Río Blanco - Santa Cruz

Diciembre 2020

Evaluación del riesgo por aluvión en la parte baja de la subcuenca del río Blanco - Santa Cruz, distrito de Santa Cruz, provincia de Huaylas, departamento de Áncash

DIRECCIÓN DE INVESTIGACIÓN EN GLACIARES
SUBDIRECCIÓN DE RIESGOS ASOCIADOS A GLACIARES

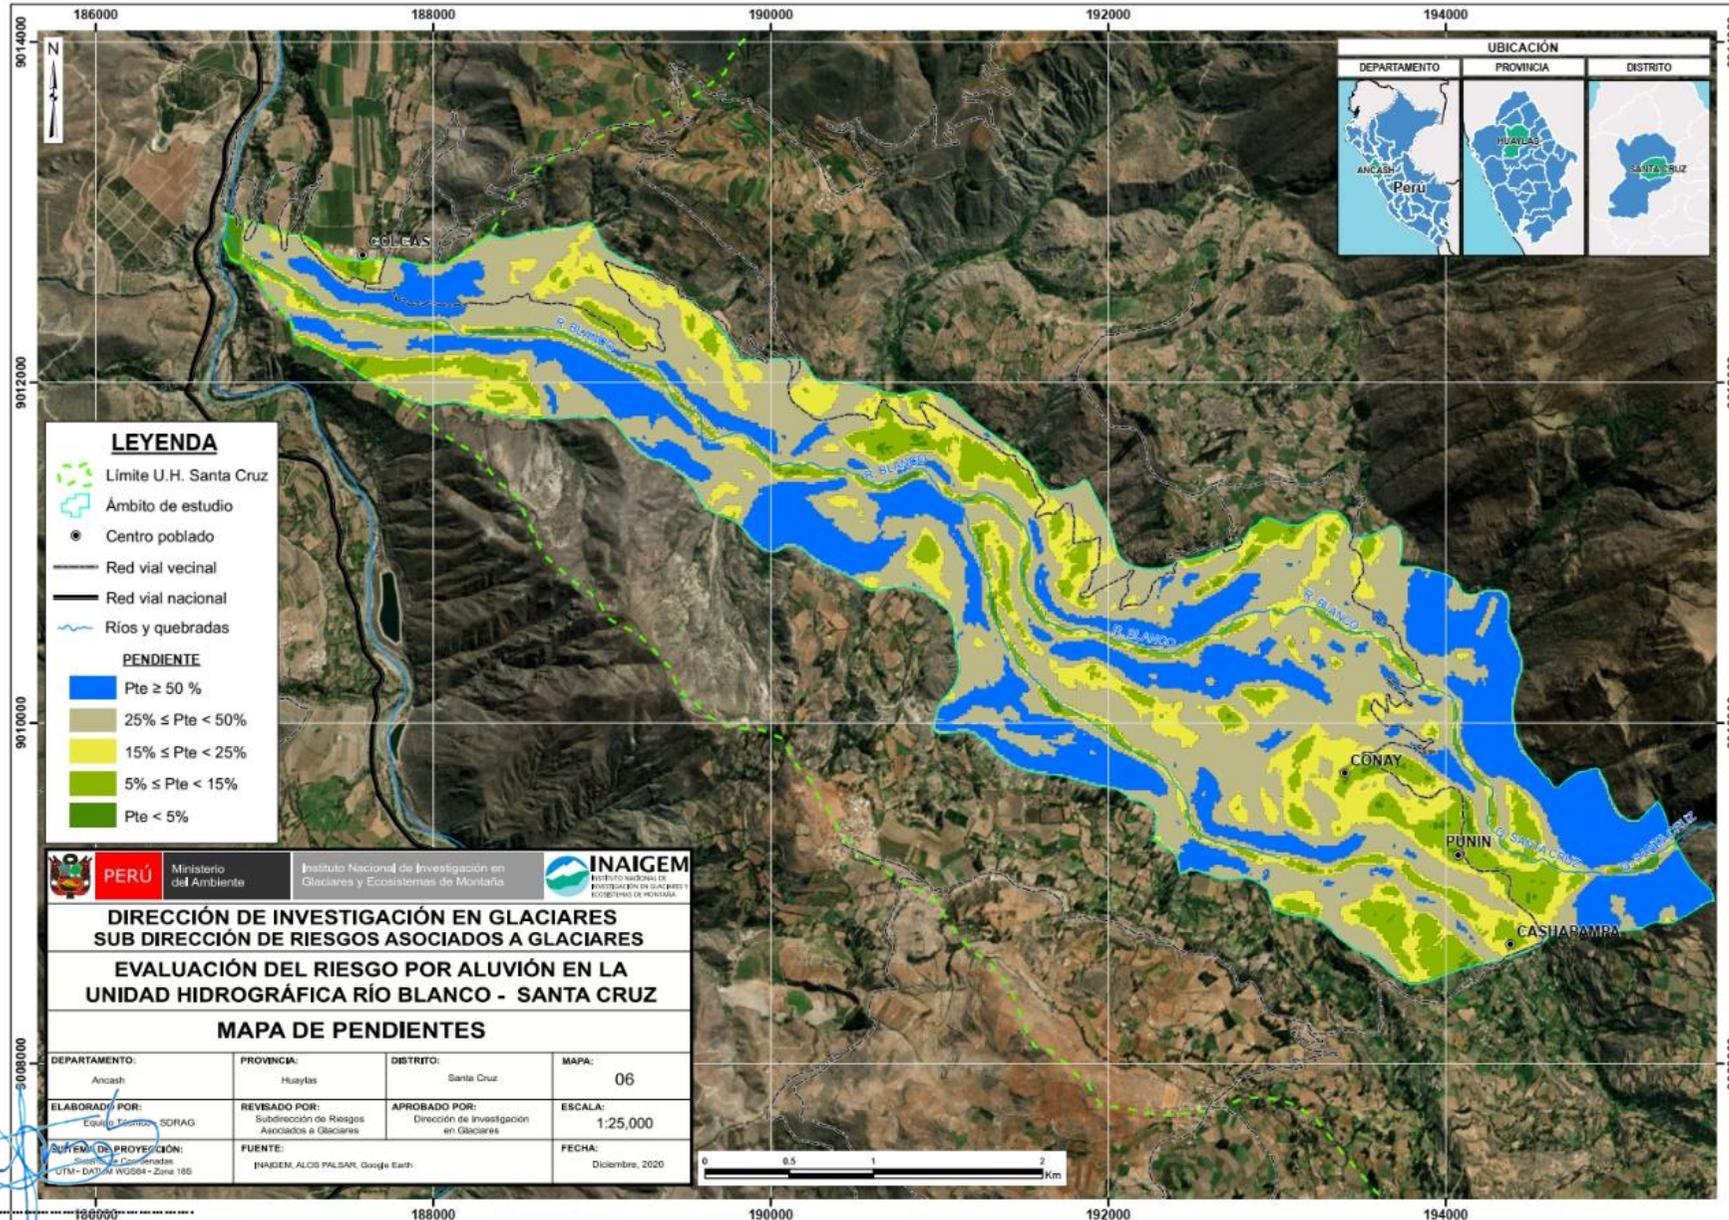
Figura 26. Mapa de pendientes del área de estudio

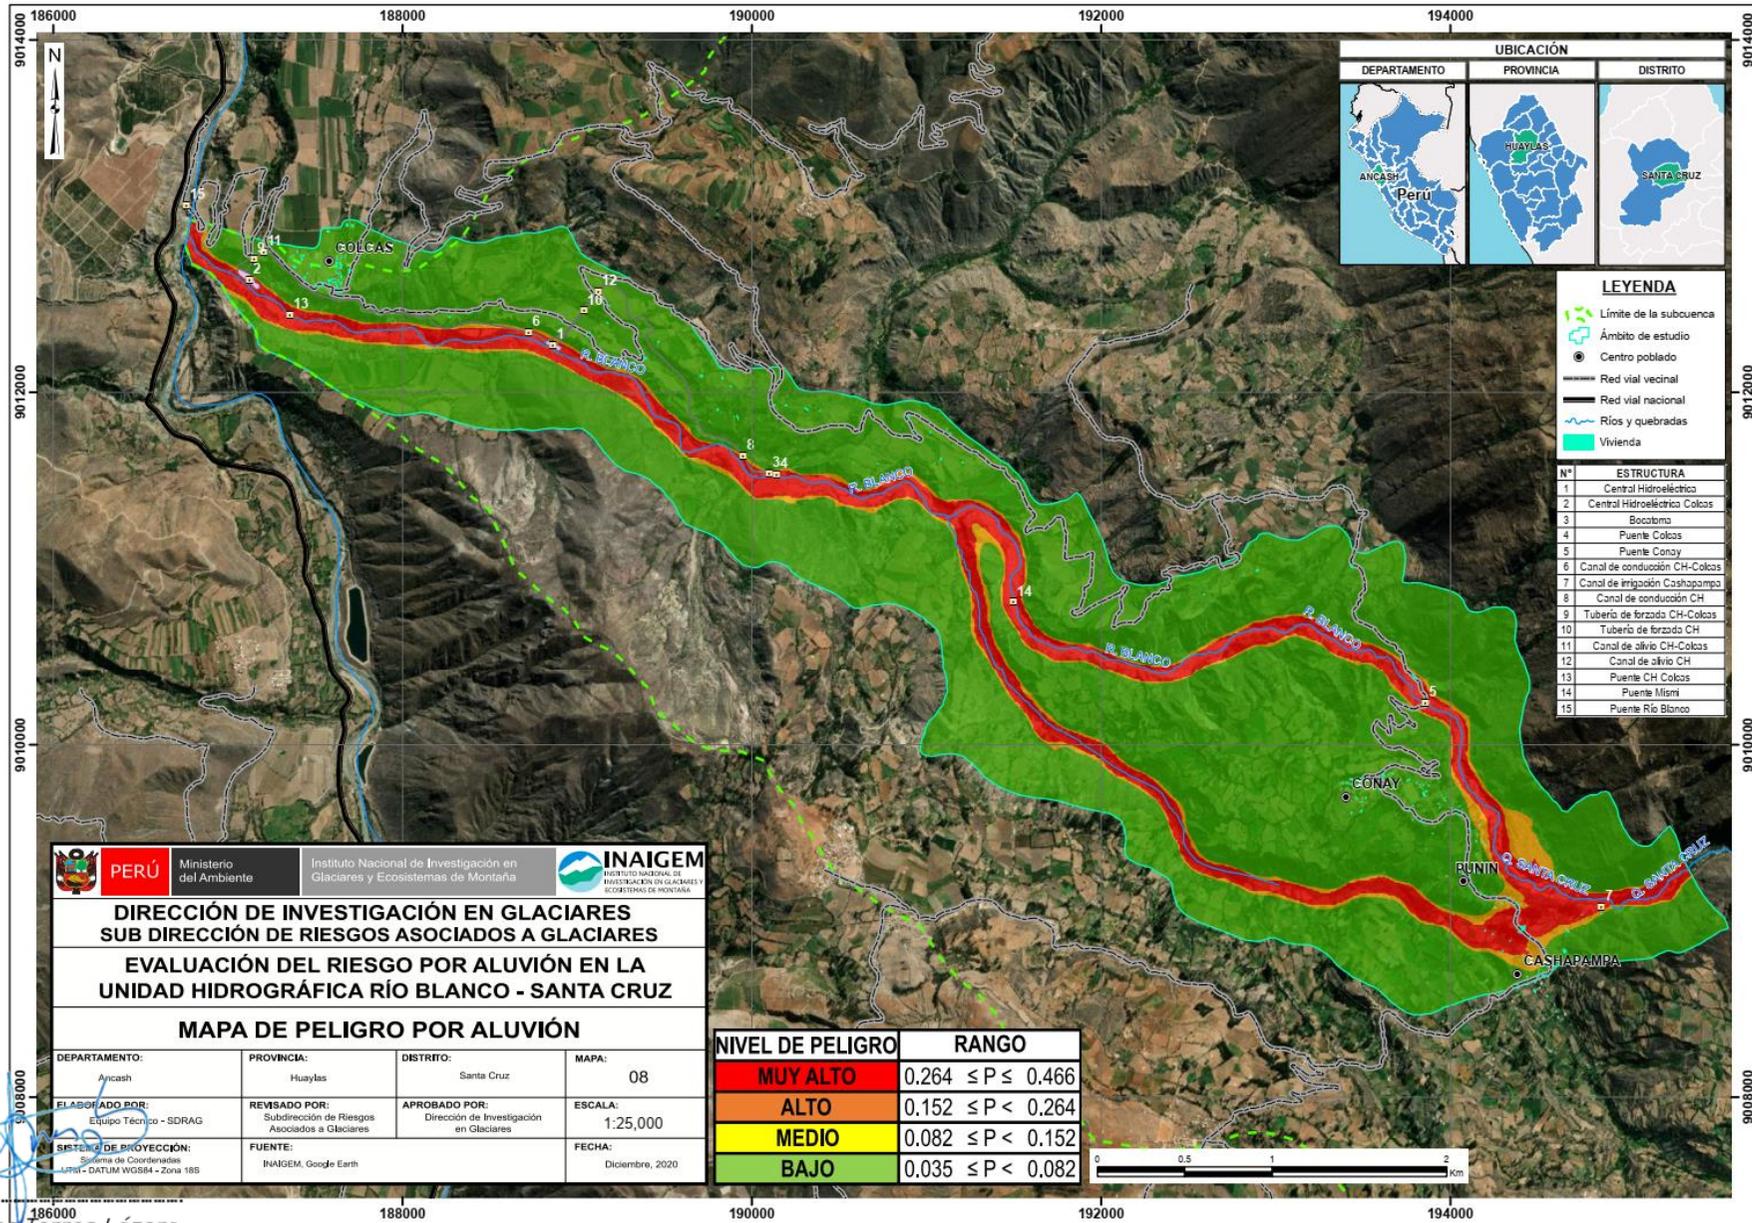
Figura 27. Mapa de niveles de peligrosidad por aluvión

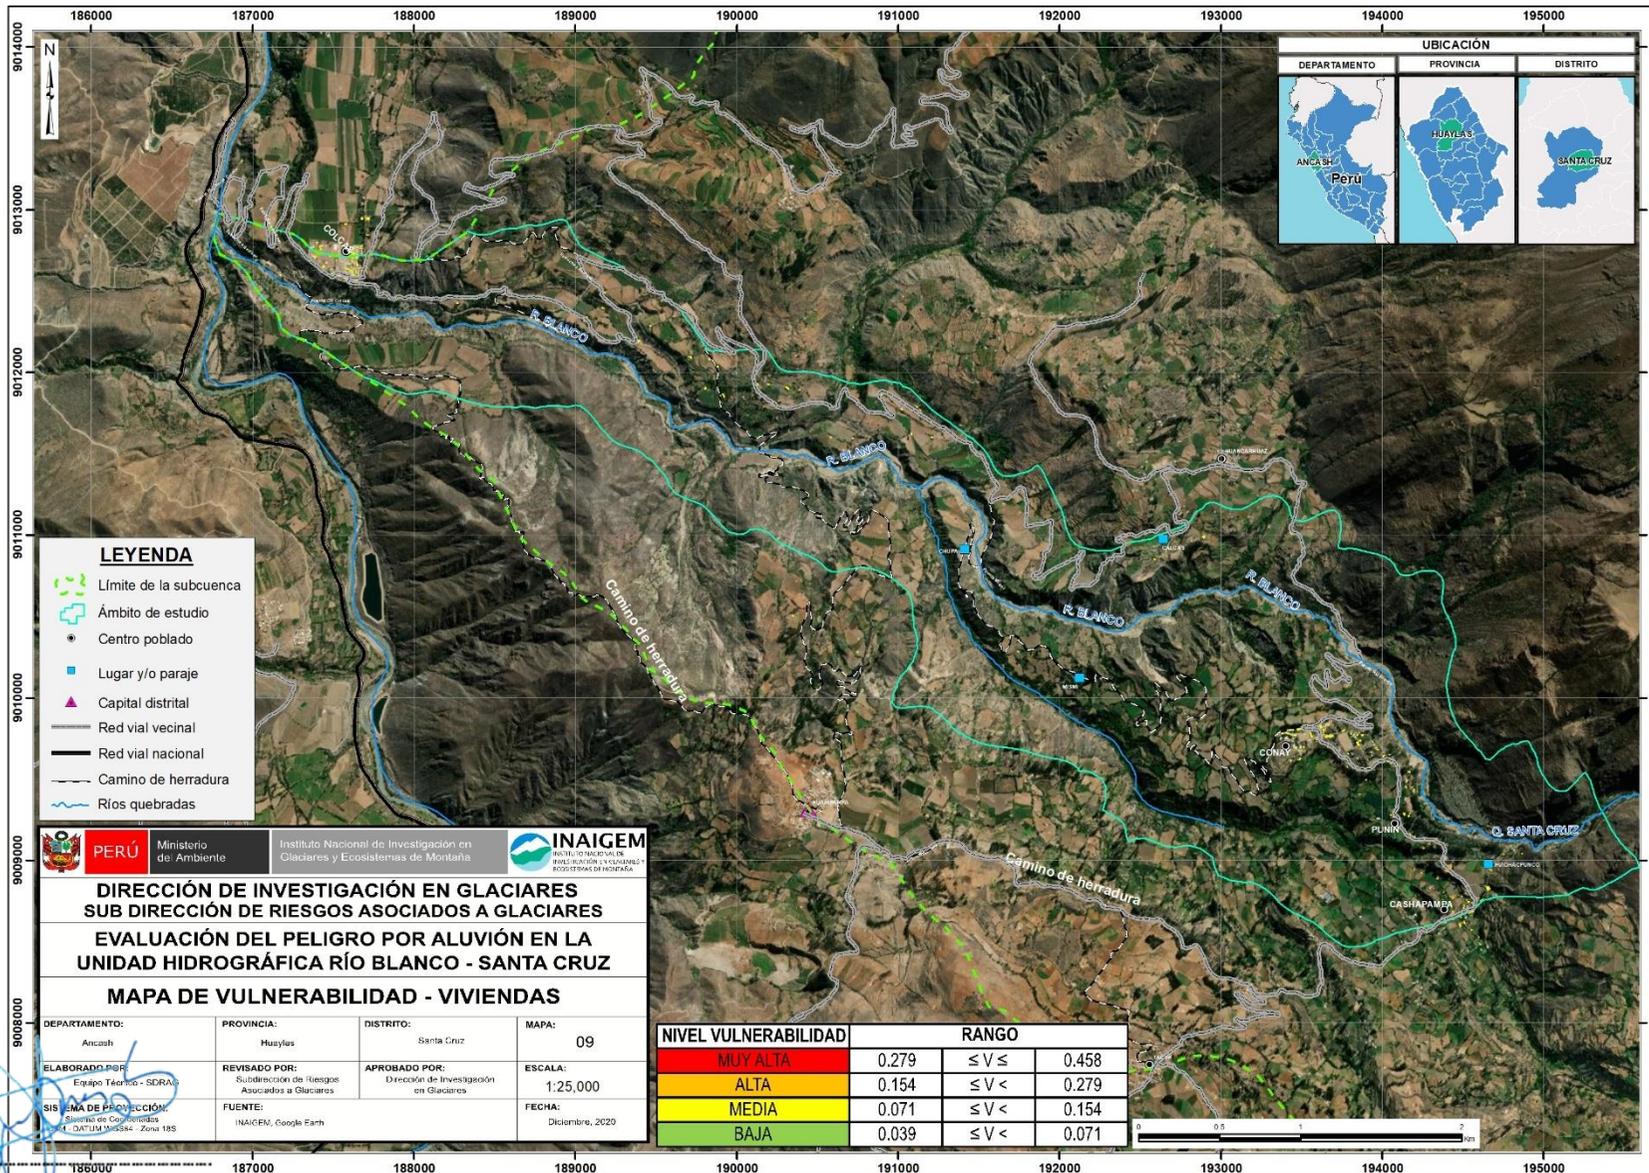
Figura 30. Mapa del nivel de vulnerabilidad por aluvión en viviendas.

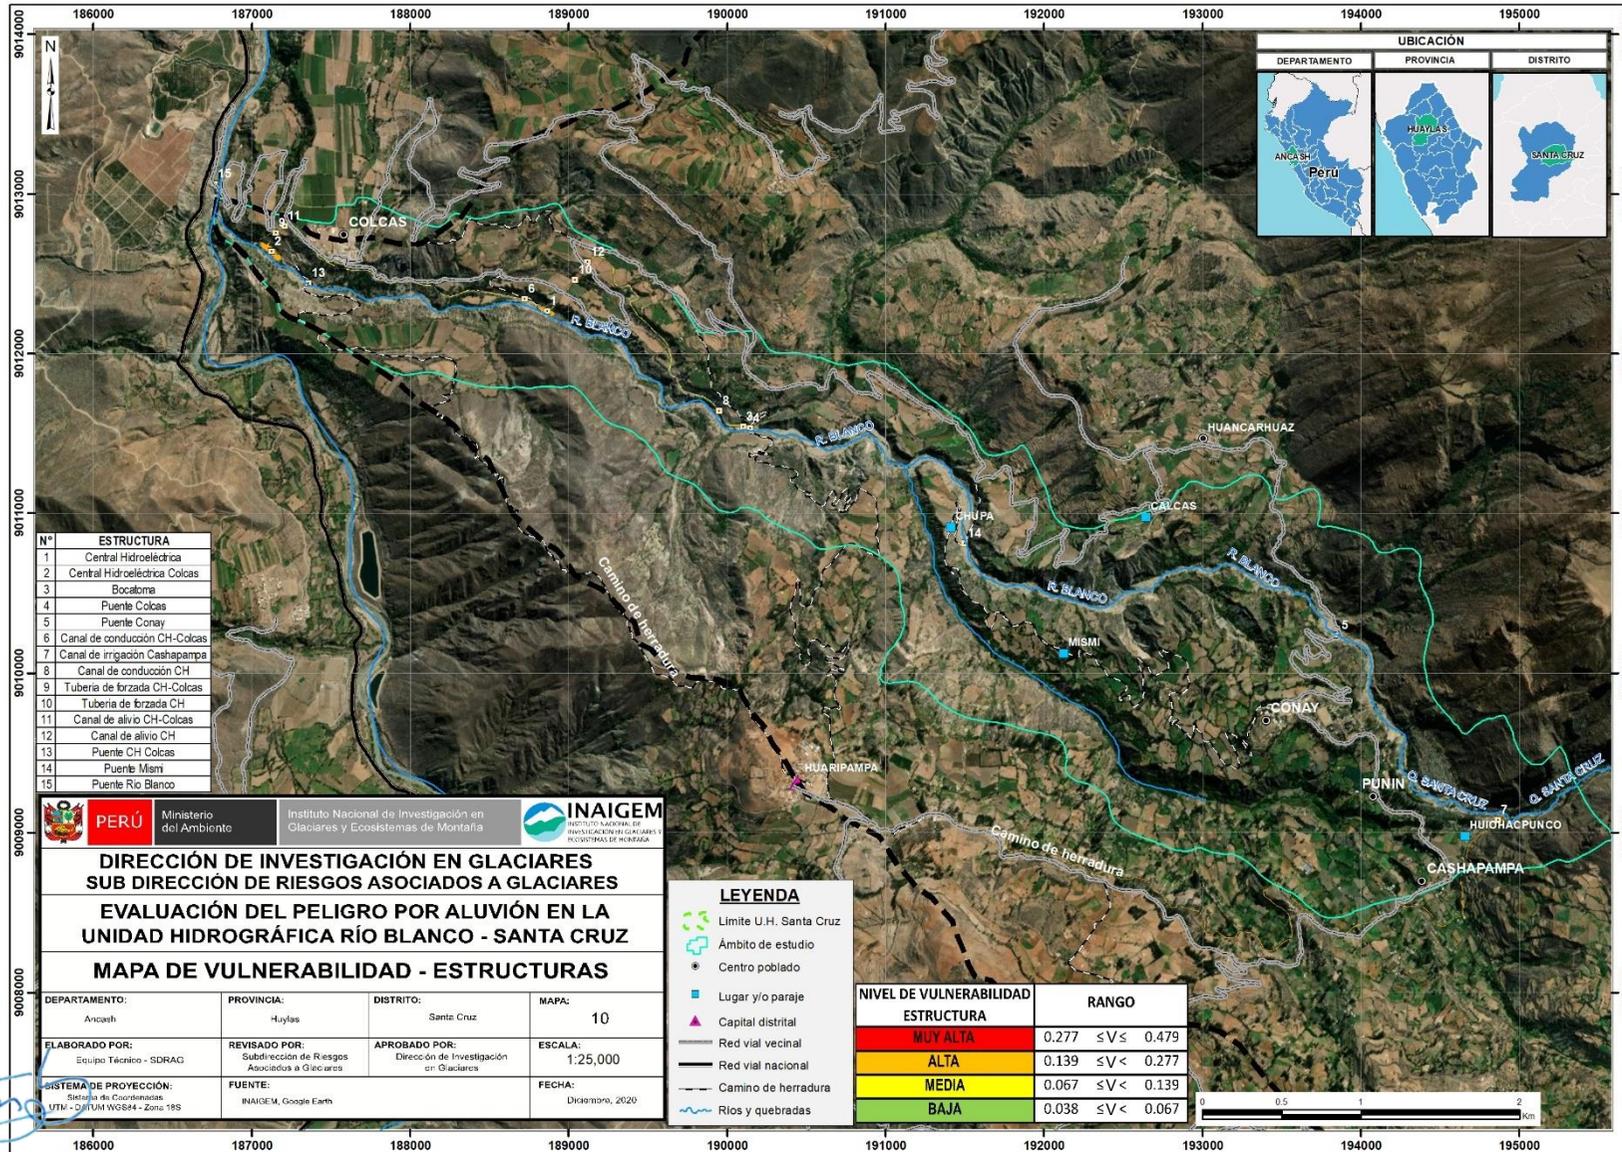
Figura 31. Mapa del nivel de vulnerabilidad por aluvión en estructuras.

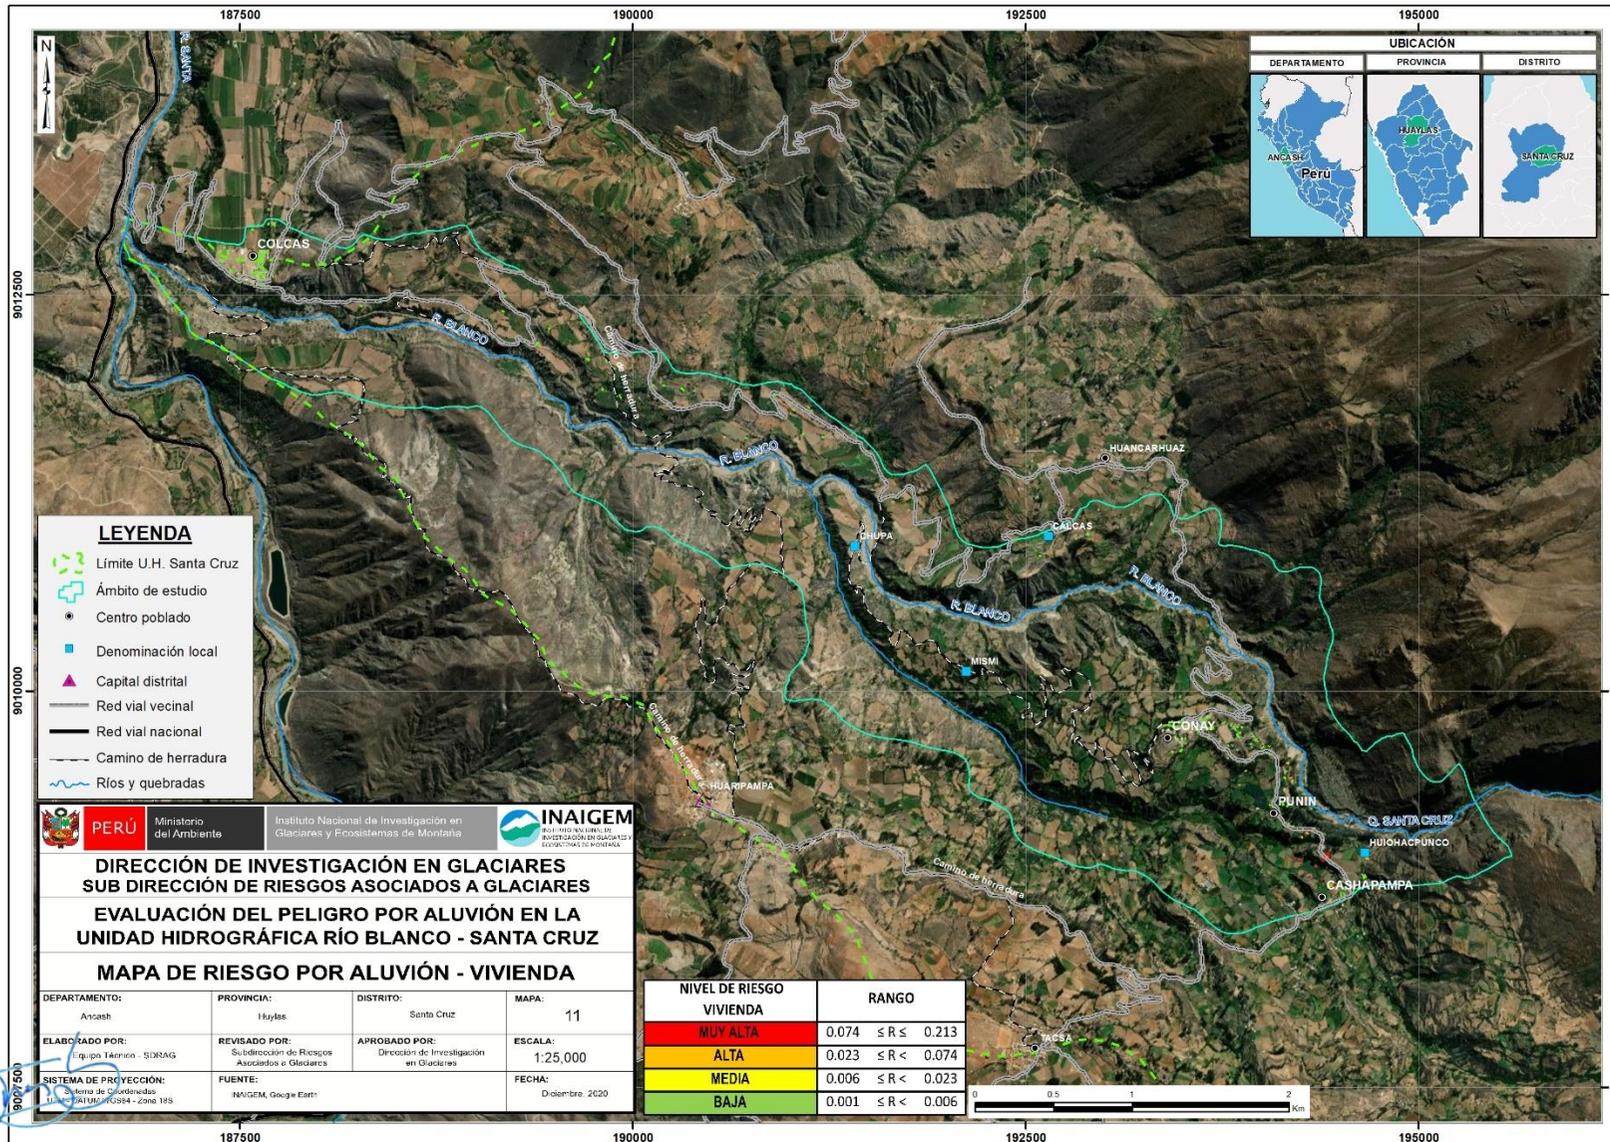
Figura 35. Mapa del nivel de riesgo por aluvión en viviendas

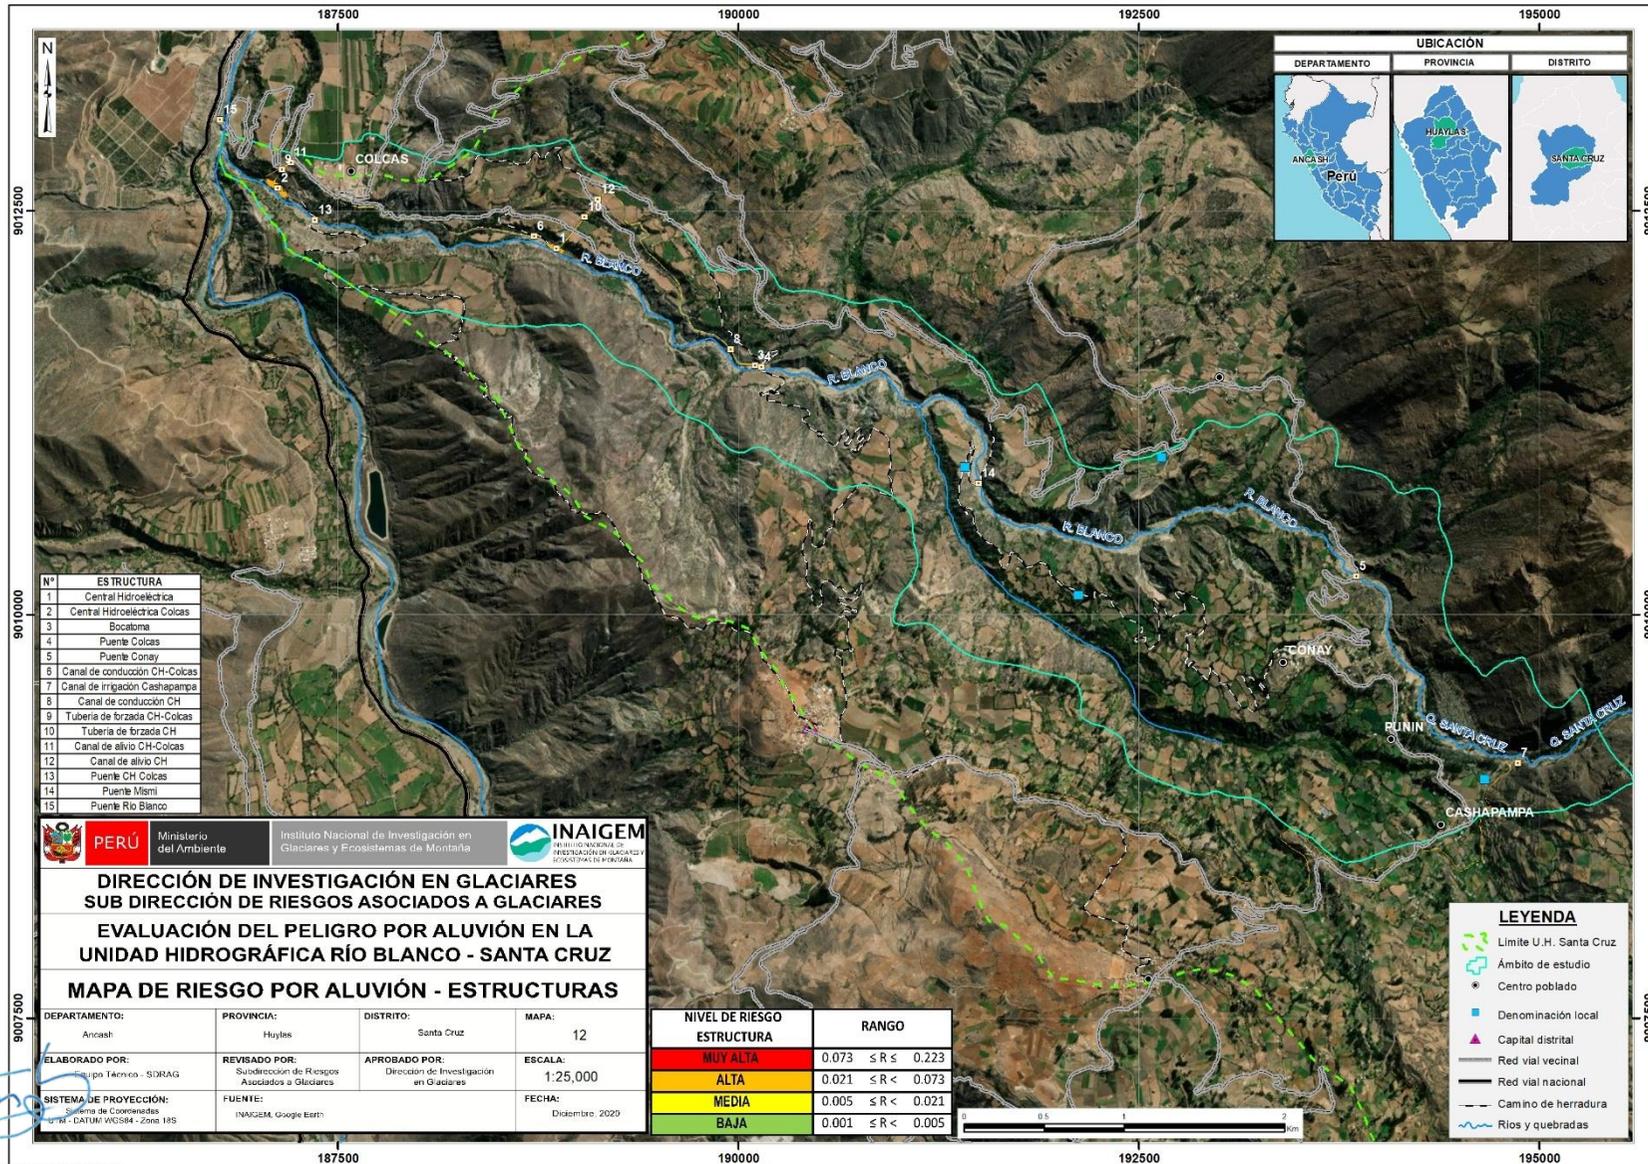
Figura 36. Mapa del nivel de riesgo por aluvión en estructuras
