Informe Técnico N° A7197

EVALUACIÓN DE PELIGROS GEOLÓGICOS EN LOS TERRENOS DE ACOGIDA PROPUESTOS PARA EL REASENTAMIENTO DE LAS COMUNIDADES DE UBIATO Y CAMONACHARI

Departamento Cusco
Provincia La Convención
Distrito Kimbiri

NOVIEMBRE
2021

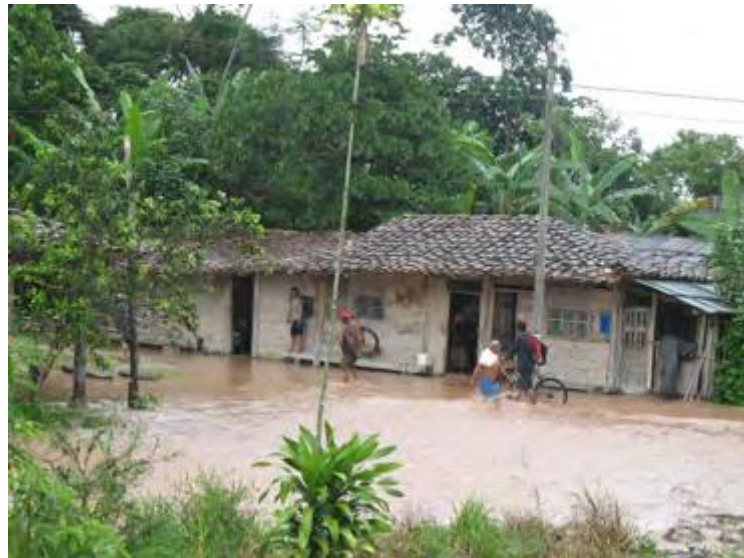
La ocupación de quebradas secas o la construcción de infraestructura en cauces antiguos de ríos son propensos a estos efectos (fotografía 1).

Fotografía 1. Desborde del río Tonchima, Moyobamba-Rioja, tomado del Ingemmet (2021).

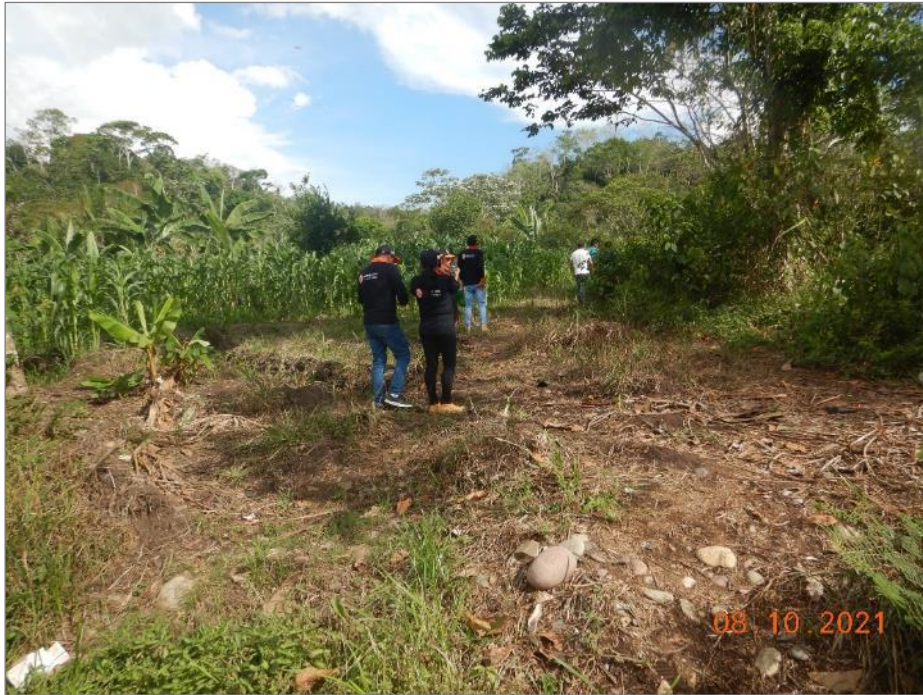
Depósitos dispuestos en ambos márgenes del río Apurímac y quebradas afluentes, formando terrazas a lo largo de sus cauces como producto de la migración lateral de sus aguas. Se evidencian hacia el norte y dentro de los polígonos de acogida propuesto para el reasentamiento poblacional. Se observan poco consolidados y está compuesto por gravas y bloques redondeados con diámetros que varían de 10 a 25 cm, inmersos en matriz limo arenosa (figura 1).

Figura 1. Vista al sur, en la intersección de los polígonos de acogida propuesto, se aprecia una terraza generada por depósitos aluviales, conformados por gravas y bloques inmersos en matriz limo arenoso.

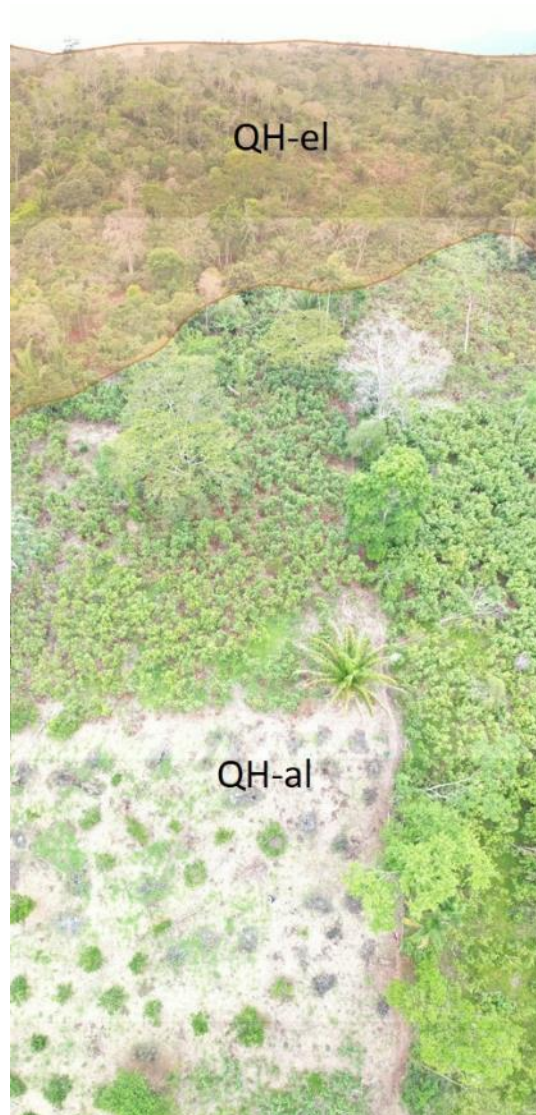
Se localiza en los polígonos de acogida propuesto y se encuentran cubriendo las laderas de montañas del Grupo Cabanillas, estos depósitos se encuentran poco consolidados compuestos por bancos de gravas arenas y limos, producto de la meteorización intensa, además presentan poco transporte y conserva la estructura del material original, sobre los cuales se están generando pequeñas reptaciones del suelo (figura 2).

Figura 2. Sector de Sampantuari Baja, polígonos de acogida propuesto para la comunidad de Ubiato, Vista de depósito eluvial que cubre a las rocas del grupo Cabanillas.

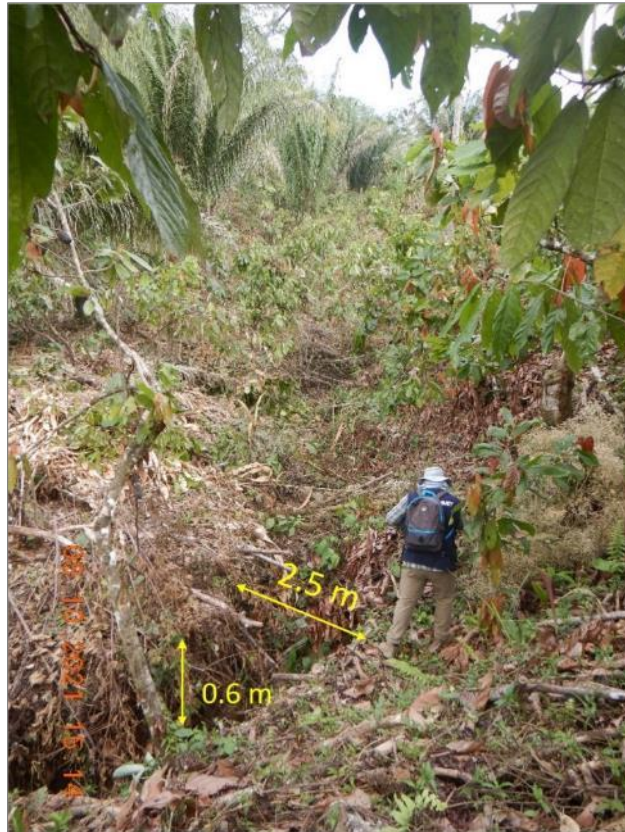
En la parte alta se aprecia una quebrada con pendiente de 8° , con altura de 60 cm y ancho promedio de 2. m. De carácter seco y estacional, en época de lluvias carga material y drena al canal principal. En el cauce de la quebrada se observó troncos y material compuesto por gravas y bloques de formas subredondeados de hasta 80 cm y, inmersas en matriz arcillo limosa (figura 3).

Figura 3. Vista del canal seco con medidas y presencia de troncos dentro del mismo (coordenadas UTM: 631035 E; 8607794 N).

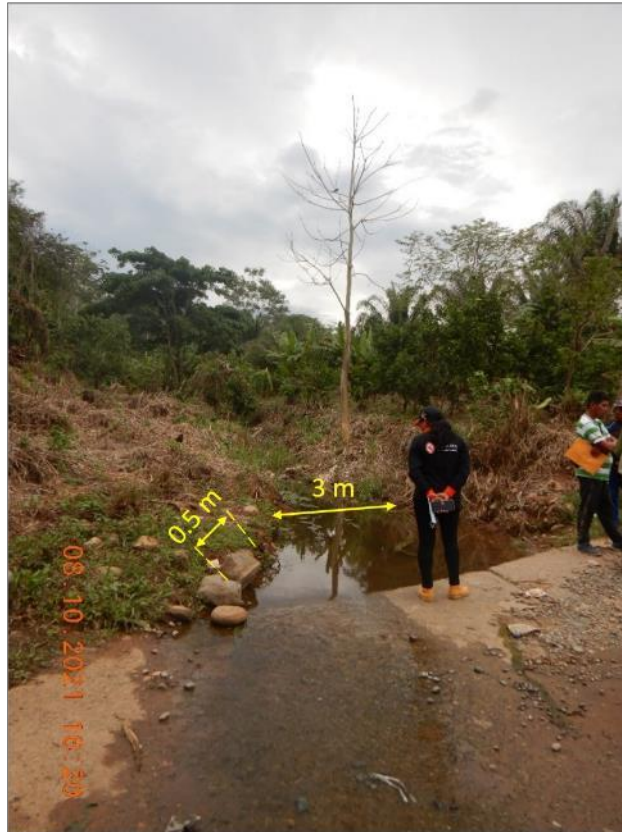
Por otro lado, hacia el norte, junto a la vía Kimbiri - Sapantuari Bajo (631138E; 8608085N), se apreció un canal de aguas superficiales con cauce continuo y constante, que colecta aguas de las partes altas. Tiene las siguientes dimensiones: pendiente de 4° , altura de 40 cm y de ancho 3m en promedio, cuyo lecho está compuesto por gravas y bloques (hasta 50 cm de diámetro) sub redondeados a redondeados, inmersos en matriz arcillo limosa (figura 4).

Figura 4. Vista del canal de 3 m de ancho y 40 cm de altura, que corta badén de vía principal.

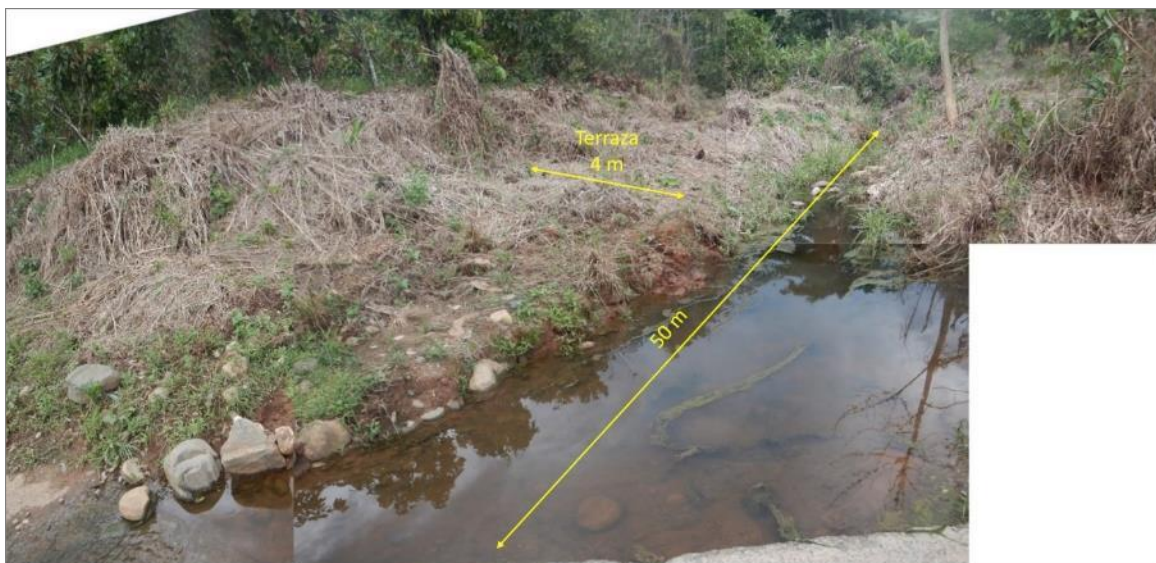
Desde el badén hasta 50 m por encima de cauce se aprecia una terraza junto al canal, ubicado en la margen derecha y con un ancho de 4 m, susceptibles a inundaciones en época de lluvias intensas y prolongadas.

En el canal se apreció material proveniente de antiguos flujos de detritos, por lo cual, a esta área se considera como zona de **Peligro Alto**. De generarse un evento afectaría a las terrazas adyacentes (figura 5).

Figura 5. Vista del canal con presencia de una terraza de inundación antigua en la margen derecha. En coordenadas UTM: 631130 E, 8608047 N.

- B. Restringir el asentamiento de viviendas al menos 10 m de ambos márgenes de los cauces de ríos y quebradas.
- C. Realizar drenajes pluviales en la zona de acogida, con la finalidad de no permitir la infiltración de agua al subsuelo.

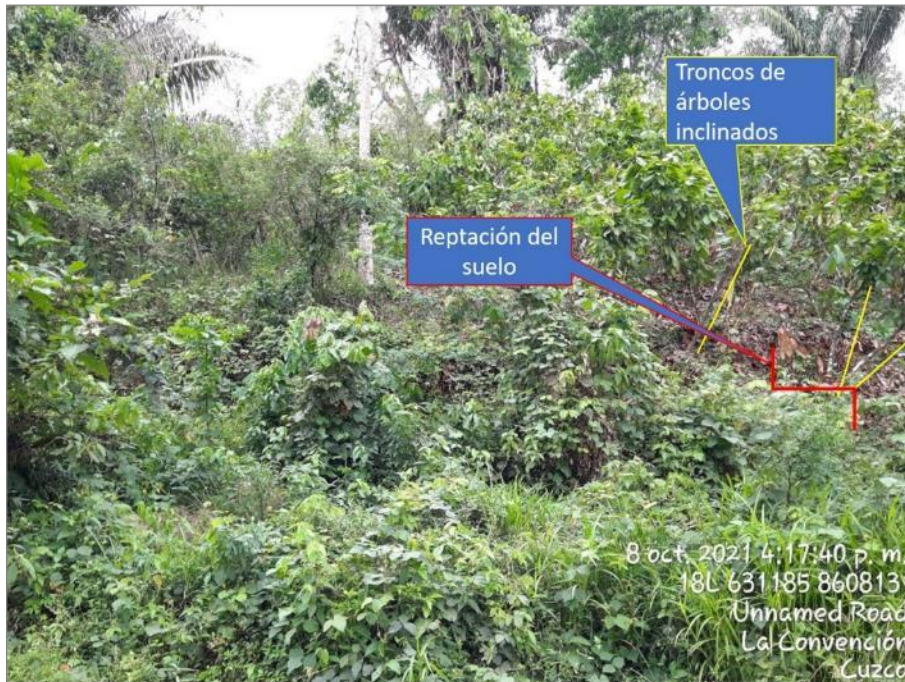
Finalmente, al este del polígono A, se aprecian movimientos de capas superficiales del suelo, no se observó una superficie de falla (reptación de suelos). Este evento se genera en épocas lluviosas, ante la presencia de las aguas infiltradas sobre capas superficiales del suelo, pendientes inclinadas de hasta 16° y la acción de la gravedad (figura 6).

Figura 6. Reptaciones del suelo con presencia de troncos de árboles inclinados (UTM: 631185E; 8608131N).

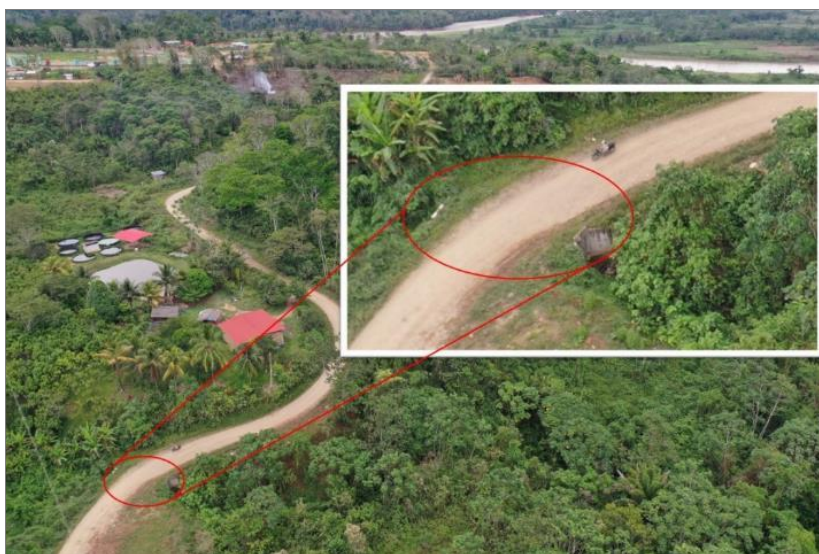
En el polígono de acogida de esta comunidad (B), se apreció un canal el cual pasa por debajo de la vía Kimbiri - Sapantuari Bajo, este canal es susceptible a inundaciones en temporada de lluvias ya que en la parte alta se observó terrazas generadas por eventos de inundaciones antiguas (figura 7).

Figura 7. Vista de la alcantarilla en la vía, por donde podría pasar inundaciones. En coordenadas UTM: 630959E; 8608089N.

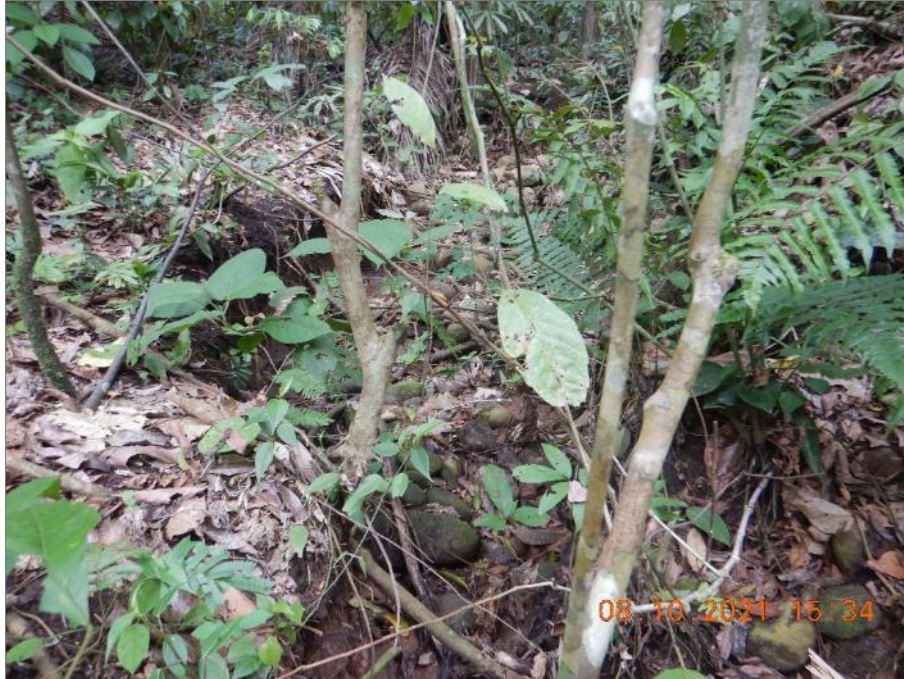
En coordenadas UTM: 630924E; 8607833N, se apreció al canal principal con cauce seco, este se activa en épocas lluviosa. Presenta pendiente de 8°, altura de 60 cm y ancho 2m en promedio. En el cauce se aprecian troncos de árboles, que en tiempos de avenida pueden obstruir el canal, lo que conlleva a generar inundaciones (figura 8 y 9).

Este punto se observó depósitos aluviales conformados por bloques sub redondeados a redondeados con diámetros en promedio hasta de 20 cm, se tienen también gravas; estos se encuentran inmersos en matriz arcillo limosa. Se apreció una terraza en la margen derecha del canal que indica inundaciones antiguas.

Figura 8. Vista del canal seco con evidencia de terrazas generadas por inundaciones antiguas. En coordenadas UTM: 630924E; 8607833N.

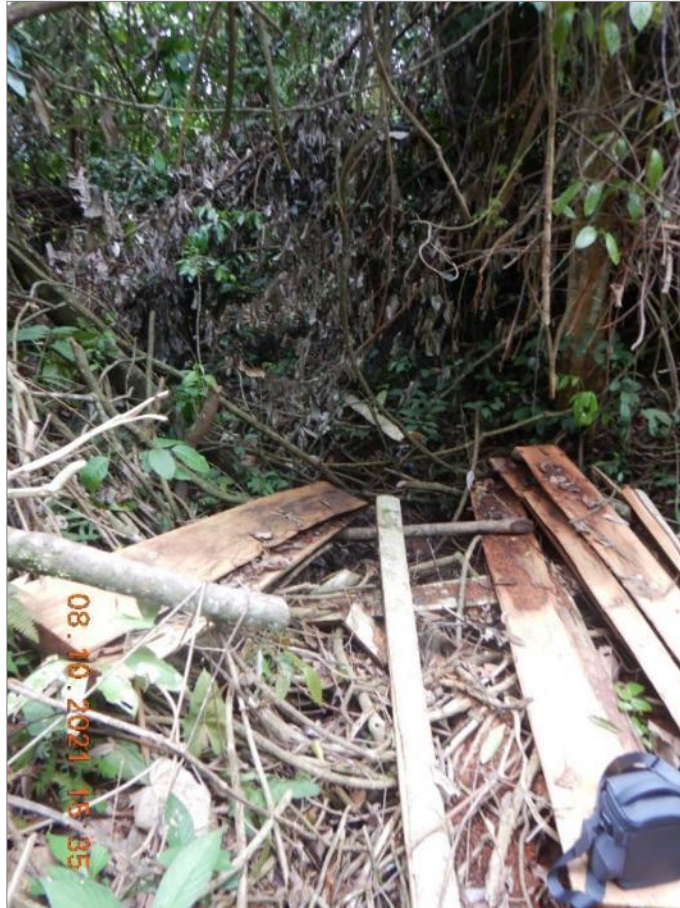
Figura 9. Vista del canal seco obstruido por la presencia de troncos dentro del mismo.

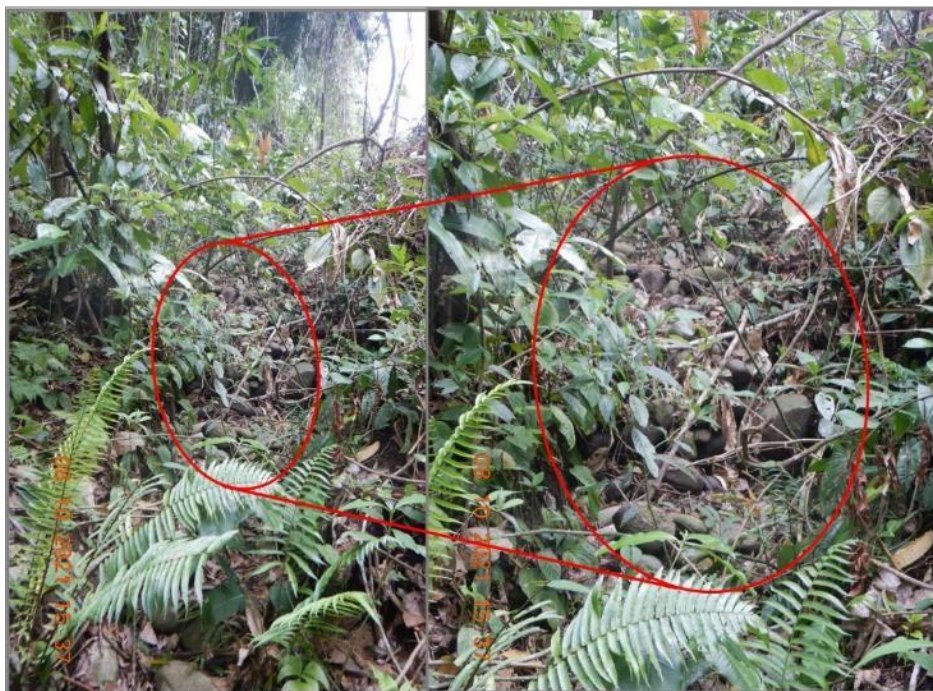
En la margen izquierda de este canal, en coordenadas UTM: 630924E; 8607833N, se apreció un afluente igualmente seco de 1 m de ancho y está compuesto por bloques redondeados de 20 cm de diámetro en promedio (figura 10).

Figura 10. Vista del canal seco, en coordenadas UTM: 630924E; 8607833N

Ante lluvias intensas o excepcionales este canal es susceptible a inundaciones, por lo cual se considera como zona de Alto Peligro al área del canal y sus terrazas adyacentes.
