Informe Técnico N° A7199

EVALUACIÓN DE PELIGROS GEOLÓGICOS POR FLUJO DE DETRITOS EN LA QUEBRADA MACOSHOATO DE LA COMUNIDAD NATIVA DE KORIBENI

Departamento Cusco
Provincia La Convención
Distrito Echarati

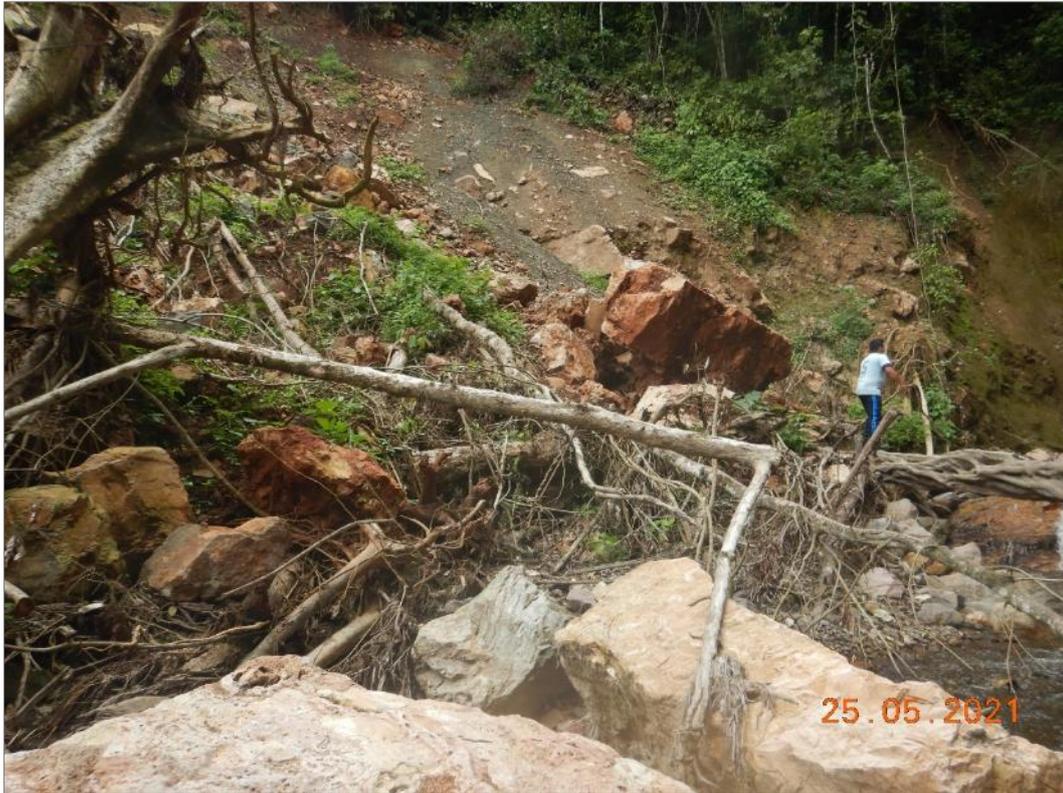
Aflora al sureste de Koribeni, en la quebrada Macoshoato. Litológicamente está conformado por areniscas pardas a blanquecinas y calizas grises que se encuentran muy fracturadas y moderadamente meteorizadas, ello generó deslizamientos en ambas márgenes de la quebrada (fotografía 1).

Fotografía 1. Deslizamiento de la margen derecha de la quebrada Macoshoato, se produjo en las calizas del Grupo Tarma-Copacabana.

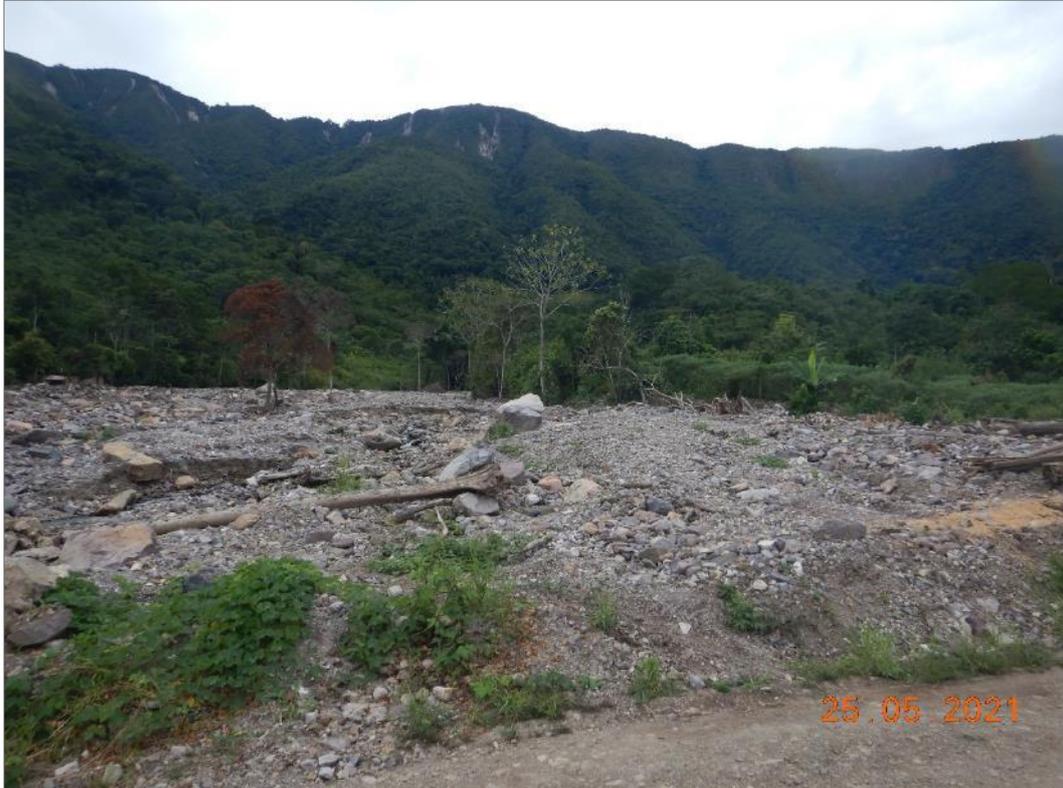
Se encuentran dispuestos en el fondo de los valles, en forma de conos de deyección hacia la confluencia del río Koribeni. Estos depósitos están compuestos por bloques y gravas de rocas intrusivas, volcánicas sedimentarias y sedimentarias, de formas subangulosas a subredondeadas, con diámetros que varían de 1 m a 6 m, envueltos en una matriz arenarcillosa (fotografía 2).

Fotografía 2. Depósito proluvial reciente, conformado por bloques con diámetros que varían de 1 m a 6 m, envueltos en matriz areno-arcillosa. Coordenadas UTM (WGS 84): 764645 E, 8590224 S, a 968 m s.n.m.

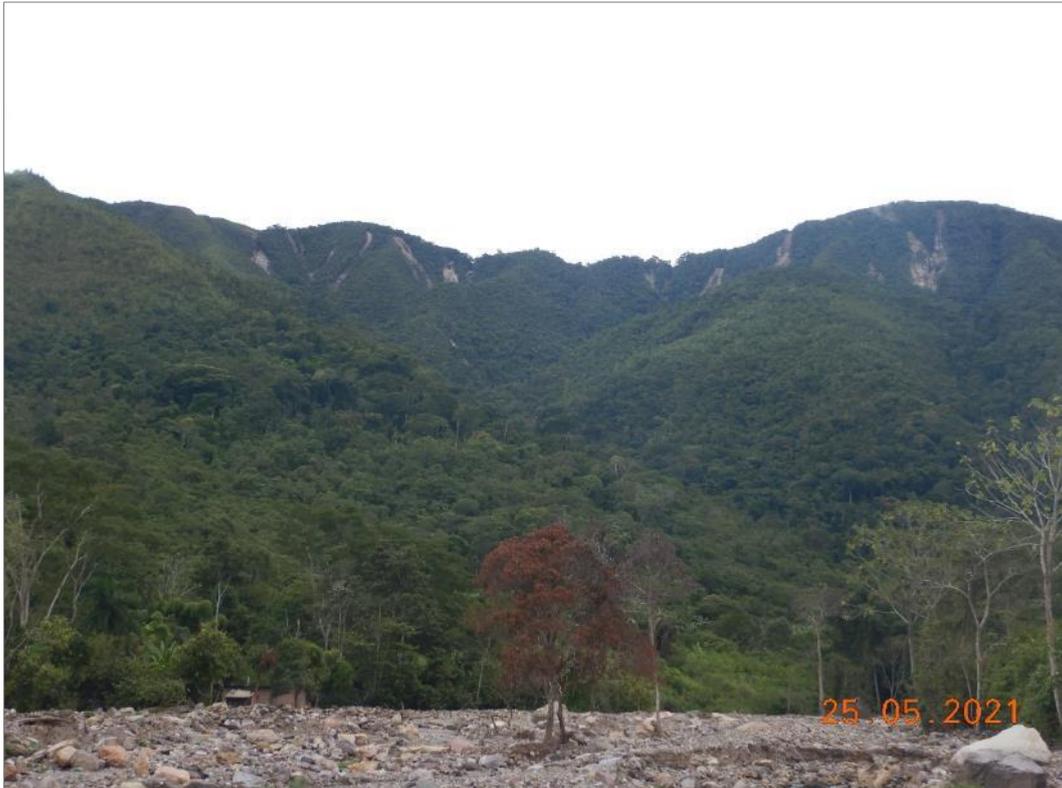
Subunidad de montañas en rocas intrusivas (RM-ri): el cerro Simbeni presenta un relieve modelado en rocas intrusivas, ubicado al sur de la quebrada Macoshoato. presenta cimas subredondeadas y laderas muy escarpadas (fotografía 3).

Fotografía 3. Vista del cerro Simbeni, modelada en rocas intrusivas (RM-ri), cuyas laderas presentan pendientes muy escarpadas.

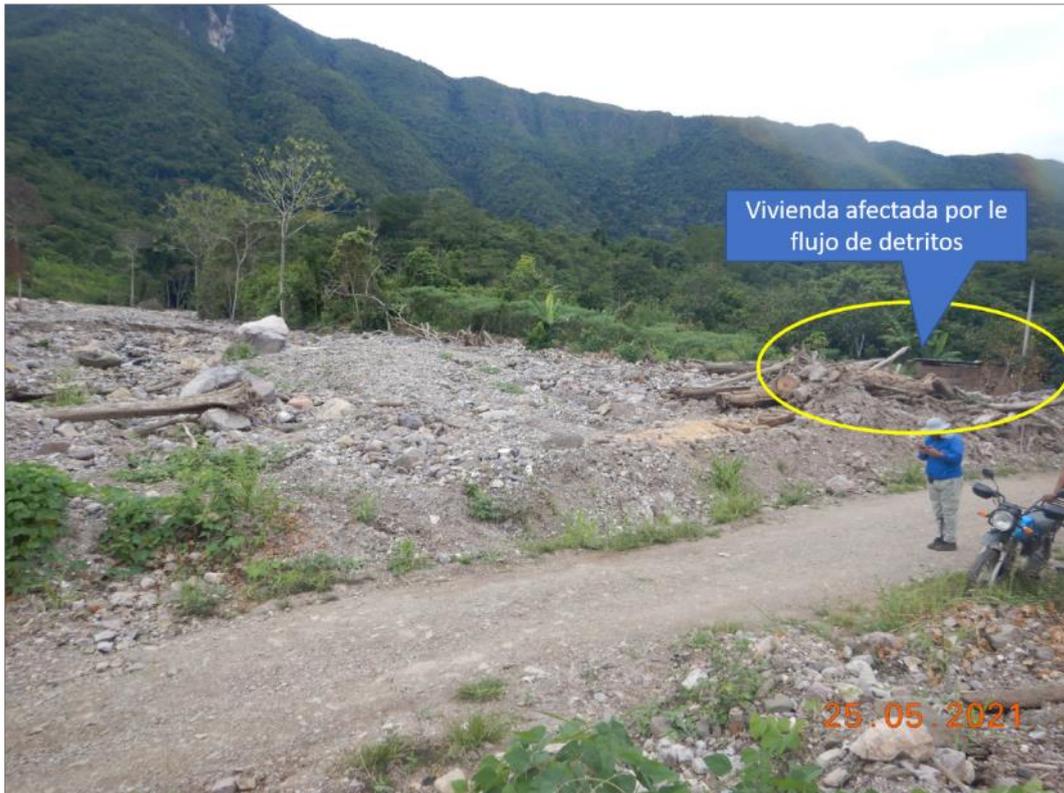
El 8 de febrero del 2021, aproximadamente a las 1 a.m., debido a las lluvias intensas registradas en el distrito de Echarati; la quebrada Macoshoato se activó y generó un flujo de detritos afectando a 10 viviendas ubicadas en zonas circundantes a la confluencia del río Macoshoato con el río Koribeni, además afectó 180 m de carretera que comunica estos sectores con la comunidad de Koribeni y áreas de cultivo (figuras 5 y 6).

Figura 5. Viviendas afectadas por el flujo de detritos en la quebrada Macoshoato.

1. Reubicar a la población del sector Koribeni Alto que se encuentran dentro del área de influencia del flujo de detritos, posteriormente realizar estudios de evaluación de riesgos (EVAR), que determinen el reasentamiento definitivo.

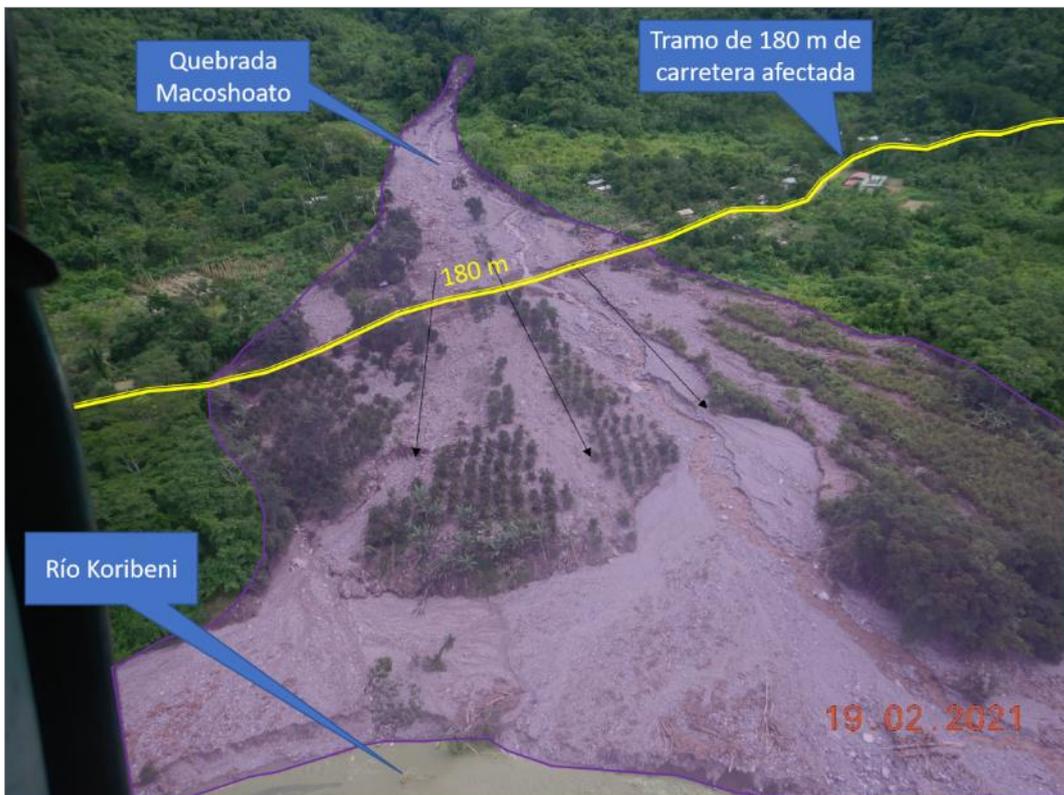
Figura 6. Vista aérea de la zona afectada por el flujo de detritos en la quebrada Macoshoato.

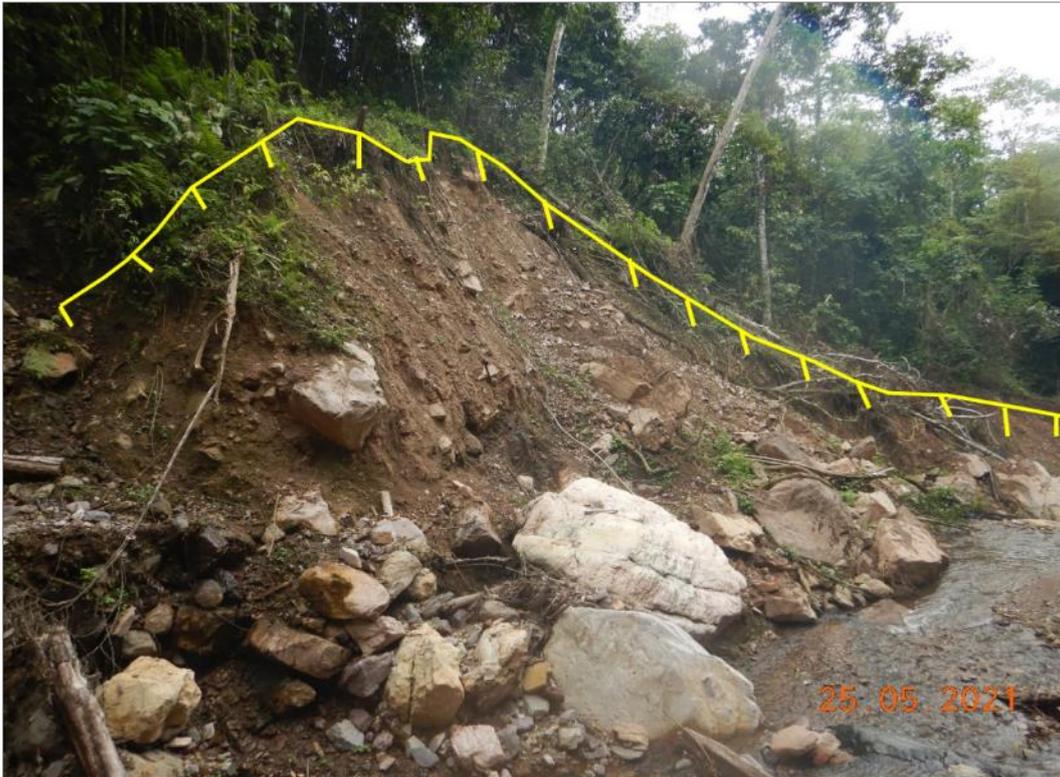
Los trabajos de campo realizados el 25 de mayo en la zona media-alta de la quebrada Macoshoato, permitieron identificar a lo largo de su cauce la presencia de antiguos deslizamientos reactivados y derrumbes recientes (figuras 7 y 8), los cuales podrían generar represamientos en el cauce; cuyo desembalse violento, posiblemente generaría flujos de detritos (huaicos) de mayor volumen a lo acontecido el 8 de febrero del presente año.

Figura 7. Derrumbes continuos en la zona media de la quebrada Macoshoato. Con coordenadas UTM: 766117, 8586600 S a 1457 m s.n.m.

3. Realizar monitoreo visual y constante en la quebrada Macoshoato ante el posible represamiento por la ocurrencia de derrumbes o deslizamientos, que pueden ser originados por precipitaciones pluviales intensas o excepcionales.

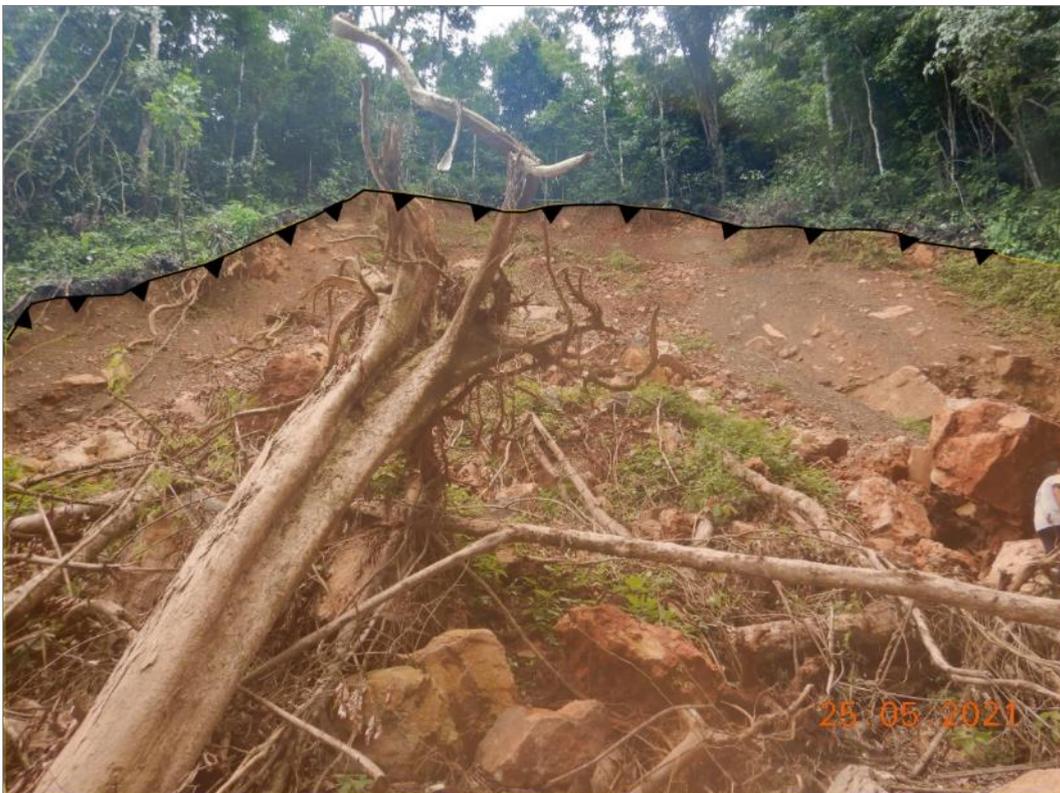
Figura 8. Deslizamiento en la zona media de la quebrada Macoshoato. Con coordenadas UTM: 738086 E, 8599543 S a 1457 m s.n.m.

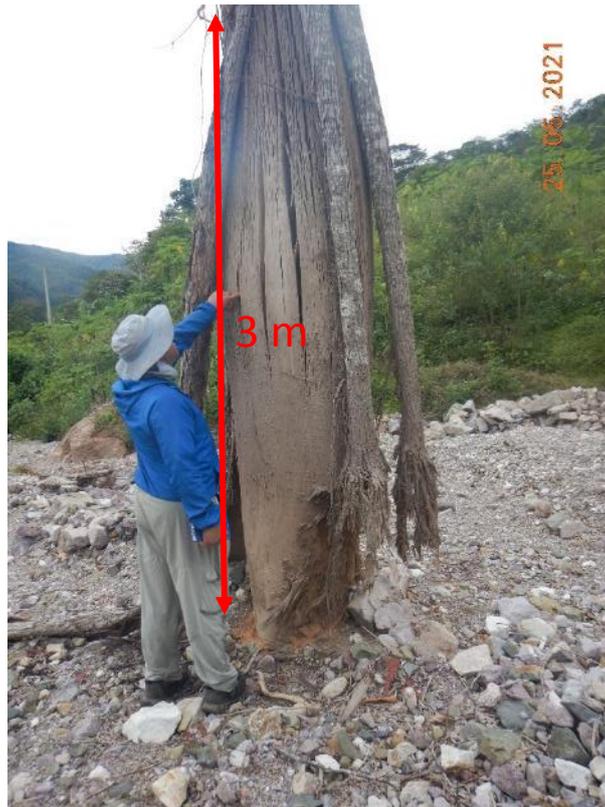
En la parte media el huaico alcanzó 12 m de altura (figura 9), trasportó bloques de hasta 6 m y arrancó árboles desde su raíz (fotografía 4). Así mismo, sobrepasó la terraza en 4 m.

Figura 9. Atura alcanzada por el flujo de detritos en la zona media de la quebrada Macoshoato.

2. Implementar un Sistema de Alerta Temprana (SAT) para monitorear los huaicos que se generan en la quebrada Macoshoato. En la implementación se debe tener en cuenta la instalación de sensores, sistemas de comunicación, alarmas, entre otros, con el objetivo de tener avisos oportunos ante la ocurrencia de huaicos, para que la población pueda tomar las precauciones y salvaguardar sus vidas.

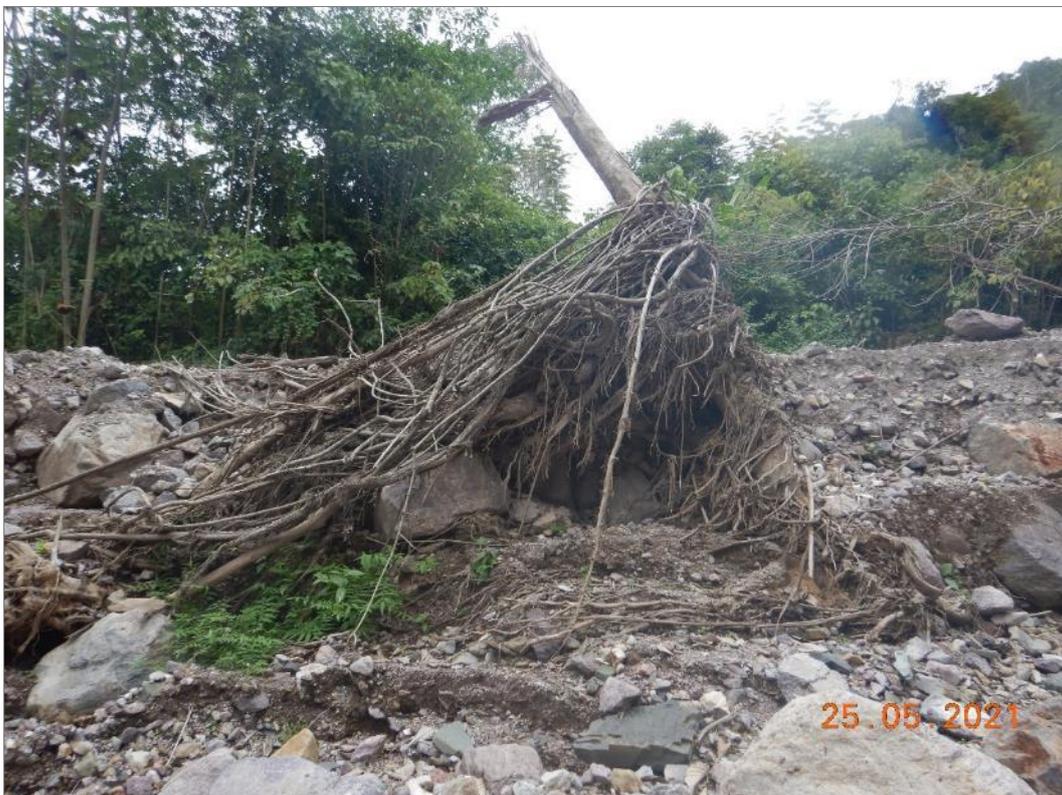
Fotografía 4. Material transportado por la quebrada Macoshoato, conformado por bloques gravas en matriz areno arcillosa y árboles arrancados desde su raíz.

4. Descolmatar continuamente y encausar la quebrada Macoshoato, respetando el cauce natural.
5. Realizar charlas de sensibilización y concientización sobre peligro y riesgo a las que se encuentran expuestos los poblados ubicados en ambas márgenes de la quebrada Macoshoato y en las riberas del río Koribeni.
