**EVALUACIÓN DE RIESGOS ORIGINADOS POR FLUJO DE
DETRITOS EN LAS A.P.V. VIRGEN CONCEPCIÓN, VILLA
FRANCISCANA Y SAN VALENTÍN, DISTRITO DE SANTIAGO,
PROVINCIA DE CUSCO, REGIÓN CUSCO”**

Noviembre - 2021

Evaluación de riesgos originados por flujo de detritos en las A.P.V. Virgen Concepción, Villa Franciscana y San Valentín, distrito de Santiago, provincia de Cusco, región Cusco

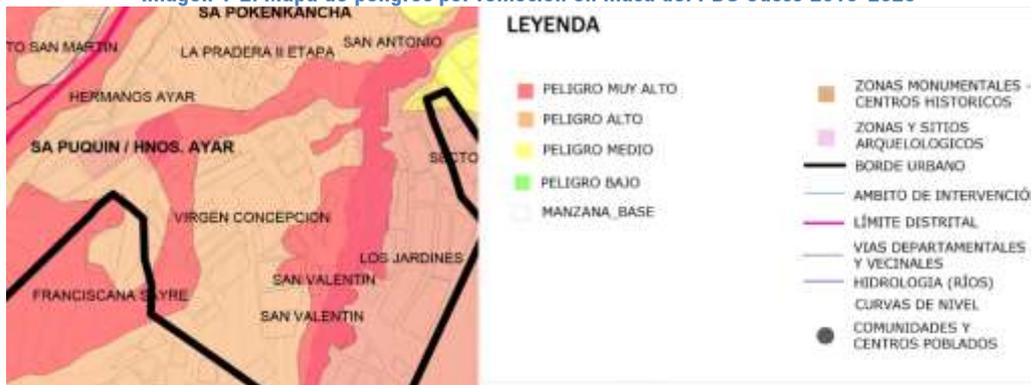
Imagen 1-2: Mapa de peligros por remoción en masa del PDU Cusco 2013-2023

Además, el Plan de Desarrollo Urbano de Cusco 2013-2023, señala el área de emplazamiento de las APVs con peligro alto por movimientos en masa, donde se incluyen flujo de detritos, teniendo en cuenta pendientes, precipitaciones extremas, geología y demás aspectos físico ambientales vinculantes, se ha podido comprobar que el PDU asigna los niveles de peligro alto y muy alto en el ámbito de intervención para posteriormente zonificar este territorio como Zona de Reglamentación Especial, sin embargo es importante mencionar la escala mayor de trabajo que se usó en el PDU que resta especificidad a los resultados, debido a esto es imperiosa la necesidad de realizar estudios y evaluaciones más específicas y lograr el afinamiento de los polígonos de peligro, esta clasificación se puede apreciar en la siguiente figura.

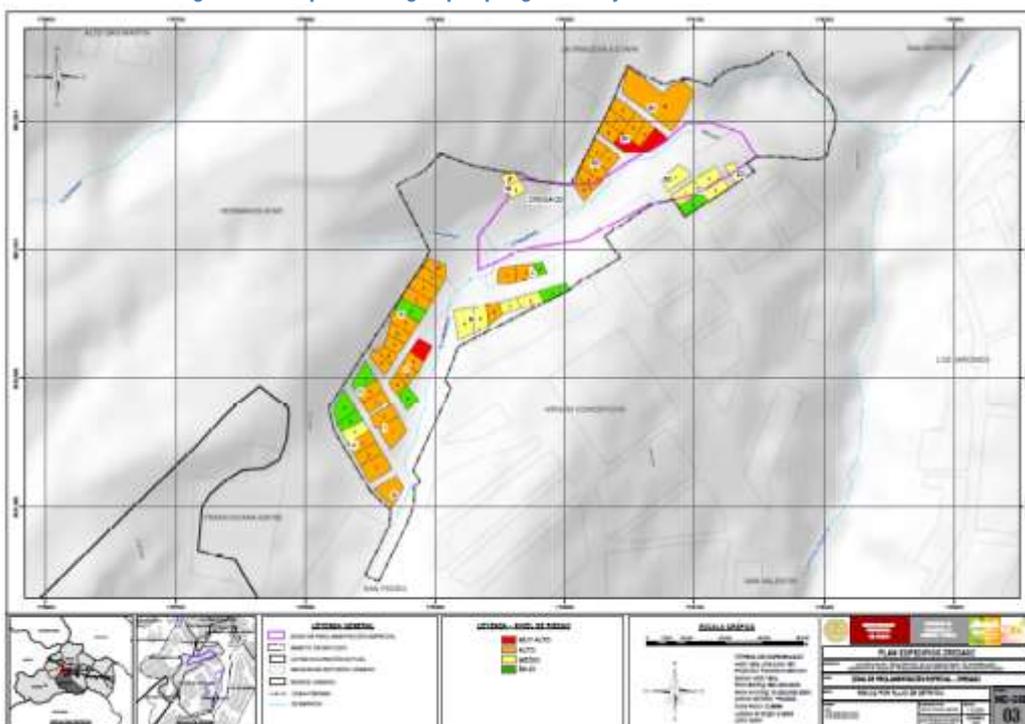
Imagen 1-3: Mapa de riesgos por peligro de flujo de detritos en la ZRESA02

Así mismo, la municipalidad provincial de Cusco, en el marco de la ejecución del proyecto “Mejoramiento y recuperación de las condiciones de habitabilidad urbana en 41 zonas de reglamentación especial de la provincia de Cusco – distrito de Cusco – provincia de Cusco”, se han formulado planes específicos en lugares determinados por el Plan de Desarrollo Urbano de Cusco 2013-2023, entre estos se puede encontrar el denominado ZRESA02 que corresponde a algunos lotes de las agrupaciones Virgen Concepción y San Valentín, dichos planes consideran la realización de un EVAR que identifique las zonas de riesgo.

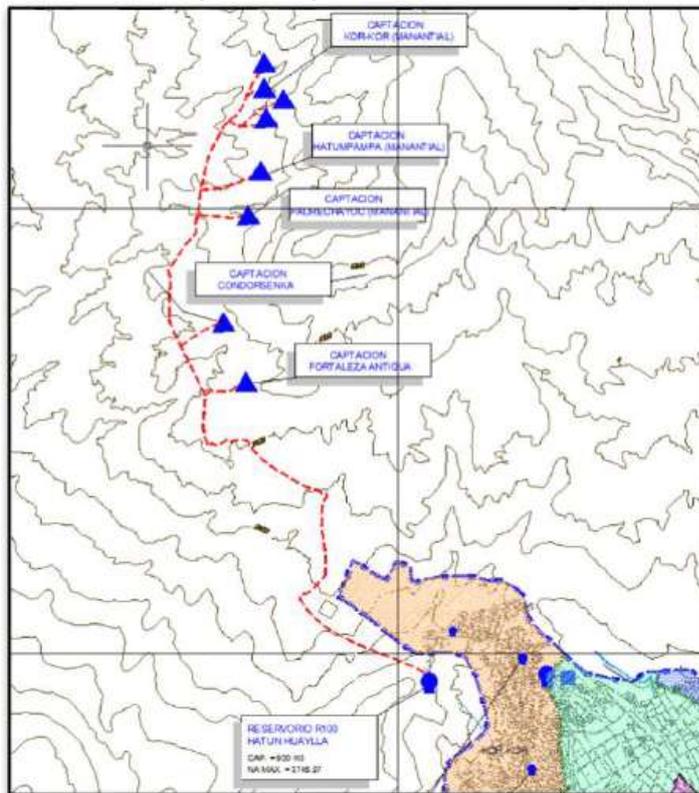
Imagen 2-4: Esquema del sistema Korkor

embargo es deficiente, por lo que hace falta el asesoramiento técnico de la oficina de OMSABA de la municipalidad distrital de Santiago. Es importante también mencionar que la EPS Seda Cusco ya instaló la infraestructura de conducción de agua potable conectado al sistema Korkor pero no tiene aún funcionamiento.

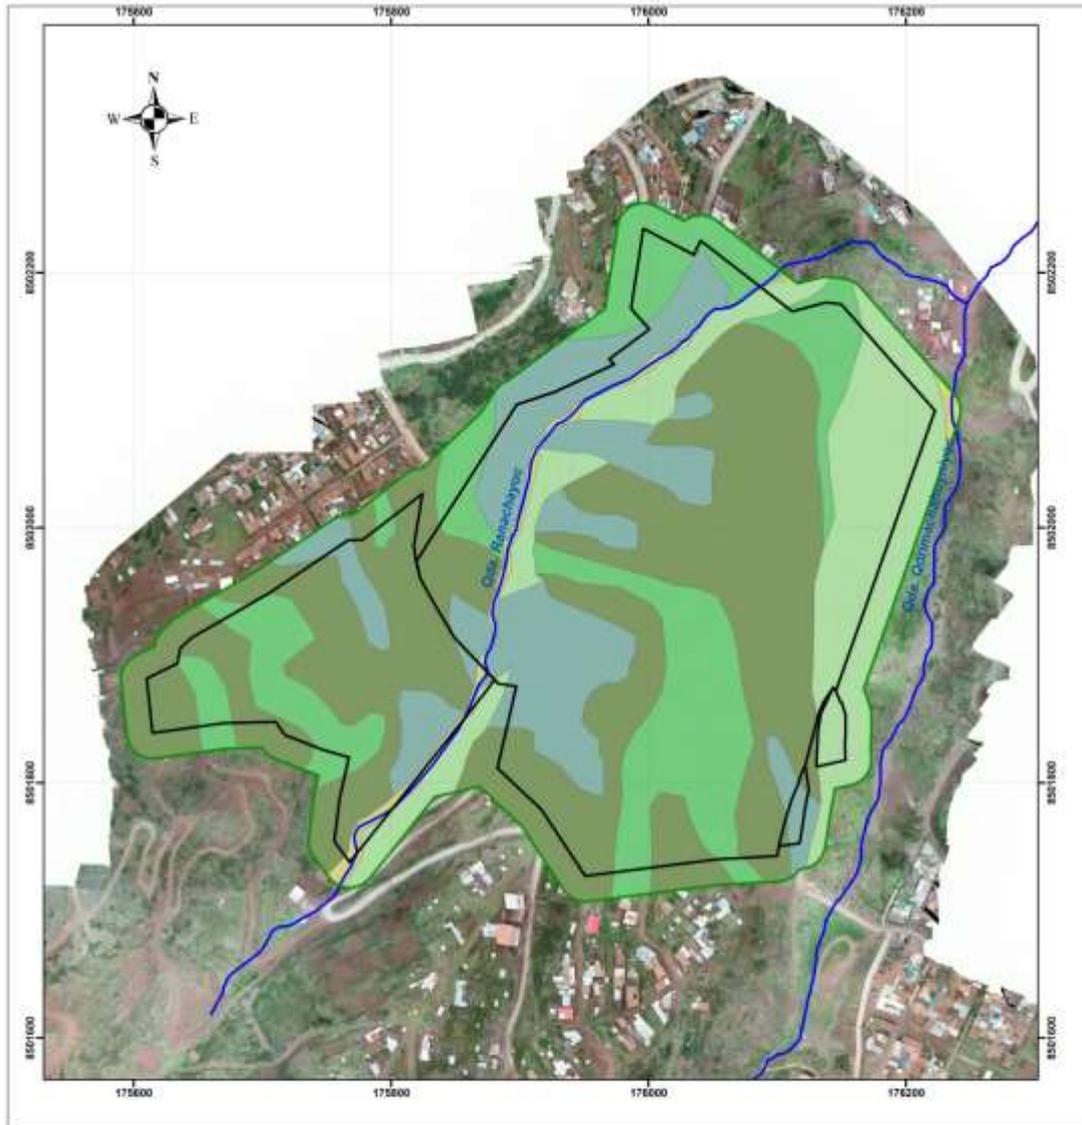
Imagen 2-6: Mapa geomorfológico de la zona de estudio

- Vertiente de montaña sedimentaria baja escarpada. Esta geoforma está ubicada principalmente en la pendiente escarpada del extremo Norte del área de estudio y atravesando la APV Virgen Concepción a la altura de las manzanas P, R, S, T y F, se trata de escarpas de elevada pendiente en las estribaciones del cerro Pukin, están constituidas por depósitos de areniscas ligeramente fracturados y lutitas, superficialmente se encuentra cubierto de depósitos coluviales y antrópicos con potencias menores a 0.5 m.

- Vertiente de montaña sedimentaria baja empinada. Localmente esta geoforma tiene una extensión reducida enmarcada en las quebradas Ranachayoc y Qorimachahuyniyoc, el basamento está constituido por areniscas moderadamente fracturadas cubiertas por material coluvial.

- Vertiente de montaña sedimentaria baja fuerte. En el área de estudio, el relieve de esta geoforma es uniforme con pendientes entre 15° a 25° presentando escasas disecciones por erosión, es una zona de transición de zonas escarpadas a moderadas. El basamento rocoso está constituido por lutitas marrones a rojas medianamente fracturadas.

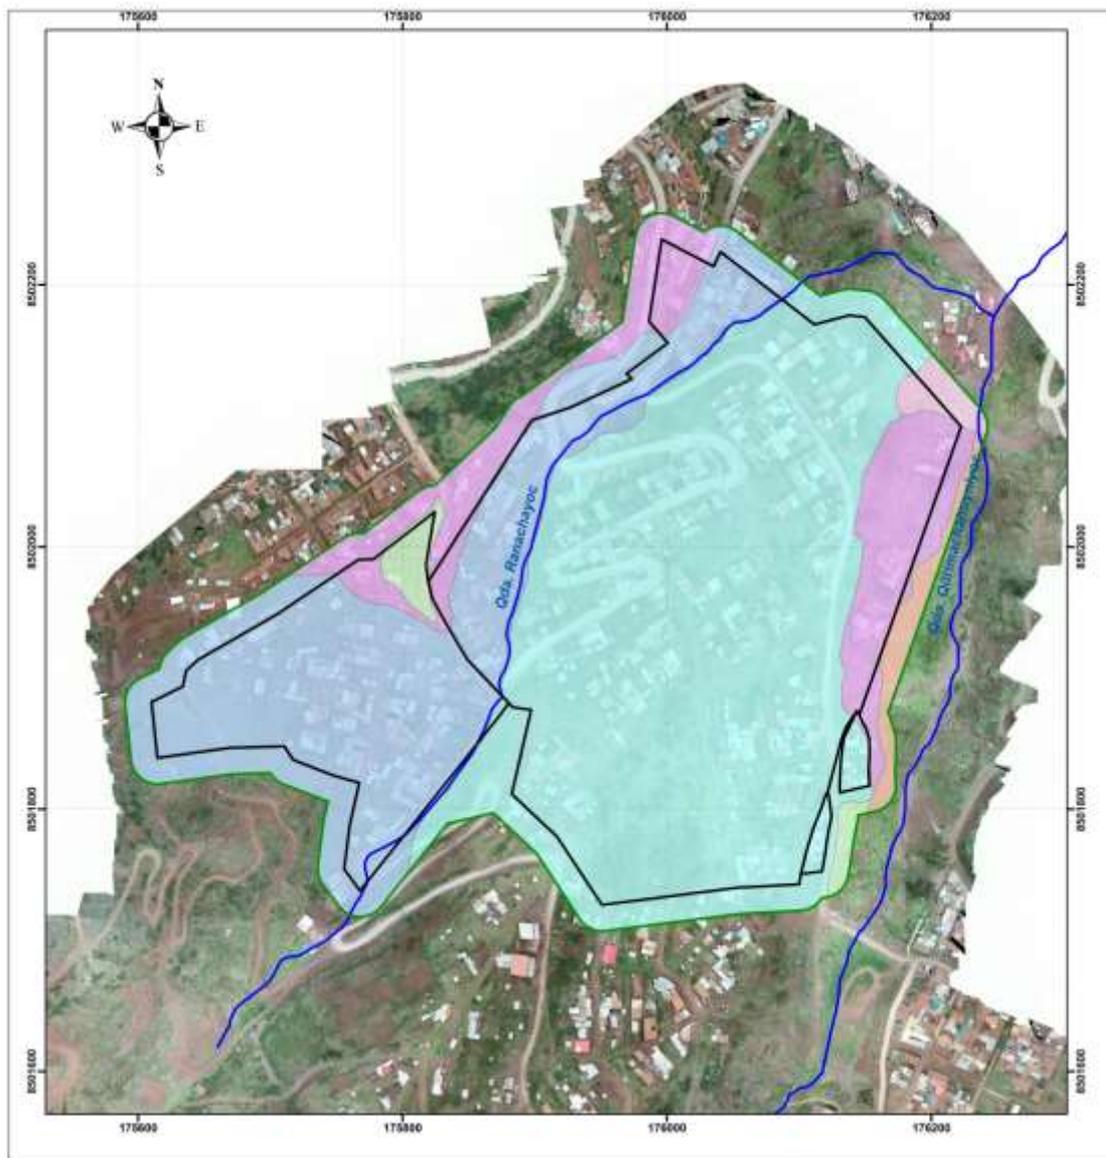
Imagen 2-7: Mapa geológico de la zona de estudio

Leyenda	
	AGRUPACIONES VECINALES
	LOTES
	ÁMBITO EVALUADO
	QUEBRADAS
Litología_flujo	
	Deposito antrópico
	Deposito coluvial
	Deposito proluvial
	Formacion San Sebastian
	Formacion Chilca
	Grupo San Jerónimo - Formacion Kayra

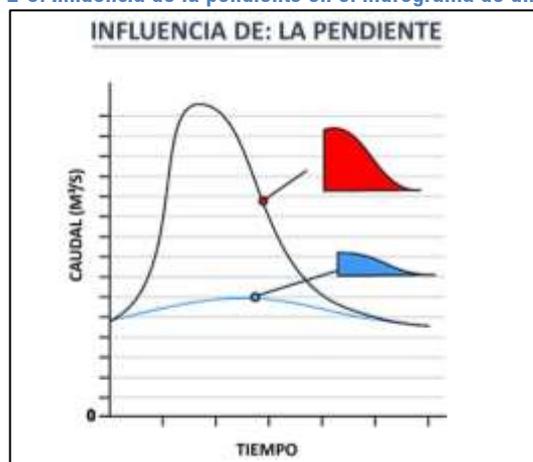
Imagen 2-8: Influencia de la pendiente en el hidrograma de una cuenca

Es importante resaltar la importancia de la pendiente en la caracterización de una cuenca, esta importancia recae directamente influenciando en el grado de afectación de una precipitación sobre la cuenca, en el siguiente grafico se muestra que a mayor pendiente, menor es el tiempo de concentración y por lo tanto el pico del hidrograma es mayor, entonces a mayor pendiente es menor la infiltración, lo que provoca mayor volumen de erosión, acarreo y mayor la velocidad y fuerza.

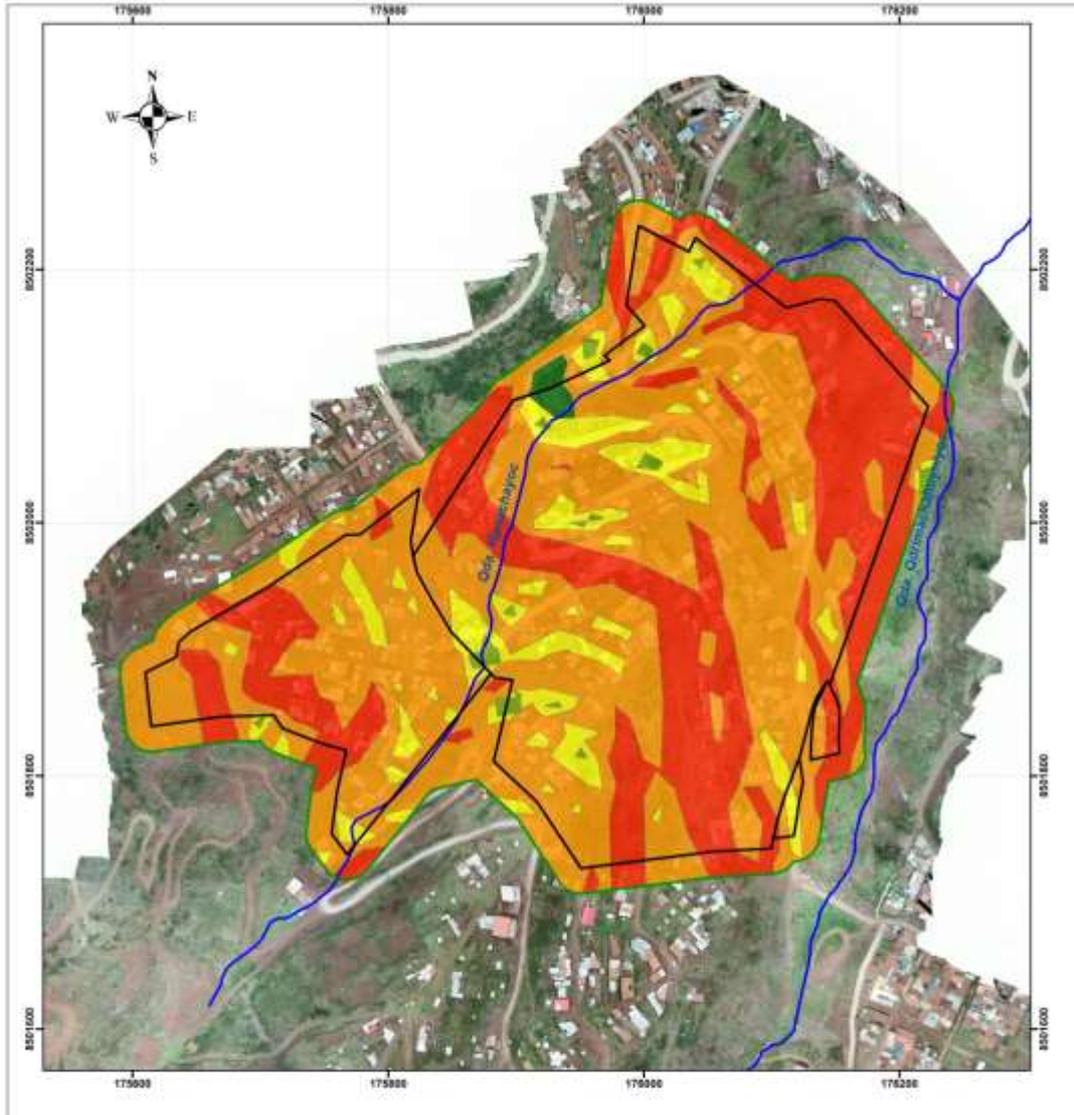
Imagen 2-9: Mapa de pendientes de la zona de estudio

Leyenda	
	AGRUPACIONES VECINALES
	LOTES
	ÁMBITO EVALUADO
	QUEBRADAS
Pendiente	
	Pendiente baja
	Pendiente media
	Pendiente fuerte
	Pendiente muy fuerte
	Pendiente escarpada

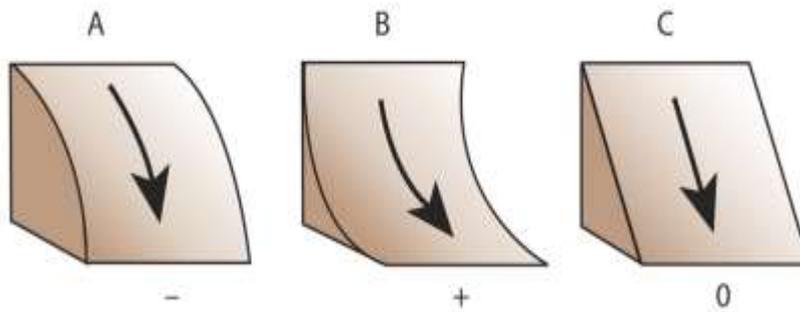
Imagen 2-10: Tipos de curvatura de perfil

Para el caso práctico de la evaluación de riesgos por flujo de detritos se utilizara la curvatura de perfil, esta es paralela a la pendiente e indica la dirección de la pendiente máxima. Afecta a la aceleración y desaceleración de las corrientes por la superficie. Un valor negativo (A) indica que la superficie es convexa hacia arriba en esa celda y la corriente se desacelerará. Un perfil positivo (B) indica que la superficie es cóncava hacia arriba en esa celda y la corriente se acelerará. Un valor de cero indica que la superficie es lineal (C).

En base a lo mencionado, utilizamos 05 clasificaciones de curvatura interpolando la ubicación con respecto al cauce de quebrada, entonces en el área de evaluación tenemos las siguientes clasificaciones de curvatura

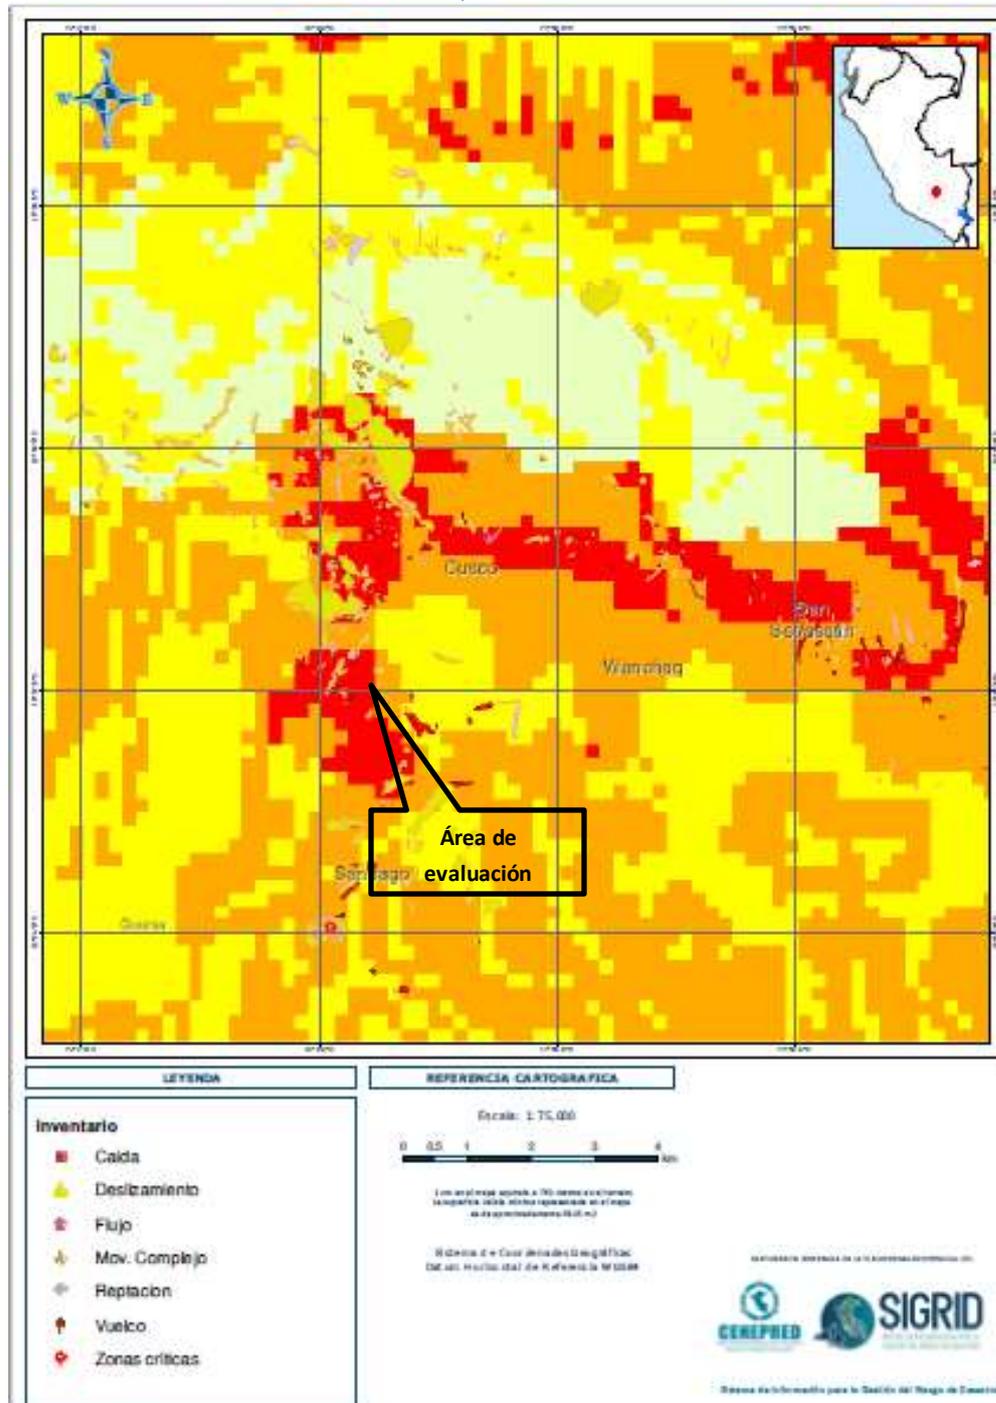
Imagen 3-4: Cartografía de Peligros por Susceptibilidad a Movimientos en Masa por pendientes según el SIGRID escala de representación Nacional.

A la luz de los peligros que se presentan en el distrito y la condición altamente frágil de nuestro entorno físico-ambiental, se debe incidir en la toma de pasos concretos para la mitigación de peligros, ya que la mayoría de la población enfrenta similares peligros en nivel muy alto o alto.

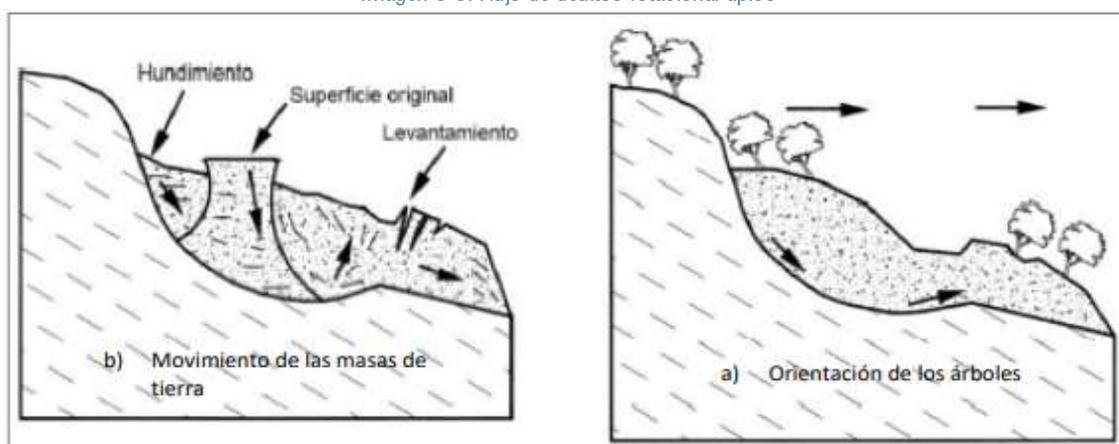
Imagen 3-5: Flujo de detritos rotacional típico

Estos movimientos de masas de roca, residuos o tierra, hacia la parte baja de un talud, son uno de los procesos geológicos más destructivos que afectan a los humanos, causando miles de muertes y daños en las propiedades, por valor de decenas de billones de dólares cada año (Brabb y Harrod, 1989). Los flujo de detritos producen cambios en la morfología del terreno, diversos daños ambientales, daños en las obras de infraestructura, destrucción de viviendas, puentes, bloqueo de ríos, etc. Los desplazamientos en masa se dividen en subtipos denominados flujo de detritos rotacionales, flujo de detritos traslacionales o planares y flujo de detritos compuestos de rotación. Esta diferenciación es importante porque puede definir el sistema de análisis y el tipo de estabilización que se va a emplear (Suarez J., 2009).

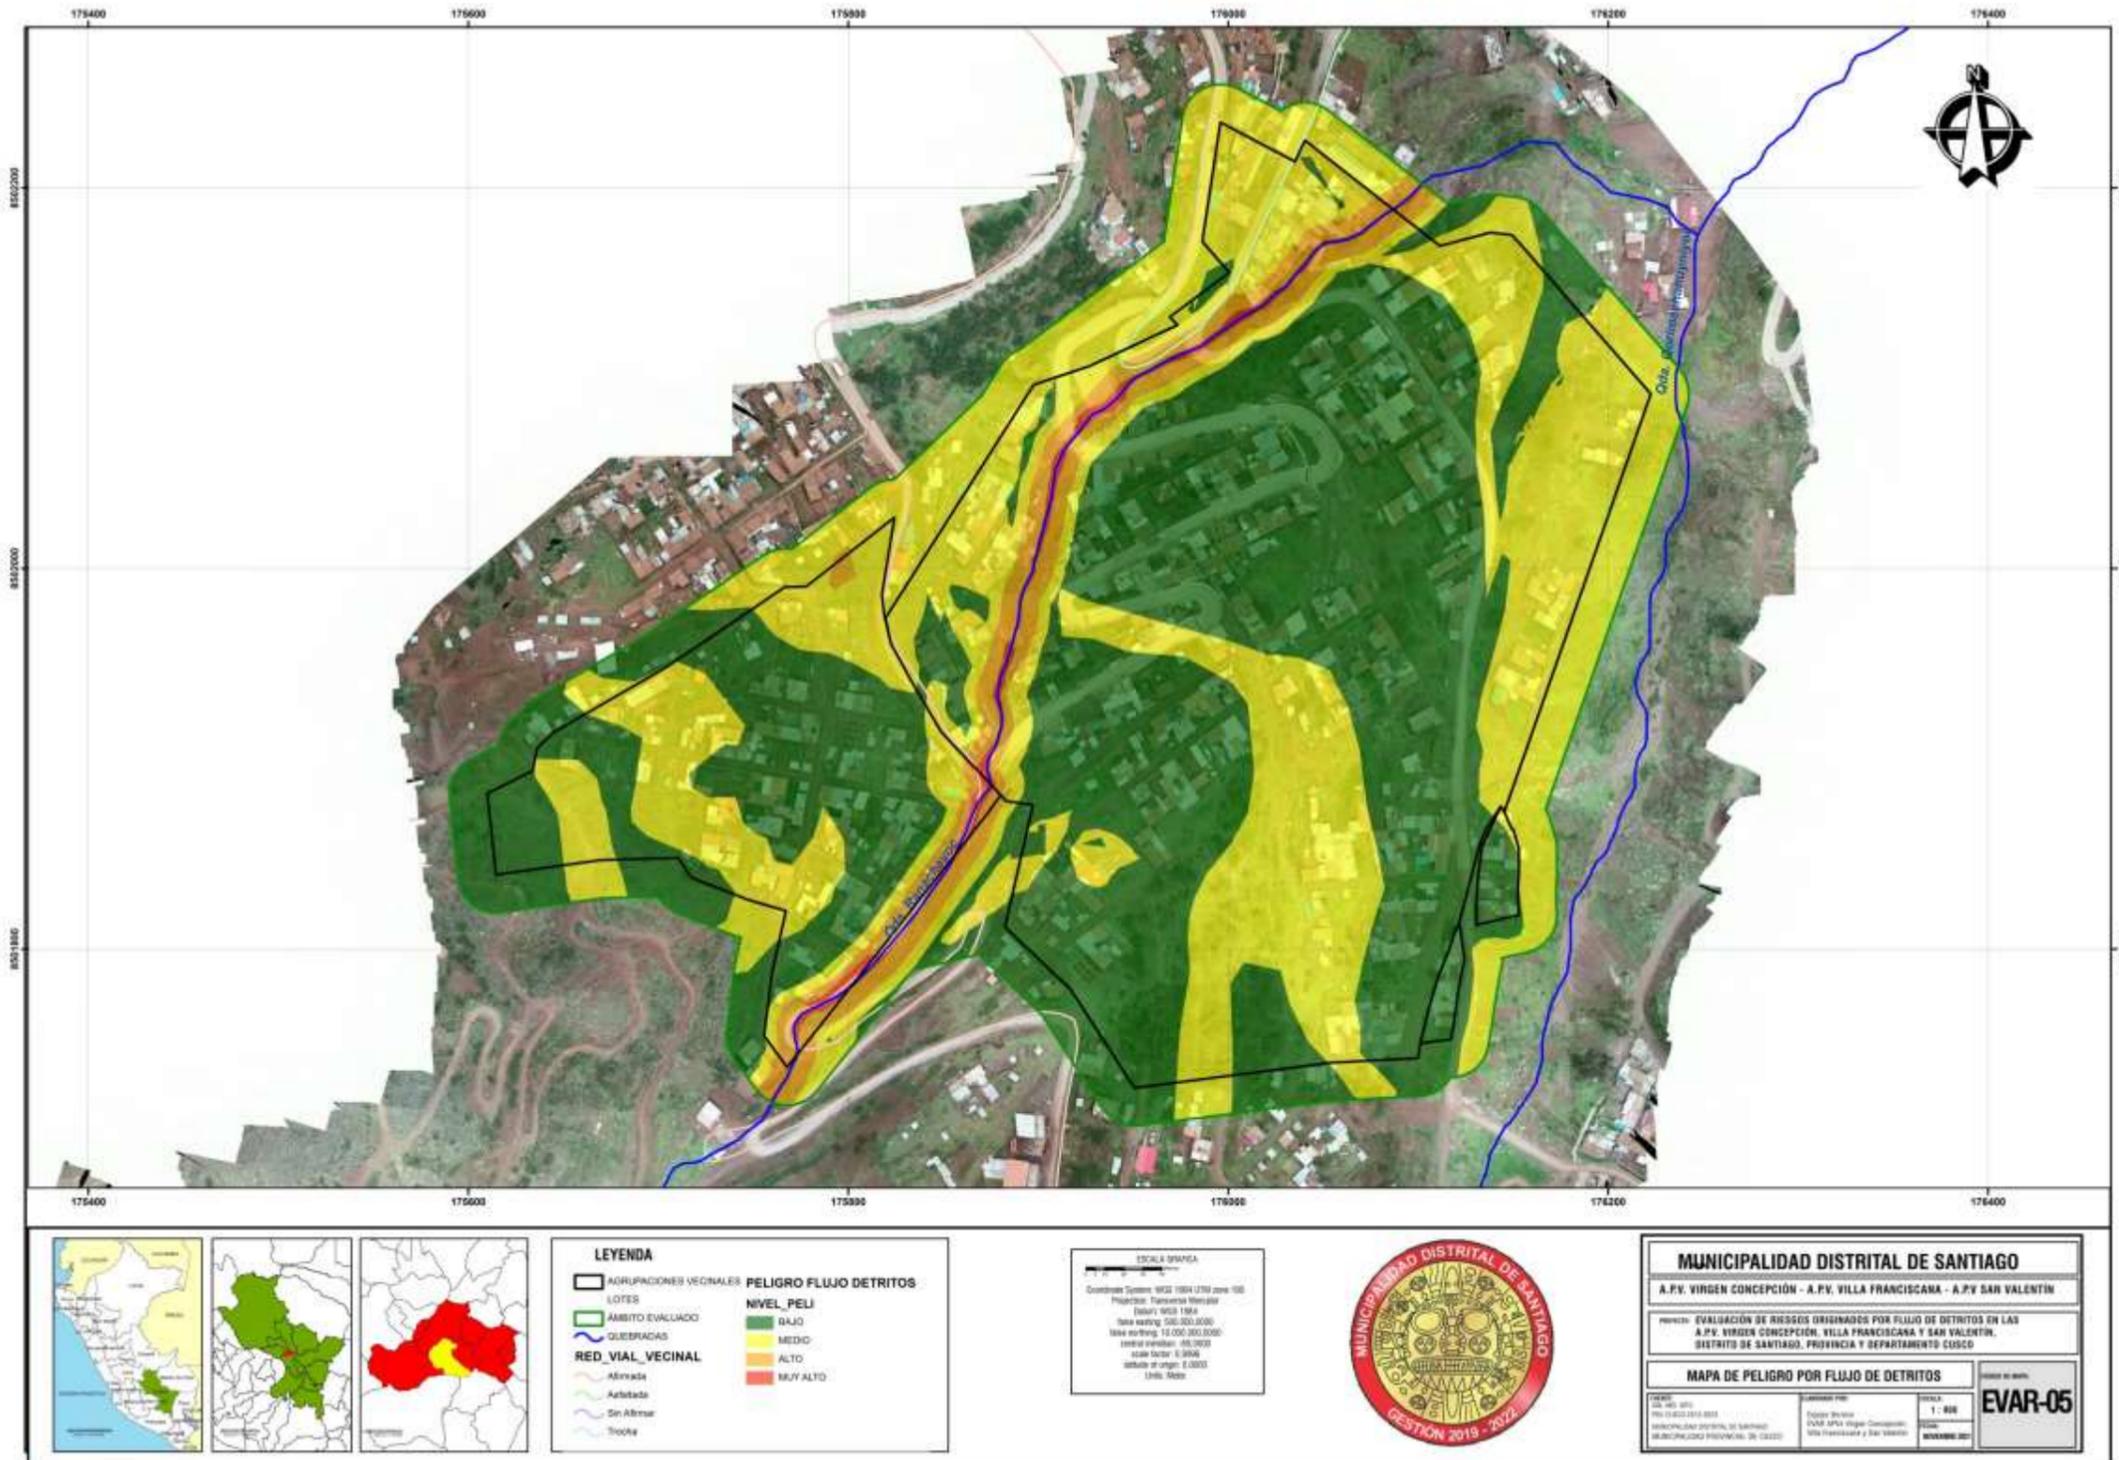
Imagen 3-7: Mapa de peligro por Flujo de detritos en las APVs Virgen Concepción, Villa Franciscana y San Valentín

En el área de evaluación se tienen niveles de peligro por flujo de detritos MUY ALTO, ALTO, MEDIO Y BAJO, este análisis se realizó en las vertientes Este de la montaña Picchu y el área de influencia de las quebradas Qorimachahuayniyoc y Ranachayoc, como se puede observar el peligro muy alto por flujo de detritos afecta una zona de pendiente escarpada con un talud de más de 7 metros de altura y gran potencia de relleno antrópico, esta zona corresponde a la Manzana A de la APV Villa Franciscana, lo cual se puede adelantar a indicar que se trata de un peligro que es factible de mitigar. El peligro alto por flujo de detritos abarca gran parte de la zona de evaluación, principalmente en el área de influencia de las quebrada mencionadas, esto debe ser considerado para un adecuado uso de suelo y forma de ocupación debido a que en general toda la zona es agreste y de topografía difícil, estas condiciones no deben ser empeoradas con modificaciones garrafales del terreno.

Peligro medio por Flujo de detritos	Terrenos que se ubican hasta 15 metros de distancia del curso del flujo, cuyo cuerpo está compuesto por microconglomerados, lutitas rojas en menor proporción y areniscas fracturadas de la formación Chilca, cuya pendiente es mayor a 15° y menor a 25° en unidades geomorfológicas de vertiente de montaña sedimentaria moderada, con curvatura del terreno positiva fuera del curso de flujo y negativa dentro del curso; registrándose días extremadamente lluviosos que superan el umbral de 27 mm.
Peligro bajo por Flujo de detritos	Terrenos que se ubican a mayor distancia que 15 metros del curso del flujo, cuyo cuerpo está compuesto por lutitas rojas y areniscas feldespáticas de la formación Kayra, cuya pendiente es mayor a 5° y menor a 15° en unidades geomorfológicas de fondo de quebrada aluvial, con curvatura negativa fuera del curso de flujos, registrándose días extremadamente lluviosos que superan el umbral de 27 mm.

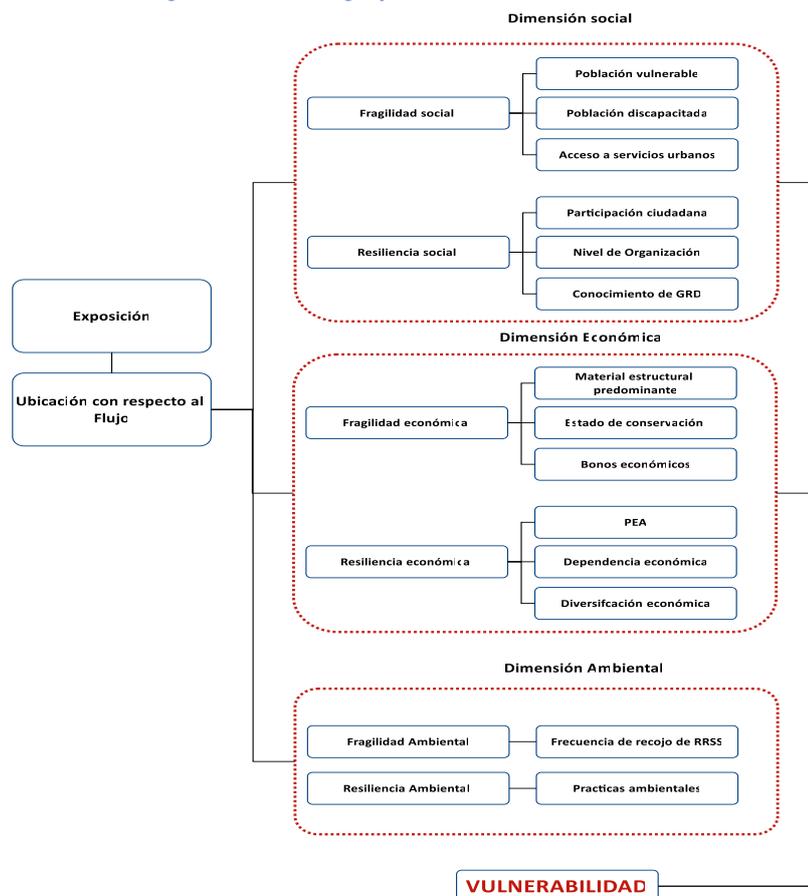
Imagen 4-1: Metodología para el análisis de vulnerabilidad

Se define la vulnerabilidad como la susceptibilidad de la población, la estructura física o las actividades socioeconómicas, de sufrir daños por acción de un peligro o amenaza (CENEPRED – 2014). La vulnerabilidad analiza la relación entre la ubicación, ocupación y actividades del ser humano, con el medio ambiente que lo rodea, en este medio se pueden desarrollar fenómenos de origen natural que el poblador debe prever para evitar daños. En el caso práctico del análisis de la vulnerabilidad de las APVs Virgen Concepción, Villa Franciscana y San Valentín, es pertinente indicar que el EVAR considera las actuales condiciones de habitabilidad y uso de cada lote, así como las características socioeconómicas y ambientales. Sobre la escala y unidad de análisis se realiza un trabajo a nivel de lote, utilizando la información recopilada con la ficha socio-económica para los lotes con edificación y ocupación, y en el caso de los lotes sin construcción y ningún uso urbano se colocará el dato de exposición².

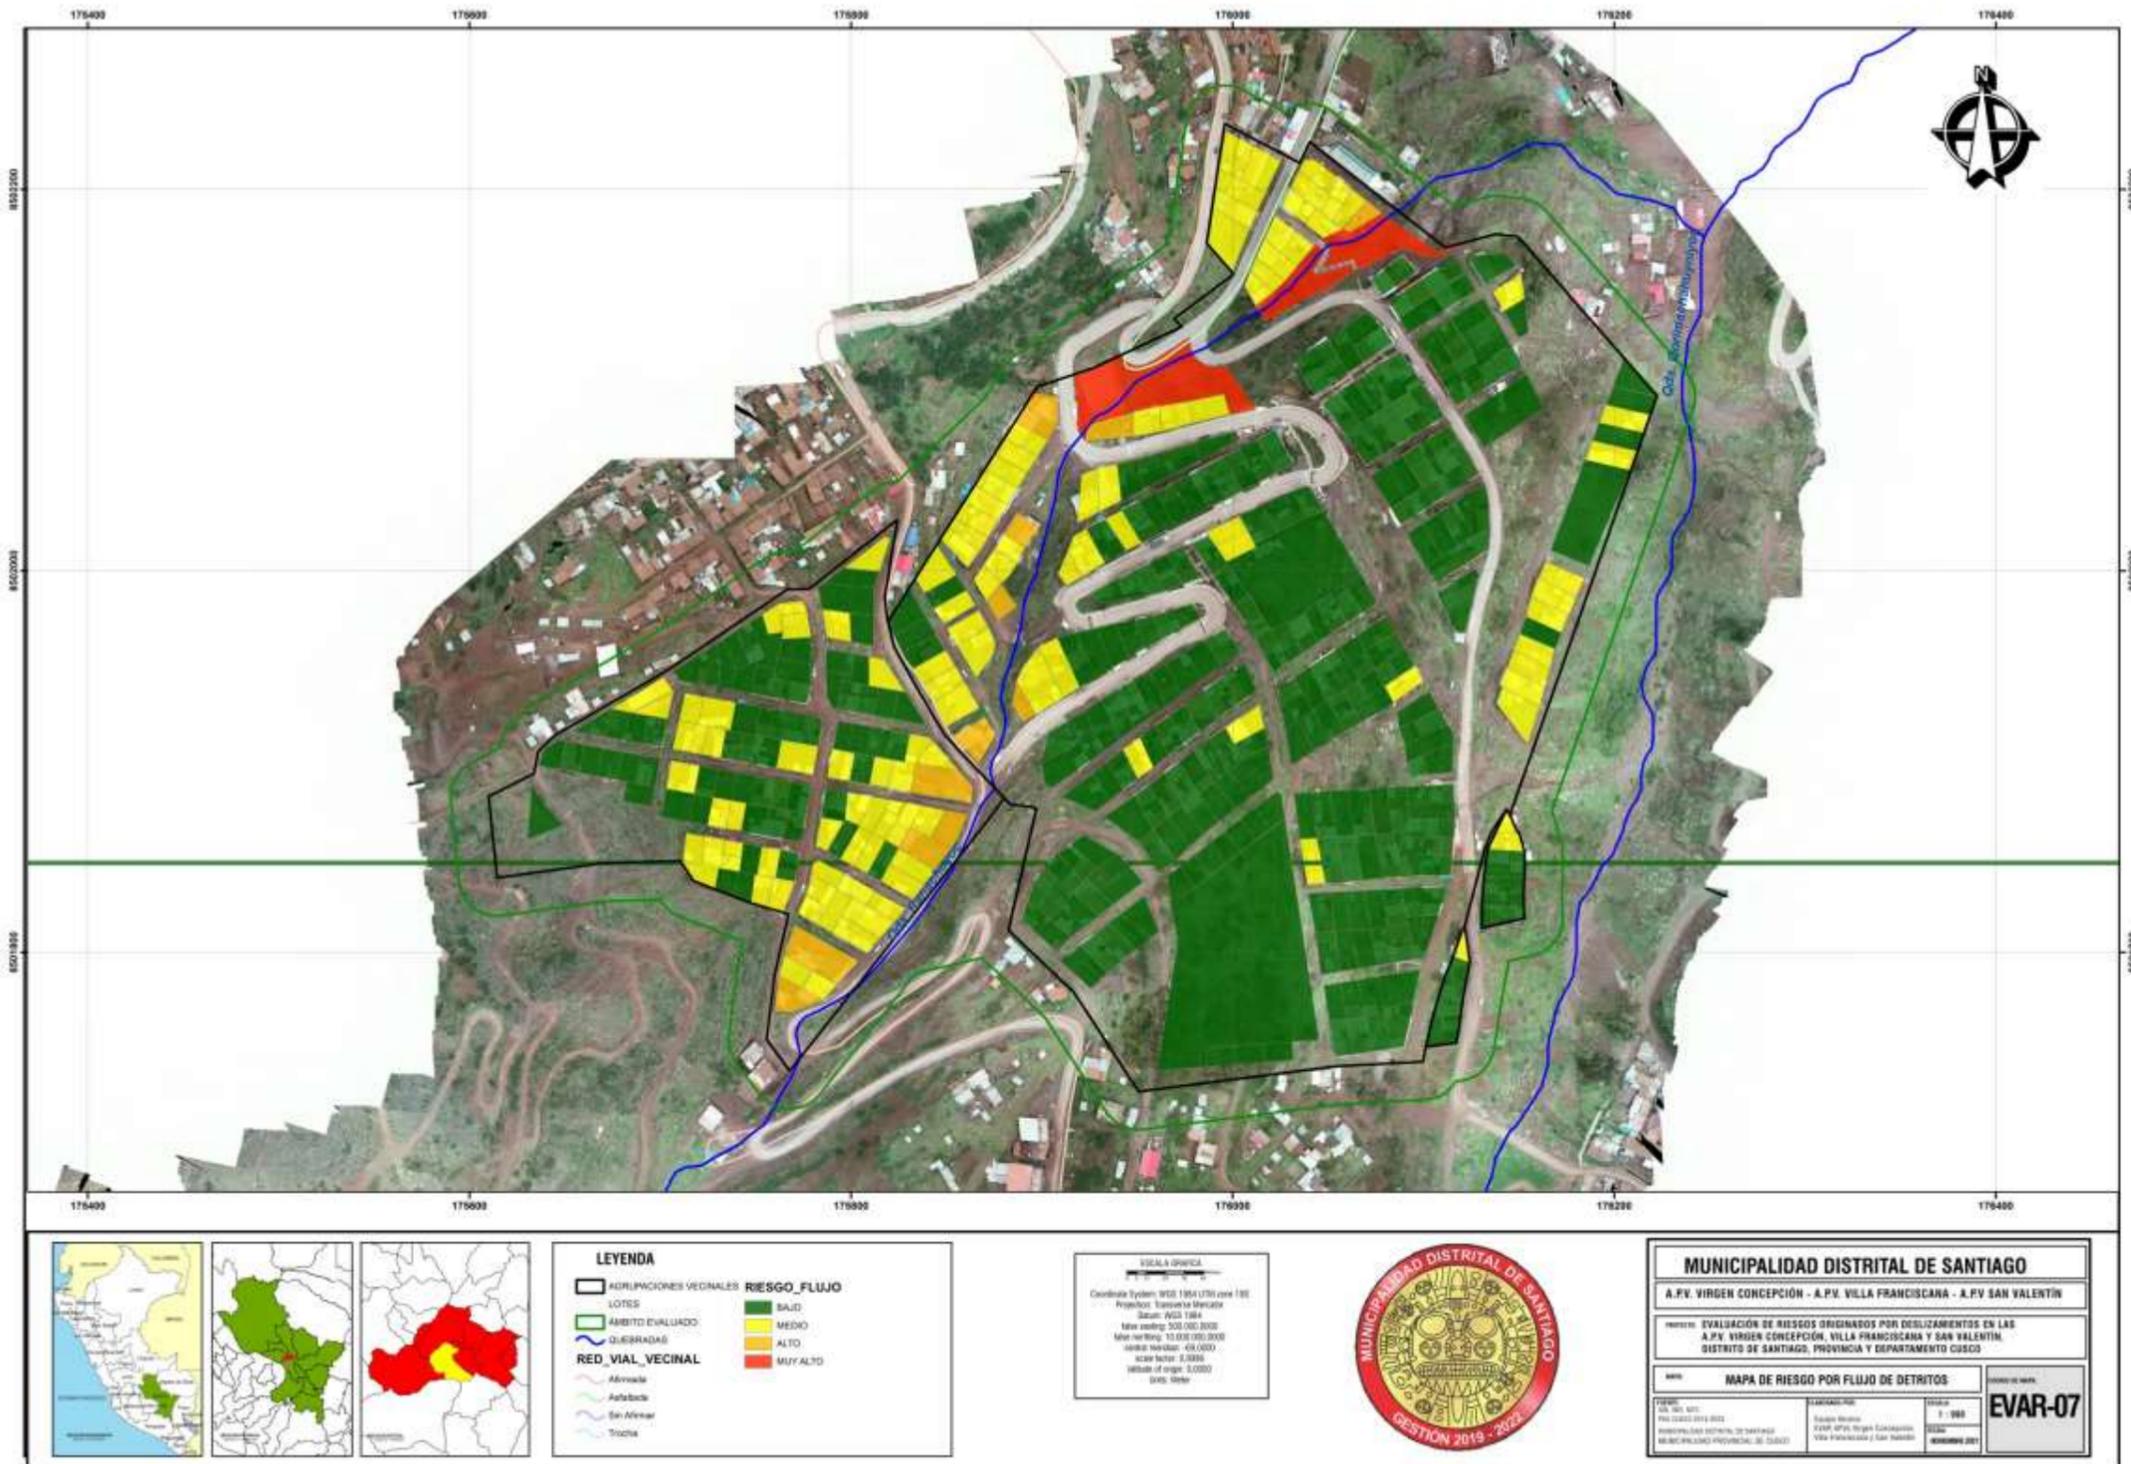
Imagen 5-2: Mapa de riesgo por Flujo de detritos

El resultado de este cálculo arroja que el riesgo por flujo de detritos en las APVs Virgen de Concepción, Villa Franciscana y San Valentín presentan niveles MUY ALTO, ALTO, MEDIO Y BAJO, este resultado es consecuencia de ponderar la susceptibilidad, la exposición y los aspectos sociales, económicos y ambientales considerando mayores pesos en el parámetro general de evaluación, en los factores condicionantes y en el aspecto social de la vulnerabilidad.

<p>Riesgo medio por flujo de detritos</p>	<p>Terrenos que se ubican hasta 15 metros de distancia del curso del flujo, cuyo cuerpo está compuesto por microconglomerados, lutitas rojas en menor proporción y areniscas fracturadas de la formación Chilca, cuya pendiente es mayor a 15° y menor a 25° en unidades geomorfológicas de vertiente de montaña sedimentaria moderada, con curvatura del terreno positiva fuera del curso de flujo y negativa dentro del curso; registrándose días extremadamente lluviosos que superan el umbral de 27 mm.</p> <p>Se trata de lotes que se ubican a una distancia mayor de 05m y menor a 15m del curso del flujo de detritos, con más del 20% de la población en condición de vulnerabilidad por grupo etario y más del 05% de sus miembros tienen algún tipo de discapacidad, así mismo cuenta con 04 de los servicios urbanos principales; el nivel de organización de la agrupación vecinal es media de igual manera la participación en actividades y reuniones y el nivel de conocimiento y práctica de acciones ligadas a la GRD es también de nivel medio.</p> <p>El material estructural predominante en la vivienda es ladrillo, el estado de conservación es medio a bueno y el último mantenimiento fue hace menos de 5 años; durante la pandemia en la vivienda han sido identificados al menos 25% de sus integrantes por el Estado como familias vulnerables o en pobreza o extrema pobreza así estos han recibido bonos económicos, la población económicamente activa representa más del 40% del total de habitantes en la vivienda y por lo tanto la dependencia económica y razón de dependencia representan menos del 60% del total de habitantes, así mismo se evidencia que la diversificación económica es media teniendo de 4 a 5 fuentes de ingresos.</p> <p>En cuanto al recojo de residuos sólidos este sucede semanalmente y en la familia practican varias actividades para el cuidado del medio ambiente dentro y fuera de la vivienda.</p>

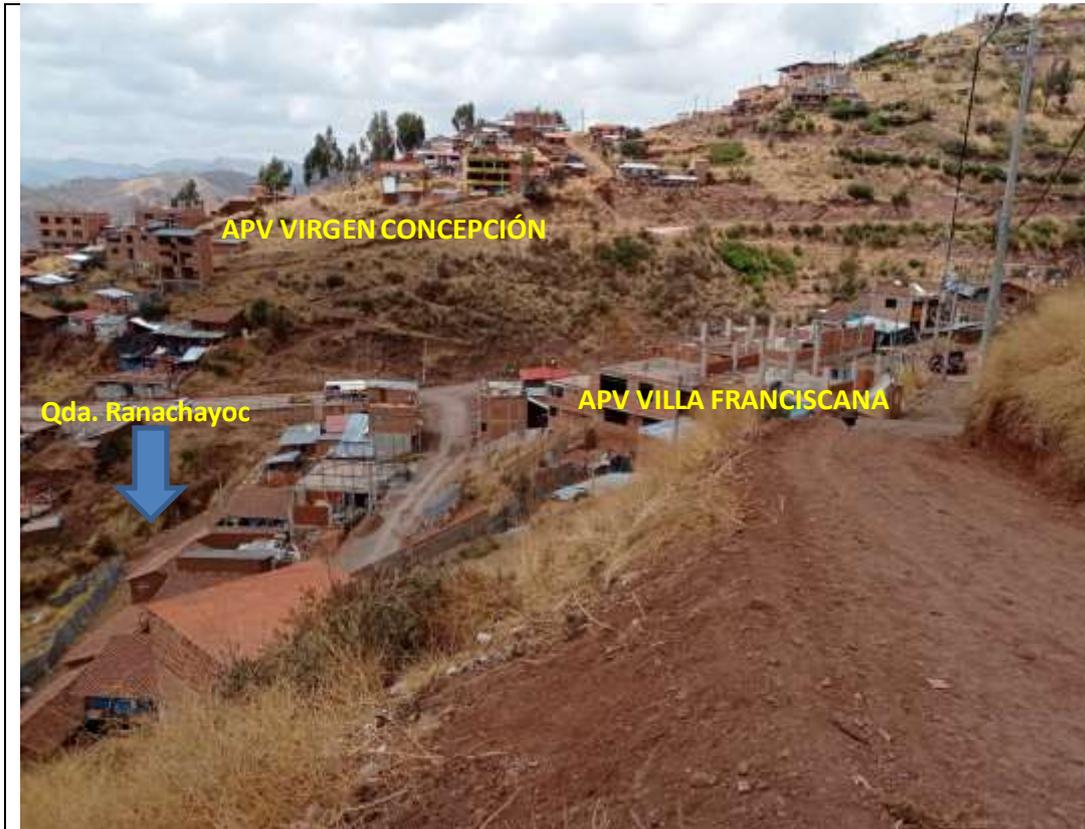
Fotografía 01: Vista panorámica de la vertiente Norte de la montaña donde se ubica la APV Virgen Concepción y el limite con la APV Villa Franciscana

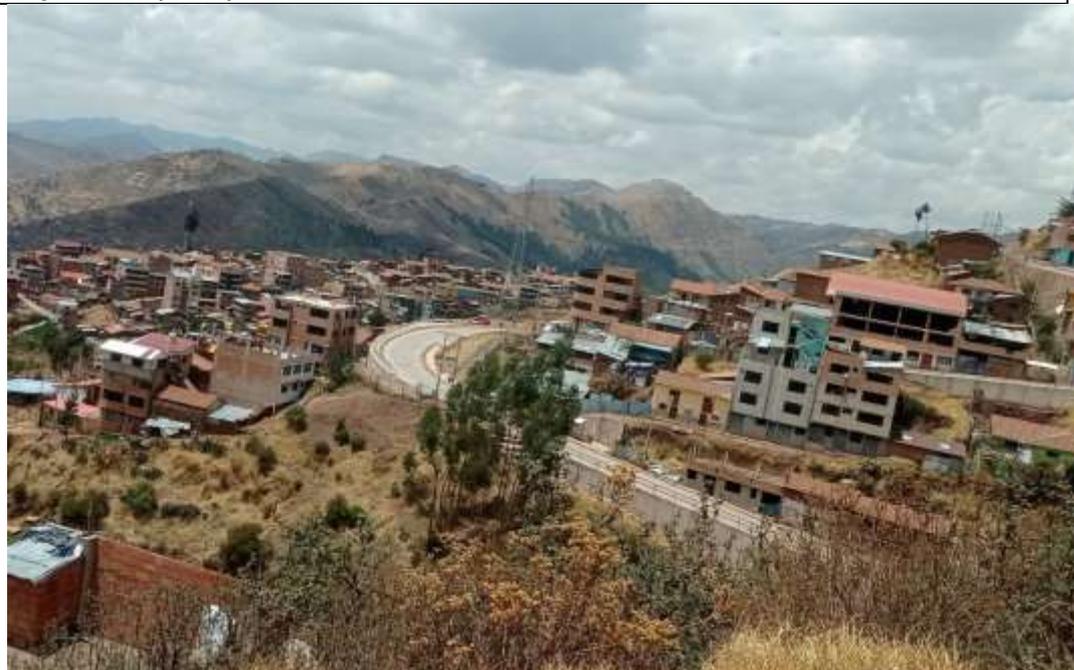
Fotografía 02: Se muestra la vía principal asfaltada con muros de contención, la línea de alta tensión con la respectiva faja de servidumbre, las edificaciones donde evidencia el material bloqueta y ladrillo.

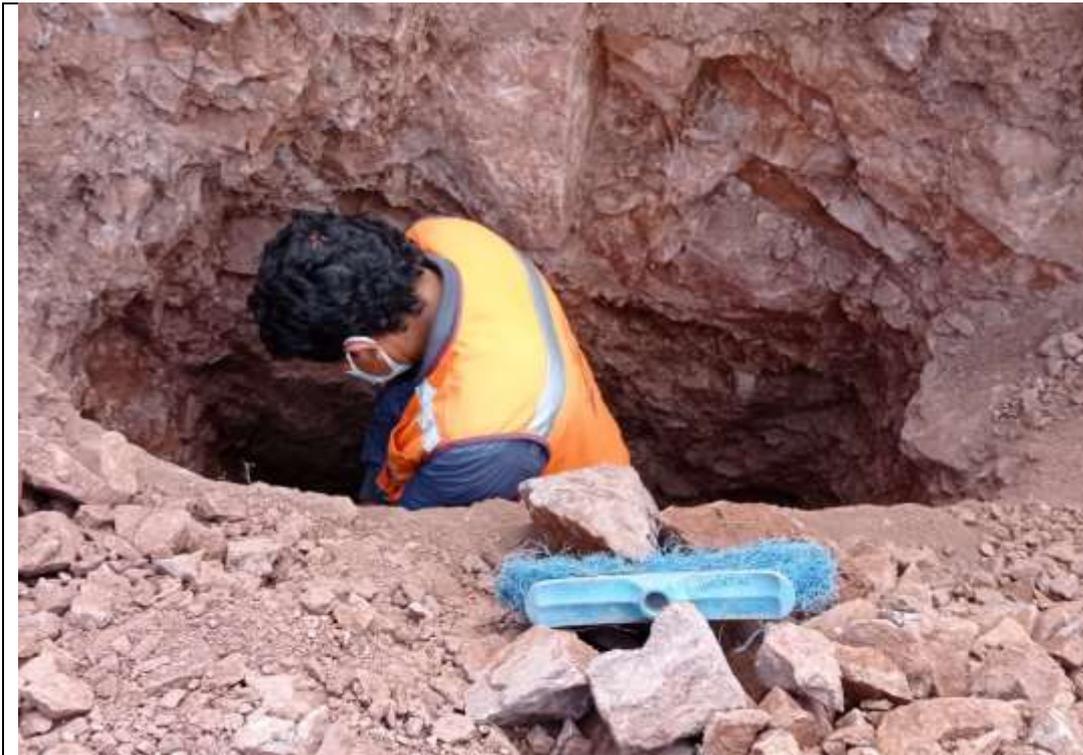
Fotografía 03: Se evidencia la presencia de areniscas y lutitas en el talud izquierdo de la quebrada Qorimachahuyniyoc, donde se ubican las manzanas Z y F' de la APV Virgen Concepción.

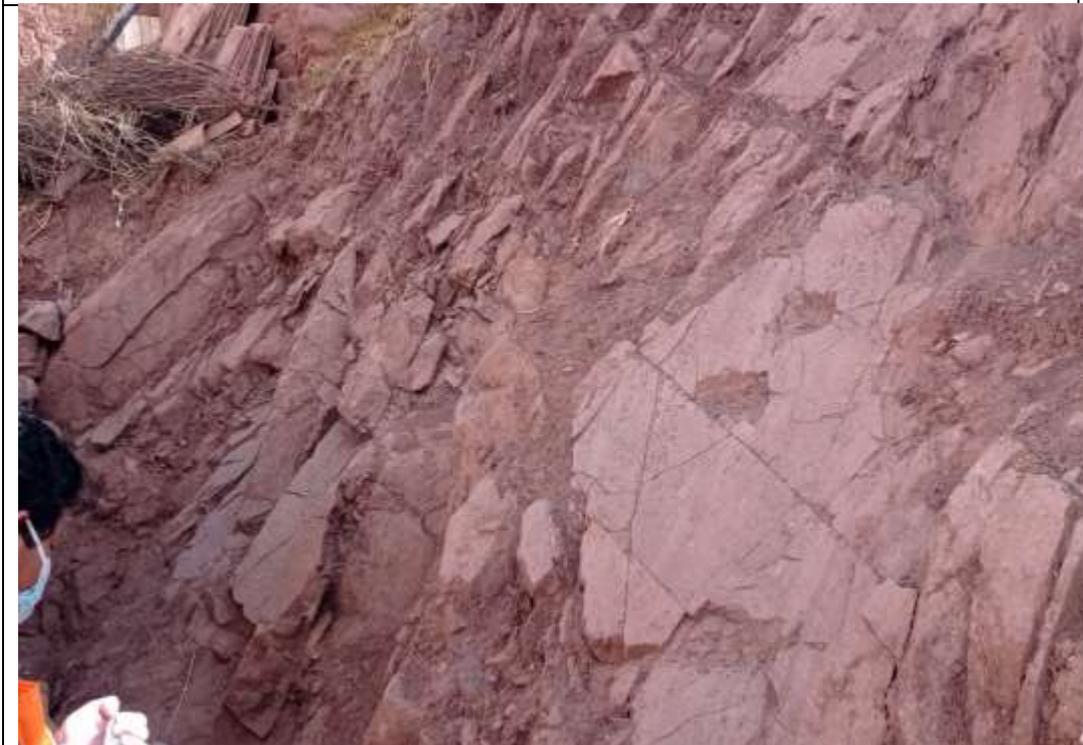
Fotografía 04: Se evidencia la presencia de areniscas y lutitas en el talud izquierdo de la quebrada Qorimachahuyniyoc, donde se ubica la manzana B de la APV San Valentín. También se evidencia que la formación rocosa es casi superficial y el material de cobertura tiene baja potencia.

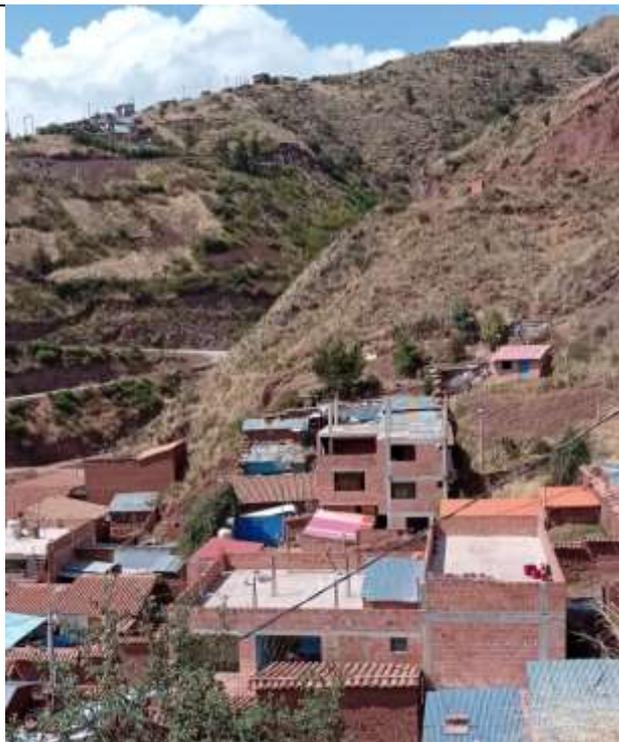
Fotografía 03: Parte media de la quebrada Ranachayoc

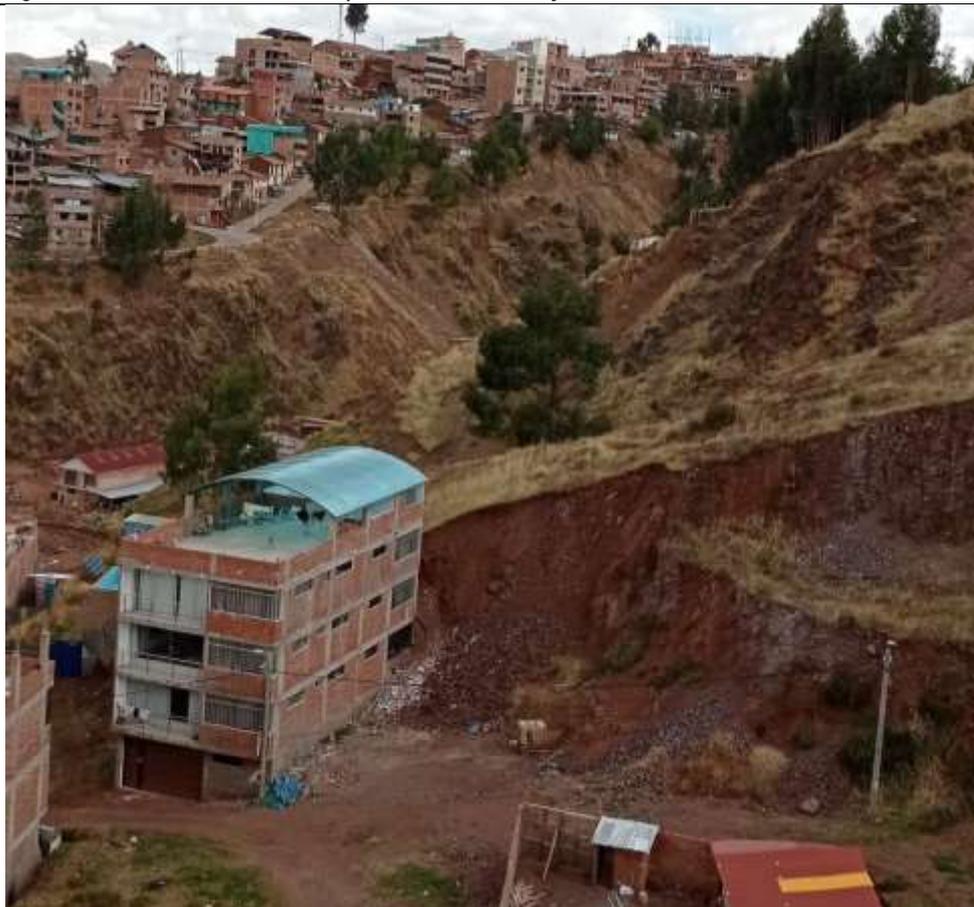
Fotografía 06: Parte baja de la quebrada Qorimachahuayniyoc. Se evidencia el relleno y deterioro ambiental.
