**EVALUACIÓN DE RIESGOS ORIGINADOS POR FLUJO DE
DETRITOS EN LAS A.P.V. VIRGEN CONCEPCIÓN, VILLA
FRANCISCANA Y SAN VALENTÍN, DISTRITO DE SANTIAGO,
PROVINCIA DE CUSCO, REGIÓN CUSCO”**

Noviembre - 2021

Evaluación de riesgos originados por flujo de detritos en las A.P.V. Virgen Concepción, Villa Franciscana y San Valentín, distrito de Santiago, provincia de Cusco, región Cusco

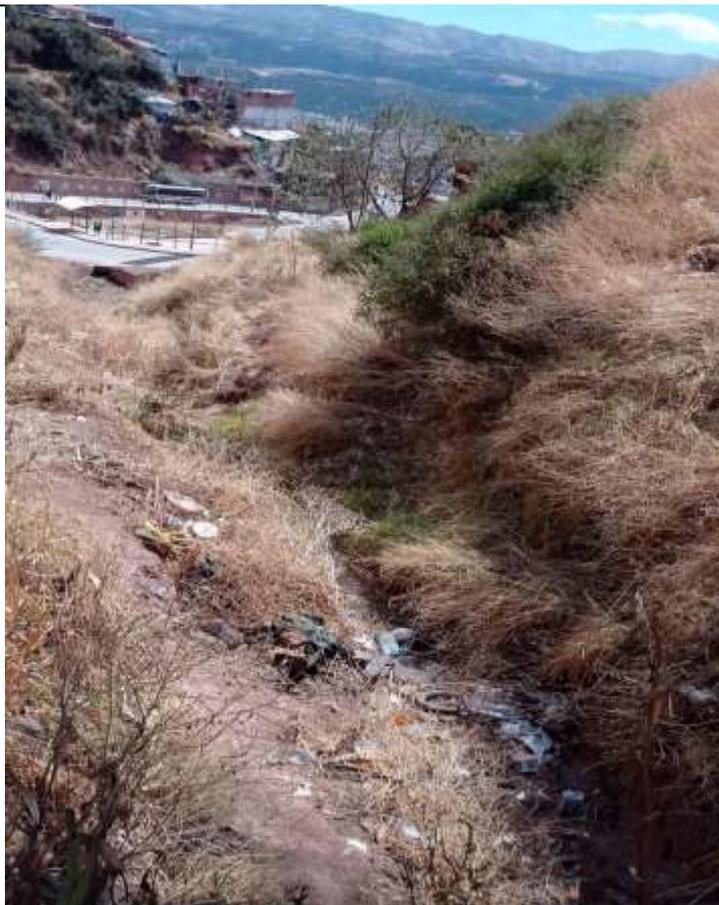
Fotografía 07: Quebrada Ranachayoc, Vista hacia el Norte y aguas abajo, esta parte corresponde antes de tomar la alcantarilla transversal y pasar a la loza deportiva.

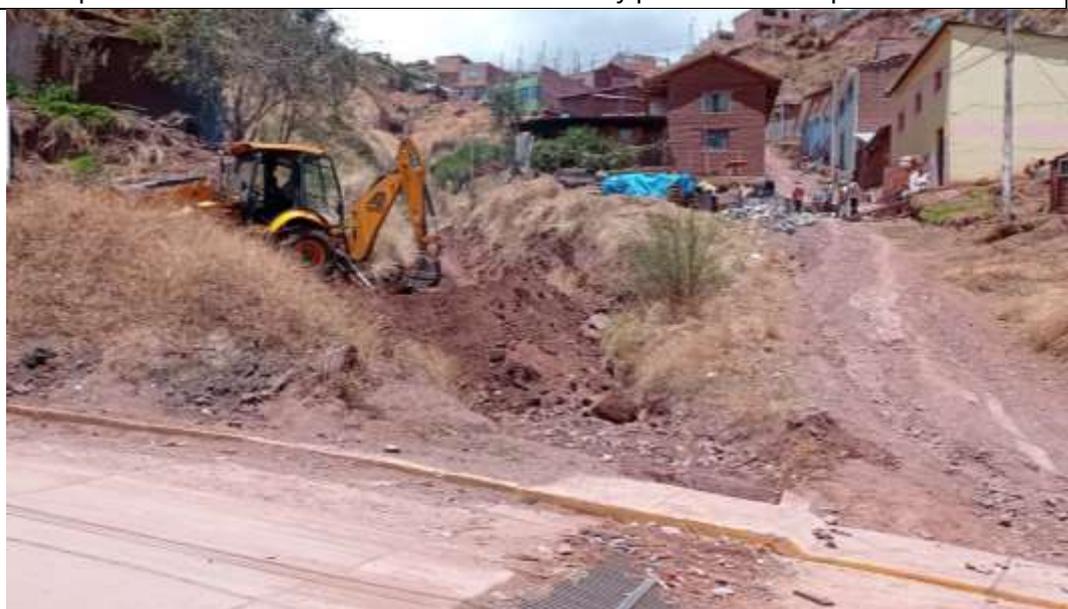
Fotografía 08: Quebrada Ranachayoc. Vista hacia el Sur y aguas arriba, se nota la acumulación de material de colmata el cauce y obstruye el alcantarillado transversal en la vía

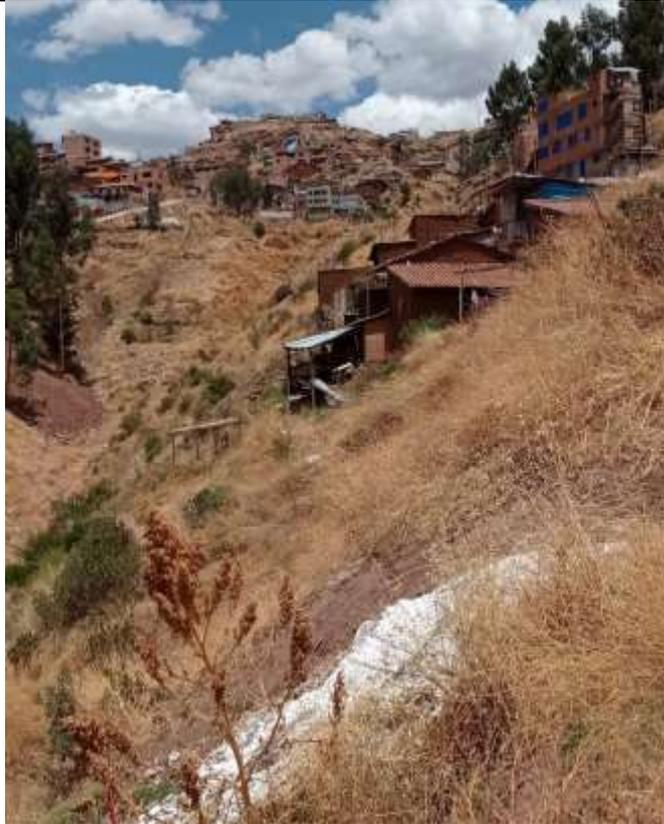
Fotografía 09: Pendiente en la ladera izquierda de la quebrada Qorimachahuyniyoc, donde se ubica la manzana B de la APV San Valentín.

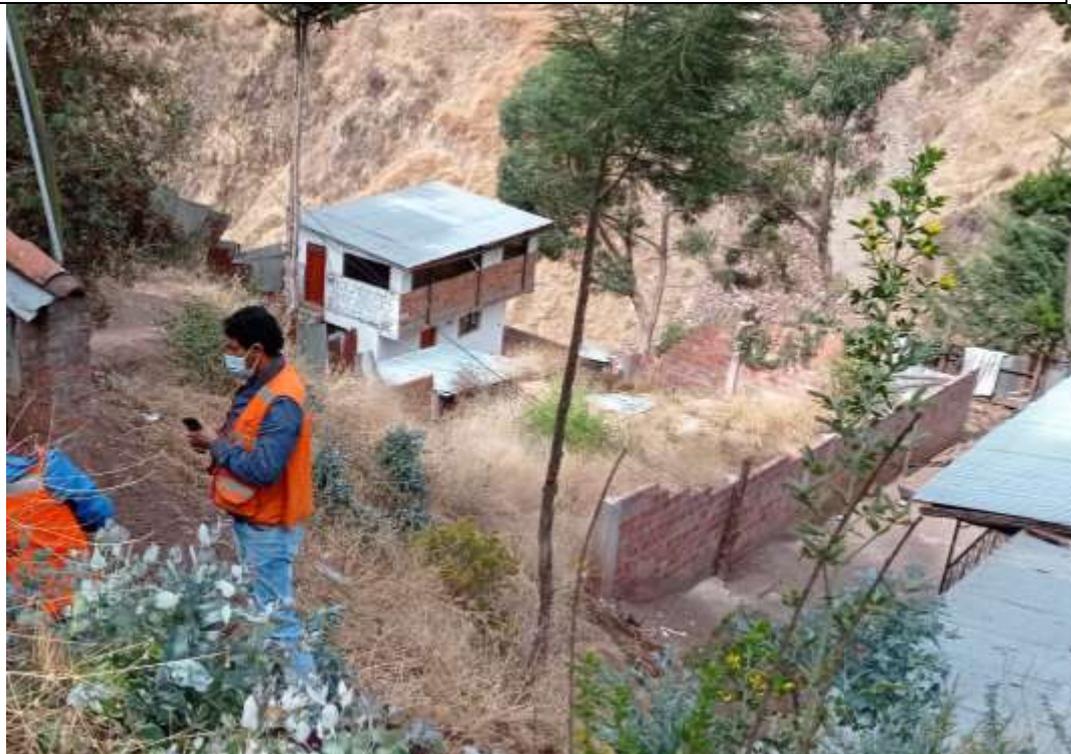
Fotografía 10: Pendiente en la ladera izquierda de la quebrada Qorimachahuyniyoc, donde se ubican las manzanas Z y F' de la APV Virgen Concepción.

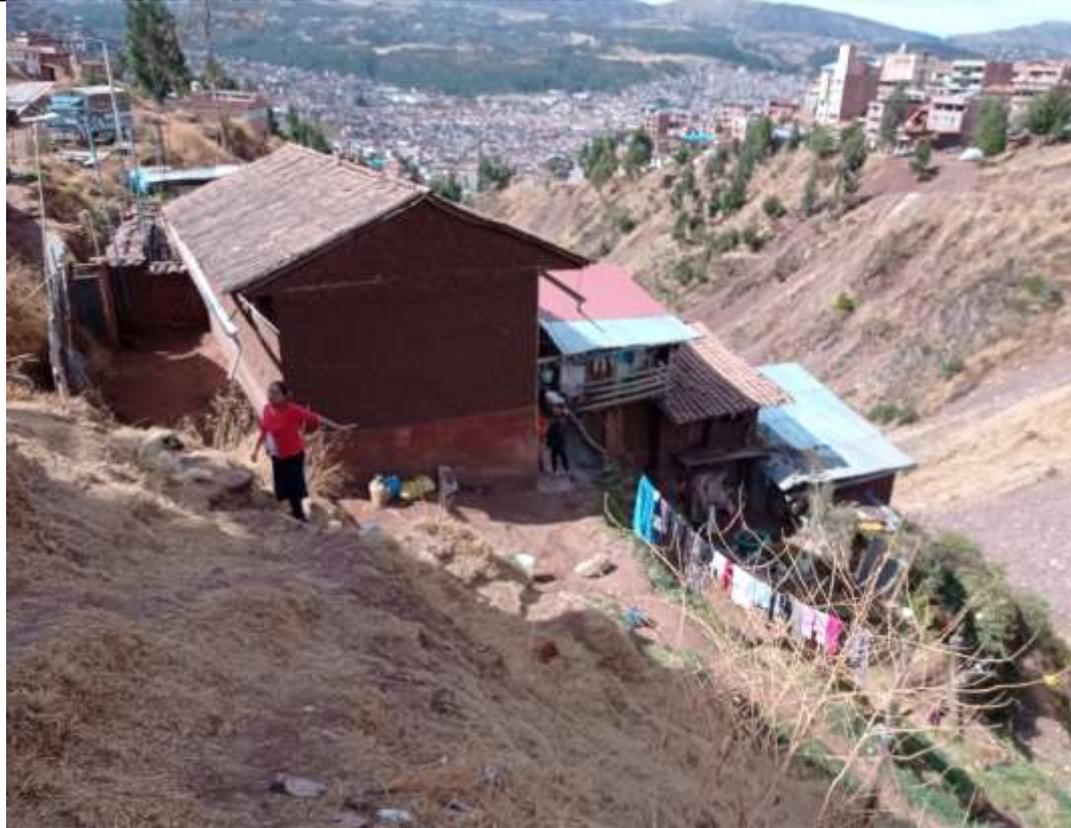
Fotografía 11: Pendiente en la APV San Valentín y su ubicación respecto a la quebrada Qorimachahyniyoc

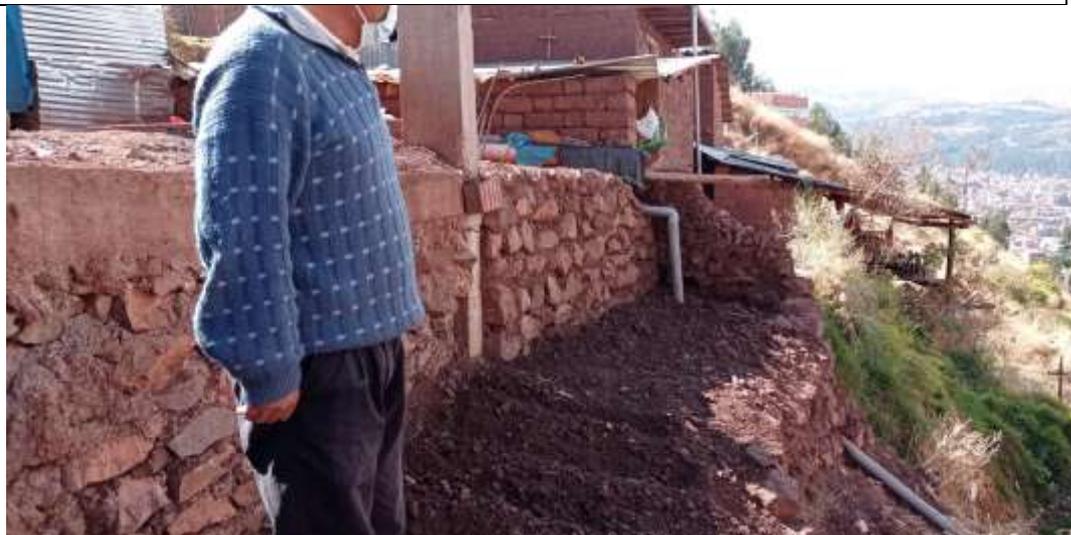
Fotografía 12: Nuevas construcciones en ladera en APV San Valentín
