# ANÁLISIS Y EVALUACIÓN HISTÓRICA DE LLUVIAS EN LA REGIÓN TACNA

Informe Técnico N°043-2021/IGP CIENCIAS DE LA TIERRA SÓLIDA

Análisis y evaluación histórica de lluvias extremas en la región Tacna

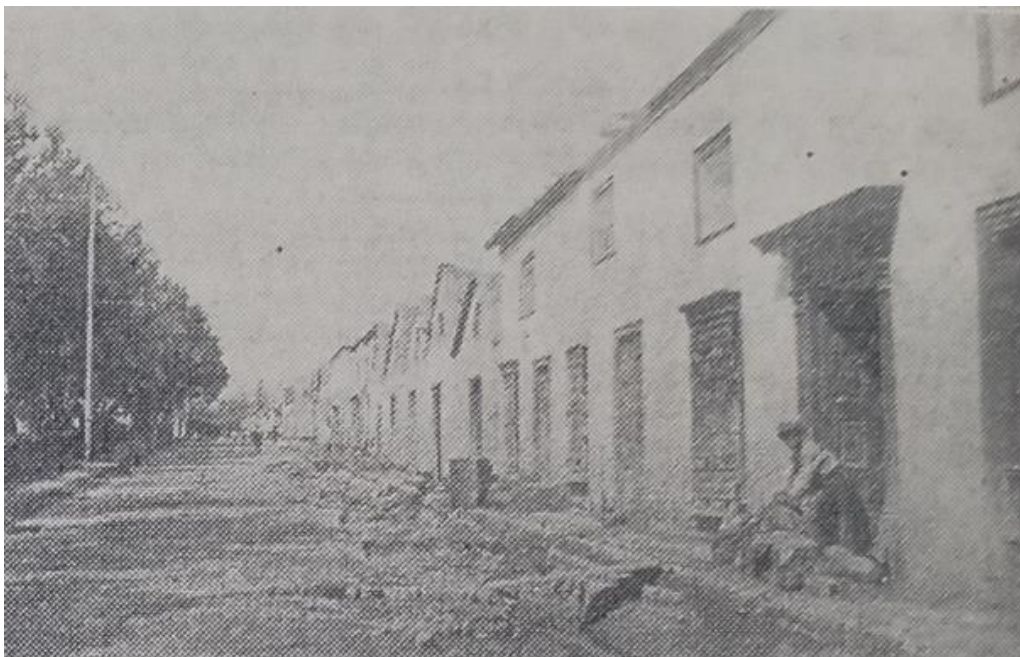
*Figura 1: La Alameda en la ciudad de Tacna. Aquí el río Caplina produjo destrozos debido a su desborde del año 1927 (Diario La Crónica. 16/03/1927)*

La Avenida Baquedano conocida también como Alameda, sus parques Aníbal Pinto, el Parque Infantil y el Mercado principal de la ciudad quedaron completamente cubiertos de agua y lodo. El cuartel Zapadores, situado a la entrada de la avenida Baquedano se inundó quedando inhabitable, sus tropas se refugiaron en el Regimiento Rancagua y en el Batallón Tren. En dicha avenida el agua alcanzó una altura de 80 centímetros afectando a varias viviendas donde algunas familias tuvieron que evacuar a casas vecinas dejando sus muebles y enseres. En esa época realizaron la canalización del río Caplina, que por el desborde sufrió graves deterioros y la Alameda quedó convertida en un pedregoso lecho de río (Diario El Comercio del 8 de marzo, 1927).

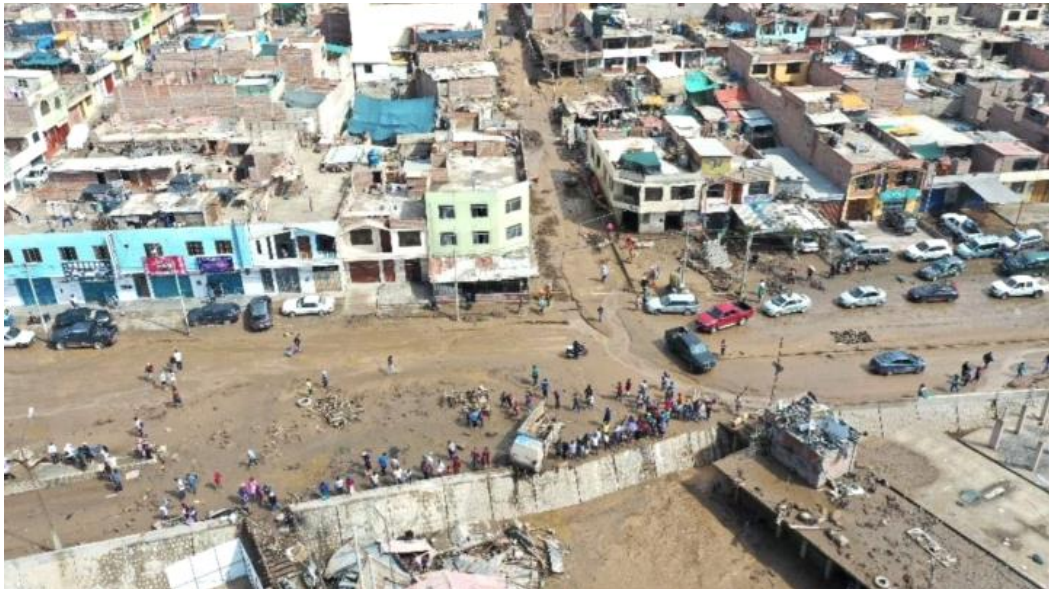
*Figura 2: La activación de la quebrada Del Diablo inundó viviendas, mercados y el terminal terrestre (Prensa regional.pe. 23/02/2020)*

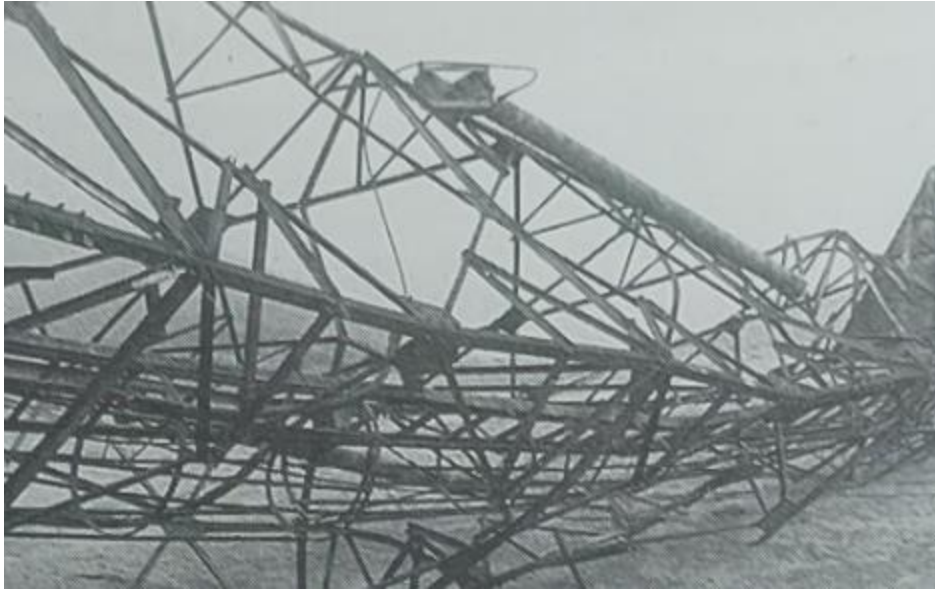
*Figura 10: Daños en la estación hidroeléctrica de Aricota, en Tacna (Diario Expreso. 27/01/1998)*

En los siguientes días, las lluvias incrementan el caudal de los ríos Caplina, Sama y Locumba, así como la caída de huaycos en diversas localidades. Debido a los ríos Locumba y Sama, 200 metros de la carretera en la localidad de Ilabaya, y las bocatomas de Sama-Las Yaras, respectivamente, fueron arrasadas. El 26 de enero llegan tres huaycos en el valle de Ilabaya dejando como resultado dos pobladores fallecidos, una docena de desaparecidos y 700 familias damnificadas. Las fuertes precipitaciones produjeron deslizamientos en diferentes partes de la cuenca del río Locumba, ocasionando serios daños a la central hidroeléctrica de

Aricota y destruyendo once torres de alta tensión ubicadas a lo largo del valle de Curibaya y Ticapampa (Figura 10).

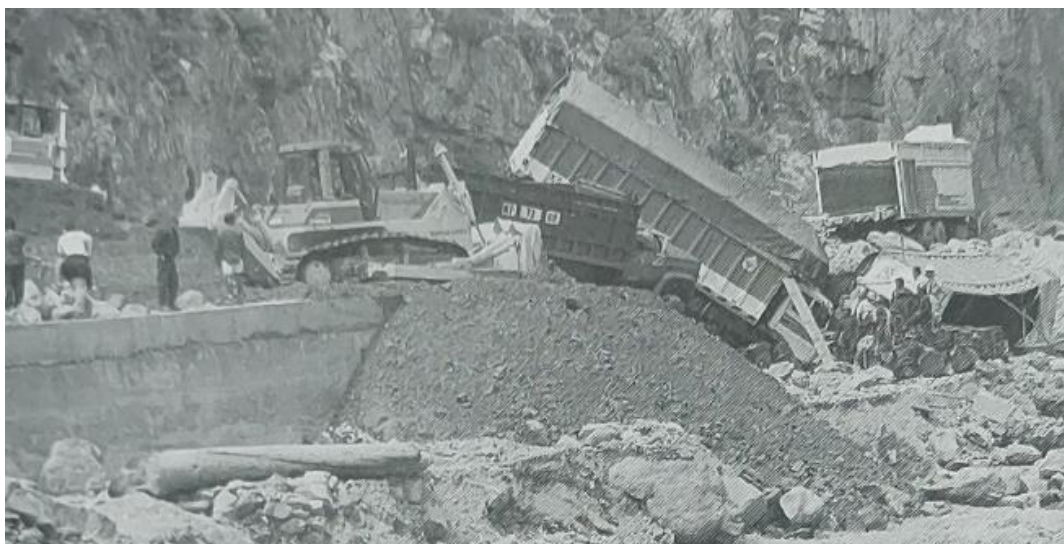
*Figura 11.- Vías interrumpidas por los constantes huaycos en la sierra alta de Tacna que ponían en riesgo el transporte de alimentos (Diario El Sol. 02/02/1998)*

laguna de Aricota debido a la caída de huaycos. Los continuos desbordes y caídas de rocas en diversas zonas, dejaban incomunicados a poblados en la cuenca media y alta de los ríos Locumba, Sama y el Caplina, por lo que los transportistas tacneños decidieron suspender el servicio de transporte por el riesgo que había de perder sus vehículos y desgracias personales (Figura 11). Esta situación generó problemas en la ciudad de Tacna y poblados al interior del departamento por el desabastecimiento de productos agrícolas y productos manufacturados en los diversos mercados hasta mediados del año de 1998, cuando los efectos del fenómeno El Niño ya fueron menores.

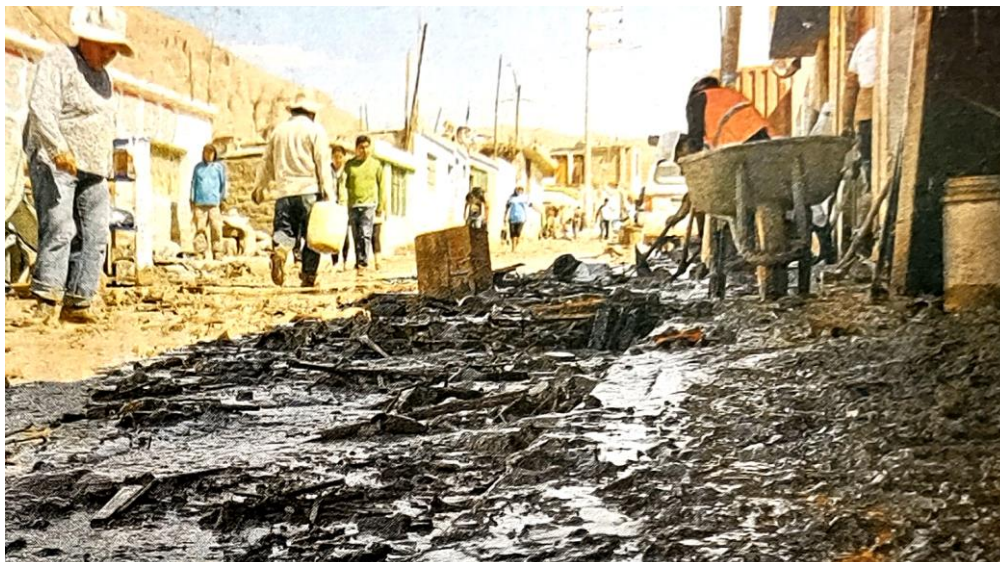
*Figura 13: Varias viviendas y calles en el centro poblado de Mirave quedaron llenas de lodo y casas de material precario fueron arrasadas (Diario Sin Fronteras. 28/03/2015)*

Durante este periodo de lluvias, el 26 de marzo, a las cinco de la tarde aproximadamente, se activa la quebrada donde se asienta el poblado de Mirave originándose un fuerte caudal de lodo y rocas, que afecto a viviendas, vías de comunicación y áreas de cultivo (Figura 12). En detalle, el huayco arrasó vehículos, viviendas, instituciones educativas, animales, campos de cultivo y desaparecieron cuatro personas (Figura 13). Este evento fue devastador a pesar de la construcción de cinco diques de contención que no evito que las viviendas y calles acabaron cubiertas de piedras y lodo (Diario Sin Fronteras. 27/03/2015). Este poblado tiene antecedentes de eventos anteriores similares según se relata en los diarios de 1927; sin embargo, en esta oportunidad los daños fueron mayores debido a la expansión urbana cada vez mayor sobre el cauce de la quebrada.

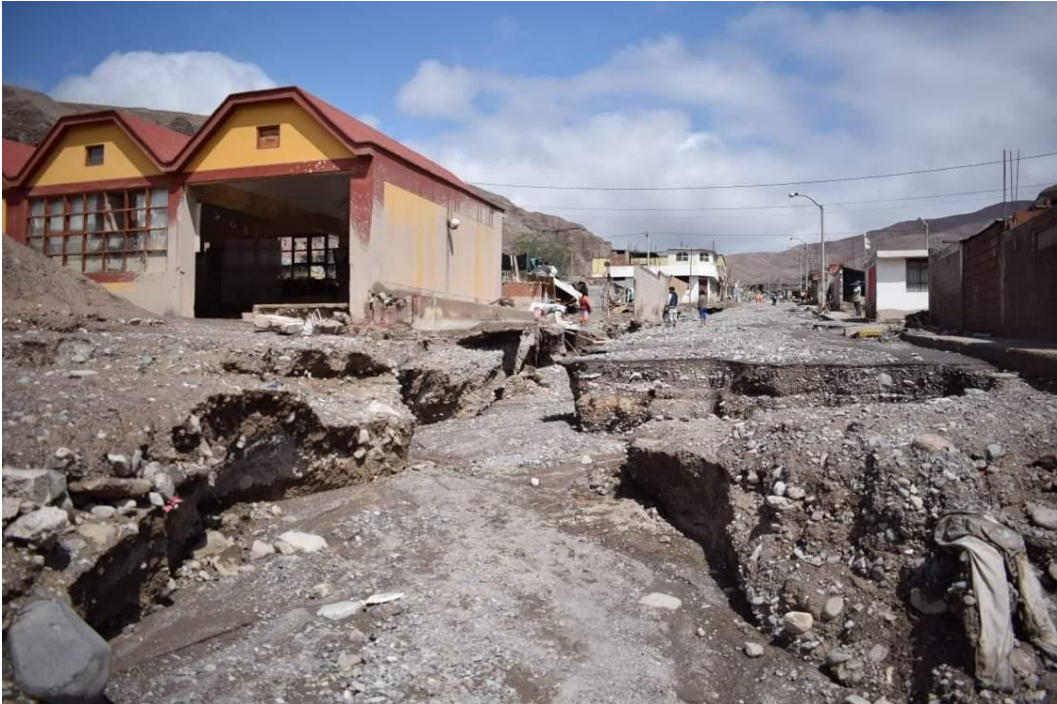
*Figura 17: Cubierta de lodo y rocas, así quedo el centro poblado de Mirave, tras el huayco que cayó el pasado viernes (Agencia Andina de Noticias 10/02/2019)*

Luego, el 8 de febrero a las 3:25 de la tarde, un huayco invade el centro poblado de Mirave (Figura 16) con un enorme caudal de agua, lodo y rocas que llegó a destruir el estadio y aguas abajo, arrasa vehículos y viviendas precarias. El poblado quedó con el Puesto de Salud inundado, corte del fluido eléctrico e interrupción de las principales vías de acceso (Figura 17). En todo su recorrido, la masa de lodo y rocas arrastró todo lo que se encontraba en su cauce hasta llegar a su desembocadura en el río salado.

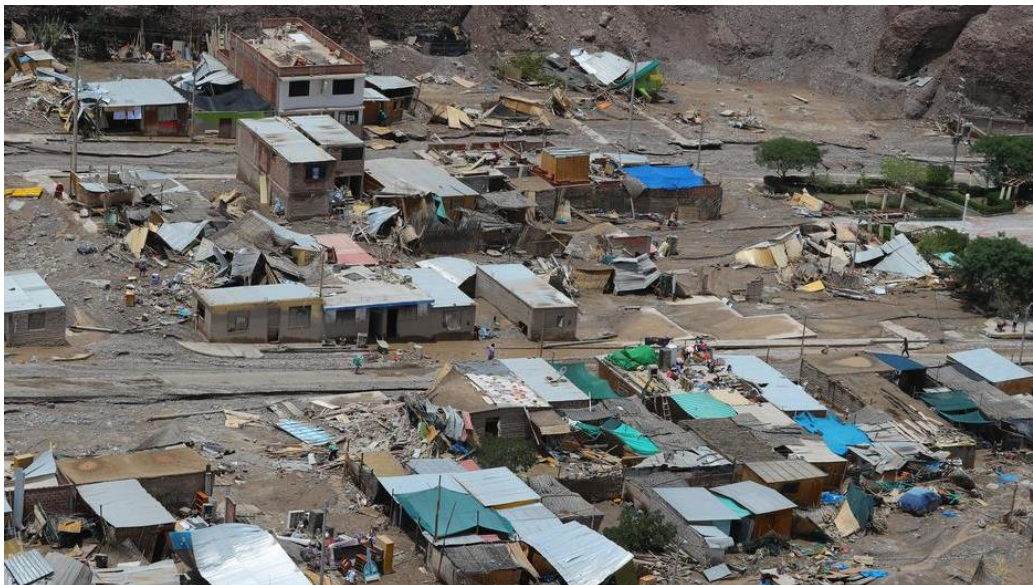
*Figura 18: Cuatrocientas cincuenta viviendas fueron afectadas por el huaico. (El Comercio. 10/02/2019)*

Mirave, es un poblado pequeño con más de un siglo de formación, que se fue asentando en toda su extensión sobre el cauce temporalmente seco de la quebrada del mismo nombre. El año 2019 una vez más fue escenario de un aluvión ocasionado por las fuertes precipitaciones que afectaron a todos los departamentos de la costa sur. Tacna, Moquegua y Arequipa soportaron fuertes precipitaciones que ocasionaron pérdidas de vidas humanas, destrucción de carreteras, puentes, caminos y campos de cultivos, siendo Mirave uno de los más afectados (Figura 18).

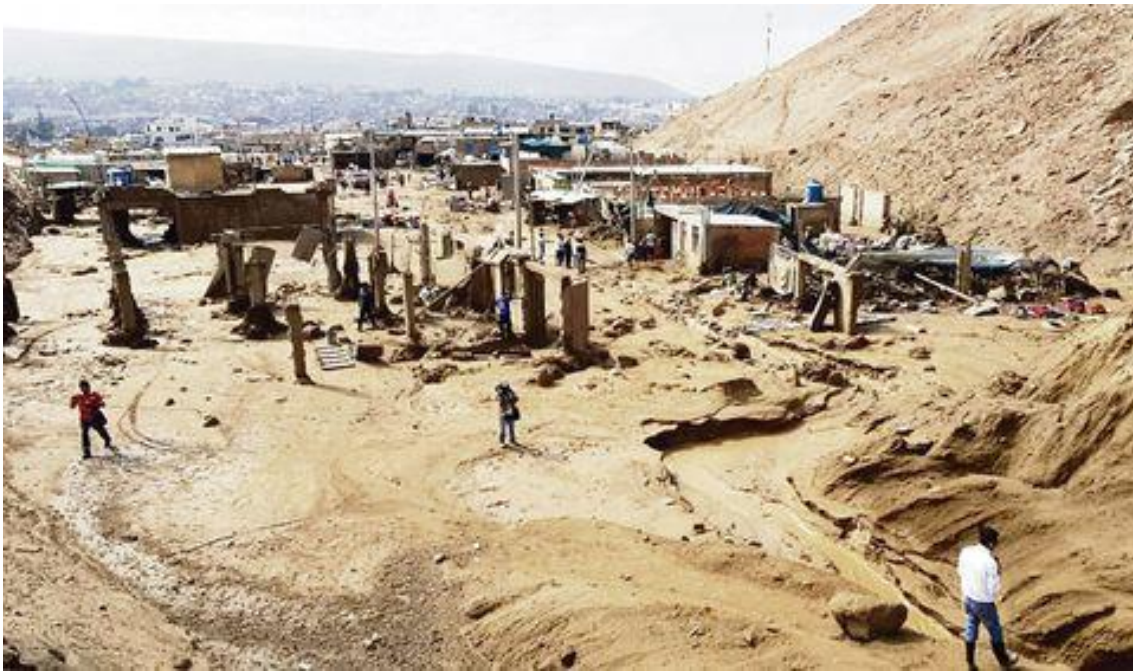
*Figura 19: Viviendas construidas sobre el cono aluvial afectadas por la activación de la quebrada del Diablo, (Diario La República. 23/02/2020)*

Las lluvias torrenciales del 21 de febrero del 2020, afectaron a las provincias de Tarata y Jorge Basadre (región Tacna), provocando huaicos e inundaciones. Nuevamente, Asentamientos humanos de la ciudad de Tacna fueron muy afectados por la activación de la quebrada Del Diablo, cuya desembocadura natural era en el extinto río Caramolle en el distrito Alto de la Alianza (Figura 19).

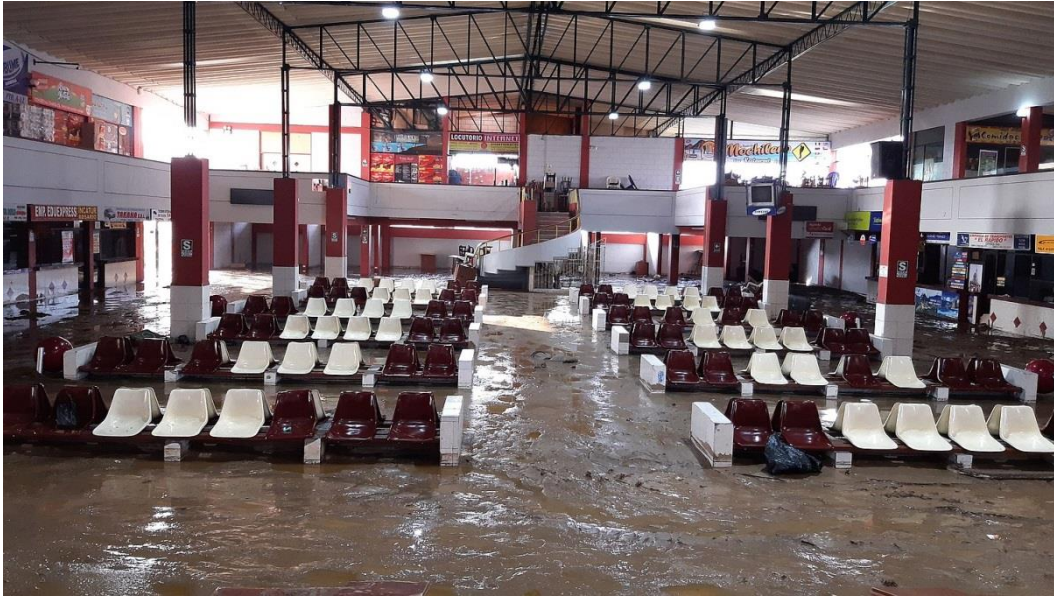
*Figura 21: Terrapuerto de Tacna inundado por la activación de la quebrada El Diablo (Diario Gestión. 24/02/2020)*

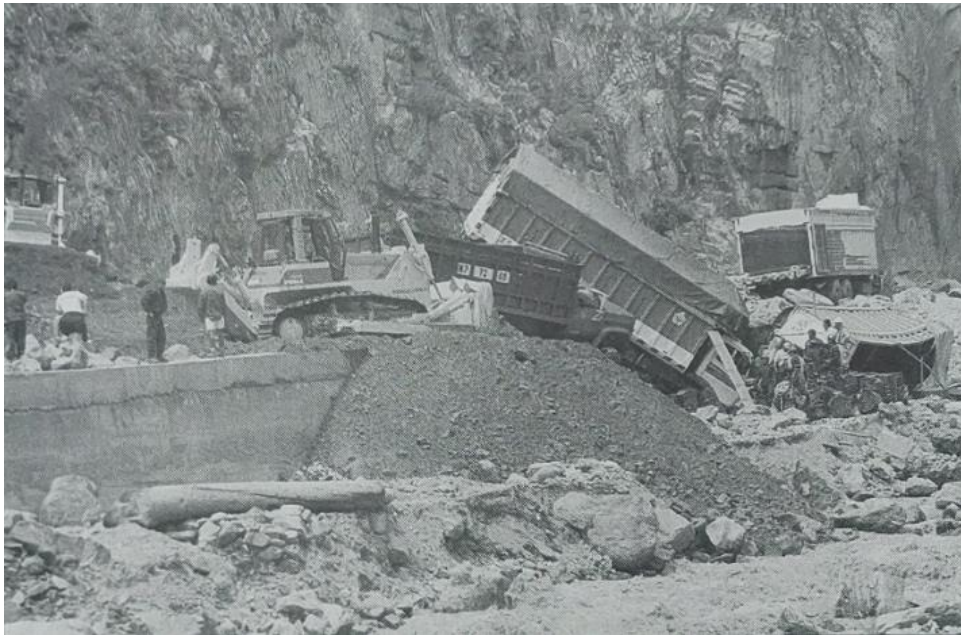
*Vías del departamento de Tacna interrumpidas por varios días  
(Diario El Sol. 02/02/1998)*

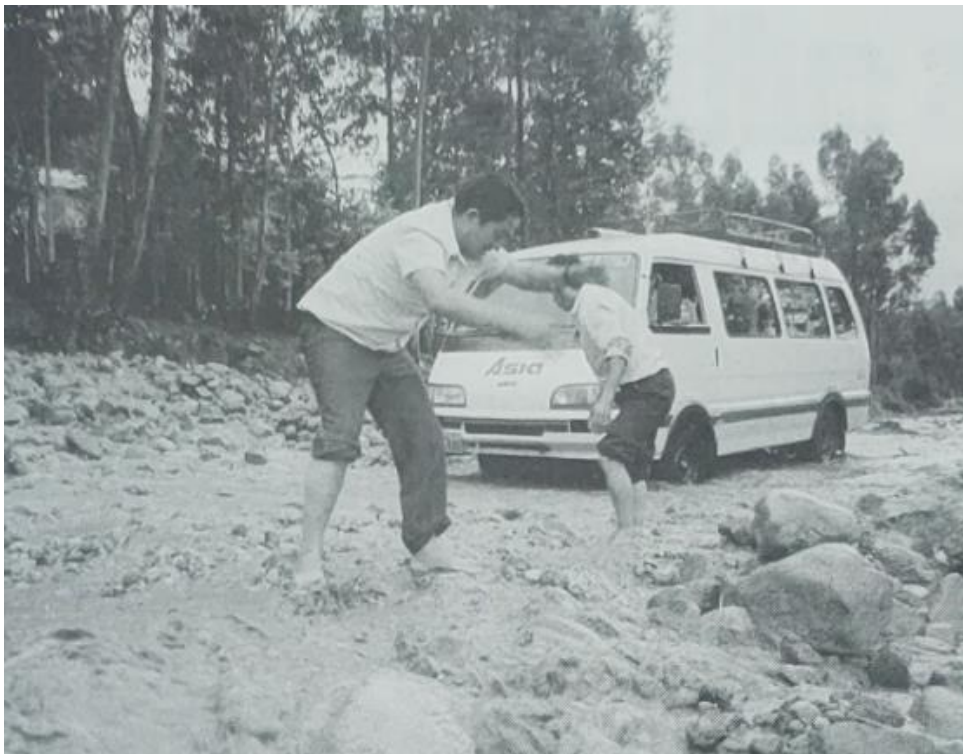
*Carretera que comunica el departamento de Tacna con La Paz quedó bloqueada por la  
caída de un huaico (Diario El Sol. 04/02/1998)*

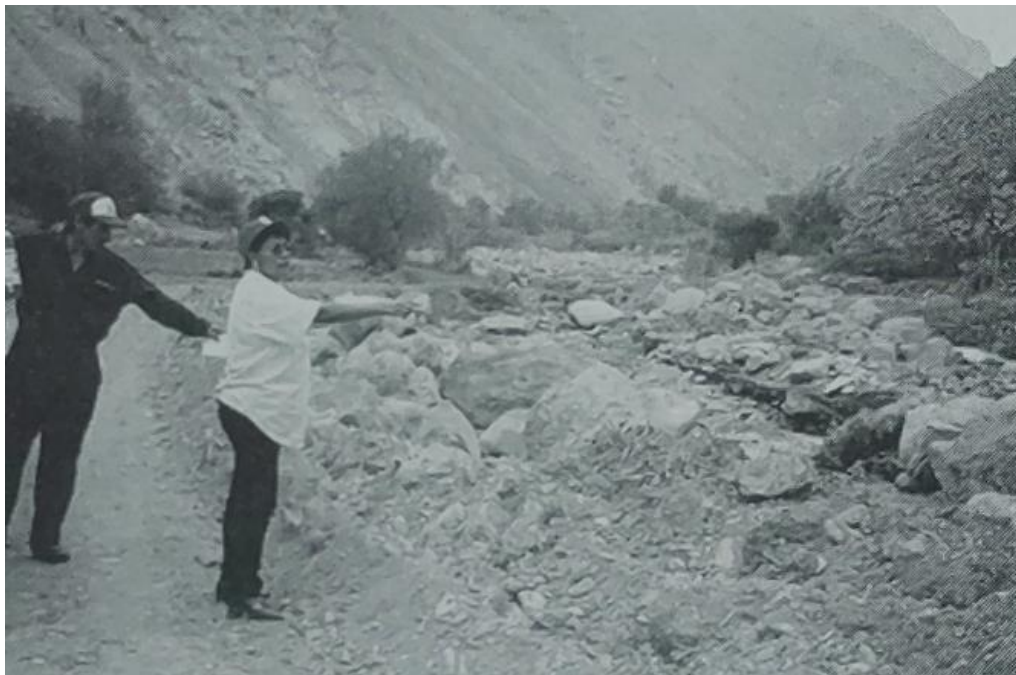
*Zona dañada por huaico ocurrido en Ilabaya el 25 de enero. La caída de huaico  
(Diario El Sol. 13/02/1998)*

En la madrugada del 25 de enero un violento huayco llega sobre el poblado de Ilabaya ubicado a 120 km al NE de Tacna (Figura 9), dejando dos muertos, varios desaparecidos y heridos en medio de intensas lluvias (Diario El Comercio. 26/01/1998). Las informaciones dan cuenta que el huayco destruyó decenas de viviendas, puentes y caminos vecinales; además de serios daños en las dos centrales hidroeléctricas de Aricota lo que provocó apagones en la ciudad de Tacna y un racionamiento de energía en la noche. El huayco también trajo por tierra varios postes de alta tensión dejando sin energía eléctrica a Tacna por más de 6 horas.

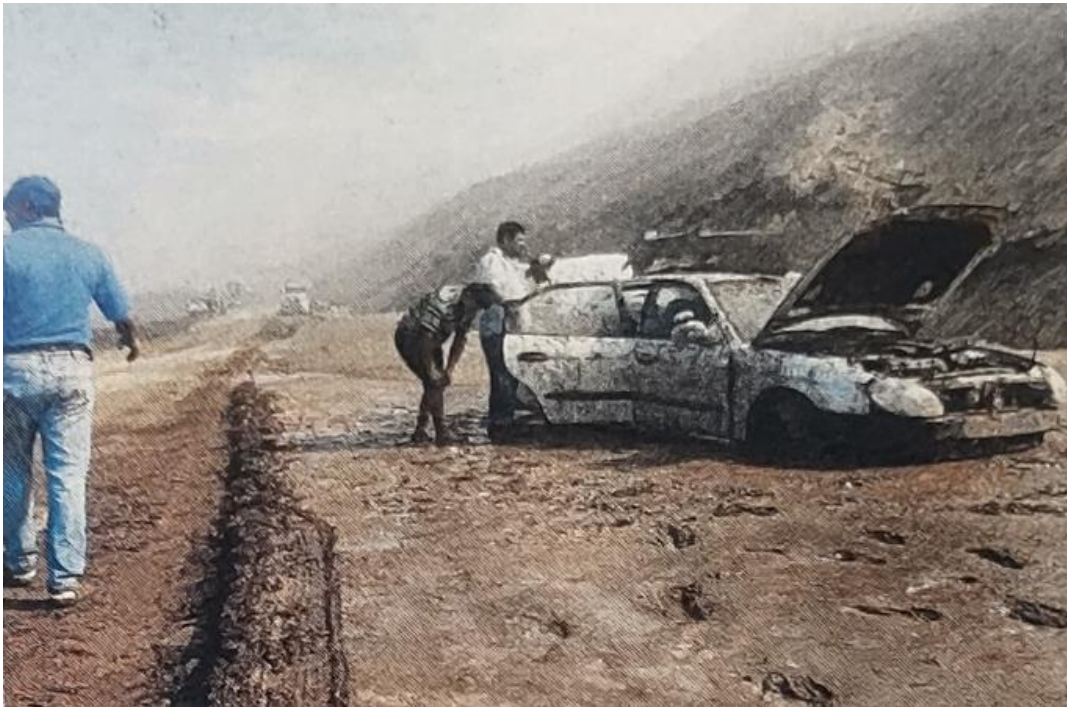
*Siete vehículos quedaron atrapados en la carretera costanera tras la caída de huayco (Diario Sin Fronteras. 27/03/2015)*

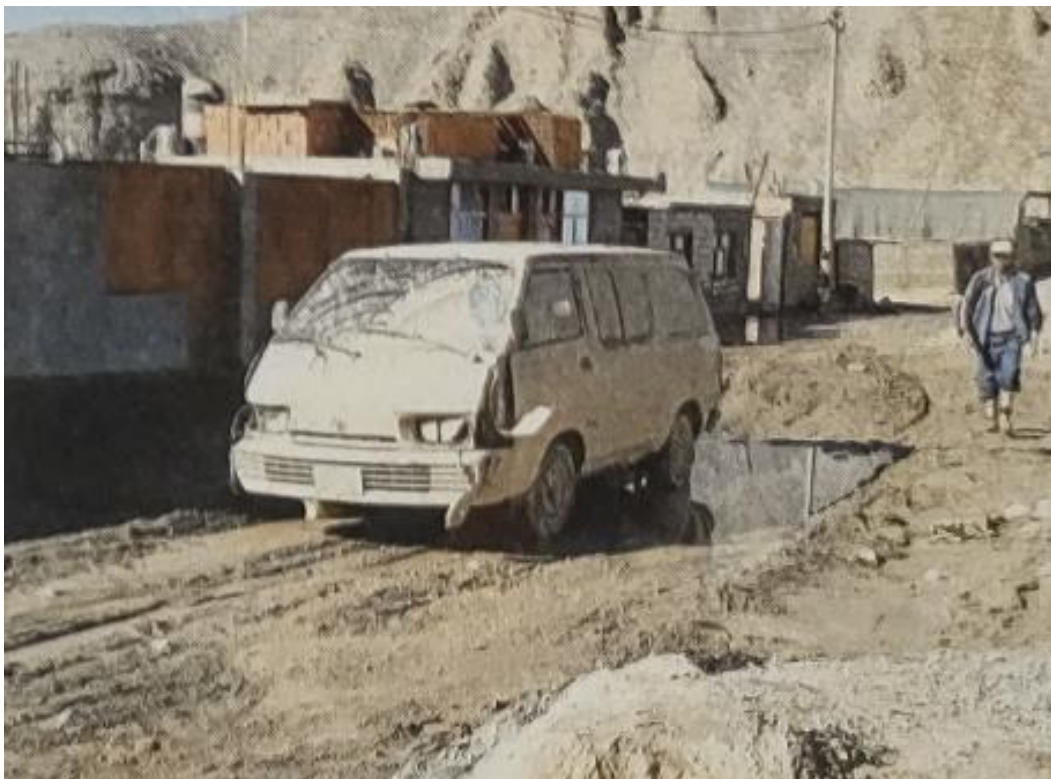
*Vehículos quedaron atrapados en medio de lodo y piedras en el centro poblado de Mirave  
(Diario Sin Fronteras. 29/03/2015)*

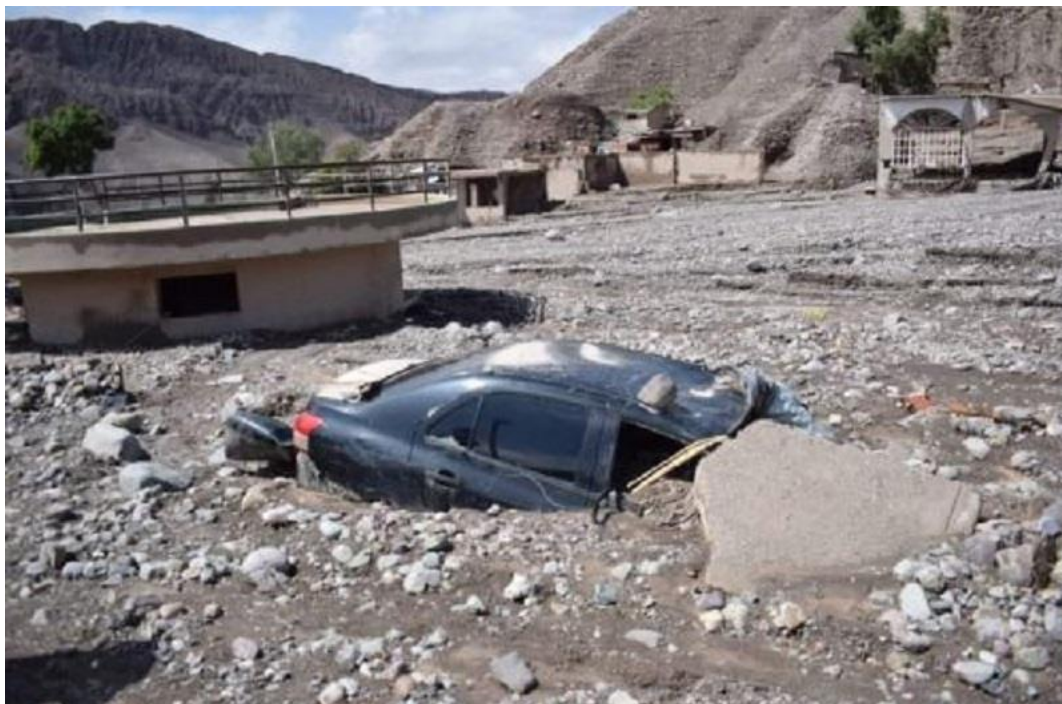
*El huayco enterró viviendas y vehículos en el centro poblado de Mirave  
(Andina Noticias. 09/02/2019)*

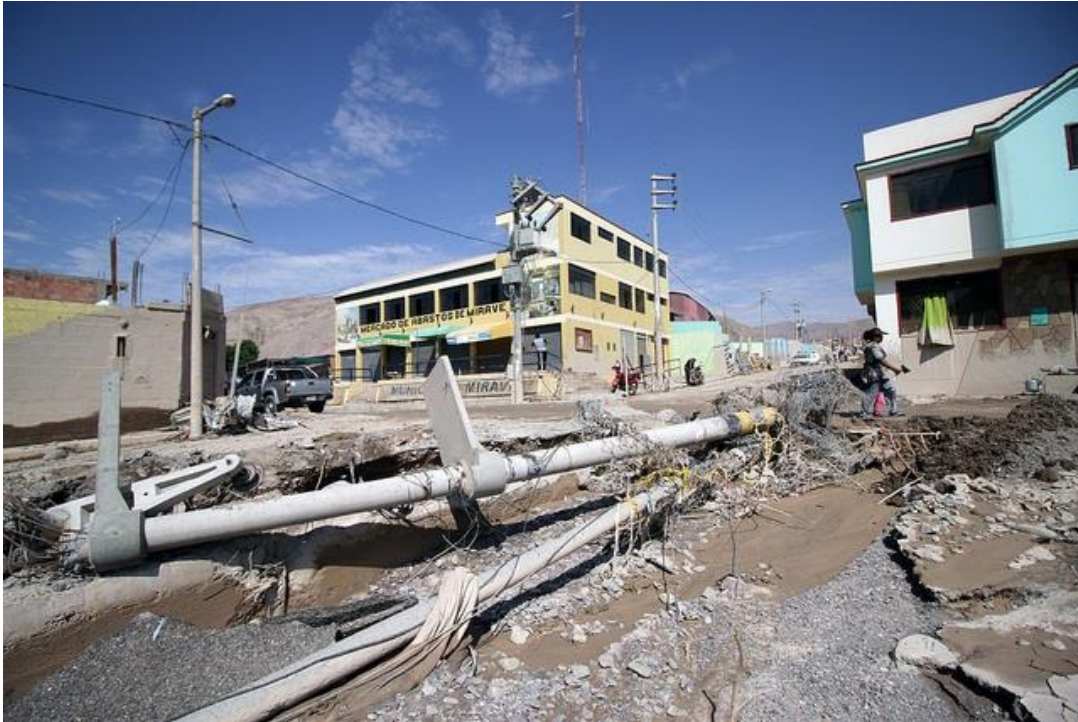
*El huayco derribó postes de alumbrado público, dejando sin energía eléctrica a Mirave  
(Diario Correo. 15/02/2019)*

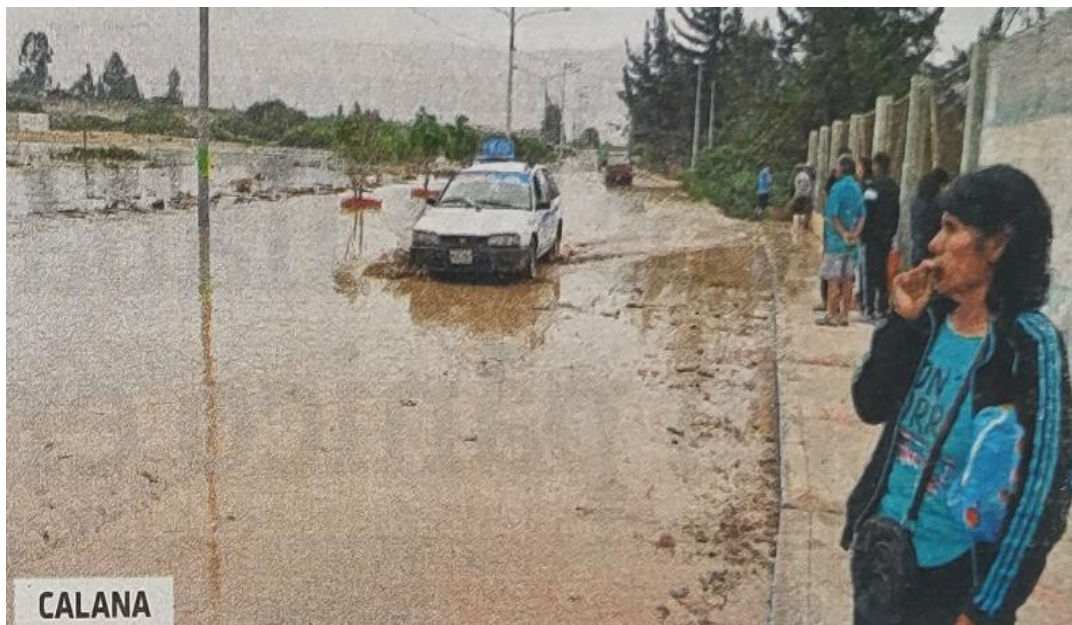
*Desborde de río Caplina afectó la localidad de Calana  
(Diario Sin Fronteras. 09/02/2019)*

El área urbana de Calana ubicada a unos 12 kilómetros de Tacna, también fue inundado por las aguas del río Caplina. Casi la totalidad de las viviendas fueron invadidas por las aguas, pero sin causar mayor daño.

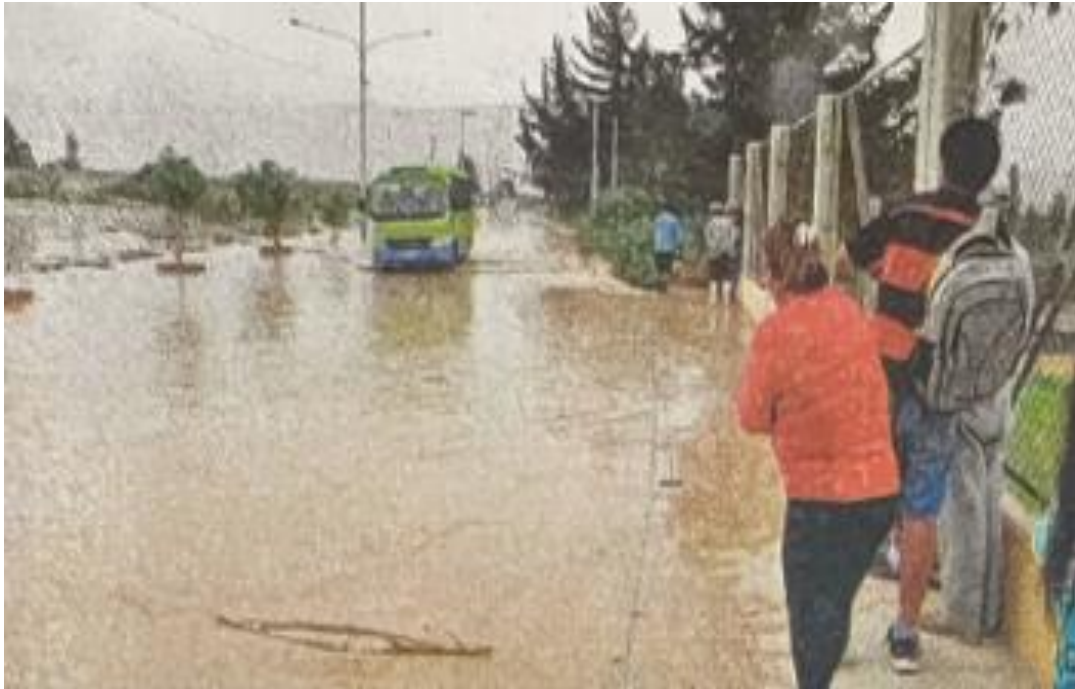
*Desborde de río Caplina impidió el tránsito en el ingreso de Calana  
(Diario Sin Fronteras. 09/02/2019)*

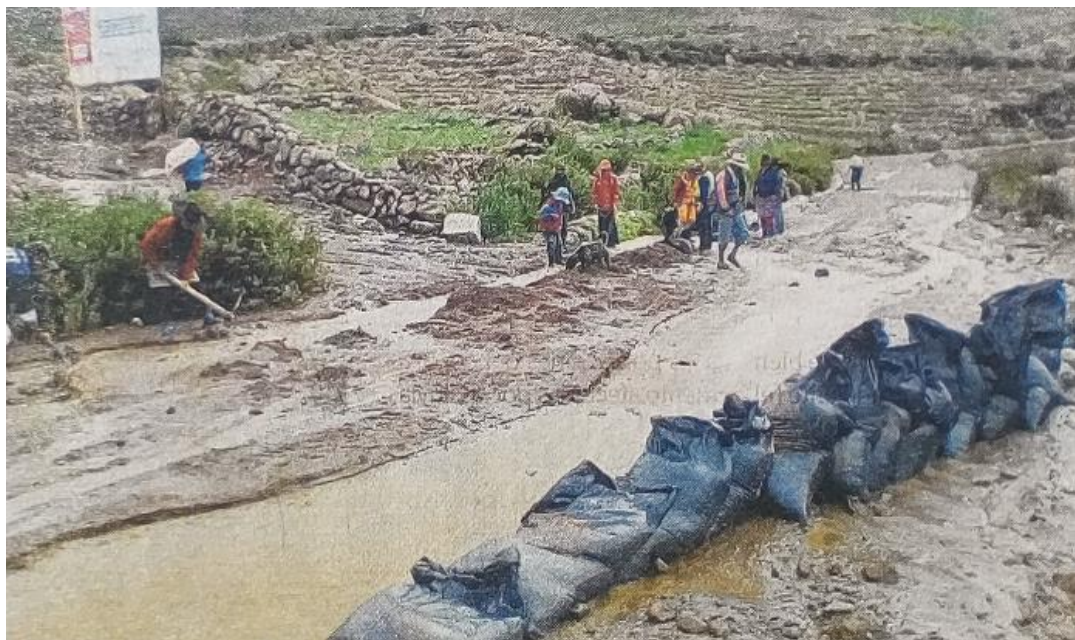
*En Mirave la población se vio obligada a proteger sus campos y viviendas con sacos de arena  
(Diario Sin Fronteras. 09/02/2019)*

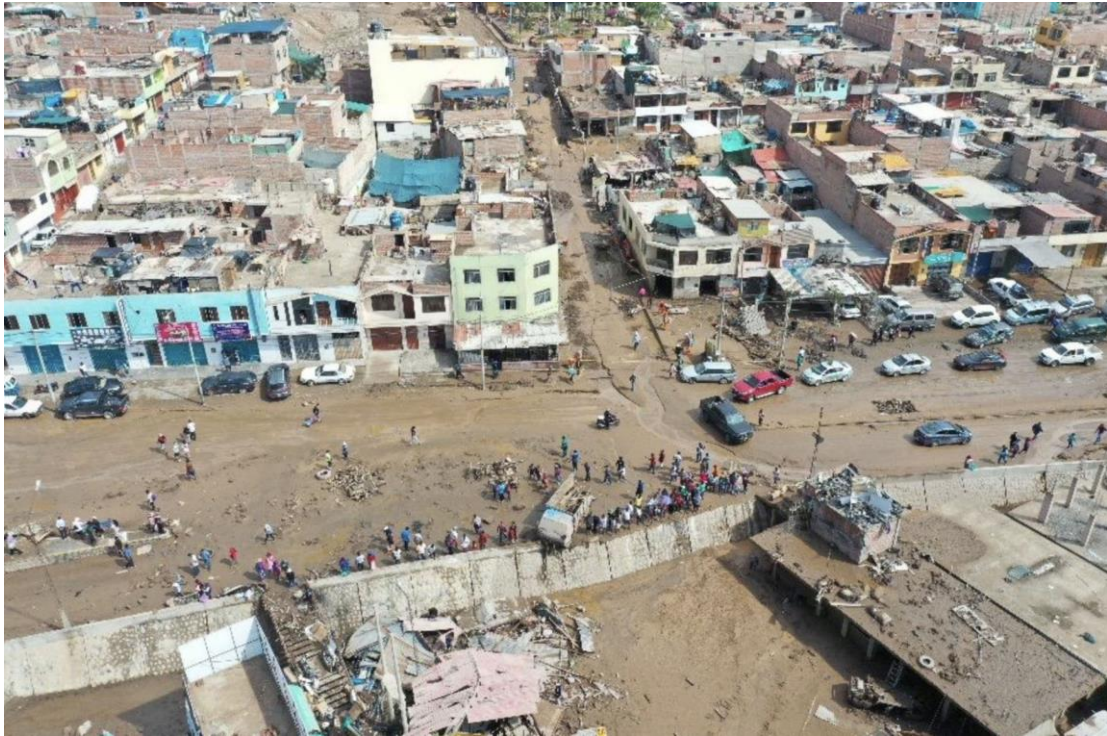
*Activación de la quebrada el diablo inundó asentamientos humanos en Tacna (Andina. 21/02/2020)*

Las Asociaciones de La Florida, San Pedro y el Mirador de Intiorko, fueron las más afectadas por ocupar todo el cono aluvial de la quebrada Del Diablo (Figura 20). La inundación ingresó principalmente por la calle San Antonio, arrastrando vehículos y todo lo que las fuerzas de las aguas podían mover. El agua y lodo se esparció por el terminal terrestre (Figura 21), el Mercado La Rotonda, la Av. Jorge Basadre entre otras calles en las partes bajas. Asimismo, los Pobladores dejaron sus viviendas para no ser víctimas del enorme flujo de lodo y desmonte arrastrado por el fuerte caudal y otras personas cuyas viviendas estaban mejor construidas subieron a los techos. Sin embargo, cuatro personas perdieron la vida, tres mil damnificados y alrededor de 300 viviendas quedaron dañadas. Así lo informó el Instituto Nacional de Defensa Civil (INDECI), que además detalló que dos de las víctimas corresponden a un padre y su hijo que iban a bordo de un vehículo, donde quedaron atrapados luego de que fuera arrastrado y volcado por la corriente.

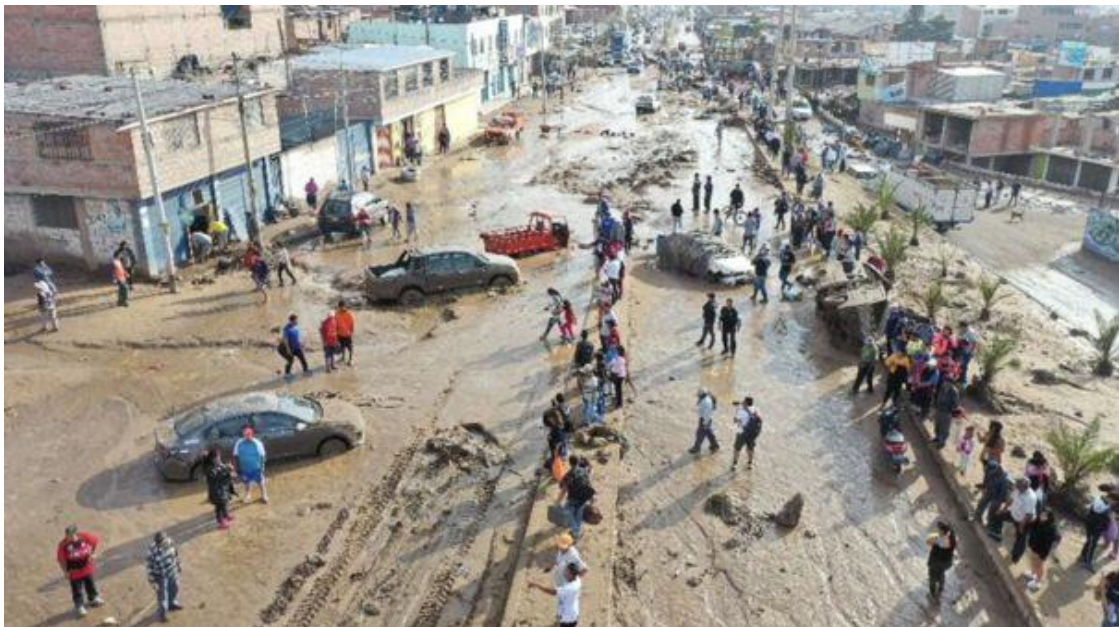
*Vehículos arrastrados por el fuerte caudal de la quebrada Del Diablo inundó Asentamientos Humanos en Tacna (Rpp Noticias. 23/02/2020)*
