Informe Técnico N° A7210

EVALUACIÓN DE PELIGROS GEOLÓGICOS EN EL ANEXO DE ASTOBAMBA Y ZONAS PROPUESTAS PARA REUBICACIÓN

Departamento Lima
Provincia Cajatambo
Distrito Cajatambo

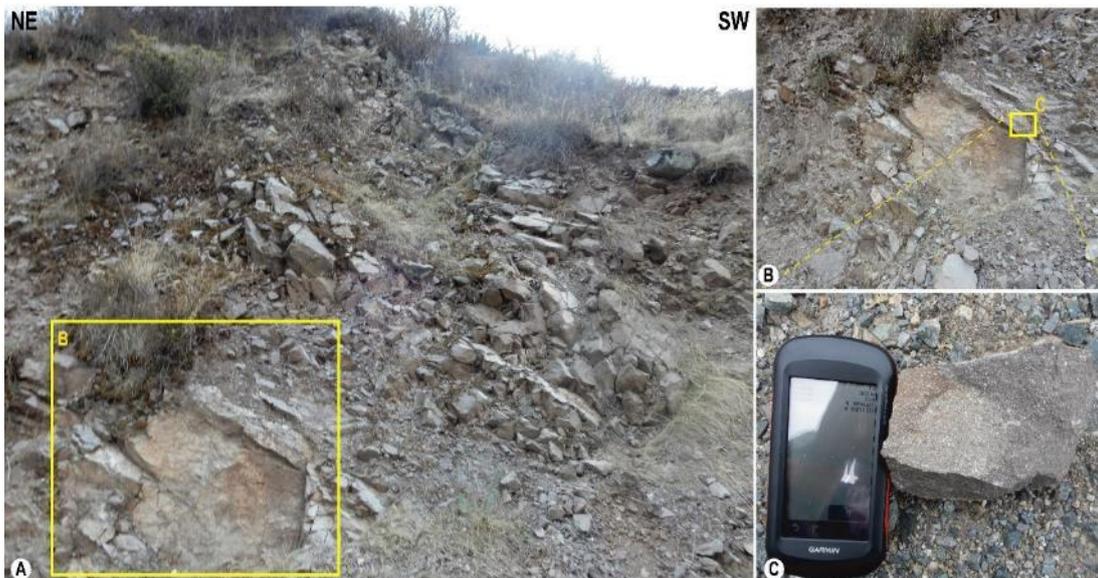
El substrato rocoso se encuentra fuertemente fracturado y altamente meteorizado (figura 6); estas características permiten mayor infiltración y retención de aguas subterráneas, lo que condiciona todos los manantes o surgencias de agua identificados en el anexo de Astobamba y alrededores cercanos.

Figura 6. A), B) Substrato rocoso conformado por tobas litoclásticas gris oscura, fuertemente fracturado y altamente meteorizado. C) Muestra de mano de toba, donde se evidenció la fuerte alteración de los cristales de plagioclasa.

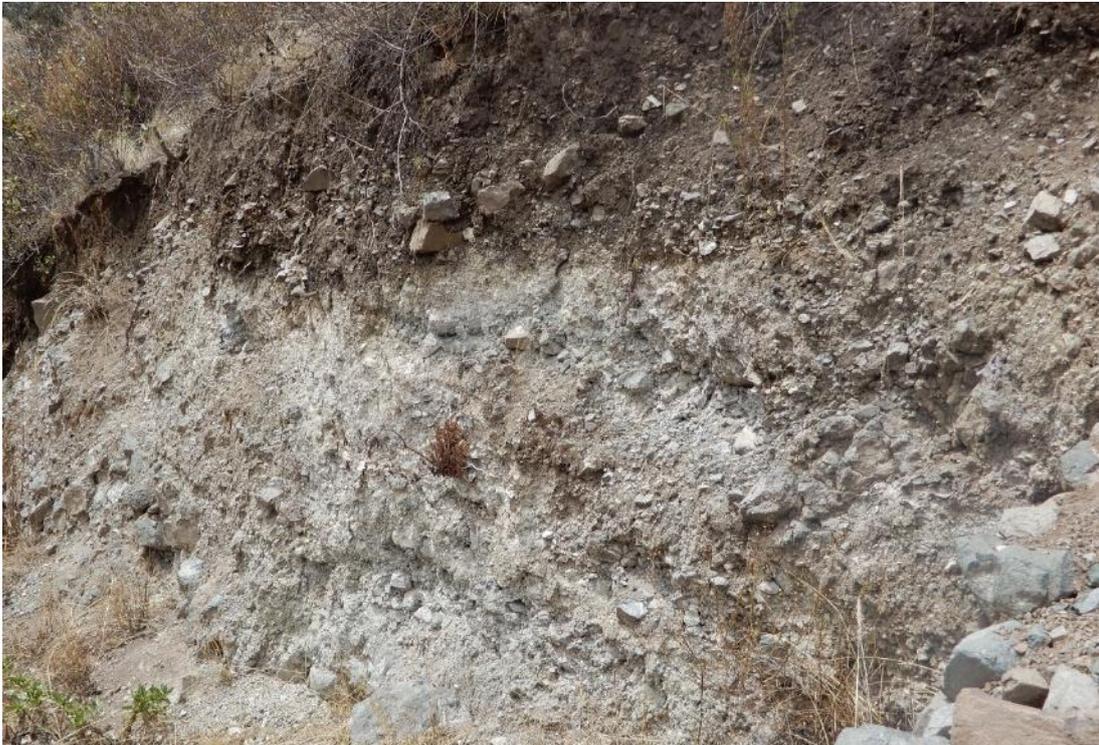
Se localizan en forma caótica al pie de laderas por acción de la gravedad y acción de las aguas de escorrentía. Están compuestos por fragmentos de roca angulosos con diámetros que varían de 0.05 a 0.25 m envueltos en una matriz areno-arcilloso, (fotografía 1), producto de la meteorización de rocas volcánicas y removidos por procesos de movimientos en masa.

Fotografía 1. Material de depósito coluvio-deluvial compuestos por fragmentos de roca angulosos de tamaños variables envueltos en una matriz areno-arcilloso.

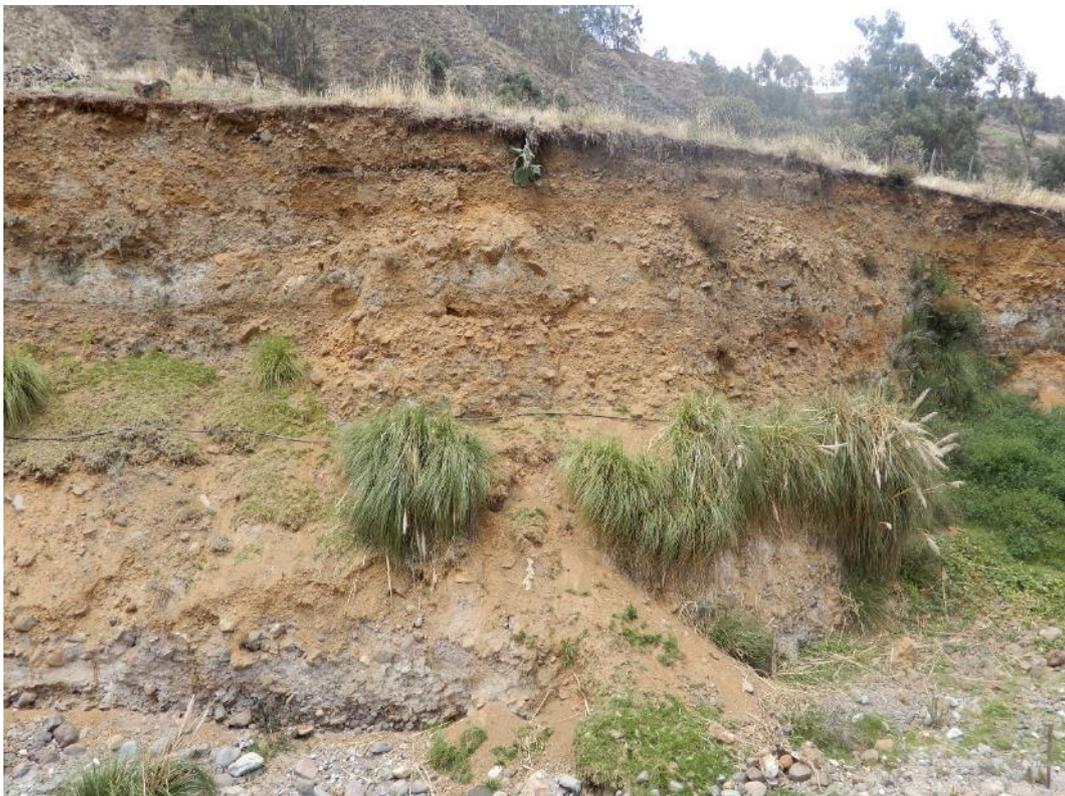
Son depósitos semi-consolidados, estos últimos por acumulación de material transportado por el río Cuchichaca. Este depósito corresponde a una mezcla heterogénea de gravas y arenas, redondeadas a subredondeadas, así como limos y arcillas, (fotografía 2); estos materiales tienen selección de regular a buena, presentándose niveles y estratos diferenciados que evidencian la actividad dinámica fluvial. Su permeabilidad es media a alta y se asocia principalmente a terrazas aluviales, susceptibles a la erosión fluvial.

Fotografía 2. Deposito aluvial semiconsolidado constituido por una mezcla heterogénea de gravas, arenas, limos y arcillas, redondeadas a subredondeadas, transportado por el río Cuchichaca.

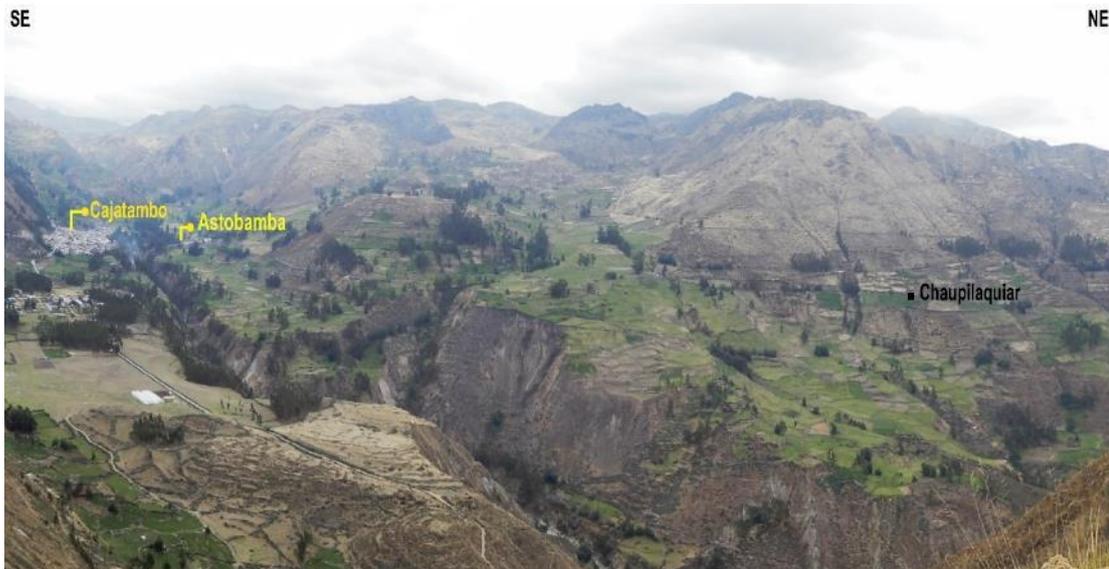
Figura 7. Vista de la subunidad de montañas modeladas en rocas volcánicas (RM-rv), cuyas laderas presentan pendientes de fuerte a muy fuerte (15°-45°).

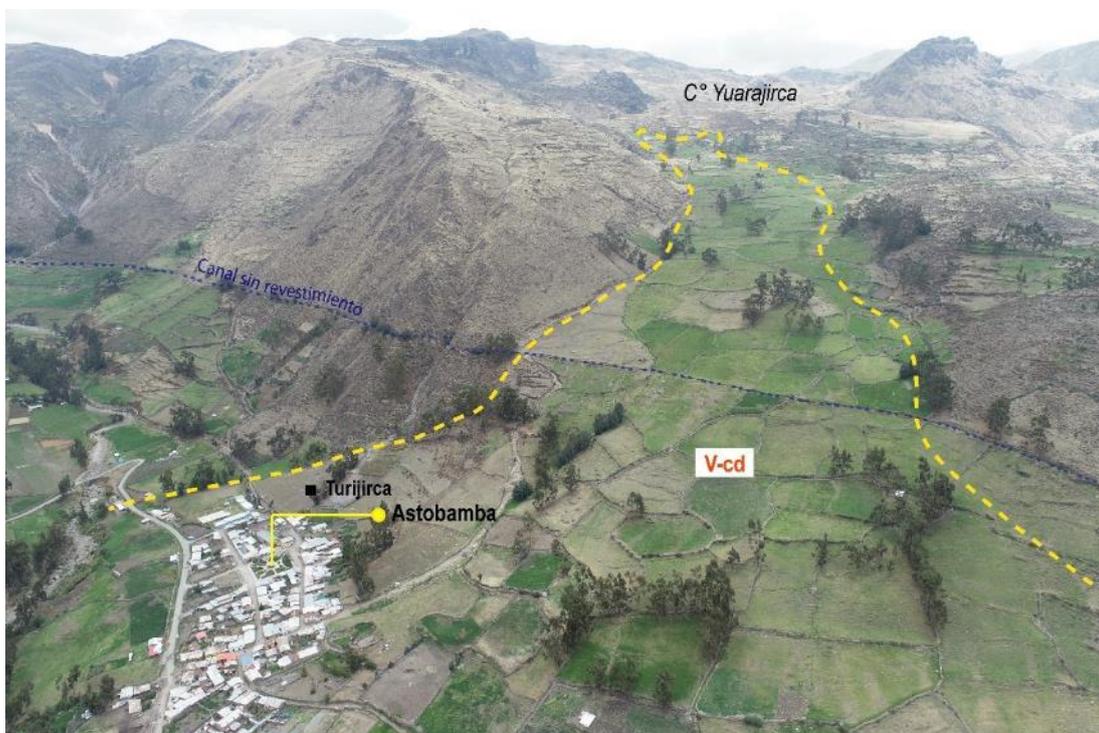
Así, por ejemplo, el anexo Astobamba y la zona de reubicación de Turijirca se encuentran asentados en una vertiente coluvio-deluvial, (figura 8), originado por un deslizamiento-flujo antiguo, reactivado hace más de 15 años, (Valderrama, 2008). Así mismo, estas geoformas se encuentran ampliamente desarrolladas en las laderas de ambos márgenes del río Cuchichaca, con pendientes predominantes, de fuerte a muy fuerte (15°-45°) y fáciles de remover.

Figura 8. Vista de la subunidad de Piedemonte coluvio-deluvial (V-cd), y sobre la cual se asientan el Anexo de Astobamba y la zona propuesta de Turijirca. Esta geoforma es cruzada por el canal principal de irrigación sin revestimiento.

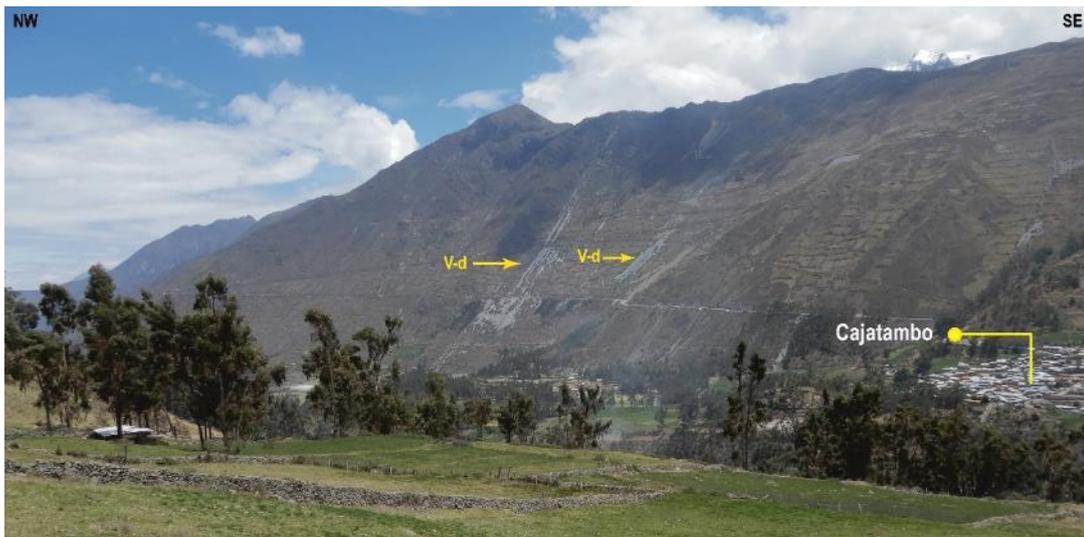
Figura 9. Vista de la subunidad de vertiente coluvial de detritos, acumulado al pie de laderas de montañas y ubicado al noroeste del distrito de Cajatambo.

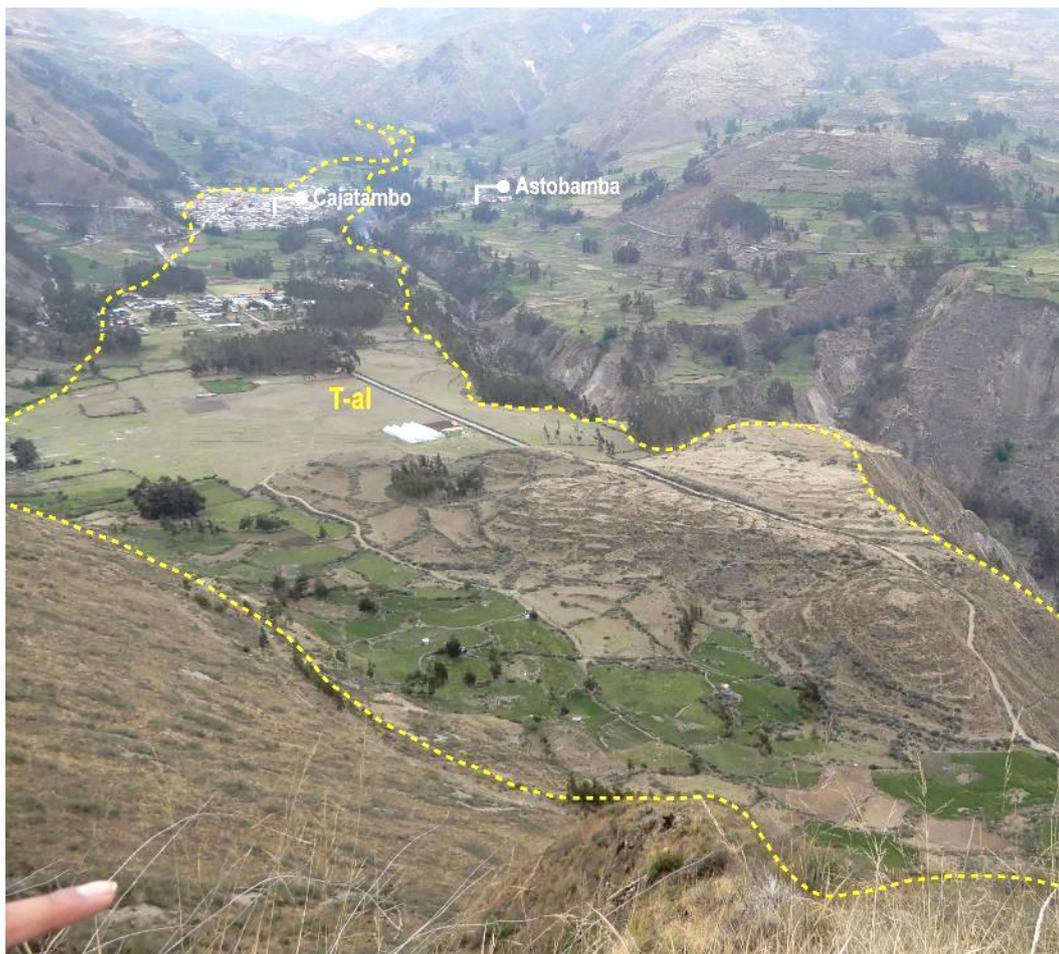
Son porciones de terreno alargado a ligeramente inclinado (pendiente menor a 5°), con altura relativamente marcada. Se encuentran encima del cauce del río Chaupilaquiar. Su composición litológica es resultado de la acumulación de fragmentos de roca de diferente granulometría (bolos, cantos, gravas con matriz de arenas y limos). Sobre estos terrenos se asienta la población del distrito de Cajatambo y se desarrollan extensas zonas de cultivo, (figura 10). Está sujeta a erosión fluvial.

Figura 10. Vista de la subunidad terraza aluvial con pendientes ligeramente inclinada (menor a 5°) y sobre la cual se asienta la población del distrito de Cajatambo.

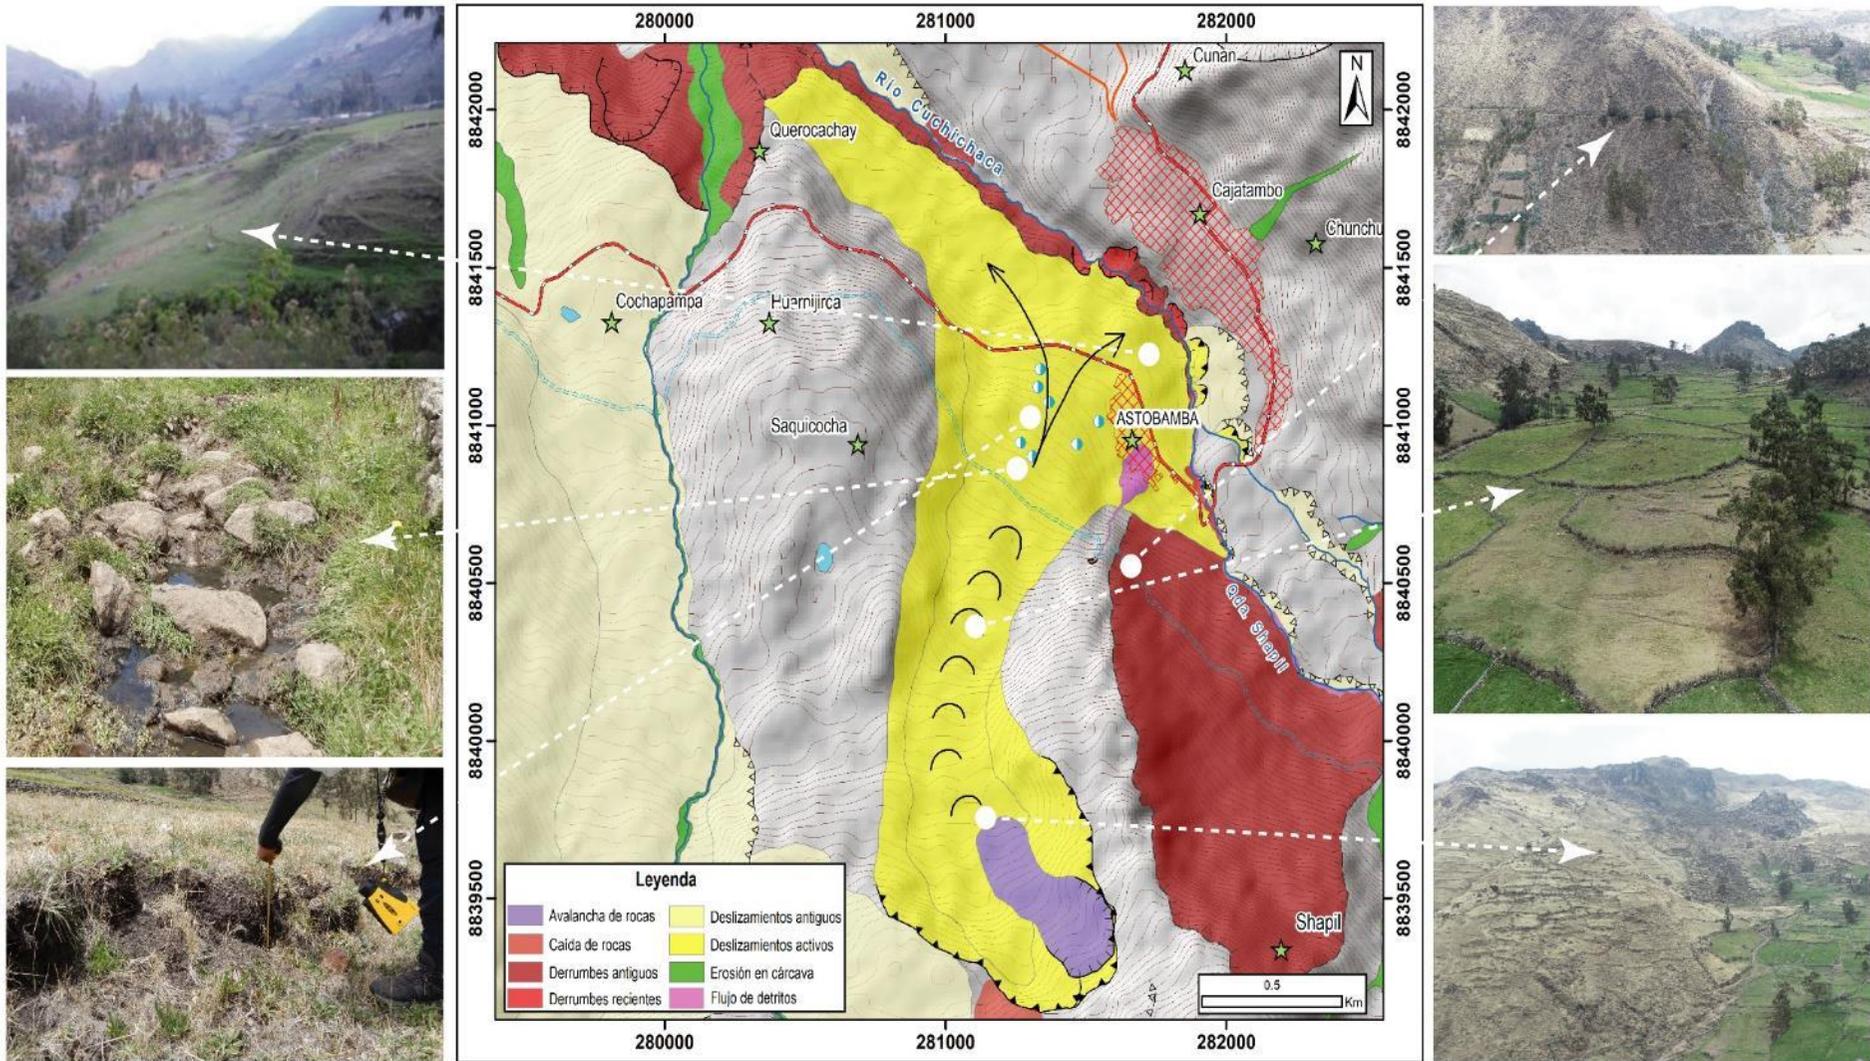
Las características de avance sugieren que se trata, en un inicio, de un deslizamiento rotacional, caracterizada por un escarpe principal de forma irregular y continua de 1.6 km de longitud y el cual se comporta como un flujo de tierra lento, principalmente en el cuerpo y pie del deslizamiento, (figura 11).

Figura 11. Cartografía de peligros geológicos del deslizamiento-flujo del Anexo de Astobamba.

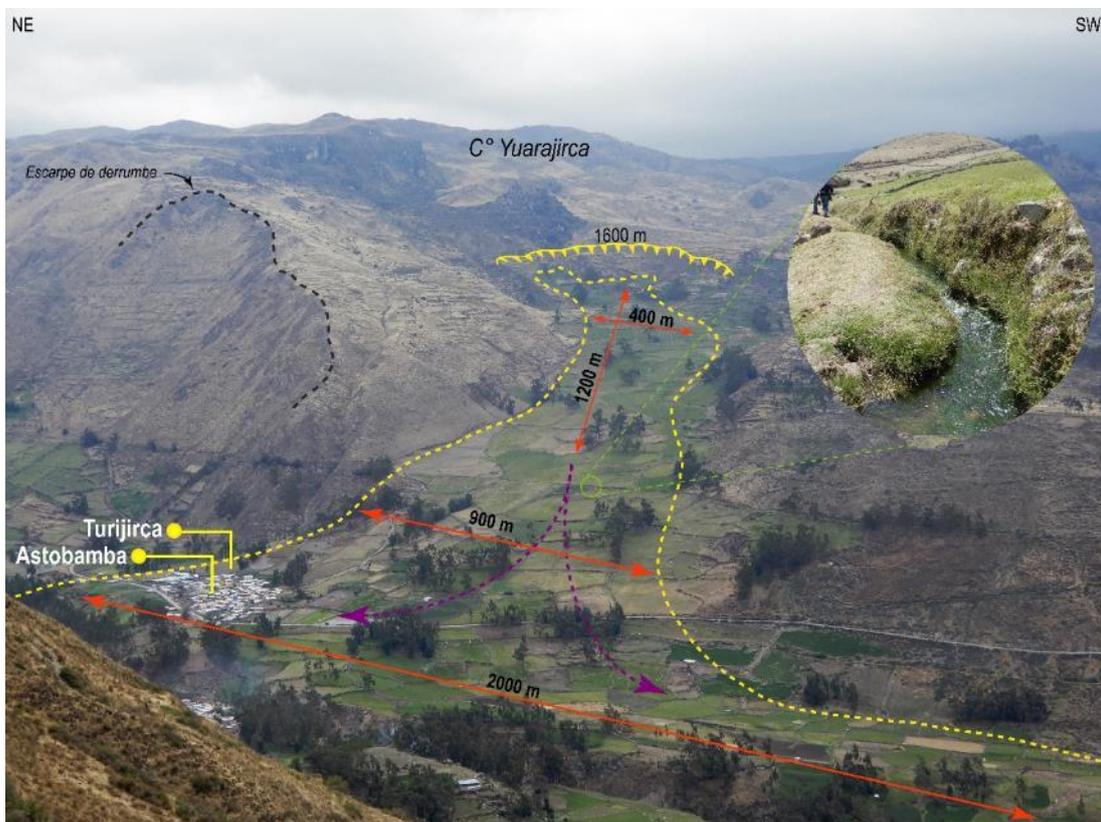
En la actualidad, viviendas y terrenos de cultivo de Astobamba, están siendo afectadas por este proceso de flujo de tierra que abarca una extensión de aproximadamente 0.9 km de longitud en la parte superior y de 2.0 km en la base, hasta la confluencia con el río Cuchichaca.

Figura 12. Características visuales y dimensiones del proceso deslizamiento-flujo que afecta tanto al Anexo de Astobamba, como a la zona de Turijirca, propuesta por la comunidad para la reubicación. En líneas entrecortadas verdes se muestra el canal principal de irrigación de aproximadamente 1.5 m de ancho y 0.70 m de profundidad, que discurre de sureste a noreste, desde el sector de Pumaririsco.

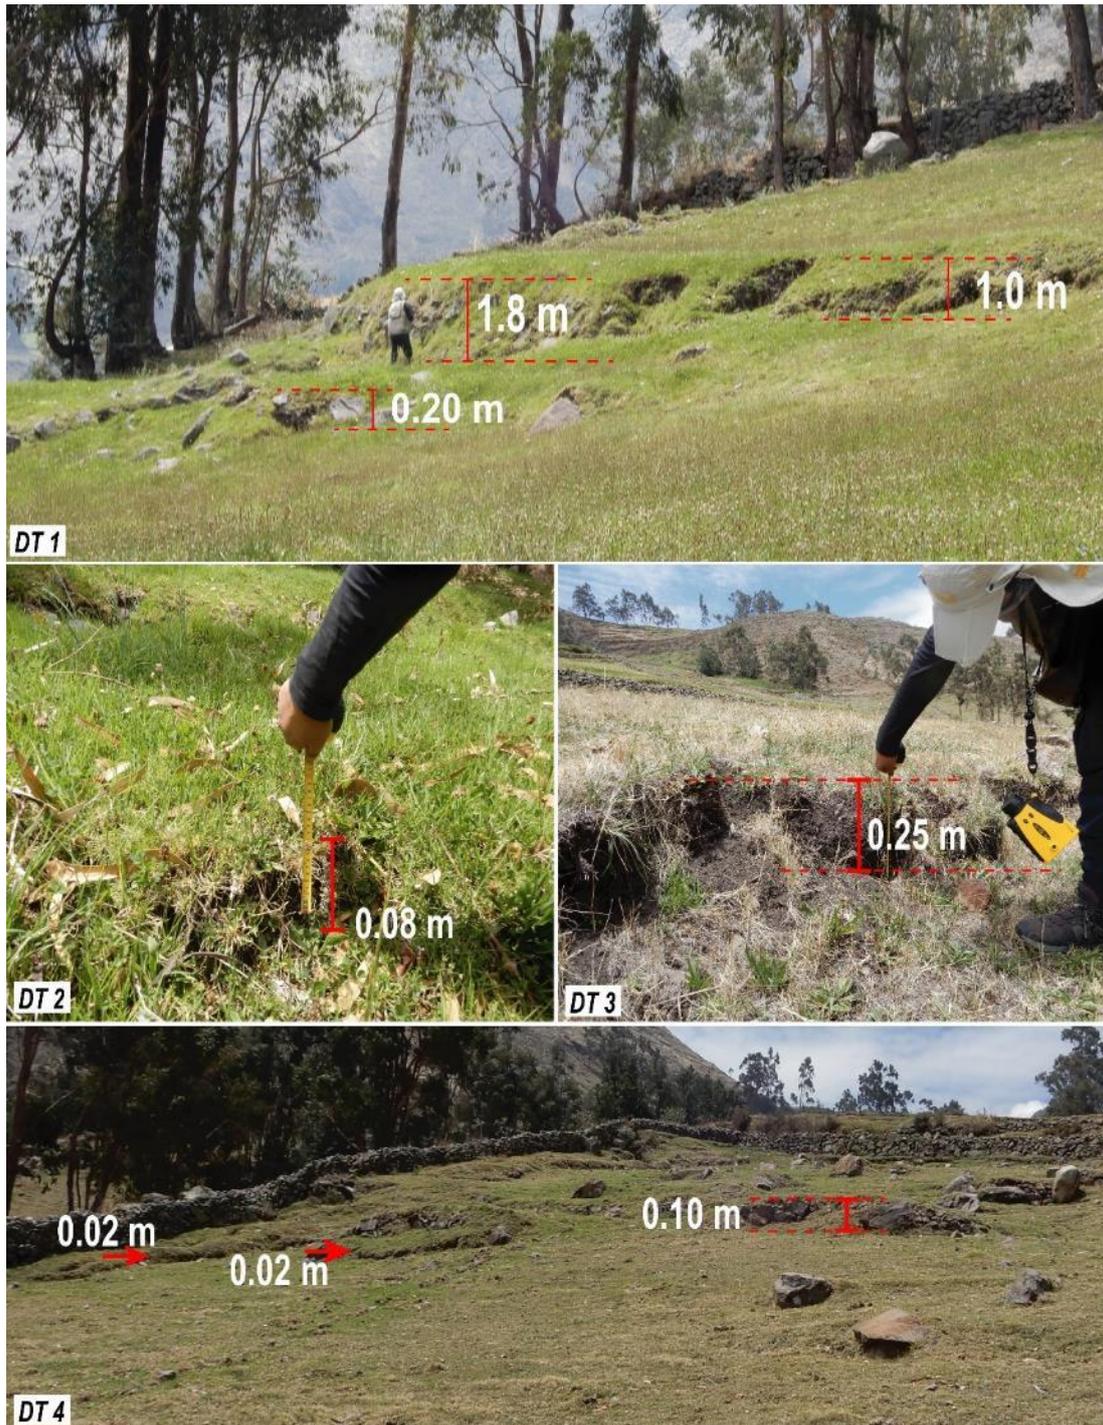
Todos estos rasgos observados en campo son indicativos que la masa deslizada sigue moviéndose hacia el valle del río Cuchichaca como un movimiento activo y latente, con actividad progresiva hacia el norte. Si bien es cierto el movimiento es de velocidad lenta, pero las lluvias intensas y/o prolongadas; así como la infiltración de las aguas puede acelerar el proceso.

Figura 13. Ocurrencias de asentamientos con desniveles de terreno que varían entre 0.22 a 1.8 m, evidenciados en el cuerpo del deslizamiento-flujo.

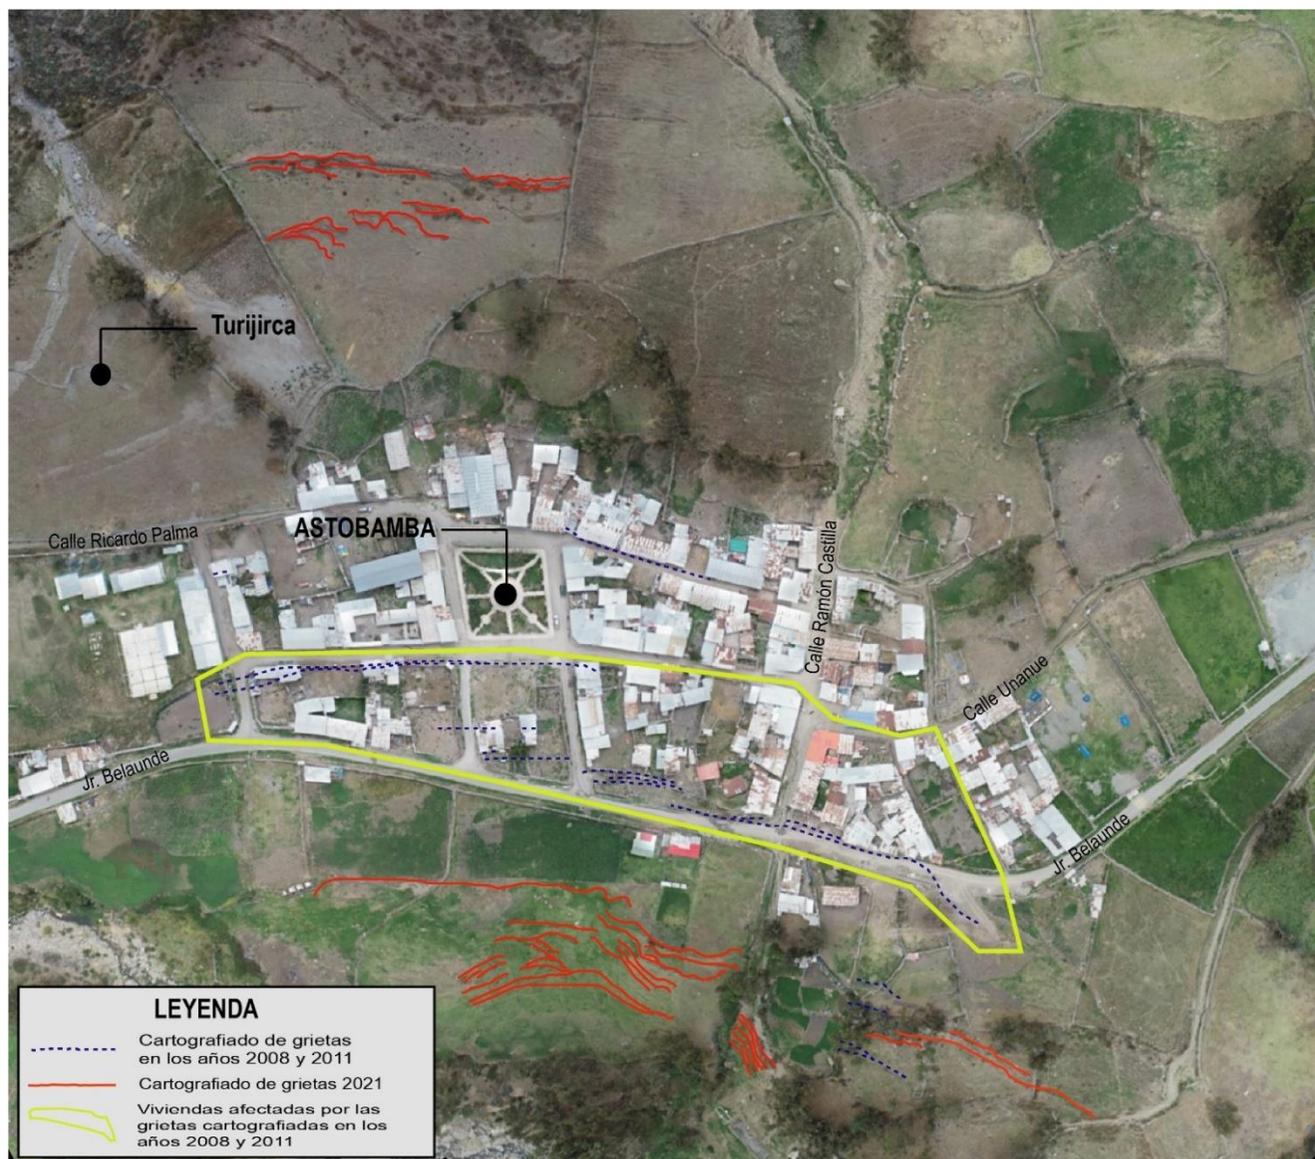
En la figura 14, se muestra el cartografiado de grietas realizado en los informes técnicos N°A6589 y A6507 (2008 y 2011); así como los últimos realizados entre el 05 y 06 de noviembre del presente año, las cuales se ubican a 70 metros hacia los flancos este y oeste de la comunidad de Astobamba, con longitudes máximas de 160 m. De acuerdo con Luque & Rosado (2012), estos procesos afectan a un 80% de las viviendas.

Figura 14. Cartografiado de grietas realizado en los informes técnicos N°A6589 y A6507; así como el cartografiado, reconocido en los trabajos de campo 2021, asociados a los procesos de reptación de suelos.

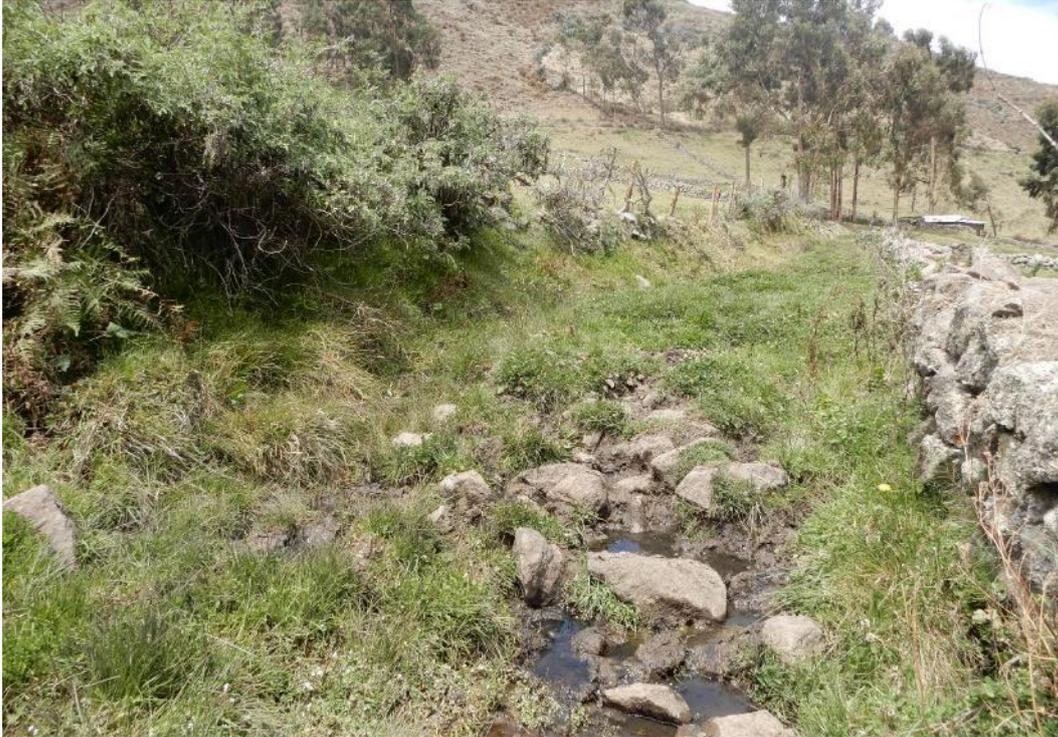
De igual manera se registraron surgencias de agua (SA), (cuadro 6, fotografía 3 y figura 15), evidentemente controlados por el fracturamiento de la roca y cambio litológico (cobertura de depósitos superficiales). Según manifestaciones de los pobladores, algunos tienen más de 200 años de antigüedad; son estacionales y en temporadas de lluvias incrementan su caudal.

Fotografía 3. Surgencias de agua estacional (SA 3) observada en el cuerpo del deslizamiento-flujo, que, según manifestaciones de los pobladores, tienen más de 200 años de antigüedad, lo cual indica un nivel freático superficial

- 2) Los canales de riego deben ser revestidos (concreto, mampostería, terrocemento, entre otros), para controlar la infiltración y la saturación de terrenos. Estos trabajos deben ser realizados por un especialista.

- 4) Cambiar el sistema de riego, que actualmente es por inundación, por un sistema de riego tecnificado, esto evitaría la excesiva infiltración de agua al subsuelo

- 5) Realizar drenajes a lo largo de los terrenos de cultivo, para así controlar el flujo de las aguas de regadío, con esto se evitará la infiltración excesiva y la erosión superficial.

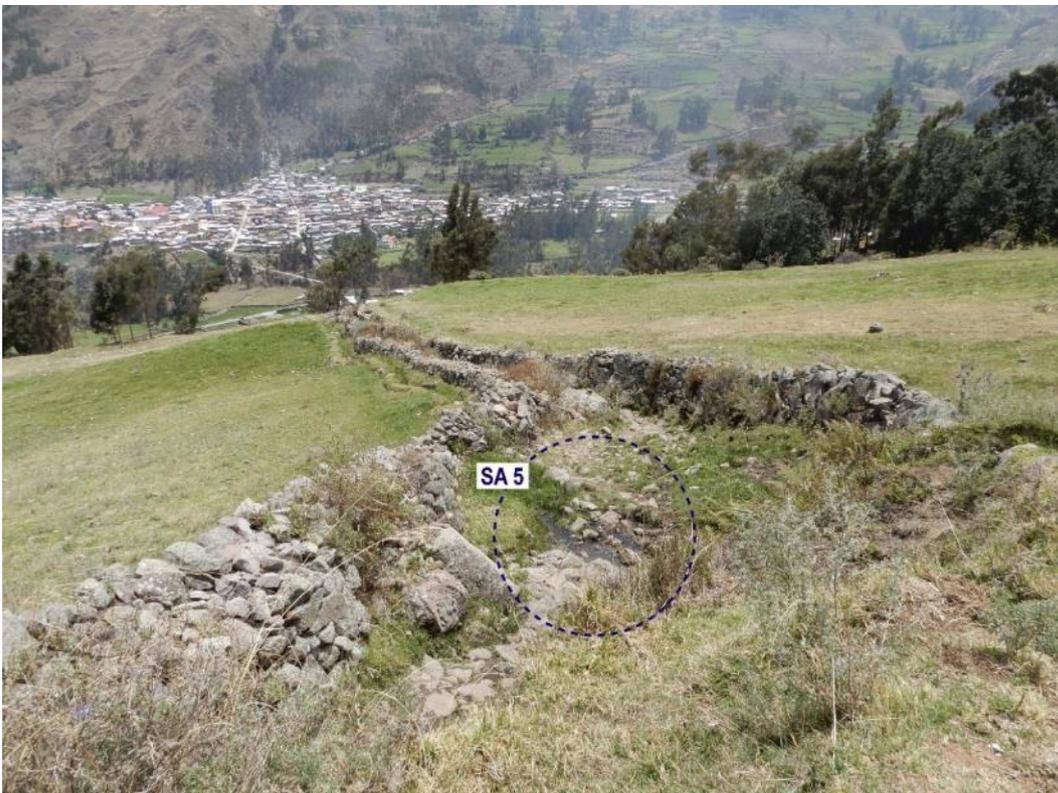
Figura 15. Canal artesanal antiguo que se utilizaba para el riego por inundación, actualmente muestra evidencias de surgencias de agua.

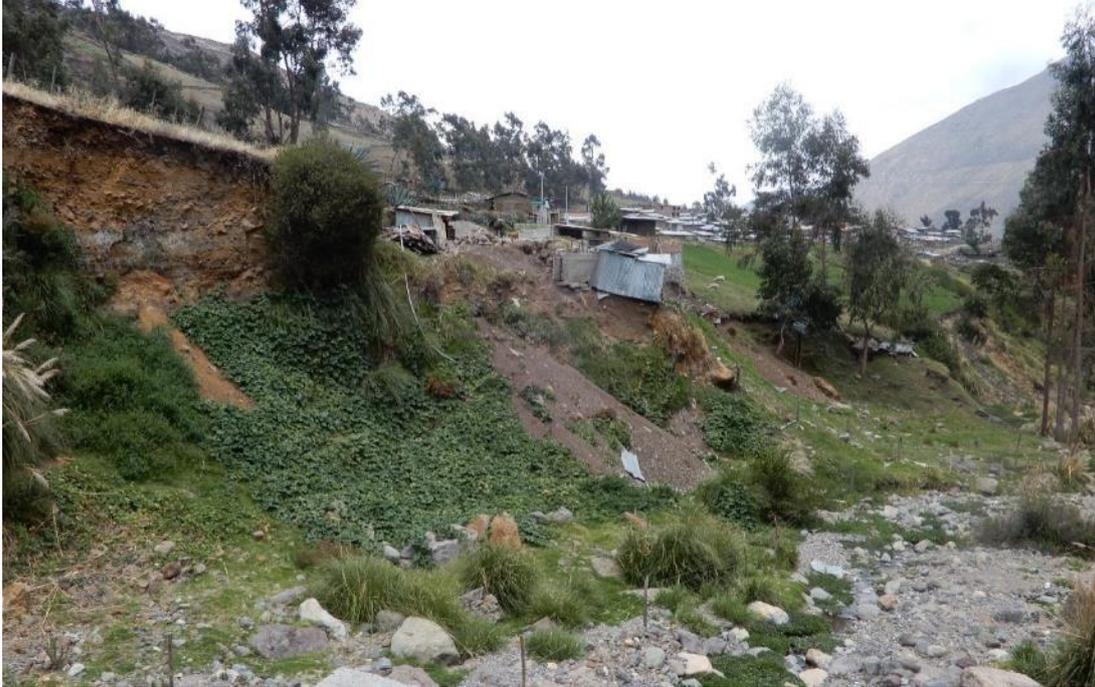
Finalmente mencionar que al pie del deslizamiento-flujo, se presenta erosión fluvial de los ríos Shapill y Cuchichaca, lo que condiciona la ocurrencia de deslizamientos y derrumbes hacia ambas márgenes de los ríos (fotografías 4 y 5); lo que evidencia la actividad geodinámica en la zona y alrededores.

Fotografía 4. Se observa un derrumbe en la margen izquierda del río Shapill y vivienda a punto de colapsar a causa de este proceso.

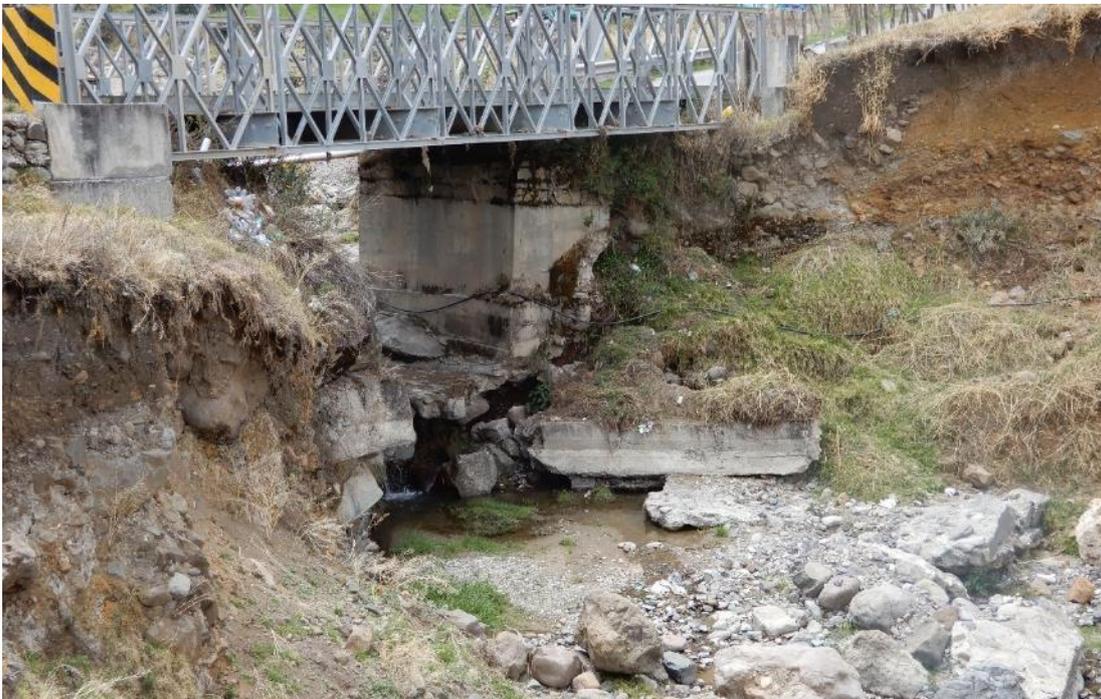
Fotografía 5. Erosión fluvial en la margen izquierda del río Saphill, lo que provocó la afectación de los pilares del puente Astobamba.

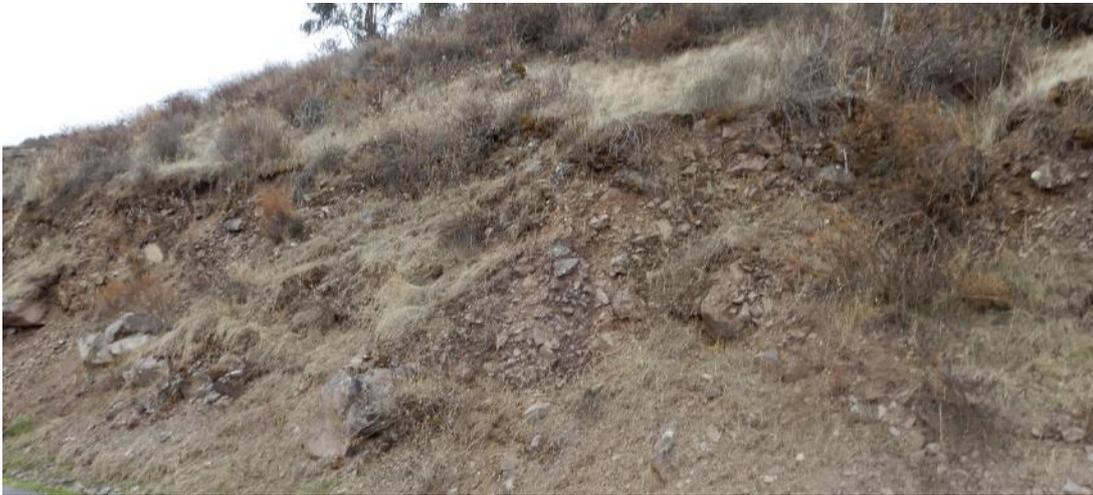
El material está conformado por fragmentos de rocas volcánicas con diámetros que varían de 0.05 a 0.25 m envueltos en matriz areno-limoarcilloso, (fotografía 6), producto de la meteorización de rocas volcánicas y removidos por el deslizamiento-flujo. El depósito se encuentra medianamente consolidado.

Fotografía 6: Depósito coluvio-deluvial conformado por fragmentos de rocas heterométricas y angulosas envueltos en una matriz areno-arcilloso.

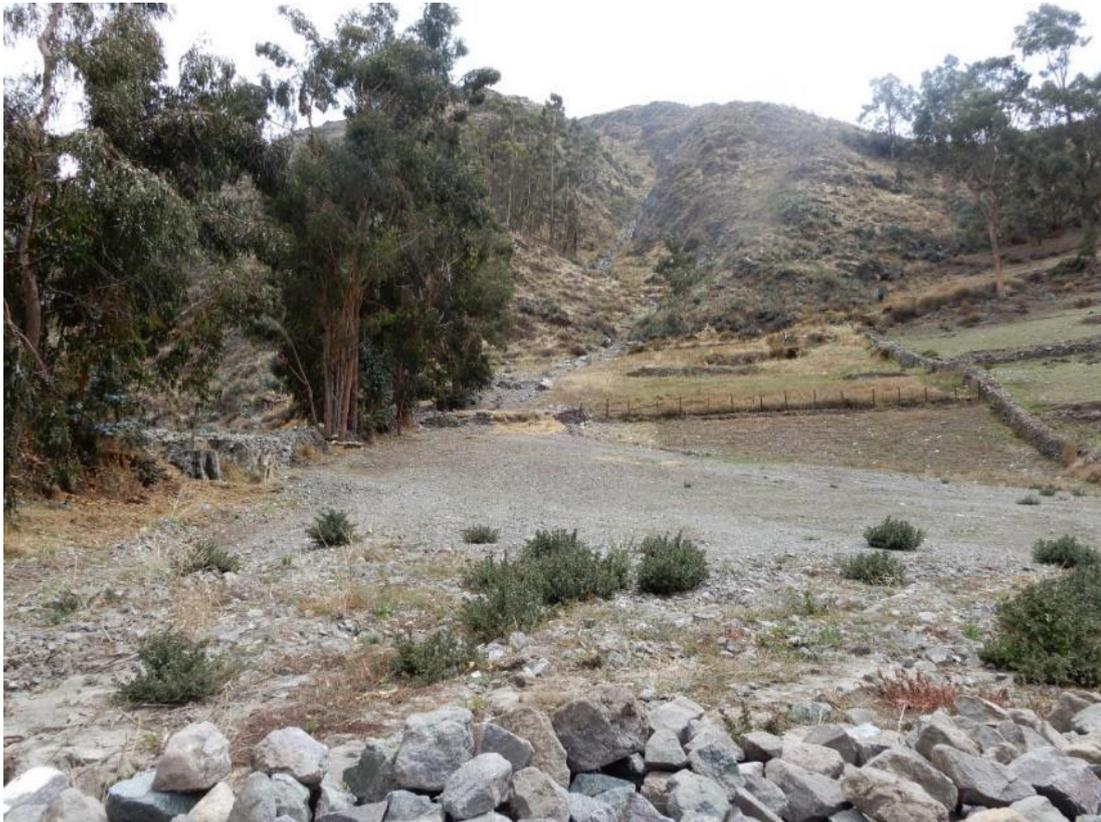
Fotografía 7. Vista del flujo de detritos que se dio origen este año en la quebrada s/n, que compromete el sector de Tijirca y afectó el 30 % población del Anexo de Astobamba.

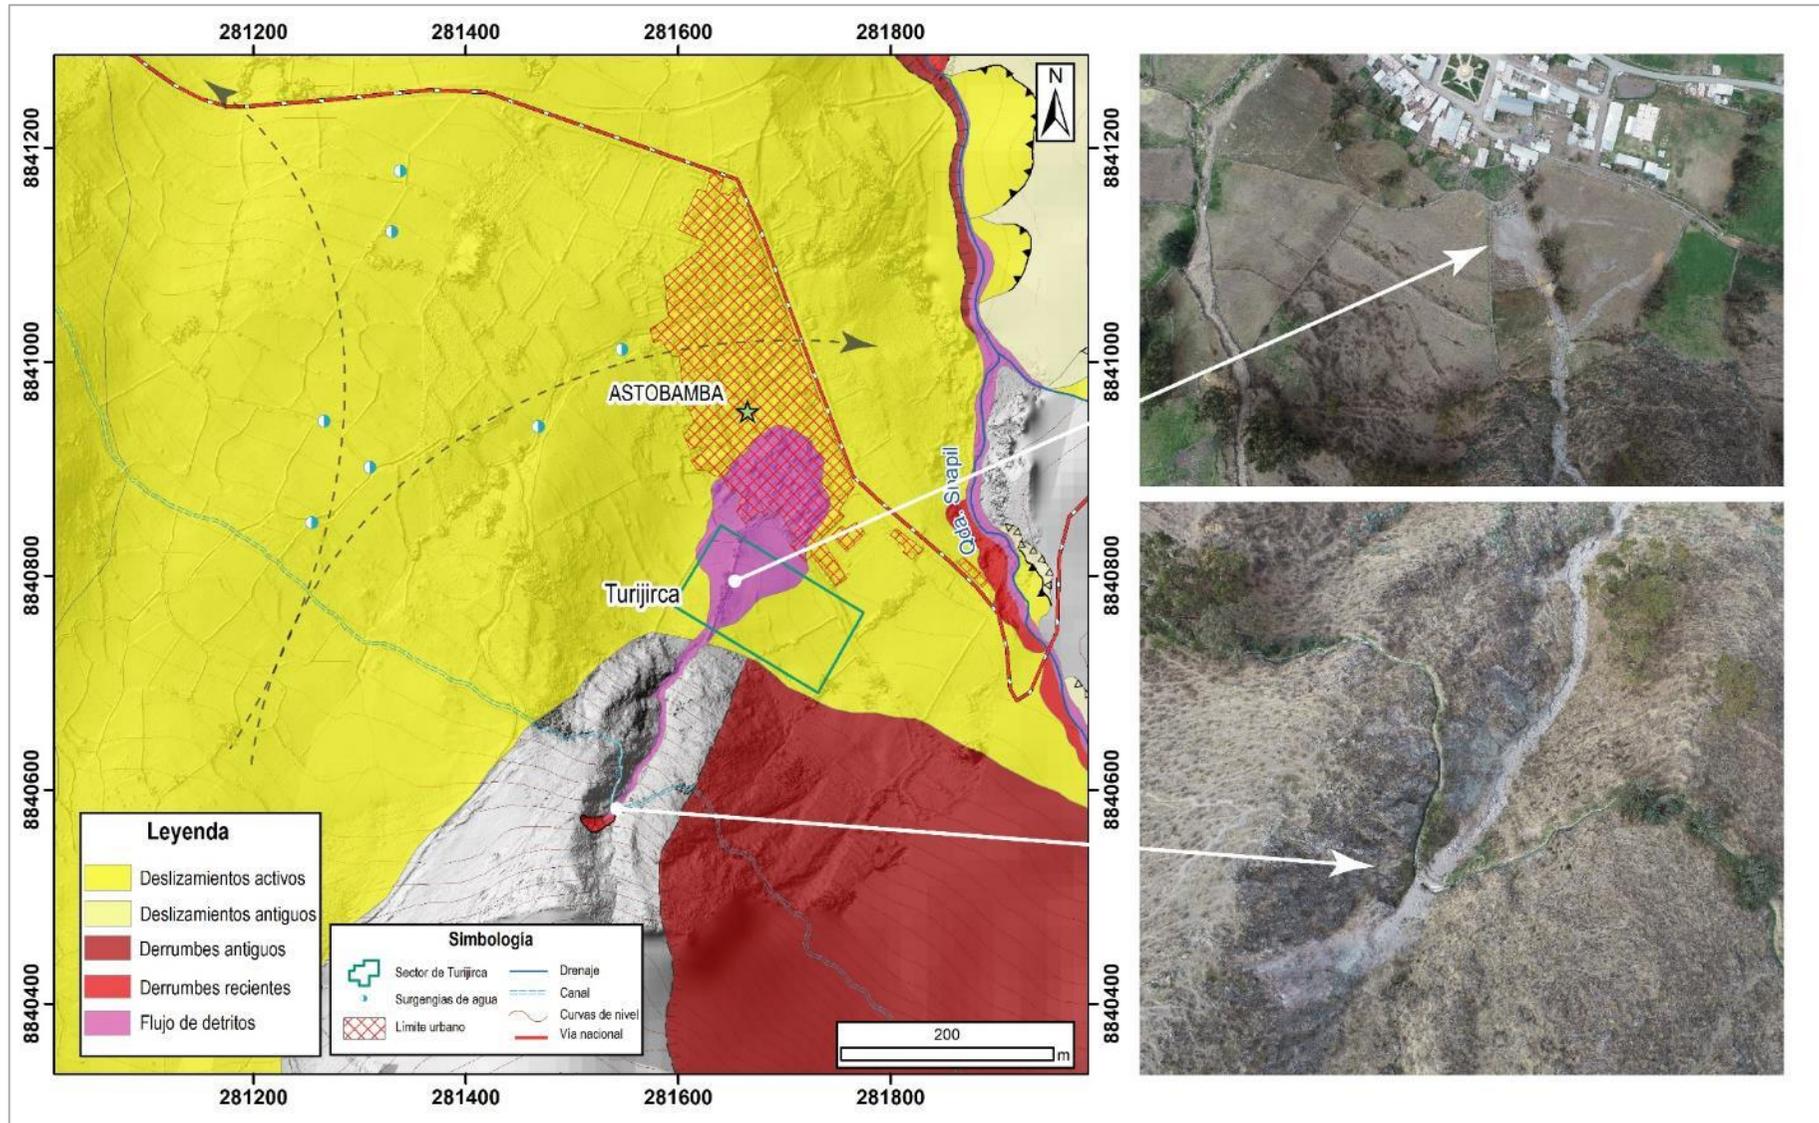
Figura 17. Cartografiado de procesos geológicos del sector de Turijirca. En las fotografías se evidencia la zona de arranque y reactivación de derrumbes recientes provenientes de la parte alta de la quebrada S/N, así como la zona de influencia. Dicho material desplazado al cauce, condicionado por las fuertes precipitaciones, así como el canal sin revestimiento que lo cruza, incrementaron el volumen del flujo.

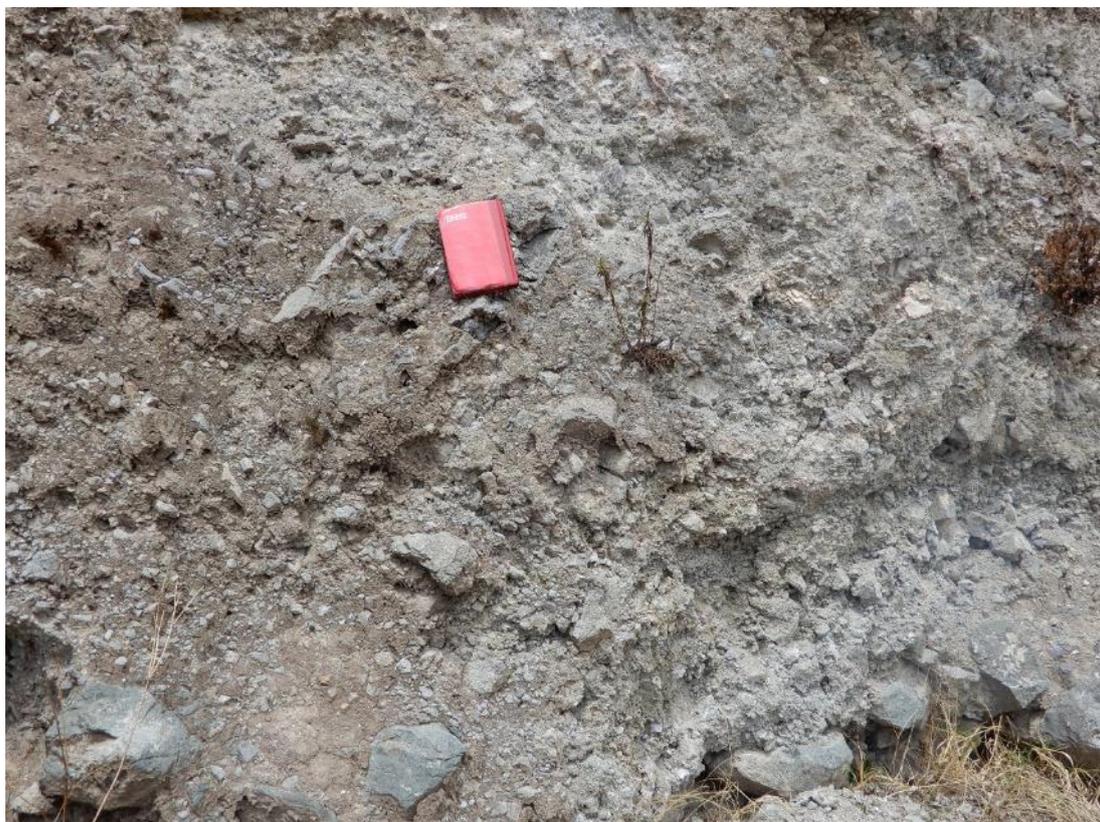
Geológicamente el área está asentada sobre depósito coluvio-deluvial, originado por deslizamientos antiguos. El material está conformado por fragmentos de rocas angulosos a subangulosos con diámetros que varían de 0.05 a 0.15 m envueltos en una matriz areno-arcilloso, producto de la meteorización de rocas volcánicas de la Formación Condorsinga y removidos por el deslizamiento, (fotografía 8).

Fotografía 8. Depósito coluvio-deluvial conformado por fragmentos de rocas heterométricos y angulosas envueltos en una matriz areno-arcilloso.

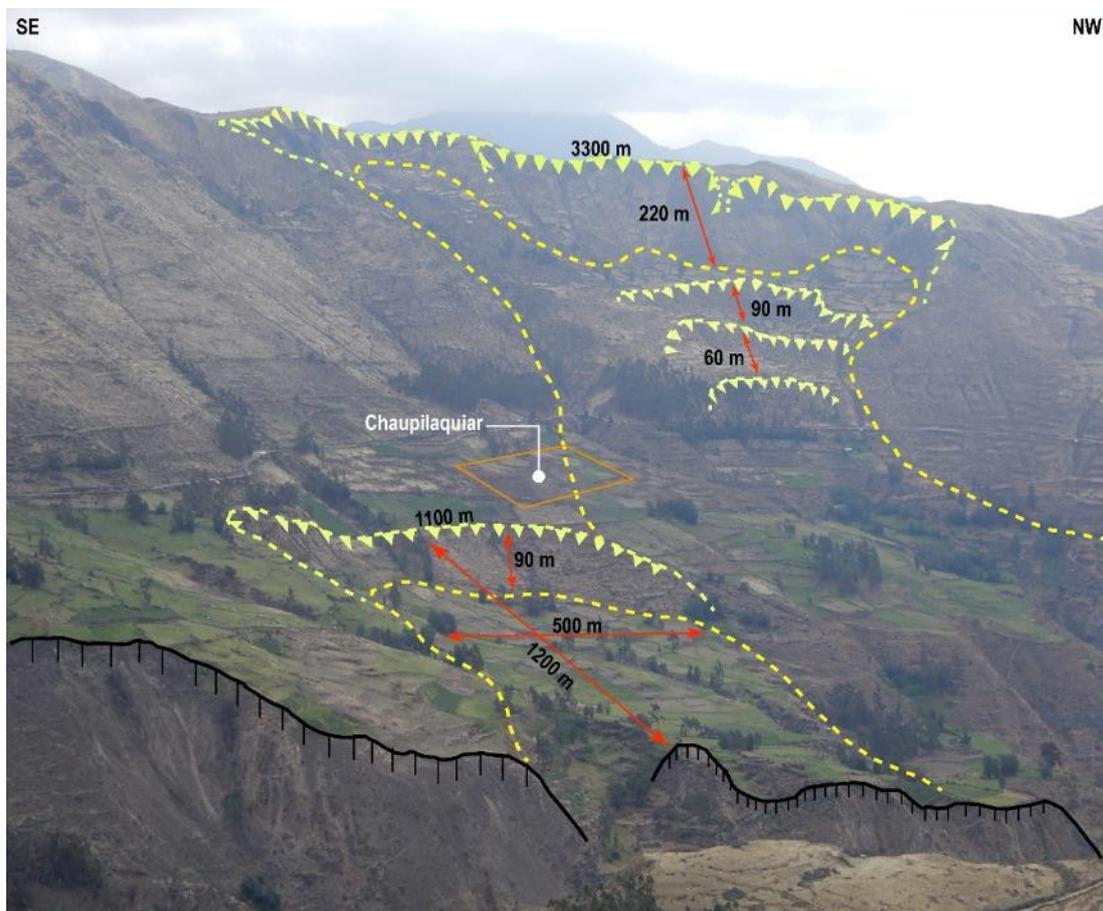
Figura 18. Vista del área de reubicación denominado Cahupilaquiar, influenciada por dos procesos de movimientos en masa antiguos de tipo deslizamiento.
