Informe Técnico N° A7210

EVALUACIÓN DE PELIGROS GEOLÓGICOS EN EL ANEXO DE ASTOBAMBA Y ZONAS PROPUESTAS PARA REUBICACIÓN

Departamento Lima
Provincia Cajatambo
Distrito Cajatambo

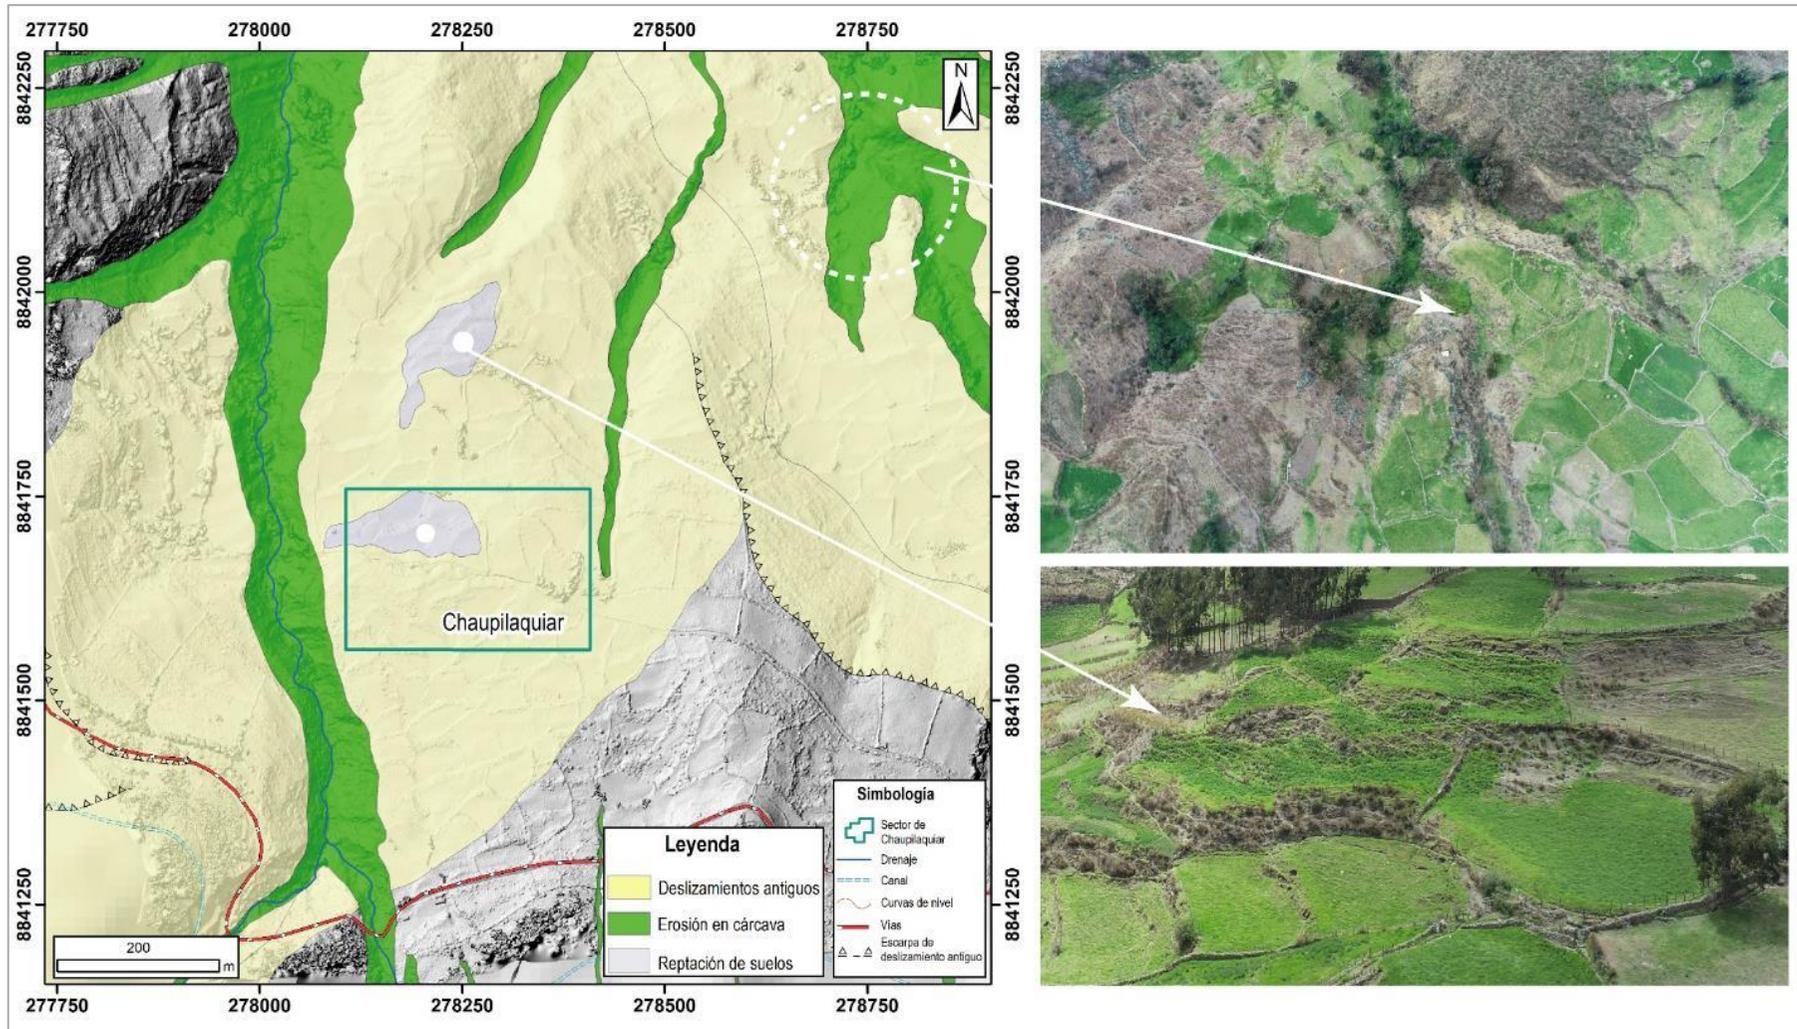
Figura 19. Cartografiado de procesos geológicos del sector de Chaupilaquiar. En las fotografías se observa los procesos de erosión en cárcava de actividad retrogresiva hacia el sur y reptación de suelos observados como saltos y discontinuidades pequeñas en la ladera.

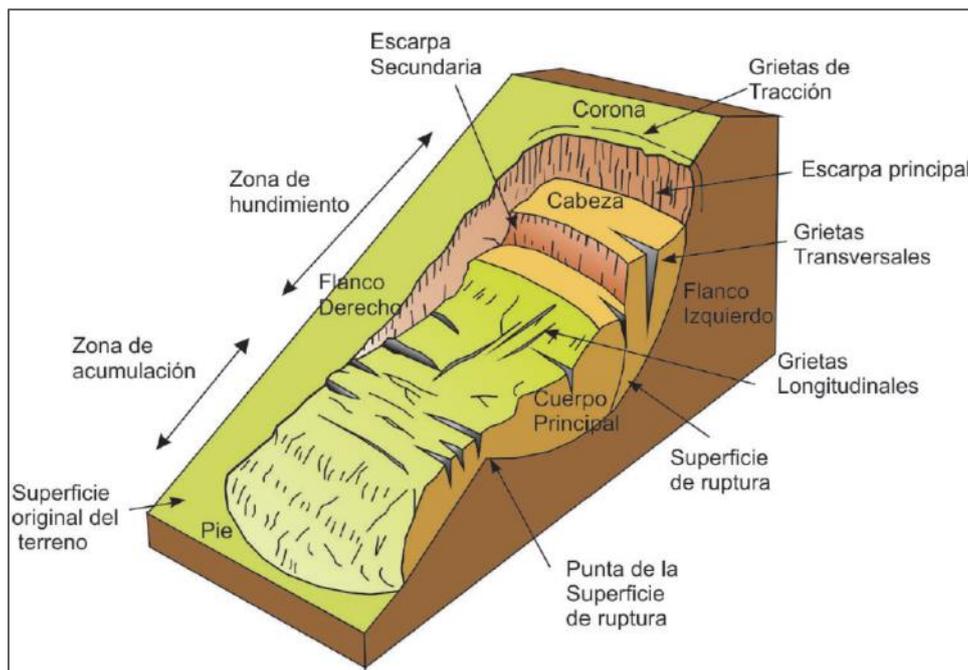
Deslizamiento rotacional: En este tipo de deslizamiento, la masa se mueve a lo largo de una superficie de falla, curva cóncava. Los deslizamientos rotacionales muestran una morfología distintiva caracterizada por un escarpe principal pronunciado y un contrapendiente de la superficie de la cabeza del deslizamiento hacia el escarpe principal. La deformación interna de la masa desplazada es usualmente muy poca. Debido a que el mecanismo rotacional es autodeslizante, y este ocurre en rocas poco competentes, la tasa de movimiento es, con frecuencia, baja excepto en presencia de materiales altamente frágiles como las arcillas sensitivas. Los deslizamientos rotacionales pueden ocurrir lenta a rápidamente, con velocidades menores a 1 m/s.

Figura 20. Partes de un deslizamiento rotacional.

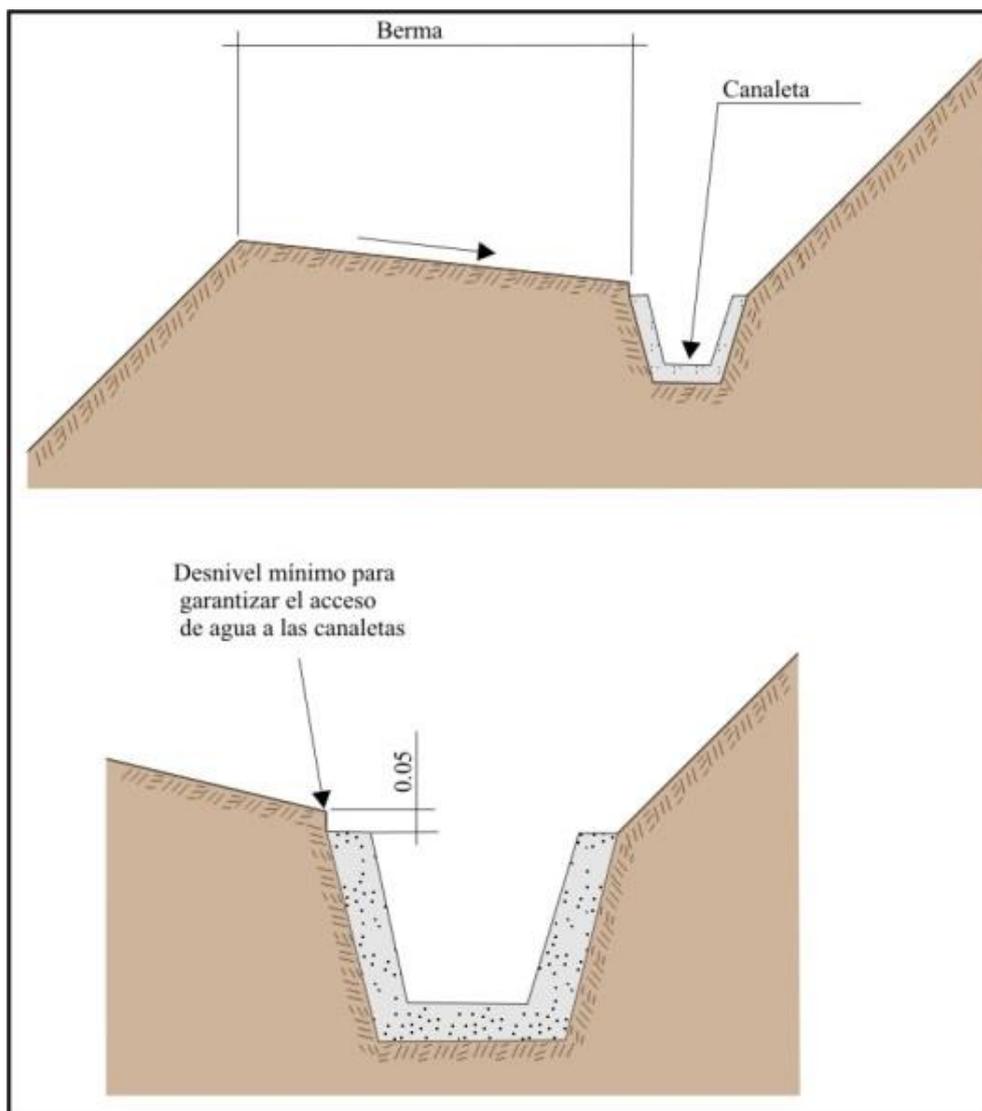
a. **Drenaje superficial:** Las zanjas construidas permiten la recolección de aguas superficiales, captan la escorrentía tanto de la ladera, como de la cuenca de drenaje arriba del talud y desvía el agua a las quebradas adyacentes al cuerpo de deslizamiento, evitando su infiltración, captando el agua de escorrentía, llevándola a las quebradas, (figura 26). Éstas deben ser construidas en la parte superior al escarpe principal del deslizamiento.

Figura 26. Detalle de una canaleta de drenaje superficial (zanjas de coronación). Fuente: Ingemmet (2000).

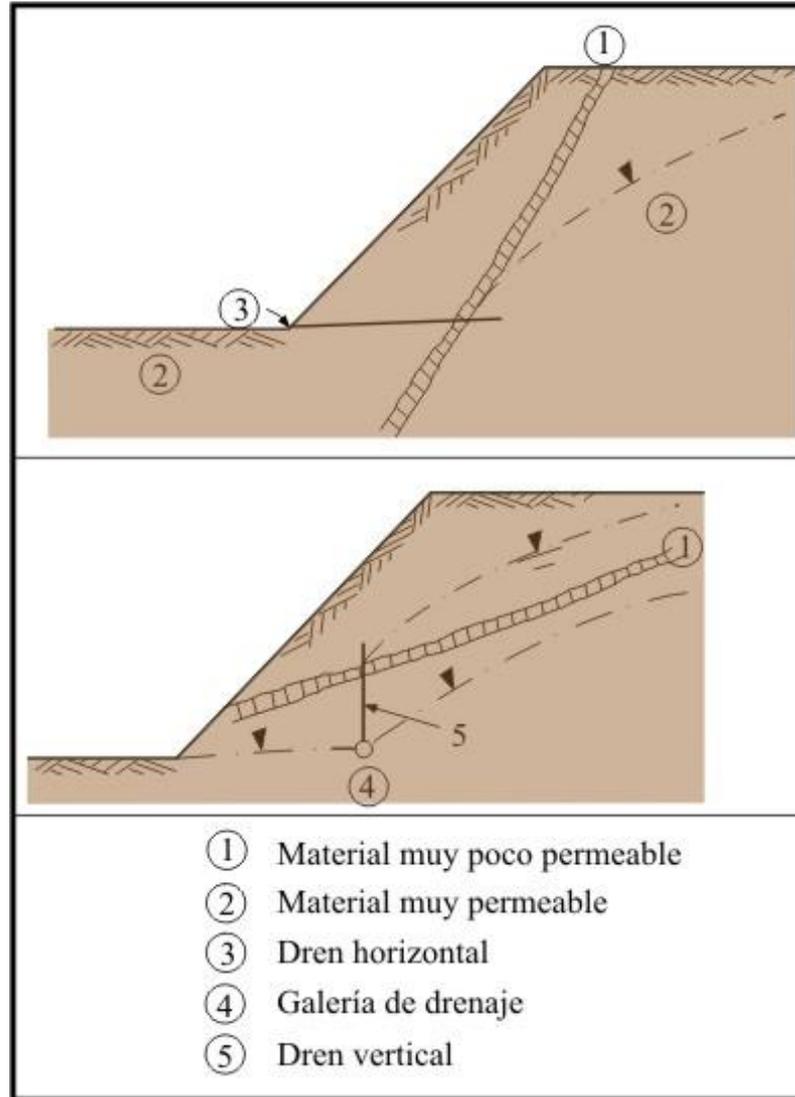
Figura 27. Disposición de sistema de drenaje en taludes no homogéneos. Tomado de INGEMMET, 2000.

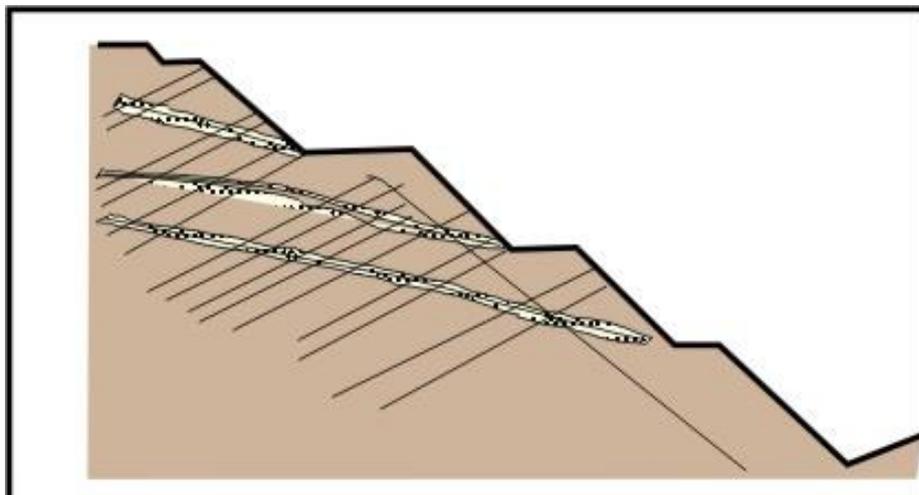
Figura 28. Esquema de drenaje de un talud por medio de drenes californianos. Fuente: López García, 1984.

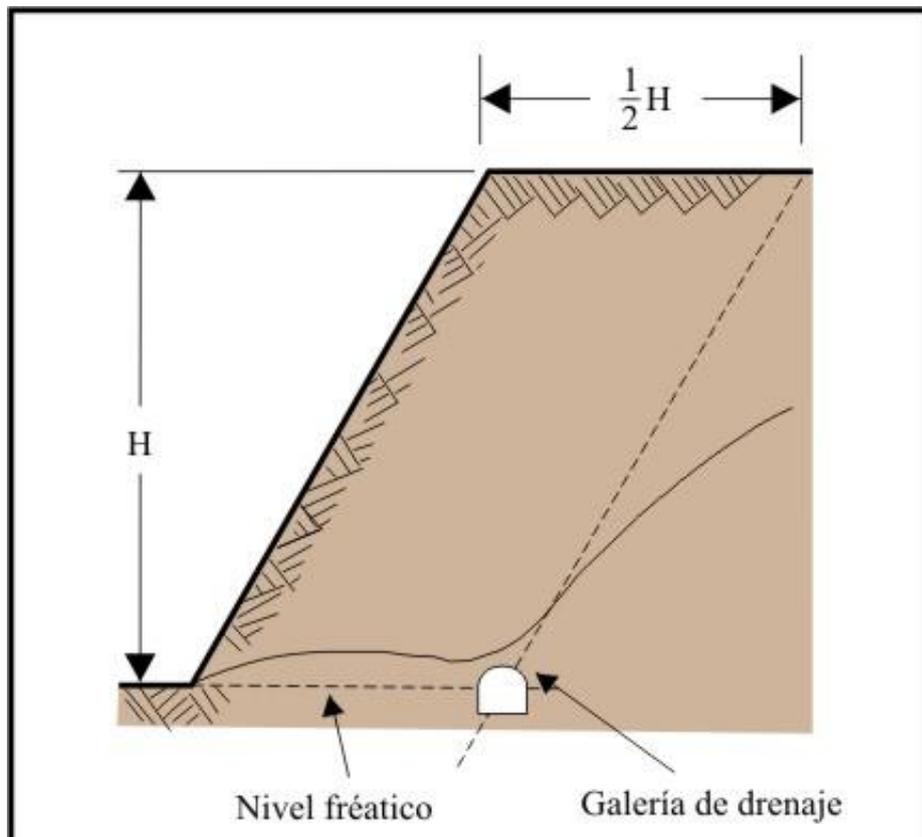
Figura 29. Posición óptima de una galería de drenaje. Fuente: Hoek y Bray, 1997.

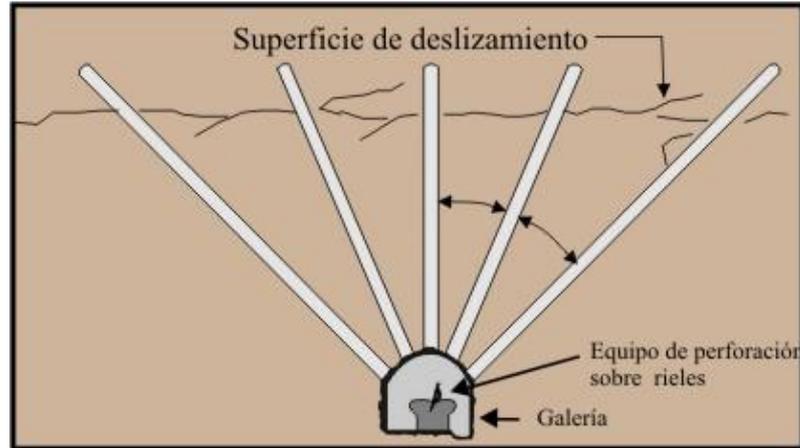
Figura 30. Drenaje de la superficie de deslizamiento desde una galería de drenaje. Fuente: CanneT, 1997.

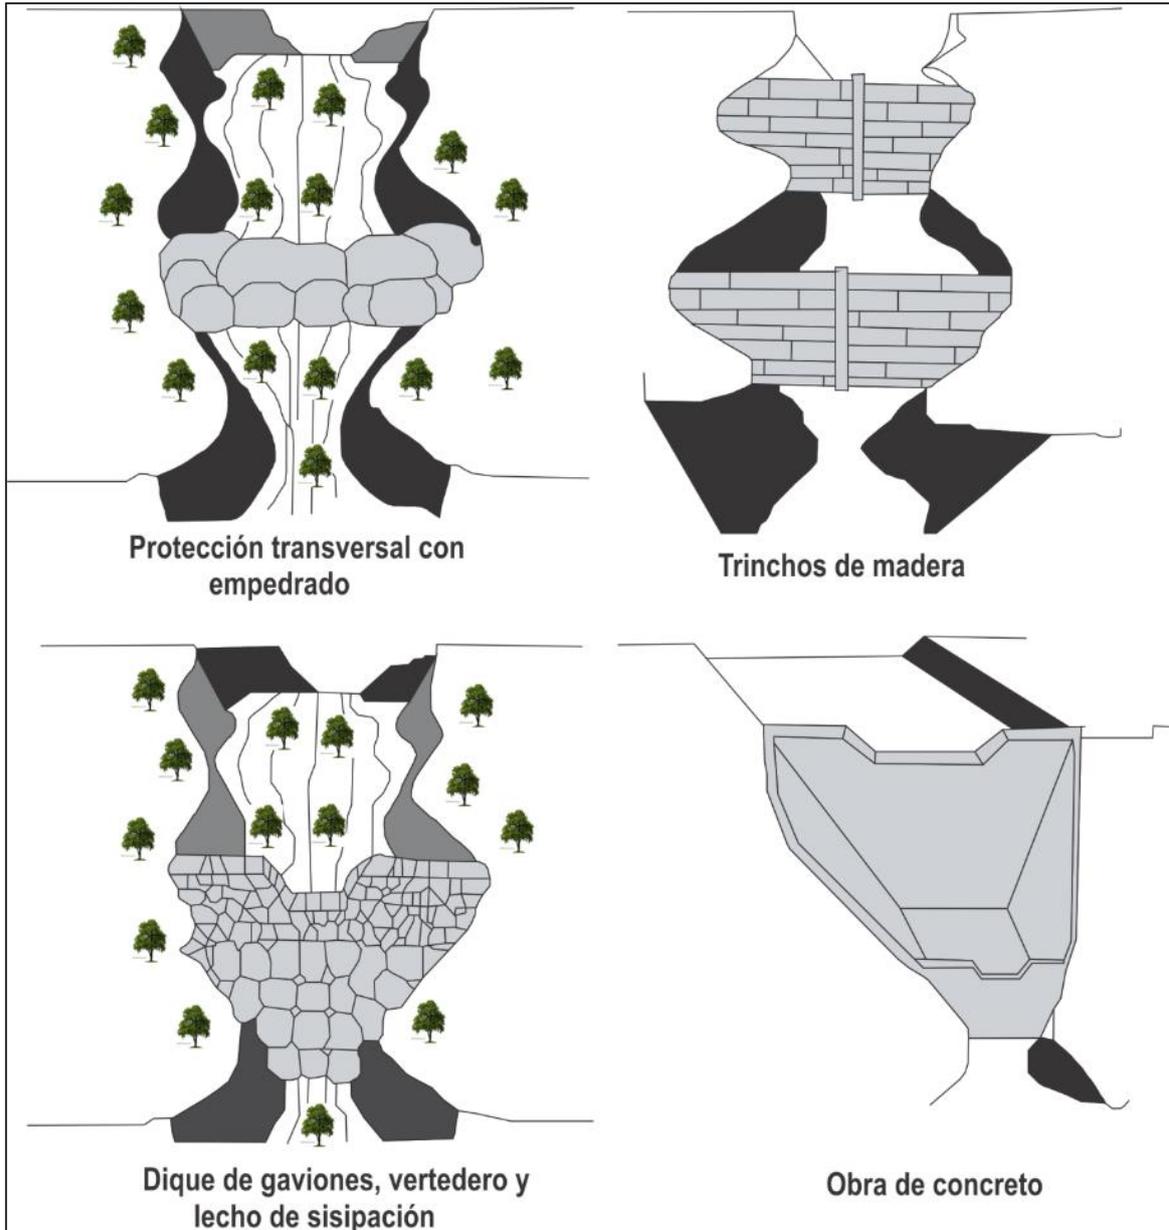
Figura 35. Obras hidráulicas transversales para el control de la erosión en cárcavas.

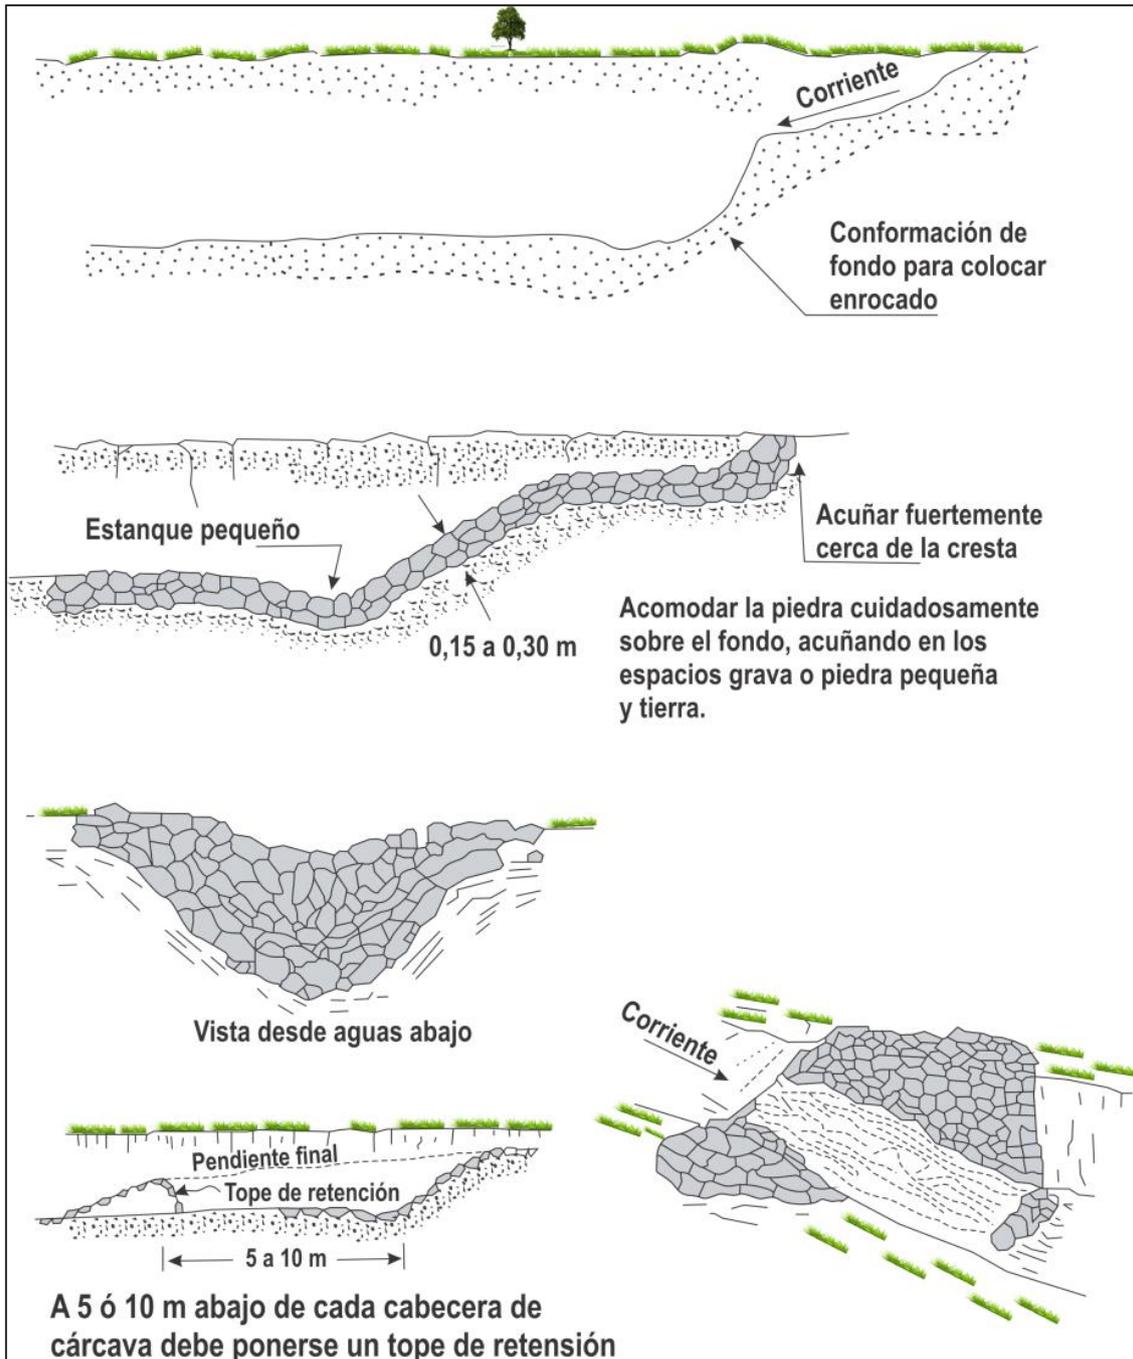
- Zanjas de infiltración articuladas de acuerdo a las condiciones climáticas de la región.
- Permitir el crecimiento de la cobertura vegetal nativa a lo largo de la cárcava y en las zonas circundantes a ella (figura 36), y de esta manera asegurar su estabilidad, así como la disipación de la energía de las corrientes concentradas en los lechos de las cárcavas (figura 37).

Figura 36. Trincho de piedra para cabecera de cárcava en zona de mina. Adaptado de Valderrama et al., 1964.

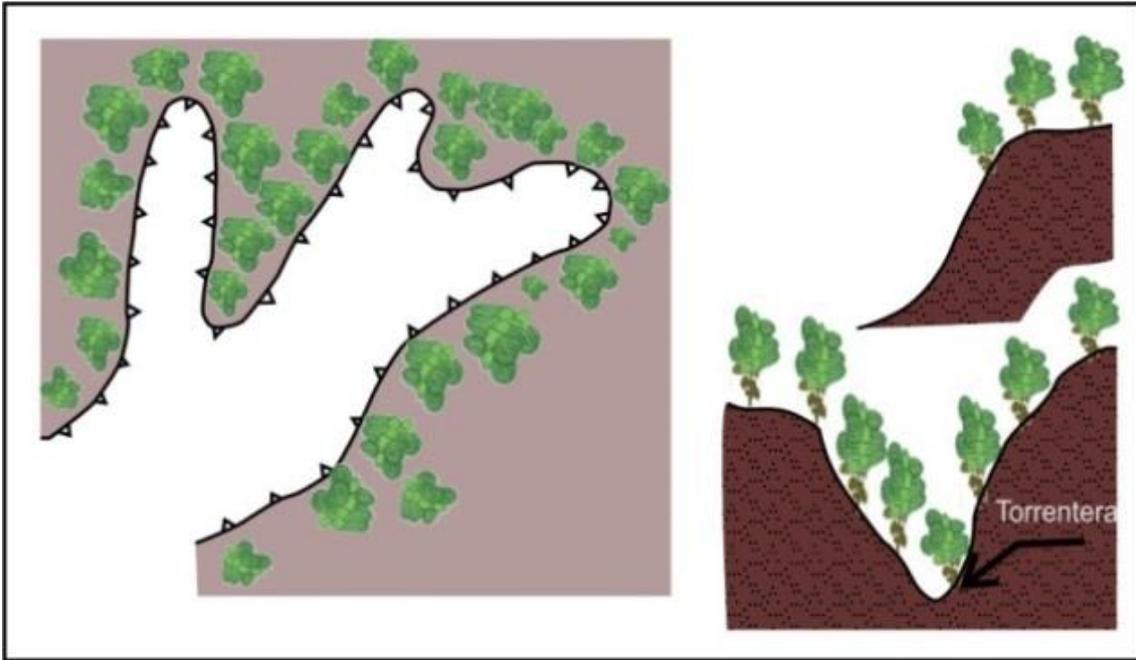
Figura 37. Vista en planta y en perfil de los procesos de forestación en cabeceras y márgenes de las áreas inestables.

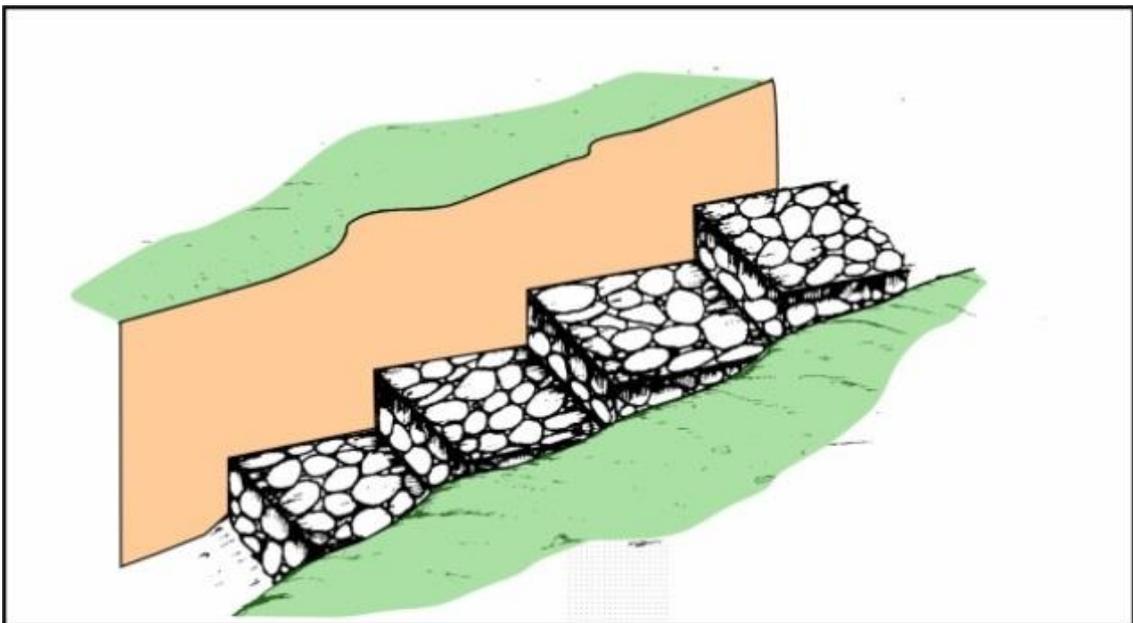
Figura 38. Protección del lecho de la quebrada con muros escalonados (andenes), utilizando bloques de roca o concreto armado.
