**“MEJORAMIENTO Y AMPLIACIÓN DEL SERVICIO DE PROTECCIÓN CONTRA INUNDACIONES Y DESLIZAMIENTOS CON DEFENSA RIBEREÑA EN EL RÍO OLIA Y CANALES EN LAS QUEBRADAS MALCAMAL Y CHILCHOS EN LA LOCALIDAD DE PIPUS, DISTRITO DE SAN FRANCISCO DE DAGUAS, PROVINCIA DE CHACHAPOYAS, REGIÓN AMAZONAS”**

# **EVALUACIÓN DEL RIESGO POR FLUJO DE DETRITOS DE LA QUEBRADA CHILCHOS EN EL ANEXO PIPUS, DISTRITO SAN FRANCISCO DE DAGUAS, CHACHAPOYAS, AMAZONAS**

DICIEMBRE DE 2021

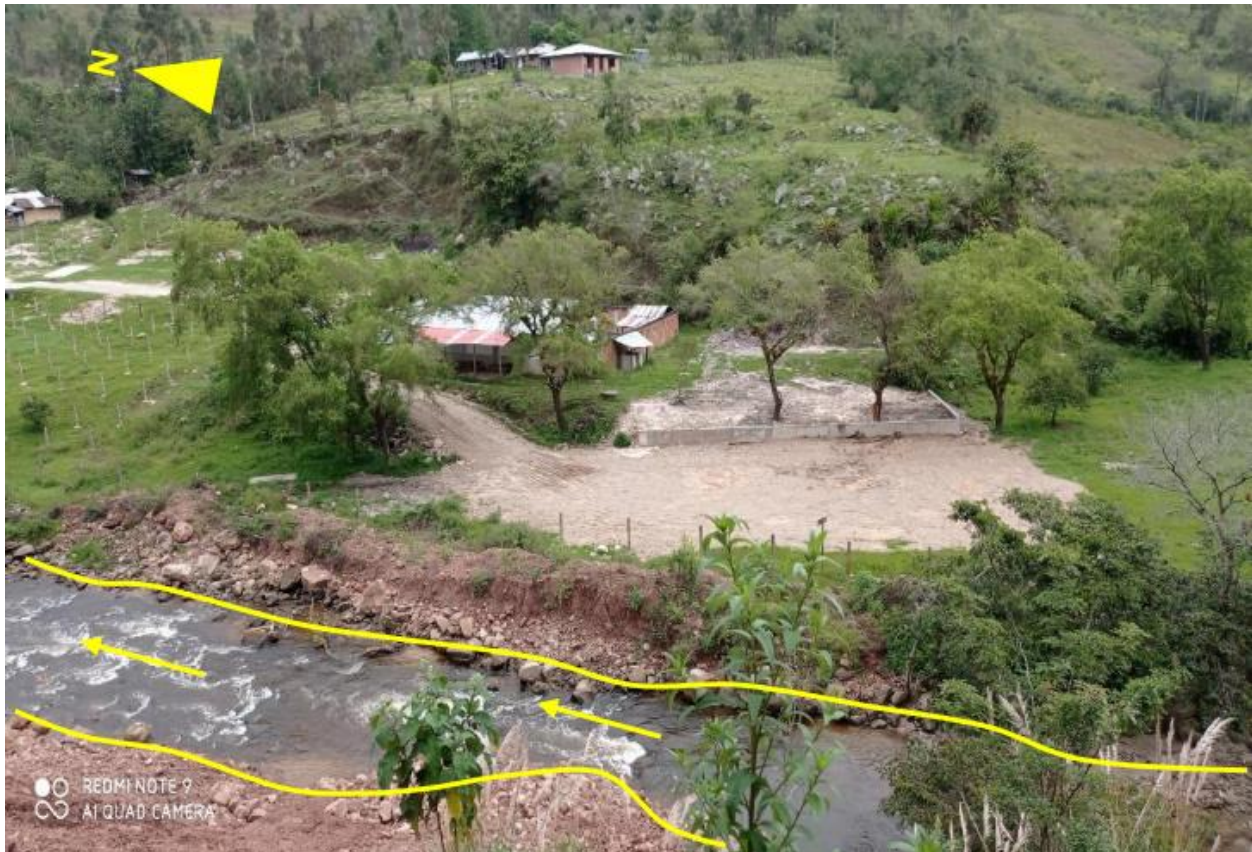
Fotografía 1: Lecho fluvial del río Olia, cuyas aguas fluyen en dirección predominante sureste - noroeste

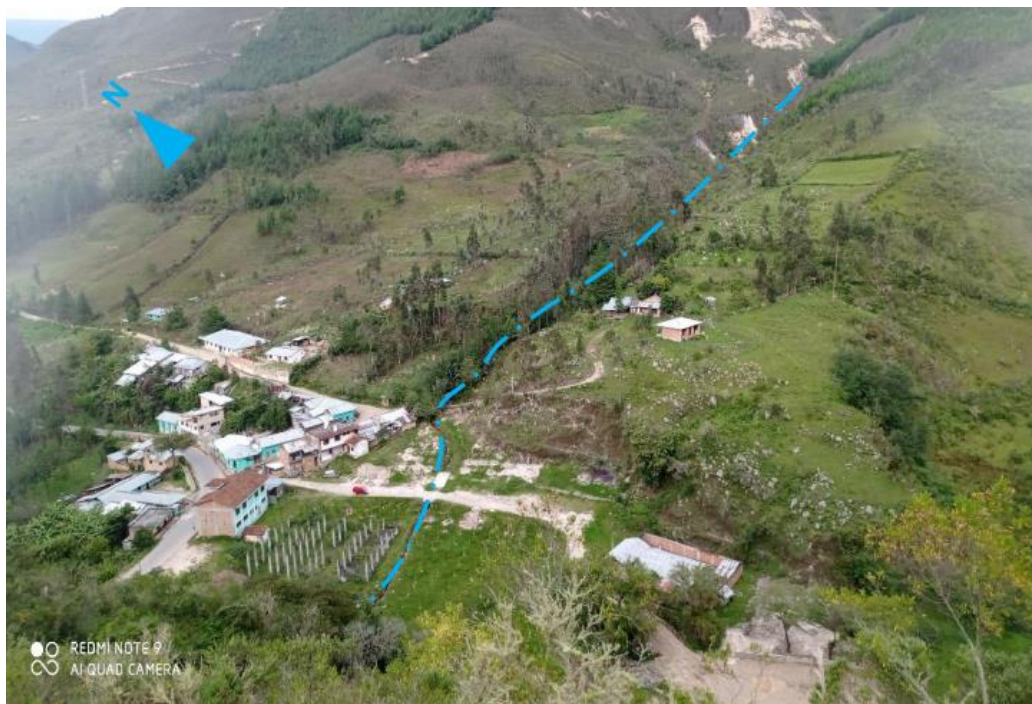
Fotografía 2: Cauce aluvial de la quebrada Malcamal (línea celeste) que presenta caudal permanente durante todo el año, susceptible a la ocurrencia de flujos debido a la pendiente del terreno y presencia de derrumbes en la parte media alta de la subcuenca

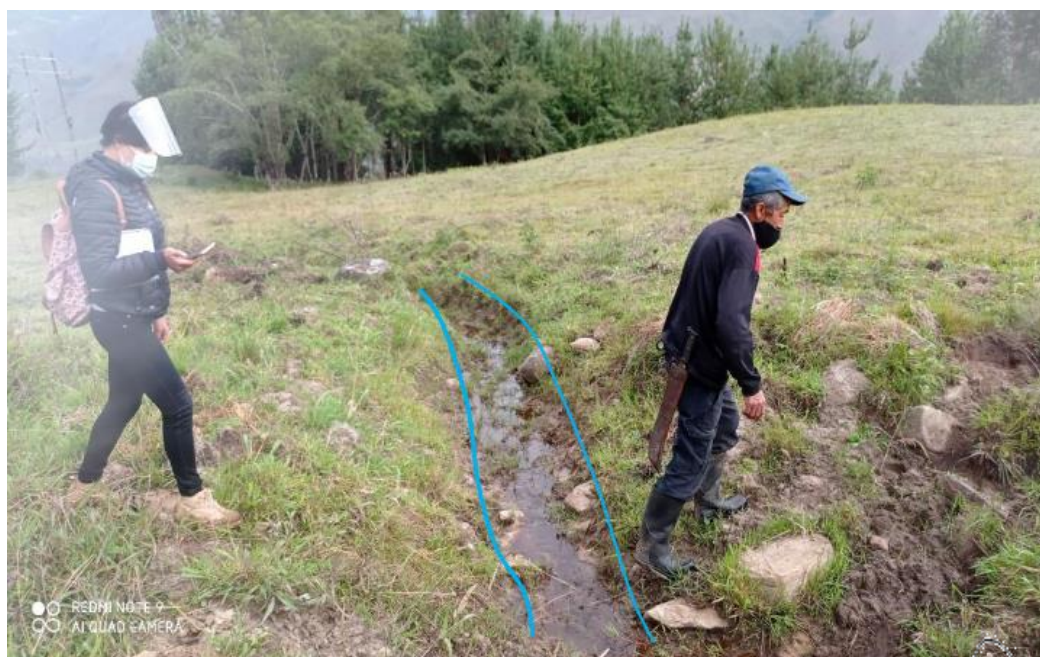
Fotografía 3: Tributarios de la quebrada Chilchos aguas arriba de la subcuenca, cuyo cauce aluvial tiene agua permanente durante todo el año

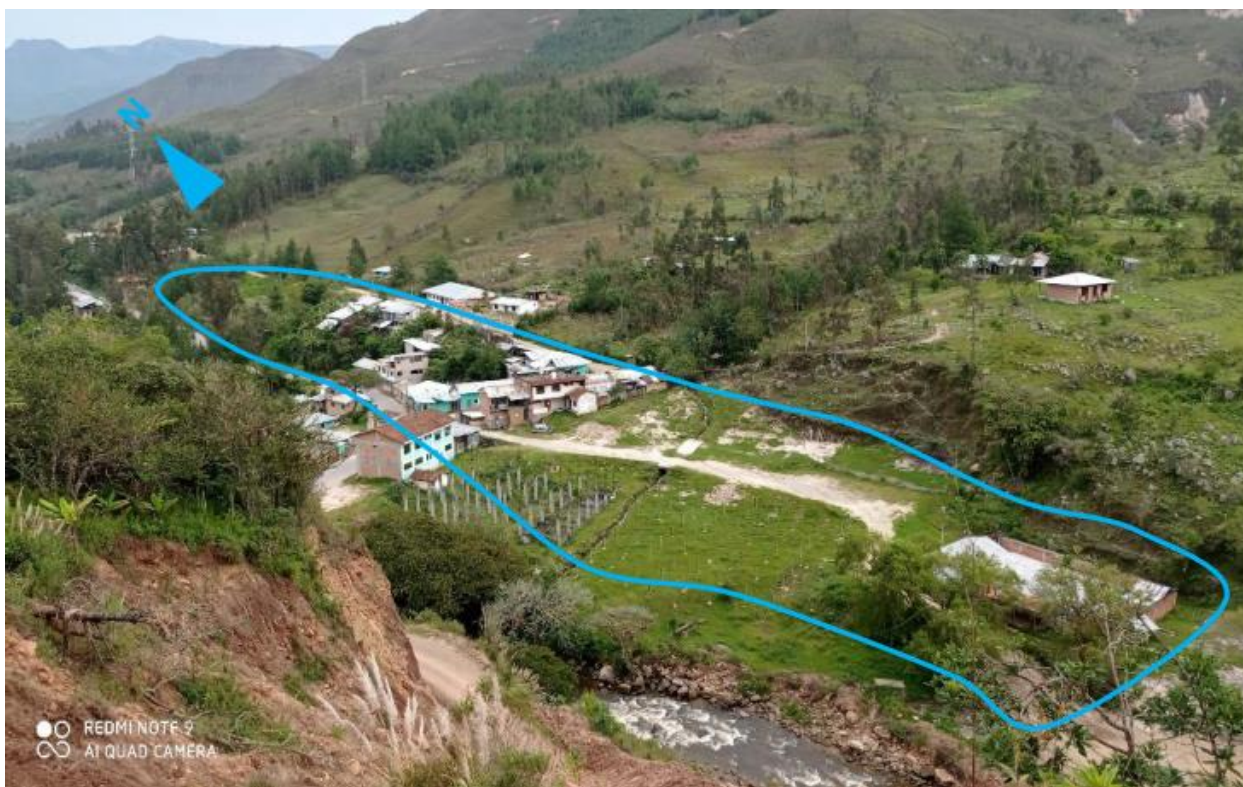
Superficie llana, cuyo relieve presenta pendientes menores a 15°. Generalmente se encuentra conformada por materiales heterogéneos de origen aluvial (clastos subangulosos a subredondeados envueltos en una matriz areno-limosa) y capas delgadas de limos.

Fotografía 4: Terraza aluvial (polígono celeste) sobre la cual se asienta el área urbana del poblado Pipus

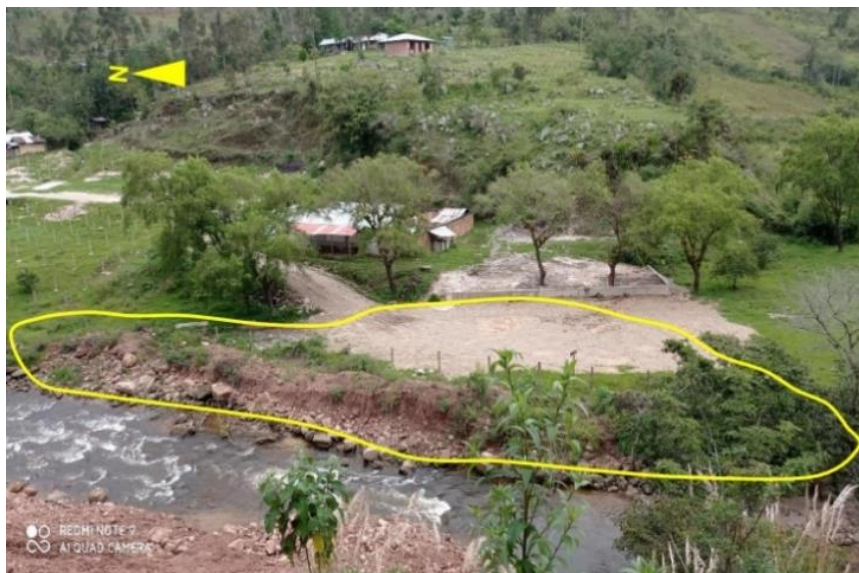
Fotografía 5: Llanura de inundación (polígono amarillo) identificado en el margen derecho del río Olia

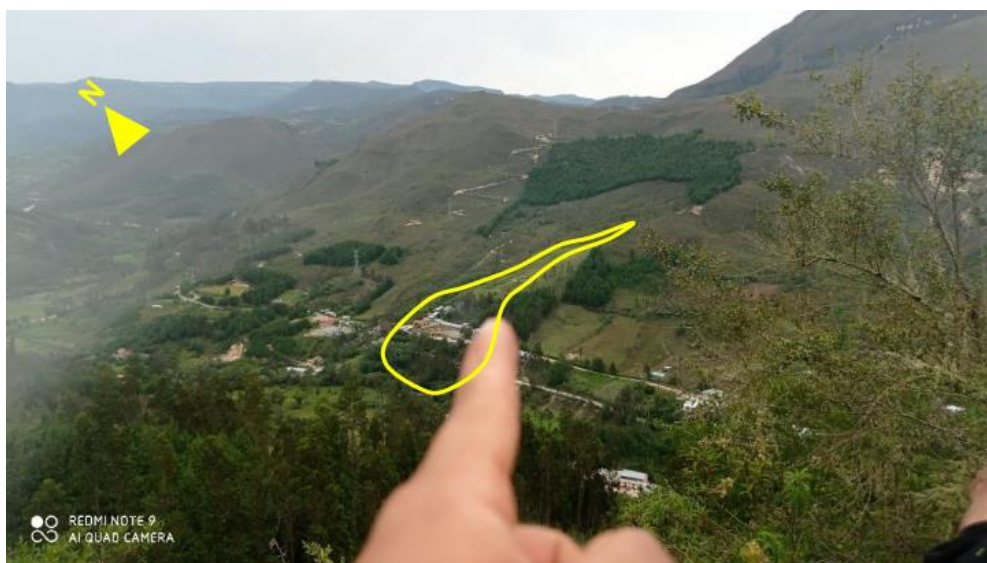
Fotografía 6: Abanico aluvial antiguo que aparentemente ha sido conformado por flujos que han ocurrido anteriormente

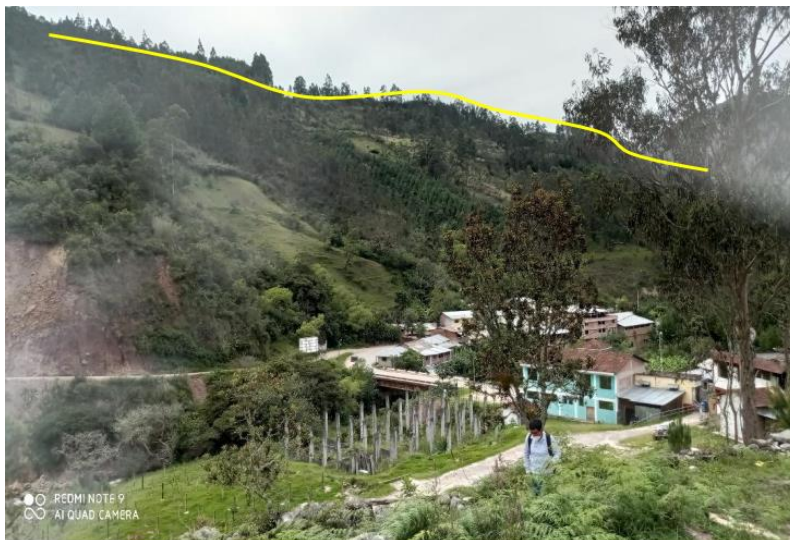
Fotografía 7: Abanico aluvial antiguo que aparentemente ha sido conformado por flujos que han ocurrido anteriormente

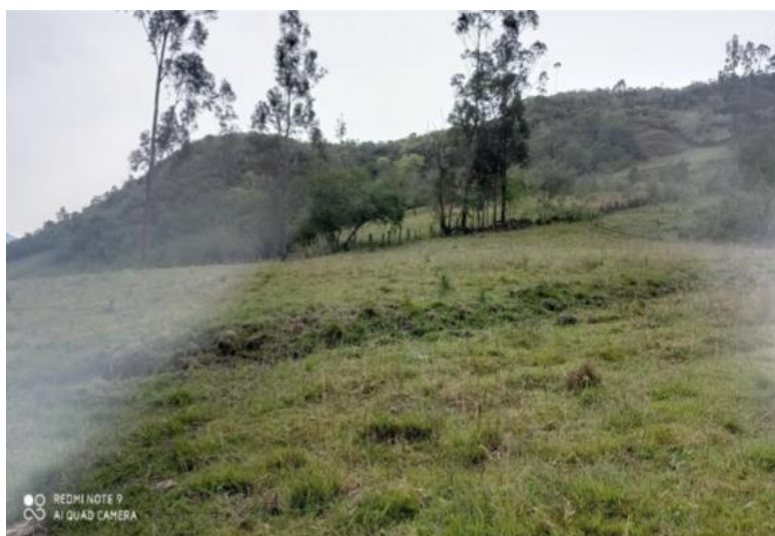
Fotografía 8: Superficie plana ubicada en la parte alta de las montañas

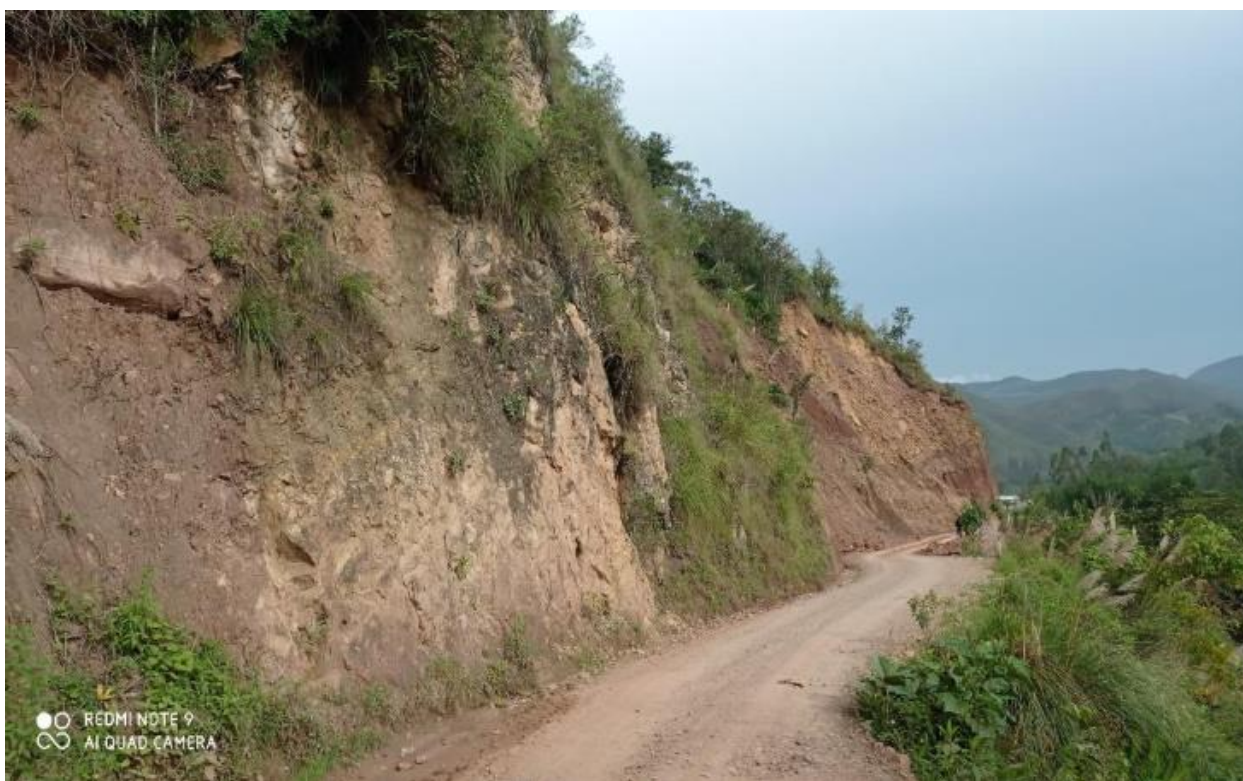
Fotografía 9: Areniscas meteorizadas en el margen izquierdo del río Olia

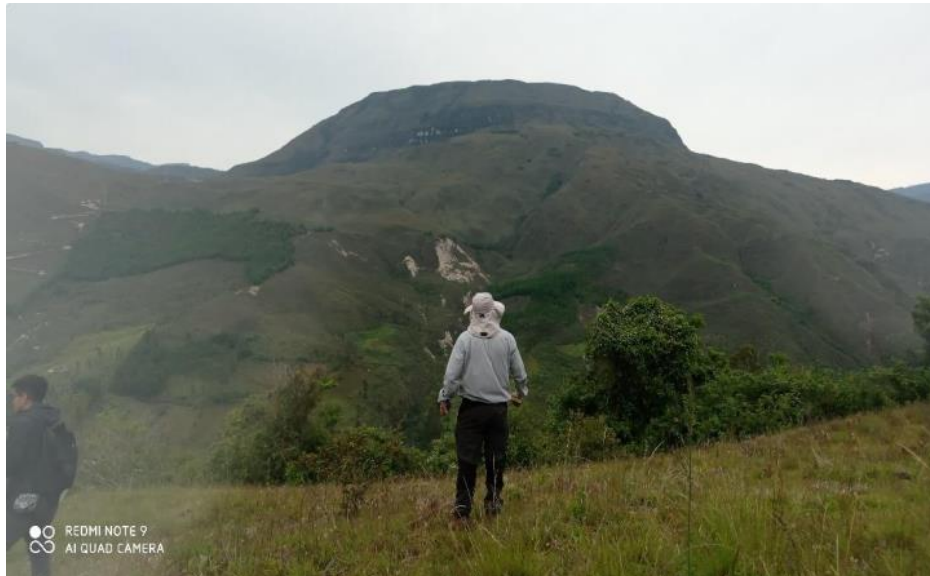
Fotografía 10: Areniscas cuarzosas de color blanco en los afloramientos del margen derecho del río Olia

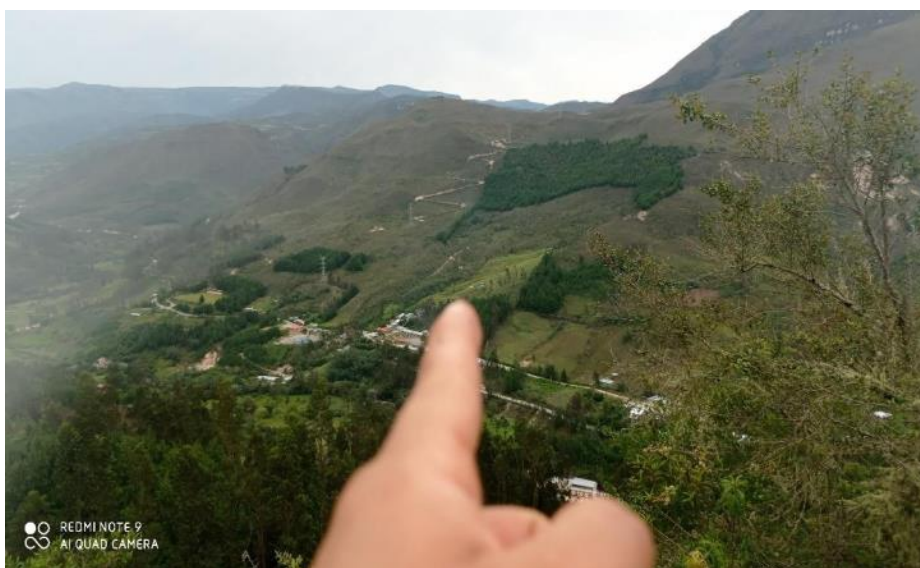
Fotografía 11: Depósito aluvional en la ladera del lado derecho del río Olia, aparentemente formado por flujos aluviónicos antiguos que han depositado materiales sobre la ladera

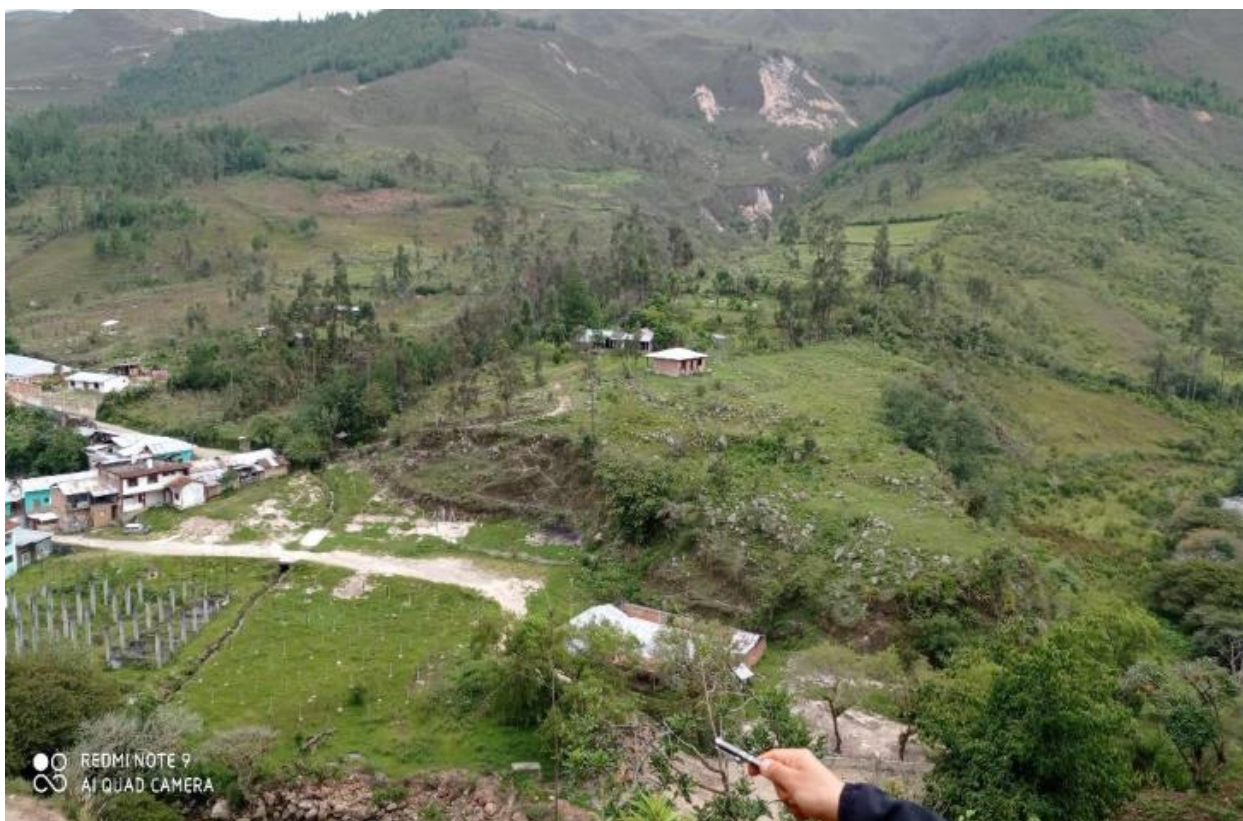
Fotografía 12: Depósito aluvial 1 sobre el cual se asienta el área urbana del poblado de Pipus

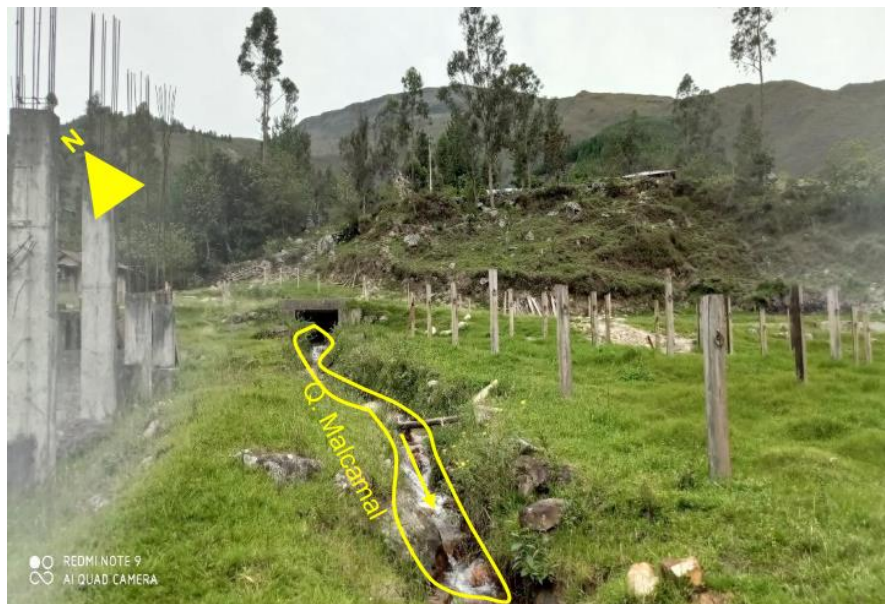
Fotografía 13: Materiales aluviales transportados a través del cauce de la quebrada Malcamal que desemboca en el río Olia

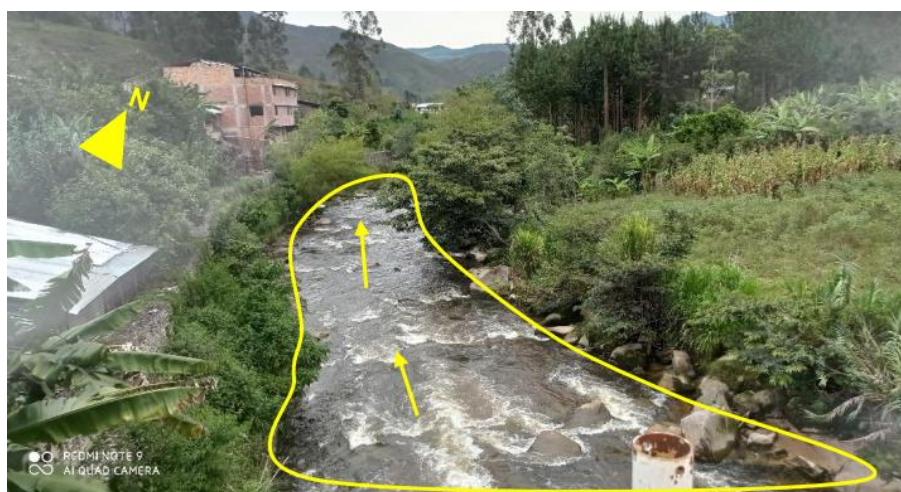
Fotografía 14: Materiales de origen fluvial (bloques de roca) transportados a través del cauce del río Olia

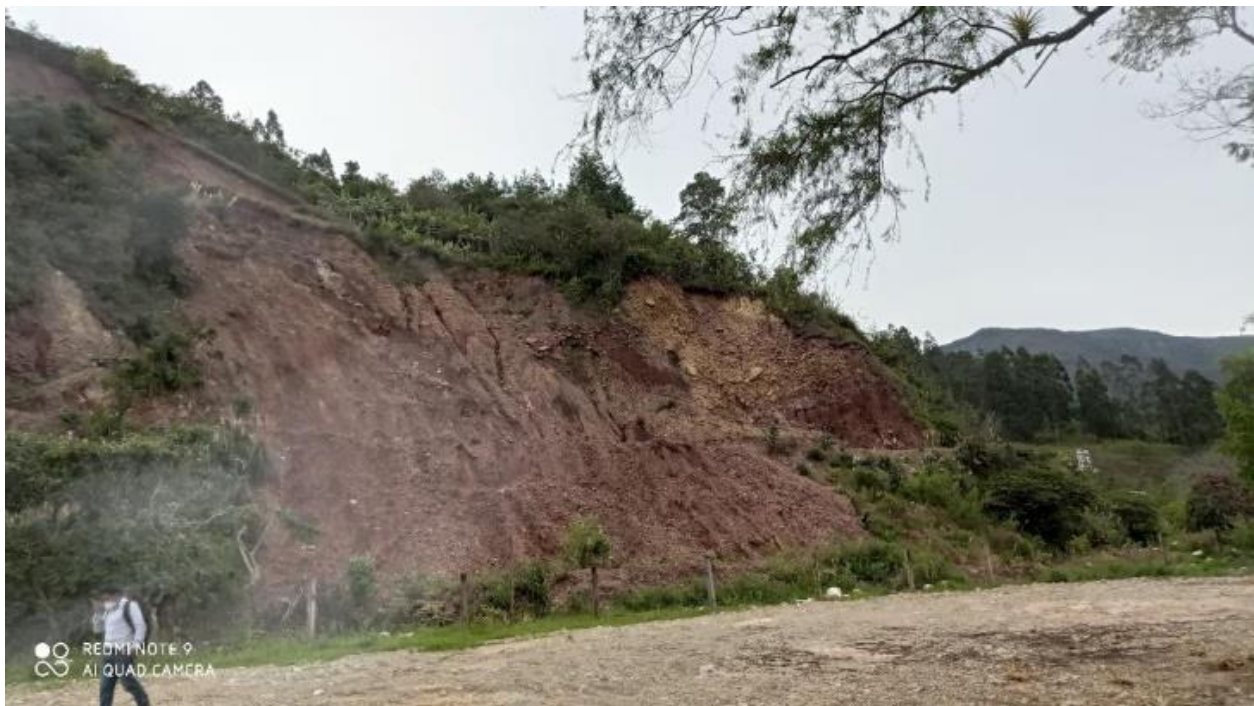
Fotografía 15: Depósito coluvial en las inmediaciones de la vía Pipus - Cheto

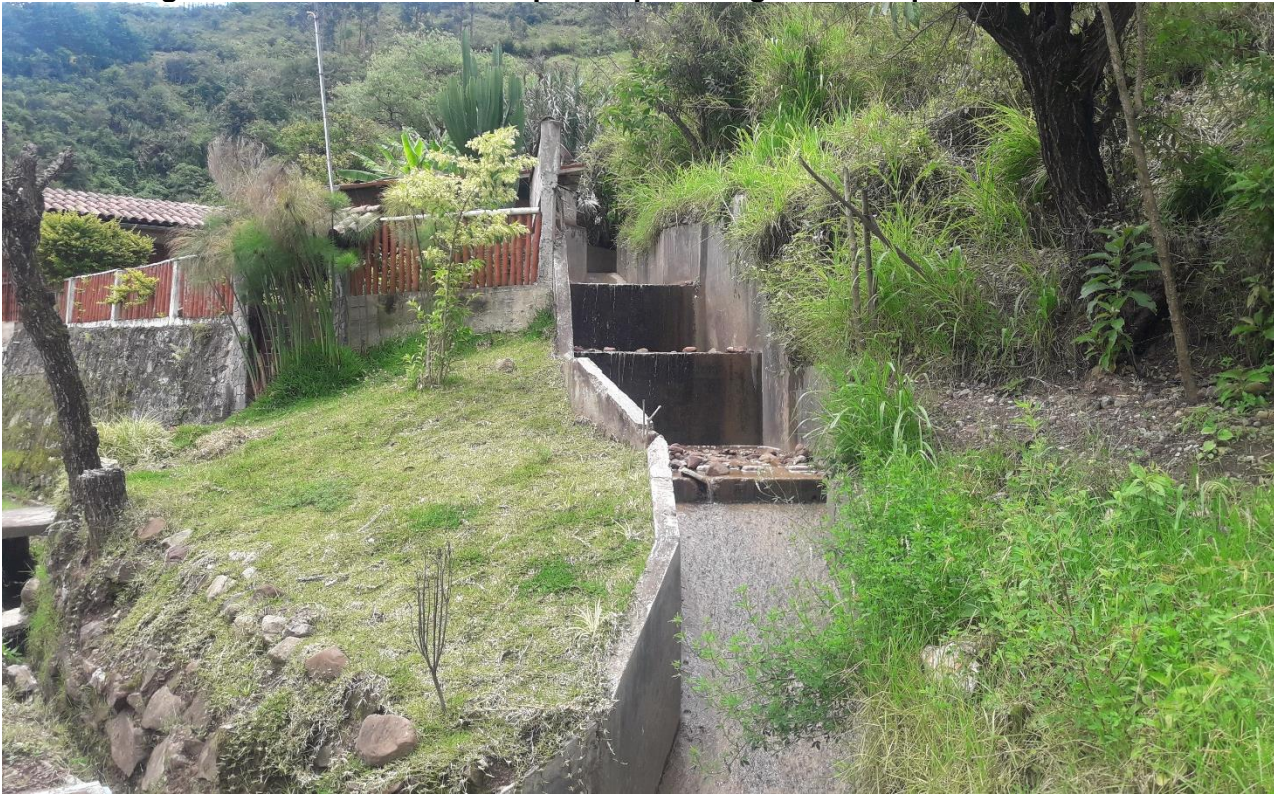
**Fotografía 19: Canal existente que acopia las aguas de la quebrada Chilchos**

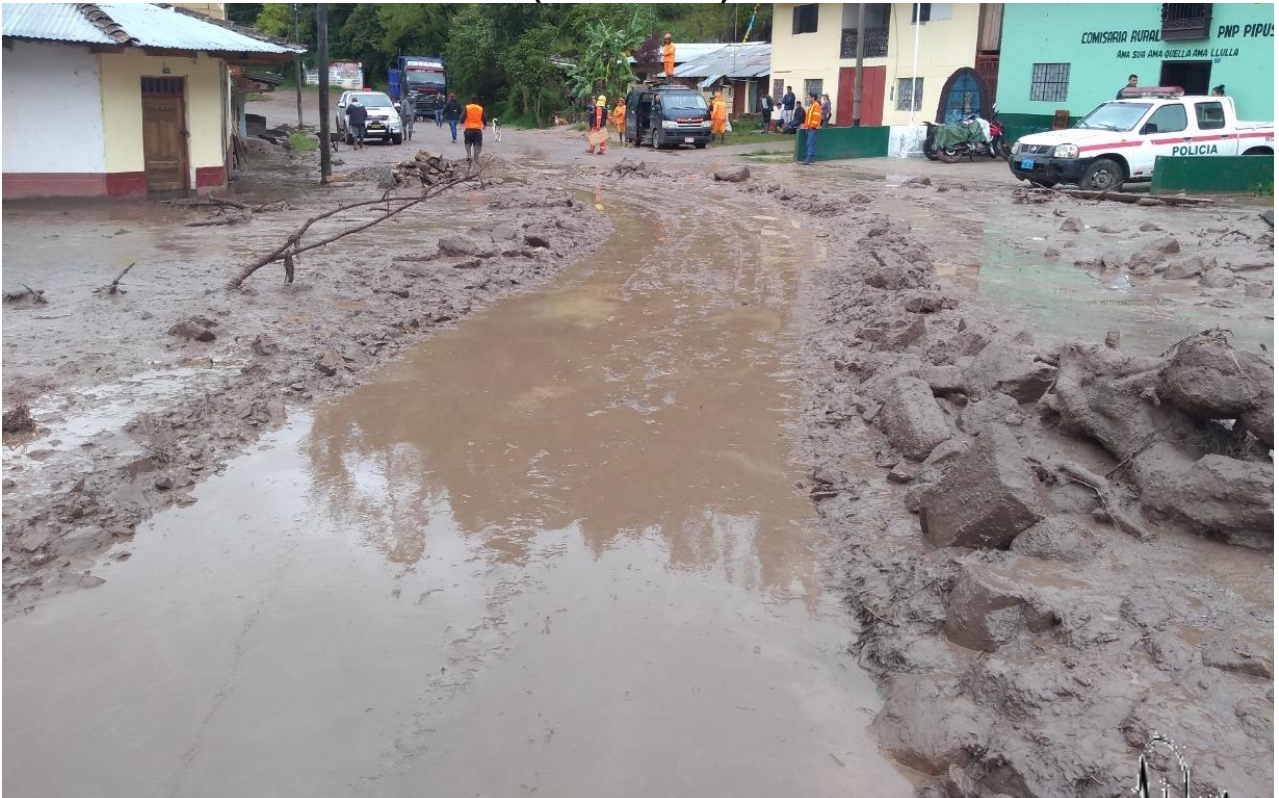
**Fotografía 20: Daños reportados por flujos de detritos de la quebrada Chilchos (abril de 2019)**
