“MEJORAMIENTO Y AMPLIACIÓN DEL SERVICIO DE PROTECCIÓN CONTRA INUNDACIONES Y DESLIZAMIENTOS CON DEFENSA RIBEREÑA EN EL RÍO OLIA Y CANALES EN LAS QUEBRADAS MALCAMAL Y CHILCHOS EN LA LOCALIDAD DE PIPUS, DISTRITO DE SAN FRANCISCO DE DAGUAS, PROVINCIA DE CHACHAPOYAS, REGIÓN AMAZONAS”

EVALUACIÓN DEL RIESGO POR FLUJO DE DETRITOS DE LA QUEBRADA MALCAMAL EN EL ANEXO PIPUS, DISTRITO SAN FRANCISCO DE DAGUAS, CHACHAPOYAS, AMAZONAS

DICIEMBRE DE 2021

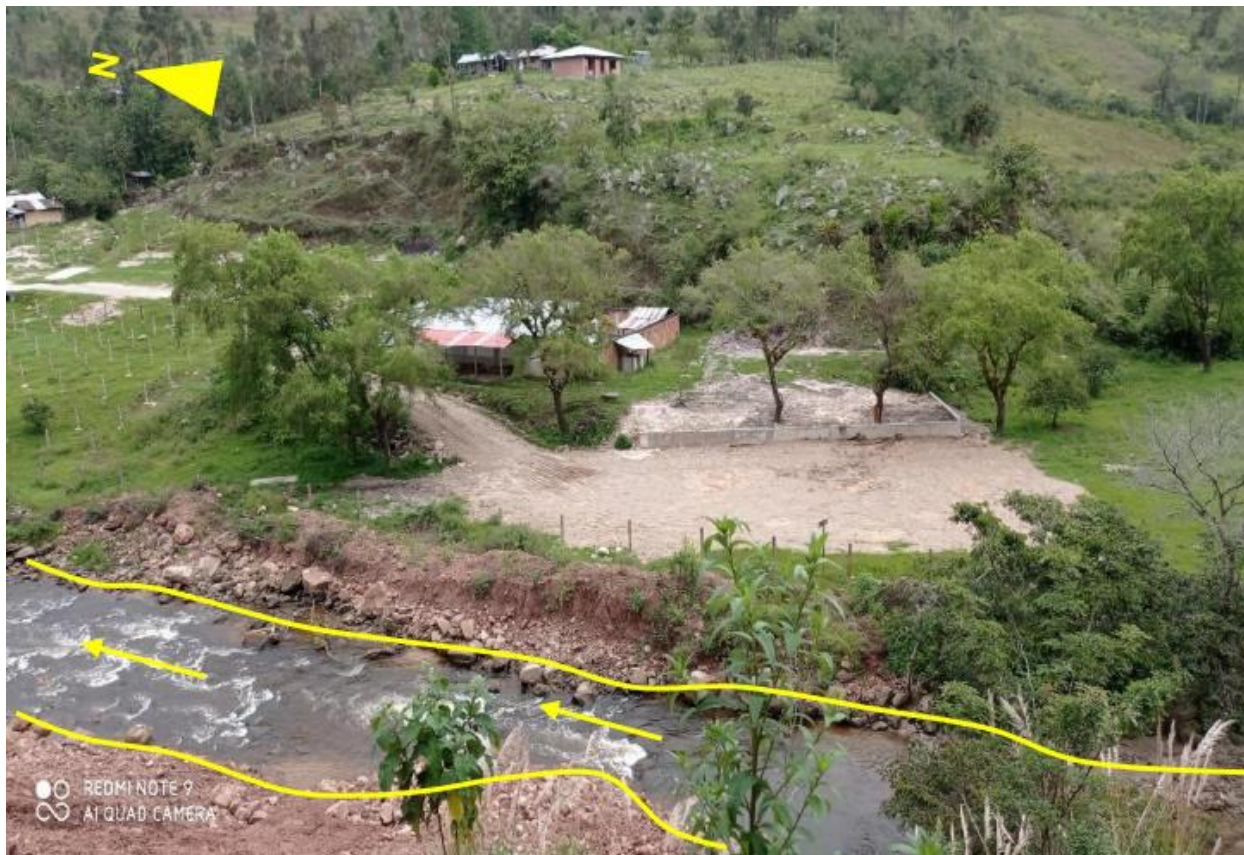
Fotografía 1: Lecho fluvial del río Olia, cuyas aguas fluyen en dirección predominante sureste - noroeste

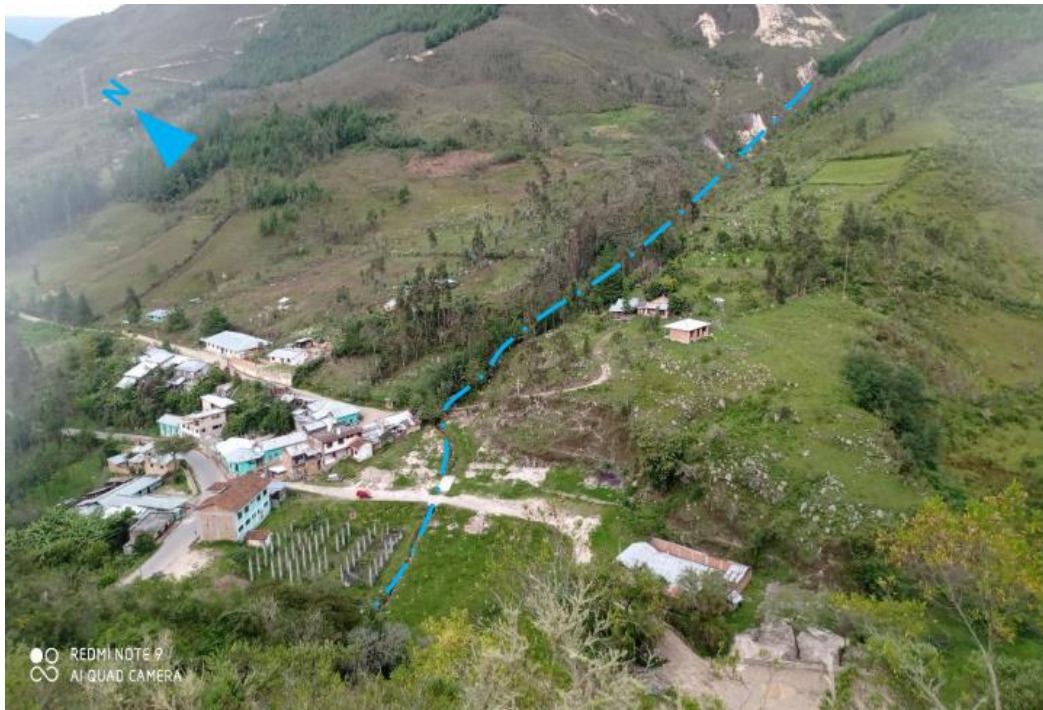
Fotografía 2: Cauce aluvial de la quebrada Malcamal (línea celeste) que presenta caudal permanente durante todo el año, susceptible a la ocurrencia de flujos debido a la pendiente del terreno y presencia de derrumbes en la parte media alta de la subcuenca

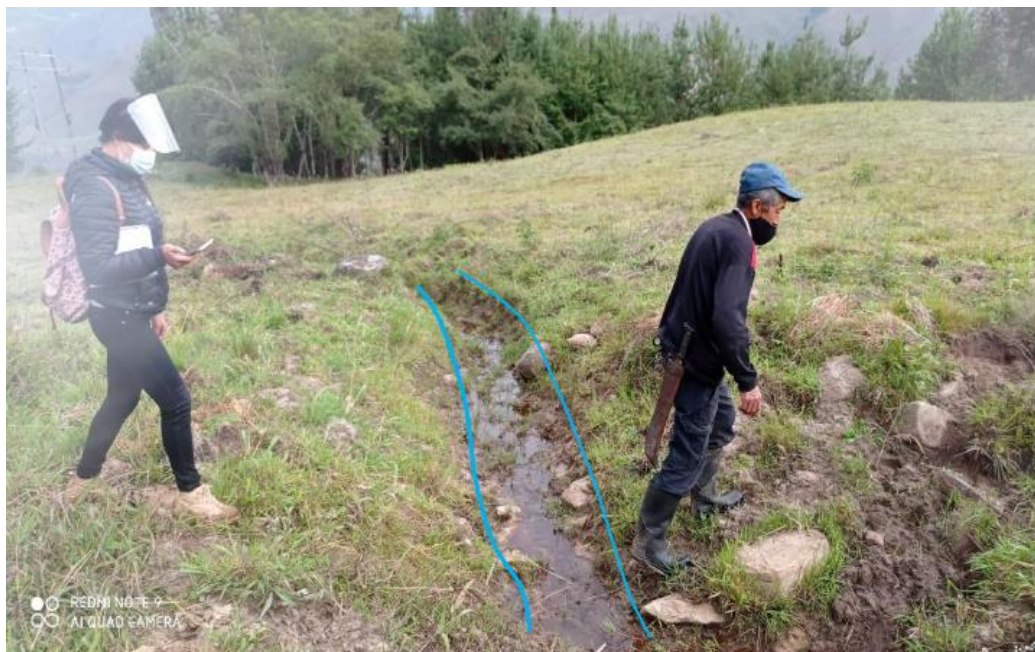
Fotografía 3: Tributarios de la quebrada Chilchos aguas arriba de la subcuenca, cuyo cauce aluvial tiene agua permanente durante todo el año

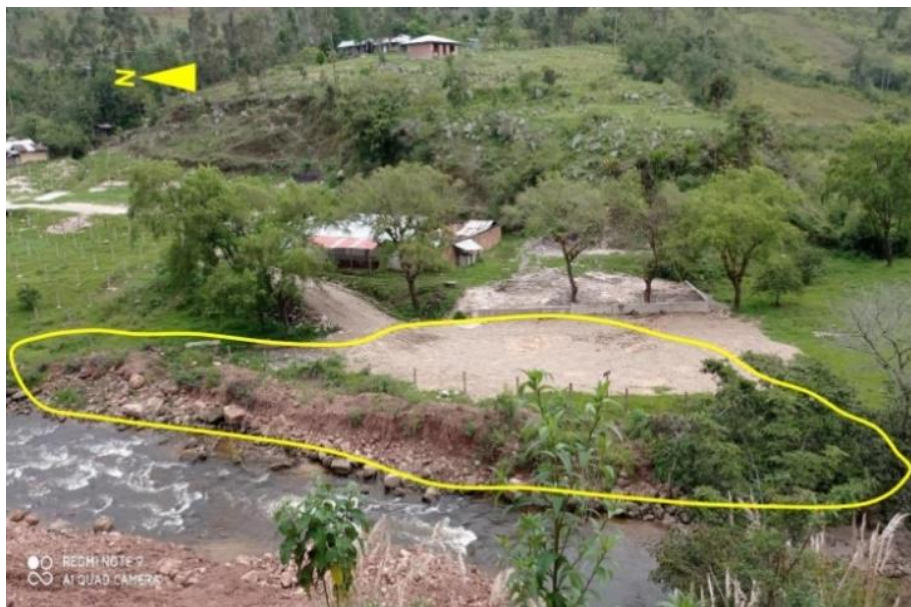
Fotografía 5: Llanura de inundación (polígono amarillo) identificado en el margen derecho del río Olia

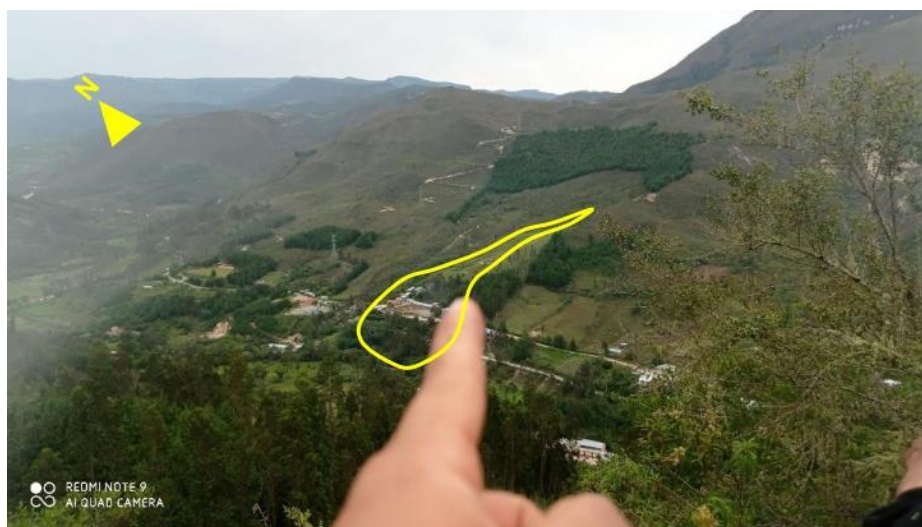
Fotografía 6: Abanico aluvial antiguo que aparentemente ha sido conformado por flujos que han ocurrido anteriormente

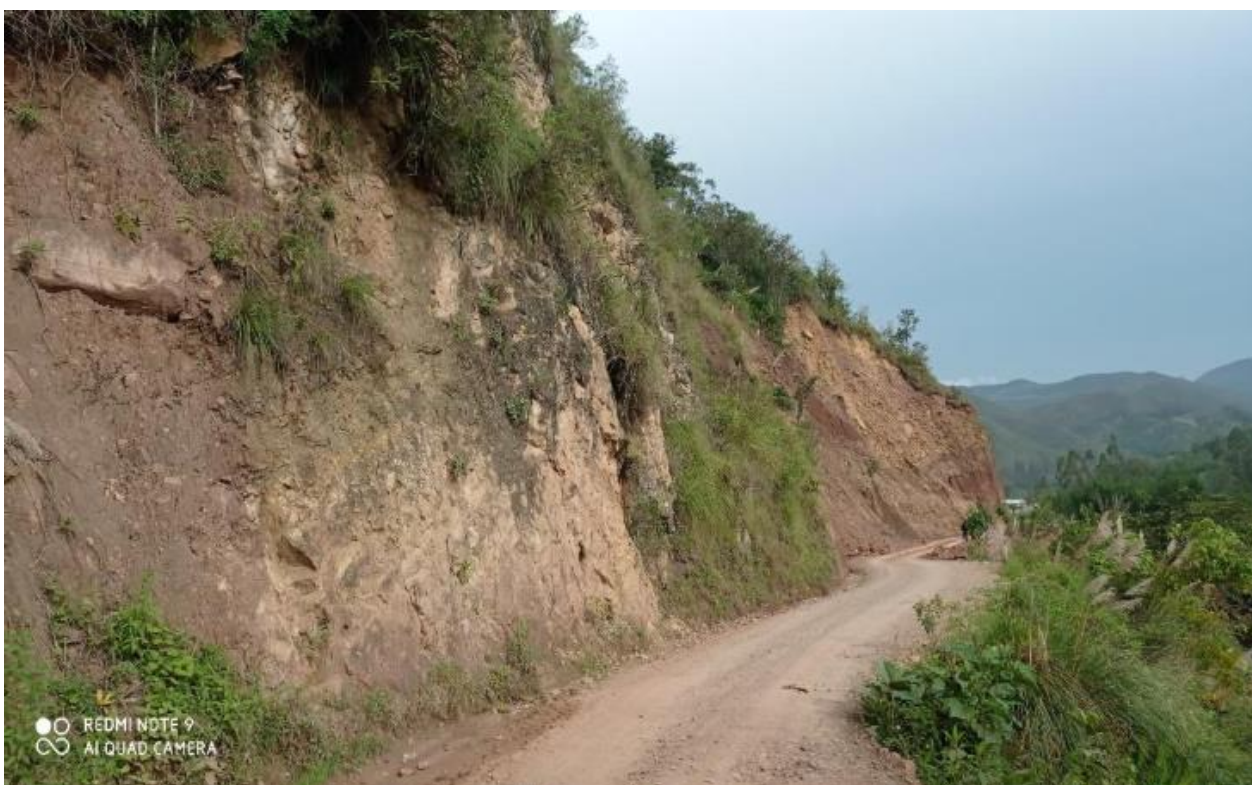
Fotografía 8: Areniscas meteorizadas en el margen izquierdo del río Olia

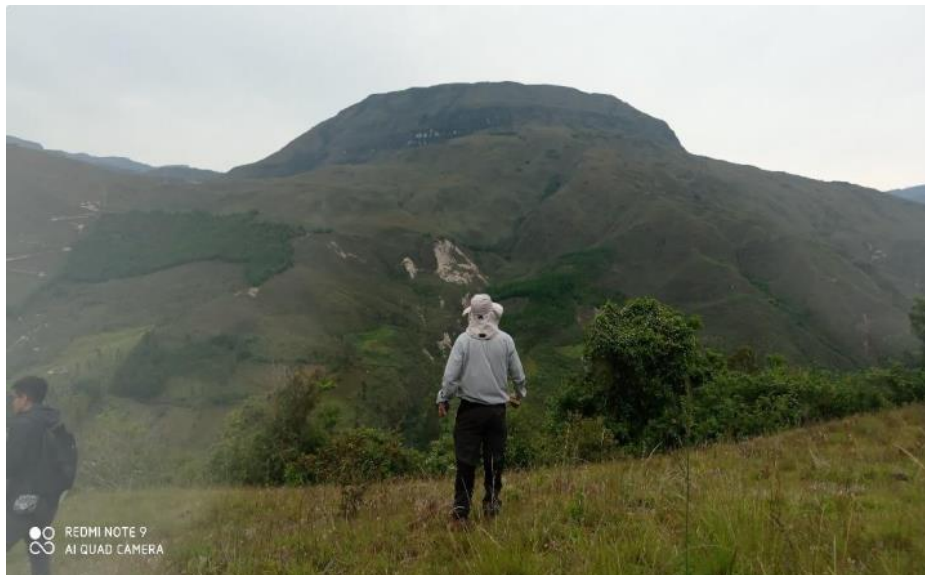
Fotografía 9: Areniscas cuarzosas de color blanco en los afloramientos del margen derecho del río Olia

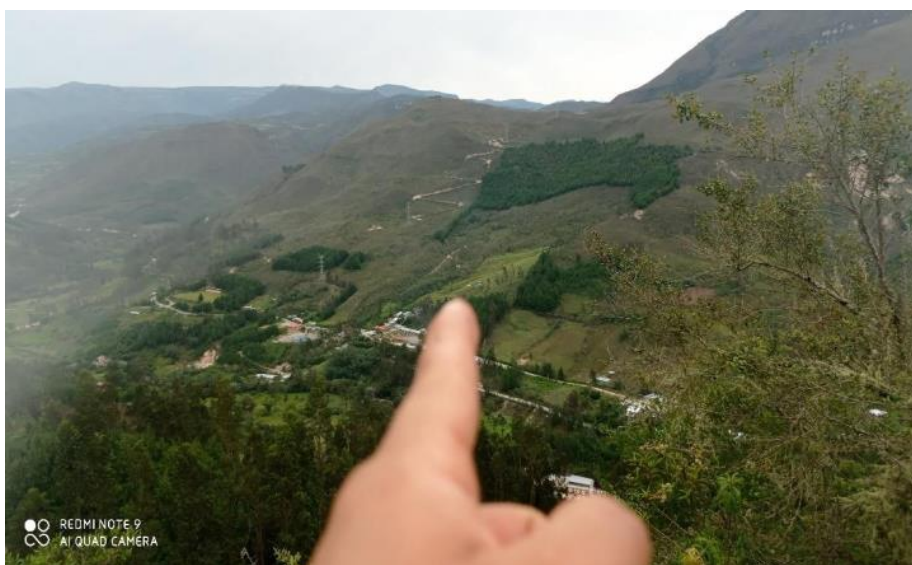
Fotografía 10: Depósito aluvional en la ladera del lado derecho del río Olia, aparentemente formado por flujos aluviónicos antiguos que han depositado materiales sobre la ladera

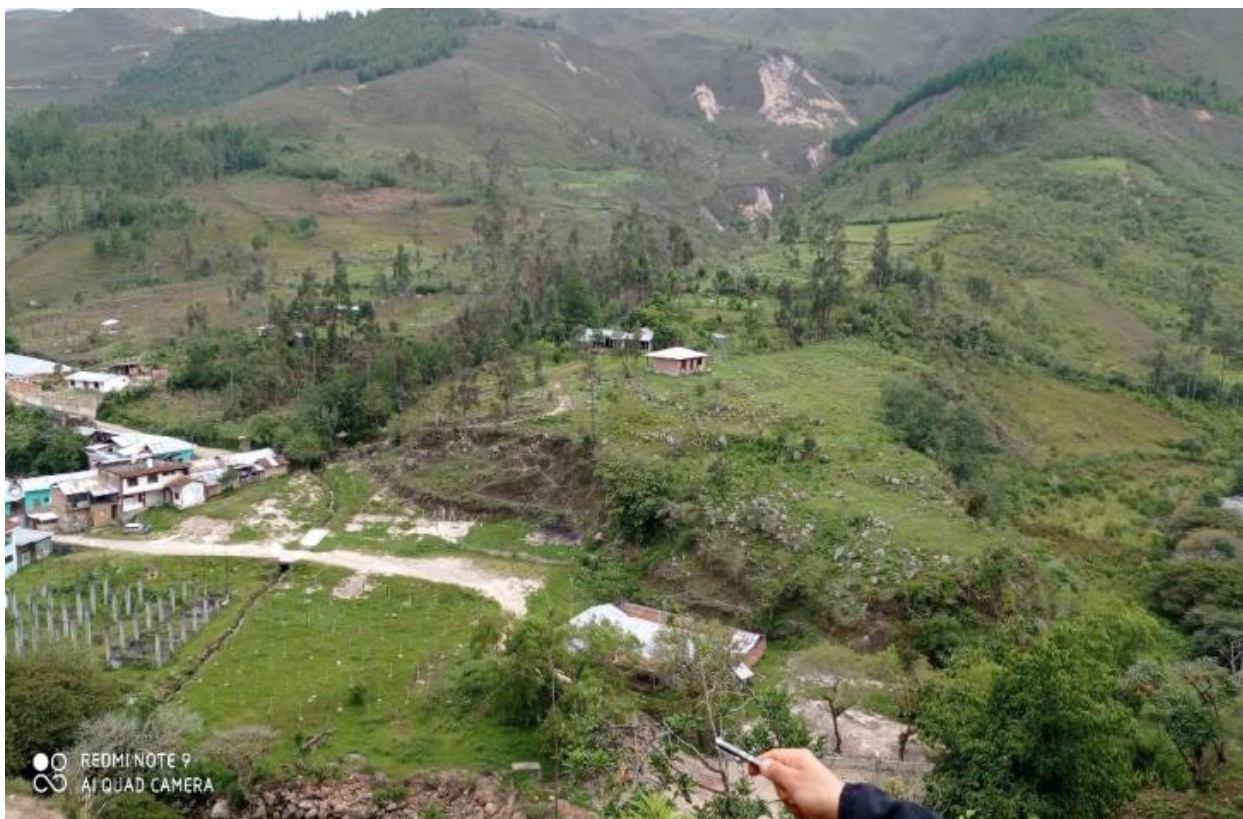
Fotografía 11: Depósito aluvial 1 sobre el cual se asienta el área urbana del poblado de Pipus

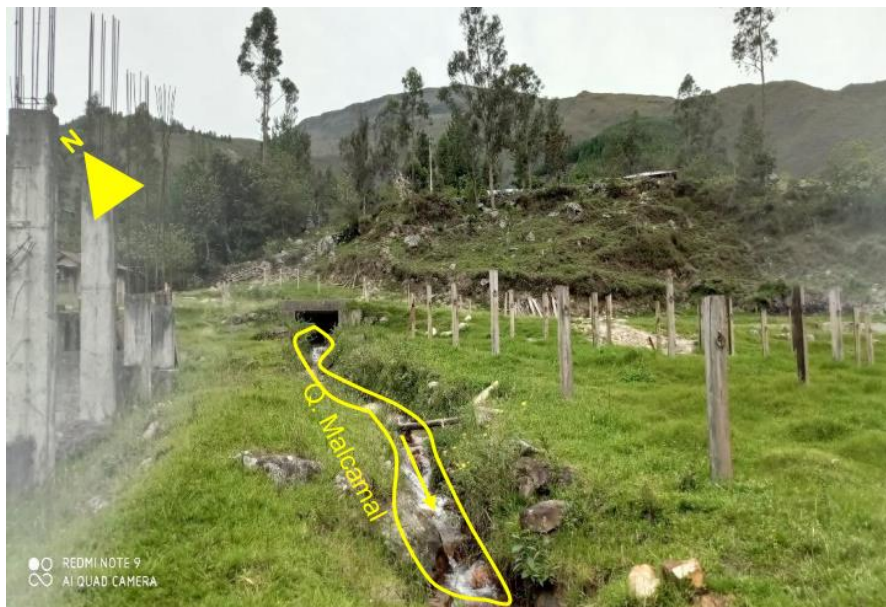
Fotografía 12: Materiales aluviales transportados a través del cauce de la quebrada Malcamal que desemboca en el río Olia

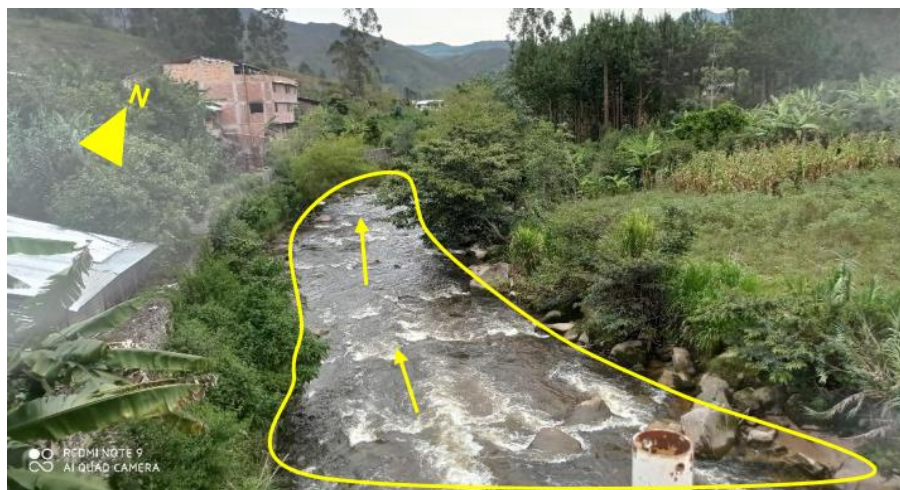
Fotografía 13: Materiales de origen fluvial (bloques de roca) transportados a través del cauce del río Olia

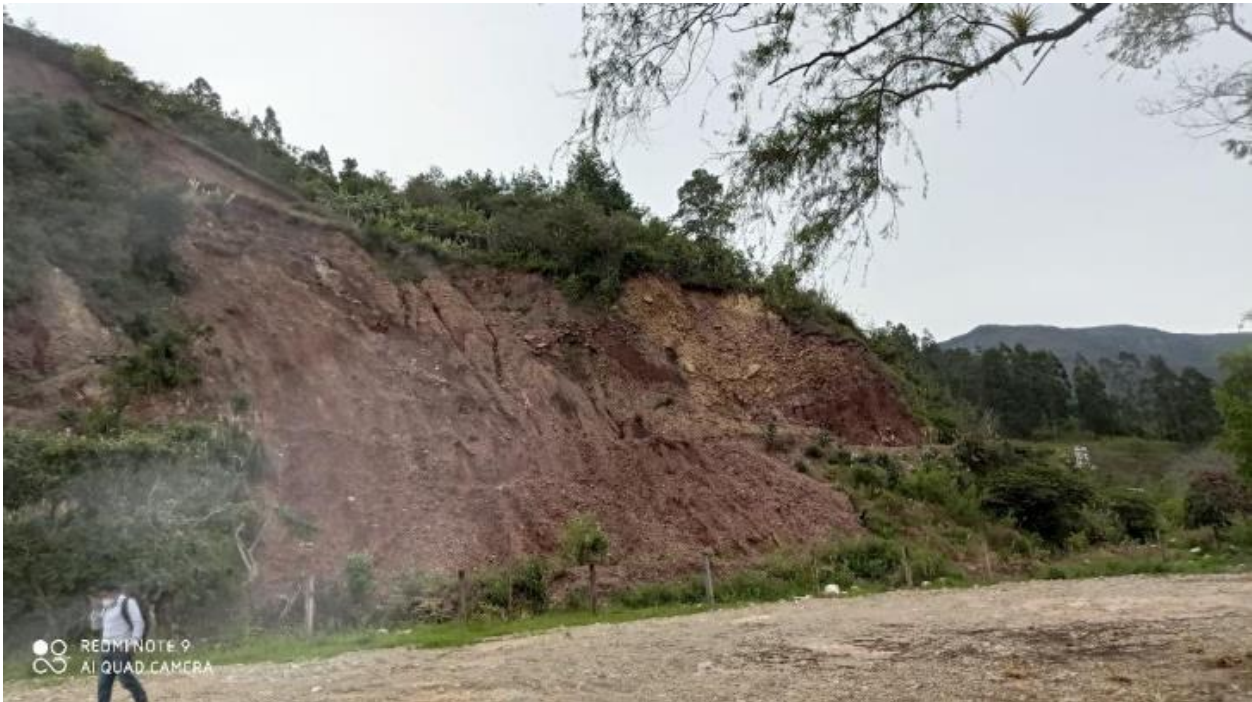
Fotografía 14: Depósito coluvial en las inmediaciones de la vía Pipus - Cheto

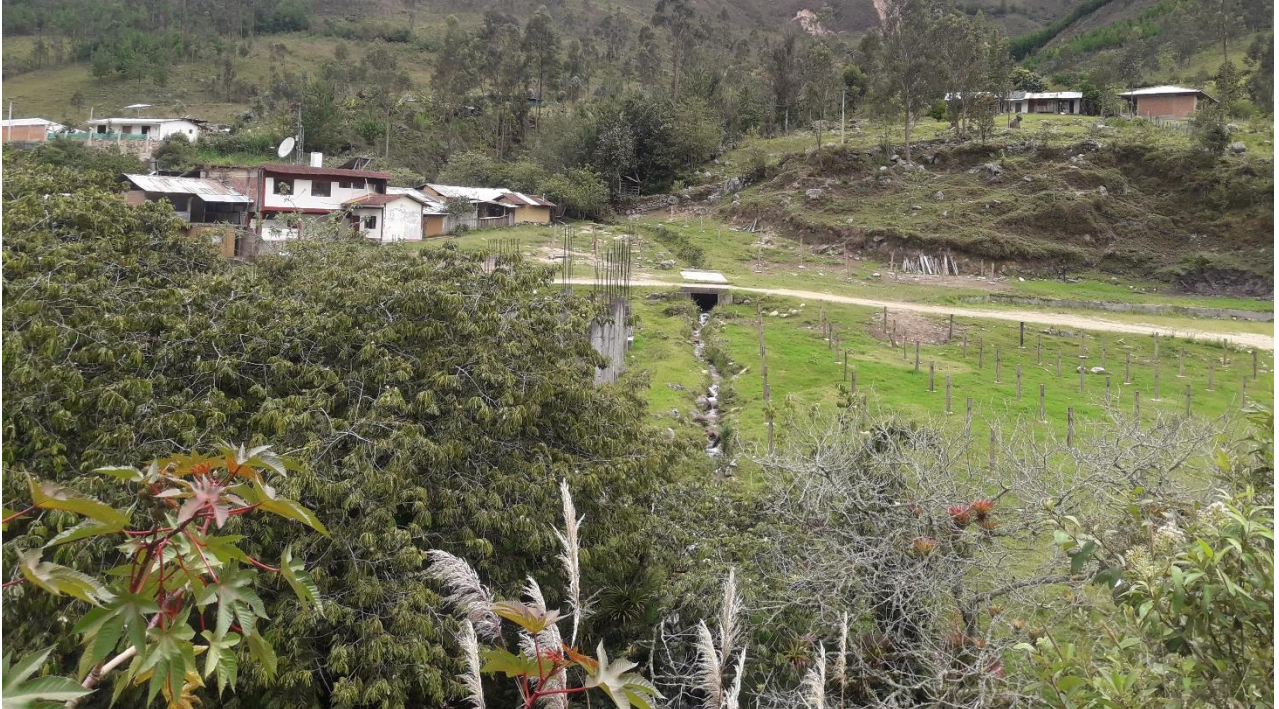
Fotografía 19: Campo ferial municipal, por donde atraviesan las aguas de la quebrada Malcamal
