**“OFICINA REGIONAL DE DEFENSA NACIONAL SEGURIDAD CIUDADANA,  
GESTIÓN DE RIESGO DE DESASTRES Y DESARROLLO SOSTENIBLE”**

**INFORME DE EVALUACIÓN DE RIESGO POR FLUJO DE DETRITOS EN  
EL SECTOR DE LA QUEBRADA HUAYHUARA, DEL DISTRITO DE  
PAUCARBAMBA, PROVINCIA DE CHURCAMPÁ Y DEPARTAMENTO  
DE HUANCAVELICA.**

**HUANCAVELICA, OCTUBRE 2021**

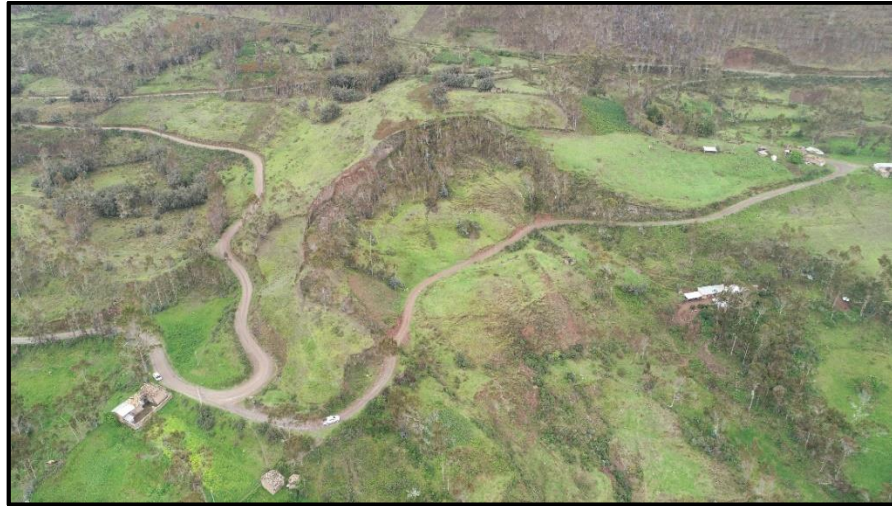
“Año del Bicentenario del Perú: 200 años de Independencia”  
quebrada huayhuará. La potencia de los depósitos varia de unos pocos metros hasta 20 m observados en los flancos del río de la quebrada de huayhuará. (Imagen N° 12).

**Imagen N° 12:** Vista del Suroeste, se puede observar depósitos de deslizamiento, con materiales de origen cuaternario “suelos”.

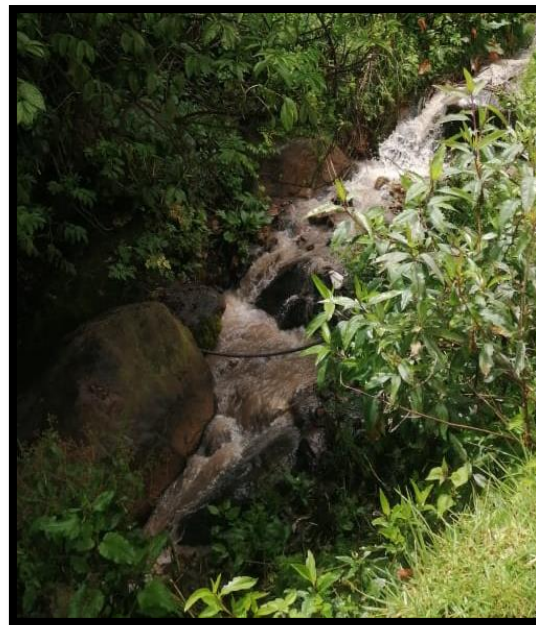
**Imagen N° 13:** Vista del Suroeste, se puede observar depósitos de deslizamiento, con materiales de origen cuaternario “suelos”.

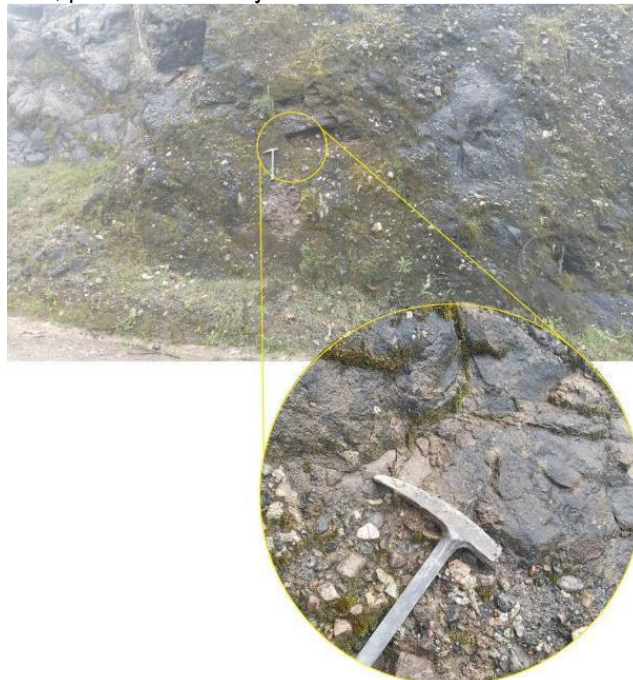
Localmente se han observado areniscas de coloraciones pardo rojizas, moderadamente meteorizadas y fracturadas, aflorantes en los cortes de carretera ubicados detrás de la corona del deslizamiento de Huayhuara, inercialadas con conglomerados grises compuestos por cantos de hasta 5 cm, poco fracturadas y meteorizados.

**Imagen N° 14:** Se observan areniscas de grano grueso intercalados con conglomerados del Grupo Mitu. Coordenadas UTM (WGS 84): 550957 E, 8610867 S, a 3750 m s.n.m.

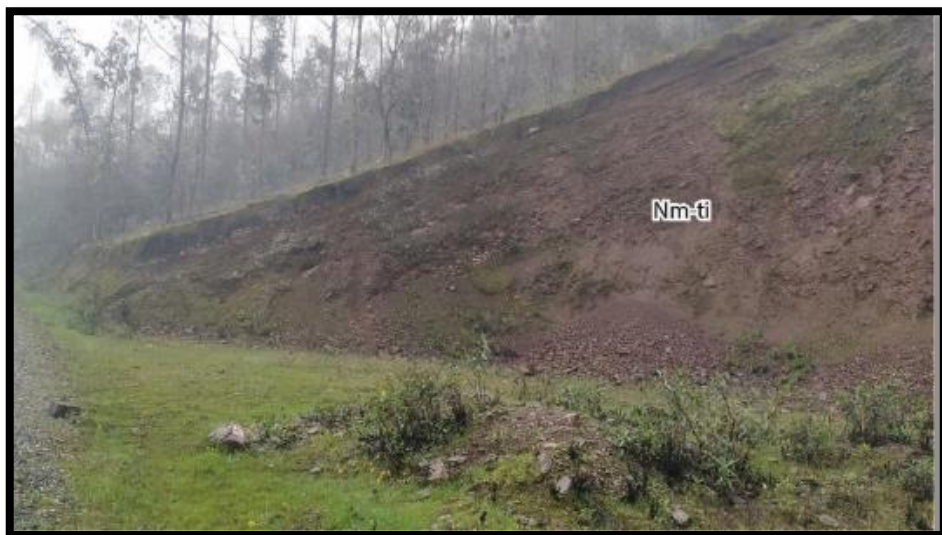
Miembro superior: conformado por areniscas altamente fracturadas y meteorizadas donde se encuentra la escarpa principal del deslizamiento Huayhuara; también, se observa en cortes de la carretera de acceso al anexo Huayhuara.

Imagen N° 16: Se observan areniscas intercaladas con lodolitas altamente fracturadas y meteorizadas de la Formación Huanta. Coordenadas UTM (WGS 84): 550900 E, 8610800 S, a 3797 m.s.n.m.

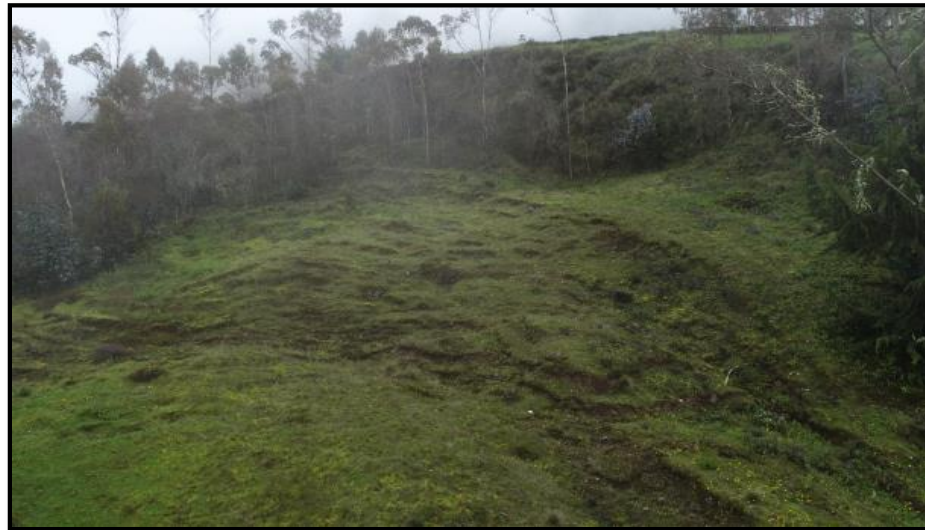
Corresponde a las acumulaciones de laderas originadas por procesos de movimientos en masa (deslizamientos, derrumbes y caídas de rocas), generalmente su composición litológica es homogénea; con materiales inconsolidados a ligeramente consolidados, son depósitos cortos a mediano recorrido relacionado a una zona con poca pendiente.

Imagen N° 17: Vista área de vertiente con depósito de deslizamiento en la parte superior de la quebrada Huayhuara.

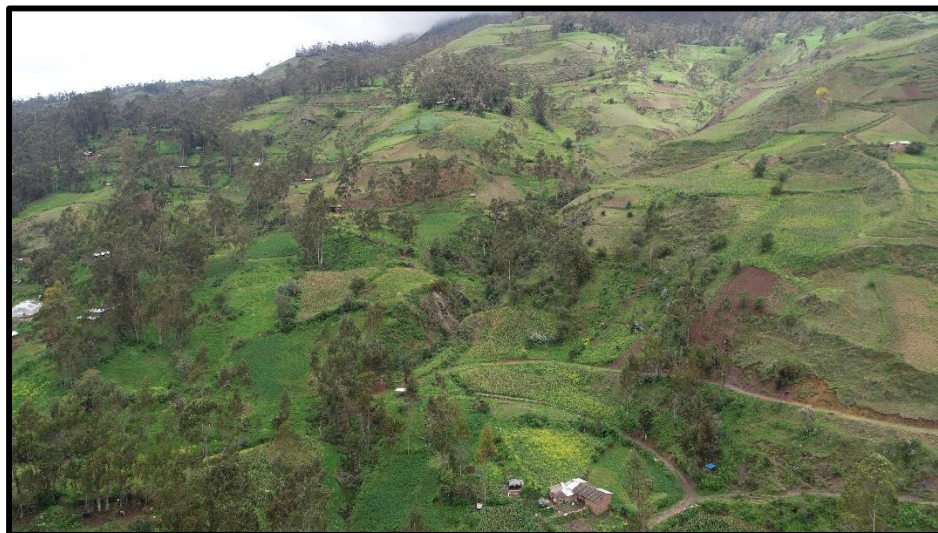
- Pendiente escarpada. Corresponde a las pendientes mayores a 40°, son terrenos demasiado escarpados, medianamente verticales y de difícil acceso, donde el área está ocupada por el peligro a causa del flujo de detritos de la quebrada Huayhuara.

Imagen N° 18: Vista área de vertiente con pendientes entre fuertes (20°-40°) a muy fuerte (>40°).

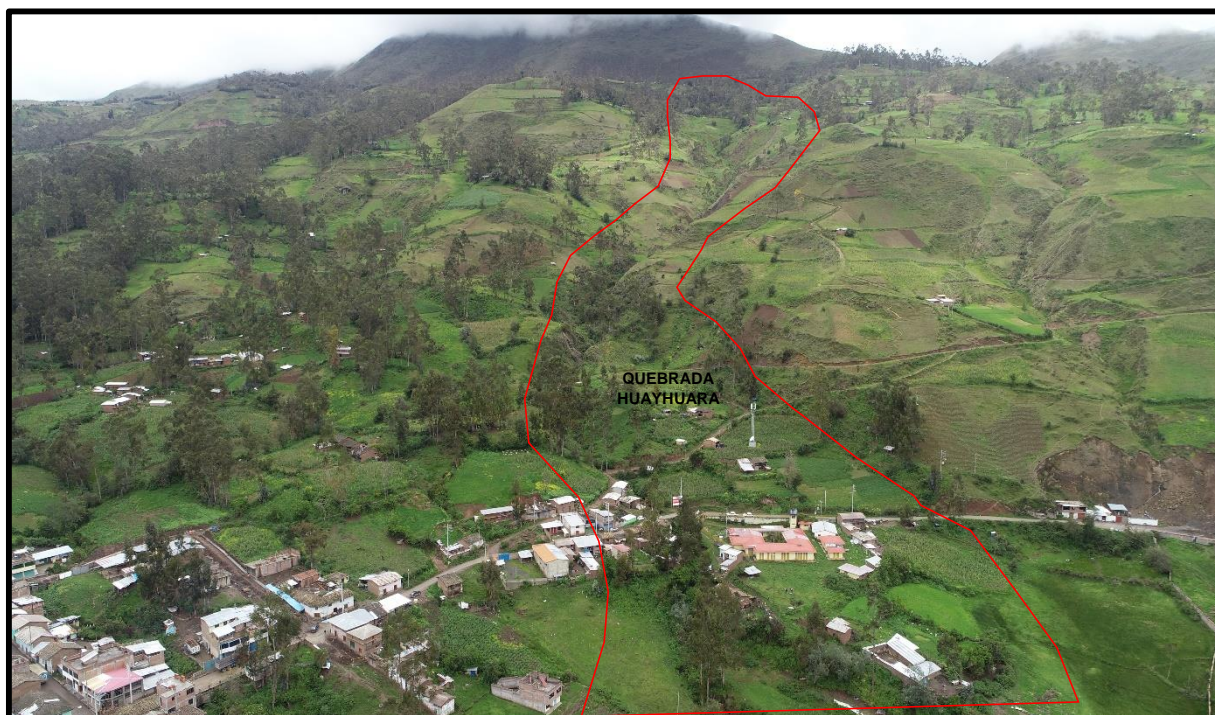
**Imagen N° 25:** Vista aérea Panorámica del Sector de la Quebrada Huayhuara del distrito de Paucarbamba, provincia de Churcampá y departamento de Huancavelica

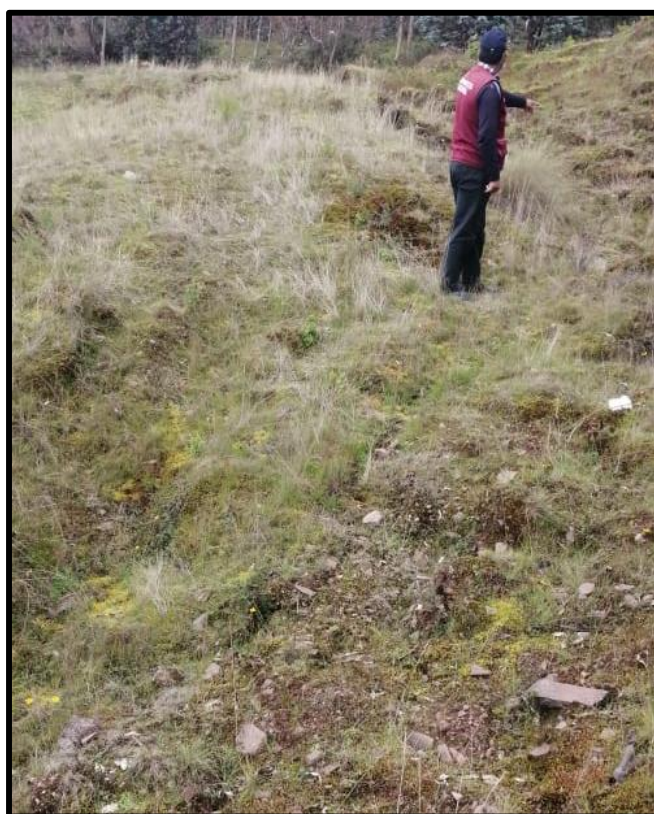
**Imagen N° 28:** Vista de las grietas del deslizamiento "asentamiento" en las partes superiores de la quebrada Huayhuara.

- Realizar el monitoreo continuo y progresivo de las grietas observadas en la zona superior de la quebrada, que permitan obtener información y dar alerta de la ocurrencia de nuevos eventos para efectuar su reubicación.

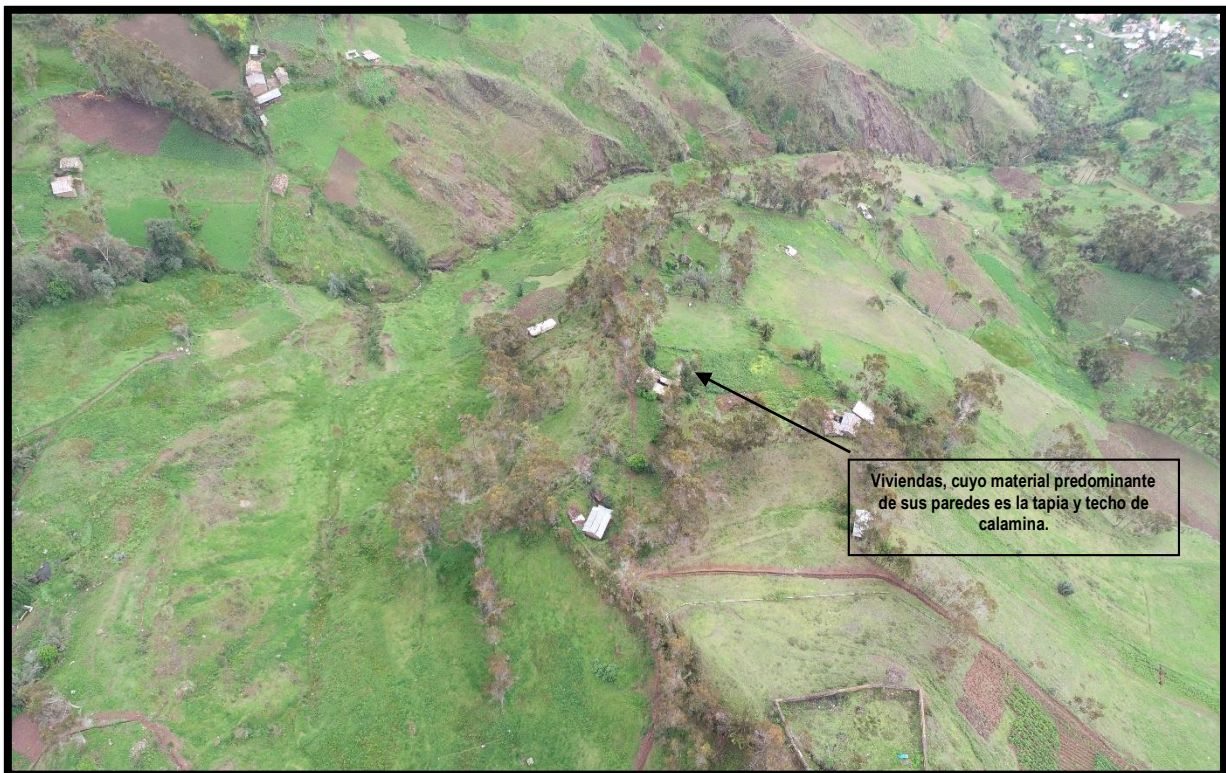
**Imagen N° 29:** Evidencia de agrietamiento y asentamiento en las cabeceras de la quebrada Huayhuara, debido a la presencia de manantiales en las temporadas de lluvias, causando una saturación de suelo.

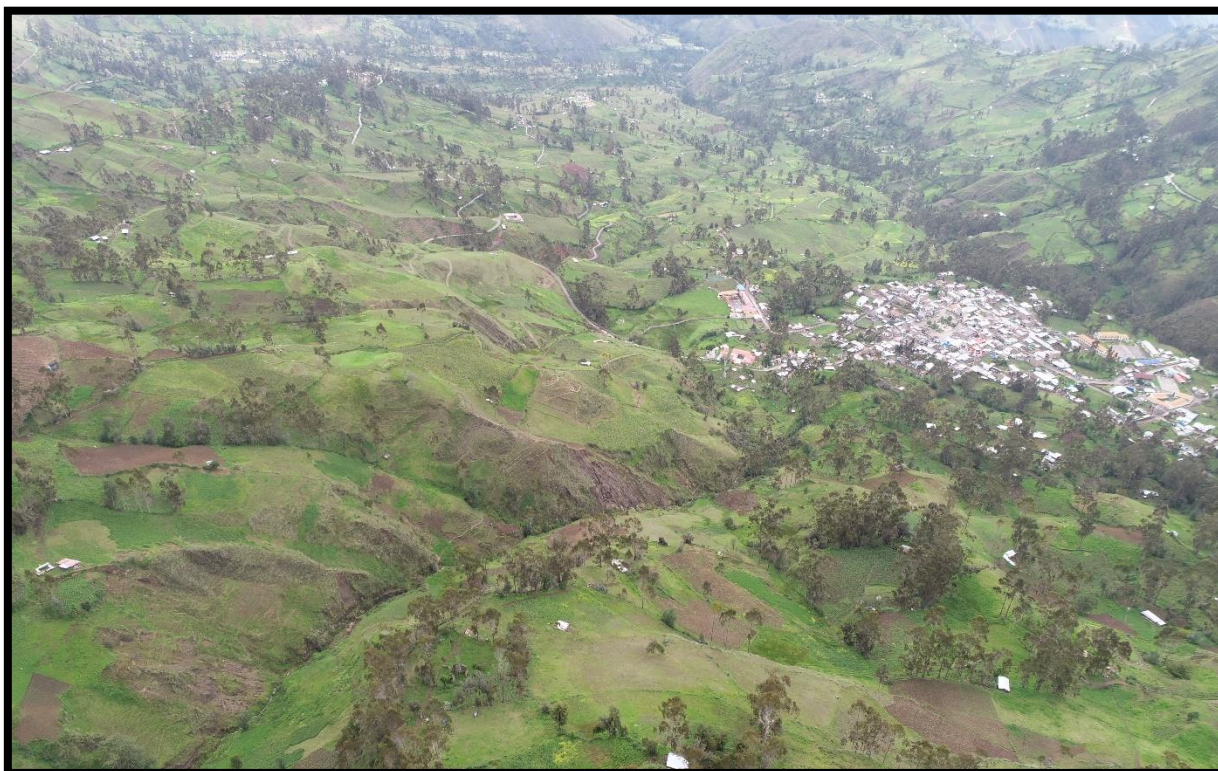
**Imagen N° 30:** Vista de las viviendas, cuyo material predominante de sus paredes es el tapial y techo calamina con teja, material que es frágil ante la ocurrencia del fenómenos por flujo de detritos.
