Informe Técnico N° A7226

EVALUACIÓN DE PELIGROS GEOLÓGICOS POR DESLIZAMIENTO EN EL SECTOR LAMBAMANE

Departamento Moquegua
Provincia Mariscal Nieto
Distrito Torata

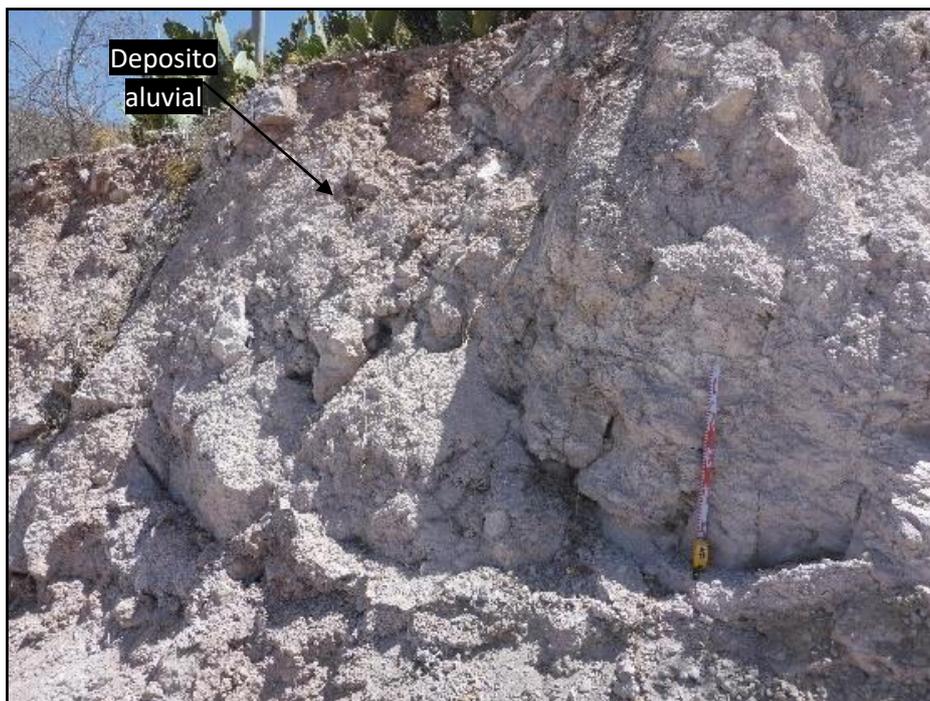
Figura 2. El texto de color amarillo se muestra las distintas pendientes de área evaluado, (coordenadas UTM WGS84: 305337E, 8111849N)

Corresponde al sistema fluvio aluviales de sedimentos compuestos de gravas, arenas gruesas, medias y niveles de limolitas producto de llanuras de inundación, aquí es donde se ha establecido la agricultura para el sector Lambramane, se distribuye ampliamente en el valle del río Torata. Los depósitos se encuentran no consolidados, (figura 2)

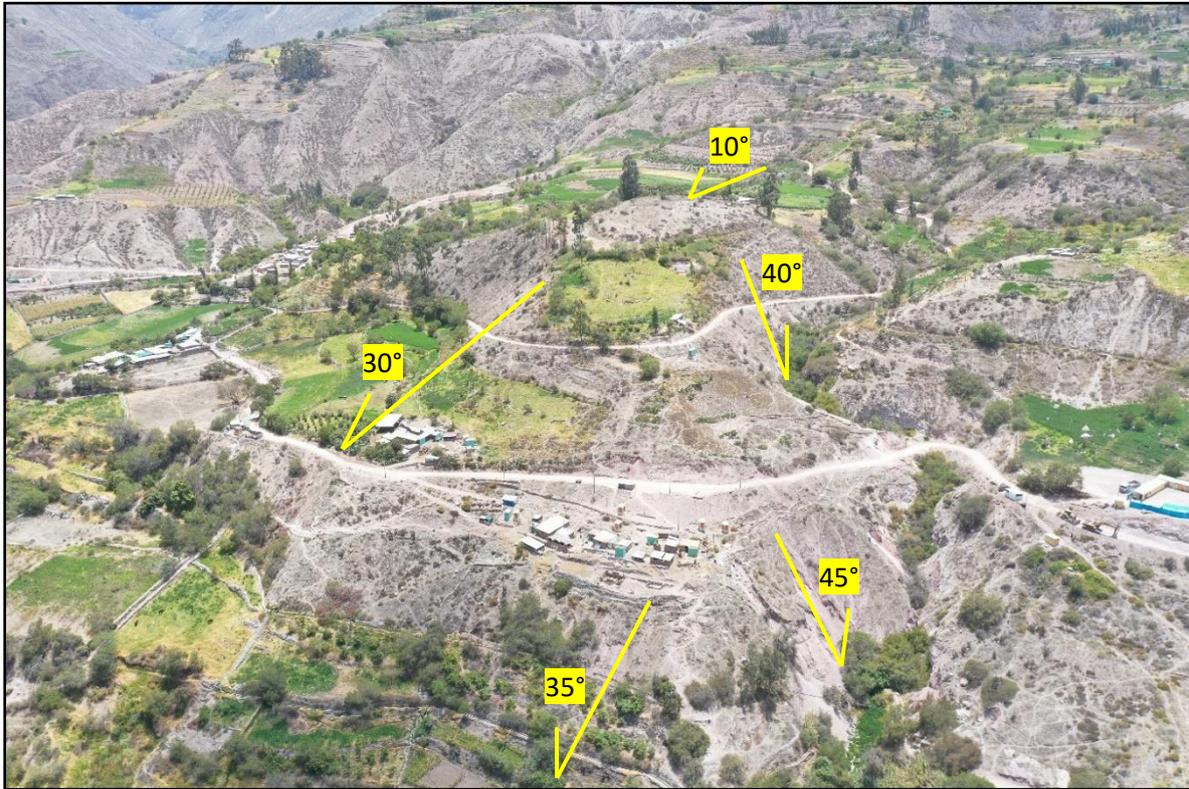
Figura 3. El texto de color amarillo se muestra las distintas pendientes de área evaluado, (coordenadas UTM WGS84: 305266E, 8111812N)

Las pendientes de los terrenos varían de llanos a inclinados suavemente (1° - 5°), una zona media de las laderas donde se observa cambios abruptos a terrenos muy fuertes (25° - 45°), a escarpados ($> 45^{\circ}$), e inclinaciones de terrenos de pendiente moderada (5° - 10°) en la parte alta, (figura 3).

- Presencia de depósitos de antiguos movimientos en masa no consolidados, conformados por bloques, gravas de colores pardo amarillentos, clastos subangulosos y polimícticos en matriz areno arcillosos, muy susceptibles hacer erosionados.
- Las pendientes de los terrenos varían de llanos a inclinados suavemente (1° - 5°), y laderas con cambios abruptos a terrenos con pendiente muy fuertes (25° - 45°), a escarpados ($> 45^{\circ}$), e inclinaciones de terrenos de pendiente moderada (5° - 10°) en la parte alta.

3. Las pendientes muy fuertes (25°- 45°), a escarpados (> 45°), e inclinaciones de terrenos de pendiente moderada (5°-10°) en la parte alta y el relieve conformado por la unidad de piedemonte, que constituye una transición entre los relieves montañosos, accidentados y las áreas bajas circundantes y el tipo de litología descrito líneas arriba, determinan la zona crítica y de Peligro Muy Alto, afectado por un deslizamiento activo y derrumbes, que pueden acelerarse en temporadas de lluvias prolongadas y/o excepcionales.

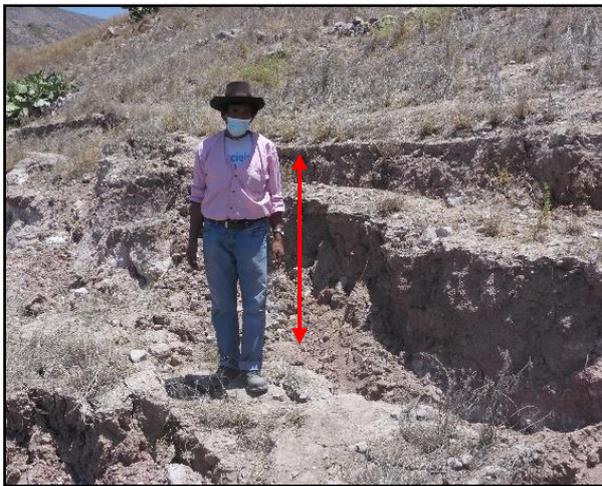
Figura 4. Escarpe de deslizamiento, (coordenadas UTM WGS84: 305297E, 8111819N)

La corona del deslizamiento tiene 100 m de longitud, hacia la margen derecha esta se prolonga mediante agrietamientos en el terreno hasta la zona urbana de Lambramane. La prolongación posee 80 m de longitud, el agrietamiento experimenta entre 10 a 15 cm de abertura.

El salto de escarpe mide desde algunos centímetros hasta 1.5 m. en su sección más potente; en el corte se aprecia bloques, gravas y arenas de color pardo amarillentos y rojitos, clastos subangulosos y polimícticos en matriz areno arcillosa. El depósito se encuentra no consolidado (figura 4).

1. A fin de disminuir el avance retrogresivo del deslizamiento Lambramane, evitar las infiltraciones de agua en el suelo, a través de cambio de técnicas de riego con asesoramiento de las entidades correspondientes. Actualmente emplean riego por gravedad, se recomienda riego por goteo.

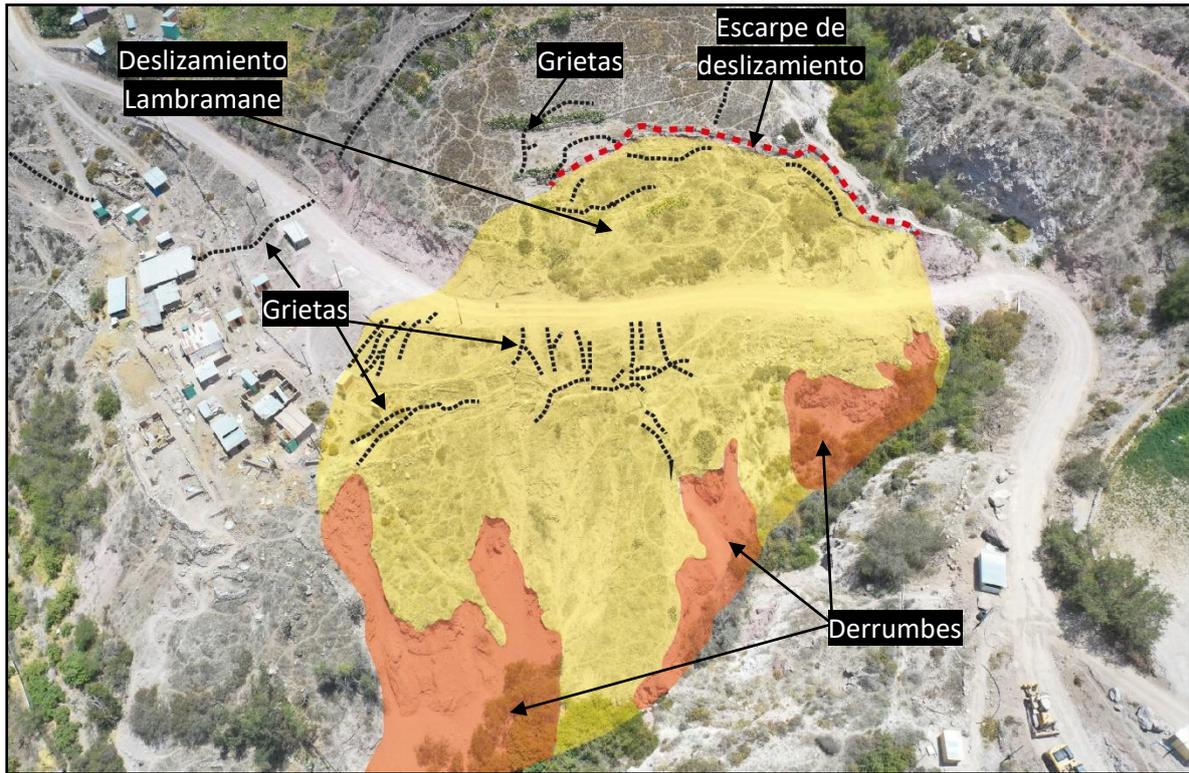
Figura 5. Deslizamiento Lambramane, (coordenadas UTM WGS84: 305266E, 8111812N)

La masa deslizada o removida, llega hasta el cauce de la quebrada Lambramane, en cuyo recorrido presenta ondulaciones, desniveles y desplazamiento del terreno (figura 5).

La dirección de desplazamiento del deslizamiento va de Noreste a Suroeste con dirección a la quebrada Lambramane. Además, en el pie del deslizamiento se ha observado derrumbes, el cual deja sin soporte la ladera.

2. Cambiar el trazo de la trocha carrozable y reubicar todas las viviendas ubicadas en el sector Lambramane, estas pueden ser afectas por el deslizamiento activo.

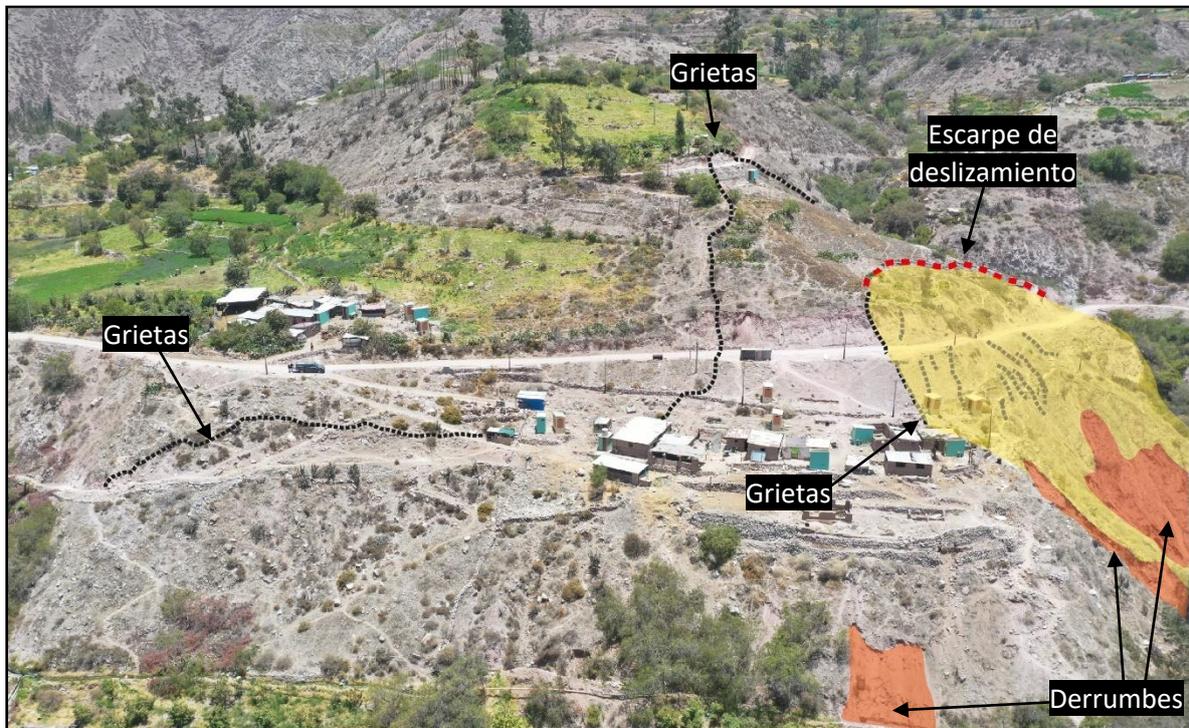
Figura 6. Deslizamiento Lambramane parte baja, (coordenadas UTM WGS84: 305266E, 8111812N)

En la parte alta del deslizamiento Lambramane se ha identificado una serie de agrietamiento el cual se prolongó hasta la parte baja de la vía que cruza el sector (figura 6). Este posee hasta 260 m de largo y entre 5 a 10 cm de abertura.

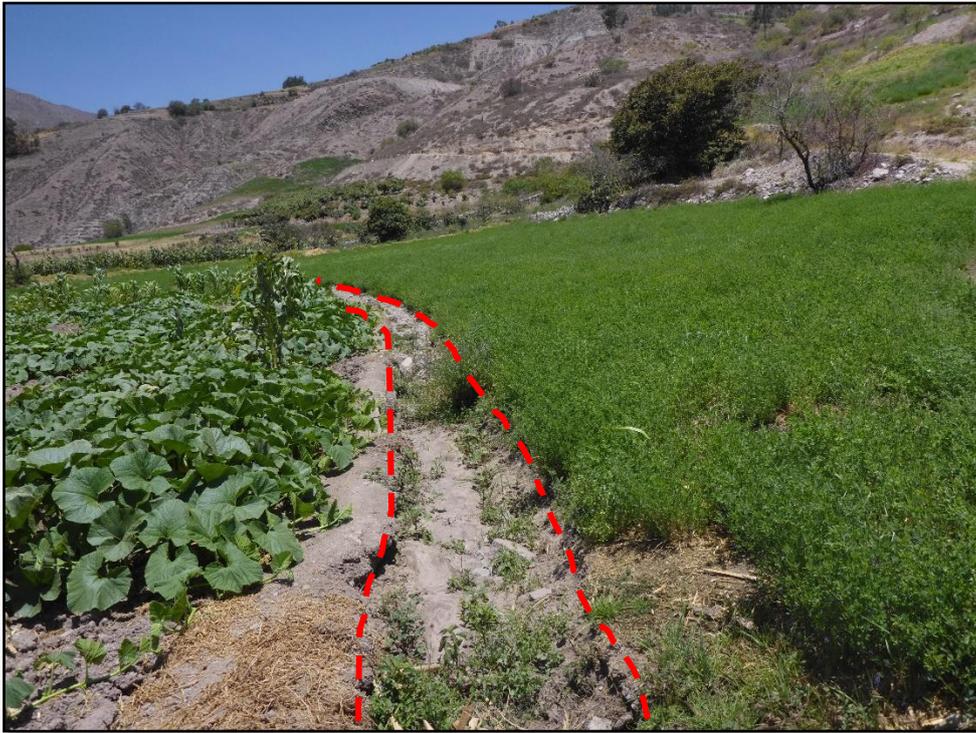
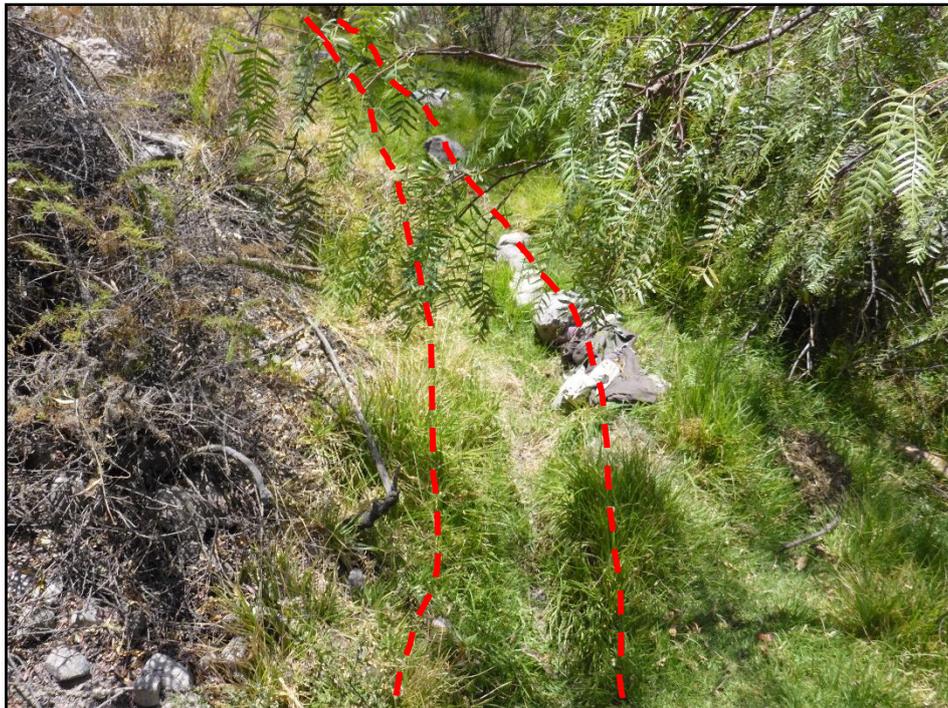
En la parte alta se han encontrado canales de regadío, los cuales no cuentan con revestimiento (figuras 7 y 8). Generando infiltración y saturación de los terrenos en las partes bajas.

Figura 7. Canal de agua en la parte alta del sector Lambramane. (coordenadas UTM WGS84: 305606E, 8111687N)

Figura 8. Canal de agua en la parte alta del sector Lambramane. (coordenadas UTM WGS84: 305414E, 8111858N)

3. Con el objetivo de conducir adecuadamente las aguas pluviales, impermeabilizar el mayor porcentaje de superficie incluyendo canales y acequias para evitar infiltraciones al subsuelo.

4. Todos los reservorios y canales de agua en el sector deberían ser impermeabilizados para evitar la infiltración en los terrenos.
5. Sensibilizar a la población a través de talleres y charlas con el objetivo de concientizar en gestión de riesgos para evitar construcción de viviendas o infraestructura en área susceptibles a la ocurrencia de movimientos en masa. Además de incentivar a la población a la migración de nuevos tipos de cultivos y técnicas de irrigación, evitando las prácticas de riego por inundación.

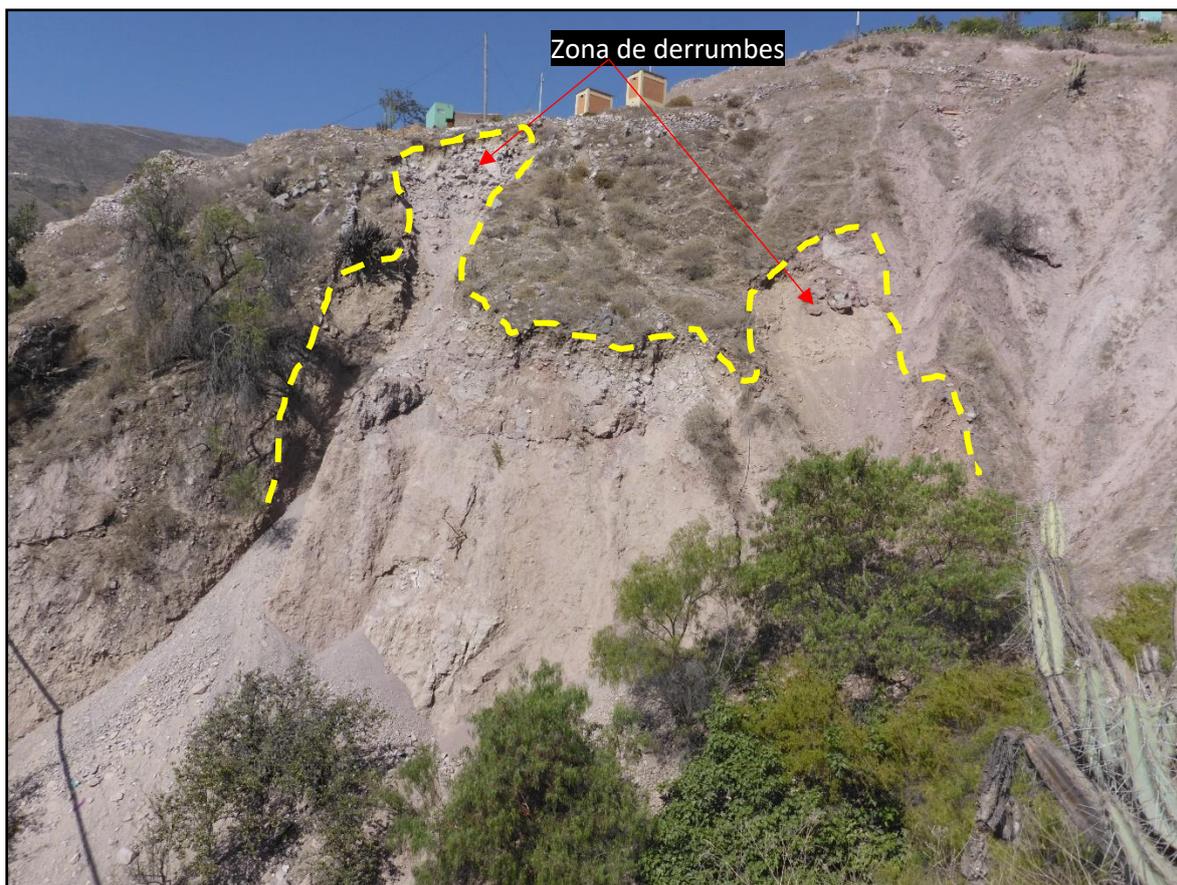
Figura 9. Zona de derrumbes en el sector Lambramane, (coordenadas UTM WGS84: 305191E, 8111817N)

Los derrumbes se presentan en la parte baja del deslizamiento Lambramane, aparentemente por el empuje del cuerpo del deslizamiento y una ligera erosión en la base de los acantilados. Las cicatrices de arranque de los derrumbes tienen forma irregular, las más grande posee 60 m. en la parte baja de las mismas se aprecian las acumulaciones de los derrumbes.

La zona urbana en el sector Lambramane y la carretera que une el distrito de Torata con el sector Chichisquea se ubican en la parte alta de escarpa de los derrumbes.

Las aguas provenientes del sistema de riego por gravedad se infiltran en los terrenos, saturando los materiales, y el empuje de la masa movilizada por el deslizamiento Lambramane, ayudan la generación de derrumbes (figura 9).

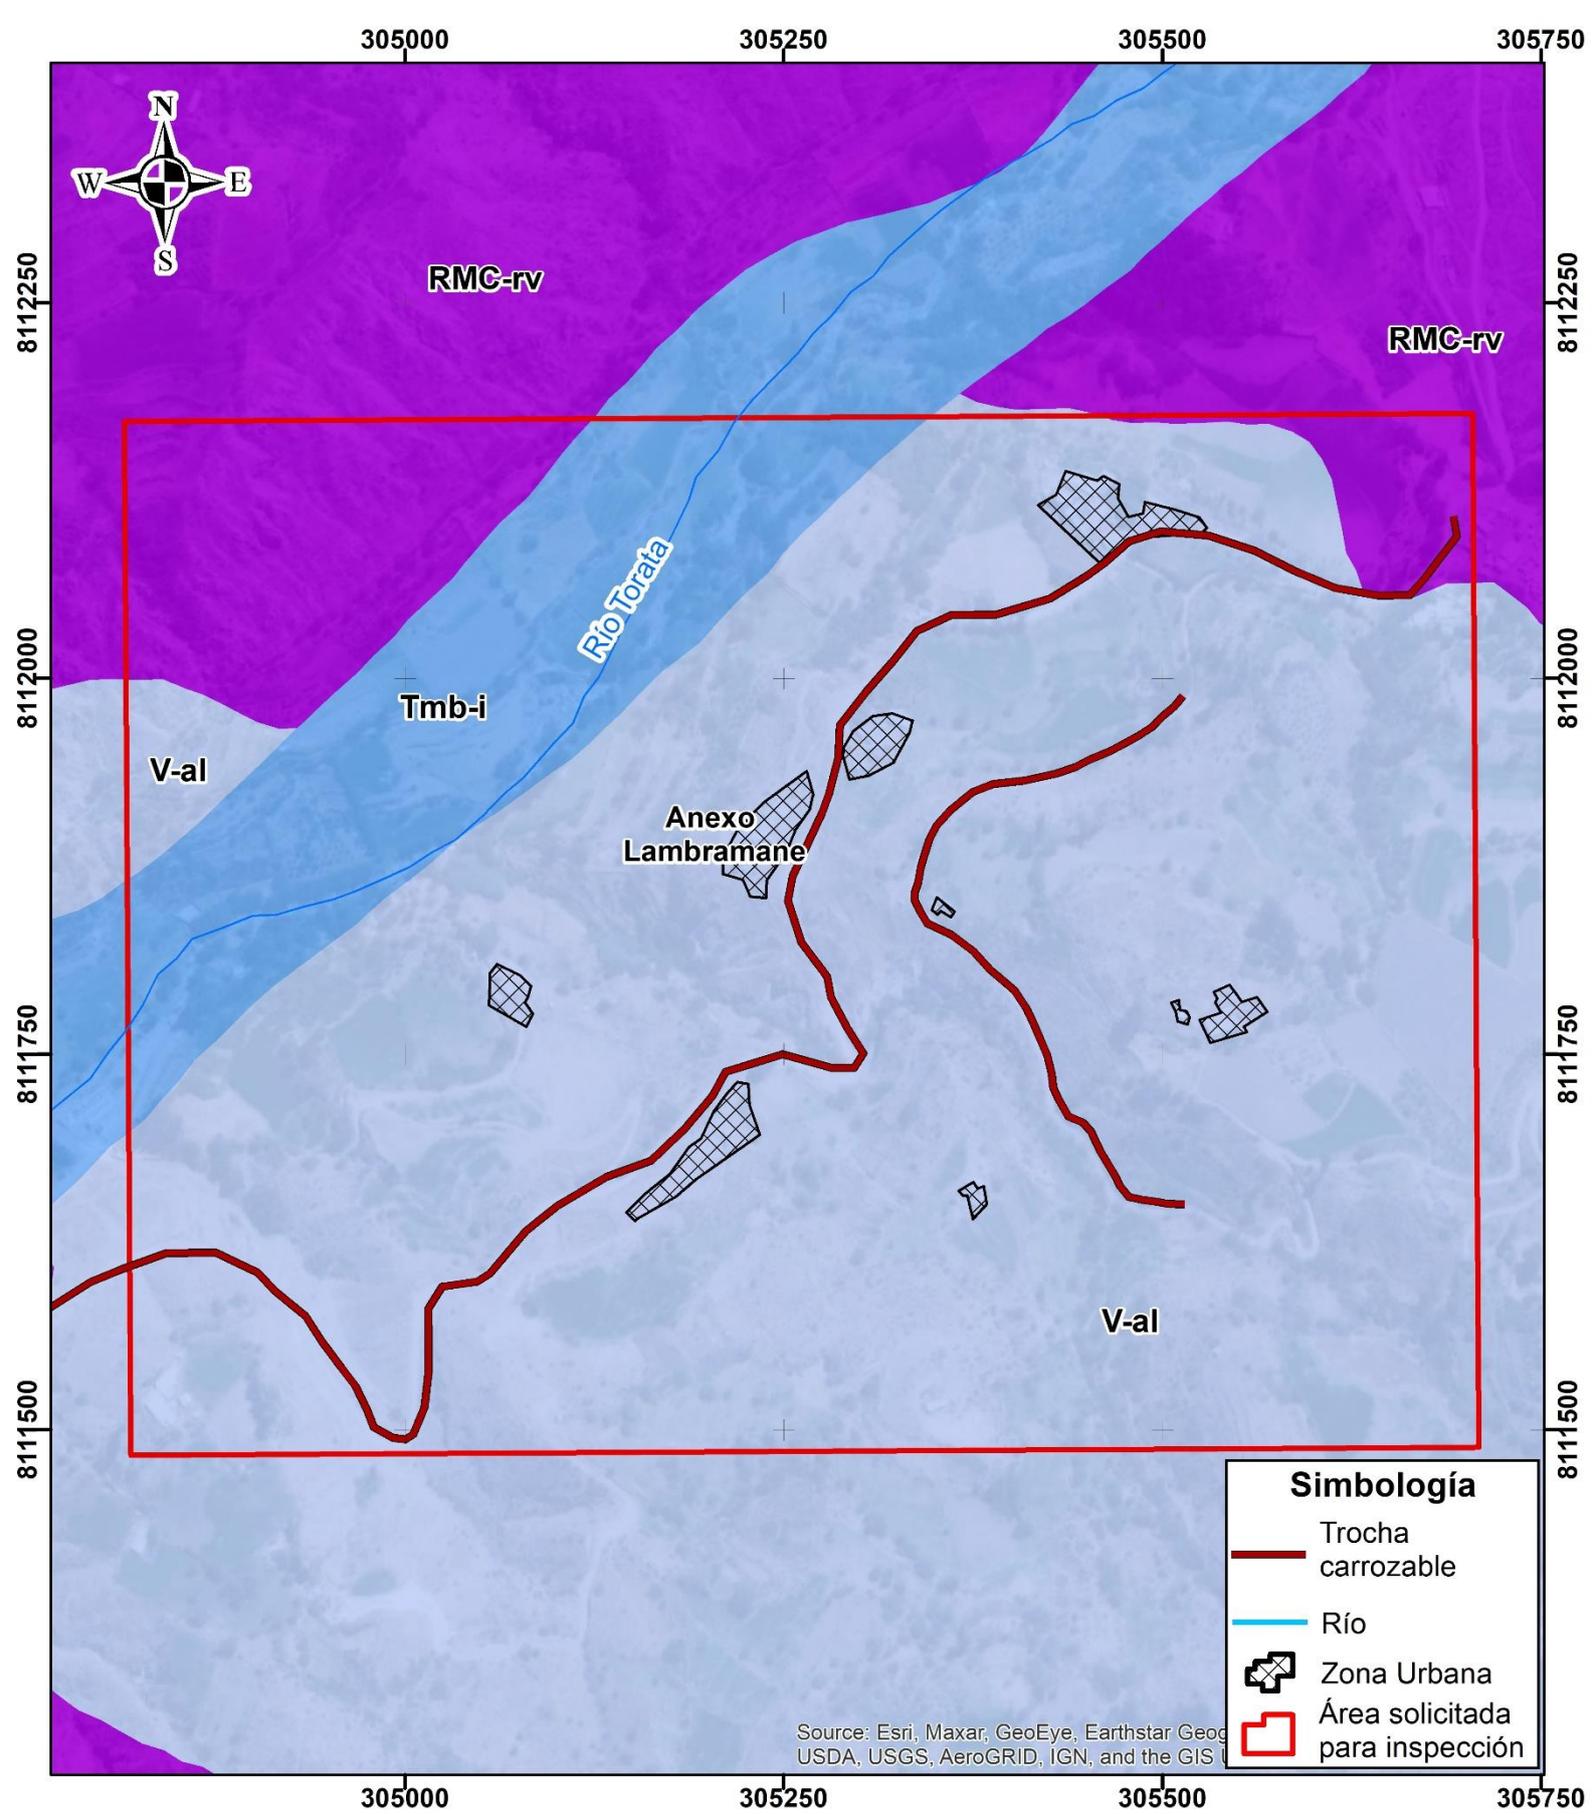
MAPA GEOMORFOLÓGICO DEL SECTOR LAMBRAMANE

Unidad litoestratigráfica	
Tmb-i	Terraza aluvial media y baja indiferenciada
V-al	Vertiente o piedemonte aluvial
RMC-rv	Montañas y colinas en roca volcánica

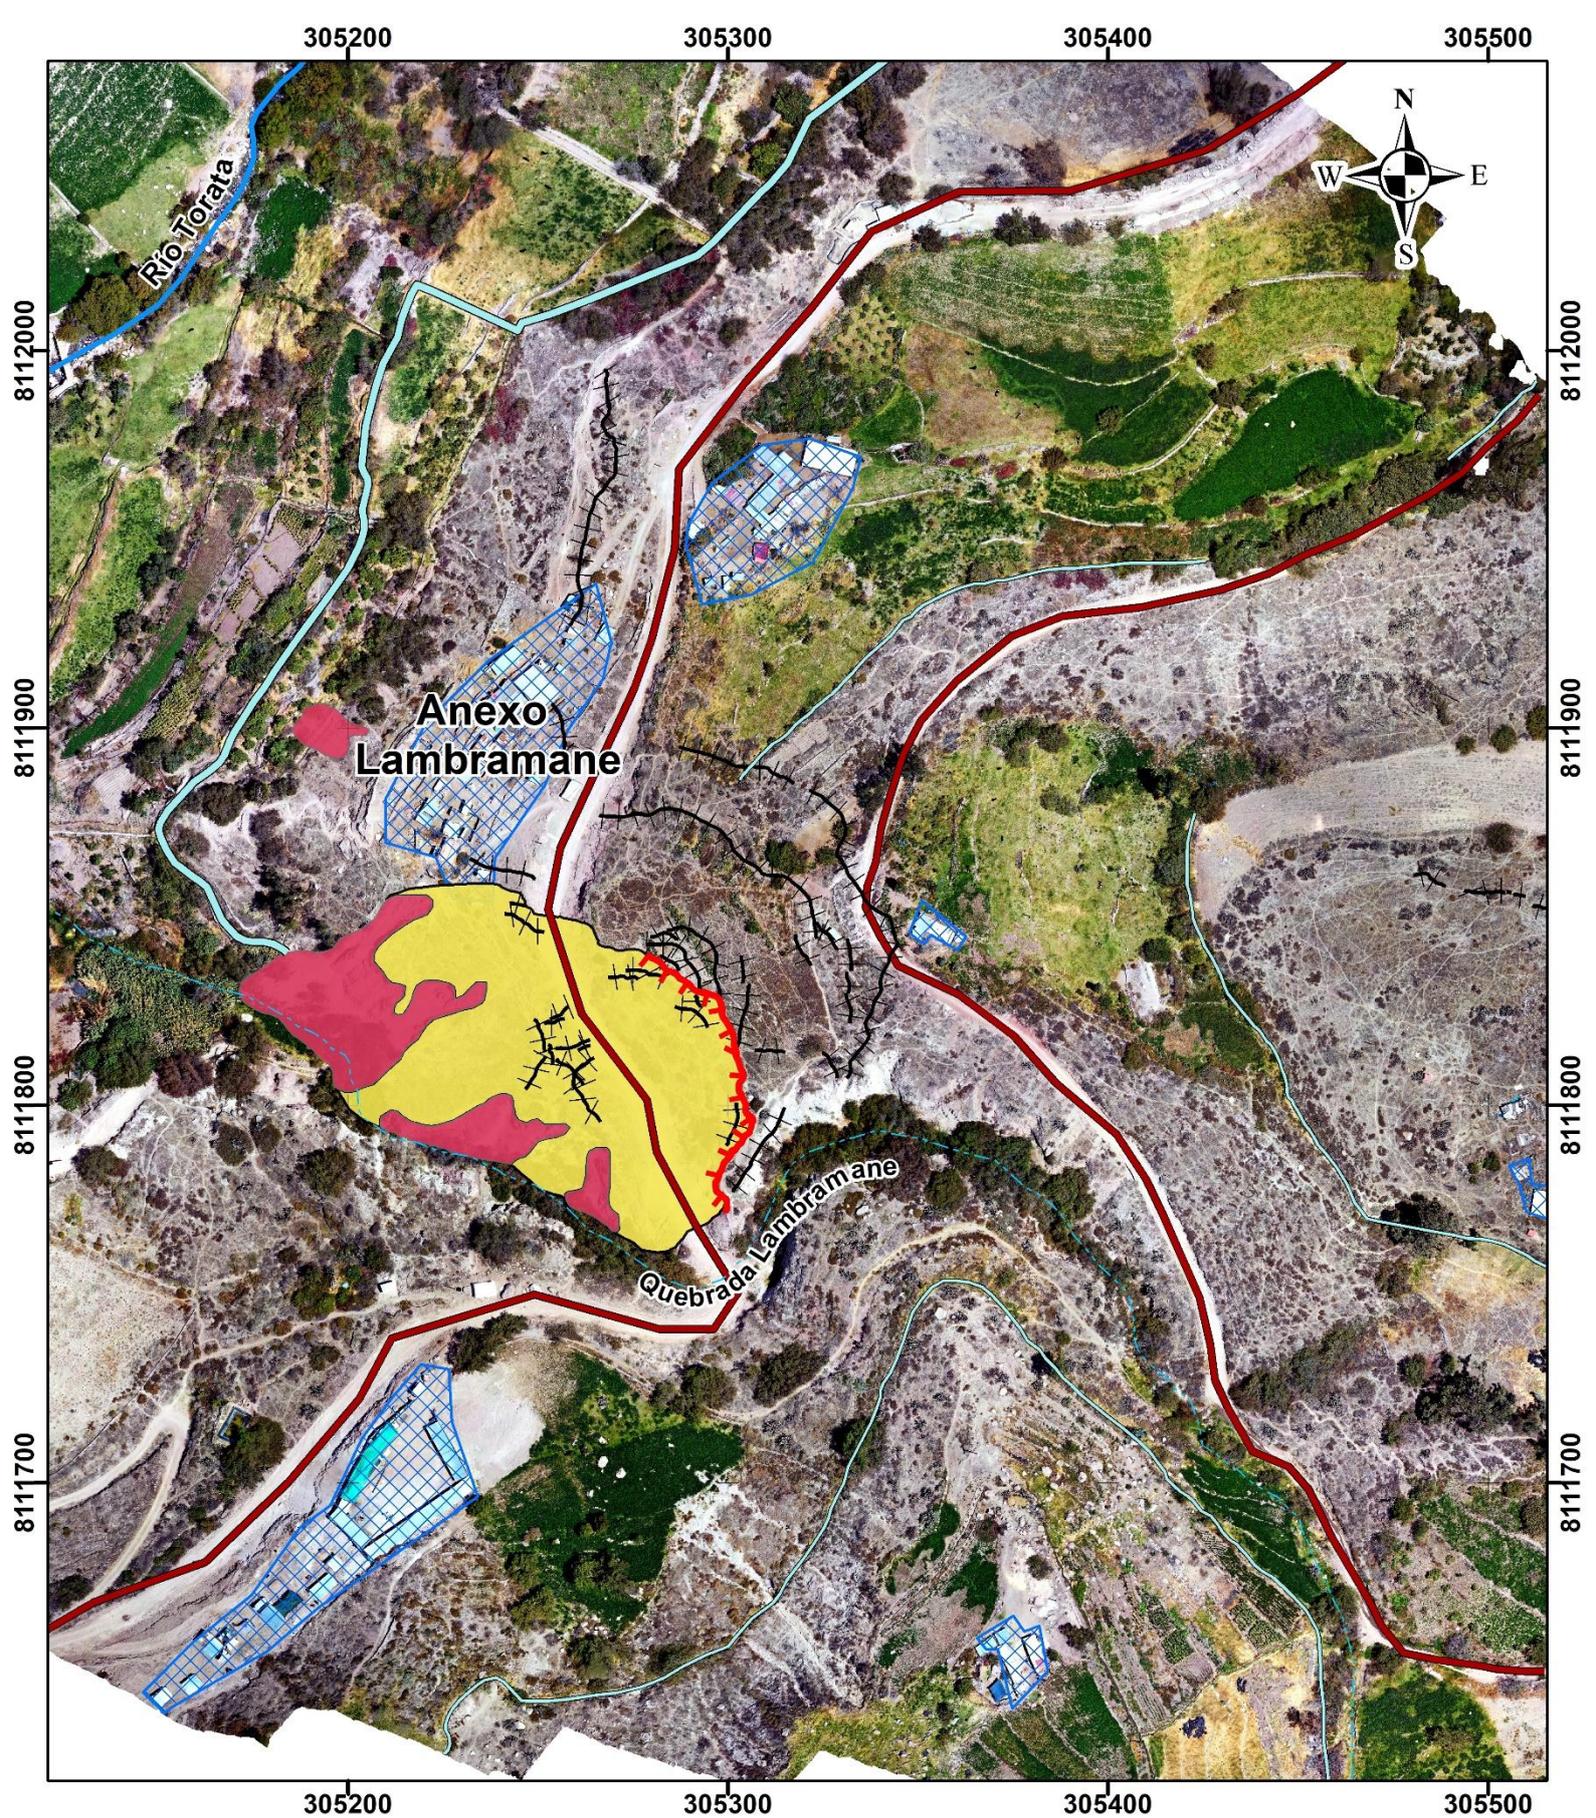
MAPA DE PELIGROS GEOLÓGICOS POR DESLIZAMIENTO EN EL SECTOR LAMBRAMANE

- Deslizamiento
- Derrumbes
- Escarpe
- Grietas
