Informe Técnico N° A7225

EVALUACIÓN DE PELIGROS GEOLÓGICOS EN LA COMUNIDAD CAMPESINA DE SACOHAYA

Departamento Moquegua
Provincia General Sánchez Cerro
Distrito Ubinas

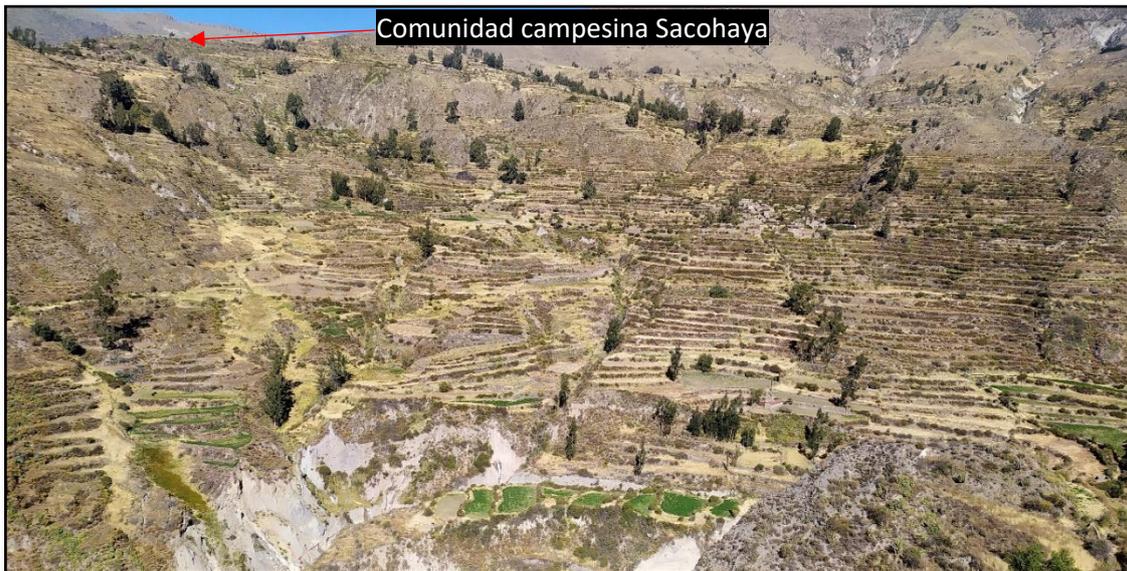
Figura 2. Terreno agrícola de la comunidad campesina de Sacohaya.

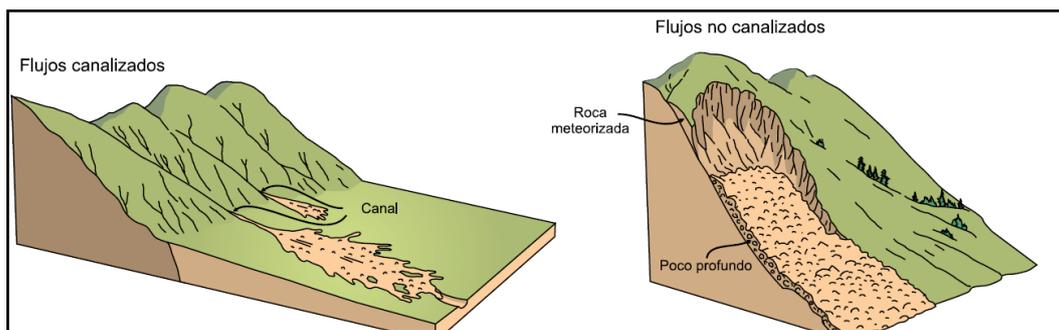
Se les denomina así porque durante su desplazamiento presentan un comportamiento semejante al de un fluido. Pueden ser rápidos o lentos, saturados o secos. Son capaces de transportar grandes volúmenes de fragmentos rocosos de diferentes tamaños y alcanzar grandes extensiones de recorrido, más aún si la pendiente es mayor. Los flujos se pueden clasificar de acuerdo con el tipo y propiedades del material involucrado, la humedad, la velocidad, el confinamiento lateral (canalizado o no canalizado) (figura 3).

Figura 3. Esquema de flujos canalizado y no canalizados, según Cruden y Varnes (1996)

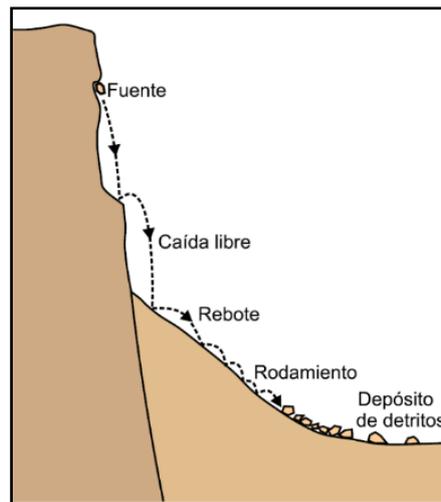
Figura 4. Esquema de la caída de rocas

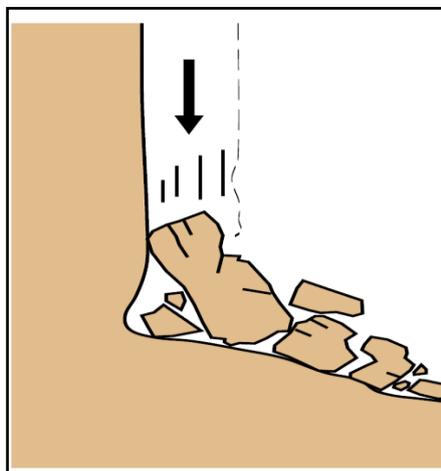
Figura 5. Esquema de Corominas y Yague (1997) denominan a este movimiento “colapso”.

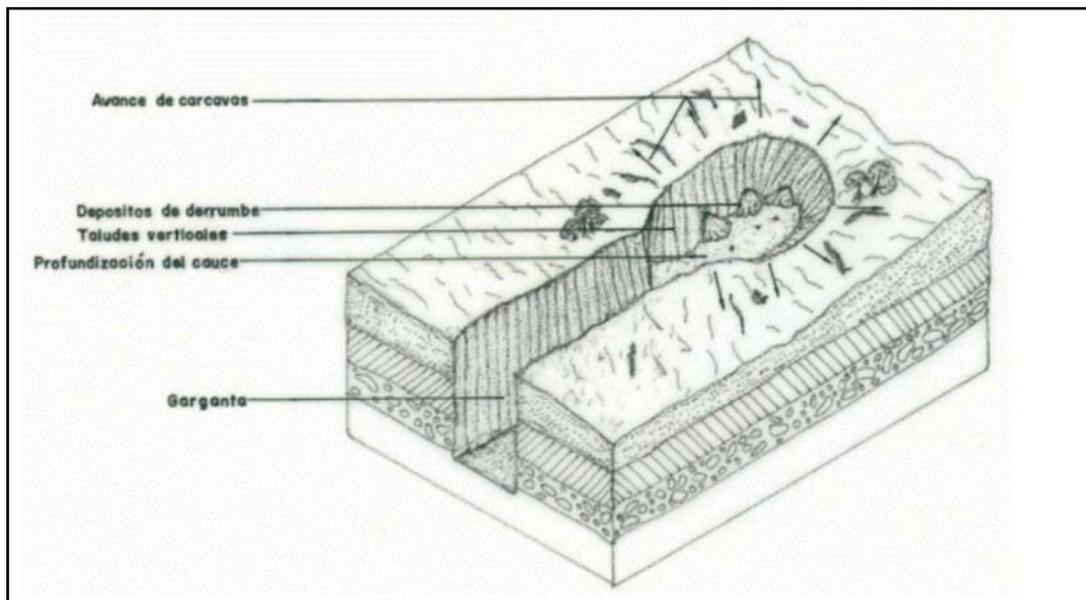
La erosión en cárcavas es un fenómeno que se da bajo diversas condiciones climáticas (Gómez et al., 2011), aunque más comúnmente en climas semiáridos y sobre suelos estériles y con vegetación abierta, con un uso inadecuado del terreno o inapropiado diseño del drenaje de las vías de comunicación. Las incisiones que constituyen las cárcavas se ven potenciadas por avenidas violentas y discontinuas típicas del clima mediterráneo, lluvias intensas o continuas sobre terrenos desnudos o por la concentración de flujos superficiales fomentados por obras de drenaje de caminos o carreteras, (figura 6).

Figura 6. Proceso de formación de cárcavas

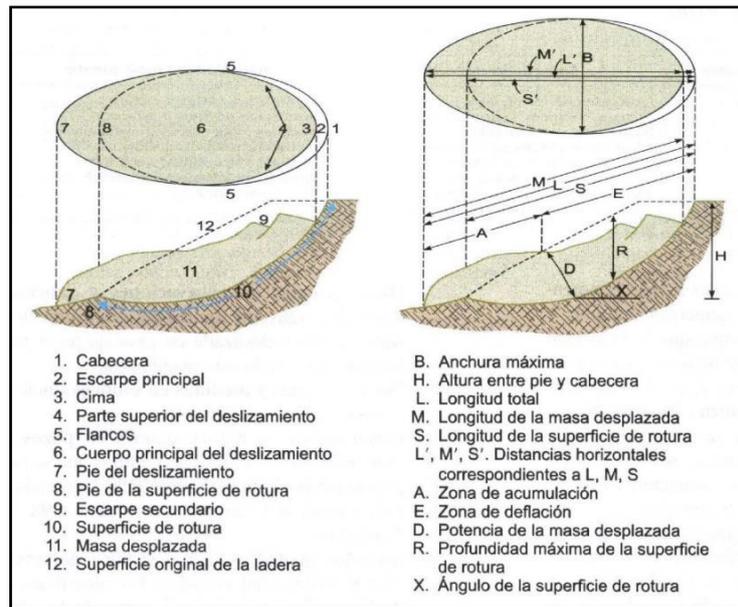
La nomenclatura de los elementos morfológicos y morfométricos de un movimiento de ladera tipo rotacional, como evidencia en la zona (figura 7), ha sido desarrollada por la Asociación Internacional de Geología Aplicada a la Ingeniería (IAEG, 1990).

Figura 7. Elementos morfológicos y morfométricos de un deslizamiento, tomado de González de Vallejo (2002).

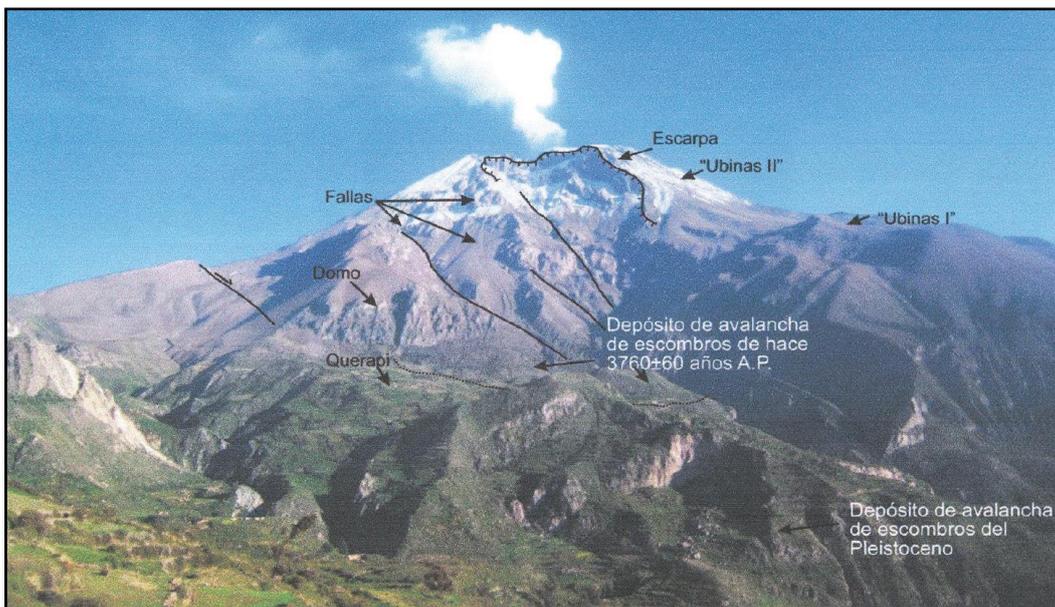
Después de la construcción del estratovolcán del volcán Ubinas, se produjo un colapso del flanco sur del edificio volcánico, (figuras 8 y 11) generando un depósito de avalancha de escombros cuyo volumen es de ~2,8 km³, que fue canalizado en los valles de Ubinas y Para. La avalancha está constituida de bloques lávicos subangulosos de tamaños métricos hasta decimétricos, la mayoría están hidrotermalizados, los bloques presentan fracturas de tipo “jigsaw” o “dientes de serrucho”. El espesor de estas avalanchas es variable, sobrepasan los 220 m a 4 km al SE del cráter, y disminuyen hacia la parte baja del valle de Ubinas (30 m a 10 km al SE del cráter) (Rivera et al., 2011).

Por sus características litológicas, el depósito de avalancha de escombros es fácil de saturarse de agua en temporadas de lluvia y susceptible a la ocurrencia de deslizamientos.

Figura 8. Flanco Sur del volcán Ubinas. En la parte baja se distinguen depósitos de avalanchas de escombros del Pleistoceno, (Rivera et al., 2011).

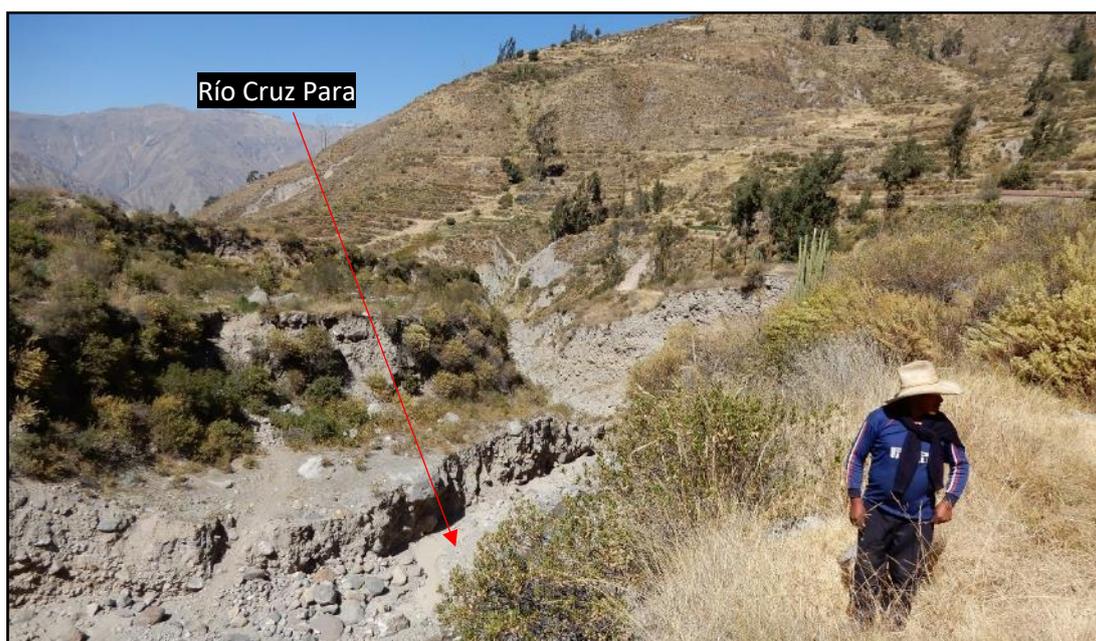
Por la parte baja del área agrícola de la comunidad campesina de Sacohaya desciende el río Cruz Para, cuyo cauce es afectado todos los años por flujo de detritos (lahares) que descienden desde las laderas del volcán Ubinas (figura 9).

Figura 9. Río Cruz Para, en esta zona se observa erosión fluvial, los flujos de detritos (lahares) recientes tienen poca depositación de material. (coordenadas UTM WGS84: 300185E, 8186907N)

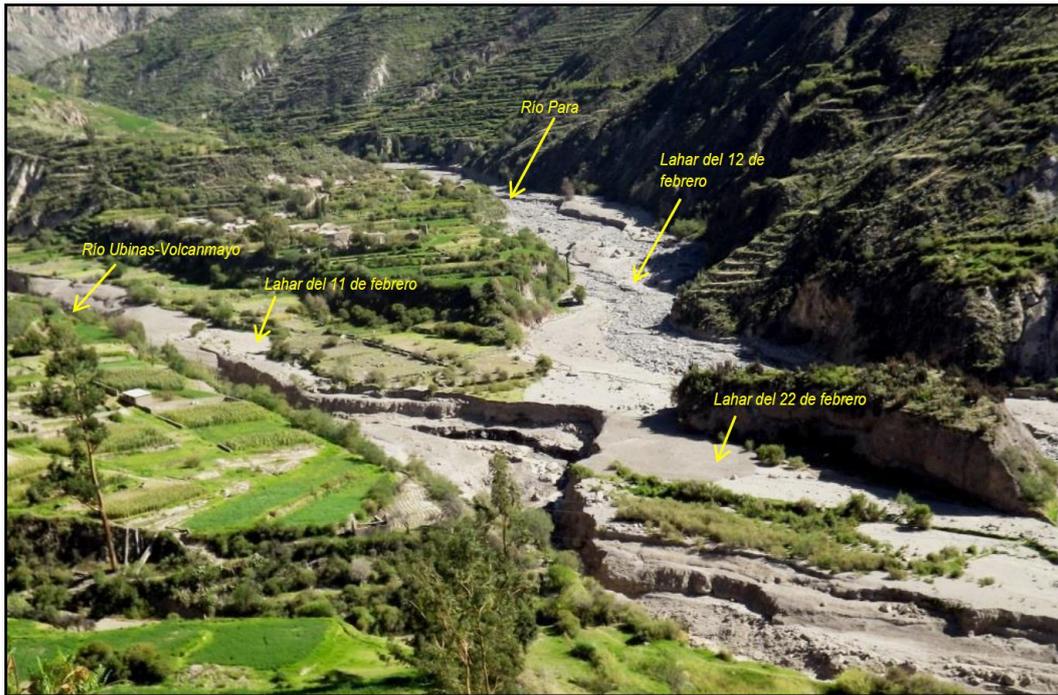
Un ejemplo de estos lahares es los ocurridos en los ríos Ubinas-Volcanmayo y Para en febrero del 2016. Informe técnico N° A6745. Ingemmet, (figura 10).

Figura 10. Lahares emplazados entre los ríos Para y Ubinas-Volcanmayo ocurridos los días 11, 12 y 22 de febrero del 2016. Vista del sector desde San Miguel. Fuente: Informe técnico N° A6745 del Ingemmet.

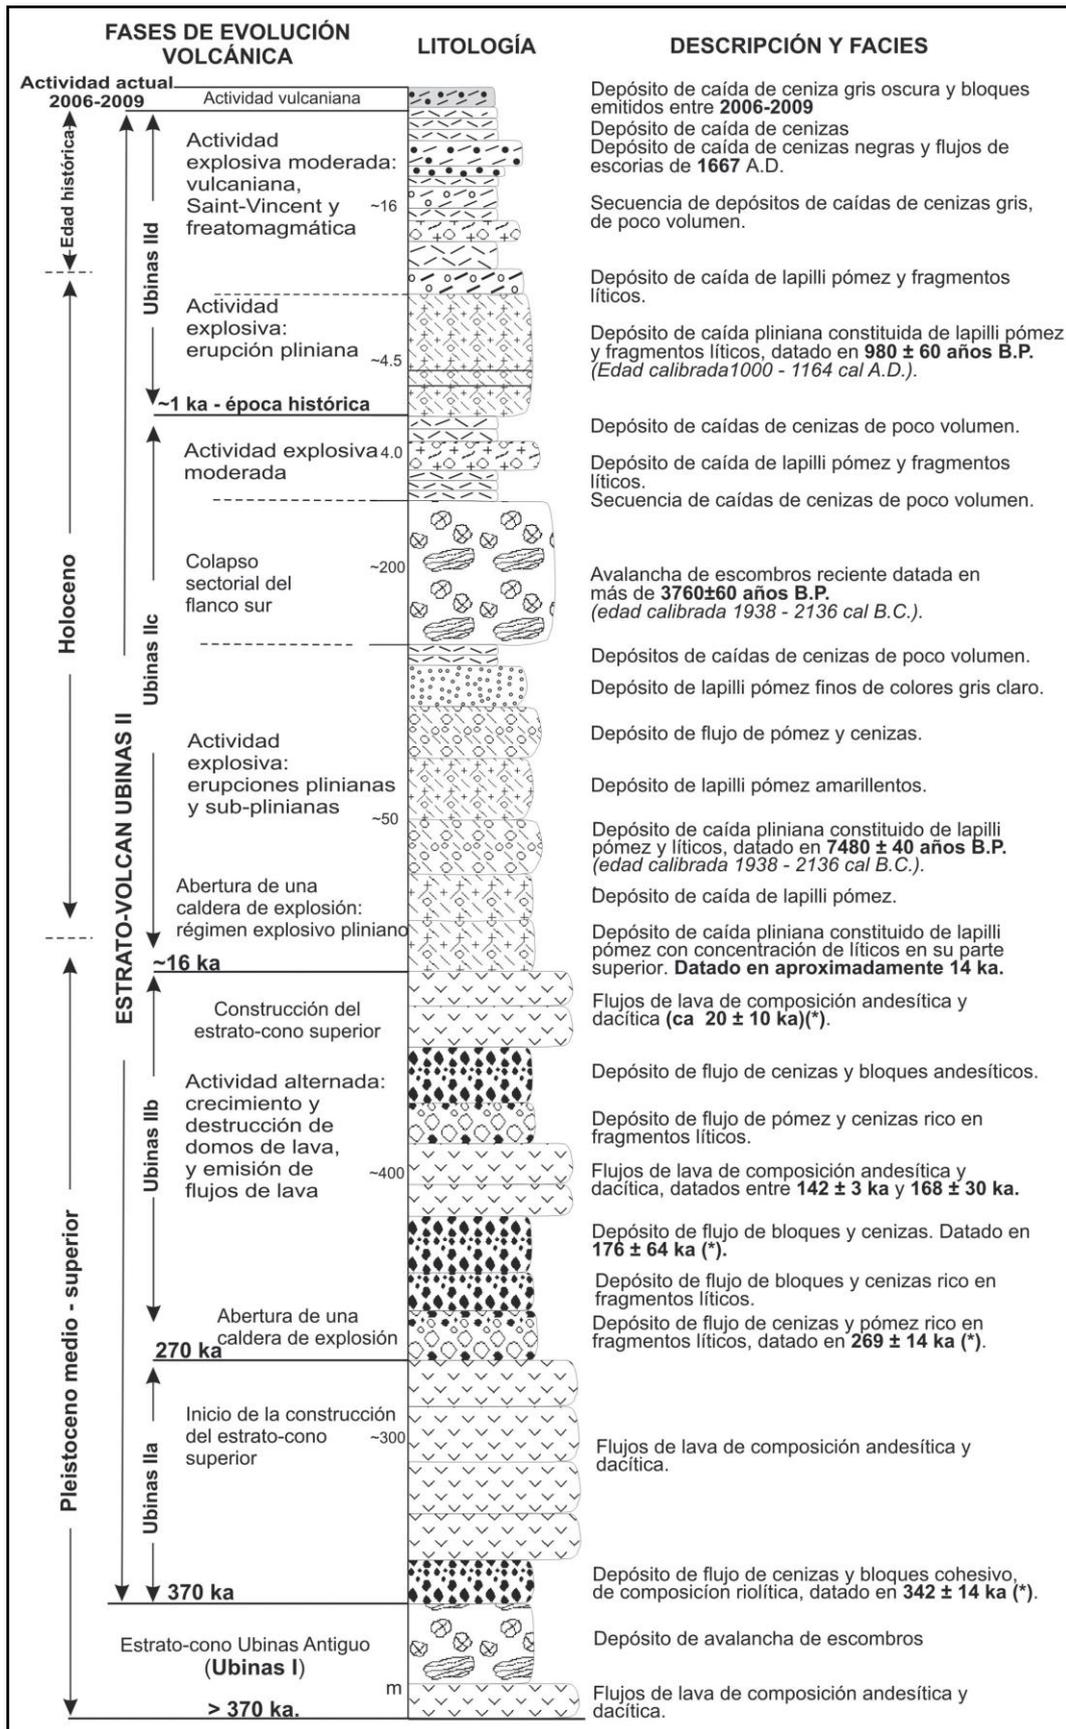
Figura 11. Columna estratigráfica del volcán Ubina: principales procesos e implicaciones para la evolución geológica y volcánica. (Rivera et al., 2011).

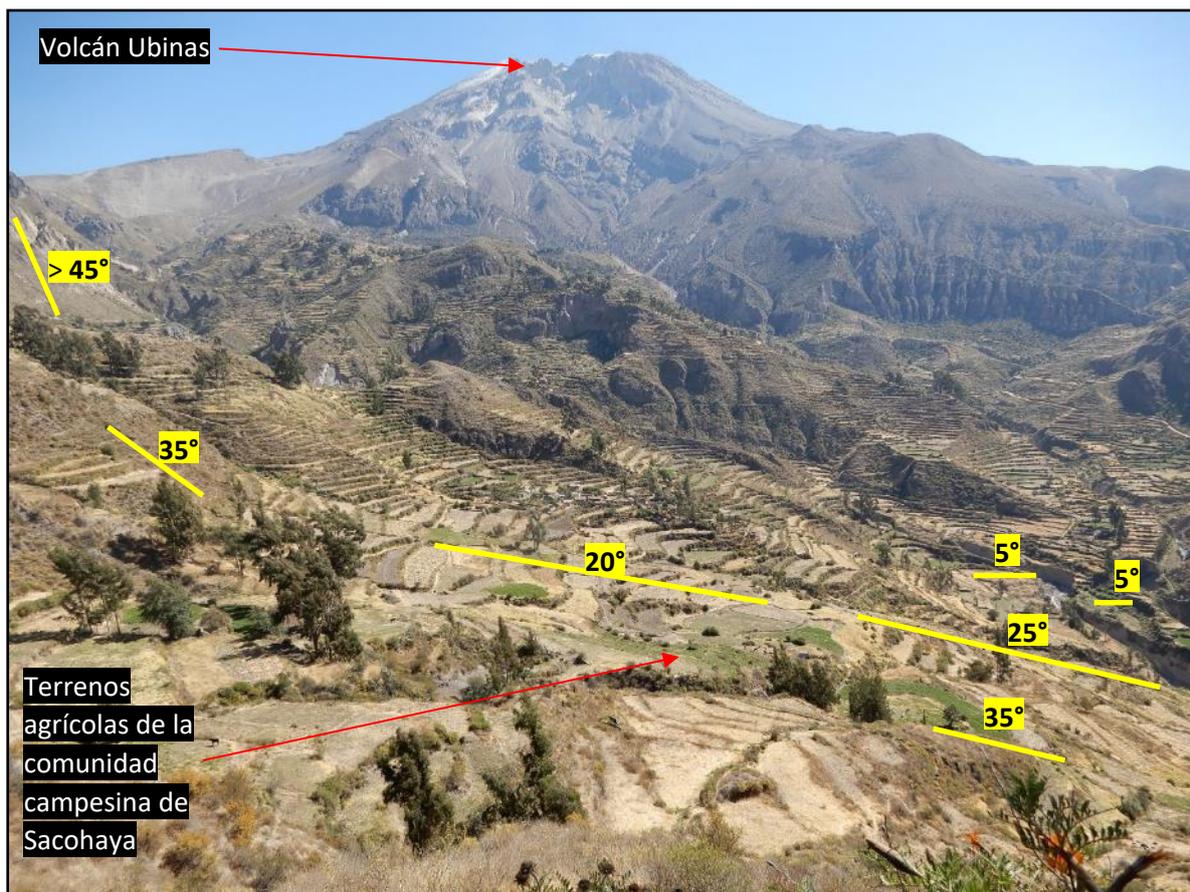
Las pendientes de los terrenos en la comunidad campesina de Sacohaya, varía desde llanos a inclinados suavemente en las terreas aluviales (1° - 5°), en la parte media es muy fuerte (25° - 45°), en la parte alta de las laderas se tiene un cambio abrupto a terrenos escarpados ($> 45^{\circ}$), (figuras 12). Se elaboró un mapa de pendientes en base al modelo de elevación digital (DEM), de 12.5 m tomado del portal EARTH-DATA - Alaska Satellite Facility Distributed (ASF DAAC) de la NASA (mapa 2).

Figura 12. El texto con color amarillo muestra las distintas pendientes de área agrícola de la comunidad campesina de Sacohaya, (coordenadas UTM WGS84: 300174E, 8185820N)

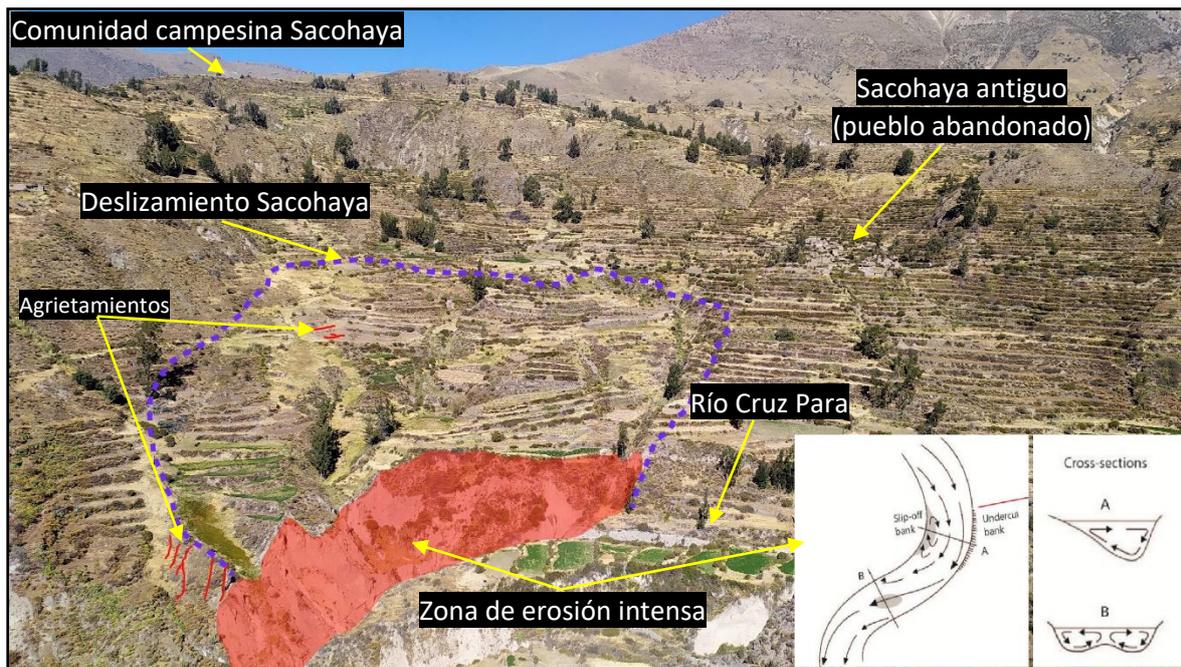
La masa deslizada o removida, llega hasta el cauce del río Cruz Para y presenta ondulaciones o desniveles entre la ladera media y la quebrada; también, se evidencia desplazamiento del terreno.

La dirección de desplazamiento del deslizamiento va de oeste a este con dirección al río Cruz Para. Además, en el pie del deslizamiento se ha observado intensa erosión fluvial, debido a la sinuosidad del río en este sector. Se observan también derrumbes en la parte baja del deslizamiento Sacohaya.

Figura 13. Deslizamiento Sacohaya, (coordenadas UTM WGS84: 300230E, 8186606N)

El evento corresponde a un deslizamiento rotacional, su corona principal es de forma regular y mide 880 m; la altura del salto del escarpe principal varía entre 1 a 1.5 m, (Figura 15). El evento está comprendido entre las cotas 3440 m s.n.m. y 3300 m s.n.m., es decir posee un desnivel de 140 m. La masa se desplazó en dirección Este.

1. Para disminuir el avance del deslizamiento Sacohaya, evitar las infiltraciones de agua en el suelo, a través de cambio de técnicas de riego con asesoramiento de las entidades correspondientes.

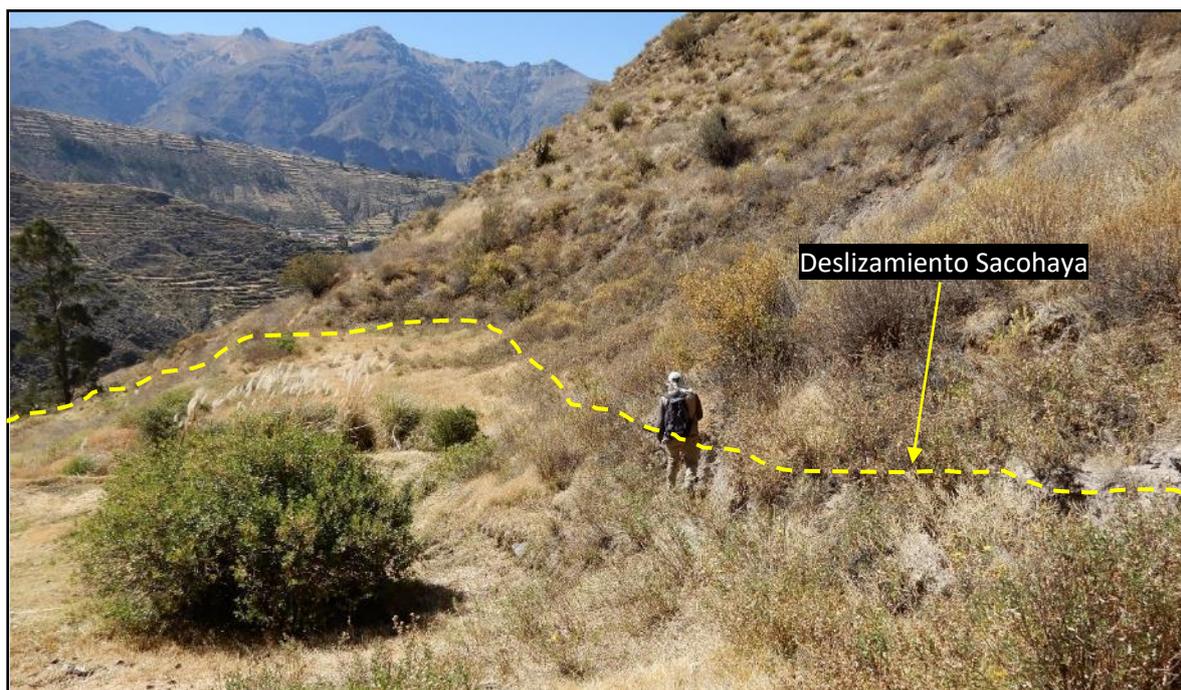
Figura 14. Escarpe del deslizamiento Sacohaya, (coordenadas UTM WGS84: 300315E, 8186406N)

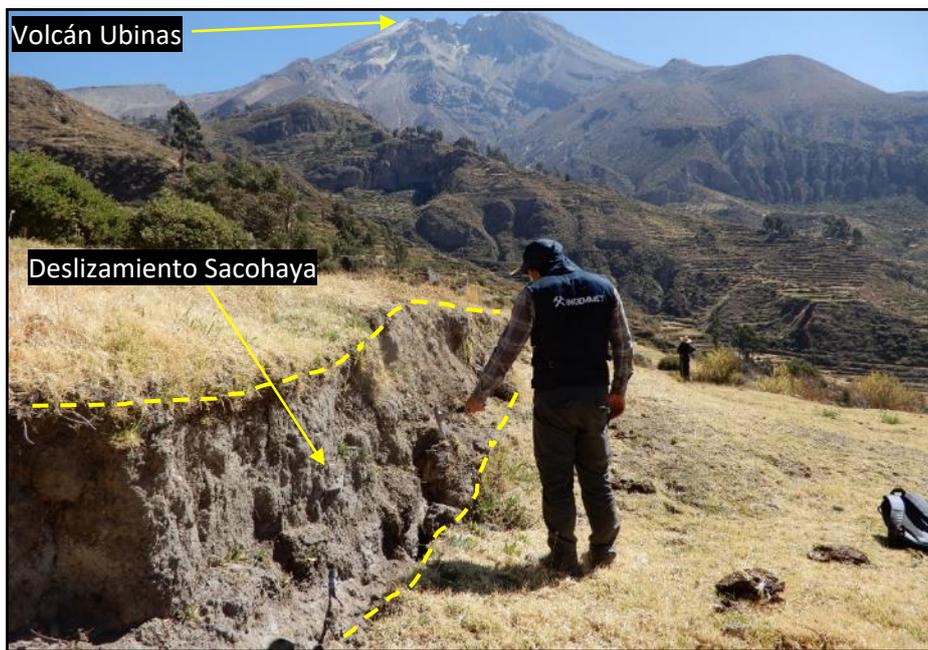
Figura 15. Escarpe del deslizamiento Sacohaya, al fondo se visualiza el volcán Ubina, (coordenadas UTM WGS84: 300061E, 8186410N)

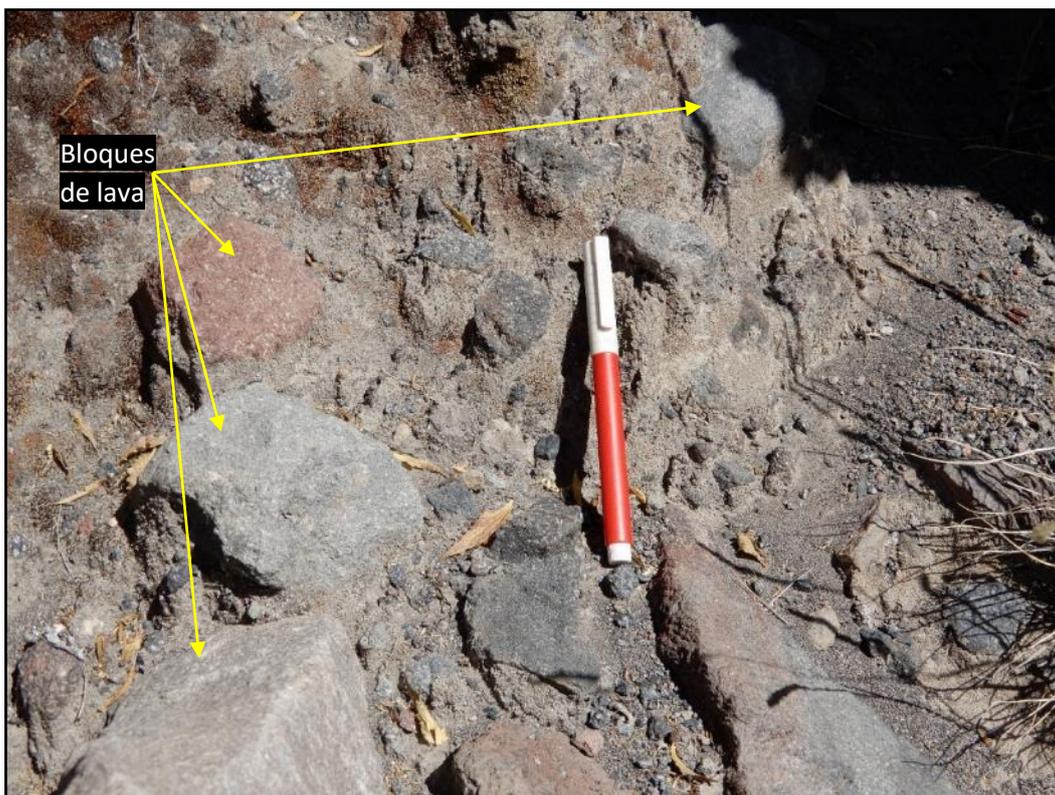
El deslizamiento Sacohaya, se generó en una unidad litoestratigráfica denominada avalancha de escombros, el cual está constituida de bloques lávicos subangulosos de tamaños métricos hasta decimétricos, la mayoría están hidrotermalizados, (figura 16).

Figura 16. Depósito de avalancha de rocas del volcán Ubina, (coordenadas UTM WGS84: 300010E, 8186178N)

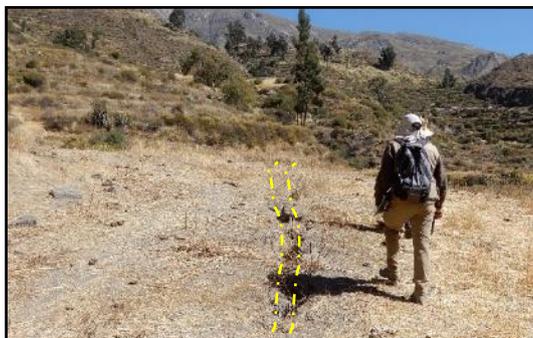
En los puntos UTM E: 300285, N: 8186449 y E: 300053, N: 8186646, ubicados en el cuerpo del deslizamiento Sacohaya, se han evidenciado agrietamiento de hasta 11 metros de largo, con hasta 50 cm de apertura. Las grietas se desarrollan en depósitos de avalancha de rocas, los cuales se encuentra poco consolidados (figura 17).

Figura 17. Agrietamientos en el cuerpo del deslizamiento (coordenadas UTM E: 300053, N: 8186578)

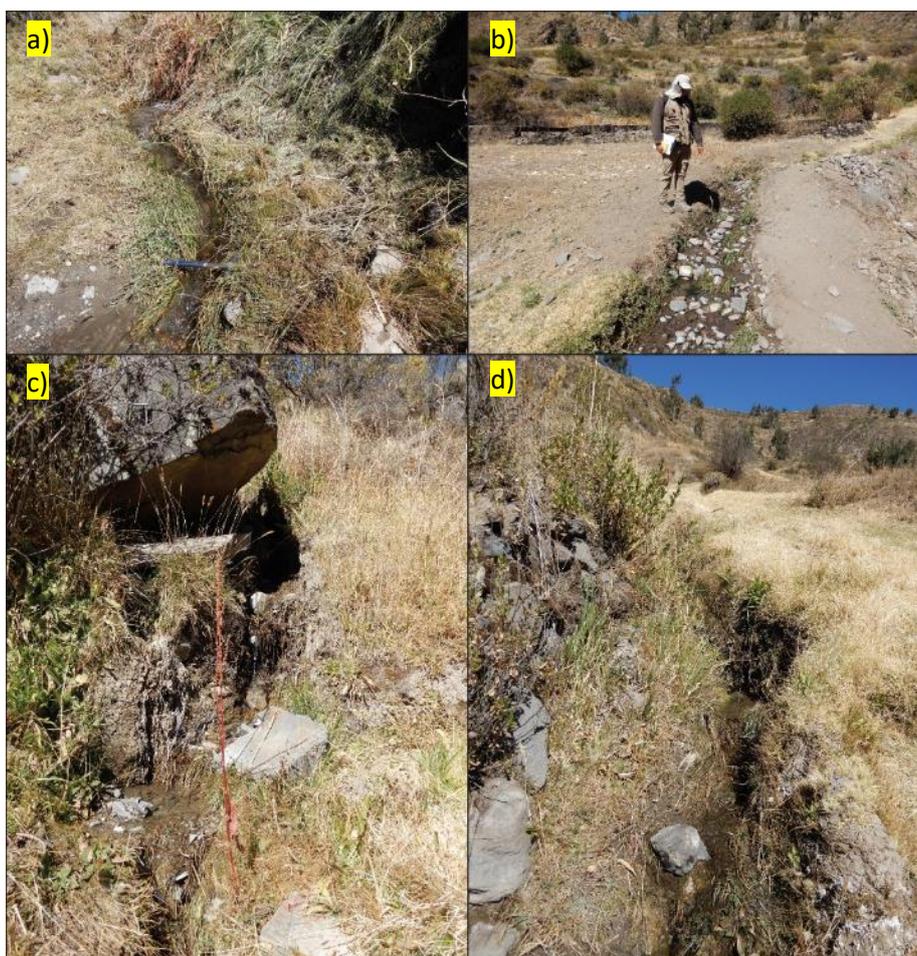
En el área agrícola de Sacohaya se han encontrado que la mayoría de los canales de regadío, no cuentan con revestimiento adecuado, (figuras 18a, 18b, 18c y 18d).

Figura 18. Canales de agua en el área agrícola de la comunidad campesina de Sacohaya. a) se ubica en las coordenadas UTM WGS84: 299317E, 8186248N; b) en 300074E, 8186251N; c) en 300193E, 8335193N y d) en 299995E, 8186563N.

3. Con el objetivo de conducir adecuadamente las aguas pluviales, impermeabilizar el mayor porcentaje de superficie incluyendo canales (tubería de PVC o manguera flexibles) para evitar infiltraciones de agua al subsuelo.

4. Todos los reservorios y canales de agua en el sector deberían ser impermeabilizados para evitar la infiltración en los terrenos.
5. Sensibilizar a la población a través de talleres y charlas con el objetivo de concientizar en gestión de riesgos para evitar construcción de viviendas o infraestructura área susceptibles a la ocurrencia de movimientos en masa.

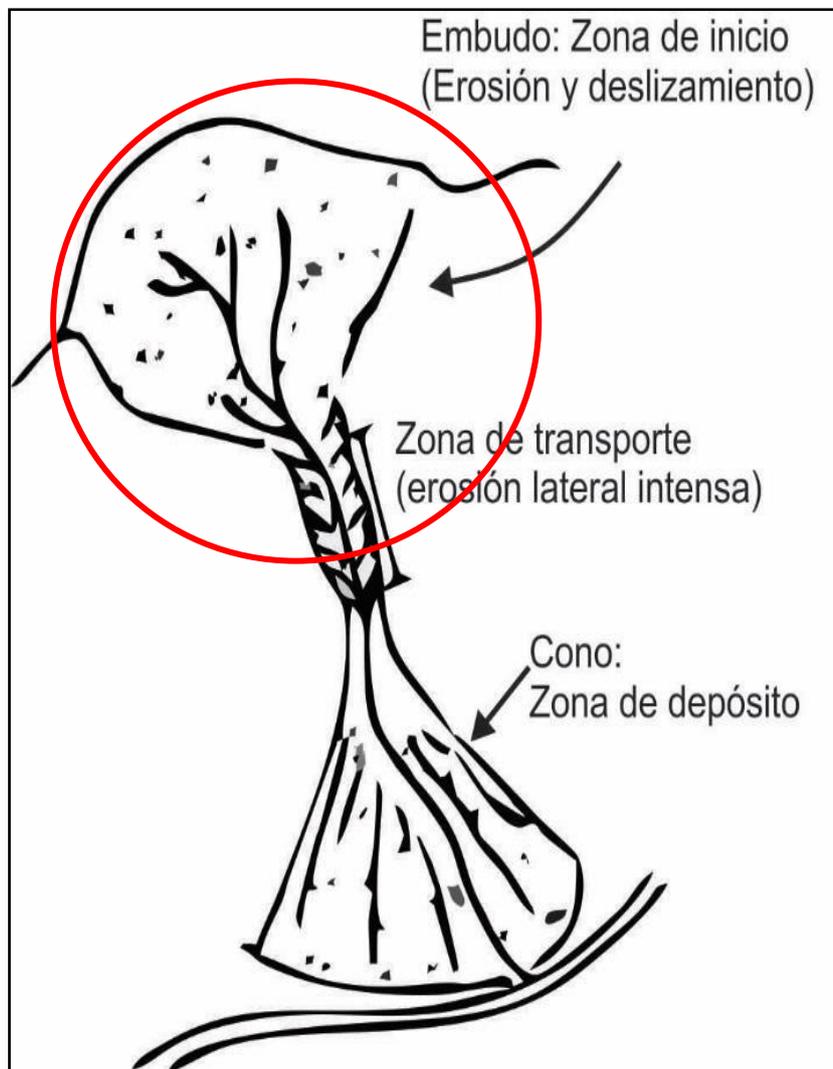
Considerando el diagrama de Bateman et al., (2006), el sector agrícola de Sacohaya se ubica en la zona de transición entre la de generación y la de transporte(figuras 19 y 20).

Figura 19. Esquema de generación de un flujo (Modificado de: Bateman et al., 2006)

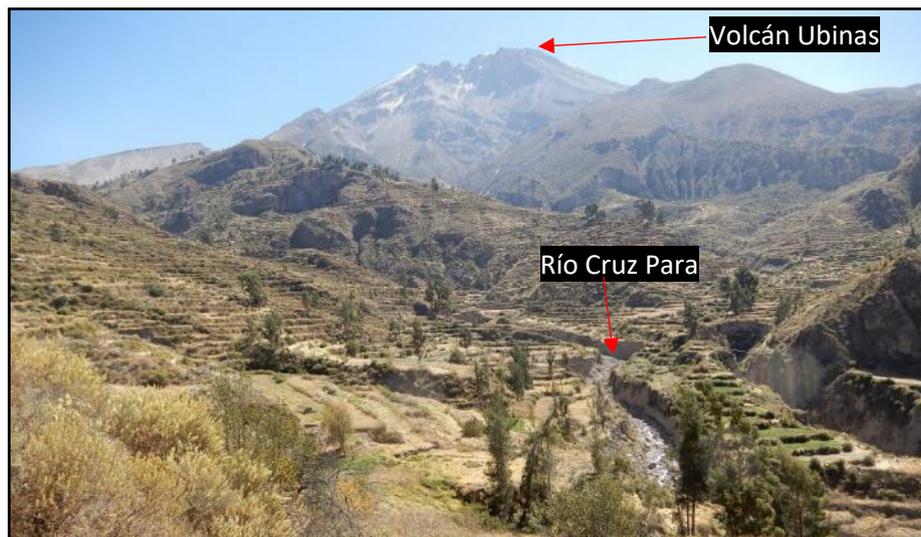
Figura 20. Río Cruz Para en la comunidad campesina de Sacohaya, (coordenadas UTM WGS84: 300296E, 8186772N)

Durante los trabajos de campo, en el río Cruz Para se han encontrado depósitos de lahares adosados en las laderas del cauce (figura 20). Los depósitos son ligeramente compactados, están conformados por 60 a 70 % de material fino y 30 a 40% de bloques. Los bloques que predominan tienen un diámetro comprendido entre 20 y 50 cm y representan más del >50% de bloques. Los bloques más grandes tienen diámetro de 1 a 2 m y representan menos del 20%. Los bloques poseen litología heterogénea, conformado por lavas andesíticas, bloques de domo, pómez, fragmentos hidrotermalizados y también se encontraron fragmentos de rocas. Todo lo mencionado se encuentra dentro de una matriz areno-limosa (figura 21).

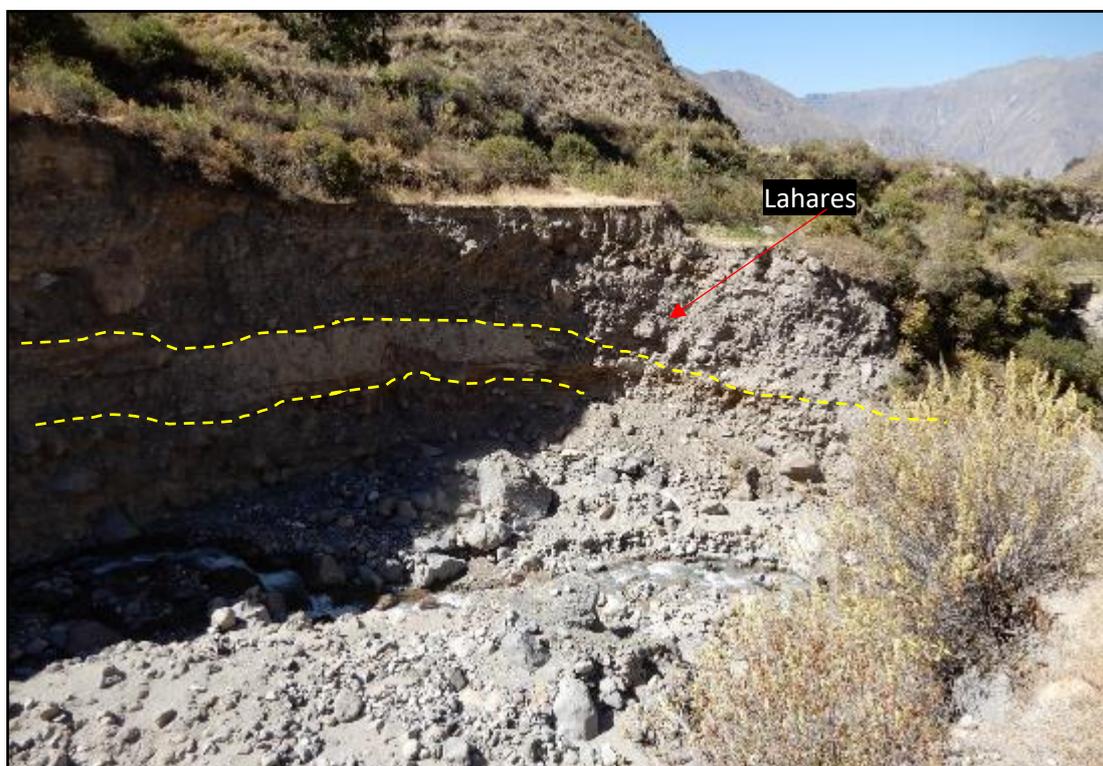
Figura 21. Depósitos de lahares adosados en el río Cruz Para (coordenadas UTM WGS84: 300212E, 8186904N)

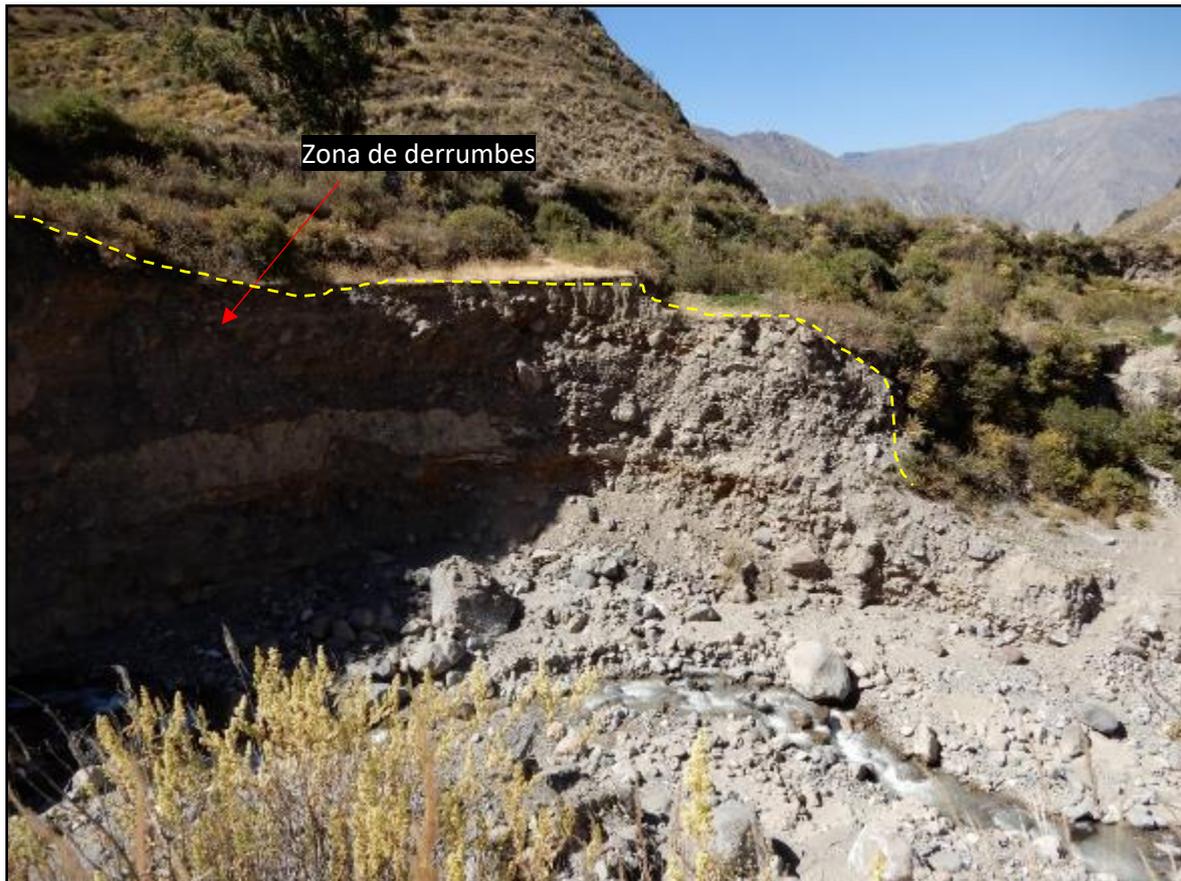
Los terrenos agrícolas de la comunidad campesina de Sacohaya, se ubican sobre terrazas de depósitos de lahares que poseen hasta 5 metros de espesor. La erosión fluvial afecta la estabilidad de la ladera y genera derrumbes en el cauce del río Cruz Para. (figura 22).

Las aguas provenientes del sistema de riego por gravedad se infiltran en los terrenos, saturando los materiales, lo cual ayuda la generación de derrumbes en el cauce del río.

Figura 22. Zona de derrumbes en el río Cruz Para, (coordenadas UTM WGS84: 300212E, 8186904N)

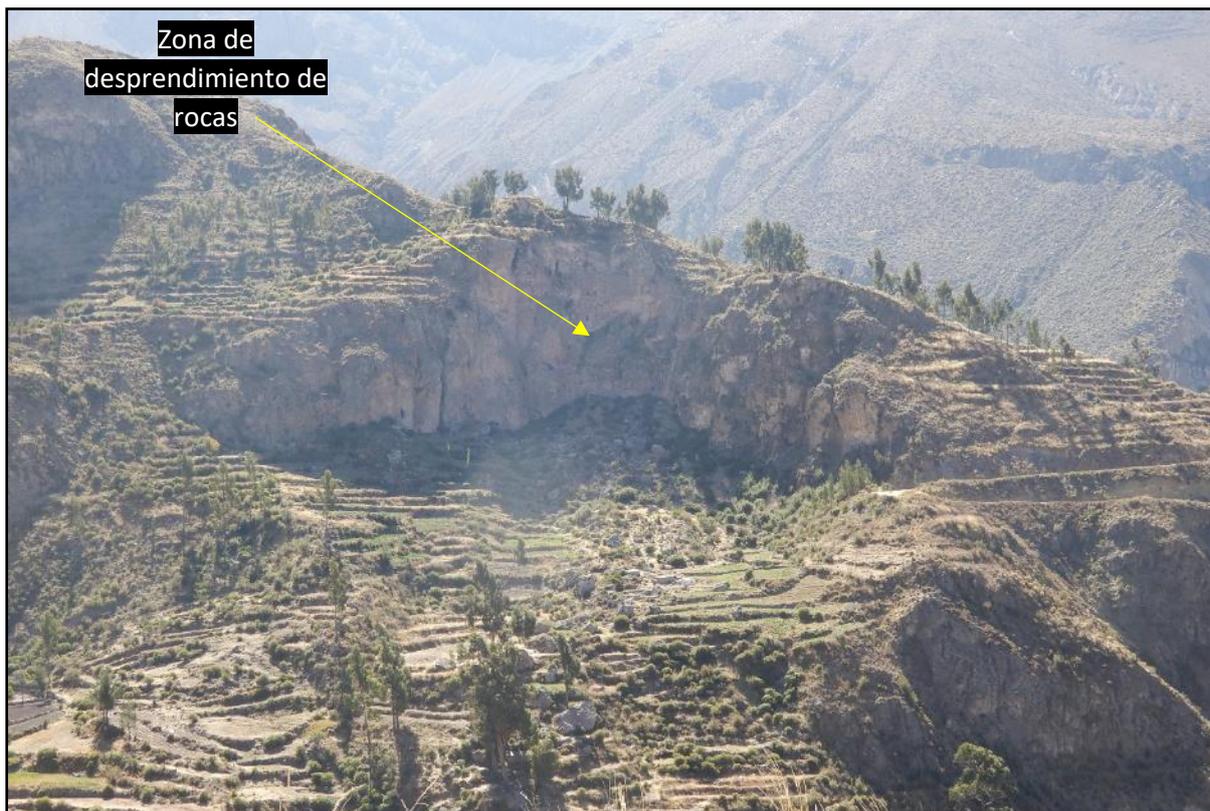
La caída de rocas se viene presentado en las coordenadas UTM WGS84: 299345E, 8187474N, ubicada en la margen izquierda del río Cruz Para, en acantilados conformados por lavas moderadamente meteorizadas y medianamente fracturadas. Si los bloques colgados pierden el soporte que actualmente los sostienen, estos podrían caer (figura 23).

Figura 23. Se aprecian las zonas de desprendimiento de rocas, se ubican en las coordenadas, (coordenadas UTM WGS84: 299345E, 8187474N)

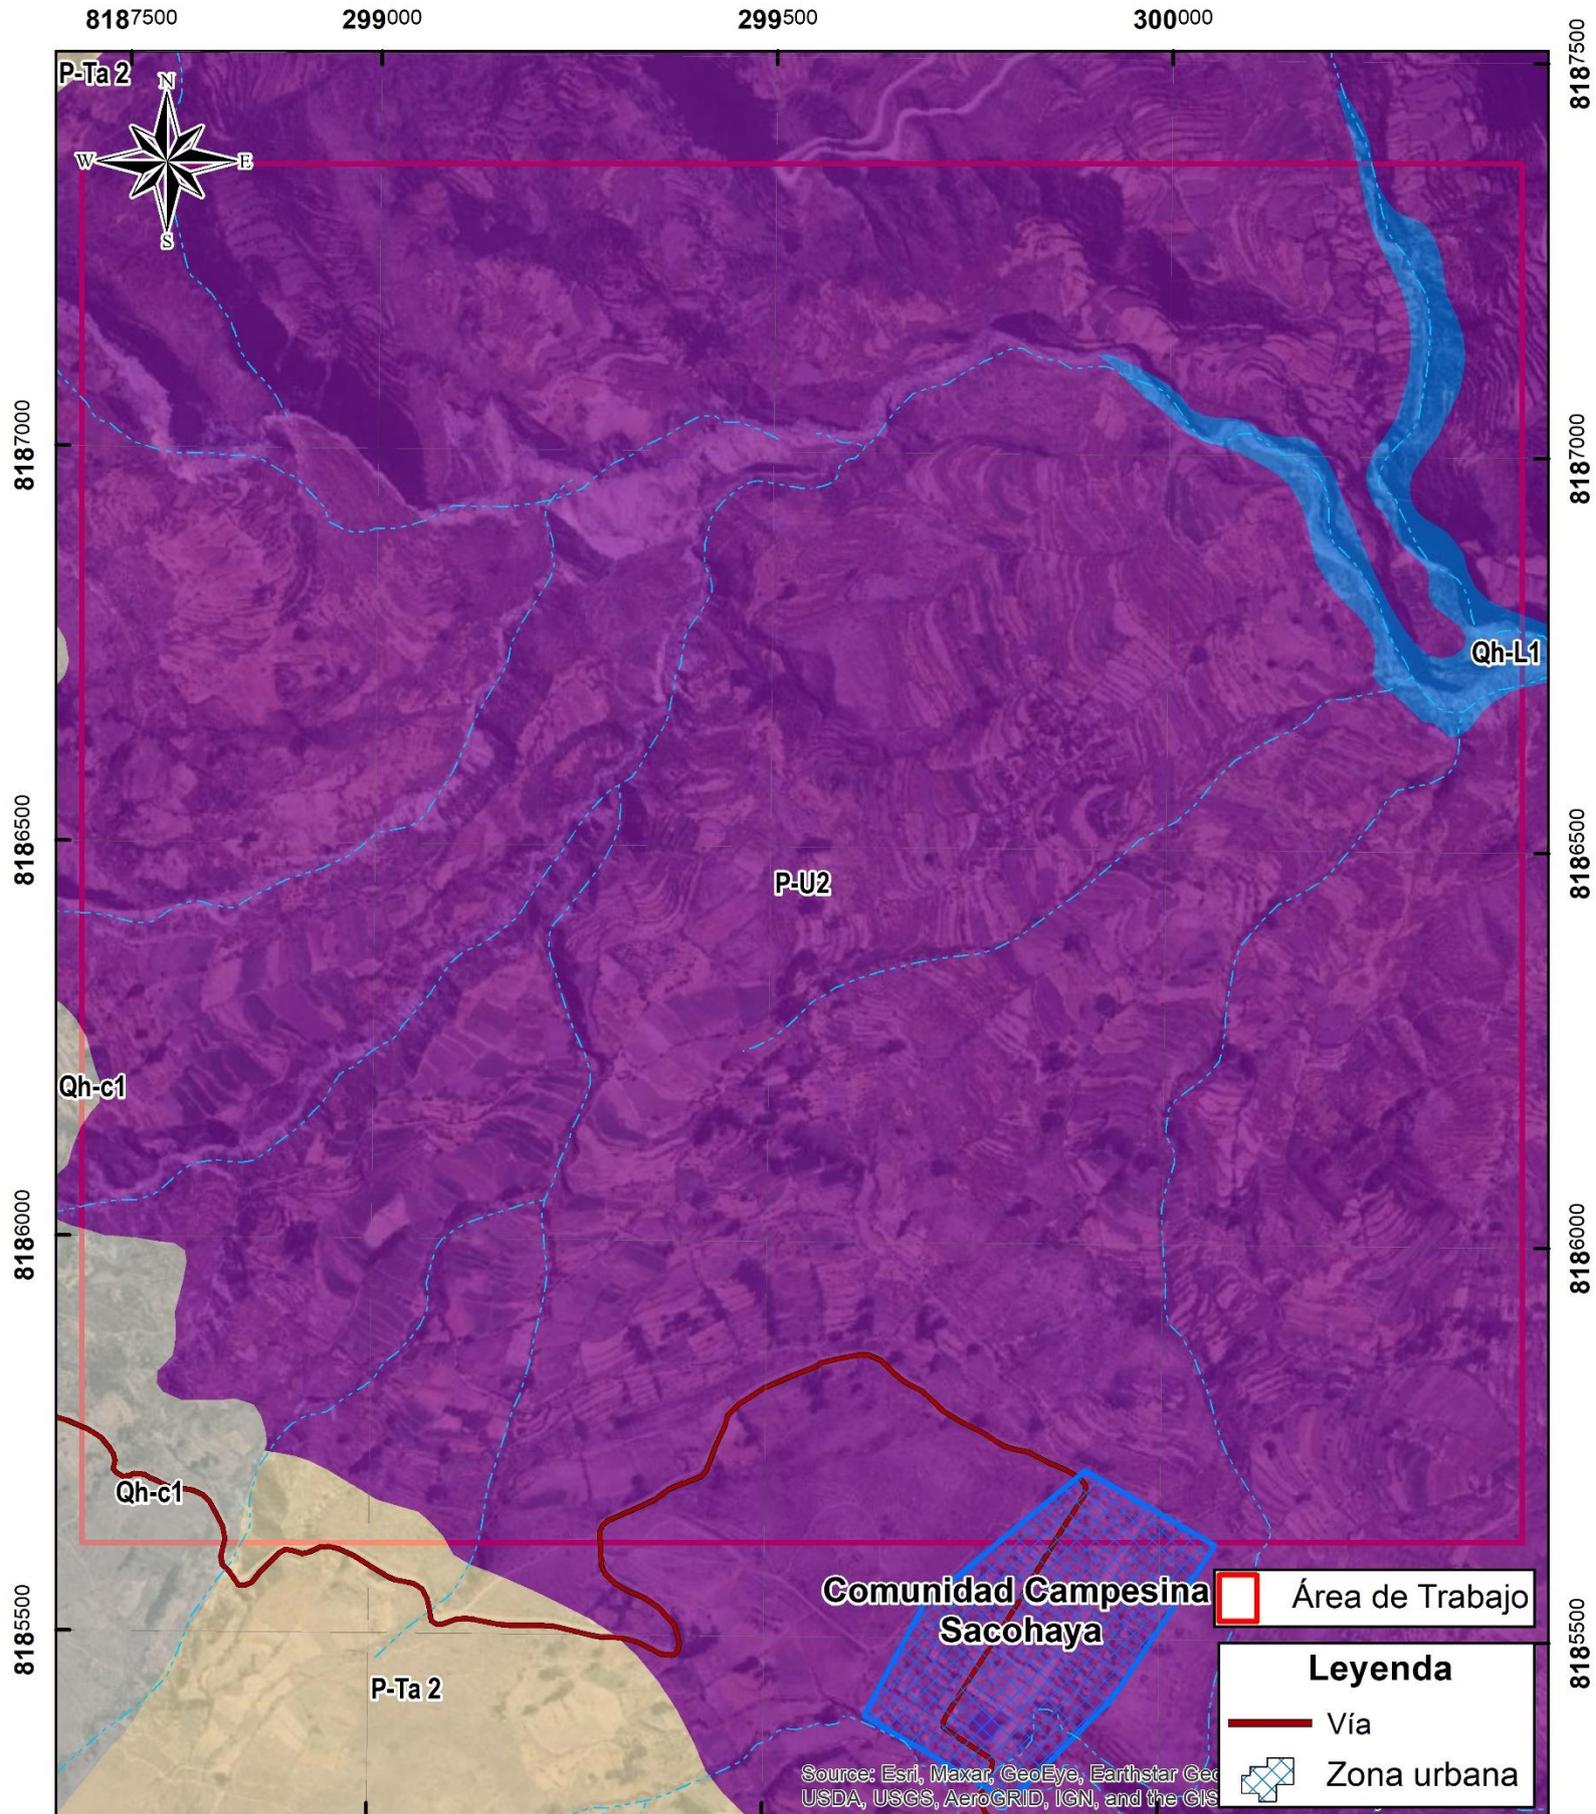
**MAPA GEOLÓGICO DE LA
 COMUNIDAD CAMPESINA DE SACOHAYA**

Qh-c1	Depósito coluvial
Qh-L1	Depositos de flujo de detritos (Lahares)
P-U2	Depósito de avalancha de escombros
P-Ta2	Deposito volcanoclástica estratificada con depósitos sedimentarios
