Informe Técnico N° A7225

EVALUACIÓN DE PELIGROS GEOLÓGICOS EN LA COMUNIDAD CAMPESINA DE SACOHAYA

Departamento Moquegua
Provincia General Sánchez Cerro
Distrito Ubinas

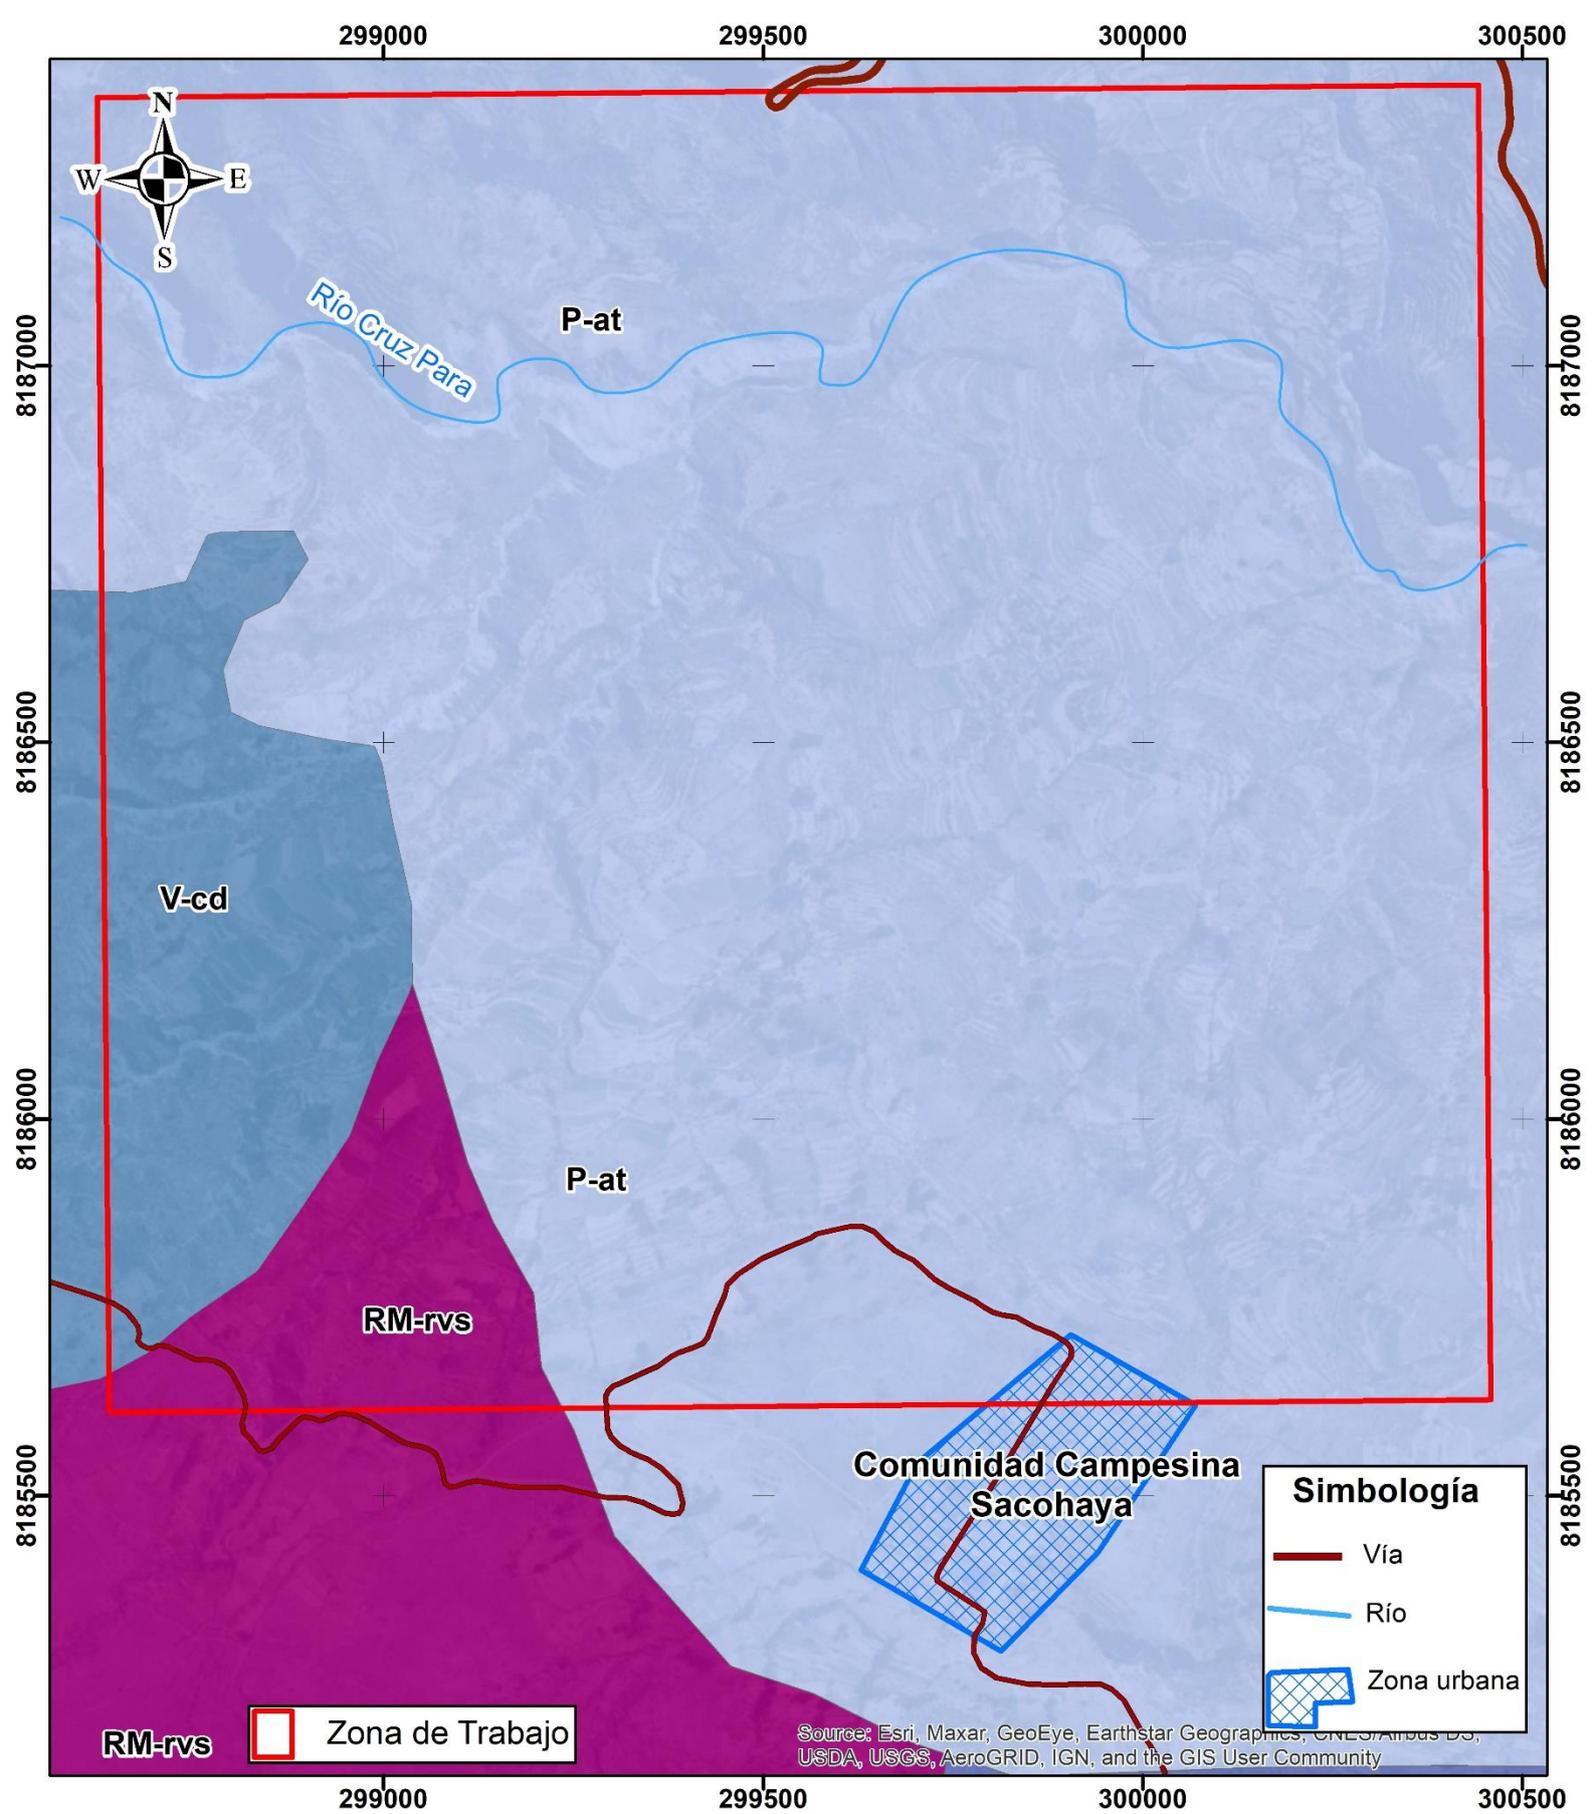
Mapa N° 3

LEYENDA	
P-at	Vertiente o piedemonte aluvio-torrencial
V-cd	Vertiente o piedemonte coluvio-deluvial
RM-rvs	Montaña en roca volcansedimentaria
