**Informe Técnico N° A7222**

# EVALUACIÓN DE PELIGROS GEOLÓGICOS POR HUNDIMIENTO Y DESLIZAMIENTO EN EL SECTOR PUCUTO

Departamento Cusco  
Provincia Chumbivilcas  
Distrito Livitaca

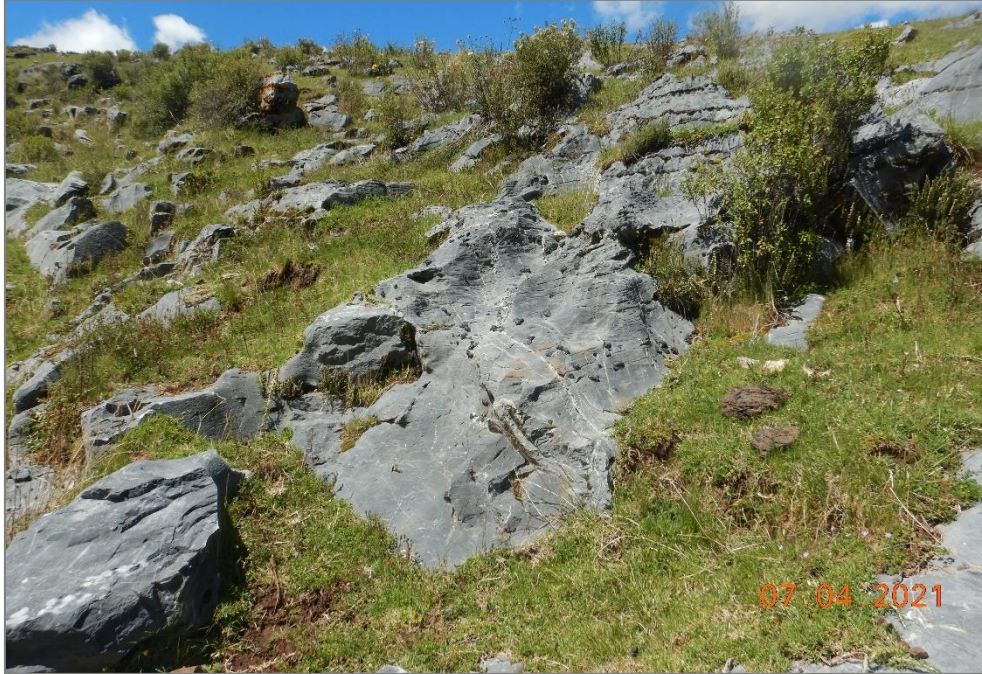
**Fotografía 1.** Vista al noroeste del sector Pucuto, calizas grises muy fracturadas de la Formación Arcurquina. Con coordenadas UTM (WGS 84): 208850 E, 8414583 S a 3914 m s. n. m.

Esta unidad aflora de este a oeste de la quebrada Wilky, compuesto por calizas gris oscuras, calizas micríticas y pequeñas secuencias de areniscas calcáreas. A la altura de las Grutas de Warari se observó estratos plegados y compactos, en capas de 0.3 a 20 m de espesor, con rumbo preferencial N 332° y un buzamiento de 22° SW, en este punto las calizas se encuentran medianamente fracturadas (fotografía 1). Estas rocas son capaces de acumular agua subterránea y/o superficial.

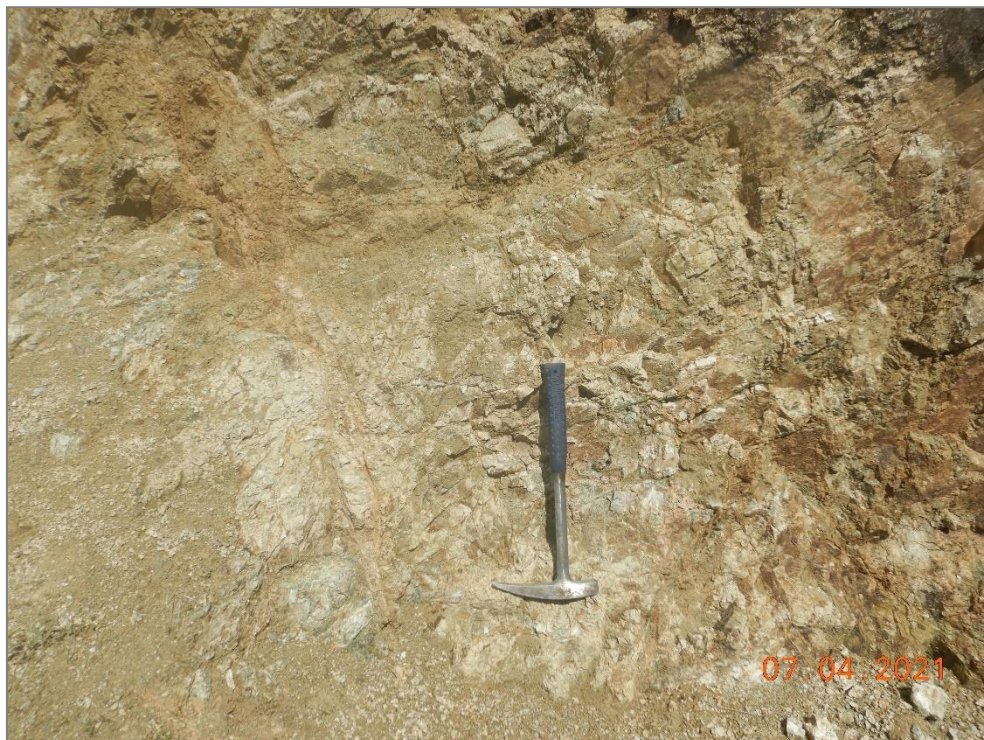
**Fotografía 2.** Intrusivo diorítico muy fracturado y altamente meteorizado, ubicado en el tramo carretero que conduce al sector Pucuto. Coordenadas UTM (WGS 84): 208273 E, 8414712 S, a 4025 m s.n.m.

Aflora ampliamente al suroeste del distrito de Livitaca. Litológicamente, está compuesto por dioritas muy fracturadas y altamente meteorizadas a arenas y arcillitas color marrón amarillento (fotografía 2).

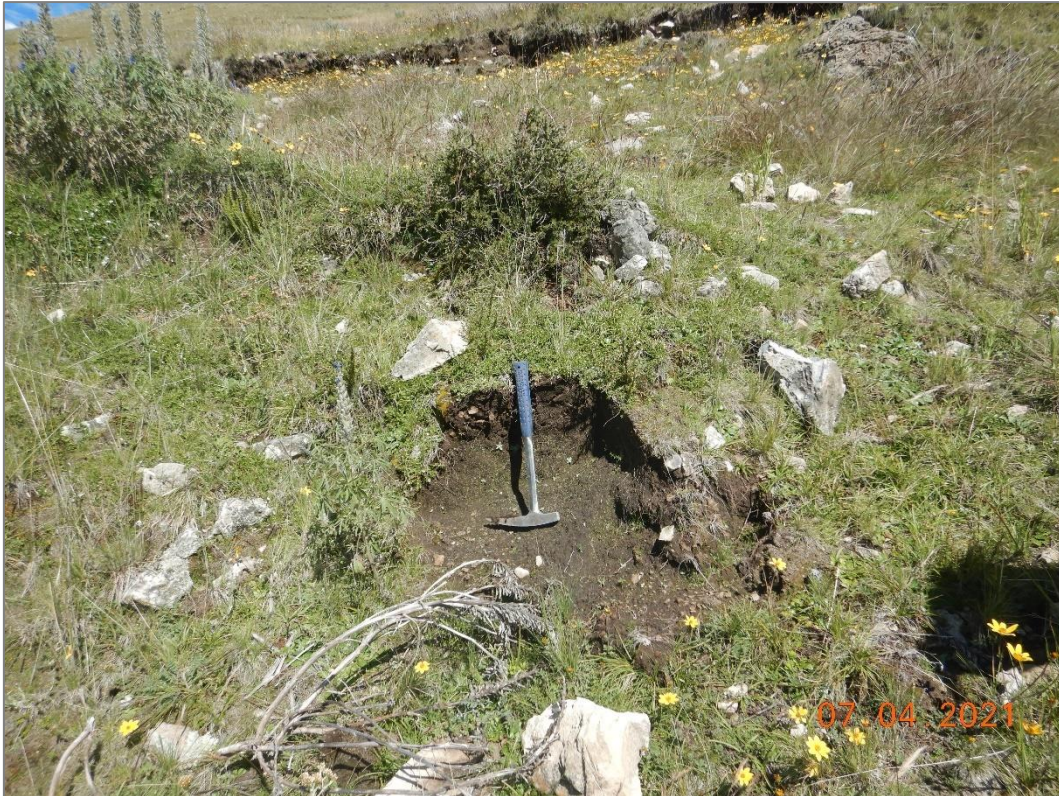
**Fotografía 3.** Vista de bloques con diámetros que varían de 0.5 a 0.8 m adosados a las laderas que circunscriben la quebrada Wilky.

Se localizan en las laderas que circunscriben la quebrada Wilky, dispuestos de forma caótica al pie de laderas por acción de la gravedad y acción de las aguas de escorrentía. Están compuestos por materiales inconsolidados de bloques angulosas a subangulosas, con diámetros que varían de 0.5 a 0.8 m, inmersos en una matriz areno – arcillosa (fotografía 3).

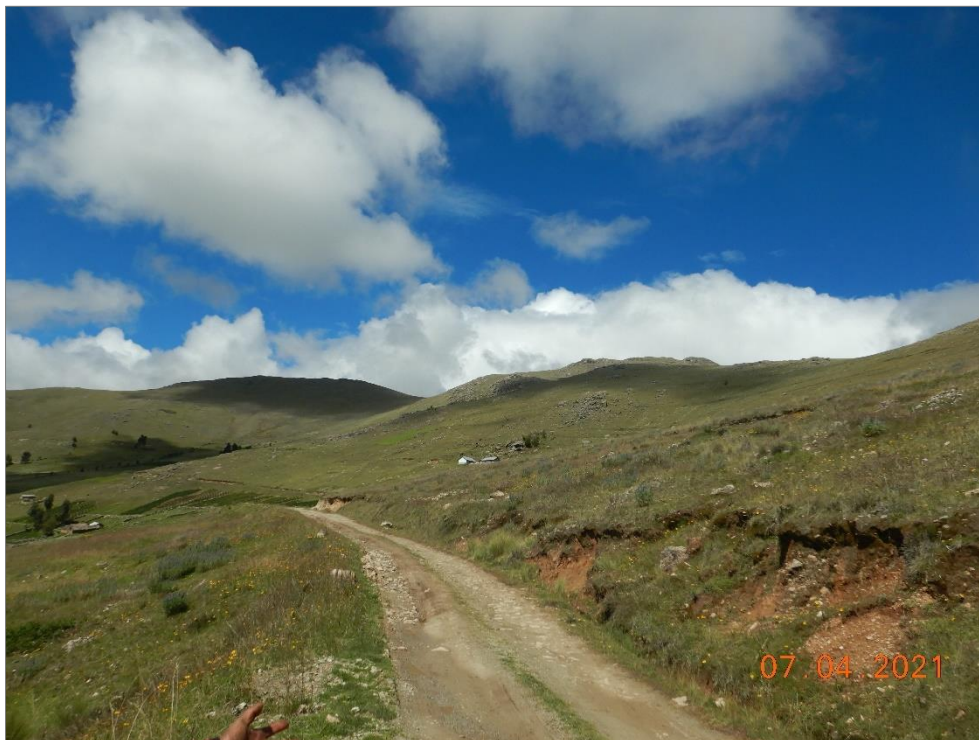
**Fotografía 4.** Vista de montañas modeladas en rocas volcánicas (RM-rv), cuyas laderas presentan pendientes moderadamente (15°) a empinadas (35°).

**Subunidad de montañas en rocas intrusivas (RM-rm):** Relieve modelado en rocas del intrusivo diorítico, formando montaña que cubren gran parte de la zona de estudio. Las laderas de pendientes moderadas a escarpadas, varían de 25° a 35°, con cimas subredondeadas a agudas. En la parte alta son disectados por una red de drenaje dendrítica, resaltando principalmente la quebrada Wilky (fotografía 4).

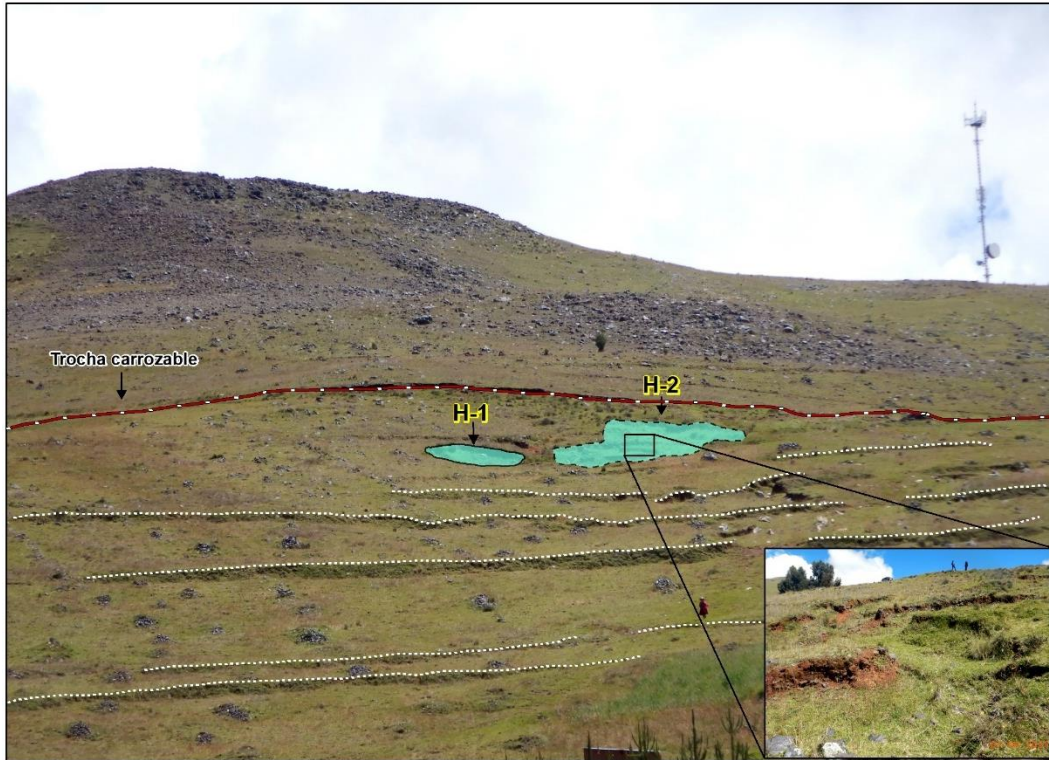
En la figura 5, se muestra los hundimientos H-1 y H-2, localizados en la ladera noroeste del sector Pucuto.

Este proceso, con un área de 81.25 m<sup>2</sup>, presenta forma elíptica-discontinúa, con un eje mayor de 13 m de longitud y un eje menor de 7.1 m de longitud, no se observó la profundidad debido al relleno que se realizó en el agujero, de forma artesanal.

Este evento, cubre un área de aproximada de 260 m<sup>2</sup>, el cual incluye dos cuerpos de hundimientos, con formas no definidas, debido al relleno del agujero.

**Figura 5.** Vista de las zonas de hundimiento H-1 y H-2, localizadas en la ladera noroeste del sector Pucuto.

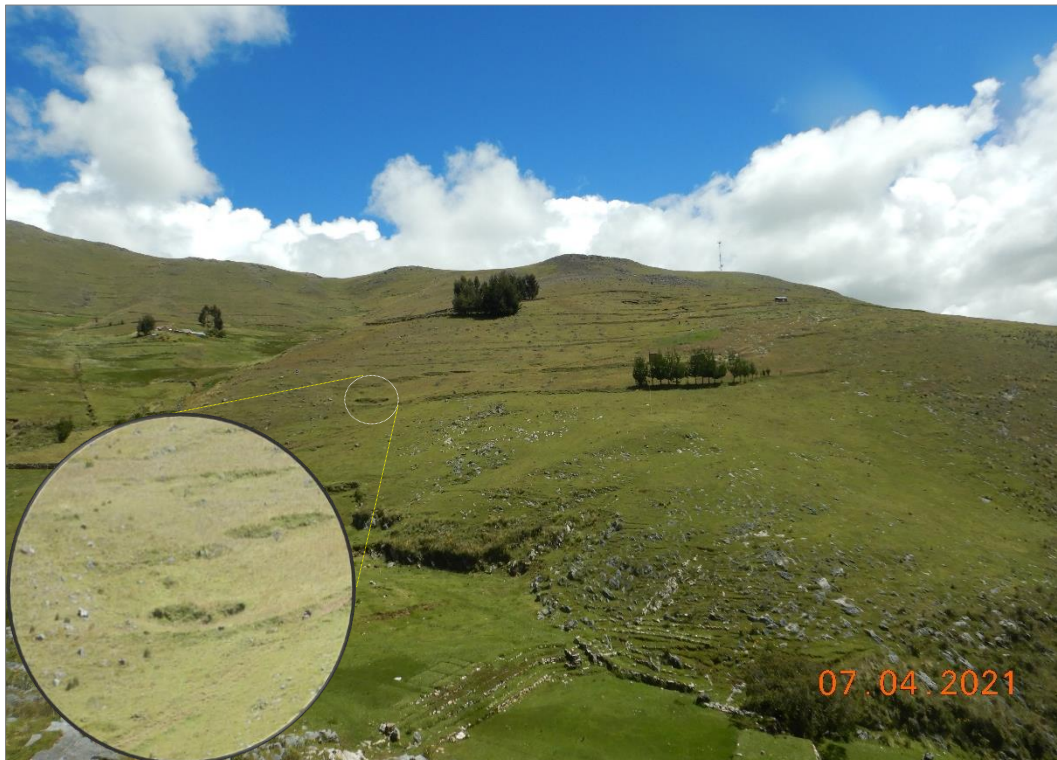
Este evento se localiza en la parte inferior de la ladera noroeste del sector Pucuto, posee un área de aproximada de 35 m<sup>2</sup>, con un eje mayor de 8 m de longitud y un eje menor de 5.1 m de longitud (figura 6), se observó una profundidad visible de 1 m.

**Figura 6.** Vista del hundimiento H-3, con eje mayor de 8 m de longitud y eje menor de 5.1 m.

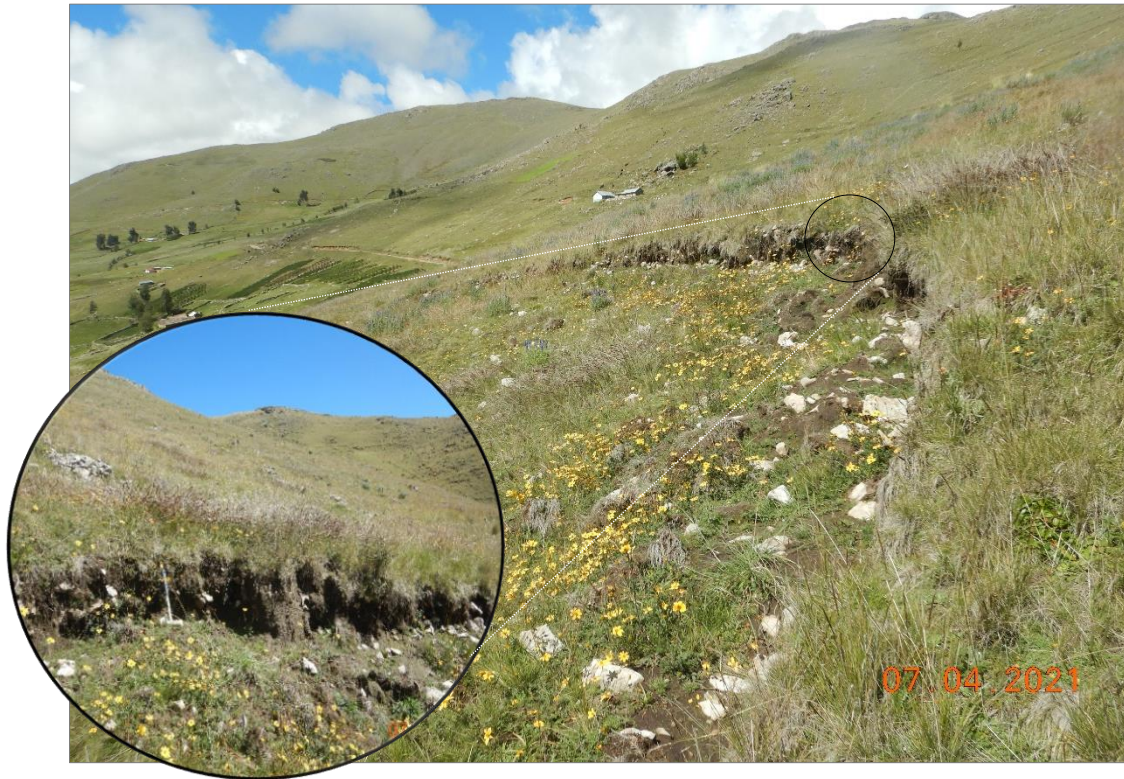
Por otro lado, en la ladera suroeste del sector Pucuto se generó un deslizamiento con escarpa de forma semicircular (figura 7) y un salto de 50 cm en la parte central. El material está compuesto por gravas y bloques volcánicos de hasta 1 m, de formas angulosas a subangulosas, inmersos en matriz areno arcillosa (fotografía 5).

**Figura 7.** Vista del deslizamiento reactivado en la ladera suroeste que circunscribe el sector Pucuto. Coordenadas UTM (WGS 84): 208246 E, 8414735 S, a 3923 m s.n.m.

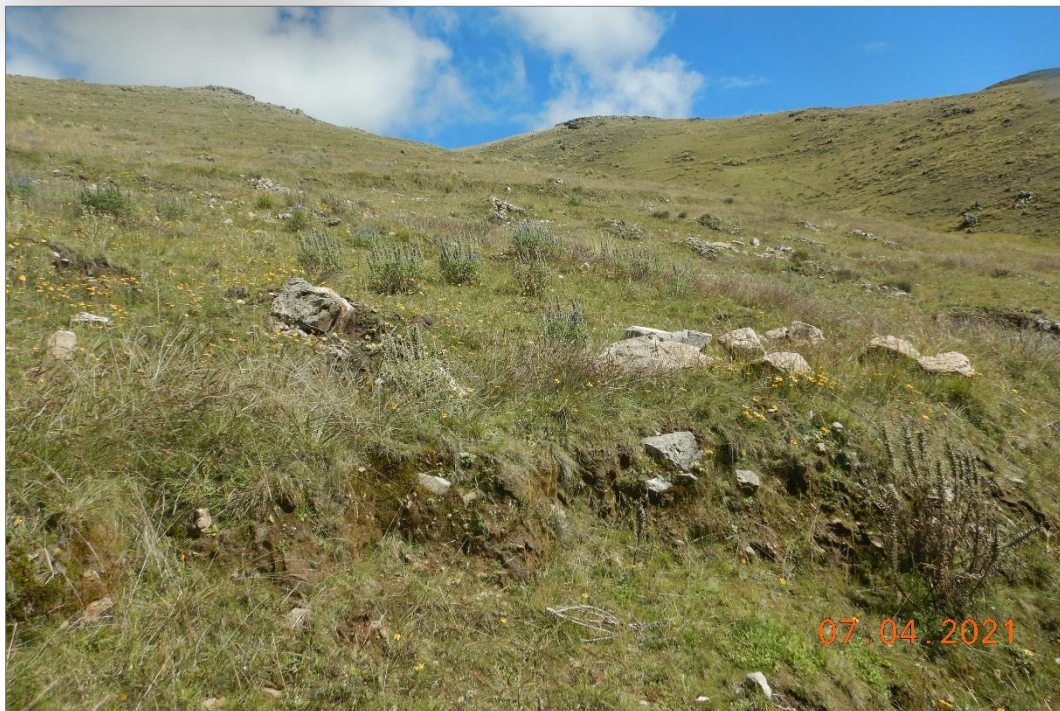
**Fotografía 5. A)** Bloques de roca volcánicas, de formas angulosas a subangulosas, inmersos en matriz areno arcillosa.
