## PROGRAMA PRESUPUESTAL 068: REDUCCIÓN DE LA VULNERABILIDAD Y ATENCIÓN DE EMERGENCIAS POR DESASTRES

### ESTUDIO DE ZONIFICACIÓN SISMO-GEOTÉCNICA DEL DISTRITO DE TAMBOGRANDE

## **ESTUDIO DE ZONIFICACIÓN SISMO-GEOTÉCNICA DEL DISTRITO DE TAMBOGRANDE**

**Provincia de Morropón - Departamento de Piura  
(Características dinámicas del suelo)**

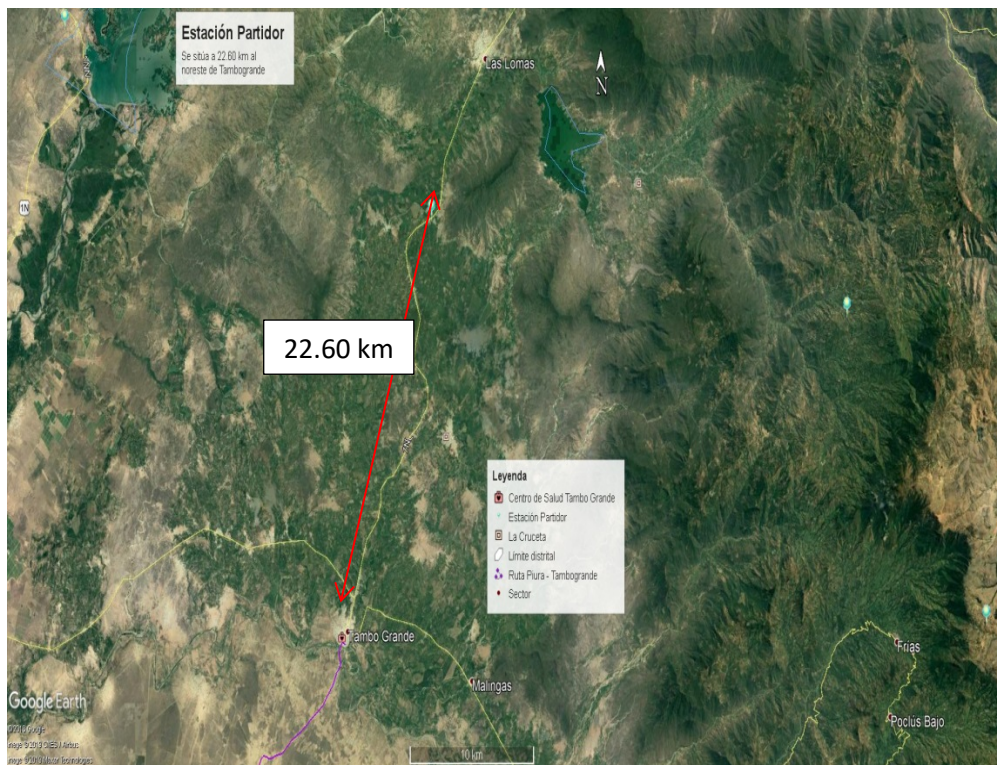
**Figura 05: La estación meteorológica Partidor se ubica a 22.60 km al noreste del casco urbano de Tambogrande, Fuente: SENAMHI**

Para determinar las condiciones climáticas en la ciudad de Tambogrande se ha tomado los datos referenciales de la web del Servicio Nacional de Meteorología e Hidrología del Perú (SENAMHI). La estación Partidor está ubicada en las coordenadas geográficas; Latitud: 4°43'55.09", Longitud: 80°16'47.36", cota 218 m.s.n.m. y a 22.60 km al noreste del centro urbano. Según la información registrada en esta estación (período 2017-2019), la ciudad presenta un clima cálido con temperatura media mensual, que durante los meses de verano llega hasta 35.2°C, mientras que, en invierno, desciende hasta 15.72 °C, Figuras 05 y 06, Cuadros 01 y 02.

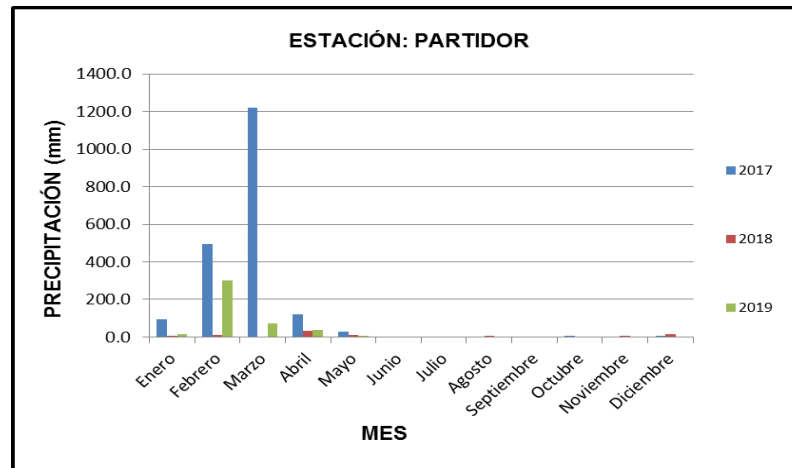
Figura 06: Los meses de febrero y marzo del 2017 se registran las máximas precipitaciones (1220.4 mm), esto corresponde al evento “EL NIÑO”, Fuente: SENAMHI

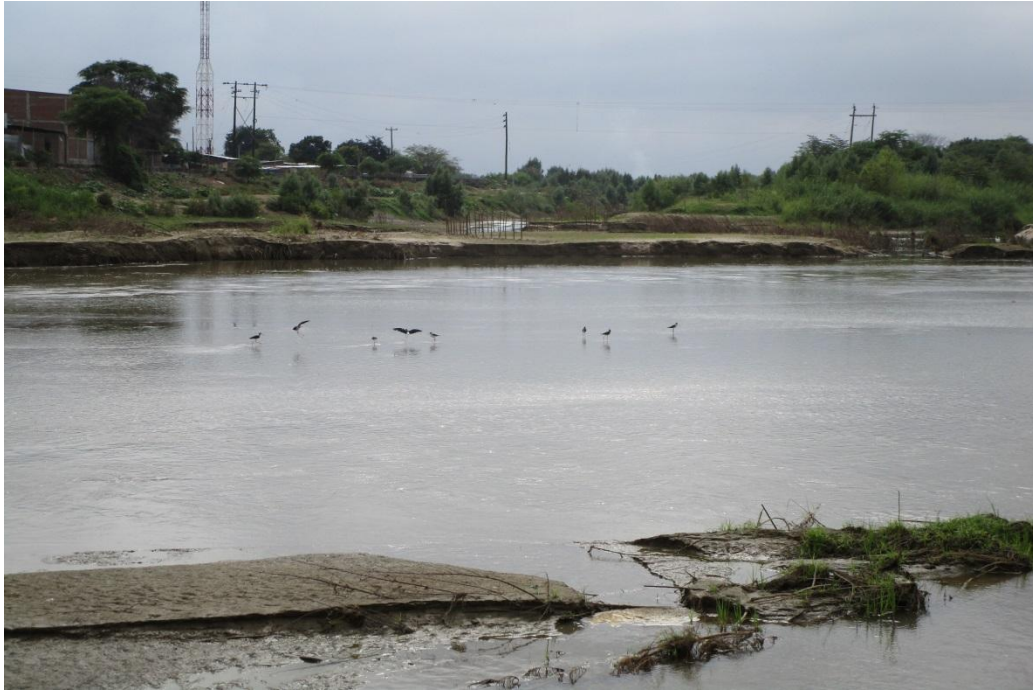
**Foto 02:** Las terrazas se sitúan en ambas márgenes del río Piura y la quebrada Carneros, sobre esta unidad se asienta la mayor parte de la población de Tambogrande

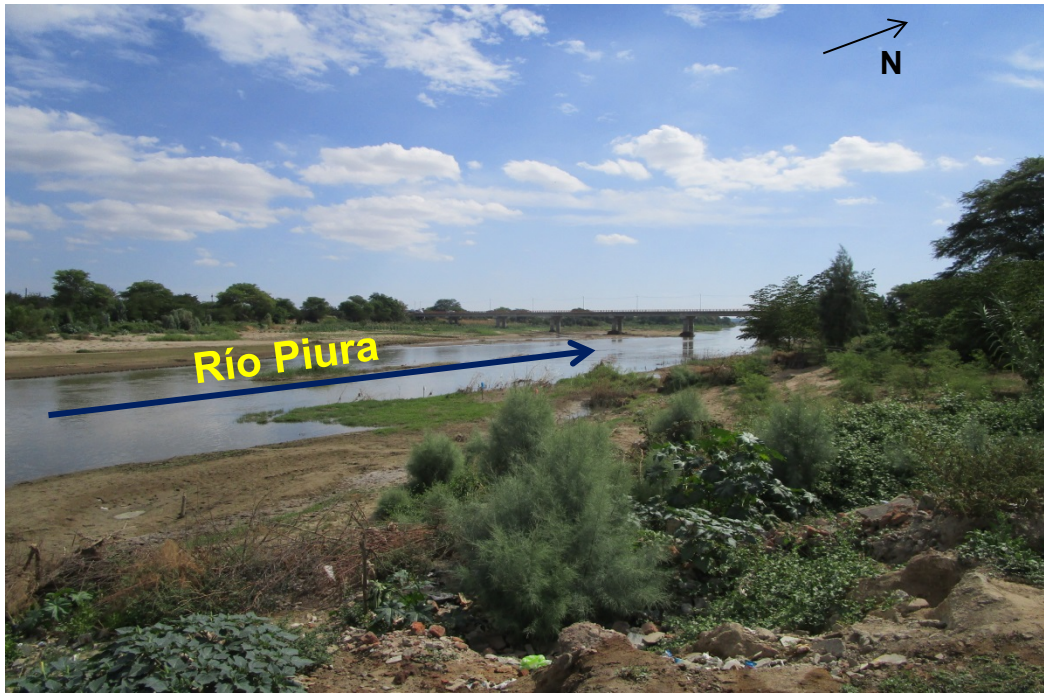
Foto 03: Lecho fluvial del río Piura, tiene un recorrido de este a oeste

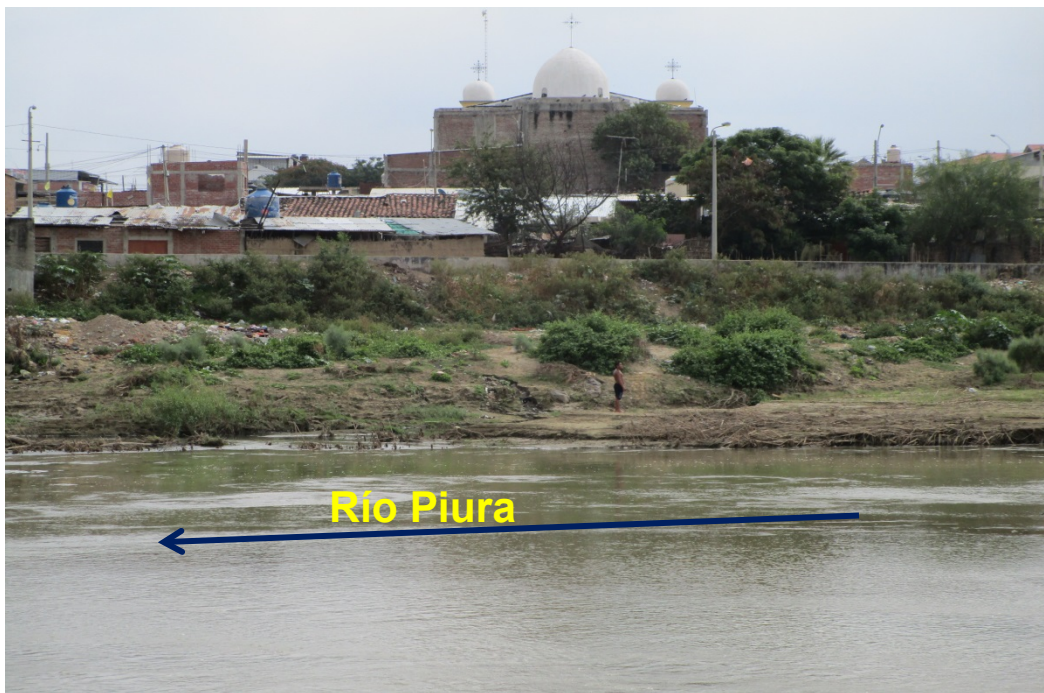
Foto 04: La ciudad de Tambogrande se sitúa en la margen derecha del río Piura

El lecho fluvial del río Piura se desplaza con dirección este – oeste, en el trayecto que colinda con la ciudad de Tambogrande (margen derecha) presenta una pendiente de 0.16 % (menor a 1°), el ancho del cauce llega a medir entre 41 m y 114 m, aproximadamente, y se observan islotes en la parte central. Representa el 5 % del área de estudio, Foto 03 y 04.

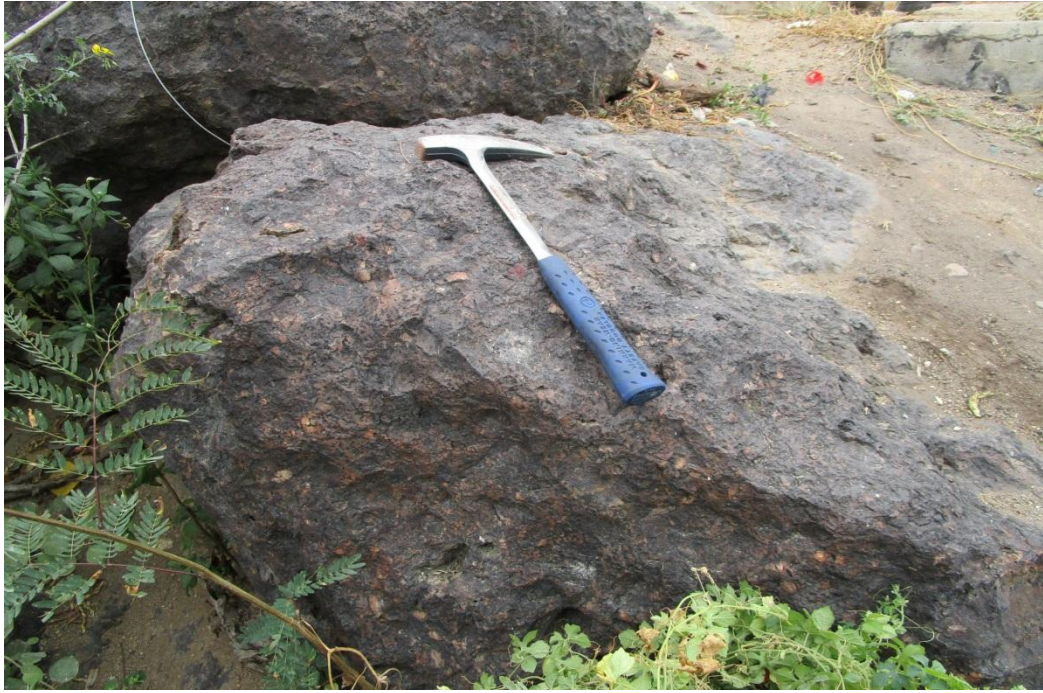
Foto 05: Afloramiento de Volcánico Ereo en el AA.HH. Cerro Santa Cruz

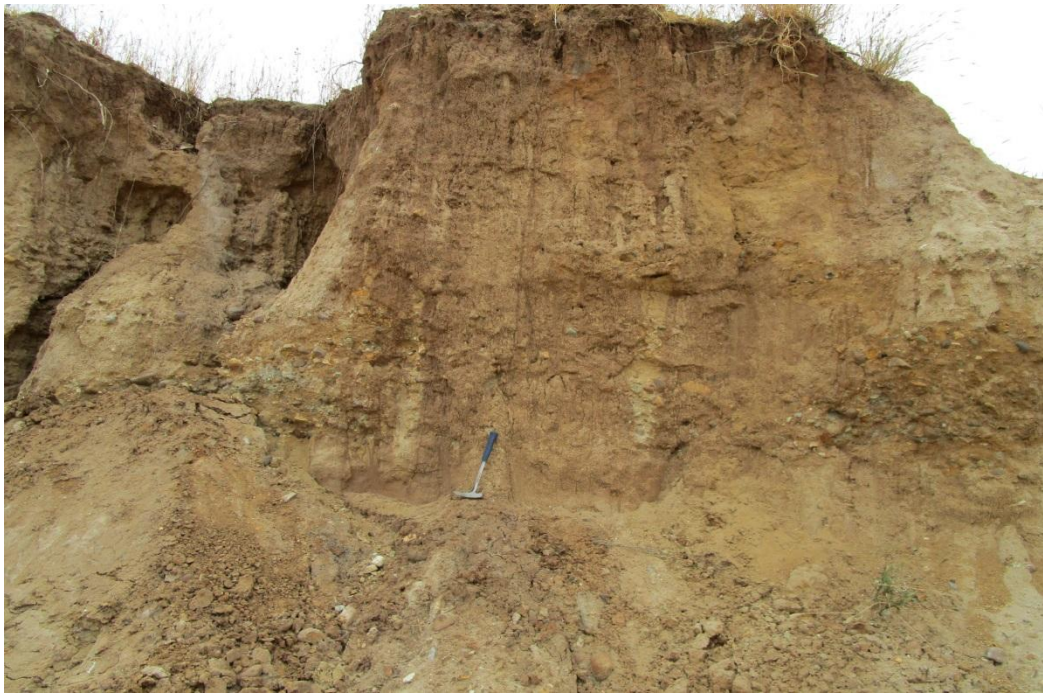
Foto 06: Afloramiento de rocas de la formación Tambogrande, situada en el sector sureste del casco urbano de Tambogrande

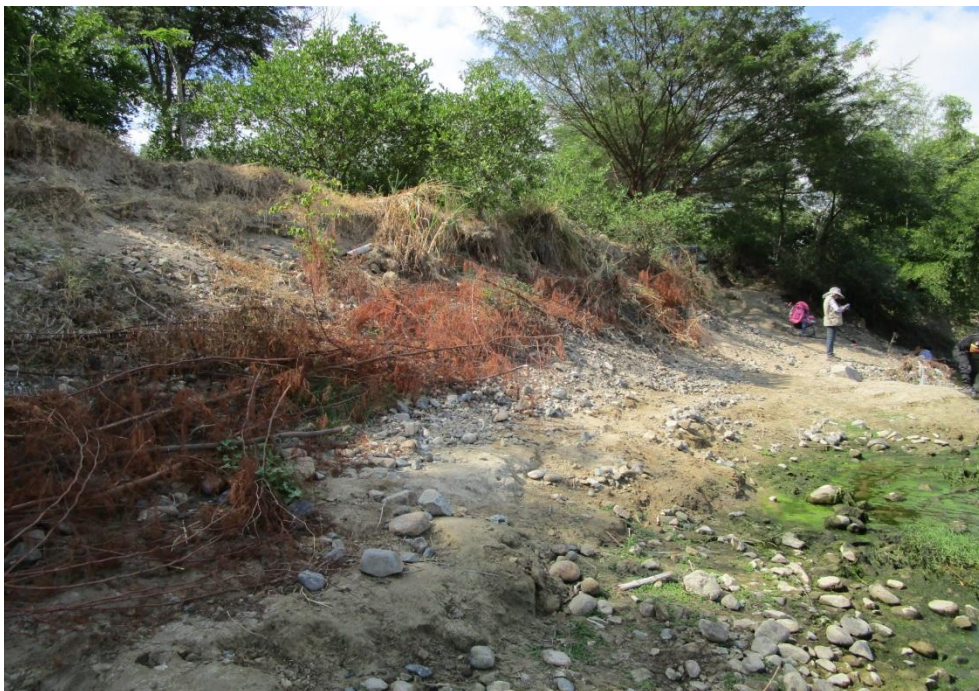
**Foto 07: Afloramiento de gravas con arenas y arcillas pertenecientes a los depósitos fluviales**

Estos materiales son transportados por la dinámica y evolución del curso y cauce del río Piura y quebradas activas, sobre esta unidad se asienta los AA.HH. Sagrado Corazón de Jesús, Ricardo Palma, Renacer, José Carlos Mariátegui, Buenos Aires, Froilán Alama, Santa Ignacia, Sobrevivir y la zona Barrio sur, Fotos 07 y 08.

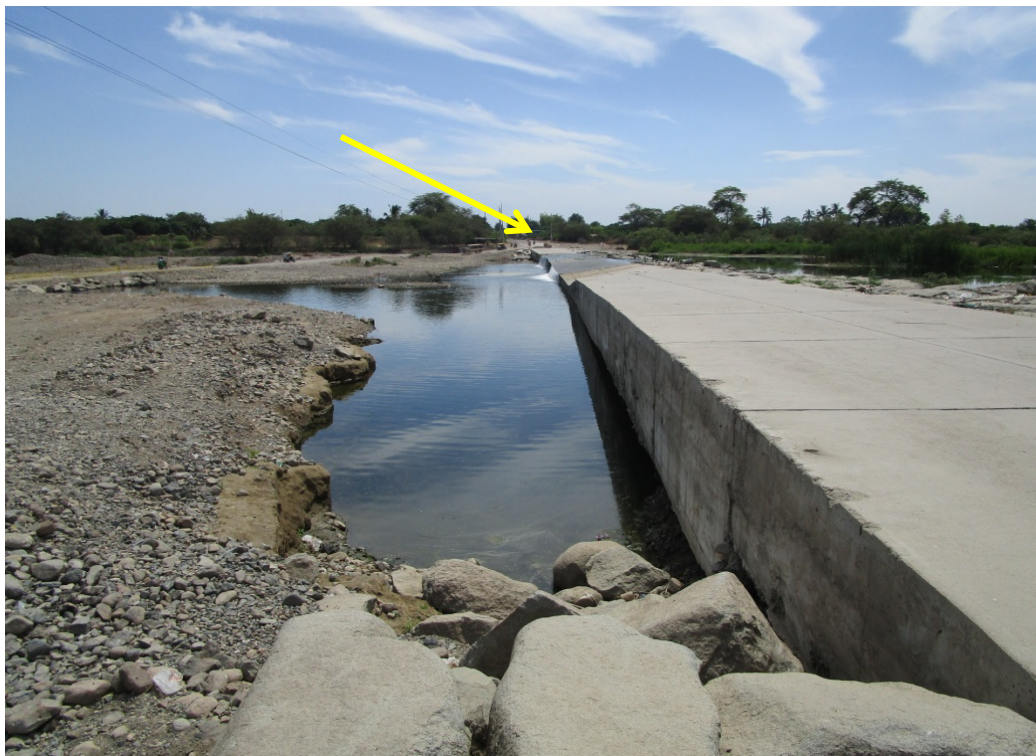
**Foto 09: El badén que une Tambogrande – Malingas fue afectado por el desborde de la quebrada Carneros en el evento El Niño 2017, el mismo que dejó incomunicado a Tambogrande con sectores aledaños**

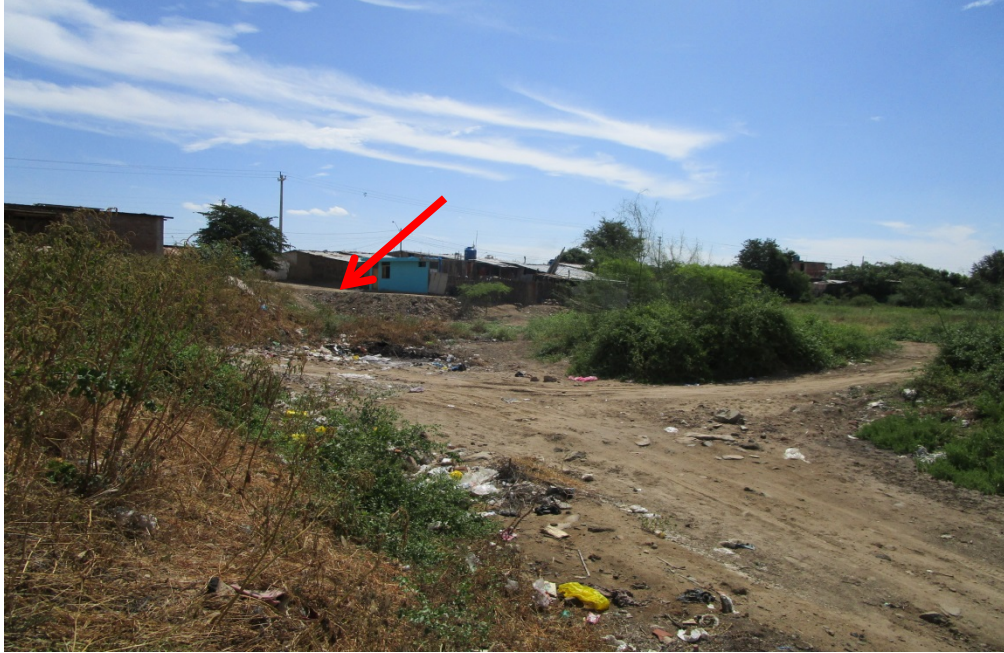
Foto. 10: La quebrada Carneros pasa por el A.H. Froilán Alama, cuando se reactiva genera inundación afectando las viviendas aledañas

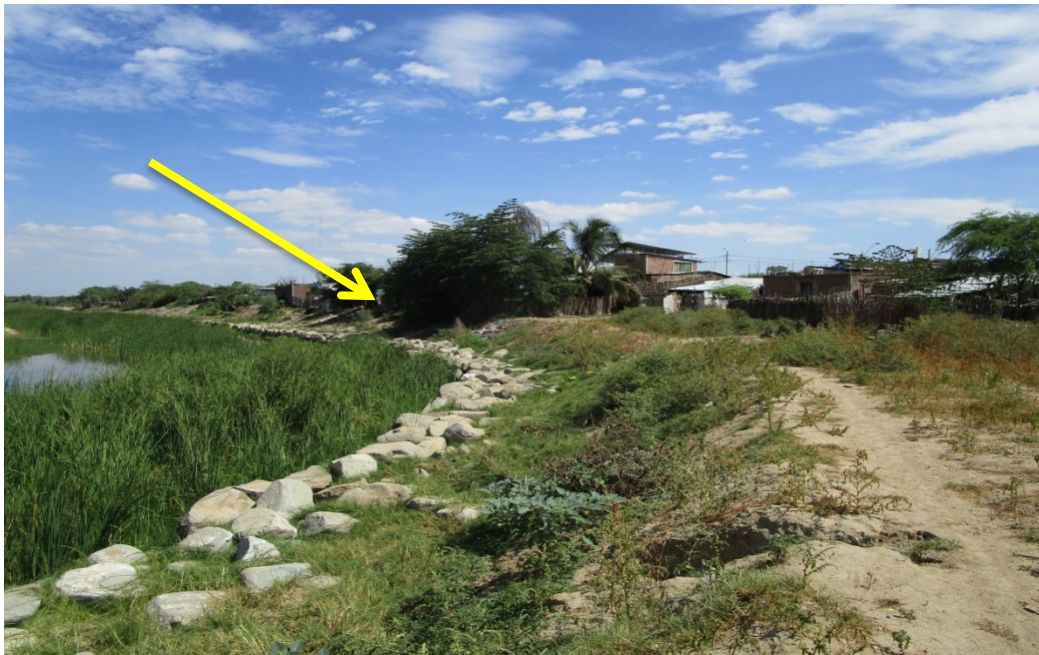
Foto: 11: Viviendas aledañas a la quebrada Carneros (flecha amarilla), las mismas que son afectadas por el desborde de la quebrada en mención. A pesar del enrocado existente, no es suficiente para controlar la erosión de las riveras de la quebrada

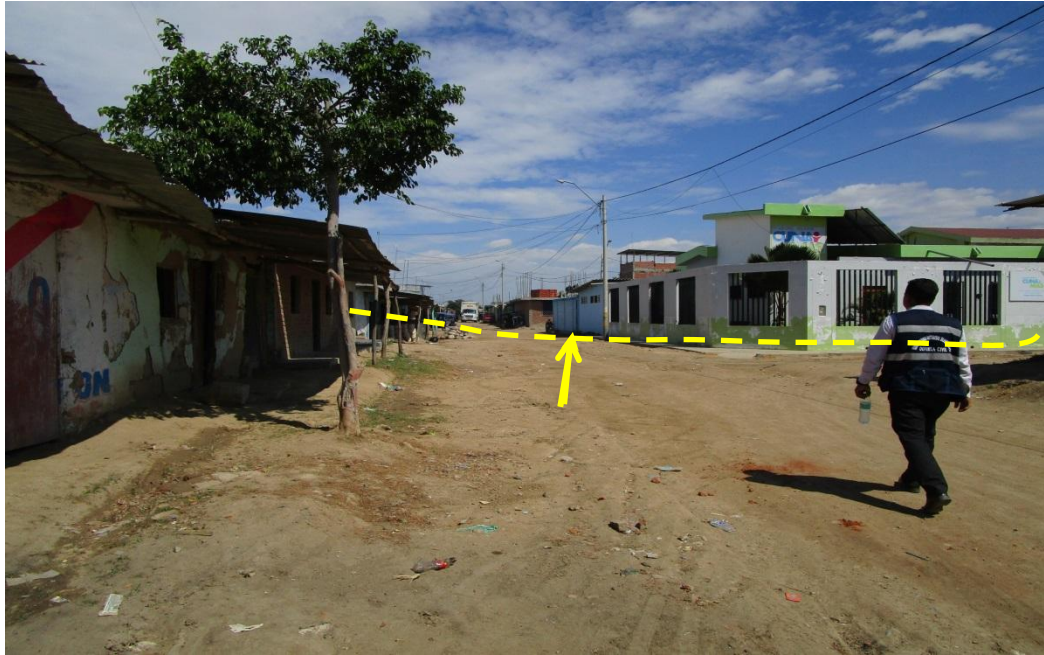
Foto. 12: Hasta este nivel (línea amarilla) llegó el desborde de la quebrada Carneros, el mismo que afectó viviendas aledañas, local comunal Cuna Más y el Centro Integral de Atención al Adulto Mayor (CIAM)

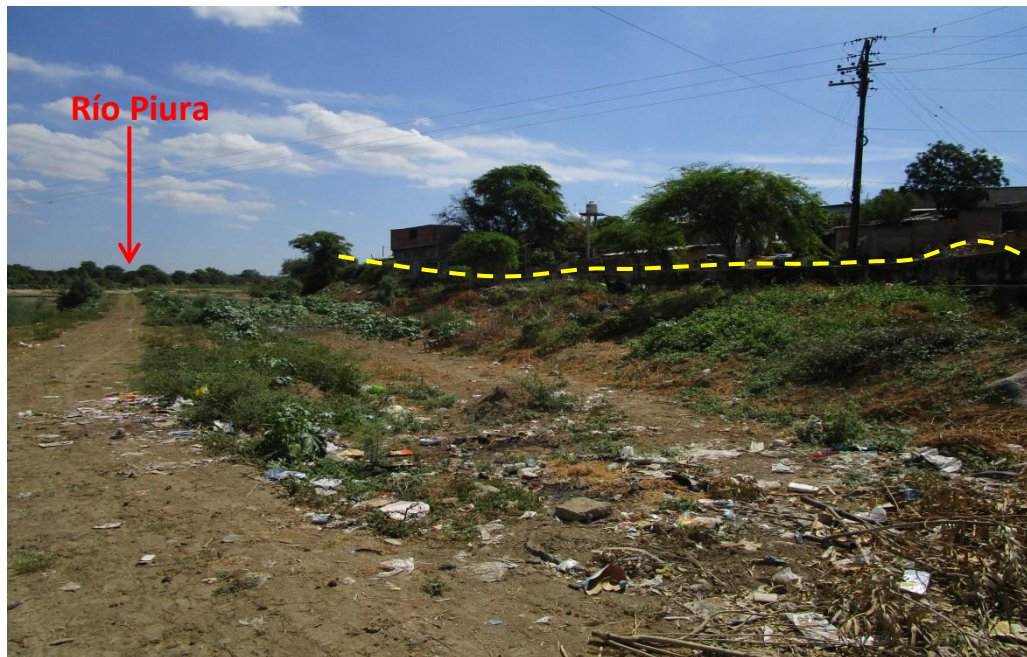
Foto 13: La línea amarilla el punto hasta donde llegó el nivel del desborde de la quebrada Carneros, cerca de la desembocadura en el río Piura

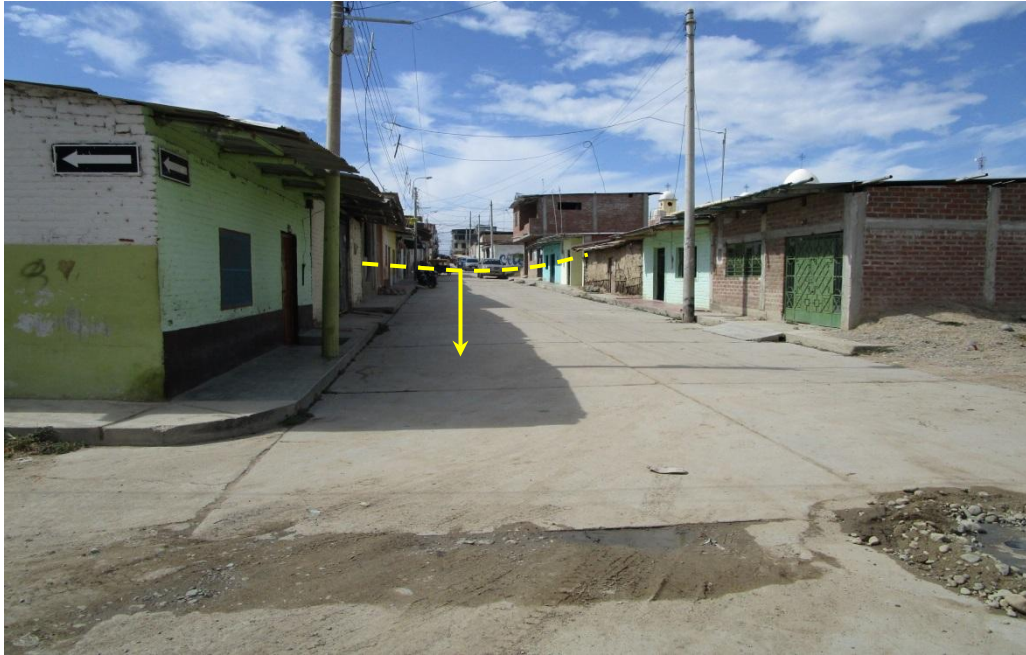
**Foto 14:** Límite de inundación por desborde del río Piura en el evento El Niño 2017 (línea amarilla), a pocos metros de la base de serenazgo del distrito de Tambogrande, sector Barrio Sur

**6.3.1.2 Inundación pluvial.-** Se generan por la presencia de depresiones y el desborde del canal vía que atraviesa el mercado central de Tambogrande, lo que afecta a los AA.HH. de Buenos Aires, mercado en mención, Urb. Mario León García y casco urbano de Tambogrande, Fotos del 14 al 21.

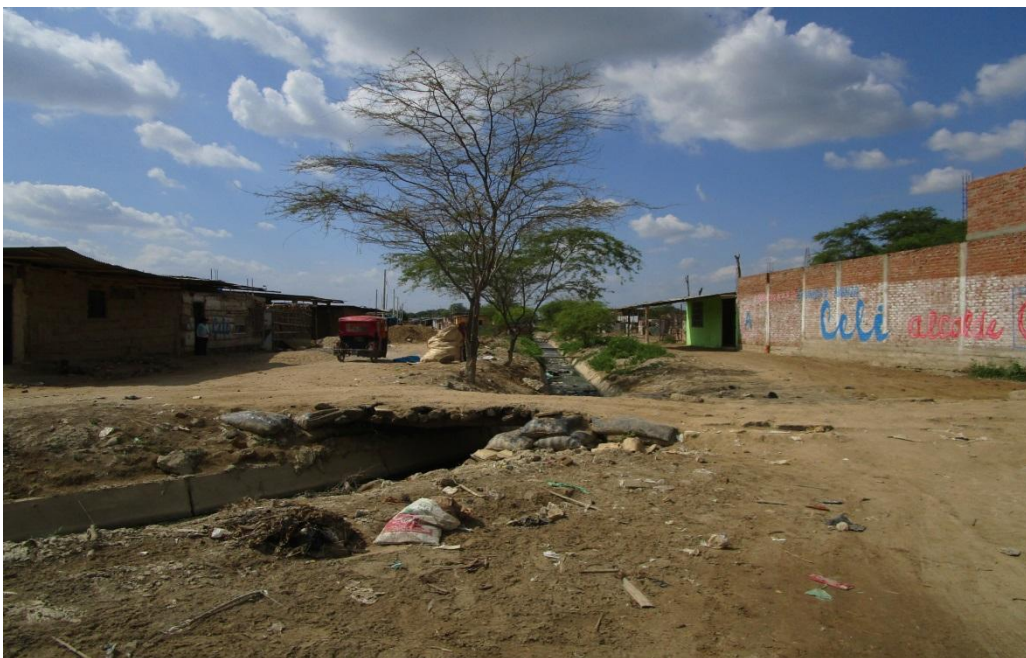
**Foto 15:** Canal que pasa por el AA.HH. José Carlos Mariátegui se encuentra con agua estancada y con desechos sólidos, en época de precipitaciones se desborda generando inundación en las viviendas aledañas

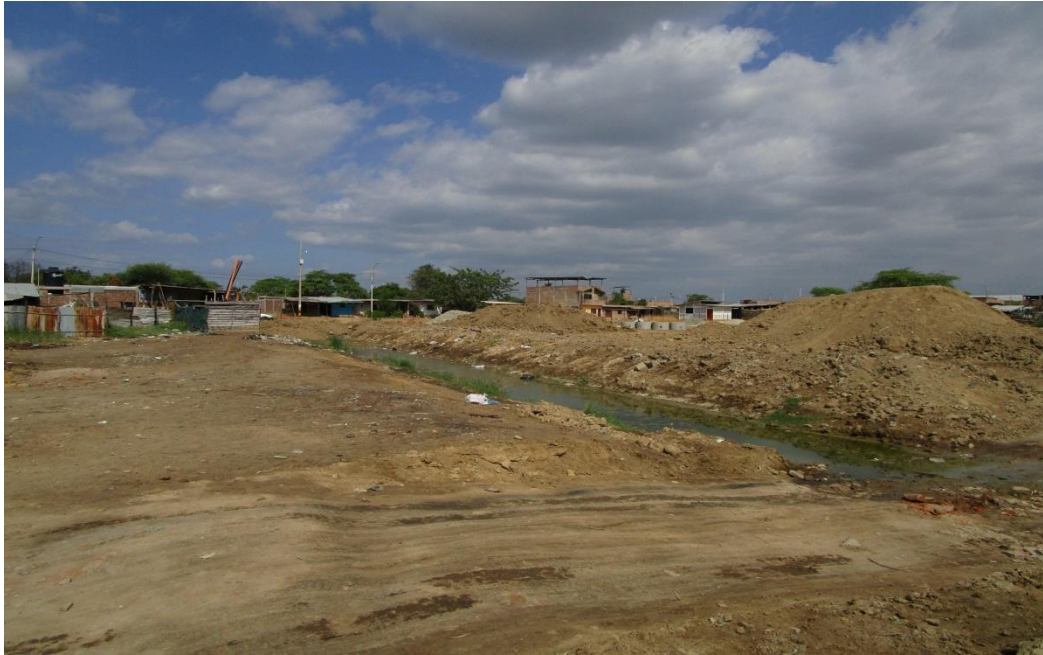
**Foto 16: Falta de mantenimiento del canal que pasa por el AA.HH. Renacer, el mismo que en época de precipitaciones colapsa e inunda a las viviendas aledañas al canal**

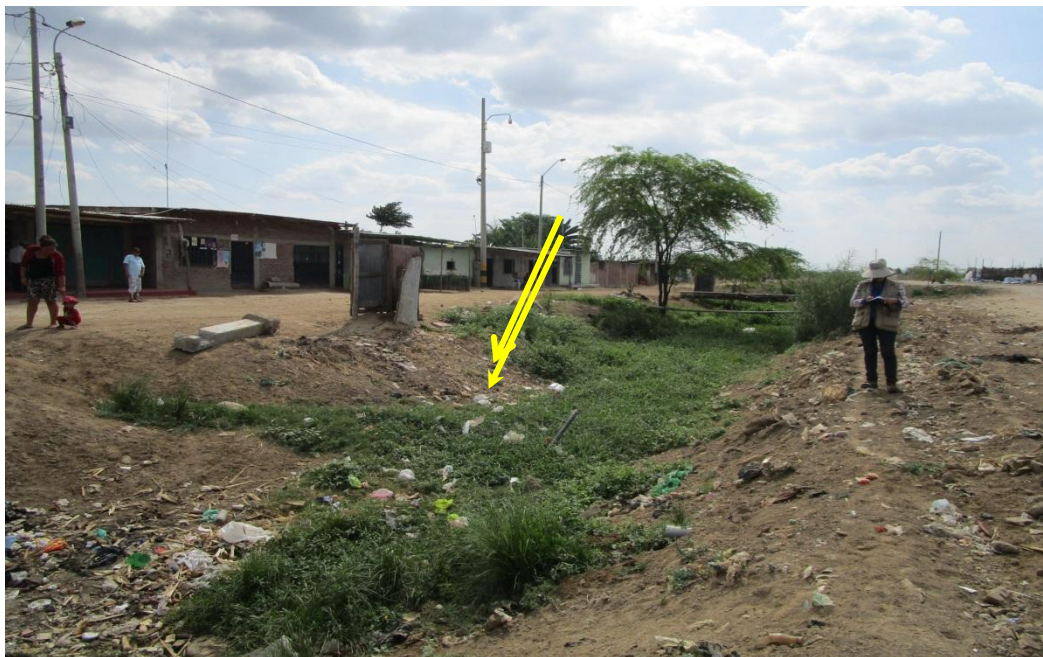
**Foto 17: La falta de mantenimiento del canal que pasa por el AA.HH. Ricardo Palma, impide el flujo de las aguas, lo que permite el desborde del canal y afectar por inundación a las viviendas aledañas**

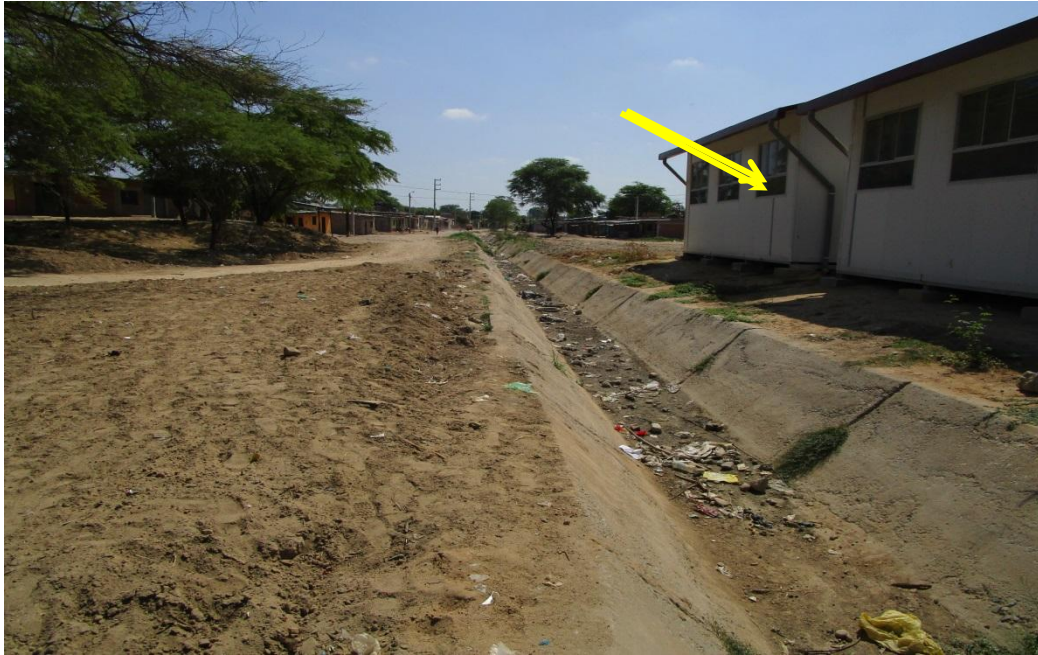
Foto 18: En el evento El Niño 2017 se desbordó este canal, afectando a la Institución Educativa Inicial (flecha amarilla) que se encuentra en el AA.HH. Los Almendros

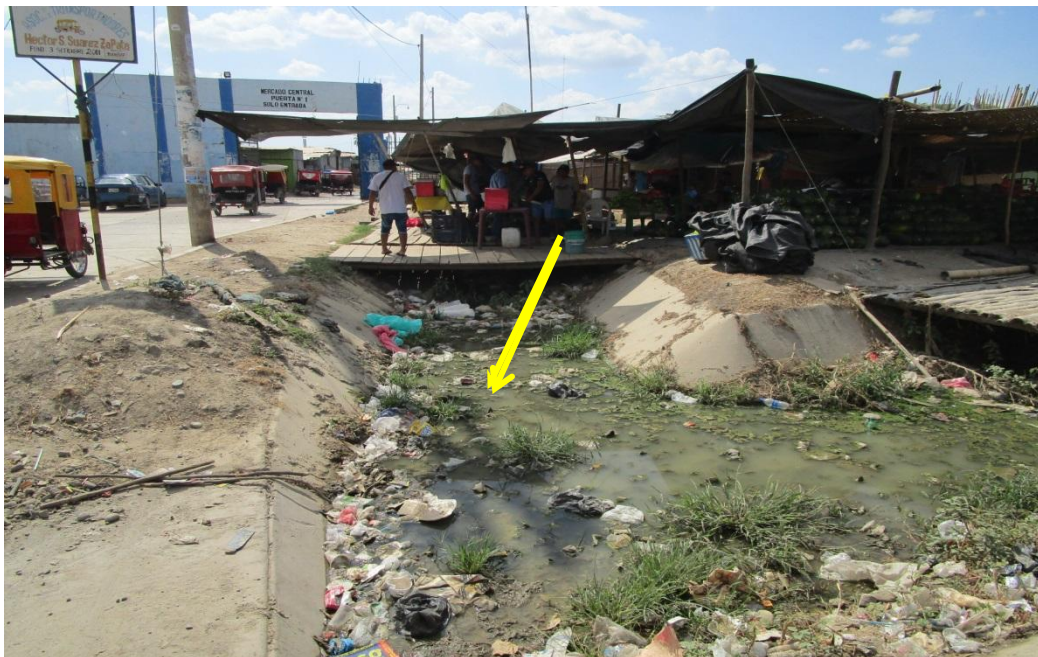
Foto 19: Canal que pasa frente al mercado de Tambogrande, el mismo que en época de precipitaciones colapsa e inunda el mercado y zonas aledañas, además de ser foco de proliferación de enfermedades

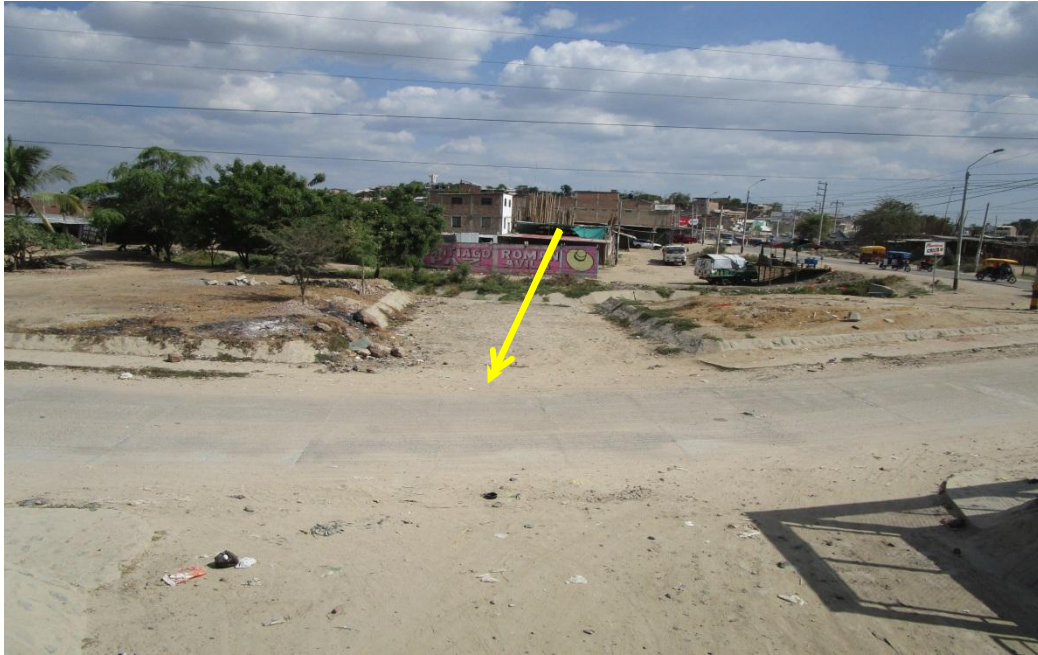
Foto 20: Zona de inundación en el AA.HH. Buenos Aires, afectando el parque recreativo municipal y las vías de tránsito

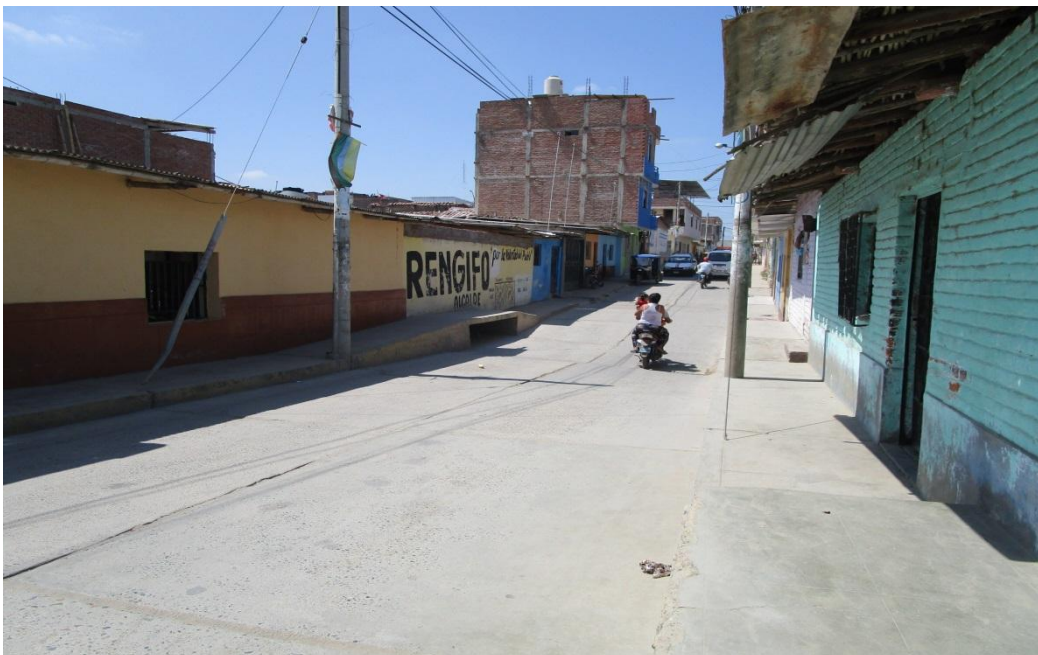
Foto 21: Inundación en el casco urbano de Tambogrande, esto debido a que pasa un canal por la ciudad que no tiene desembocadura, formándose una “Cuenca ciega”

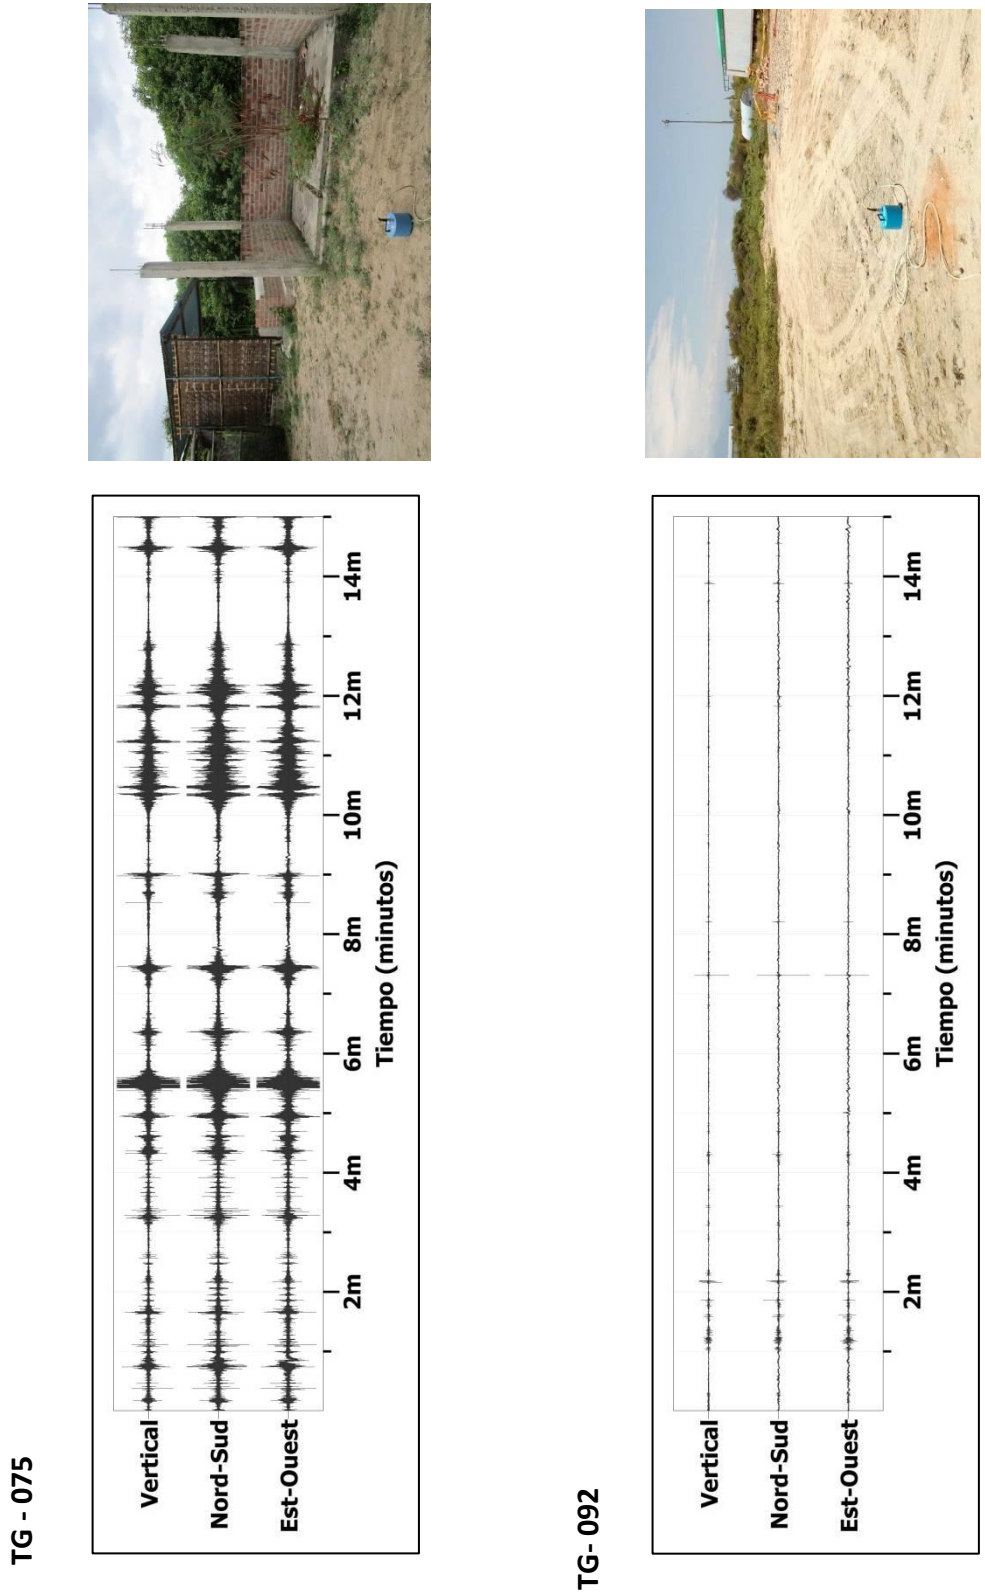
Figura 4. Disposición del equipo sísmico para la adquisición de los registros de vibración ambiental. Ejemplos de registros obtenidos sobre una zona con ruido transitorio (TG-075) y otro con ruido de fondo constante (TG-092). Obsérvese las diferentes amplitudes de la señal registrada en cada punto.

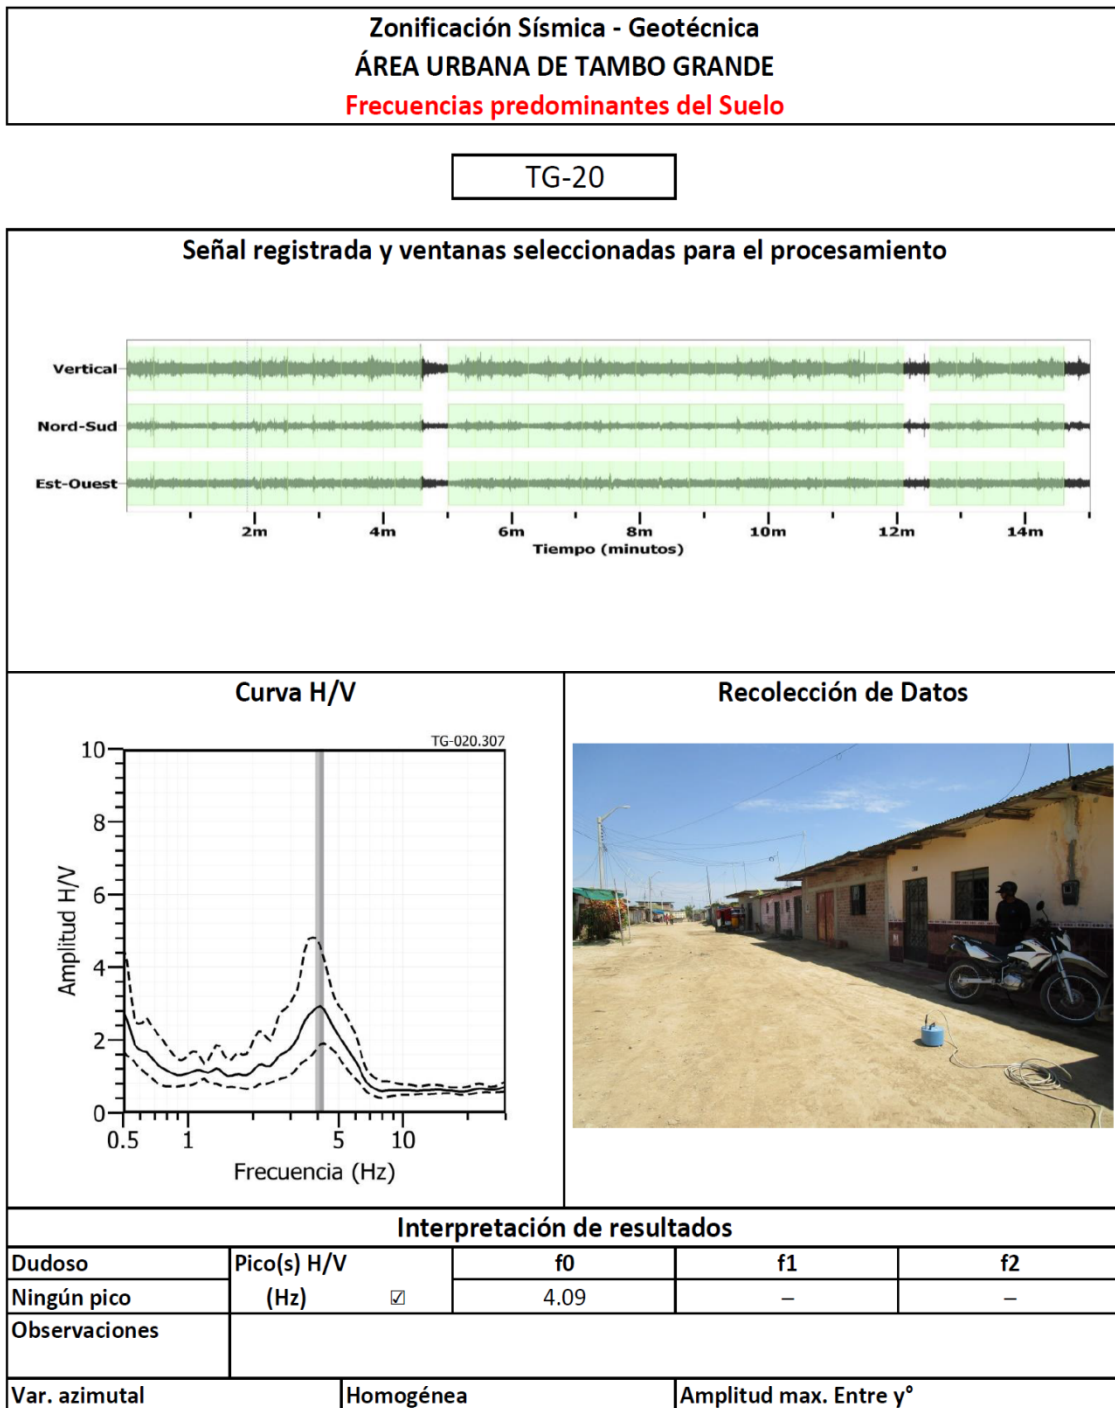
Figura 5. Ejemplo de la ficha H/V para el punto TG-020 en la cual se recopila la información registrada y analizada. Arriba, señal registrada; Medio; razón espectral (H/V) en línea gruesa y su desviación estándar en líneas discontinuas y Abajo resultados.

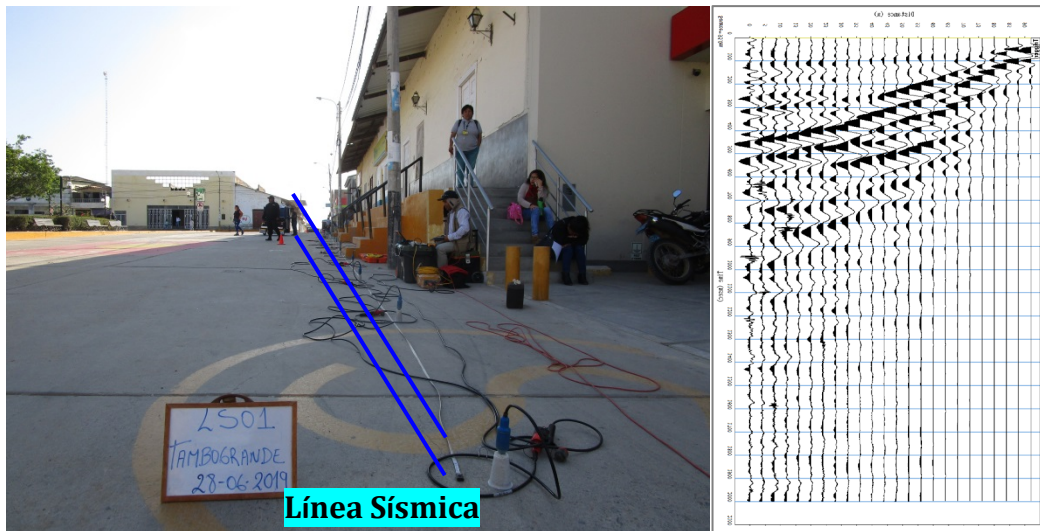
Figura 7. Disposición del equipo para la adquisición del registro sísmico.

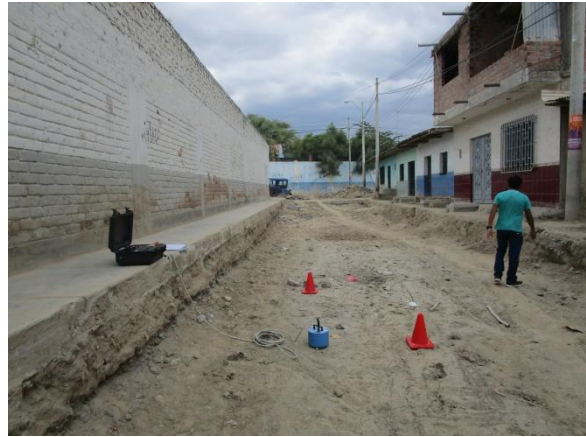
**TG - 022**

**Figura 11. Ejemplos de razones espectrales (H/V): Para los puntos TG-022(G), TG-123(H) y TG-125(I), ubicados al oeste del camposanto San Andrés y al Barrio Sur. Las líneas continuas representan la razón espectral y las discontinuas su desviación estándar. Las barras grises, definen la frecuencia predominante.**

- **La frecuencia predominante  $F_0$** , según la Figura 10, fluctúa principalmente entre 2.3 a 6.0 Hz, distribuyéndose de manera uniforme en toda el área de urbana. Sin embargo, se observa en algunos puntos, la presencia de un segundo pico ( $F_1$ ), dado entre 5.8 a 10.0 Hz. En la Figura 11, se muestra ejemplos de razones espectrales característicos de la zona.

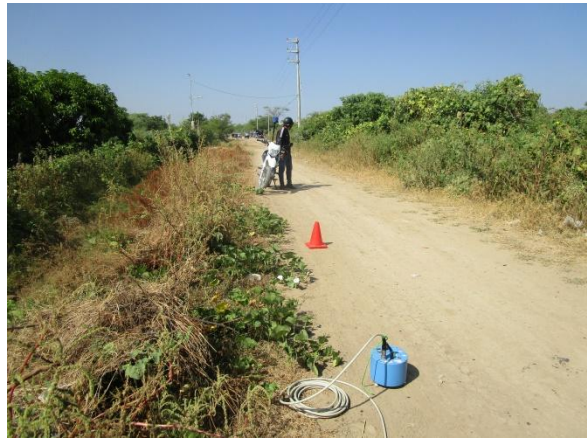
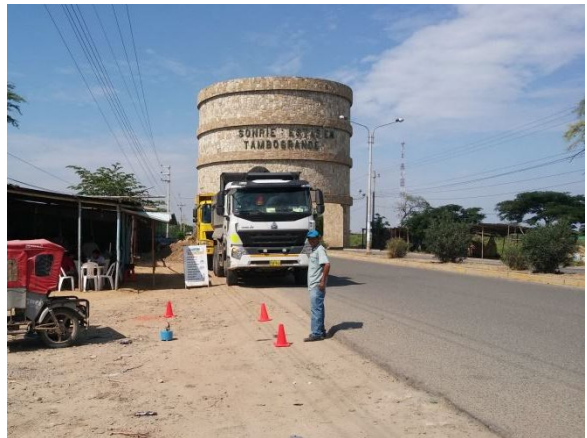
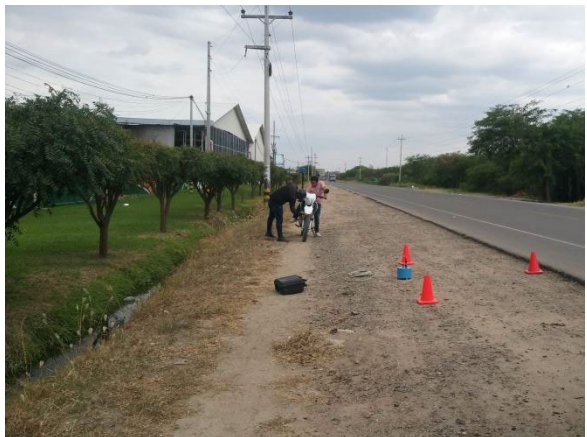
**Figura 11. ...Continuación.../ Ejemplos de razones espectrales (H/V): Para los puntos TG-073(C), TG-090(E) y TG-105(F), realizados próximos al centro de Salud y zona industrial de Tambogrande. Las líneas continuas representan la razón espectral y las discontinuas su desviación estándar. Las barras grises, definen la frecuencia predominante.**

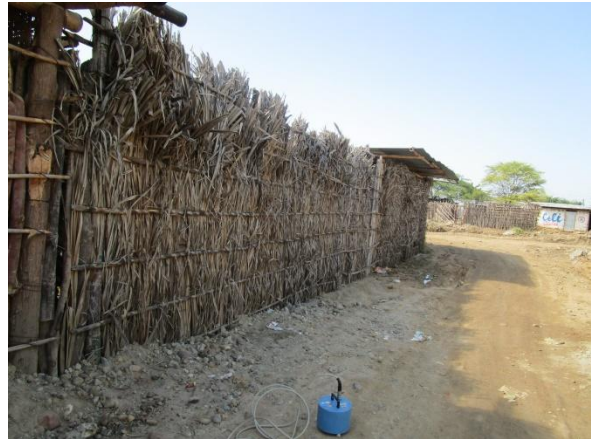
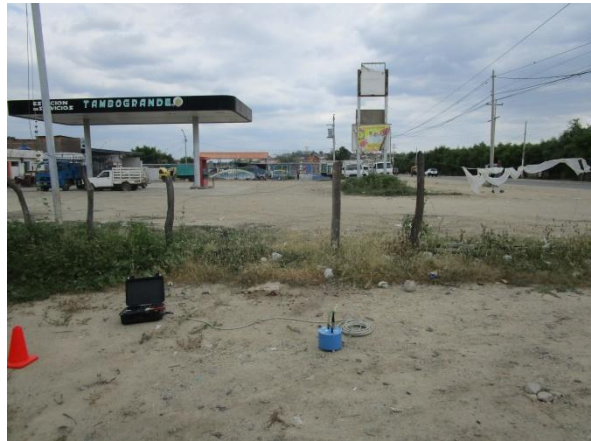
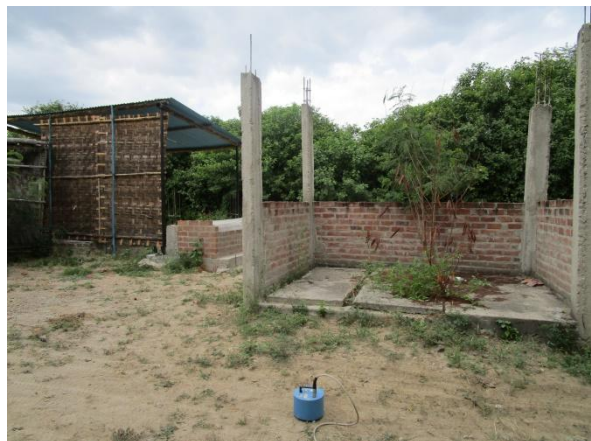
**Figura 11. ...Continuación.../ Ejemplos de razones espectrales (H/V): Para los puntos TG-037(A), TG-064(B) y TG-075(D), realizados próximos al Estadio Municipal en el A.H. José Carlos Mariátegui, Mercado Central de Tambogrande y en la Asoc. Viv. 28 e Julio, respectivamente. Las líneas continuas representan la razón espectral y las discontinuas su desviación estándar. Las barras grises, definen la frecuencia predominante.**

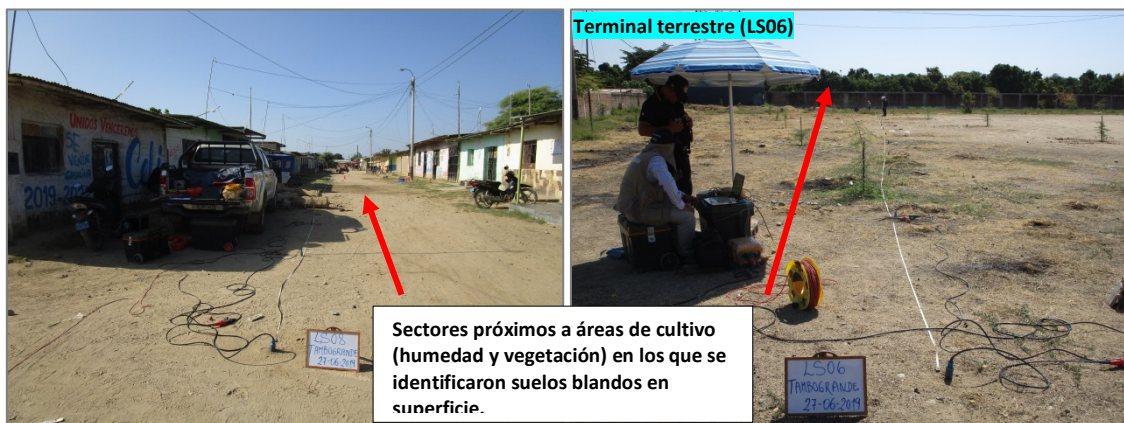
Figura 14. Ensayos MASW ubicados al oeste (LS08) y norte (LS06) del área urbana, cuyos suelos son blandos en superficie.
