## PROGRAMA PRESUPUESTAL 068: REDUCCIÓN DE LA VULNERABILIDAD Y ATENCIÓN DE EMERGENCIAS POR DESASTRES

### ESTUDIO DE ZONIFICACIÓN SISMO-GEOTÉCNICA DEL DISTRITO DE TAMBOGRANDE

## **ESTUDIO DE ZONIFICACIÓN SISMO-GEOTÉCNICA DEL DISTRITO DE TAMBOGRANDE**

**Provincia de Morropón - Departamento de Piura  
(Características dinámicas del suelo)**

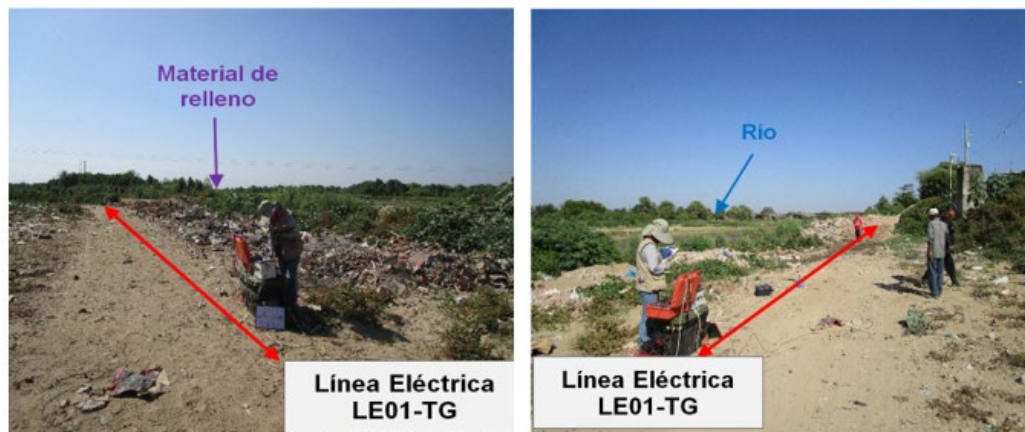
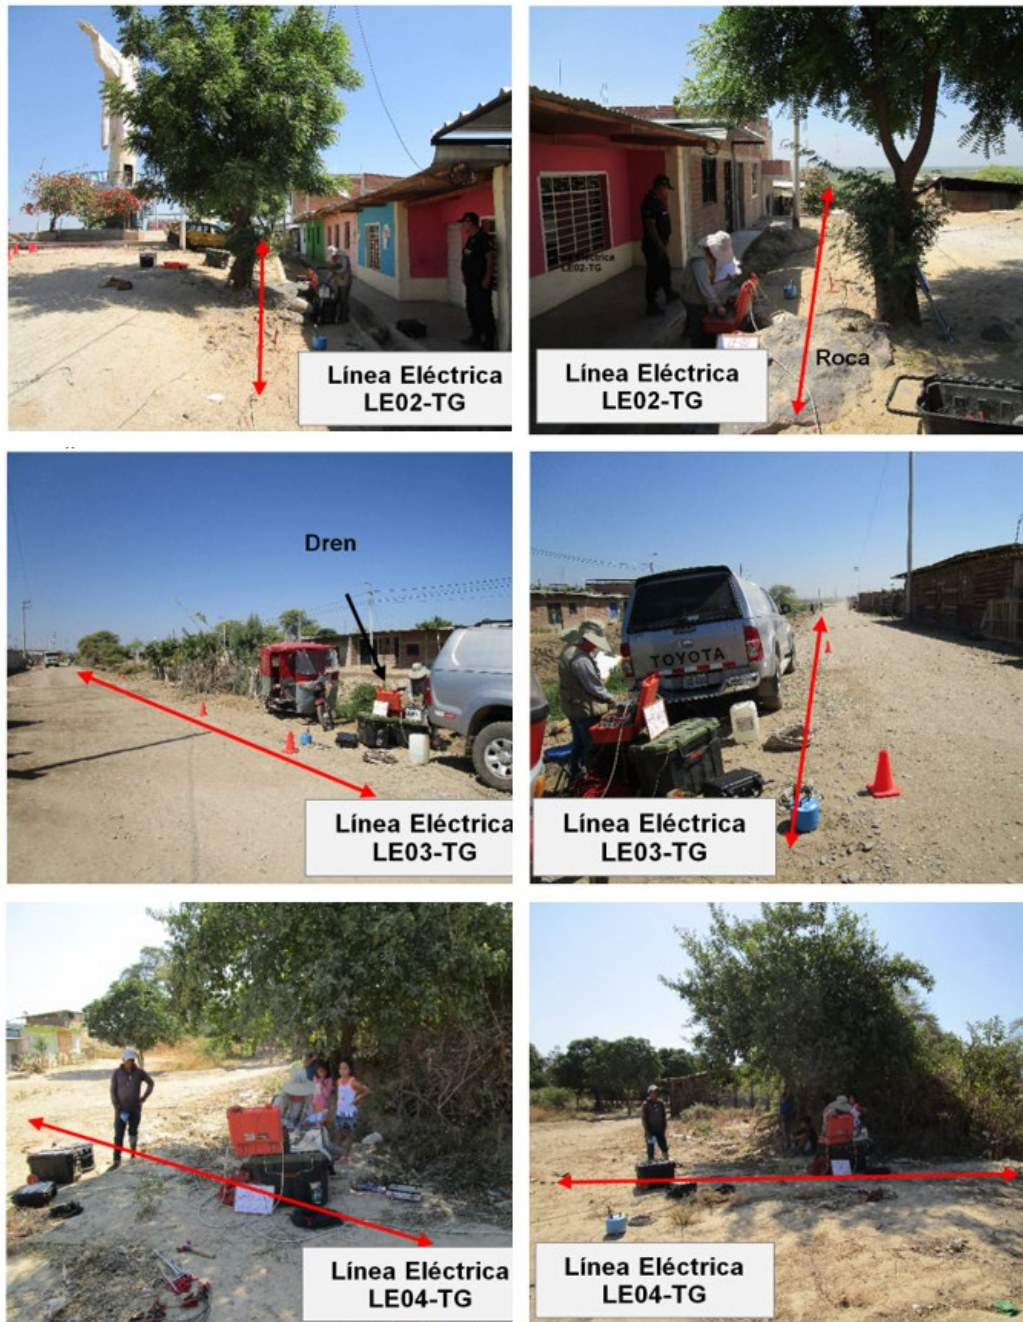
Figura15. Vista de la línea eléctrica LE01-TG, ..., y LE05-TG

Figura15. ...Continuación/ Vista de la línea eléctrica LE01-TG, ..., y LE05-TG.

En estas líneas **LE02-TG**, **LE03-TG**, **LE04-TG** y **LE05-TG**, ubicadas en la zona centro y norte del área de estudio, en los sectores del A.H. Cerro Santa Cruz, A.H. José Carlos Mariátegui, Asoc. Viv. 28 de Julio y en la Zona Industrial. Se identifica el predominio de valores muy bajo resistivos ( $<20 \Omega.m$ ), asociados a depósitos de arenas, conglomerados y arcillas, de los depósitos aluviales, y a la presencia de terrenos de cultivo, con alto contenido de humedad. En la línea **LE02-TG** en superficie se observan valores medianamente resistivos (100 a 500  $\Omega.m$ ) y correspondería a afloramientos rocosos en superficie (Figura 15).

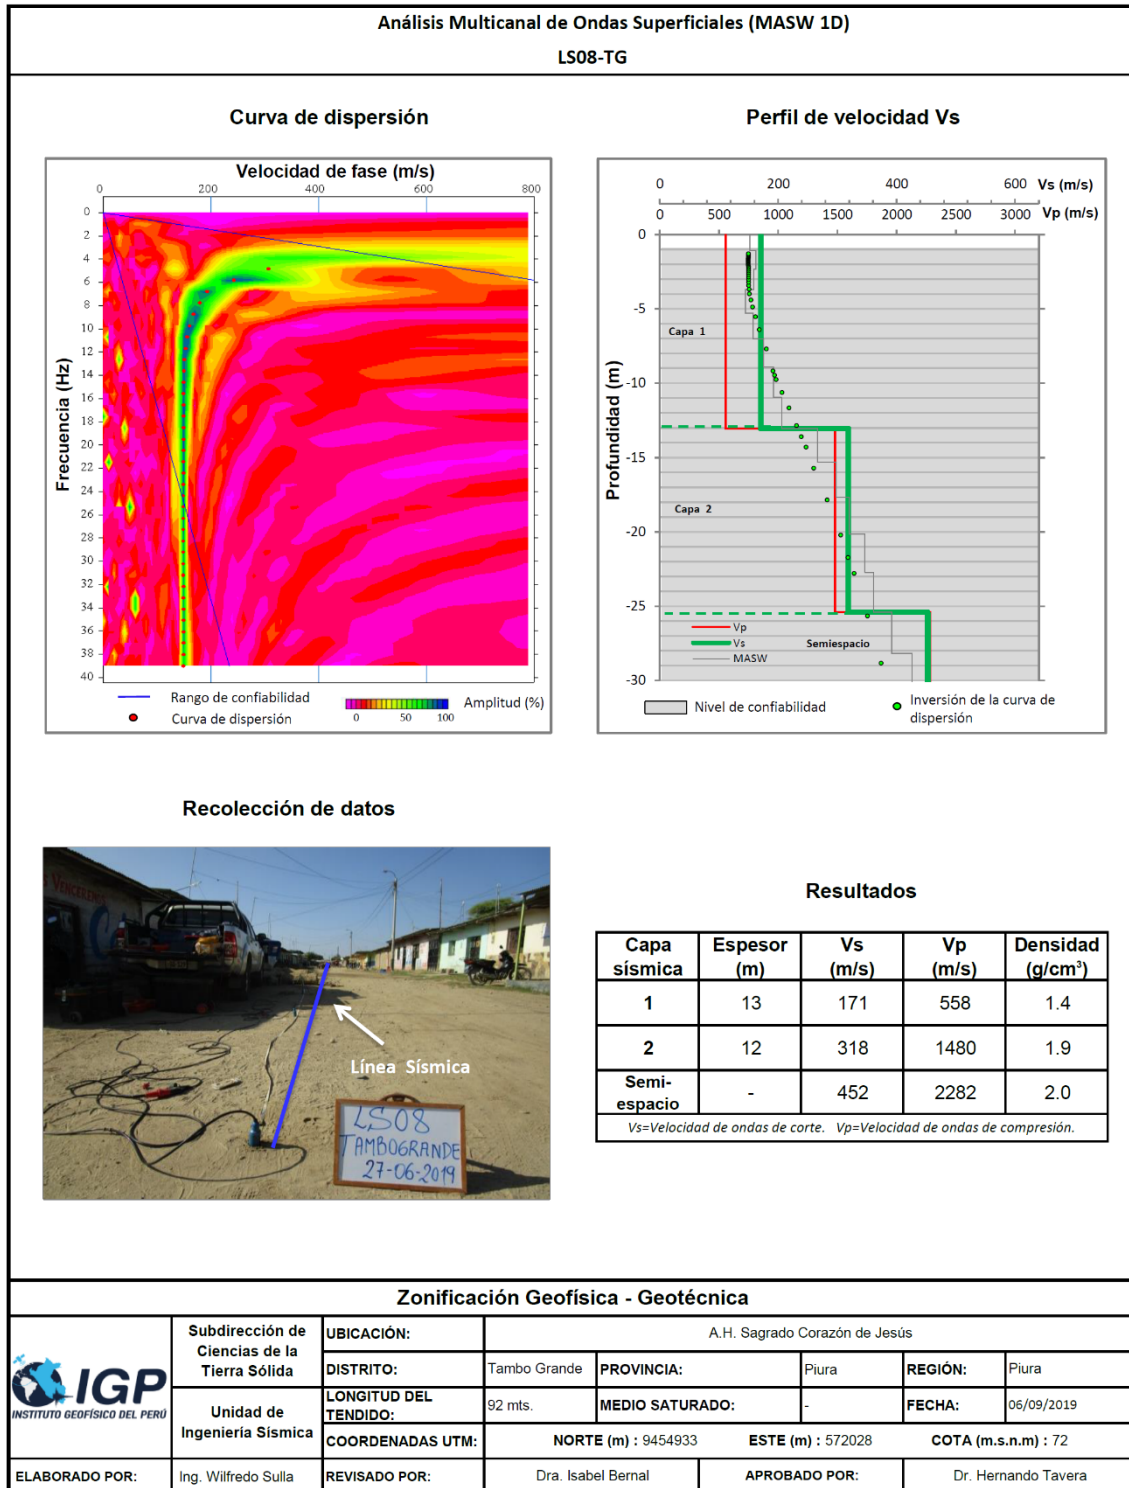
Figura 15. Resultados obtenidos con el método MASW para el arreglo sísmico LS01-TG.

Figura 15. ...Continuación.../ Resultados obtenidos con el método MASW para el arreglo sísmico LS02-TG.

Figura 15. ...Continuación.../ Resultados obtenidos con el método MASW para el arreglo sísmico LS03-TG.

Figura 15. ...Continuación.../ Resultados obtenidos con el método MASW para el arreglo sísmico LS04-TG.

Figura 15. ...Continuación.../ Resultados obtenidos con el método MASW para el arreglo sísmico LS05-TG.

Figura 15. ...Continuación.../ Resultados obtenidos con el método MASW para el arreglo sísmico LS06-TG.

Figura 15. ...Continuación.../ Resultados obtenidos con el método MASW para el arreglo sísmico LS07-TG.

Figura 15. ...Continuación.../ Resultados obtenidos con el método MASW para el arreglo sísmico LS08-TG.
