INFORME DE EVALUACIÓN DE RIESGOS ANTE DESLIZAMIENTOS ORIGINADO POR LLUVIAS INTENSAS EN EL CASERIO INDEPENDIENTE DE VISTA ALEGRE DEL CENTRO POBLADO DE RANCAS, DISTRITO DE SAN MARCOS, PROVINCIA DE HUARI, DEPARTAMENTO DE ANCASH

MUNICIPALIDAD DE SAN MARCOS

Diciembre, 2021

CENTRO NACIONAL DE ESTIMACION, PREVENCIÓN Y REDUCCIÓN DEL RIESGO DE DESASTRES (CENEPRED)

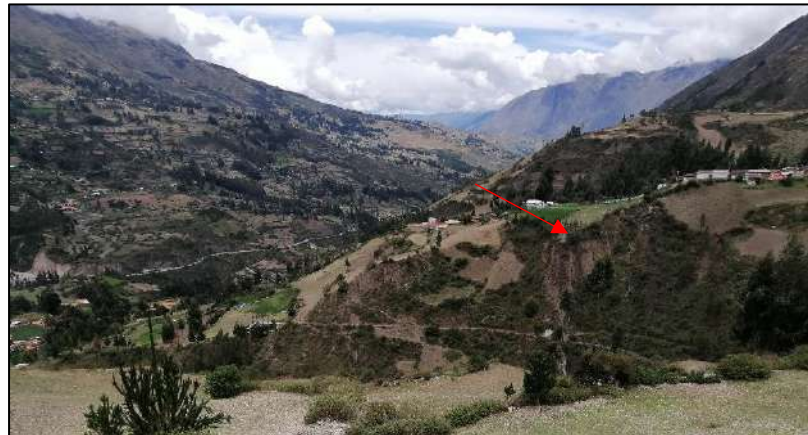
Figura N° 2. Formación geomorfología Talud coluvial.

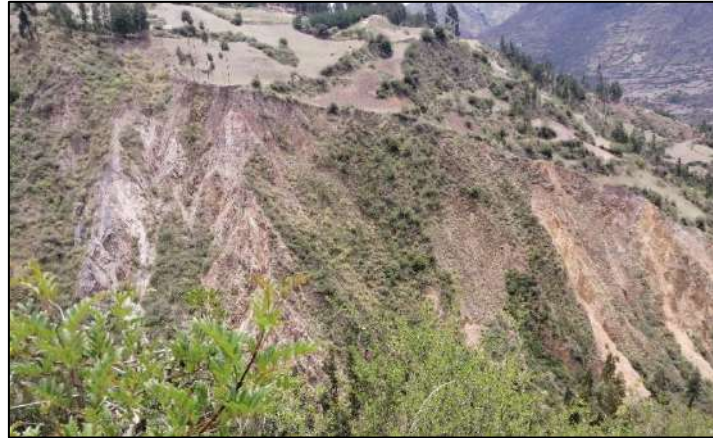
Figura N° 3. Formación geomorfología Talud deslizamiento, Se observa en la parte media de lo fotografía.

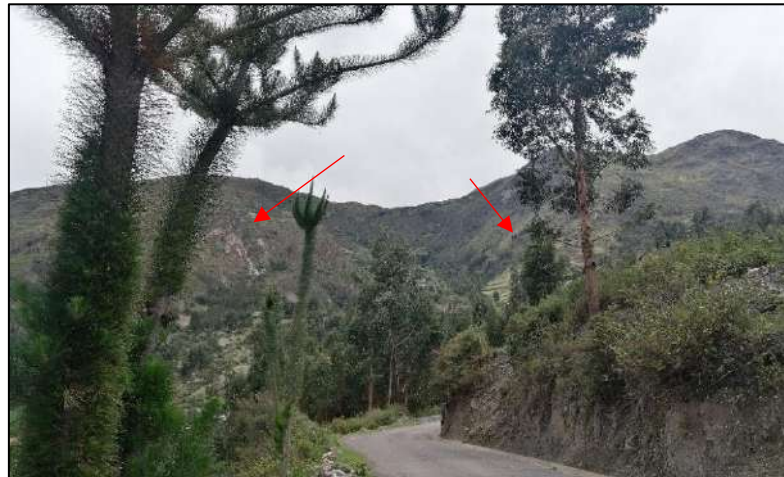
Figura N° 4. Formación geomorfología Vertiente montañosa en roca sedimentaria, Se observa en la parte superior de la fotografía.

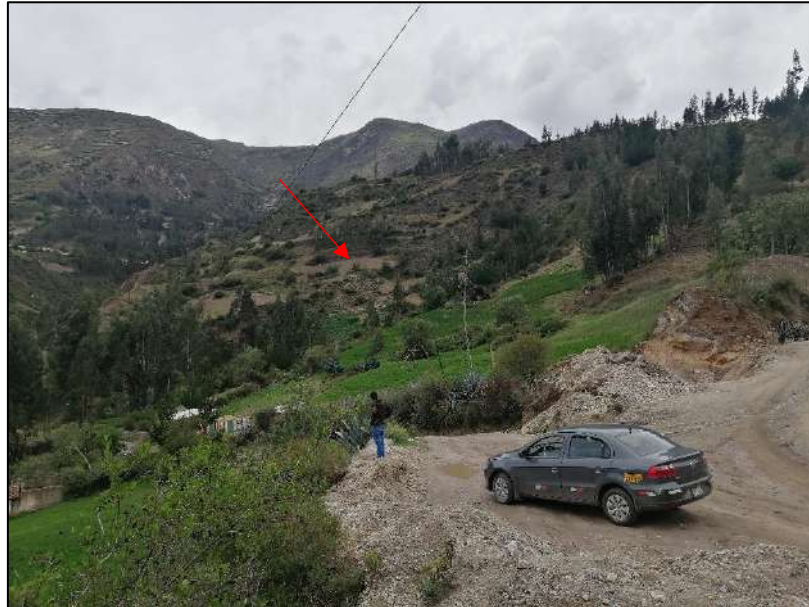
Figura N° 5. Formación geomorfología Vertiente montañosa residual, Se observa en las áreas de cultivo.

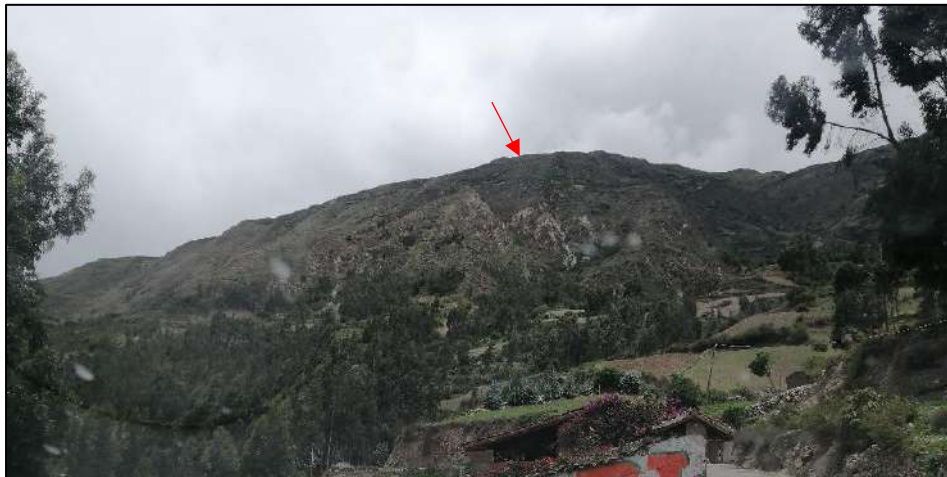
La formación Chimú aflora en la parte Este del ámbito de estudio, donde se observan las areniscas y lutitas fracturados por la presencia de plegamientos y fallas al este del ámbito de estudio.

Figura N° 6. Formación geología Chimú en la parte alta de vista alegre.

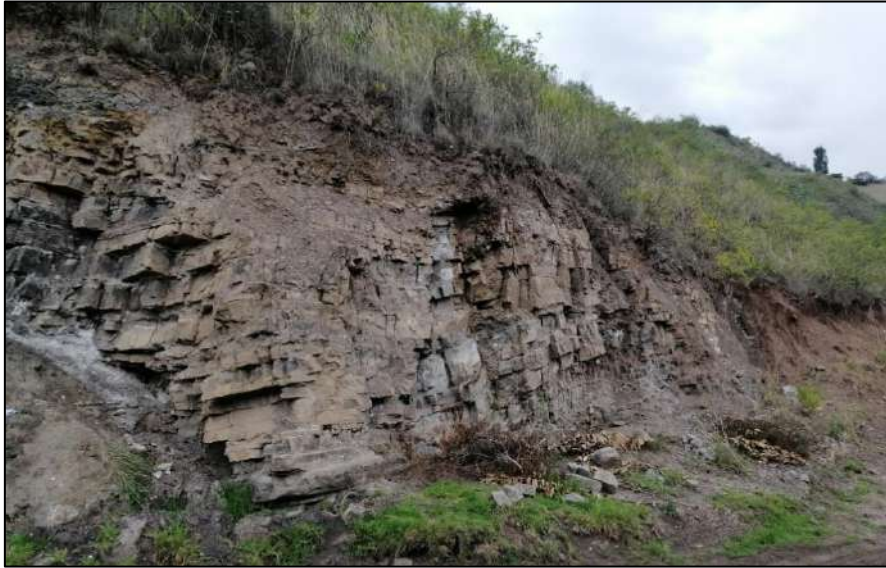
La formación aflora en la parte sureste del ámbito de estudio, las lutitas, limolitas y areniscas se encuentran fracturados debido a los plegamientos y fallas regionales presente en el área de estudio.

Figura N° 7. Vista Panorámica de la formación geología Oyón.

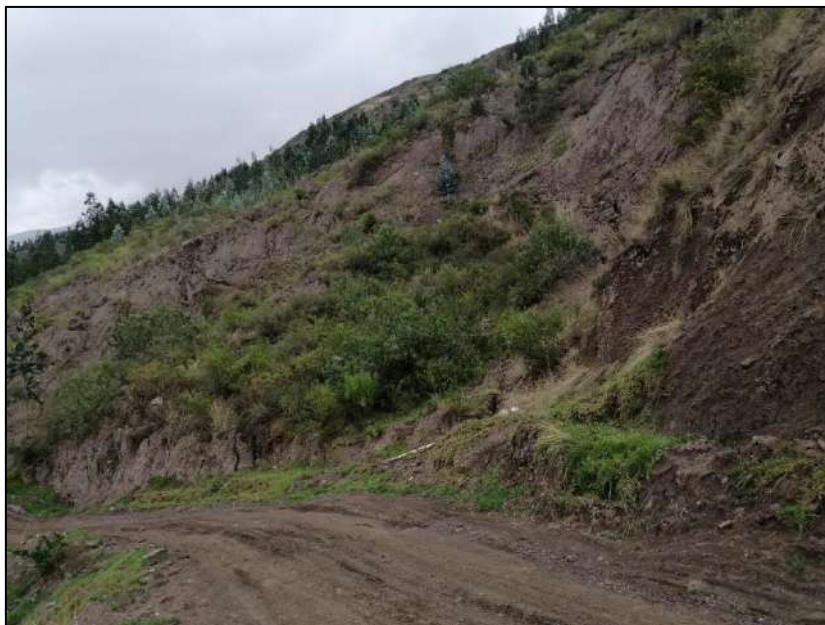
Figura N° 8. Vista Panorámica de la formación Deposito Coluvial.

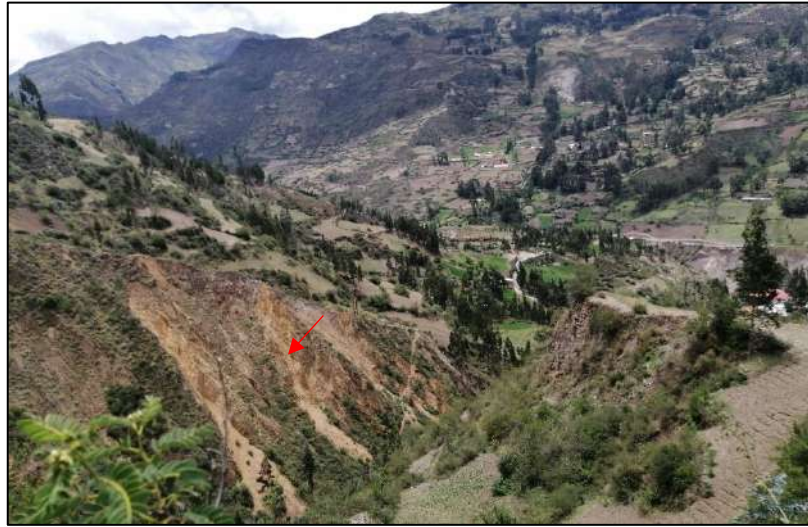
Son áreas de deslizamientos recientes se encuentran en las partes bajas del ámbito de estudio, así como también en las quebradas donde se observan agrietamientos y movimientos de tierras por gravedad o saturación de agua, constituido por fragmentos de areniscas y limolitas que han sido transportados por la gravedad, sus clastos varían aproximadamente de 0.30 a 1m de diámetro, con glastos angulares a subangulosas, inmersos en matriz arcillo limosa. Son áreas susceptibles a peligros de deslizamiento.

Figura N° 9. formación Deposito Coluvial reciente, se observa deslizamientos recientes por gravedad.

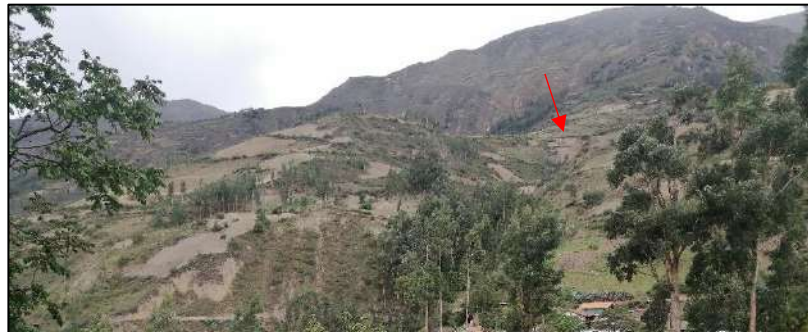
Figura N° 10. formación Deposito residual, se observa en la parte superior de la fotografía.

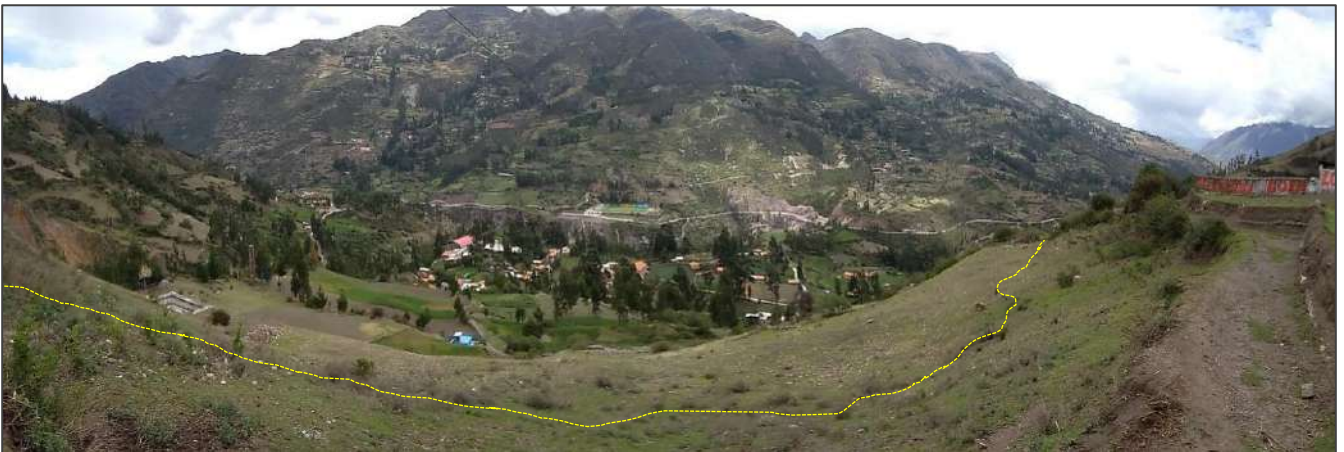
Figura N° 14. Vista de la zona de deslizamiento rotacional en el sector Vista Alegre. Debajo se visualiza el centro poblado Millhuish.

- ✓ Reubicar las viviendas afectadas por los deslizamientos activos ya que se encuentran muy vulnerables a presentar daños materiales y humanos por una nueva reactivación del deslizamiento en el sector de Vista Alegre.
- ✓ Promover el uso de procedimientos constructivos antisísmicos adecuados con asesoría de profesionales especializados en concordancia con el Reglamento Nacional de Edificaciones, para los procesos de reforzamiento, rehabilitación, mejoramiento, remodelación, y /o construcción de las viviendas más vulnerables.
- ✓ Implementar en coordinación con la población, sistemas de drenaje pluvial que considere la construcción de zanjas de coronación impermeabilizadas, ubicadas por encima de los escarpes de los deslizamientos identificados, con el fin de evitar el paso del agua procedente de las

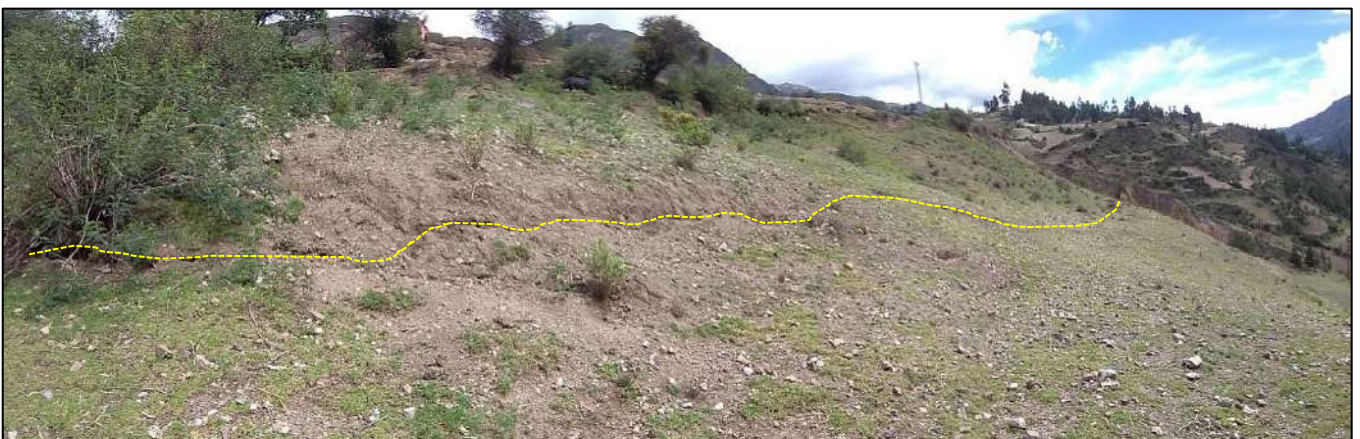
Figura N° 15. Vista de la zona de deslizamiento rotacional en el sector Vista Alegre. Ladera que presenta fracturamiento del suelo y desplazamiento vertical.

- ✓ En las zonas donde se presenten agrietamientos del suelo se debe realizar su relleno y sellado con arcilla o similares, para evitar la infiltración de agua. Es importante tener en cuenta que las grietas pueden abrirse nuevamente y se requiere mantenimiento por periodos importantes de tiempo. Esta actividad debe realizarse con el acompañamiento técnico de un especialista.

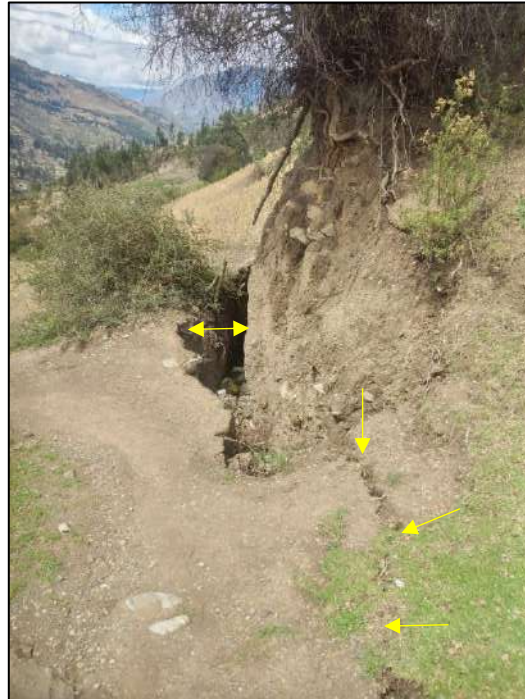
Figura N° 16. Vista de la zona de deslizamiento rotacional en el sector Vista Alegre. Fractura y desplazamiento del suelo.

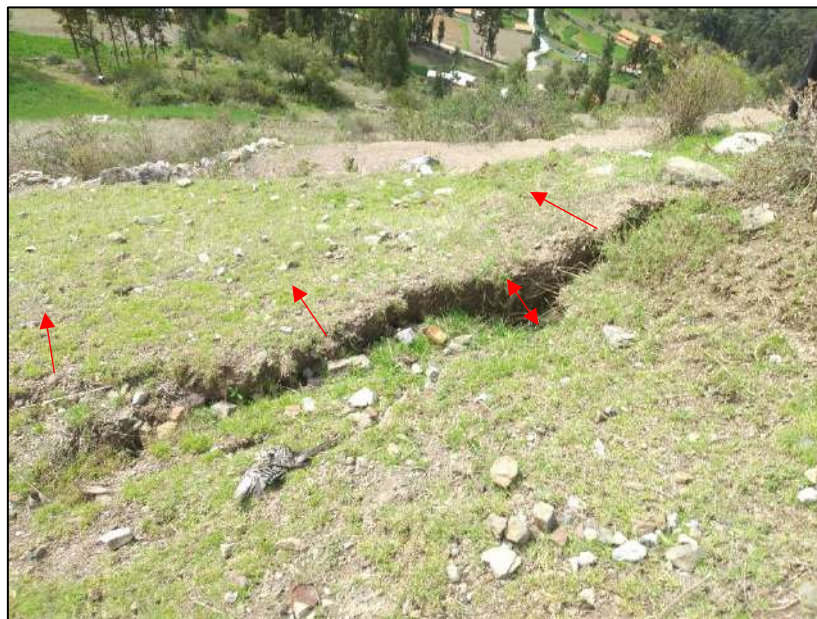
Figura N° 17. Vista de la zona de deslizamiento rotacional en el sector Vista Alegre. Desplazamiento vertical.

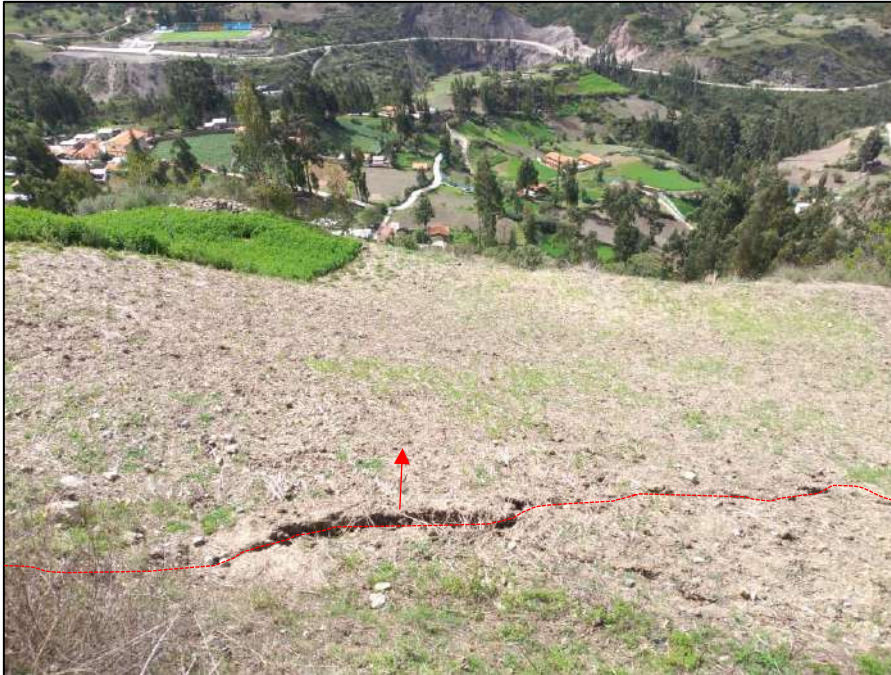
Figura N° 18. Vista de la zona de deslizamiento rotacional en el sector Vista Alegre. Fractura y desplazamiento de la capa de suelo.

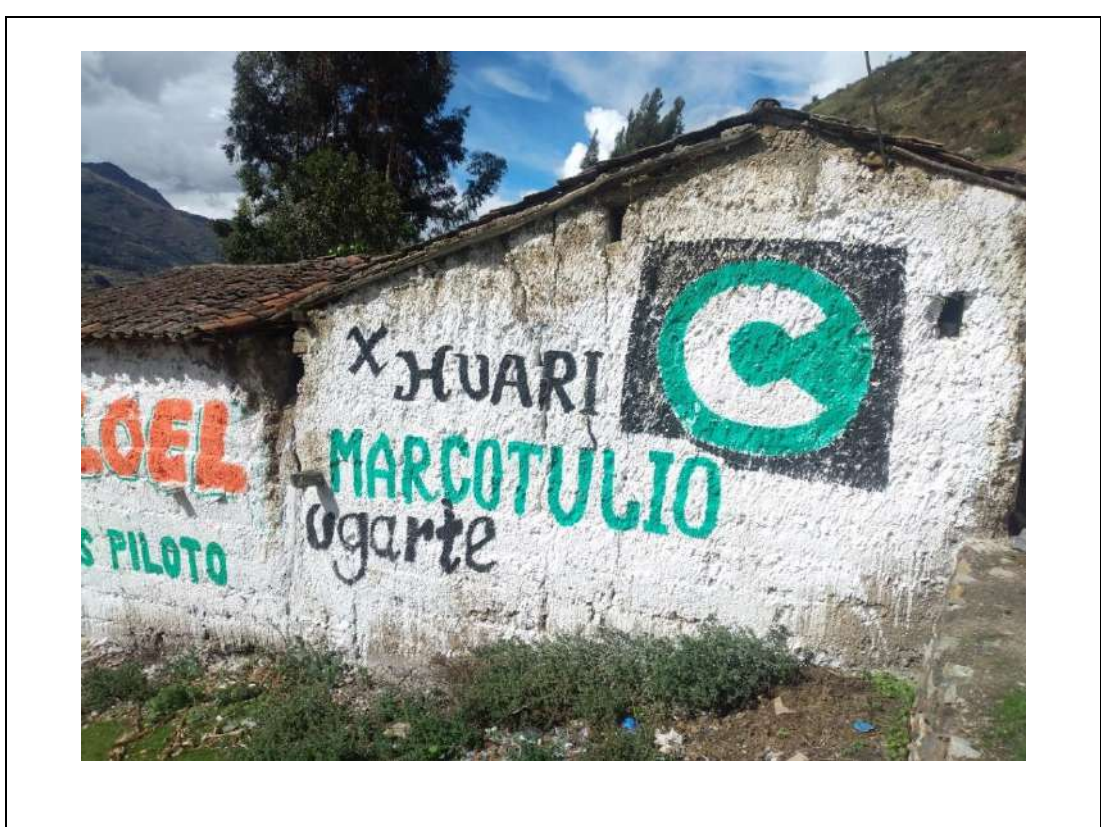
Fotografía N° 5 – Condiciones estructurales de pared y techo en mal estado de un predio del Caserío independiente de Vista Alegre del Centro Poblado de Rancas.

- ✓ Se recomienda realizar el mejoramiento de las viviendas actuales protegiendo las paredes de las viviendas mediante enlucidos que puedan generar una capa impermeable para así evitar el deterioro y daño estructural y sobre cimientos; asimismo se debe realizar mantenimiento de los techos y canaletas de las viviendas de manera periódica.

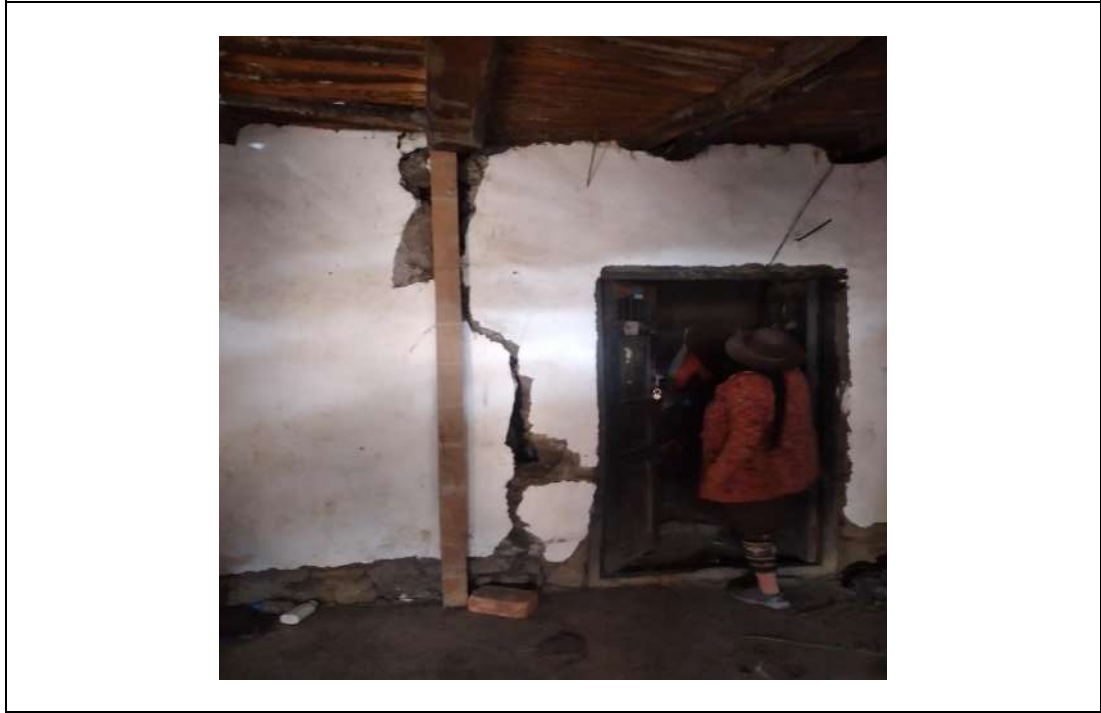
Fotografía N° 6 – Vivienda afectada por el movimiento de la superficie de terreno.

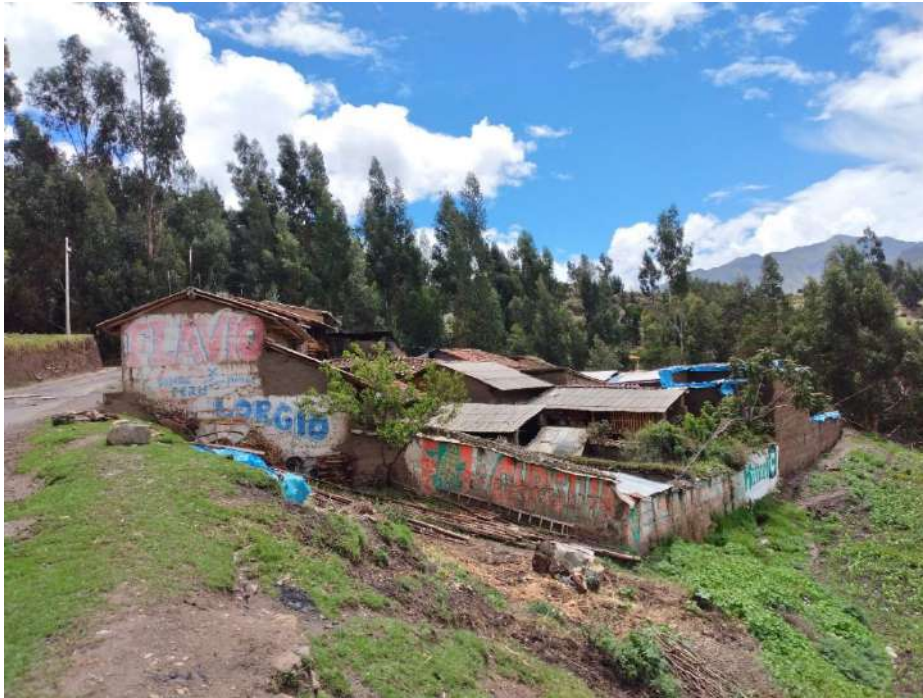
Fotografía N° 9 – Viviendas de material rústico sobre laderas empinadas.

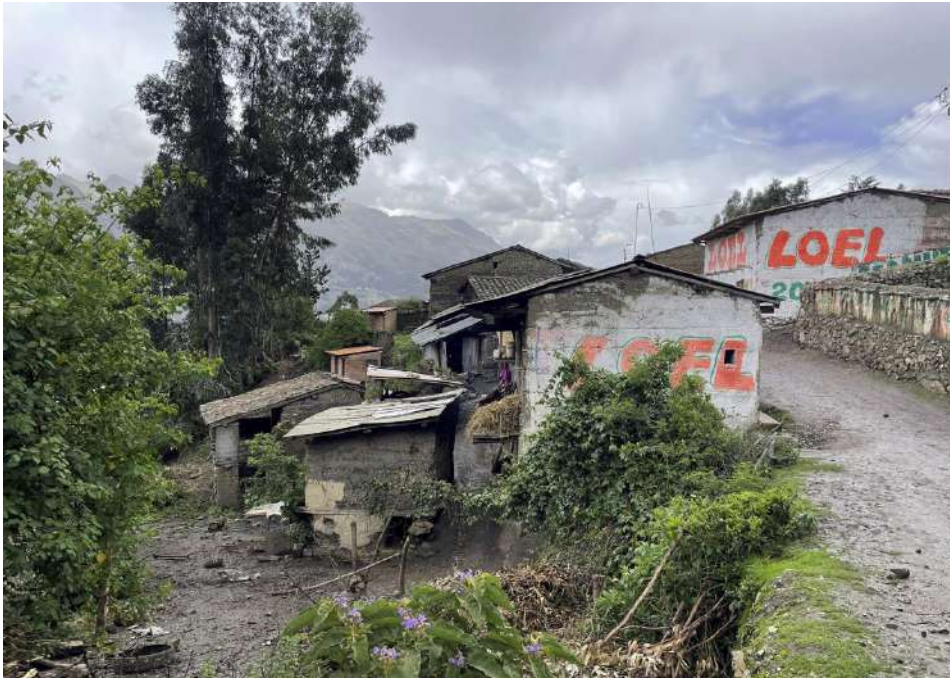
Fotografía N° 13 – Condiciones actuales de las calles y las viviendas en un mal estado de conservación.

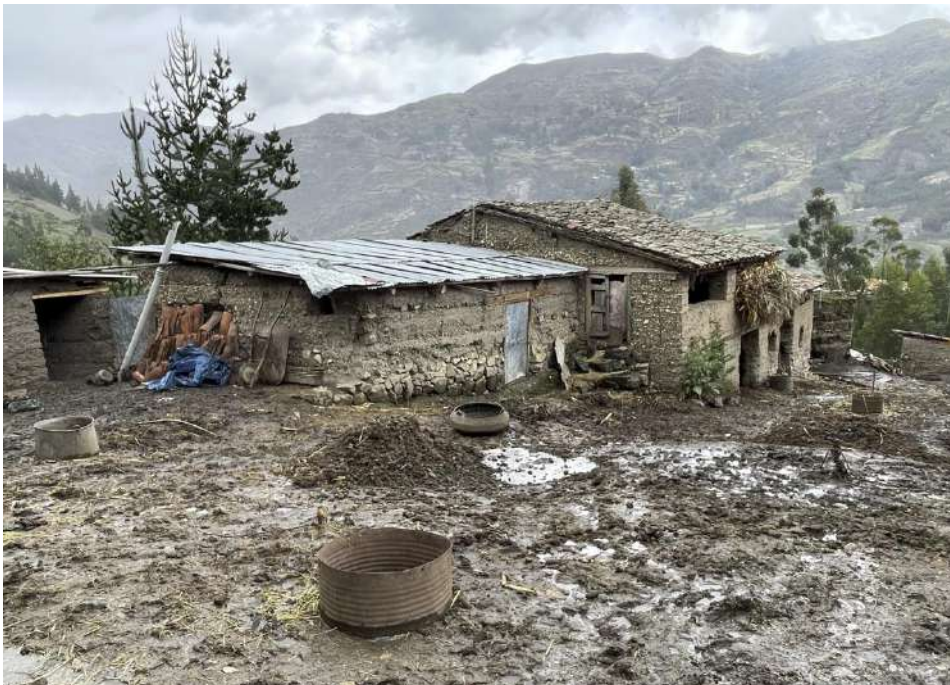
Fotografía N° 14 – Viviendas de material precario.
