# INFORME DE EVALUACIÓN DE RIESGOS POR FLUJO DE DETRITOS ORIGINADO POR LLUVIAS INTENSAS EN EL CENTRO POBLADO DE QUINUARAGRA, DISTRITO DE SAN MARCOS, PROVINCIA DE HUARI, DEPARTAMENTO DE ANCASH

MUNICIPALIDAD DE SAN MARCOS

Diciembre, 2021

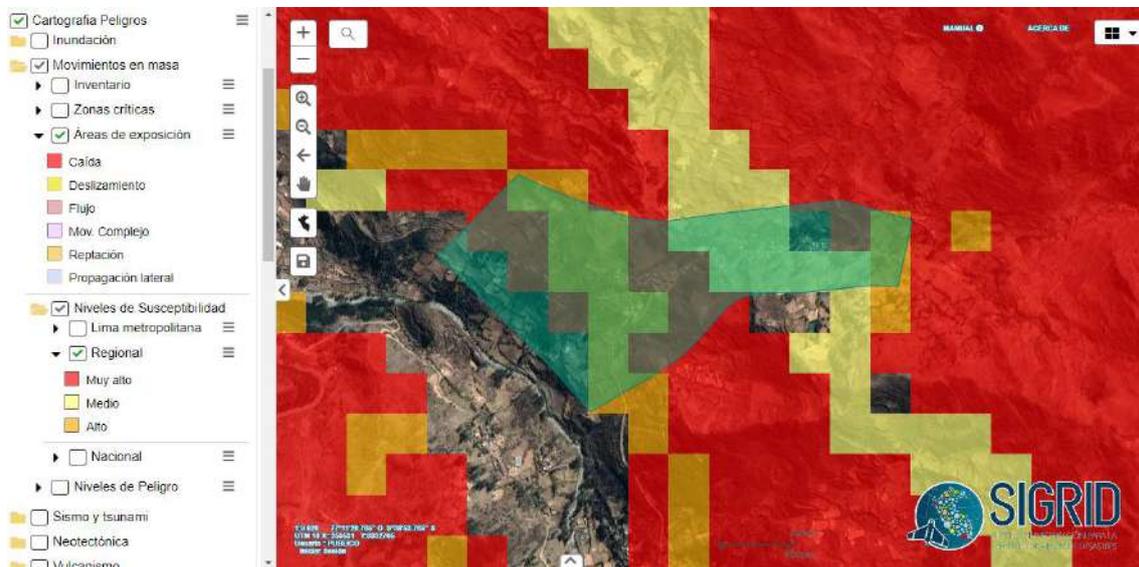
**Gráfico N° 1. Susceptibilidad regional media al Flujo de detritos en el área de influencia del centro poblado Quinuaragra.**

Para el caso de peligros de movimiento en masa, existe dentro del área de estudio una zona de Área de exposición a flujo de detritos (polígono de color morado) en las inmediaciones de centro poblado Quinuaragra y, en la zona de estudio (polígono celeste) se observó susceptibilidad regional a Movimientos en masa de niveles medio alto medio, alto y muy alto, es decir la predisposición espacial del terreno a sufrir daños por algunos de los tipos de movimientos en masa (Caídas, flujo de detritos rotacional, traslacional, flujo de detritos, entre otros) es considerable, tal como se muestra a continuación.

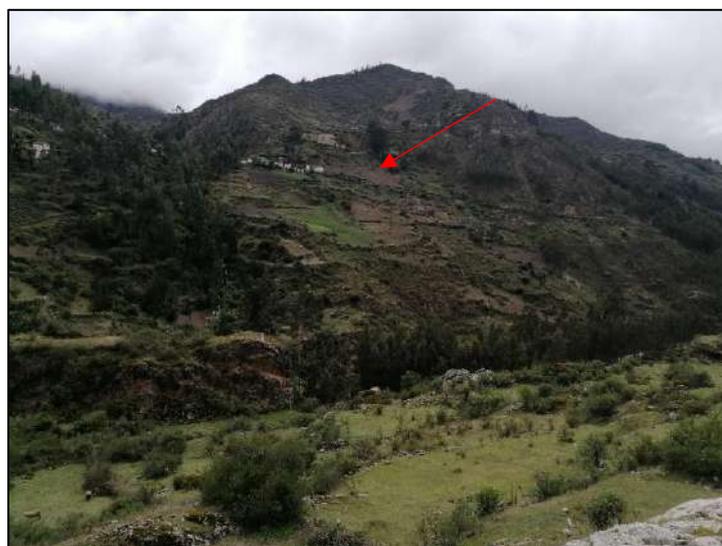
**Figura N° 2. Vista Panorámica de la formación geomorfológica Vertiente montañosa coluvial.**

Las vertientes montañosas coluviales se encuentran concentrados en las laderas de los cerros adyacentes al casco urbano de Quinuaragra, generalmente después de que éstas han sufrido un transporte por gravedad o escorrentía superficial por agua. Así como un relieve es tanto menos sensible a la erosión cuanto más desgastado ha sido ya por ella, un relieve rejuvenecido por algún movimiento tectónico se presta de nuevo a una intensa actividad erosiva. Pero en la formación de los piedemontes el clima representa también un papel esencial. Son geoformas inestables acarreados por una acción combinada del agua y la gravedad, malos para el asentamiento de las viviendas.

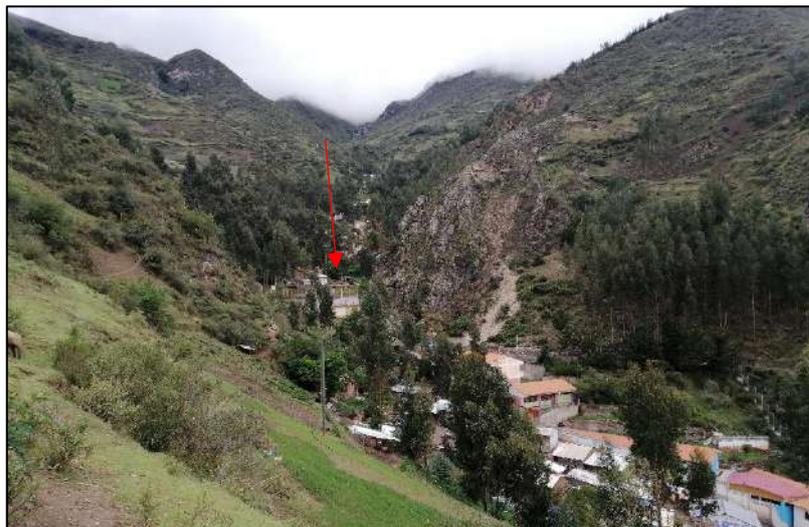
**Figura N° 3. Vista Panorámica de la formación geomorfológica Fondo Intermontañoso de Coluvio aluvial.**

Sobre esta unidad se encuentran asentadas las viviendas de Quinaragra, sin embargo, son áreas que pueden ser afectadas por lluvias intensas debido que, por sus características hidrogeológicas son capaces de almacenar y transmitir agua.

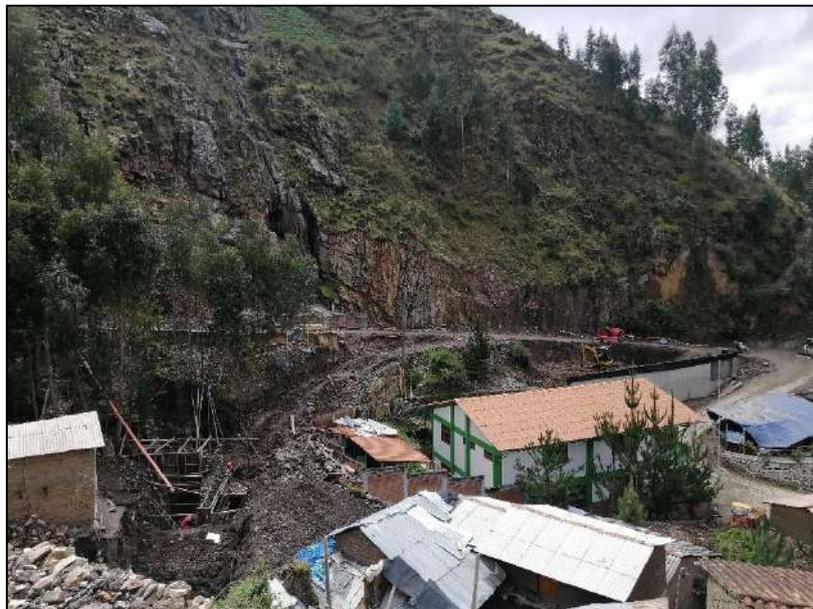
**Figura N° 7. Vista Panorámica de la formación Depósito Coluvio aluvial, se observa en el casco urbano.**

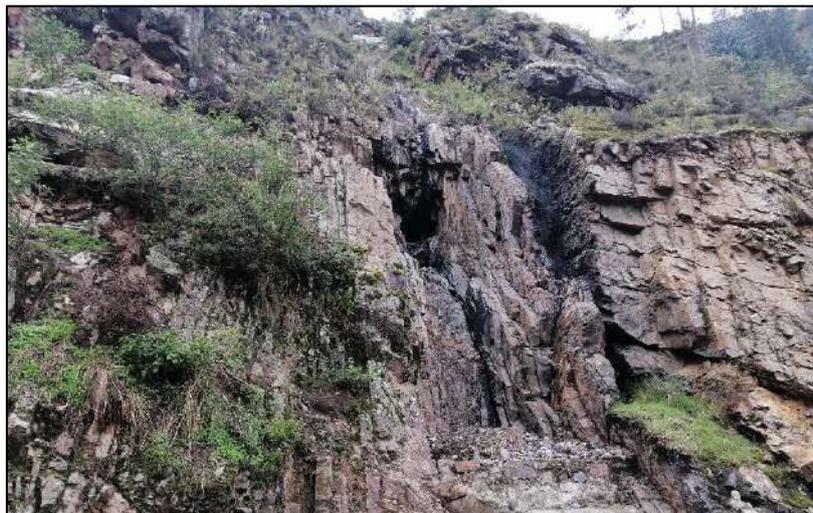
**Figura N° 9. Vista Panorámica de la formación Chimú.**

La formación Chimú aflora en la margen derecha y izquierda del rio que atraviesa el ámbito de estudio, donde se observan las areniscas y lutitas fracturados por la presencia de plegamientos y fallas.

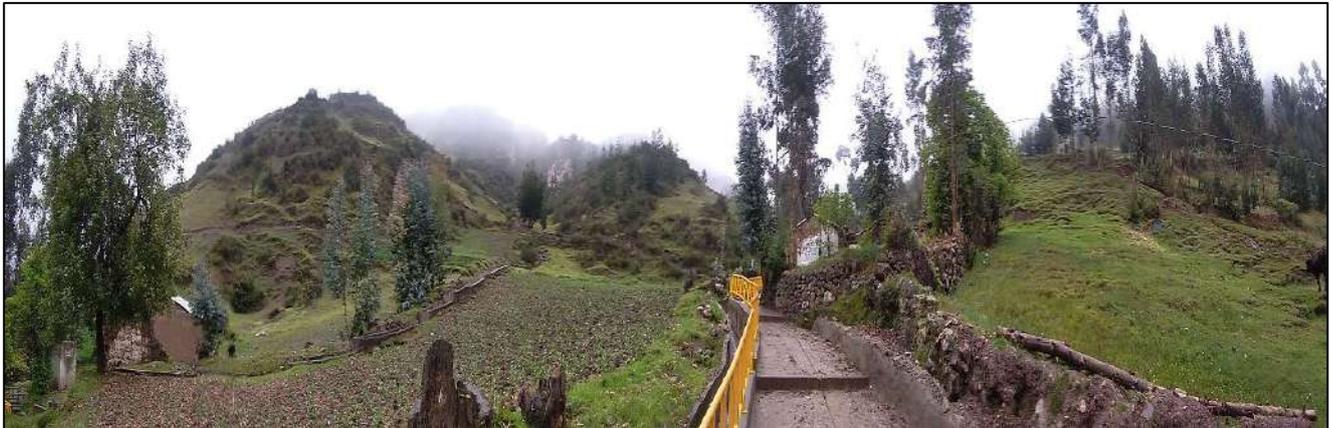
**Figura N° 14. Vista panorámica de la zona de transporte de flujo de detritos en el sector Quinuaragra.**

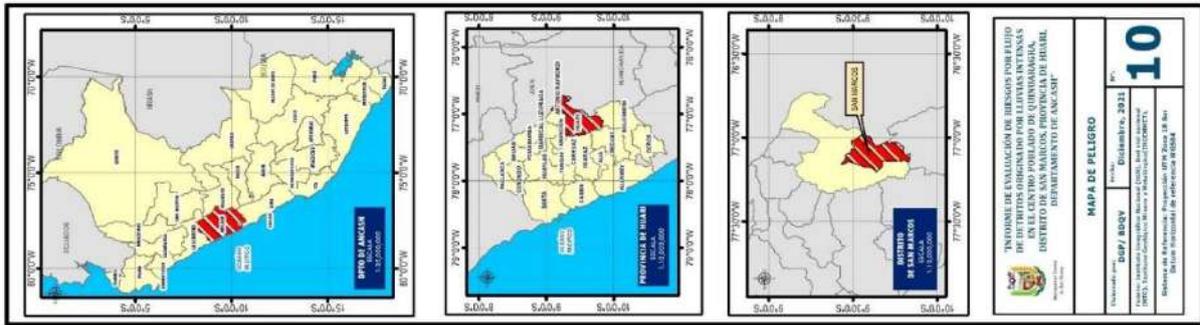
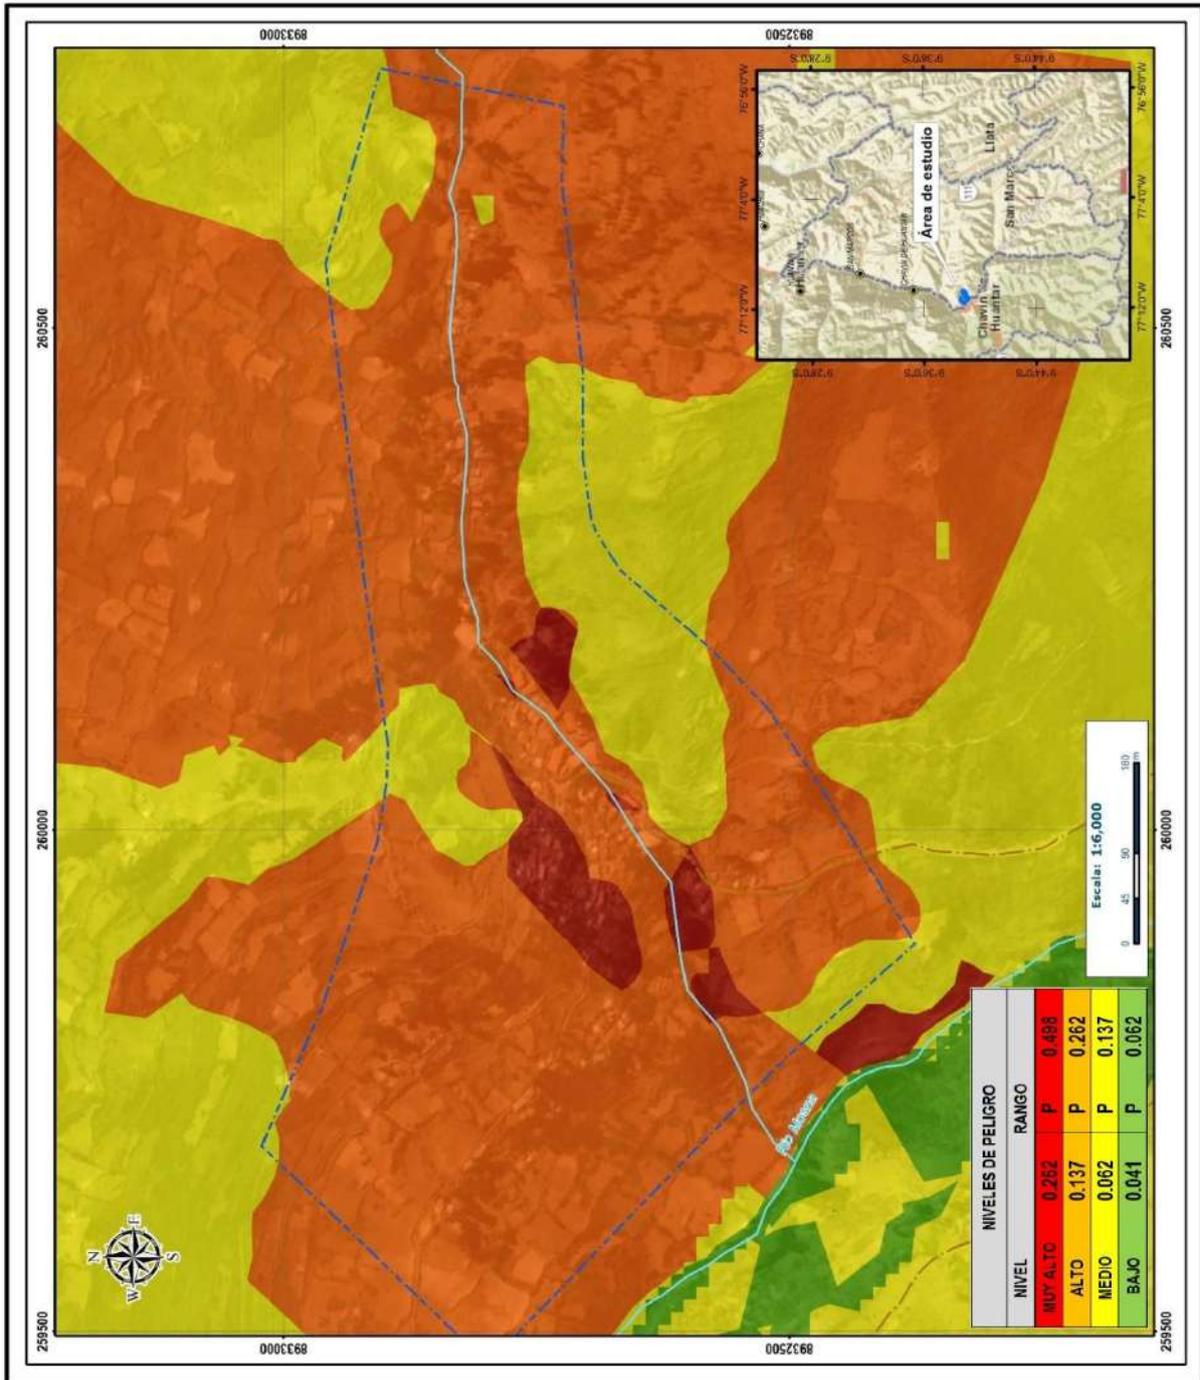
Mapa N° 10. Mapa de peligro por flujo de detritos.

NIVEL DE PELIGRO	DESCRIPCIÓN	RANGO
<b>Peligro Muy Alto</b>	Zonas con ocurrencia de anomalías de precipitaciones mayor a 35% respecto de su normal climática. Corresponden a zonas con procesos de erosión MUY ALTO o EXTREMO, constituidas de masas de rocas intensamente meteorizadas y/o alteradas; muy fracturadas y materiales inconsolidados. Presentan suelos sin cobertura vegetal y una alta inestabilidad física con predominancia de derrumbes constantes. Zonas de pendiente mayor a 20°, ubicadas en formaciones geomorfológicas de vertiente montañosa coluvial y a nivel geológico corresponden a deposito coluvial.	$0,262 \leq P < 0,498$
<b>Peligro Alto</b>	Zonas con ocurrencia de anomalías de precipitaciones mayor a 35% respecto de su normal climática. Corresponden a zonas con procesos de erosión ALTO o grave, constituidas de material rocoso meteorizado y fracturado que por general se encuentran saturados. Presentan suelos con escasa o poca cobertura vegetal e inestabilidad física y áreas propensas a derrumbes. Zonas de pendiente entre 15° a 20°, ubicadas	$0,137 \leq P < 0,262$

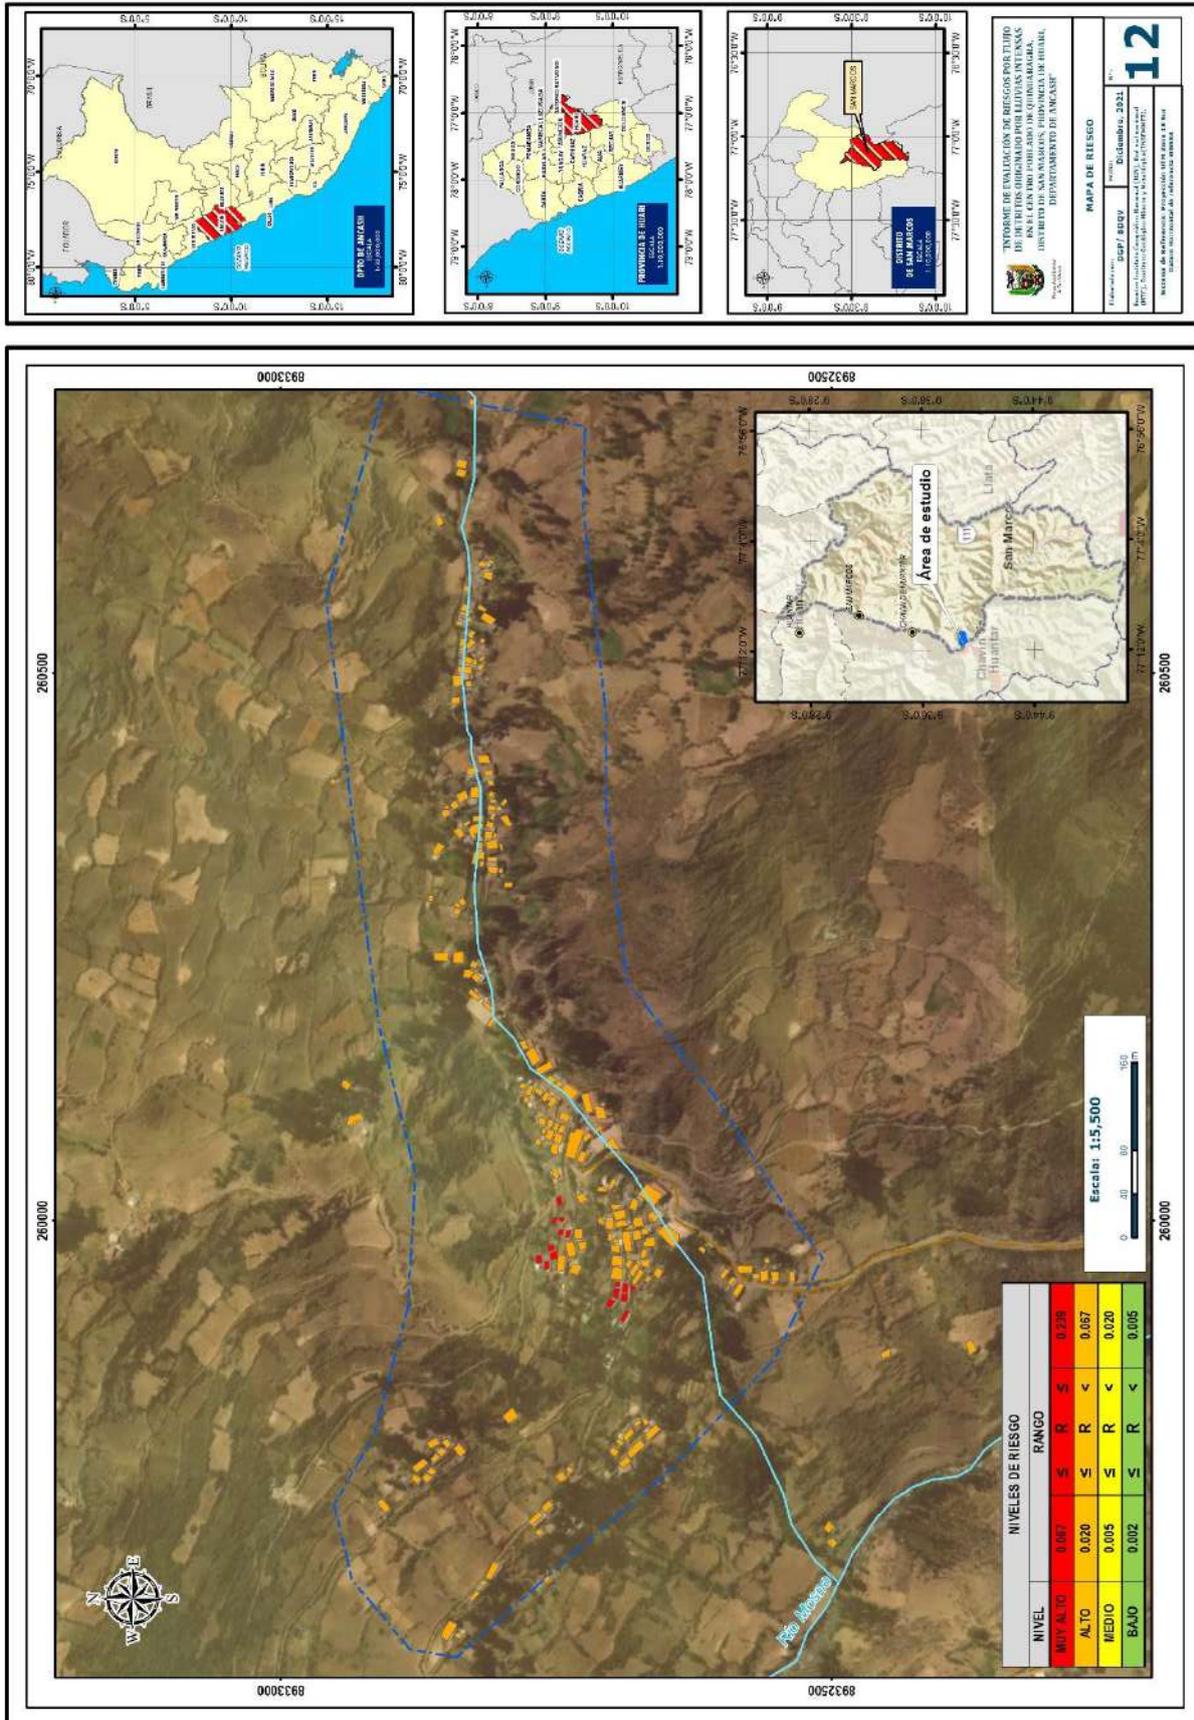
**Mapa N° 12. Mapa de Riesgo del área de estudio.**

Nivel de Riesgo	Descripción	Rangos
Riesgo Muy Alto	<p>Zonas con ocurrencia de anomalías de precipitaciones mayor a 35% respecto de su normal climática. Corresponden a zonas con procesos de erosión MUY ALTO o EXTREMO, constituidas de masas de rocas intensamente meteorizadas y/o alteradas; muy fracturadas y materiales inconsolidados. Presentan suelos sin cobertura vegetal y una alta inestabilidad física con predominancia de derrumbes constantes. Zonas de pendiente mayor a 20°, ubicadas en formaciones geomorfológicas de vertiente montañosa coluvial y a nivel geológico corresponden a depósito coluvial.</p> <p>La cantidad de personas que viven en cada lote es superior a 20, pertenecen al grupo etario de menor de 1 año y mayor de 65 años, las personas no tienen reacción ni preparación ante una probable evacuación. Las viviendas tienen un área construida mayor a 200 m<sup>2</sup> y se encuentran ubicadas a menos de 100 m del punto central del área de afectación por erosión, el material predominante de las paredes es de estera, madera o triplay, el material predominante de los techos es de plástico o cartón, son viviendas de más de 5 pisos, el estado de conservación de la vivienda es muy malo, no cuentan con acceso a servicios de agua potable, ni servicio de desagüe, ni servicio de energía eléctrica. El ingreso familiar promedio es igual o menor al sueldo mínimo y la ocupación del jefe de familia es trabajador familiar no remunerado.</p>	$0.067 \leq R \leq 0.239$

Nivel de Riesgo	Descripción	Rangos
Riesgo Alto	<p>Zonas con ocurrencia de anomalías de precipitaciones mayor a 35% respecto de su normal climática. Corresponden a zonas con procesos de erosión ALTO o grave, constituidas de material rocoso meteorizado y fracturado que por general se encuentran saturados. Presentan suelos con escasa o poca cobertura vegetal e inestabilidad física y áreas propensas a derrumbes. Zonas de pendiente entre 15° a 20°, ubicadas en formaciones geomorfológicas conocido como fondo montañoso de Coluvio aluvial y a nivel geológico corresponden a depósitos coluviales aluvial.</p> <p>La cantidad de personas que viven en cada lote es mayor a 15 y menor o igual a 20, pertenecen al grupo etario de 1 a 14 años, las personas tienen reacción y preparación, pero desconocen las rutas de evacuación. Las viviendas tienen un área construida mayor a 150 y menor o igual a 200 m<sup>2</sup> y se encuentran ubicadas entre 100 y 200 m de distancia del punto central del área de afectación por erosión, el material predominante de las paredes es de piedra con mortero de concreto, el material predominante de los techos es de estera o Eternit, son viviendas de 4 pisos, El estado de conservación de la vivienda es malo, el servicio de agua potable es abastecido desde un río, acequia, manantial o similar, el servicio de desagüe se tiene a través de un río, canal o similar y el alumbrado de la vivienda es a través de una lámpara o similar. El ingreso familiar promedio esta entre más de 950 hasta 1500 soles y la ocupación del jefe de familia es obrero.</p>	0.020 ≤ R < 0.067

Riesgo Bajo	<p>Zonas con ocurrencia de anomalías de precipitaciones mayor a 35% respecto de su normal climática. Corresponden a zonas con procesos de erosión BAJO y MUY BAJO, compuestas por materiales pocos fracturados, con moderada o poca meteorización no saturados. Presentan suelos con cobertura vegetal. Presentan estabilidad física moderada y alta. Zonas de pendiente menor a 10°, ubicadas en formaciones geomorfológicas de vertiente montañosa residual y vertiente montañosa en rocas sedimentarias. A nivel geológico corresponden a unidades de la formación santa y Chimú.</p> <p>La cantidad de personas que viven en cada lote es menor a 10, pertenecen al grupo etario de 15 a 29 y 30 a 44 años, las personas tienen reacción y preparación ante el evento y conoce la ruta de evacuación. Las viviendas tienen un área construida menor o igual a 100 m<sup>2</sup> y se encuentran ubicadas a más de</p>	0.002 ≤ R < 0.005

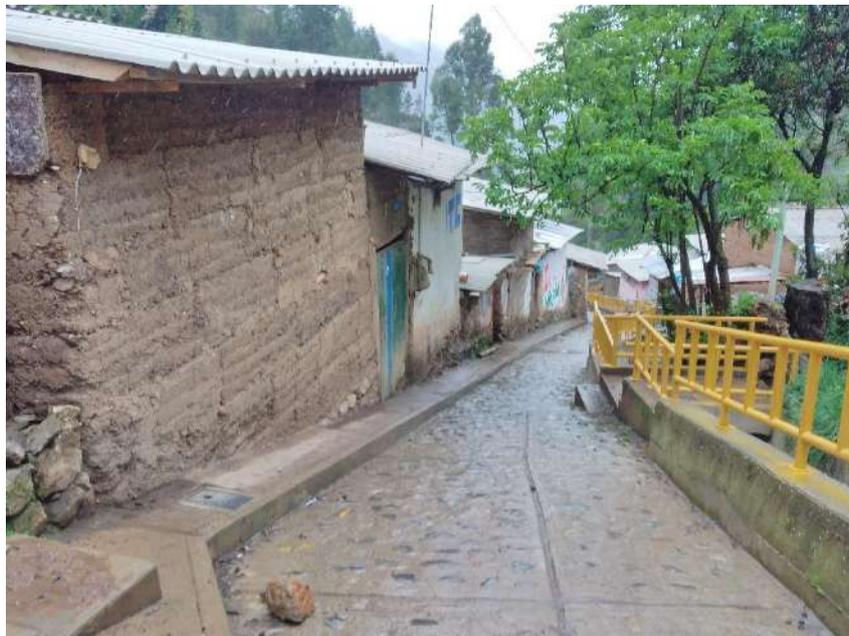
Fotografía N° 2 – Condiciones actuales del estado de las calles de CP Quinuaragra.

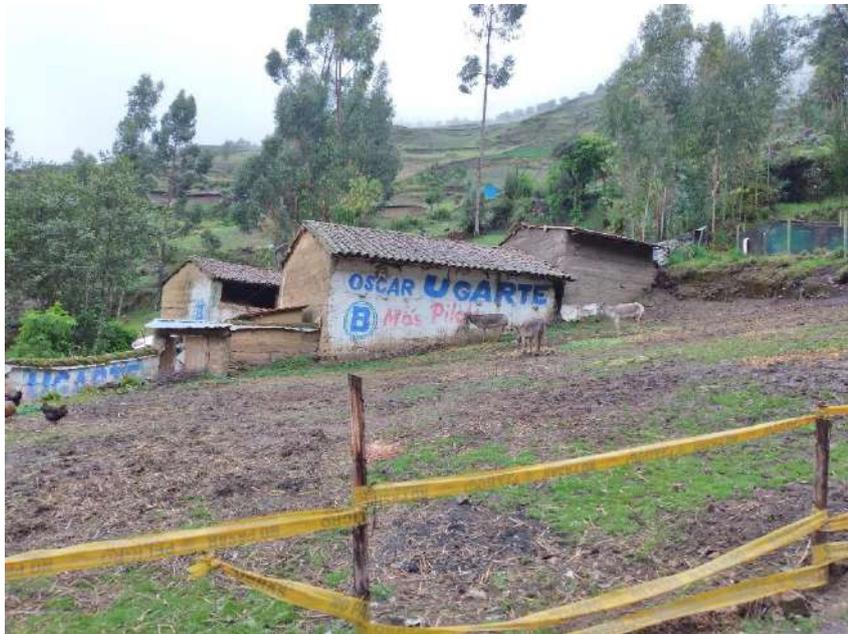
Fotografía N° 4 – Viviendas ubicadas en zonas con pendientes pronunciadas.

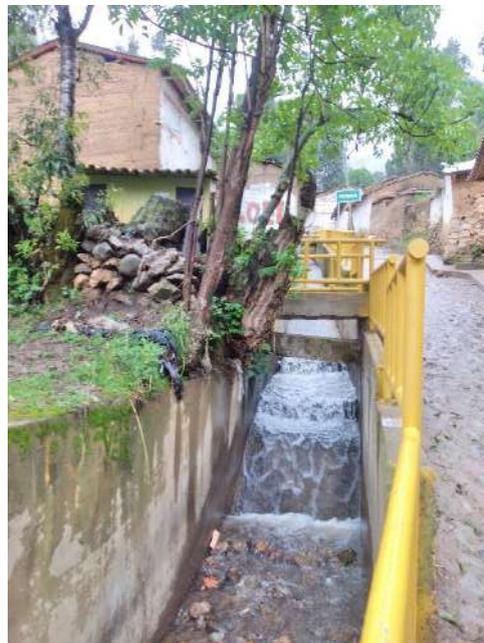
Fotografía N° 6 – Canal de drenaje con presencia de sedimentos por falta de limpieza.

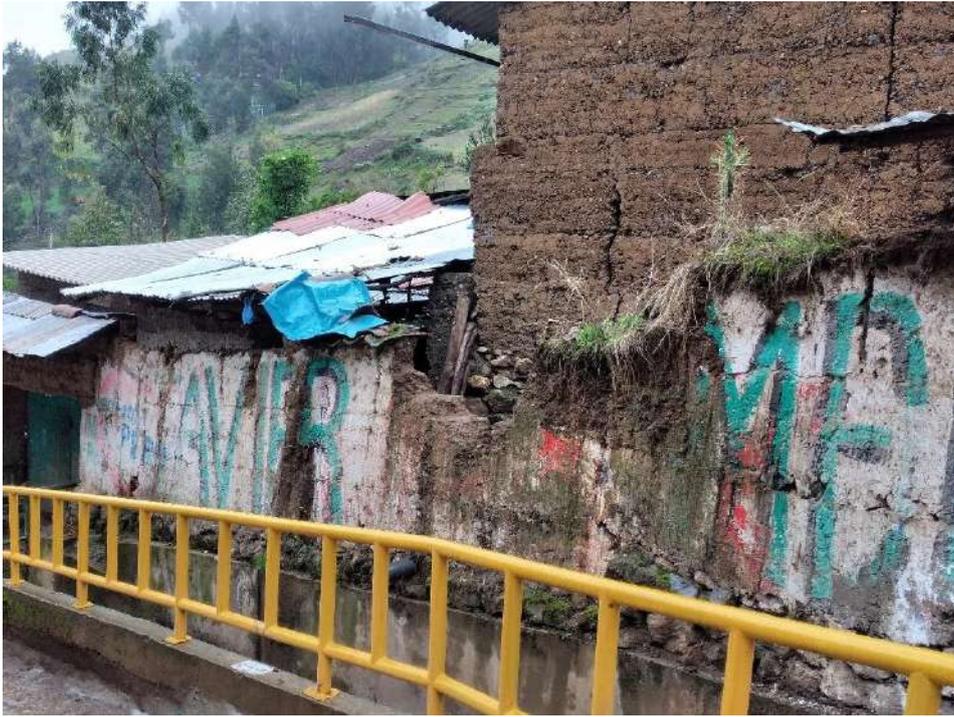
Fotografía N° 9 – Estructura de la vivienda afectada por las precipitaciones.

- ✓ Se recomienda realizar el mejoramiento de las viviendas actuales protegiendo las paredes de las viviendas mediante enlucidos que puedan generar una capa impermeable para así evitar el deterioro y daño estructural y sobre cimientos; asimismo se debe realizar mantenimiento de los techos y canaletas de las viviendas de manera periódica.

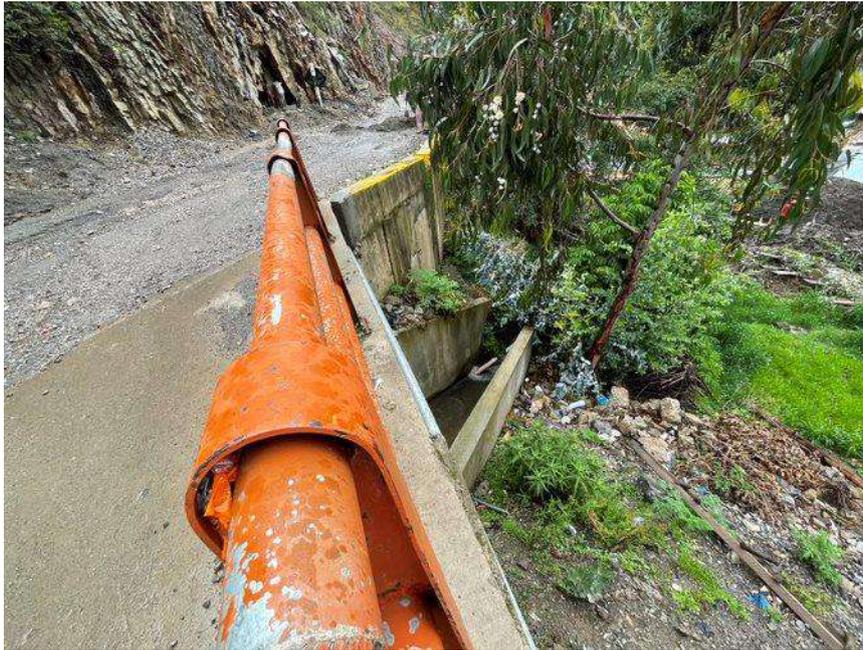
Fotografía N° 11 – Canaleta trasportando el flujo de agua de las precipitaciones.

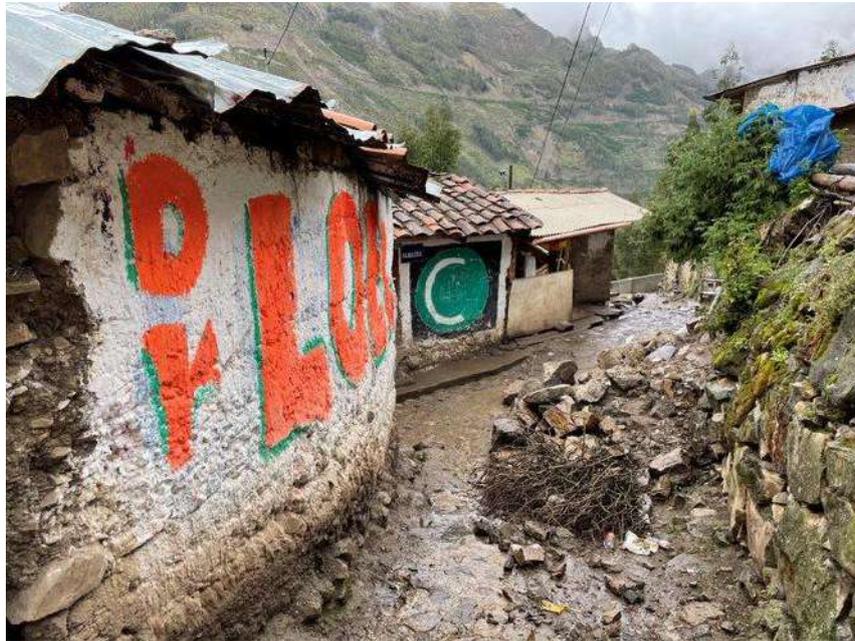
Fotografía N° 12 – Vista de una de las calles del sector Quinuaraga en la que se aprecia material obstruyendo el tránsito de personas.

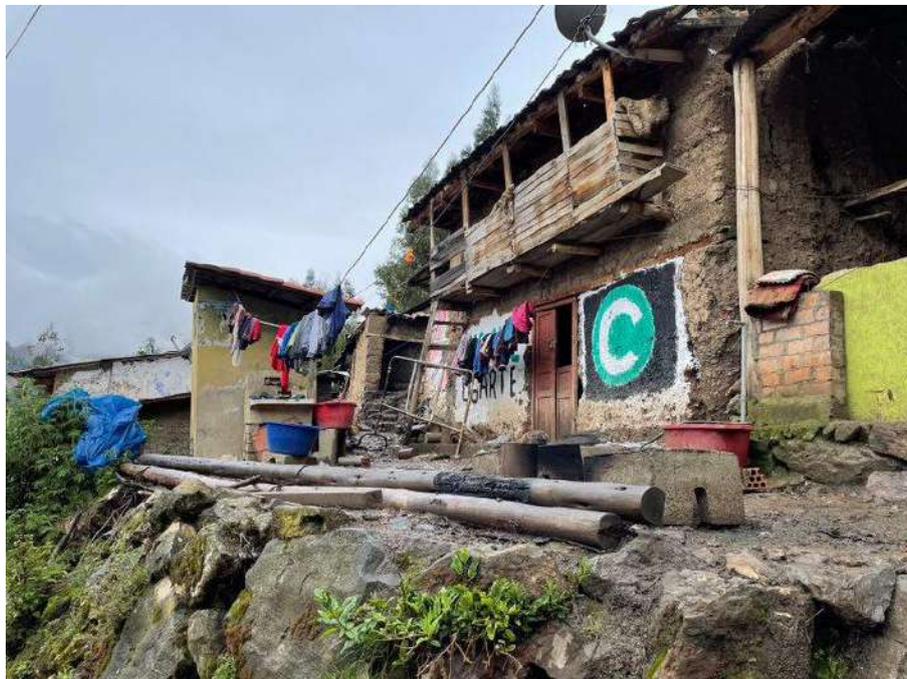
Fotografía N° 14 – Viviendas de material rústico en mal estado de conservación.

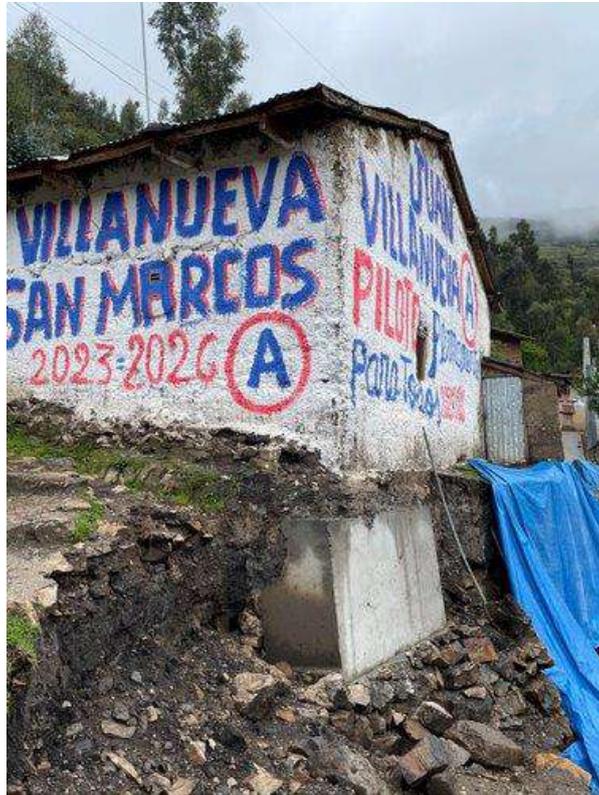
Fotografía N° 15 – Vivienda en mal estado de conservación ubicada en una zona con pendiente pronunciada.
