INFORME DE EVALUACIÓN DE RIESGO POR SISMO, CORRESPONDIENTE A LA ZONA URBANA DEL DISTRITO DE SAN MARCOS, DE LA PROVINCIA DE HUARI DEL DEPARTAMENTO DE ANCASH

DICIEMBRE 2021

Municipalidad Distrital de San Marcos – zona urbana, Provincia de Huari del Departamento de Ancash.

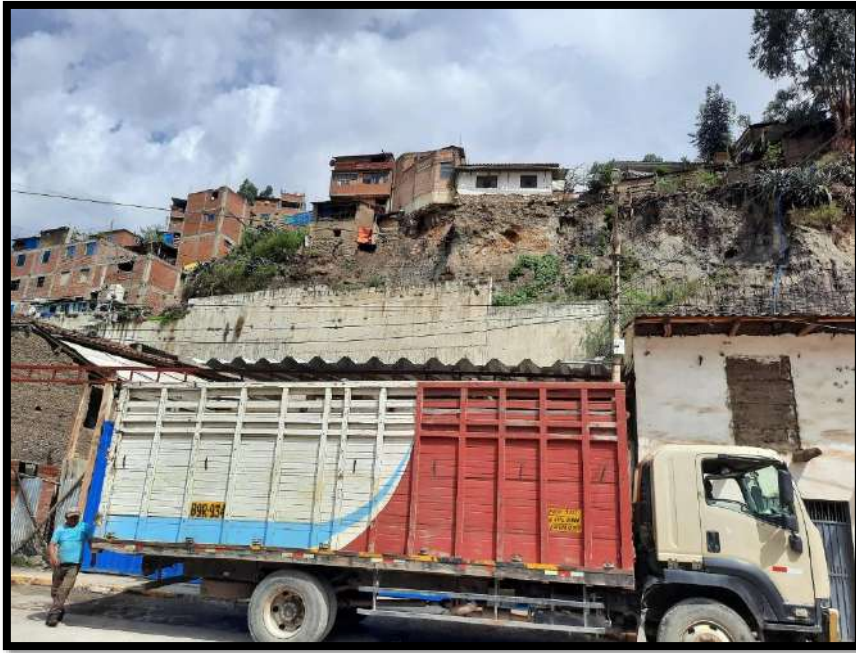
Foto 01. Construcciones sobre el cerro en terreno inestable

- Se han identificado un total de 609 viviendas de material adobe, piedra con barro o madera; en estado precario que no cuentan con un sistema constructivo y en su mayoría sufrirán daño total en su construcción frente a un sismo de magnitud 7.9 Mw. Se deberá considerar de forma obligatoria, en una futura edificación, solicitar el permiso de construcción y cimentación de sus viviendas en base a la normativa vigente E-020 y la E-030 del ministerio de vivienda; según los resultados obtenidos del estudio de evaluación de riesgos, se recomienda la construcción de viviendas no mayor de dos (02) pisos el cual deberá ser de cumplimiento obligatorio y supervisado por el área correspondiente de la municipalidad de San Marcos.

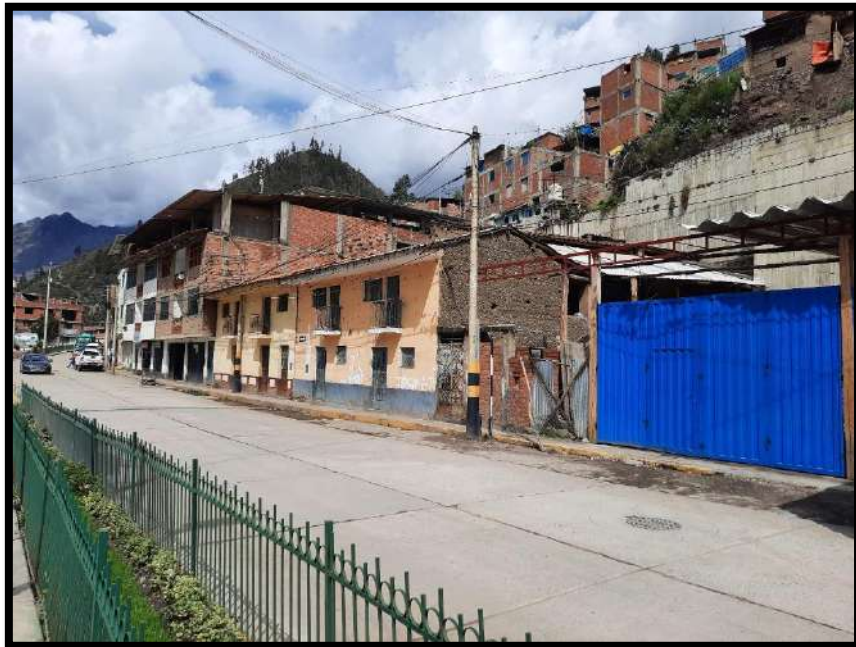
Foto 02. Construcciones sobre el cerro de más de dos pisos

- Se han identificado viviendas de material noble que son mayor a dos pisos, estas pueden sufrir daño parcial en su construcción o caída de material en techos y paredes; se deberá capacitar por parte de la Municipalidad de San Marcos, el reforzamiento de las columnas y la cimentación de dicha infraestructura para la seguridad y la vida de los ocupantes ante la ocurrencia de un evento sísmico extraordinario.

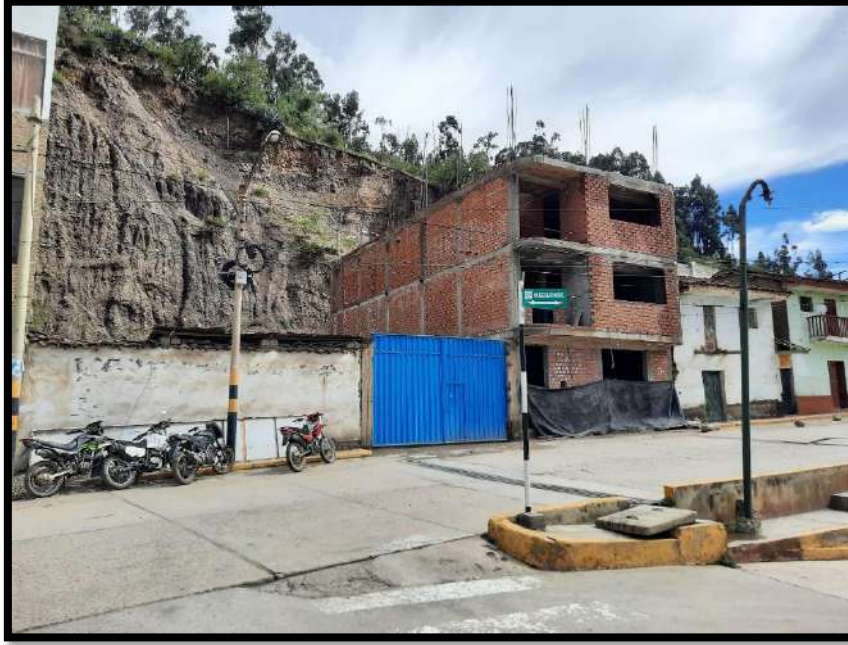
Foto 03. Socavación del cerro para la construcción de nuevas edificaciones

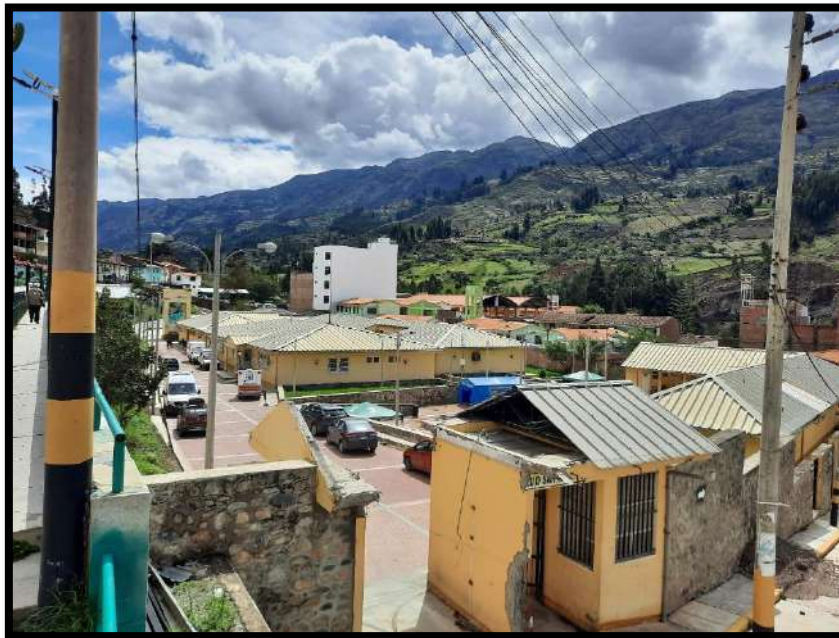
Foto 04. Vista panorámica del Centro de Salud San Marcos con daños en la entrada

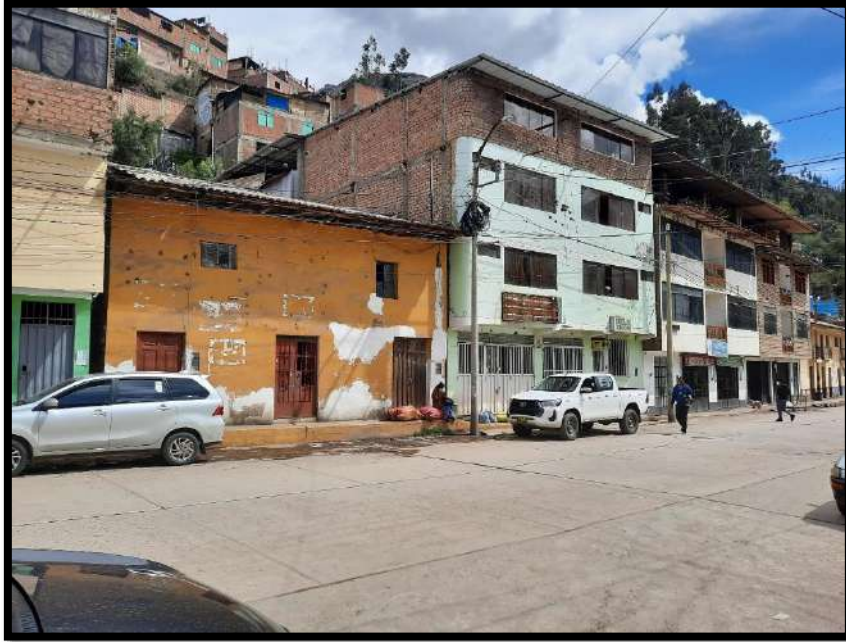
Foto 05. Viviendas de material noble de forma vertical de forma escalonada colíndate con el cerro

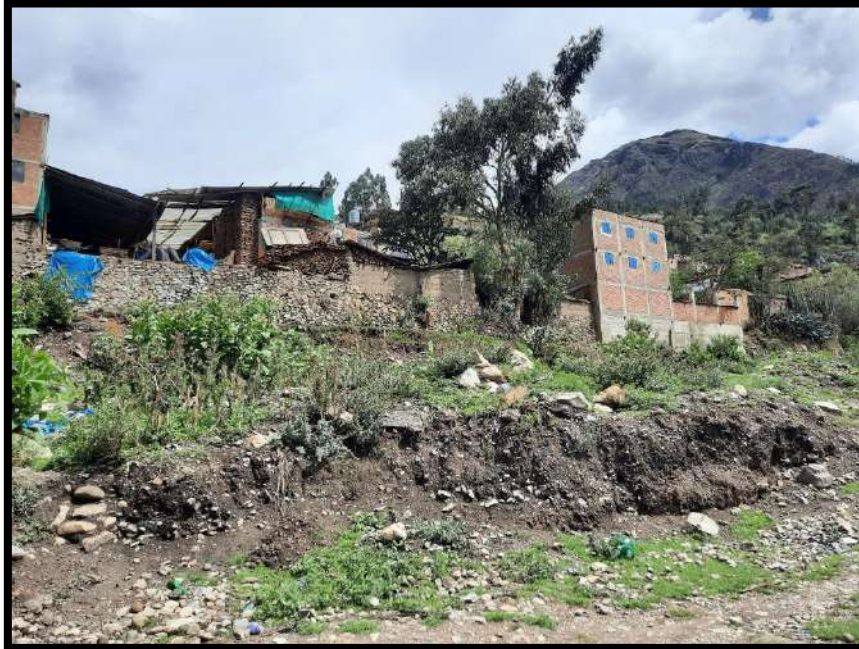
Foto 06. Viviendas de material noble de más de dos pisos sobre depósito aluvial
