INFORME DE EVALUACIÓN DEL RIESGO A PELIGRO POR CAIDA DE ROCAS, CORRESPONDIENTE AL SECTOR CHACUAYONGA, DISTRITO DE SAN MARCOS, DE LA PROVINCIA DE HUARI DEL DEPARTAMENTO DE ANCASH

DICIEMBRE 2021

Municipalidad Distrital de San Marcos – Sector Chacuayonga, Provincia de Huari del Departamento de Ancash.

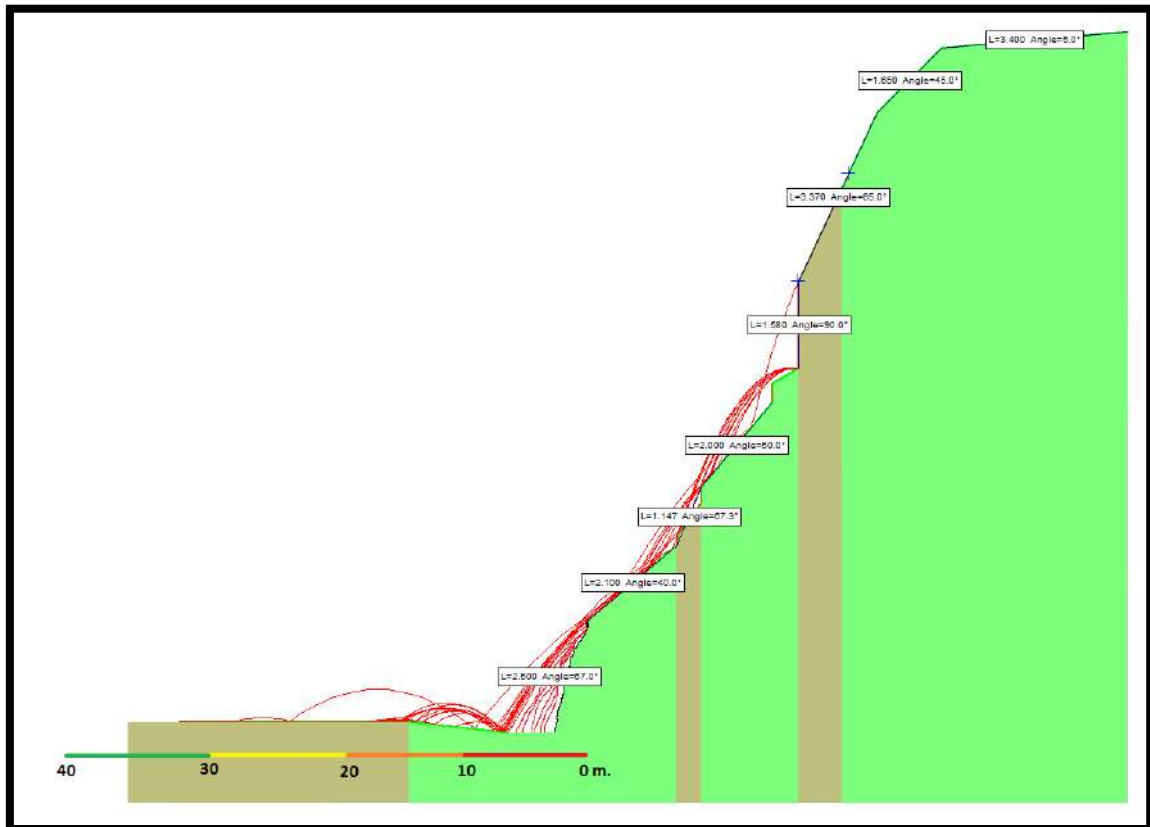
Gráfico 10. Simulación de la trayectoria de la roca en el sector Chacuayonga utilizando RocFall

Segundo: si las rocas caen en la superficie del talud cubierta de material coluvial, grava o arena, estas absorben una gran cantidad considerable de la energía de las rocas y en muchos casos se detiene por completo.

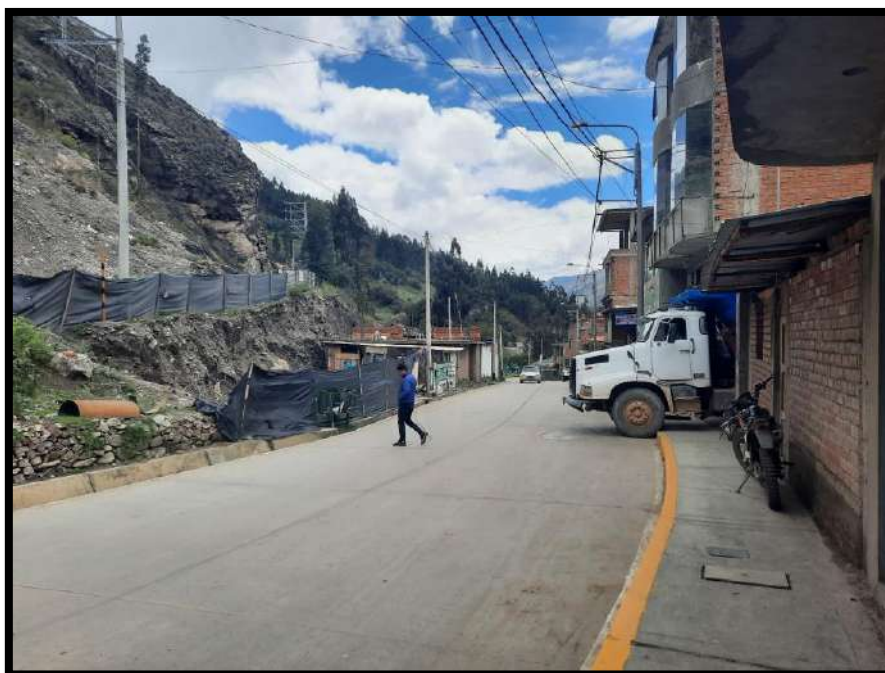
Foto 01. Viviendas ubicadas colindantes con el cerro lado izquierdo de la vía

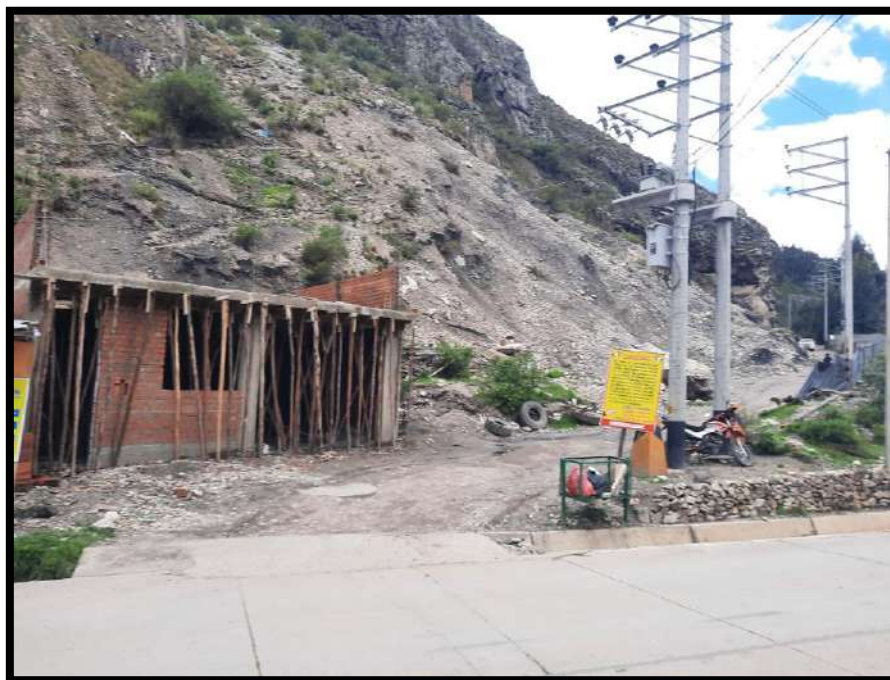
Foto 02. Nuevas construcción viviendas ubicadas colindantes con el cerro

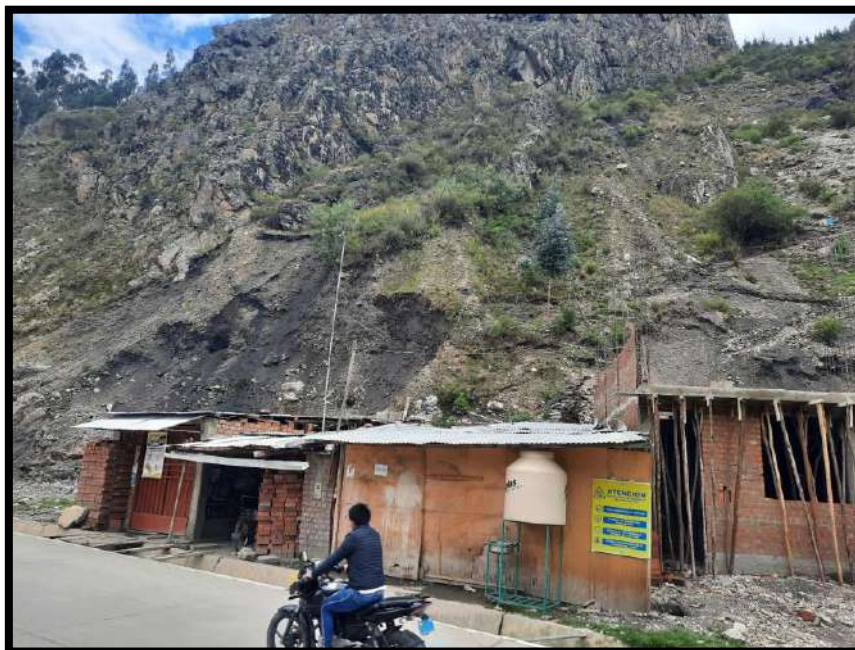
Foto 03. Nuevas construcción viviendas ubicadas colindantes con el cerro

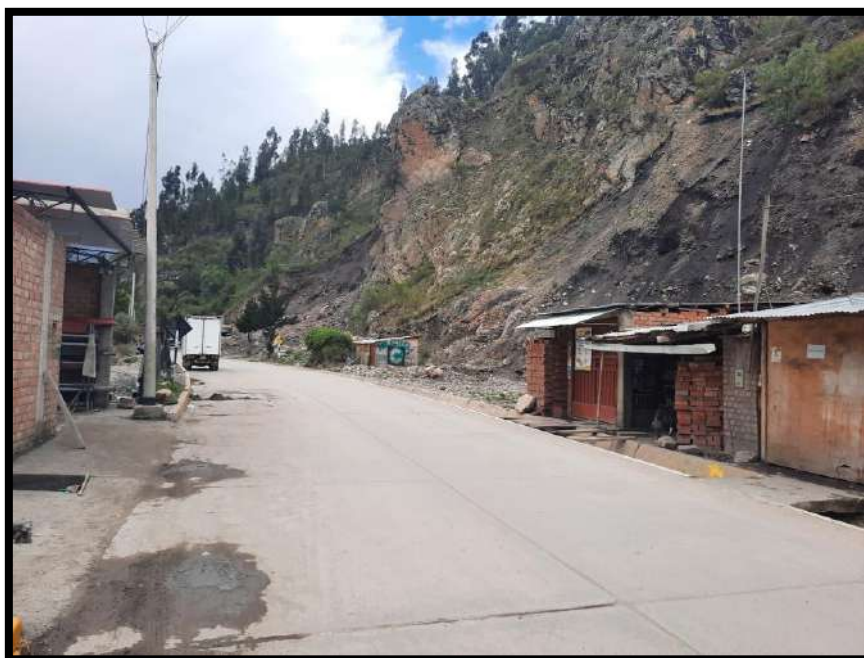
Foto 04. Caída de rocas y desprendimiento del material

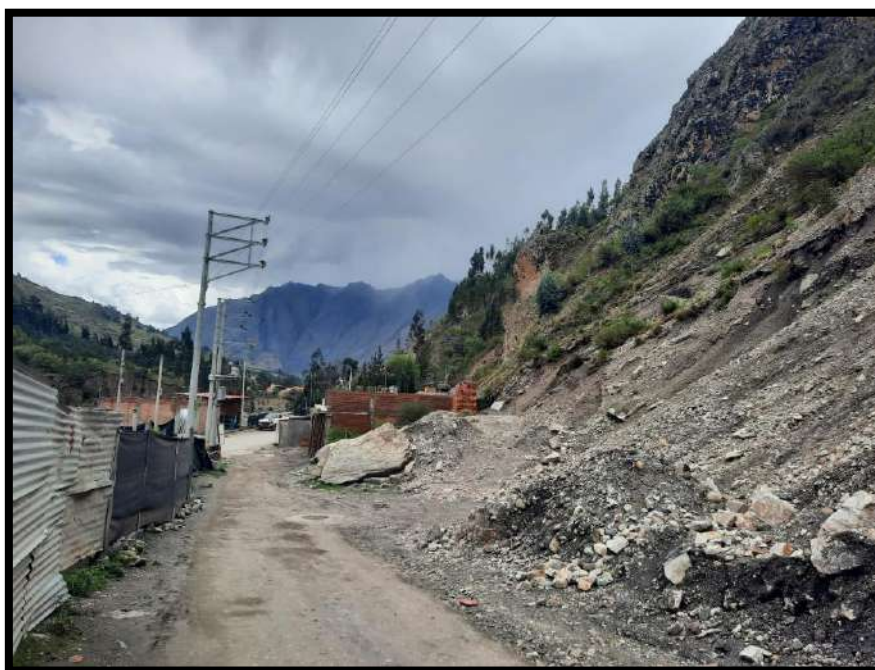
Foto 05. Área colíndate con el cerro donde se producen los deslizamientos

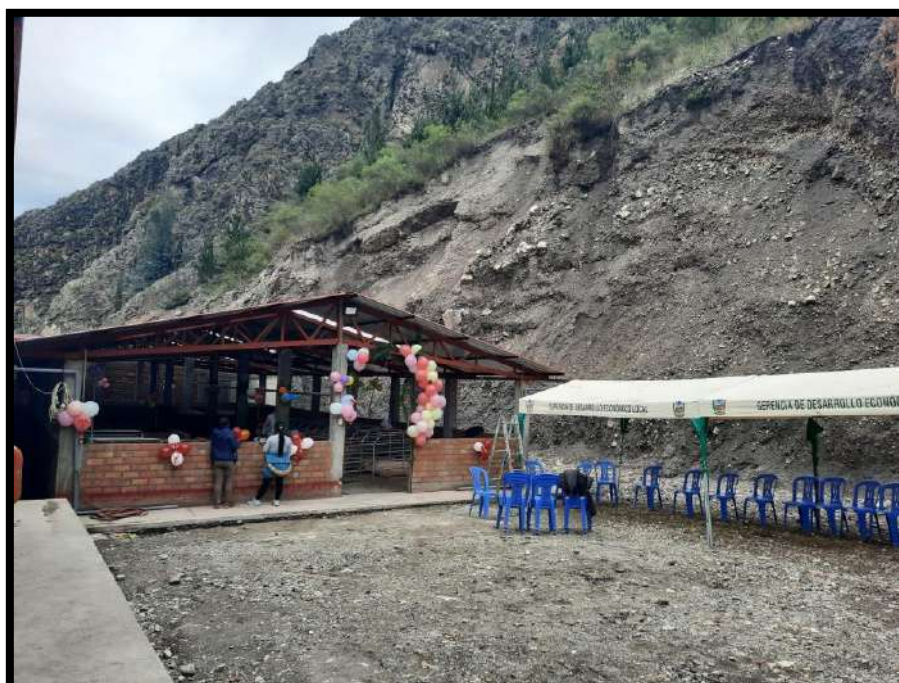
Foto 06. Socavación del cerro para la construcción del local

- La municipalidad de San Marcos debe capacitar a la población para evitar la socavación de la ladera del cerro, para evitar deslizamientos y caídas de rocas.
- La municipalidad de San Marcos deberá implementar una reforestación intensiva de laderas para evitar erosión; control de filtración de aguas en los taludes con drenajes y estabilización de taludes.
- La municipalidad de San Marcos se deberá realizar el desquinche de bloques, perfilado y construcción de banquetas; así como colocar mallas dinámicas de protección.

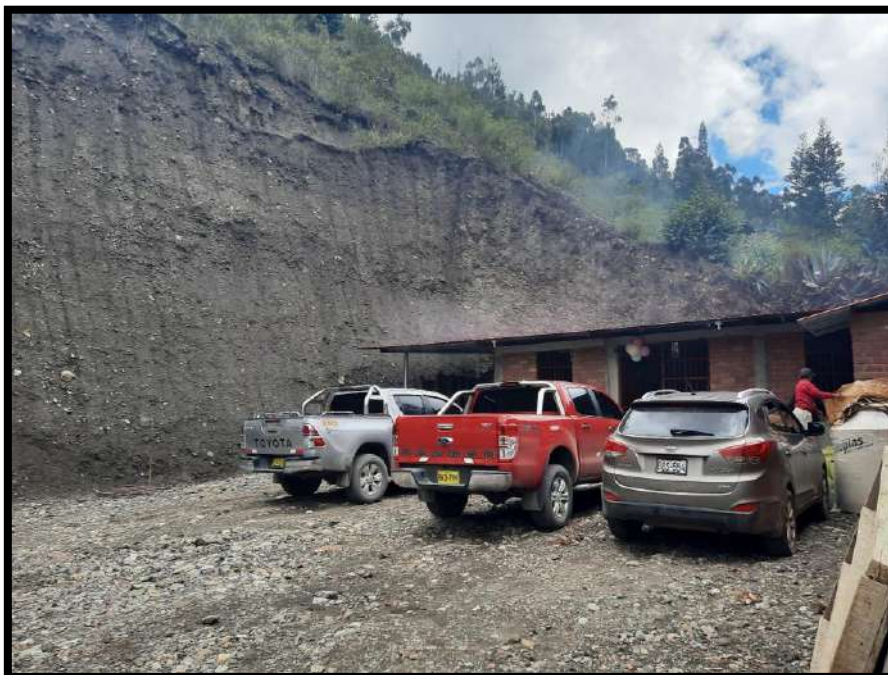
Foto 07. Socavación del cerro para la construcción del local, vista del corte

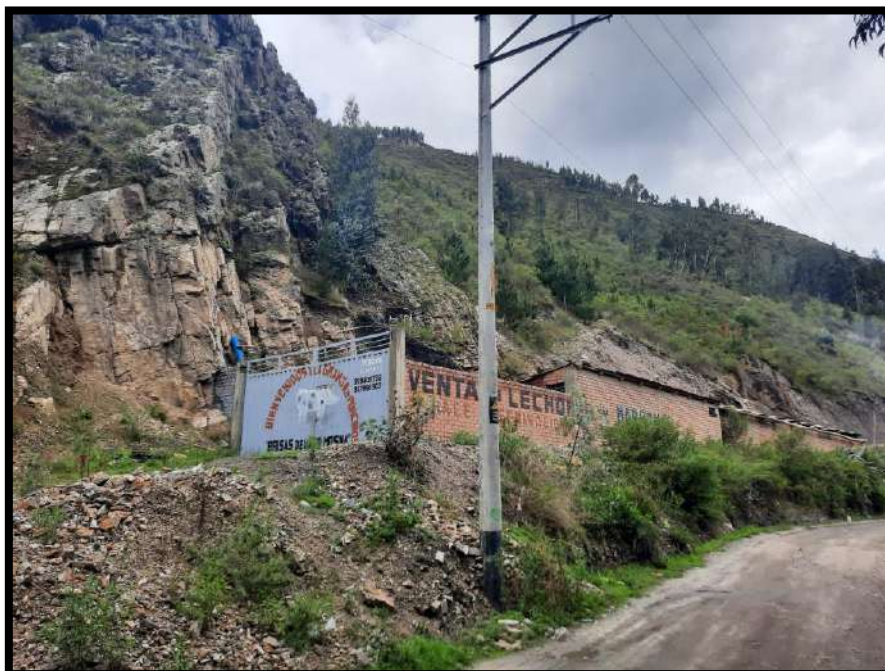
Foto 08. Socavación del cerro para la construcción del local comercial
