Instituto
Geofísico
del Perú

ANÁLISIS Y EVALUACIÓN HISTÓRICA DE ALUVIONES EN EL CALLEJÓN DE HUAYLAS

Lima - Perú
2021

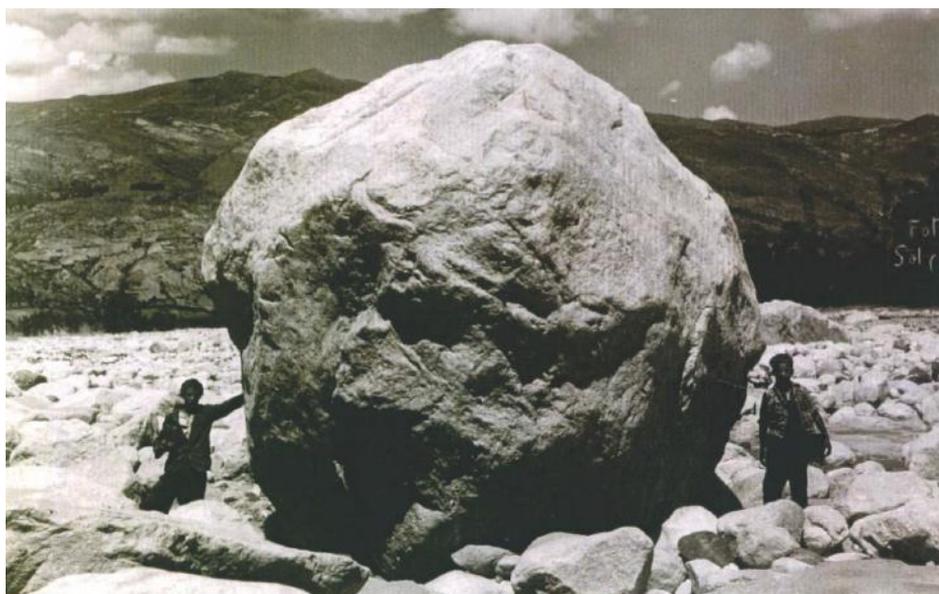
*Figura 3: Inmensa roca arrastrada por el aluvión.
(Foto: Abel Sal y Rosas)*

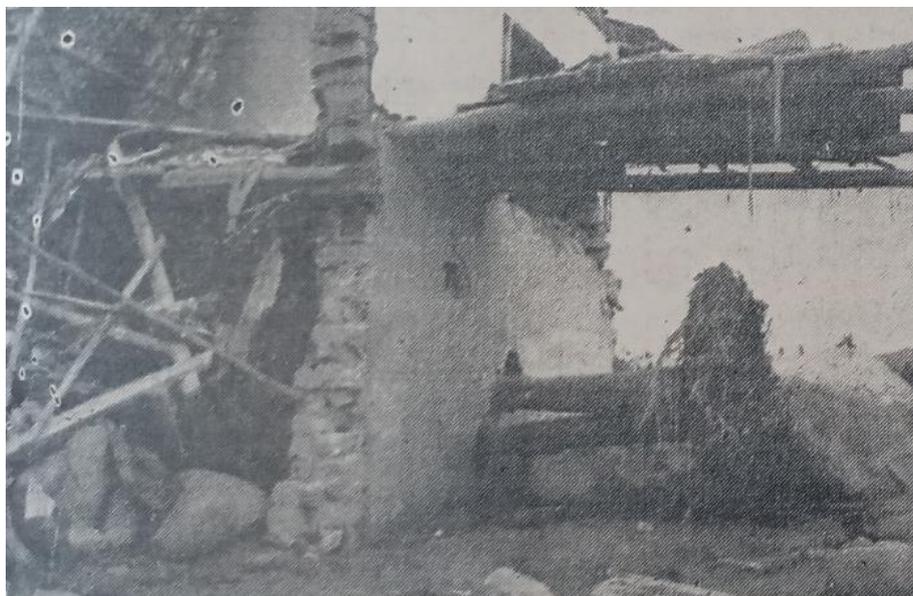
Las aguas arrasaron manzanas completas de casas, ranchos de ganado, chalets modernos, puentes, caminos y cuanto había en una extensión de más de 13 kilómetros. No solo el agua causó daño sino también las enormes rocas, troncos y árboles que fueron arrancados de raíz y arrojados con tal fuerza sobre las viviendas (Figura 4).

Figura 4: Árboles arrastrados atravesaron las paredes del Colegio Nacional de Mujeres.
Fuente: El Comercio. 16/12/1941

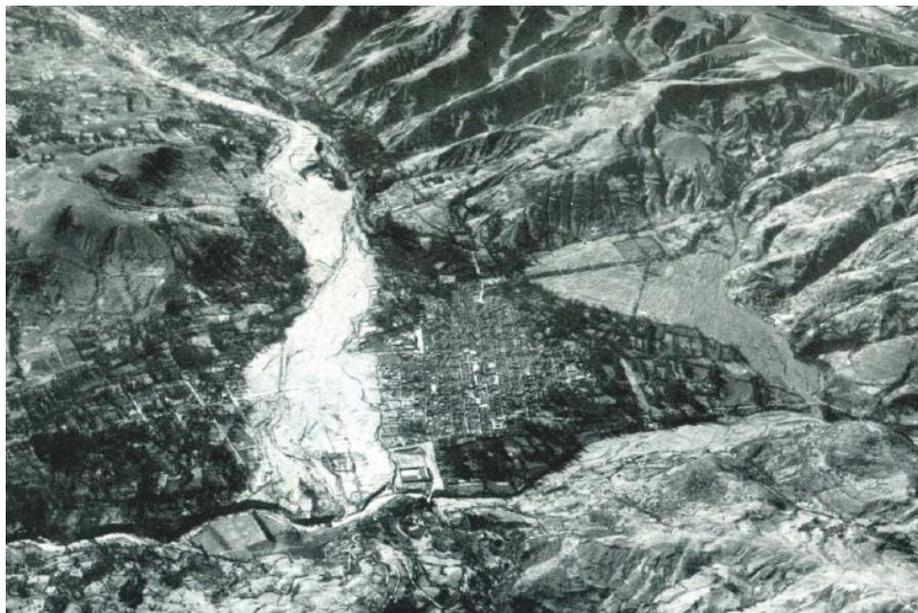
Figura 5: La mancha blanca es el área afectada por el aluvión de 1941.
(Foto: Arnold Heim)

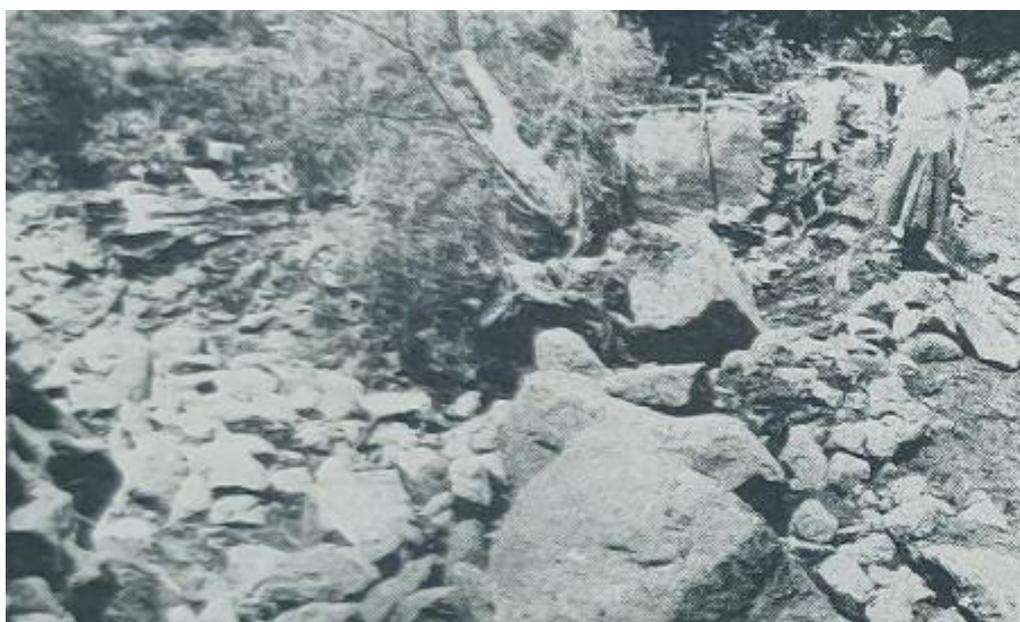
El 21 de febrero a horas de la noche se precipitó un huayco en el caserío de Racrao, distrito de Pariacoto de la provincia de Huaraz (Plano 09), trayendo como consecuencias la pérdida de 15 viviendas, una iglesia y un centro educativo (Figura 16).

*Figura 16: El huayco arrasó con las viviendas, iglesia y centro educativo en Racrao.
Fuente: Diario La Crónica. 22/02/1983.*

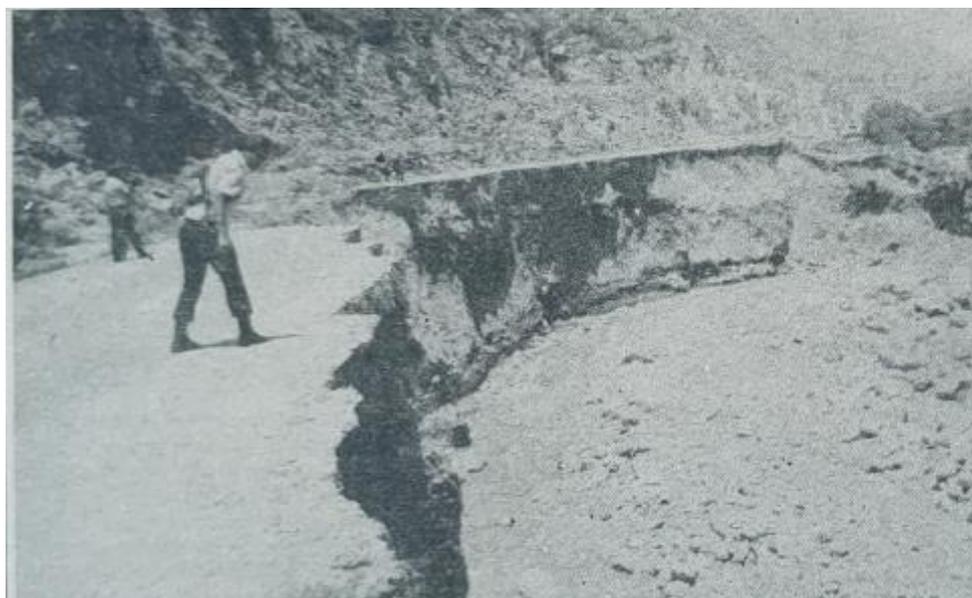
Figura 17: Tramo de la vía Huaraz- Pativilca que ha sido destruida por la caída de un huayco. Fuente: Diario La Crónica. 26/03/1983.

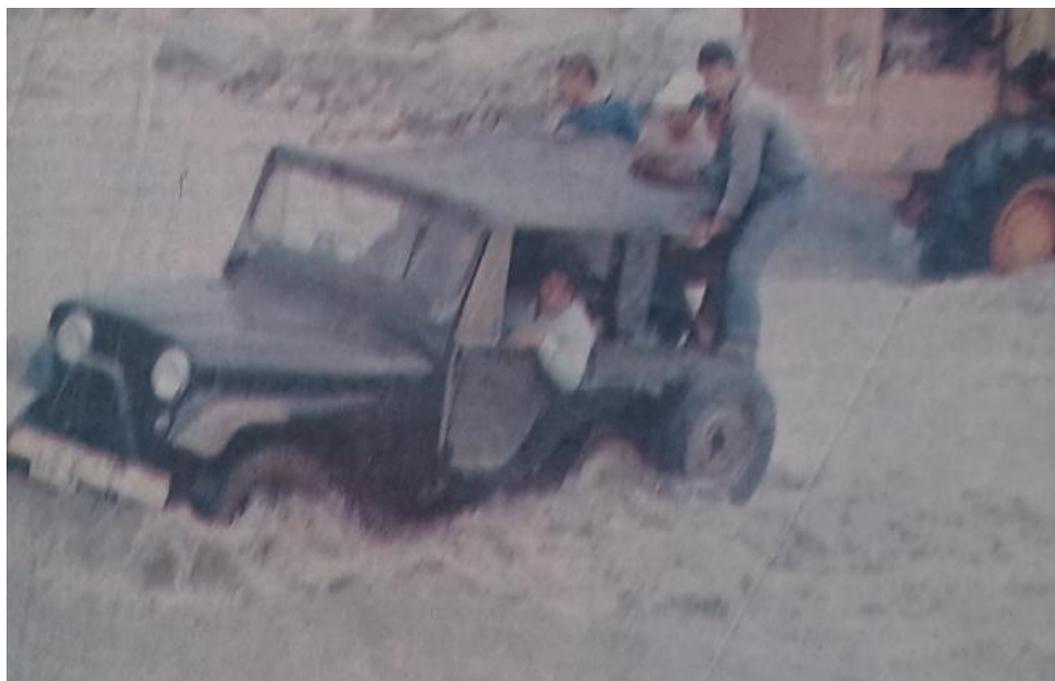
El 28 de enero cayó una avalancha con grandes rocas y lodo que impactó sobre la carretera Ranrahirca-Yungay producto del desembalse de una laguna formada en la base del nevado Huascarán (Figura 19).⁴⁷ Posteriormente se constató que no había mayor peligro de desembalse violento, pues el volumen de agua que se había acumulado ya había descendido y la presión sobre el dique no era de preocupación.

*Figura 19: La caída de una nueva avalancha de grandes rocas y lodo sobre la carretera de Ranrahirca a Yungay, produjo serios problemas de transporte en esa vía.
Fuente: Diario El Comercio. 28/01/1989.*

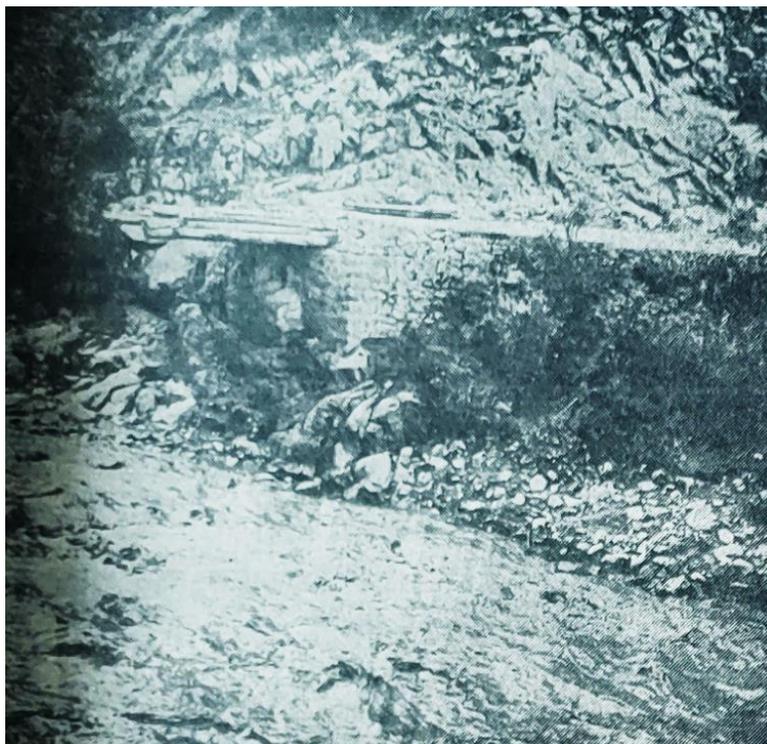
En la imagen se observa uno de los puentes destruidos por el aluvión en Yaracyacu.

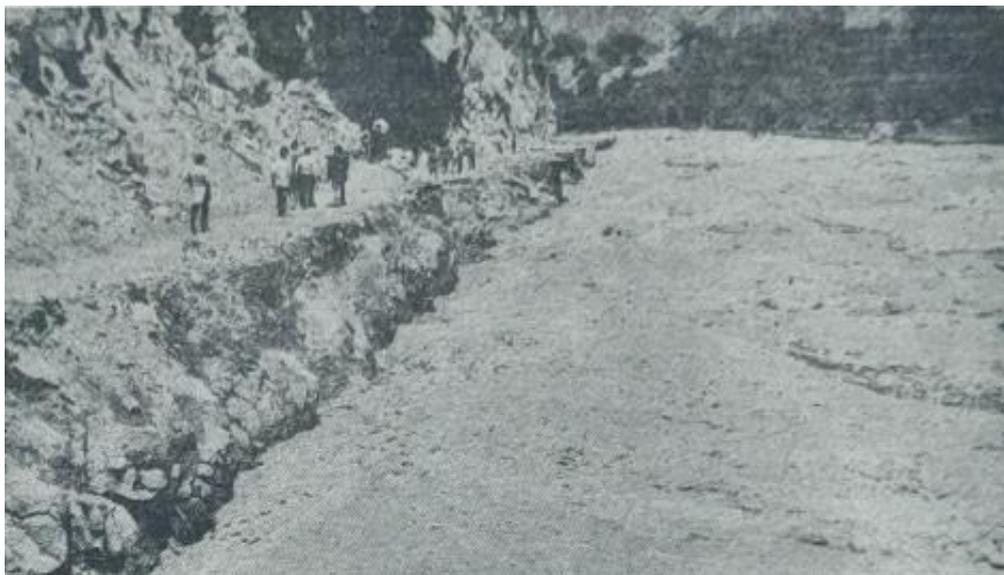
*Nótese como la fuerza del agua viene cavando y destruyendo prácticamente la carretera Huaraz-Pativilca
Fuente: Diario La Crónica. 26/03/1983.*

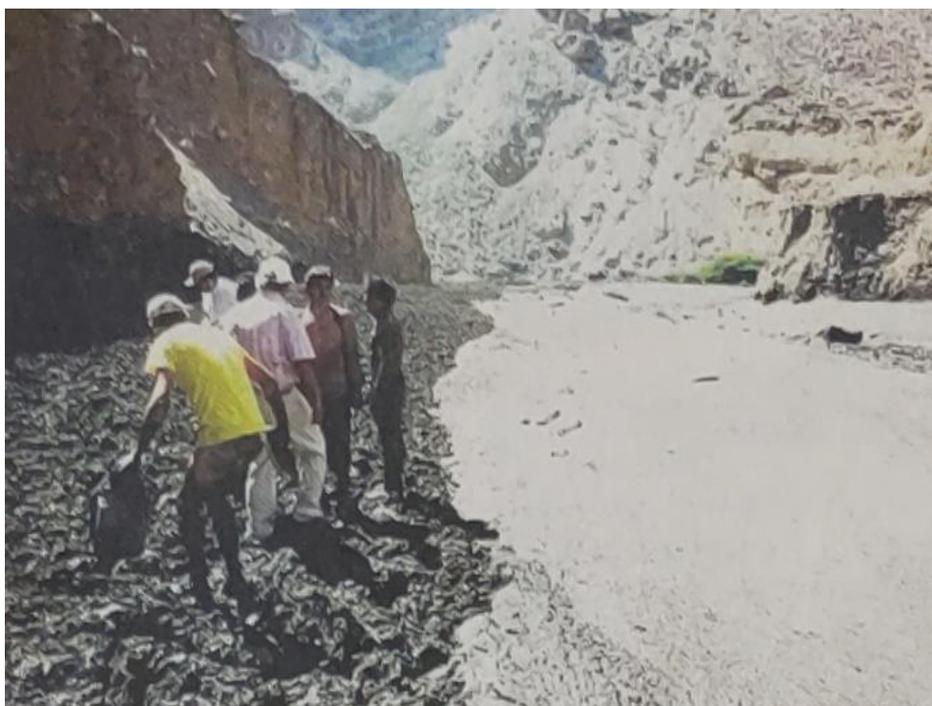
En la imagen algunas personas tratando de cruzar el puente colapsado Quiroz, ubicado en la vía que une Pallasca con Chimbote.

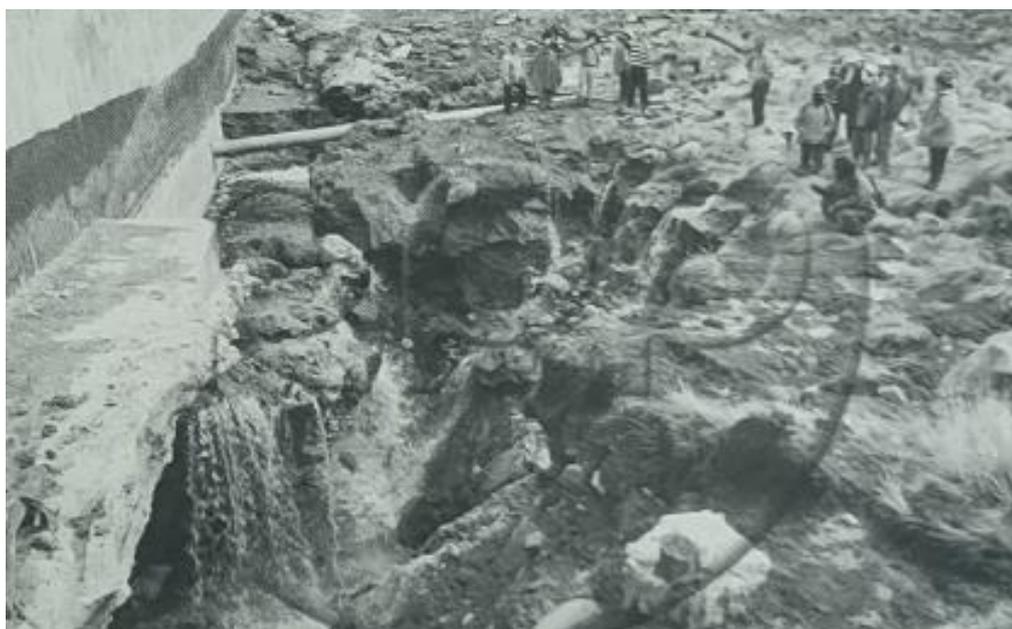
Pobladores y autoridades en la laguna La Encantada observando el forado que provoco el desastre.
