Instituto
Geofísico del Perú

ESTUDIO DE ZONIFICACIÓN SISMO-GEOTÉCNICA DEL ÁREA URBANA DE MÁNCORA

2020

**Provincia de Talara - Departamento de Piura
(Características dinámicas del suelo)**

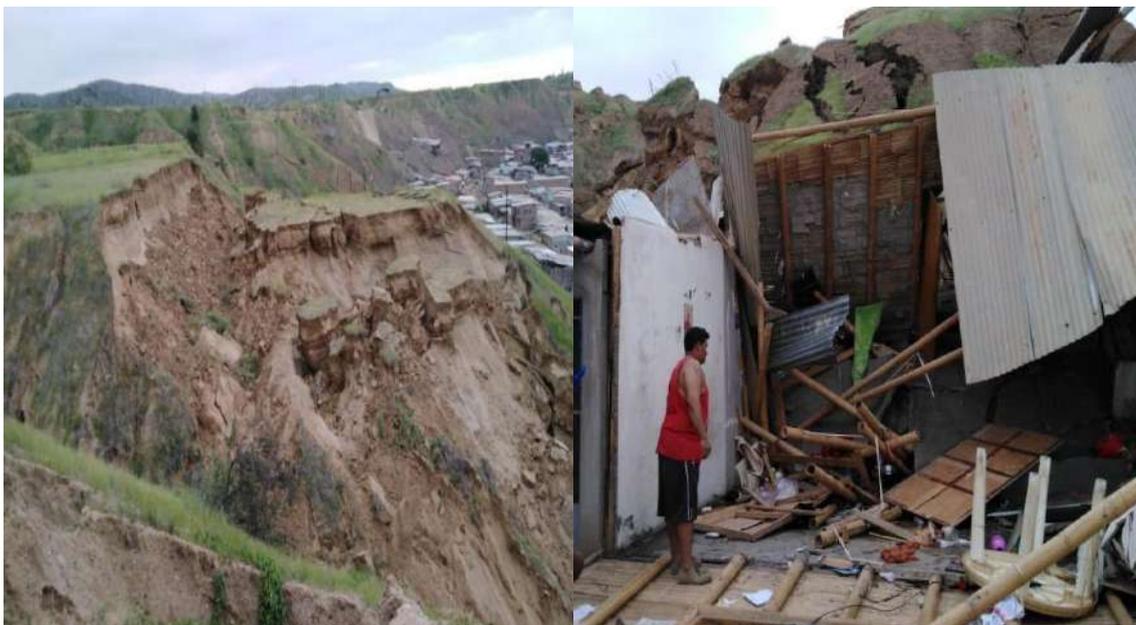
Figura 01: Deslizamiento de cerro en Máncora, sector Uno de Mayo, provincia Talara, región Piura, Fuente: Diario El Comercio.

Según documento de la Municipalidad de Máncora, existen 14 familias en riesgo ante un nuevo derrumbe, las cuales esperan ser evacuadas a un espacio seguro. “El cerro sigue humedecido y por eso estamos previendo un local de usos múltiples para las familias que están en peligro”. Además, en el año 2017 hubo familias damnificadas por un deslizamiento en el cerro Los Incas, ubicado a tres kilómetros del sector Uno de Mayo. “Esas familias fueron reubicadas más adelante”, sostuvo. Otra zona vulnerable, con viviendas asentadas en la ladera de un cerro es Los Balcones, donde también urge evacuar familias (Figura 01).

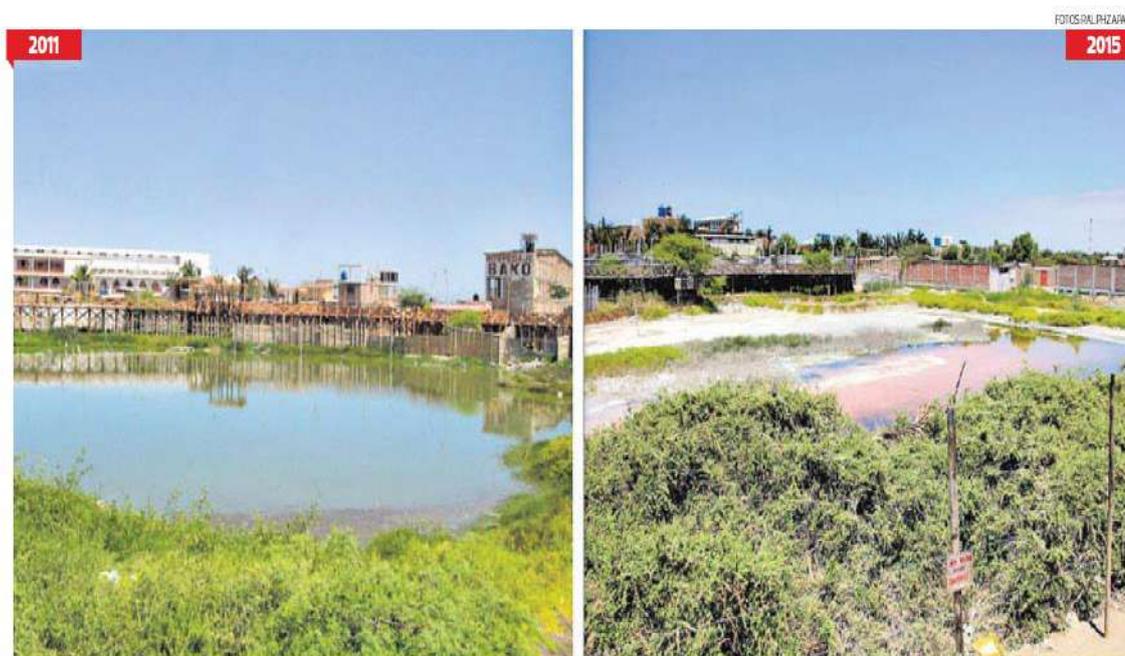
DEPREDACIÓN. En el pasado, refugio de aves migratorias; hoy la zona está invadida de construcciones, desmonte y basura. Casi se ha acabado con esta área natural.

Figura 02: Estrechamiento de la albufera, periodo 2011-2015

En este diario se hace mención que “Del humedal de Máncora, ubicado en el balneario piurano del mismo nombre, casi no queda nada. Las construcciones ilegales, las aguas servidas y la acumulación de desmonte y basura han provocado la pérdida del 70% de esta zona. En un recorrido por la zona se comprobó que el humedal ha sido devastado. Se observan construcciones de cemento. La debacle de esta zona protegida comenzó en 1998, cuando la albufera fue reduciéndose ante la construcción de edificaciones en el balneario”. En la Figura 02 se muestra la comparación del estrechamiento de la albufera desde el año 2001 hasta el 2015.

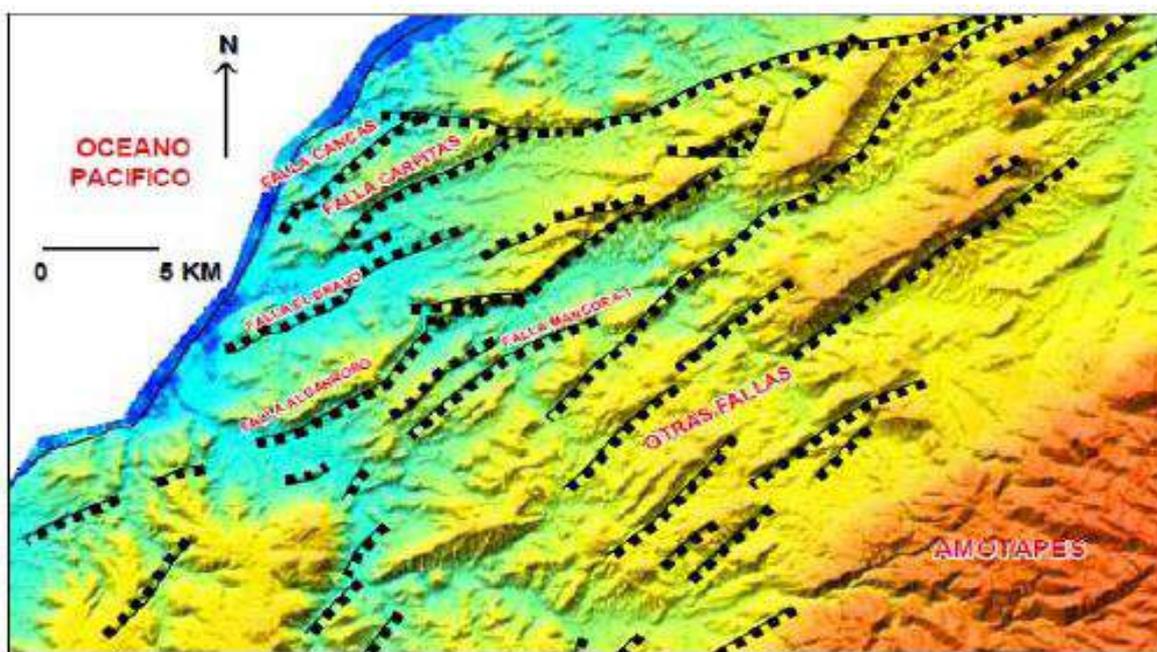
Figura 04: Imagen DEM (SRTM, Nasa) que visualiza las principales fallas en la región Máncora (área Carpitás, parte norte de la cuenca Talara). En ella se observa fallas normales NE-SW características en el área de estudio.

Además, la zona se caracteriza por la presencia de fallas planas o lítricas que separan horst y graben. Esto se interpretó inicialmente, a través de imágenes DEM (SRTM, Nasa), Figura 04, cuya información se complementó con los estudios geológicos y geofísicos que muestran que el estilo estructural para la parte norte de la cuenca Talara

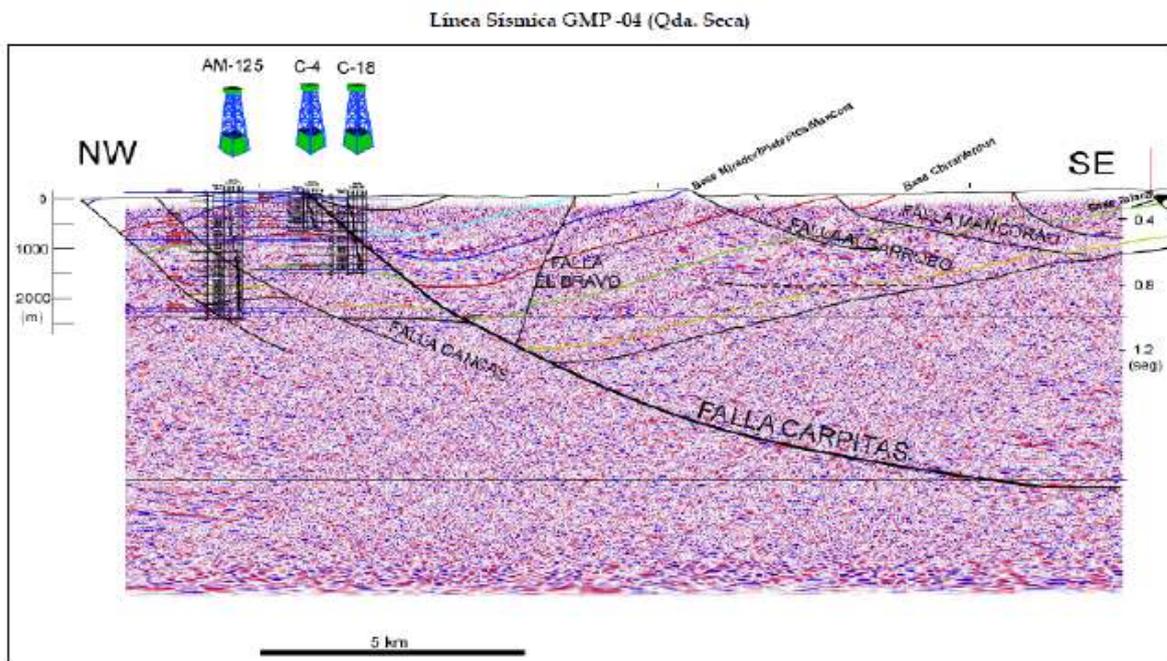
Figura 05: Interpretación de la sección sísmica GMP-04 calibrada a partir de sismogramas sintéticos y de información de superficie. A la derecha se tienen valores de profundidad en segundos y a la izquierda se tiene los valores de profundidad en metros. La línea amarilla es la base de Ostrea-Echio, la negra es la base de Mogollón y tope del Paleozoico

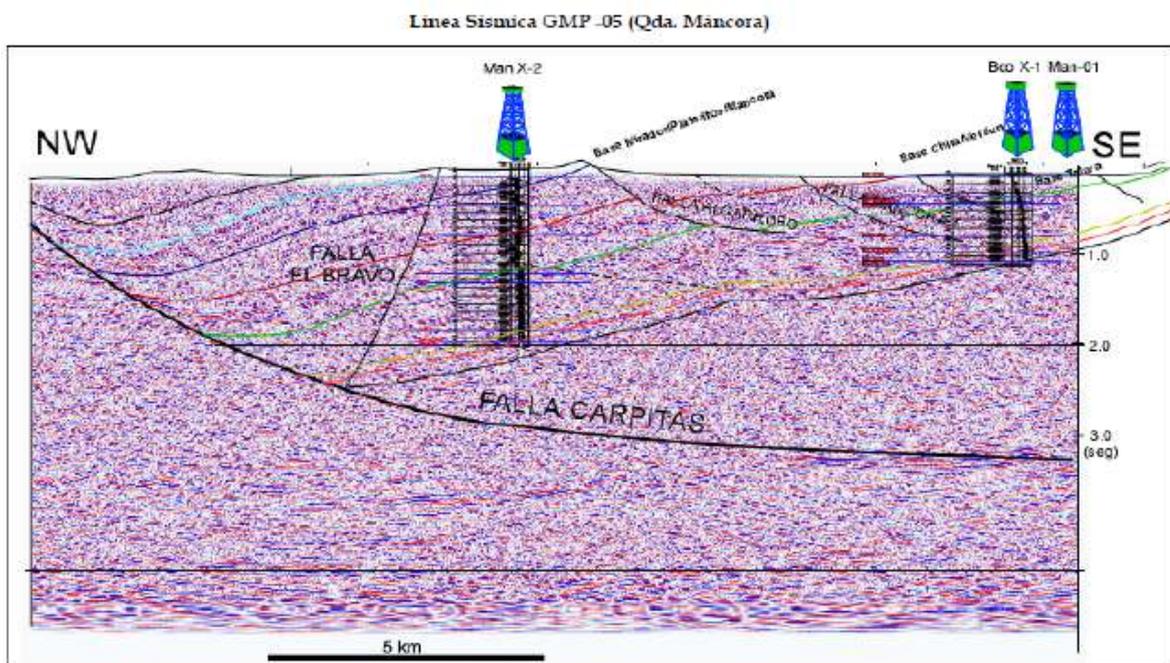
Figura 06: Interpretación de la sección sísmica GMP-05 calibrada a partir de sismogramas sintéticos y de información de superficie. A la derecha se tienen valores de profundidad en segundos y a la izquierda se tiene los valores de profundidad en metros. La línea amarilla es la base de Ostrea-Echio, la rosada es la base de Mogollón y la línea negra es la base de San Cristóbal y tope del Paleozoico

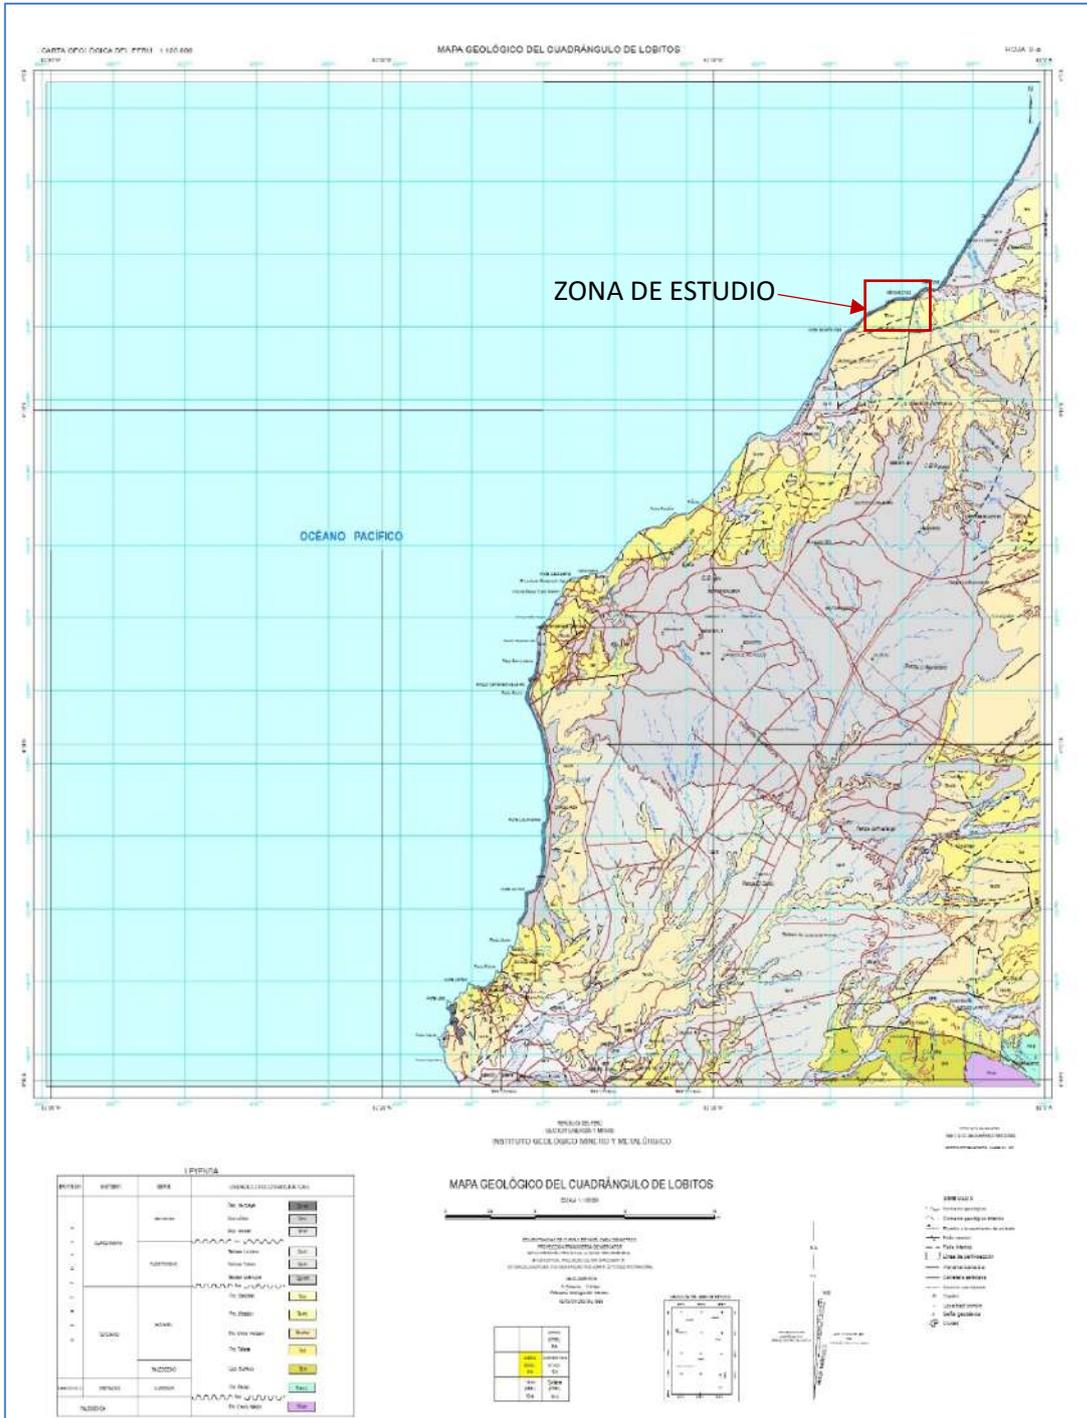
Figura 07: Mapa de Geología regional actualizado, el área de estudio comprende el cuadrado rojo, Fuente: INGEMMET, 1999

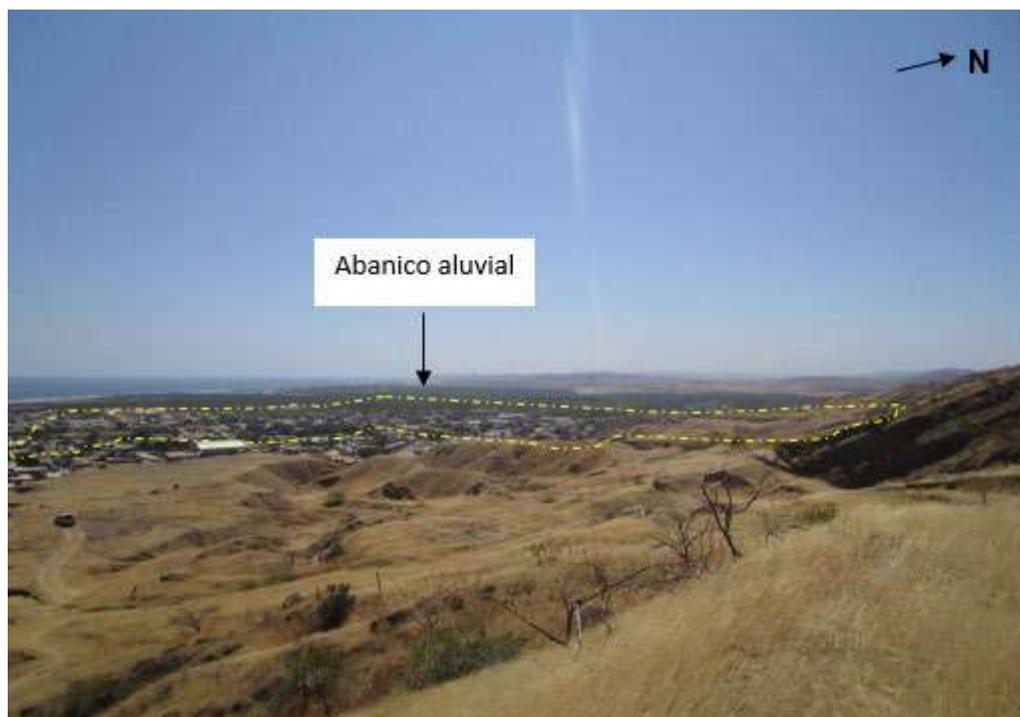
Foto 01: Abanico aluvial, sobre la cual se asienta el sector norte de Máncora

Superficie ligeramente inclinada, cuyo relieve presenta pendientes menores a 12°, originada por corrientes de agua que fluyen rápidamente, hasta depositarse en zonas llanas conformando un cono o abanico. A la altura de la desembocadura el ancho de su cauce alcanza los 2 km aproximadamente. Representa el 45% del área de estudio (Foto 01).

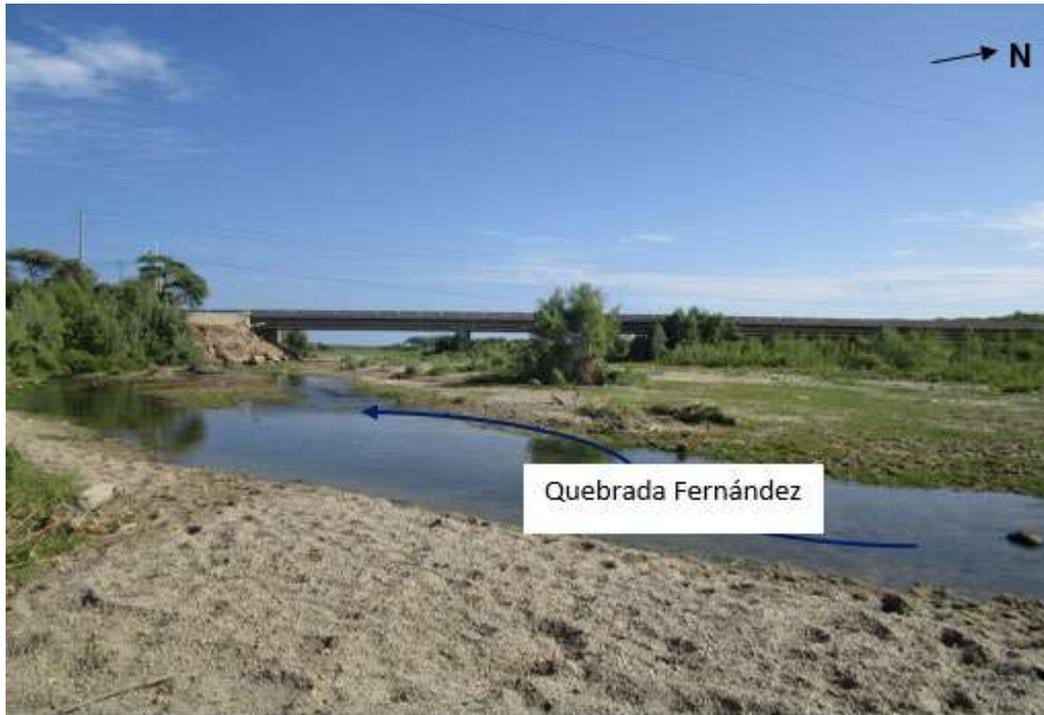
Foto 02: Lecho aluvial de la quebrada Fernández

El caudal es de régimen temporal y su cauce tiene un ancho que llega hasta 700 m; tiene una profundidad aproximada de 4 m y una pendiente muy suave de 1° , por lo que el mar ingresa en su cauce en una extensión de 2 km. Representa el 3 del área de estudio (Foto 02).

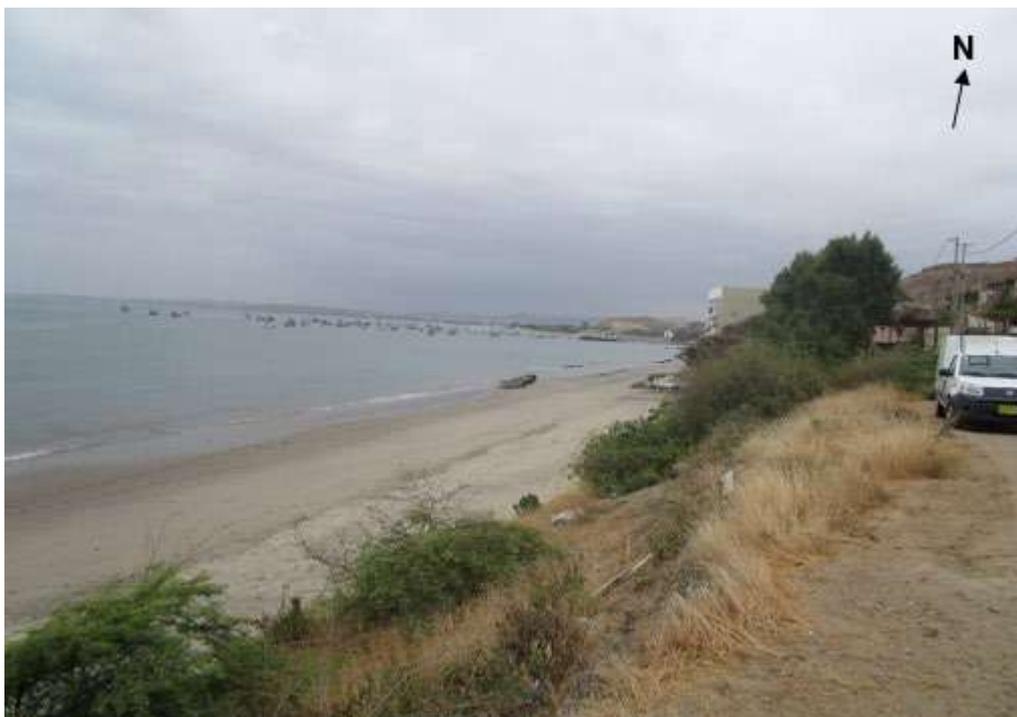
Foto 03: Playa de Máncora ubicada a 3 km al noroeste del centro urbano de Máncora

Son unidades formadas por la acción erosiva de las olas y posterior acumulación o acreción de sedimentos de arena, grava o mezcla de ambas, cuyo origen puede ser fluvial, erosión de los acantilados, sedimentos de fondo marino y eólico. En el área de estudio esta geofoma se observa a lo largo del litoral al noroeste del centro urbano (se extiende en 3 km y un ancho de 20 m, aproximadamente). Representa el 2% del área de estudio (Foto 03).

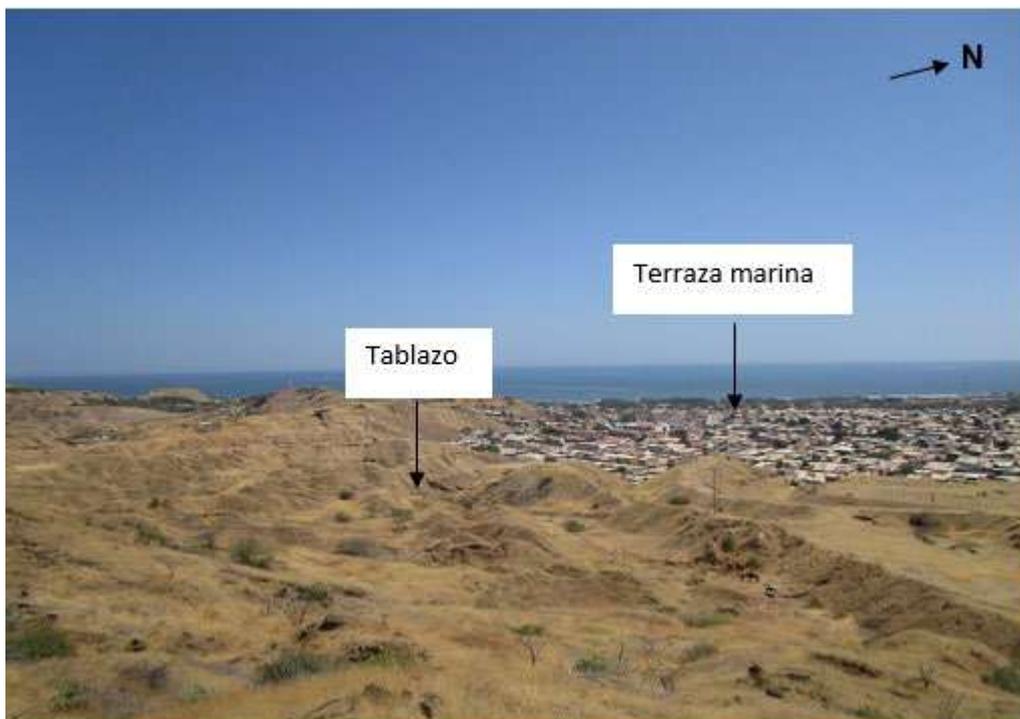
Foto 05: Tablazo y terraza marina

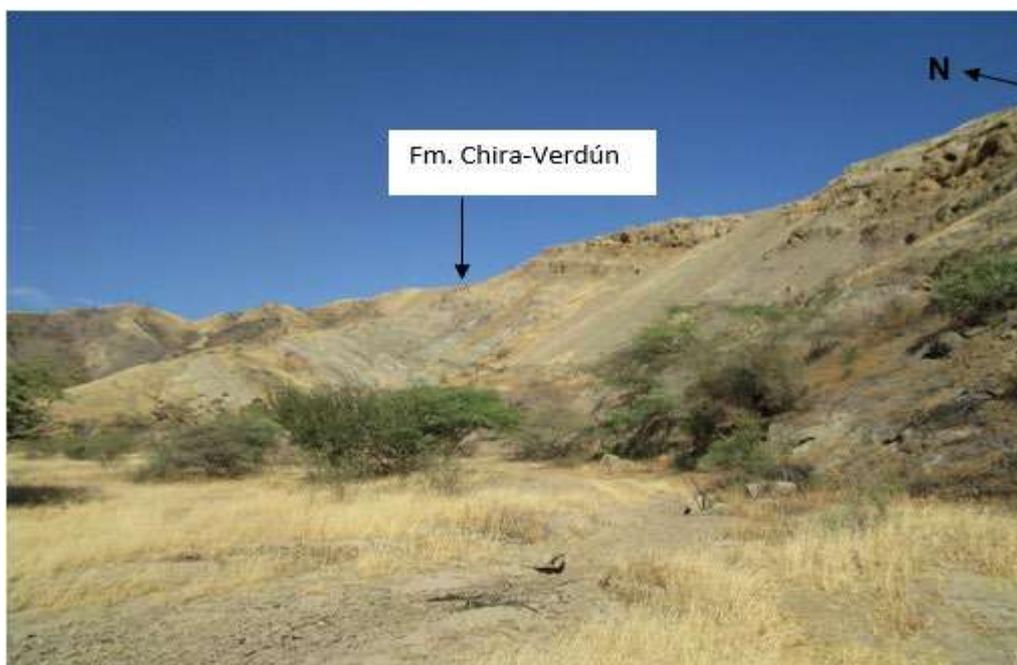
Foto 06: Afloramientos de lutitas bentoníticas color verdosa a púrpura de la formación Chira-Verdún, margen izquierda de la quebrada Fernández

Constituido por una secuencia clástica, intercalación de arenisca de grano medio a grueso con lutitas laminares bentoníticas, de color verdoso, amarillentos a púrpuras. Esta formación aflora en el sector El Bendito al noreste del centro urbano de Máncora, margen izquierda de la quebrada Fernández (Foto 06).

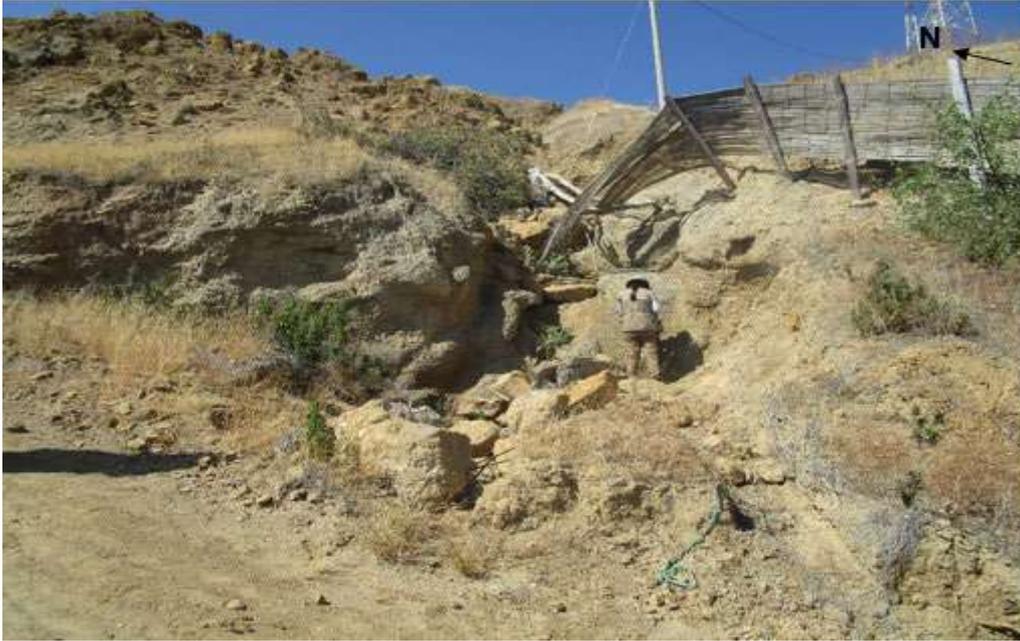
Foto 07: Conglomerados de 1/2'' de diámetro de la formación Mirador, en la zona de Pocitas-Máncora

areniscas gris blanquecinas de grano medio, cuyos estratos presentan un espesor de 0.50 m. Además, se ha observado la presencia de material carbonatado (restos calcáreos), Fotos 07y 08.

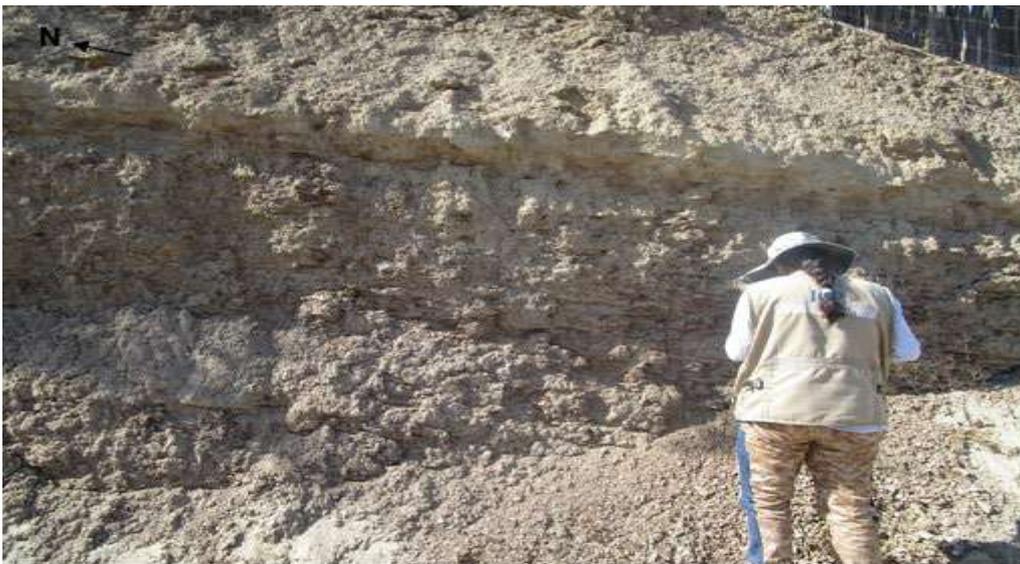
Foto 08: Corte en carretera Panamericana Norte. Afloramiento de rocas tipo lutitas de la formación Mirador

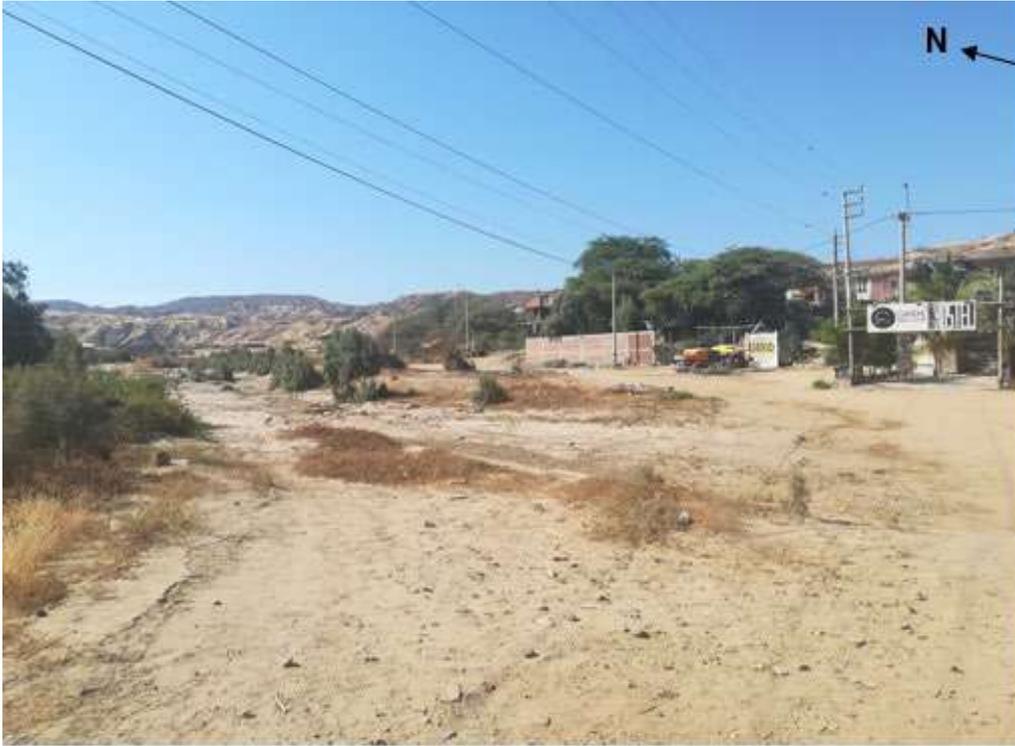
Foto 09: Depósitos aluviales, quebrada Cabo Blanco

Están constituidos por bloques y clastos mayores a 1" de diámetro en matriz areno-arcillosa, de poca consolidación, transportados por la actividad de las quebradas que descienden del tablazo "cerro La Cruz" o han sido depositados en el abanico aluvial de la quebrada Fernández, así como en la quebrada La Pepa y Cabo Blanco, sobre la cual se asienta el 60 % del área urbana (Fotos 09 y 10).

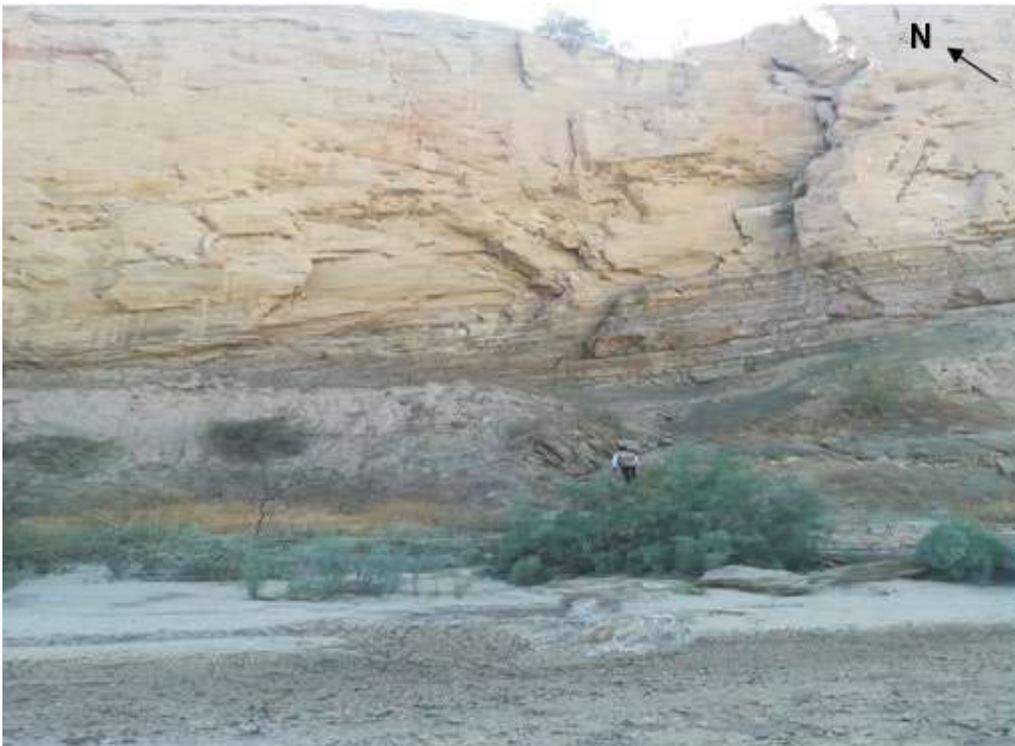
Foto 10: Depósitos aluviales, quebrada La Pepa

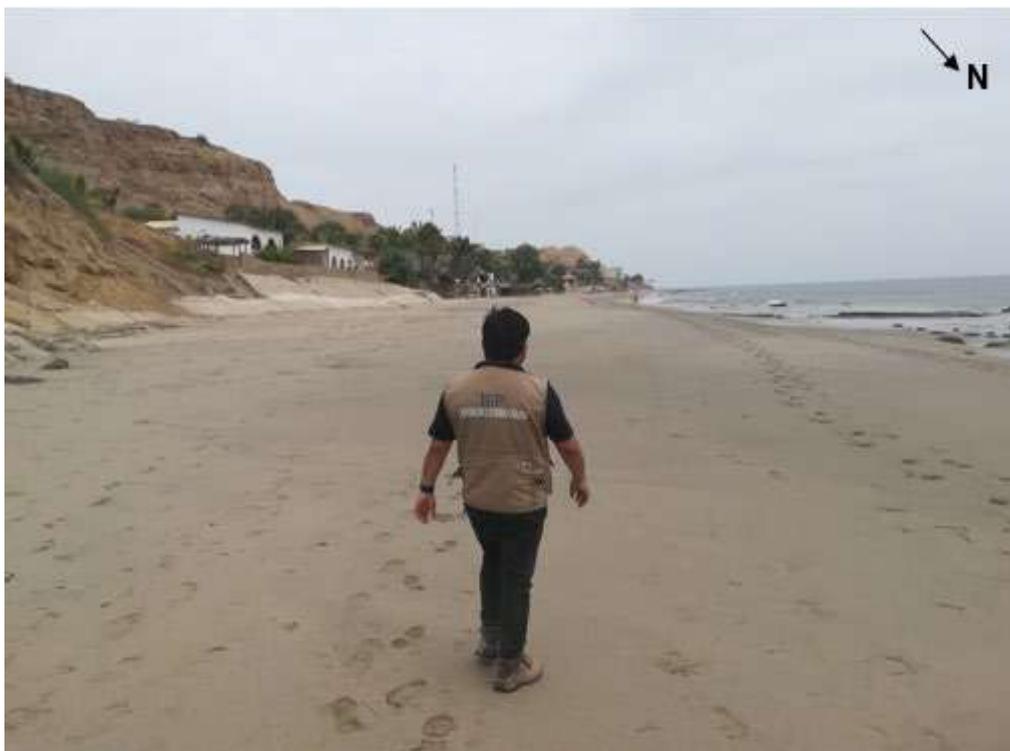
Foto 11: Depósitos marinos, playa Las Pocitas

Conformados por arenas medias a gruesas, color gris con presencia de material calcáreo (conchuelas), se observan a lo largo del litoral, balneario de Máncora (playas Las Pocitas y Amor), Foto 11.

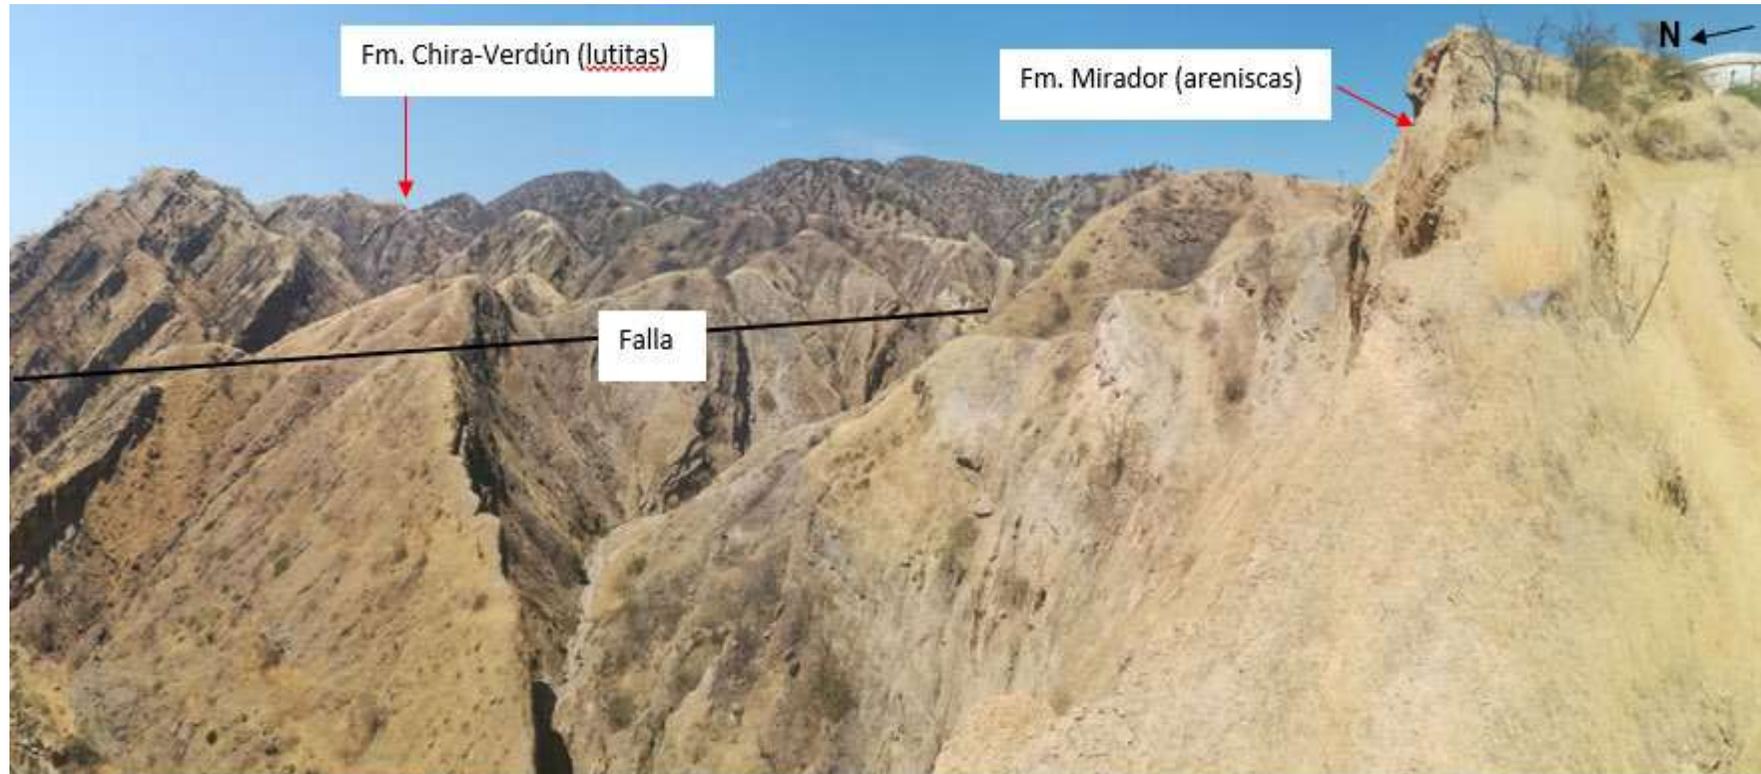
Foto 12: Falla que permite el afloramiento de rocas de la formación Chira-Verdún al mismo nivel de las rocas de la formación Mirador

Desplazamiento de un bloque rocoso con respecto a otro colindante a este o de ambos bloques, a través de un plano denominado "plano de falla" y son producto de esfuerzos tectónicos (epirogénesis, orogenia, diastrofismo, tectónica de placas o cualquier otro tipo de desplazamiento de parte de la corteza). Una falla ocasiona discontinuidad de las estructuras geológicas. Se ha identificado este tipo de estructura a 800 m al este de Máncora, la cual permite el afloramiento de rocas de la formación Chira Verdún al mismo nivel de las rocas de la formación Mirador (Foto 12).

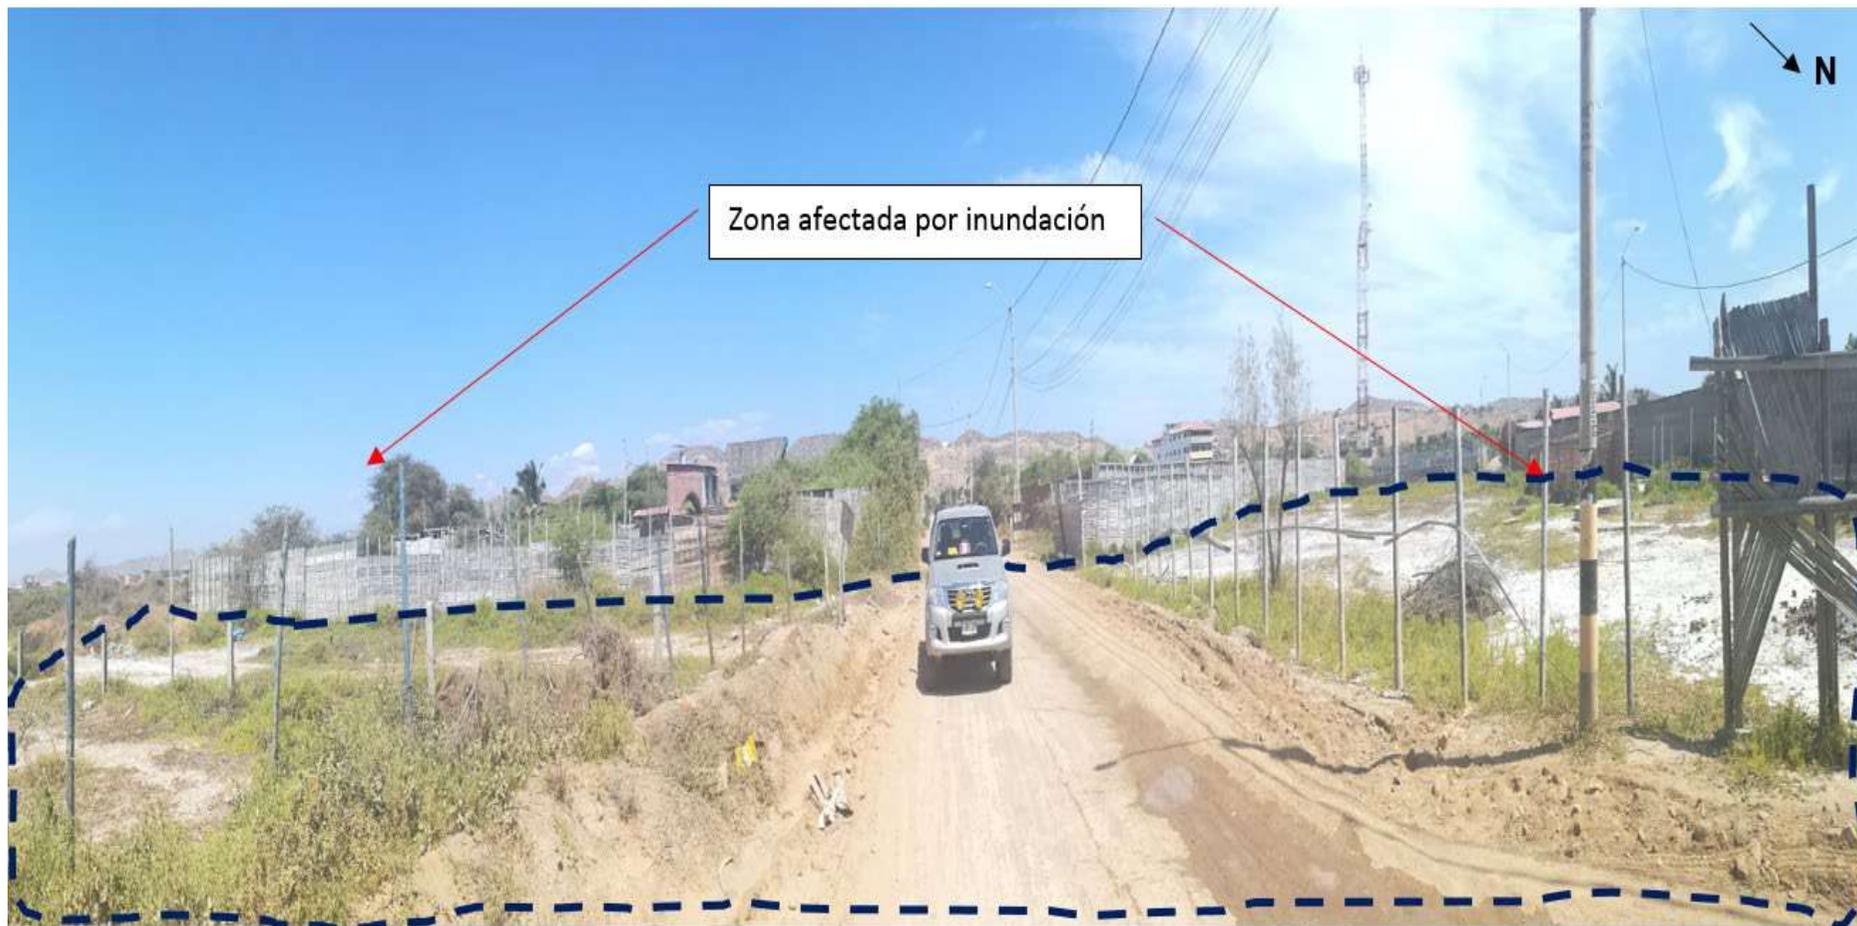
Foto 13: Zona afectada por activación de la quebrada Fernández, margen derecha

Producida por el desborde del cauce de las quebradas en épocas de incremento de las precipitaciones como ocurre durante el fenómeno “El Niño”. Las zonas de ocurrencia de inundación se han delimitado en la margen izquierda de la quebrada Fernández, lo cual afecta al área urbana (AA.HH. Diez de Abril, Nuevo Máncora, Los Cocalles) hasta llegar al balneario de Máncora (Foto 13).

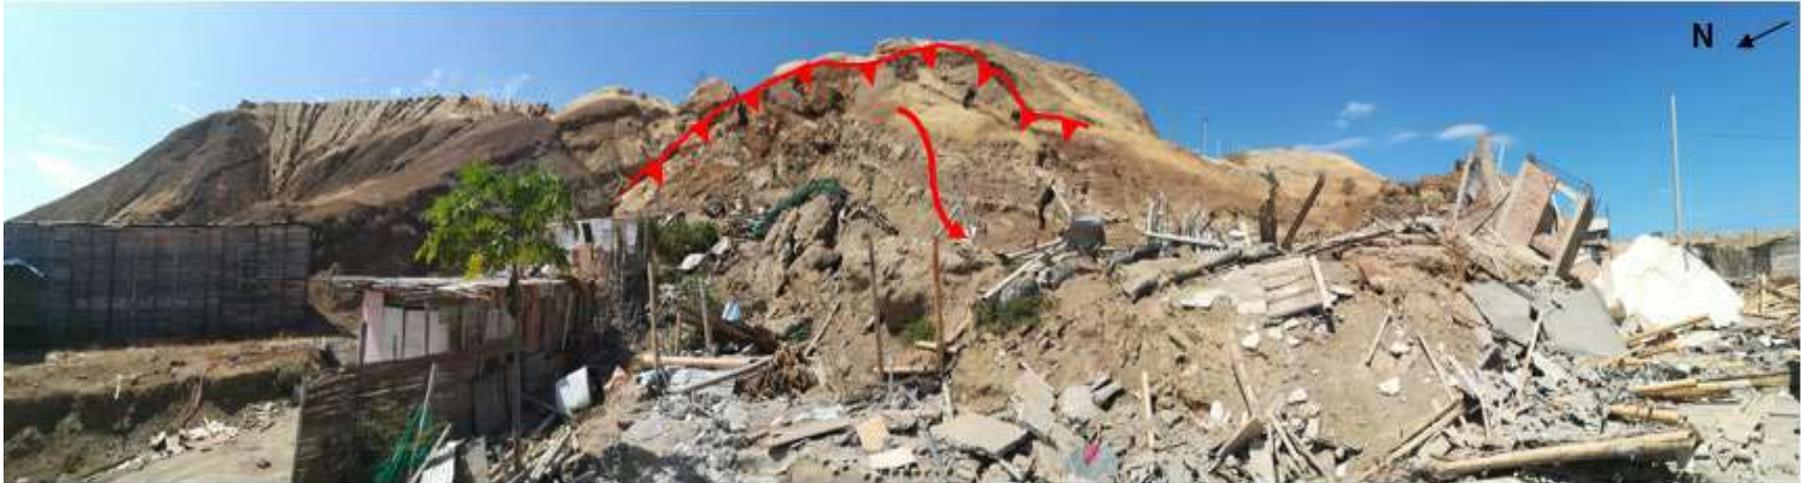
Foto 14: Deslizamiento de material del tablazo, Sector 1° de Mayo

Los deslizamientos se deben a la infiltración de las aguas de escorrentía en los taludes inestables que rodean la ciudad de Máncora. En el sector Uno de Mayo se ha identificado este evento geodinámico de tipo rotacional, suscitado el 17 de marzo del 2019 a horas 3:45 de la tarde en la ladera del Tablazo de Máncora, zona conocida como el “cerro La Cruz” y lo cual abarcó 0.25 ha del sector en mención y se estimó un total de 7 viviendas afectadas (Foto 14).

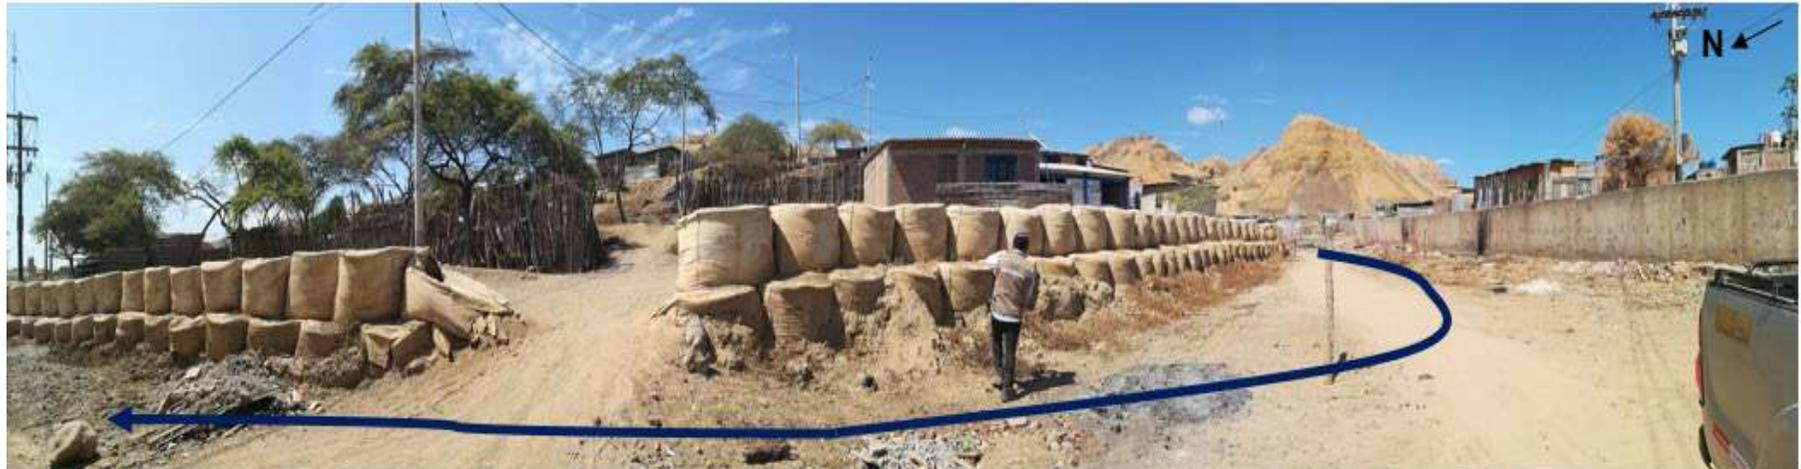
Foto 15: Flujo de detritos en el AA.HH. Víctor Raúl

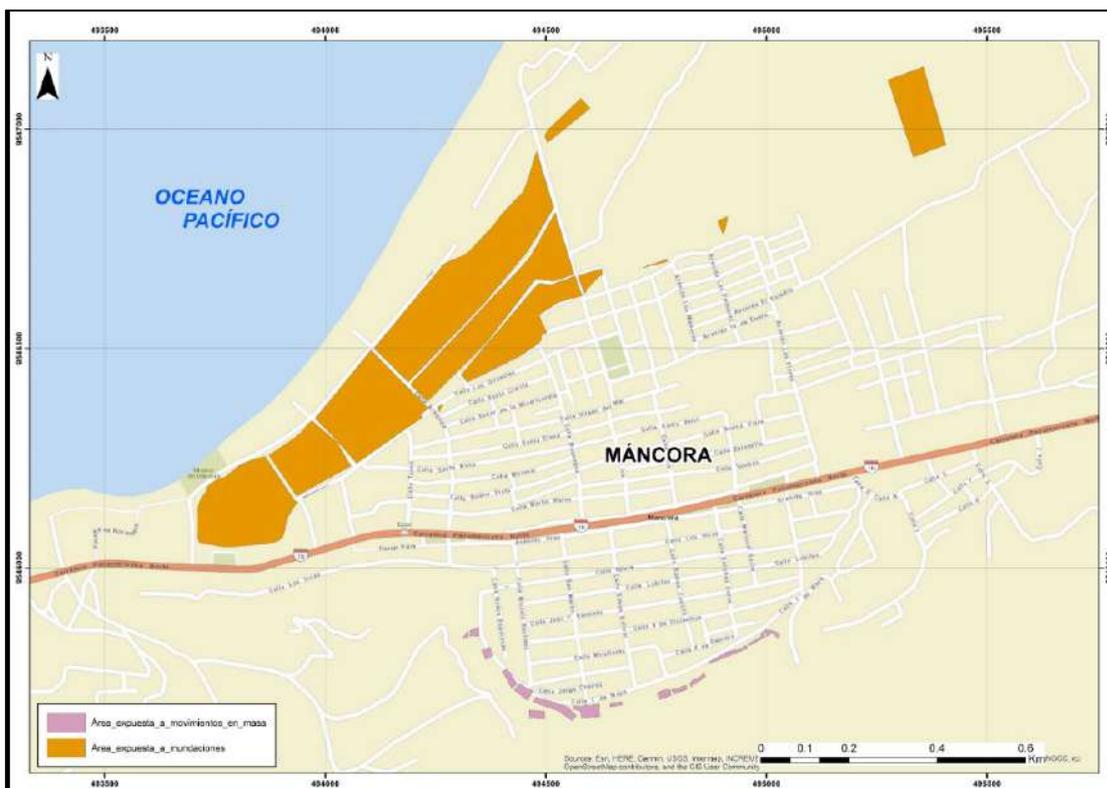
Figura 11: Delimitación de elementos expuestos ante la ocurrencia de inundaciones y movimientos en masa en la localidad de Máncora.

Haciendo uso de la superposición del área de influencia de los eventos geodinámicos, delimitados anteriormente, con el área urbana de la localidad (en formato shapefile), se reconocieron las infraestructuras de interés social (viviendas), expuestas al evento citado, (Figura 11).

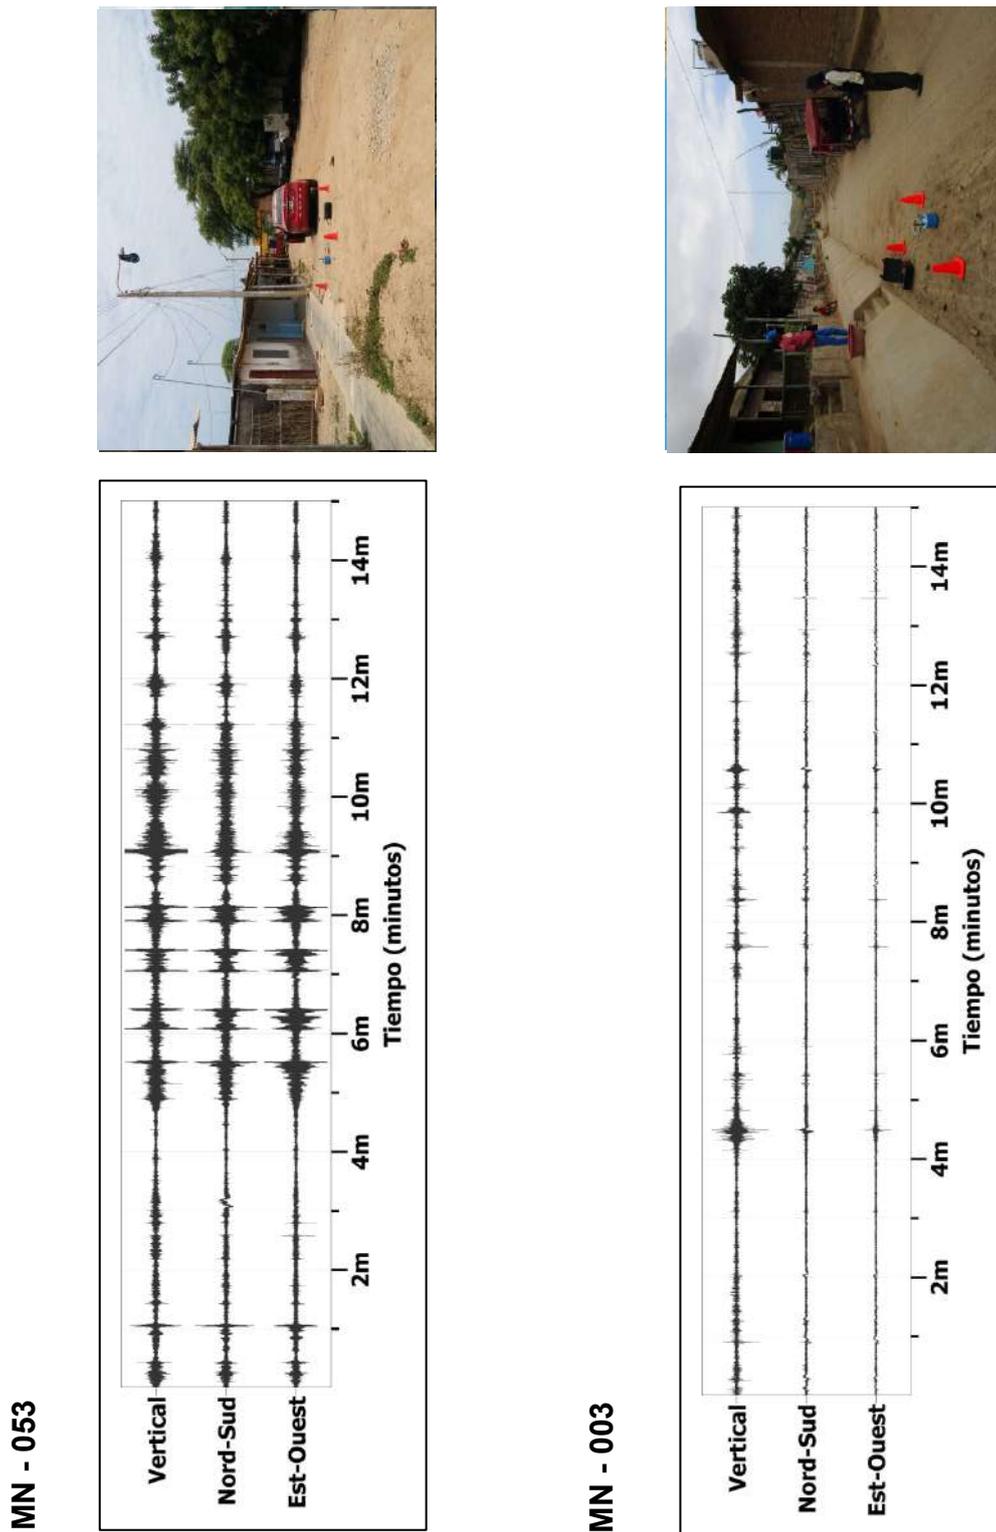
Figura 4. Disposición del equipo sísmico para la adquisición de los registros de vibración ambiental. Ejemplos de registros obtenidos sobre una zona con ruido transitorio (MN-053) y otro con ruido de fondo constante (MN-003). Obsérvese las diferentes amplitudes de la señal registrada en cada punto.
