Instituto
Geofísico del Perú

ESTUDIO DE ZONIFICACIÓN SISMO-GEOTÉCNICA DEL ÁREA URBANA DE MÁNCORA

2020

**Provincia de Talara - Departamento de Piura
(Características dinámicas del suelo)**

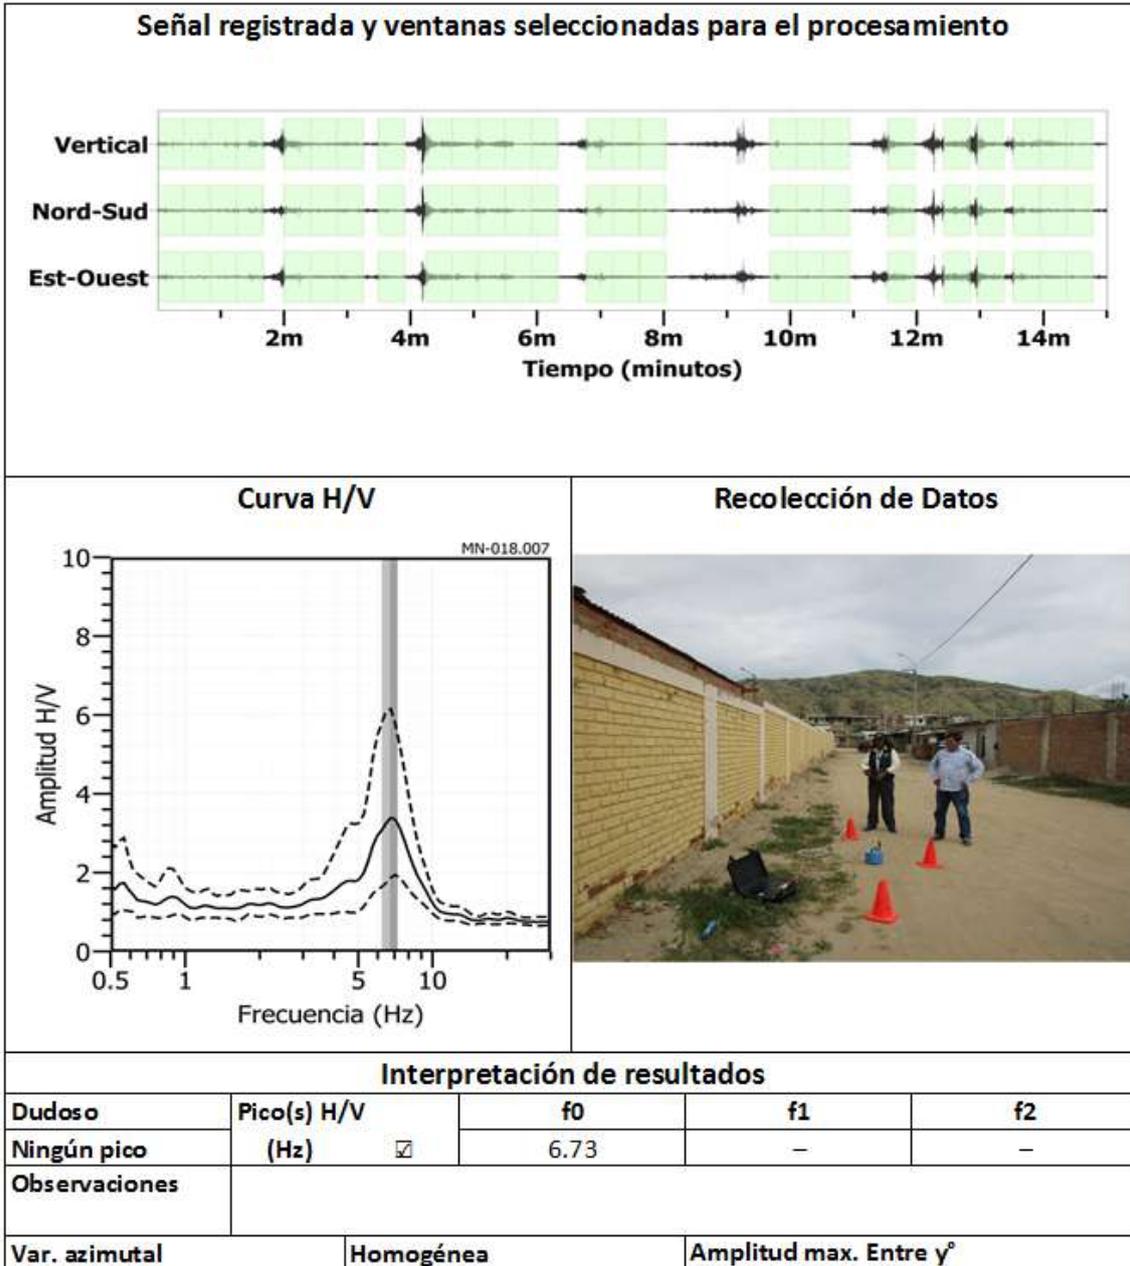
Figura 5. Ejemplo de la ficha H/V para el punto MN-018 en la cual se recopila la información registrada y analizada. Arriba, señal registrada; Medio; razón espectral (H/V) en línea gruesa y su desviación estándar en líneas discontinuas y Abajo resultados.

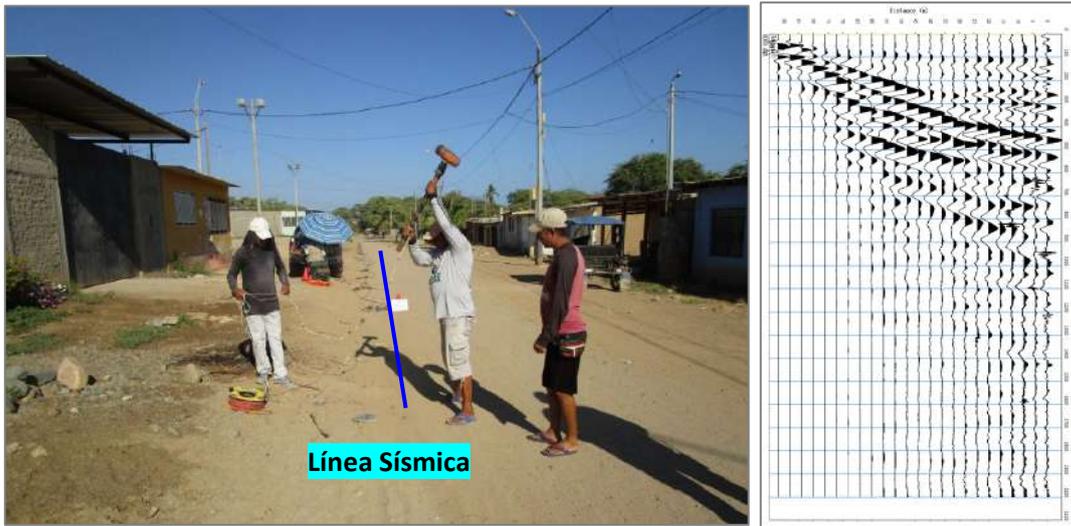
Figura 7. Disposición del equipo de adquisición de registro sísmico.

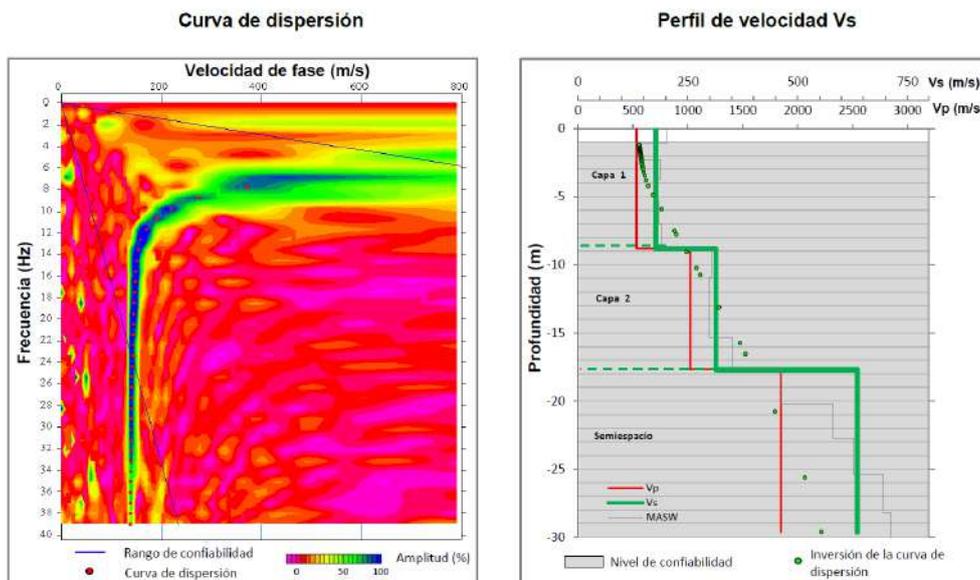
Figura 8. a) Curva de dispersión y b) perfil de velocidad obtenido a partir de la técnica de MASW.

Se procedió a aplicar la transformada rápida de Fourier (FFT) a los registros sísmicos obtenidos para cada punto de disparo (Reynolds, 2011), para luego tener como resultado, la imagen de dispersión de ondas que relaciona la velocidad de fase de las ondas superficiales con la frecuencia. Una vez obtenidas las curvas de dispersión, son sometidas de forma individual a un proceso de inversión, a fin de obtener los perfiles de velocidad V_s en una dimensión (1D), tal como se muestra en la Figura 8.

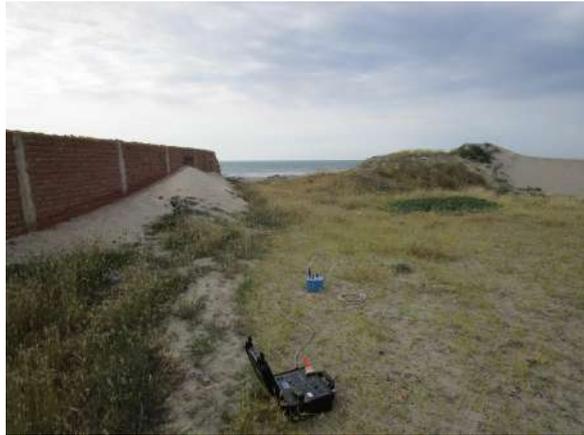
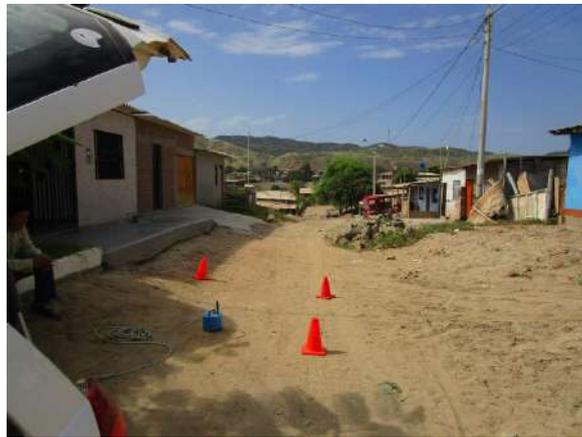
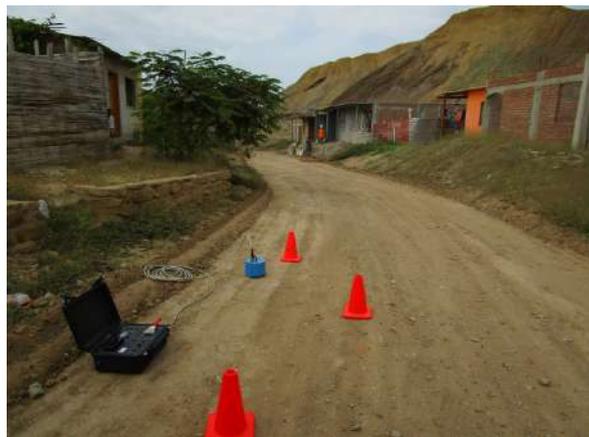
Figura 11. Ejemplos de razones espectrales (H/V): Para los puntos MN-076(E), MN-110(H) y MN-005 (A), distribuidos siguiendo una línea perpendicular a la línea de costa, próximos al estadio municipal de Máncora. Las líneas continuas representan la razón espectral y las discontinuas su desviación estándar. Las barras grises, definen la frecuencia predominante.

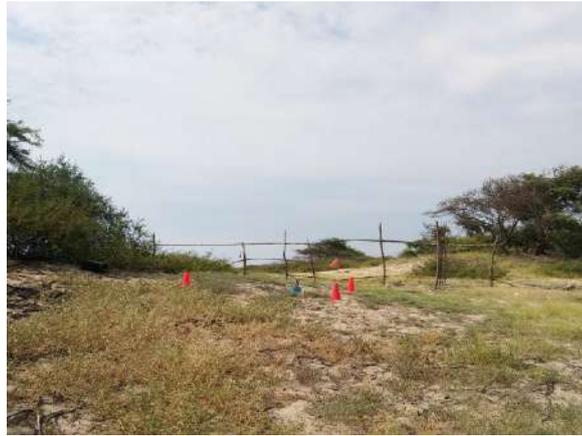
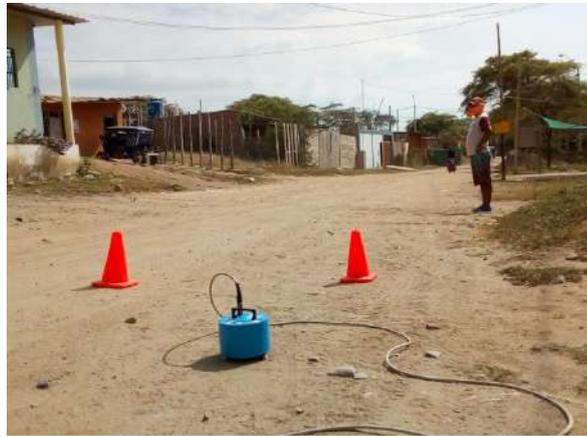
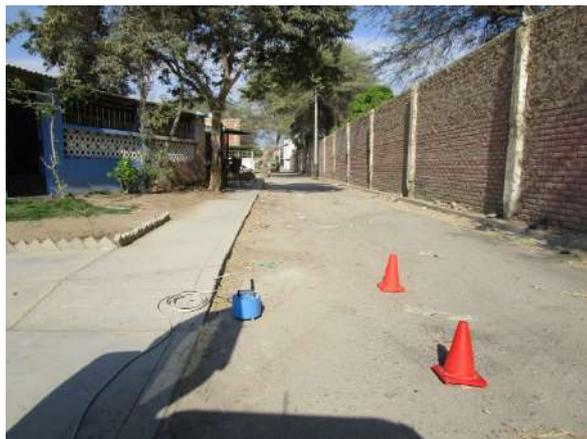
Figura 11. ... Continuación.../ Ejemplos de razones espectrales (H/V): Para los puntos MN-106(G), MN-118(I) y MN-021(B), ubicados próximos al área de expansión urbana Sr. De Los Milagros y al barrio Leticia. Las líneas continuas representan la razón espectral y las discontinuas su desviación estándar. Las barras grises, definen la frecuencia predominante.

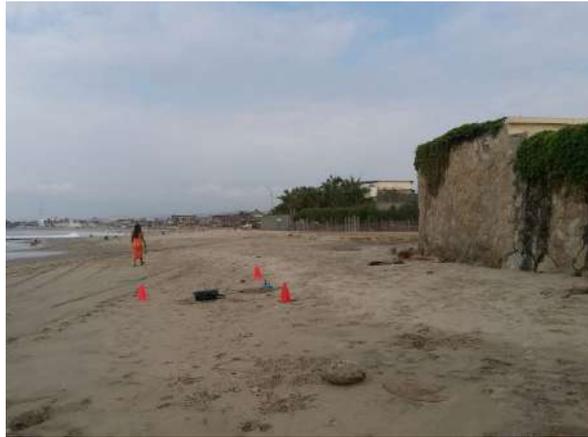
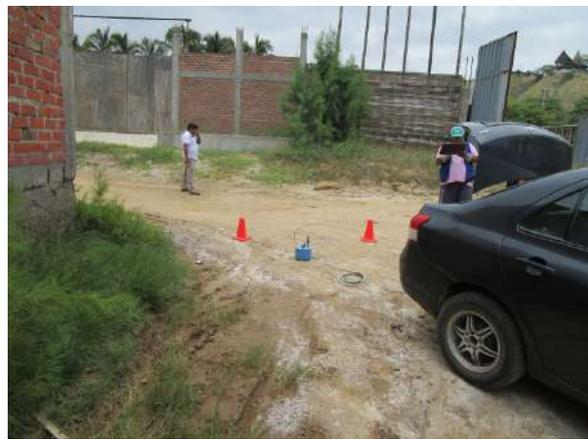
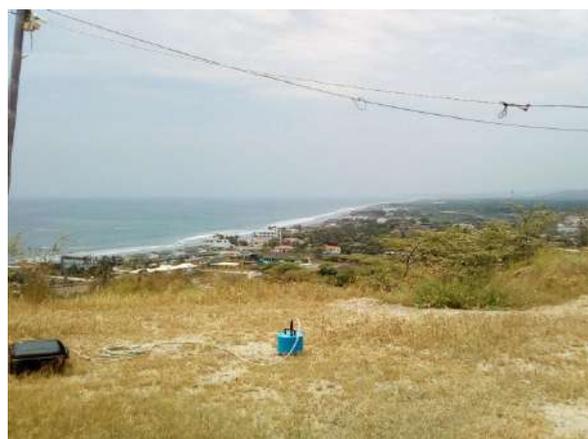
Figura 11. ... Continuación.../ Ejemplos de razones espectrales (H/V): Para los puntos MN-061(D), MN-047(C) y MN-095(F), ubicados al suroeste, por el barrio Industrial. Las líneas continuas representan la razón espectral y las discontinuas su desviación estándar. Las barras grises, definen la frecuencia predominante.

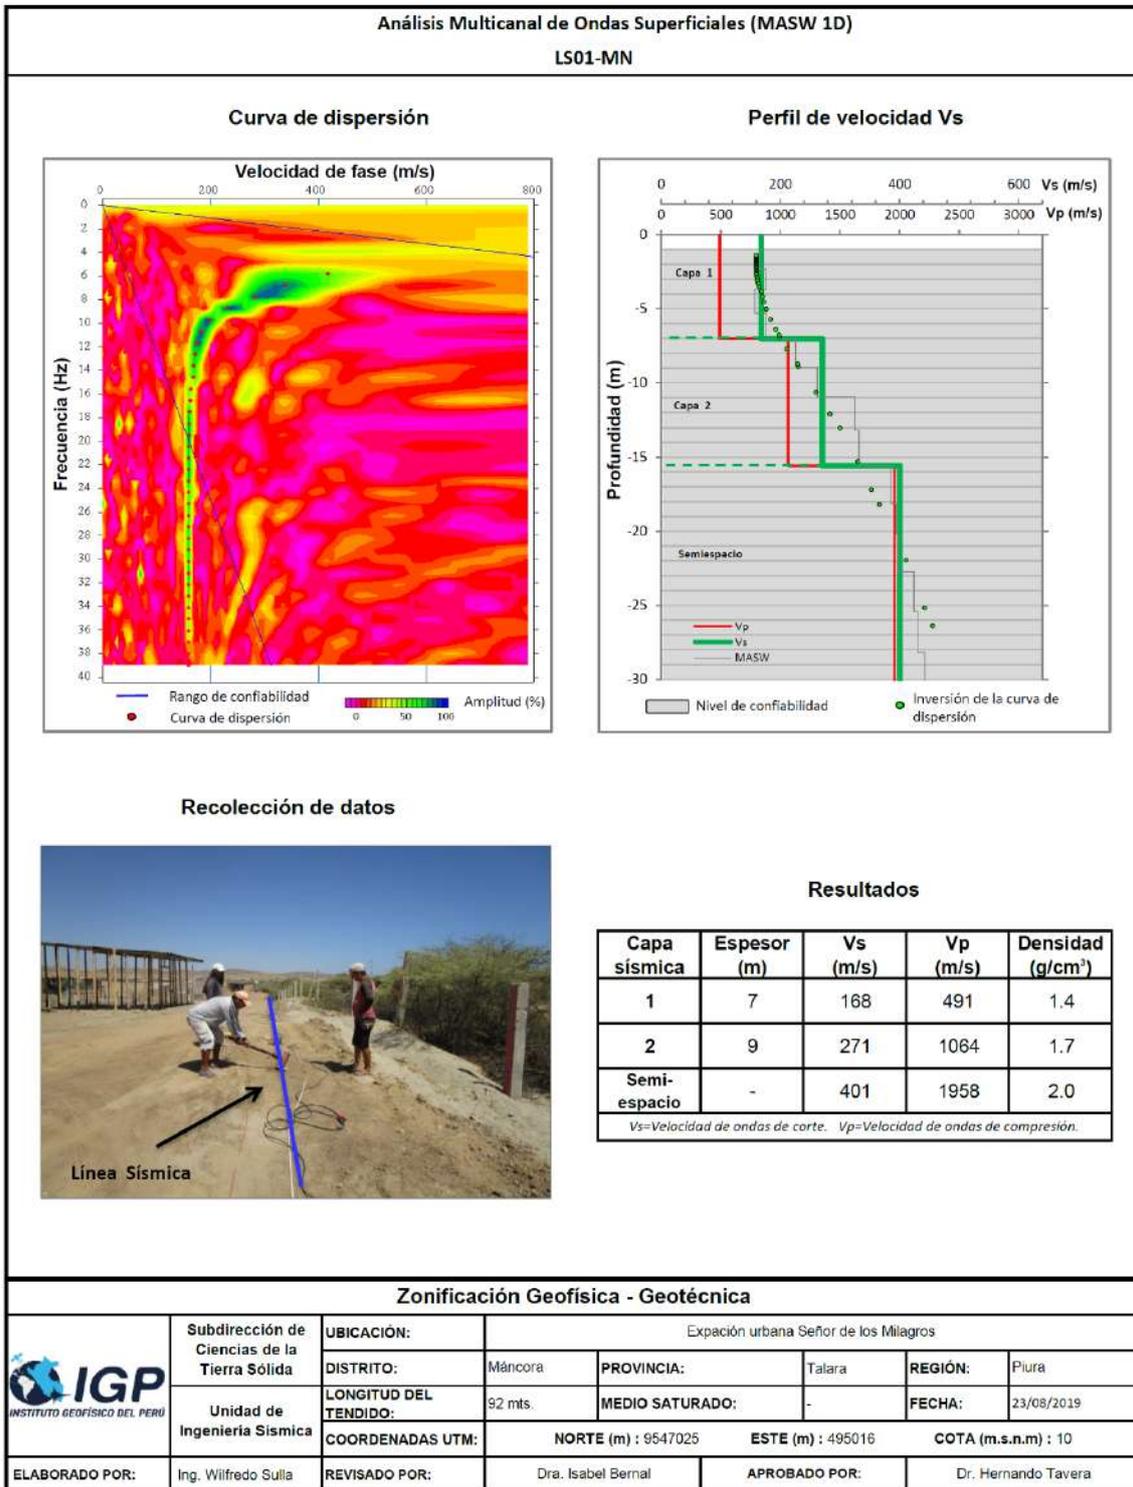
Figura 13. Resultados obtenidos con el método MASW para el arreglo lineal LS01-MN.

Finalmente, los resultados obtenidos definen principalmente 2 y 3 capas sísmicas y un semi-espacio (Tabla 6) hasta una profundidad confiable de 30 metros. El análisis de los resultados permite identificar dos tipos de suelos, el primero corresponde a **suelos blandos** con espesores del orden de 7 a 11 metros, se distribuye por las zonas próximas a la playa, próximos al estadio de Máncora, Barrio Leticia y por la expansión urbana Señor de los Milagros, todos estos lugares están ubicados hacia el extremo norte de Máncora (según la Figura 06), se asocian a depósitos recientes (eólicos) con presencia de humedad (Figura 14). Y el segundo tipo corresponde a **suelos moderadamente rígidos**, ubicados próximos al talud, plaza de armas y zona industrial. Los valores de velocidad Vs obtenidos en superficie se asocian a los depósitos eólicos y aluviales sobre el cual la mayor parte del área urbana se encuentra construida. Por sus grandes extensiones, hacia el norte, el espesor de estos depósitos supera los 30 metros.

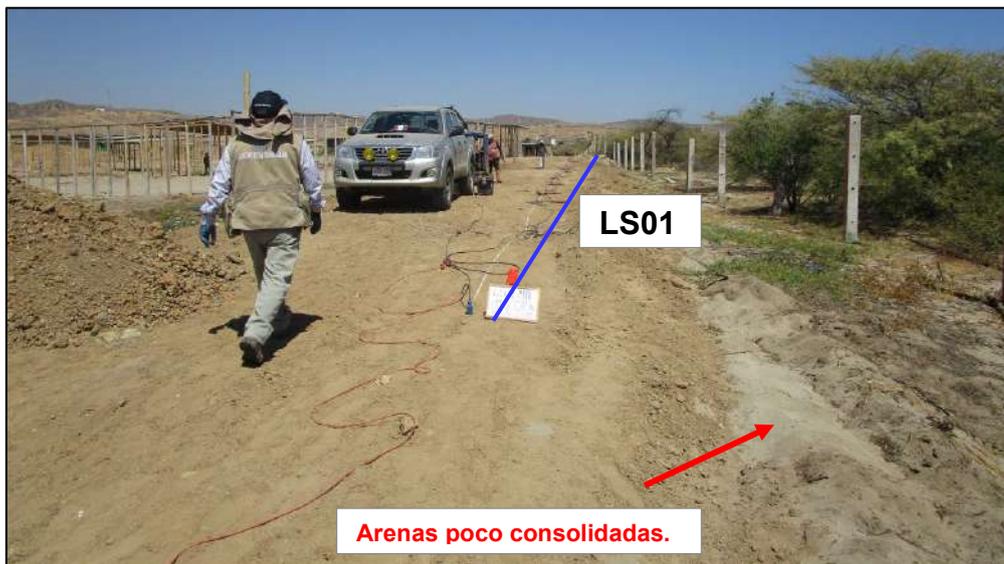
Figura 14. Suelo caracterizado como blando, presente en la zona de expansión urbana Señor De Los Milagros.

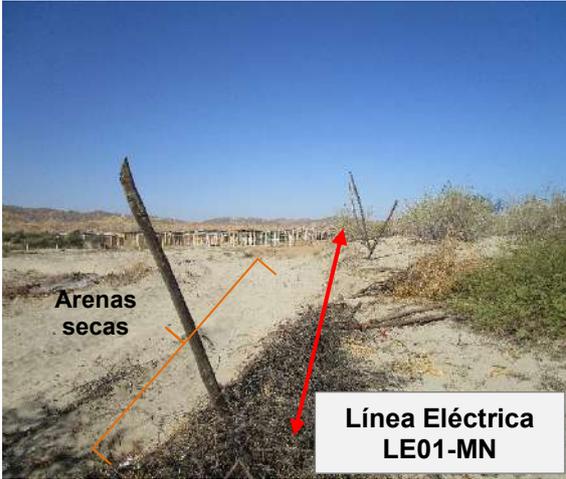
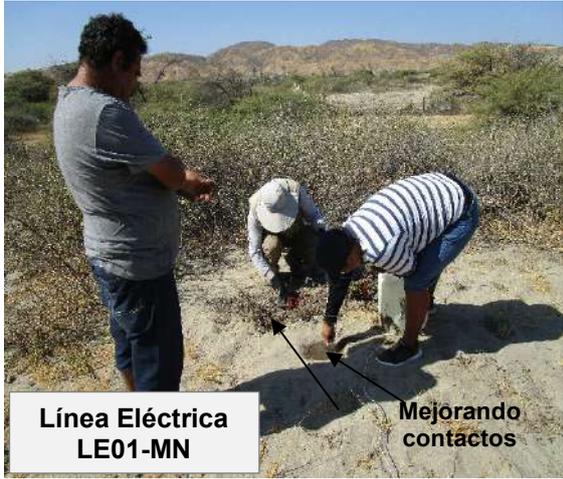
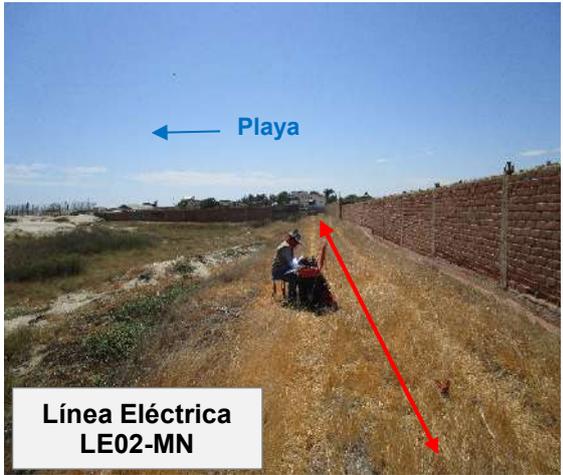
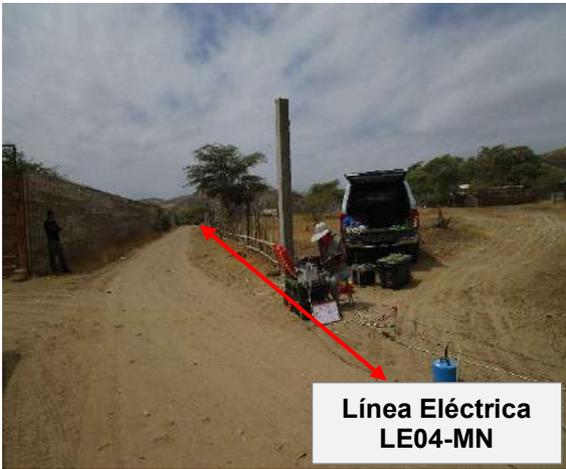
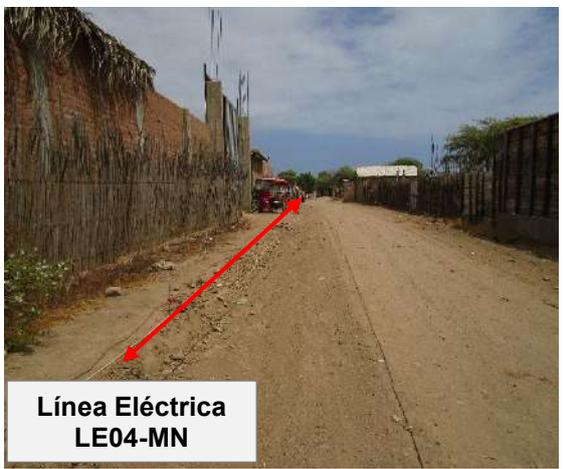
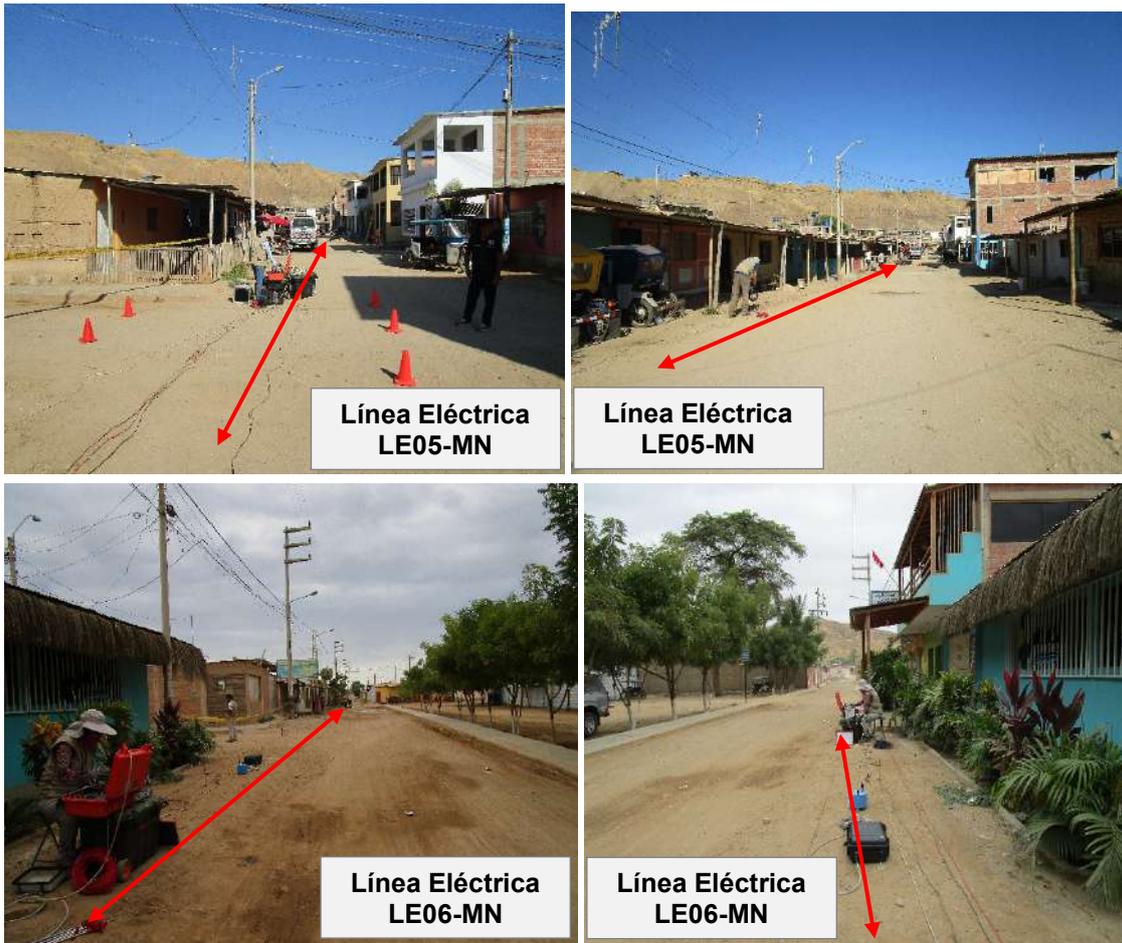
Figura 15. Vista de la línea eléctrica LE01-MN, LE02-MN, LE04-MN, LE05-MN y LE06-MN.

Las eléctricas **LE02-MN, LE04-MN, LE05-MN y LE06-MN** realizadas al este de la Plaza de Armas de Máncora, en los sectores de la expansión urbana Sr. de Los Milagros (Playa Amor), Barrio Leticia (próxima a la quebrada Fernández), Barrio 6 de Febrero y A. H. Las Américas (según la Figura 9), se identifica valores bajo resistivos a muy bajo resistivos ($< 100 \Omega.m$), se asocia a suelos húmedos y al material salitroso por efecto de intrusión marina. Las líneas **LE02-MN, LE04-MN**, se identifican valores medianamente resistivos que se presenta a nivel superficial del suelo asociado a las arenas secas, zonas de relleno y la dinámica de la quebrada Fernández, ver Figura 15.

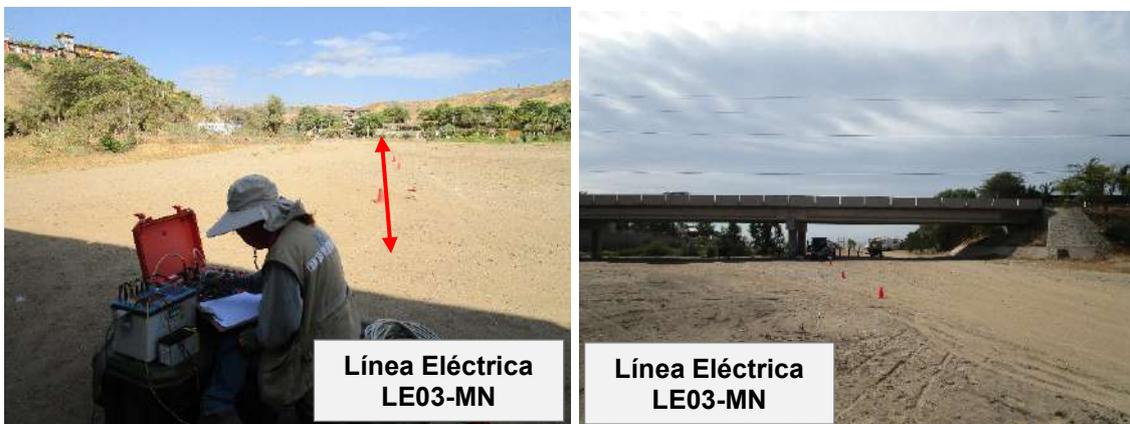
Figura 16. Vista de la línea eléctrica LE03-MN.

La línea **LE03-MN**, realizada al oeste de la Plaza de Armas de Mancora, entre el Barrio Industrial y Las Pocitas (según la Figura 9). Se identifica el predominio de valores muy bajo resistivos ($<20 \Omega.m$), que corresponden a suelos confirmados por arenas de origen marino, características de material no consolidado pueden almacenar agua subterránea o presentar alto contenido de humedad, ver Figura 16.

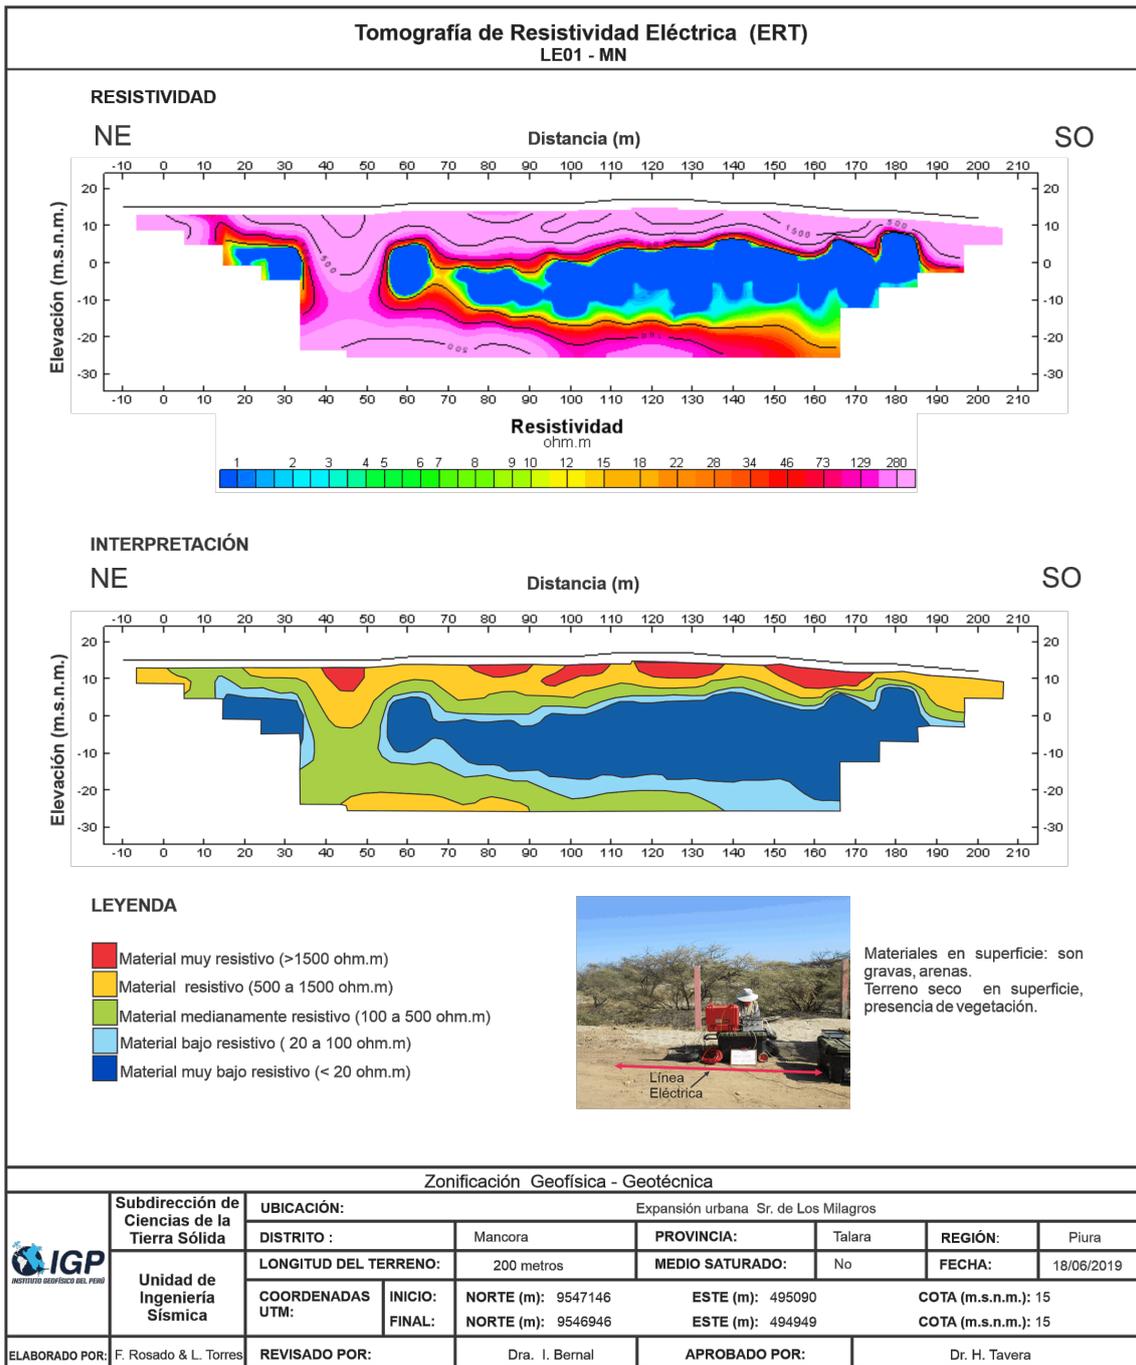
Figura 17. Resultado de tomografía de resistividad eléctrica para la línea LE01-MN.

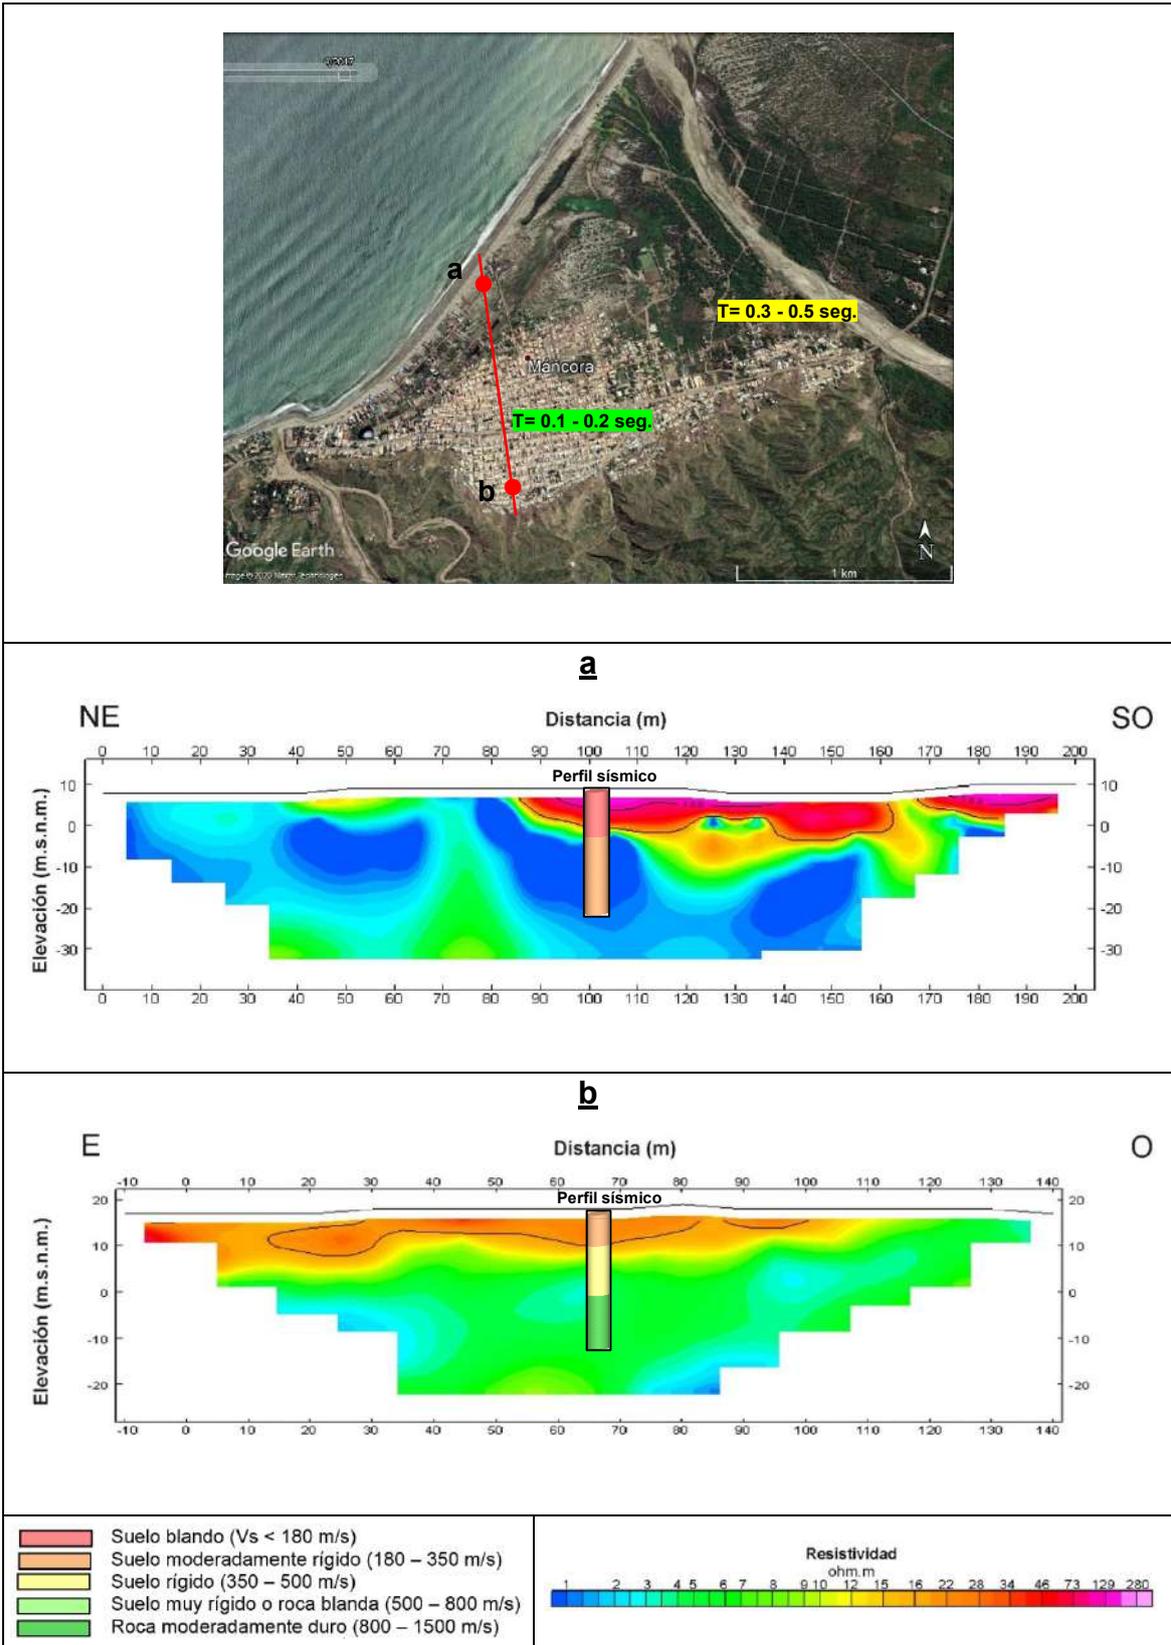
Figura 18. Correlación de los ensayos geofísicos, periodos dominantes, tipo de suelo y grado de saturación.

Asimismo, hay un predominio de suelos saturados desde niveles próximos a la superficie (3 a 5 metros), principalmente las áreas cercanas a los canales de drenaje, Barrio Leticia, Sr de los Milagros, A.H. Las Américas y la zona de playa, esto es debido a la influencia de la intrusión marina, la quebrada Fernández, las inundaciones y la infiltración que se originan durante los periodos de lluvias intensas y/o el fenómeno de El Niño.
