Instituto
Geofísico del Perú

ESTUDIO DE ZONIFICACIÓN SISMO-GEOTÉCNICA DEL ÁREA URBANA DE MÁNCORA

2020

**Provincia de Talara - Departamento de Piura
(Características dinámicas del suelo)**

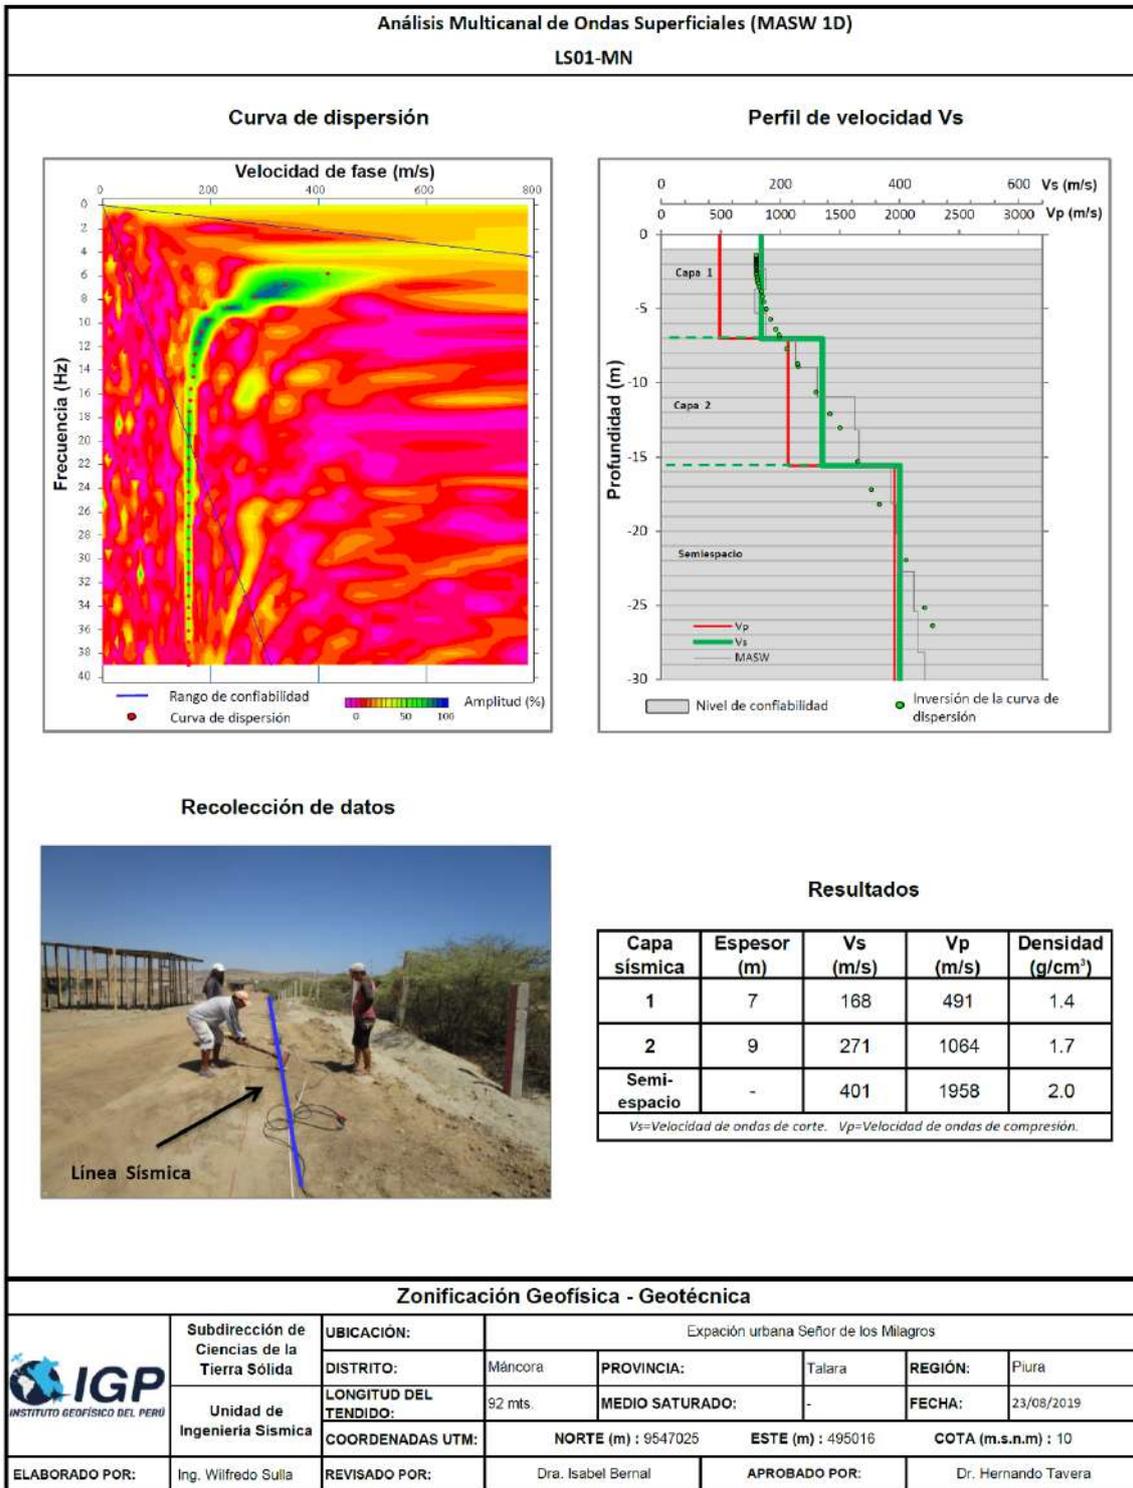
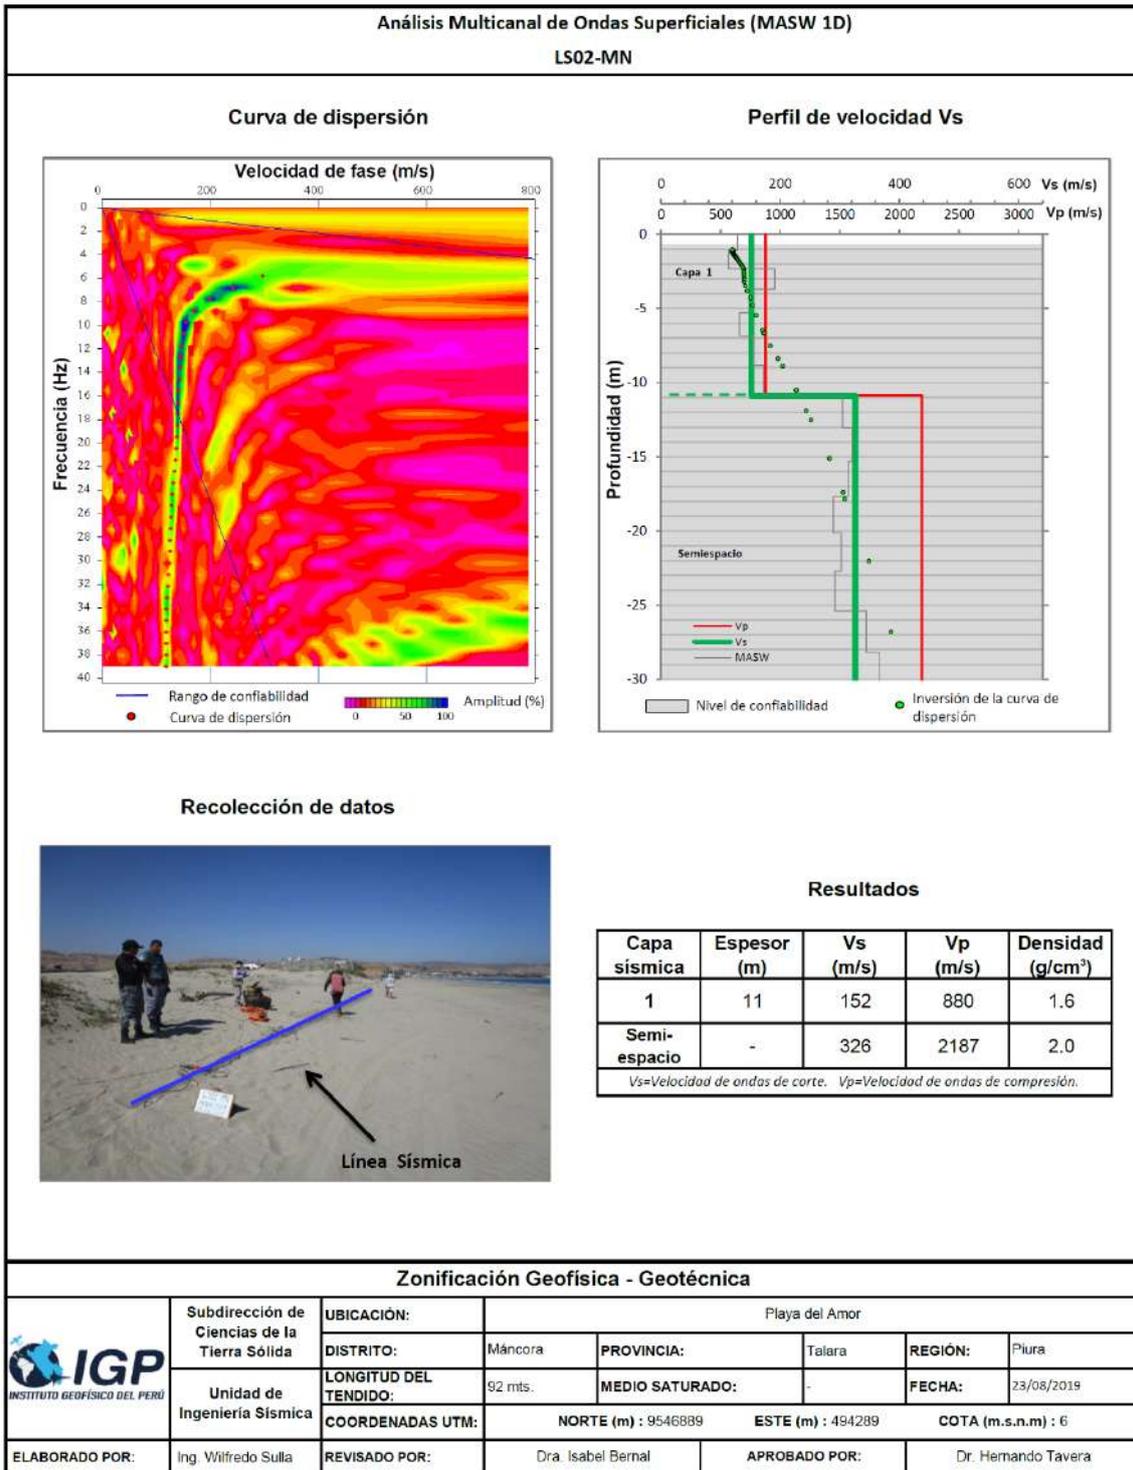
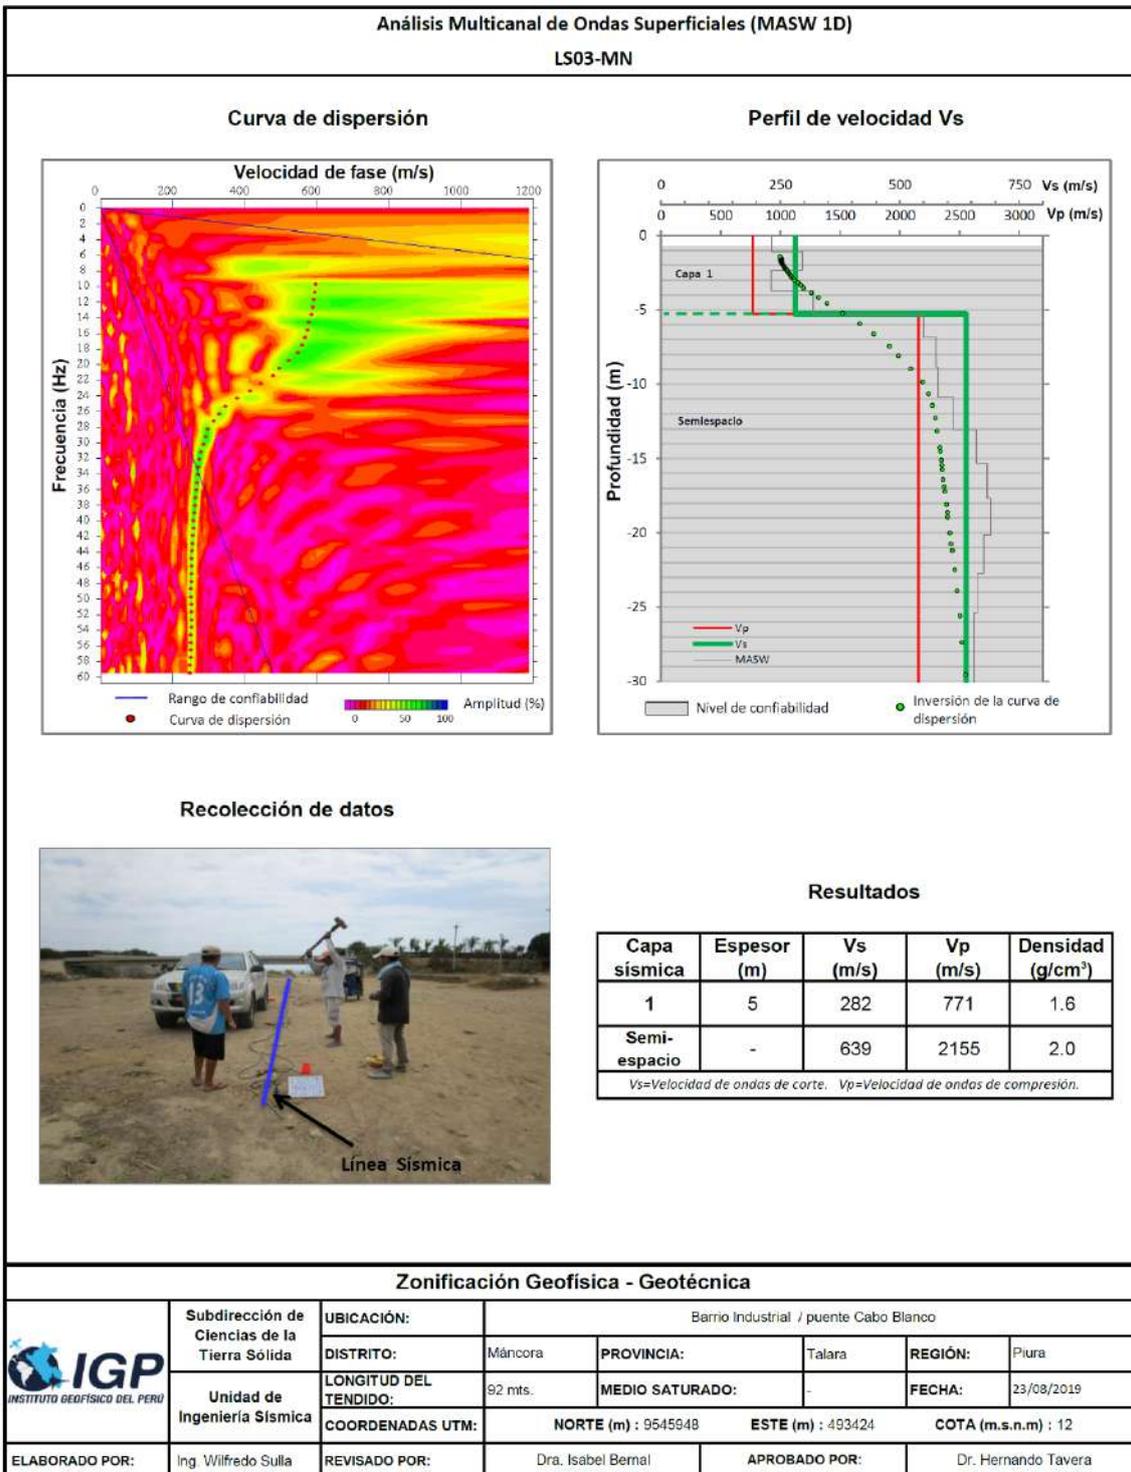
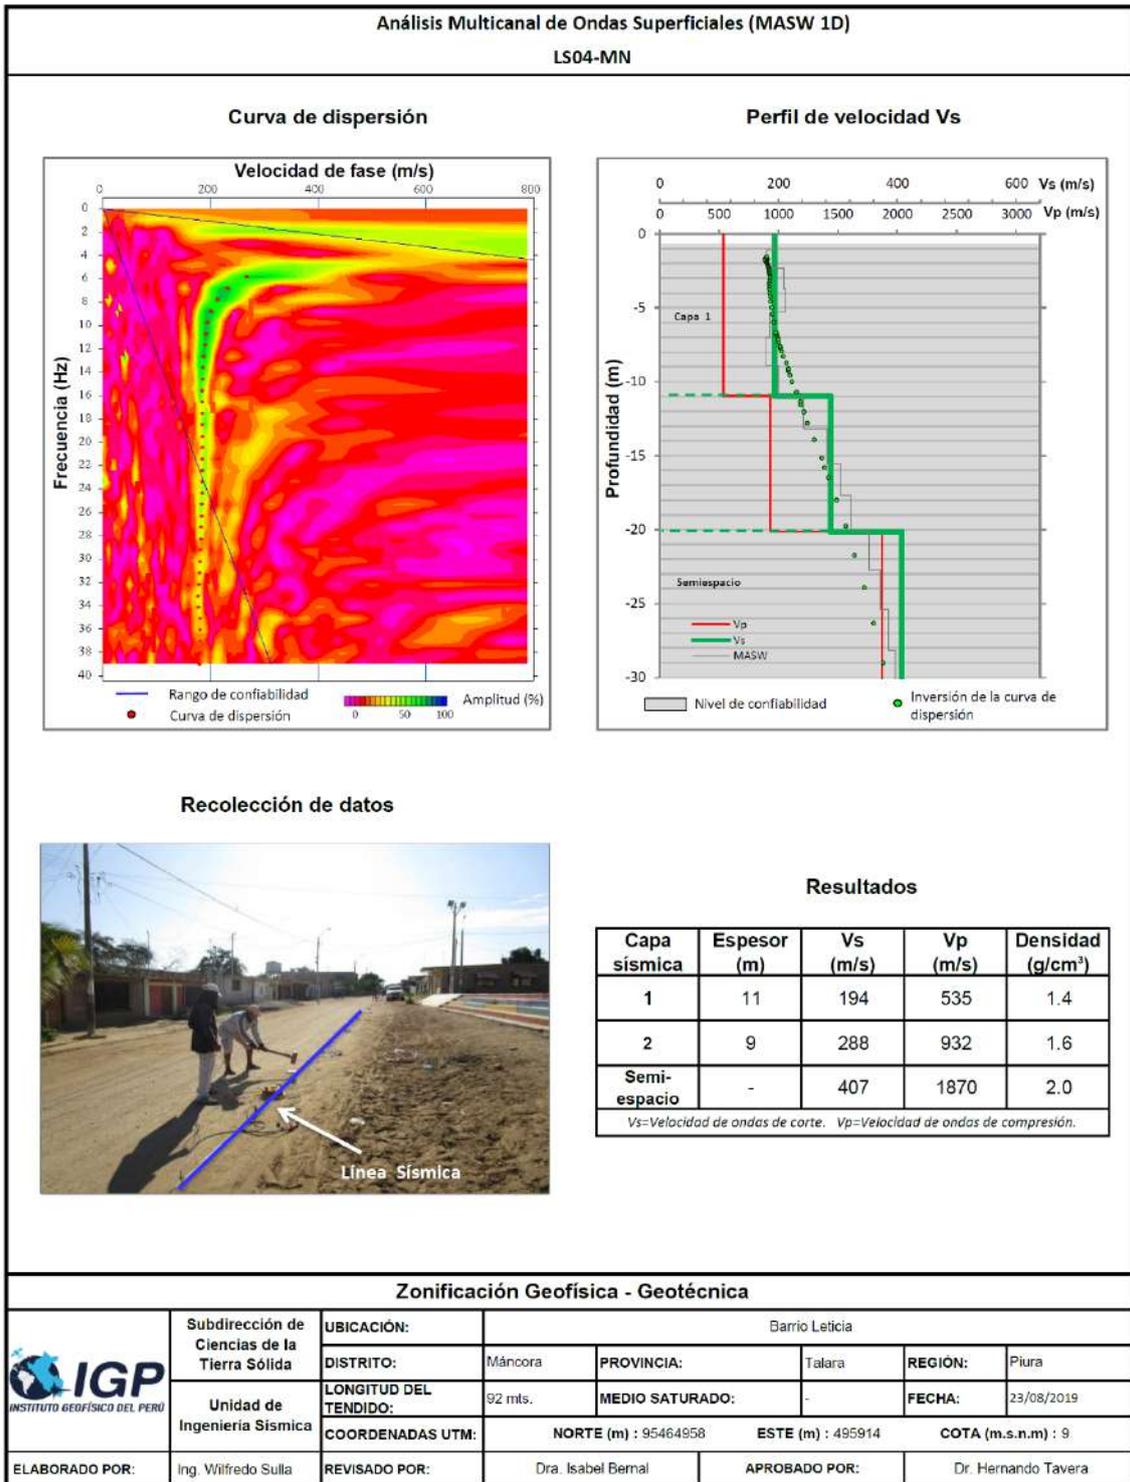
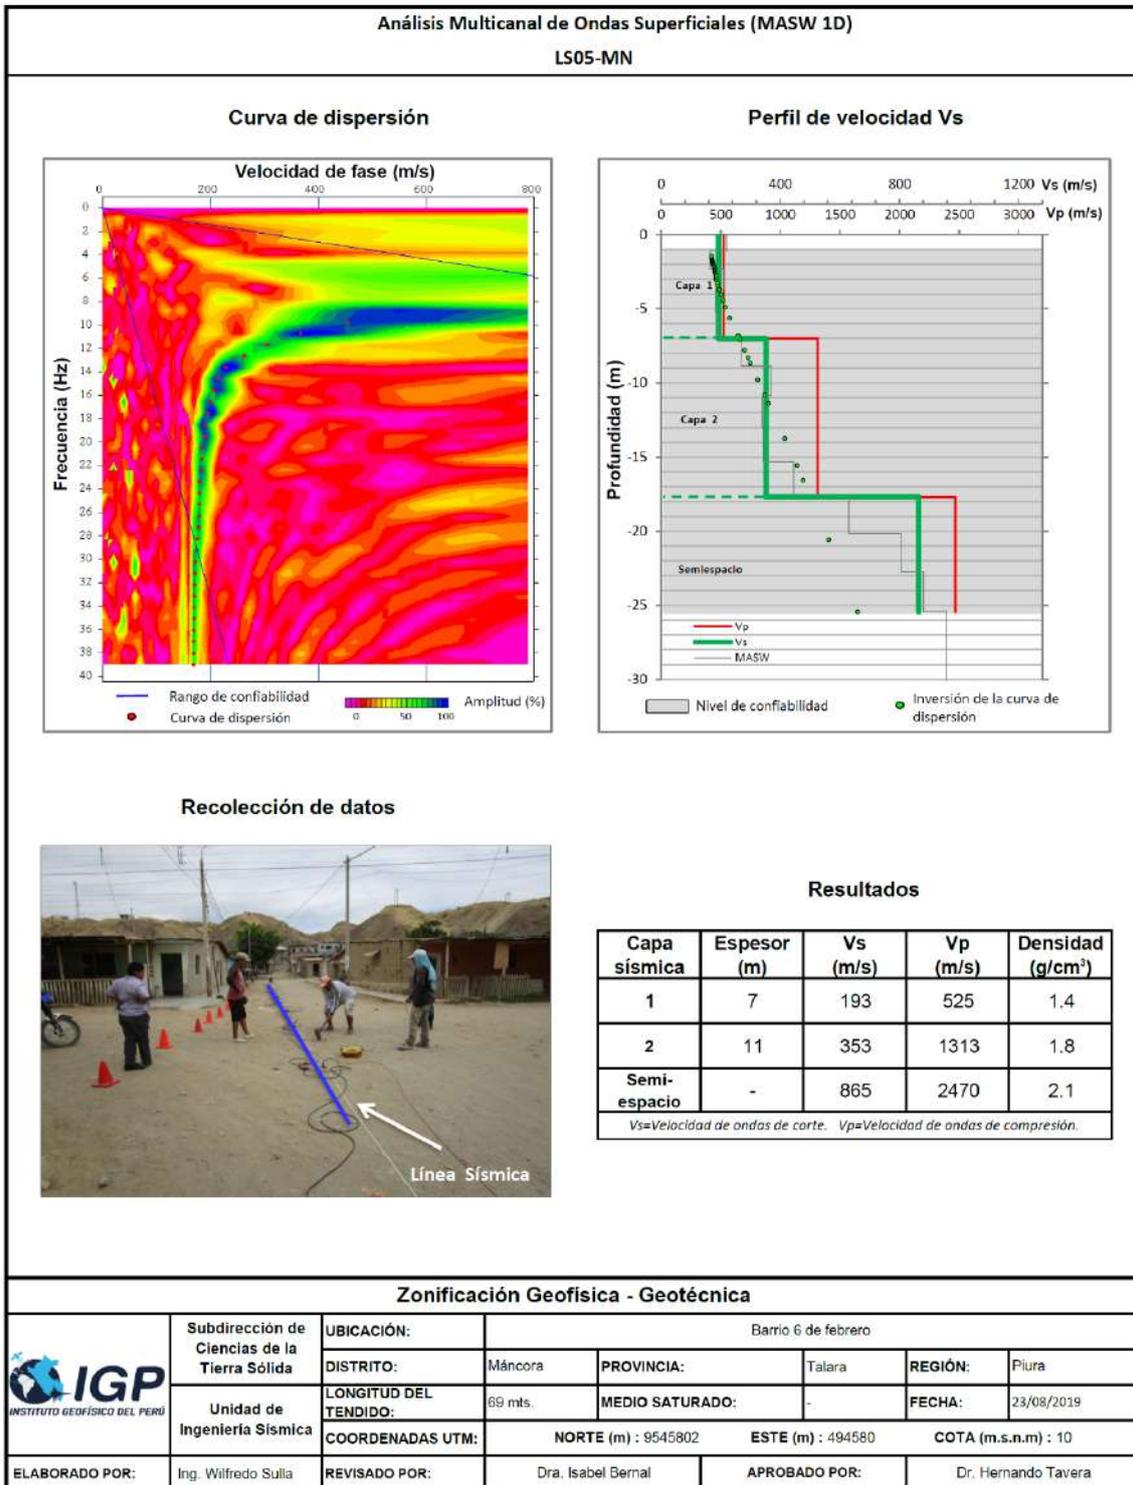
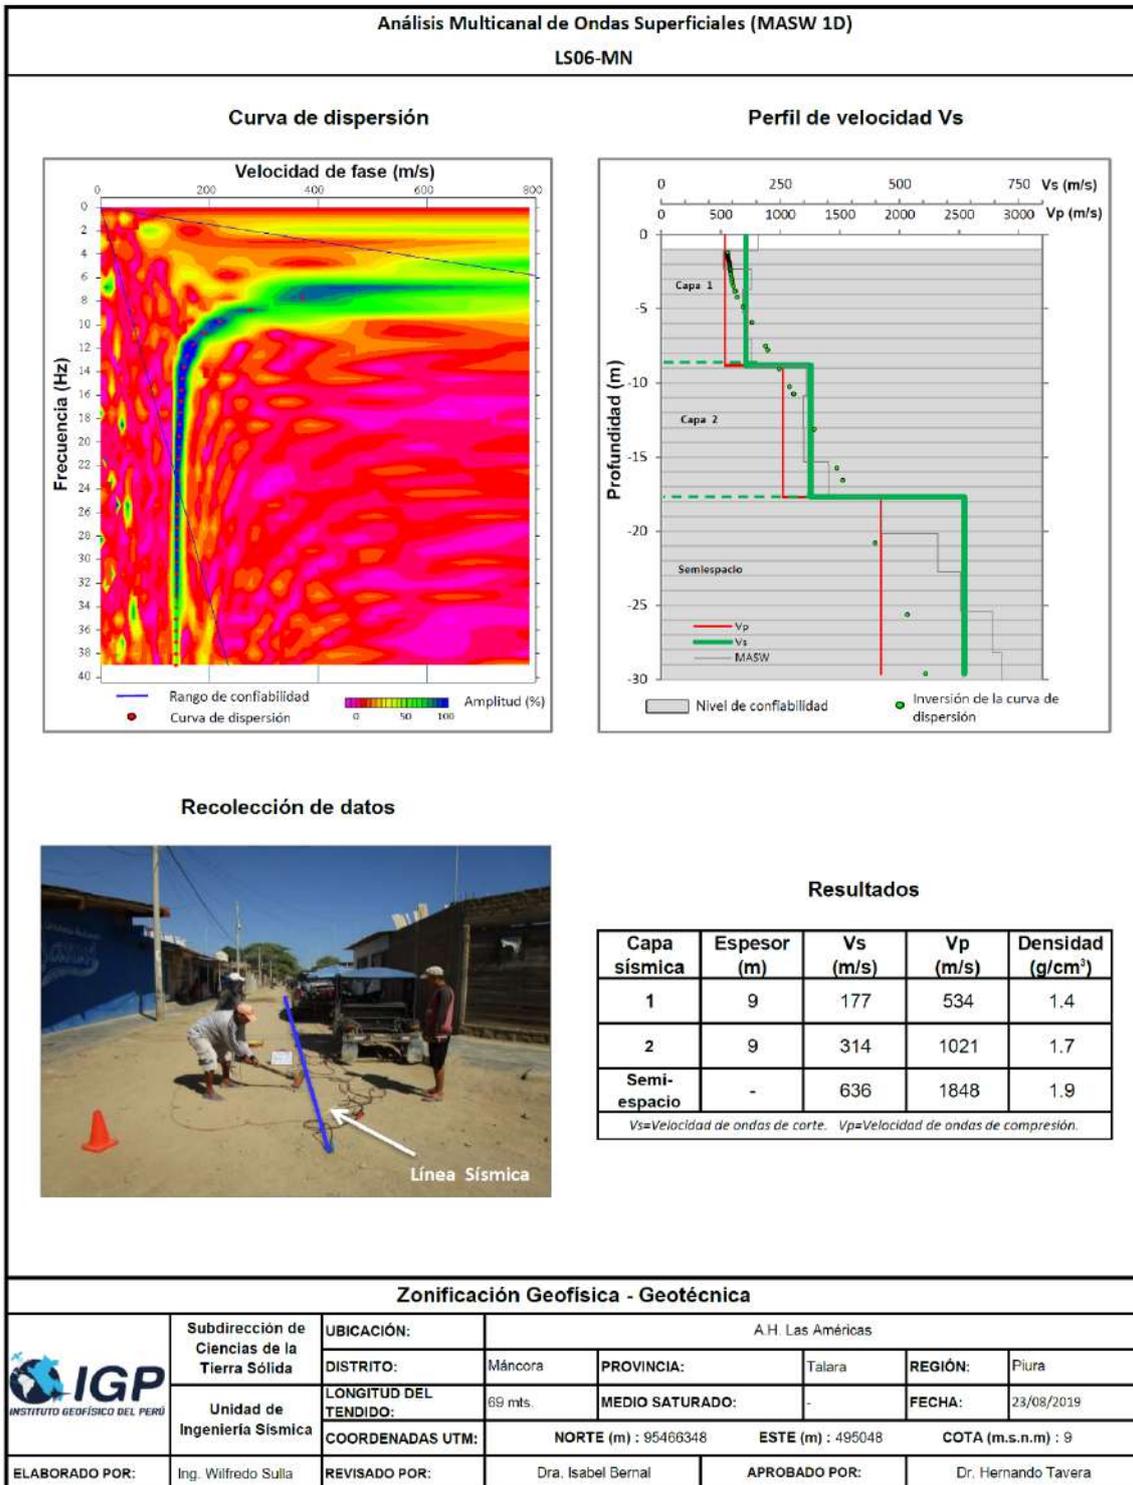
Figura 13. Resultados obtenidos con el método MASW para el arreglo lineal LS01-MN.

Figura 14. ...Continuación.../ Resultados obtenidos con el método MASW para el arreglo lineal LS02-MN.

Figura 14. ...Continuación.../ Resultados obtenidos con el método MASW para el arreglo lineal LS03-MN.

Figura 14. ...Continuación.../ Resultados obtenidos con el método MASW para el arreglo lineal LS04-MN.

Figura 14. ...Continuación.../ Resultados obtenidos con el método MASW para el arreglo lineal LS05-MN.

Figura 14. ...Continuación.../ Resultados obtenidos con el método MASW para el arreglo lineal LS06-MN.

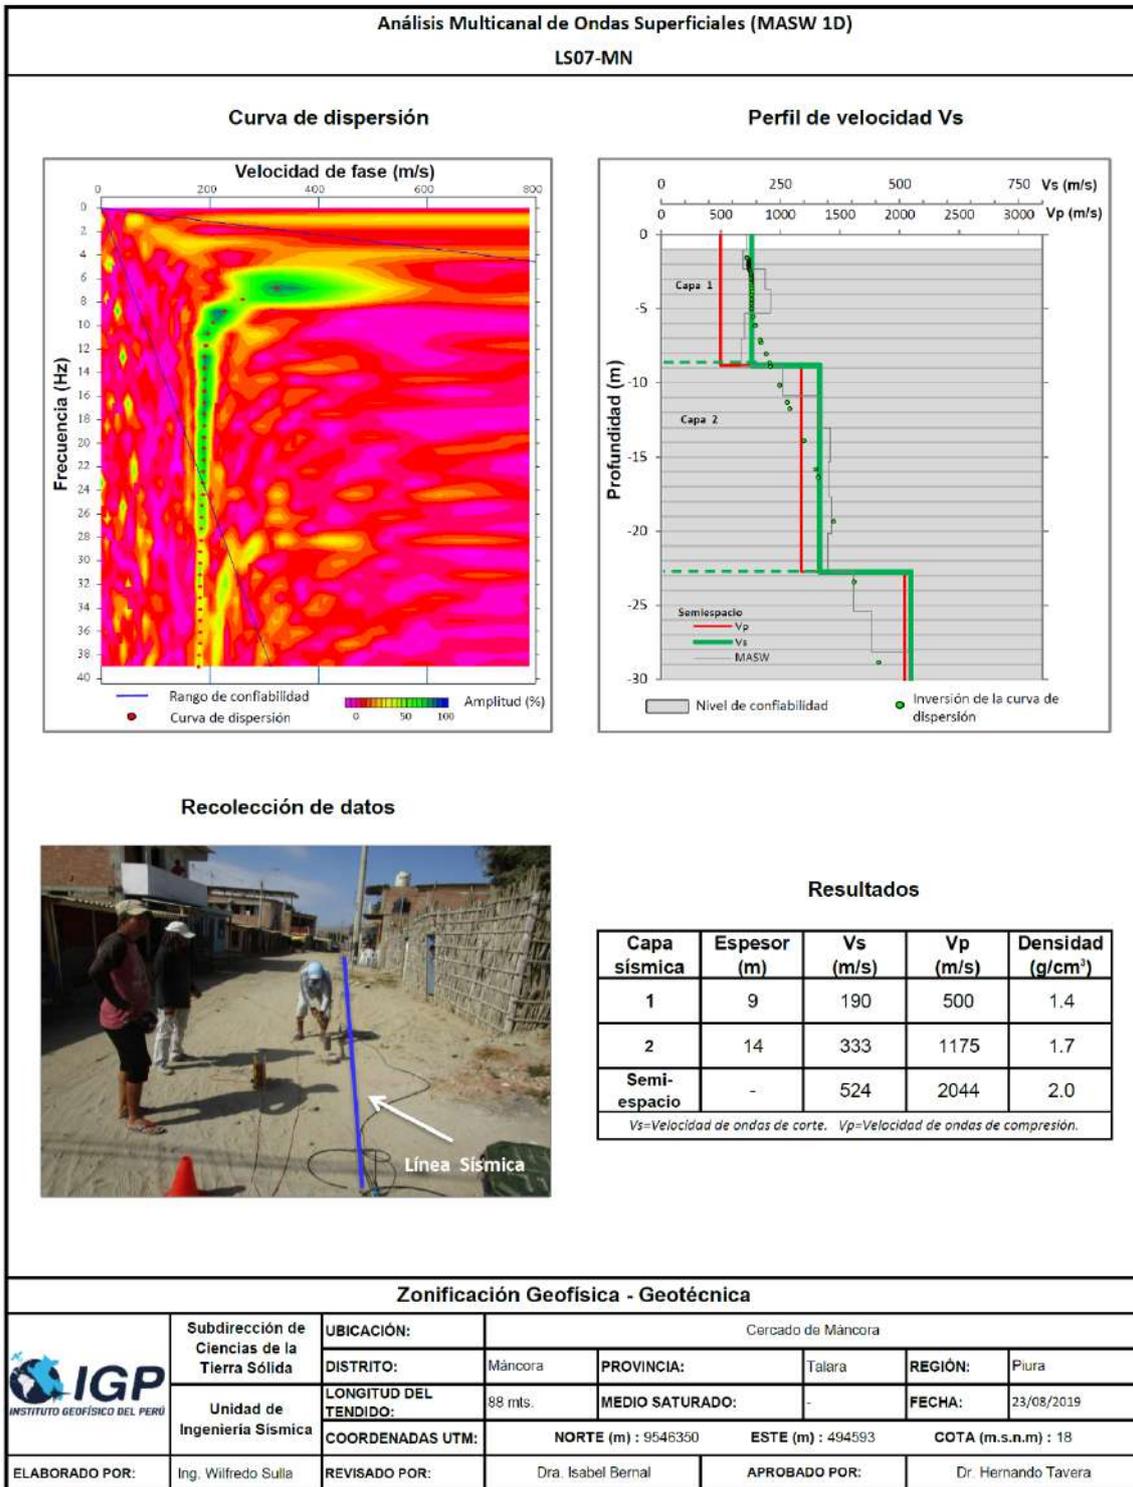
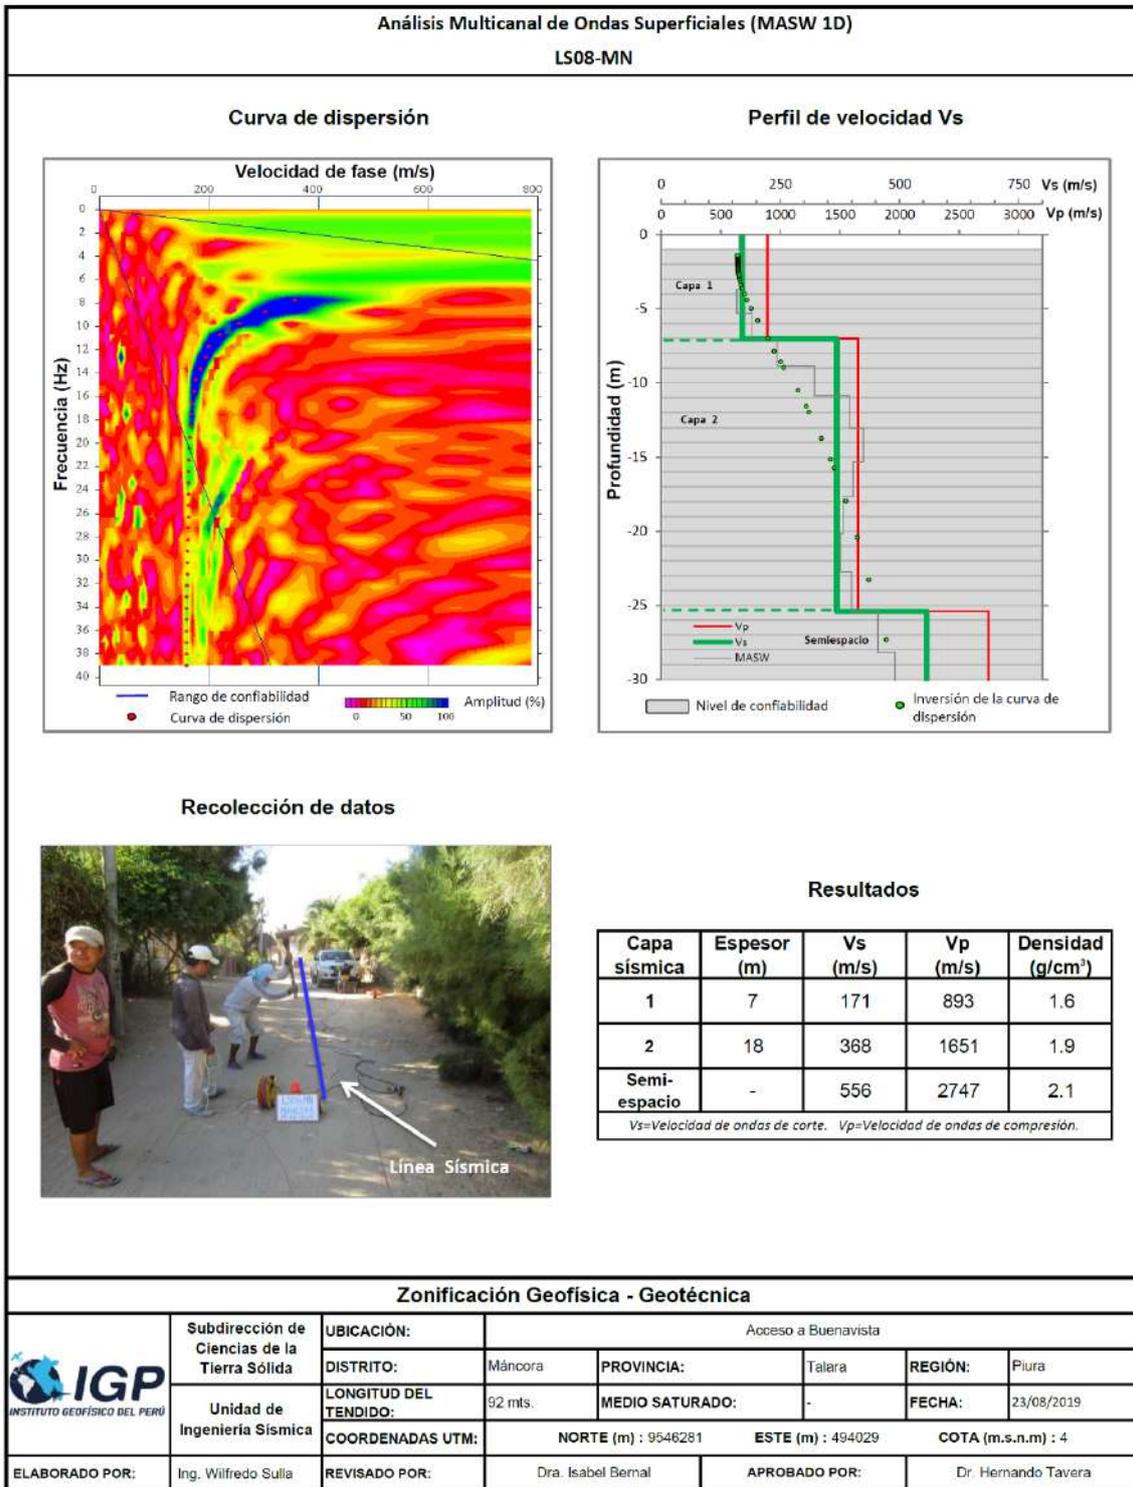
Figura 14. ...Continuación.../ Resultados obtenidos con el método MASW para el arreglo lineal LS07-MN.

Figura 14. ...Continuación.../ Resultados obtenidos con el método MASW para el arreglo lineal LS08-MN.

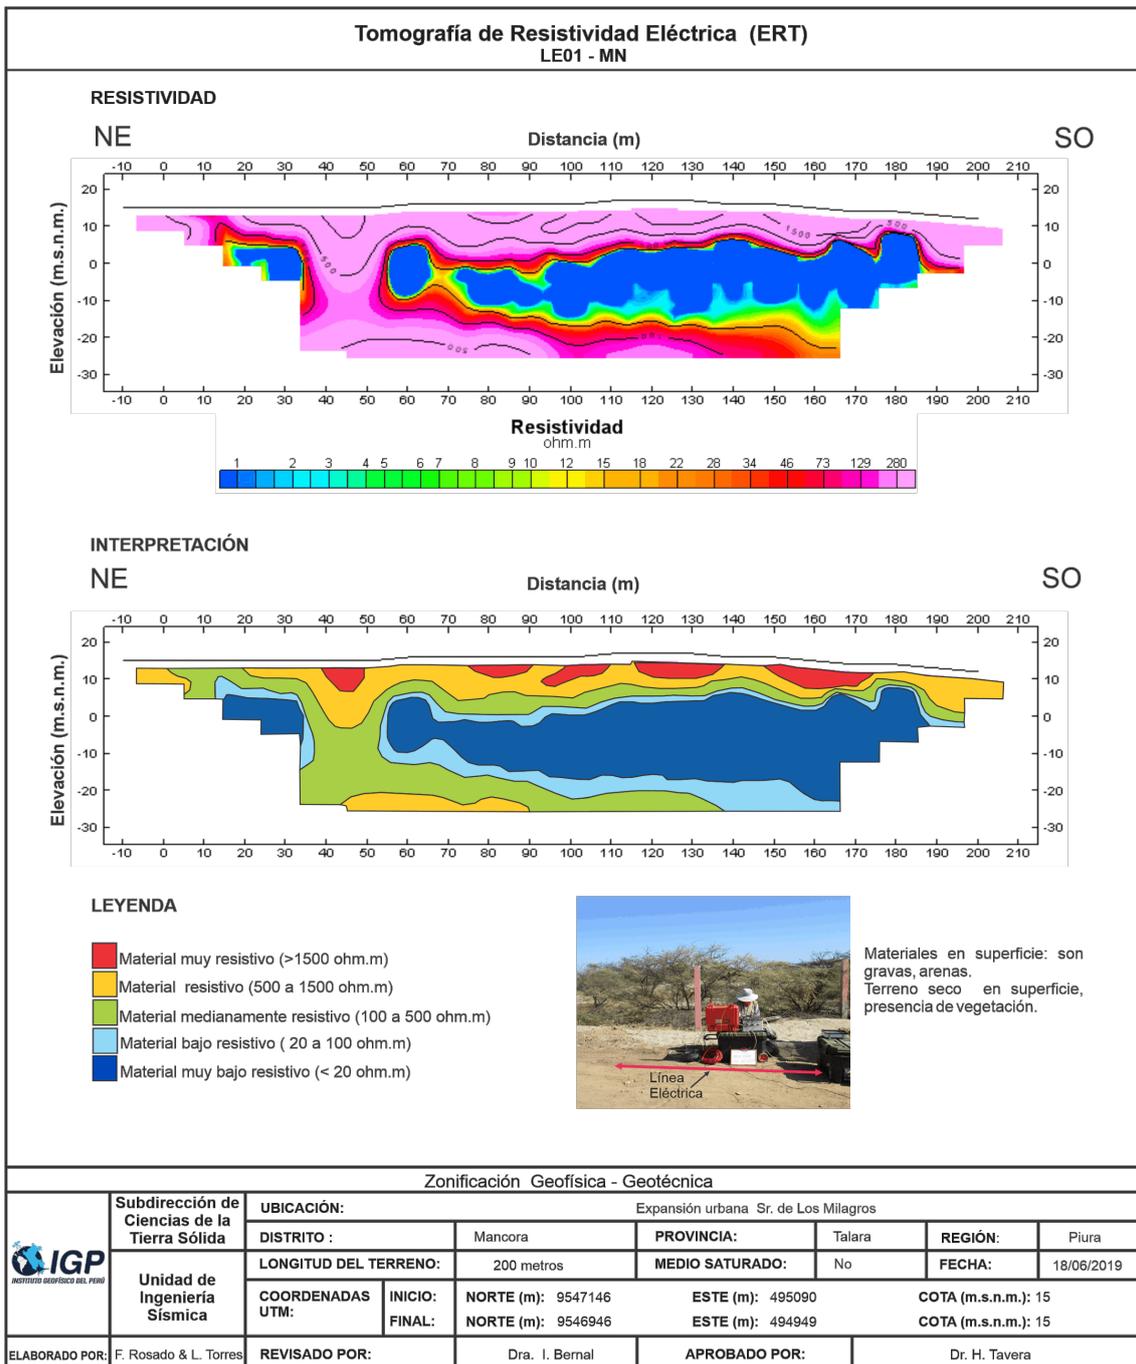
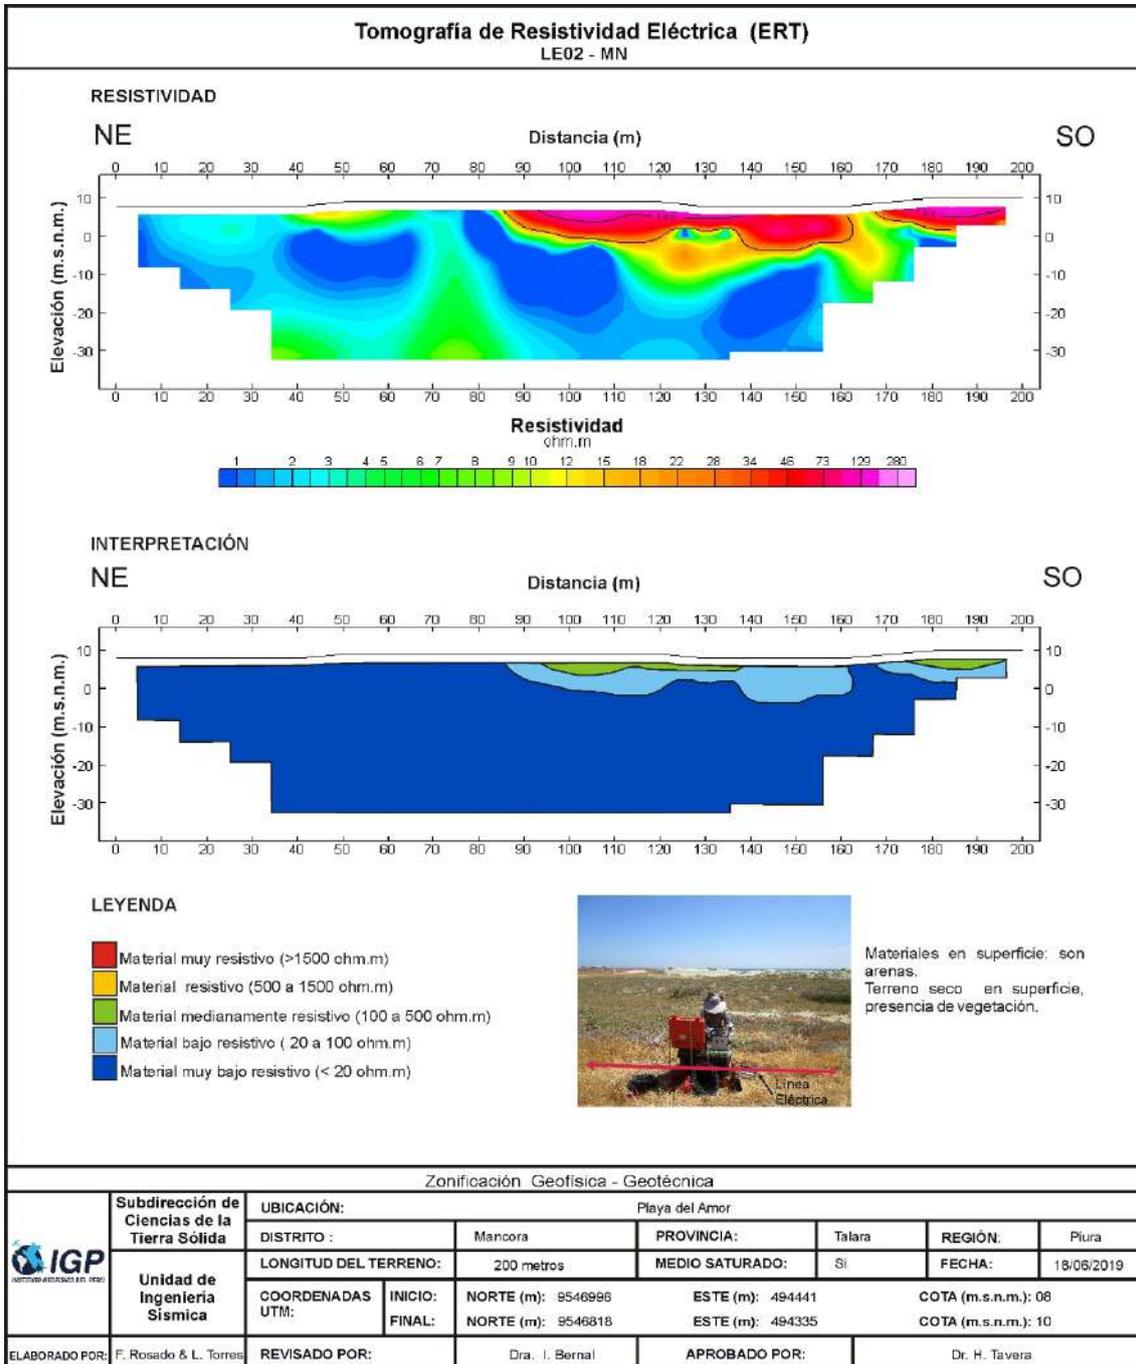
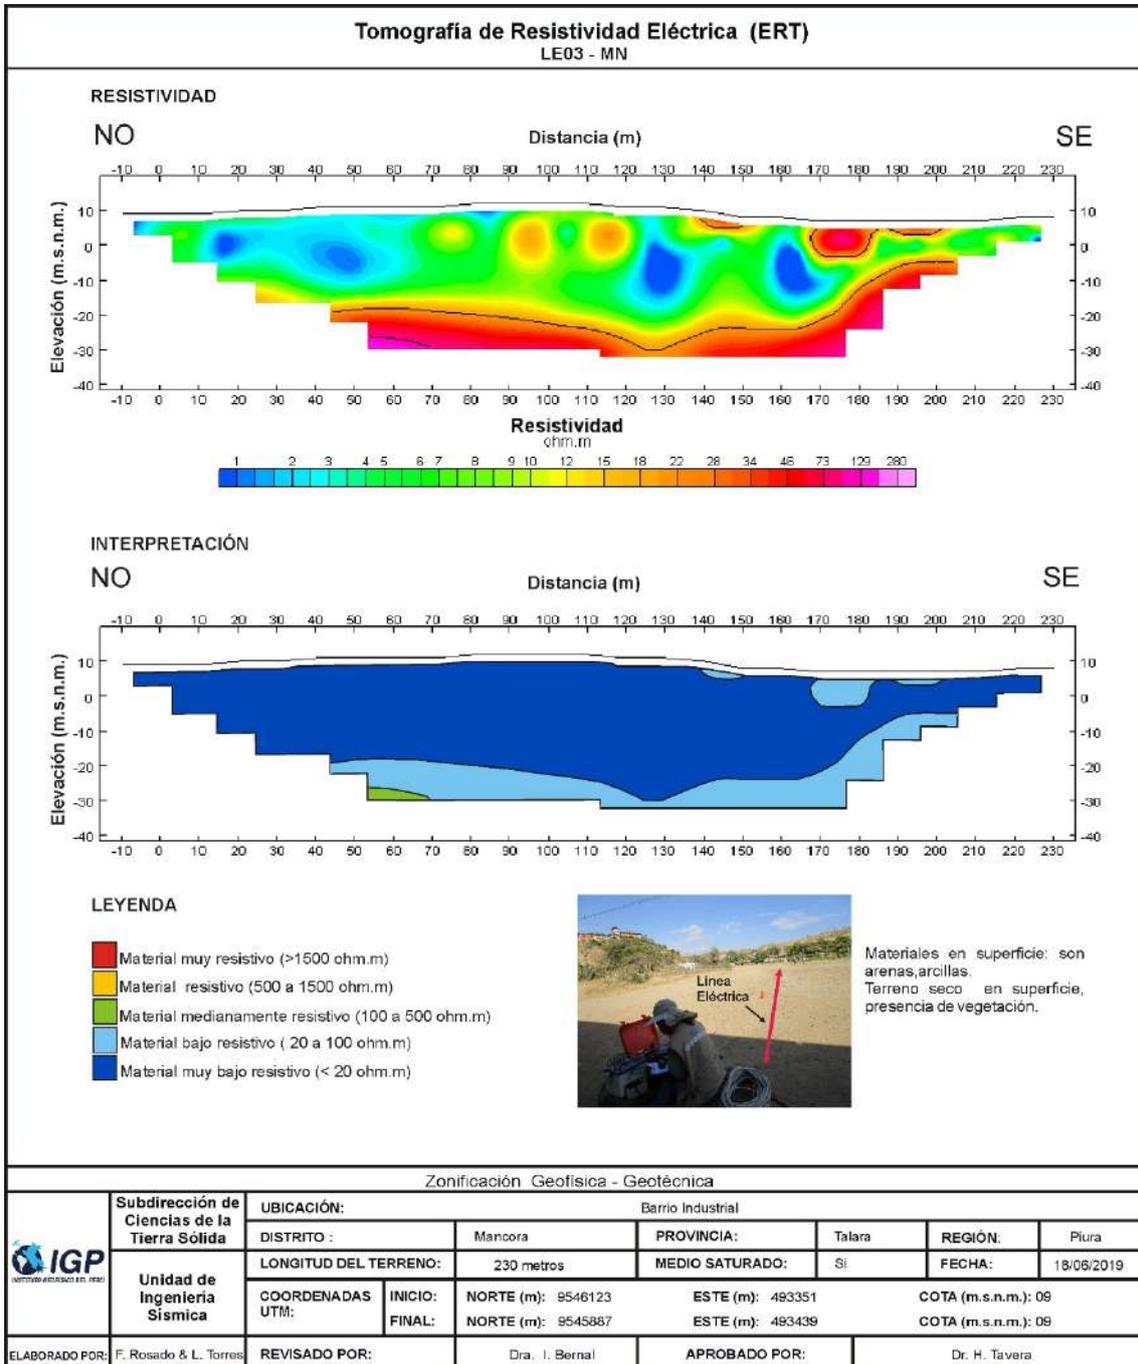
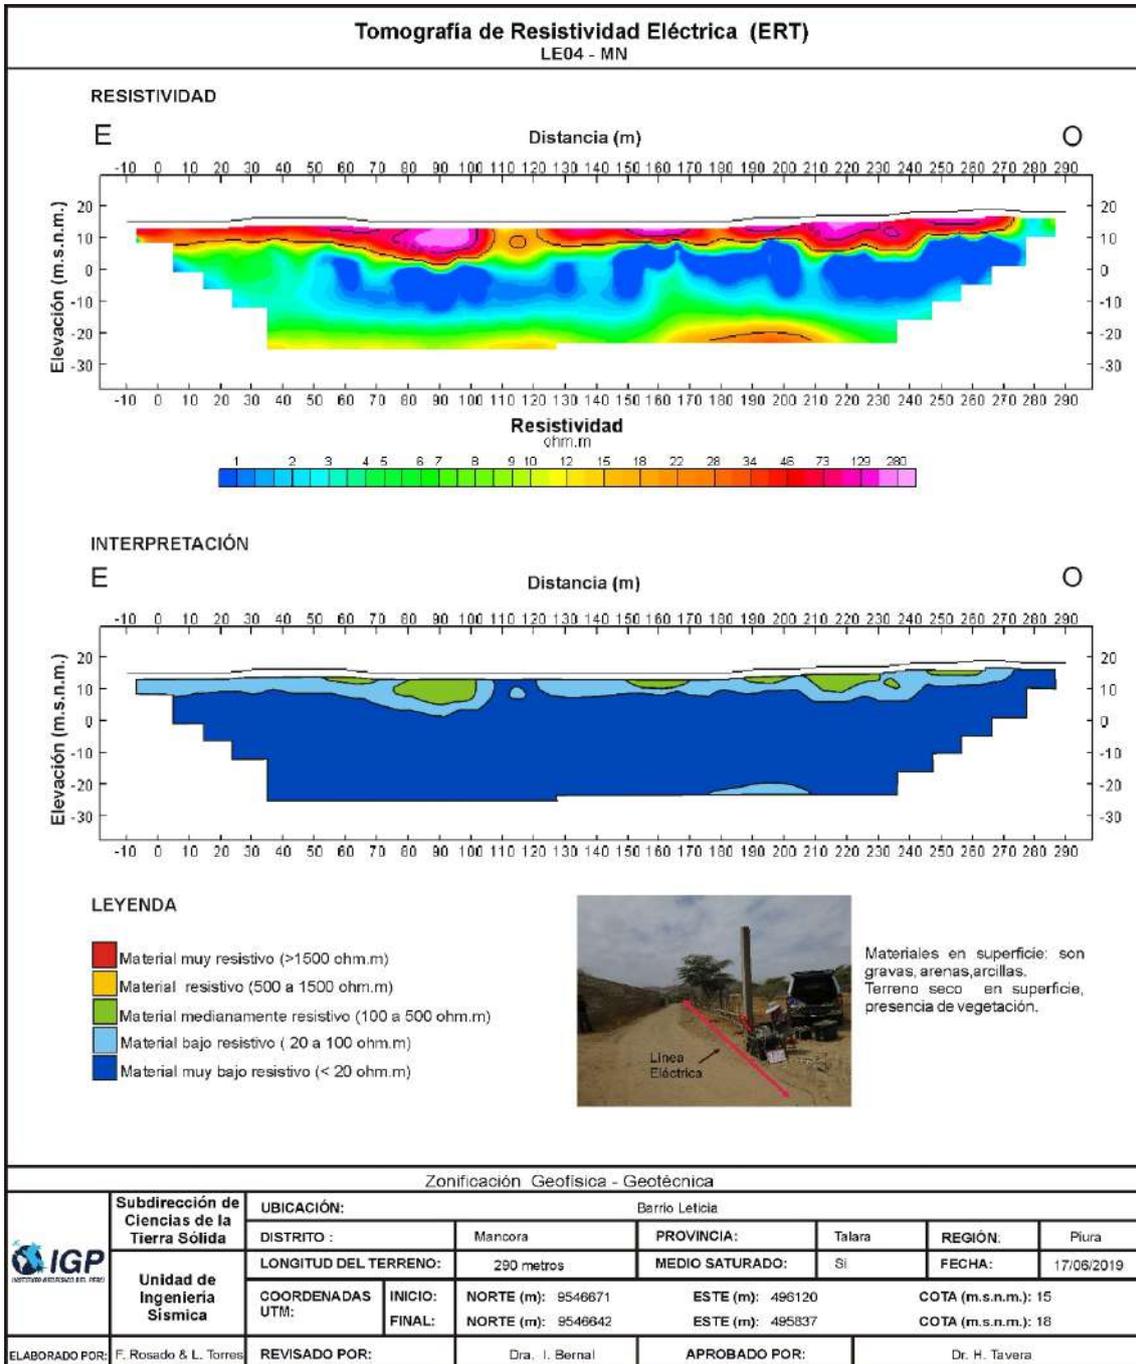
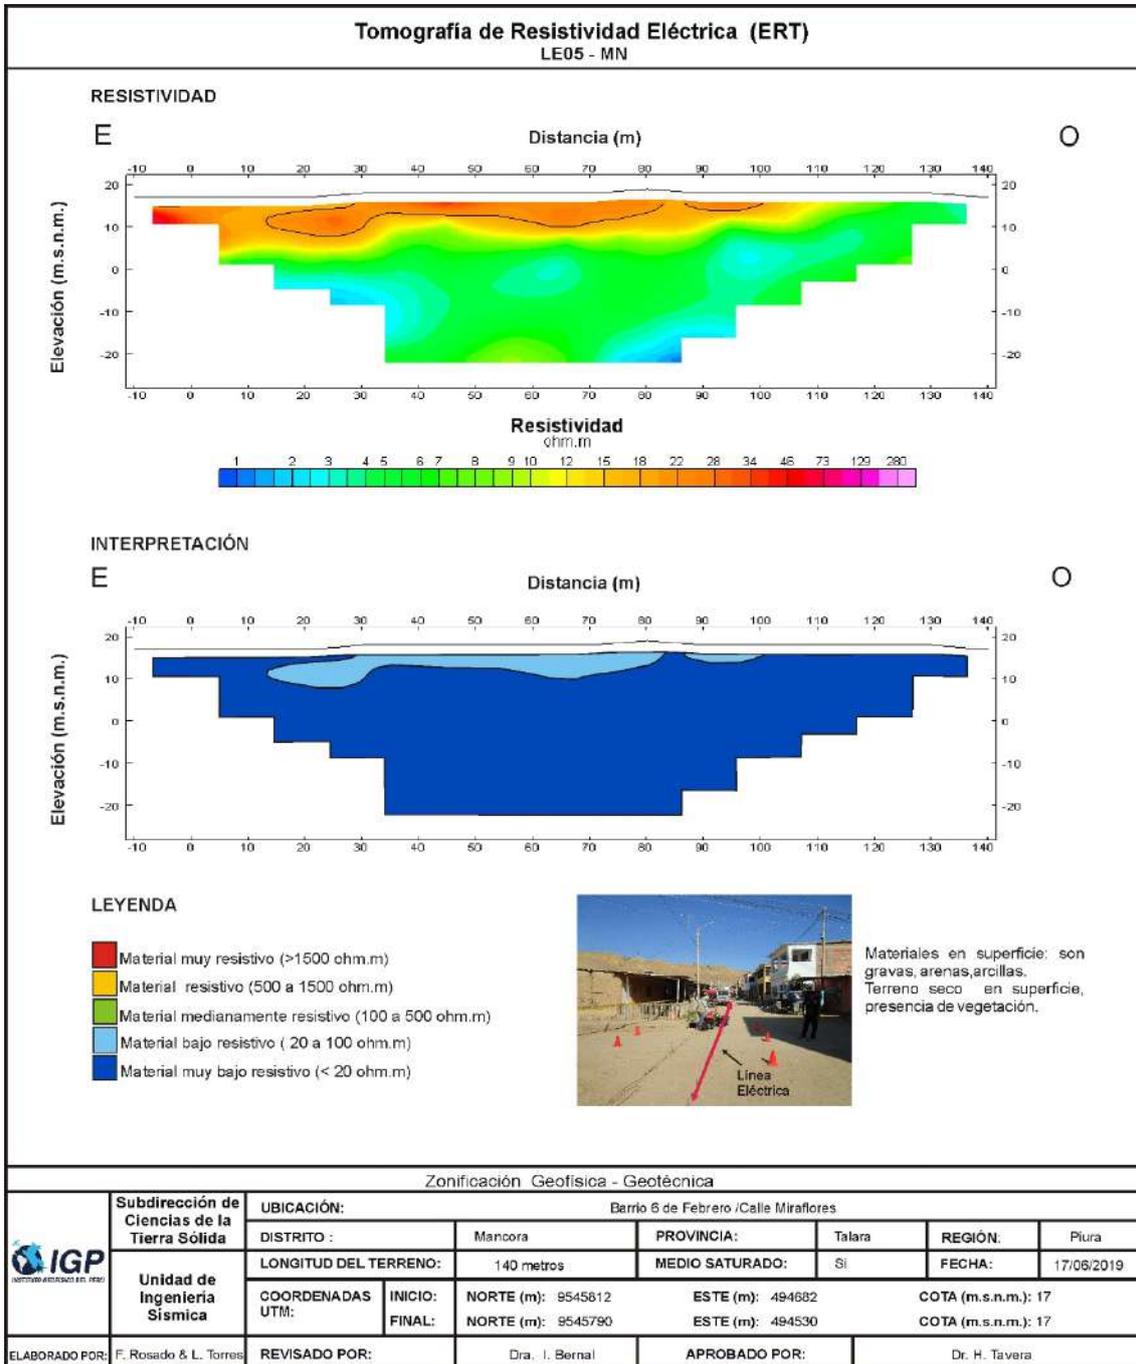
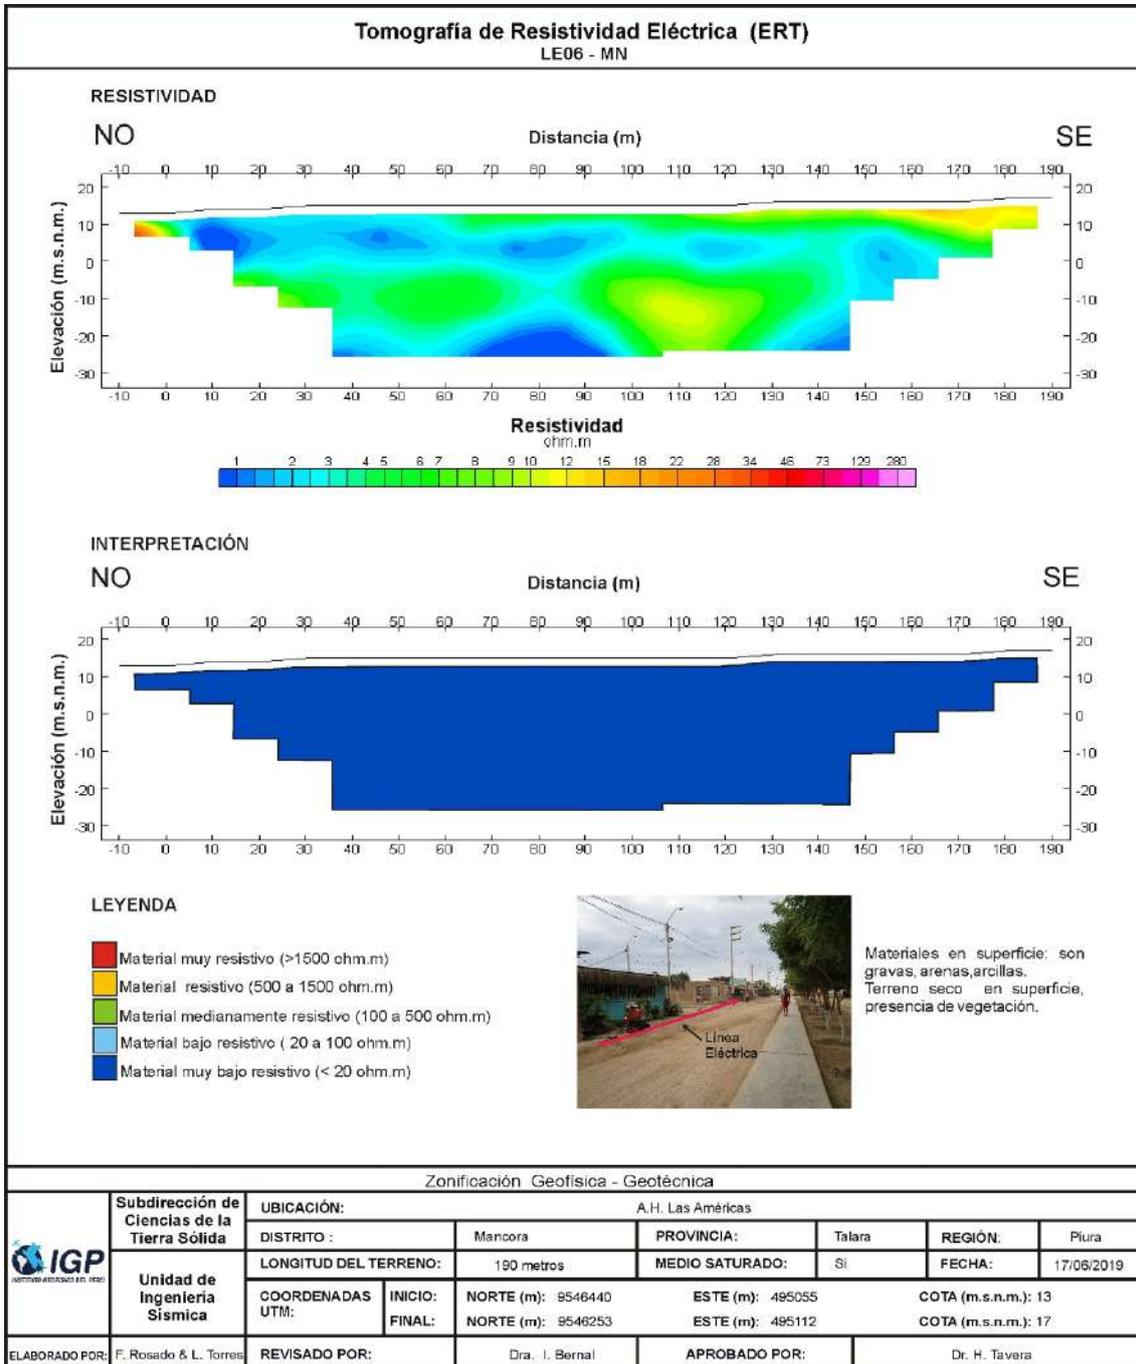
Figura 18. Resultado de tomografía de resistividad eléctrica para la línea LE01-MN.

Figura 18. ...Continuación.../ Resultado de tomografía de resistividad eléctrica para la línea LE02-MN.

Figura 18. ...Continuación.../ Resultado de tomografía de resistividad eléctrica para la línea LE03-MN.

Figura 18. ...Continuación.../ Resultado de tomografía de resistividad eléctrica para la línea LE04-MN.

Figura 18. ...Continuación.../ Resultado de tomografía de resistividad eléctrica para la línea LE05-MN.

Figura 18. ...Continuación.../ Resultado de tomografía de resistividad eléctrica para la línea LE06-MN.
