MUNICIPALIDAD
PROVINCIAL
DEL CUSCO

Mejoramiento y recuperación de las condiciones de habitabilidad urbana en 41 Zonas de Reglamentación Especial de la provincia del Cusco

INFORME DE EVALUACIÓN DEL RIESGO DE DESASTRES POR CAÍDA DE SUELOS EN LA ZONA DE REGLAMENTACIÓN ESPECIAL ZRESS13 : “UVIMA VII ELVIO MIRANDA, SOL NACIENTE, VERA VELASCO Y HORACIO ZEVALLOS GÁMEZ DISTRITO DE SAN SEBASTIAN, PROVINCIA Y DEPARTAMENTO DE CUSCO – 2022

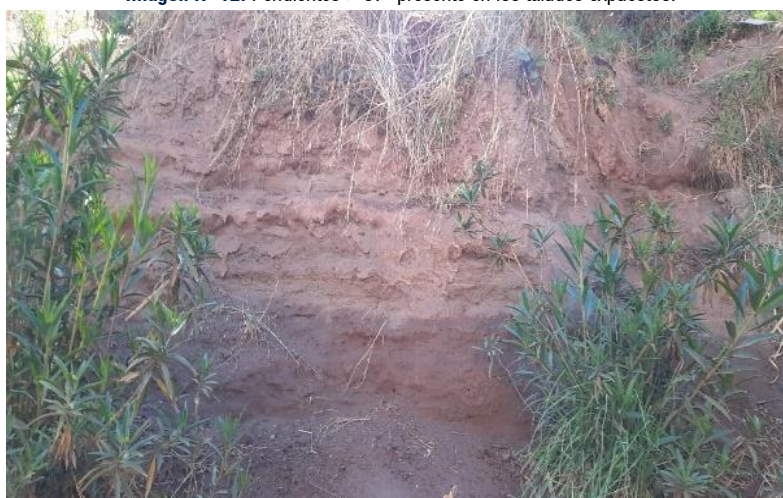
Imagen N° 12: Pendientes >37° presente en los taludes expuestos.

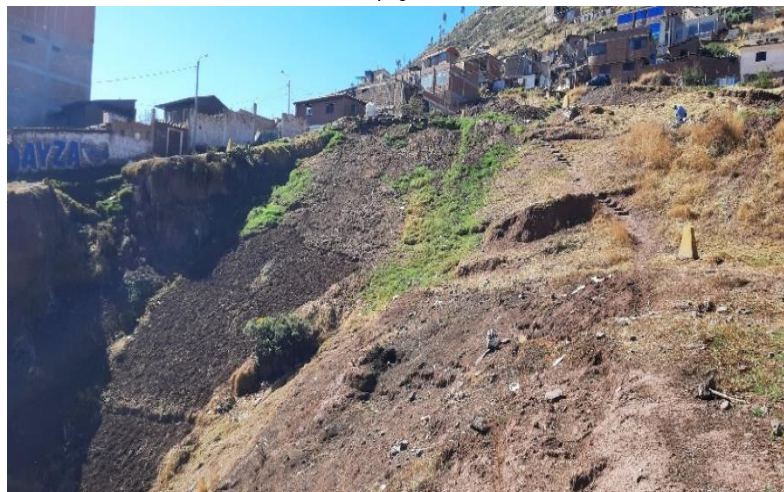
Imagen N° 19: Zona donde debería de presenciarse unas cárcavas. Actualmente tiene la forma de ladera por los depósitos antropogénicos.

Descriptor 2: Cárcava rellenada

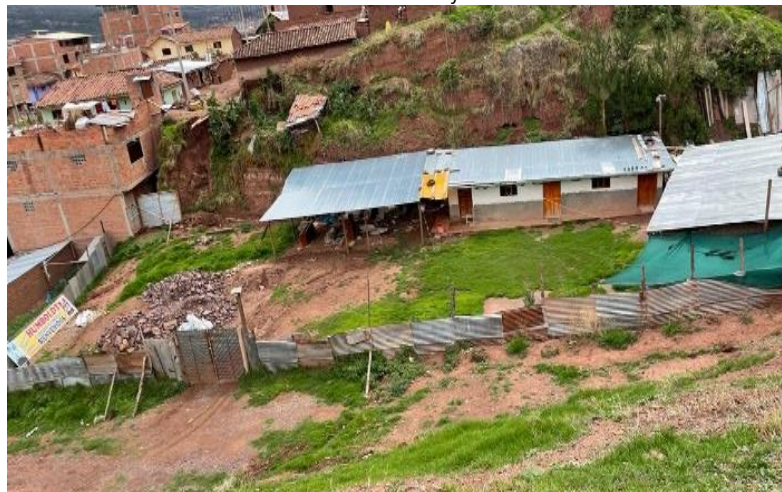
Imagen N° 24: Se observa la Fm. San Sebastián en la ladera y en la terraza alta donde se encuentra viviendas.

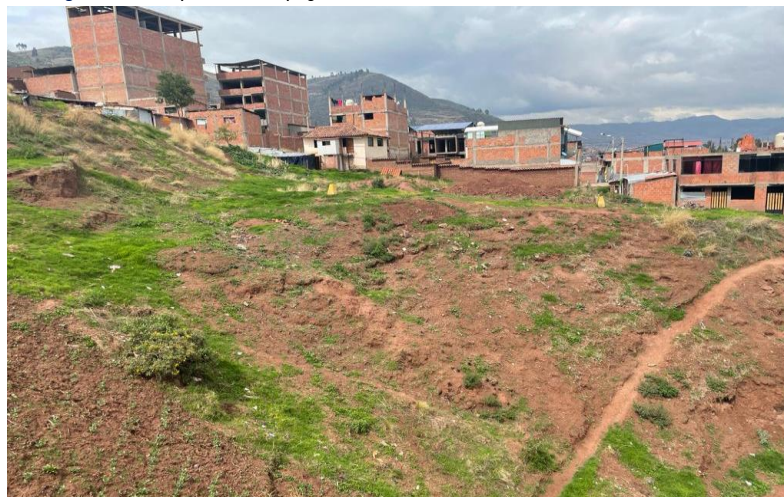
Imagen N° 25: Depósitos antropogénicos ubicados hacia el sur del ámbito de intervención.

Descriptor 2: Depósitos Antropogénicos (Q – an).

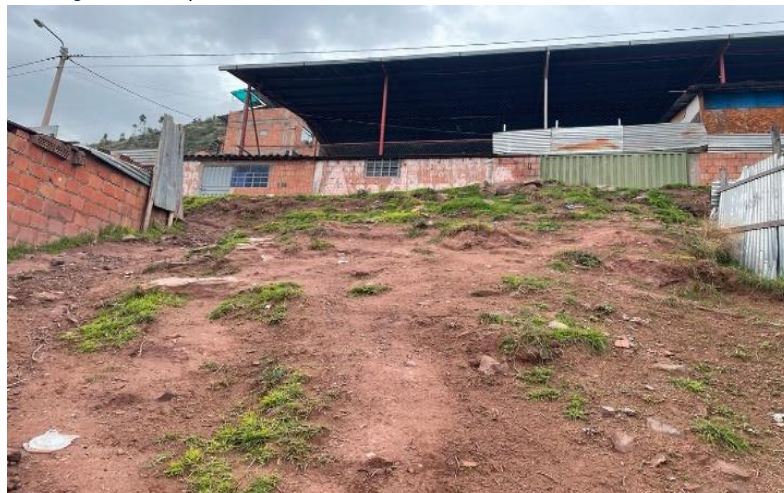
Imagen N° 26: Depósitos deluviales identificados hacia el sur del ámbito de intervención.

Descriptor 3: Depósitos deluviales (Q – dl).

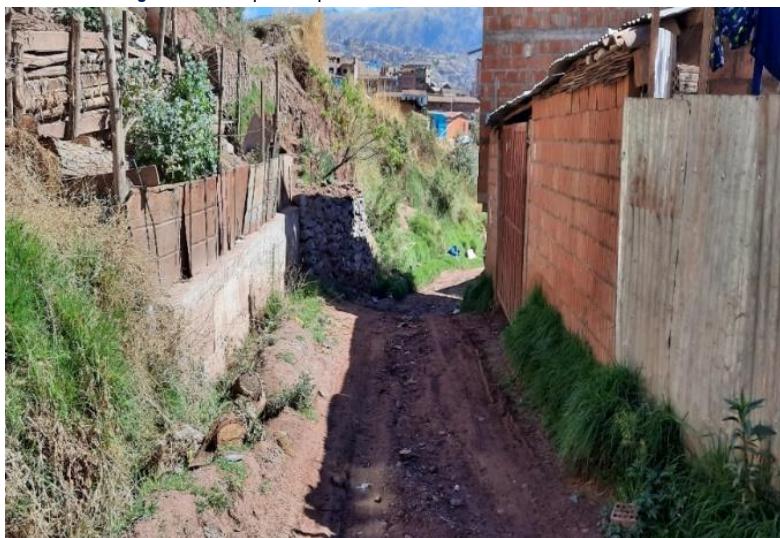
Imagen N° 27: Depósitos proluviales ubicados en el lecho de la cárcava.

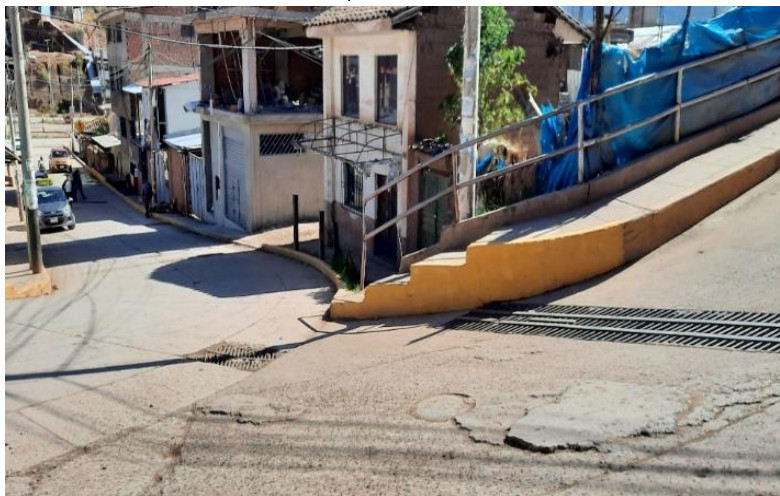
Imagen N° 28: Viviendas ubicadas sobre los depósitos fluvioaluviales en el norte del ámbito de intervención.

Descriptor 5: Depósitos fluvioaluvial (Q – gl)
