OFICIO N°118-2022-MDY/A.

ASUNTO :SOLICITO INCORPORACION A LA BASE DE DATOS DE DISTRITOS EXPUESTOS A INUNDACION - POR PELIGRO INMINENTE DE INUNDACION A CAUSA DEL PELIGRO “EROSIÓN FLUVIAL”

FICHA TECNICA REFERENCIAL DE IDENTIFICACIÓN DE PUNTO CRÍTICO EN EL ANEXO DE SAN JOSE DE COZO - RIO COZO, DISTRITO DE YARUMAYO, PROVINCIA DE HUANUCO, DEPARTAMENTO DE HUANUCO

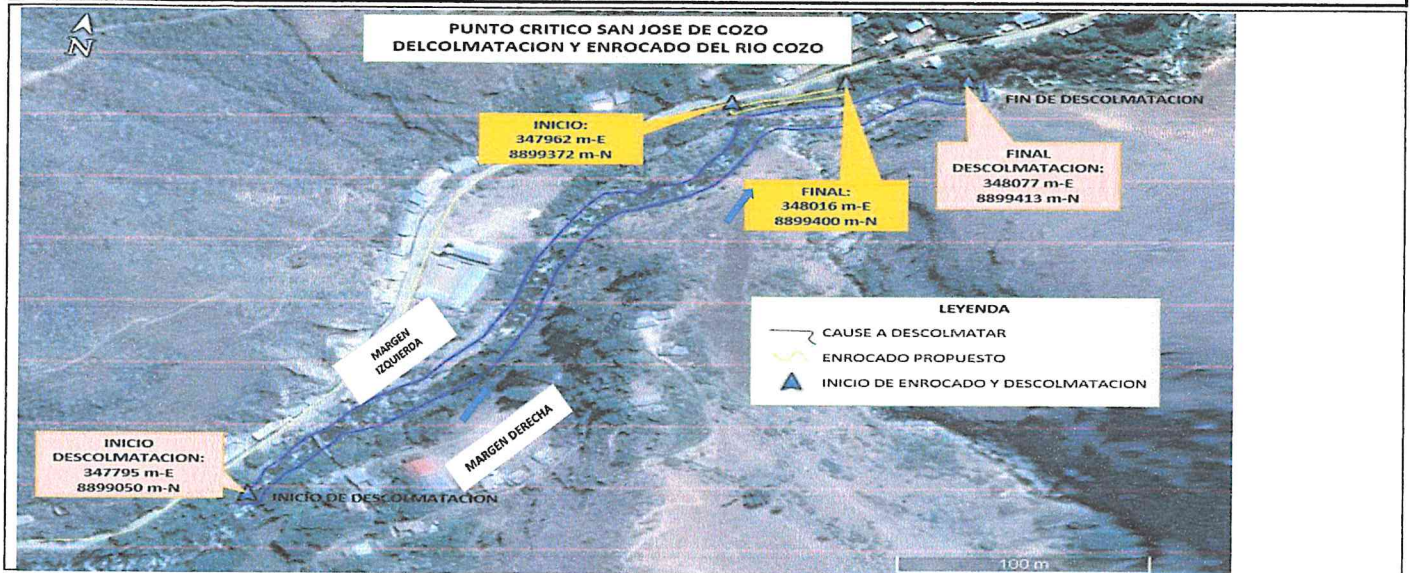
VII.- IMAGEN SATELITAL DE ZONA VULNERABLE(GOOGLE EARTH)

El tramo identificado, se establece en la margen izquierda del Río Cozo, donde el tipo de suelo encontrado es Gravoso - Limoso, donde se identifica erosión fluvial, que afecta los suelos en la margen y tramo identificado afectando la infraestructura hidráulica existente.
