Informe Técnico N° A7064

EVALUACIÓN DE PELIGROS GEOLÓGICOS EN LOS SECTORES HUAMPUCHAKA Y SULCABAMBA

Región Ayacucho
Provincia Vilcas Huamán
Distrito Saurama

JUNIO
2020

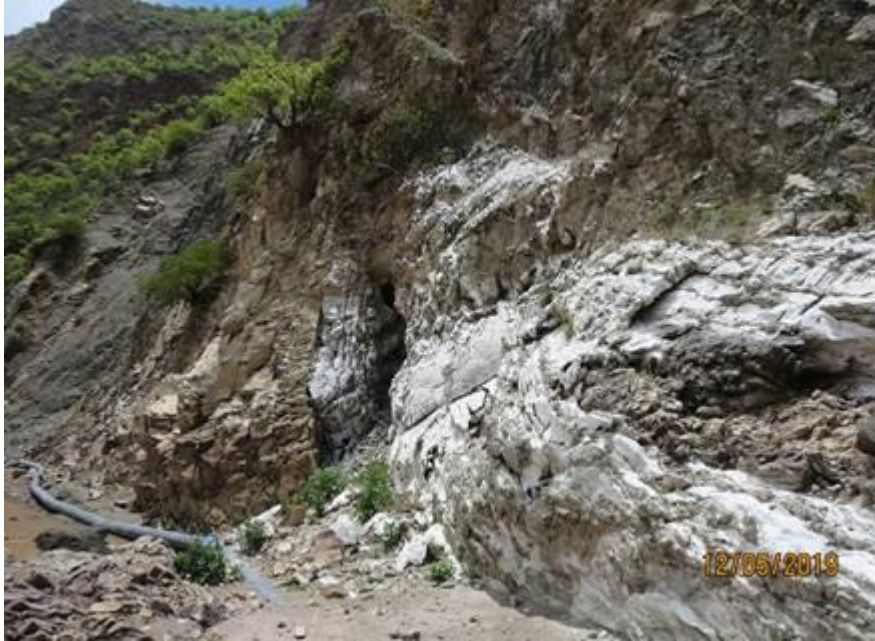
Fotografía 1. Se observa en la coordenada UTM 639095 m E – 8484293 m S, el afloramiento de roca sedimentaria formado por areniscas, arcillitas y lentes de evaporitas del Grupo Pucará

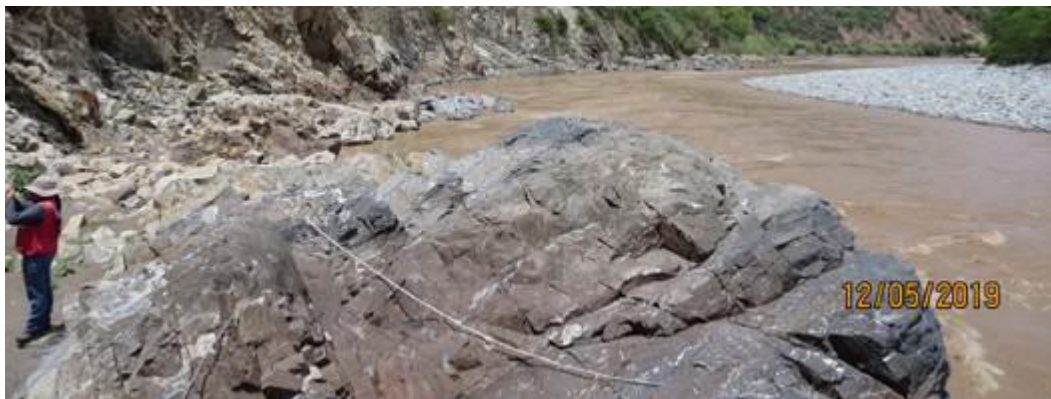
Fotografía 2. Se observa afloramiento de roca intrusiva (diorita) en las coordenadas UTM 639487 m E – 8484202 m S

Diorita, se encuentra intruyendo a las calizas Pucará. Se observa que presenta coloración gris oscura, textura inequigranular, media a fina. La roca es masiva y poco alterada (fotografía 2).

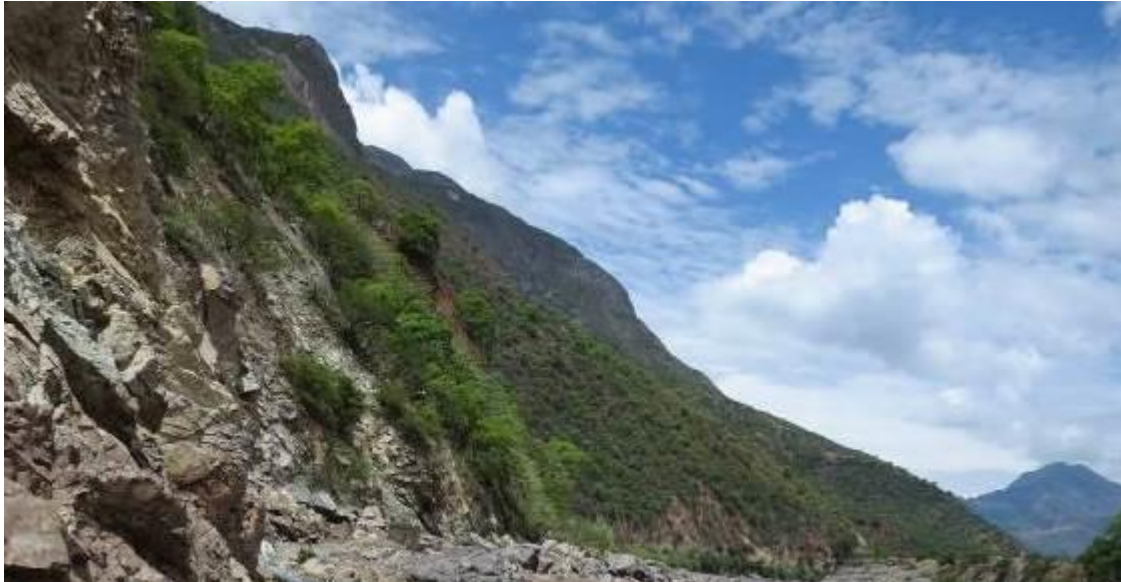
Fotografía 3, Vista tomada con dirección noroeste, se observa ladera de montaña en roca sedimentaria que se caracteriza por tener pendiente del terreno muy fuerte (25° a 45°), donde se generan procesos geológicos por movimientos en masa.

El área ocupa parte de la ladera de montaña en rocas sedimentaria, de pendiente alta (25° a 45°), limitada por el cerro Lliplli 4000 m s.n.m. al suroeste y el río Pampas 2074 m s.n.m. al noreste. Sector que se caracteriza porque en sus laderas se generan procesos geológicos por movimientos en masa (fotografía 3).

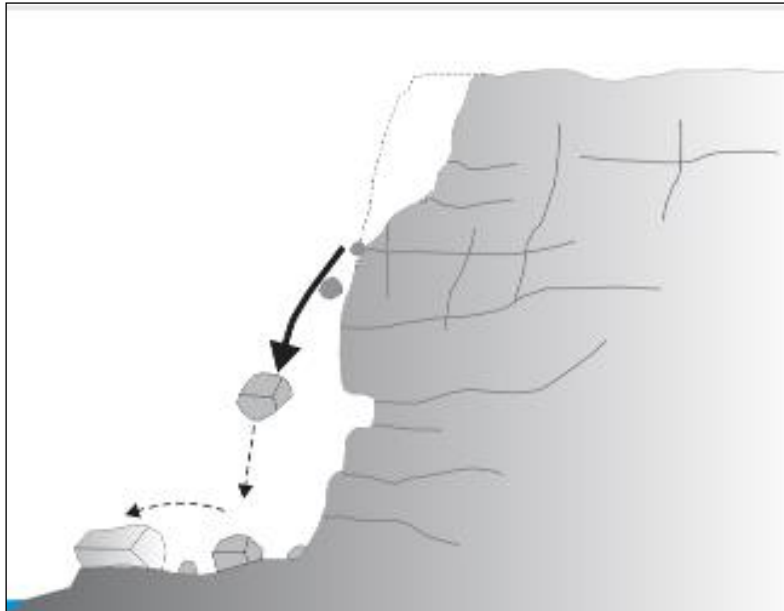
Figura 9 Esquema de caída de rocas. Tomado y modificado de (Nicholson & Hencher, 1997)

La caída de rocas es un proceso geológico en el que uno o varios bloques de suelo o roca se desprende de una ladera, sin que a lo largo de la superficie ocurra un desplazamiento cortante apreciable. Una vez desprendido, el material cae y se desplaza principalmente por el aire; así puede efectuar golpes, rebotes y rodamiento (Varnes, 1978) (figura 9). Dependiendo del material desprendido se habla de una caída de roca o una caída de suelo. Movimiento es muy rápido a extremadamente rápido (Cruden & Varnes, 1996); es decir, las velocidades mayores a 5×10^1 mm/s.

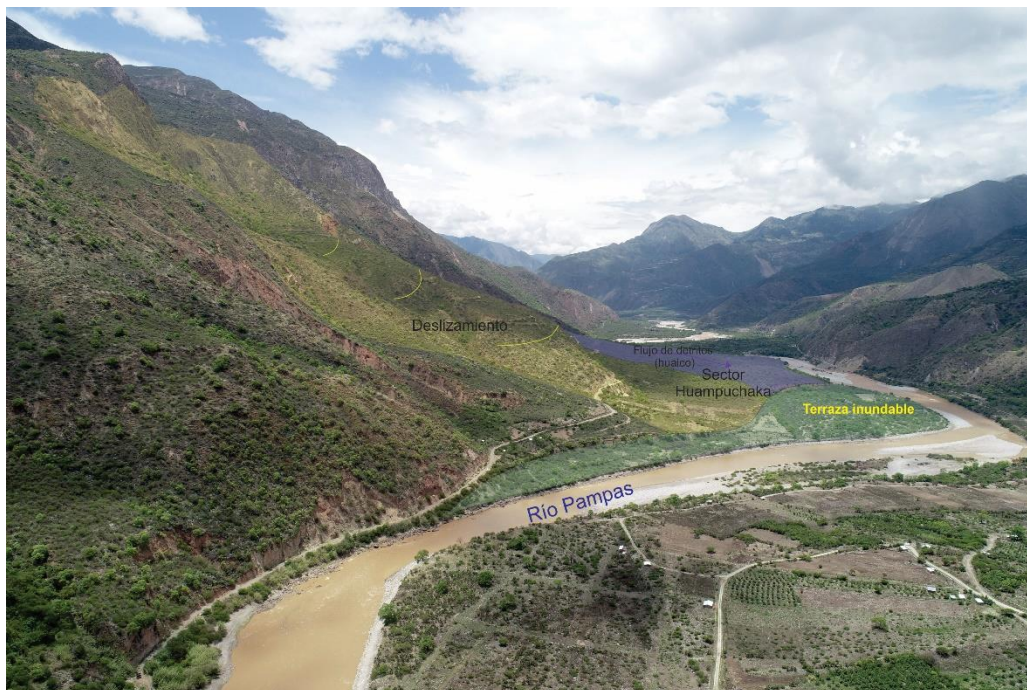
Los eventos antiguos se pueden reactivar y presentarse como caída de rocas, deslizamientos de menor dimensión, flujos de detritos (huaico), que afectarían tramo de carretera afirmada, terrenos de cultivo ubicados al pie del cuerpo deslizado (figura 12).

Figura 12. Vista tomada con dirección noroeste, se observa el sector Huampuchaka, es afectado por procesos geológicos de tipo: deslizamiento, flujo de detritos (huaico) e inundación fluvial

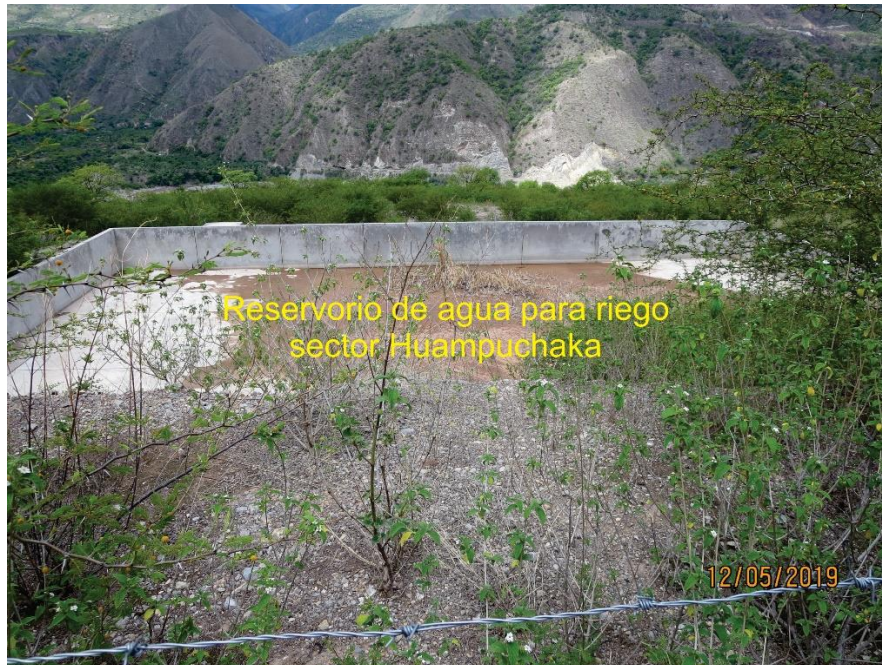
Figura 13. Vista tomada con dirección este, se observa el reservorio de agua para riego, que se ubica sobre depósito de flujo de detrito, de reactivarse podría ser afectado

- Los canales deben ser revestidos (concreto, mampostería, terrocemento, entre otros) para minimizar la infiltración y saturación de los terrenos.
- No debe construirse reservorios de agua sin revestimiento, ya que esto favorece la infiltración y saturación del terreno.

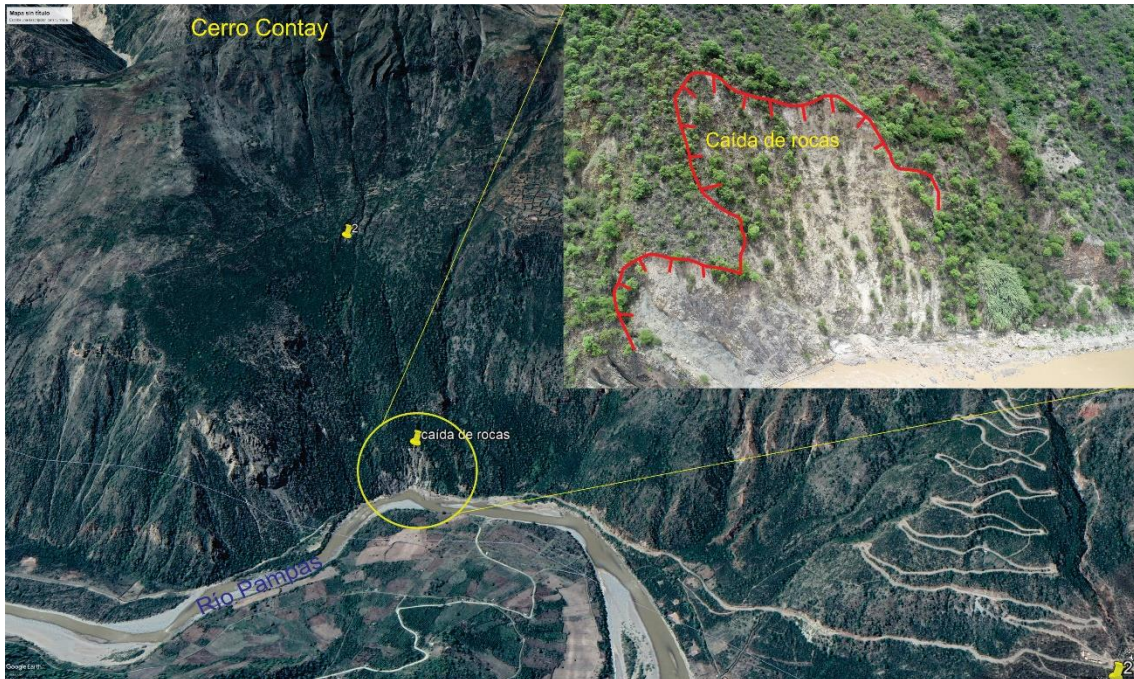
Figura 14. Imagen tomado de Google Earth pro y vista tomada con vehículo aéreo no tripulado (VAT), se observa la zona donde se genera caída de rocas, que afecta tubos de conducción de agua para riego.

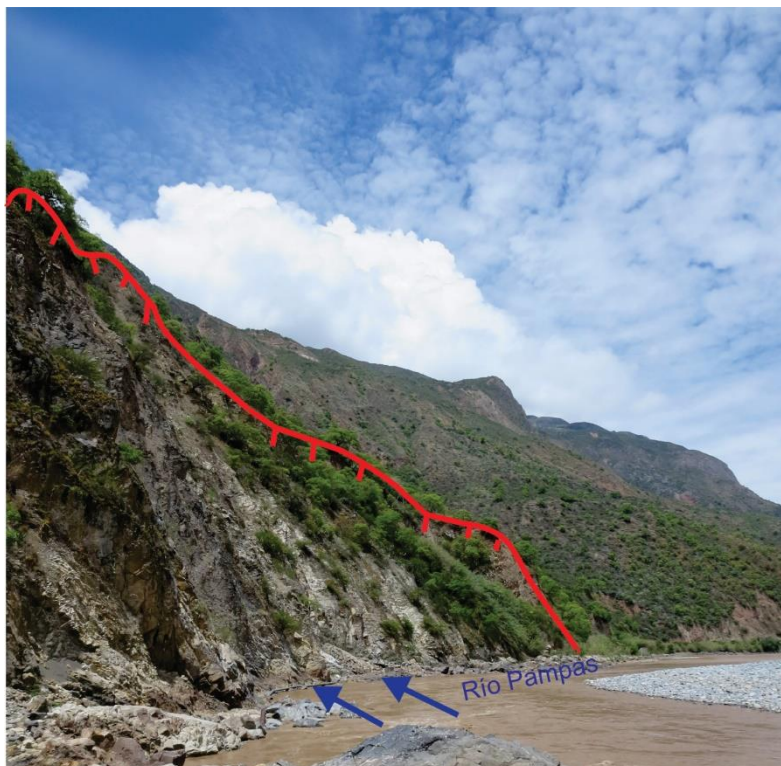
Figura 15. Vista tomada con dirección noroeste, se observa sector que es afectado por caída de rocas; así como también, erosión fluvial al pie del talud.

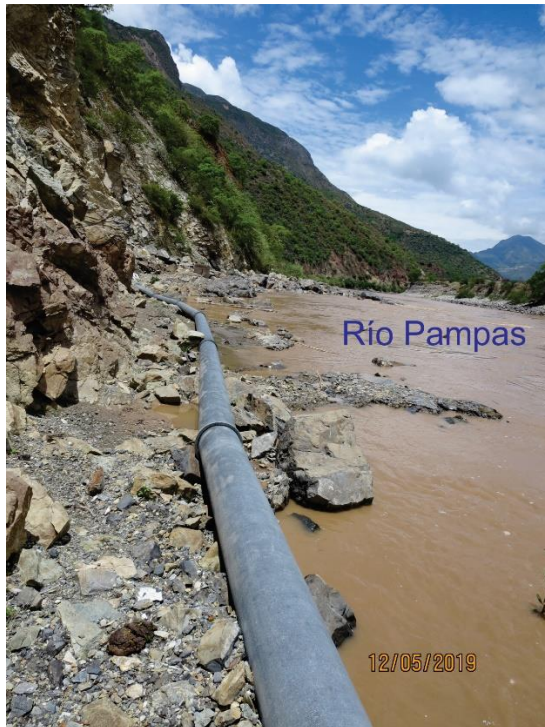
El evento afectó trocha carrozable y tubería de conducción de aguas de regadío. (figura 16).

Figura 16, vista de tuberías de conducción de agua de regadío afectado por caída de rocas.

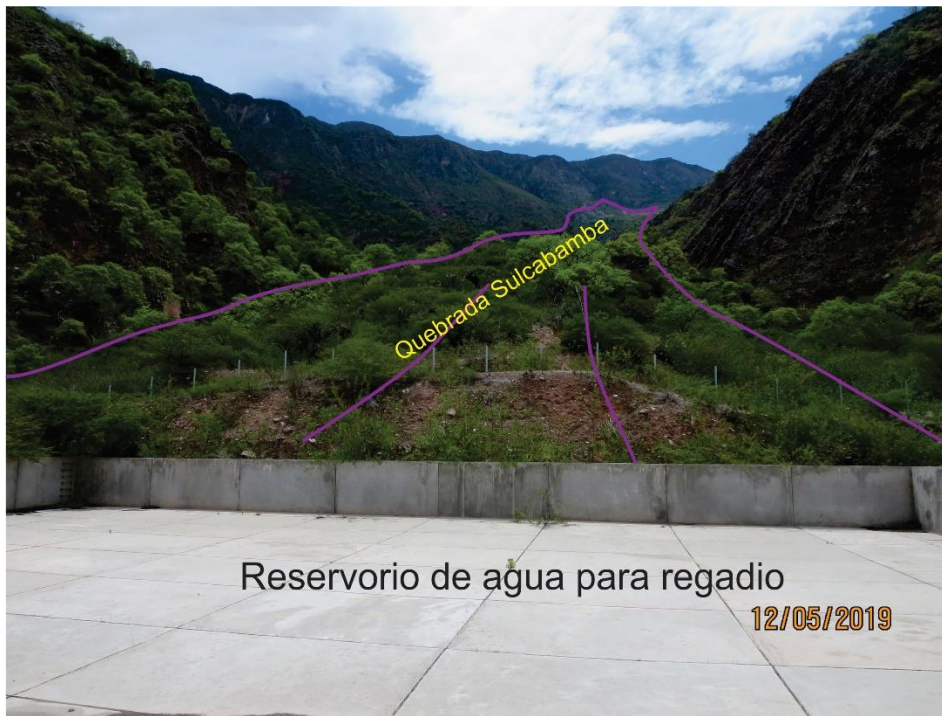
Los flujos de detritos son procesos geológicos recurrentes, están condicionados al factor desencadenante (lluvias intensas), de reactivarse afectaría terrenos de cultivo, reservorios de agua para regadío (figura 17)

Figura 17, Vista tomada aguas arriba de la quebrada Sulcabamba, se observa depósito de evento antiguo, y como se construye un reservorio de agua en área susceptible a la ocurrencia de procesos geológicos de tipo flujo de detritos (huaico).

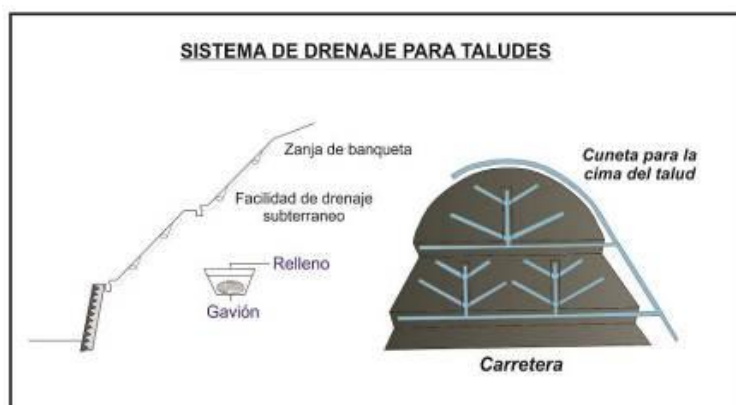
Figura 20. Sistema de drenaje tipo espina de pez.

Para disminuir la infiltración de agua en las áreas arriba del talud, se construyen canales colectores en Espina de Pescado, los cuales conducen las aguas colectadas fuera de las áreas vulnerables del talud, entregándolas generalmente a los canales en gradería o torrenteras (figura 20). Estos canales deben impermeabilizarse adecuadamente para evitar la infiltración del agua.
