Informe Técnico N° A7244

INFORME COMPLEMENTARIO DE EVALUACIÓN DE PELIGROS GEOLÓGICOS EN LOS SECTORES DE JEYRUCHA Y ANDENES DE CHIMPA

Departamento Ayacucho
Provincia Lucanas
Distrito Carmen Salcedo

MARZO
2022

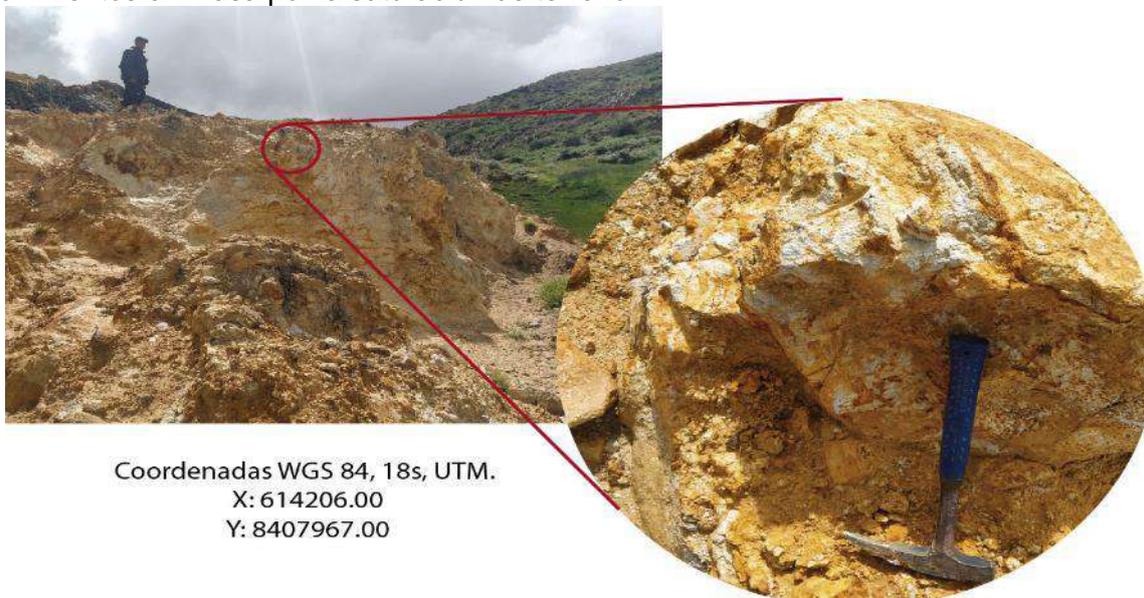
Coordenadas WGS 84, 18s, UTM.
 X: 614206.00
 Y: 8407967.00

Ese conjunto de tobas se encuentra muy fracturadas a fragmentadas, con un grado alto de meteorización y alteración (figura 6). La degradación de estas rocas genera suelos residuales arcillosos de coloraciones amarillentas, de fácil erosión y susceptibles a procesos de movimientos en masa por la saturación de terreno.

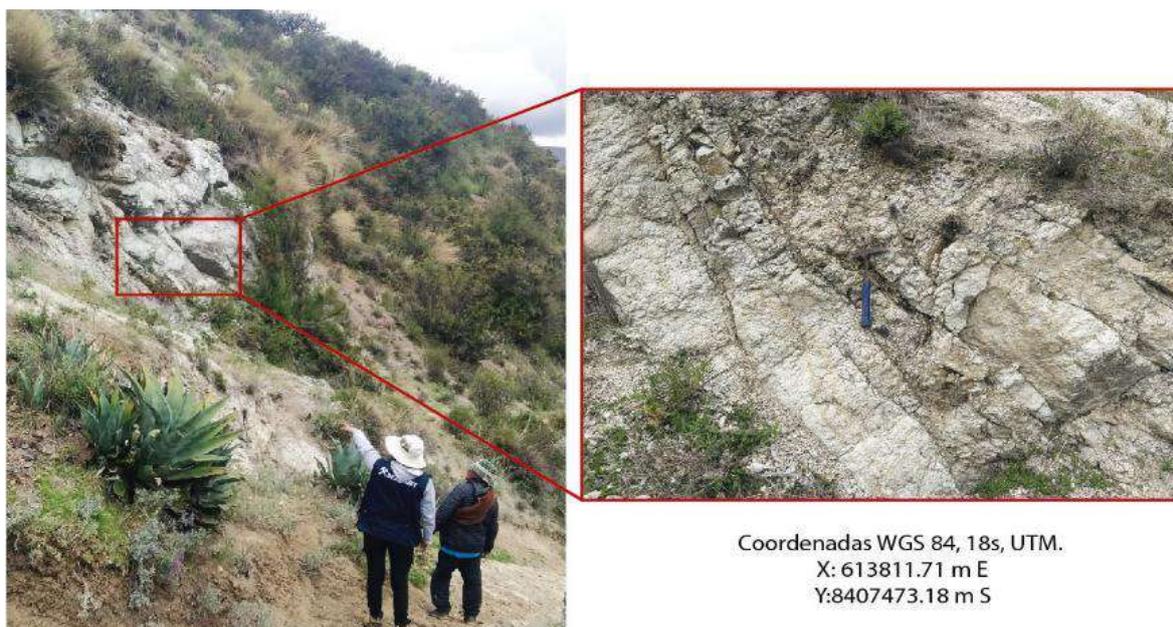
Coordenadas WGS 84, 18s, UTM.
 X: 613811.71 m E
 Y:8407473.18 m S

Esta Formación se describe como una secuencia de rocas volcánicas de naturaleza piroclástica, constituida por tobas riolíticas y riolacitas. Mendivil, S., (1965). Localmente se han identificado alternancia de tobas gris blanquecinas y niveles conglomerádicos constituidos por clastos de cuarcita, areniscas tobáceas y andesitas, englobados en una matriz de ceniza y arenisca tobácea (figura 7).

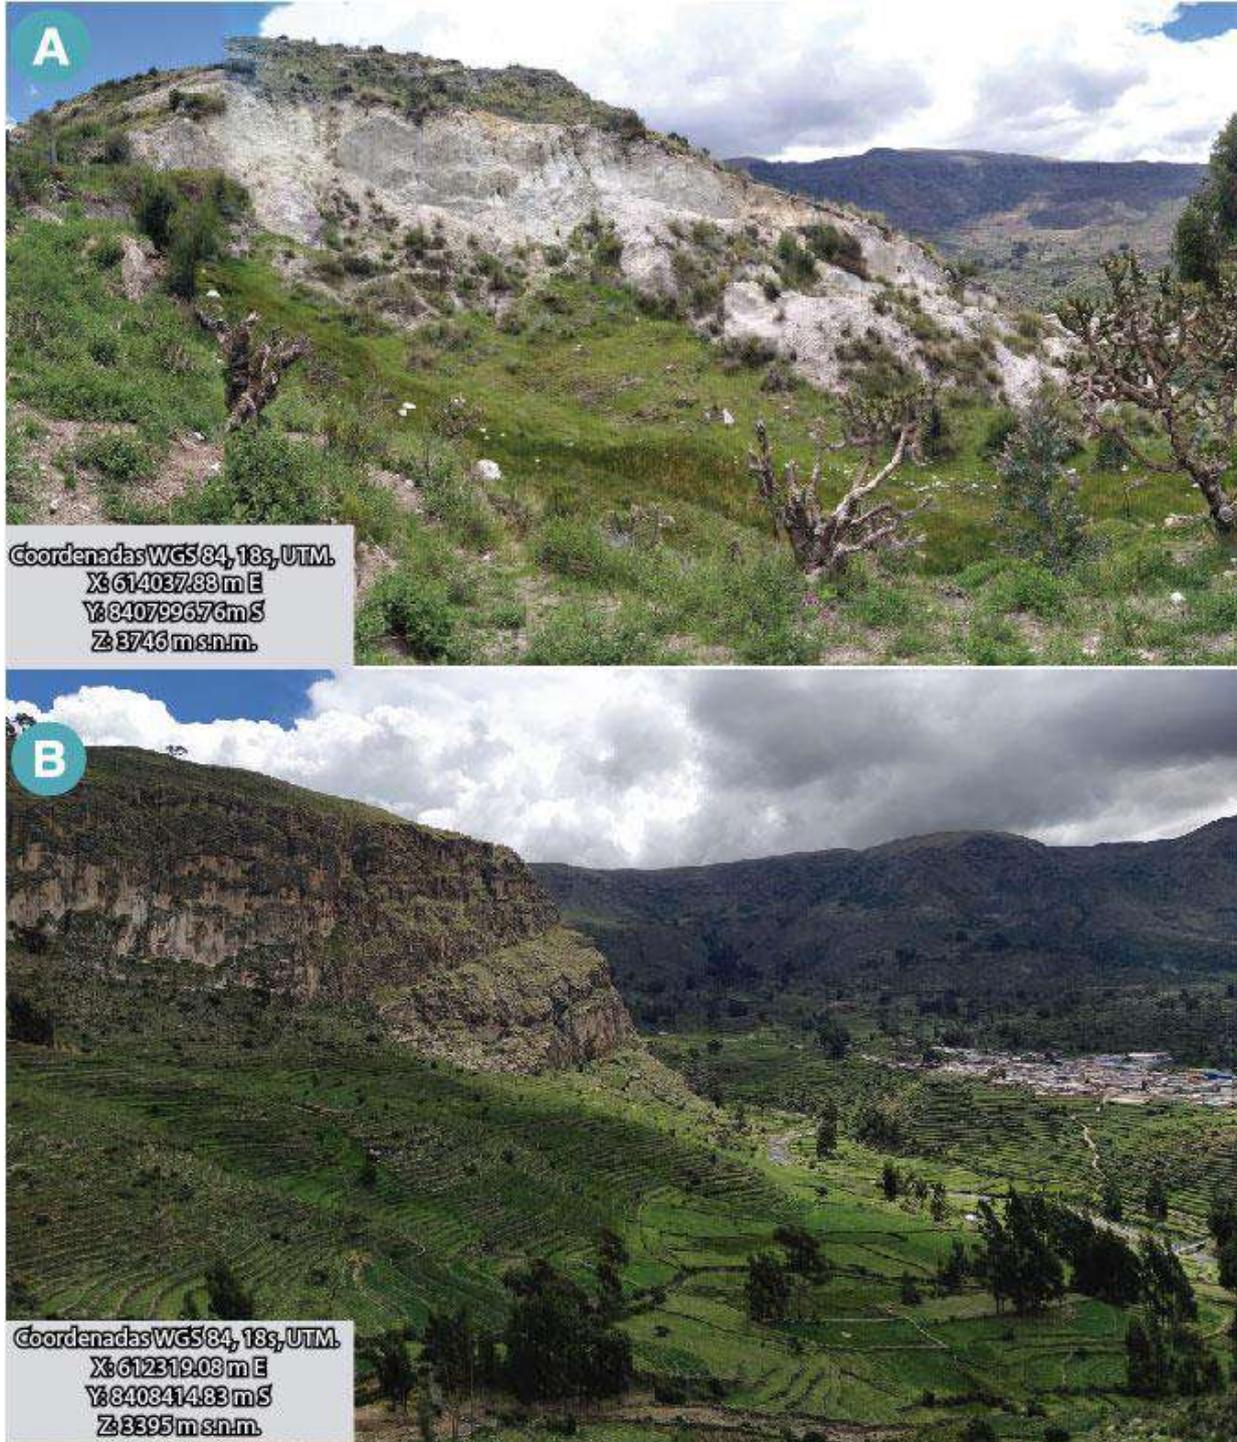
Las rocas de la Formación Andamarca se encuentran con un grado de meteorización alto; en la zona superior al reservorio de Jeyrucha, se presentan como suelos residuales arcillosos, plásticos y saturados. En la parte baja se presentan con menor intensidad de meteorización, pero muy fracturadas, lo que ha provocado la caída de rocas en la margen derecha del río Negro Mayo (figura 8).

Figura 8. Tobas riolíticas de la Formación Andamarca, la figura A muestra dicha Formación con grado alto a completamente meteorizado, ubicado por encima del reservorio de Jeyrucha; mientras que la figura B. muestra esta misma Formación Muy Fracturada (en la margen izquierda del río Negro Mayo)

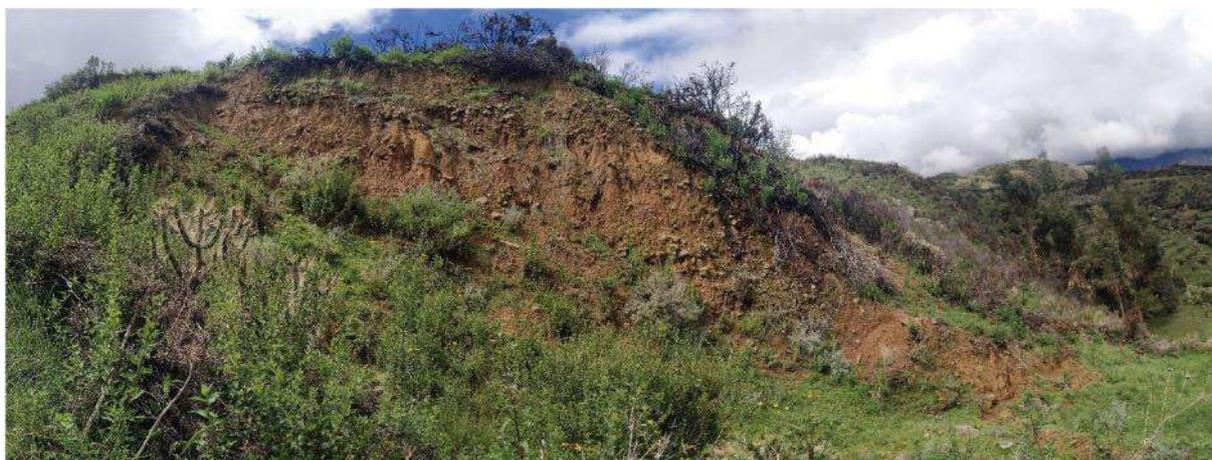
En el área evaluada se observan secuencias de materiales coluvio-deluviales y de escombros originados a partir de ocurrencias de movimientos en masa de gran magnitud.

Estos depósitos están constituidos por materiales de secuencias de gravas arcillosas con arenas y limos, dentro del material también se observan cantos y bloques de hasta 1 m de diámetro, de composición volcánica, mayoritariamente estos depósitos se encuentran saturados y poseen mediana a alta plasticidad, una clasificación tentativa (S:U.C:S), para estos depósitos se encuentra entre gravas limosas (GM) y gravas arcillosas (GC), esta característica sumada a la saturación constante del terreno por procesos de riego, canales no revestidos y sobre todo la infiltración de las aguas del reservorio de Jeyrucha, las hacen susceptibles a generar deslizamientos y movimientos complejos como deslizamientos-flujos.

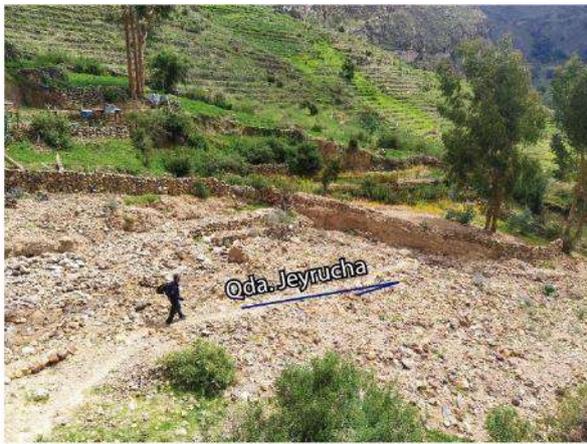
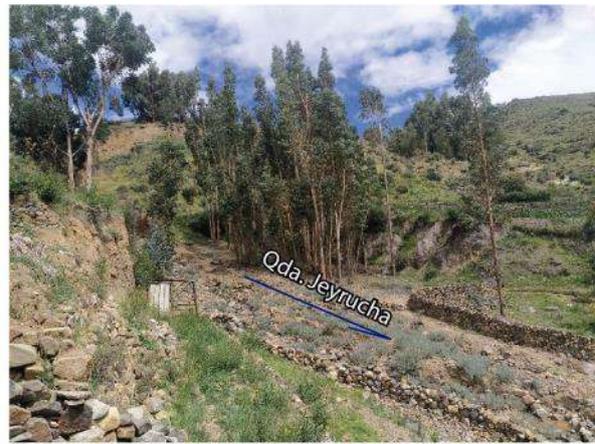
3.1.5. Depósito proluvial (Q-pl)

Los depósitos proluviales, constituyen materiales ubicados en el cauce de las quebradas, conformado por gravas y arenas gruesas a finas, subredondeadas de origen volcánico, en este caso se ubican en el cauce de la denominada quebrada Jeyrucha, donde existen evidencia de flujos antiguos que conformaron abanicos proluviales.

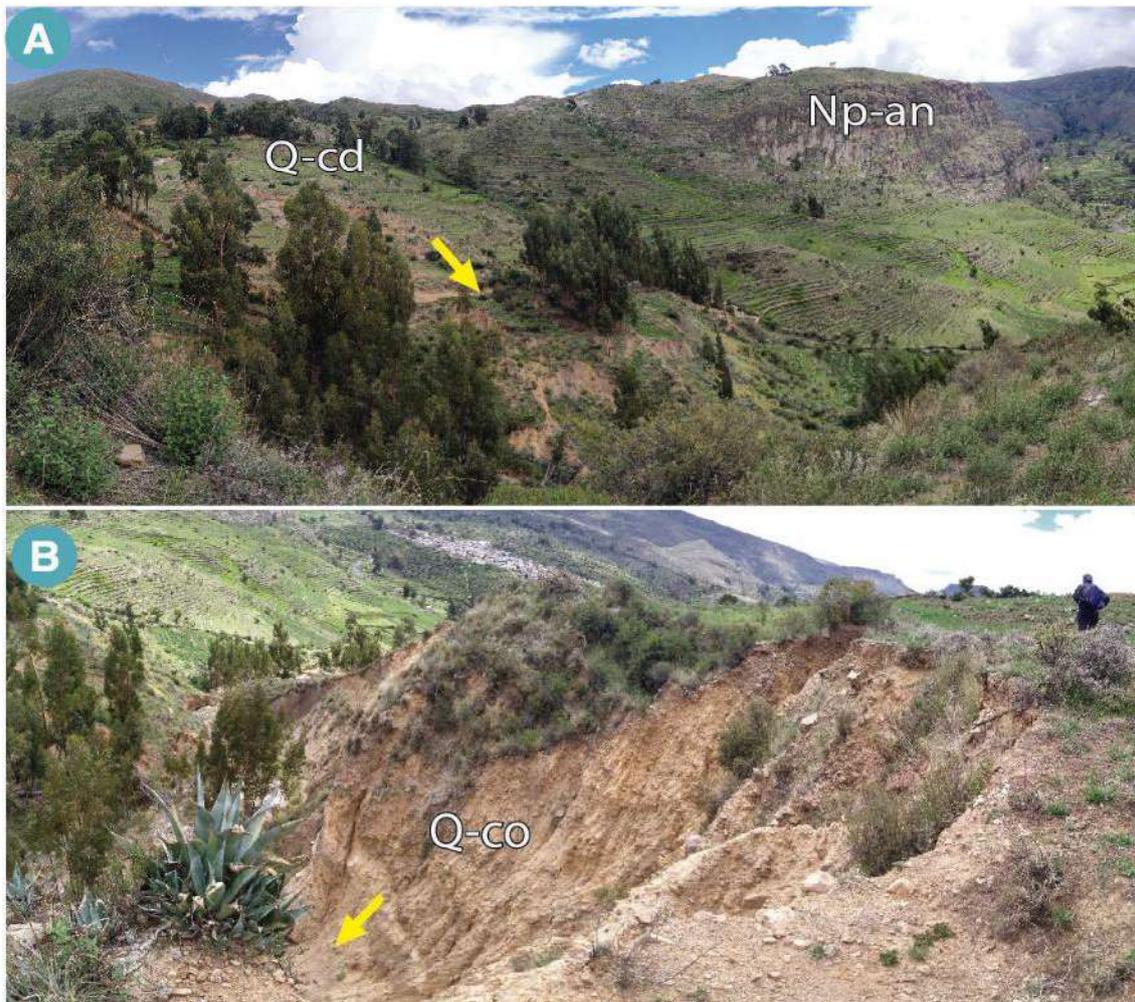
Figura 11. A) Muestra depósitos coluvio-deluviales, conformado por procesos de deslizamientos antiguos y B) Depósitos coluviales conformados por derrumbes en la margen derecha de la quebrada de Jeyrucha.

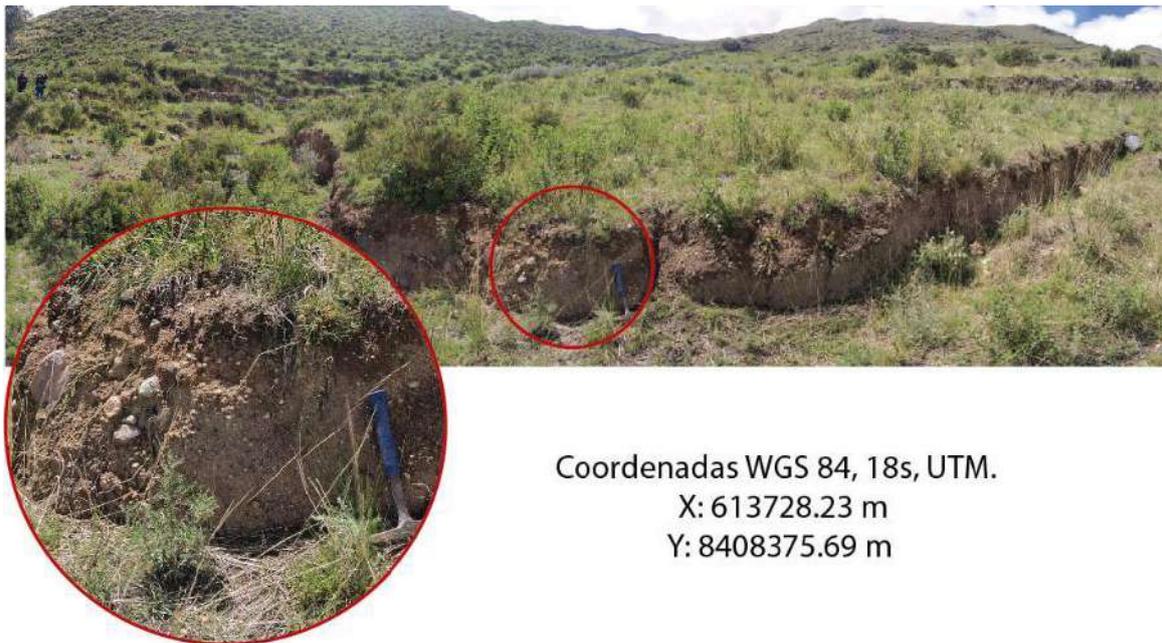
Figura 12. Depósitos coluvio-deluviales en Jeyrucha Chimpa.

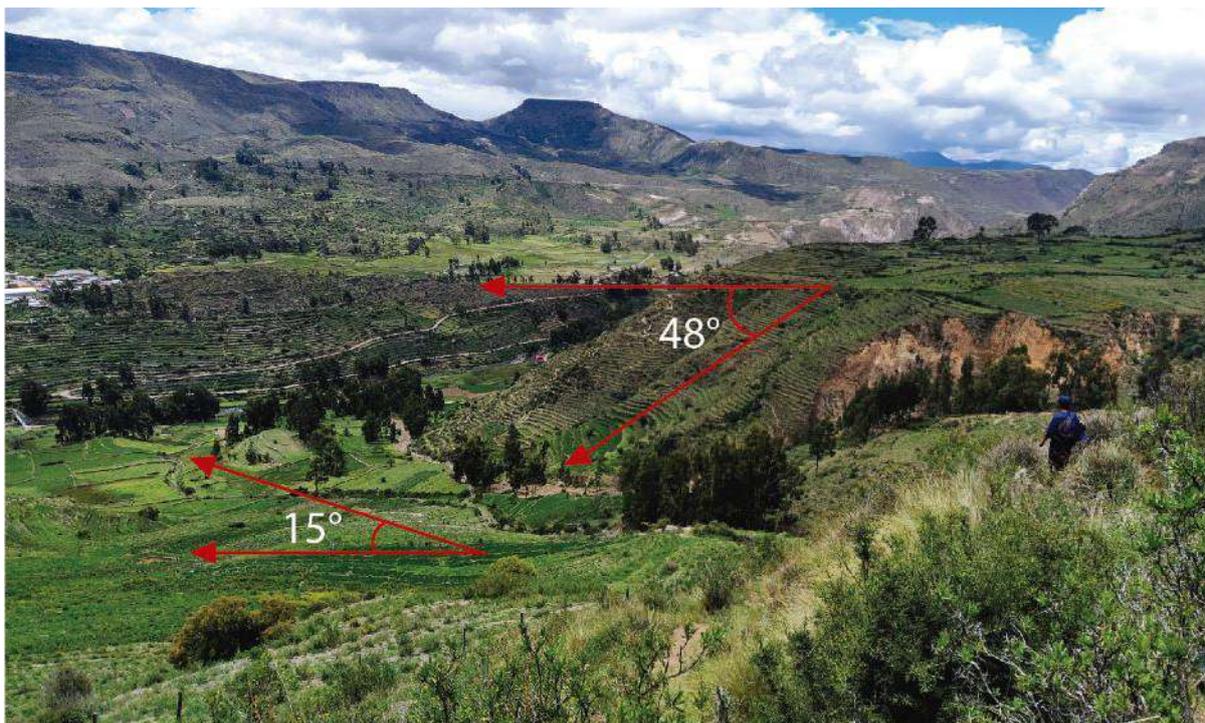
En general, el depósito coluvio-deluvial donde se sitúa el reservorio de Jeyrucha y movimientos geodinámicos hacia el río Negro Mayo presenta pendientes moderadas (5°-15°). Ver figura 15, las zonas de escarpes, saltos y agrietamientos producto de la actividad de dichos movimientos han generado superficies de pendientes fuertes y muy fuertes (15°-45°) y semiverticalizadas de aproximadamente 80° que se aprecian a lo largo del depósito.

Figura 15. Pendientes en la vertiente de deslizamiento y zona de andenerías.

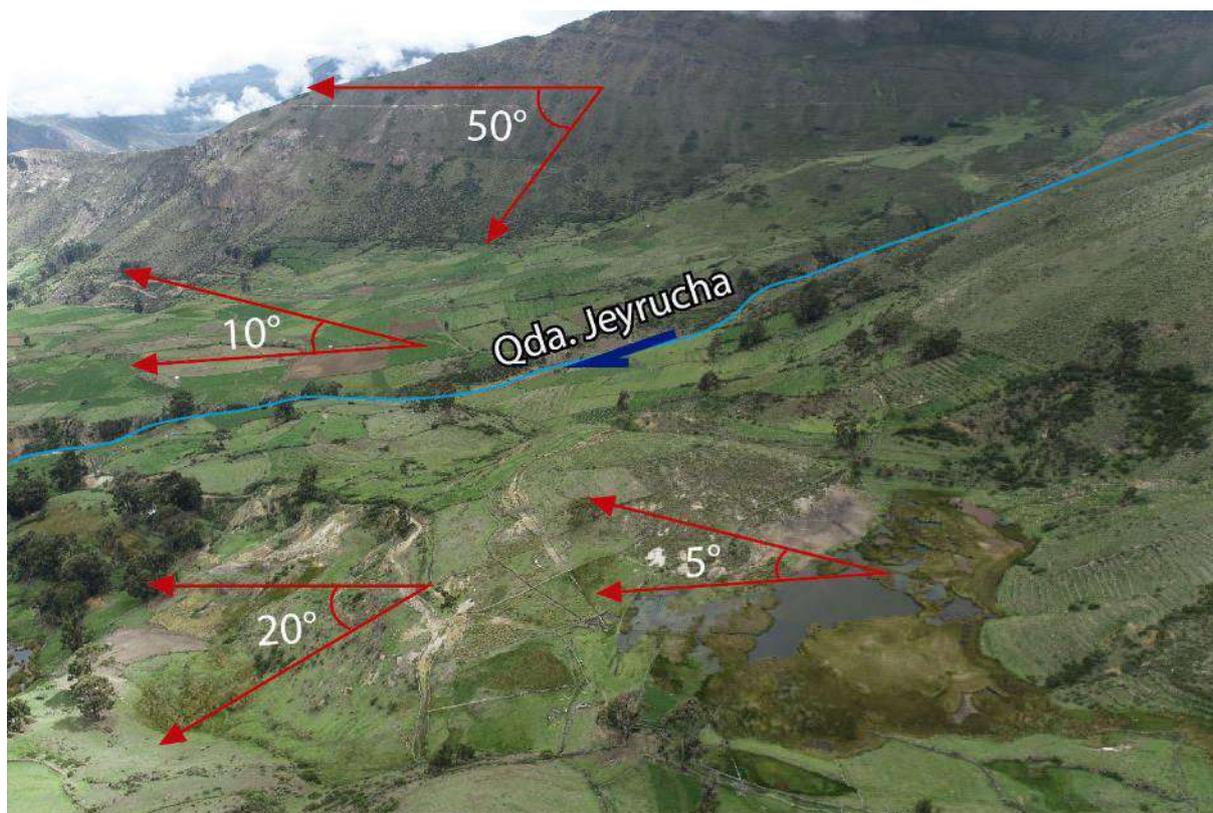
Figura 16. Pendientes alrededores del reservorio de Jeyrucha.

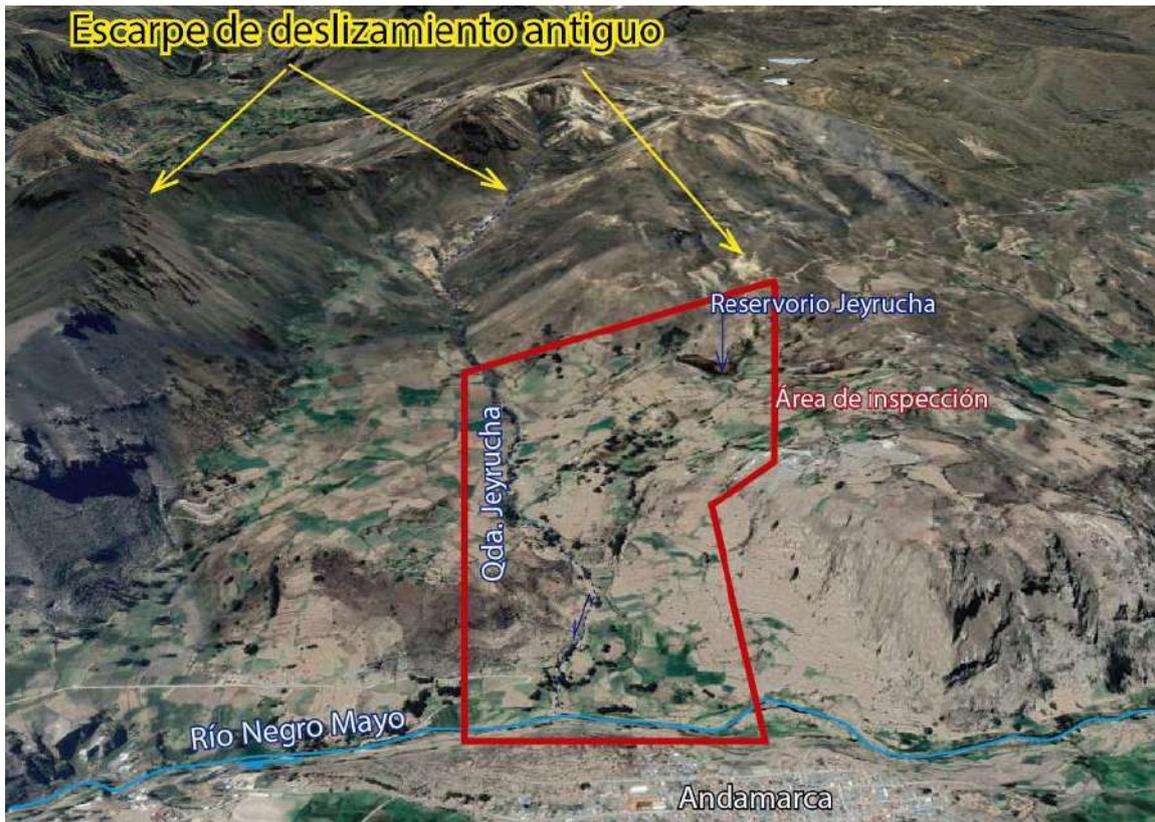
Figura 20. Coronas de deslizamientos de antiguos deslizamientos

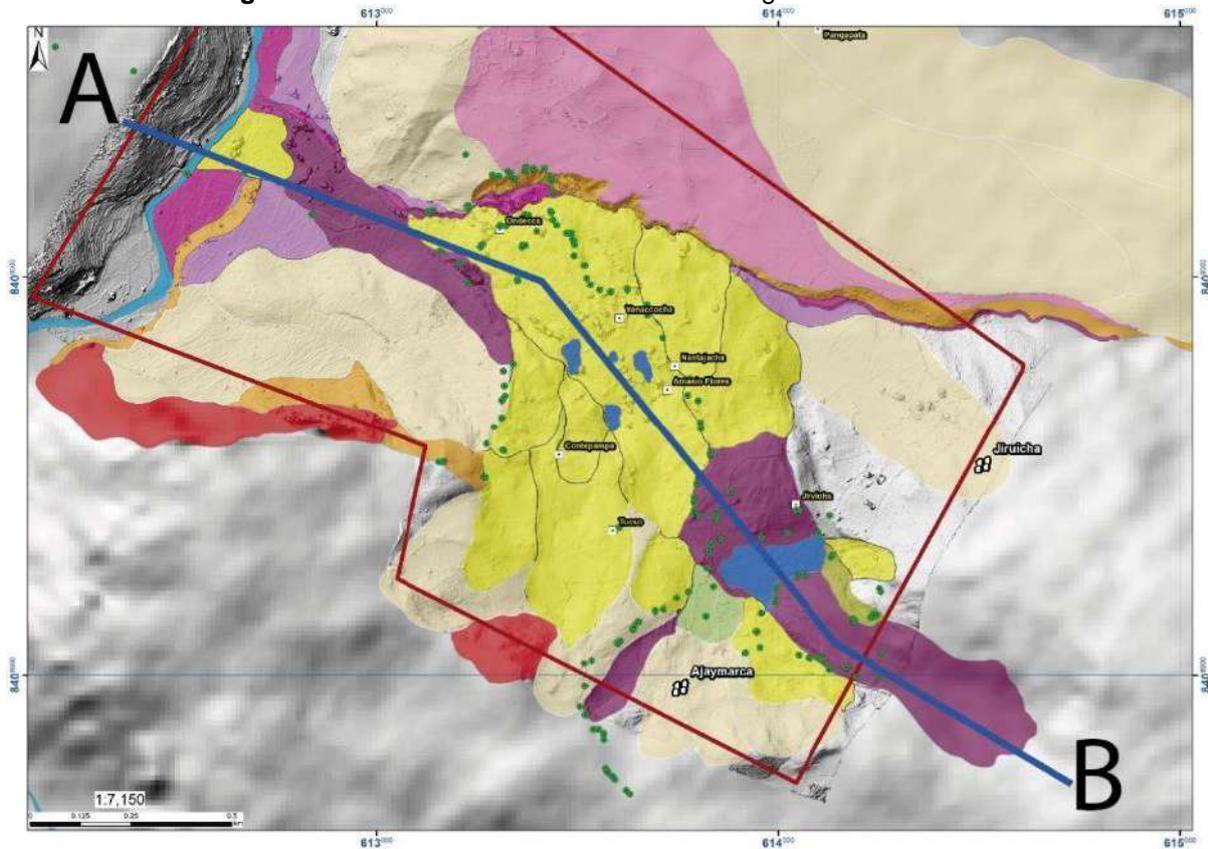
La figura 21 muestra los peligros geológicos cartografiados cuyo significado se encuentra en la figura 19, más importante aún muestra la sección de perfil A-B inferida en la figura 22. Donde el perfil superior muestra el primer evento (deslizamiento rotacional antiguo), y el perfil inferior las diferentes reactivaciones que sufrió este depósito, dejando la configuración geomorfológica actual en el sector Jeyrucha-Chimpa.

Figura 21. Muestra el mapa preliminar de peligros geológicos en el sector Jeyrucha-Chimpa, señalando el perfil A-B, en la zona de mayor geodinámica

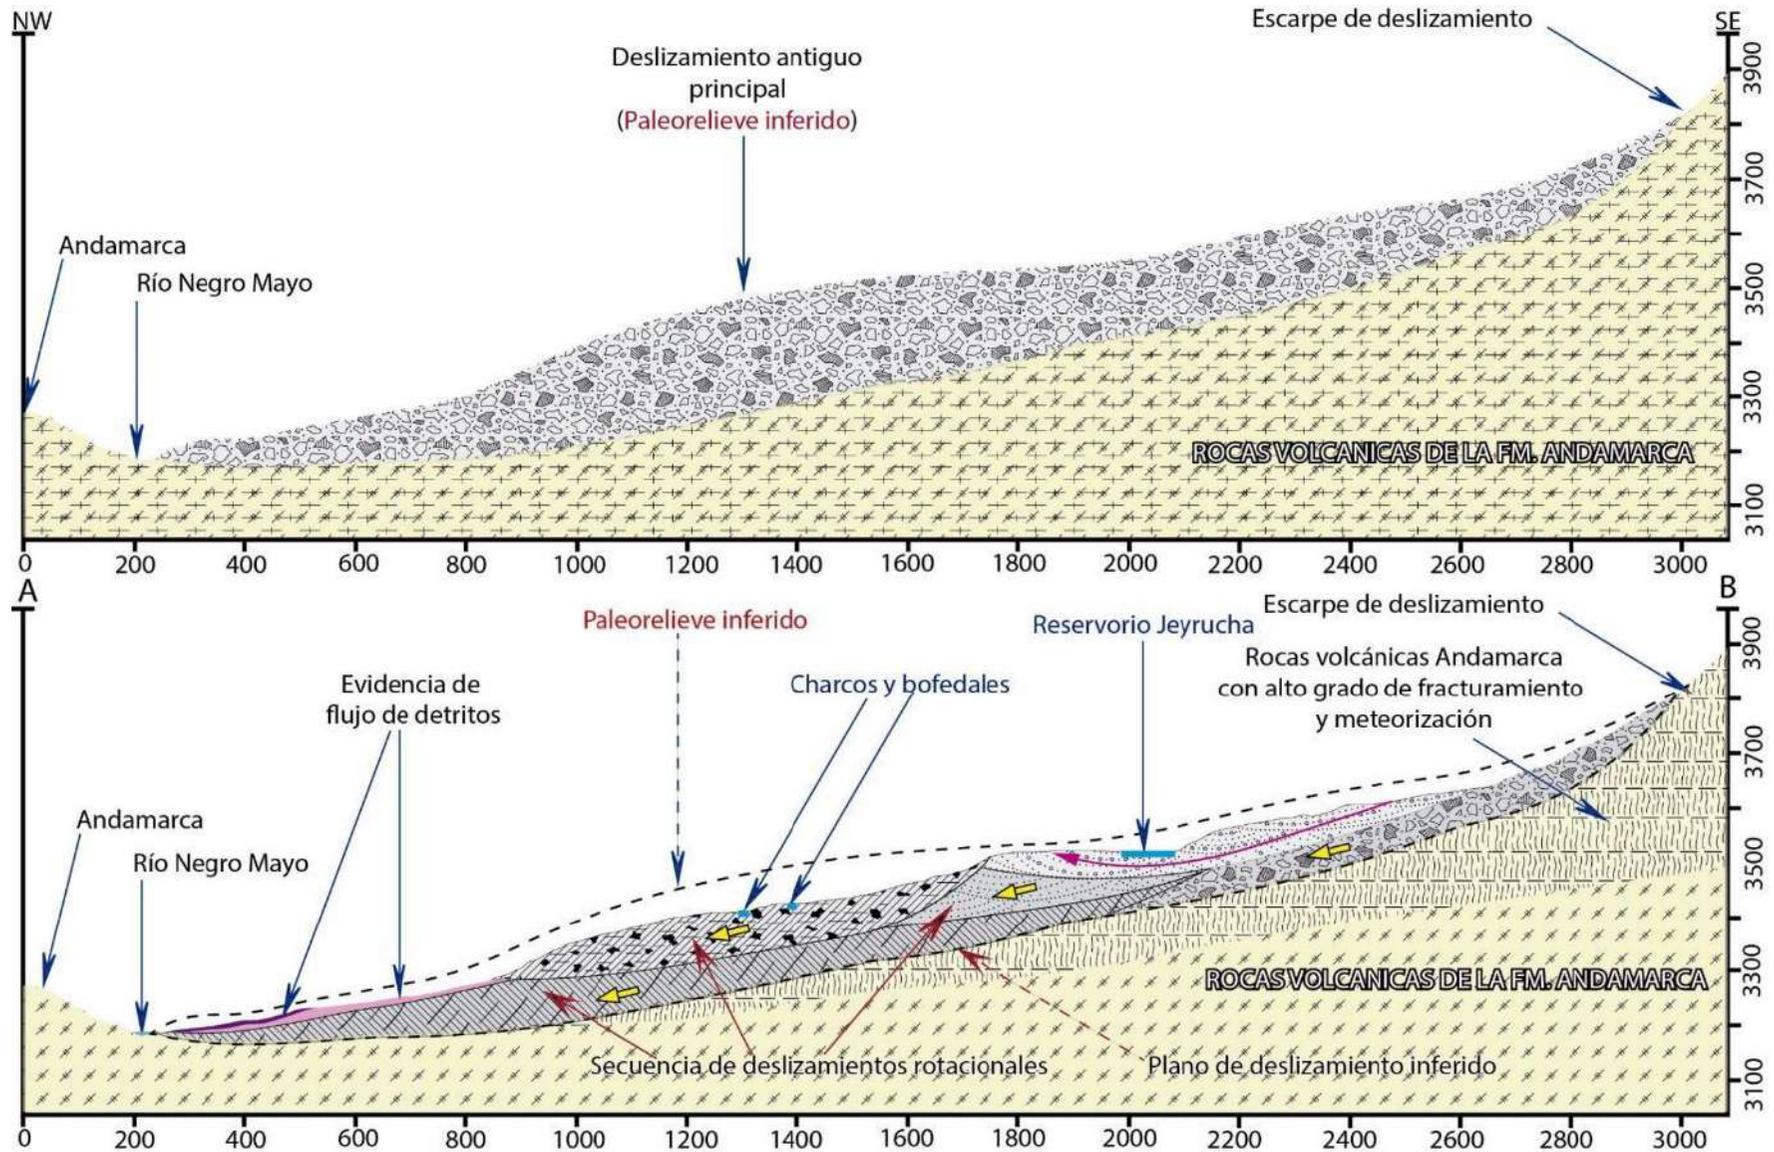
Figura 22. El perfil superior muestra el primer evento de mayor magnitud (deslizamiento rotacional), depósito sobre el que se generaron nuevos movimientos de remoción en masa activos, que se muestran en el perfil inferior.

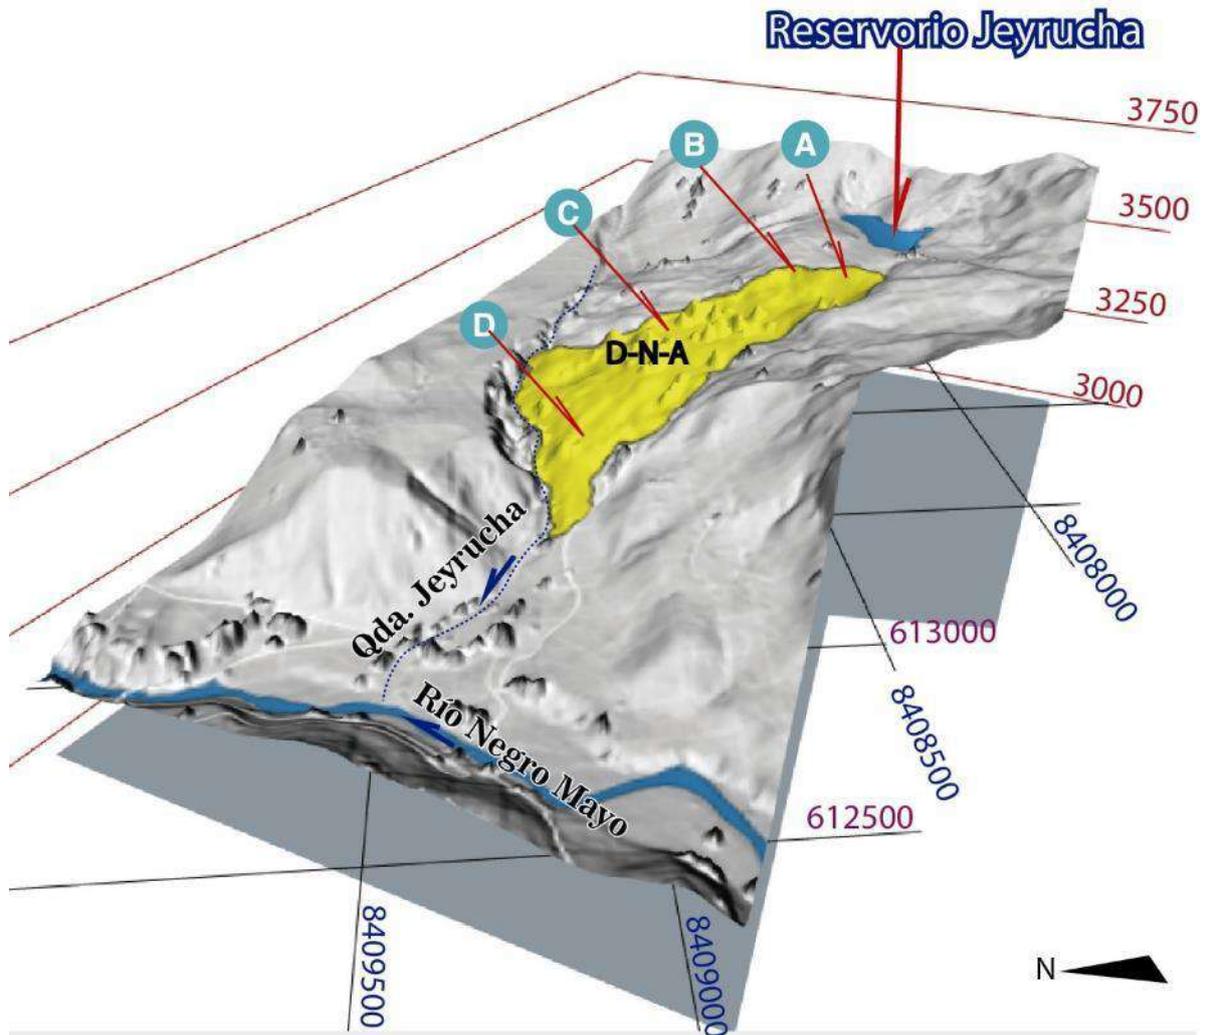
- La corona superior se encuentra en la cota: 3509 m s.n.m.
- El pie de avance del deslizamiento se encuentra en la cota:3257 m s.n.m.
- La diferencia entre la cota de la corona y pie de avance es de: 302 m
- El frente de deslizamiento ubicado en el sector Ondecca, presenta reactivaciones importantes evidenciado por escarpes de deslizamientos, derrumbes y agrietamientos con dirección hacia el río Negro Mayo (figura 26).
- La longitud del deslizamiento es de: 1000 m.
- El ancho promedio del deslizamiento es:350 m.

Figura 23. Muestra el deslizamiento Nantajacha-Amasio Flores, obsérvese que la corona principal se ubica debajo del reservorio de Jeyrucha, las letras A, B, C y D, representa la ubicación de las figuras descritas posteriormente (figuras 24-27).

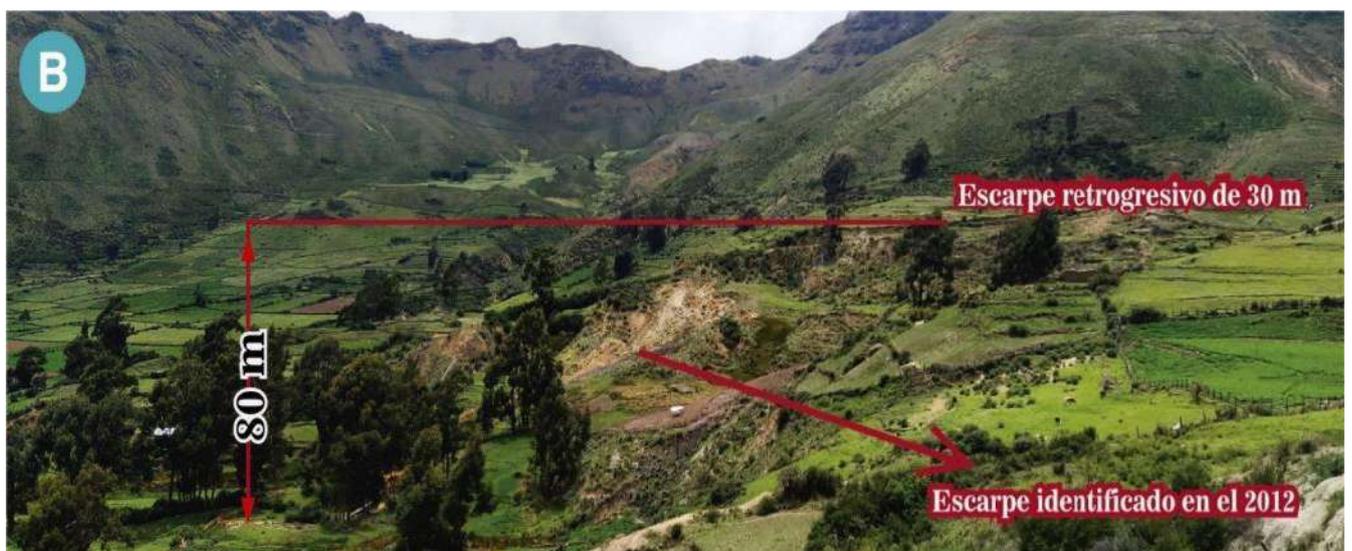
Figura 24. Muestra el escarpe principal del deslizamiento Nantajacha-Amasio Flores con salto de 80m.

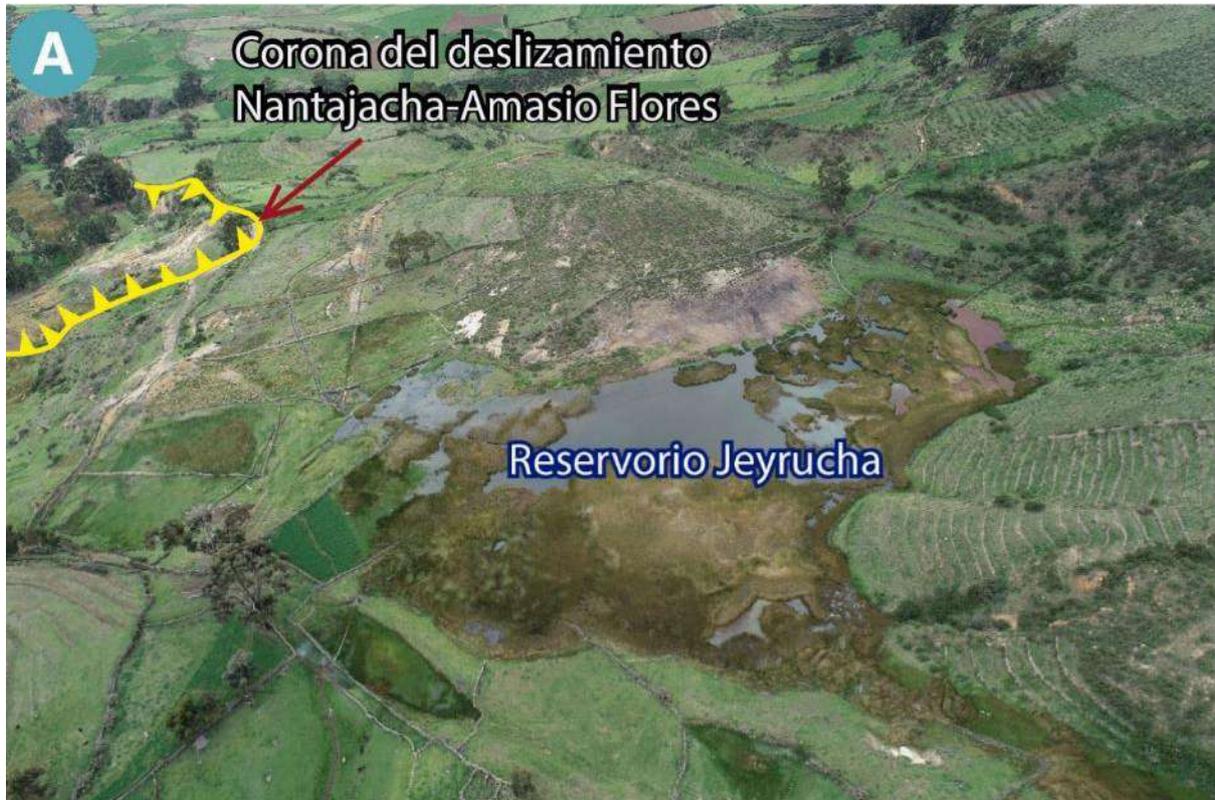
Figura 25. Corona de deslizamiento Nantajacha-Amasio Flores, ubicado a 250 m del reservorio Jeyrucha.

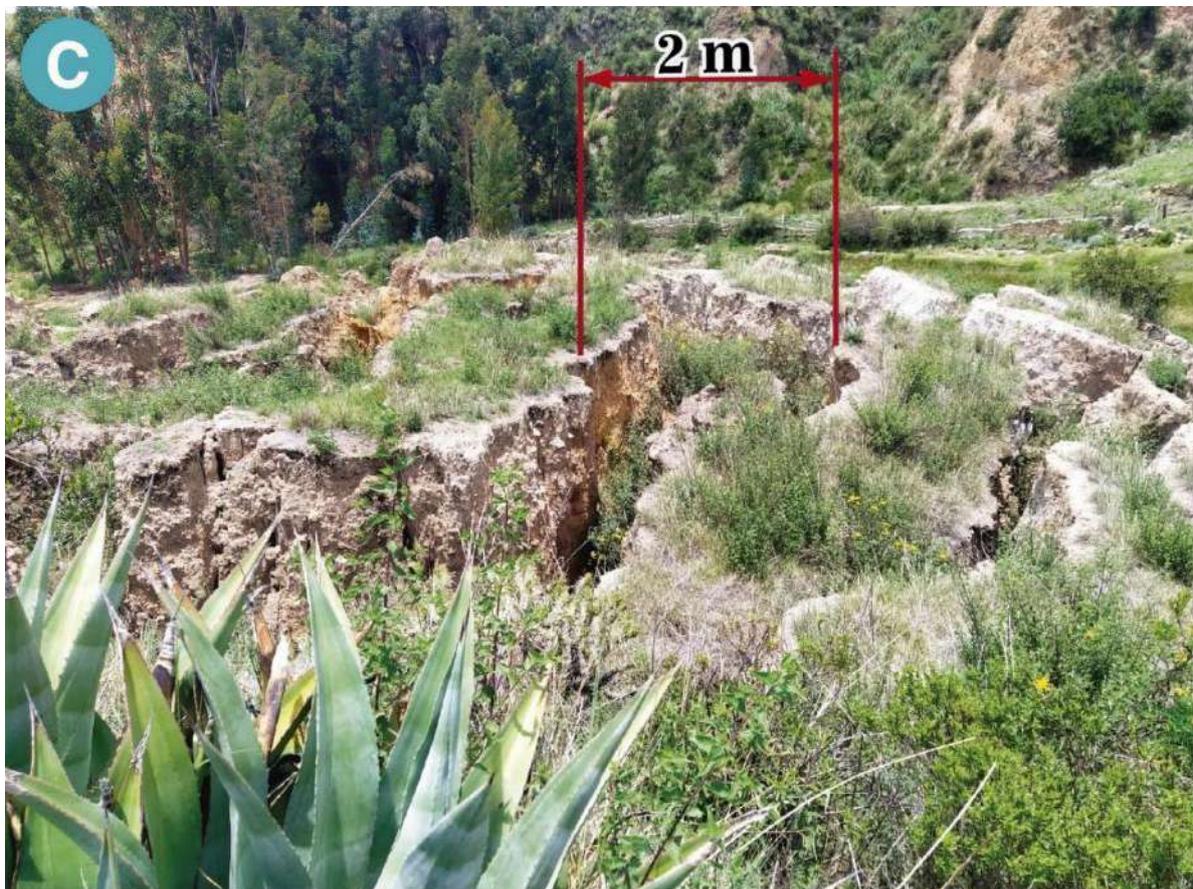
Figura 26. Agrietamientos de 2 m de apertura en el sector Ondecca.

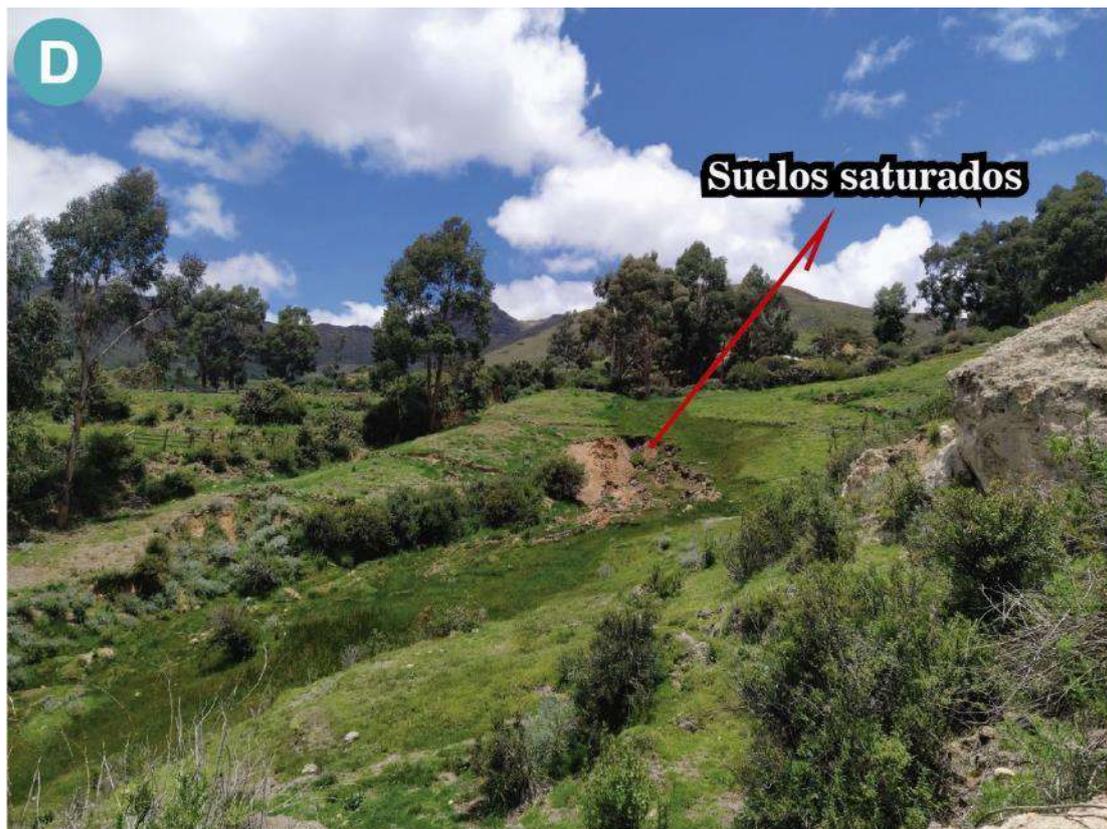
Figura 27. Lobulamientos en el cuerpo del deslizamiento Nantajacha, obsérvese la saturación del suelo y como esta favorece la inestabilidad de la masa deslizante.

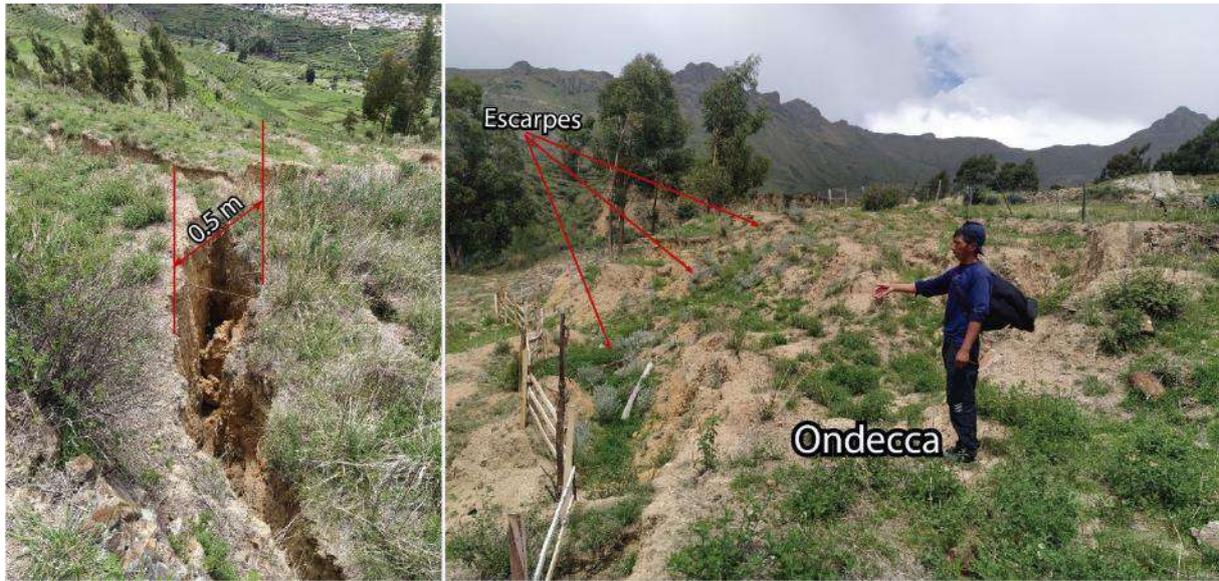
- Tipo de deslizamiento: Rotacional.
- Forma semicircular y alargada.
- En el cuerpo de la masa deslizada se observan agrietamientos que varían de 0.3 a 1 m de apertura con saltos de 0.8 m.
- El cuerpo del deslizamiento está formado por grava y gravillas envueltos en una matriz limo-arcillosa.

Figura 28. La imagen de la izquierda muestra grietas con aperturas de 0.5 m en el sector de Ondecca, mientras que la imagen de la derecha muestra múltiples escarpes del deslizamiento de Ondecca (Coordenadas UTM WGS 84, 18S, X: 613197.10 m; Y: 8408973.09 m).

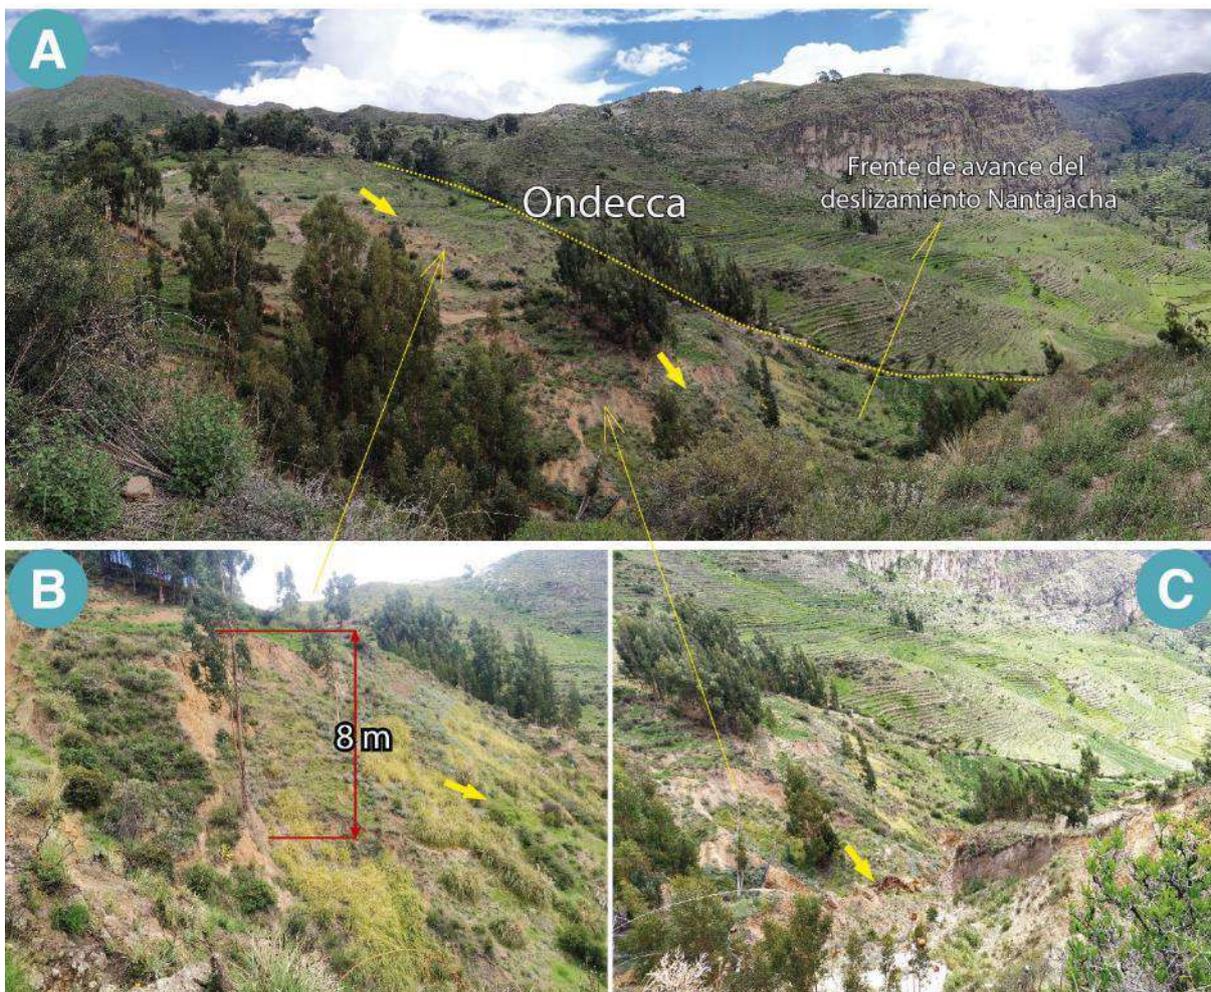
Figura 29. A) muestra el deslizamiento de Ondecca, B) muestra el escarpe de 8 m de deslizamiento y C) muestra escarpes secundarios en dirección a la quebrada Jeyrucha.

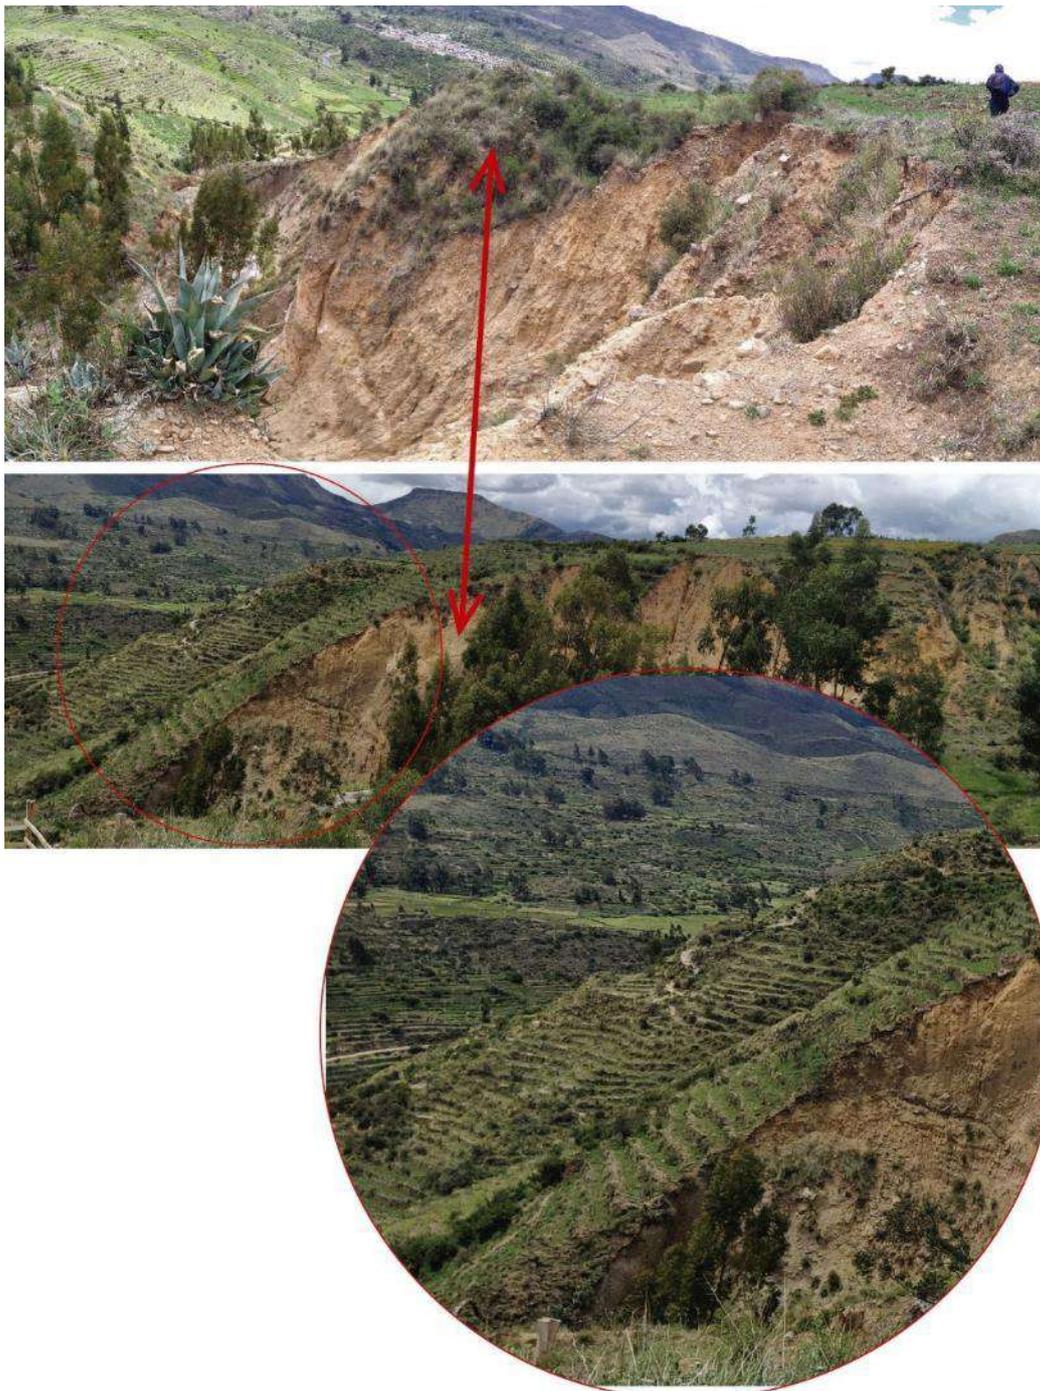
En el caso de los derrumbes (C-d) se suscitan en depósitos coluvio-deluviales poco consolidados a sueltos, compuestos por gravas y bloques envueltos en una matriz limo-arcillosa, localizados en la margen derecha de la quebrada Jeyrucha. Estos derrumbes han provocado el colapso de los andenes de Chimpa y su acción retrogresiva, hace a los andenes restantes susceptibles a ser afectados (figura 30).

Figura 30. Derrumbes en la margen derecha de la quebrada Jeyrucha q afecta a Andenes de Chimpa.
