Informe Técnico N° A7244

INFORME COMPLEMENTARIO DE EVALUACIÓN DE PELIGROS GEOLÓGICOS EN LOS SECTORES DE JEYRUCHA Y ANDENES DE CHIMPA

Departamento Ayacucho
Provincia Lucanas
Distrito Carmen Salcedo

MARZO
2022

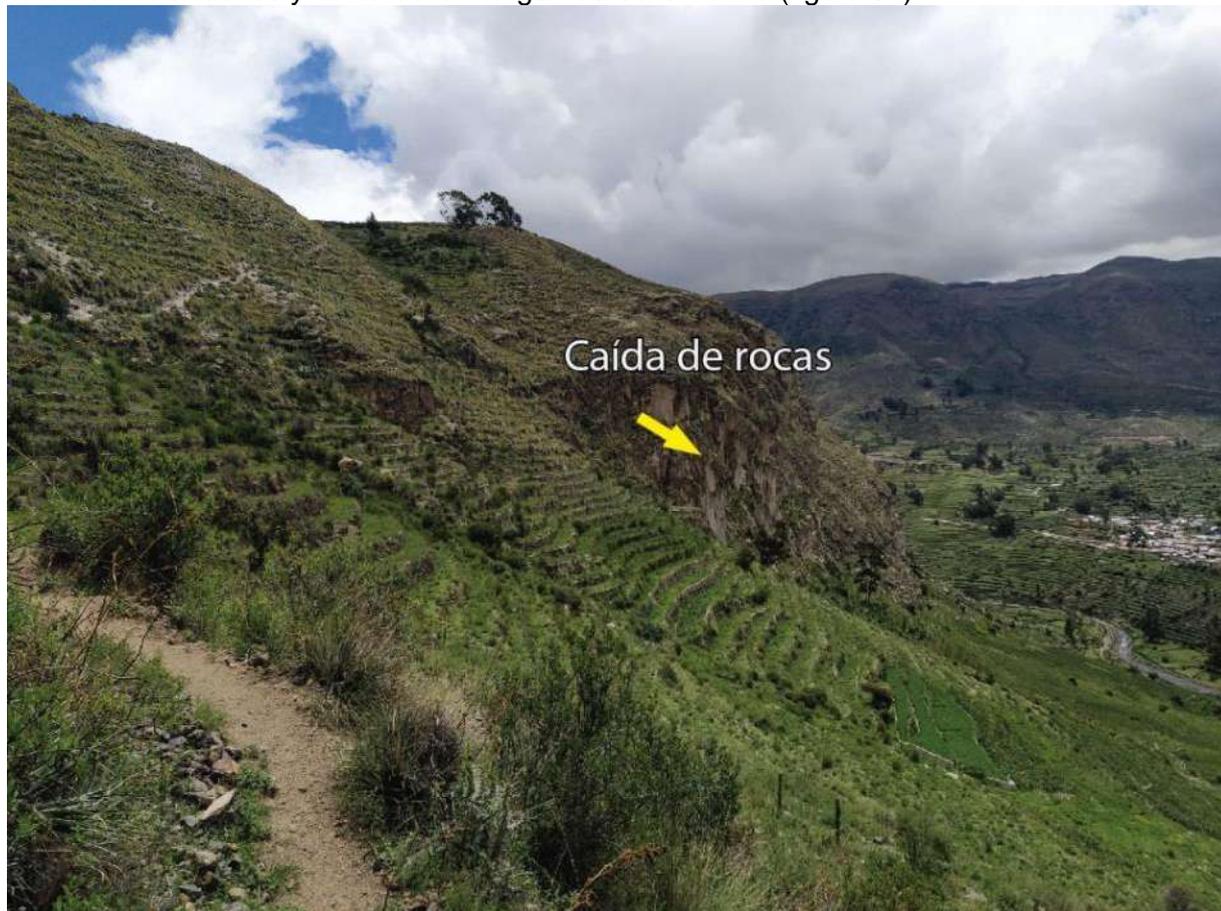
En el caso de las caídas de rocas (C-cr), estas se suscitan en la ladera Sur del cerro Cuntaya que desciende al río Negro Mayo, donde el substrato rocoso esta conformado por tobas blanquecinas y andesitas altamente fracturadas, cuyo plano de debilidad provocó la caída de rocas sobre andenes y cerca de la margen derecha del río (figura 31).

Figura 31. Caída de rocas en la ladera sur, sobre el depósito de deslizamiento de Jeyrucha Chimpa.

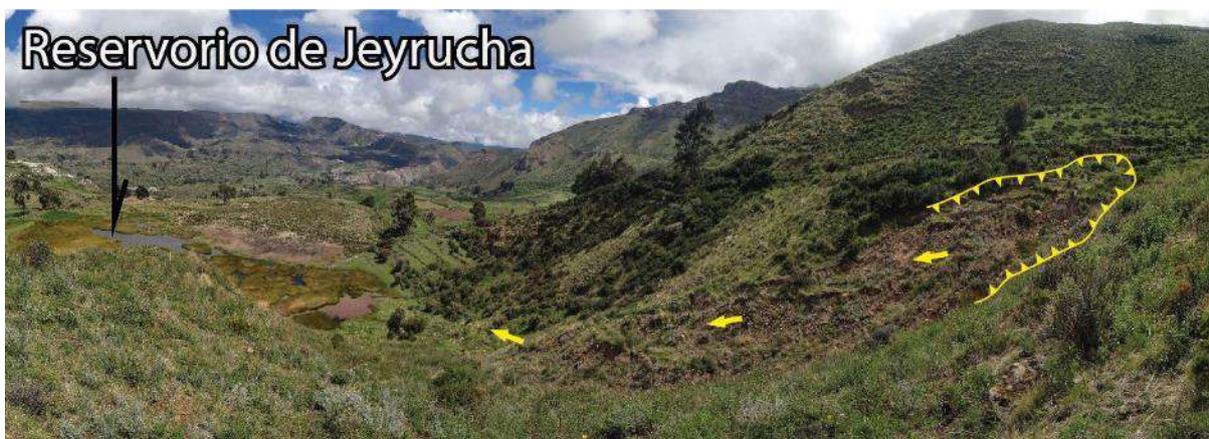
- Tipo de deslizamiento: Rotacional
- Forma semicircular y alargada.
- En el cuerpo de la masa deslizada se observan agrietamientos que varían de 0.5 a 1 m de apertura con saltos de 0.3 m
- El cuerpo del deslizamiento está formado por grava y gravillas envueltos en una matriz limo-arcillosa

Figura 32. Deslizamiento rotacional ubicado al NE, del reservorio de Jeyrucha.

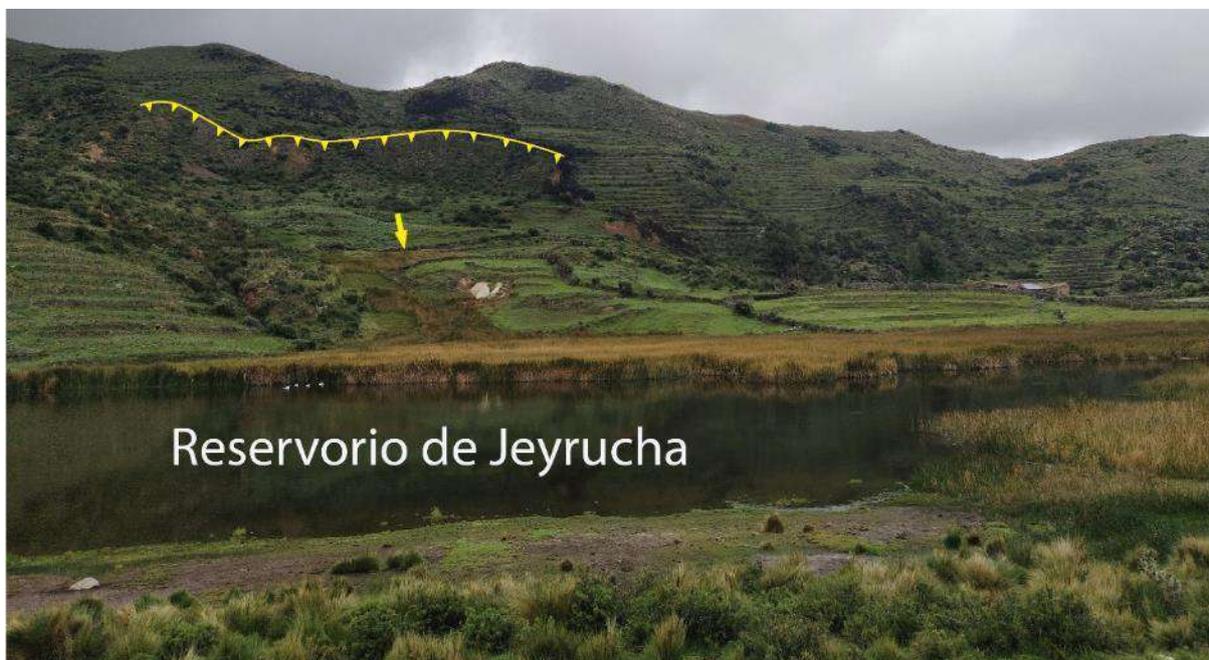
Figura 33. Deslizamientos rotacionales ubicados al Este del reservorio de Jeyrucha.

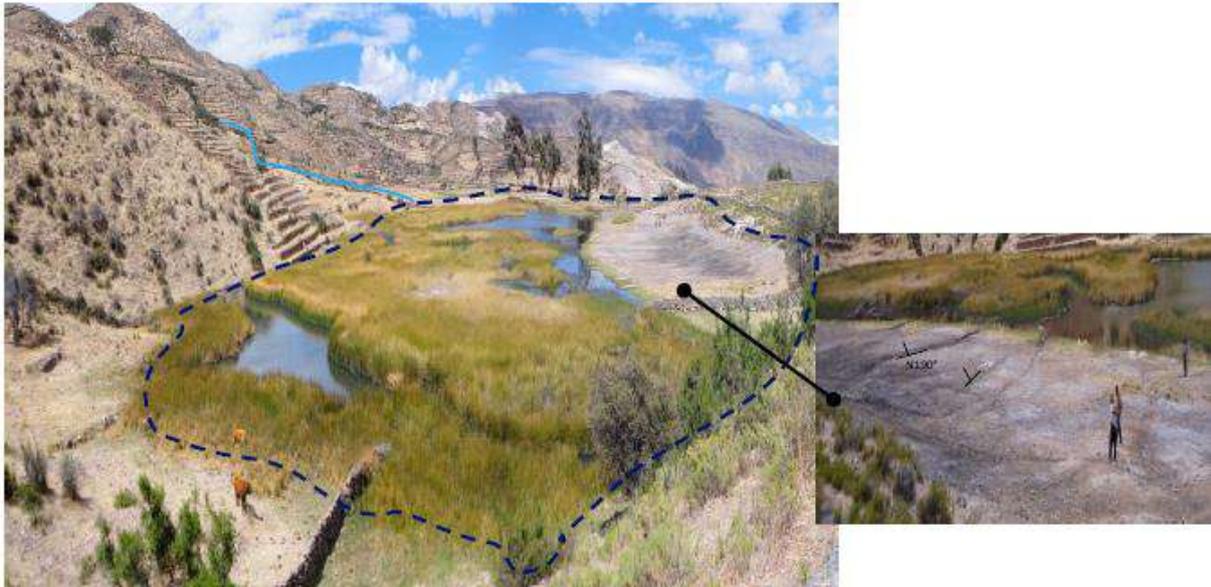
En el lado derecho del reservorio se presentan agrietamientos con aberturas de hasta 10 cm, que siguen una dirección N190, por donde se infiltra el agua hacia el substrato, lo satura y

desestabiliza, produciendo los deslizamientos (Vílchez & Ochoa 2012). La persistencia de estos agrietamientos continúa hasta la fecha (figura 34 y 35).

Figura 34. Reservorio artesanal de Jeyrucha, localidad de Andamarca, se resalta la ubicación de las grietas en el piso del reservorio (Fuente: Informe técnico: A6590).

Finalmente es necesario tomar en cuenta las recomendaciones citadas en el informe técnico A6590, entre las que se considera principalmente realizar el desfogue de la laguna y construir un nuevo reservorio de tierra revestido con geomembranas, en una ubicación diferente, de igual manera se deben captar las emanaciones de aguas subterráneas para evitar la infiltración a través de las grietas.

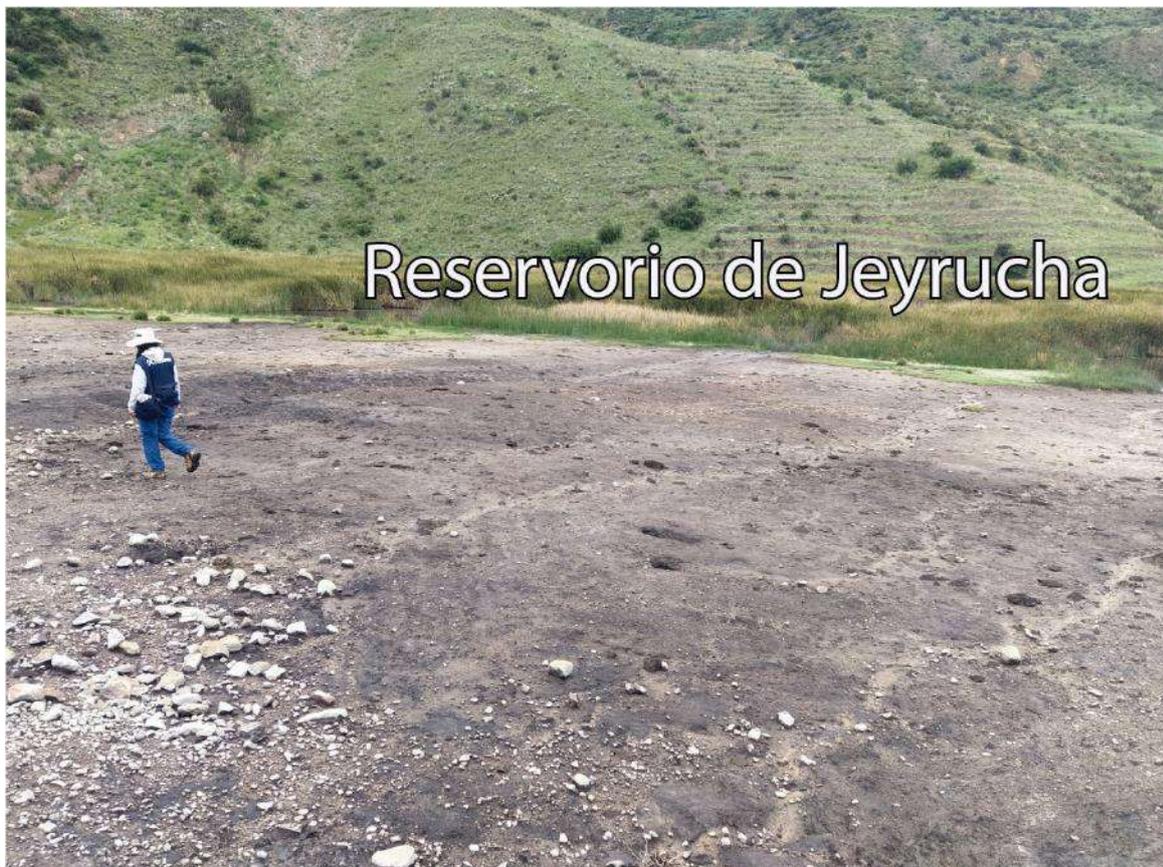
Figura 35. Grietas alrededor del reservorio de Jeyrucha.

2. Implementar sistemas de monitoreo de grietas y escarpes alrededor del reservorio de Jeyrucha y sector de Jeyrucha-Chimpa con el propósito de identificar el incremento en los vectores de movimiento en las masas deslizantes.

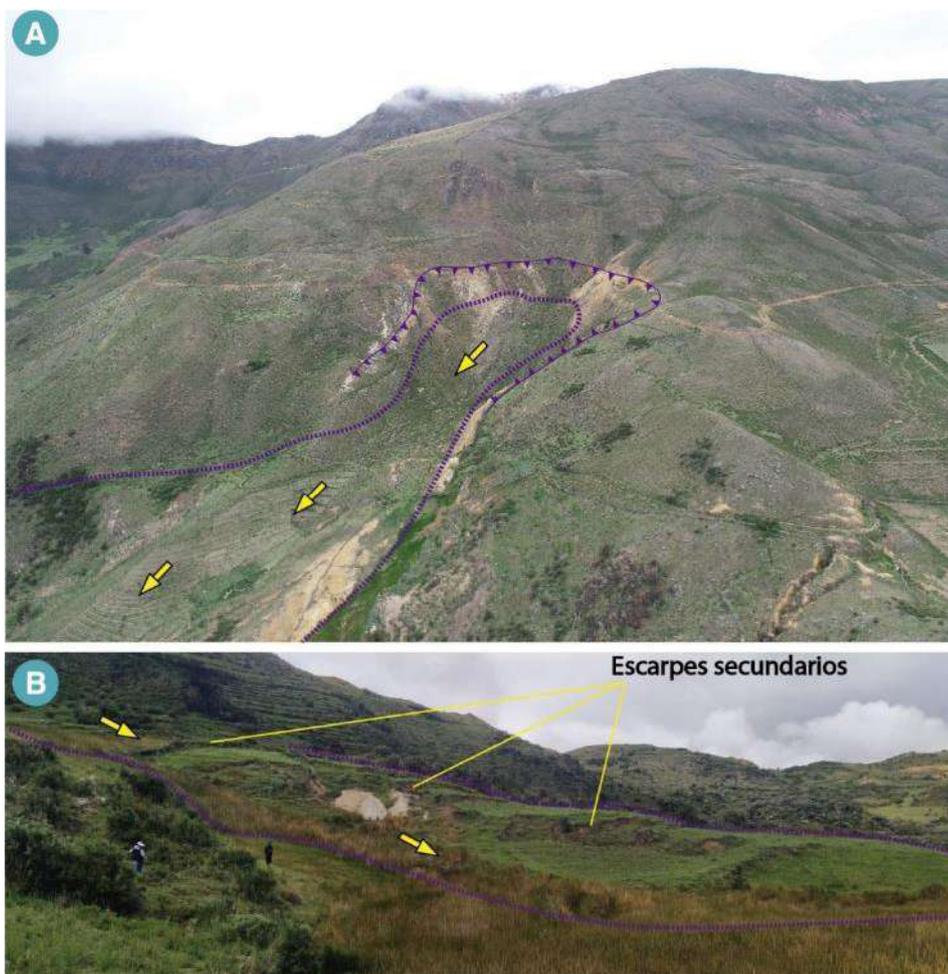
- Tipo de deslizamiento: complejo
- Forma elíptica elongada.
- En el cuerpo de la masa deslizada se observan agrietamientos que varían de 0.5 a 1 m de apertura con saltos de 1 m (figura 36-B)

Figura 36. A) muestra el escarpe principal del deslizamiento complejo al SE del reservorio Jeyrucha. B) muestra las escarpas secundarias del movimiento complejo. El movimiento complejo afecta directamente a zonas de andenes y al reservorio Jeyrucha (figura 37)

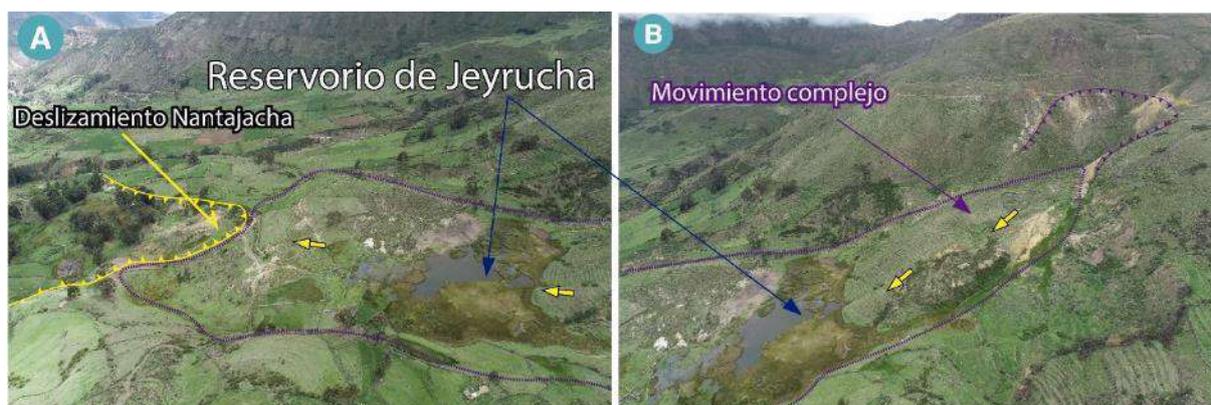
Figura 37. Reservorio de Jeyrucha afectado por movimientos complejos.

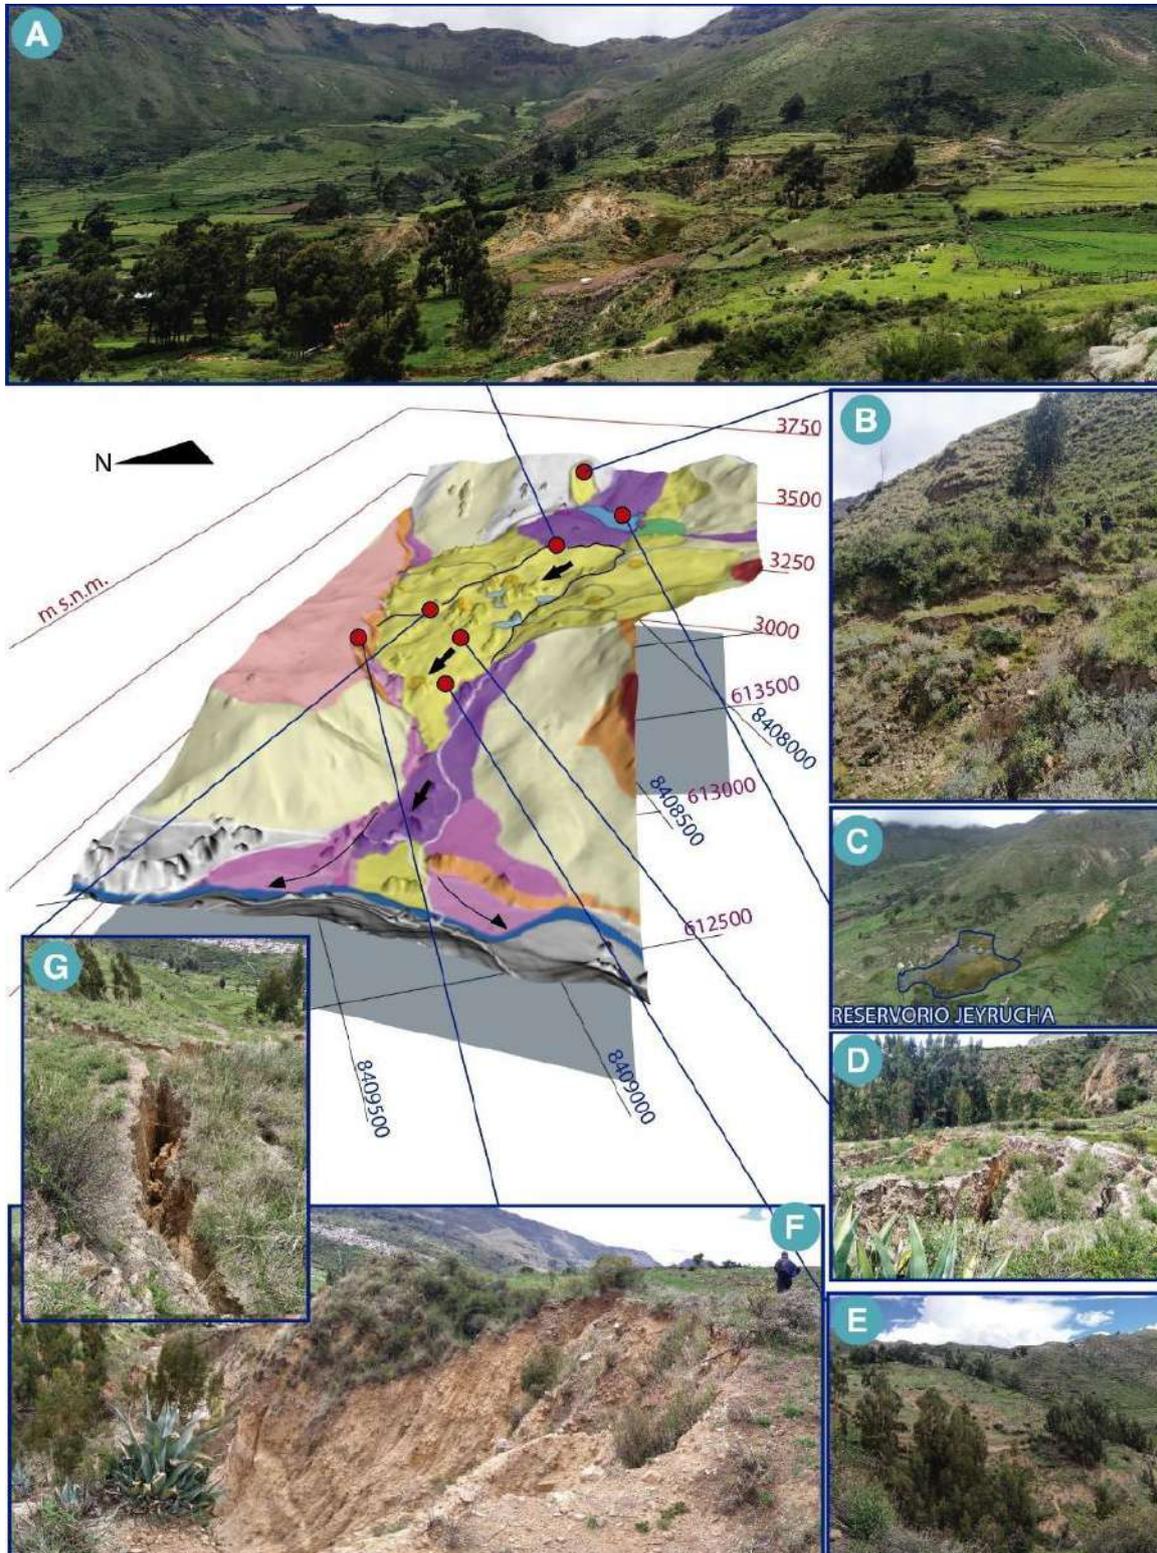
- C) Movimientos complejos que afectan al reservorio de Jeyrucha
- D) Agrietamientos de más de 1 m de apertura en el sector Ondecca (frente de avance del deslizamiento Nantajacha-Amasio Flores).
- E) Deslizamiento rotacional en Ondecca.
- F) Derrumbes de depósitos de deslizamiento antiguo en la margen derecha de la quebrada Jeyrucha.
- G) Agrietamientos de hasta 50 cm, con persistencias de 2m en el sector Ondecca.

Figura 38. Evidencias de actividad geodinámica en el sector de Jeyrucha Chimpa.

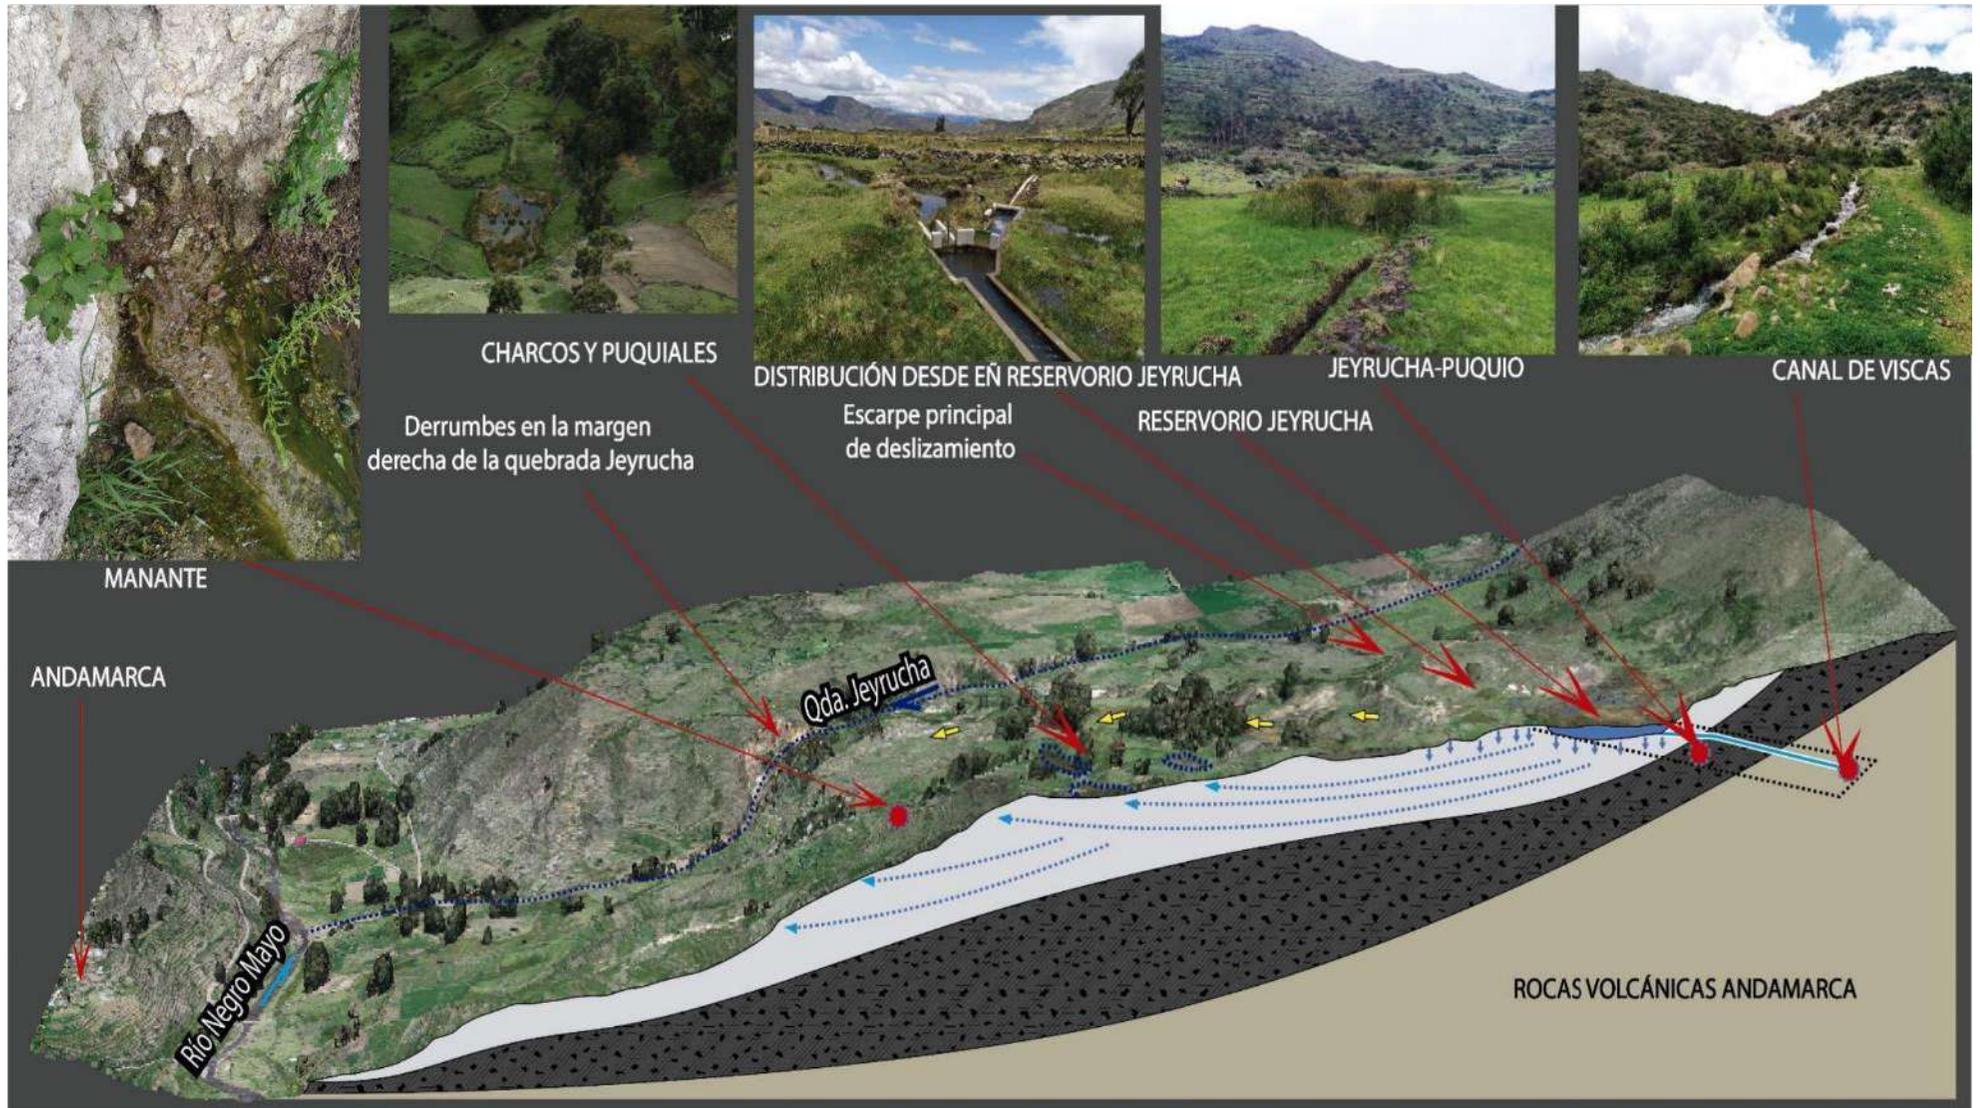
- La sobresaturación del terreno por aguas de escorrentía superficial, y sobre todo por la infiltración de las aguas del reservorio de Jeyrucha y los canales de riego, aumentan la presión intersticial de poros generando el incremento de los vectores de movimiento de los deslizamientos (figura 40).
- Los factores cosismicos también favorecen la ocurrencia de deslizamientos y la caída de bloques.

Figura 40. Evidencias de saturación de terreno en Jeyrucha Chimpa.

6. Captar y drenar las aguas provenientes de bofedales, manantes y torrenteras hacia las quebrada Jeyrucha y río Negro Mayo, evitando su paso e infiltración hacia la masa deslizante.

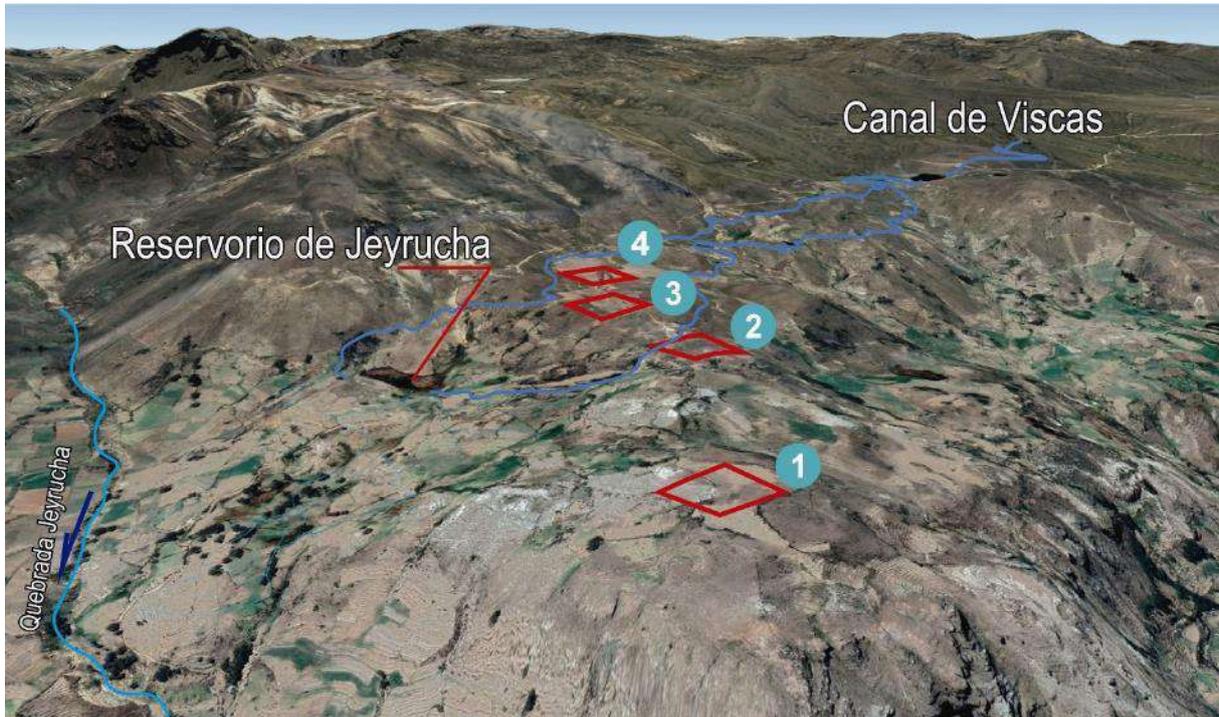
Figura 41. Ubicación de los polígonos posibles para la construcción de un nuevo reservorio de tierra, para el sector de Jeyrucha

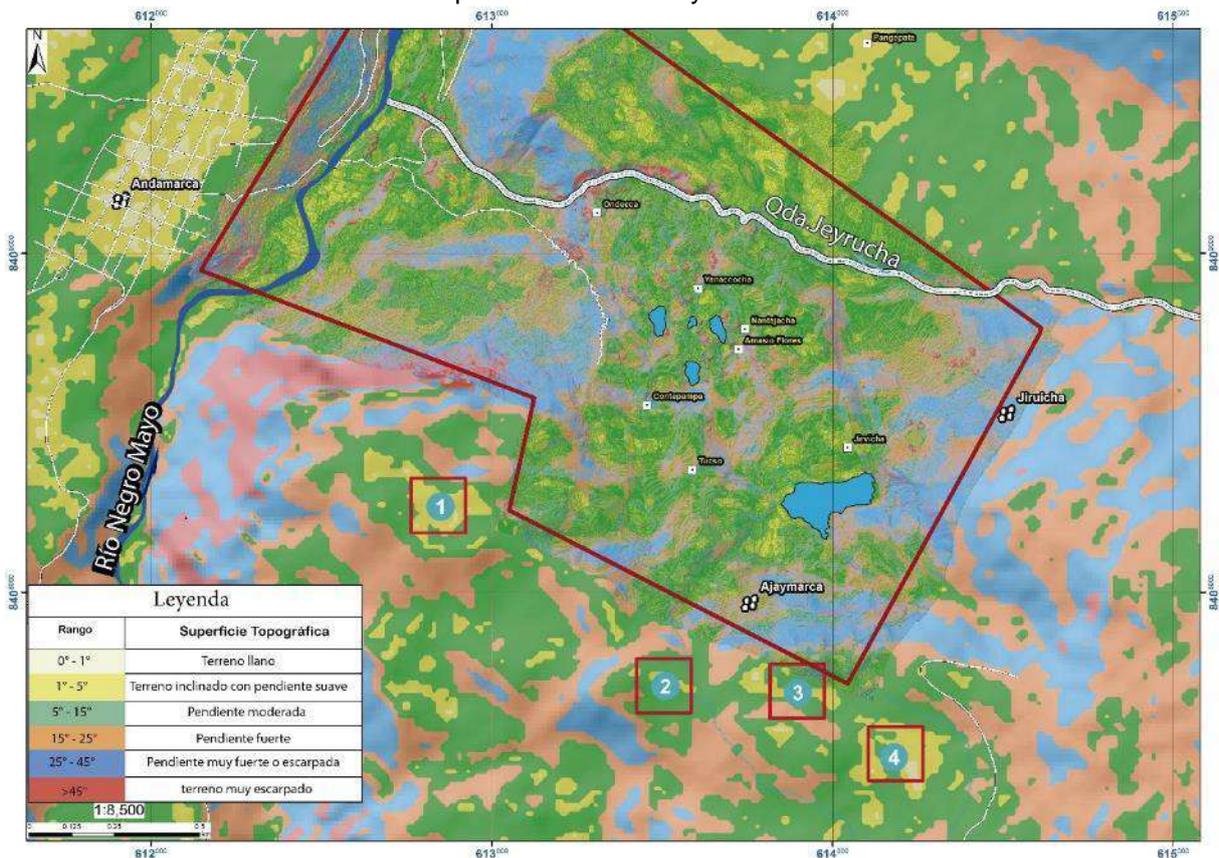
Figura 42. Muestra que las pendientes de los polígonos 1, 3 y 4 son suaves (1°-5°), mientras que el polígono 2 se evidencia pendientes moderadas (5°-15°).

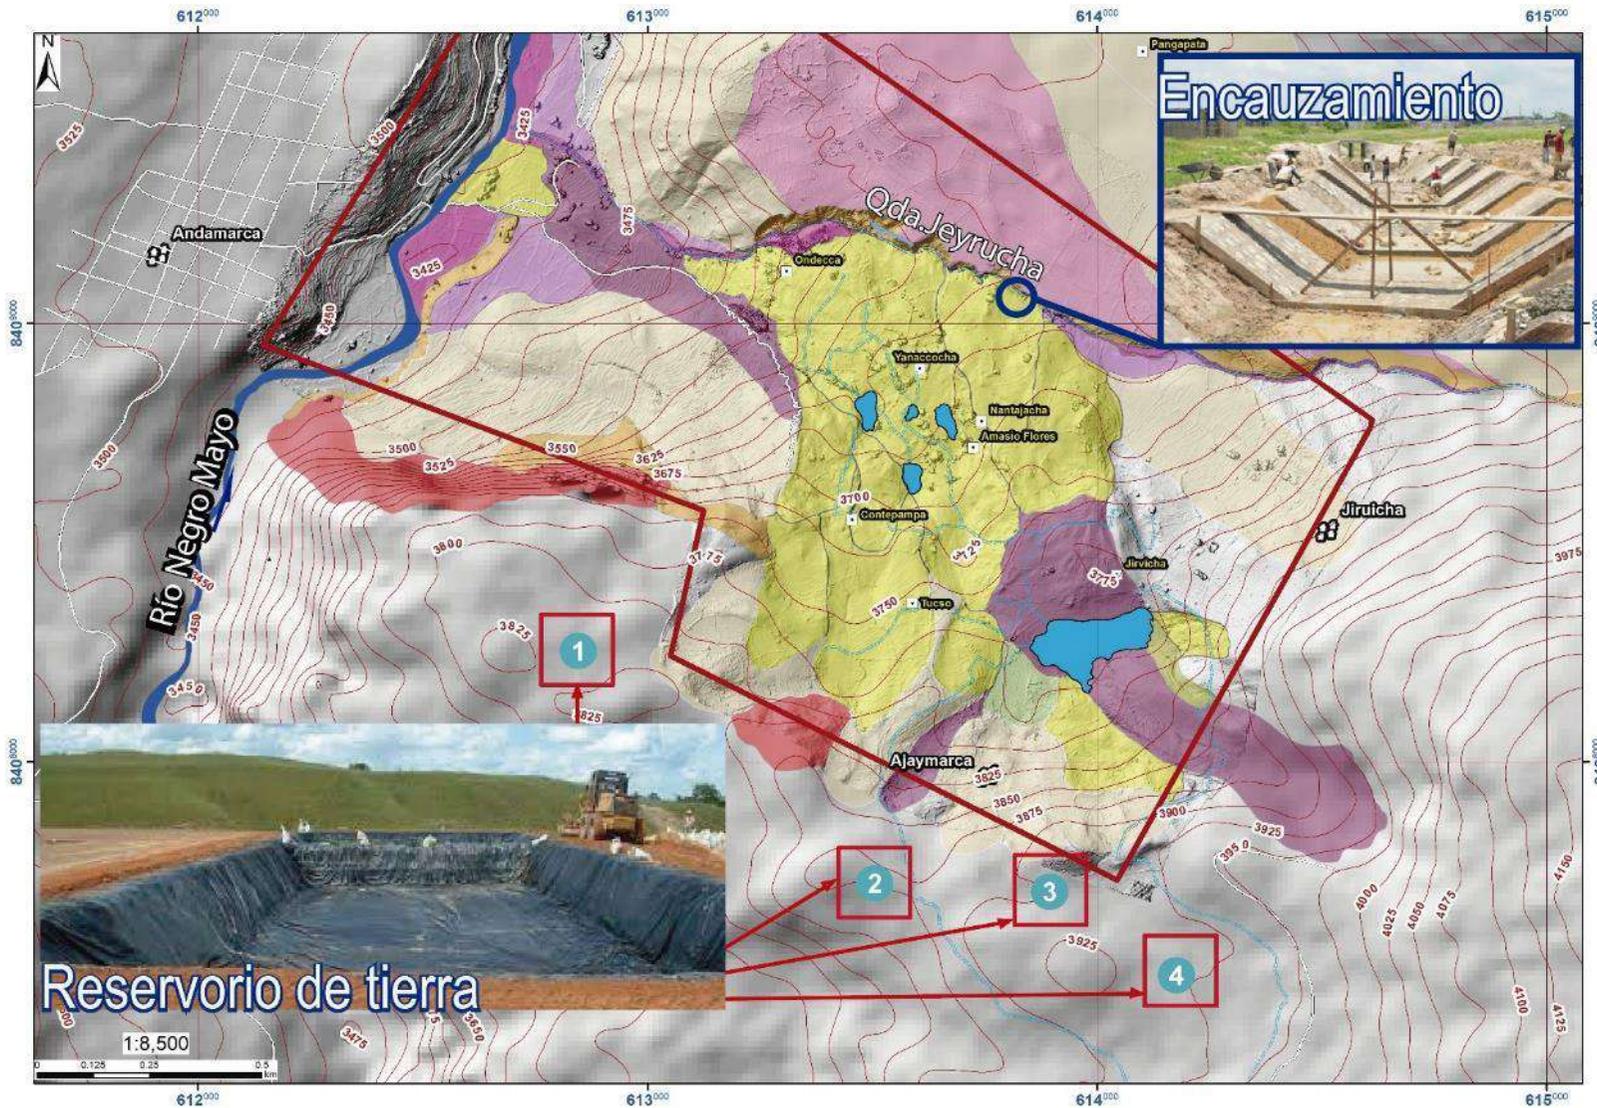
Figura 43. Muestra los polígonos de posible ubicación de reservorios de tierra respecto a movimientos geodinámicos identificados en el sector de Jeyrucha – Chimpa.

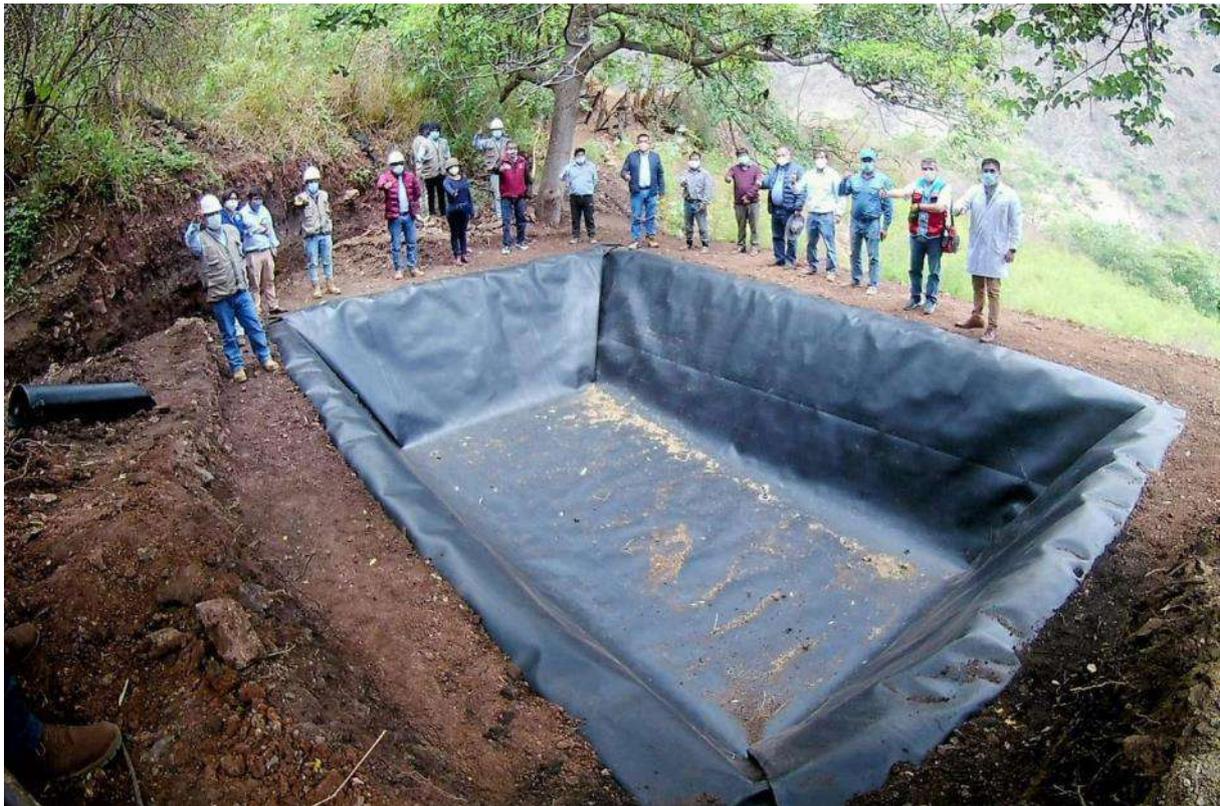
Fotografía 1. Modelo de reservorio impermeabilizado con geomembranas.

Para la construcción del reservorio se debe tener en cuenta: los siguientes pasos ampliamente descritos en el documento del enlace: https://www.eda.admin.ch/dam/countries/countries-content/nicaragua/es/guia_3_construccion_y_supervision_de_reservorios.pdf (fotografías 1 y 2).

1. Replanteo en el terreno.
2. Preparación del área del reservorio.
3. Realización de trazados y niveles.
4. Movimiento de tierra.
5. Colocación de tuberías de desagüe.
6. Formación de taludes.
7. Compactación.
8. Formación de la corona del reservorio.
9. Construcción de la obra de toma.
10. Construcción del vertedero.
11. Impermeabilización del vaso.
12. Instalación de cerca perimetral.
13. Mantenimiento de reservorio.

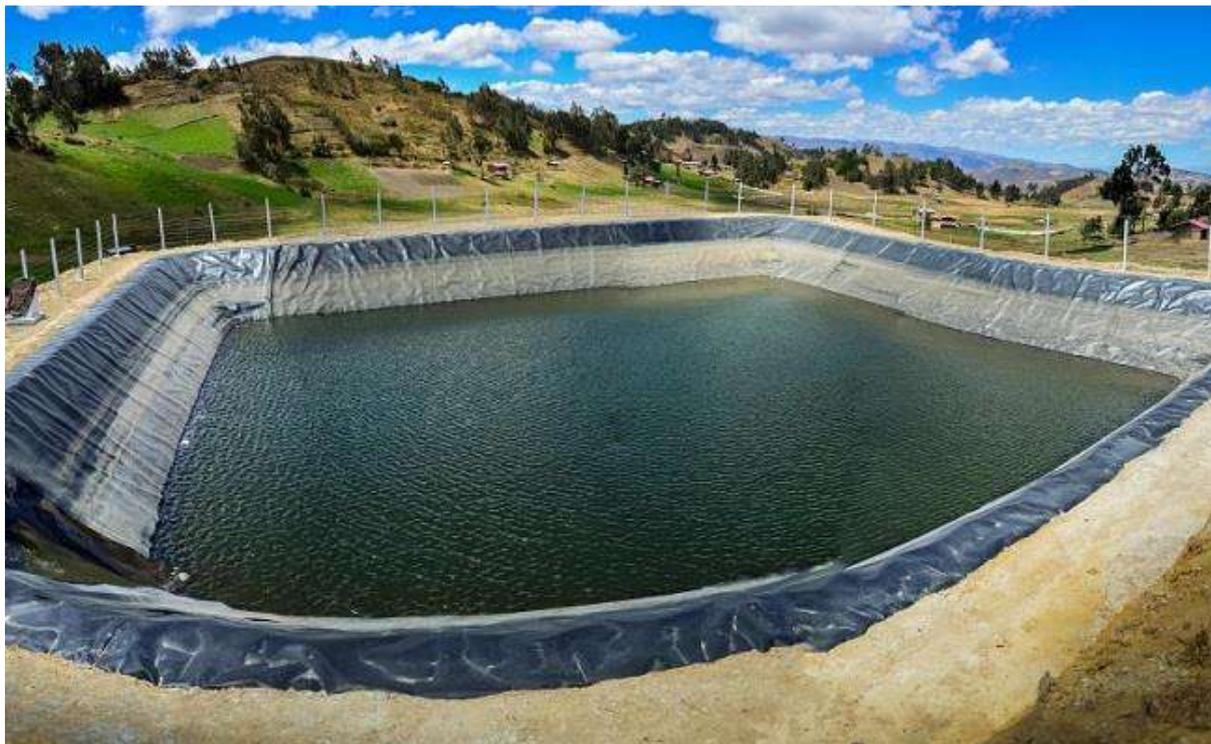
Fotografía 2. Modelo de reservorio impermeabilizado con geomembranas, en funcionamiento.

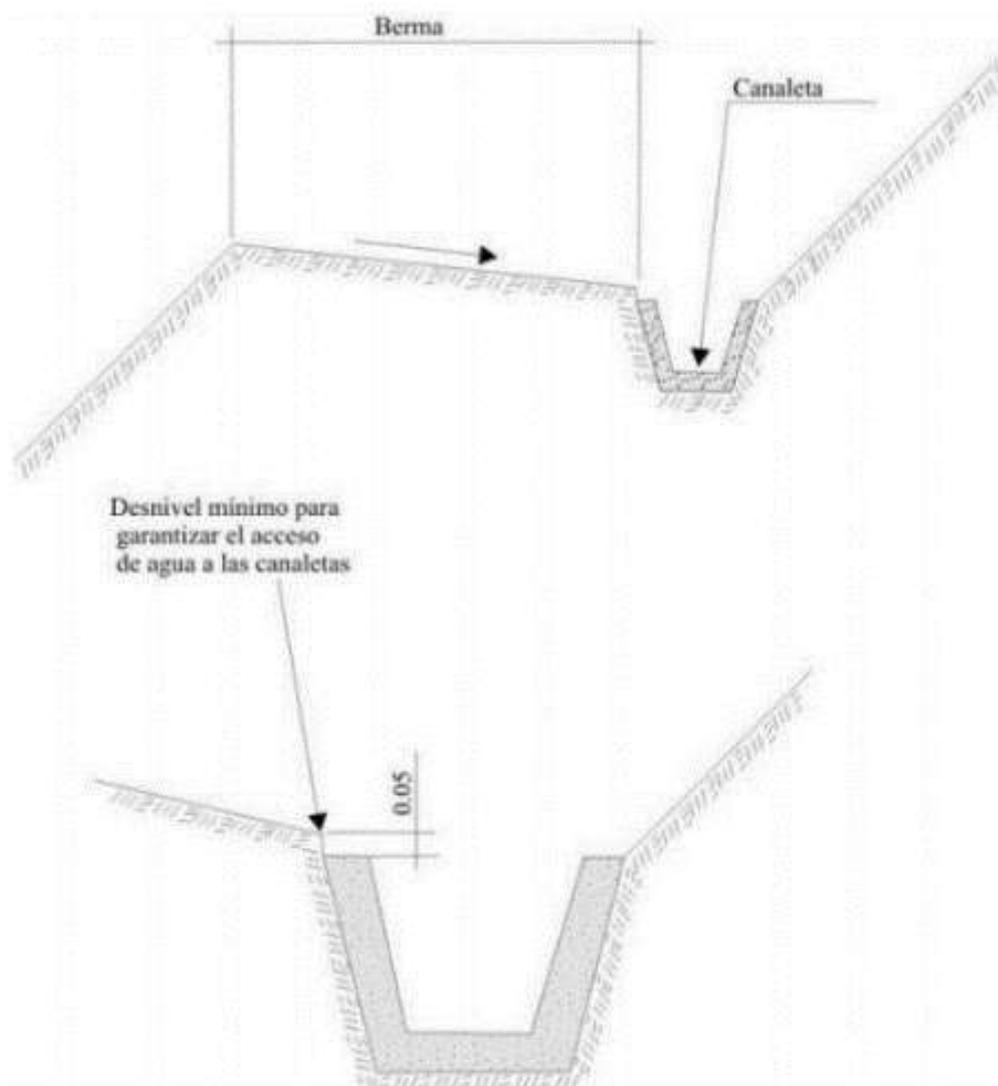
Figura 44. Detalle de una canaleta de drenaje superficial (zanjas de coronación). Fuente: Ingemmet (2000).

El detalle gráfico de estas obras, y un esquema referencial de aplicación de laderas, se presentan en las figuras 44-46

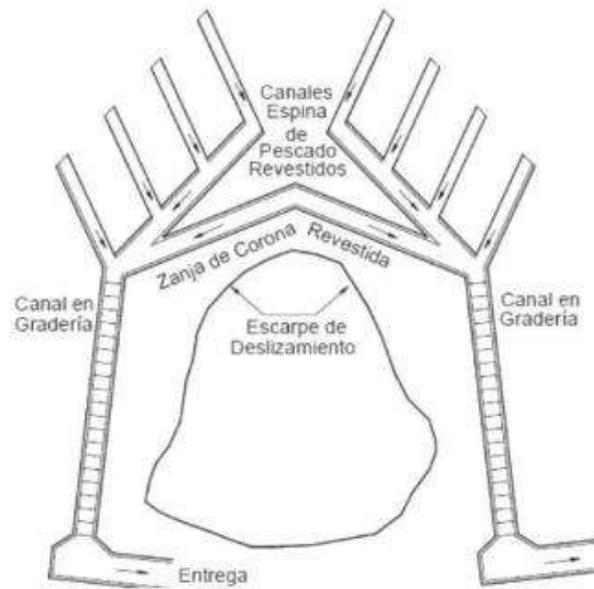
Figura 45. Esquema en planta de canales colectores. Espina de Pescado (Suarez, J.2010)

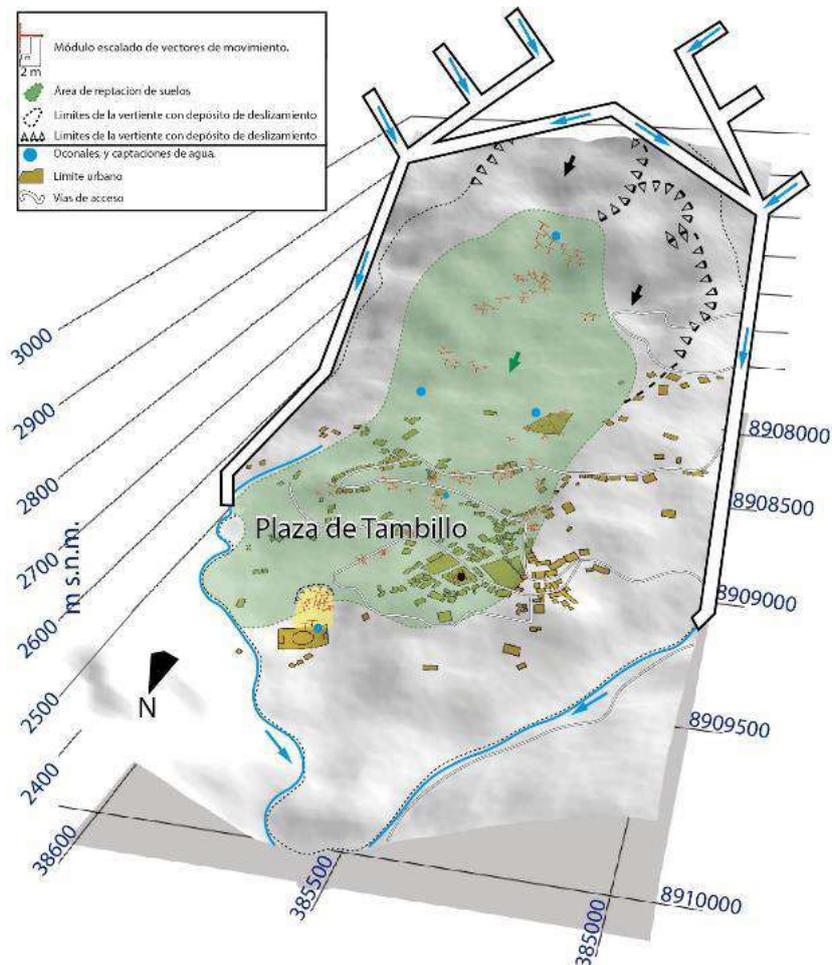
Figura 46. Esquema referencial de sistemas de drenaje para el control de aguas superficiales, que favorecen los procesos de reptación en el centro poblado de Tambillo (Luna et al., 2020)

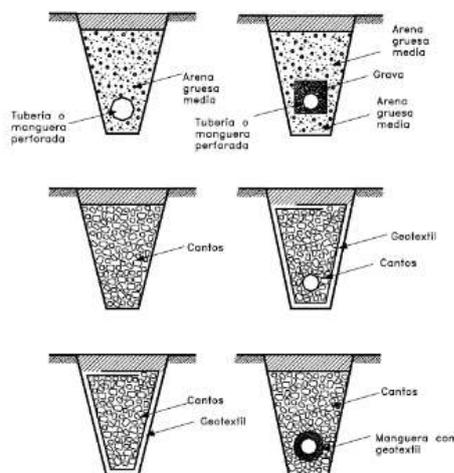
Figura 47. Esquema de sistemas de dren de zanjas.

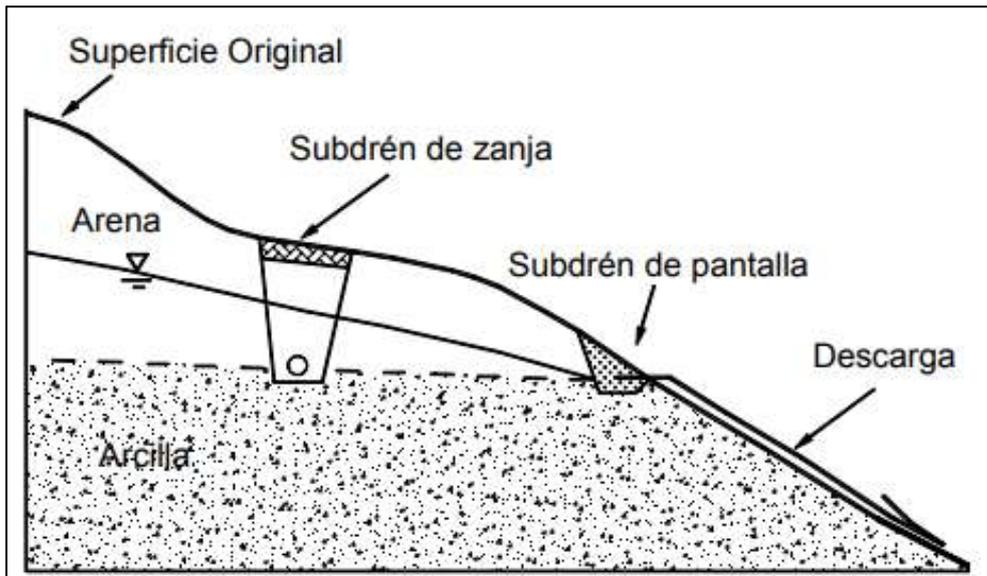
Figura 48. Sistemas de subdrenaje (Suárez, 1998).

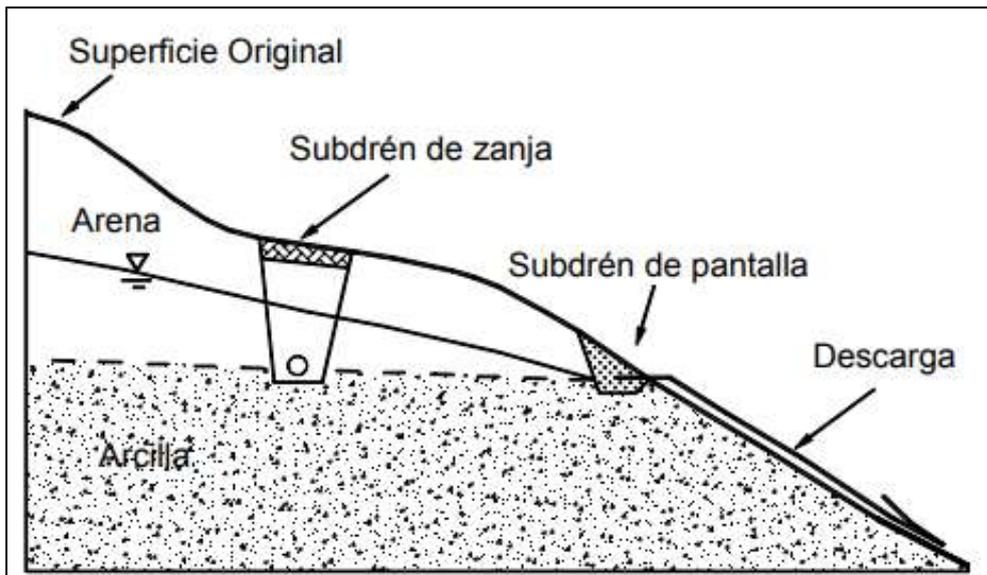
Figura 49. Esquema de un subdrenaje interceptor y un dren en el afloramiento (Suárez, 1998).
