Informe Técnico de Inspección

LAGUNA YAWARQOCHA

Informe Técnico de Inspección N°A05

Cusco, 07 de diciembre del 2020

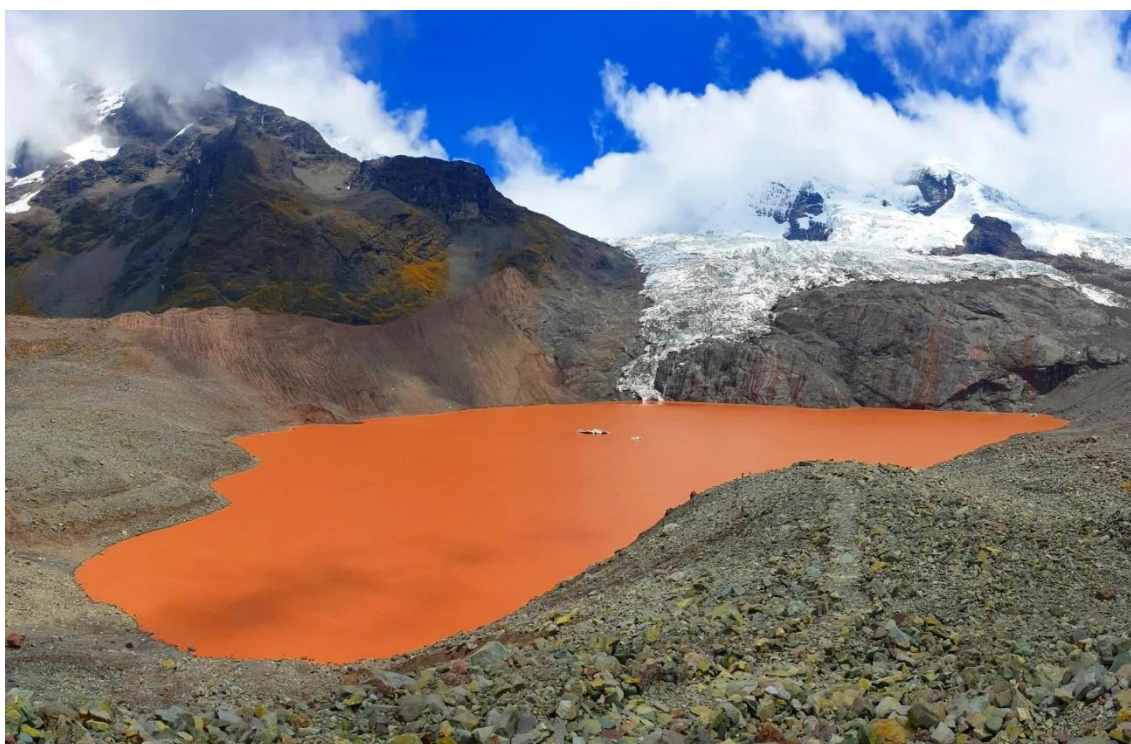
La laguna Yawarqocha, presenta una alta concentración de sedimentos en suspensión, principal causante de la tonalidad que refleja, motivo para su denominación en lengua quechua “*Yawarqocha*” que traducida al español significa “laguna de sangre” (Ver **Figura 2**).

Una característica representativa de esta laguna es su coloración, la cual es considerada como un indicador de la situación en la que se encuentra el glaciar, dado que, los sólidos en suspensión que la componen, están conformadas por partículas finas de arcilla y otros elementos propios de la geología local. Asimismo, esta composición, tiene su origen en el flujo de agua que discurre sobre el glaciar y que también llega a la zona sub-basal (bedrock). Es decir, los sólidos son transportados por la escorrentía que produce el derretimiento del hielo. Al respecto, la existencia de flujo subglaciar representaría una condición crítica, debido a que el flujo de agua es determinante para la fusión acelerada desde la zona interna del glaciar.

Figura 2. Laguna Yawarqocha, paisaje dominado por el glaciar proveniente del nevado Ausangate y las morrenas laterales con taludes en constante actividad erosiva. (INAIGEM/O. Vilca, 03/11/2020)

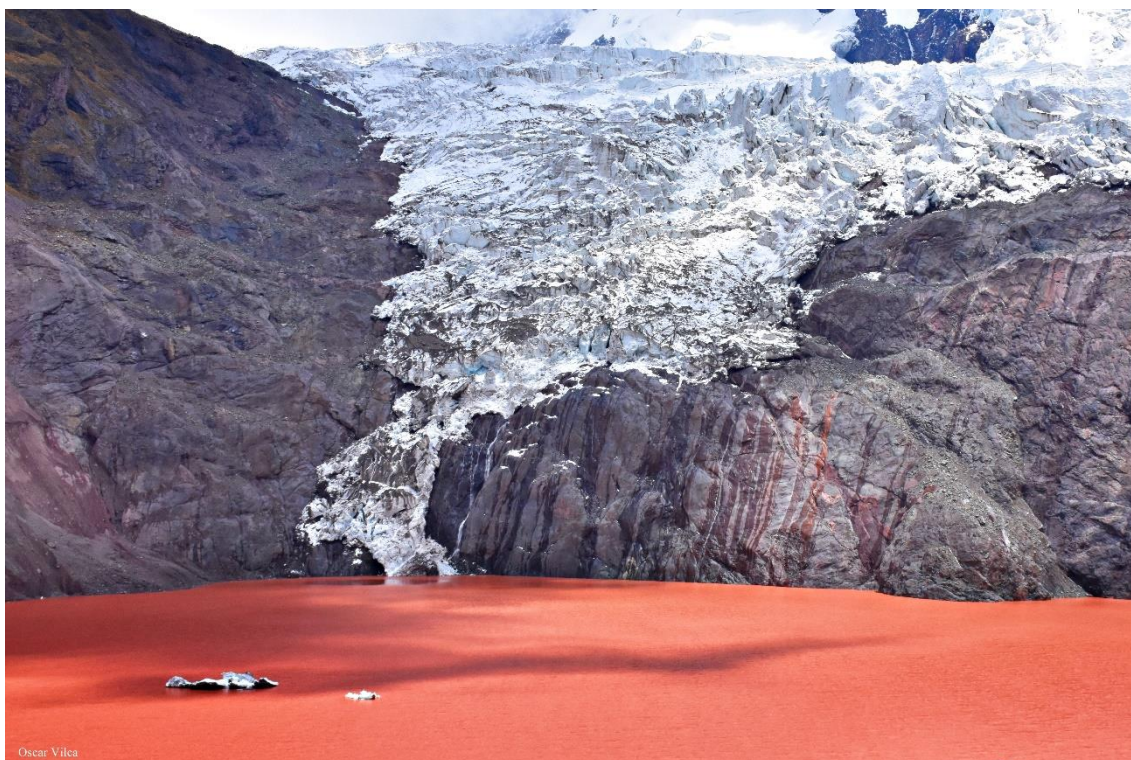
En el caso de la cordillera Vilcanota, los glaciares están respondiendo directamente a las condiciones del tiempo. Sumado a ese factor, además, se observó que los frentes glaciares se encuentran visiblemente “sucios” (Ver **Figura 3**), es decir, sin cobertura de nieve que los proteja y manchadas con partículas de polvo y detritos, lo cual representa una condición desfavorable para el proceso acelerado del derretimiento del hielo.

En el espejo de agua de Yawarqocha, se observaron la presencia de bloques de hielo (flotantes o en reposo) (Ver **Figura 3**), esto indica la dinámica activa entre el frente glaciar y la laguna. El bloque de mayor tamaño aparenta estar en reposo, de confirmarse la hipótesis estaríamos frente a una laguna con una profundidad relativamente mínima, en caso contrario estaríamos frente a una laguna con una profundidad considerable, datos que se deben analizar con mayor detalle acorde a un estudio batimétrico.

Respecto a la zona posterior de la laguna, se observó que está en proceso de desconexión del frente glaciar (Ver **Figura 3**), además se encuentra en contacto con el mismo lecho rocoso con pendiente fuerte y casi vertical en gran parte.

Figura 3. Zona posterior de la laguna Yawarqocha, se observa el frente del glaciar en sus últimas etapas de desconexión con la laguna (INAIGEM/ O. Vilca, 03/11/2020)

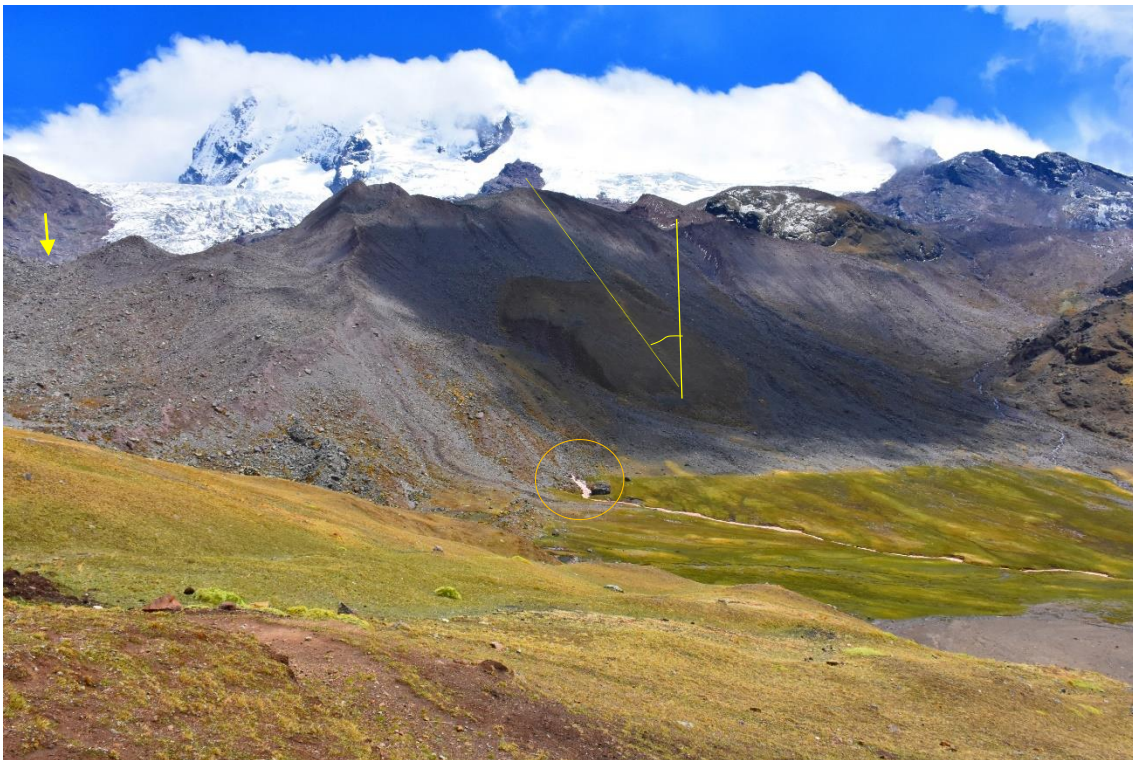
Otra condición favorable en relación a la estabilidad del dique natural está en el arco frontal de la morrena terminal, que se encuentra acuñada por la estructura litológica ubicada en la misma dirección (Ver **Figura 4**).

Este conjunto de depósitos glaciáricos muestran taludes exteriores con pendientes de reposo (45° aprox.), mostrando relativa estabilidad, donde también se observa la aparición de cobertura vegetal, este último es un indicador de relativa estabilidad ante procesos erosivos. En este sector se aprecian huellas de posibles eventos de desborde de la laguna en sus primeras etapas de formación.

Figura 4. Se observa el conjunto de la morrena que contiene depósitos glaciáricos y a la vez forma el dique natural que almacena agua de la laguna Yawarqocha. Además, se observa los taludes exteriores con alto porcentaje de cobertura vegetal, indicador de relativa estabilidad. En flecha amarilla se muestra la cota más baja de coronación en el dique natural respecto al espejo de agua de la laguna. En círculo se observa el punto principal de desagüe (INAIGEM/ O. Vilca, 03/11/2020).

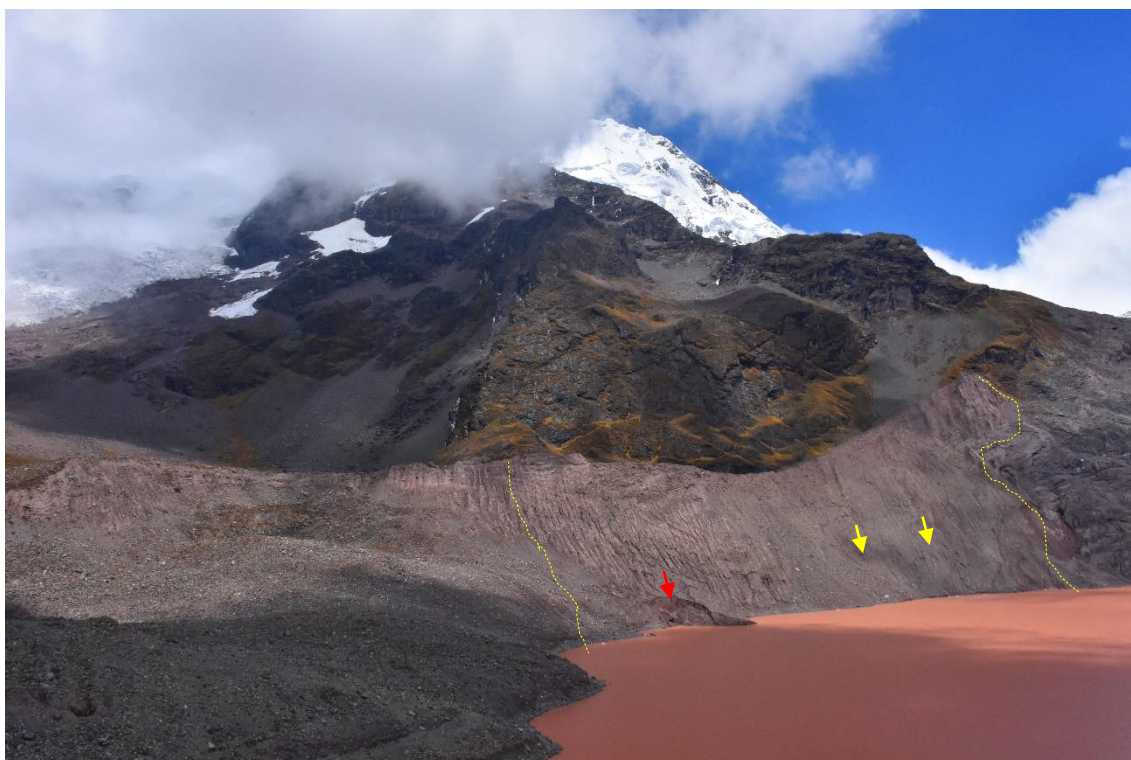
Con relación a los flancos, es el lado izquierdo el que muestra taludes interiores con fuerte pendiente (Ver **Figura 5**). Esta zona, se muestra inestable y propensa a deslizamientos en especial el sector de arranque, pues se encuentra en contacto con el basamento rocoso. En este último sector, se evidencia una actividad intensa de erosión y deslizamientos como

consecuencia del derretimiento del hielo en la base que cumplía la función de apoyo, en el sostenimiento y estabilización de los taludes.

La magnitud de futuros deslizamientos depende en gran medida de la profundidad que alcanzó o alcanzará la laguna en este sector, condicionando de este modo la estabilidad de gran parte de la morrena lateral izquierda. En consecuencia, un aspecto a considerar con relación a posibles deslizamientos está en la base del talud interior del flanco izquierdo, zona donde a la fecha se observa la presencia de remanentes de glaciares cubiertos (Ver **Figura 5**).

Figura 5. Vista del talud interior de la morrena lateral izquierda en donde se señala las posibles zonas de falla ante posibles deslizamientos, en flecha amarilla los sectores con alta probabilidad de deslizamiento, en flecha roja se señala una zona con remanente de glaciar cubierto (INAIGEM/ O. Vilca, 03/11/2020)

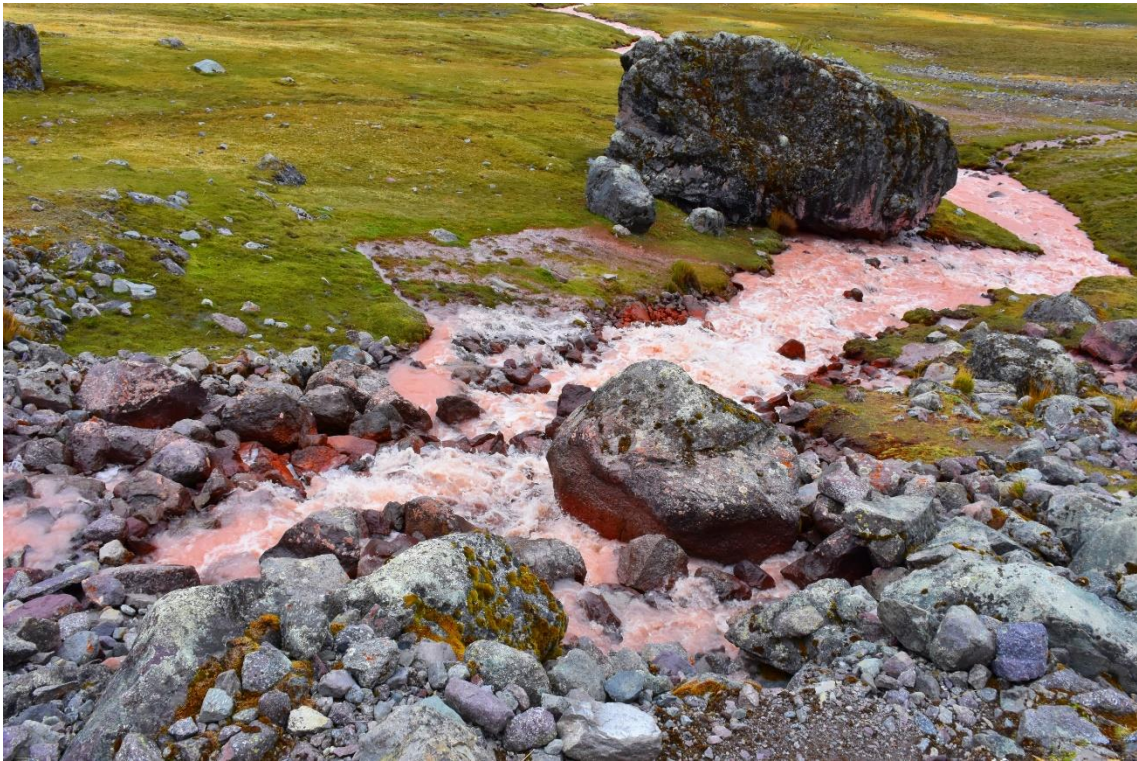
El desagüe de la laguna Yawarqocha es mediante filtraciones, se observó diversos puntos de afloramiento de agua ubicados en inmediaciones de la base de la morrena frontal. De todos los puntos donde emerge agua, existe una en particular que muestra un caudal significativamente mayor al resto (Ver **Tabla 3**, **Figura 6**). Cabe indicar que el agua que emerge en esta zona mantiene la coloración de la laguna, color que se observa hasta varios kilómetros aguas abajo del río (Ver **Figura 7**). Esta característica de desagüe es de especial importancia, porque indicaría un proceso erosivo en el interior del dique natural, lo cual significaría una condición desfavorable para la estabilidad, o en su defecto la existencia de gran cantidad de rocas de gran dimensión cuya presencia en el núcleo del dique natural facilitó la formación de conductos para el drenaje y evacuación de agua de la laguna, en ambos casos se trata de una condición determinante para que la laguna tenga un borde libre (10 m aprox. Medición que se deberá realizar a detalle).

Figura 6. Afloramiento de agua principal en la zona baja de la morrena frontal, zona de desagüe de la laguna Yawarqocha (INAIGEM/ O. Vilca, 03/11/2020)

- Realizar el registro de caudales en el punto principal de salida de agua por filtración.
- Realizar el seguimiento y monitoreo de la evolución de la laguna Yawarqocha y el glaciar que le dio origen.
- Realizar el muestreo de agua con fines de analizar la calidad, primero como una línea de base y luego de forma periódica.
- Realizar estudios que permitan evaluar alternativas para la disminución del peligro.

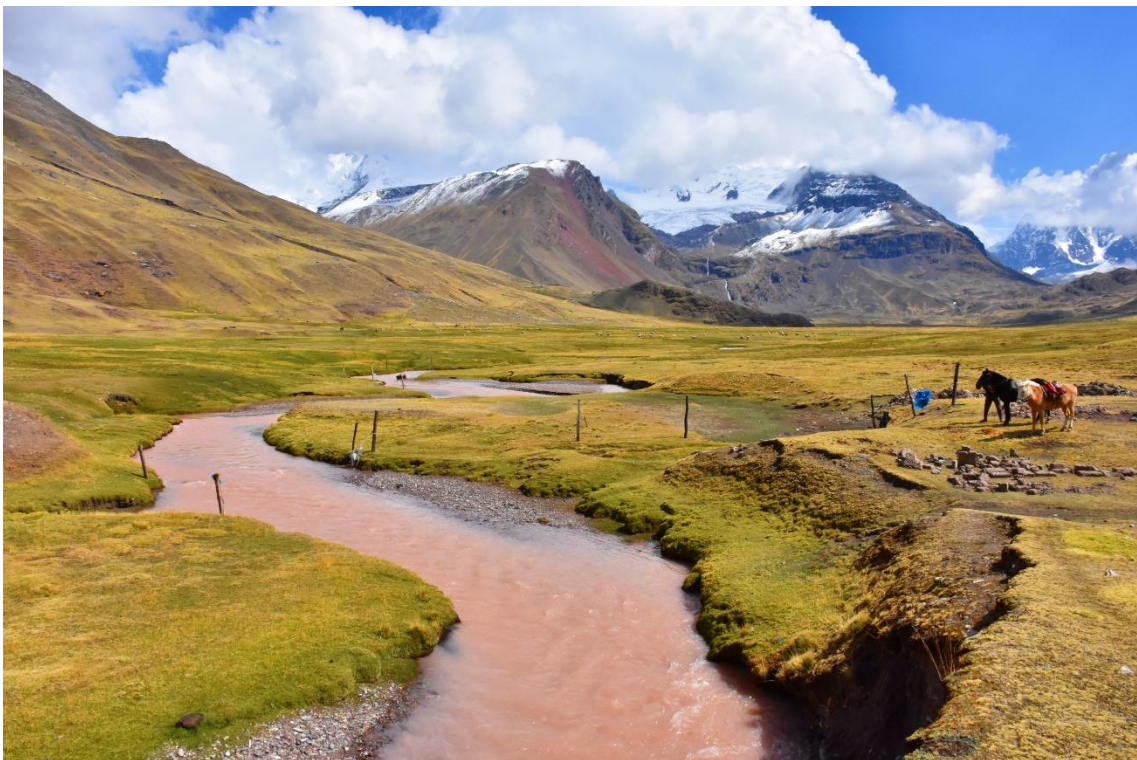
Figura 7. Coloración del agua en el río aguas abajo de la laguna Yawarqocha. Fotografía en el sector Chillca Pinaya (INAIGEM/ O. Vilca, 03/11/2020)

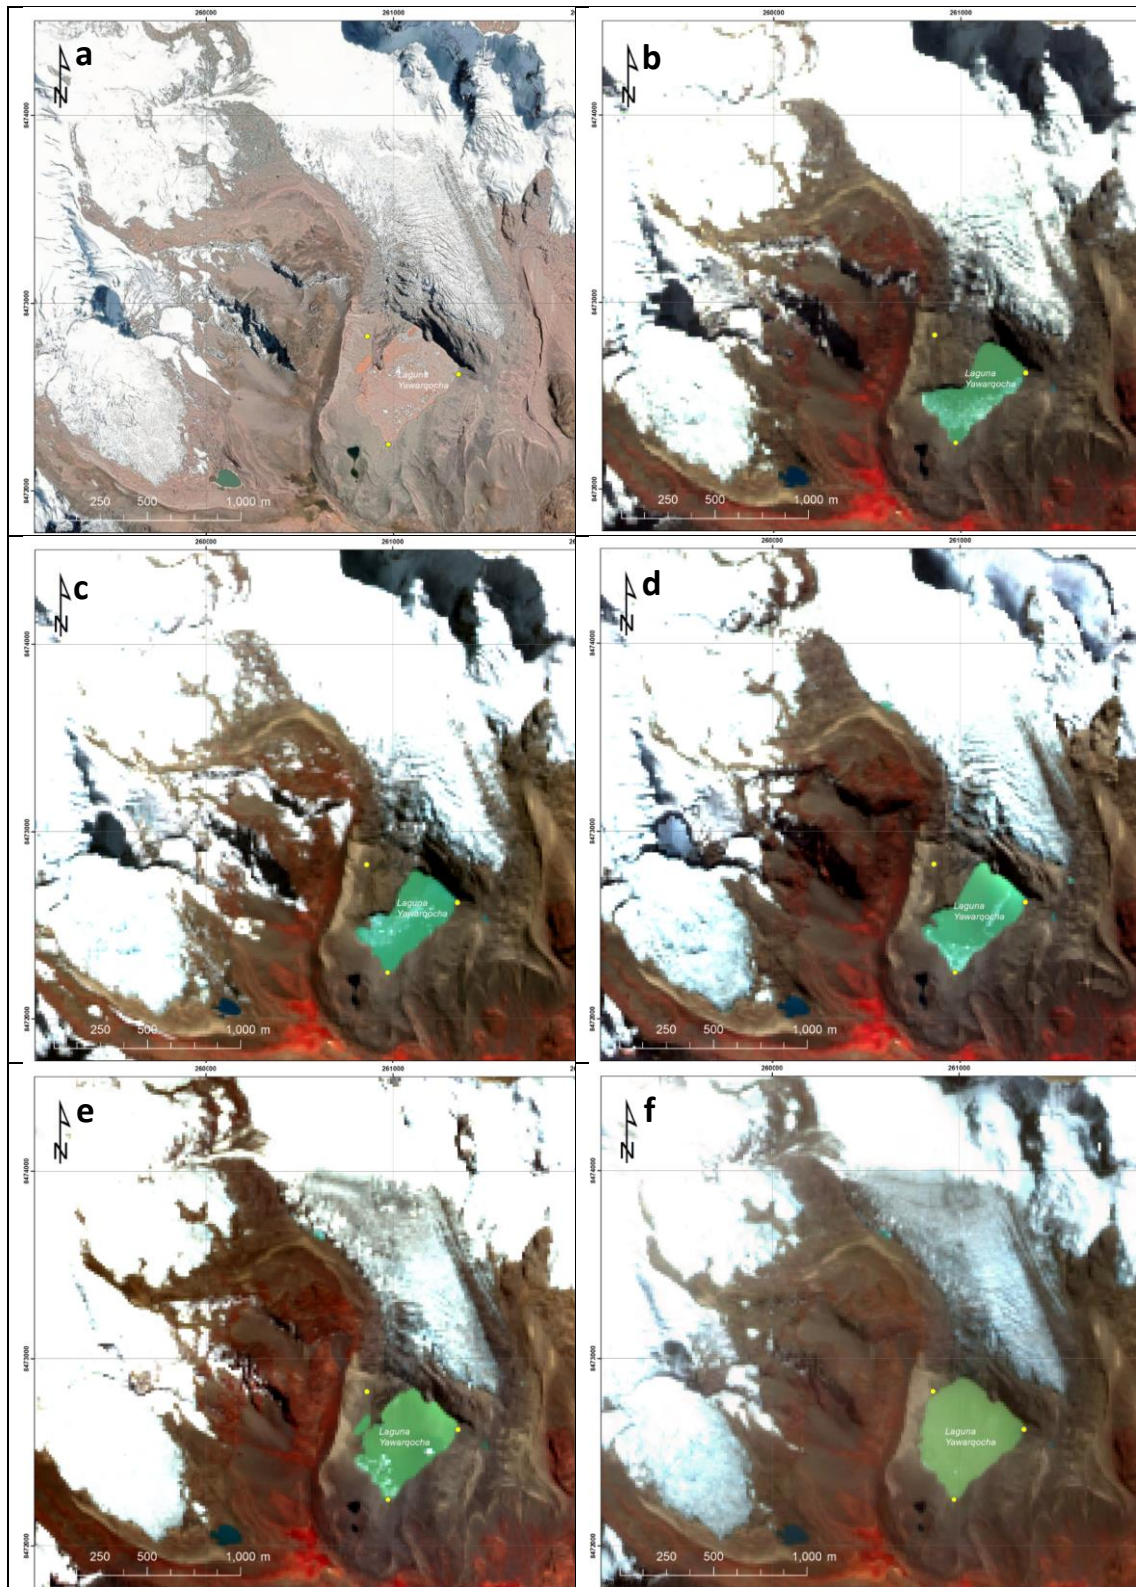
Figura 10. El análisis multitemporal muestra el crecimiento de la laguna Yawarqocha (a. Imagen Bing 2019 año estimado donde se observa con mayor detalle el entorno de la laguna), 2016 (b), 2017 (c), 2018 (d), 2019 (e) y 2020 (f).
