Informe Técnico N° A7246

EVALUACIÓN DE PELIGROS GEOLÓGICOS EN EL CENTRO POBLADO JAMALCA

Departamento Amazonas
Provincia Utcubamba
Distrito Jamalca

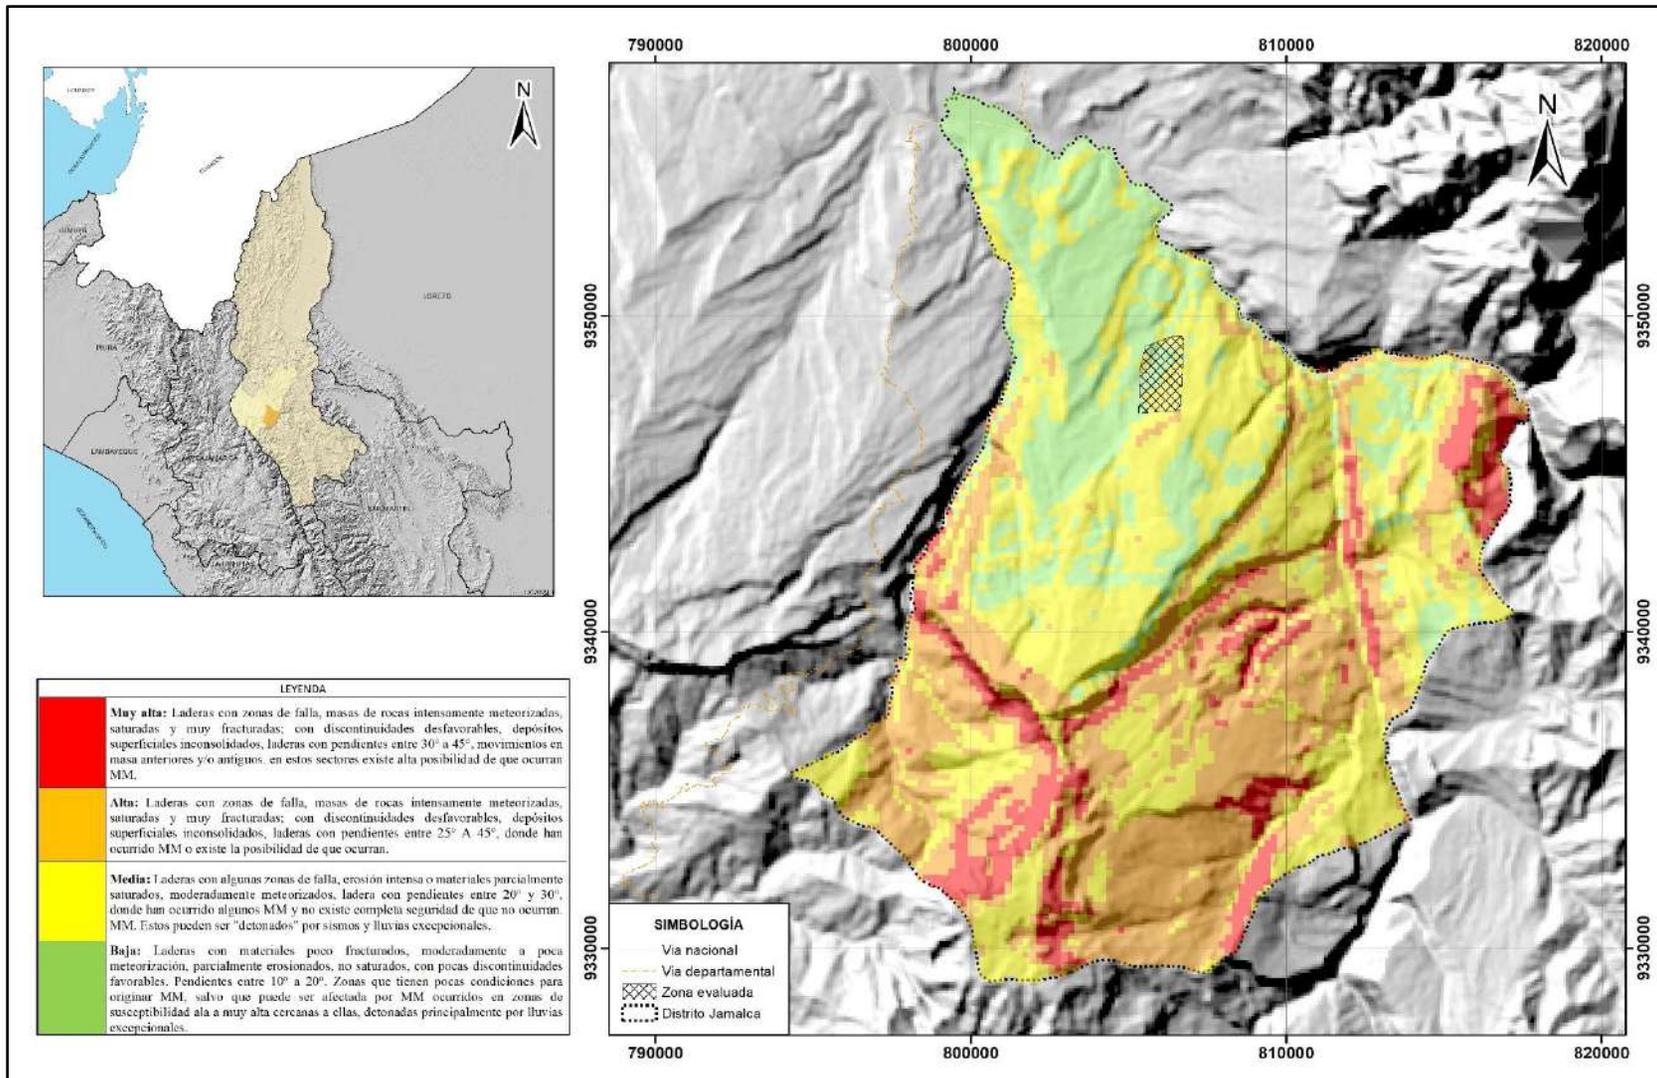
Figura 1. Susceptibilidad a movimientos en masa del centro poblado Jamalca. Fuente: Mapa de susceptibilidad a movimientos en masa en la región Amazonas, elaborado a escala 1:250 000 por Medina et al., 2009.

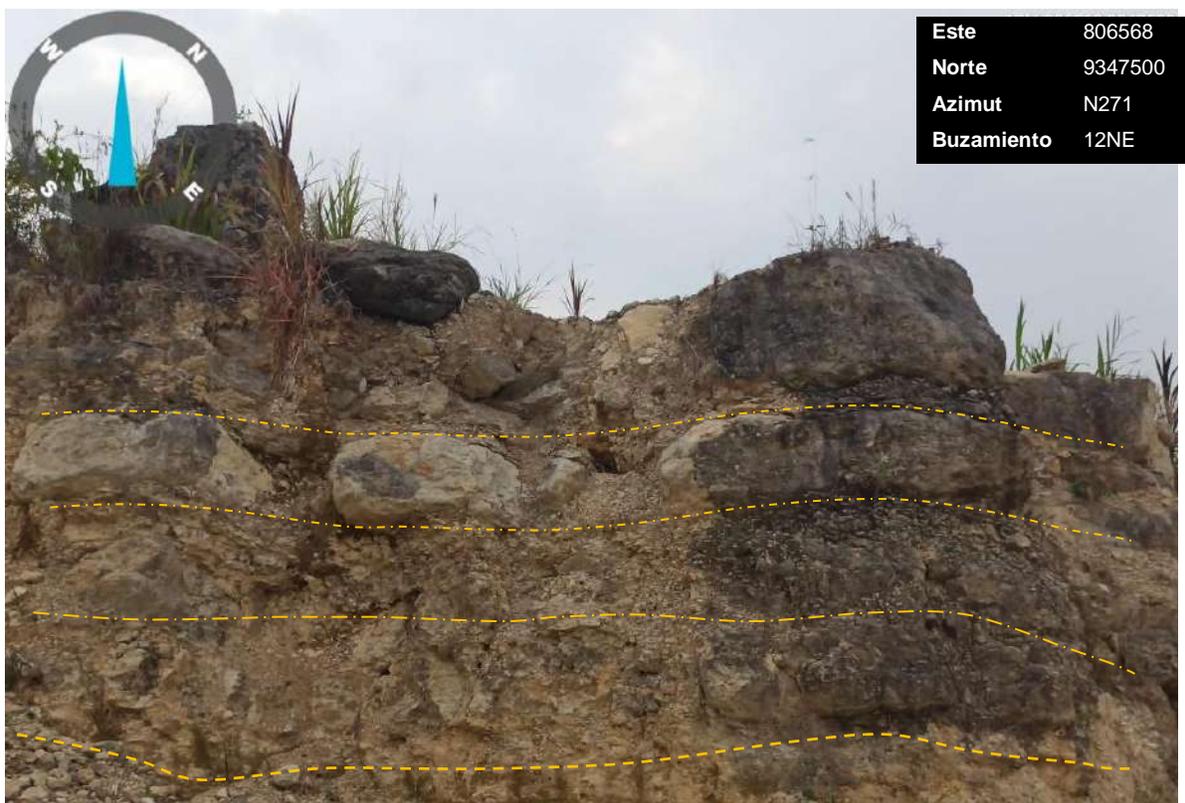
Este grupo se identificó al este del centro poblado de Jamalca, conformado por calizas nodulares pardo gris y calizas margosas fosilíferas muy fracturadas y meteorizadas, intercaladas con limoarcillitas de color beige a gris. (Ver fotografía 01)

Fotografía 01. Calizas nodulares pardo gris intercaladas con limoarcillitas de color beige a gris, muy fracturadas y meteorizadas.

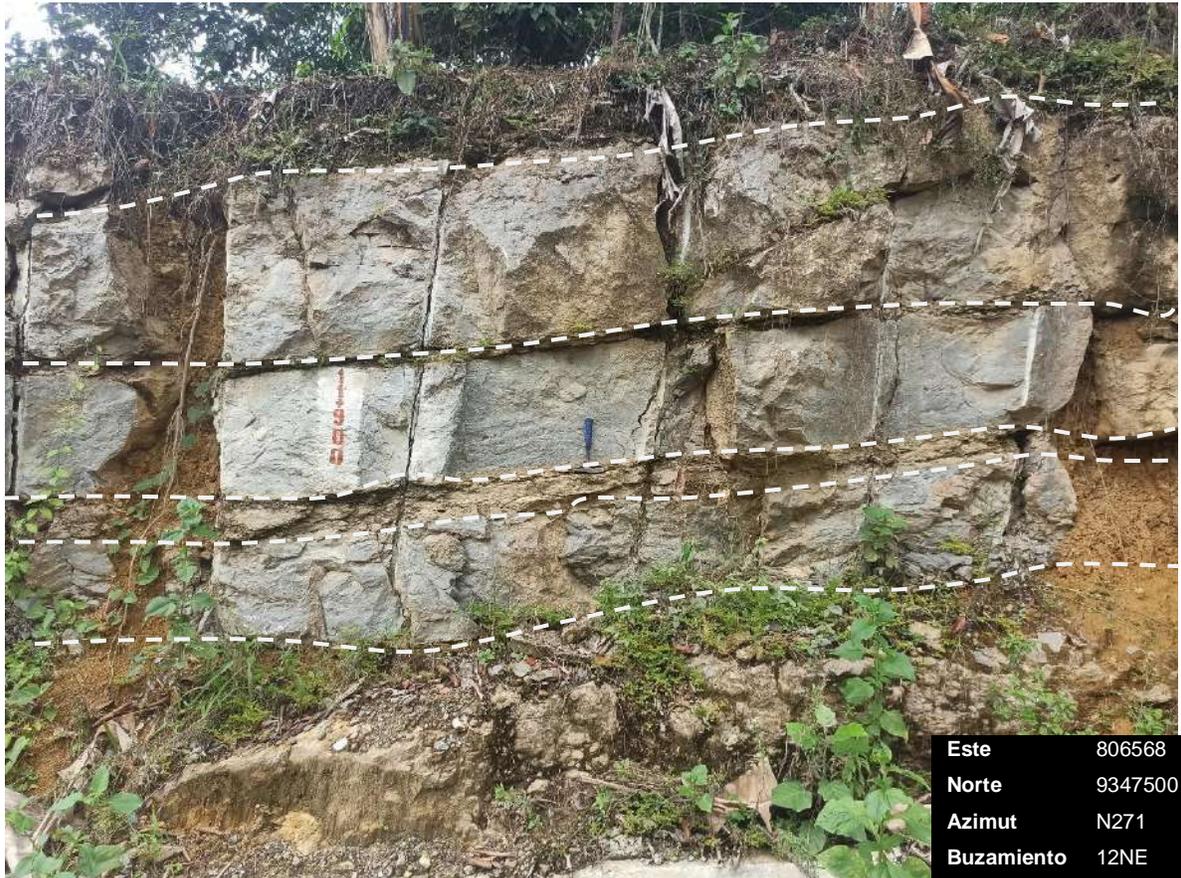
Este grupo se identificó en casi todo el centro poblado de Jamalca, conformado por calizas micríticas y bio micríticas grises a pardo claro con intercalaciones finas, de calizas arcillosas fosilíferas moderadamente fracturadas y meteorizadas, intercaladas con arcillitas beige muy meteorizadas. (Ver fotografía 02)

Fotografía 02. Calizas arcillosas grises moderadamente fracturadas intercaladas con arcillitas beige muy fracturadas y meteorizadas

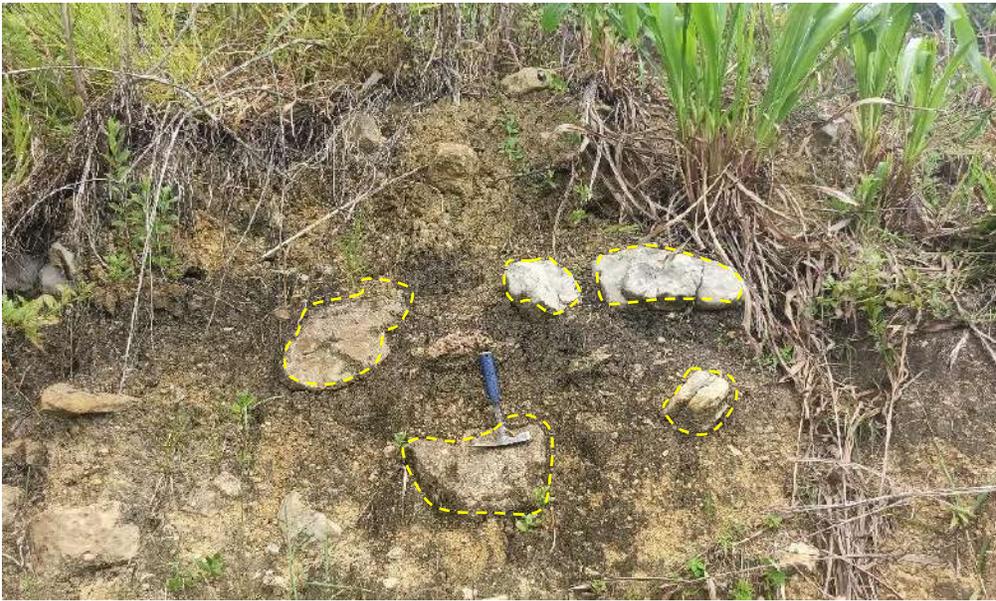
Estos depósitos se encuentran acumulados al pie de laderas, como material de escombros; constituidos por clastos de 10 cm a 25 cm, heterométricos, subangulosos y distribuidos de forma caótica en una matriz arenosa, limosa – arcillosa de compactación suelta y saturada. Los depósitos de esta unidad se originaron debido a movimientos de masas antiguos, estos materiales presentan poca cohesión y conforman taludes de reposo poco estables (Vílchez et al., 2020). (Ver fotografía 3)

Fotografía 03. Material coluvio-deluvial, constituidos por clastos de 10 cm a 25 cm sub angulosos y distribuidos de forma caótica en una matriz areno, limosa – arcillosa de compactidad baja.

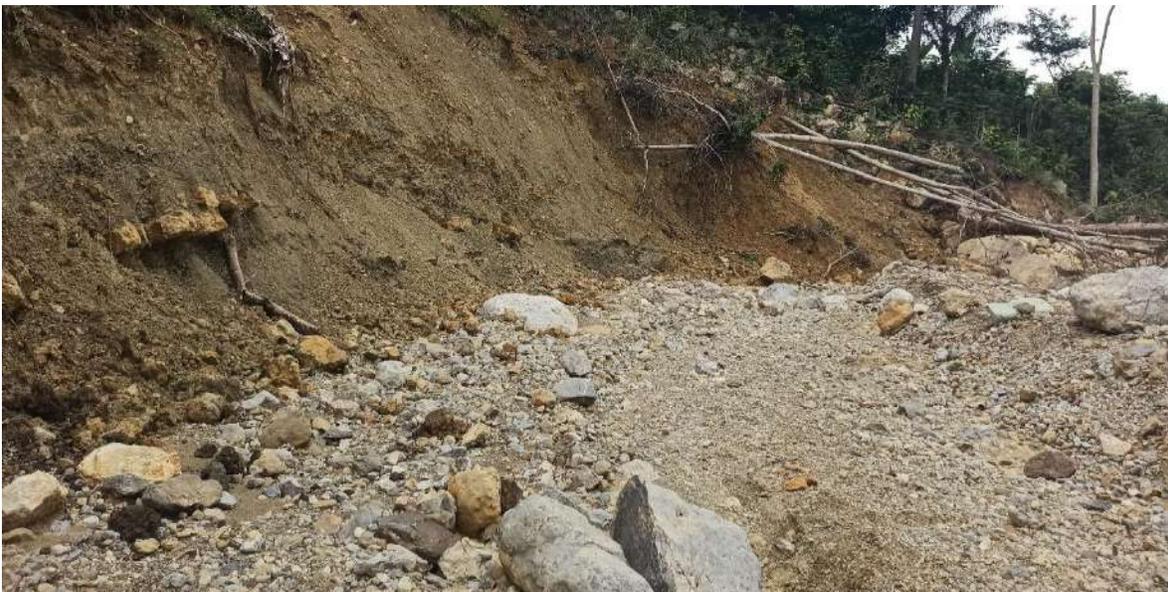
Corresponde a los sedimentos acumulados en el cauce de las quebradas Ramón Castilla, Olón, San Pedro, Las Guineas y Las Lajas, quebradas ubicadas en los alrededores de la zona de evaluación, se encuentran conformados por arenas, gravas, bolones y bloques subredondeados de 0.20 m a 4 m de diámetro (Ver fotografía 04).

Fotografía 04. Material fluvial en quebrada Olón.

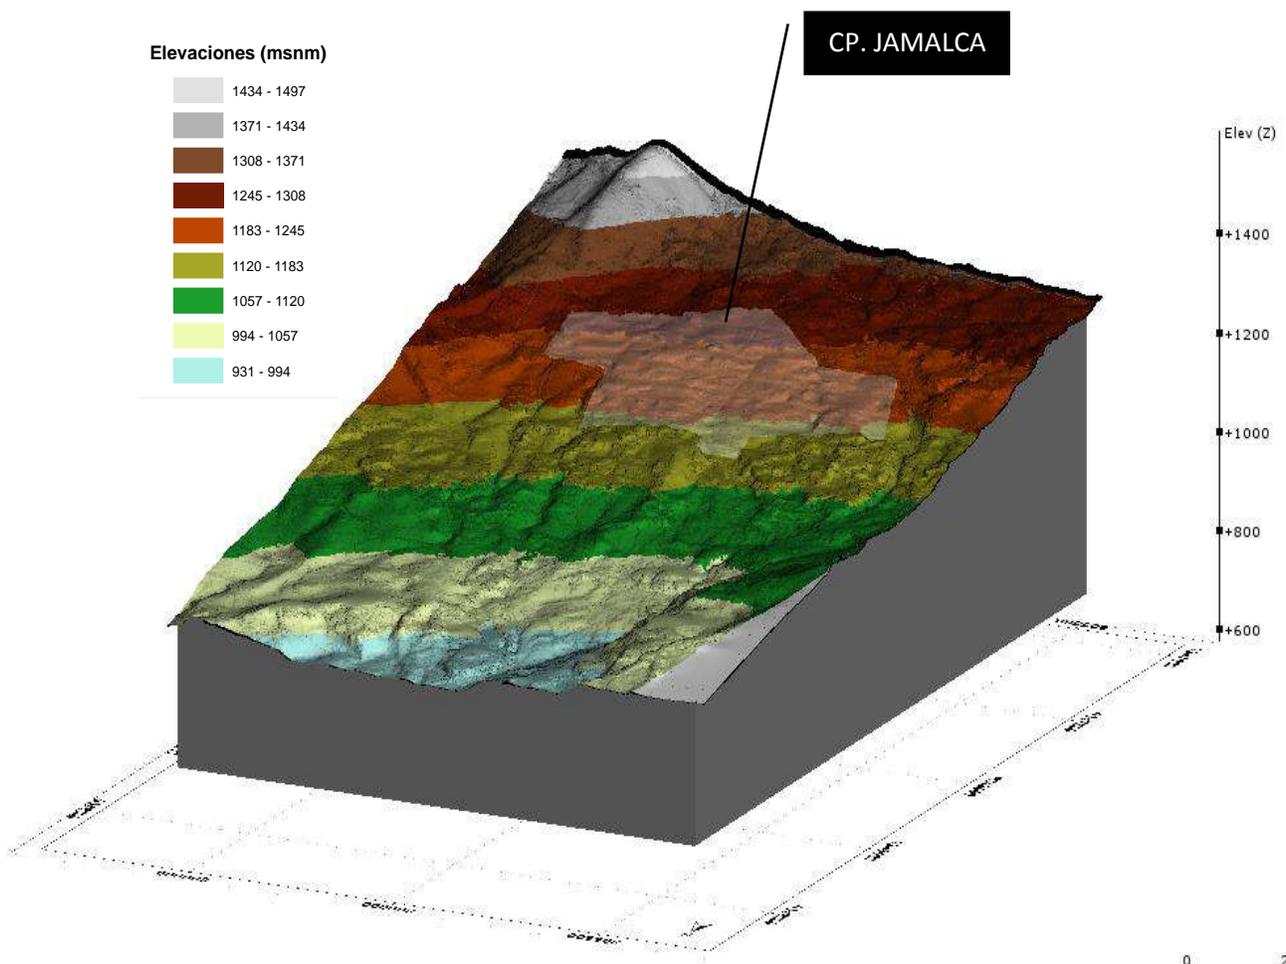
El MDE muestra que, el centro poblado Jamalca se ubica sobre relieves con elevaciones entre 931 a 1497 m s.n.m. (figura 02); donde se identificaron zona de inundación en elevaciones de 1183 a 1120 m s.n.m., deslizamientos en zonas aledañas en elevaciones de 931 a 1120 m s.n.m.

Figura 02. Modelo digital de elevaciones – centro poblado Jamalca

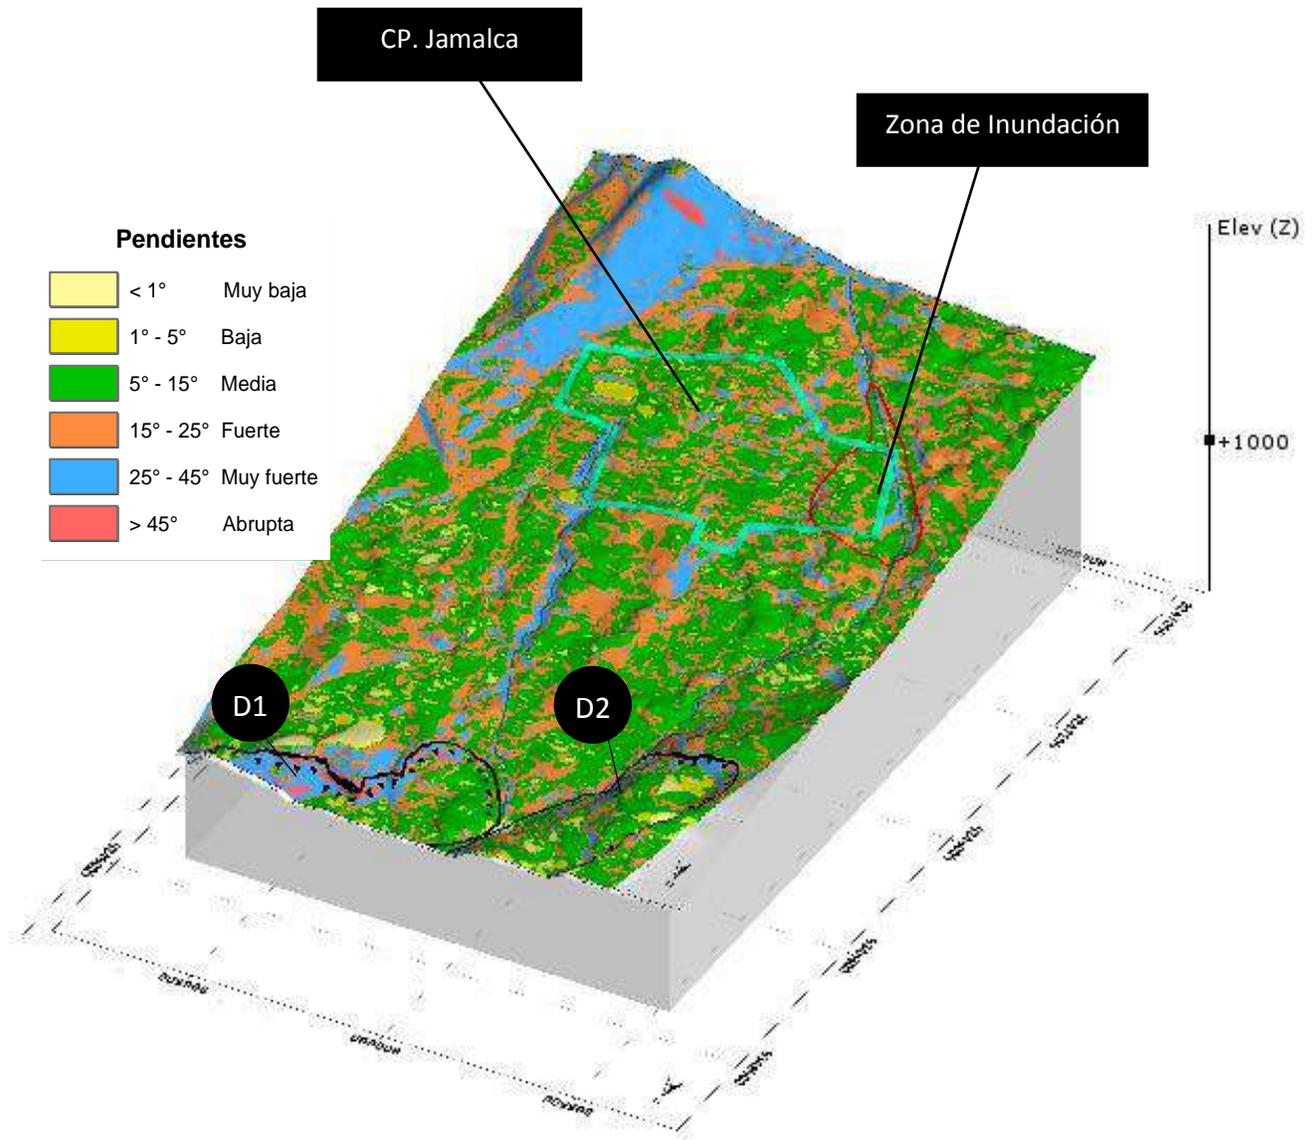
El centro poblado Jamalca se ubica sobre relieves con pendientes baja (1° a 5°) a media (5° a 15°), los deslizamientos se ubican sobre laderas con pendiente muy fuerte (25° a 45°) a abrupta ($>45^\circ$), la zona de inundación se ubica sobre pendientes baja (1° a 5°) a media (5° a 15°). (Figura 3 y Anexo 01: Mapa 05).

Figura 03. Modelo digital de pendientes – centro poblado Jamalca

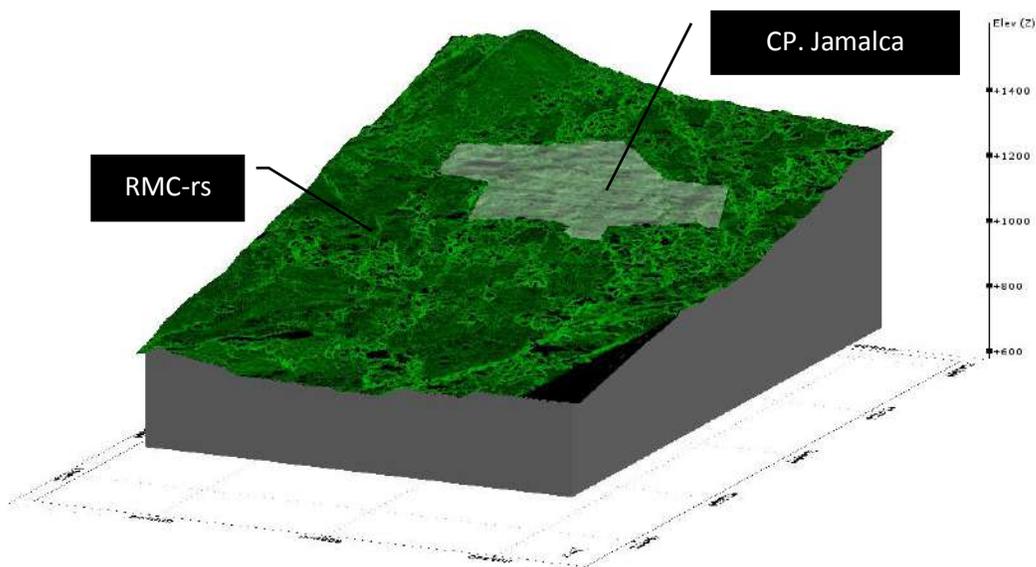
El área evaluada, se enmarca y localiza en la Cordillera Oriental conformada por cadenas montañosas y colinas que pueden sobrepasar los 1497 m s.n.m., con pendientes bajas (1° a 5°) a pendientes medias (5° a 15°) en la zona urbana, pendientes de muy fuerte (25° a 45°) a abruptas (>45°) en zonas de deslizamiento (Ver figura 4 y Anexo 01: Mapa 03).

Figura 04. Modelo digital geomorfológico, montaña y colina estructural en roca sedimentaria (RMC-rs) en el poblado Jamalca.

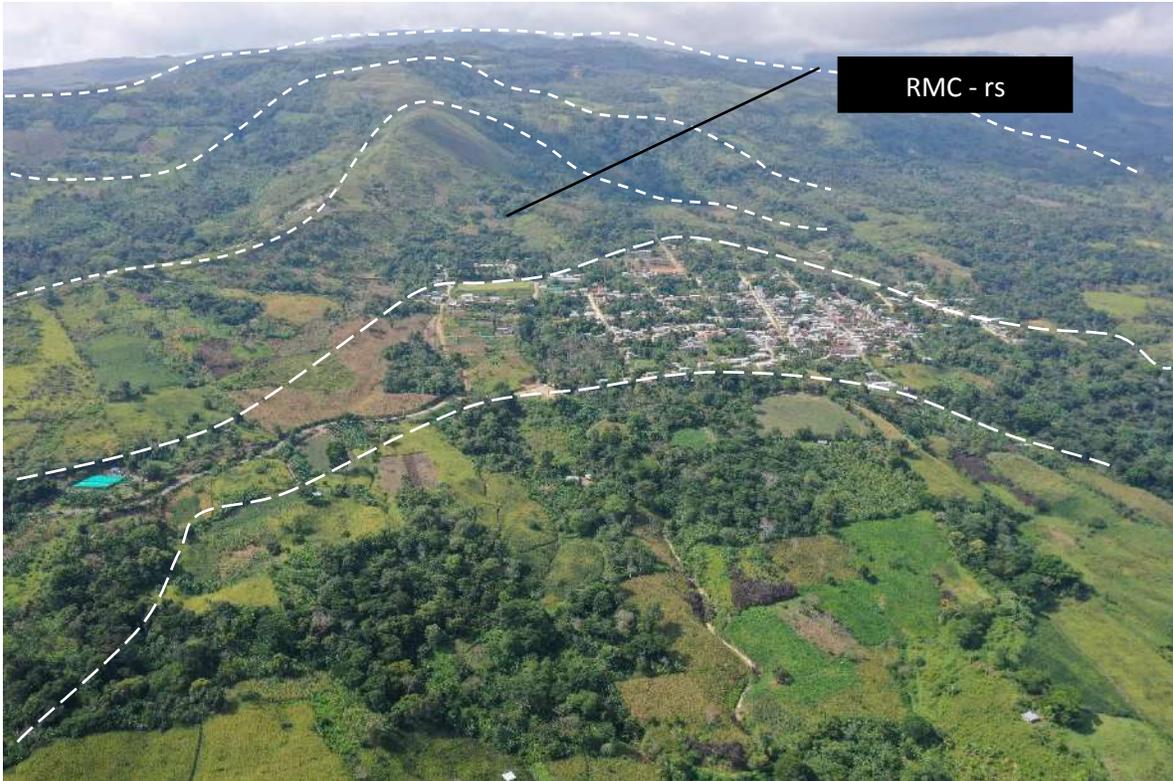
Figura 05. Subunidad geomorfológica montaña y colina estructural en roca sedimentaria (RMC-rs) en el centro poblado Jamalca.

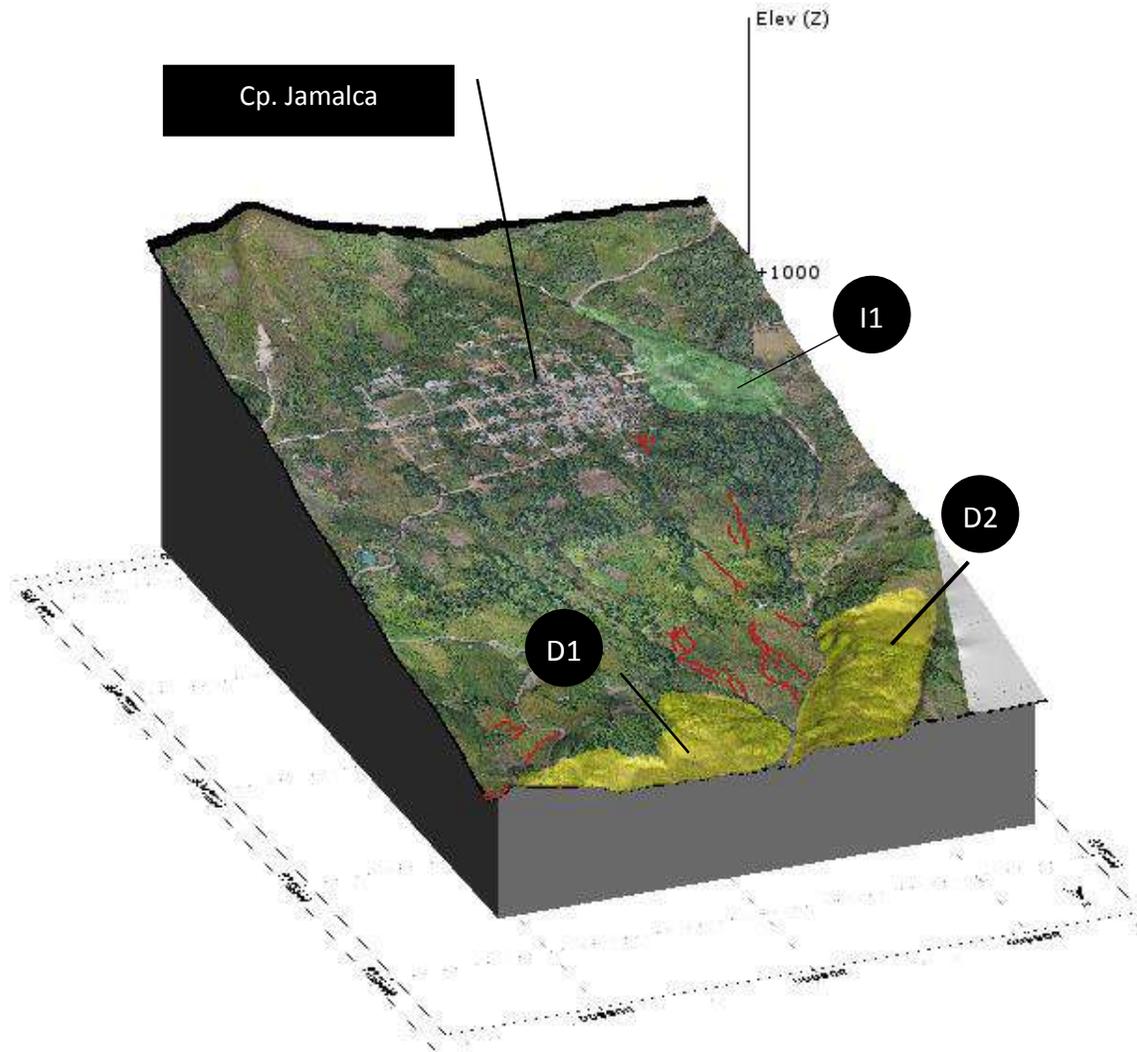
Mediante el análisis de imágenes satelitales, mapeo en campo y fotos aéreas tomadas por drones, se identificaron 2 deslizamientos, los cuales recibirán los códigos D1 y D2,

(Ver figura 6), una zona de inundación la cual recibirá el código I1 (figura 6) y una zona de embalse la cual recibió el código E1 (fotografía 06 y figura 07).

Figura 06. Ortofoto y modelo digital de peligros, (D-1) deslizamiento tipo rotacional al noreste del centro poblado Jamalca, (D-2) deslizamiento de tipo rotacional al noroeste del centro poblado Jamalca, (E-1) embalse en la quebrada La Laja, (I-1) zona de inundación estacional por curso de agua (Qda. La Laja). Presencia de grietas de tracción con orientación N135° - N225°

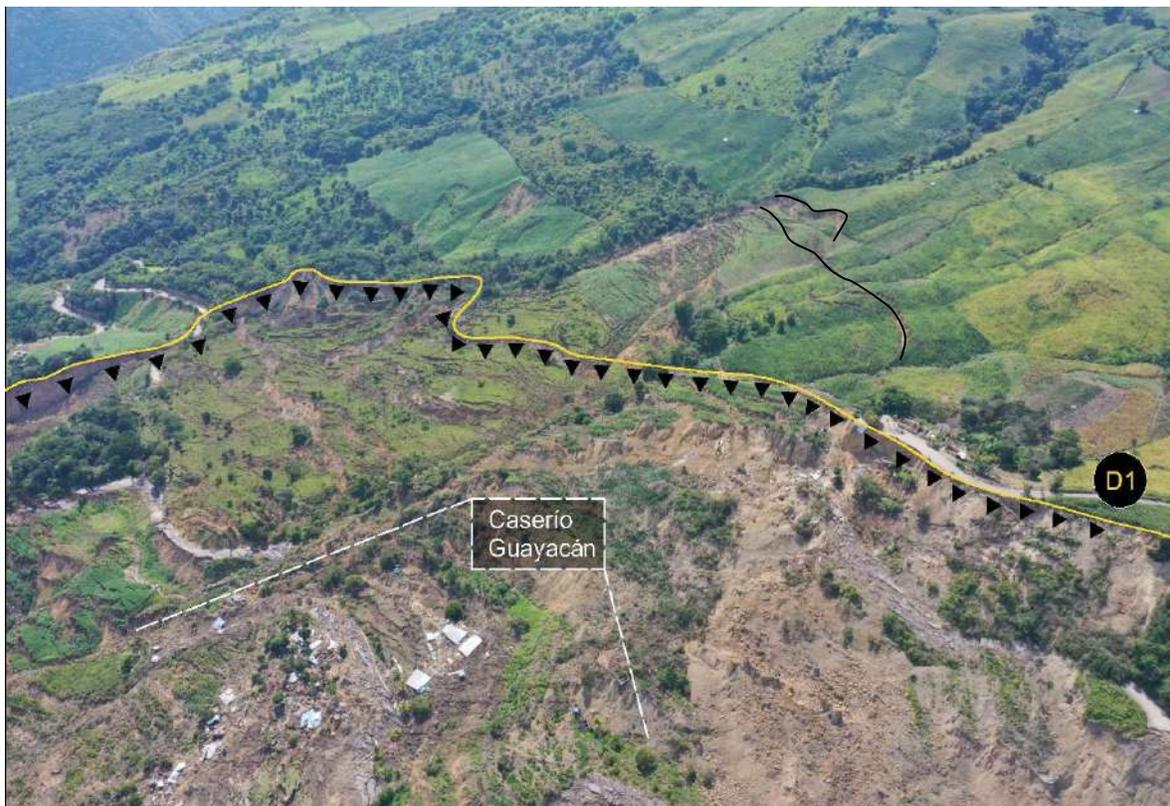
El primer deslizamiento D-1 se genera al noreste del centro poblado Jamalca en el caserío Guayacán ubicado a 600 m del mismo, en laderas de montañas en roca

sedimentaria con coberturas coluvio-deluviales originadas por antiguos deslizamientos; estos materiales porosos se sobresaturan incrementando su carga y deslizándose.

Presenta un escarpe de forma elongada, con zona de coronación ubicada en elevaciones de 931 a 1057 m s.n.m. desplazándose hasta 20 m a 30 m ladera abajo. (Ver fotografía 05)

- La longitud de la zona de coronación aproximada es de 1.4 km
- La superficie de falla es rotacional.
- El salto de falla principal mide aproximadamente 25 m.
- Se muestran evidencias de proceso progresivo
- Presencia de grietas de tracción en zonas aledañas a la corona

Fotografía 05. Deslizamiento D1 caserío Guayacán a 600 m al norte del centro poblado Jamalca

- a. Reubicar las 30 viviendas afectadas en la zona de inundación, así como viviendas cercanas a agrietamientos.
- b. Realizar el revestimiento de tanques de agua, para evitar la infiltración de agua.

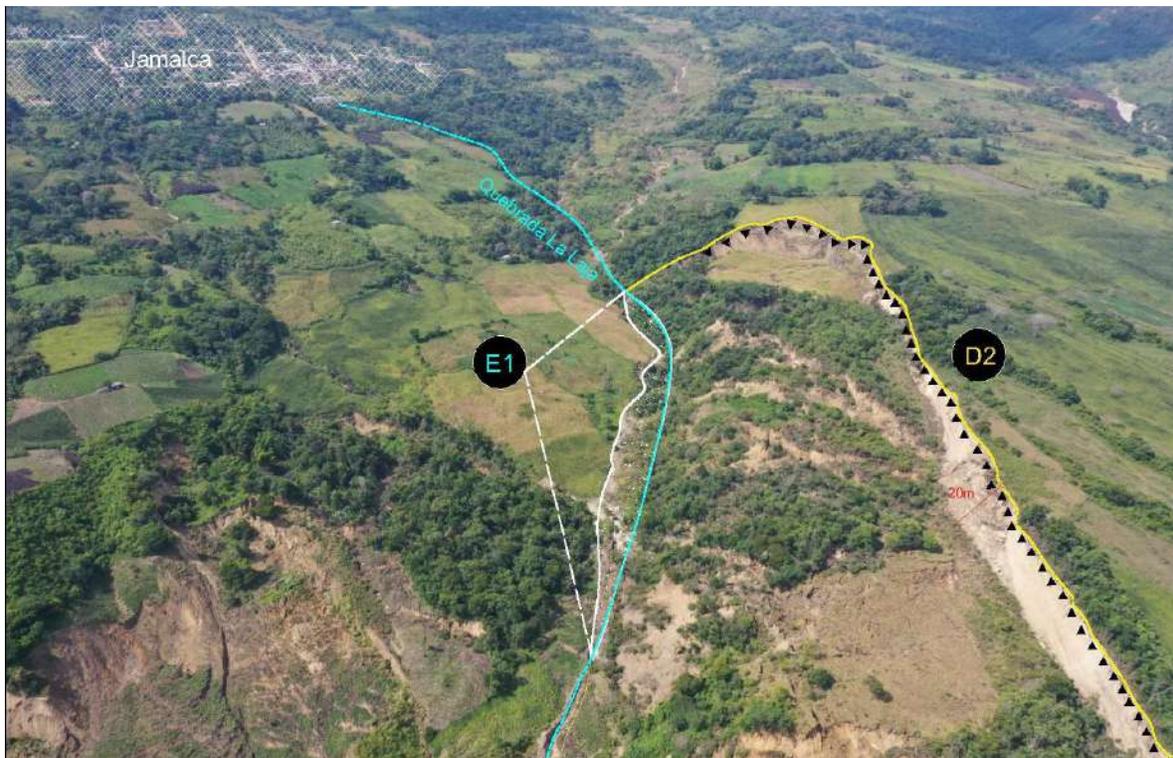
El segundo deslizamiento cartografiado in situ D-2, corresponde a un deslizamiento de tipo rotacional ubicado al noroeste del centro poblado Jamalca, el cual se genera en ladera de montaña en roca sedimentaria con coberturas coluvio-deluviales; estos materiales porosos se sobresaturan incrementando su carga y deslizándose pendiente abajo. (Ver fotografía 06)

- La longitud de la zona de coronación aproximada es de 1 km
- Escarpes de forma elongada, con zona de coronación ubicada entre 931 a 1120 m s.n.m.
- La superficie de falla es rotacional.
- El salto de falla principal mide aproximadamente 20 m.
- Presencia de grietas de tracción en zonas aledañas a la corona se evidenció proceso progresivo.

Fotografía 06. (D2) Deslizamiento rotacional al noroeste del centro poblado Jamalca, generó embalse en la quebrada La Laja

- e. Construcción de muros de contención en límites de la quebrada La Laja, así evitar el desborde y daños en viviendas e infraestructura vial.
- f. Realizar el monitoreo del embalse en la quebrada La Laja.

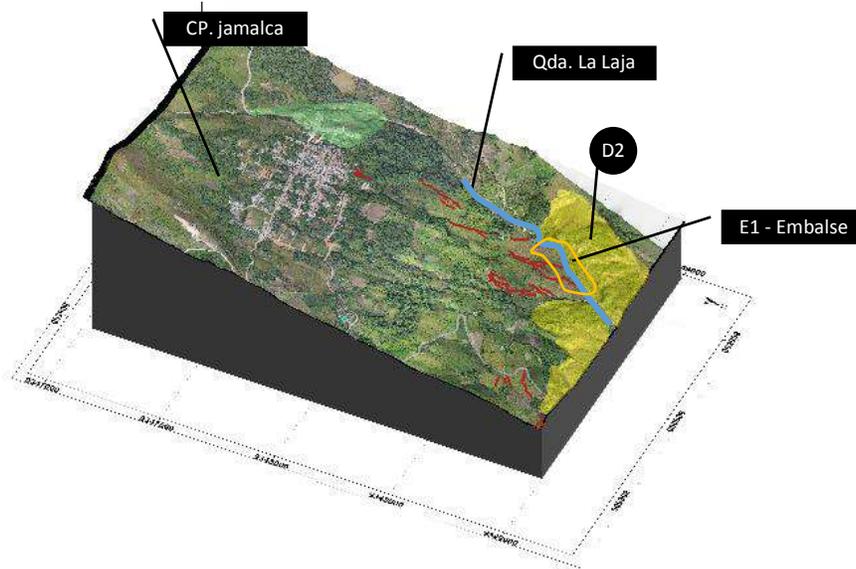
Figura 07. Modelo digital del deslizamiento D2 y embalse en la quebrada La Laja.

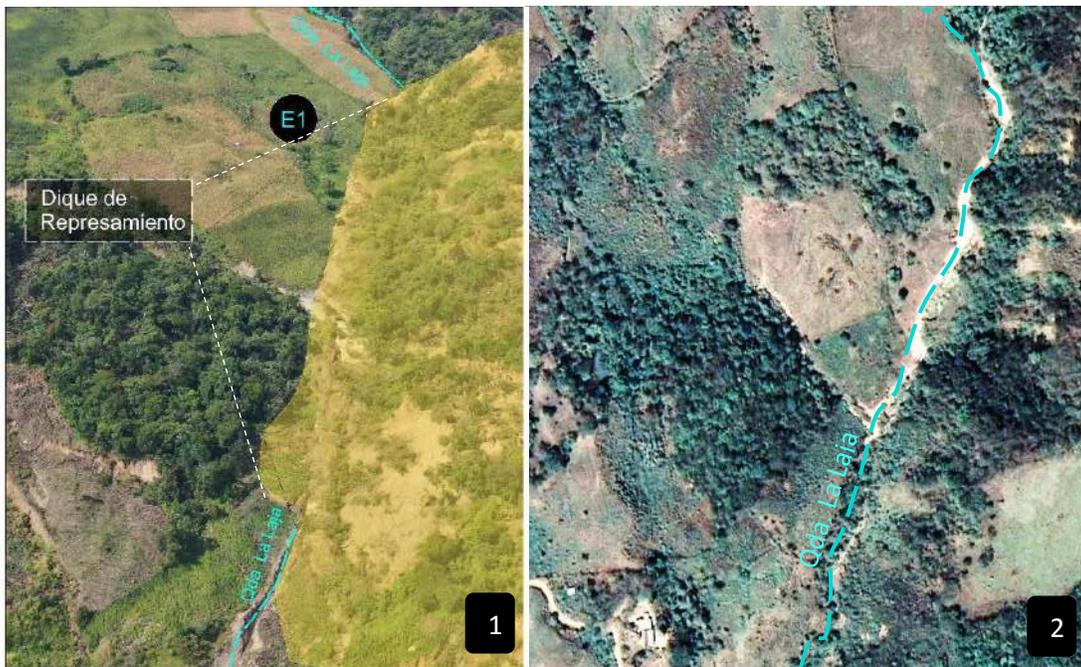
Producto del deslizamiento rotacional D2 de generó una zona de embalse aproximada de 400 m en la quebrada La Laja a una elevación de 931 a 1120 m s.n.m. (Ver figura 08)

Figura 08 (1) Ortofoto del 11/03/2022, zona de embalse en quebrada La Laja (E1), en color amarillo material deslizado (deslizamiento D2), en color cian cauce de río represado (2) Imagen

satelital del 11/01/2022, en color cian el cauce original de la quebrada La Laja – a 700 m al noroeste del centro poblado Jamalca.

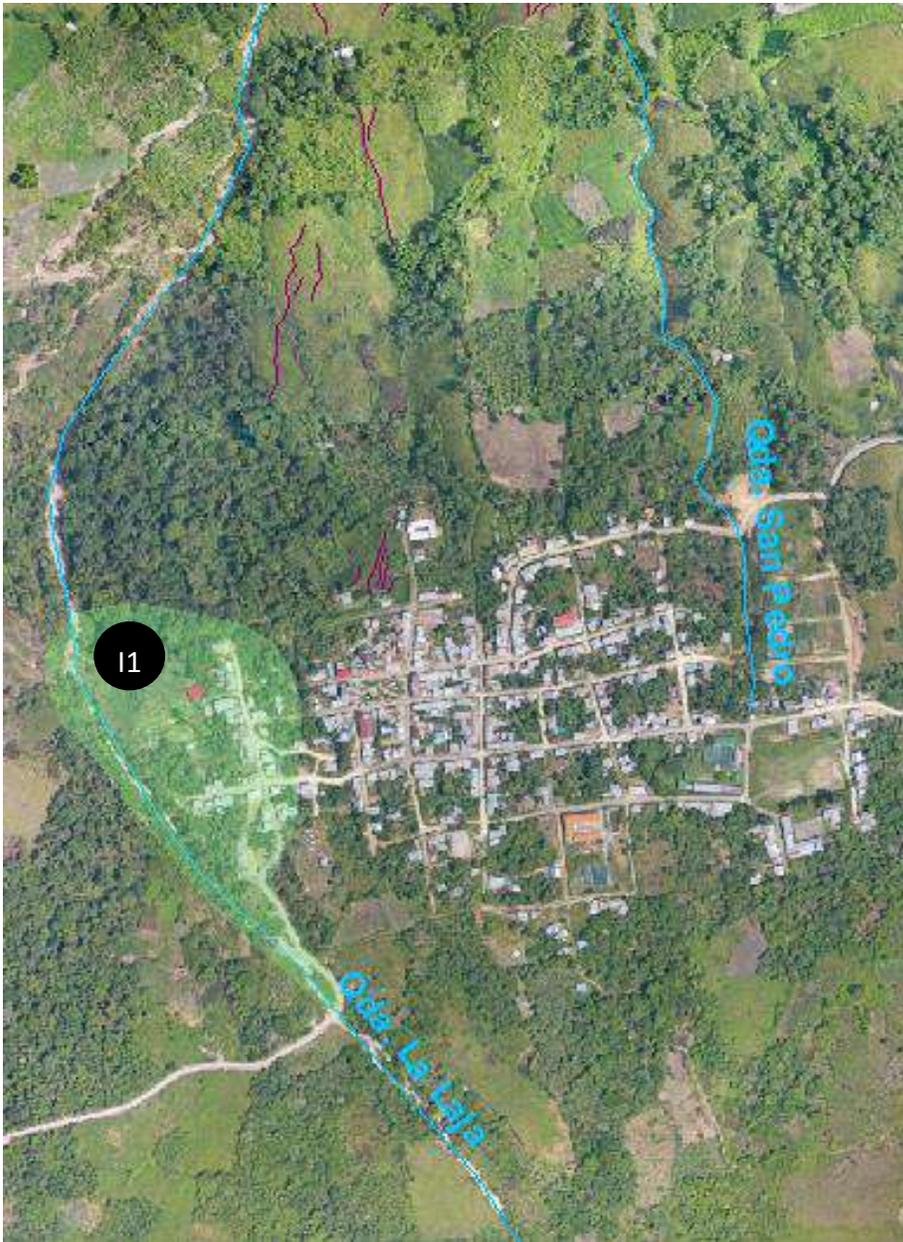
Por el oeste del centro poblado Jamalca, se identificó una zona sujeta a inundaciones en ambas márgenes de la quebrada La Laja, dicha quebrada en periodos de lluvia afectó un área de 0.7 km² de la zona urbana del centro poblado, alcanzando una altura de 0.6 m, que afectó alrededor de 30 viviendas ubicadas en zonas cercanas a la quebrada. (Ver figura 09)

Figura 09. Zona de inundación al este del centro poblado Jamalca, dejó 30 viviendas afectadas.

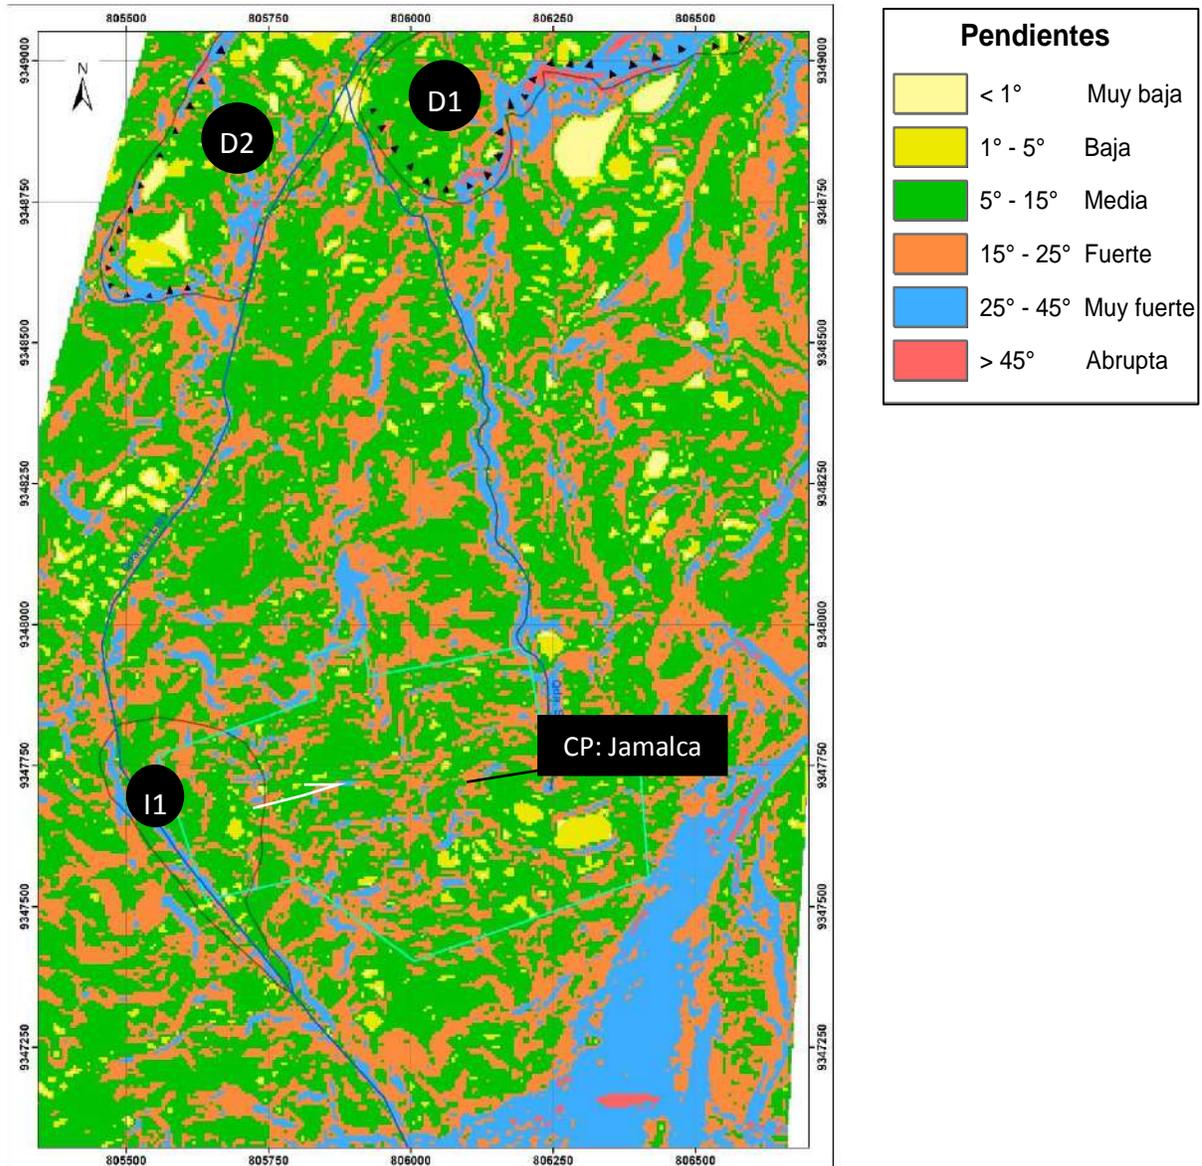
El área evaluada presenta rangos de pendientes en zonas urbanas por lo general de baja (1° a 5°) a media (5° a 15°), los deslizamientos se ubican sobre laderas con pendiente muy fuerte (25° a 45°) a abrupta ($>45^\circ$); estas zonas, condiciona la ocurrencia de los peligros geológicos identificados (Ver figura 10), la zona de inundación se localiza sobre pendientes baja (1° a 5°) a media (5° a 15°),

Figura 10. Pendiente baja (1° a 5°) a media (5° a 15°) en zonas urbanas y alrededores, deslizamientos sobre pendiente muy fuerte (25° a 45°) a abrupta ($>45^\circ$), zona de inundación en pendientes muy baja (1° a 5°) a media (5° a 15°),

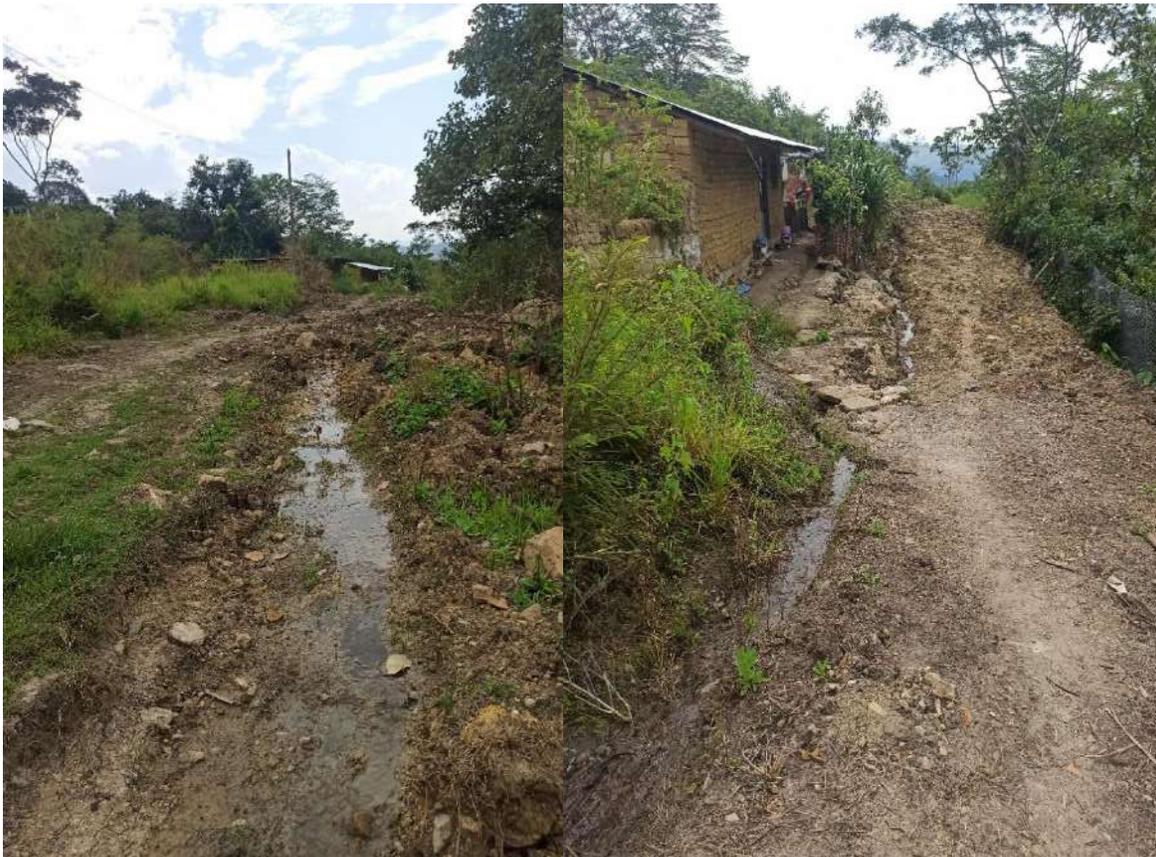
En el centro poblado de Jamalca se identificó mal sistema de drenaje, canales sin revestimiento, precario, estos debido a las lluvias intensas en la zona evaluada generan la erosión e infiltración en materiales calcáreos.

Fotografía 07. Sistema de drenaje precario, incrementa la infiltración y saturación del terreno en la parte alta del centro poblado de Jamalca.

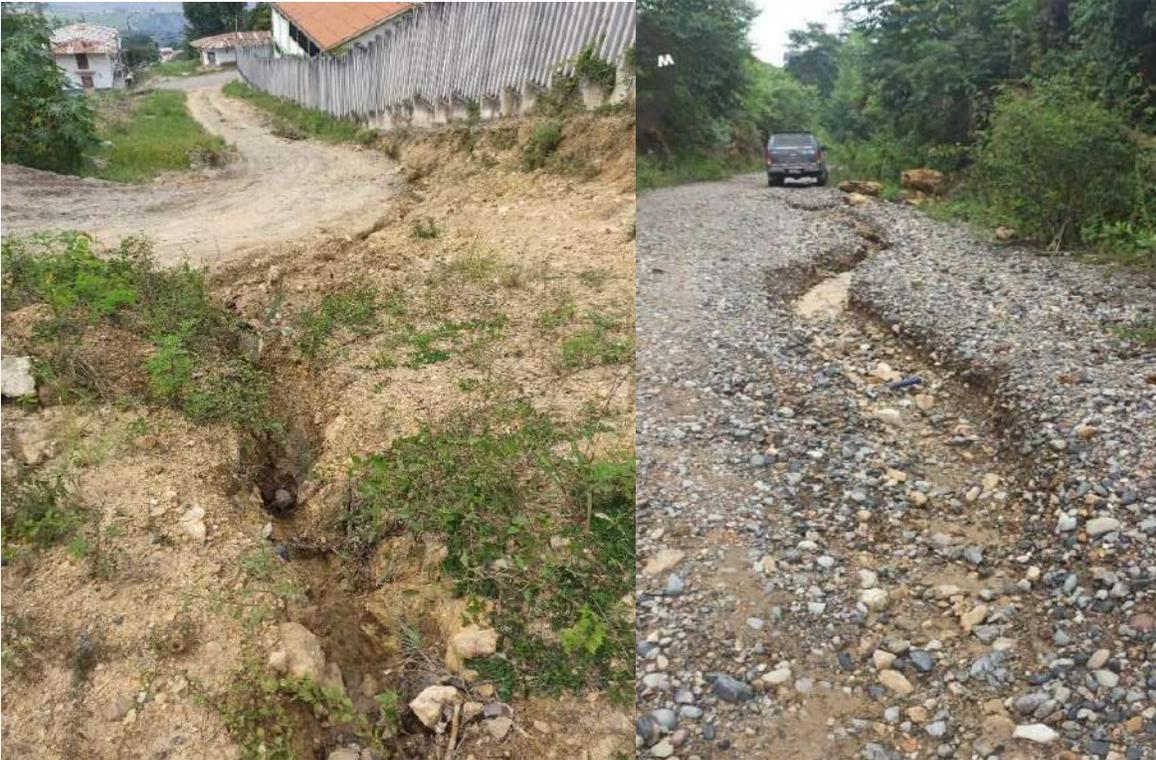
Fotografía 08. Canales naturales por erosión, debido a la falta de un sistema de drenaje.

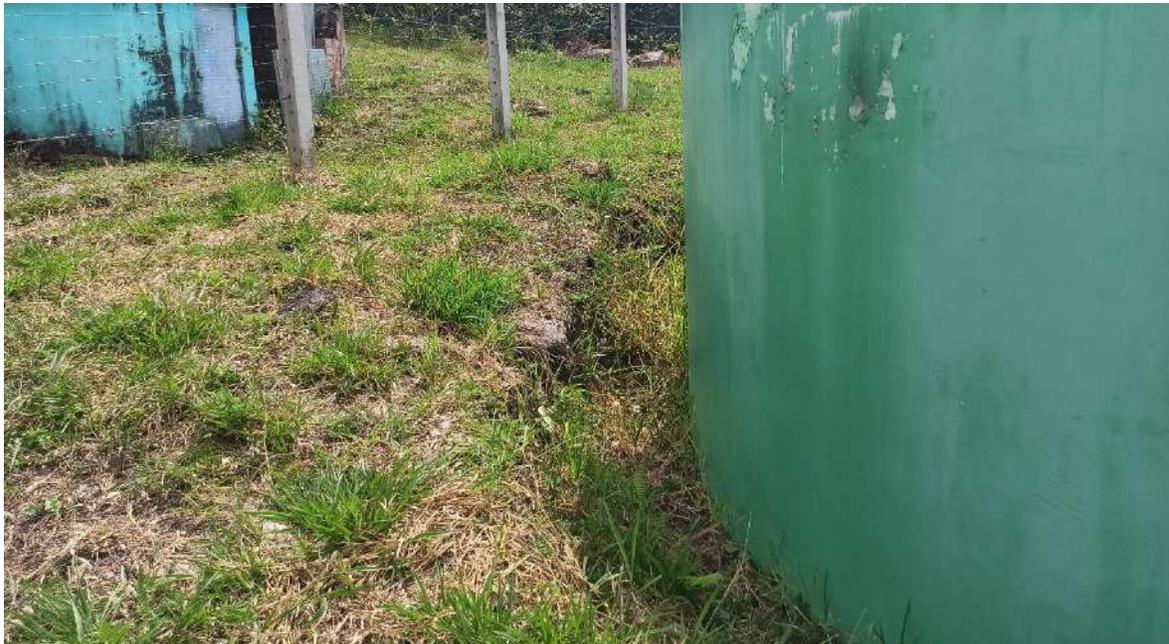
Fotografía 09. Infiltración de agua en la base de pozos de agua, falta de revestimiento.

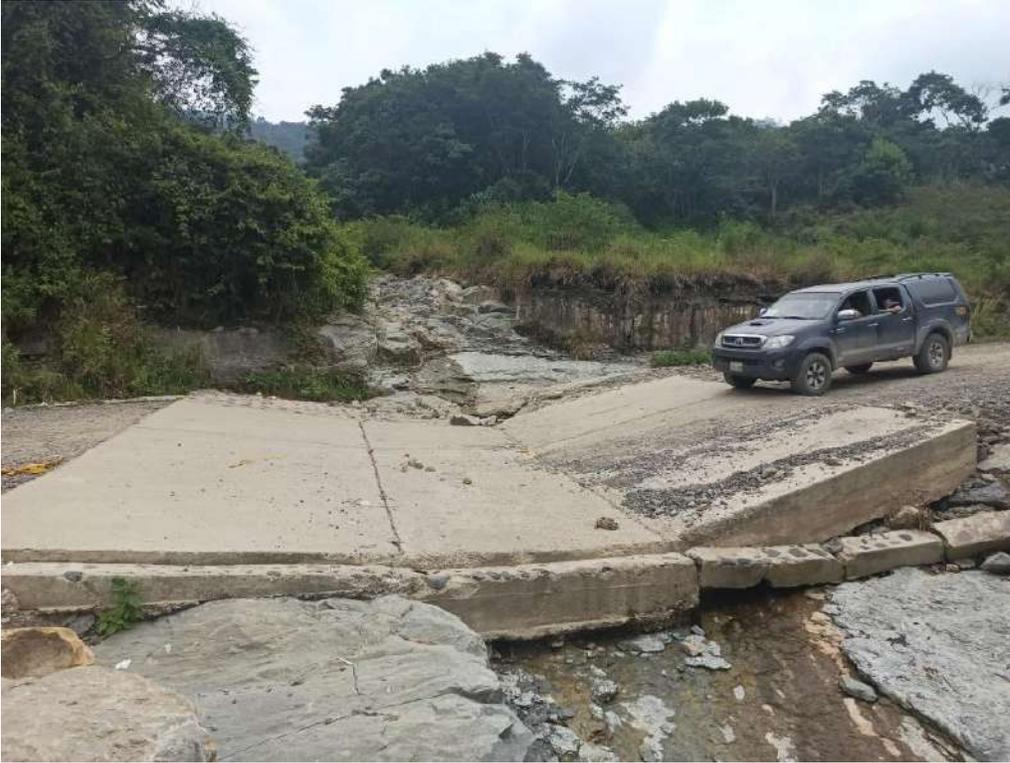
Fotografía 10. Efectos en accesos viales locales, quebrada La Laja.

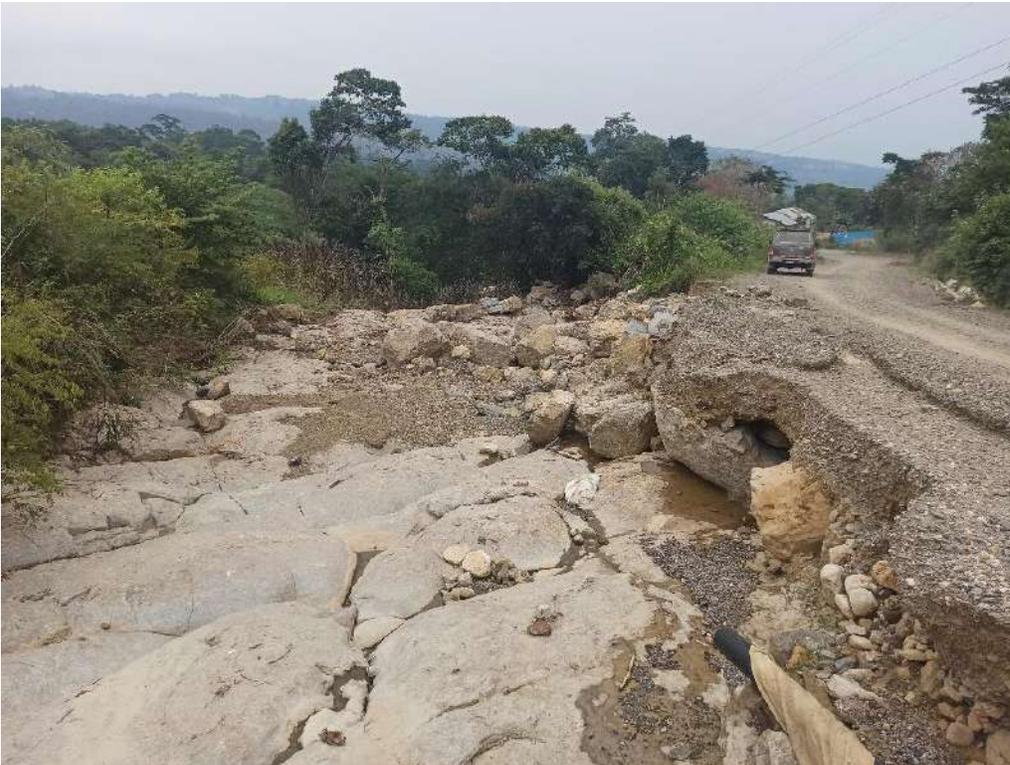
Fotografía 11. Efectos en accesos viales locales, quebrada La Laja.
