Informe Técnico N° A7246

EVALUACIÓN DE PELIGROS GEOLÓGICOS EN EL CENTRO POBLADO JAMALCA

Departamento Amazonas
Provincia Utcubamba
Distrito Jamalca

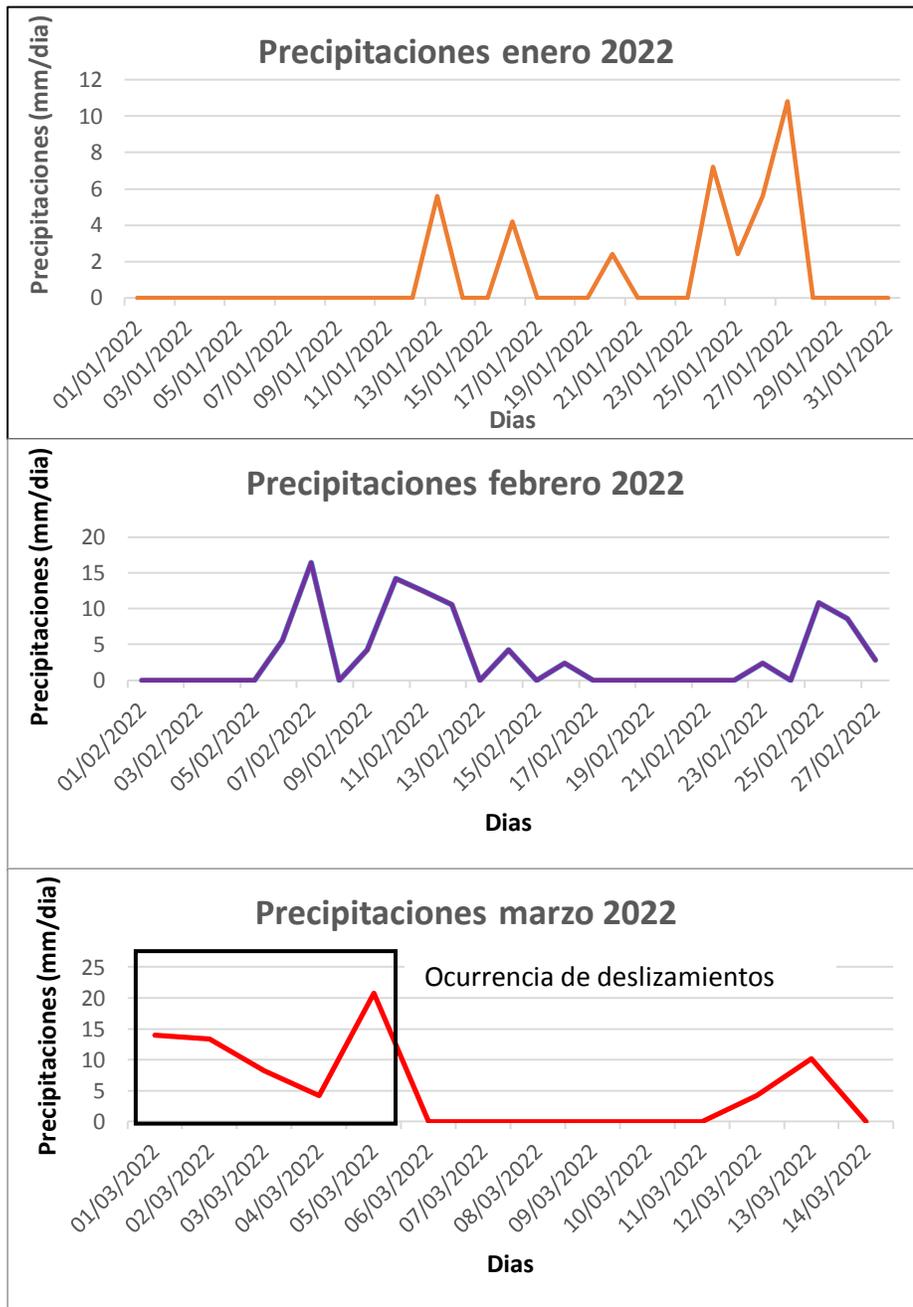
De estos registros, podemos observar que, entre enero al 13 de marzo del presente año, se presentaron entre 10 a 20 mm diarios, alcanzando el mayor acumulado mensual en el mes de febrero con 97.4 mm, así como 38.20 mm y 75 mm, en los meses de enero y marzo respectivamente.

Los deslizamientos ocurridos se presumen estuvieron condicionados por las coberturas coluvio-deluviales saturadas y rocas sedimentarias fracturadas que debido a las intensas lluvias registradas en febrero del 2022 generaron dichos deslizamientos (gráfico 01).

Gráfico 01. Precipitaciones diarias, período enero-marzo 2022 en la estación Jamalca. Fuente: Senamhi 2022.

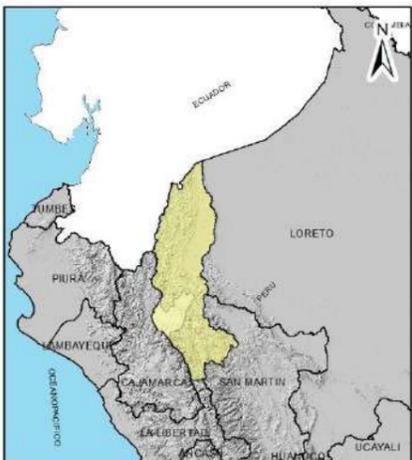
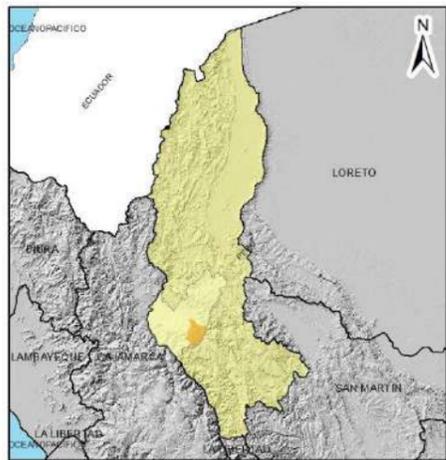
GEOMORFOLOGÍA	
	PI-i - Llanura o planicie inundable
	RMC-rs - Montañas y colinas en roca sedimentaria
	RME-rs - Montaña estructural en roca sedimentaria

<p>SECTOR ENERGÍA Y MINAS INGEMMET INSTITUTO GEOLÓGICO, MINERO Y METALÚRGICO DIRECCIÓN DE GEOLOGÍA AMBIENTAL Y RIESGO GEOLÓGICO</p>	
<p>EVALUACIÓN DE PELIGROS GEOLÓGICOS A NIVEL NACIONAL</p>	
<p>GEOMORFOLOGÍA DEL CENTRO POBLADO JAMALCA</p>	
<p>Proyección: UTM Zona 17 Sur Datum: WGS 84 Versión Digital: Año 2022 Escala: 1/25 000</p>	
<p>MAPA 03</p>
