Informe Técnico N° A7242

MONITOREO DEL DESLIZAMIENTO DE PIE DE LA CUESTA PERIODO 2021

Departamento Arequipa
Provincia Arequipa
Distritos Vitor y La Joya

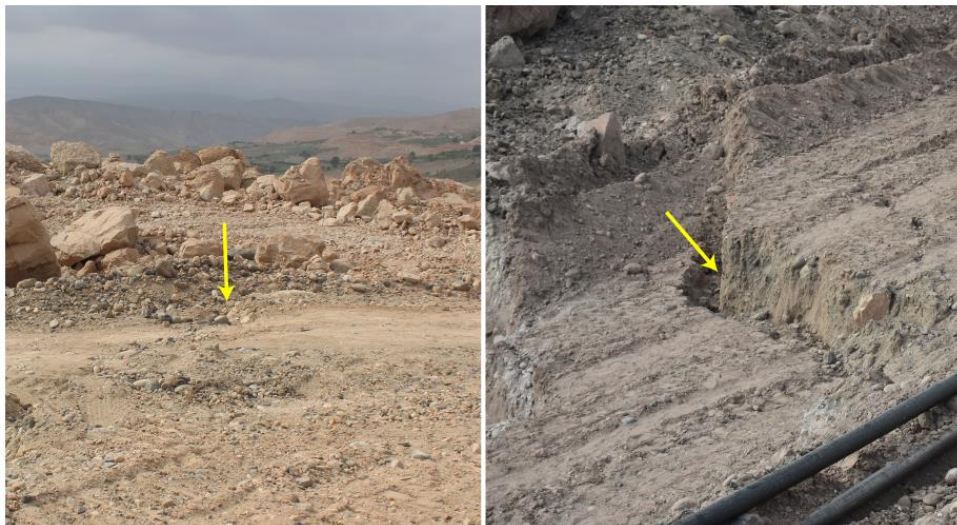
La masa desplazada está constituida por bloques de conglomerados, arcillas y arenas tobáceas, dispuestos en una matriz gravo arenosa con grietas tensionales de aperturas centimétricas (figura 5).

Figura 5. Agrietamientos sobre la masa desplazada del deslizamiento.

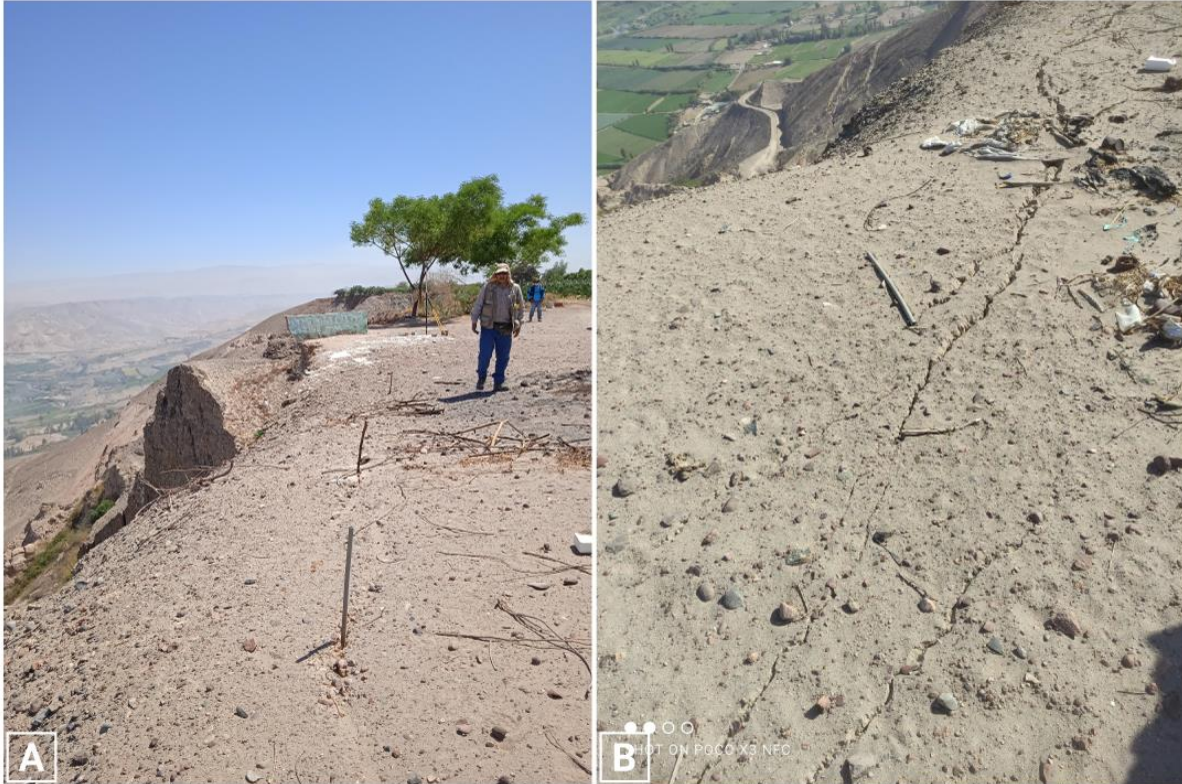
En la actualidad el avance de su masa desplazada es progresivo y afecta parcelas de cultivo sobre el piso del valle del río Vítor. Así mismo, se observa en la parte alta hacia la irrigación la Joya, grietas a una distancia de 2.1 m del escape principal con una longitud de 20 m, con orientación norte 205° y una apertura de 4 cm (figura 6), cubiertas por arena.

Figura 6. Grietas en la corona del deslizamiento de Pie de la Cuesta. (A) Vista tomada con dirección norte donde se observa grietas selladas por arena. (B) Vista tomada con dirección norte donde se observa grietas abiertas.

- En la parte alta (corona del deslizamiento), restringir el acceso de personas a las zonas con presencia de grietas.
- Evitar el riego descontrolado por gravedad y no tecnificado en los cultivos de las pampas de La Joya. En las cercanías a la corona del deslizamiento, considerar una franja marginal de aproximadamente 200 metros. Asesorarse y concientizar a los pobladores y población en general, sobre prácticas de riego para cultivos poco demandantes de agua y riego tecnificado, con profesionales especialistas en la materia.

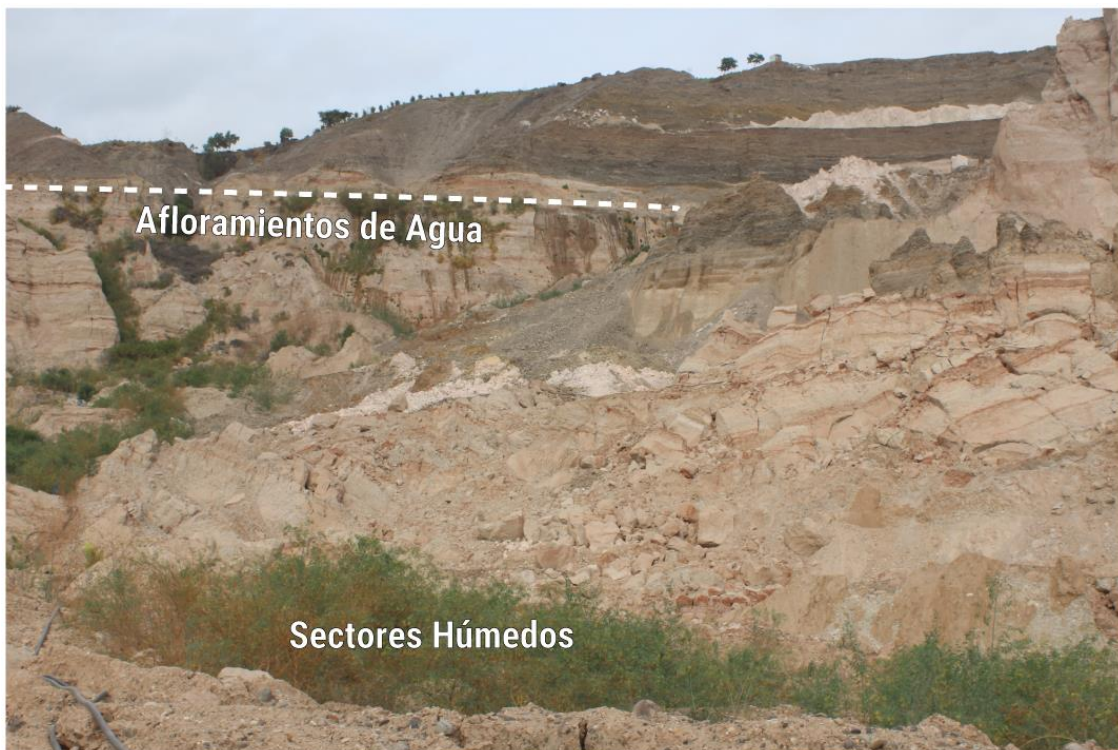
En el plano de deslizamiento principal, se aprecian estratos húmedos (estratos arenosos o arena limosos permeables) entre los conglomerados y las areniscas tobáceas de la Formación Moquegua (figura 7).

Figura 7. Afloramientos de agua entre el límite de los depósitos conglomerádicos y arenosos.

- Evaluar la infraestructura del canal a fin de prevenir posibles fugas de agua permanentes, que estén infiltrándose y consecuentemente subiendo el nivel freático.

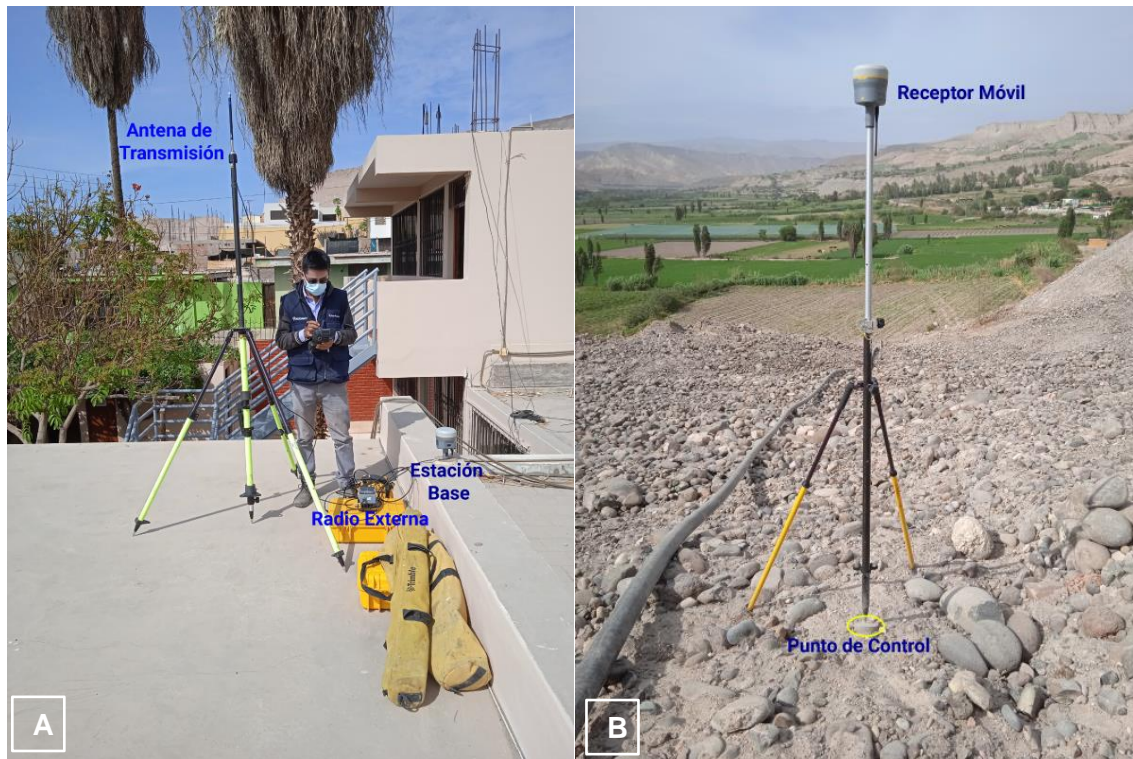
Para el monitoreo geodésico se utilizó el método GNSS diferencial RTK (cinemático en tiempo real). Este método utiliza dos receptores GNSS operando de manera simultánea (figura 8).

Figura 8. Instalación de Equipos para Levantamiento GNSS RTK. Los valores de corrección se envían directamente por radio desde la estación base al receptor móvil. De esta manera, con este último se puede registrar continuamente su posición relativa al punto de referencia con una precisión por debajo del decímetro. (A) Receptor móvil ubicado en la municipalidad de Vitor. (B) Receptor móvil tomando coordenadas en punto de control de la red de monitoreo.

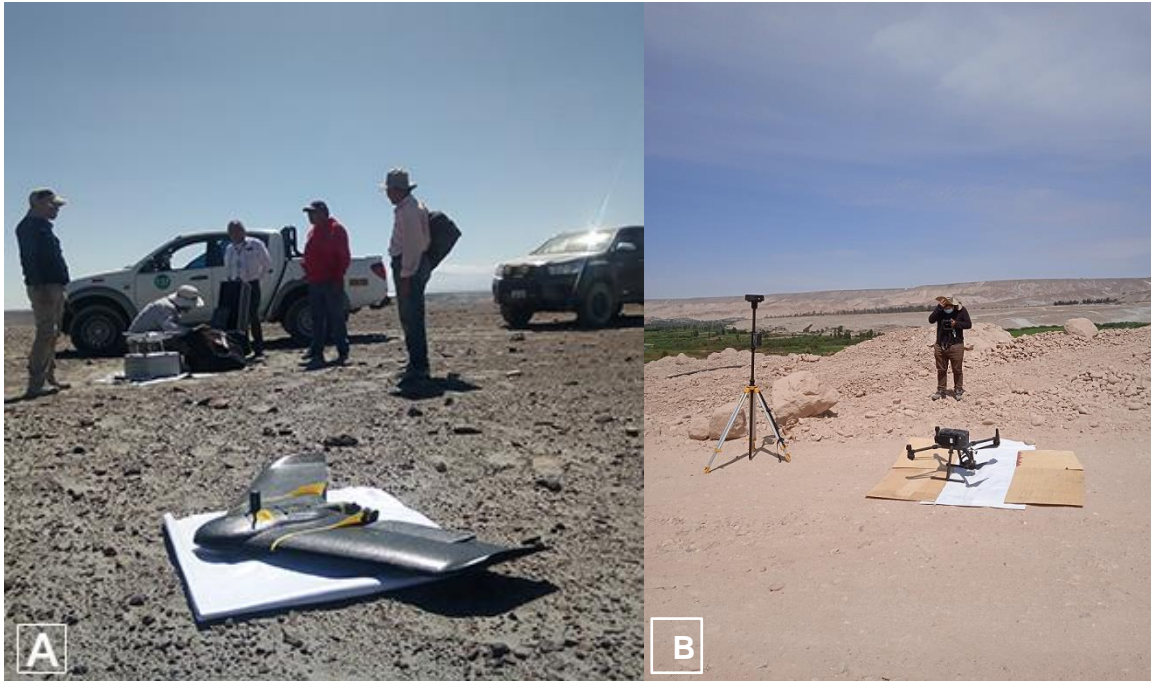
Para el monitoreo fotogramétrico del deslizamiento de Pie de la Cuesta se han utilizado drones de ala fija (eBee Plus) y multirrotor (Matrice300 RTK) (figura 10), durante tres campañas de campo llevadas a cabo en abril, octubre y noviembre de 2021.

Figura 10. (A) Dron eBee Plus. (B) Drone Matrice 300 RTK.

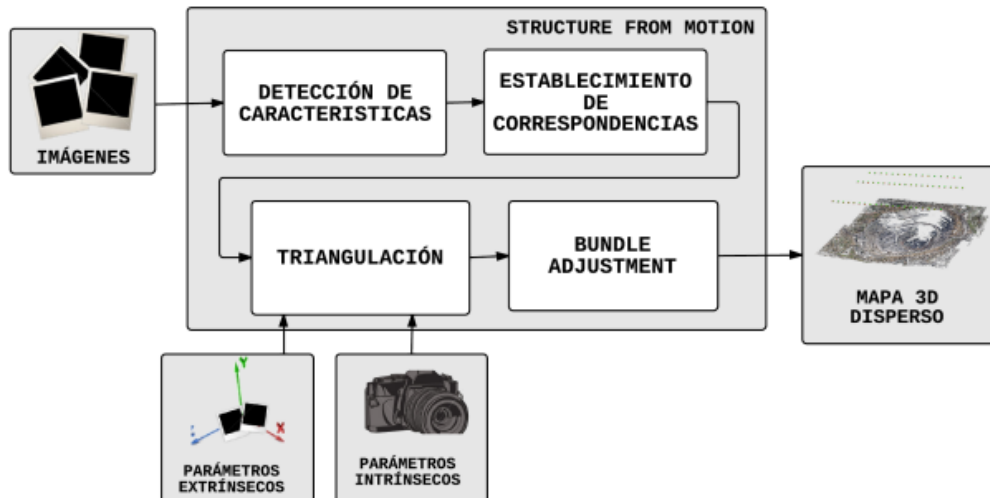
Para el proceso fotogramétrico se utilizó la técnica SFM (Structure From Motion) (figura 12) a través del software Agisoft Metashape 1.7, obteniéndose en primera instancia una nube de puntos 3D dispersa y posteriormente una nube de puntos 3D densa. Finalmente se obtuvieron los DEM y ortomosaicos los cuales se exportaron en el formato TIFF (figura 13).

Figura 12. Esquema general de generación de mapas de nube de puntos dispersa (Structure from Motion).
