Informe Técnico N° A7248

EVALUACIÓN DE PELIGRO GEOLÓGICO POR DESLIZAMIENTO EN EL SECTOR LACSACOCCHA

Departamento Áncash
Provincia Huari
Distrito Huantar

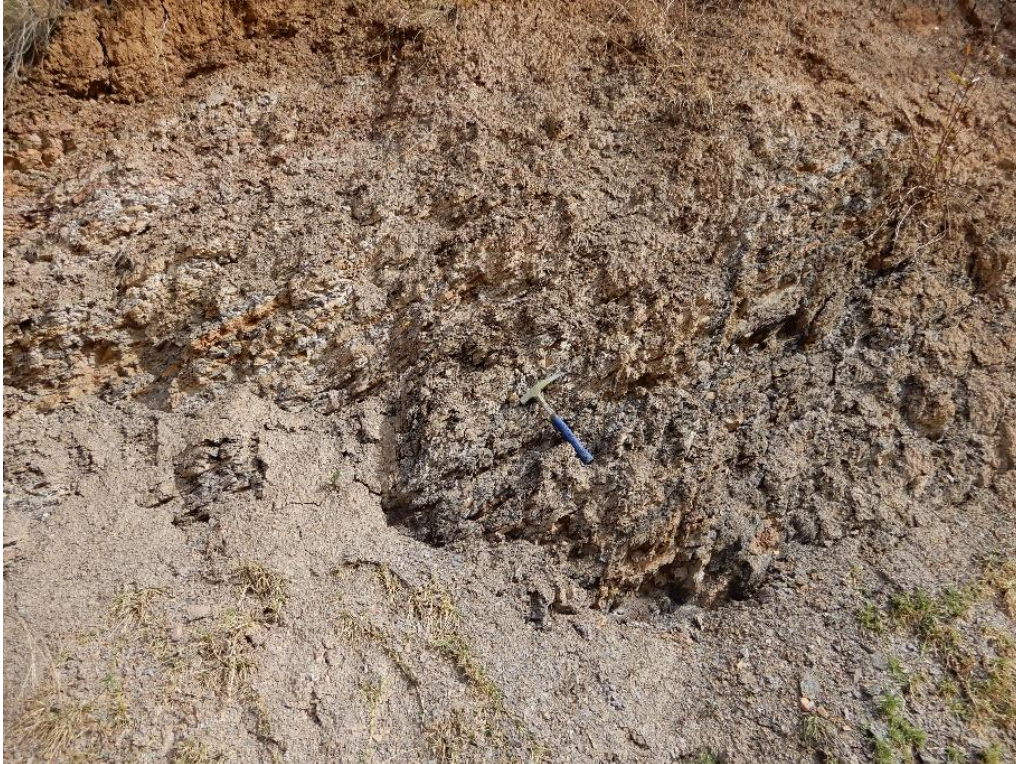
Fotografía 1. Secuencia de lutitas de la Formación Chimú altamente meteorizadas en la zona de Lacsacochoa

Localmente, la Formación Chimú está compuesta por limoarcillitas (fotografía 1) y escasas secuencias de arenisca con finas capas de limoarcillitas (fotografía 2) y presencia de capas de carbón (fotografía 3); así mismo, se encuentra muy fracturada, perturbado y desintegrado (figuras 3 y 4); además, es la formación geológica donde se desarrollan la mayor cantidad de movimientos en masa presentes en el área de evaluación, como deslizamientos, flujos, movimientos complejos en otros.

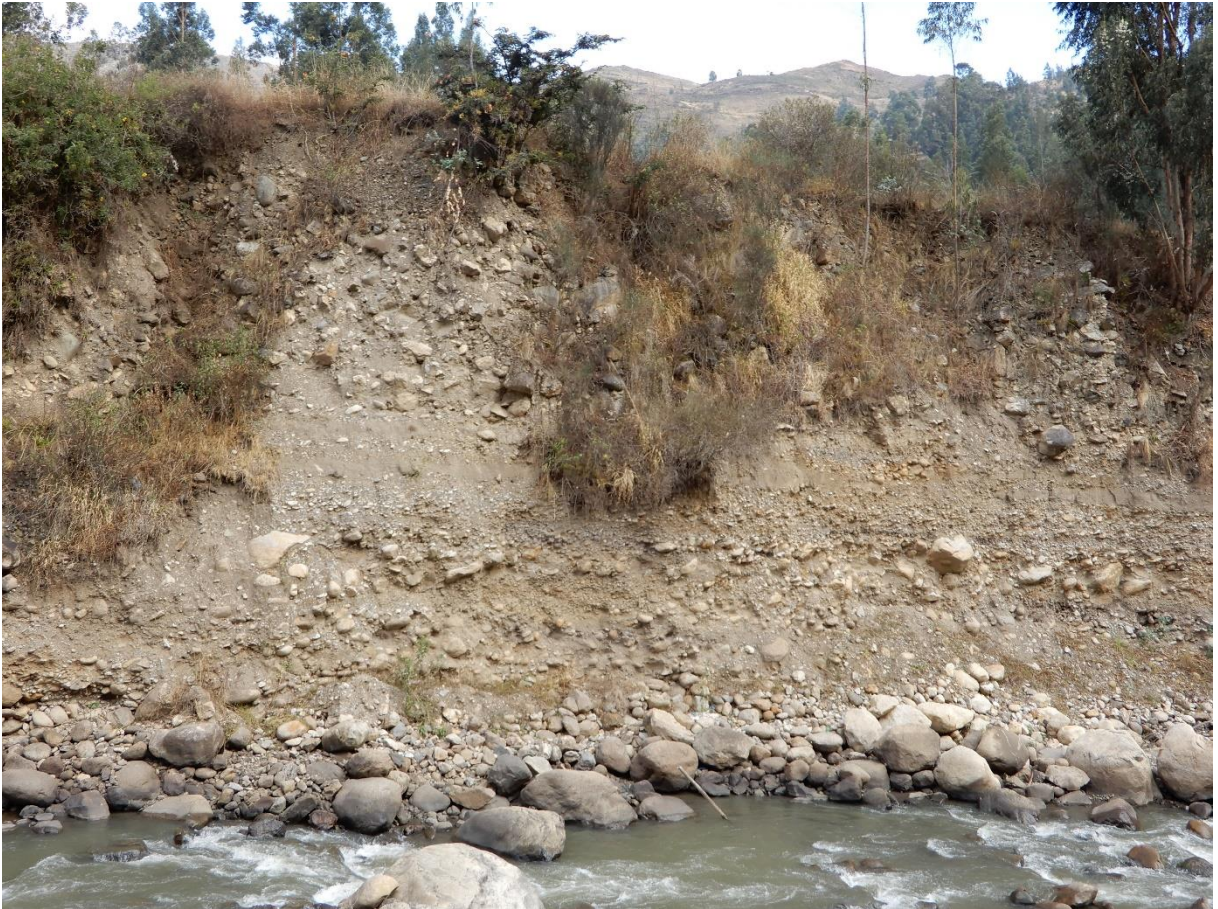
Fotografía 5. Depósitos proluviales en la confluencia de los ríos Carhuascancha y Mosna compuesto de fragmentos rocosos heterométricos (cantos, bolos, bloques, etc.) con matriz limo-arenoso, en la base se observa los depósitos aluviales.

Fragmentos rocosos heterométricos (cantos, bolos, bloques, etc.) con matriz limo-arenoso depositado en la confluencia de los ríos Carhuascancha y Mosna (Fotografía 5). Generalmente, se confunden con las terrazas aluviales o se interdigitan. A diferencia de los depósitos aluviales, son mal clasificados, que presentan clastos de rocas subangulosos a subredondeados en una matriz fina.

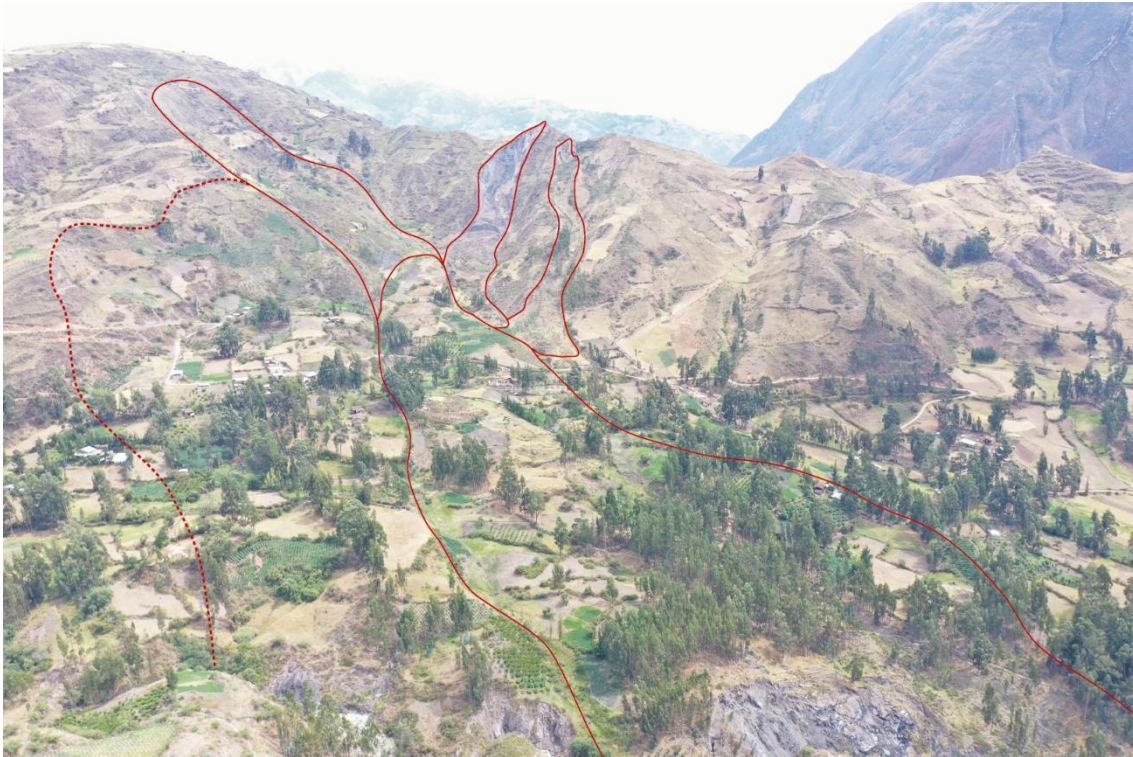
Figura 5. Delimitada con línea roja continua se observa los deslizamientos activos y con línea discontinua se visualiza un deslizamiento antiguo.

En el sector de Lacsacocha y los alrededores se observó una geodinámica muy activa (mapa 4, figura 5), representada por 12 deslizamientos rotacionales inactivos latentes, 7 deslizamientos rotacionales activos, 4 deslizamientos traslacionales activos, 2 movimientos complejos compuestos por deslizamiento y flujo inactivo latente, 1 flujo de tierra activo, 1 avalancha de detritos inactivo relicto; de este último, según Zavala et al (2009) se originó en el nevado de Tumarinaraju en 1965.

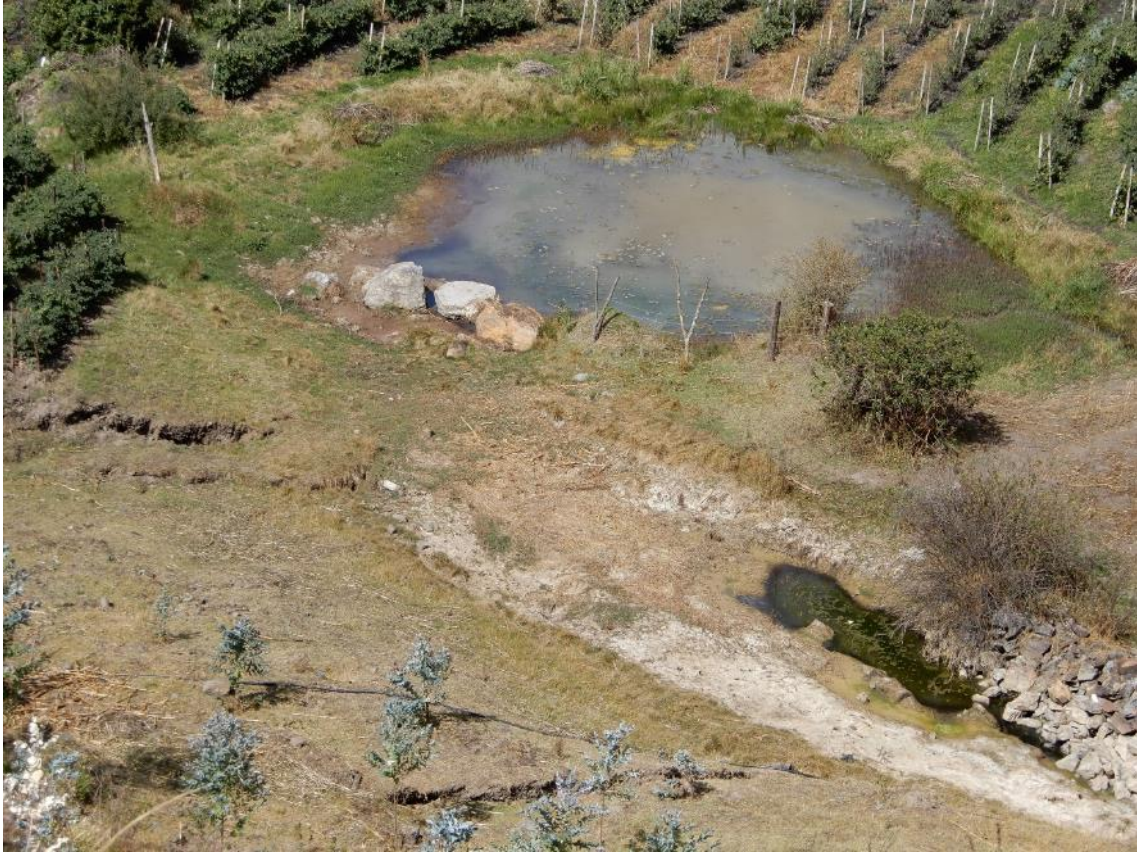
Fotografía 8. Ejemplo de oconales presente en el cuerpo del deslizamiento.

Asimismo, en el cuerpo de la masa deslizada se distinguen diversas características morfológicas; por ejemplo, se encuentran lugares con oconales (fotografía 8), asentamiento, agrietamientos escalonados, paralelos y transversales al eje del evento (fotografías 9 y 10); también, se observa ocurrencia de deslizamientos rotacionales en el pie a causa de la erosión fluvial, erosión causada por las aguas que fluyen en el río Carhuazcancha.

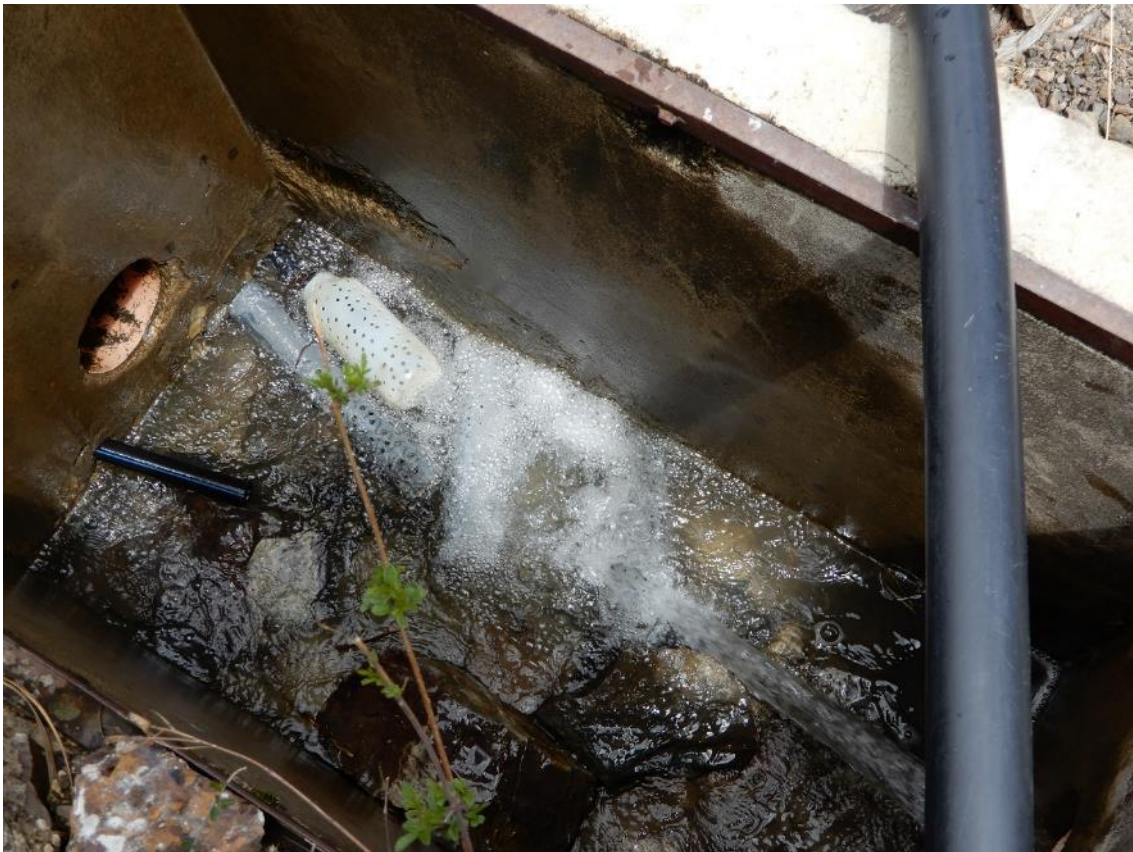
Fotografía 11. Captación de agua para riego sin criterio técnico.

Inadecuado sistema de riego para tierras de cultivos (fotografías 11 al 14).
Inadecuado sistema de drenaje para captar las aguas superficiales y subterráneas.
