**Informe Técnico N° A7145**

# EVALUACIÓN DE PELIGROS GEOLÓGICOS EN LA QUEBRADA SAPHY

Región Cusco  
Provincia Cusco  
Distrito Cusco

ABRIL  
2021

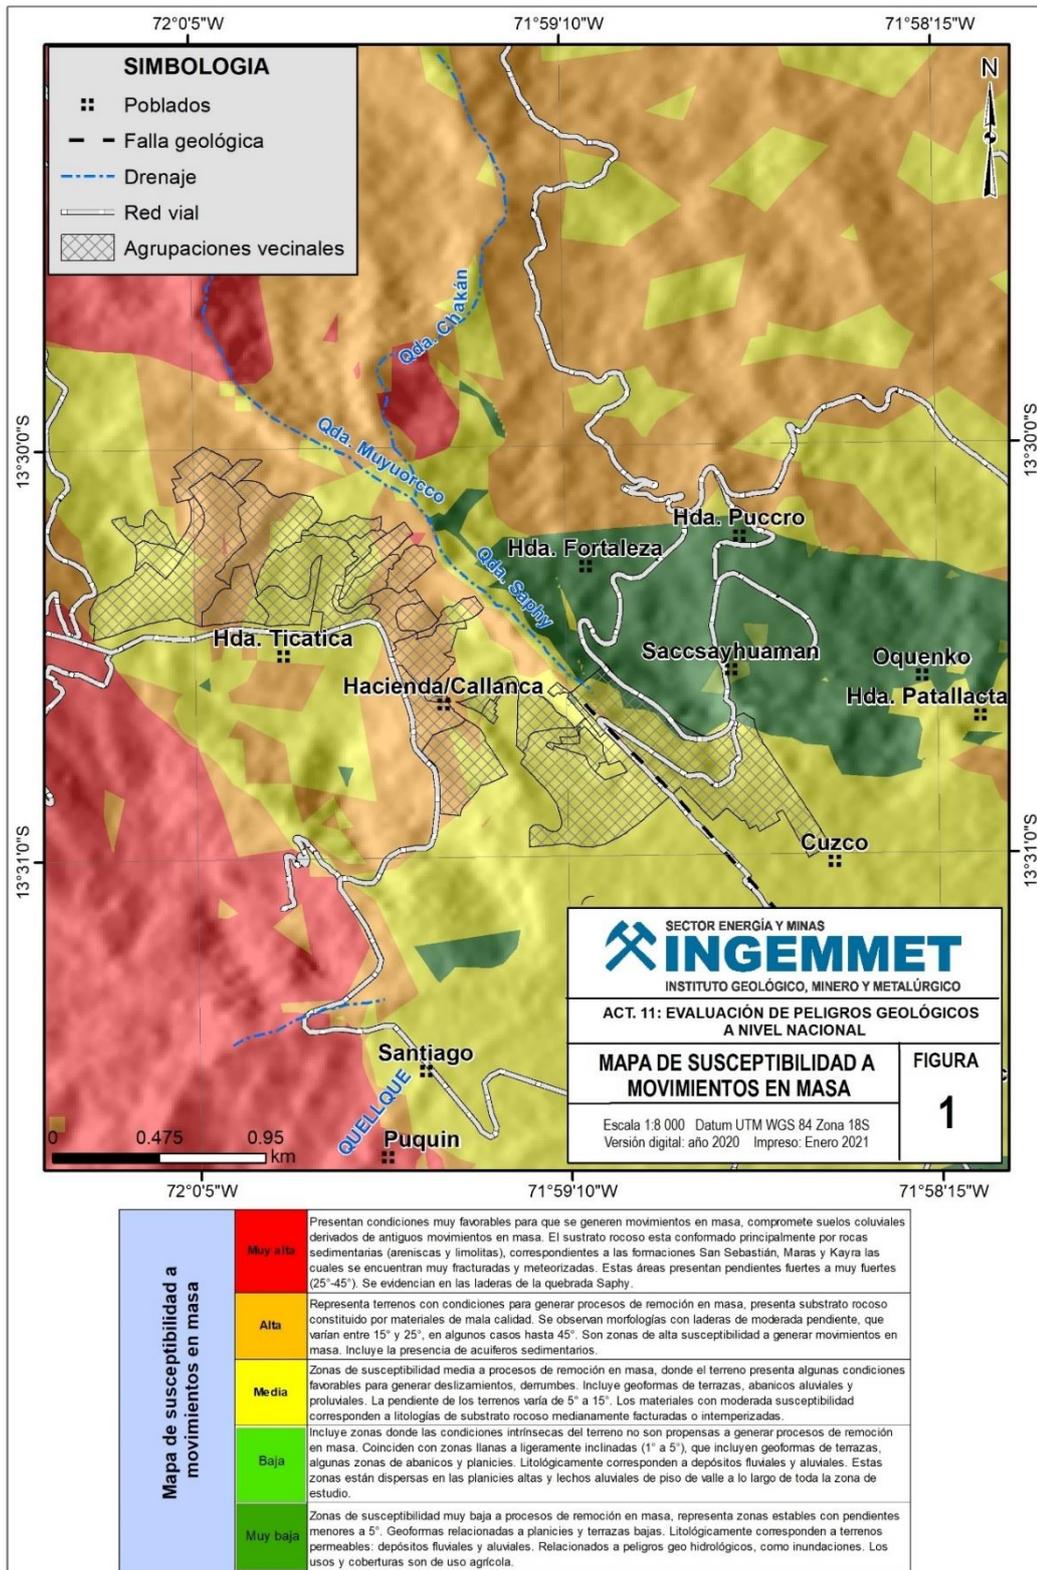
**Figura 1.** Mapa de susceptibilidad a movimientos en masa en la quebrada Saphy, distrito de Cusco, provincia y región Cusco. Fuente: Vilchez, M., 2020.

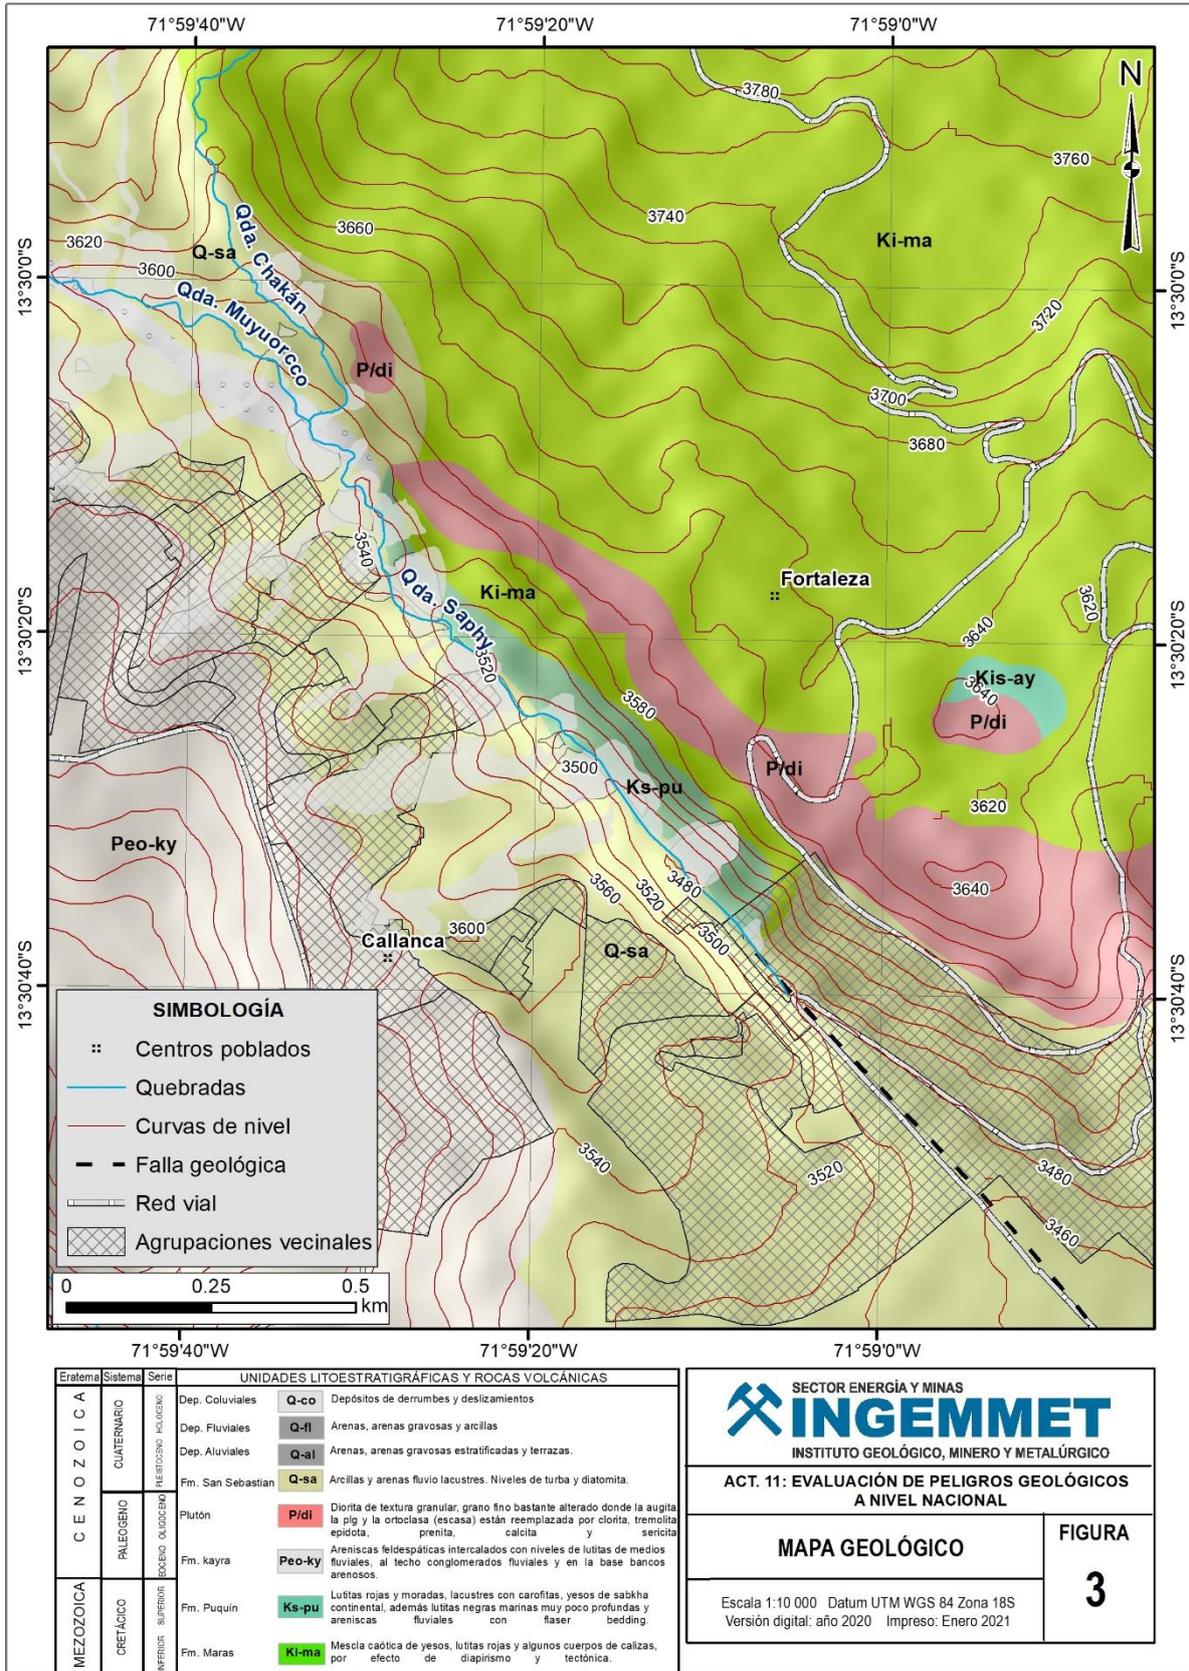
Figura 3. Mapa geológico de la quebrada Saphy. Modificado de Carlotto, 2011.

Según Carlotto (2011), las unidades litoestratigráficas que afloran en la quebrada Saphy y alrededores son de origen sedimentario e intrusivo; conformado principalmente por las formaciones Maras, Puquin, Kayra, San Sebastián e intrusivo diorítico, los cuales se encuentran de mediana a muy fracturado y moderada a altamente meteorizadas. Estas unidades se encuentran cubiertas por depósitos coluvio – deluviales, aluviales y fluviales, que han sido acumulados desde el Pleistoceno hasta la actualidad (figura 3).

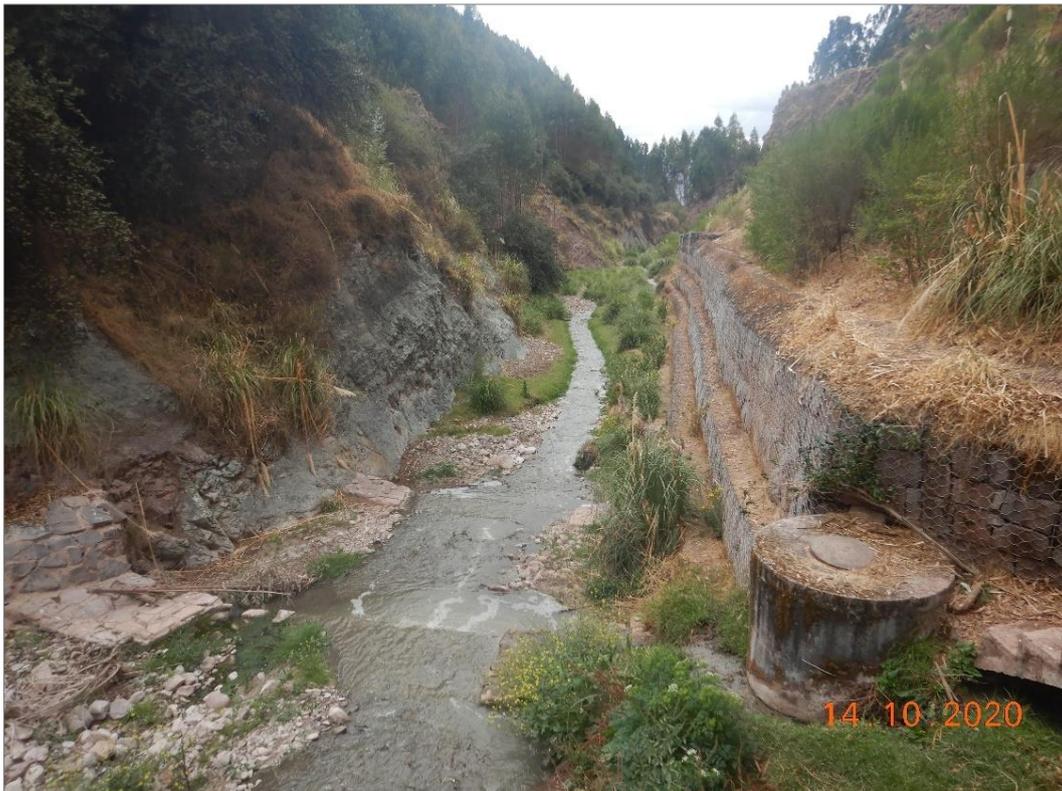
**Fotografía 1.** Vista del fondo de la quebrada Saphy, conformada por lutitas negras y rojas, intercaladas con láminas de yeso y capas de areniscas muy fracturadas y moderadamente meteorizadas.

Esta unidad conforma el anticlinal de Puquin y aflora en el fondo de la quebrada Saphy. Compuesta por lutitas negras y rojas, intercaladas con láminas de yeso y capas de areniscas de origen fluvial, las cuales se encuentran muy fracturadas y moderadamente meteorizadas (fotografía 2).

Según Carlotto (2003), estas rocas son consideradas de mala calidad geotécnica, ya que desarrollan deslizamientos, derrumbes y cárcavas.

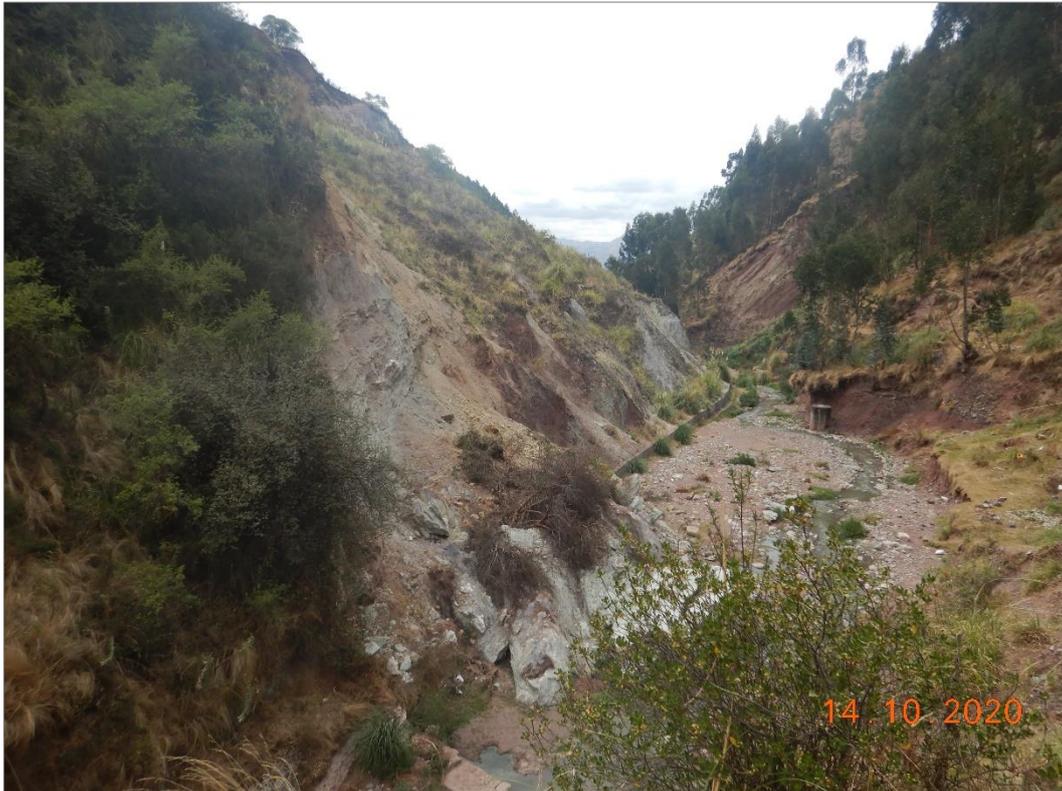
**Fotografía 2.** Vista de depósitos coluvio-deluviales, producto de la reactivación de un deslizamiento en la margen izquierda de la quebrada Saphy.

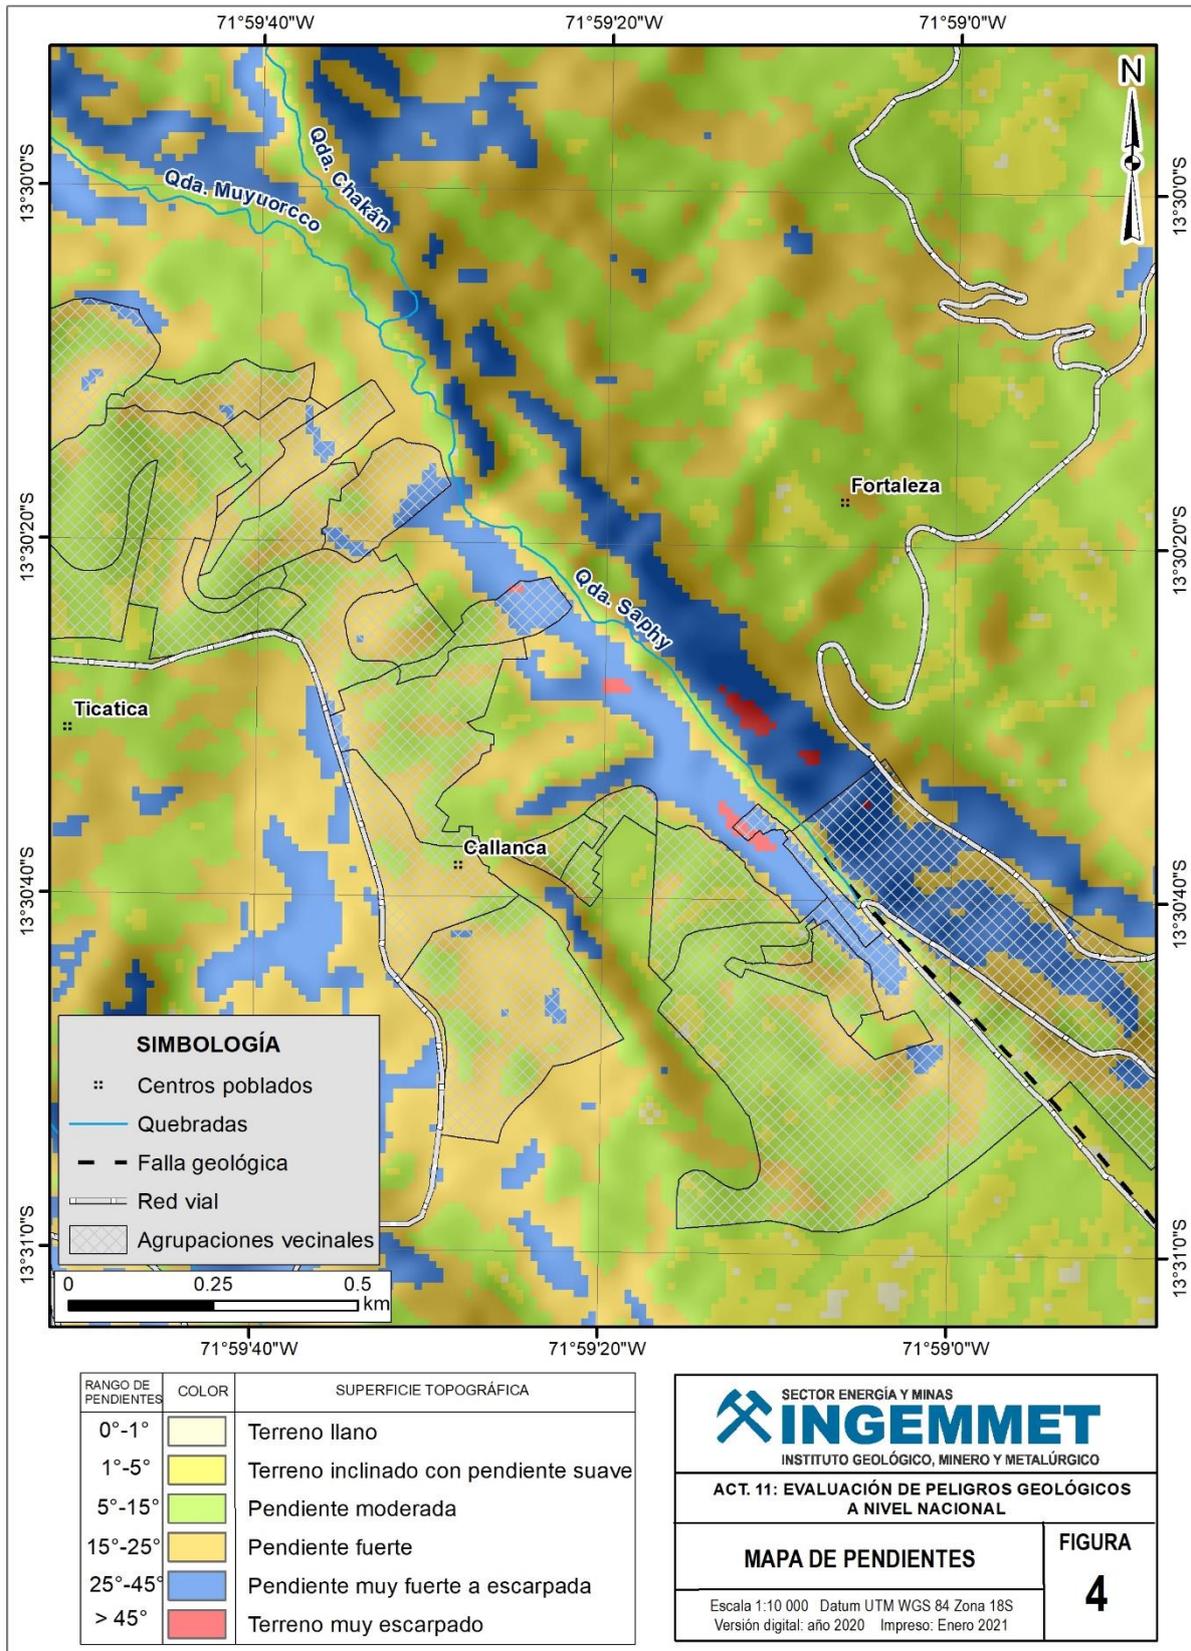
**Figura 4.** Mapa de pendientes de la quebrada Saphy, distrito de Cusco, provincia de Cusco y región Cusco. Elaboración propia.

En la zona baja de la quebrada Saphy las laderas presentan  $20^{\circ}$  a  $30^{\circ}$  de pendiente, mientras que, en la zona media está representada por laderas de pendientes muy escarpadas ( $70^{\circ}$ ), lo que facilita el escurrimiento superficial del agua de precipitación pluvial y el arrastre del material suelto disponible en las laderas.

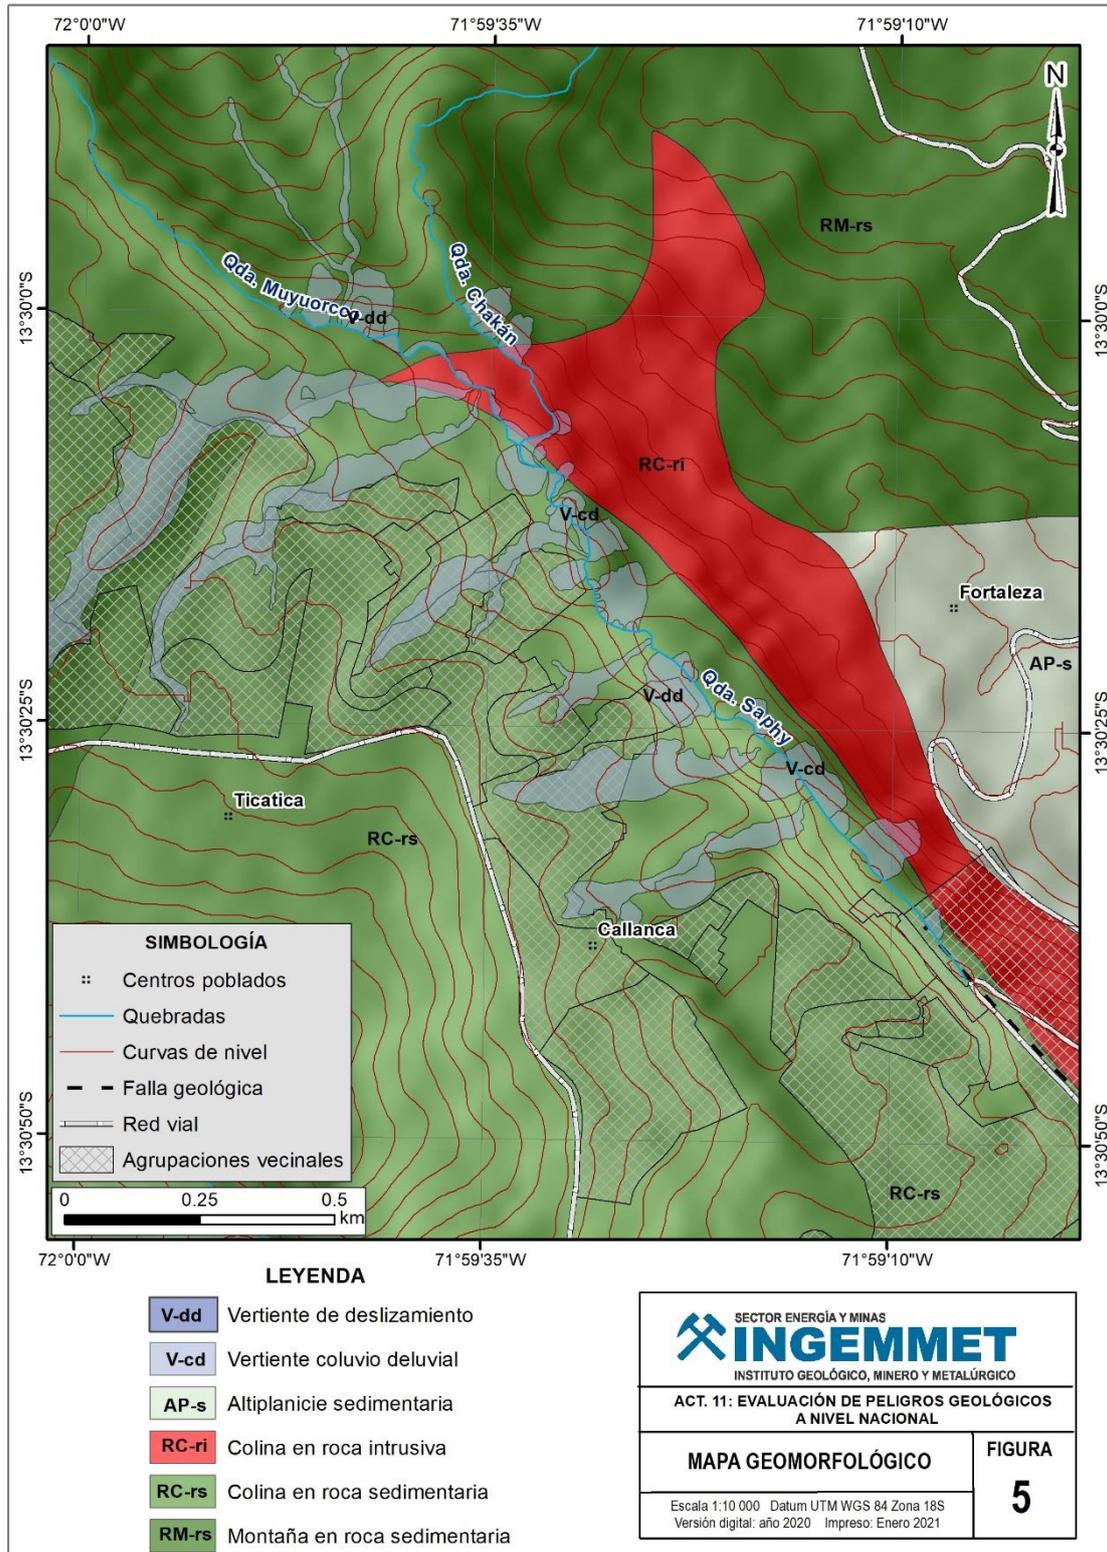
Figura 5. Mapa geomorfológico de la quebrada Saphy. Adaptado de Vílchez et al., 2020.

Para la caracterización de las unidades geomorfológicas en el área de estudio (figura 5), se consideraron criterios de control como: la homogeneidad litológica y caracterización conceptual en base a aspectos del relieve en relación a la erosión, denudación y sedimentación (Vílchez et al., 2020).

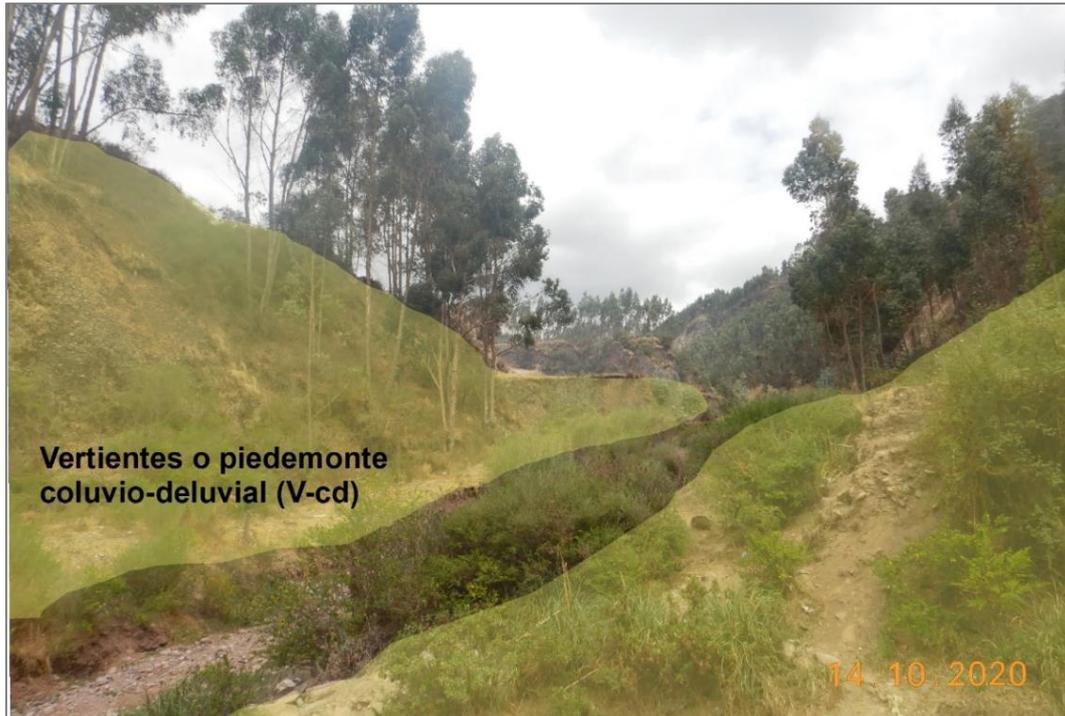
**Figura 7.** Unidad de vertiente o piedemonte coluvio-deluvial, conformada por depósitos de derrumbes recientes y antiguos dentro de la quebrada (V-cd).

Son depósitos inconsolidados, localizados al pie de las laderas que circunscriben la quebrada Saphy, resultantes de la acumulación de material caído desde las partes altas, por acción de la gravedad y por agua de escorrentía superficial (figura 7). Su morfología es usualmente convexa y su disposición semicircular a elongada en relación a la zona de arranque o despegue del movimiento en masa

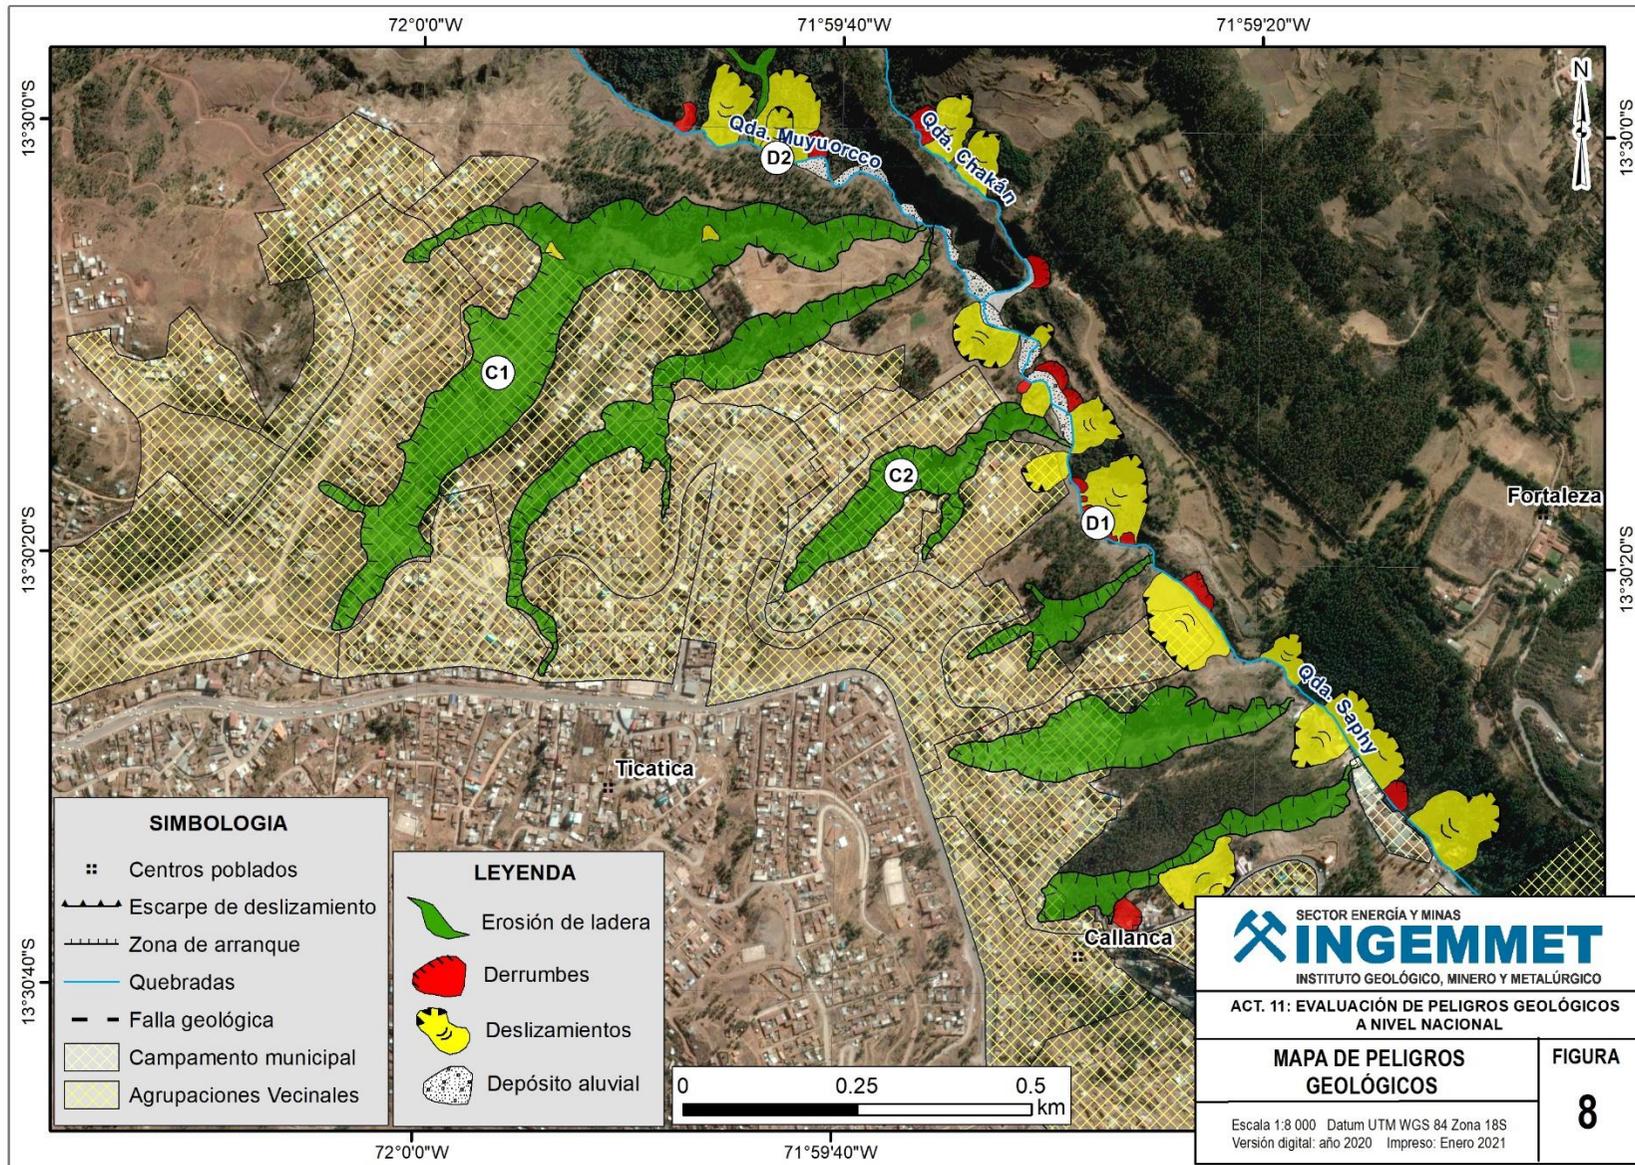
Figura 8. Cartografía de peligros geológicos de la quebrada Saphy, distrito de Cusco, provincia de Cusco y región Cusco.

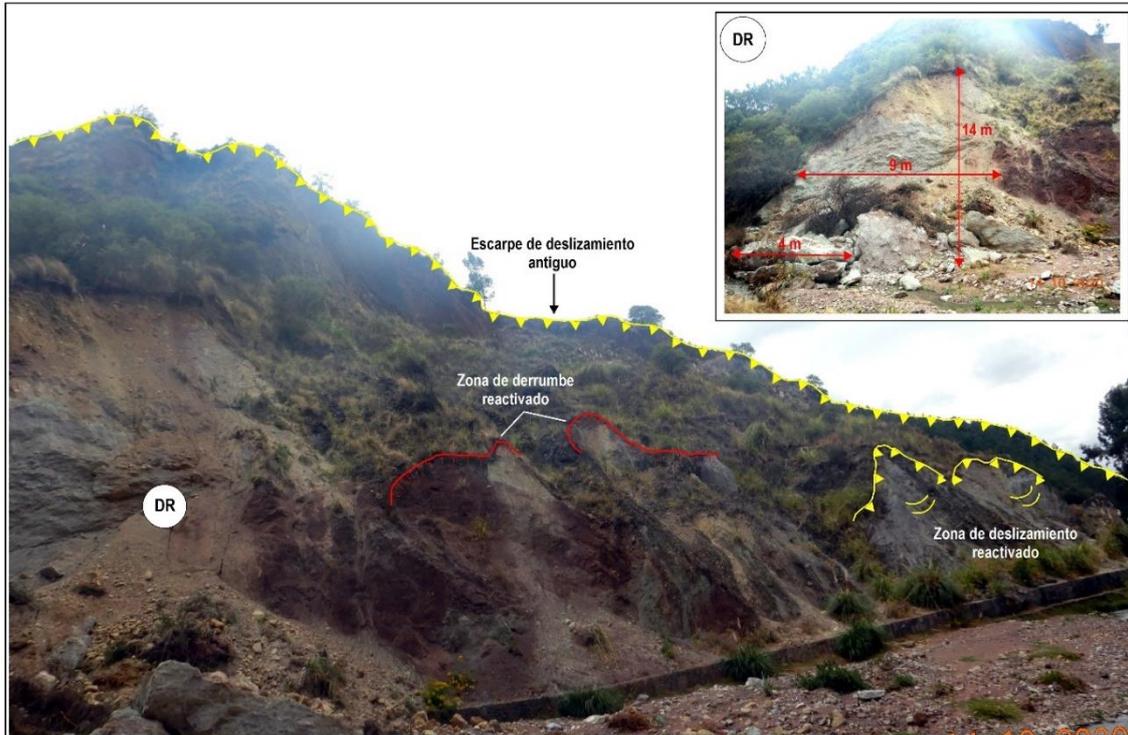
- Ancho promedio de la zona de arranque: 9 m
- Forma de la superficie de rotura: ondulada
- Diferencia de altura aproximada de la corona a la base del derrumbe: 14 m
- Dirección (azimut) del movimiento: N 225°
- Área del deslizamiento: 150 m<sup>2</sup>
- Volumen aproximado de material colapsado: 300 m<sup>3</sup>.
- Sin evidencia de represamiento alguno en la quebrada Saphy, sin embargo, se estima que, de activarse el deslizamiento rotacional antiguo podría formar un dique aproximadamente de 15 000 m<sup>3</sup>.

**Figura 9.** Se aprecia el deslizamiento reciente DR y el deslizamiento mayor que puede sufrir una reactivación. Con coordenadas UTM (WGS 84): 176157 E, 8505097 N a 3511 m s.n.m.

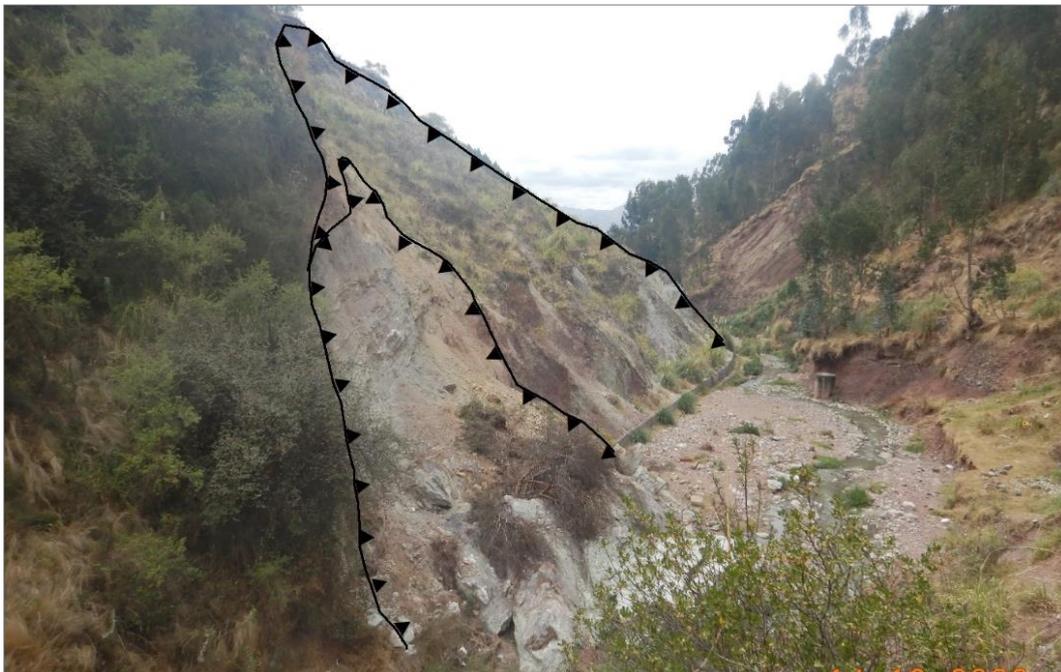
**Figura 10.** Se aprecia el deslizamiento reciente DR y el deslizamiento antiguo reactivado. Con coordenadas UTM (WGS 84): 176175 E, 850507 N a 3516 m s.n.m.

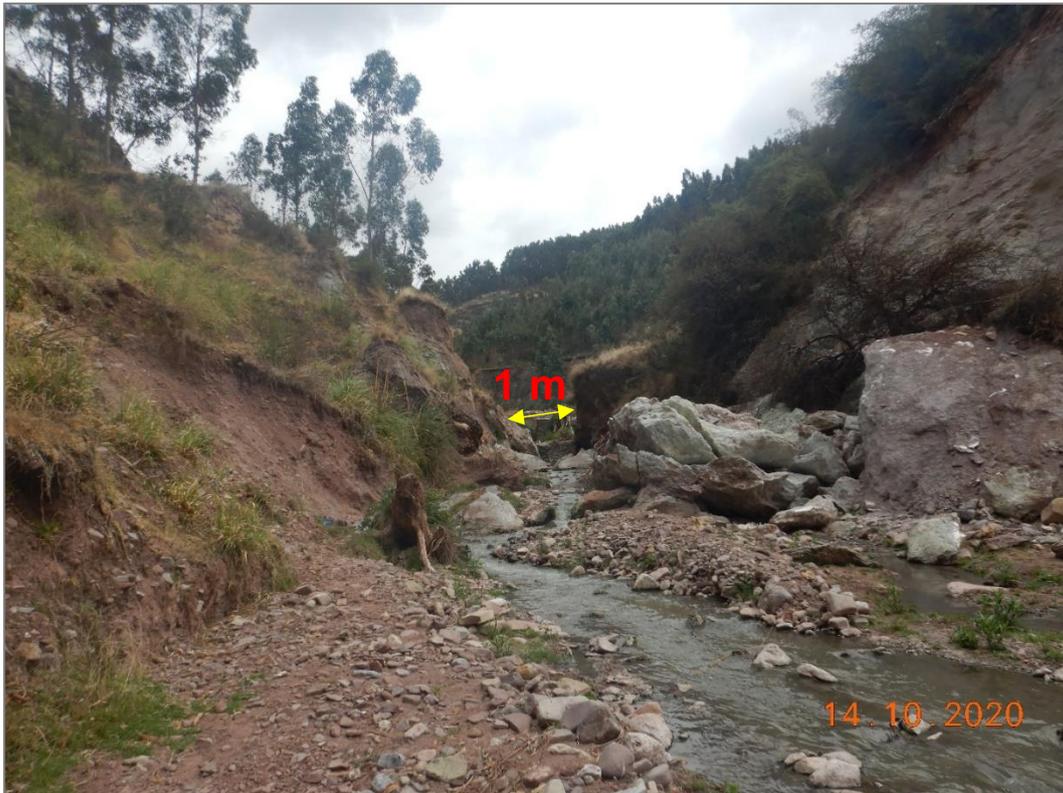
De igual modo, aguas arriba del deslizamiento D1, debido a la reactivación de continuos derrumbes en la margen derecha de la quebrada (figura 11) se observó el estrechamiento del cauce de la quebrada Saphy en 1 m.

**Figura 11.** Vista de la quebrada Saphy, con estrechamiento de 1 m producto de la reactivación de derrumbes continuos. Con coordenadas UTM (WGS 84): 176134 E, 8505124 N a 3507 m s.n.m.

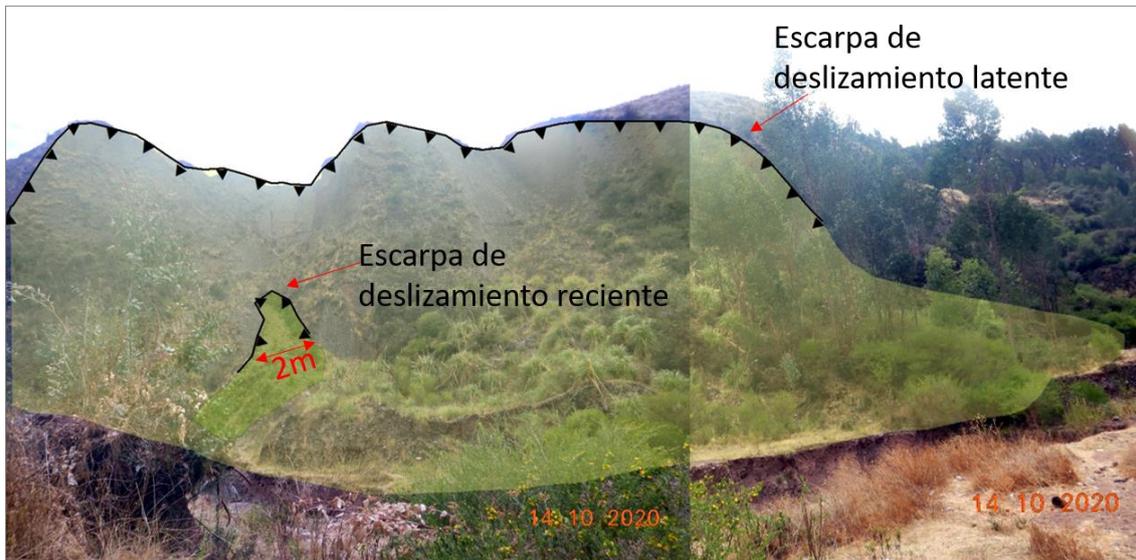
- Ancho promedio de la zona de arranque: 3 m
- Forma de la superficie de rotura: ondulada
- Diferencia de altura aproximada de la corona a la base del derrumbe: 10 m
- Dirección (azimut) del movimiento: N 225°

- Área del deslizamiento: 122 m<sup>2</sup>
- Volumen aproximado de material colapsado: 122 m<sup>3</sup>.
- Sin evidencia de represamiento de la quebrada Muyu Orcco; sin embargo, de reactivarse y deslizarse, las masas de suelos y rocas desplazadas formarían un dique de aproximadamente 11 628 m<sup>3</sup>, pudiendo ser el desencadenante de nuevos deslizamientos que se encuentran aguas abajo.

**Figura 12.** Se aprecia las dimensiones del deslizamiento reciente D2, además del deslizamiento antiguo. Con coordenadas UTM (WGS84): 175930 E, 8505469 N a 3526 m s.n.m.

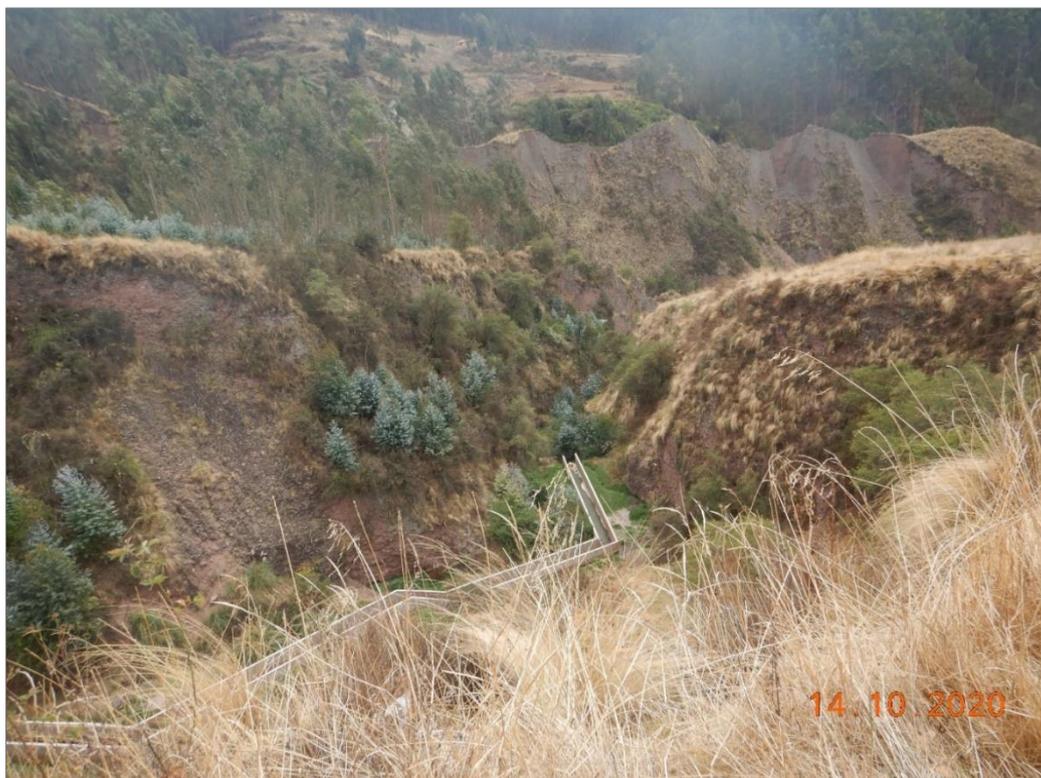
**Fotografía 3.** Vista del cauce canalizado de la cárcava que confluye a la quebrada Muyu Orcco, el cual atenúa y/o reduce la erosión fluvial en las márgenes de la quebrada referida. Con coordenadas UTM (WGS84): 175783 E, 8505419 N a 3544 m s.n.m.

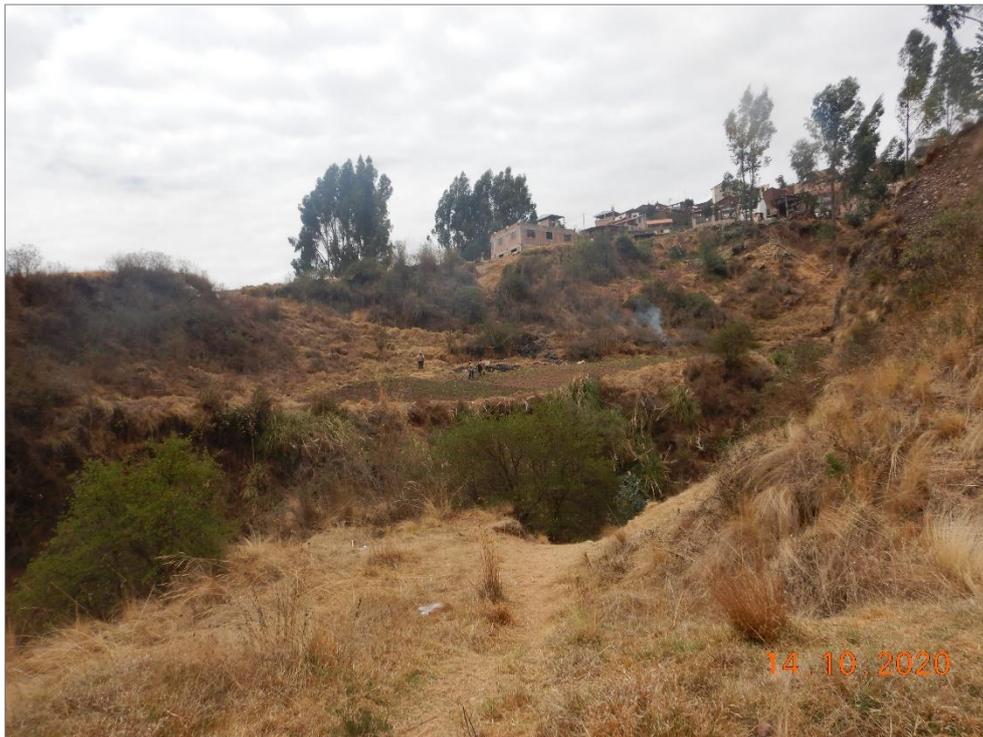
Es importante mencionar que, estas incisiones de cárcavas, se consideran los iniciadores de deslizamientos y otros procesos de remoción en masa, por lo que es necesario tomar en cuenta su evolución geodinámica

**Fotografía 4.** Vista de la parte media del carcavamiento C1, en sus laterales se encuentran asentadas las viviendas del A.P.V Portales de Tica Tica, además de desarrollo de terreno de cultivo, el cual podría coadyuvar en la reactivación de derrumbes y/o deslizamientos. Con coordenadas UTM (WGS84): 175761 E, 8505405 N a 3549 m s.n.m.

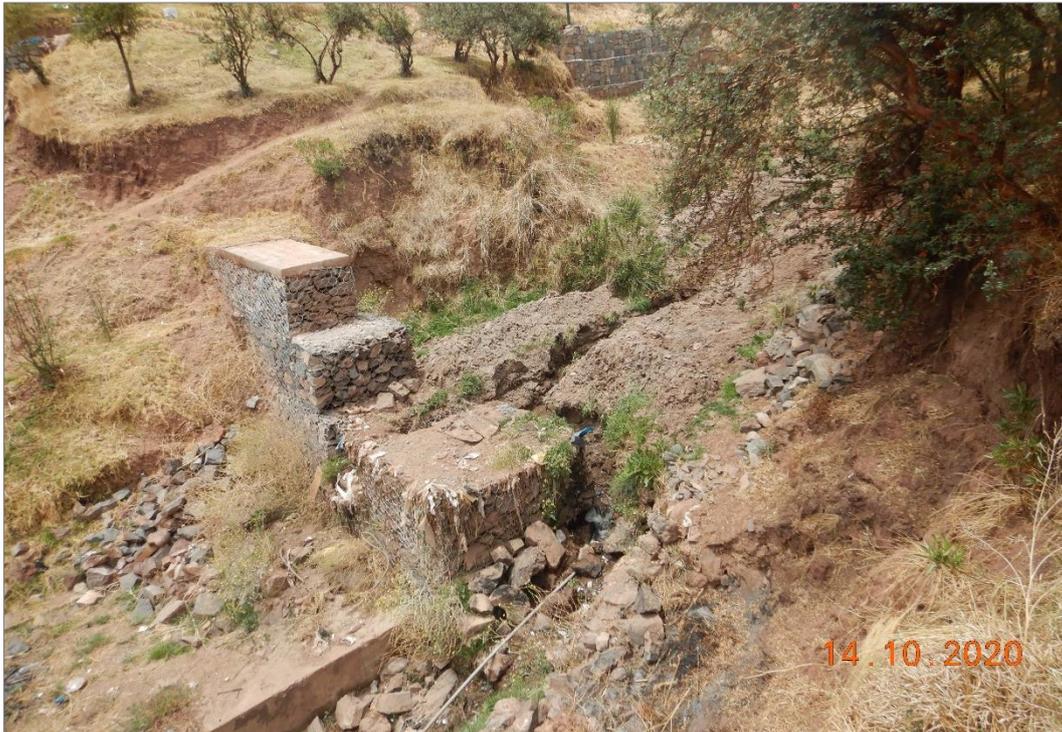
La zona alta de la cárcava se prolonga hasta los APVs Huasahuara – Camino real (fotografía 5). Según manifiestan los pobladores, el año 2010, la quebrada que desciende a la cárcava se reactivó, afectando viviendas y vías de acceso (calles y vía férrea).

**Fotografía 5.** Vista de diques transversales dañados por la erosión fluvial de la quebrada Huasahuara. Con coordenadas UTM (WGS84): 824714 E, 8504980 N a 3628 m s.n.m.

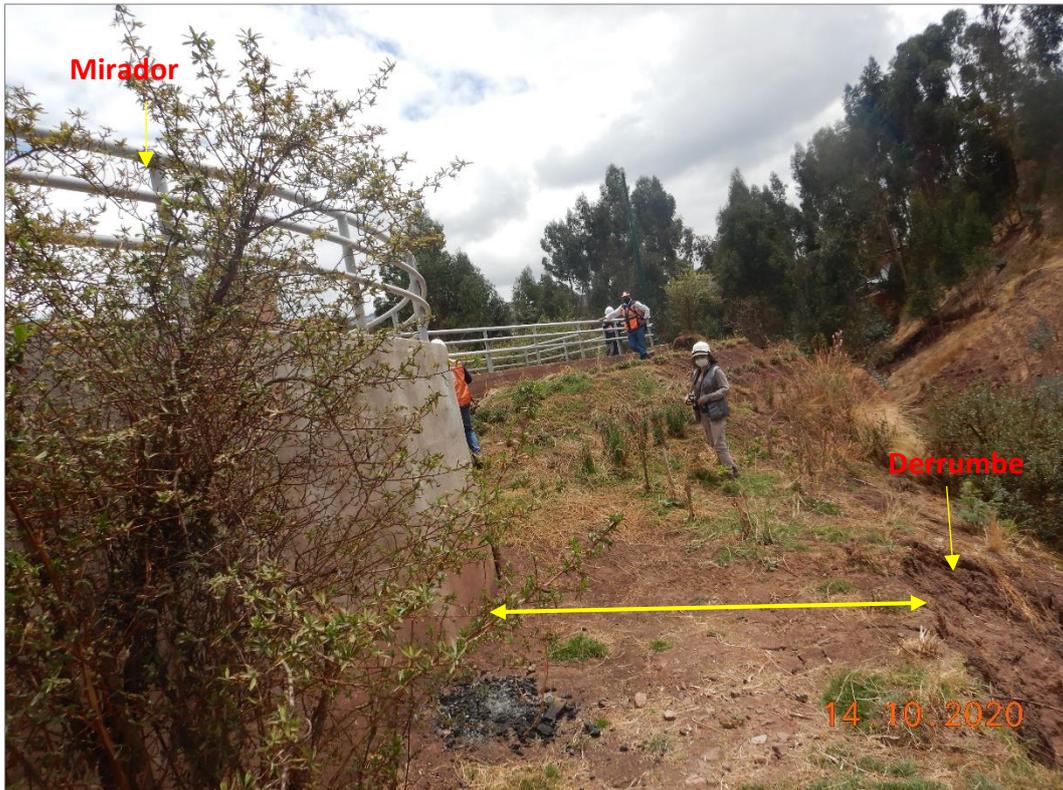
Las lluvias intensas (enero a marzo) del 2020, incrementaron el caudal en la quebrada Huasahuara, trayendo consigo la erosión y socavamiento en ambas márgenes de la quebrada, reactivando pequeños derrumbes. La actividad retrogresiva de este evento podría afectar construcciones del Parque en mención (figura 13).

**Figura 13.** La activación de derrumbe en la margen izquierda de la quebrada Huasahuara, pone en riesgo al Mirador (824713 E, 8504988 N, 3628 m).

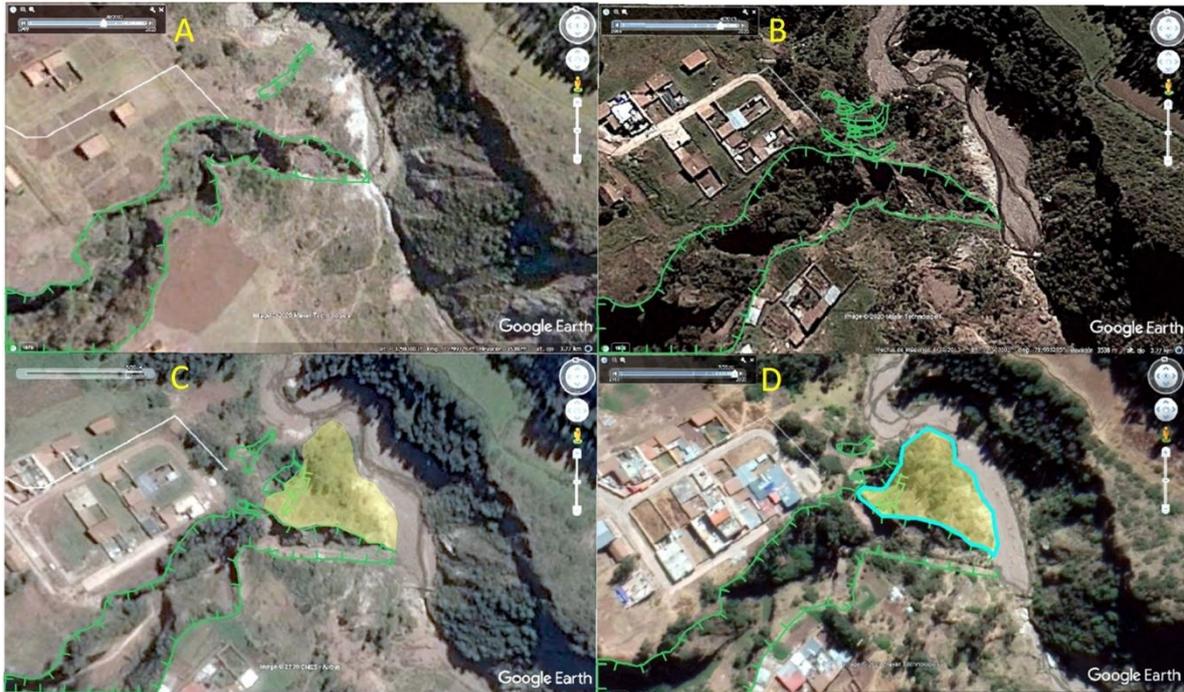
- Ancho promedio de la cárcava: 10 m
- Profundidad de la incisión: 20 m
- Longitud de la cárcava: 400 m aproximadamente
- Dirección (azimut) de la cárcava: N 120°

**Figura 14.** Proceso evolutivo de la zona de carcavamiento C2 en un periodo de 18 años, visualizado a través de imágenes históricas del Google Earth, donde se puede apreciar el crecimiento de la cárcava y la reactivación de deslizamientos, enumeradas por la secuencia (A, B, C y D).

A: Imagen del 2002 de la quebrada Saphy a la altura de la APV. Los Huertos Acuña Rebata

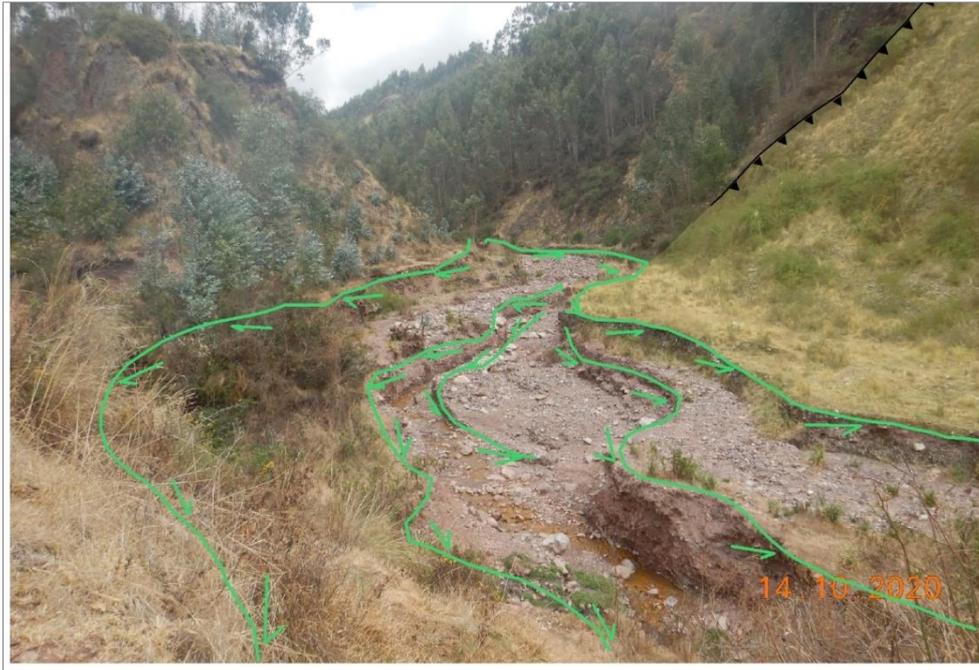
Estas socavaciones responden a la poca competitividad de las rocas, saturación de los suelos por aguas pluviales, subterráneas y fuerte pendiente que presentan los taludes.

**Figura 15.** Se aprecia el desgaste del suelo por la acción del agua en líneas de color verde (erosión fluvial) y parte del deslizamiento D2 que viene siendo socavado en las crecidas del río.

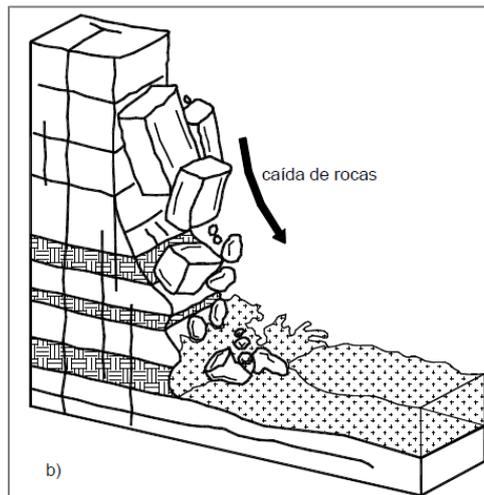
**CAIDA** (landslide) Término común para referirse a diversos tipos de movimientos en masa, particularmente caídas y deslizamientos. En Perú se utiliza este término para diferenciar un tipo de caída. La caída es un tipo de movimiento en masa en el cual uno o varios bloques de suelo roca se desprenden de una ladera, sin que a lo largo de esta superficie ocurra desplazamiento cortante apreciable (figura 16). Una vez desprendido, el material cae desplazándose principalmente por el aire pudiendo efectuar golpes, rebotes y rodamiento (Varnes, 1978). Dependiendo del material desprendido se habla de una caída de roca, o una caída de suelo. El movimiento es muy rápido a extremadamente rápido (Cruden y Varnes, 1996), es decir con velocidades mayores a  $5 \times 10^1$  mm/s. El estudio de casos históricos ha mostrado que las velocidades alcanzadas por las caídas de rocas pueden exceder los 100 m/s.

**Figura 16.** Esquema de caída de rocas. Fuente Suárez (1998).

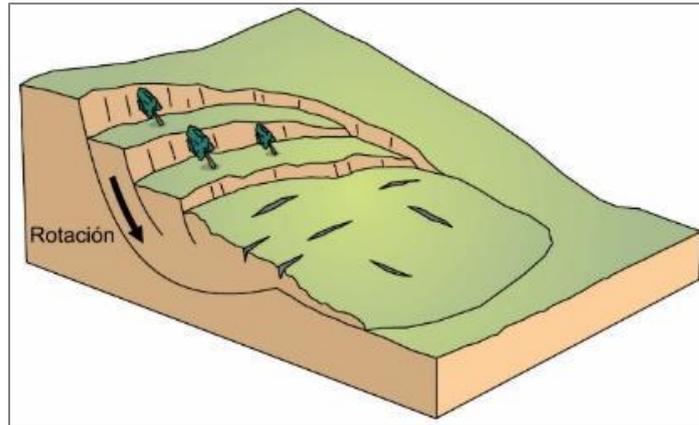
**DESLIZAMIENTO** (slide) Son movimientos de masas de roca, residuos o tierra (figura 17), hacia abajo de un talud” (Cruden, 1991), son uno de los procesos geológicos más destructivos que afectan a los humanos, causando miles de muertes y daños en las propiedades, por valor de decenas de billones de dólares cada año (Brabb y Harrod, 1989). Los deslizamientos producen cambios en la morfología del terreno, diversos daños ambientales, daños en las obras de infraestructura, destrucción de viviendas, puentes, bloqueo de ríos, etc.

**Figura 17.** Esquema de un deslizamiento rotacional (tomado del Proyecto Multinacional Andino, 2007).

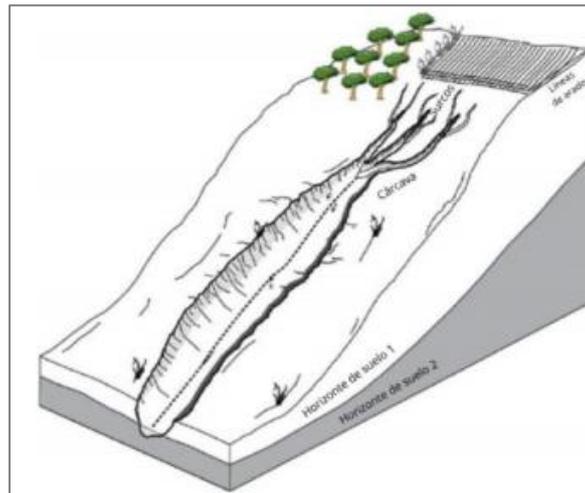
**Figura 18.** Esquema de la formación de cárcavas originadas por profundización en surcos. Tomado y modificado de (Shruthi et al., 2011).
