**Informe Técnico N° A7145**

# EVALUACIÓN DE PELIGROS GEOLÓGICOS EN LA QUEBRADA SAPHY

Región Cusco  
Provincia Cusco  
Distrito Cusco

ABRIL  
2021

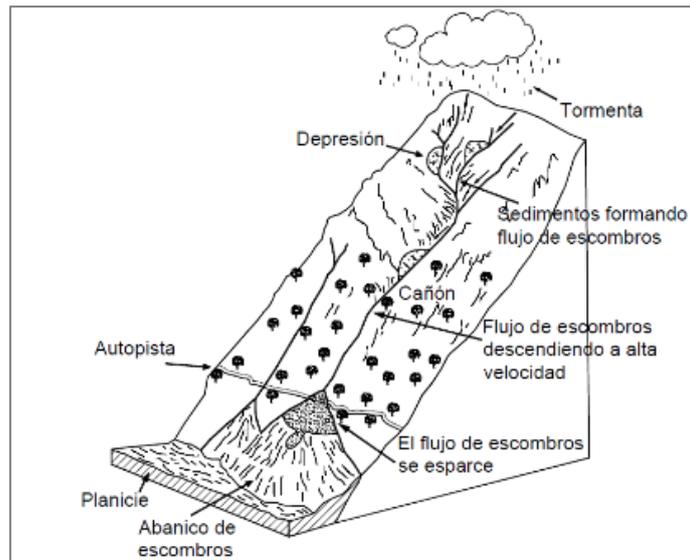
**FLUJOS** Es un tipo de movimiento en masa que durante su desplazamiento exhibe un comportamiento semejante al de un fluido; puede ser rápido o lento, saturado o seco. En muchos casos se originan a partir de otro tipo de movimiento, ya sea un deslizamiento o una caída (Varnes 1978). Según el tipo de material y mecanismo de velocidad de desplazamiento y ocurrencia, se pueden identificar flujos de detritos, de lodo y aluviones (figura 19).

**Figura 19.** Esquema de un flujo de detritos (huaico). Fuente: Suárez J, 2009.

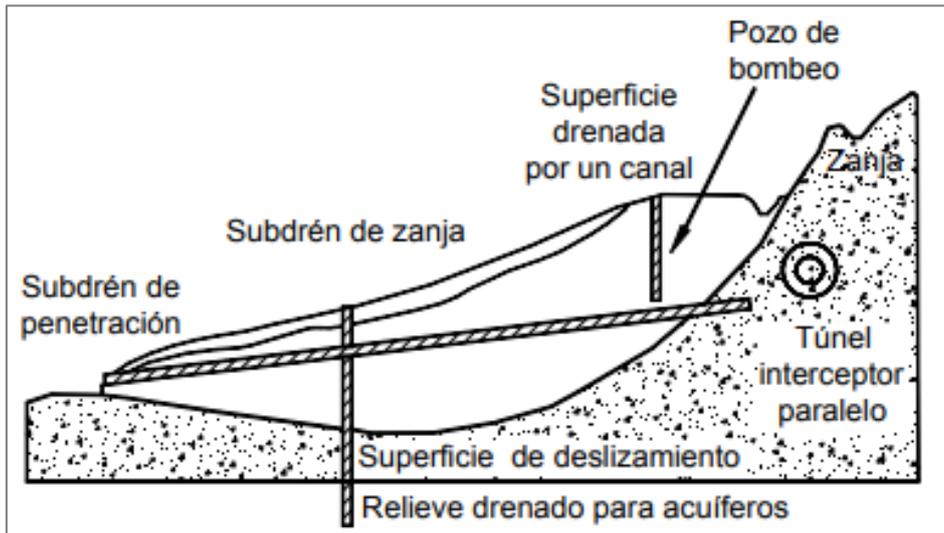
Figura 20. Sistemas de subdrenaje (Suárez, 1998).

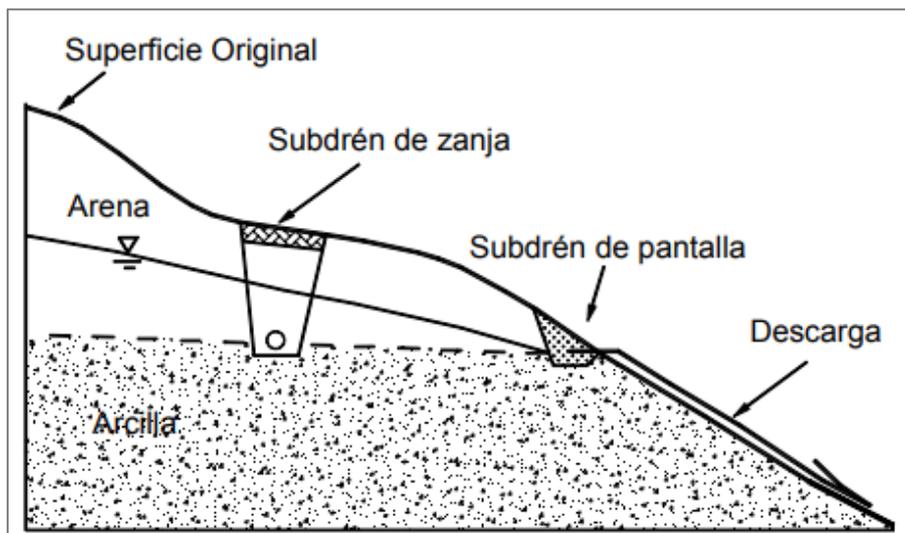
Figura 21. Esquema de un subdrenaje interceptor y un dren en el afloramiento (Suárez, 1998).

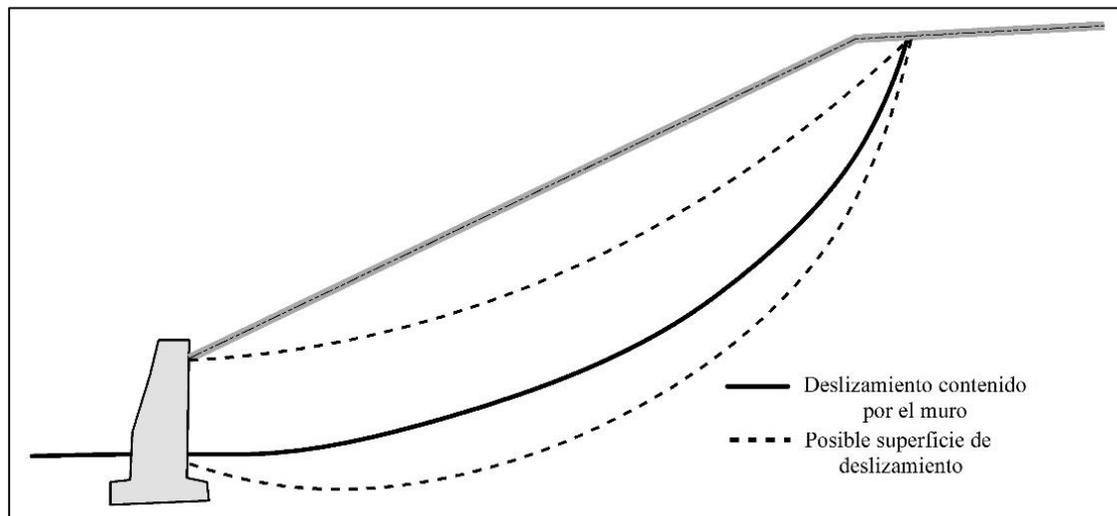
Los muros se emplean frecuentemente como elementos resistentes en taludes (figura 22), tiene por finalidad aumentar la resistencia al corte mediante sistemas más frecuentes como: anclajes formados por cables o barras de acero que se anclan en zonas estables del macizo; trabajan a tracción y proporcionan una fuerza contraria al movimiento y un incremento de las tensiones normales sobre la superficie de rotura.

**Figura 22.** Contención de un deslizamiento mediante un muro.

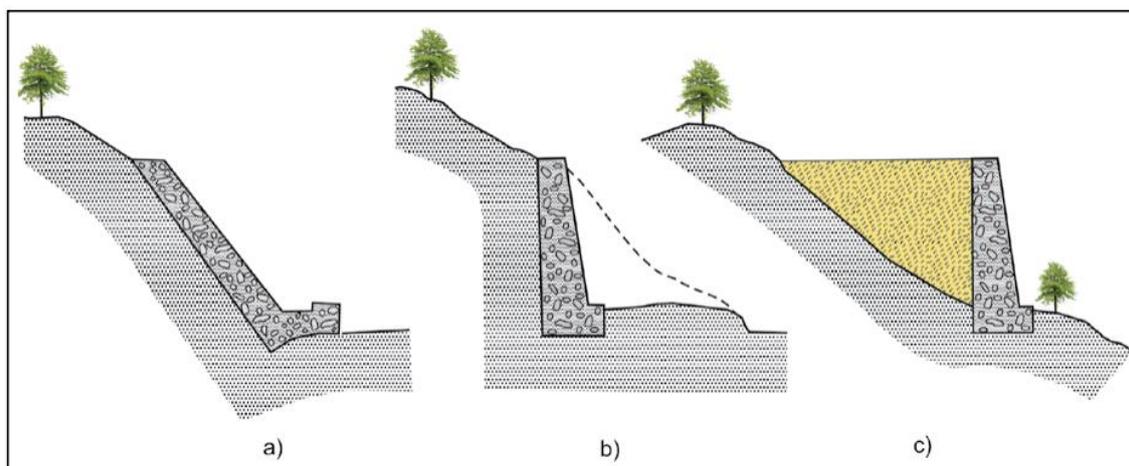
**Figura 23.** Tipo de muros: a) muro de revestimiento, b) muro de contención, c) muro de sostenimiento (Jiménez, 1976).

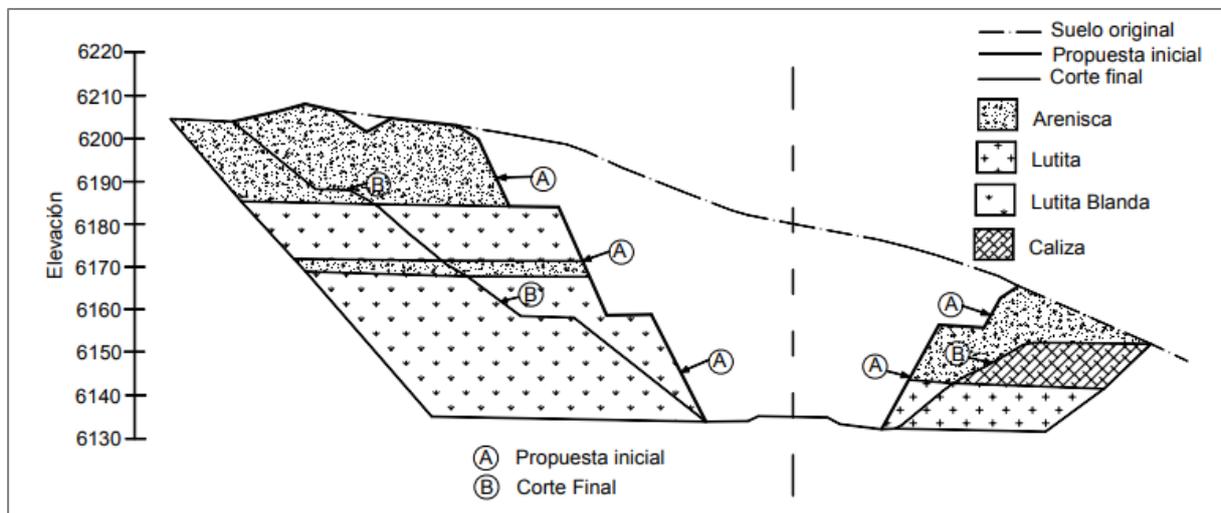
Al disminuir la pendiente del talud, se disminuyen las fuerzas actuantes y adicionalmente el círculo crítico de falla se hace más largo y más profundo aumentándose en esta forma el factor de seguridad. El abatimiento se puede lograr por corte o por relleno (figura 24). Al disminuir la pendiente del talud debe analizarse si al bajar la pendiente no se está facilitando la activación o reactivación de fallas profundas. En todos los casos es conveniente la realización de análisis de estabilidad para determinar los efectos reales de la disminución de la pendiente.

**Figura 24.** Talud con ángulo uniforme y talud con excavado de forma escalonada con bermas y bancos (González, 2002).

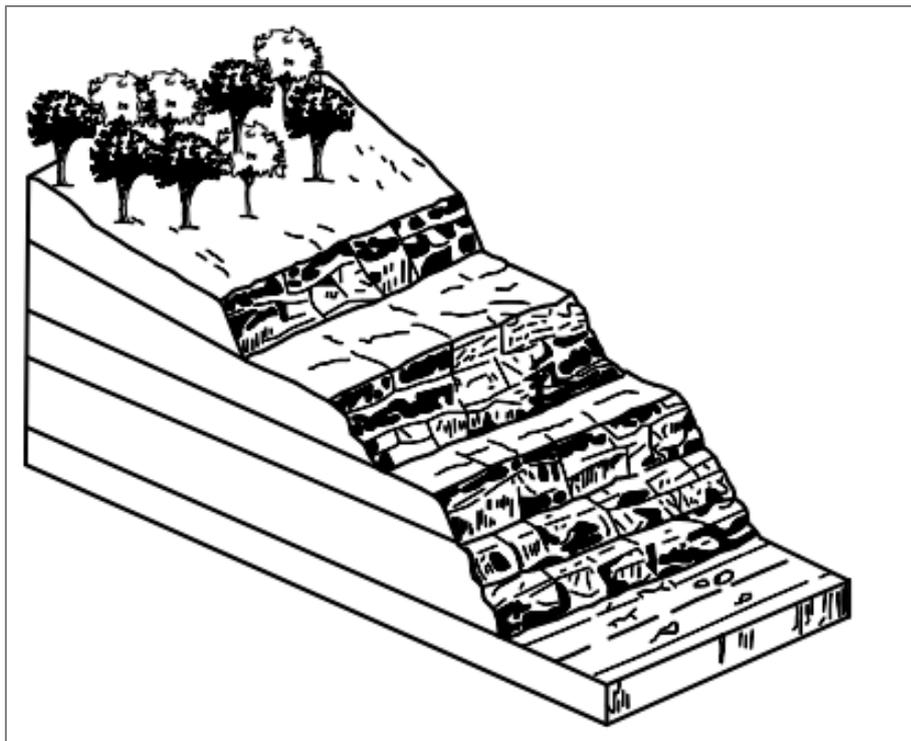
**Figura 25.** Terraceo en taludes en roca con estratificación subhorizontal (Suárez, 1998).
