EVALUACIÓN DE RIESGOS POR EROSIÓN PLUVIAL EN LA APV. JARDINES DE SANTA TERESA, DEL DISTRITO DE SAN

SAN SEBASTIAN - 2022

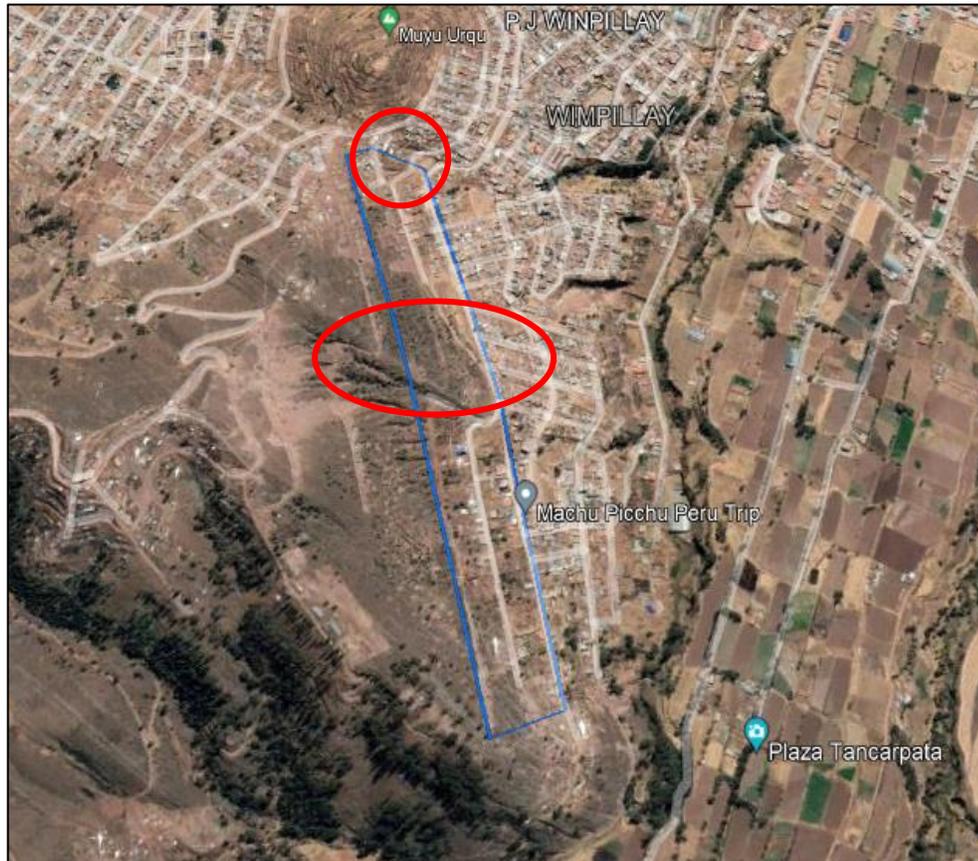
IMAGEN 1: IMAGEN SATELITAL 2021, APV. JARDINES DE SANTA TERESA.

De acuerdo a los registros de la imagen satelital del año 2002, se identifica cárcavas hacia el norte y parte media, surcos en la parte media hacia el sur, que fueron sistemas de drenaje natural y en la actualidad estas se encuentran impactadas por rellenos y desmontes para fines de asentamiento de población y edificación de viviendas en áreas que no corresponde a la APV Jardines de Santa Teresa y los antecedentes de estas geoformas dentro de la APV estas determinadas como áreas verdes u otros usos, se observa en la siguiente imagen.

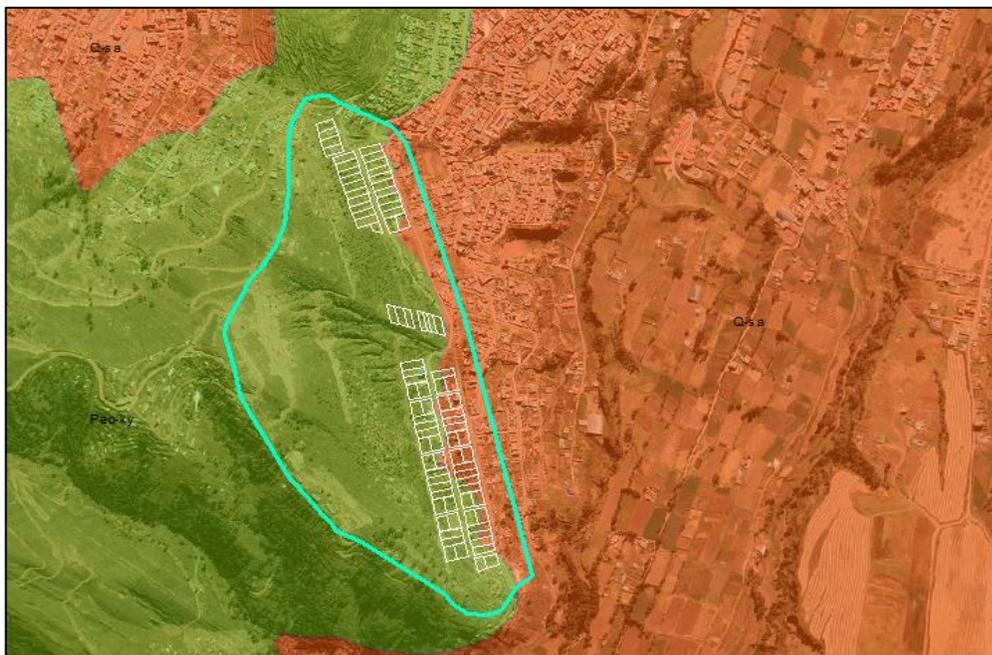
IMAGEN 7. MAPA GEOLOGÍA REGIONAL – INGEMMET

La información obtenida del INGEMMET - GEOCATMIN corresponde a la Geología del cuadrángulo 28-s4. Se identificó 02 unidades geológicas: Formación Kayra y la Formación San Sebastián.

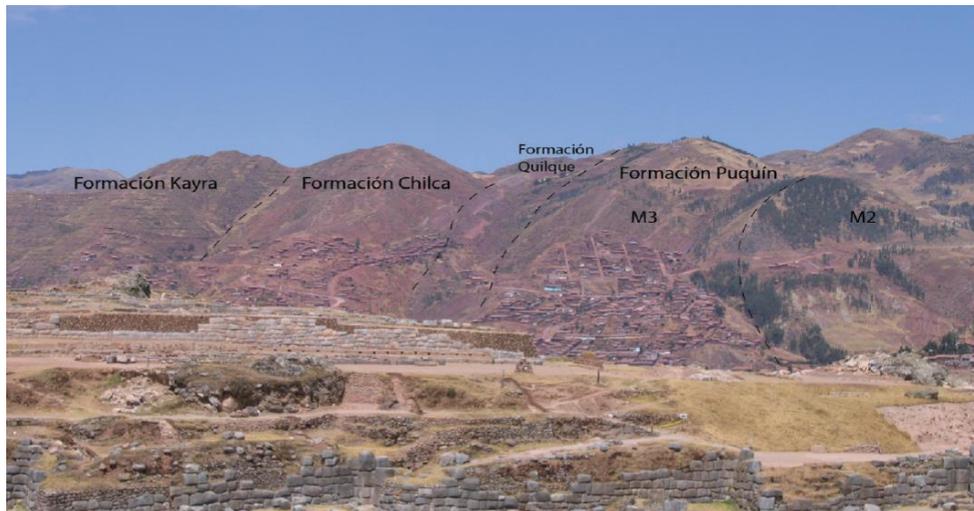
Se ubica al oeste de la ciudad del Cusco con una dirección predominante N-S, deforma las unidades litológicas del Mesozoico tardío y del cenozoico temprano (formación Yuncaypata y grupo San Jerónimo).

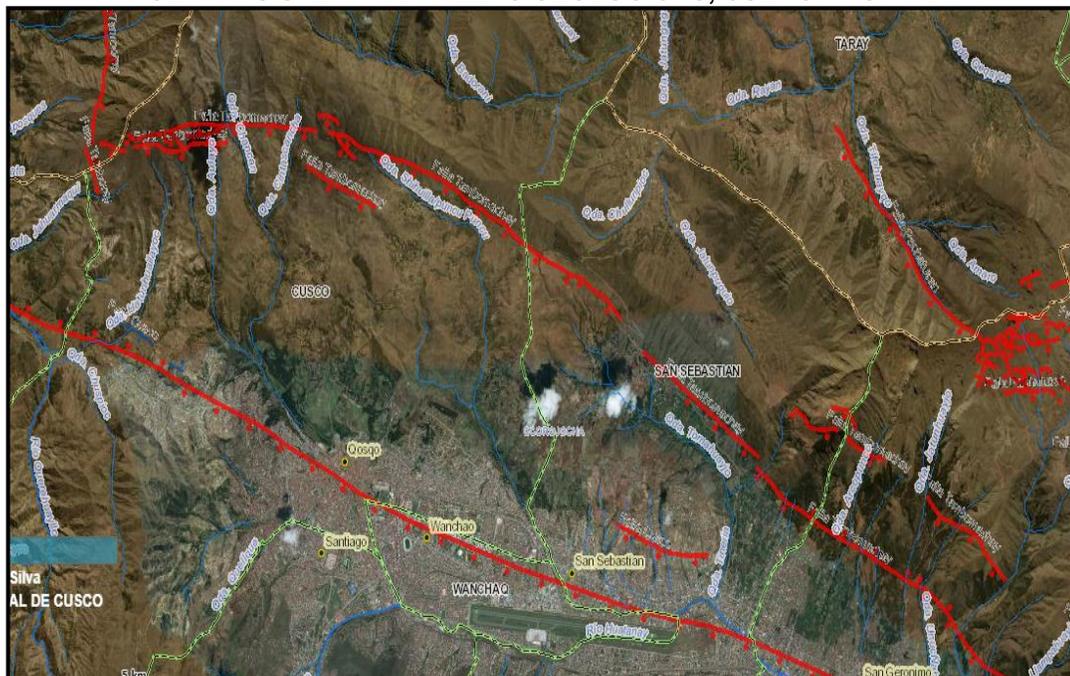
IMAGEN 14. SISTEMA DE FALLAS GEOLÓGICAS, CUENCA HUATANAY

- **Falla de Tambomachay:** La mayor estructura de deformación frágil, el cual establece todo un comportamiento dinámico en la Región, se ubica al norte de la ciudad del Cusco y separa a la meseta del Saccsayhuamán de las montañas del Cusco en una dirección aproximada E-O y pone en contacto a las formaciones del Grupo Yuncaypata con las del Grupo San Jerónimo. Esta falla es un accidente que ha tenido muchas actividades desde el Mesozoico y que en el Cenozoico ha tenido comportamientos con movimientos de rumbo e inversa (Carlotto 1988); tiene un desplazamiento promedio de 2 m y un desplazamiento máximo de 4 m. Hacia el este, la falla activa desaparece bajo los conos aluviales de San Jerónimo hacia el oeste, la falla se trunca cerca de la falla Tamboray.

- **Falla Qoricocha:** Esta falla tiene una orientación de E-O, se halla situada a 10 Km al norte de la falla Tambomachay y tiene una longitud activa de 3 Km. Está caracterizada por pequeños escarpes de orientación similar. Esta falla afecta los depósitos sedimentarios cuaternarios y los volcánicos; Las observaciones neotectónicas hechas por Cabrera (1988), indican claramente que el sismo del Cusco del 5 de Abril de 1986, se debió a la reactivación de un segmento de la falla de Qoricocha.

- **Falla Pachatusán:** El sistema de fallas Pachatusan está conformado por escarpas, los cuales tienen un buzamiento hacia el sur, que se extiende al pie de las montañas del mismo nombre. Estas fallas tienen una longitud de 10 Km y un desplazamiento máximo de 10 m. Las escarpas tienen formas en U donde ellos cortan los valles glaciares demostrando claramente un movimiento normal muy reciente (Cabrera, 1988). Estos movimientos podrían estar parcialmente relacionados a efectos de deslizamientos entre la montaña, al norte, y el valle de Cusco, al sur.

- **Falla Tamboray:** Es una falla de dirección N-S que separa las Altiplanicies de las Montañas del Cusco. Se extiende en una longitud activa de 3.5 Km a una altitud promedio de 4000 m. Esta falla está representada por un escarpe de 2 a 4 m, que indican movimientos recientes y se trata de fallas normales.

- **Falla Tankarpata:** Esta falla se observa en la margen derecha del río Huatanay donde la línea de altas cumbres de los cerros Huanacaure y Molleorco han sido desplazados hacia atrás con un movimiento sinextral y una dirección predominante NO-SE.

- **Falla Salineras – Tenería:** Esta, responde al desplazamiento de una falla normal sinextral con buzamientos en dirección al este con un rumbo variable que va de N-S (Desembocadura del río Tenería) en el río Cachimayo hasta la comunidad de Tikapata, para luego torcer bruscamente al NO- SE (Comunidad de Tikapata hasta la comunidad de Pumamarca) donde se disipa en la línea de falla Tambomachay. Esta falla desplaza los depósitos de la formación Pumamarca y en etapas más recientes destruyó los depósitos de la formación San Sebastián suprayacente al Pumamarca en la línea de rotura. Se ubica sobre el lecho del río Tenería.

- **Falla Cusco:** Las fotografías aéreas e imágenes satelitales del valle del Cusco, muestran un alineamiento NO-SE, el cual coincide con el piso de valle del río Huatanay, que se prolonga desde Cusco hasta Saylla – Oropesa. Tomando consideraciones geológicas, esta se considera como una antigua falla geológica sellada por los sedimentos cuaternarios de la formación San Sebastián. Actualmente esta falla, no muestra signos de reactivaciones recientes. Sin embargo, durante el sismo del 21 de mayo de 1950, se observaron un conjunto de desplazamientos en terrenos recientes del piso de valle (Formación San Sebastián).

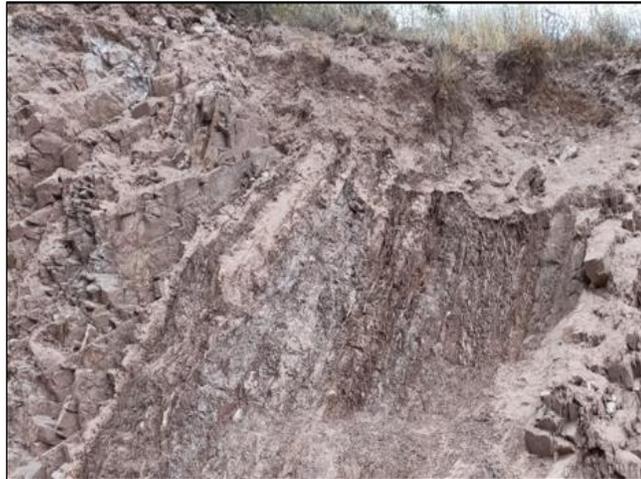
- **LIMOLITAS:** son rocas que tienen sus granos más delegados que la areniscas y más gruesos que las lutitas, pertenece a la formación Sonco miembro III, roca resultante de la compactación y cementación de los sedimentos de limos, se presenta como intercalaciones junto a las areniscas gruesas, se identifica en la parte alta de la ladera, se encuentra en proceso de meteorización física, en estado deleznable, el lote J1 y K5 se encuentran ubicados en estos afloramientos rocosos de limolita.

Foto 1. Afloramiento de limolita, en corte de ladera

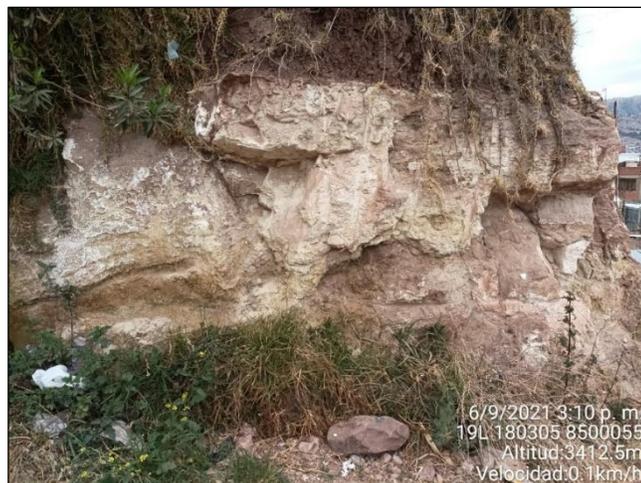
- **ARCILLITAS (DIATOMITA):** roca sedimentaria silícea formada por microfósiles de diatomeas que pertenecientes a la formación San Sebastián, Se trata de una roca tipo arcilla como roca presentan compactación mejor que las arcillas, como suelo es medianamente consistente se observa en la parte baja de las ladras de la quebrada dentro del área de influencia, más específicamente en la manzana C.

Foto 2. Vista de arcillas – diatomitas

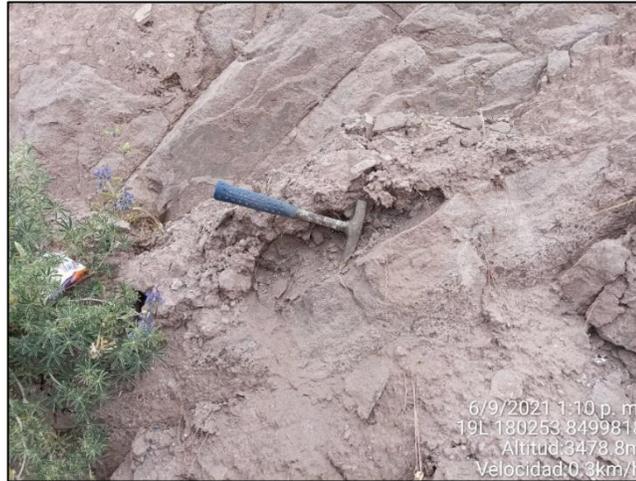
- **ARENISCAS FELDESPÁTICAS DE GRANO MEDIO:** las areniscas son rocas sedimentarias clásticas, para este caso con areniscas feldespáticas constituidas por clastos de grano medio aglomerados por un cemento Silíceo con una coloración grisácea que corresponde a la formación Soncco, el afloramiento se identifica en la parte sur y alta de la ladera, específicamente la manzana K está ubicada sobre estos afloramientos de areniscas.

Foto 3. Areniscas feldespáticas de grano medio

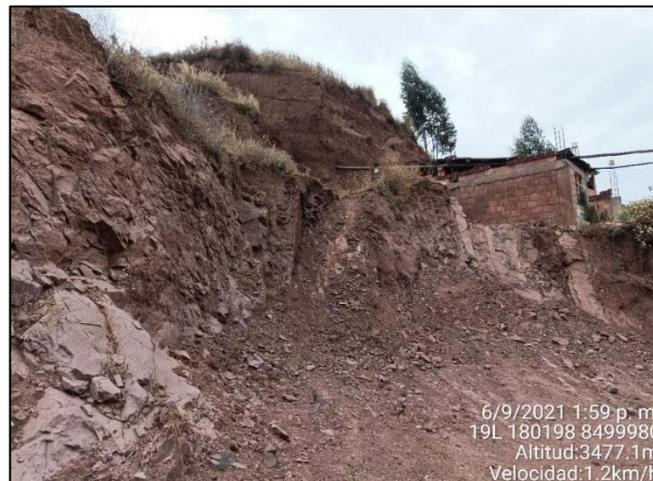
- **ARENISCAS FELDESPÁTICAS CON INTERCALACIONES DE LUTITA:** se trata de rocas sedimentarias intercaladas de areniscas y lutitas propias de la formación Soncco, Son rocas constituidas por clastos de grano fino a medio aglomerados por un cemento silíceo con una coloración grisácea con intercalaciones de lutitas rojizas, los afloramientos se identifican en la parte alta de la ladera, debajo de los depósitos coluvio deluvial, parte de las manzanas I y toda la manzana J se encuentran ubicadas sobre estos afloramientos.

Foto 4. Areniscas feldespáticas con intercalaciones de lutita

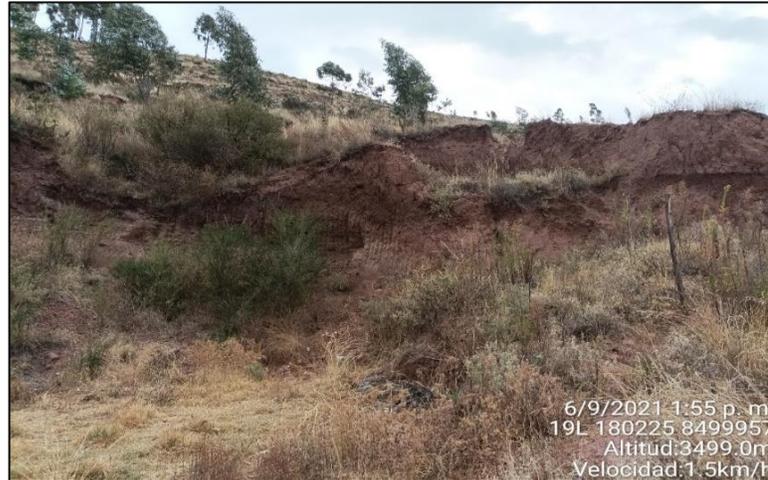
- **DEPOSITO COLUVIO DELUVIAL:** Bloques rocosos angulosos heterométricos y de naturaleza litológica homogénea, acumulados al pie de taludes escarpados, en forma de conos y capas de suelo fino y arcillas arenosas con inclusiones de fragmentos rocosos pequeños a medianos, que se depositan y cubren las laderas de cerros, con taludes suaves a moderados; depósitos de ladera removidos por la escorrentía superficial, debajo del depósito coluvio deluvial, parte de las manzanas I, A, A1, E1, J y todas las manzanas F,G, E,C,D,B,H,G1 se encuentran ubicadas sobre estos afloramientos.

Foto 5. Depósito coluvio – deluvial

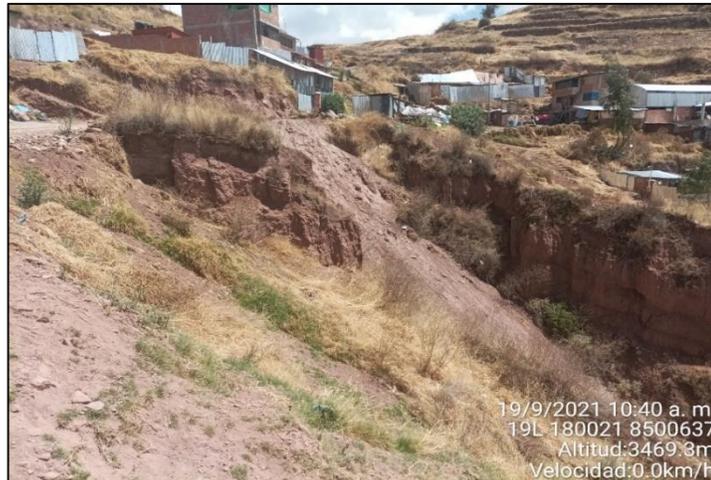
- **CARCAVAS:** Geoforma que se desarrollan a favor de la pendiente cuando las aguas de precipitación excavan en el suelo canales de drenaje más o menos definidos los cuales funcionan intermitentemente durante los periodos de lluvias y actúan erosionando su fondo, acción que se halla facilitada por la baja coherencia de los materiales que integran los suelos, pero sobre todo por actividades de deforestación. Estos canales son profundos, dando lugar a las denominadas “cárcavas”. Parte de las manzanas H, G1 y F se encuentran ubicadas en esta geoforma.

Foto 6. Cárcavas en el ámbito de estudio

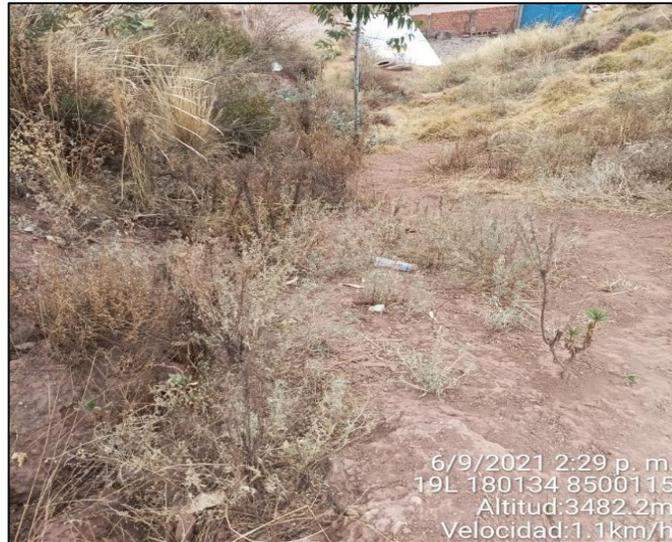
- **SURCOS:** Geoforma que se desarrollan a favor de la pendiente cuando las aguas de precipitación excavan en el suelo canales de drenaje más o menos definidos los cuales funcionan intermitentemente durante los periodos de lluvias y actúan erosionando su fondo, acción que se halla facilitada por la baja coherencia de los materiales que integran los suelos, pero sobre todo por actividades de deforestación. Estos canales son superficiales, dando

lugar a las denominados “surcos”. Parte de las manzanas H y D se encuentran ubicadas en esta geoforma.

Foto 7. Surcos en el ámbito de estudio

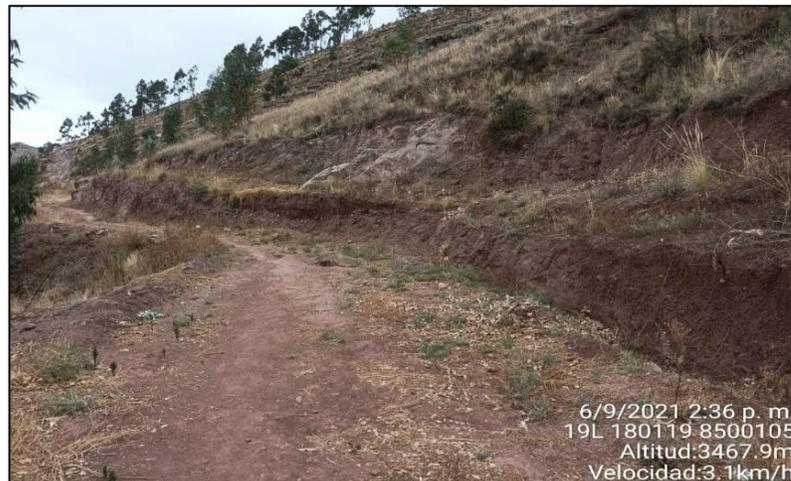
- **CUMBRE:** Es una superficie topográfica situada en la parte más alta de una montaña.
- **LADERA FUERTEMENTE EMPINADA:** Se identifican en la parte media del ámbito de influencia, formada por pendientes mayores a 25° y el tipo de litología de areniscas y depósitos deluvio - coluvial donde se encuentran asentada la población y viviendas. Parte de las manzanas E, H, I, J, A, C, G1, F y totalmente las manzanas E1, G y K se encuentran ubicadas en esta geoforma.

Foto 8. Laderas fuertemente empinadas

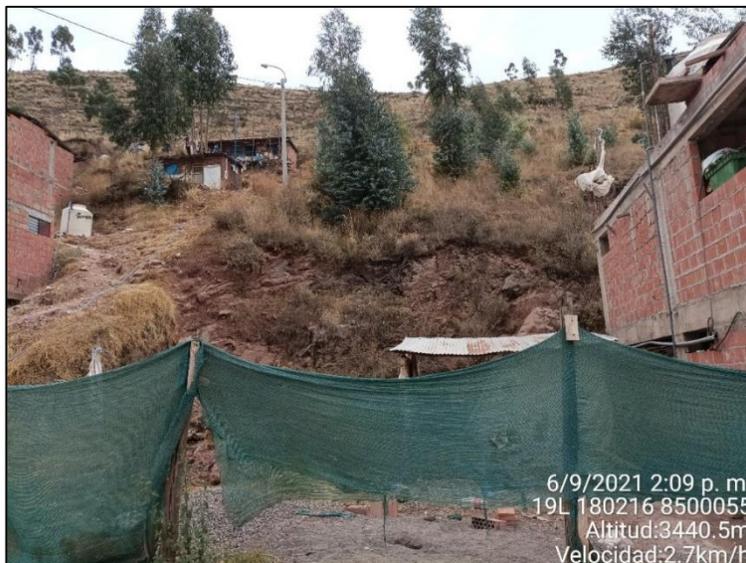
- **LADERA LIGERAMENTE INCLINADA:** Se identifican en la parte baja del ámbito de influencia, formada por pendientes entre 0° a 25° y el tipo de litología de depósitos deluvio - coluvial donde se encuentran asentada una parte de la población y viviendas. Parte de las manzanas D, A, A1 y totalmente la manzana B se encuentran ubicadas en esta geoforma.

Foto 9. Laderas ligeramente inclinadas

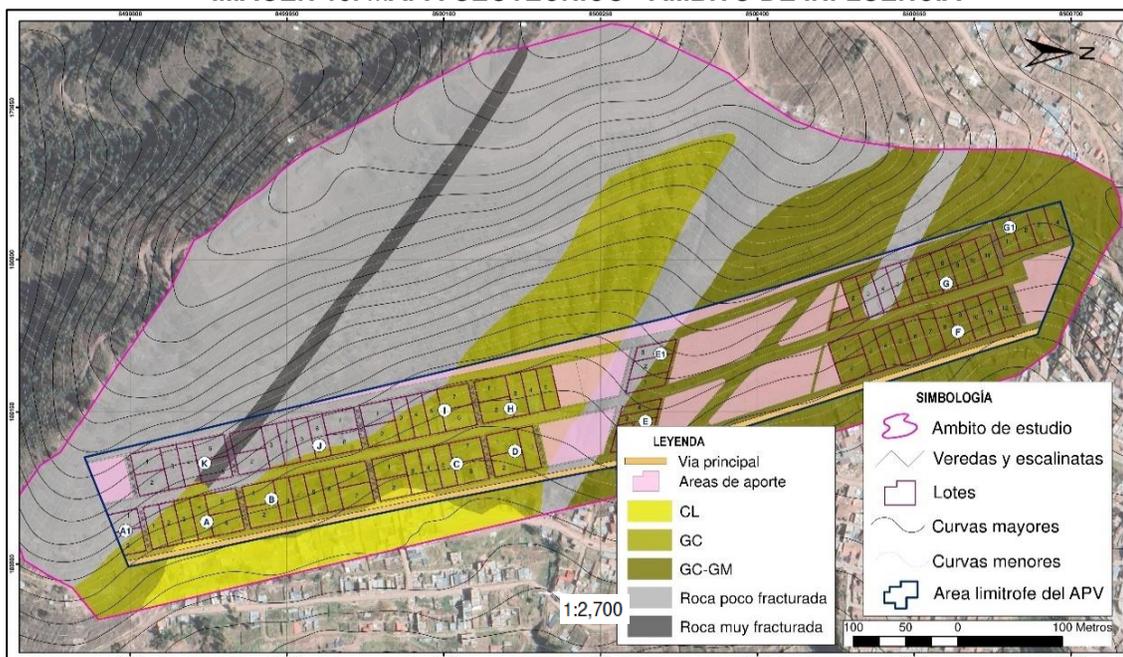
IMAGEN 18. MAPA GEOTÉCNICO - ÁMBITO DE INFLUENCIA

N°	Descripción	Manzanas
1	Arcillas de baja plasticidad - CL	J,K
2	grava arcillosa y grava limosa - GC-GM	E1,G
3	Gravas arcillosas - GC	E, E1, F, G, G1
4	Roca muy fracturada	A1,A,B,C,I,D,H
5	Roca poco fracturada	C

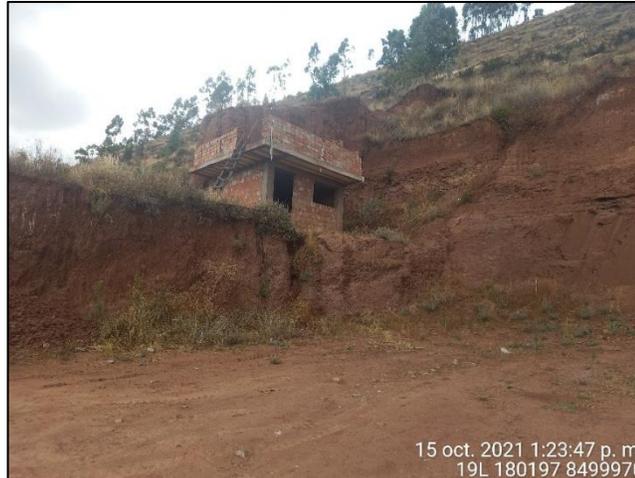
15 oct. 2021 1:23:47 p. m.
19L 180197 8499970

- **Fuertemente Erosionado:** Se encuentra mayormente presente en las cárcavas o surcos, con laderas fuertemente empinadas y afectadas por acción humana como los cortes de ladera en los distintos predios.

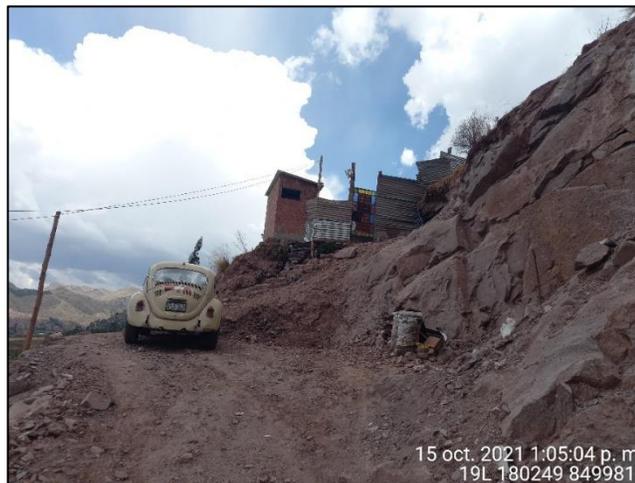
15 oct. 2021 1:05:04 p. m.
19L 180249 8499811

- **Muy Erosionado:** Se encuentra en las laderas ligeramente inclinadas y cumbres con litologías de areniscas feldespáticas y limolitas siendo las zonas de apertura de vías al oeste de las APV. Jardines de Santa Teresa.

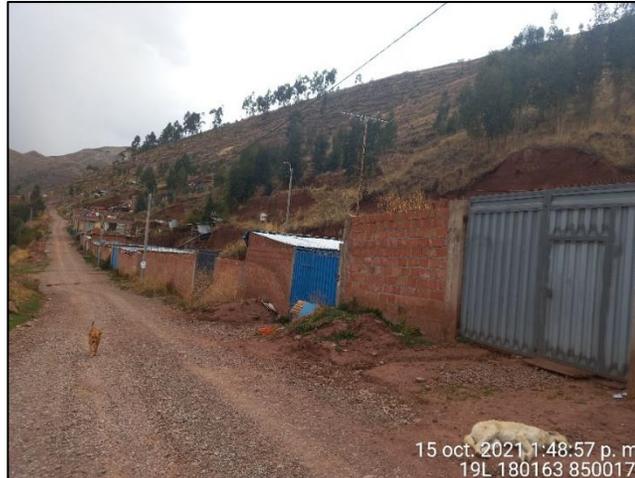
- **Moderadamente Erosionado:** Son consideradas las vías de acceso afirmadas de con la perdida de capas delgadas uniformes de suelo en laderas ligeramente inclinadas.

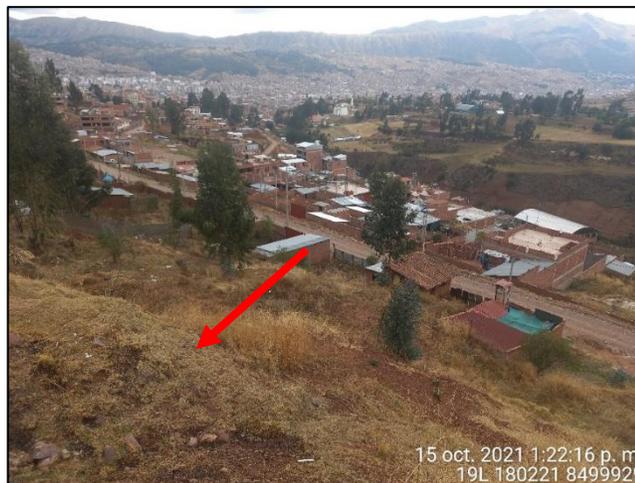
- **Ligeramente Erosionado:** Se encuentra en las laderas empinadas, la erosión superficial o laminar son el arrastre de partículas superficiales en zonas de cultivos y vegetación ligera en depósitos coluvio deluvial.

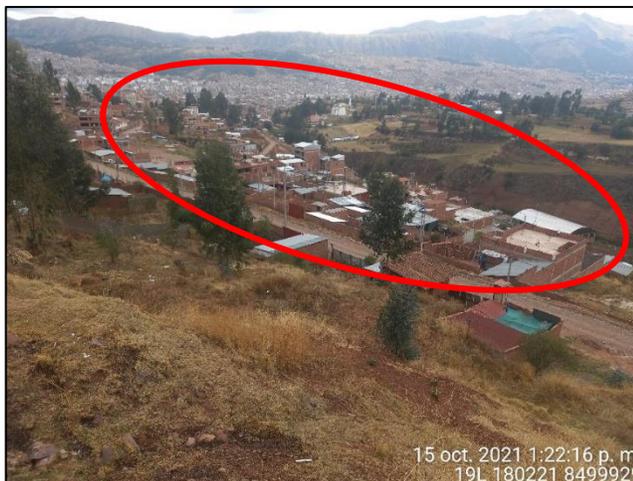
- **Sin Erosión:** Se encuentra en las zonas urbanizadas o predios con edificaciones en la AVP. Jardines de Santa Teresa y la APV. Don José de San Martín de Tankarpata

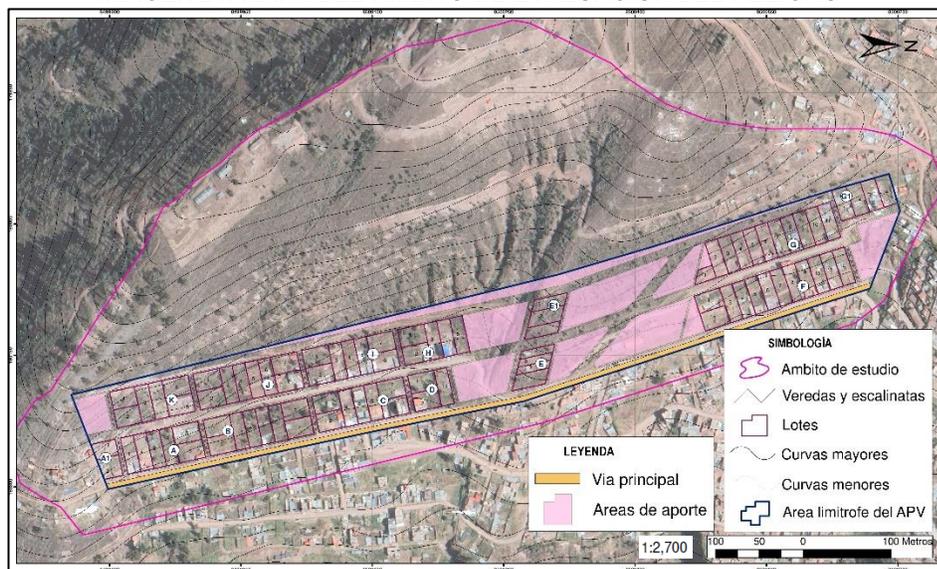
IMAGEN 21. MAPA DEL ÁMBITO DE EVALUACIÓN DEL PELIGRO

El ámbito de evaluación presenta una extensión territorial de 34.96 Ha. Identificadas de acuerdo al elemento expuesto.

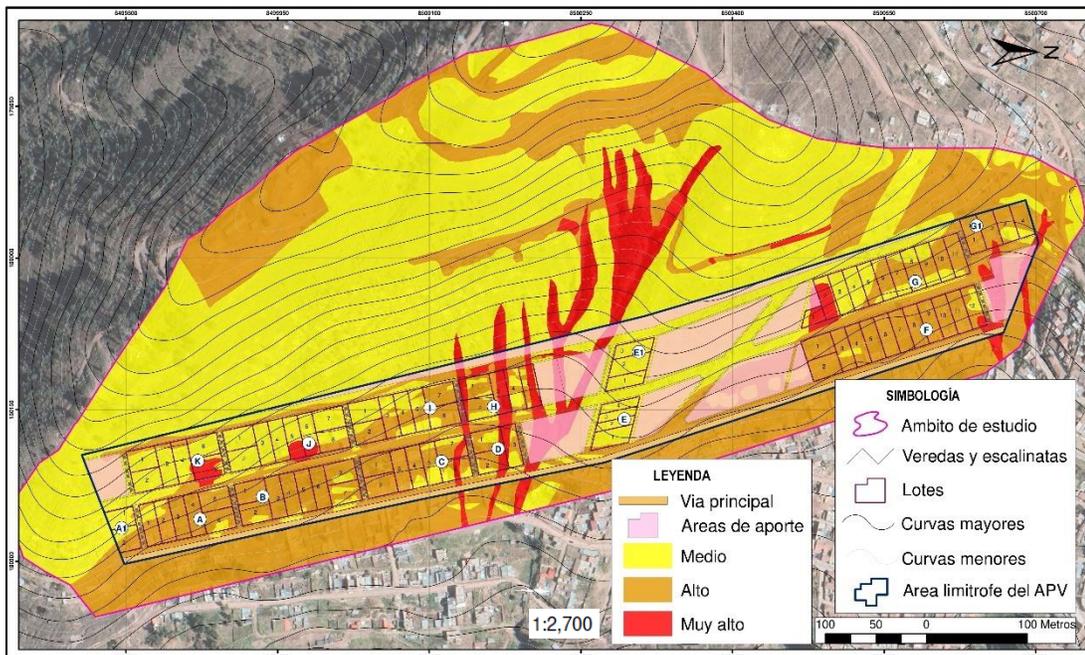
IMAGEN 23. MAPA DE PELIGROS POR EROSIÓN PLUVIAL ÁMBITO DE ESTUDIO

Es la representación cartográfica en el cual se observa la zonificación territorial de los niveles de peligro por erosión pluvial, para este caso se utilizó la metodología y parámetros de CENEPRED determinada en la ley 29664 SINAGERD y el análisis de clasificación en el estrato nivel de peligros por erosión pluvial (procesos de geodinámica externa), asociado a los parámetros y datos de campo in situ del área de estudio localizada en la APV. Jardines de Santa Teresa, de acuerdo a esto se identificó y analizo dicha zonificación.

Son áreas donde el terreno presenta condicionantes de geomorfología de ladera fuertemente empinada Y ladera ligeramente inclinada, con litología de areniscas feldespáticas con intercalaciones de lutitas y limolitas, con pendientes de 15°-25°, con afloramientos de Roca Fracturada, con grado de afectación por erosión moderada, esta zona se genera poca erosión superficial por escorrentía superficial, por lo que se le considera de Peligro medio.

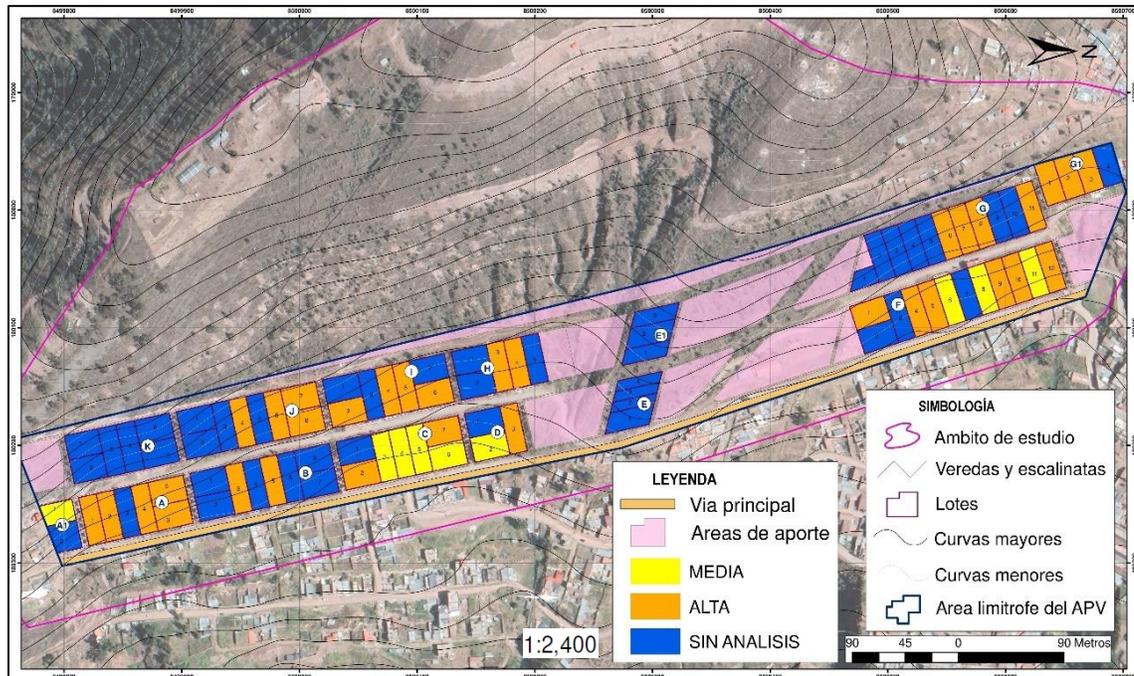
IMAGEN 25. MAPA DE VULNERABILIDAD ANTE EROSIÓN PLUVIAL

Los niveles de vulnerabilidad, resultan del procesamiento de la información en formato shp – GIS, de cada una de las dimensiones económica, social y ambiental, de las cuales se han dado como resultado los 04 niveles por defecto.
