Informe Técnico N° A7252

EVALUACIÓN DE PELIGROS GEOLÓGICOS EN EL SECTOR DE FACCHAC ALTA, COMUNIDAD DE HUILLOC

Departamento Cusco
Provincia Urubamba
Distrito Ollantaytambo

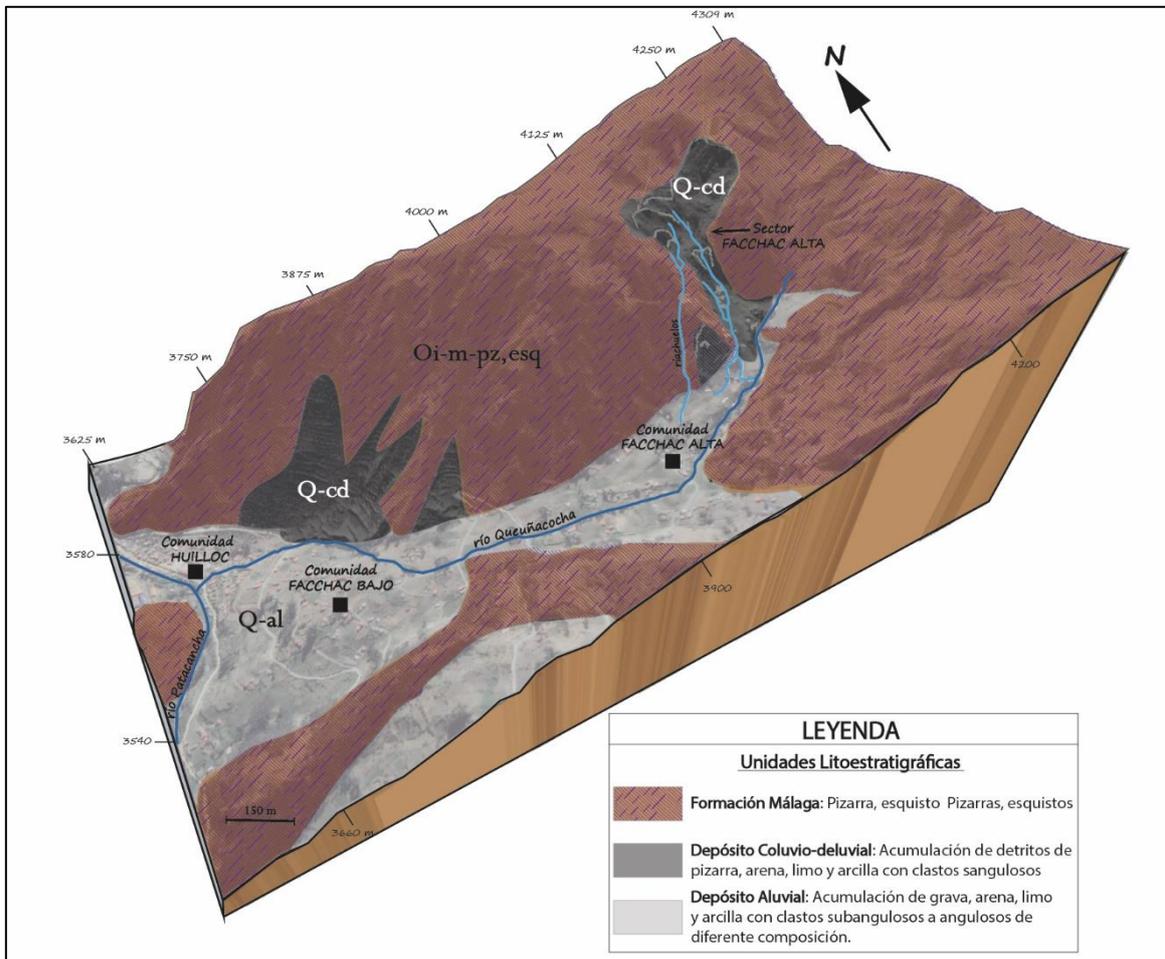
En el diagrama (figura 3) el área de estudio está conformado por unidades litoestratigráficas metamórficas de la formación Málaga (Oi-m-pz,esq), además de depósitos cuaternarios aluviales (Q-al) y coluviales (Q-co) .

Figura 3. Unidades litoestratigráficas del área de estudio

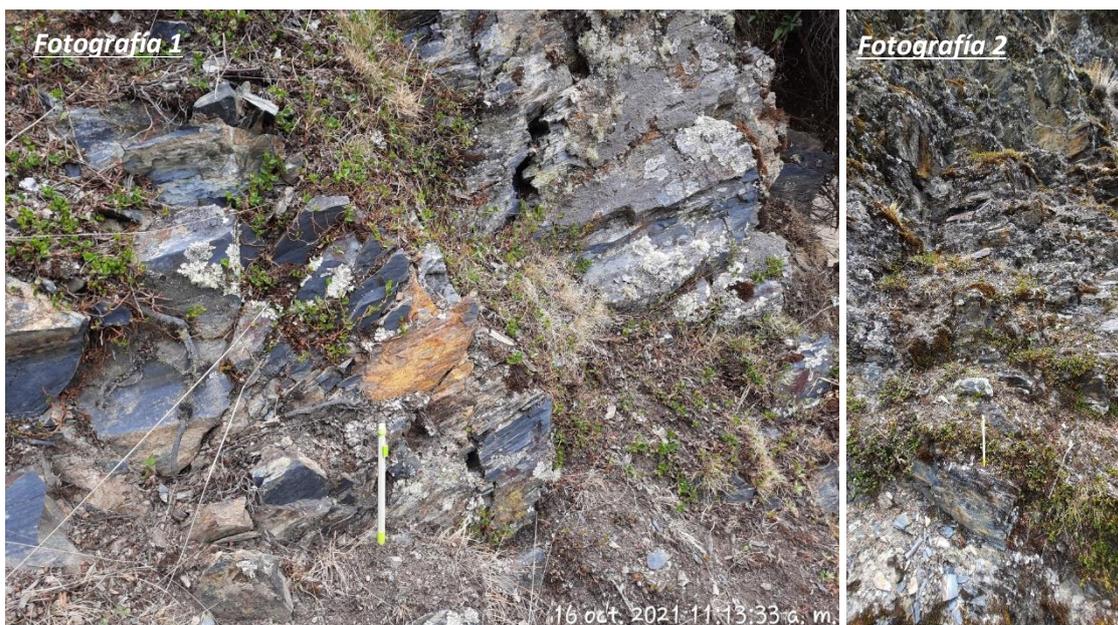
La formación Málaga, del Ordovícico inferior, está compuesto principalmente por rocas metamórficas de pizarras y esquistos (Carlotto et al 1999), ligeramente meteorizadas y muy fracturadas (fotografía 1 y 2), de calidad geotécnica mala, en donde el material fragmentado suelto genera permanentemente caídas a lo largo de pendientes de muy fuerte inclinación (25° a 45°). La susceptibilidad a la ocurrencia de peligros geológicos por movimientos en masa es de alta a muy alta.

Fotografía 1 y 2. Pizarras ligeramente meteorizadas y con alto fracturamiento en el área de estudio, en las coordenadas UTM X: 804742 Y: 8538552.

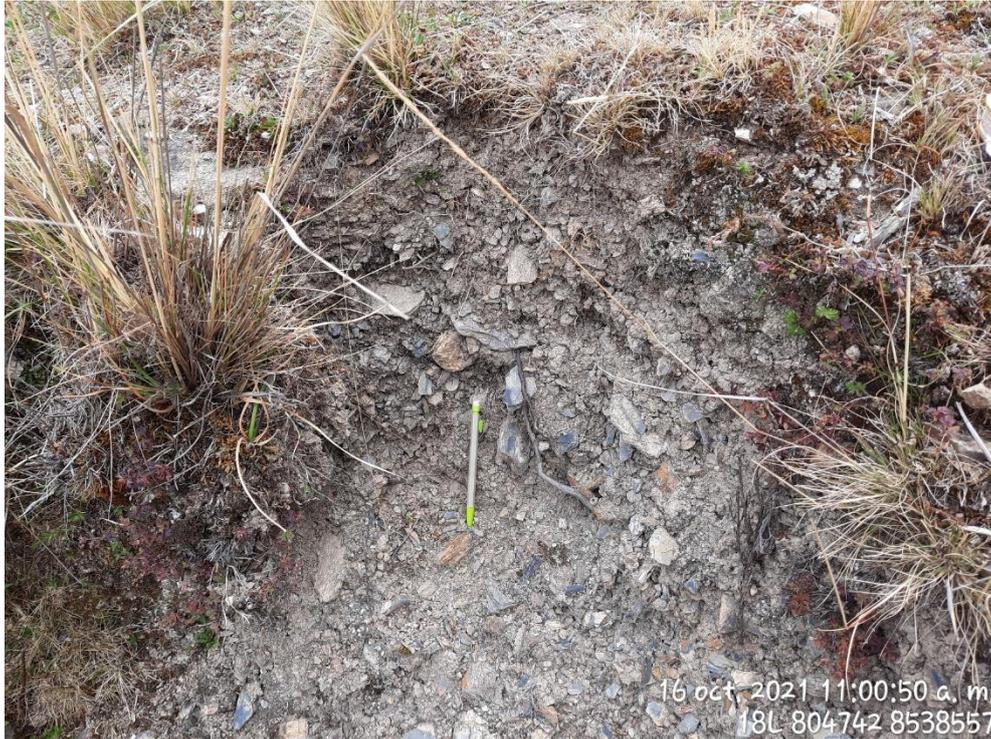
Fotografía 3: Vista de depósitos coluviales en zonas de remoción de masa, en el sector de Facchac Alta (área de estudio).

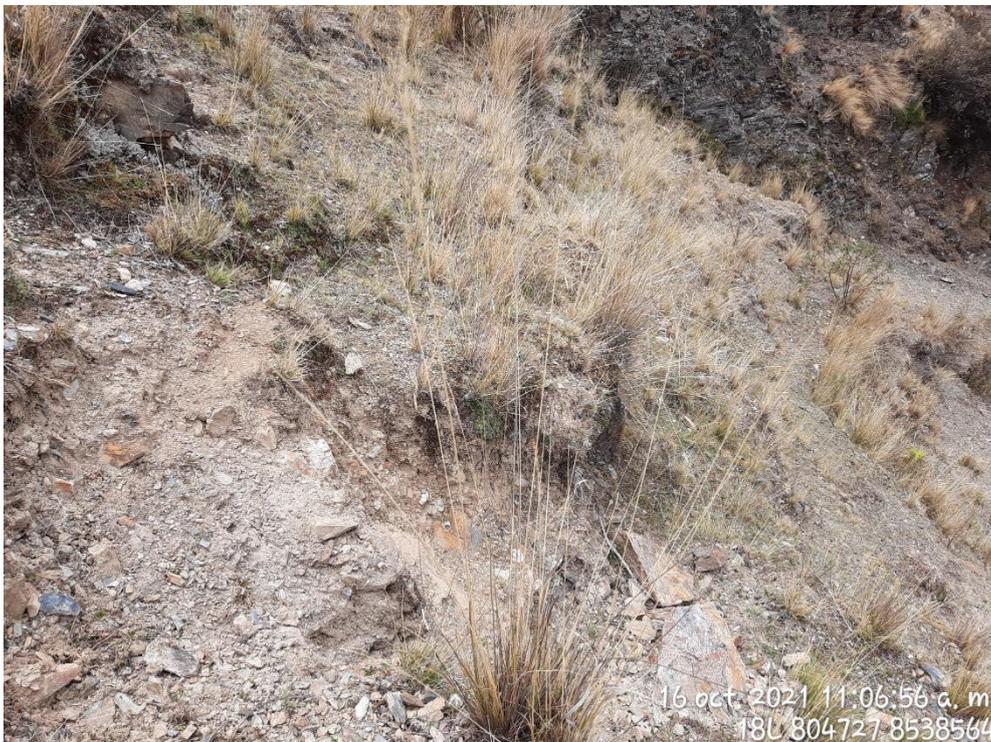
Fotografía 4: Vista de depósitos coluviales distribuidos en una pendiente de muy fuerte inclinación (25° a 45°), producto de movimientos en masa antiguos sobre el sector de Facchac Alta (área de estudio).

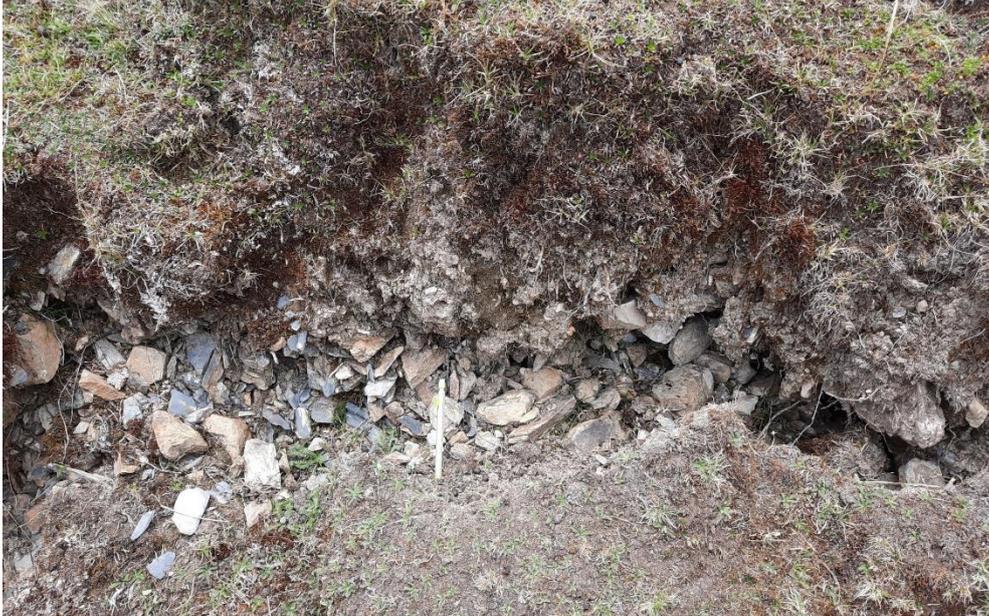
Fotografía 5: Bloques angulares de pizarras sueltos en las aperturas del terreno, sobre el sector de Facchac Alta (área de estudio).

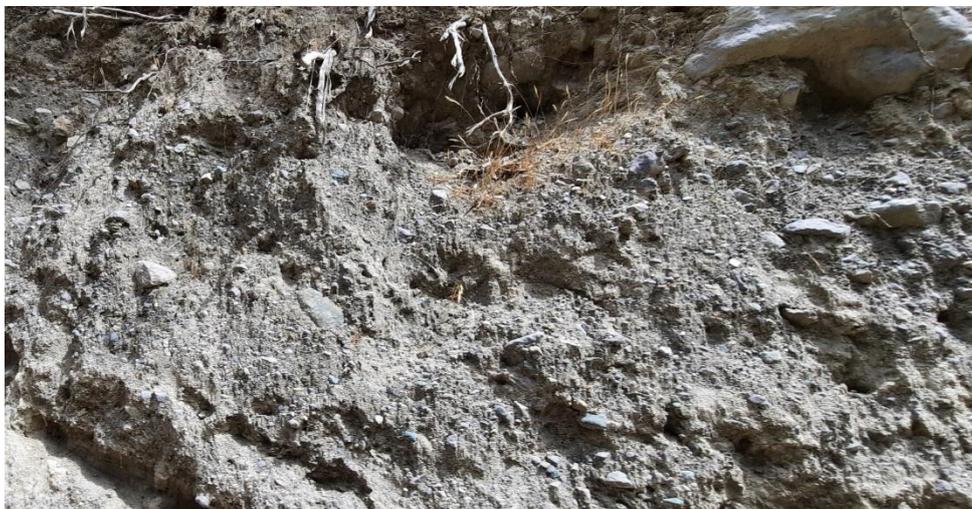
Está compuesto por una mezcla de fragmentos metamórficos de 50 cm a 15 cm, los cantos tienen una redondez de sub-angulosa a sub-redondeada, envueltas en una matriz areno-limosa de coloración grisácea (fotografía 3), transportados por antiguos movimientos en masa. Sobre estos depósitos se asientan la comunidad de Huilloc y los sectores de Facchac Alta y Bajo (figura 6).

Fotografía 6. Depósitos aluviales sobre el corte de carretera en la comunidad de Huilloc Bajo.

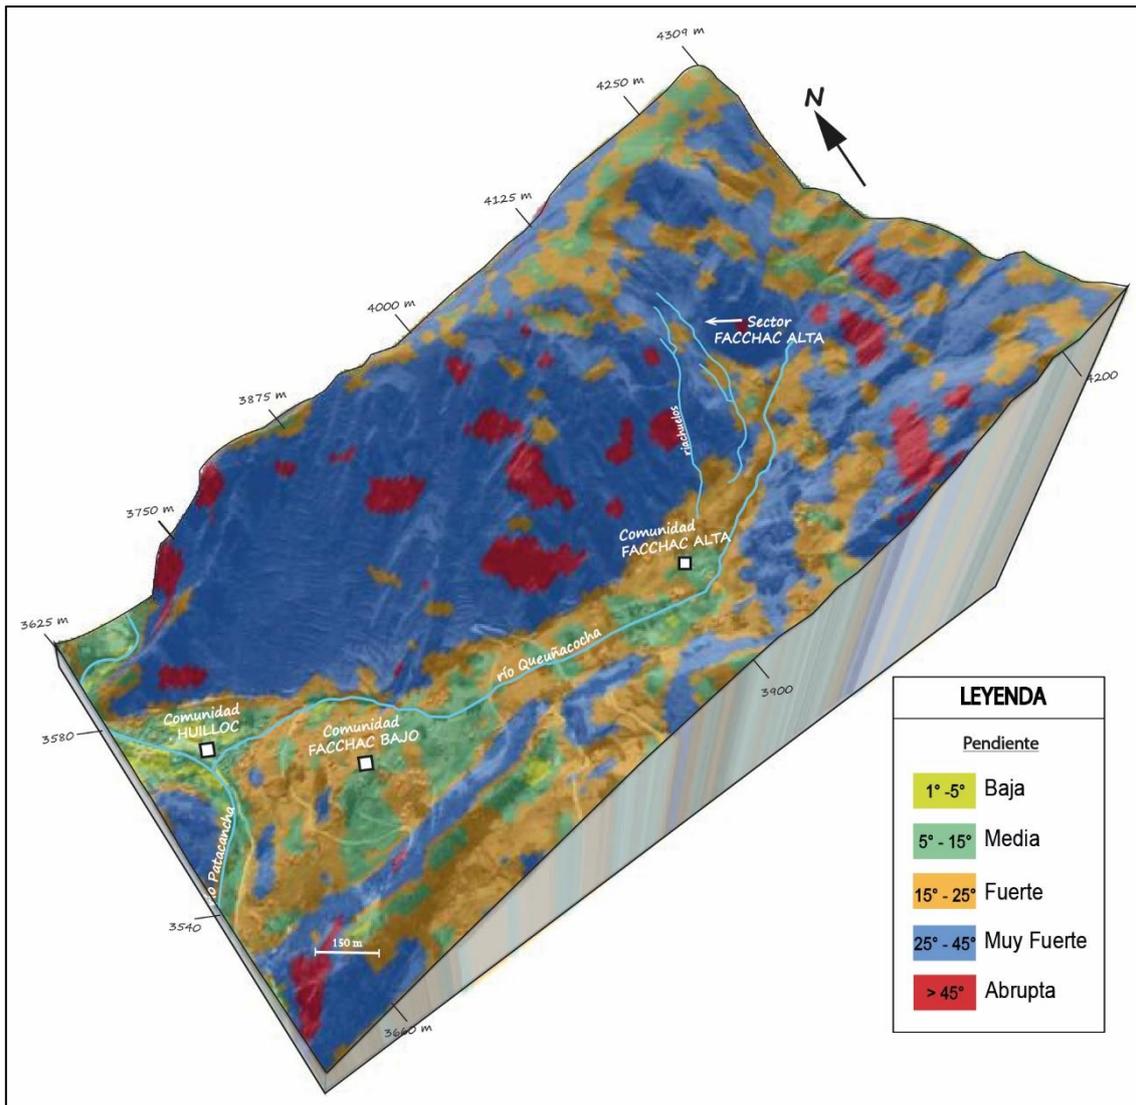
Figura 4. Vista 3D de la distribución de pendientes en el área de estudio

Las montañas en roca metamórfica tienen pendientes de muy fuerte (25° a 45°) a abrupta (>45°) inclinación (figura 4). Las rocas metamórficas de la zona de estudio presentan un alto grado de fracturamiento, por lo que permite la salida de ojos de agua y riachuelos, de lagunas existentes en la parte alta, sobre pendientes

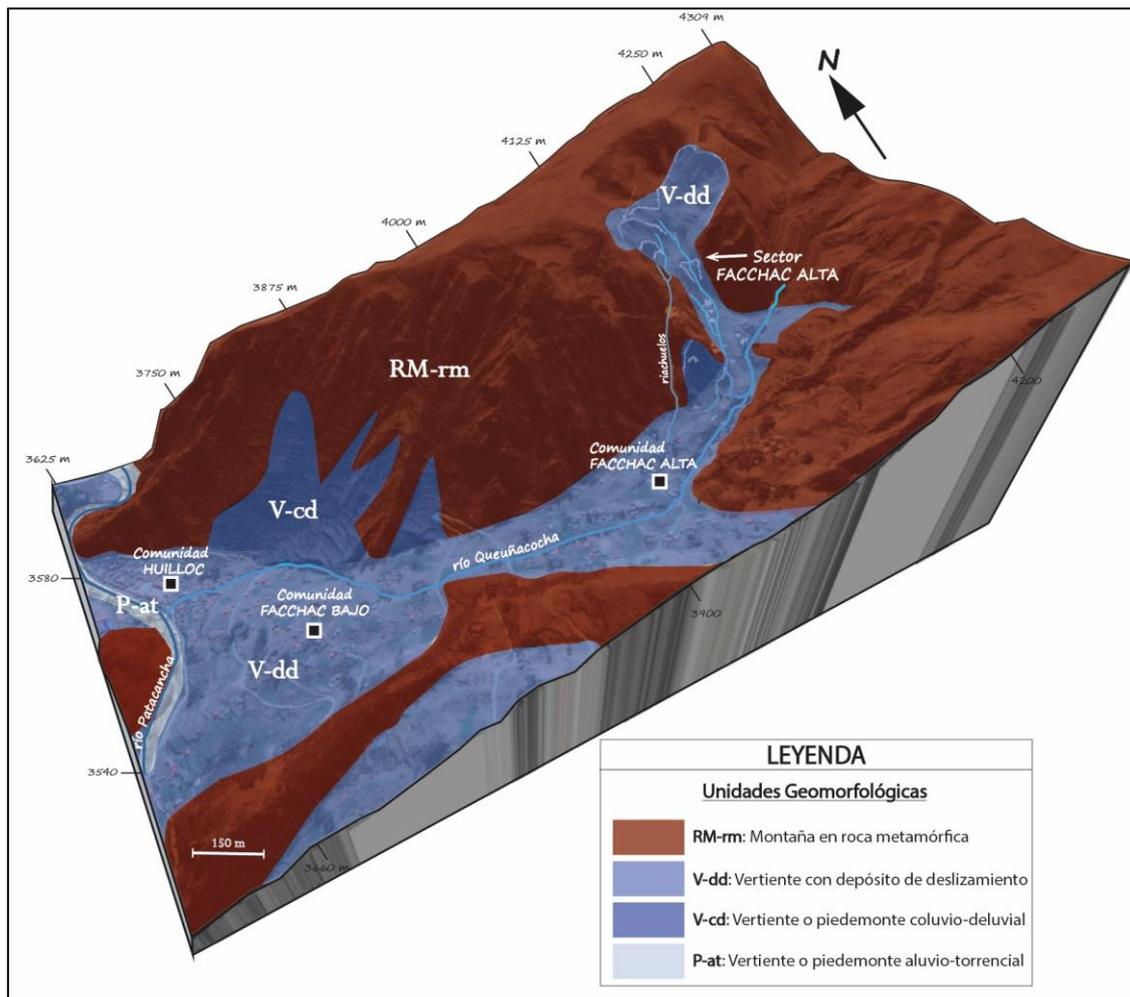
El mapa geomorfológico a escala 1:500 000 del boletín N° 74: Peligros Geológicos en la región Cusco y la fotointerpretación de imágenes satelitales, determinan regionalmente en el área de estudio, geoformas de carácter tectónico degradacional y erosional (montañas en roca metamórfica) y geoformas de carácter deposicional (vertiente con depósito de deslizamiento, vertiente coluvial de detritos y vertiente aluvio torrencial) (figura 5).

Figura 5. Vista 3D de la distribución de unidades geomorfológicas en el área de estudio

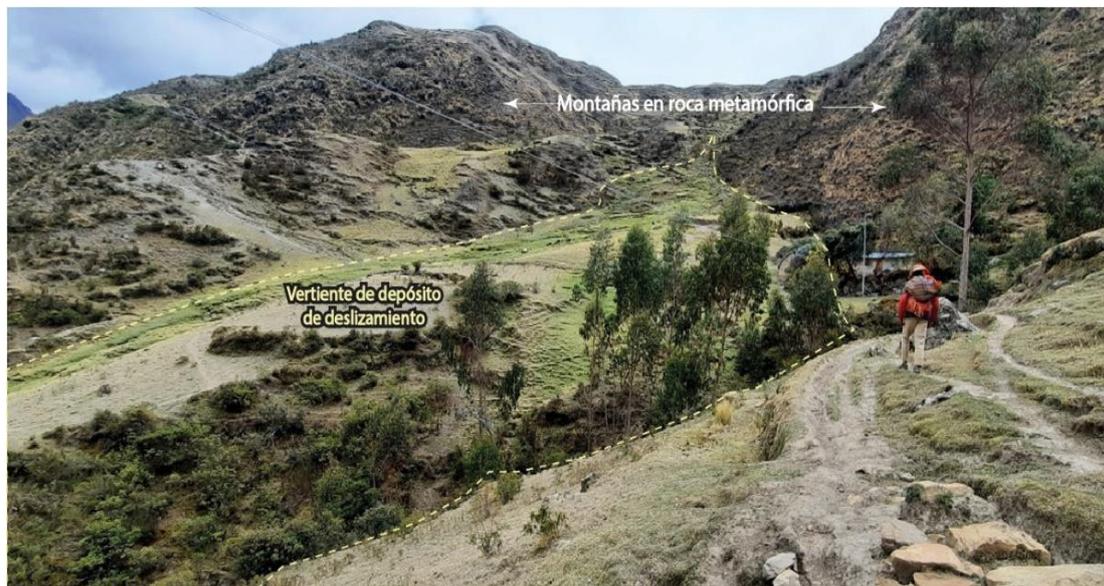
Fotografía 7: Vista lateral de las montañas metamórficas y la geoforma deposicional de vertientes de depósito de deslizamiento generado producto de procesos denudativos antiguos, en el sector de Facchac Alto.

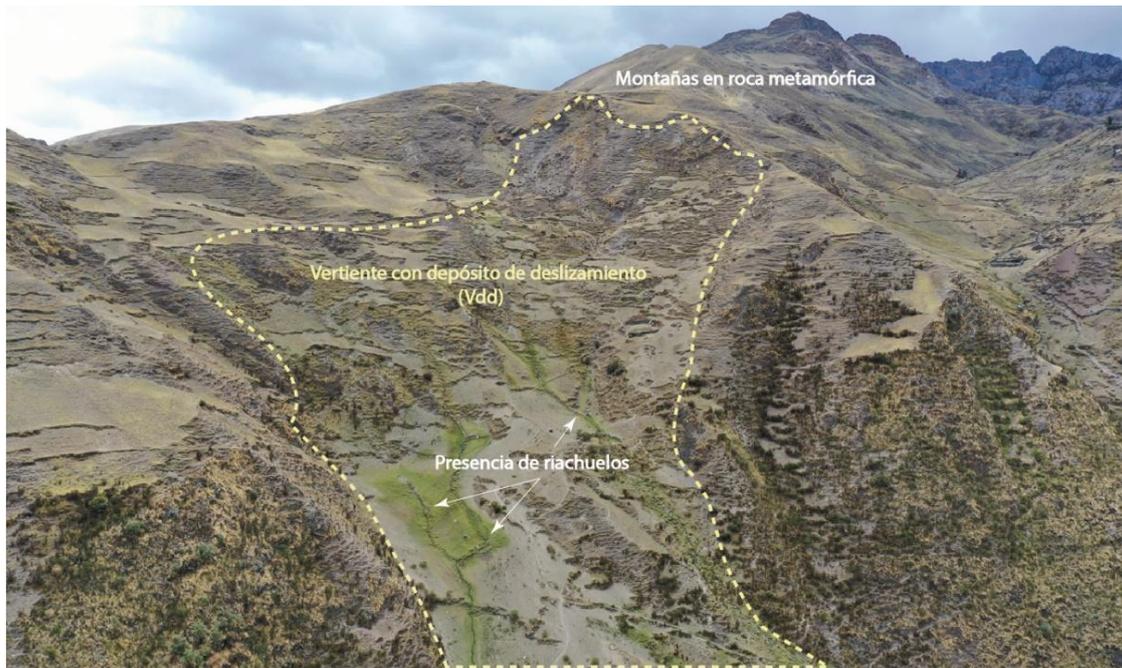
A lo largo de esta subunidad geomorfológicas, se extienden riachuelos, producto de la recarga de lagunas en la unidad de montaña en roca metamórfica (fotografía 8).

Fotografía 8: Presencia de riachuelos sobre la vertiente con depósito de deslizamiento.

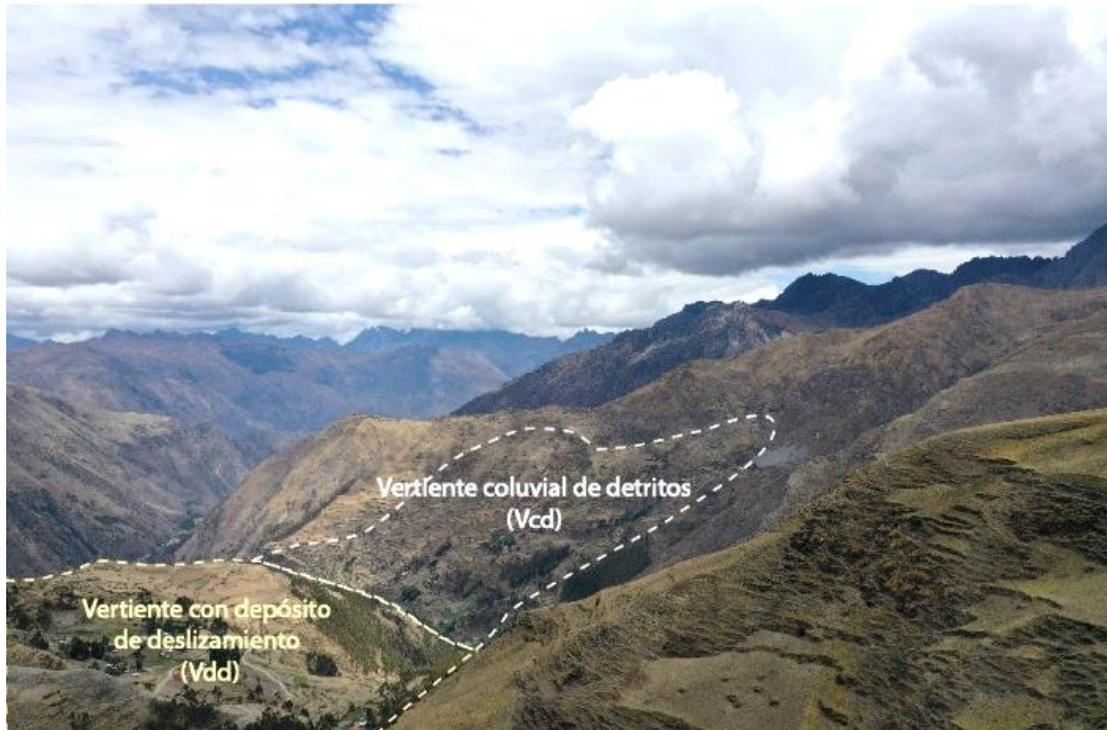
En las zonas de estudio se observa depósitos coluviales al pie de laderas de fuerte a muy fuerte inclinación (fotografía 9). Estos depósitos se consideran inestables, ya que no existe cohesión entre sus fragmentos. Por esta razón, es fácil que un sobrepeso (caída de nuevos bloques) produzca deslizamiento de parte de los materiales.

Fotografía 9: Vista de geformas de vertiente coluvial de detritos en el flanco derecho del río Patacancha y vertiente con depósito de deslizamiento sobre el cual se asientan población en los sectores de Facchac Alta y bajo.

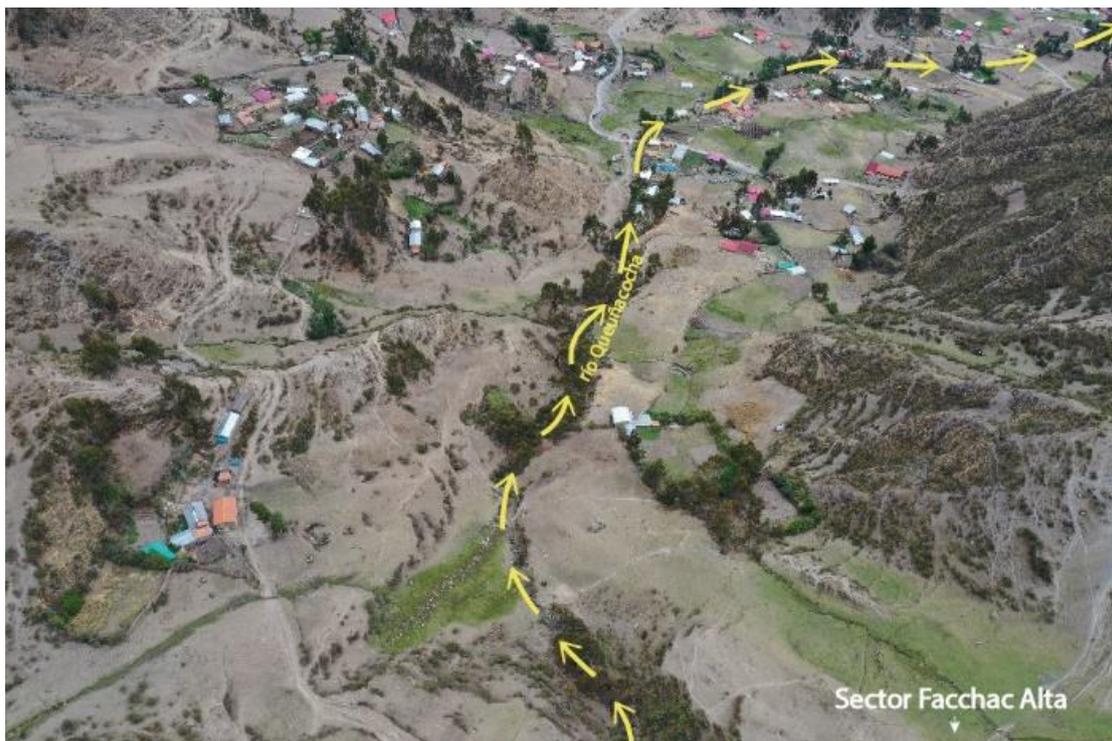
Fotografía 10.: Vista del río Queñacocho

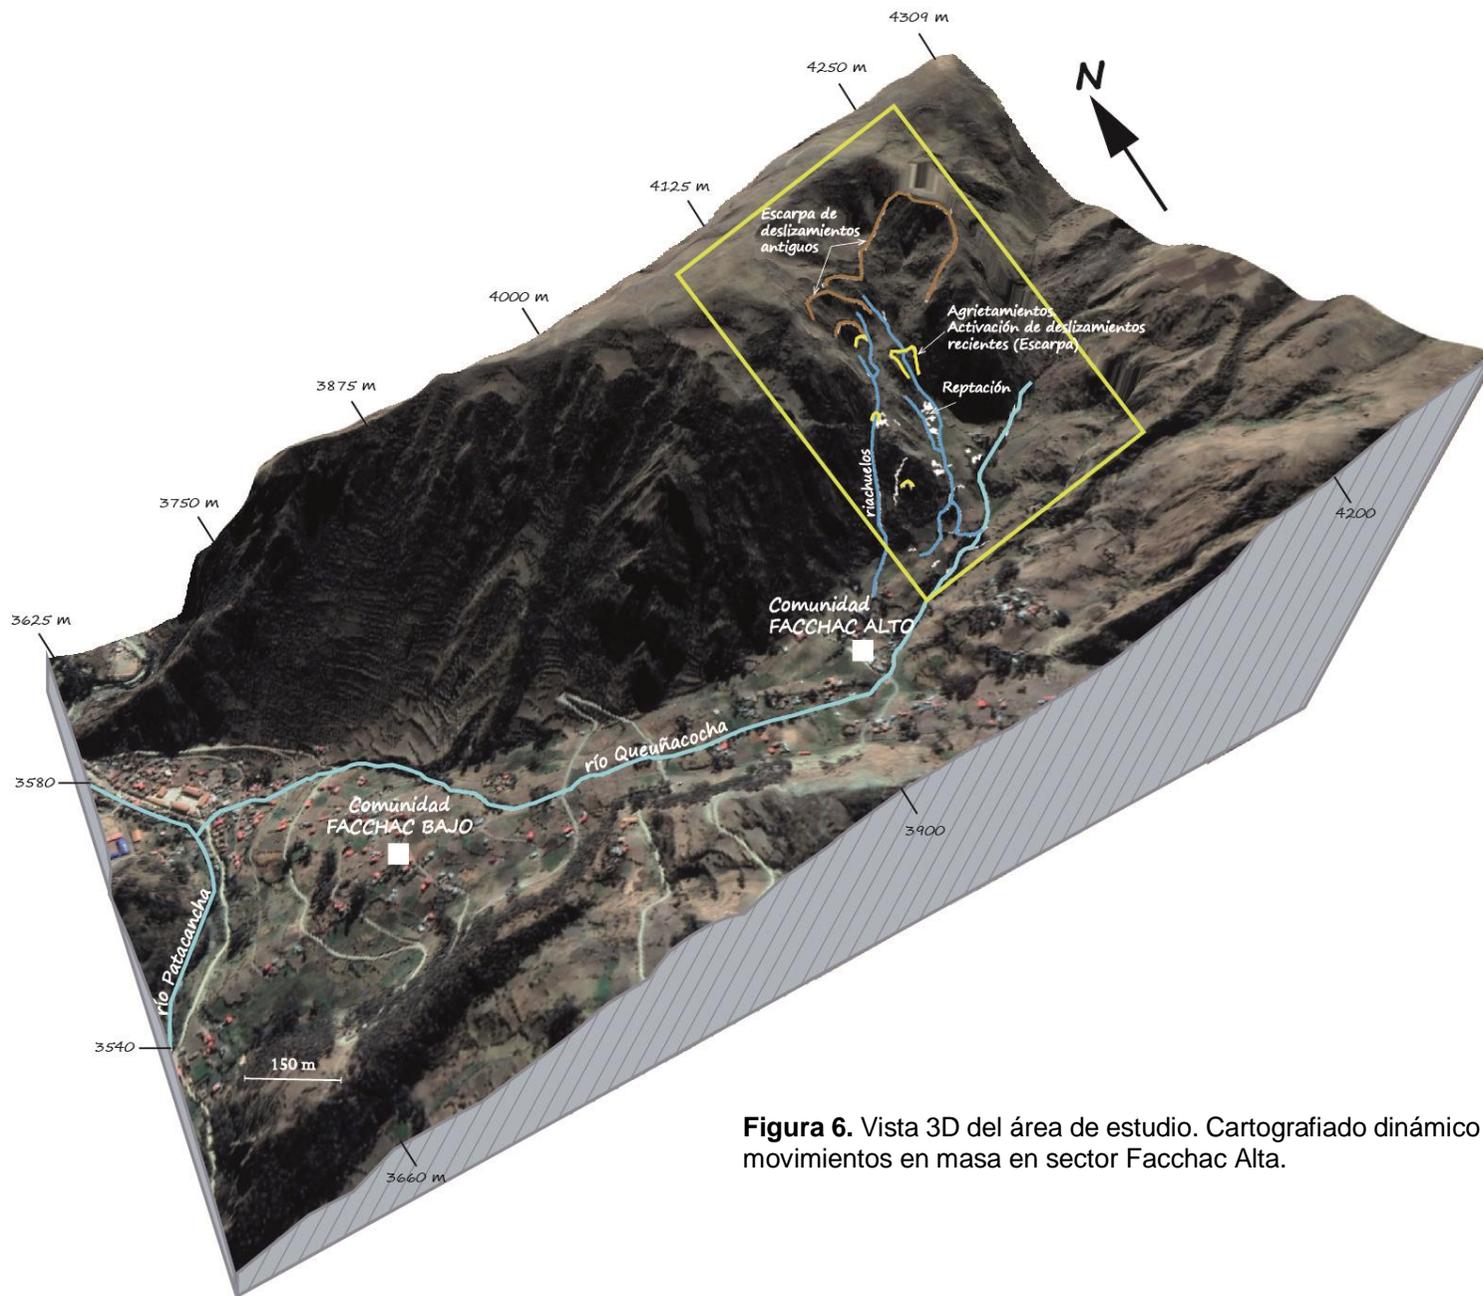
Las lluvias intensas de enero y febrero de 2021, generaron agrietamientos longitudinales y transversales en el área de estudio (figura 7), como indicios de la activación de un derrumbe de 32 m de ancho y 40 m de alto (figura 6), sobre una pendiente de muy fuerte inclinación (25° a 45°) (ver figura 4), en cuyas faldas se asientan 11 de 30 viviendas de la comunidad de Facchac Alta.

Figura 6. Vista 3D del área de estudio. Cartografiado dinámico de movimientos en masa en sector Facchac Alta.

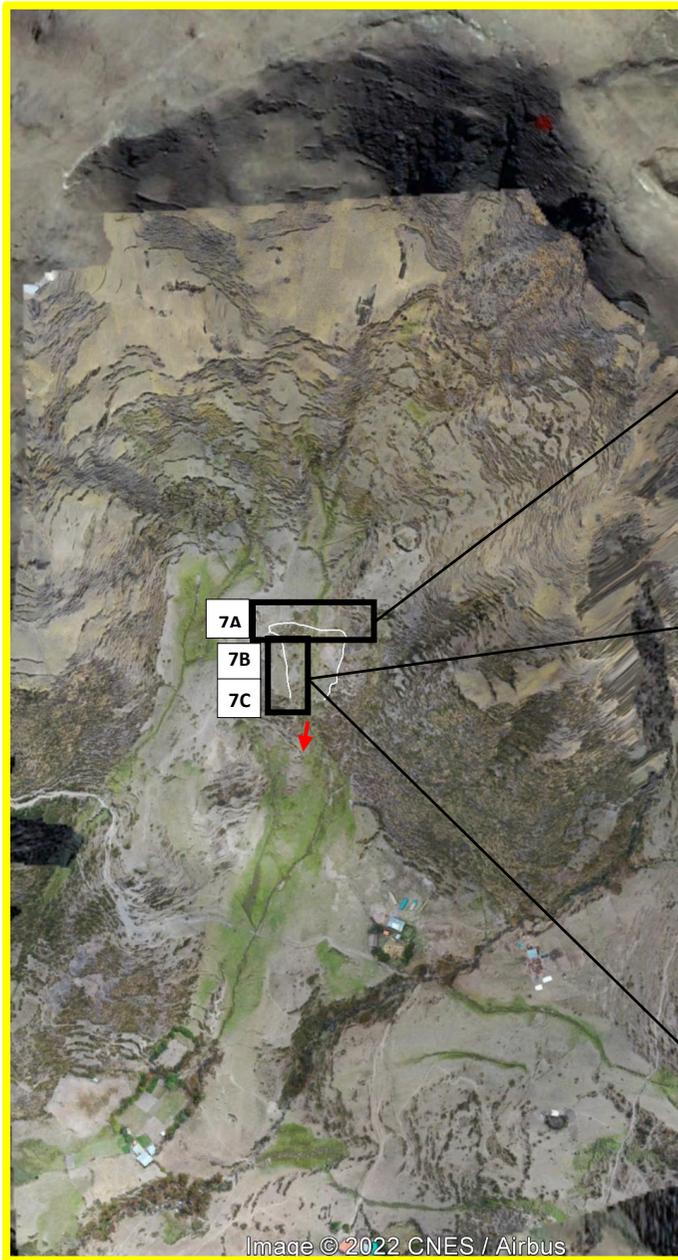
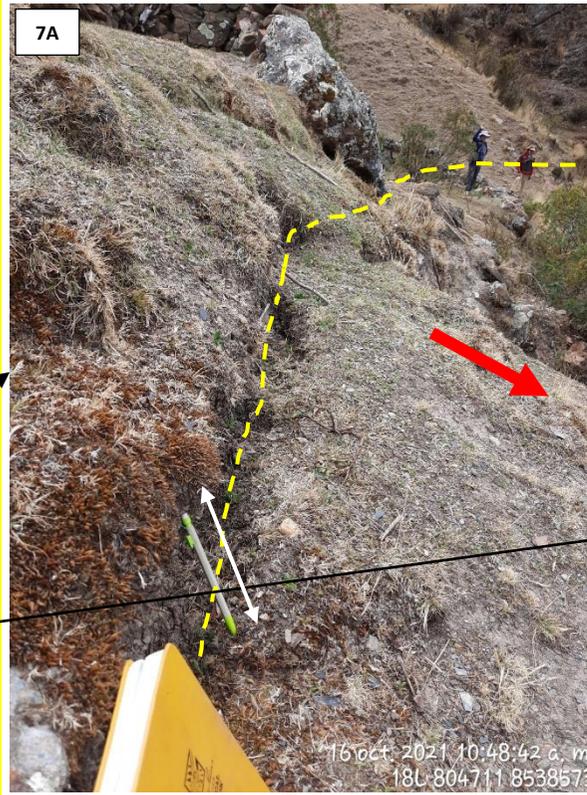
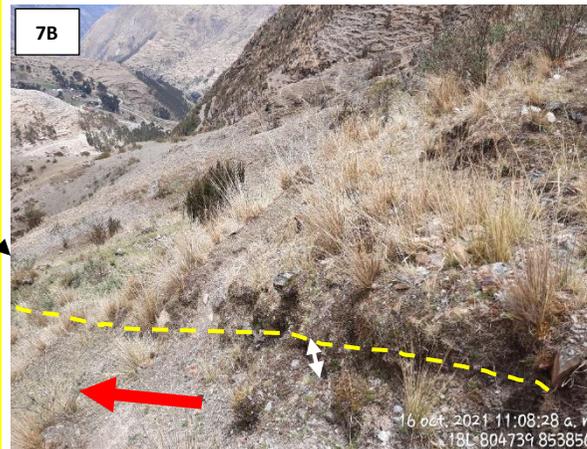
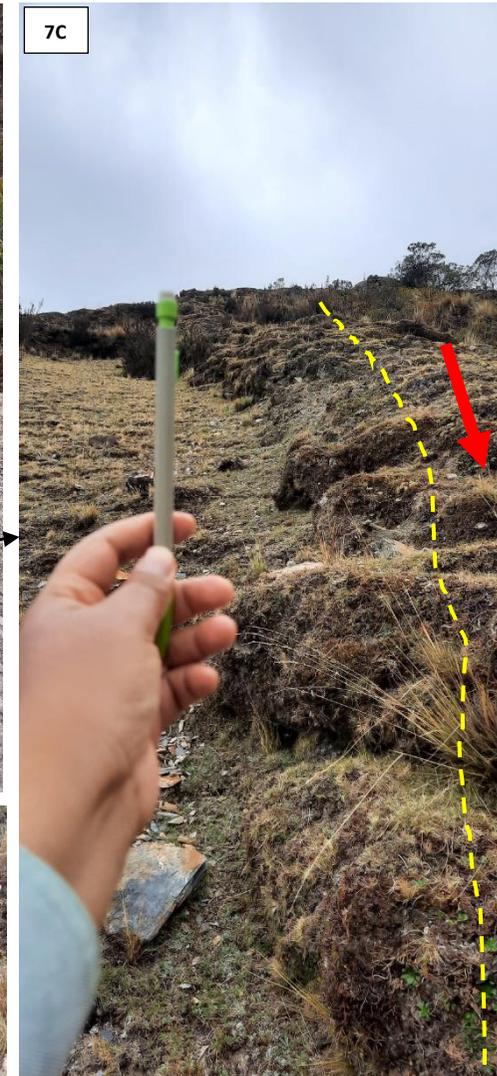
Figura 7. Agrietamientos longitudinales y transversales en el sector Facchac Alto, como indicios de un deslizamiento. Figura 7A: Agrietamiento transversal, escarpa del deslizamiento. Figura 7B y 7C: Agrietamiento longitudinal, flanco derecho del deslizamiento. Las fechas rojas muestran la dirección de pendiente de la vertiente con depósito de deslizamiento.

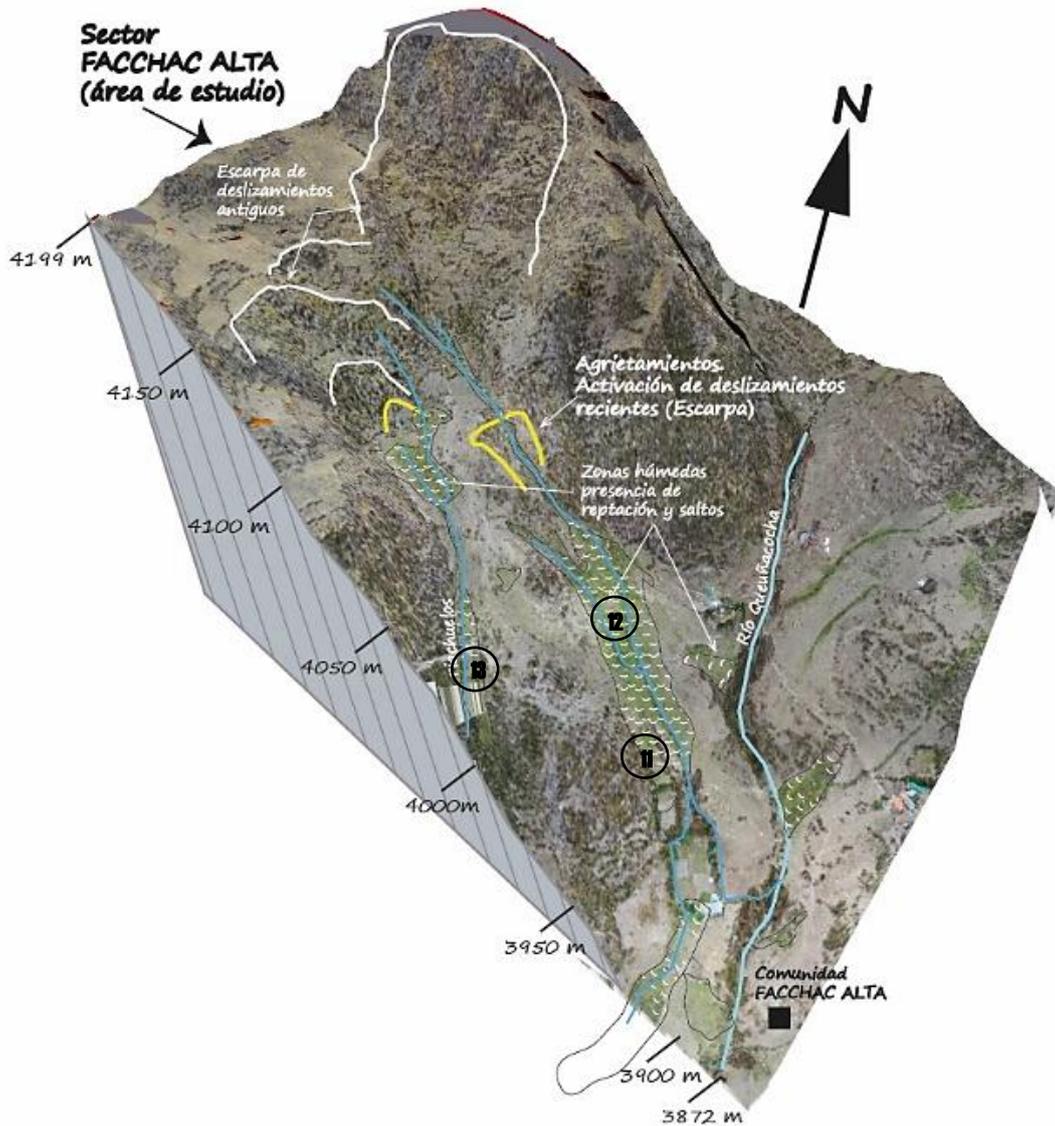
El derrumbe a ser activado es disectado por un riachuelo de 530 m de longitud, quien desemboca en el río Queñacocho, después de generar reptación de suelos, visibles en saltos en el terreno por la presencia de humedad excesiva, los mismo que pueden terminar desencadenando deslizamientos superficiales en el sector Facchac Alta (figura 8).

Figura 8. Block diagrama del cartografiado geodinámico del sector Facchac Alta. Los círculos negros muestran el número de fotografías descritas posteriormente.

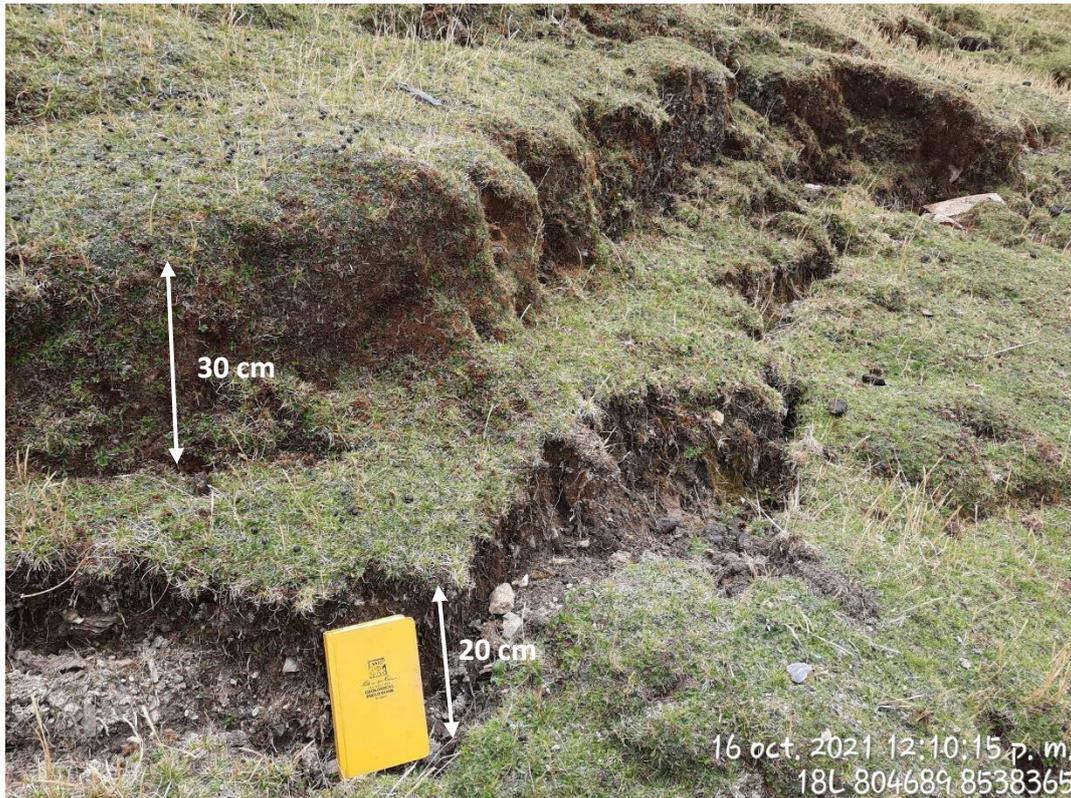
Los deslizamientos a ser reactivados presentan indicios de reptación de suelos, con saltos de 20 cm a 30 cm (fotografía 11, 12 y 13) por el alto grado de humedad (fotografía 14), además estos se desarrollan sobre vertientes con depósito de deslizamiento, asociados a la ocurrencia de movimientos en masa antiguos, de pendiente muy fuerte, cuyos depósitos son cuaternarios no consolidados (ver figura 5).

Fotografía 11. Reptación de suelos, saltos de 20 cm a 30 cm, por presencia de humedad en una pendiente de muy fuerte inclinación

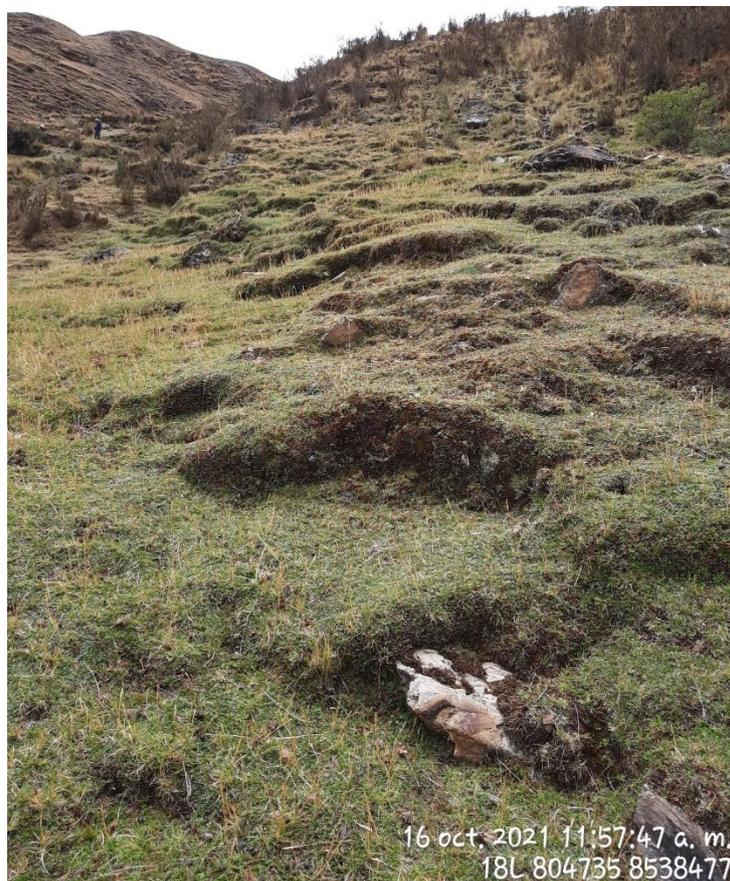
Fotografía 12. Vista de saltos en todas las zonas húmedas, por presencia de raichuelos

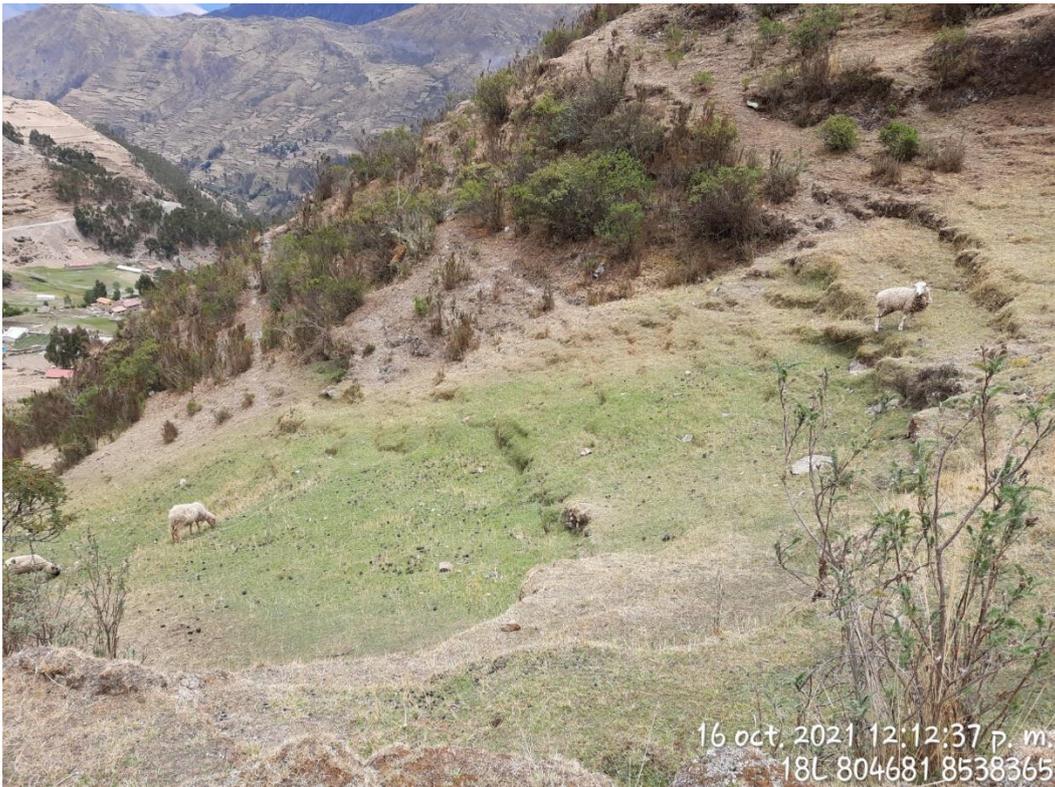
Fotografía 13. Presencia de saltos en zonas húmedas del sector Facchac Alta, muestra indicios para la ocurrencia de un deslizamiento.

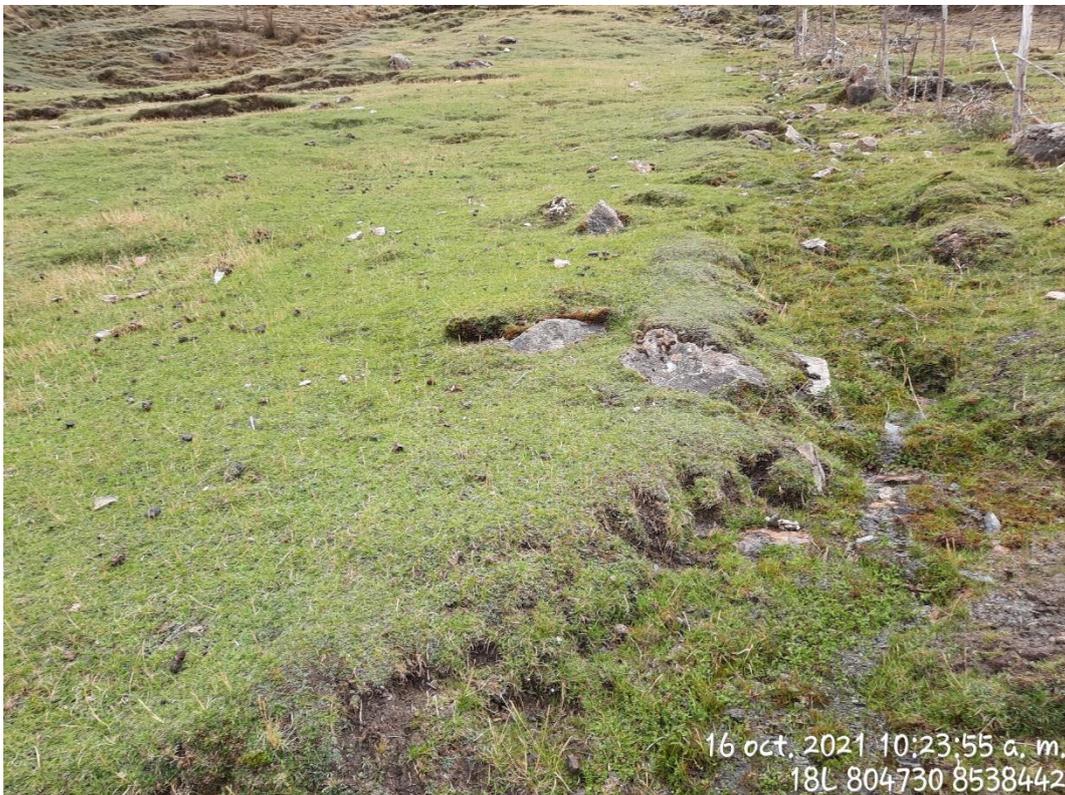
Fotografía 14. Vista del riachuelo que corta longitudinalmente el área de estudio y genera saltos y reptación de suelo en la parte baja del área de estudio.

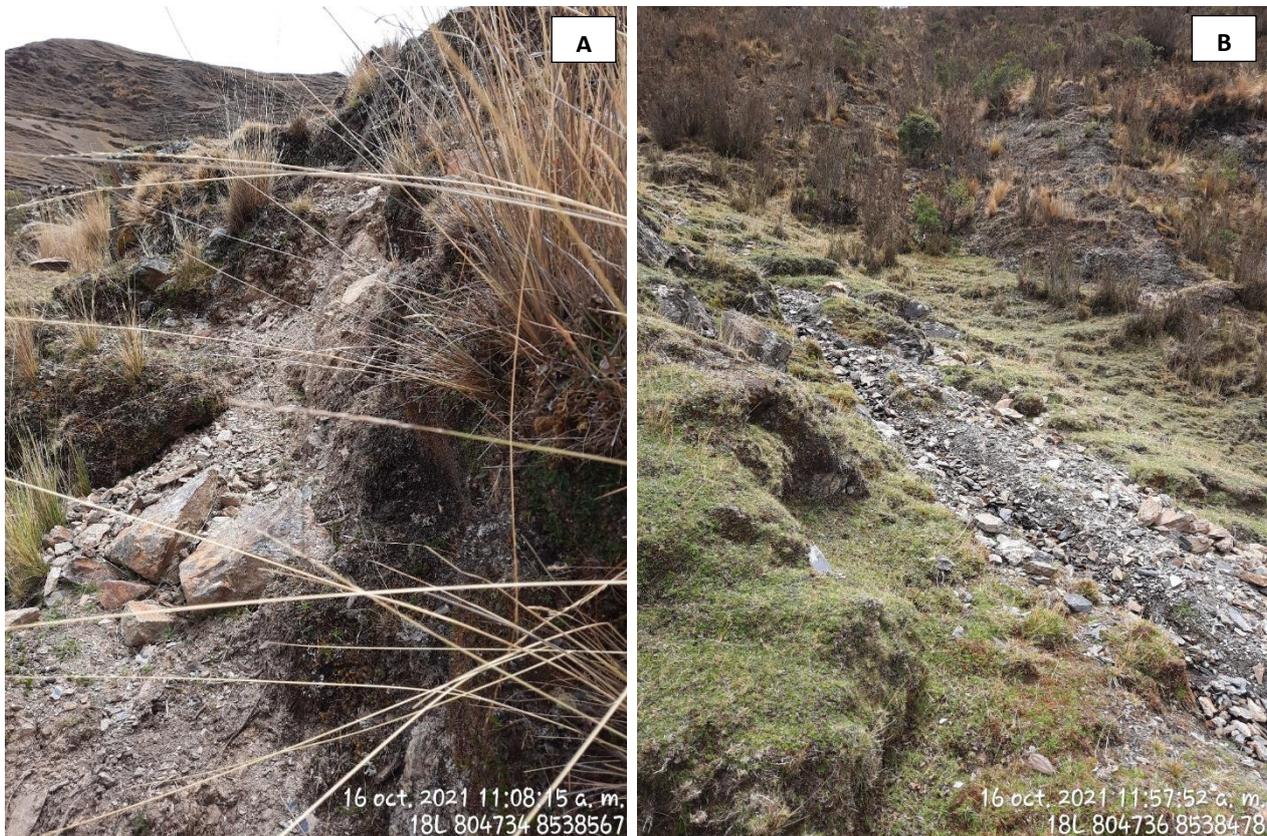
La caída de rocas identificada en el flanco izquierdo del derrumbe activado, se ubica en una pendiente de muy fuerte inclinación, por lo que su desprendimiento puede causar daños a pobladores o ganados que se encuentren en la parte baja del lugar.

Fotografía 15. A: Vista de caída de rocas metamórficas en el flanco izquierdo del derrumbe activado, la caída de pizarras altamente fracturadas en la parte alta del Sector Facchac Alta, genera revote y rodamientos de largas distancias. B: acumulación de detritos por caída de rocas.
