Informe Técnico N° A7252

EVALUACIÓN DE PELIGROS GEOLÓGICOS EN EL SECTOR DE FACCHAC ALTA, COMUNIDAD DE HUILLOC

Departamento Cusco
Provincia Urubamba
Distrito Ollantaytambo

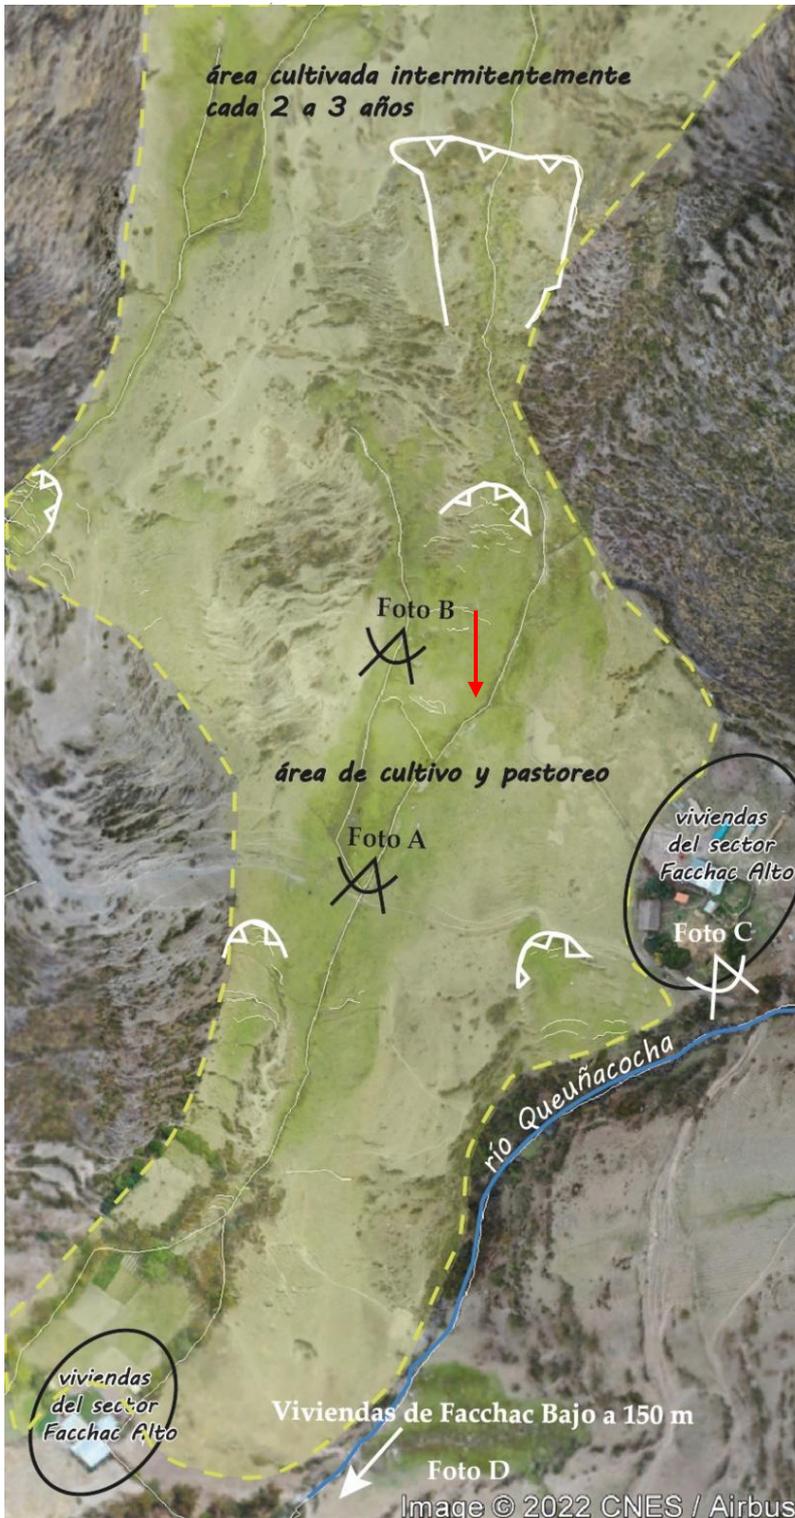
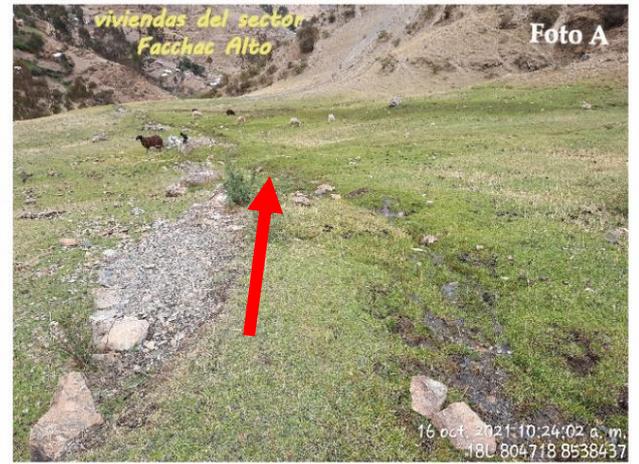
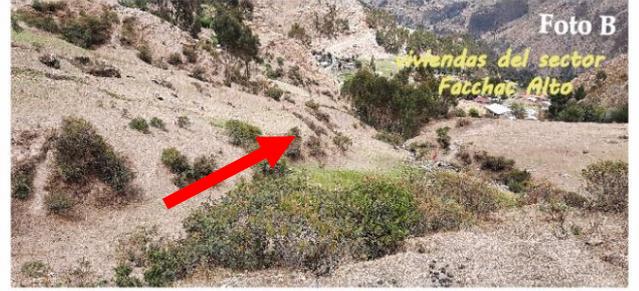
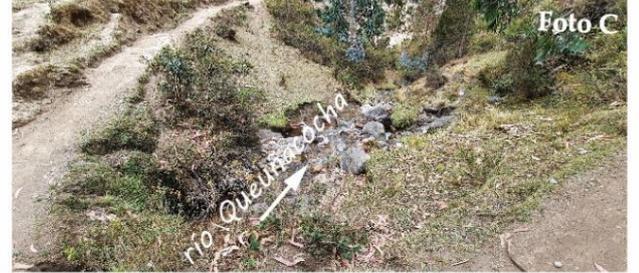
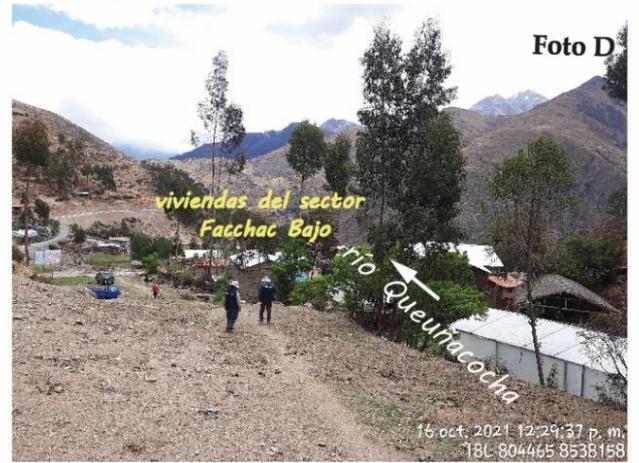
De ocurrir un futuro derrumbe en el área de estudio, esta amenaza con destruir terrenos usados para cultivo de hortalizas y pastoreo de ganado, además el volumen de detritos a deslizarse comprometería viviendas ubicadas en las faldas del área de estudio (viviendas del sector Facchac Alto), Además del represamiento del cauce del río Queñacocha (figura 9) y riesgo de que su desembalse genere un flujo de detritos en la parte baja (Sector de Facchac Baja) (ver figura 6 y 9D)

Figura 9. Afectación que generaría el desprendimiento del derrumbe activado en el área de estudio. Vista de fotografías de viviendas, cauce de río y terrenos de cultivo a ser afectados (foto A,B,C, y D). Las flechas rojas muestran la dirección de pendiente de la vertiente con depósito de deslizamiento.

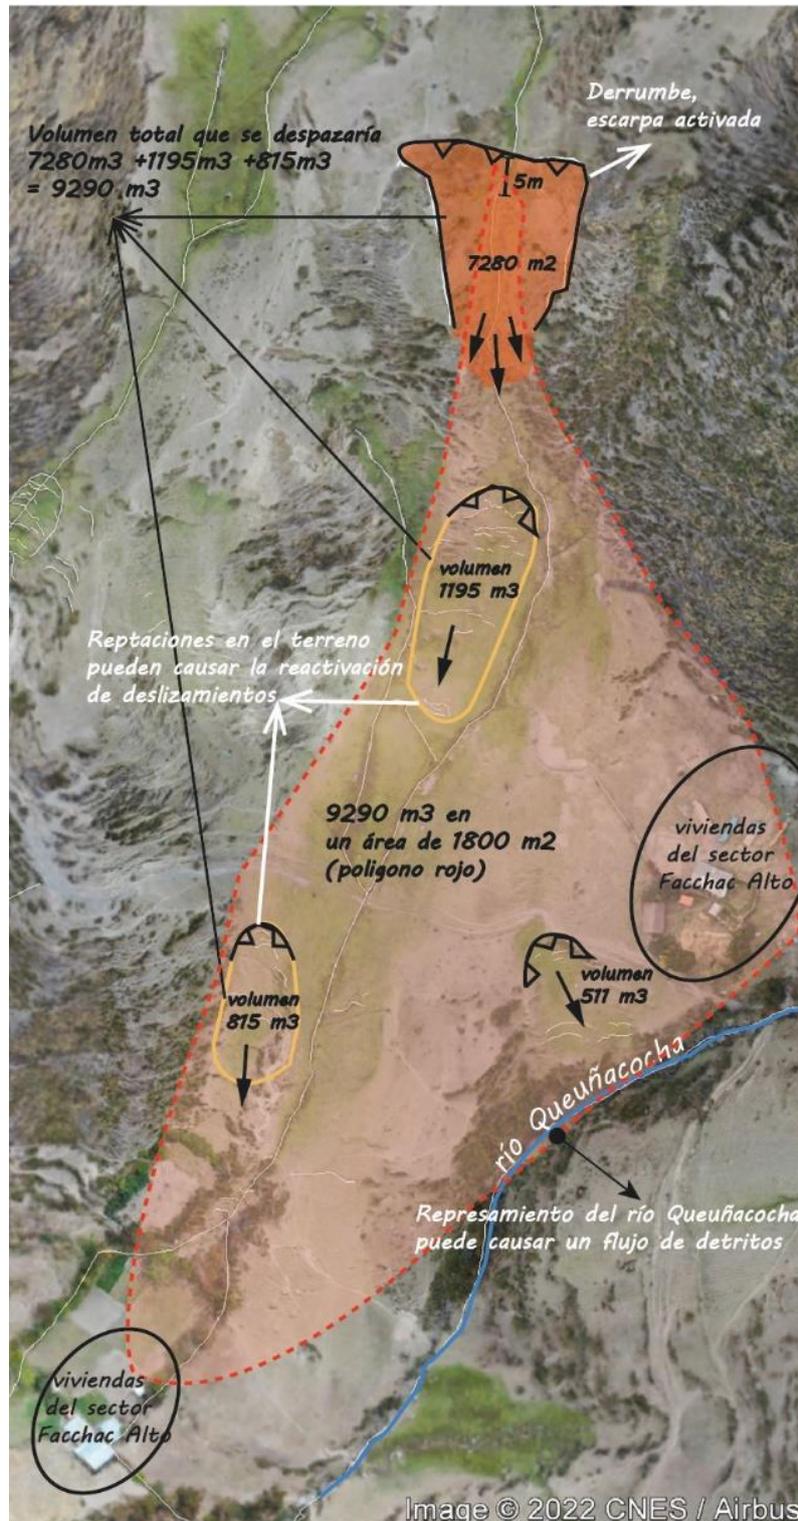
El derrumbe activado en la parte media del cerro del sector Facchac Alta, puede llegar a desprenderse un volumen de 7280 m², considerando que tiene un área de 1456 m² y puede alcanzar un plano de falla de 5 m de profundidad (figura 10).

Además, se observa la presencia de reptaciones que generan saltos y agrietamientos que pueden desencadenar en deslizamientos rotacionales superficiales (~1 m de profundidad), de 1195 m³, 815 m³ y 511 m³ (figura 10).

El área que puede llegar a afectar los peligros geológicos descritos con anterioridad es de <1800 m², e involucra viviendas del sector Facchac Alta (en faldas del cerro Facchac Alta), terrenos de cultivos y el cauce del río Queuñacocha

Figura 10. Área de estudio frente a peligros geológicos del sector Facchac Alta

- A) Restringir el uso de suelos como terrenos de cultivo, en el sector Facchac Alta.
- B) Monitorear permanentemente las aperturas y grietas generadas como indicios del derrumbe en el sector Facchac Alta.
- C) Realizar la captación de ojos de agua/manantes que hacen posible la presencia de riachuelos o construir una red de drenaje para evitar la saturación hídrica del suelo en el sector Facchac Alta.
- D) Prohibir el asentamiento poblacional o la construcción de nuevas viviendas en las faldas del cerro Facchac Alta.
- E) Reubicar la vivienda ubicada en las faldas del cerro Faccha Alta (figura 10).
