FICHA TECNICA REFERENCIAL DE IDENTIFICACIÓN DE PUNTO CRÍTICO EN EL SECTOR CENTRO POBLADO VICTOR RAUL, DISTRITO DE SACANCHE, PROVINCIA HUALLAGA, DEPARTAMENTO SAN MARTIN.
PROPUESTA: LIMPIEZA, DECOLMATACION Y CONFORMACION DE DIQUE EN LA MARGEN DERECHA DE LA QUEBRADA SACANCHE EN EL CENTRO POBLADO VICTOR RAUL, DISTRITO DE SACANCHE, PROVINCIA DE HUALLAGA, REGIÓN SAN MARTIN.
I.- UBICACIÓN:

VIII.- PANEL FOTOGRÁFICO DE ZONA VULNERABLE

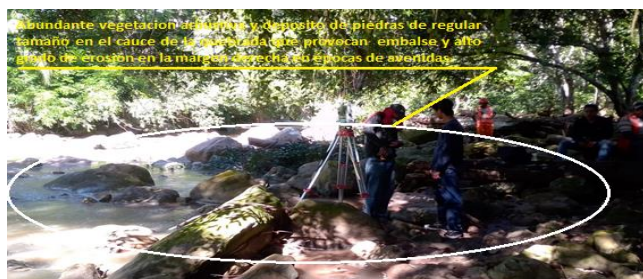
Se aprecia que la abundante vegetación arbustiva existente que sirve como defensa natural del área urbana del CP Victor Raúl, está desapareciendo por la acción erosiva de la quebrada sobre sus taludes, amenazando la estabilidad de los terrenos colindantes. También se evidencia la acumulación de depósitos de material granular, que provocan que la capacidad del cauce de la quebrada disminuya, por lo que es necesario plantear actividades de descolmatación y colocación de rocas al volteo.

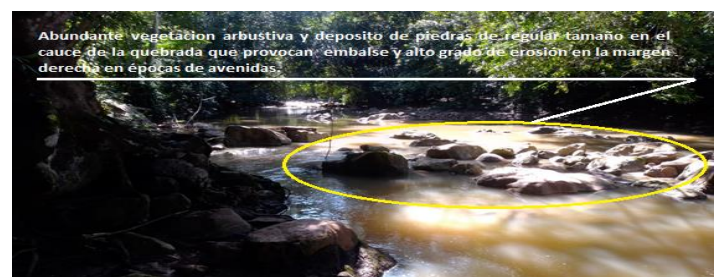
Se aprecia que la abundante vegetación arbustiva existente que sirve como defensa natural del área urbana del CP Victor Raúl, está desapareciendo por la acción erosiva de la quebrada sobre sus taludes, amenazando la estabilidad de los terrenos colindantes. También se evidencia la acumulación de depósitos de material granular, que provocan que la capacidad del cauce de la quebrada disminuya, por lo que es necesario plantear actividades de descolmatación y colocación de rocas al volteo.

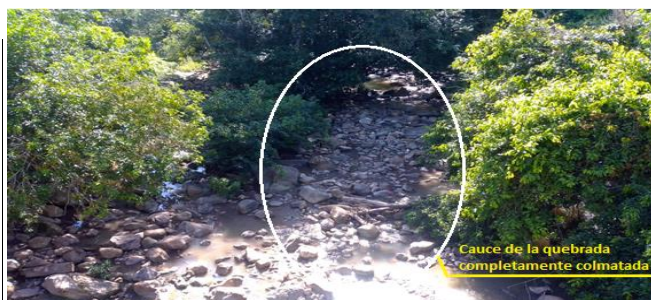
Abundante vegetación arbustiva existente que sirve como defensa natural del área urbana del CP Victor Raúl, está desapareciendo por la acción erosiva de la quebrada sobre sus taludes, amenazando la estabilidad de los terrenos colindantes. También se evidencia la acumulación de depósitos de material granular, que provocan que la capacidad del cauce de la quebrada disminuya, por lo que es necesario plantear actividades de descolmatación y colocación de rocas al volteo.

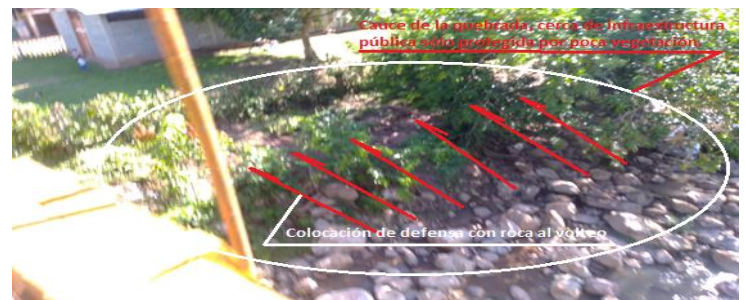
Se aprecia que la vegetación arbustiva que protege el área urbana del CP Victor Raúl, está desapareciendo por la acción erosiva de la quebrada sobre sus taludes, amenazando la estabilidad de los terrenos colindantes. También se evidencia la acumulación de depósitos de material granular, que provocan que la capacidad del cauce de la quebrada disminuya, por lo que es necesario plantear actividades de descolmatación y colocación de rocas al volteo.

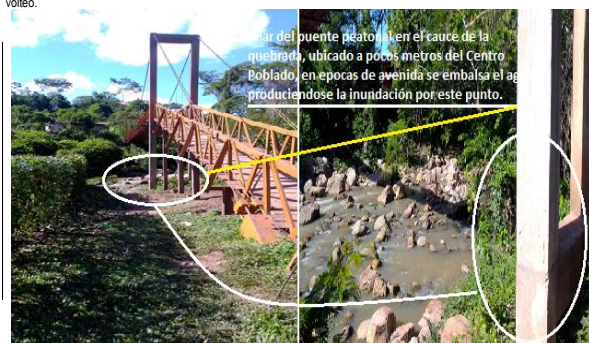
Se aprecia que los pilares del puente se encuentran dentro del cauce de la quebrada, en épocas de crecienté estos pueden erosionar por la velocidad del agua, debido a que se encuentran desprotegidos pudiendo provocar el colapso del mismo. También vemos que el desnivel de la parte urbana es bajo con respecto al cauce de la quebrada por lo que es un punto crítico de inundación, por lo que es necesario plantear actividades de descolmatación y colocación de rocas al volteo.
