## **Peligro geológico por movimientos en masa e inundación fluvial en la ciudad de Cusco**

INGEMMET, Boletín Serie C: Geodinámica e Ingeniería Geológica  
N° 80

**Dirección de Geología Ambiental y Riesgo Geológico**

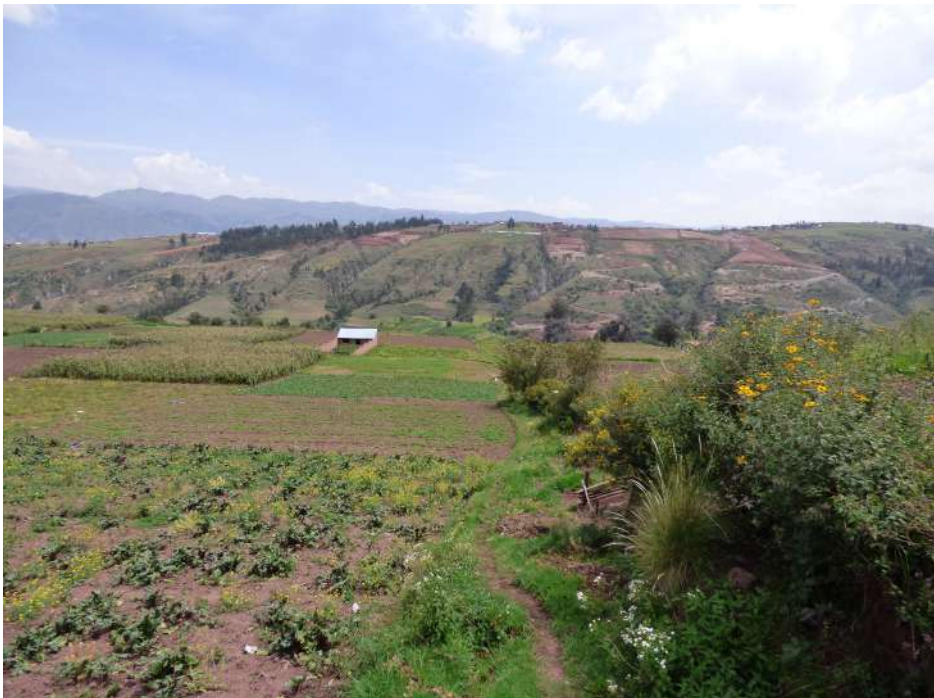
Son materiales derivados de la descomposición física y química de la roca *in situ* (proceso de meteorización intensa), los cuales no han sido transportados desde su localización original y en parte conservan la estructura de la roca original (fotografía 3.1).

**Fotografía 3.1** Meteorización intensa que dio origen a material residual en el sector de Pumamarca.

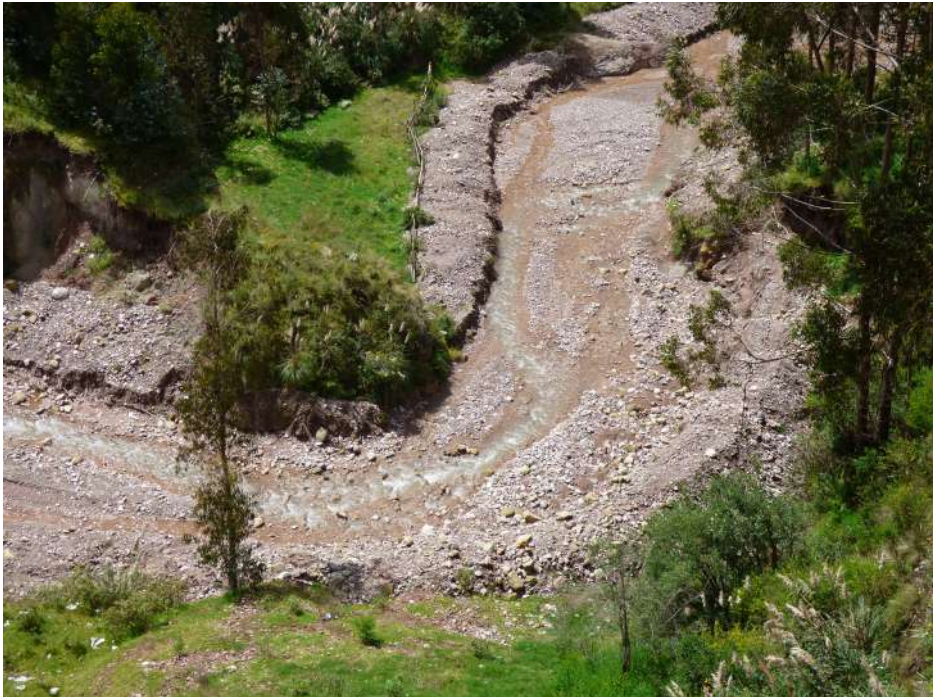
Son fragmentos rocosos heterométricos (arenas, cantos, bolos, etc.) transportados por la corriente de los ríos y depositados

en forma de terrazas o playas, removibles por el curso de los actuales del río y quebradas (fotografía 3.2).

**Fotografía 3.2** Depósitos fluviales transportados y depositados al centro y márgenes del río; quebrada Saphy, en la parte noroeste de la ciudad del Cusco.

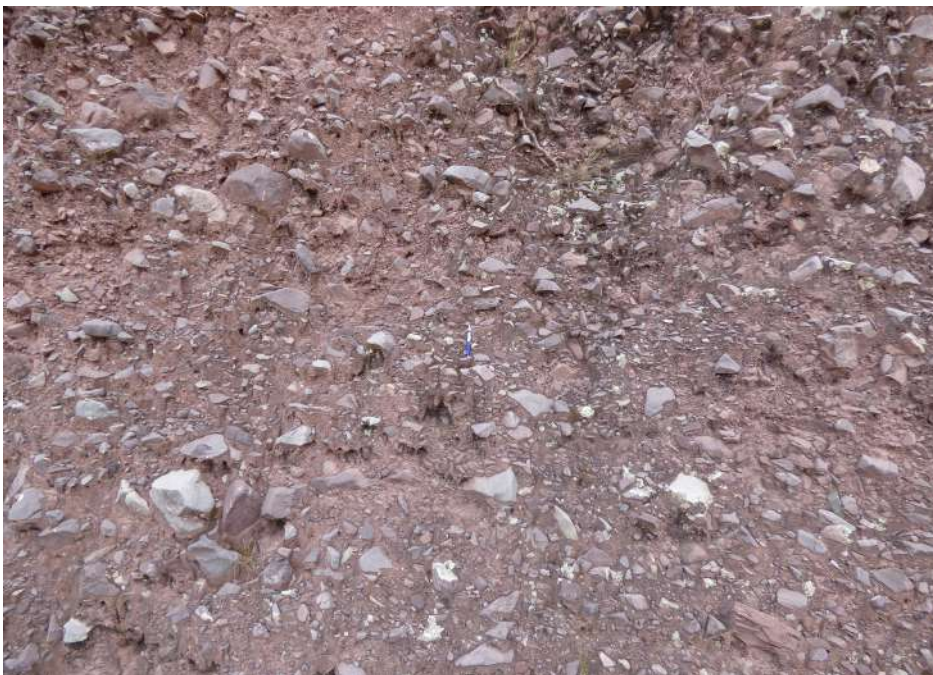
**Fotografía 3.3** Ejemplo de la distribución de fragmentos de roca y matriz fina en un depósito aluvial; distrito de San Jerónimo.

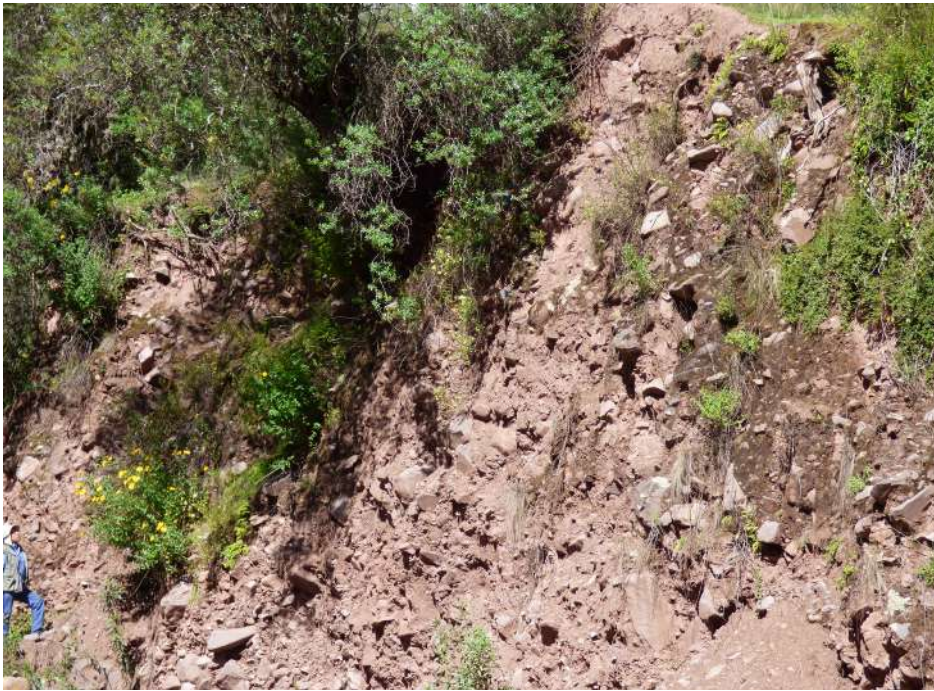
Están conformados por pequeños fragmentos de rocas polimícticas y heterométricas en matriz limo arenoso-arcilloso (fotografía 3.4), depositados principalmente en las

**Fotografía 3.4** Depósito proluvial en la margen del río Huacotomayo; distrito de San Jerónimo.

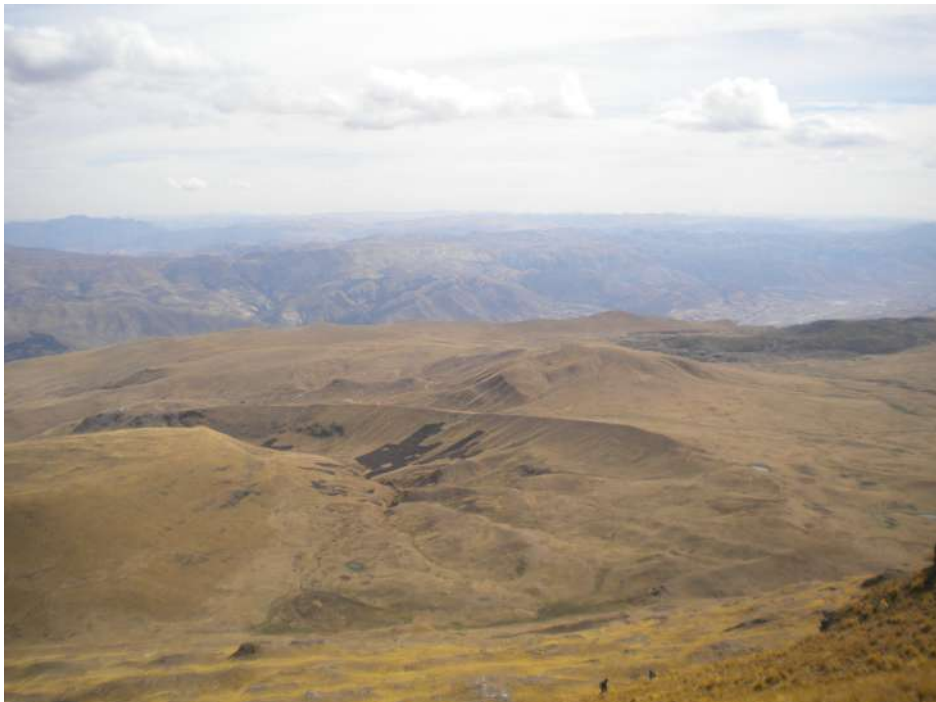
**Fotografía 3.6** Depósitos glaciares en las montañas del Pachatusan, donde se destaca el depósito de tipo morrena; sector noreste de la ciudad.

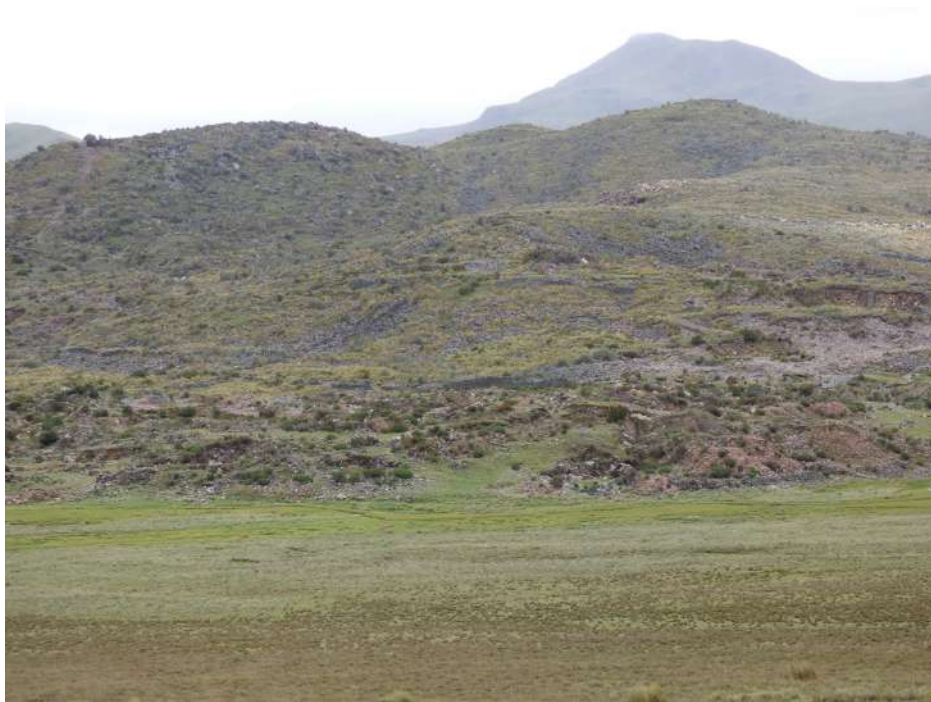
**Fotografía 3.7** Afloramiento de roca volcánica de la Formación Rumicolca (NPQ-ru) ubicado en el sector de Huaccoto, distrito de San Jerónimo.

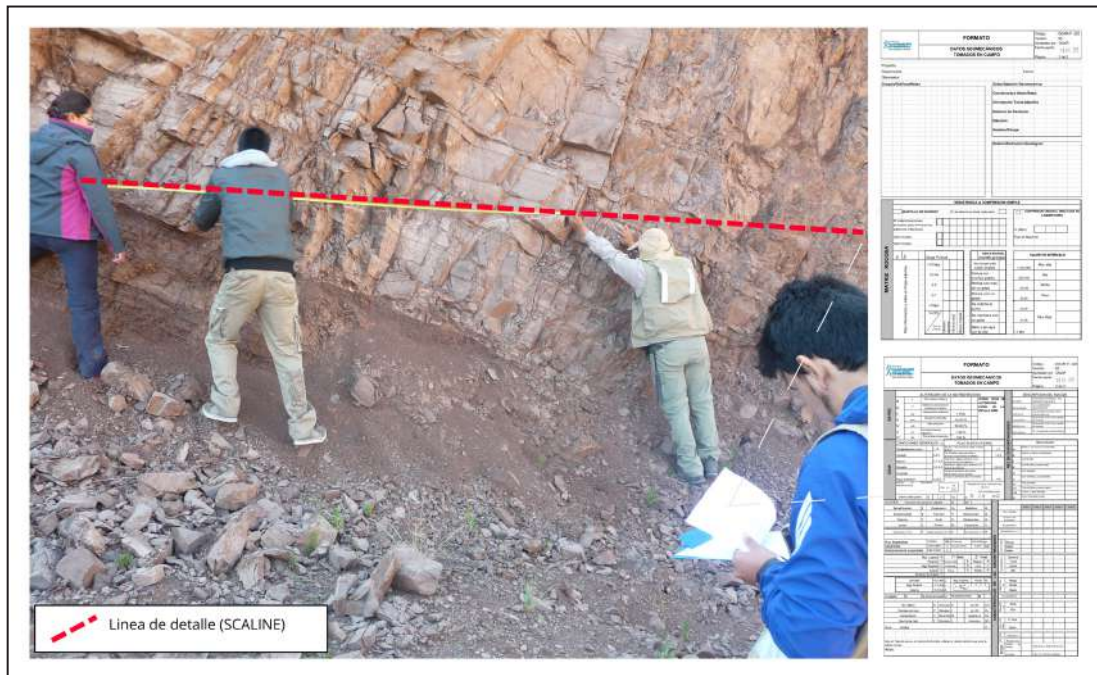
Los parámetros de observación y medición fueron obtenidos en formatos de registro adecuados a las normas sugeridas por Working Party of the Geological Society (1977) y la Sociedad Internacional de Mecánica de Rocas (ISRM), presentados por Romana & Serón (2003). Estos parámetros fueron: tipo de roca, tipo de discontinuidad, resistencia, orientación, espaciado, persistencia, apertura, rugosidad, tipo de relleno, espesor del relleno, ondulación, meteorización y presencia de agua.

Figura 4.2 Metodología empleada (Scaline) y toma de datos en formatos de registros adecuados a las normas sugeridas por Working Party of the Geological Society (1977) y la Sociedad Internacional de Mecánica de Rocas (ISRM).

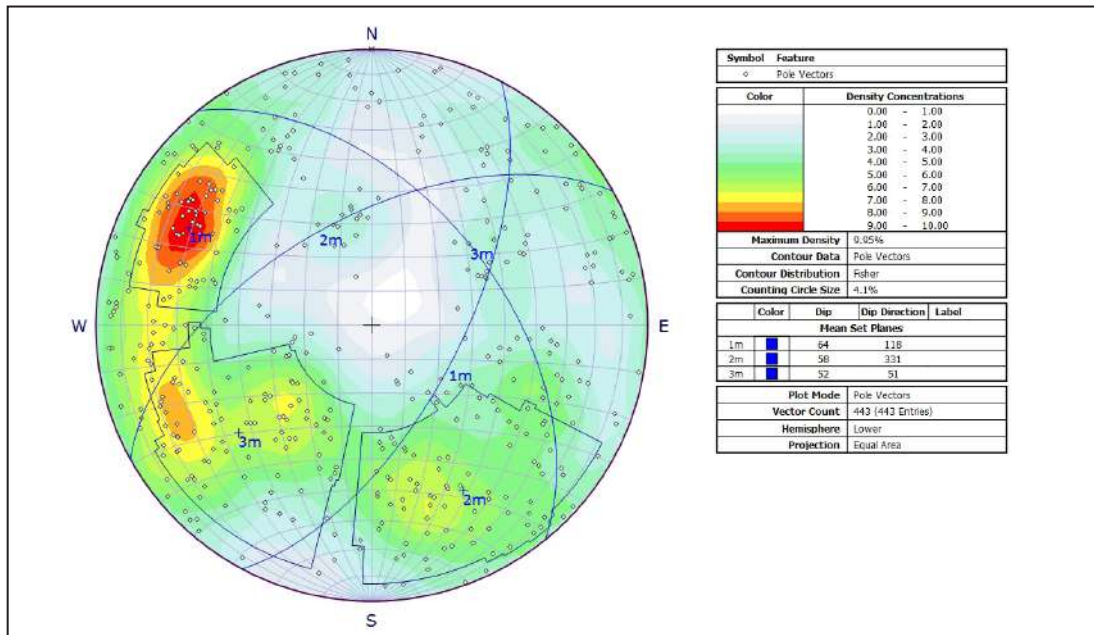
Figura 4.7 Representación estereográfica equiarial de dispersión de datos estructurales de las discontinuidades (Juntas) que utilizan el programa Dips v.6.0 de la compañía Rocscience.

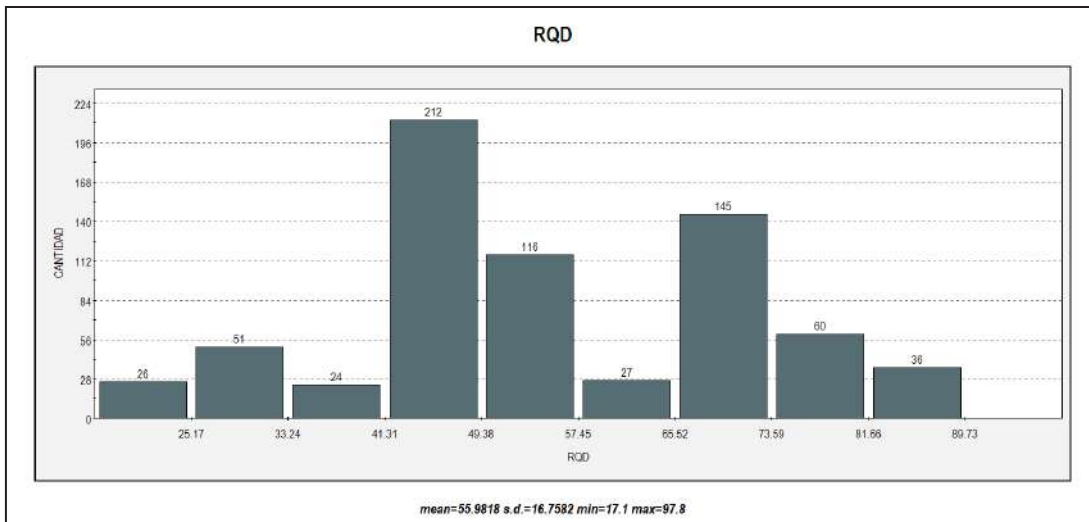
En general, el grado de fracturación que se muestra en la figura 4.13 se caracteriza por que la zona de estudio es heterogénea, con valores predominantes de 40 a 60 y 65 a 75

que corresponden a fracturamientos de calidad mala a media según el criterio del RQD (cuadro 4.7).

Figura 4.13 Histograma que muestra la variación del RQD.

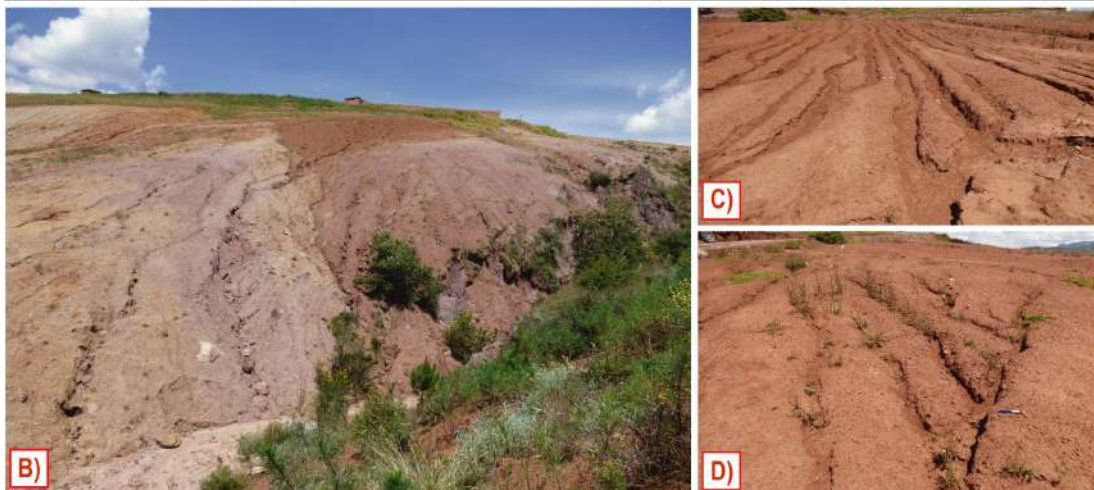
Figura 4.15 a) valor GSI estimado para la subunidad de conglomerados, areniscas y arcillitas; b), c) y d) se observa la estructura del macizo completamente desintegrada, fácilmente disgregable y fuertemente meteorizado.

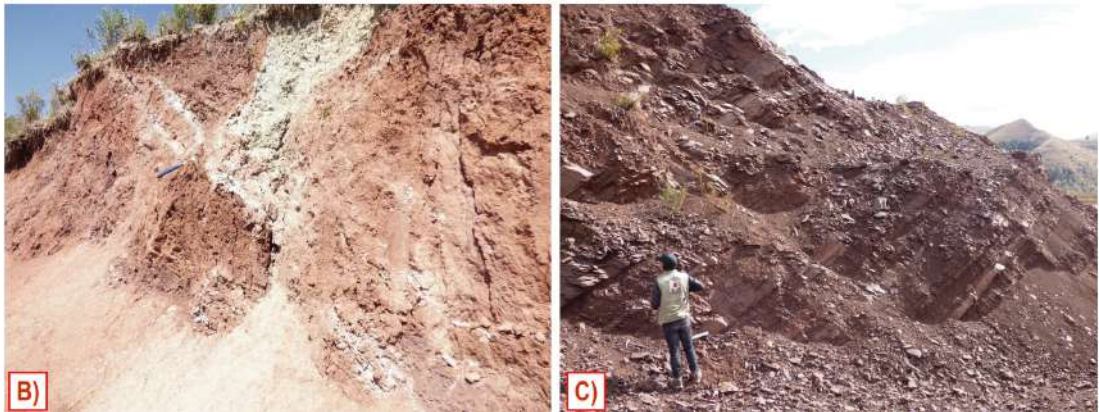
Figura 4.18 a) valor GSI estimado para la subunidad de arcillitas y areniscas; b) formado por un macizo desintegrado sin discontinuidades visibles, gran contenido de material fino y fuertemente meteorizado; c) macizo fracturado y perturbado, con numerosas discontinuidades e igualmente muy meteorizado.

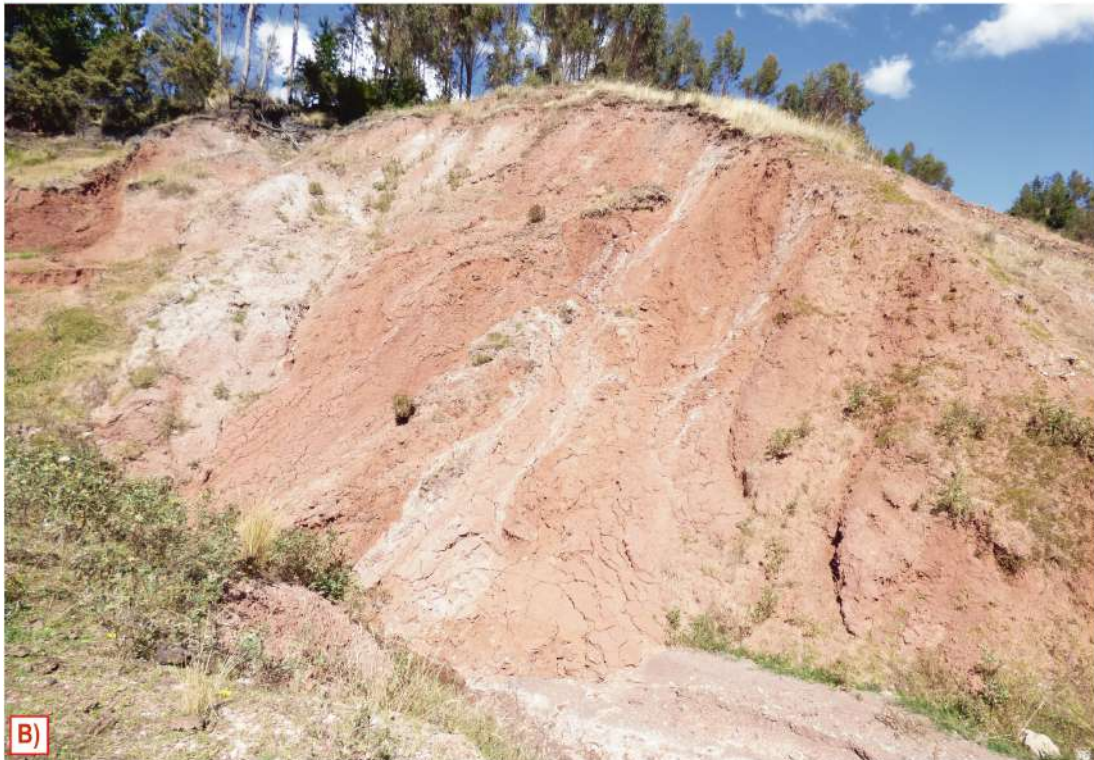
Figura 4.20 a) valor de GSI estimado para la subunidad de yesos; b) macizo desintegrado sin discontinuidades visibles, gran contenido de material fino y fuertemente meteorizado.

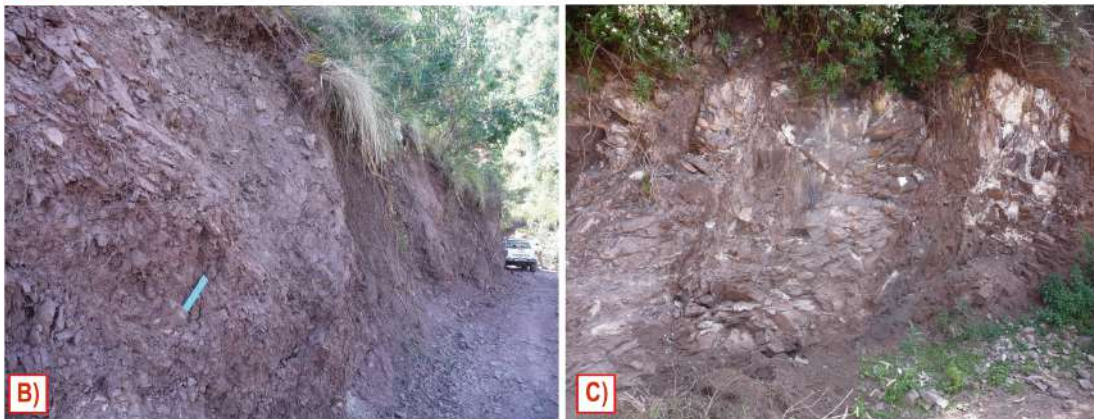
Figura 4.22 a) valores de GSI estimados para la subunidad de areniscas, arcillitas y conglomerados; b) Estación N° 08 presenta macizo desintegrado sin discontinuidades visibles, gran contenido de material fino y fuertemente meteorizado; c) Estación N° 12 formado por macizo de estructura fracturada y perturbada, con numerosas discontinuidades y fuertemente meteorizado.

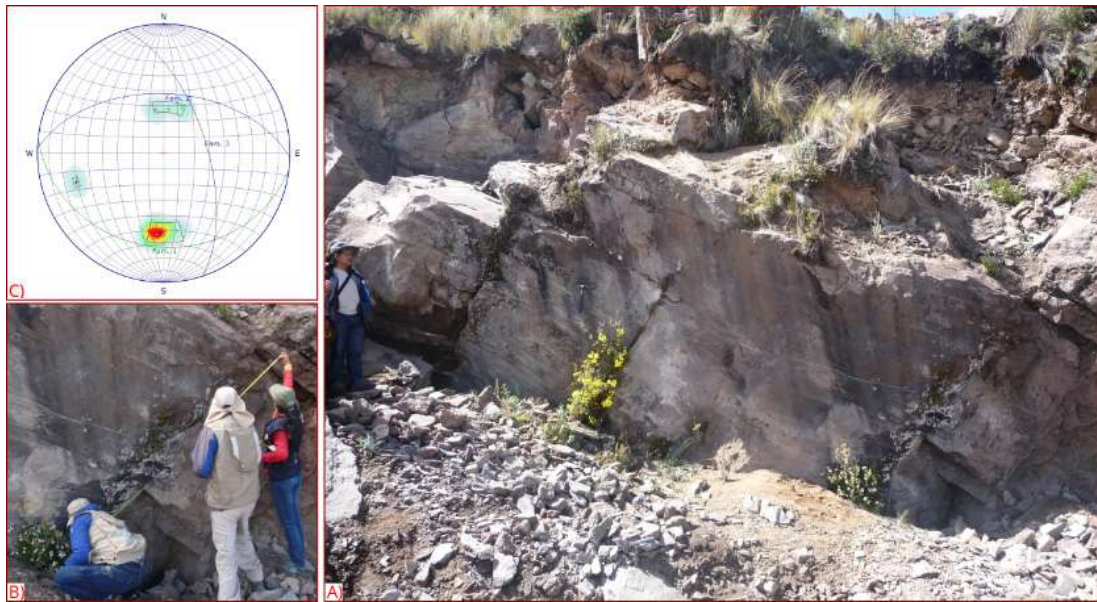
Estos macizos presentan resistencias medias (50-100 Mpa), grado de fracturación muy buena (RQD 90-100 %); las juntas

**Figura 4.24** a) y b) macizo de resistencia media, grado de fracturación muy bueno; las juntas se encuentran muy separadas y de continuidad baja; c) orientación de las discontinuidades que forman 3 familias.

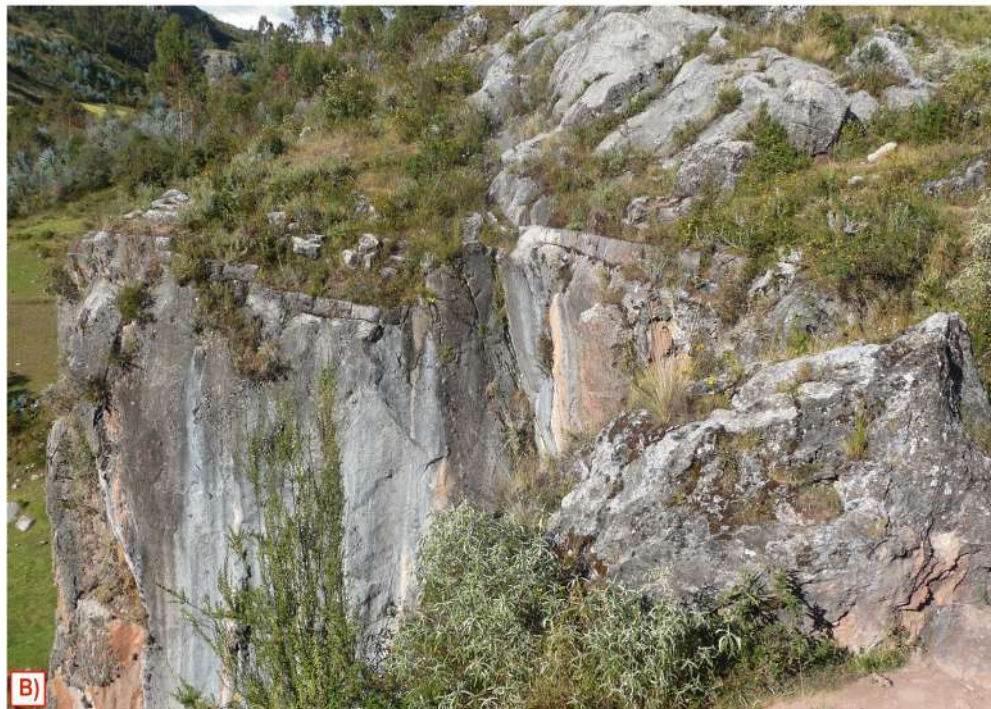
**Figura 4.26** Presenta una estructura intacta o masiva, con escasas discontinuidades ampliamente separadas. La condición de superficie es buena, muy resistente y levemente meteorizadas.

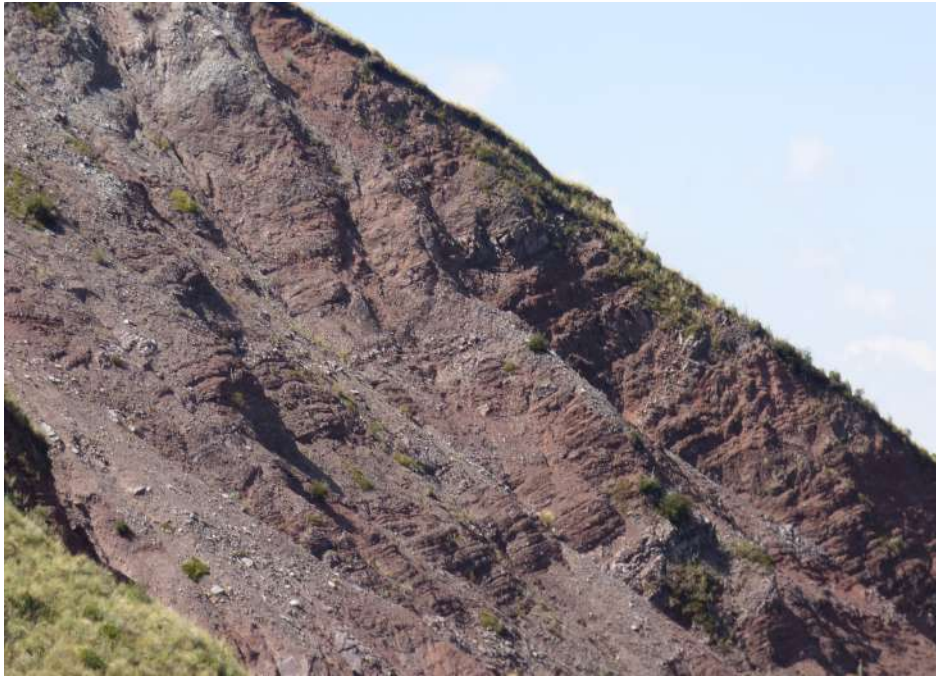
deforestación, erosión, movimientos en masa o afloramientos rocosos. Se extiende sobre una superficie de 120 hectáreas que representan el 0.46 % de la superficie total del área de estudio (fotografía 7.3).

**Fotografía 7.3** Vista de un área sin cobertura vegetal (Scv) producto de los procesos de erosión de ladera (cárcava) que ocurre en la cabecera de la quebrada Thuniyoc; cerro Picol.

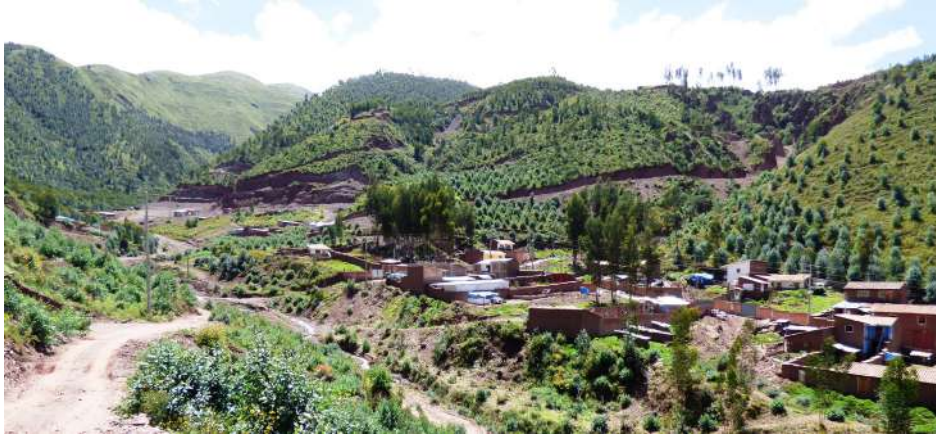
**Fotografía 10.1** Viviendas ubicadas en las desembocaduras del cauce de las cárcavas que podría ser afectada por flujos.

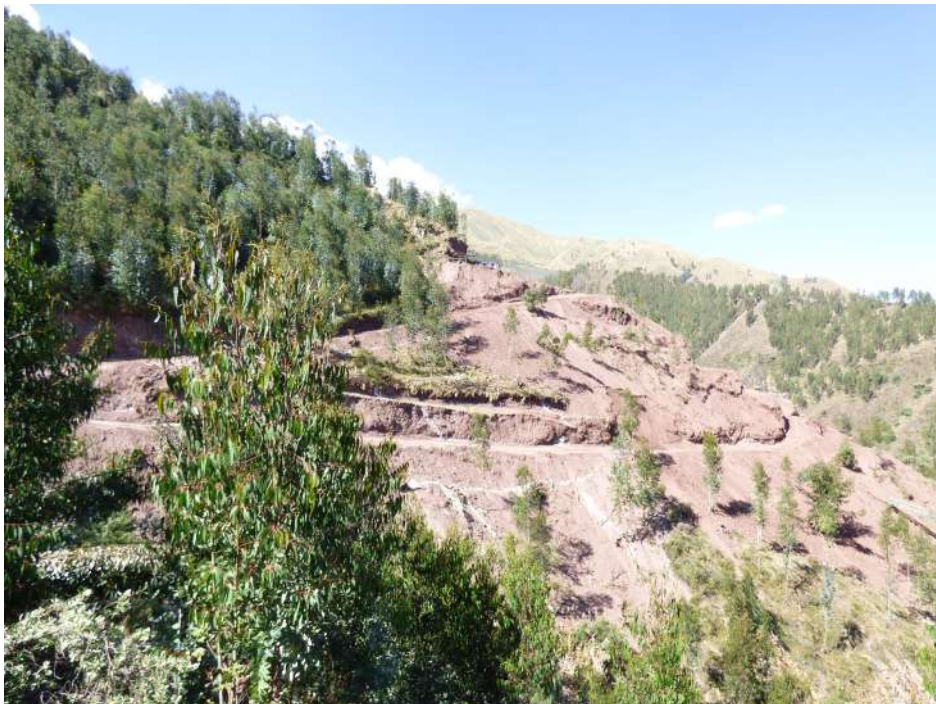
**Fotografía 10.2** Ladera de muy fuerte pendiente, deforestada y delimitada en lotes para construcción de viviendas donde pueden generarse derrumbes y flujos de lodo; además, se observa corte de talud escalonado. Se ubica en la margen derecha de la quebrada Huacotomayo.

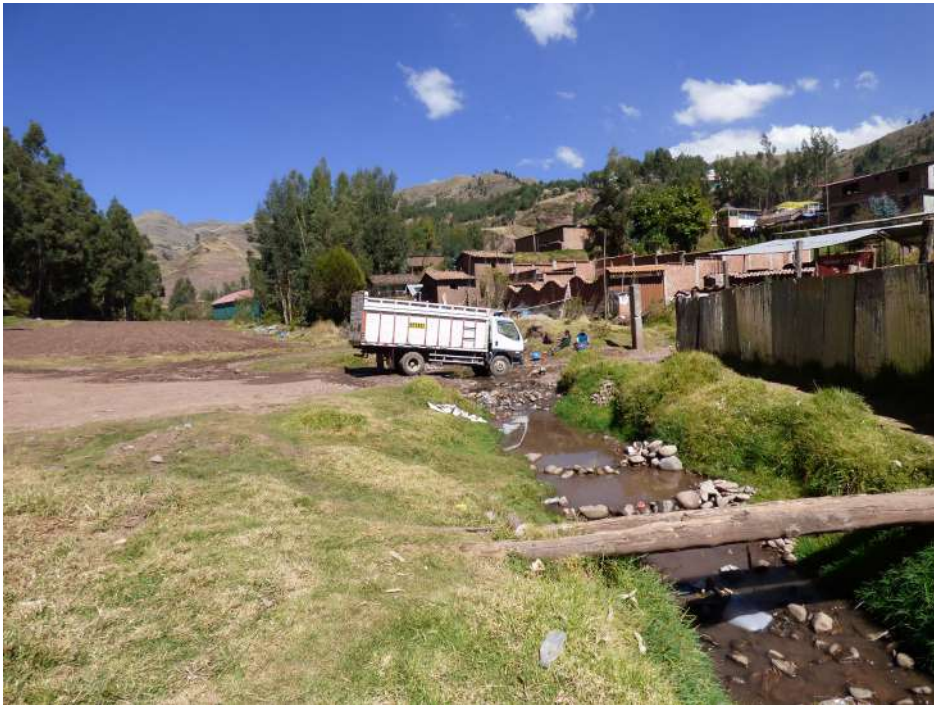
**Fotografía 10.3** Vista aguas arriba de la quebrada Huanacahuire en el sector de Mamatunya, las viviendas se han asentado muy cerca al cauce de la quebrada.

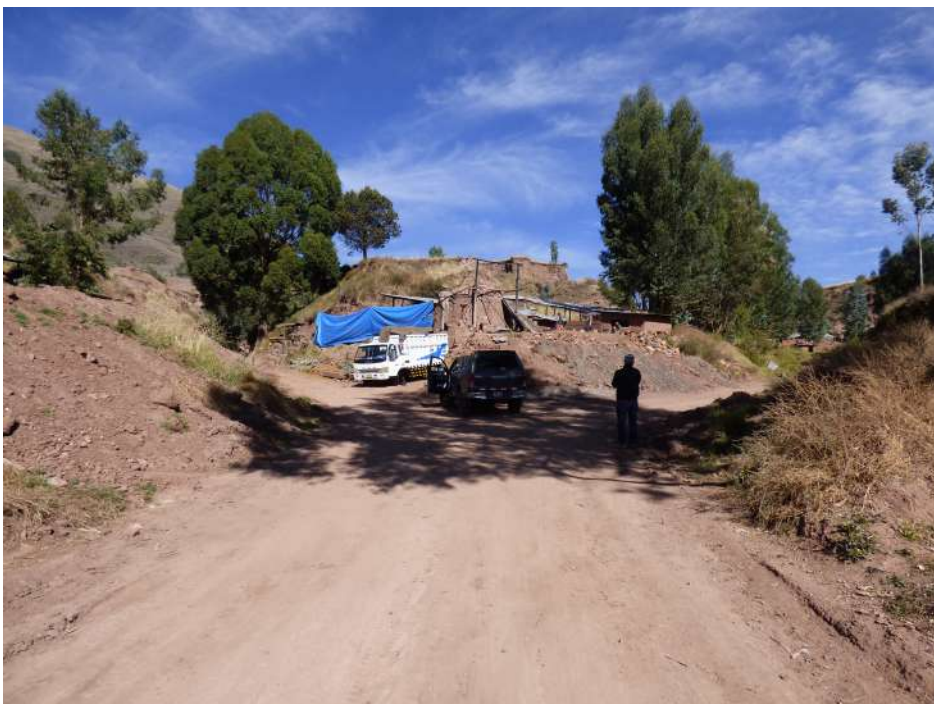
**Fotografía 10.4** Confluencia de dos cárcavas por las cuales discurren flujos de lodo que pueden afectar viviendas localizadas aguas abajo.

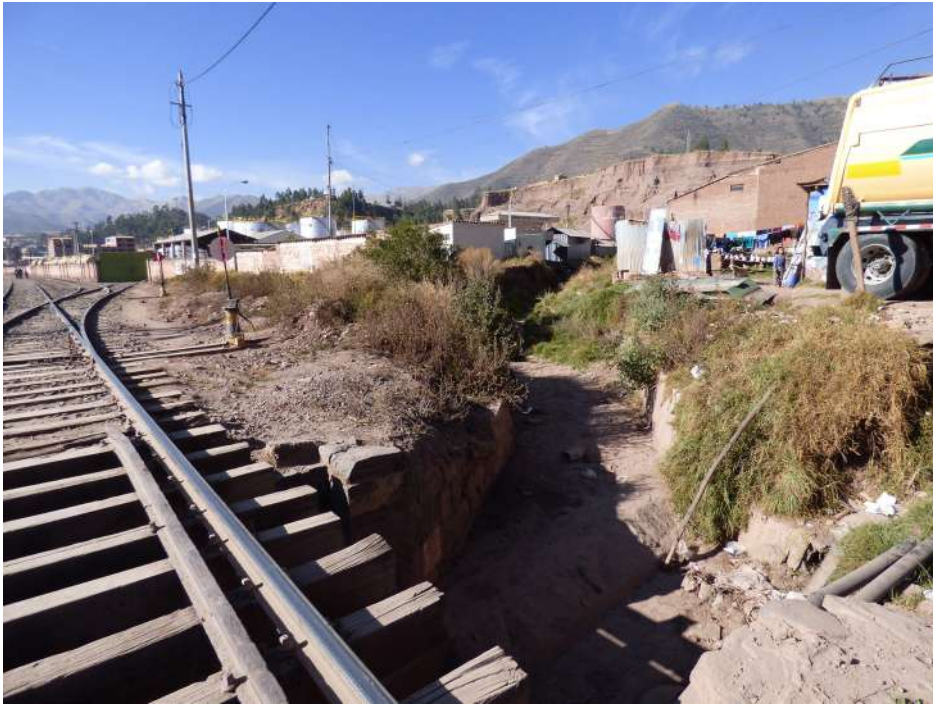
**Fotografía 10.5** Vista aguas arriba de la quebrada S/N donde se puede apreciar la línea férrea, las instalaciones de Petroperú. También es posible observar el cauce angosto de la quebrada.

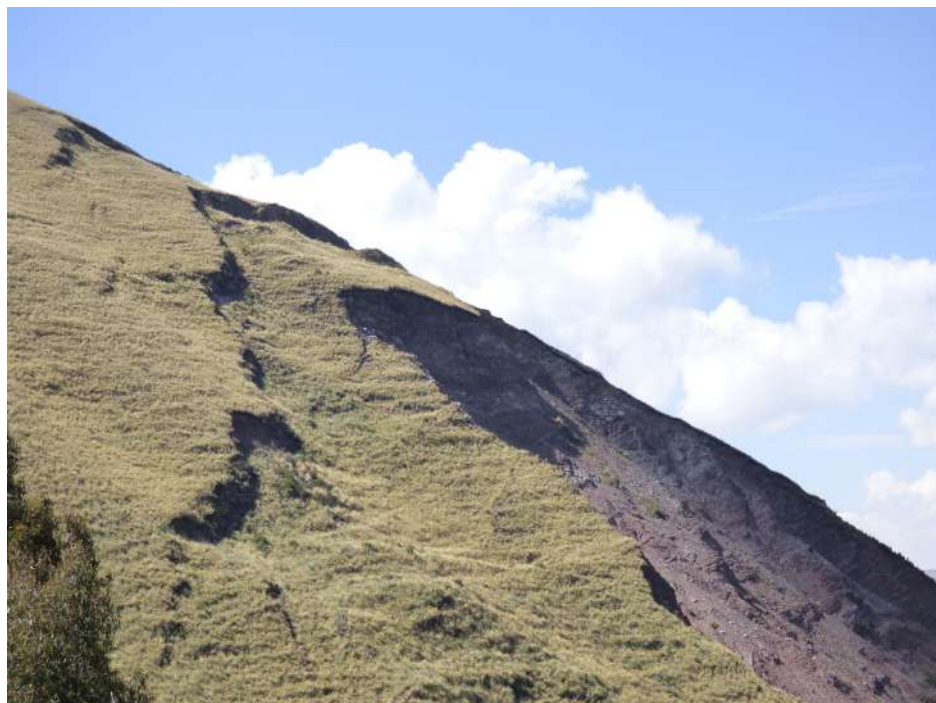
**Fotografía 10.6** Escarpas de activación de deslizamiento que varían de 7.5 y 12 m en el cerro Pícol.

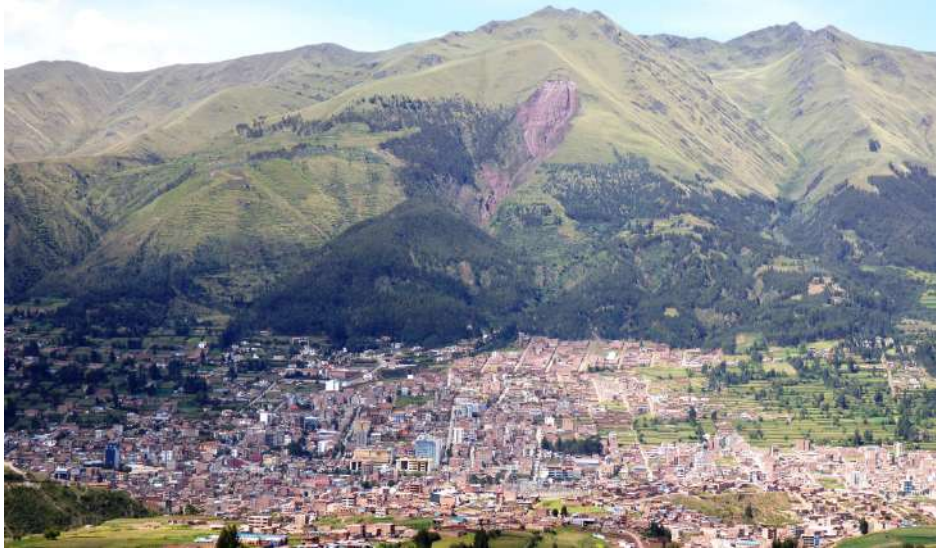
**Fotografía 10.7** Viviendas de los sectores de Santa María, Huaynapicol y Larapa que podrían ser afectadas en caso de ocurrencia de flujos de detritos por deslizamiento.

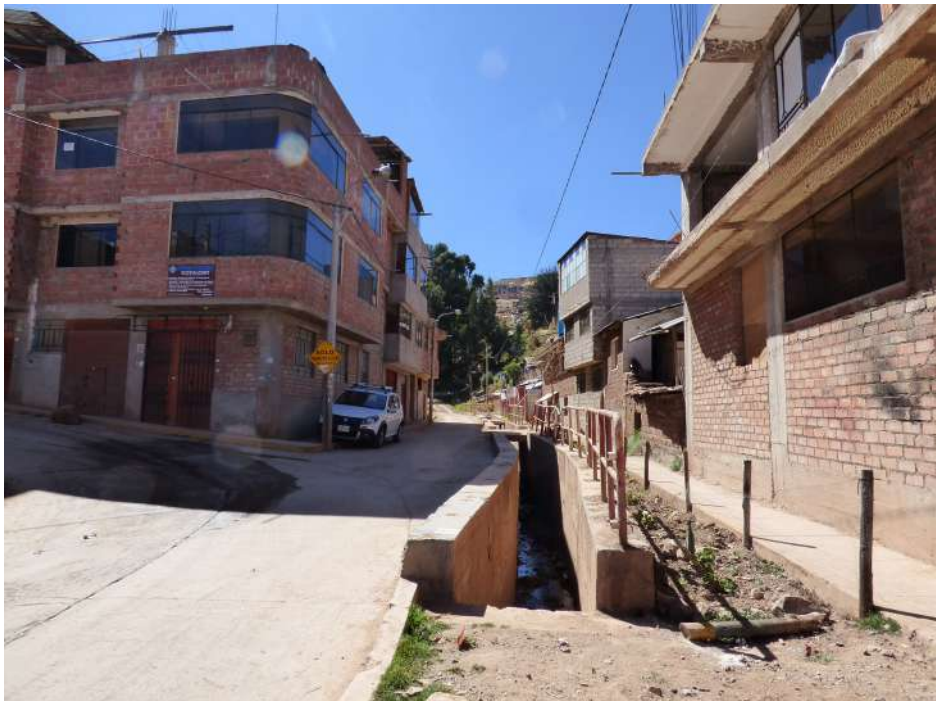
8	Calles prolongación San Miguel y Carrizales (APV Santa Rosa)  183851/8502221	Cárcavas - flujo de lodo - derrumbes	En la zona, se observa dos cárcavas que cortan secuencias de la Formación San Sebastián, cuyos cauces han sido ocupados por viviendas y las calle San Miguel y Carrizales (fotografías 10.8 y 10.9). Los tramos del cauce de la cárcava que cruzan la zona urbanizada han sido limitados a canales revestidos y cubiertos de concreto. Derrumbes en la cara libre de las cárcavas.	La ocurrencia de flujos de gran volumen puede sobrepasar la capacidad de carga de los canales a los que han sido reducidos los cauces de las cárcavas. Viviendas construidas en el borde de cárcavas pueden ser afectadas por derrumbes.	Limpieza de canales ubicados dentro de las cárcavas. Realizar el aumento de sección de los canales revestidos de concreto. No construir viviendas cerca de los bordes de las cárcavas. Realizar trabajos de capacitación en prevención y gestión de riesgo de desastres con la población.

**Fotografía 10.8** Cárcava encauzada por la calle San Miguel con un canal revestido de concreto de sección angosta.

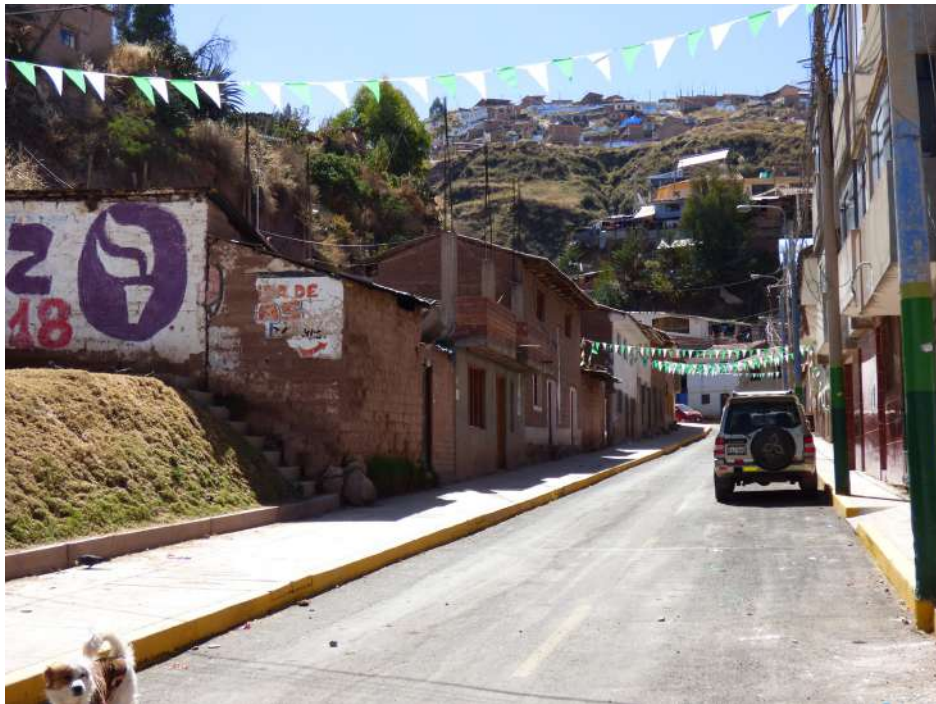
**Fotografía 10.9** Cárcava encauzada por la calle Carrizales por un canal revestido de concreto y cubierto por la vereda

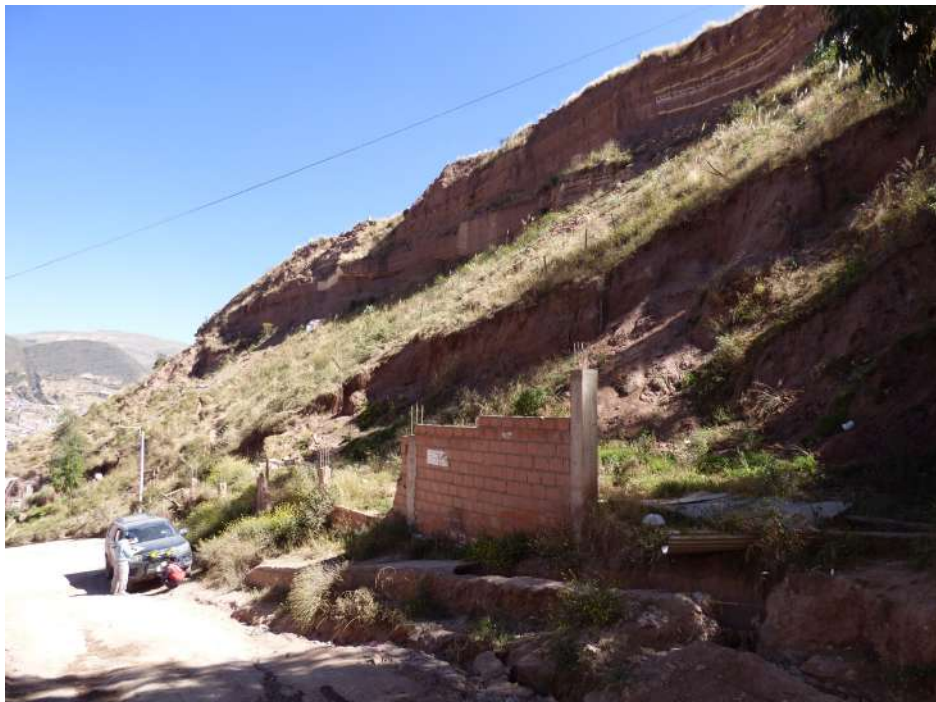
**Fotografía 10.10** Derrumbe ocurrido en la margen derecha de cárcava que afectó paredes de ladrillo y concreto de vivienda construida al pie de las márgenes.

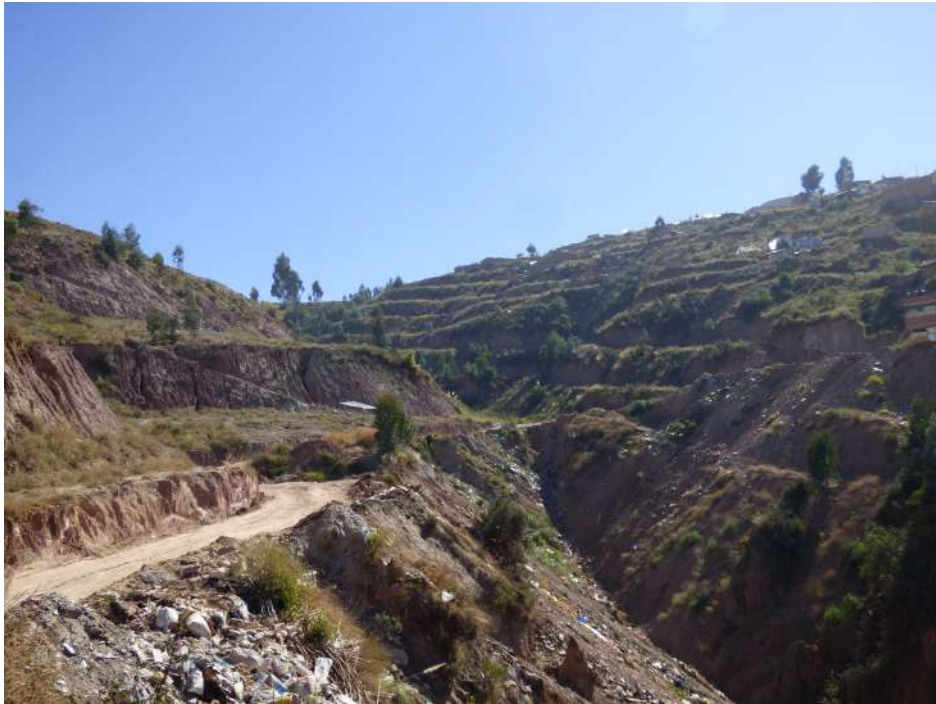
**Fotografía 10.11** Cabecera de quebrada S/N, donde se puede observar las terrazas realizadas en las vertientes para poder construir viviendas; también se observa el desmonte y basura arrojada en la quebrada.

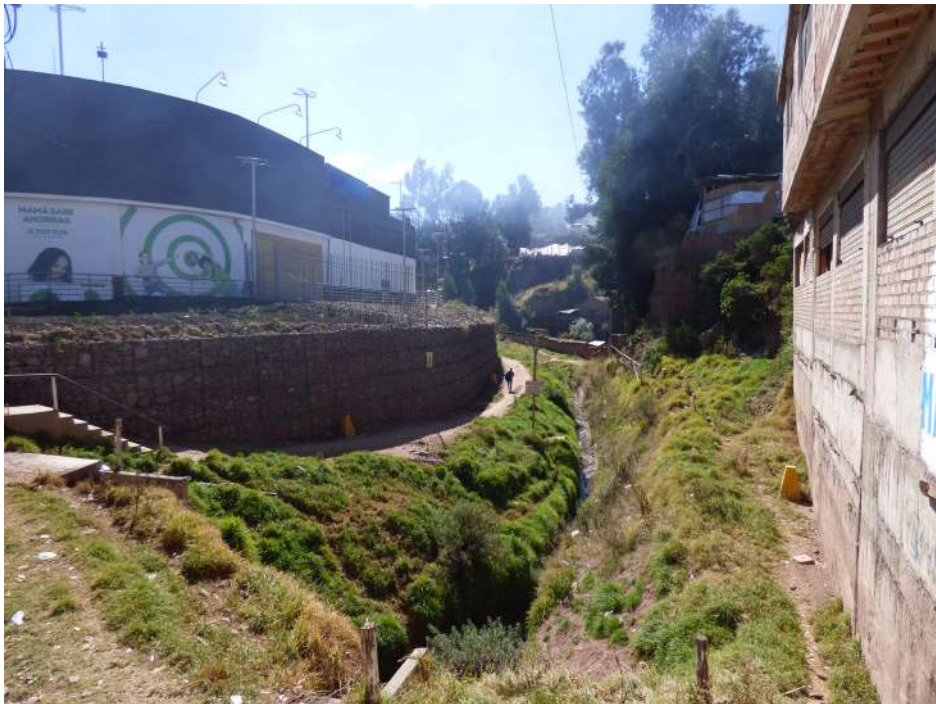
**Fotografía 10.12** Vista aguas arriba de la quebrada S/N, tomada desde la avenida Cultura Prolongación; se puede ver los trabajos de encauzamiento realizados con muros de concreto.

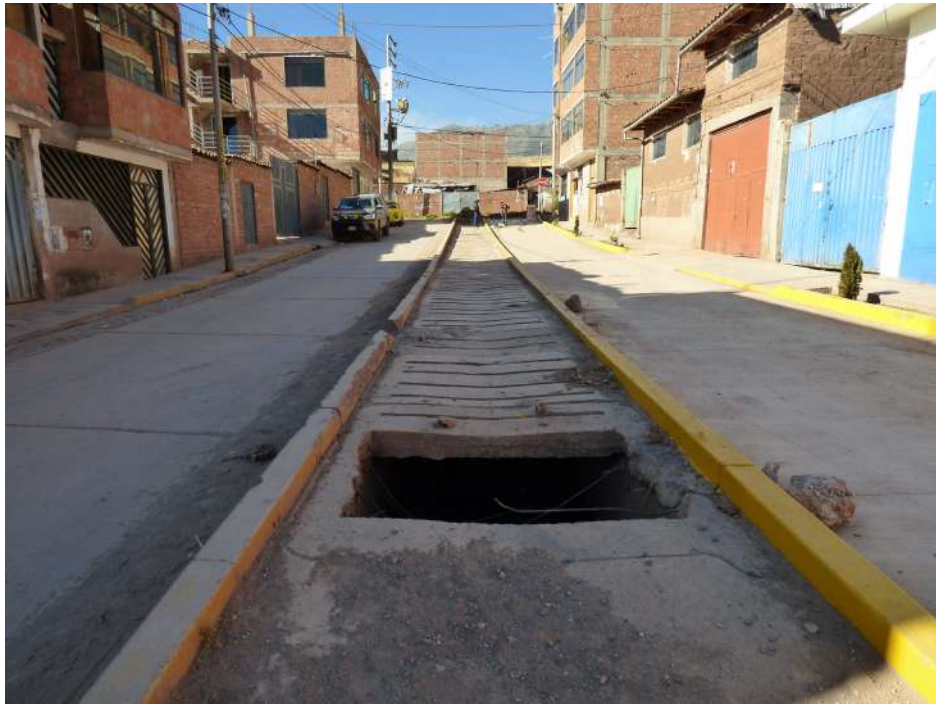
**Fotografía 10.13** Vista de parte del tramo encauzado, cubierto y desviado de la quebrada Timpoq.

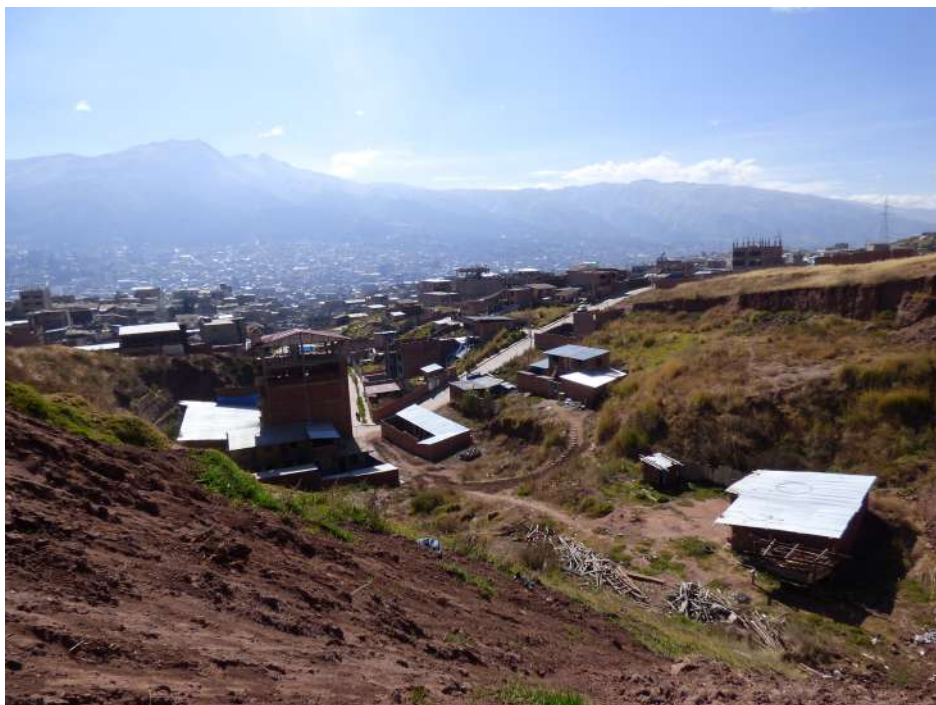
**Fotografía 10.14** Vista de aguas abajo de cárcava ocupada por viviendas de la A.P.V. El Chaparral; se observan pequeños derrumbes en la parte alta de la cárcava.

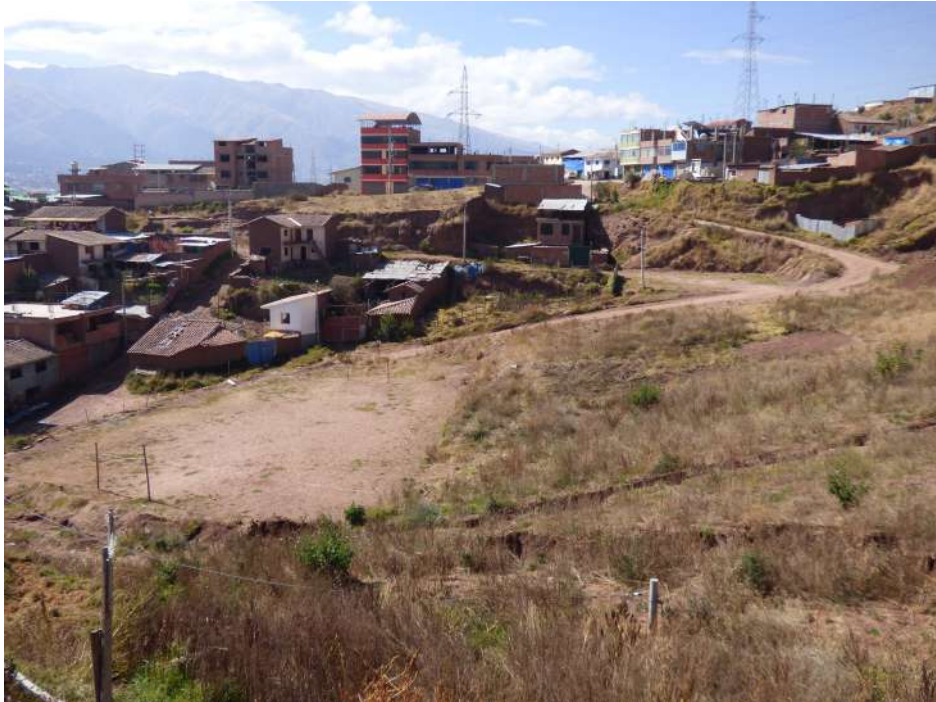
**Fotografía 10.15** Cárcava en la A.P.V. Monterrey relleno con desmonte que viene siendo ofertada como lotes para vivienda.

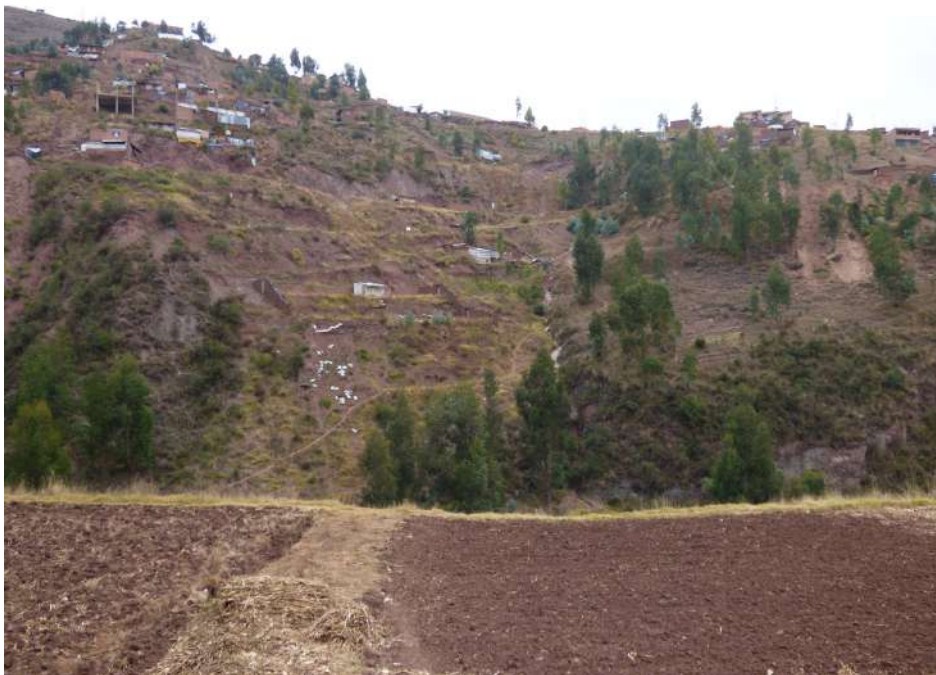
**Fotografía 10.16** Ladera del cerro Taucaray en la margen izquierda de la quebrada La Rinconada cortada por cárcavas y ocupada por nuevas viviendas que para ser construidas se realizan cortes en la ladera que desestabilizan el terreno.
