## **Peligro geológico por movimientos en masa e inundación fluvial en la ciudad de Cusco**

INGEMMET, Boletín Serie C: Geodinámica e Ingeniería Geológica  
N° 80

**Dirección de Geología Ambiental y Riesgo Geológico**

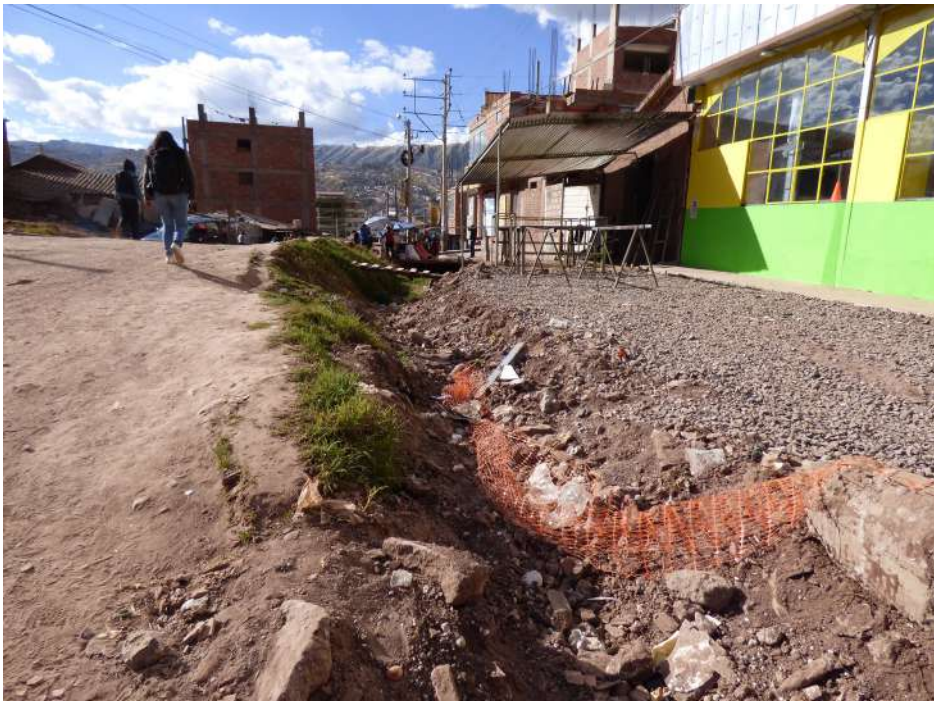
**Fotografía 10.18** Vista aguas abajo de curso de quebrada reducido, con viviendas construidas muy cerca.

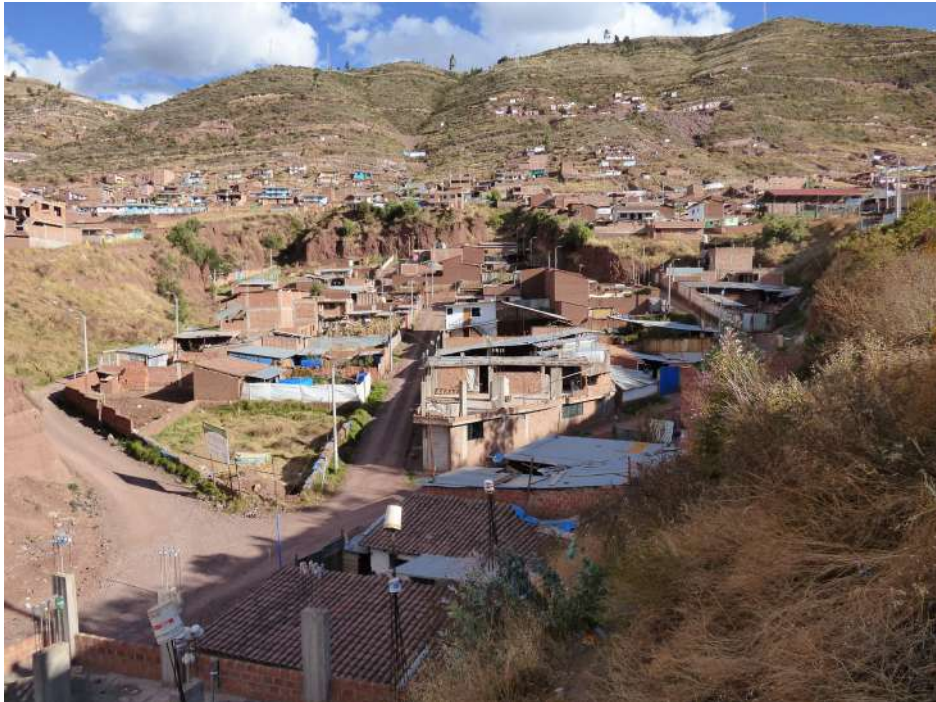
**Fotografía 10.19** Vista aguas arriba donde se puede apreciar la ocupación total del cauce de una cárcava con viviendas de material noble.

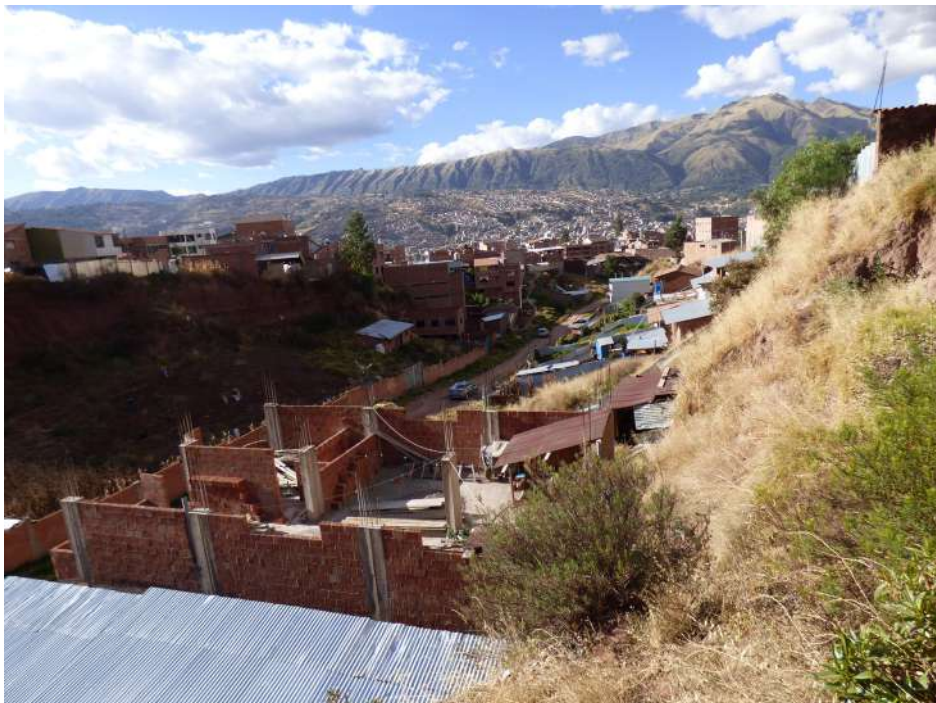
**Fotografía 10.20** Toma aguas abajo de cárcava que viene siendo ocupada progresivamente por viviendas de material noble.

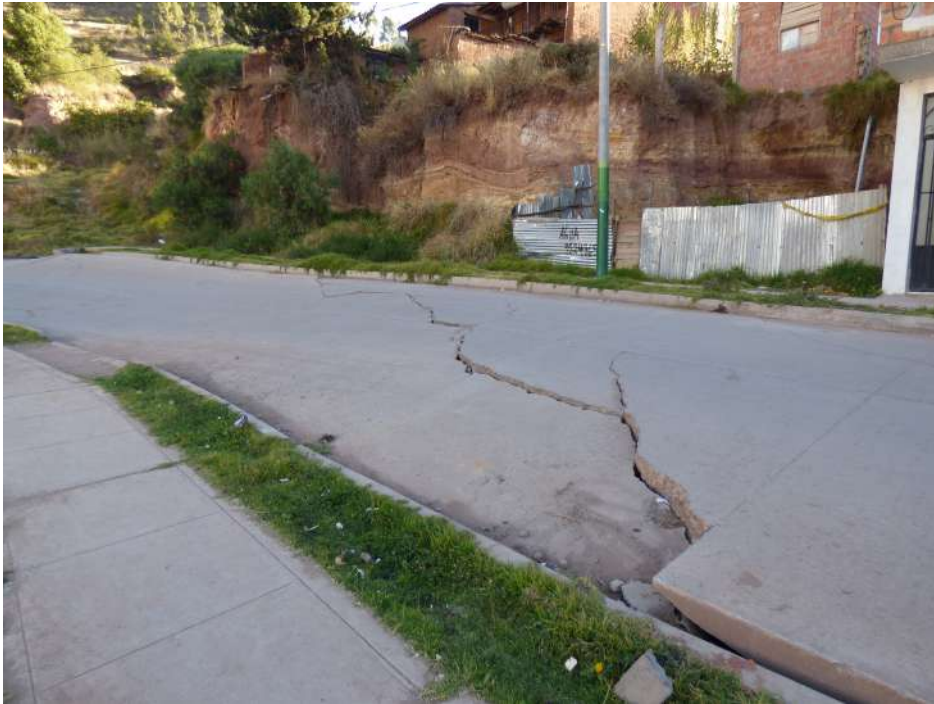
**Fotografía 10.21** Vistas de agrietamientos en la plataforma de carretera.

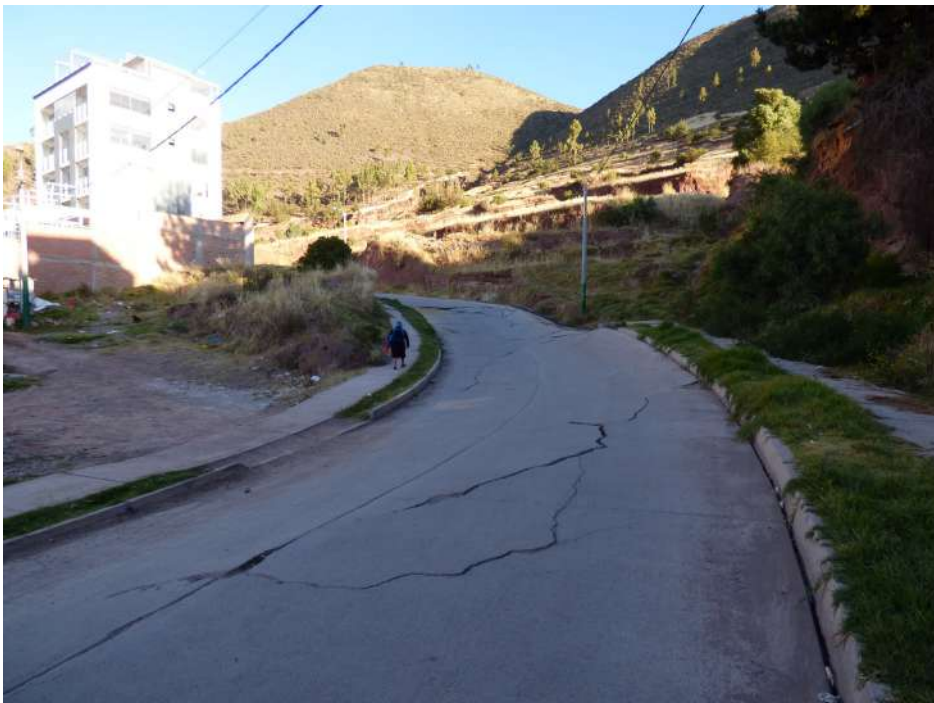
**Fotografía 10.22** Se observa múltiples agrietamientos, asentamientos y endulzamientos en la plataforma de carretera.

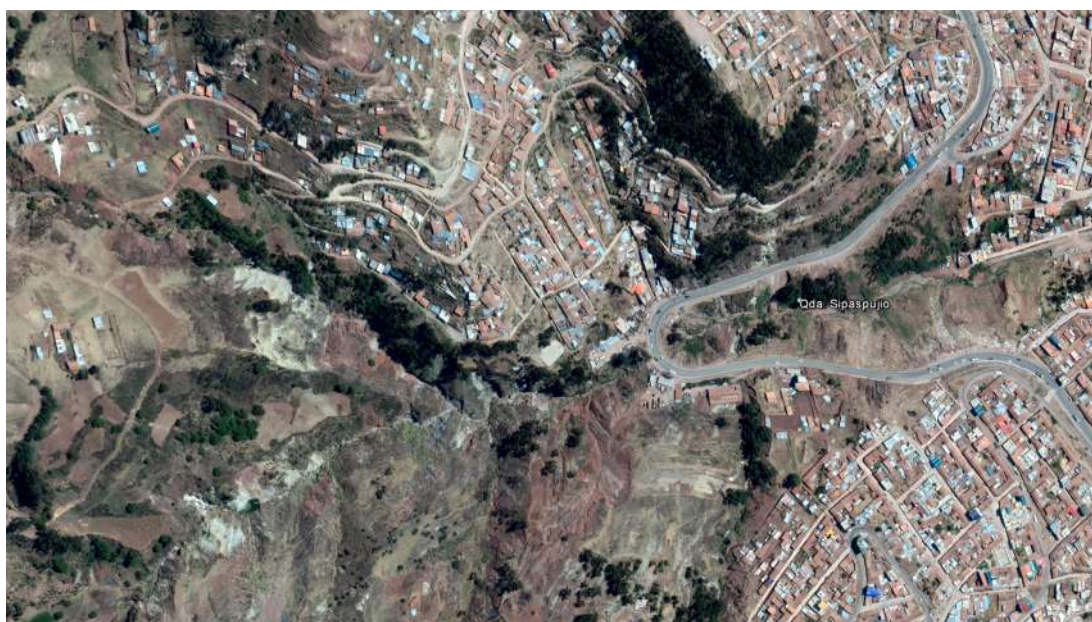
Figura 10.4 Imagen satelital de la Quebrada Sipaspujio donde se observa múltiples ocurrencias de movimientos en masa y viviendas asentadas en las laderas y en el fondo de la quebrada. Fuente: Google Earth Pro.

Código en mapa	Paraje o sector / Coordenadas UTM	Peligro geológico	Comentario geodinámico	Elementos expuestos y/o daños	Recomendaciones generales
21	Quebrada Sipaspujio (Infernillo, Sipasmayo, etc.) 175669/8503022	Derrumbes - flujos de detritos (huaicos)	Ambas laderas de la quebrada están compuestas por la intercalación de rocas muy fracturadas de diferente competencia pertenecientes a las formaciones Puquín, Quilque, Chila (intercalación de arcillitas, areniscas y microconglomerados); además, la pendiente es muy fuerte (varía entre 25° y 45°) con sectores escarpados (mayor a 45°); son los factores principales que condicionan las ocurrencias de derrumbes, caída de rocas y flujos de detritos (fotografía 10.39). En las laderas de la quebrada y sus afluentes, se observa múltiples ocurrencias de derrumbes recientes y antiguos (figura 10.4). Según versión de un representante de la Municipalidad de Cusco, en el 2010, el canal construido en el cauce de la quebrada se colmató y causó inundación.	Los derrumbes podrían afectar a las viviendas asentadas en las laderas y en el fondo de la quebrada (fotografía 10.40). También podría afectar la plataforma de carretera de la avenida Antonio Lorena donde se observa agrietamiento y desplazamiento en el talud inferior (fotografía 10.41). Los flujos de detritos (huaicos) podrían afectar las viviendas asentadas en el cauce y en la desembocadura de la quebrada Sipaspujio.	Estabilizar las laderas. Prohibir la construcción de viviendas en laderas inestables. Reforestar las laderas con plantas nativas de poco peso. Aperturar canal para pase de flujos de detritos (huaicos) en la quebrada Sipaspujio. En la quebrada Infernillo, afluente de la quebrada Sipaspujio; eliminar obstáculos (fotografía 10.42) y aperturar canal para el pase libre de flujos. Implementar sistemas de alerta temprana.

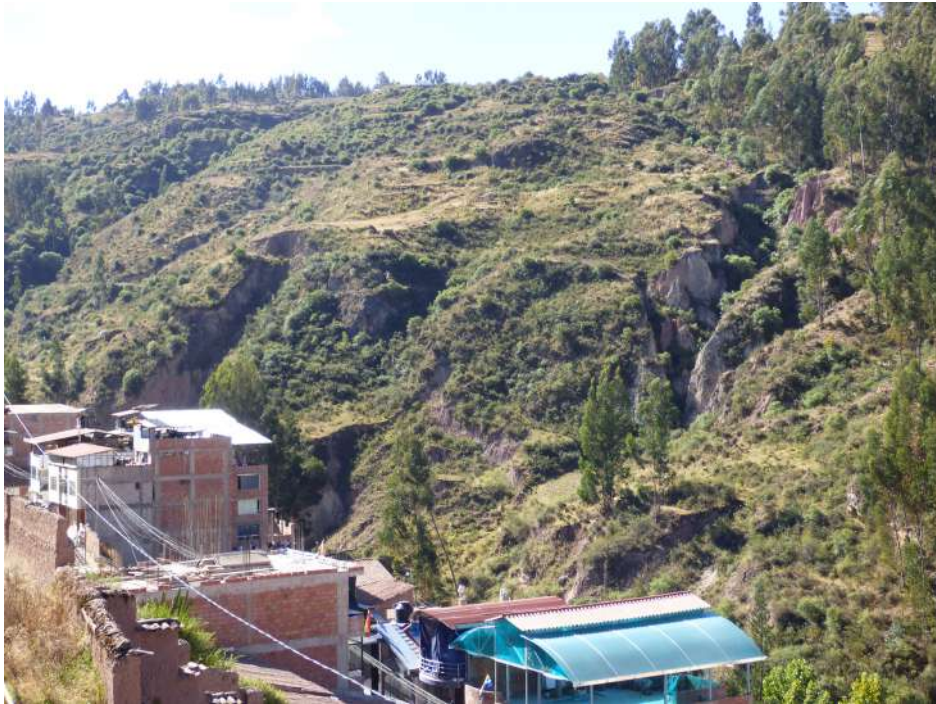
**Fotografía 10.23** Deslizamiento activo y procesos de erosión en cárcava en la margen izquierda de la quebrada Shihuila.

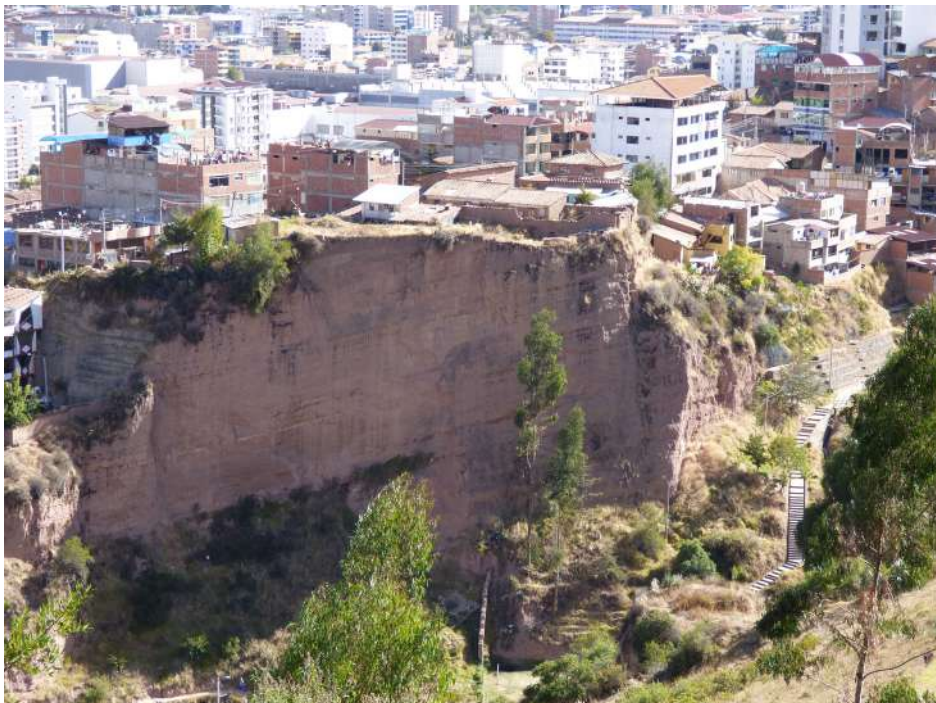
**Fotografía 10.24** Acantilado vertical en la margen izquierda de la quebrada Shihuila; se observan viviendas construidas en el borde del acantilado.

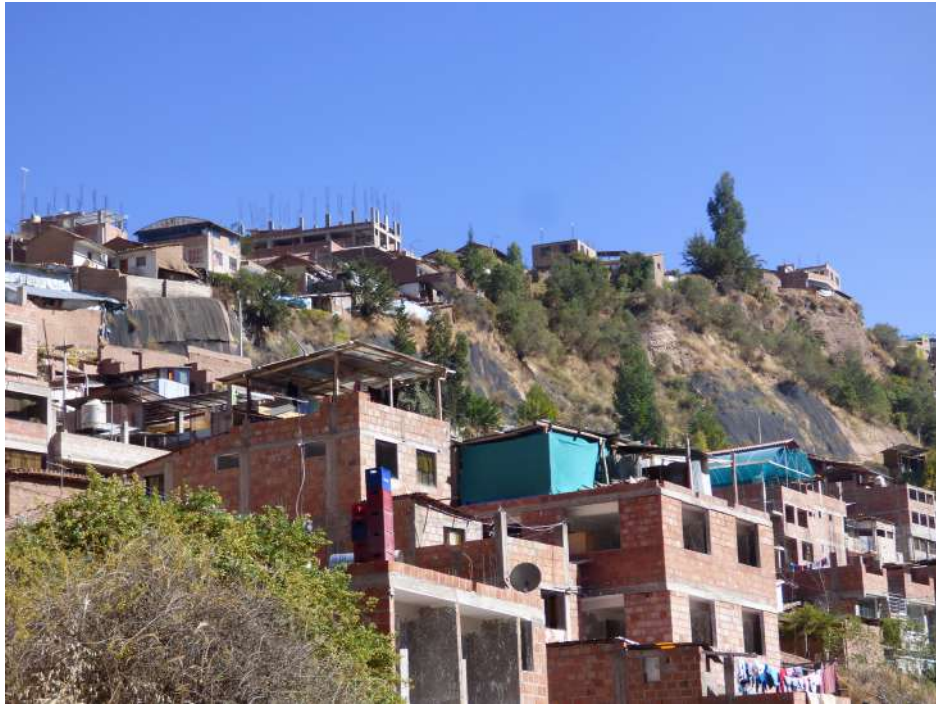
**Fotografía 10.25** Acantilado vertical a subvertical en la margen izquierda de la quebrada Shihuilla; se observan viviendas construidas por encima del borde del acantilado y en el pie.

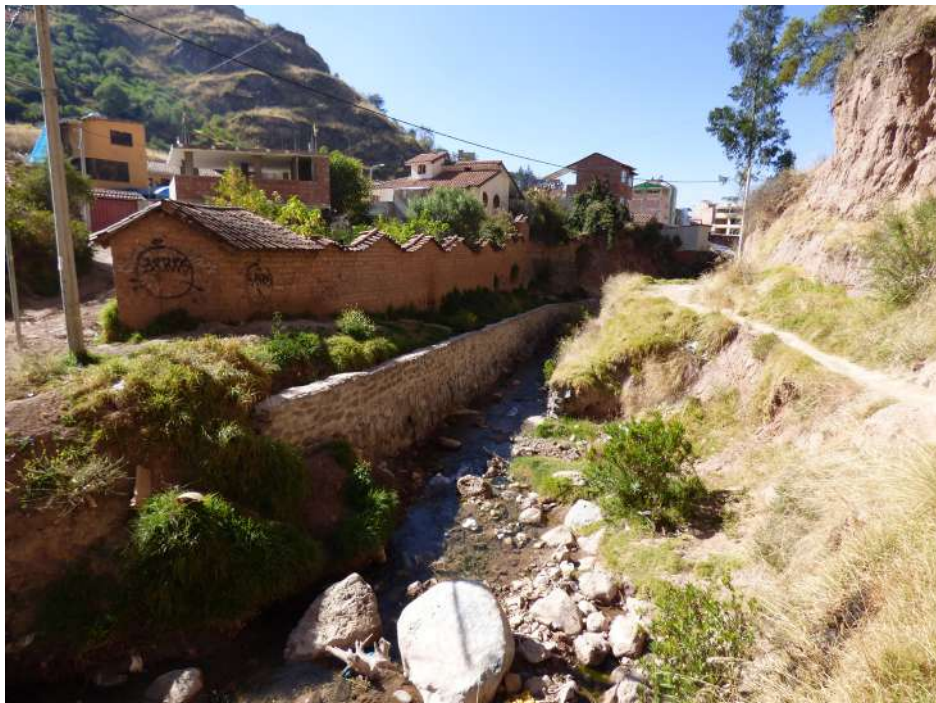
**Fotografía 10.26** Procesos de erosión fluvial en ambas márgenes de la quebrada Shihuilla que podría afectar las viviendas.

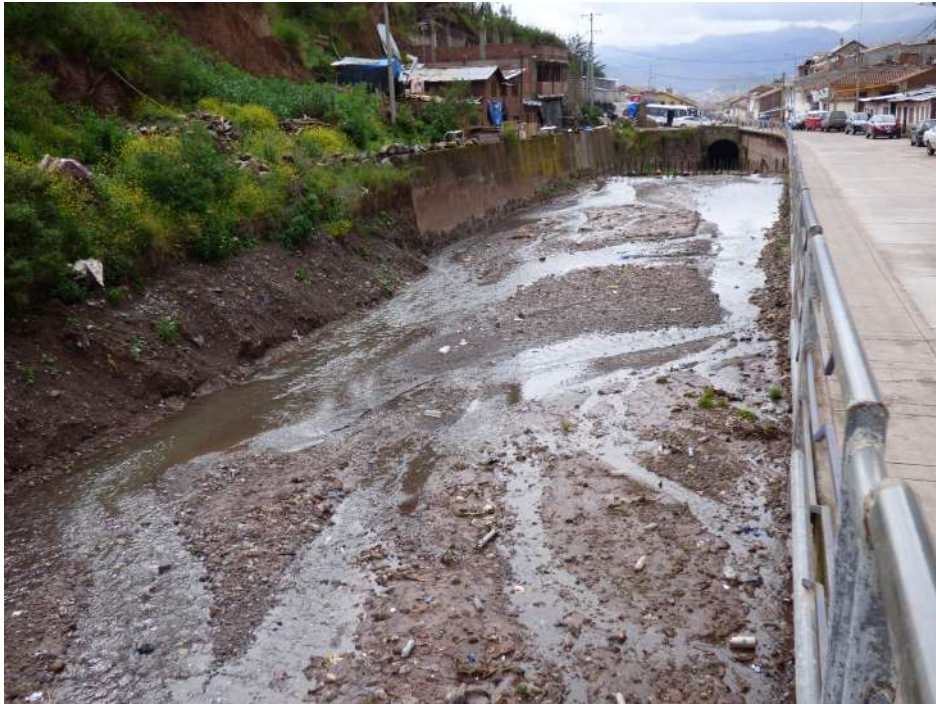
**Fotografía 10.27** Cauce del río Huatanay que pasa por debajo del centro histórico de la ciudad del Cusco.

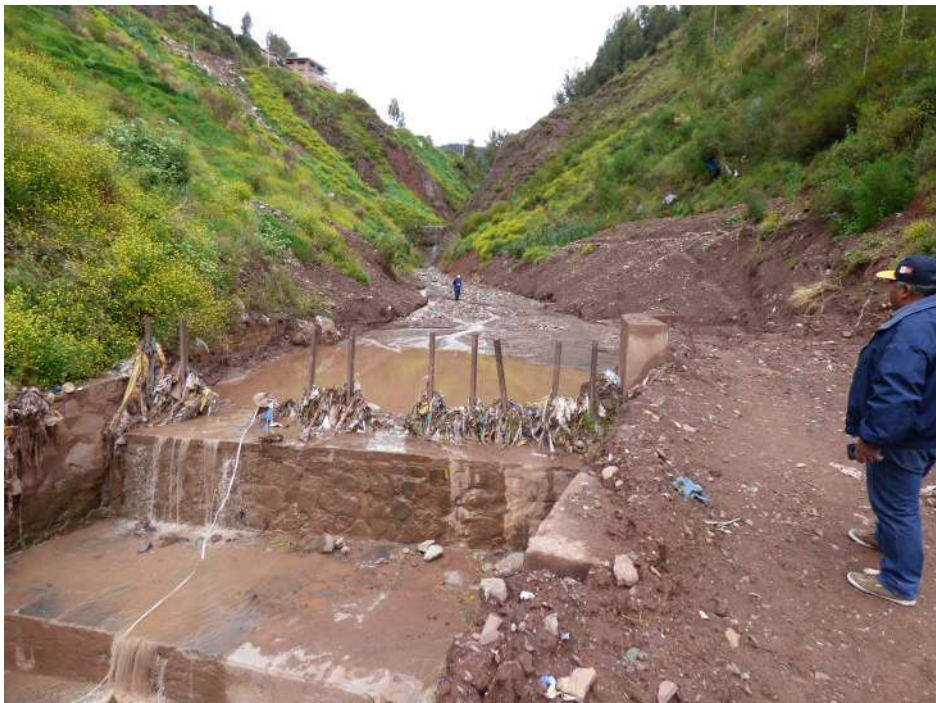
**Fotografía 10.28** Flujos de detrito y lodo que se generan producto de derrumbes detonados en temporada de lluvias.

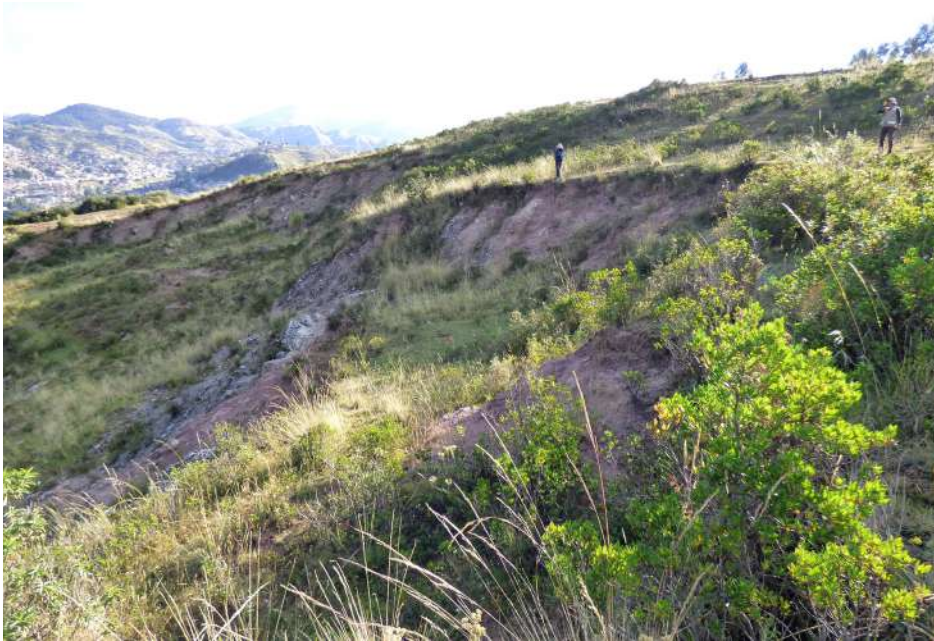
**Fotografía 10.29** Deslizamiento rotacional activo sobre depósitos sedimentarios de la Formación Maras; se ubica en la margen derecha del río Chacán, norte del sector Huayttanccapampa.

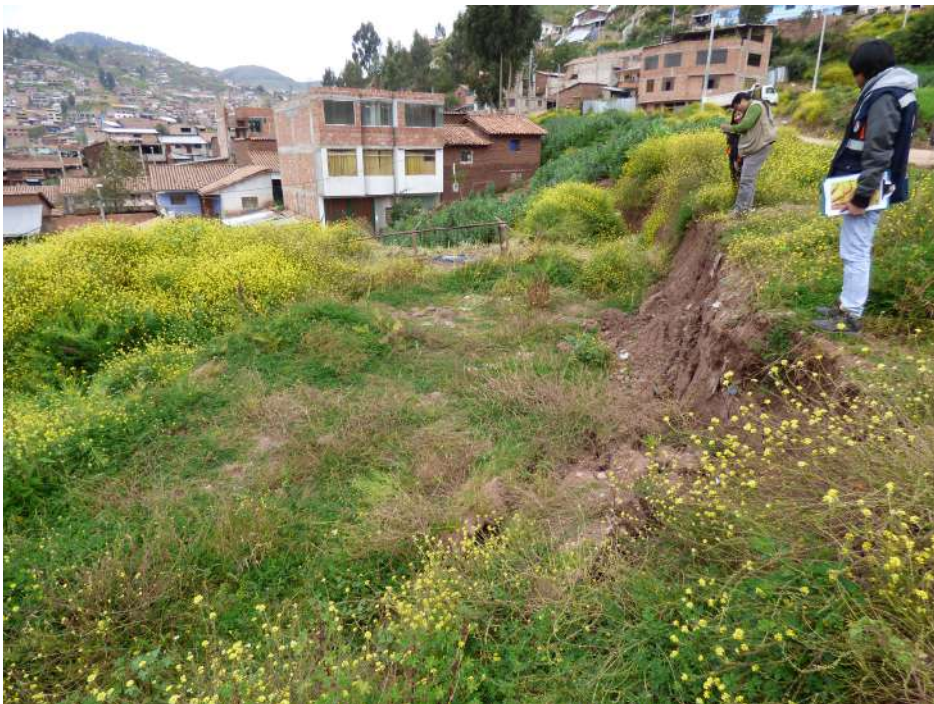
**Fotografía 10.30** Escarpa de deslizamiento rotacional activo ubicado en la Asociación Provienda Camino Real.

18	Ríos Saphy, Chacán y Qeshuaray 176663/8504594	Derrumbes - flujos de lodo	Deslizamiento rotacional activo en el sector de la Asociación Provivienda Camino Real se desarrolló sobre depósitos antropogénicos (fotografía 10.30). El factor detonante principal fue la saturación del suelo (fotografía 10.31) con agua proveniente de los manantiales ubicados en el talud superior del deslizamiento producto de las precipitaciones pluviales.	Afecta las viviendas ubicadas en el lado derecho del deslizamiento (fotografía 10.32). Podría afectar las vías de acceso ubicadas a pocos metros de la cabeza de deslizamiento.	Captar las aguas de todos los manantiales existentes en el área y drenarlas a la quebrada. Construir canales de drenaje para captar las aguas pluviales. Revisar el sistema de alcantarillado que cruza por el cuerpo del deslizamiento. Reconstruir viviendas afectadas.

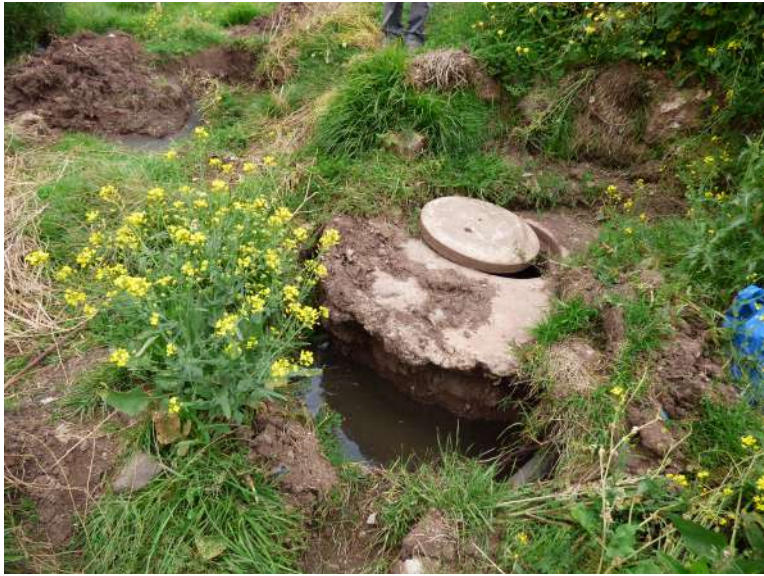
**Fotografía 10.31** Saturación del suelo en el cuerpo del deslizamiento ubicado en la Asociación Provienda Camino Real. También, se observa buzón de sistema de alcantarillado que cruza el cuerpo del deslizamiento.

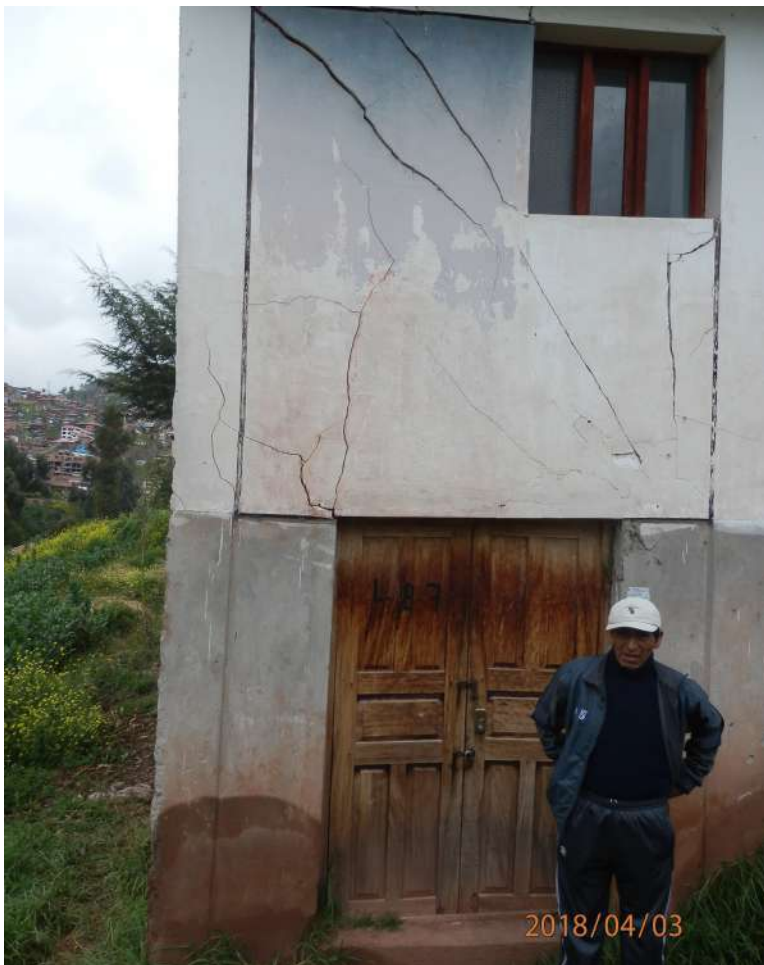
**Fotografía 10.32** Vivienda afectada en el lado derecho del deslizamiento; se observa fisuras en las paredes.

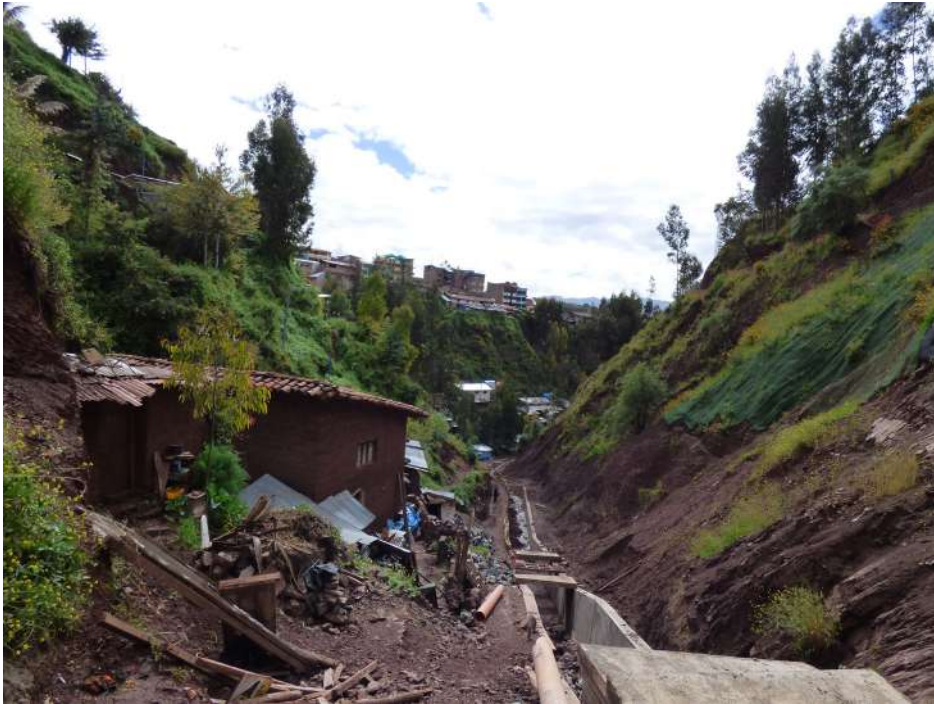
**Fotografía 10.33** Laderas inestables ubicadas en la quebrada Ayahuayco.

Código en mapa	Paraje o sector / Coordenadas UTM	Peligro geológico	Comentario geodinámico	Elementos expuestos y/o daños	Recomendaciones generales
19	Quebrada Ayahuayco (Av. Ayahuayco) 176357/8504308	Derrumbes - flujos de lodo	Quebrada con laderas de pendiente muy fuerte a escarpada (mayor a 25°) compuesta de limolitas, limoarcillitas y conglomerados semiconsolidados de la Formación San Sebastián; son los factores principales que condicionan la ocurrencia de derrumbes (fotografía 10.33). En la quebrada también se podría generar flujos de lodo.	Según los medios de comunicación, en el 2011 a causa de un derrumbe, fallecieron 5 personas y hubo 9 heridos (fotografía 10.34). En la actualidad, la quebrada por las condiciones geológicas que presenta sigue siendo inestable y podría afectar las viviendas asentadas en el pie de las laderas y en la cresta (fotografía 10.35). Los flujos de lodo que se generen podrían afectar el canal de aguas pluviales y la avenida Ayahuayco.	Reubicar las viviendas asentadas en las laderas y quebradas donde la pendiente del mayor o igual a 45°. Construir sistemas de captación de aguas pluviales. Reforestar las laderas con plantas nativas. Estabilizar los taludes. Limpieza permanente de los canales de aguas pluviales para evitar obstrucción y desborde. Implementar sistemas de alerta temprana.

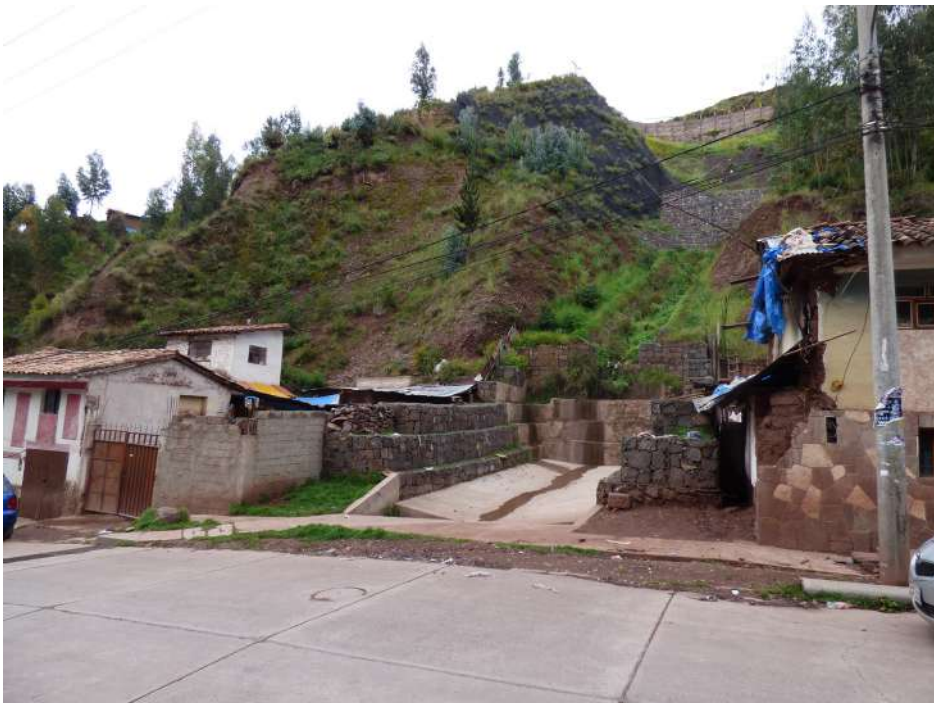
**Fotografía 10.34** Evidencia de derrumbes donde fallecieron personas en el 2011.

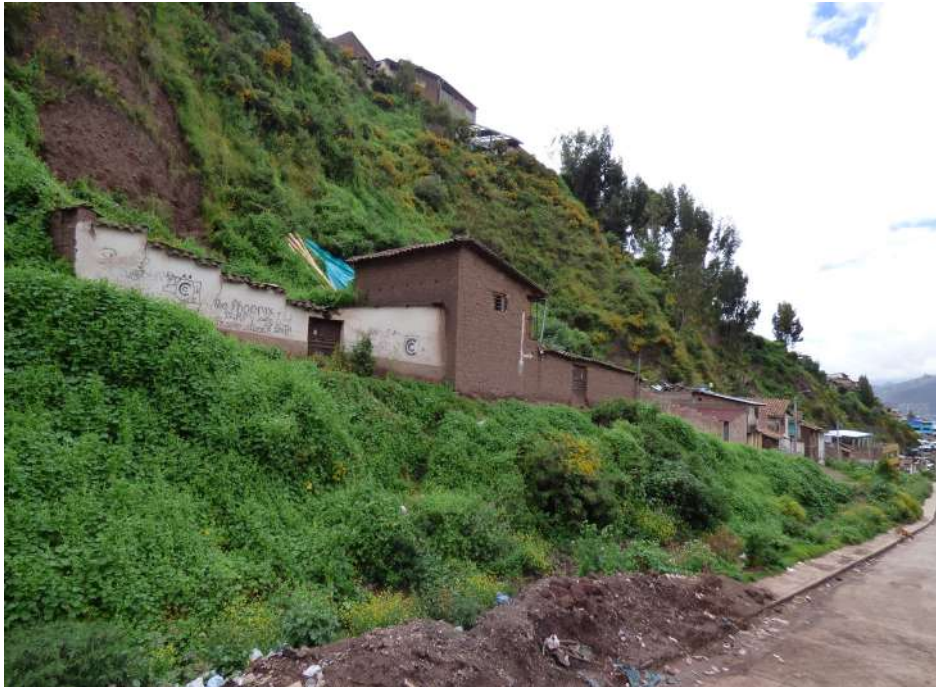
Fotografía 10.35 Viviendas asentadas en el pie y en la cresta de ladera inestable.

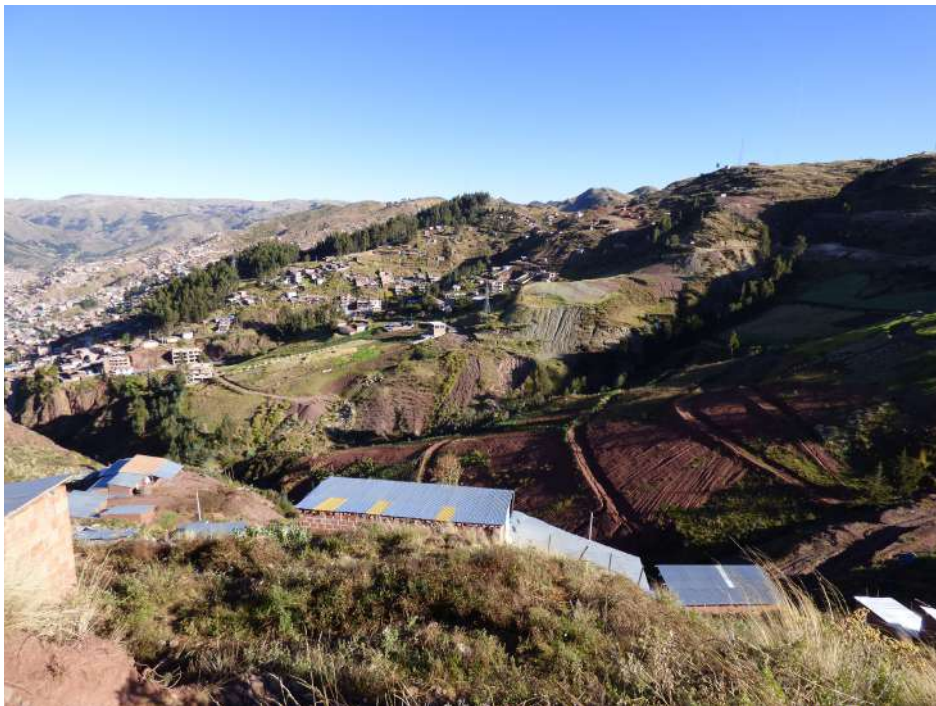
Fotografía 10.36 Parte alta de la quebrada Soltero Huayco afectada por procesos de erosión en cárcava y surcos.

20	Quebrada Soltero Huayco (El Calvario) 175708/8503664	Derrumbes - flujos de detritos (huaicos) - caída de rocas	Las laderas de la quebrada están compuestas por la intercalación de rocas muy fracturadas de diferente competencia perteneciente a las formaciones Puquín, Quilque, Chila y Kayra (arcillitas, microconglomerados y areniscas) afectadas por procesos de erosión en cárcava y surco (fotografía 10.36); además, la pendiente es muy fuerte (varía entre 25° y 45°) con sectores escarpados (mayor a 45°); son los factores principales que condicionan las ocurrencias de derrumbes, caída de rocas y flujos de detritos. En las laderas de la quebrada, se observa múltiples ocurrencias de derrumbes recientes y antiguos.	Los derrumbes podrían afectar a las viviendas asentadas en las laderas y en el fondo de la quebrada (fotografía 10.37); también, podría afectar los vehículos que circulan por la carretera de la avenida Antonio Lorena (fotografía 10.38). Los flujos también podrían afectar a las viviendas asentadas en el borde del cauce de la quebrada y la avenida Antonio Lorena.	Reubicar las viviendas del fondo de la quebrada y de las laderas inestables. Prohibir la construcción de viviendas en laderas inestables. Reforestar las laderas con plantas nativas de poco peso. Continuar con la construcción de muros de contención para estabilizar el talud de la carretera. Apertura canal para pase de flujos de detritos (huaicos). Implementar sistemas de alerta temprana.

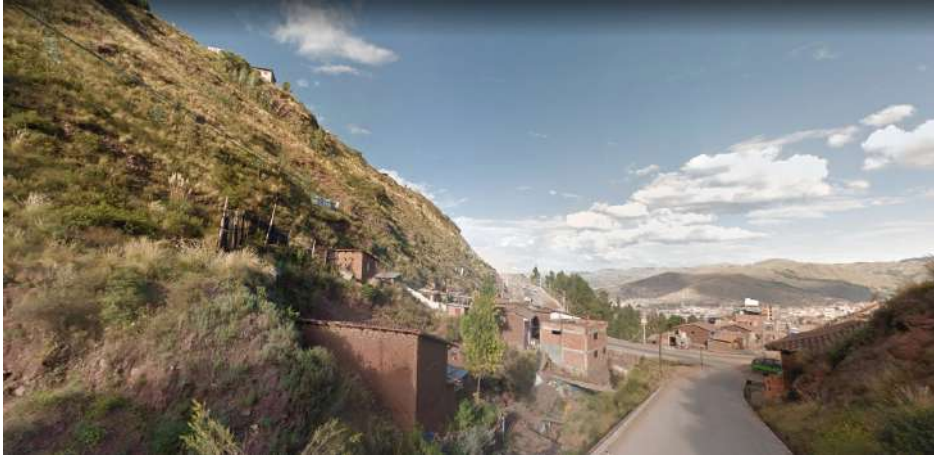
**Fotografía 10.37** Viviendas asentadas en las laderas y en el fondo de la quebrada.

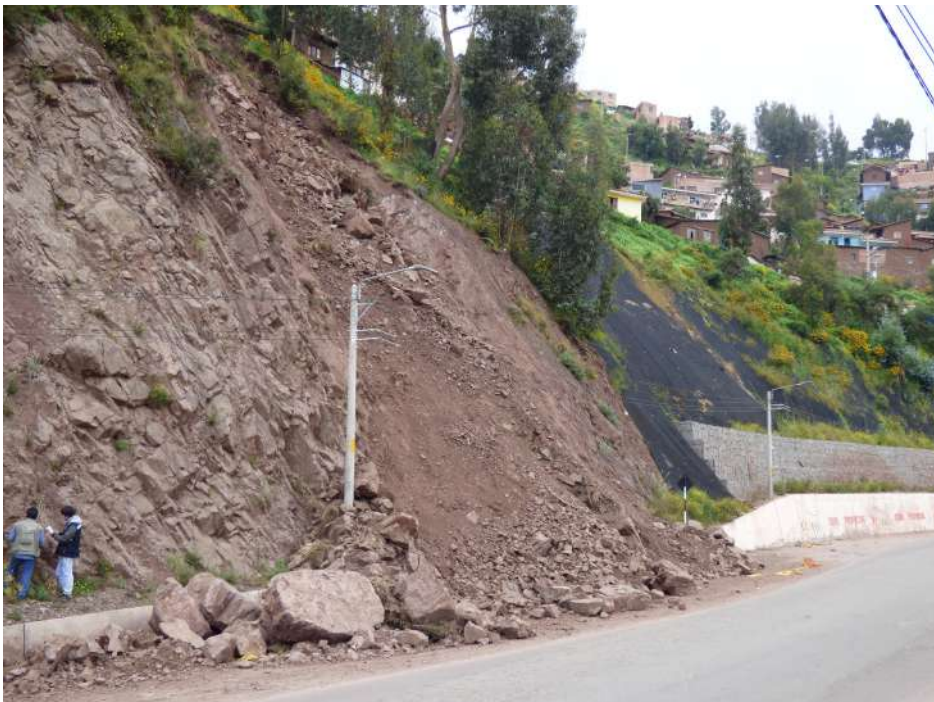
**Fotografía 10.38** Caída de rocas y derrumbe en talud de la carretera de la avenida Antonio Lorena. También, se observa muros de contención construidos en base a gaviones y talud cubierto con geomalla.

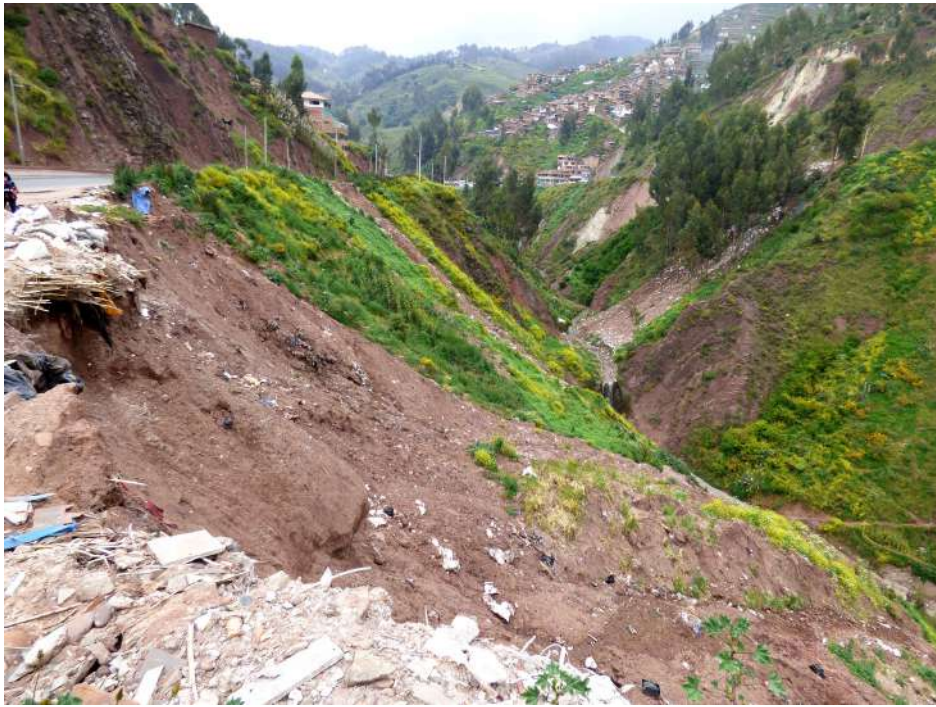
Fotografía 10.39 Vestigios de ocurrencias de derrumbe en ambas laderas de la quebrada Sipaspujo.

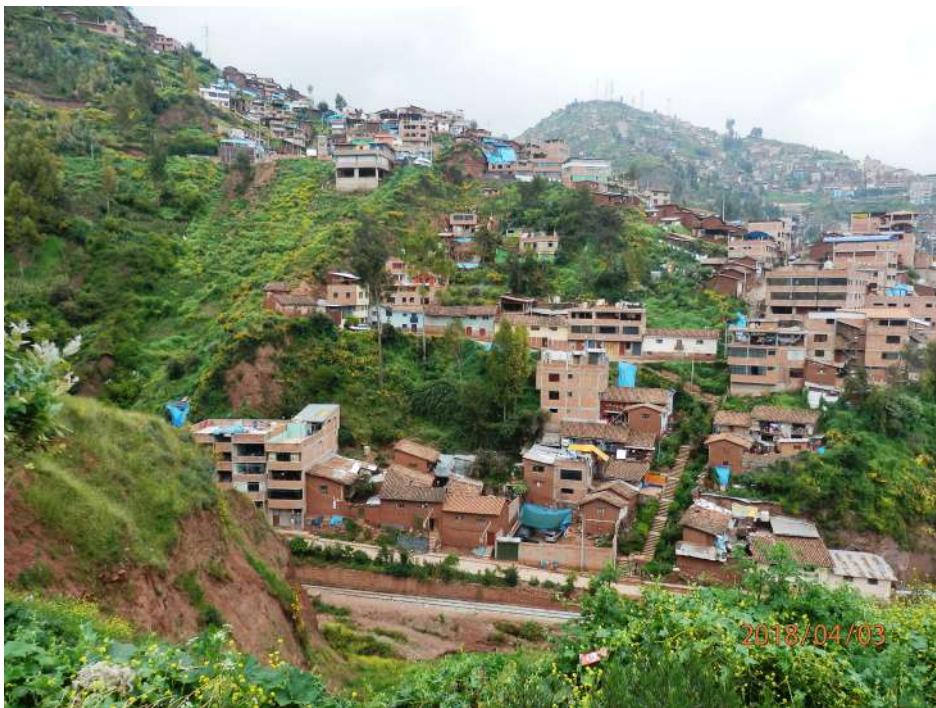
Fotografía 10.40 Viviendas asentadas en ladera de la quebrada Sipaspujo.

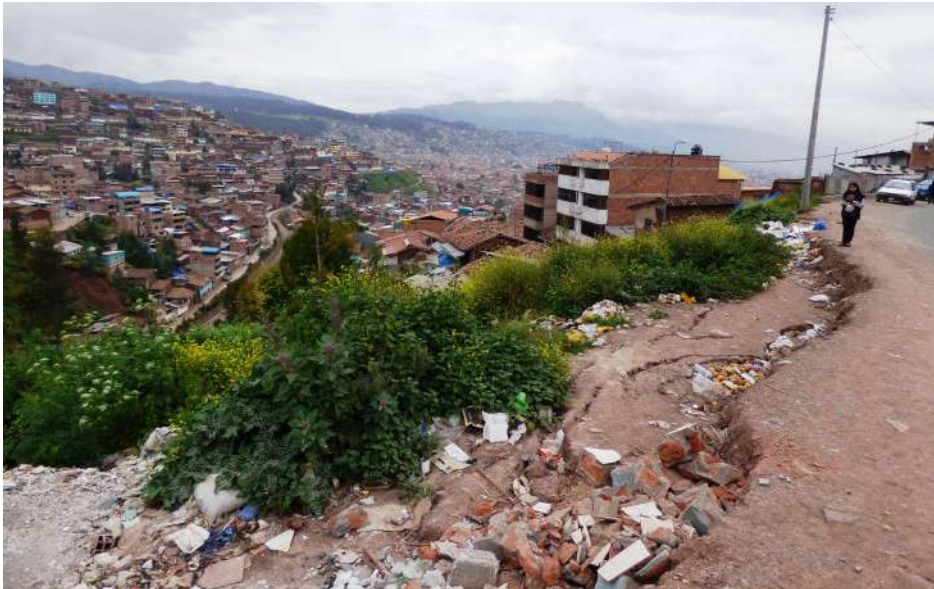
**Fotografía 10.41** Talud inferior de la carretera de la avenida Antonio Lorena donde se observa escarpa de deslizamiento.

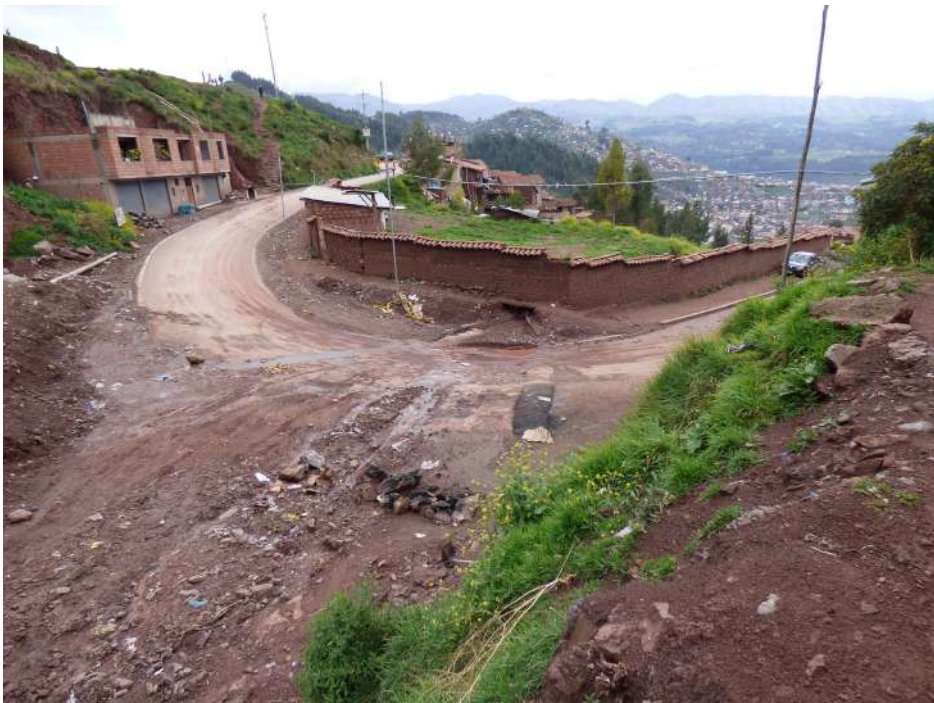
**Fotografía 10.42** Quebrada Infiernillo, con obstáculo en su cauce para el libre pase de flujos.

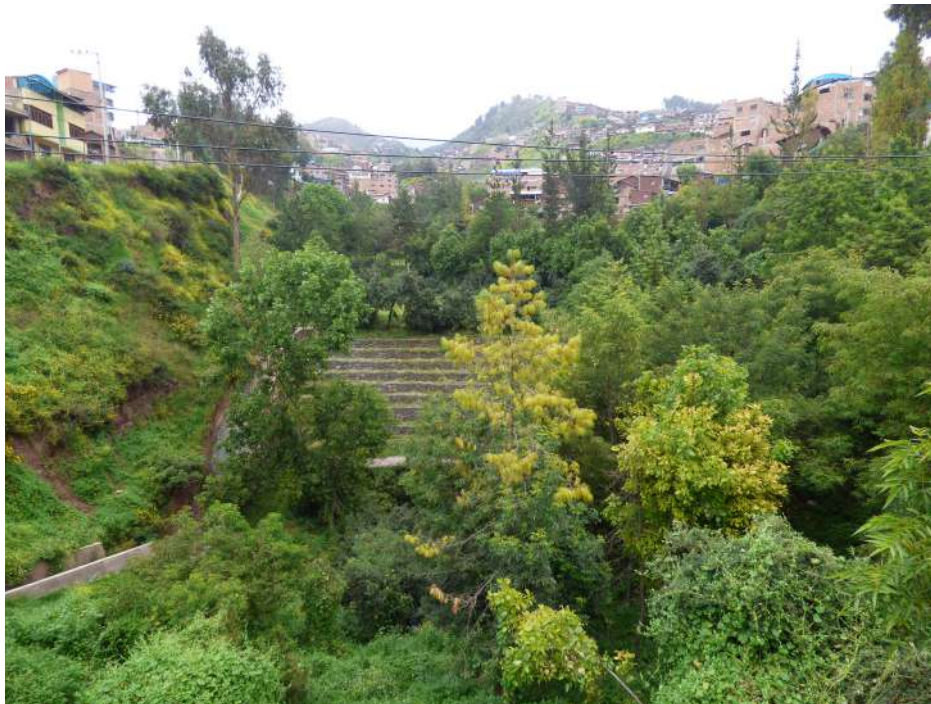
Fotografía 10.43 Vista aguas arriba de la quebrada Saqramayo con trabajos de estabilización.

Código en mapa	Paraje o sector / Coordenadas UTM	Peligro geológico	Comentario geodinámico	Elementos expuestos y/o daños	Recomendaciones generales
22	Quebrada Saqramayo 176094/8502742	Flujo de detritos (huaicos) - derrumbes	Geológicamente, la quebrada se desarrolla sobre rocas sedimentarias, areniscas fracturadas y arcillitas con yeso pertenecientes a la Formación Puquín, arcillitas deleznales de color verde, amarillentas, microconglomerados y arenisca perteneciente a la formación Quilque, arcillitas deleznales con yesos y areniscas pertenecientes a la formación Chilca (Castillo & Ojeda, 2019). Los peligros presentes corresponden a derrumbes recientes y deslizamientos antiguos; en la quebrada, también se podría generar flujos de detritos o huaicos. Para estabilizar parte de las laderas de la quebrada existen trabajos de forestación y obras con gaviones (fotografía 10.43)	Los derrumbes podrían afectar a las viviendas asentadas en las laderas de la quebrada. Los flujos de detritos (huaicos) podrían afectar las viviendas asentadas en el cauce y en la desembocadura de la quebrada (fotografía 10.44). En la plataforma de la carretera construida sobre depósitos antropógenos, se observa agrietamientos (fotografía 10.45).	Estabilidad las laderas. Prohibir la construcción de viviendas en laderas inestables. Forestar las laderas con plantas nativas de poco peso. Apertura canal para pase de flujos de detritos (huaicos). Implementar sistemas de alerta ante flujos. Monitoreo permanente con equipos de alta precisión (GPS Diferencial) de los taludes de la carretera que cruza la quebrada Saqramayo.

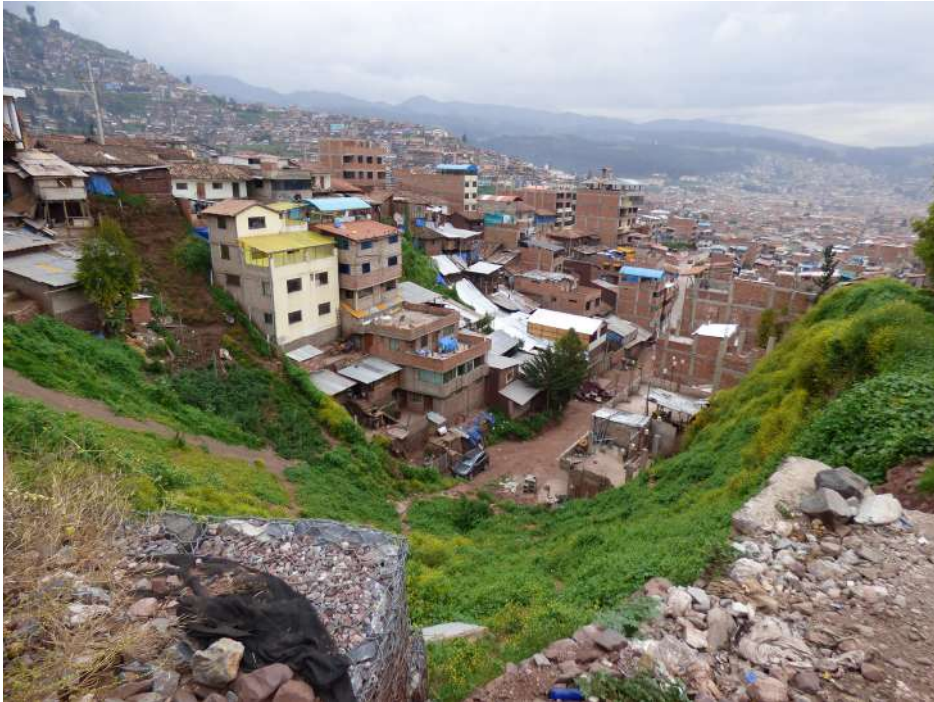
**Fotografía 10.44** Viviendas asentadas en la ladera y el cauce de la quebrada.

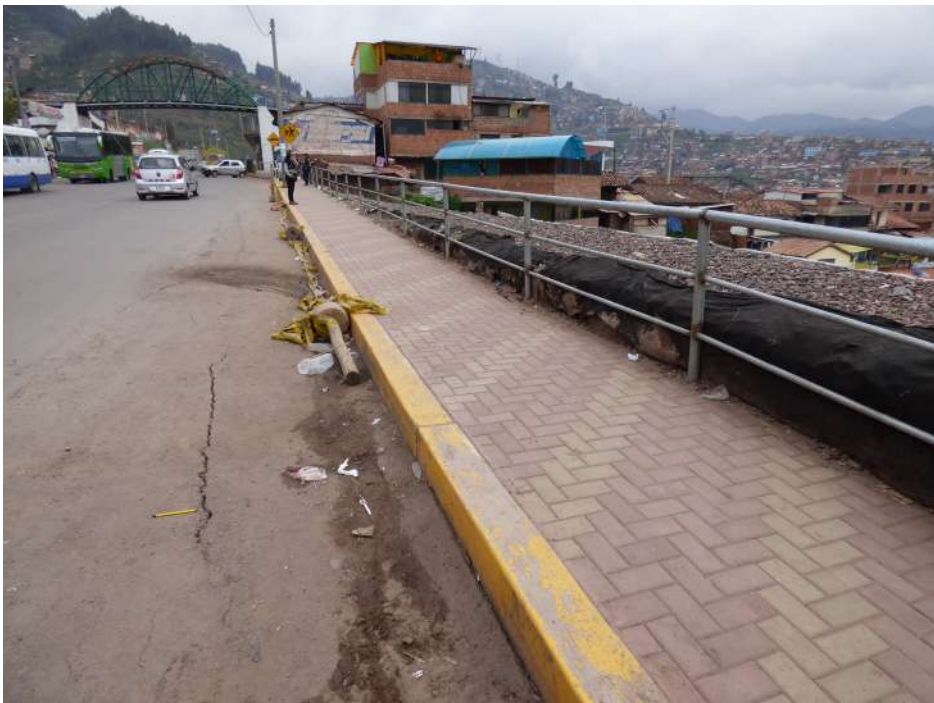
**Fotografía 10.45** Grietas en la plataforma de la carretera que cruza la quebrada Saqramayo construida sobre depósito antropógeno.

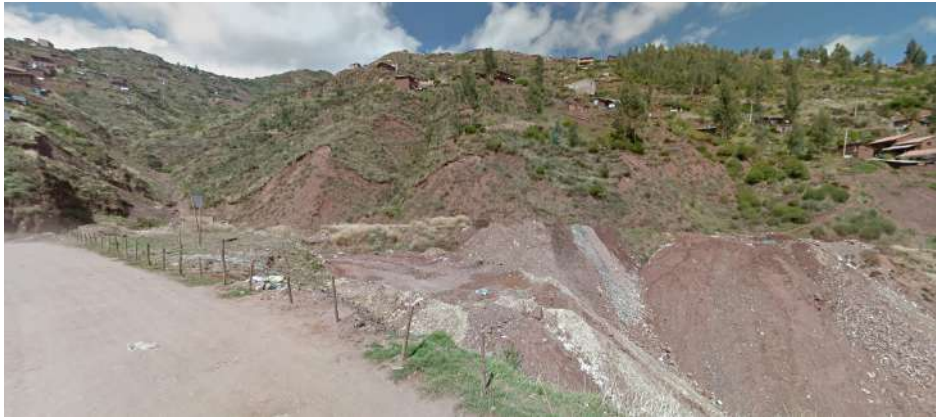
**Fotografía 10.46** Depósito de desmonte en la quebrada Ccorimachachuayniyoc donde podría generarse flujos.

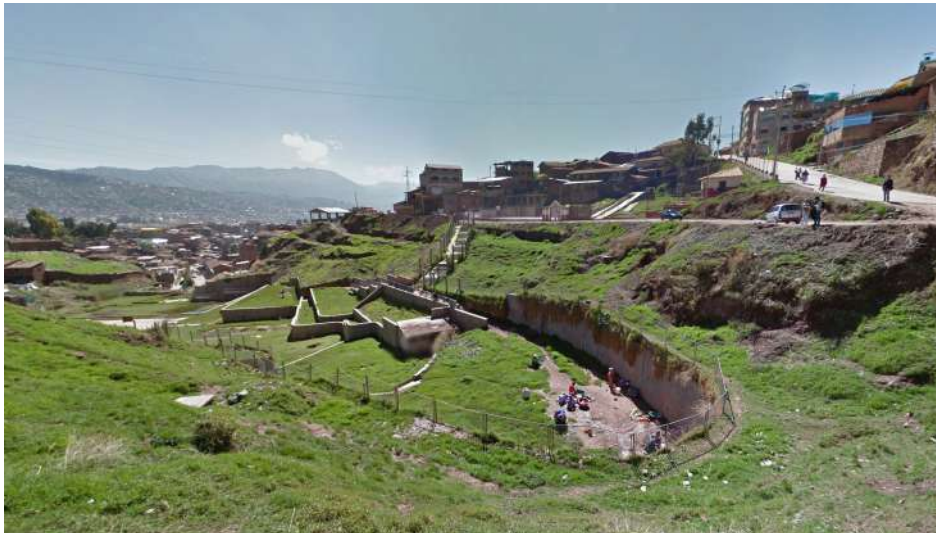
**Fotografía 10.47** Cauce de la quebrada Ccorimachachuayniyoc.
