## **Peligro geológico por movimientos en masa e inundación fluvial en la ciudad de Cusco**

INGEMMET, Boletín Serie C: Geodinámica e Ingeniería Geológica  
N° 80

**Dirección de Geología Ambiental y Riesgo Geológico**

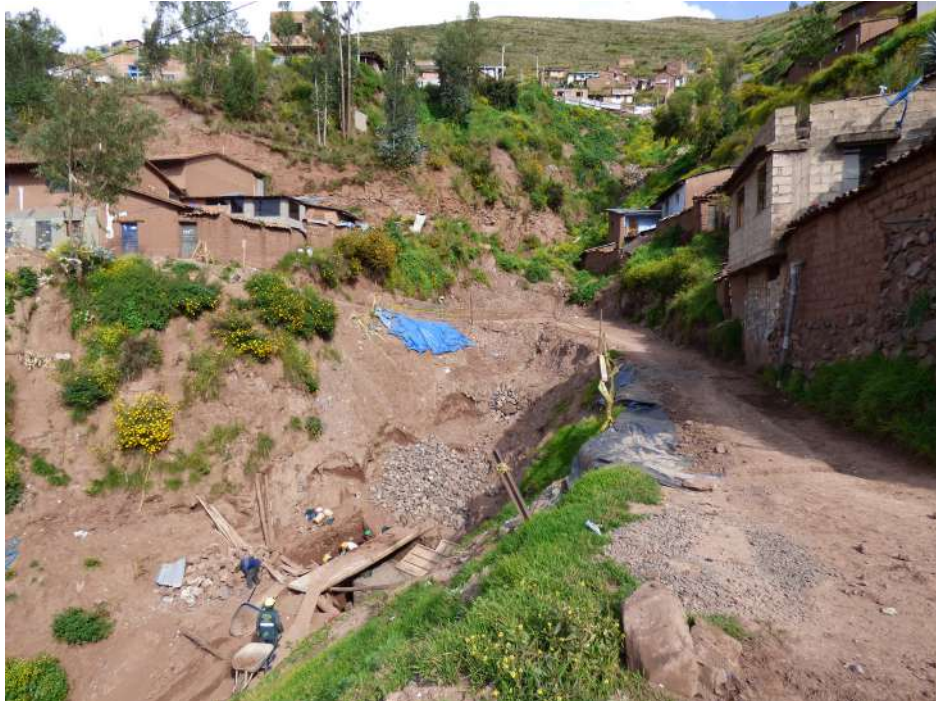
**Fotografía 10.48** Proceso de erosión en cárcava en desarrollo ubicado en el sector de Tinco.

24	Av. J. M. Arguedas (sector Tinco) 177559/8501470	Cárcavas - derrumbes	El proceso de cárcava se desarrolla sobre rocas sedimentarias intensamente fracturadas compuestos de areniscas intercalas con niveles finos de arenisca fina perteneciente a la Formación Kayra (fotografía 10.48). Dentro de la cárcava ocurren pequeños derrumbes discontinuos y escarpas irregulares.	La continuidad de la erosión en cárcava afectará las viviendas construidas en sus bordes.	Reubicar las viviendas construidas en los bordes de la cárcava (fotografía 10.49). Impermeabilizar los taludes de la cárcava. Construir sistema de drenaje.

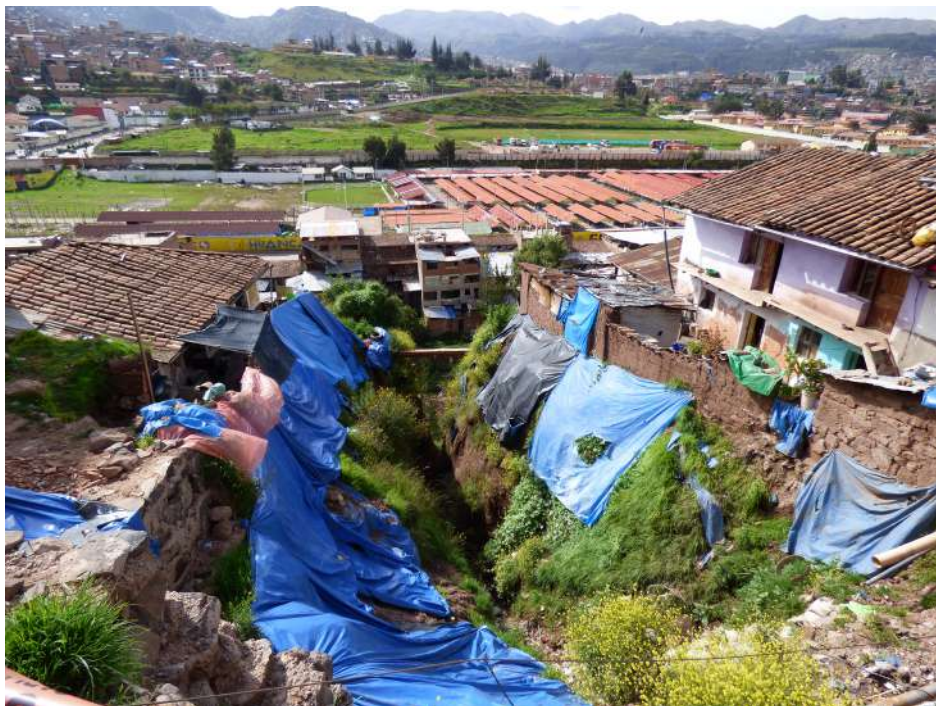
**Fotografía 10.49** Viviendas asentadas en los bordes de la erosión en cárcava en el sector de Tinco.

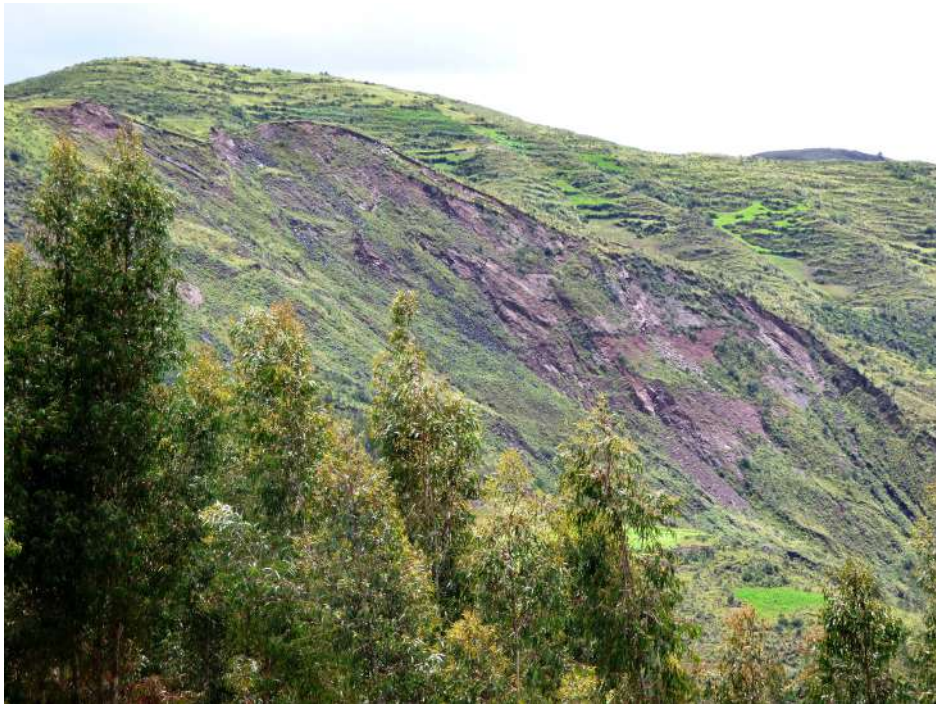
**Fotografía 10.50** Escarpa principal del deslizamiento Humancharpa donde se observa la superficie de rotura planar.

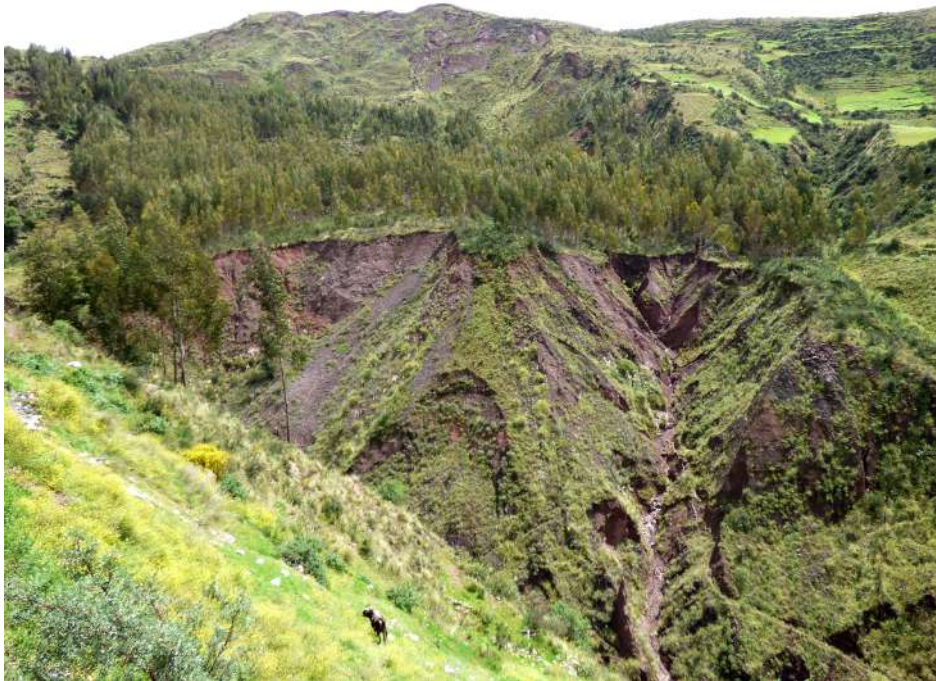
**Fotografía 10.51** Depósito de deslizamiento Huamancharpa afectado por erosión en cárcava y derrumbes.

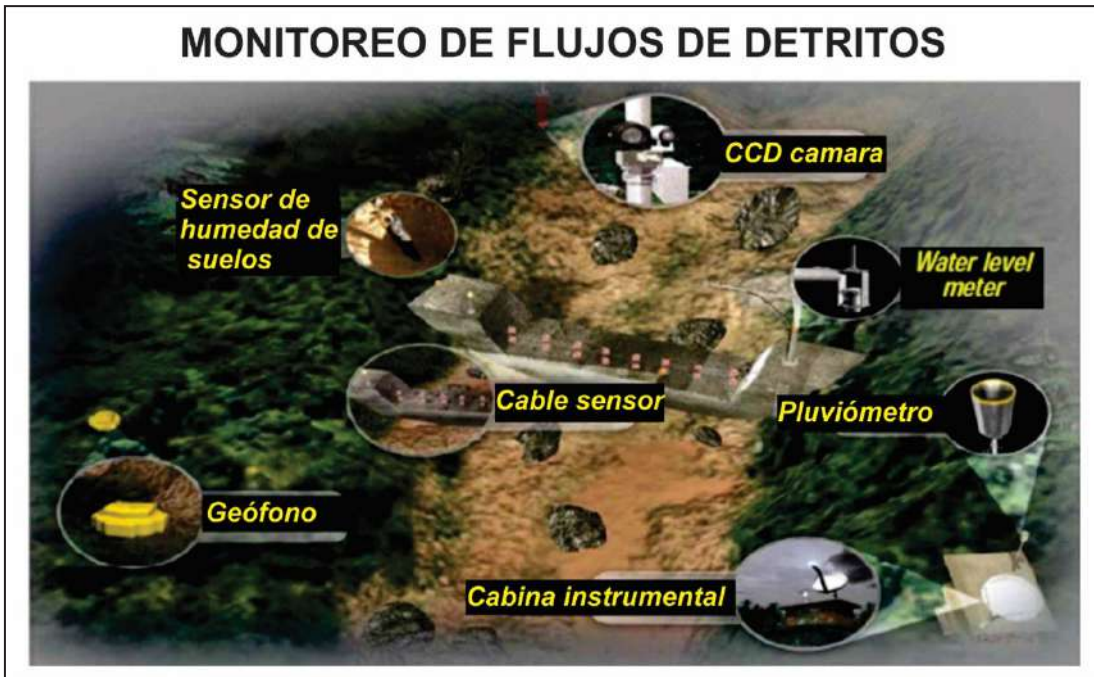
Figura 11.32 Sensores utilizados para el monitoreo de flujos de detritos (Soil and Water Conservation Bureau SWCB).

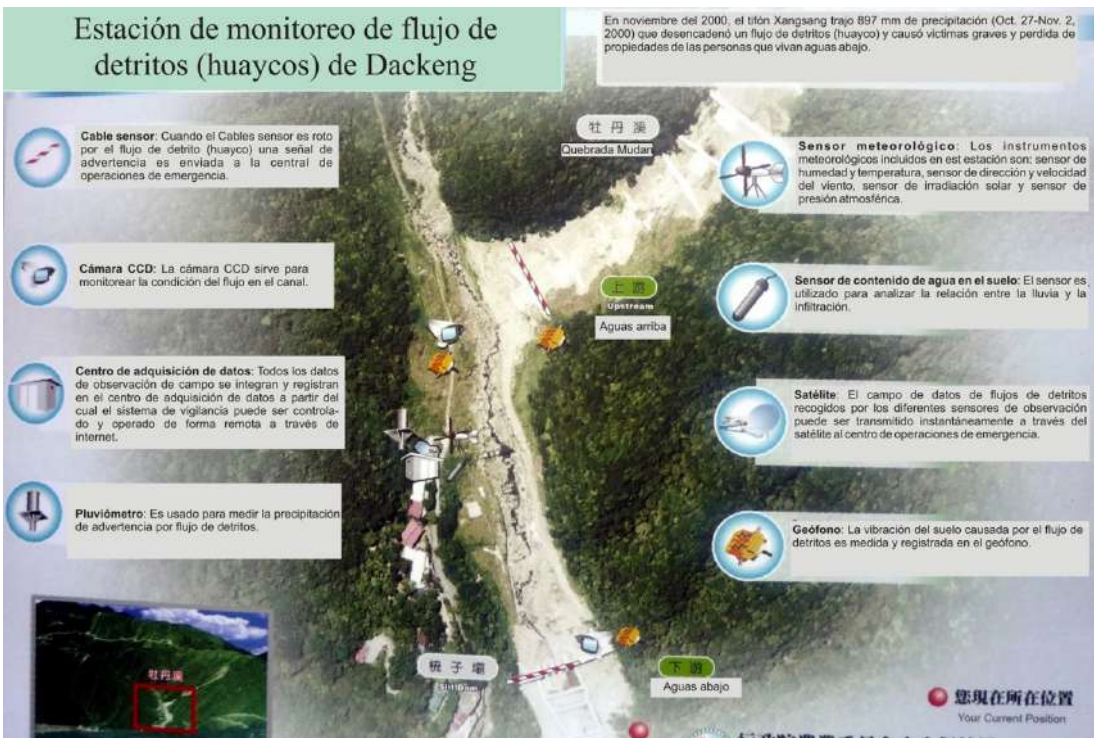
Figura 11.33 Estación de monitoreo de flujo de detritos (Soil and Water Conservation Bureau SWCB).
