# INFORME DE EVALUACIÓN DE RIESGO

Originado por tsunami en el área delimitada por el sector Huanchaquito Bajo, C. P. Huanchaquito, distrito de Huanchacito, provincia de Trujillo, departamento de La Libertad.

Abril - 2022

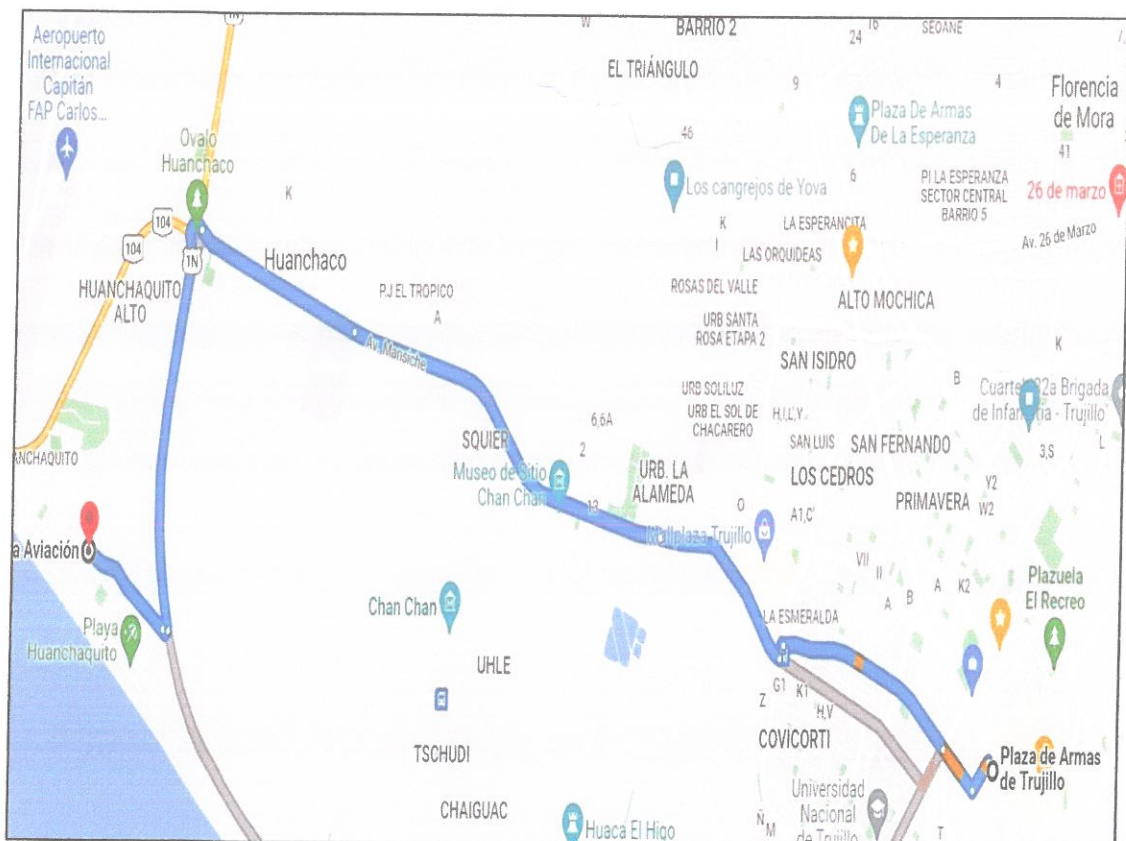
**Figura 04.** Vía de acceso terrestre al área de estudio

La distancia de recorrido es de aproximadamente 11.4 km.

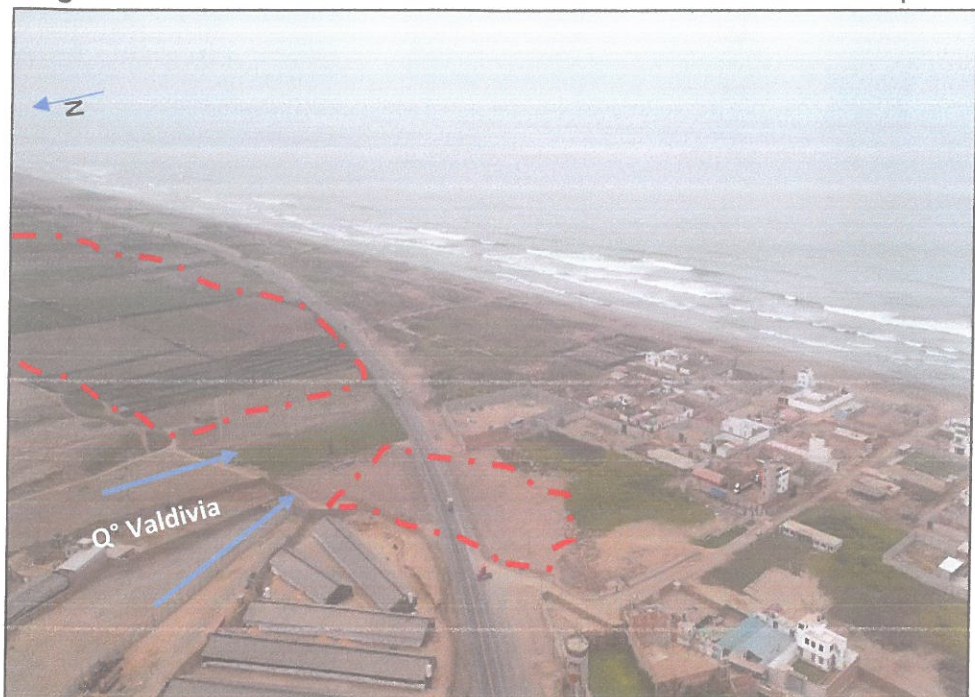
Geoforma semiplana formada por la depositación de materiales preexistentes aledaños, en una extensión de terreno llano debido a la erosión de escorrentías superficiales, en donde se realizan actividades agrícolas. Esta unidad geomorfológica se ubica al sureste del Balneario de Huanchacuito, franja extensa que recepta sedimentación directa por descenso de escorrentías superficiales desde las partes altas y por inundación en épocas de lluvias intensas de aumento de caudal de la quebrada en mención en periodos antiguos, actualmente se encuentra cortada y represada por la carretera Panamericana, aquí se realizan actividades agrícolas. Ocupa el 1.6 % del área cartografiada

**Figura 19.** Planicie aluvial ubicada al SE del Balneario de Huanchacuito.

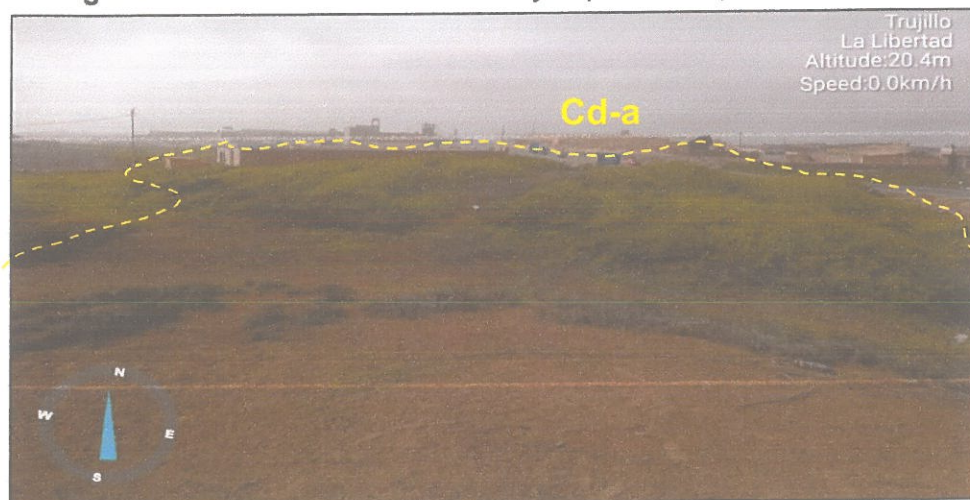
Figura 23. Vista de cordón de arena y depresiones palustre antiguo.

En la zona de estudio presentan alturas de 3 m, compacidad relativa semicompacta, están relativamente húmedas, se encuentran en forma de un cordón longitudinal de dunas de poca extensión, está cubierta por vegetación de la zona, se ubican sobre depósitos marinos frente a la desembocadura de la Quebrada Valdivia, comprende el 1.2 % de la zona de estudio. Ocupa el 0.8% del área cartografiada.

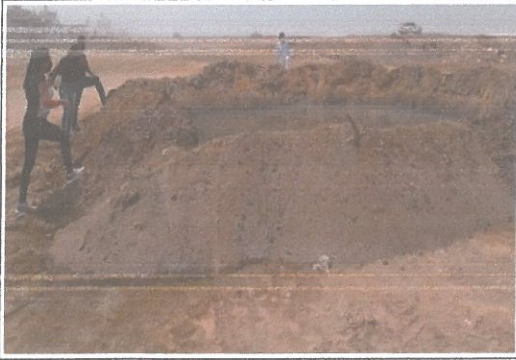
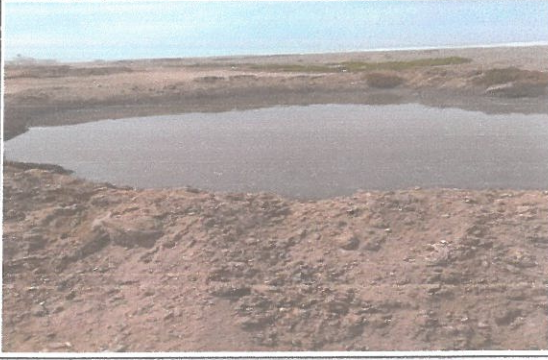
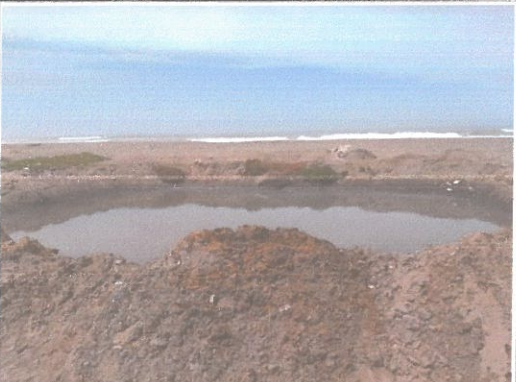
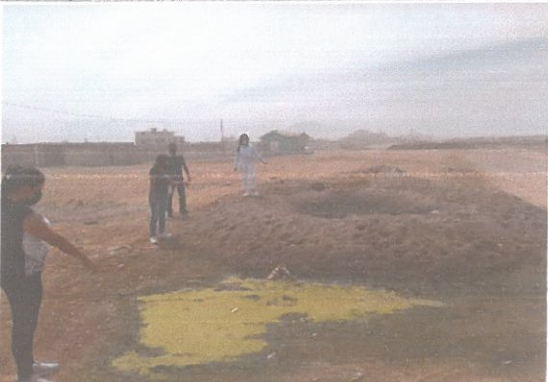
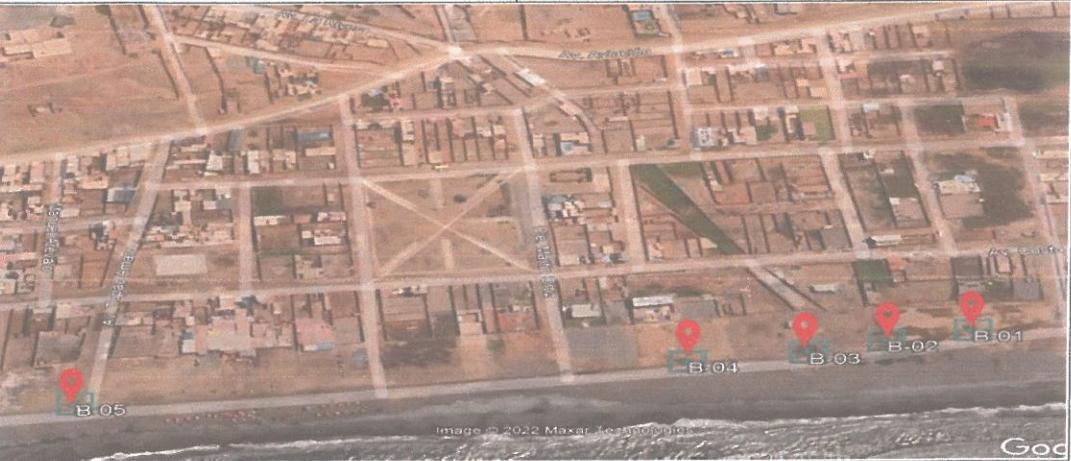
UBICACIÓN DE ELEMENTOS EXPUESTOS – DIMENSIÓN AMBIENTAL				
BUZONES DE AGUAS RESIDUALES

UBICACIÓN GEOGRÁFICA				
LOCALIZACIÓN (Ref.)	Sector: Huanchacito Bajo – 1° y 2° Etapa			
COORDENADAS UTM	B-01	E: 709070 m	N: 9103416 m	Z: 17 L
	B-02	E: 709027 m	N: 9103446 m	Z: 17 L
	B-03	E: 708986 m	N: 9103471 m	Z: 17 L
	B-04	E: 708930 m	N: 9103516 m	Z: 17 L
	B-05	E: 708653 m	N: 9103740 m	Z: 17 L

Durante el recorrido de campo, por la primera y segunda etapa del sector Huanchaquito Bajo, se encontraron 5 buzones de aguas residuales domésticas (activas), que han excedido su capacidad de afluencia, lo que ha generado lodos residuales e infiltraciones en sus alrededores, contaminando la napa freática y las mismas aguas marinas que ingresan de la zona litoral.

4. La Municipalidad Distrital de Huanchaco deberá ejecutar visitas de inspección técnica/ocular en cada uno de los puntos de aguas residuales domésticas colapsadas, dentro del sector Huanchaquito Bajo, ubicadas aproximadamente a menos de 60 metros de la orilla del mar, siendo necesario también, llevar a cabo una revisión general de la parte estructural de drenaje, evacuación y disposición final de agua residuales, así como de infiltraciones hacia aguas subterráneas susceptibles a contaminación antrópica, como la zona freática o napa freática.

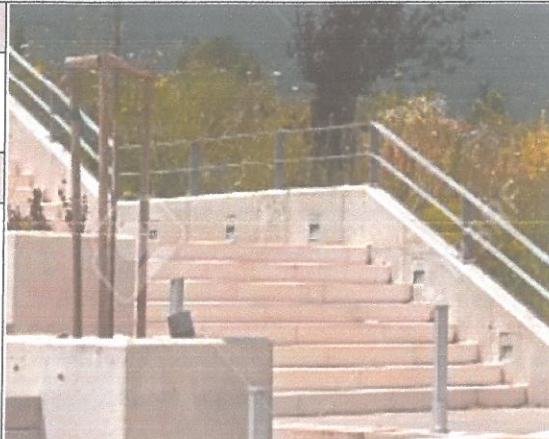
<b>PROYECTO N° 01</b>	
<b>NOMBRE DEL PROYECTO:</b> "CONSTRUCCIÓN DE ESCALINATAS DE CONCRETO EN LADERAS"	
<b>UBICACIÓN:</b> - Av. Aviación c/ Ca. Víctor Larco - Av. Aviación c/ Psje. San Jorge

<b>OBJETIVO:</b> - Construir escalinatas de concreto armado en laderas, para facilitar el traslado de la población más vulnerable del sector, hacia zonas seguras en caso de tsunami.	
<b>DESCRIPCIÓN DEL PROYECTO (Referencial)</b>	
Este proyecto comprende la construcción de 02 escalinatas de concreto armado (con pasamanos), para facilitar la accesibilidad peatonal hacia las rutas de evacuación que conducen a la Av. La Rivera, la cual ha sido identificada como una de las zonas o calles seguras en caso de tsunami dentro del sector. La primera etapa de este proyecto consiste en hacer una limpieza y mejoramiento de los taludes conformados de arena limosa (material pobre), ubicados en las intersecciones de la Av. Aviación con la Calle Víctor Larco Herrera, y el Pasaje San Jorge, para posteriormente construir las escalinatas de concreto armado, que deberán tener un ancho mínimo de 3.60 metros, y una altura aproximada de 7 a 8.00 metros, considerando también, descansos, y barandas de fierro en ambos márgenes, con la finalidad de brindar seguridad a la población más vulnerable que hará uso de ellos durante su recorrido hacia zona segura.

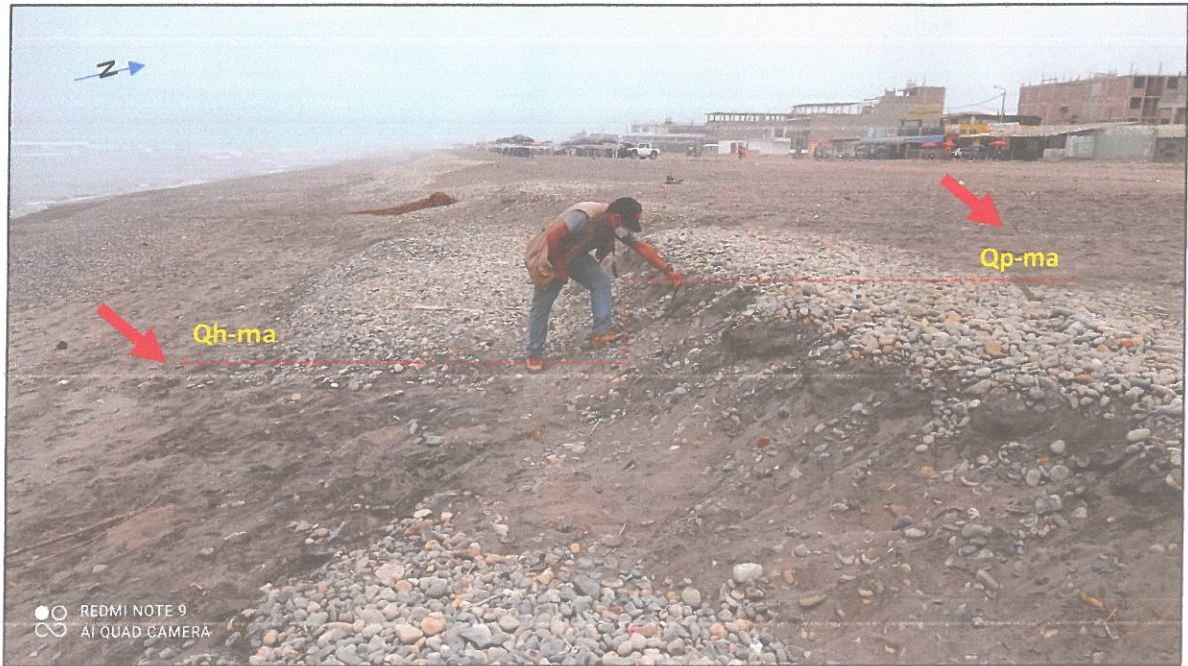
Identificación de depósitos marinos antiguos y recientes cerca a la playa del sector Huanchaquito Bajo

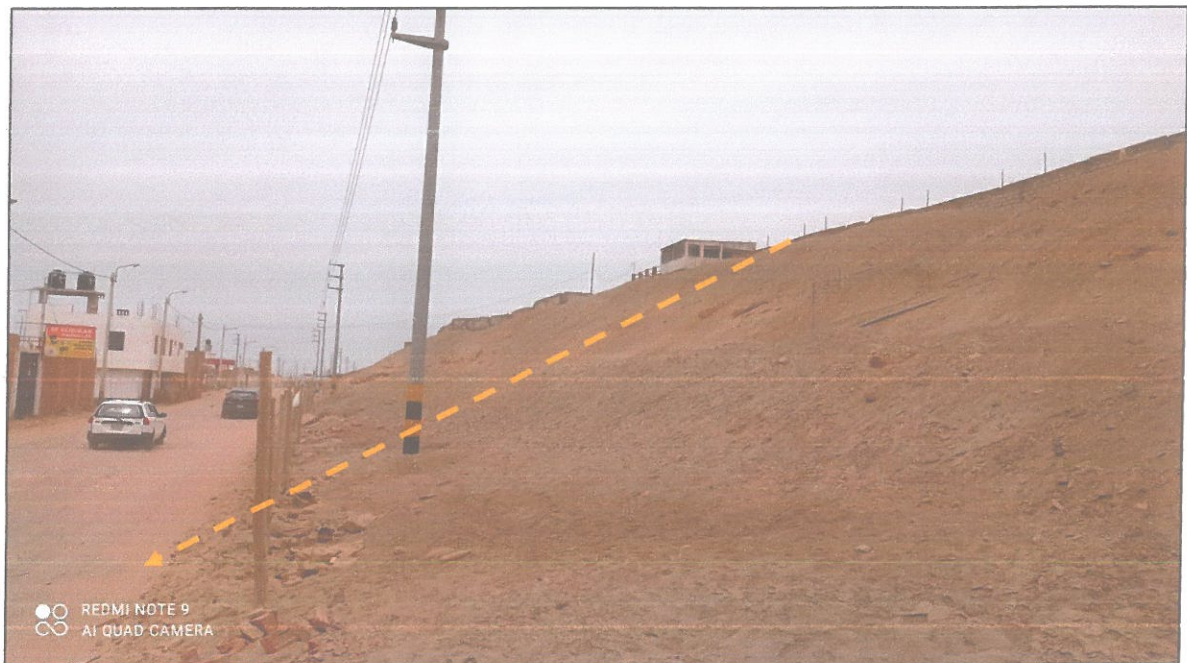
Evidencia de desnivel de 8 a 10 m de la terraza aluvial con respecto a la parte baja que comprende la terraza marina inconsolidada, frente a la Av. Aviación dentro del sector de Huanchaquito Bajo

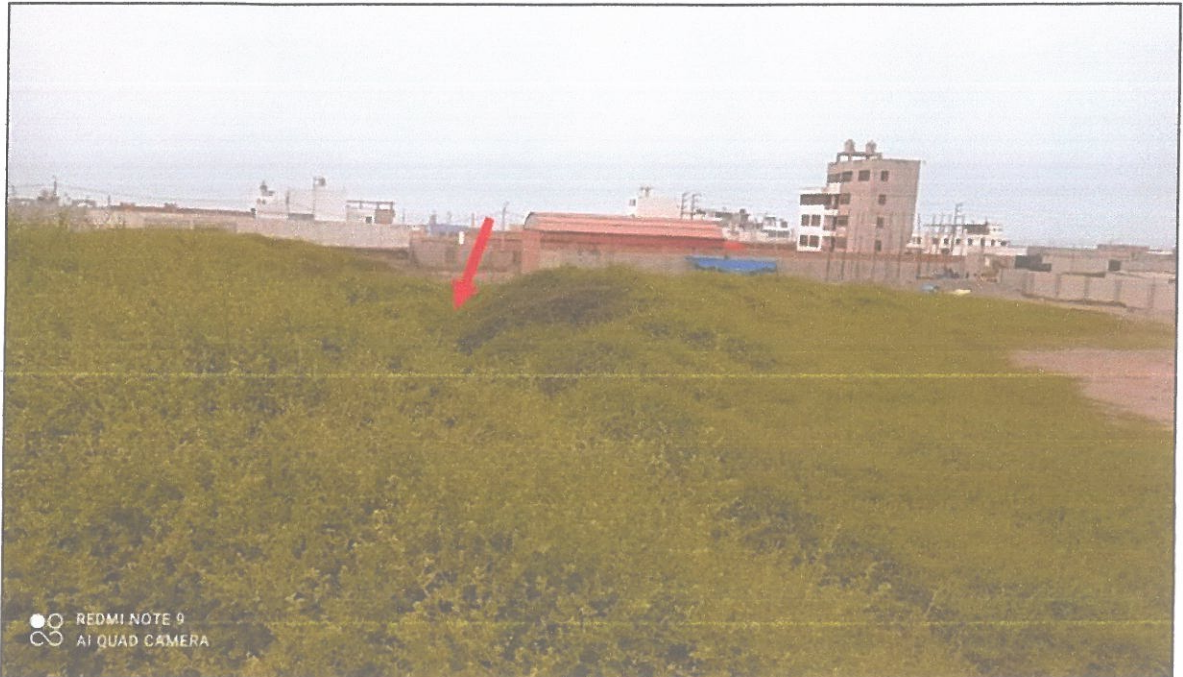
Vista de depresiones palustres de 1.5 m de profundidad aprox., donde se desarrollan ambientes de humedales, en periodos de lluvias intensas o aumentos de napa freática.

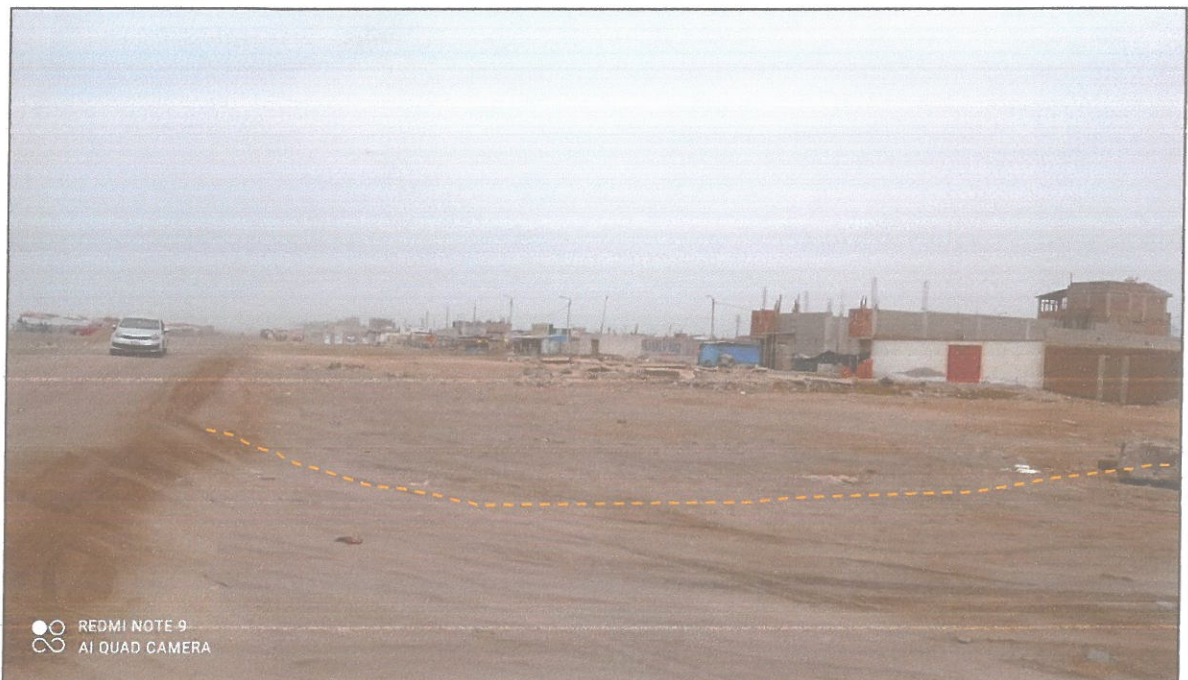
Vista de zonas onduladas de 0.80m de desnivel aproximadamente, identificada en la zona próxima a la playa del Balneario de Huanchacito (sector Huanchacito Bajo).

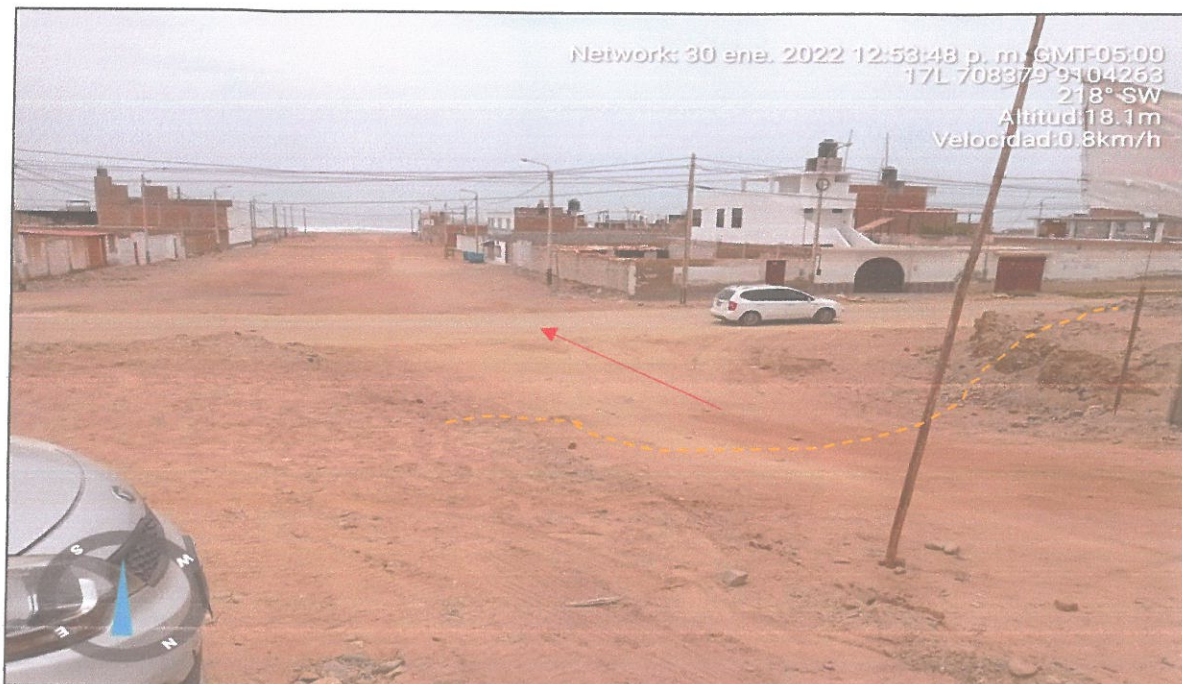
Se constata un desnivel pronunciado a inmediaciones del sector Bella Mar, donde se logró identificar un surco de quebrada estacional con escurrimiento hacia el mar.

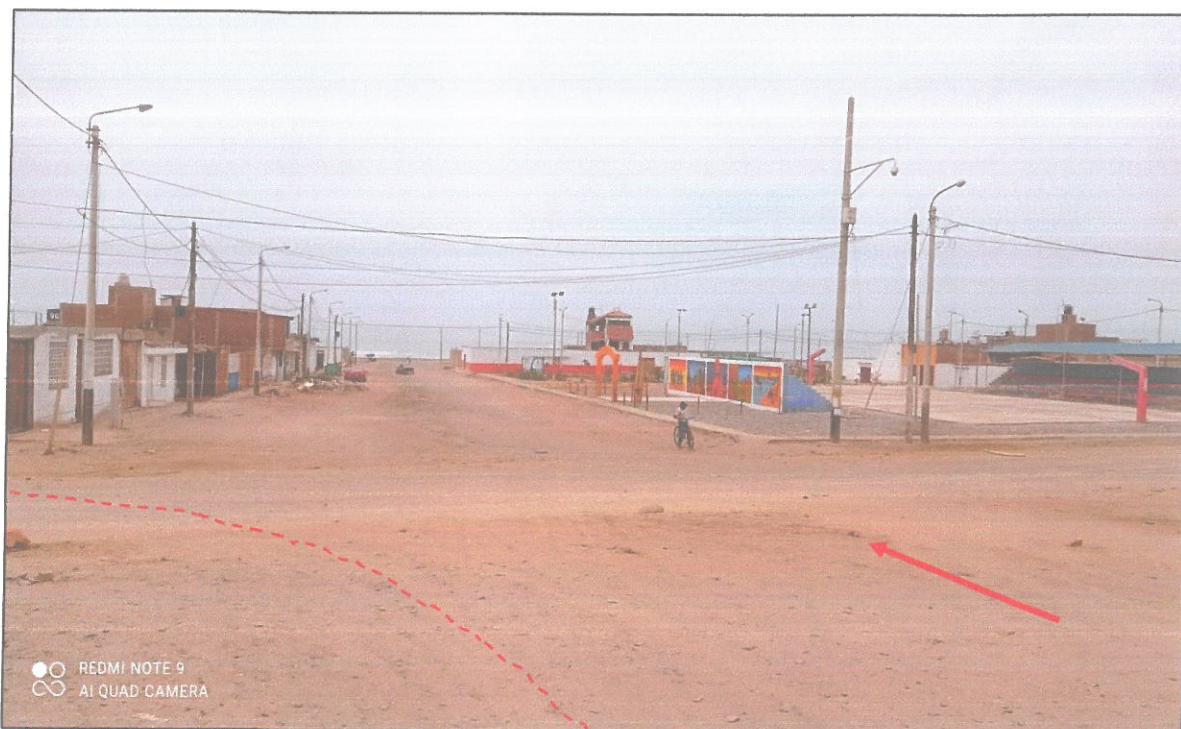
Fotografía tomada en la cota 6 a 7 m s.n.m. aproximadamente, correspondiente a la Primera Etapa del sector Huanchaquito Bajo, a inmediaciones de la losa deportiva y el centro de salud, presentando además pendientes baja y muy bajas en dirección al mar.

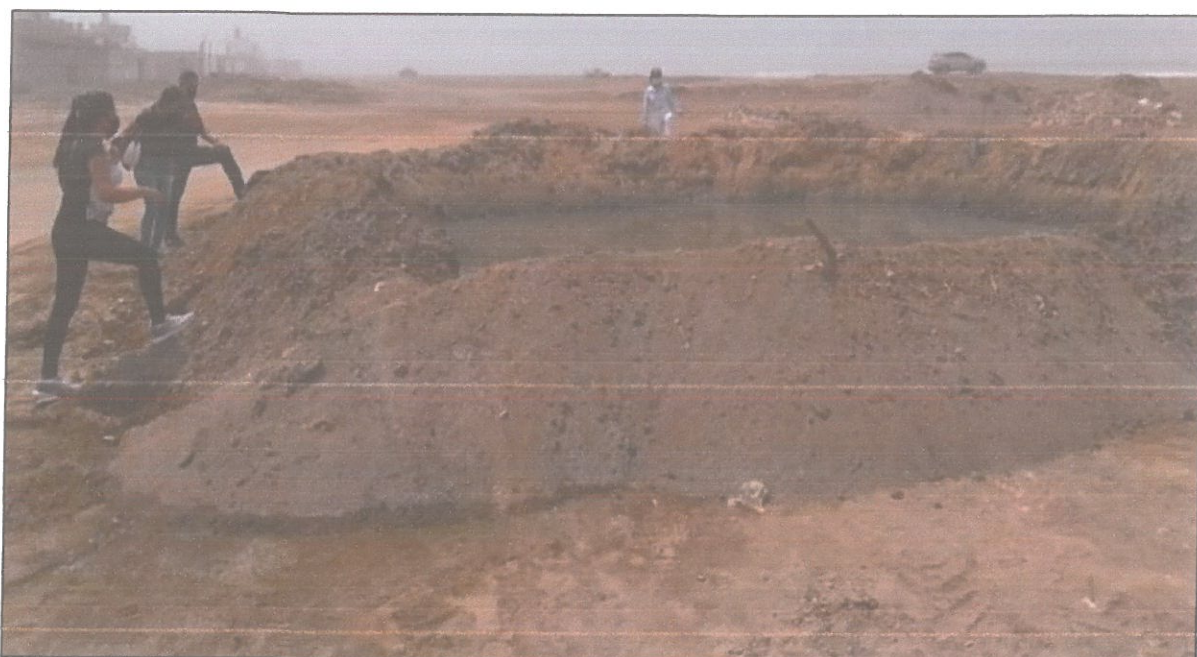
Equipo técnico ambiental identificando los potenciales focos de contaminación (buzones de aguas residuales) ubicados frente a las viviendas del sector Huanchacito Bajo – 2da Etapa.

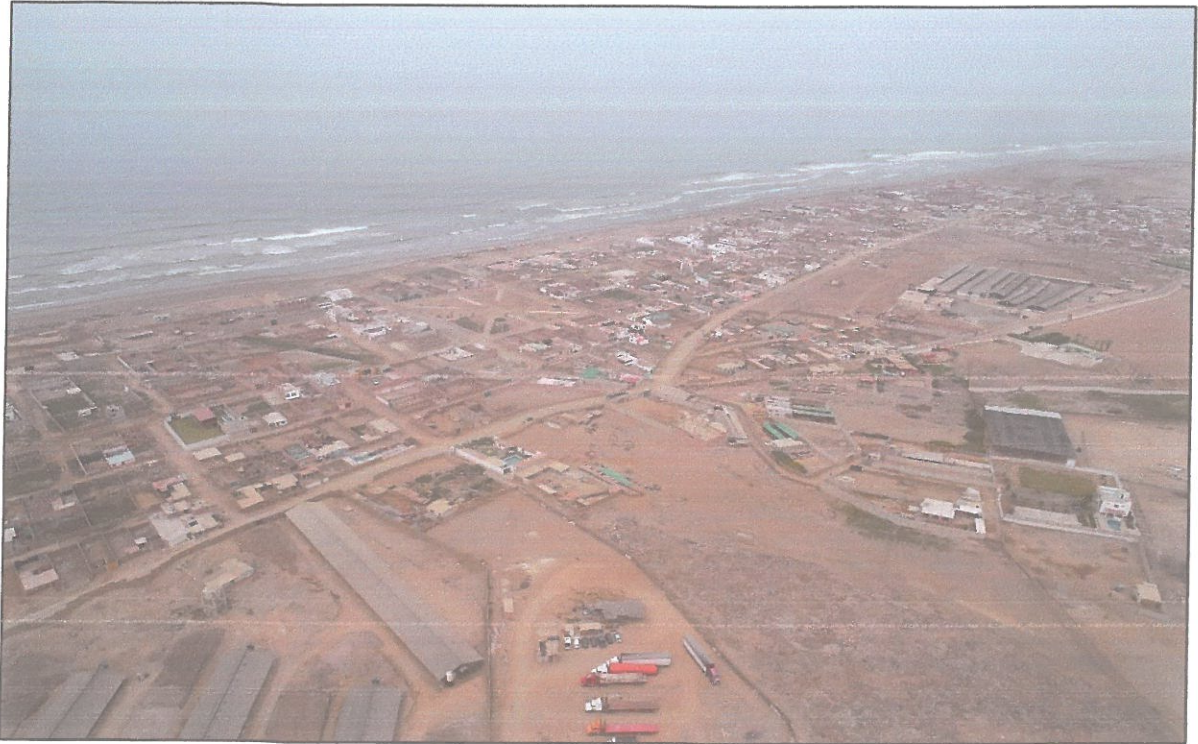
Vista área con drone de la primera y segunda etapa del sector Huanchacito Bajo, para cálculo de pendientes existentes en el área de estudio.

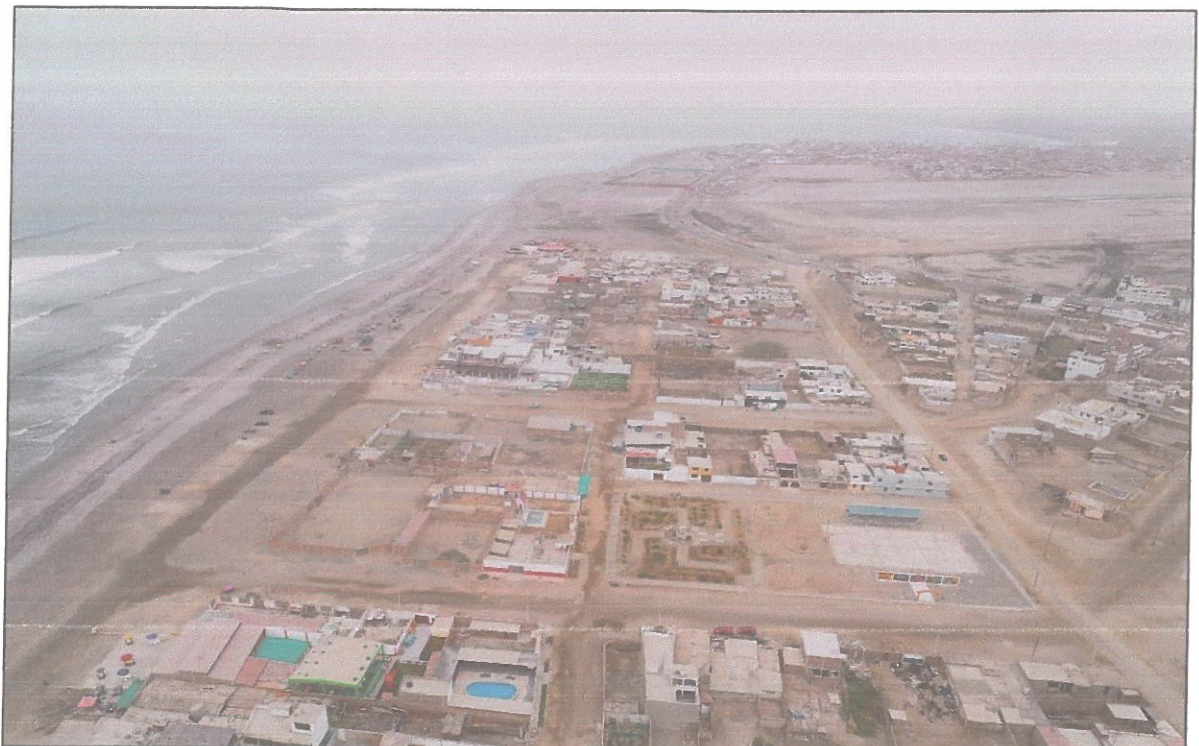
Vista área con drone de la primera y segunda etapa del sector Huanchacito Bajo, para cálculo de alturas inundables por tsunami de 9° Mw.
