MUNICIPALIDAD
PROVINCIAL
DEL CUSCO

Mejoramiento y recuperación de las condiciones de habitabilidad urbana en 41 Zonas de Reglamentación Especial de la provincia del Cusco

INFORME DE EVALUACIÓN DEL RIESGO DE DESASTRES POR
DESLIZAMIENTO DE SUELOS EN LA ZONA DE REGLAMENTACIÓN
ESPECIAL ZRESS03 - QUEBRADA UÑAKAYRA DISTRITO DE SAN
SEBASTIAN, PROVINCIA Y DEPARTAMENTO DE CUSCO – 2022

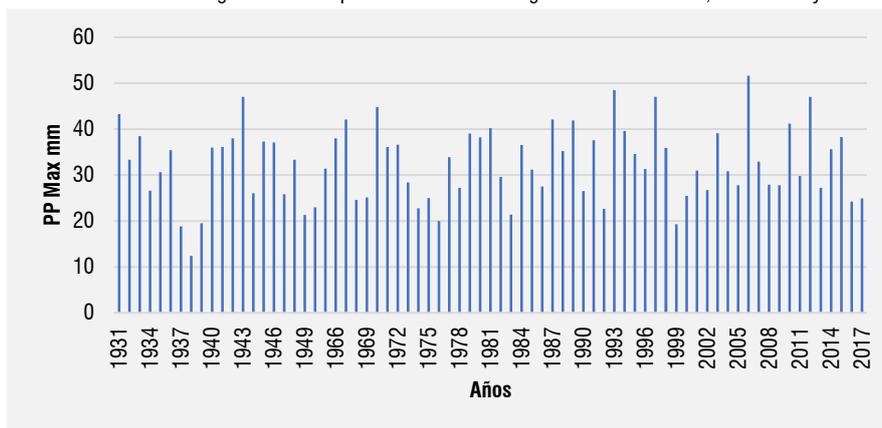
Gráfico N° 1: Hietograma de Precipitaciones Máximas Registradas en 24 horas, Estación Kayra.

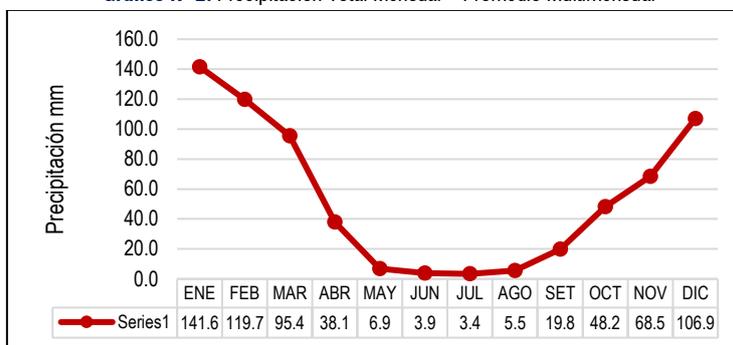
Gráfico N° 2: Precipitación Total Mensual – Promedio Multimensual

El gráfico presenta la precipitación promedio anual es 658 mm, así mismo se evidencia los meses con mayor precipitación en los meses de octubre a abril.

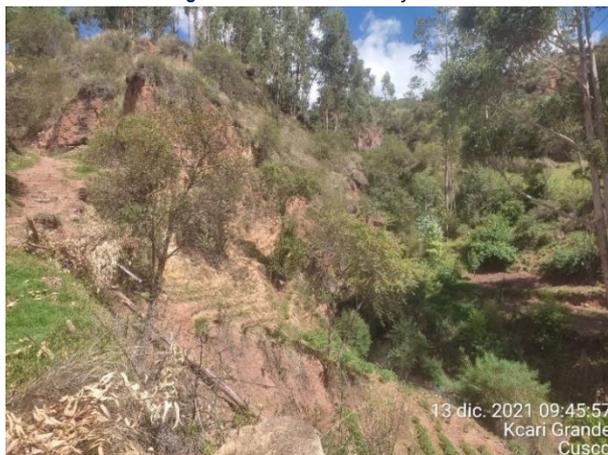
Imagen N° 11: Pendientes muy fuerte.

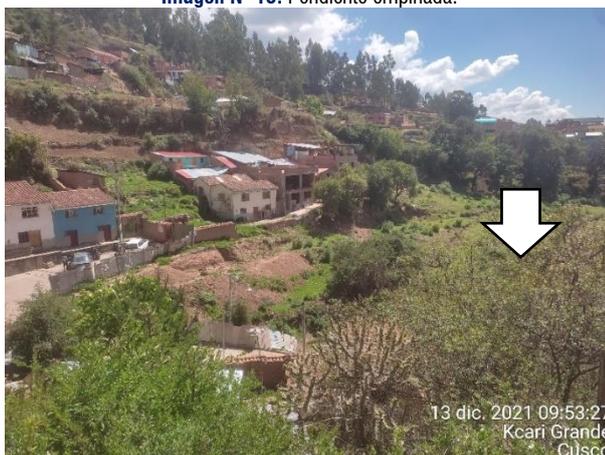
Descriptor 3: Pendiente moderada de 15° a 25°

Las presencias de estas pendientes empinadas son de asentamiento de las viviendas en su mayoría, zonas de roca fracturada como depósitos coluviales.

Imagen N° 13: Pendiente empinada.

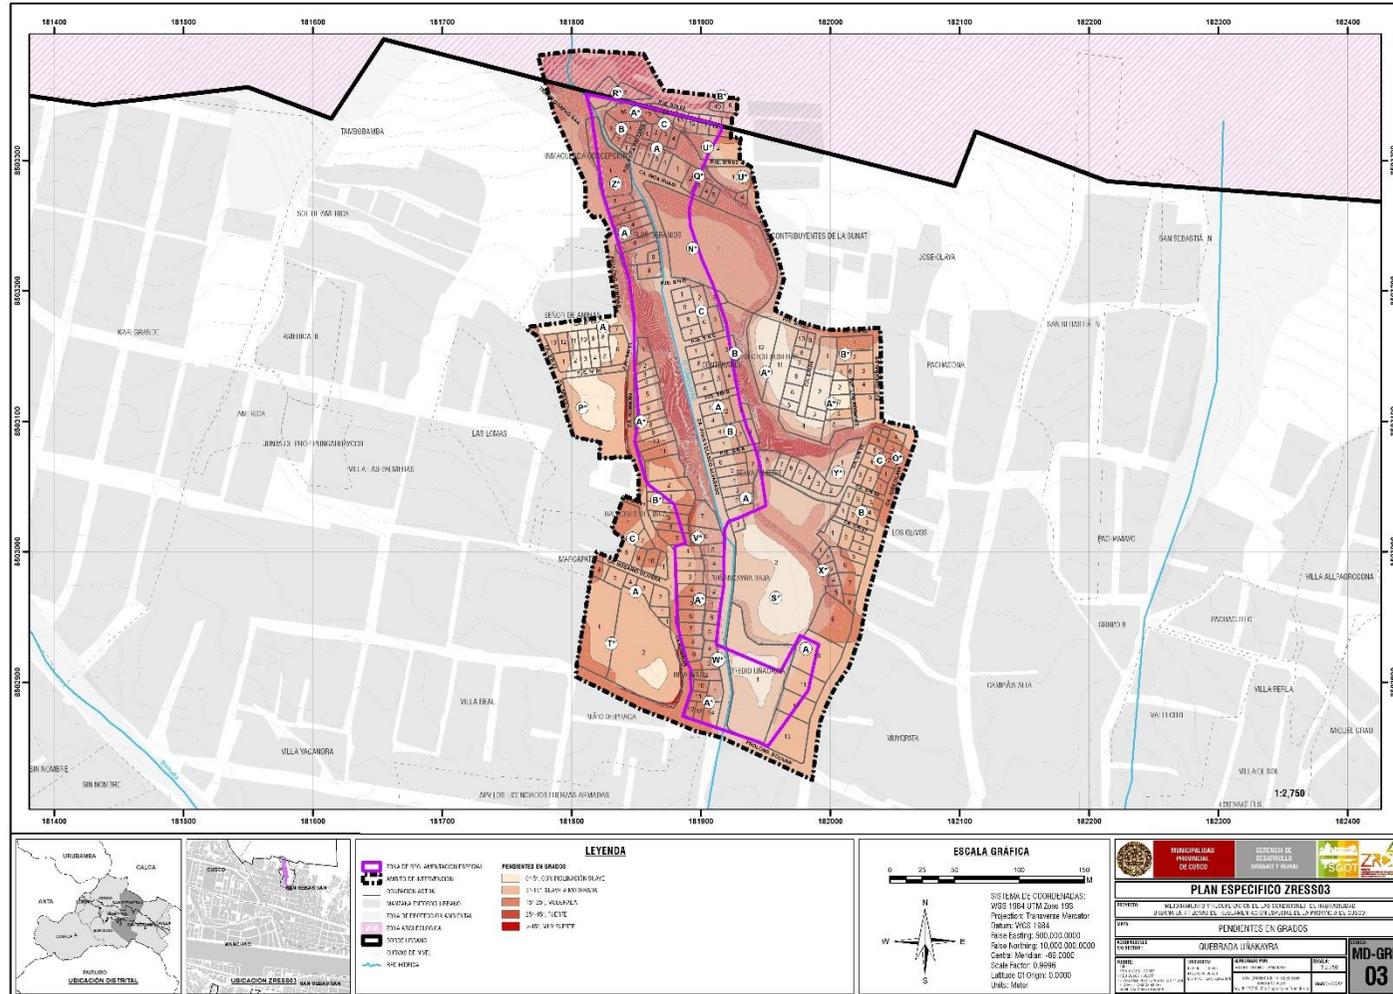
Imagen N° 16: Mapa MD-GRD-02 Pendientes (°)

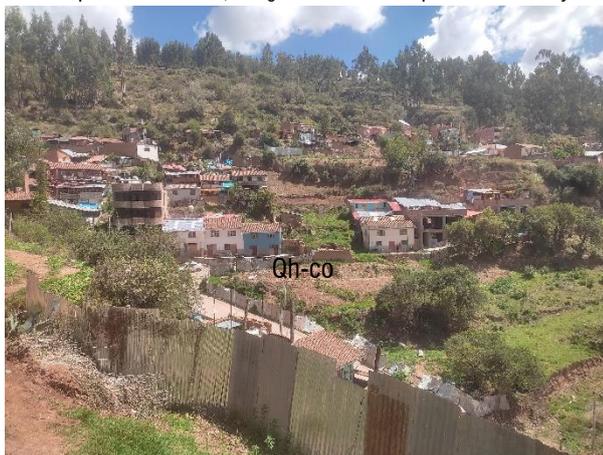
Imagen N° 17: Depósitos coluviales, margen derecha de la quebrada “Uñak’ayra”

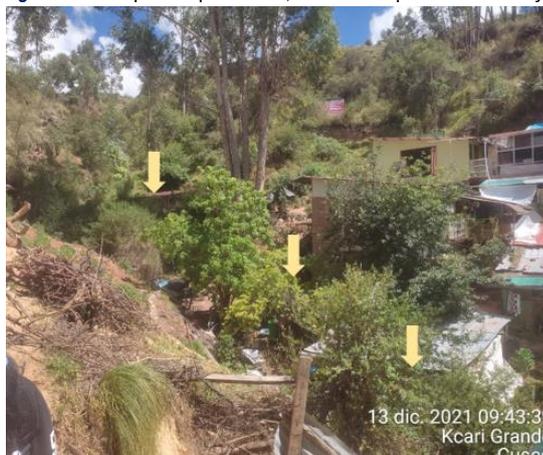
Esta unidad corresponde a materiales depositados en los causes de las quebradas secas, está compuesto por fragmentos de roca en matriz limo arenoso-arcilloso. En el ámbito de estudio se encuentra a lo largo del lecho de la quebrada “Uñak’ayra”.

Imagen N° 18: Depósitos proluviales, lecho de la quebrada “Uñak’ayra”.

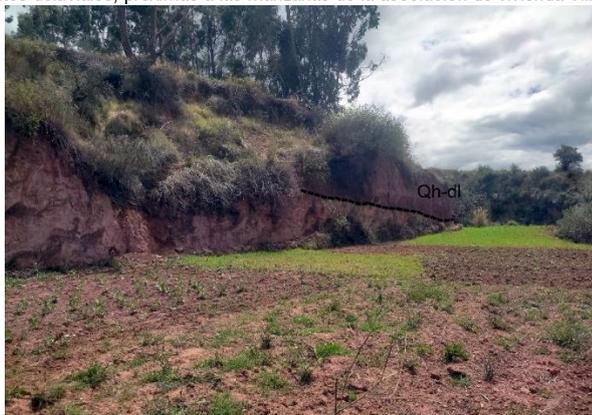
Imagen N° 19: Depósitos deluviales, próximas a las manzanas de la asociación de vivienda Villa Ecológica.

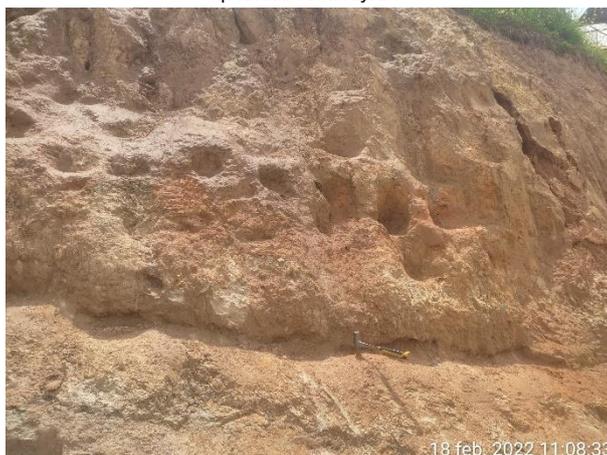
Imagen N° 21: Vista de detalle de secuencia de limos y arcillas (Diatomitas) de la Formación San Sebastián, margen derecha de la quebrada “Uñak’ayra”.

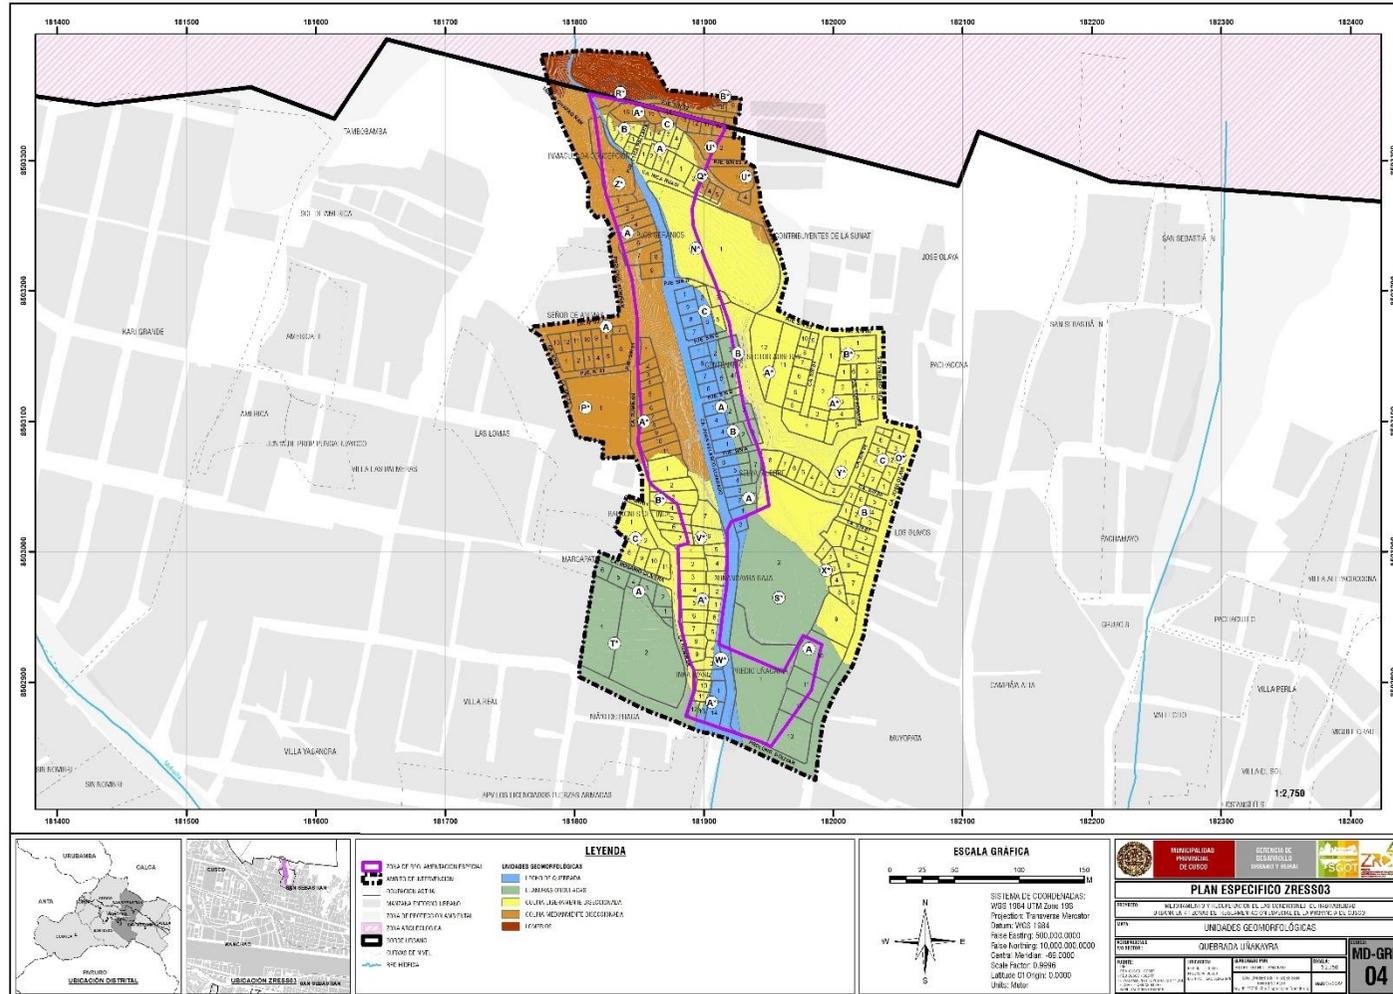
Imagen N° 29: Mapa MD-GRD Mapa de unidades geomorfológicas ZRESS03.

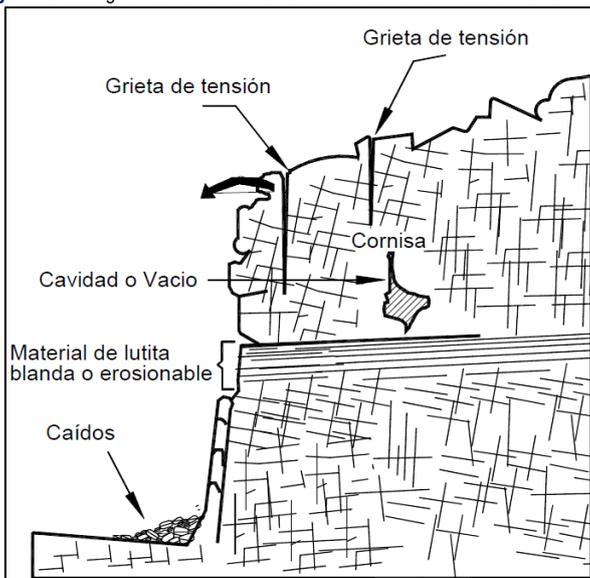
Imagen N° 31: Algunos mecanismos de formación de deslizamientos de suelos.

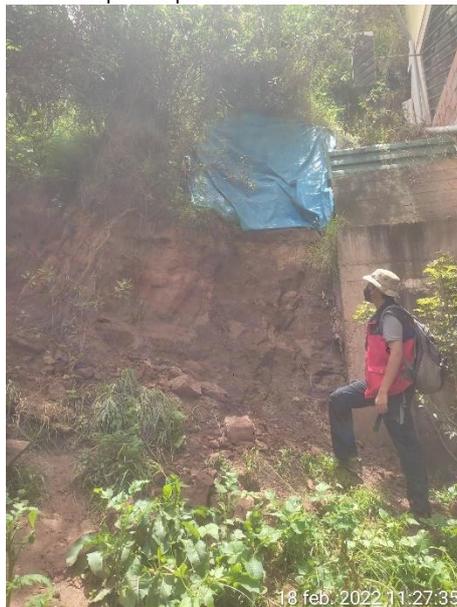
Imagen N° 32: Evidencia de deslizamientos de suelos, se observa material de composición de limo y arcilla deslizada por erosión y alteración superficial producto de la saturación del suelo.

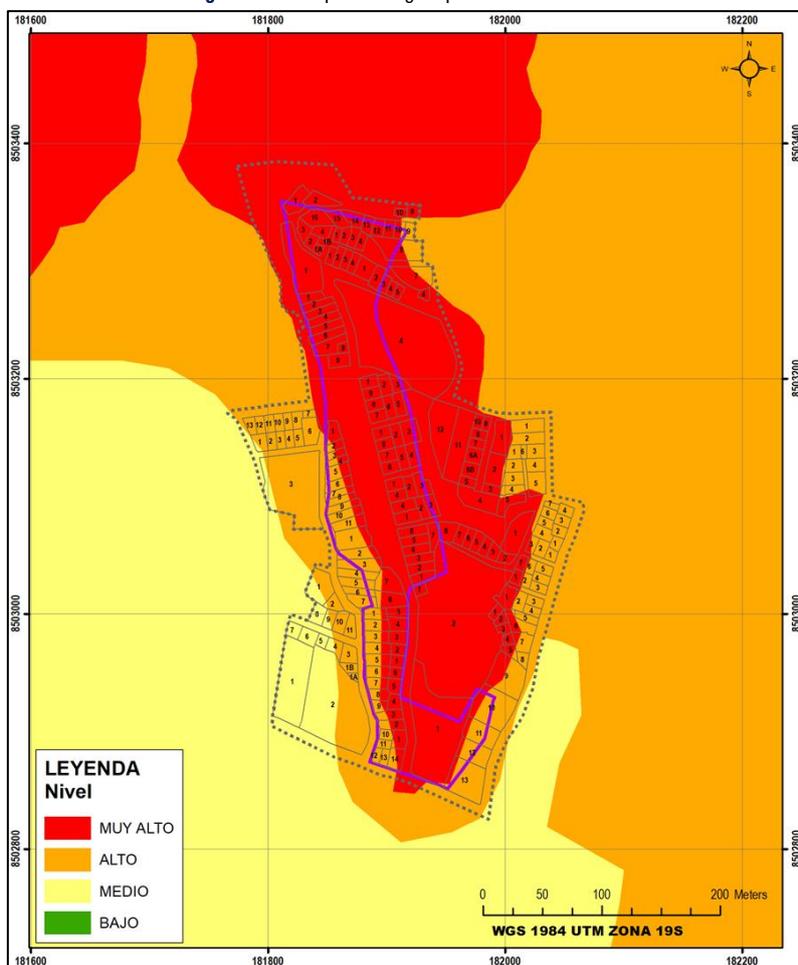
Imagen N° 33: Mapa de Peligros por Remoción en masa.

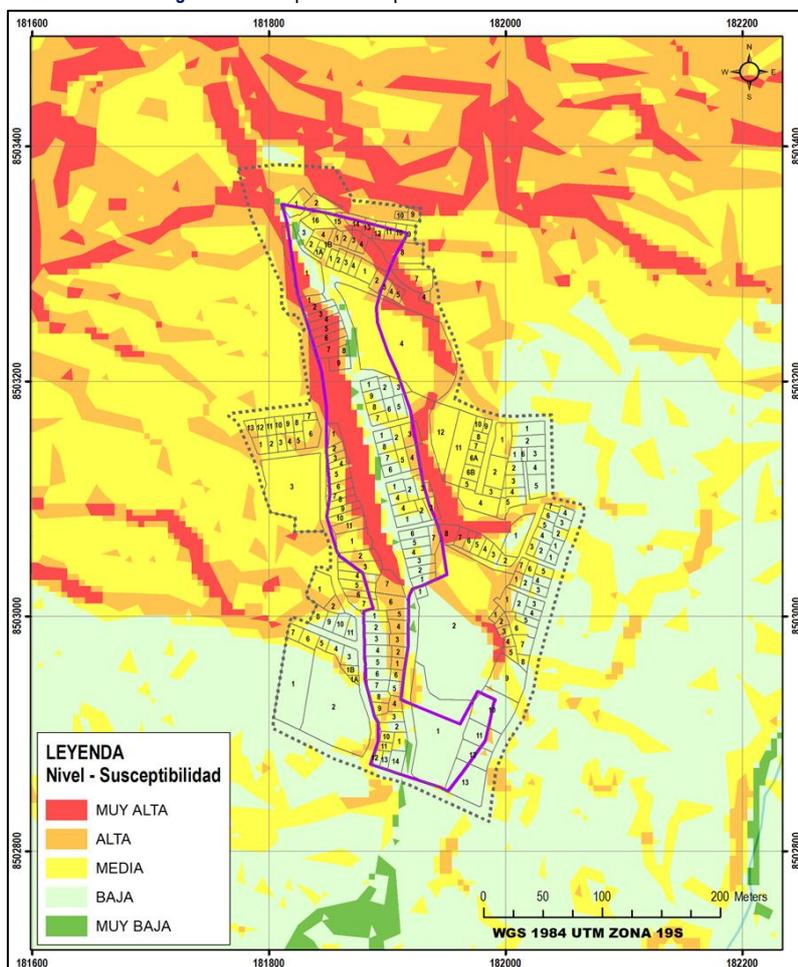
Imagen N° 34: Mapa de susceptibilidad a movimientos en masa.

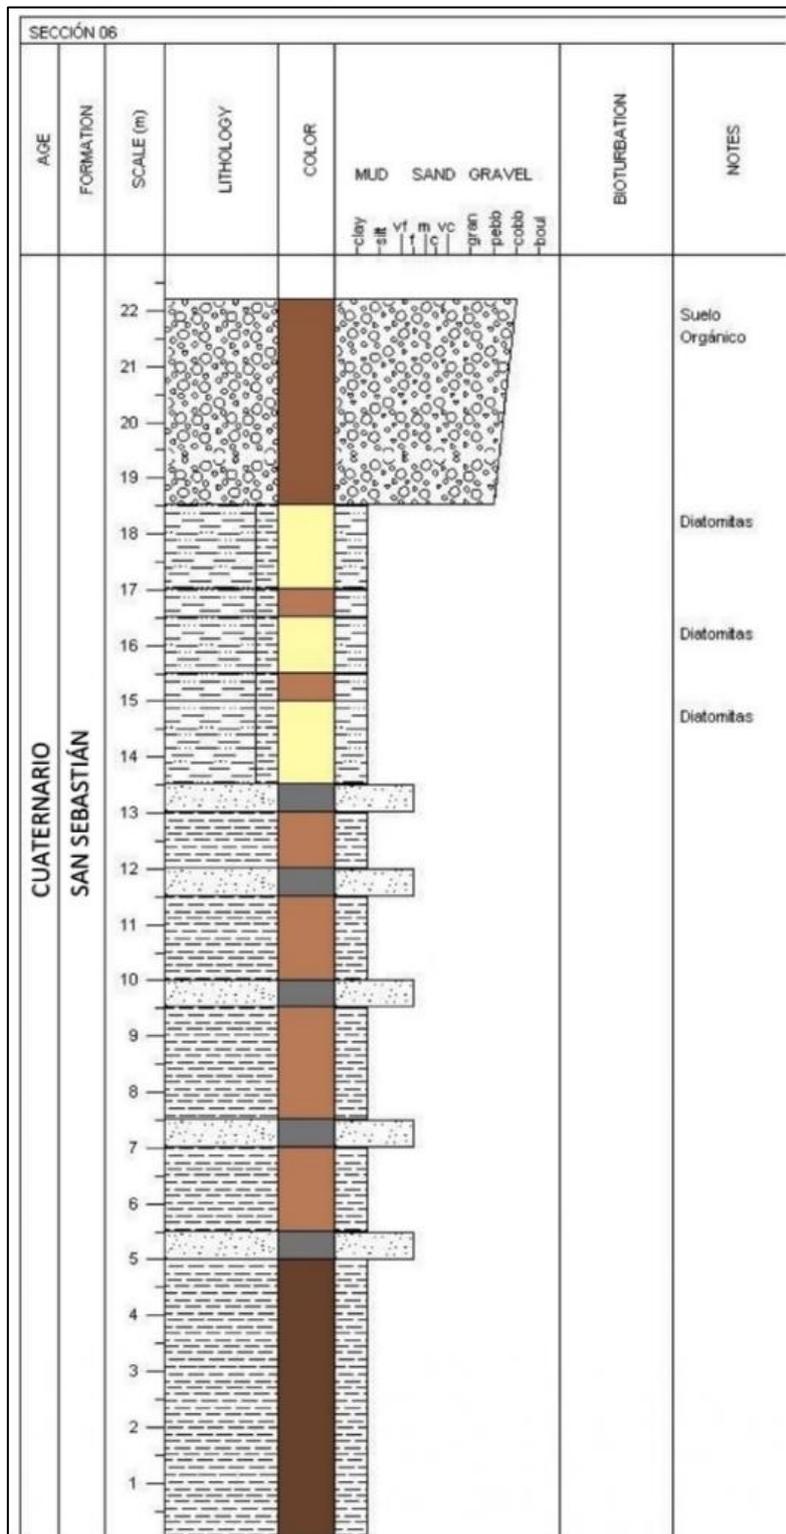
Imagen N° 36: Columna estratigráfica de la Formación San Sebastián sección 06.

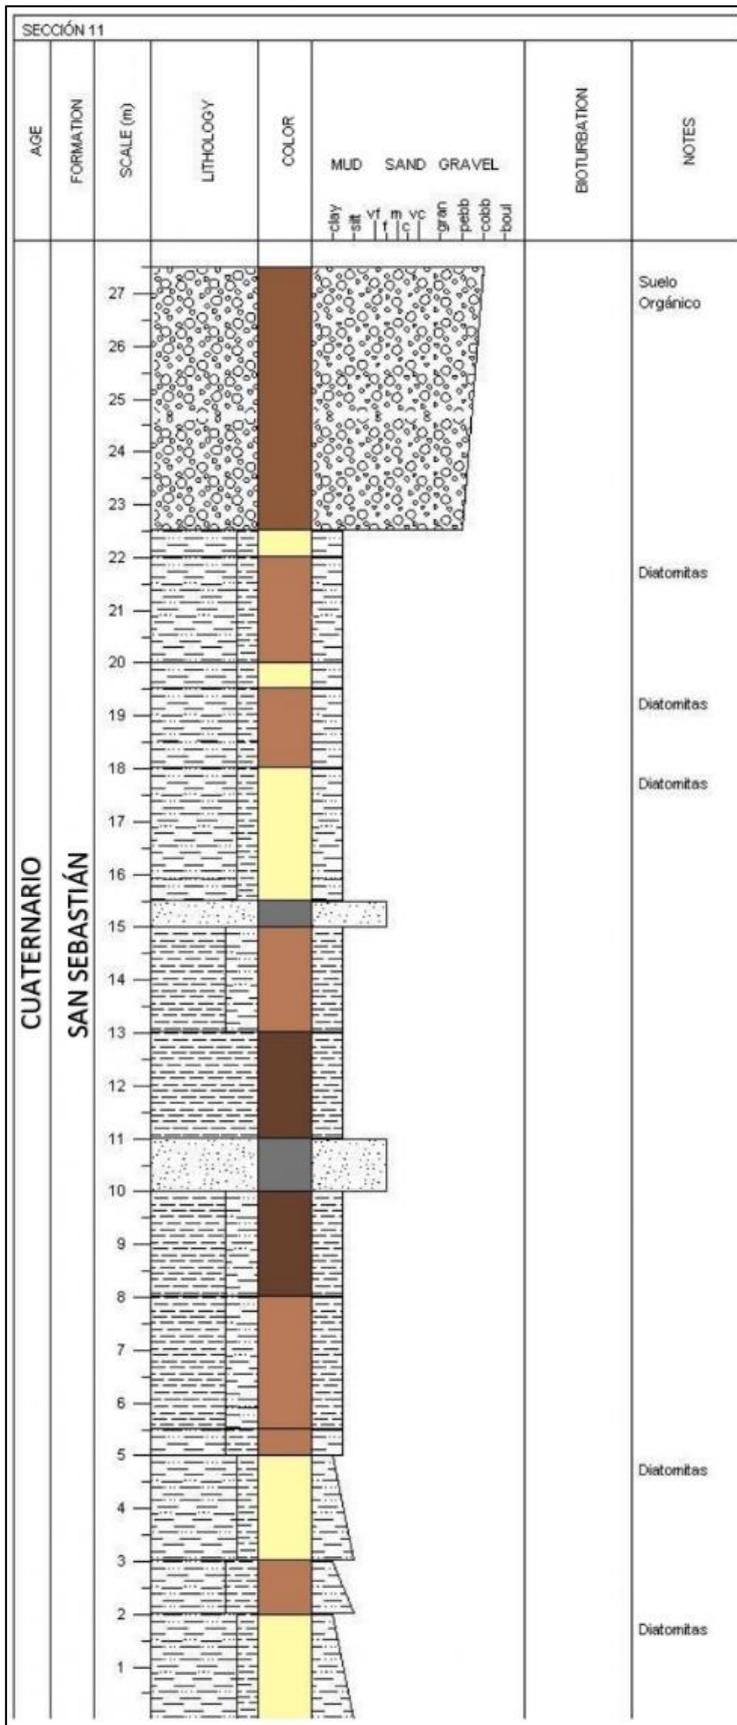
Imagen N° 37: Columna estratigráfica de la Formación San Sebastián sección 11.

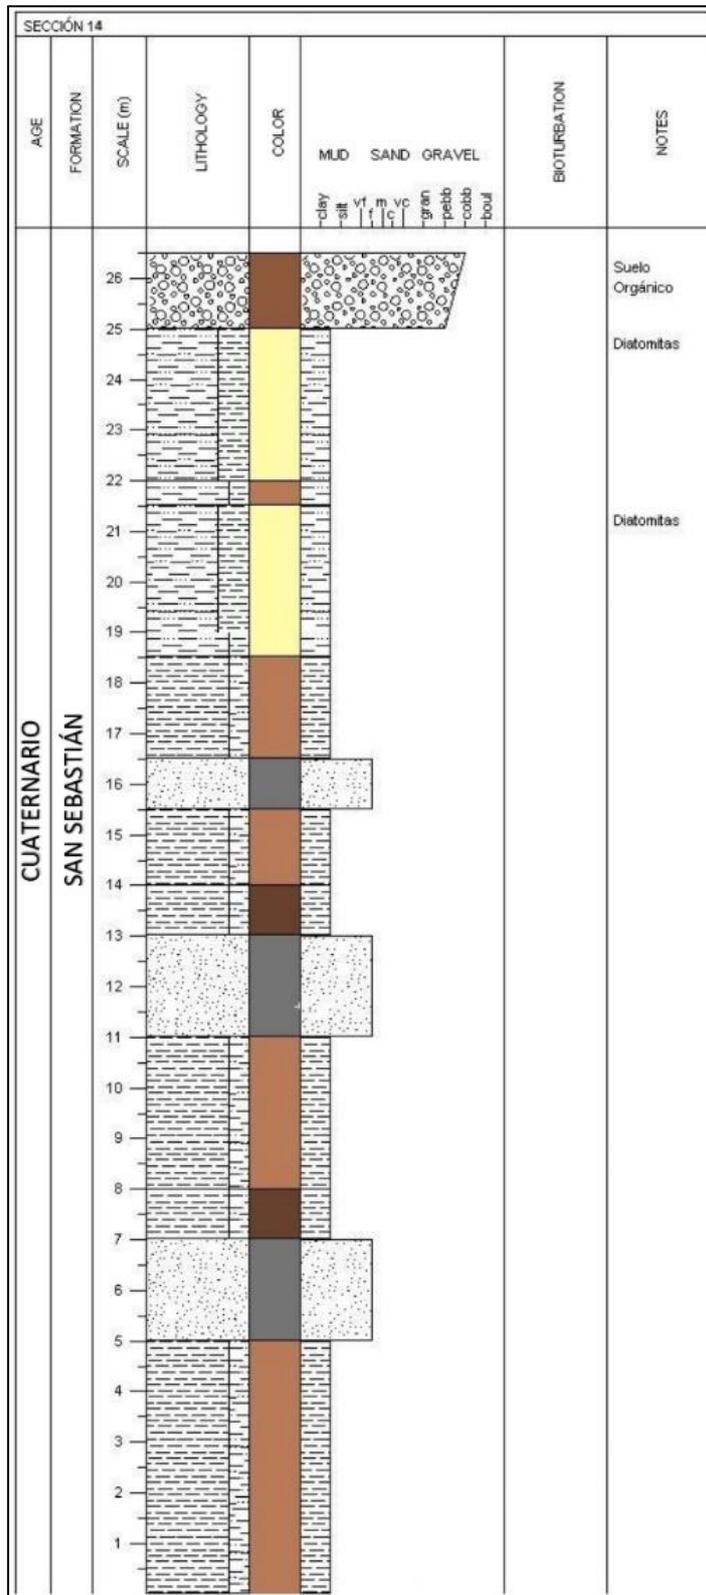
Imagen N° 38: Columna estratigráfica de la Formación San Sebastián sección 14.

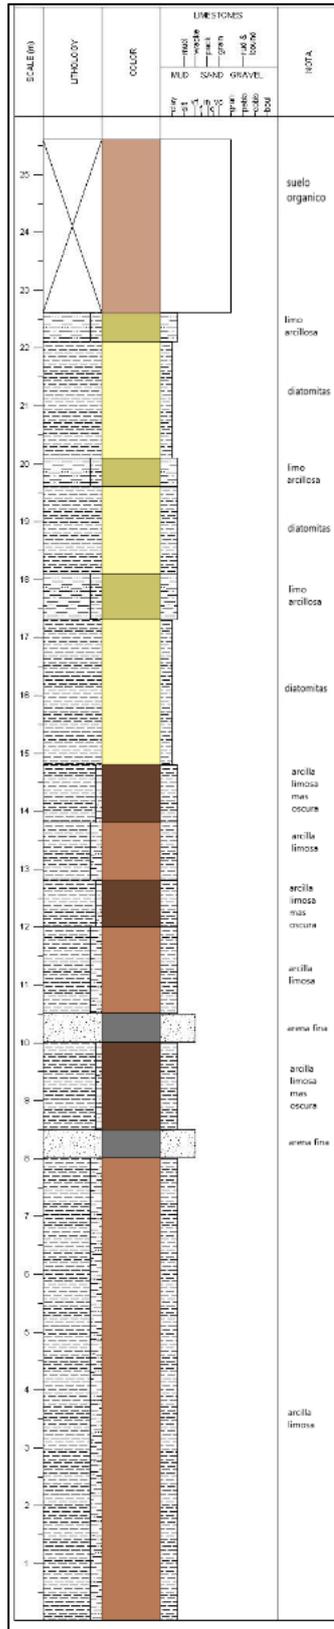
Imagen N° 39: Columna estratigráfica de la Formación San Sebastián sección 16.

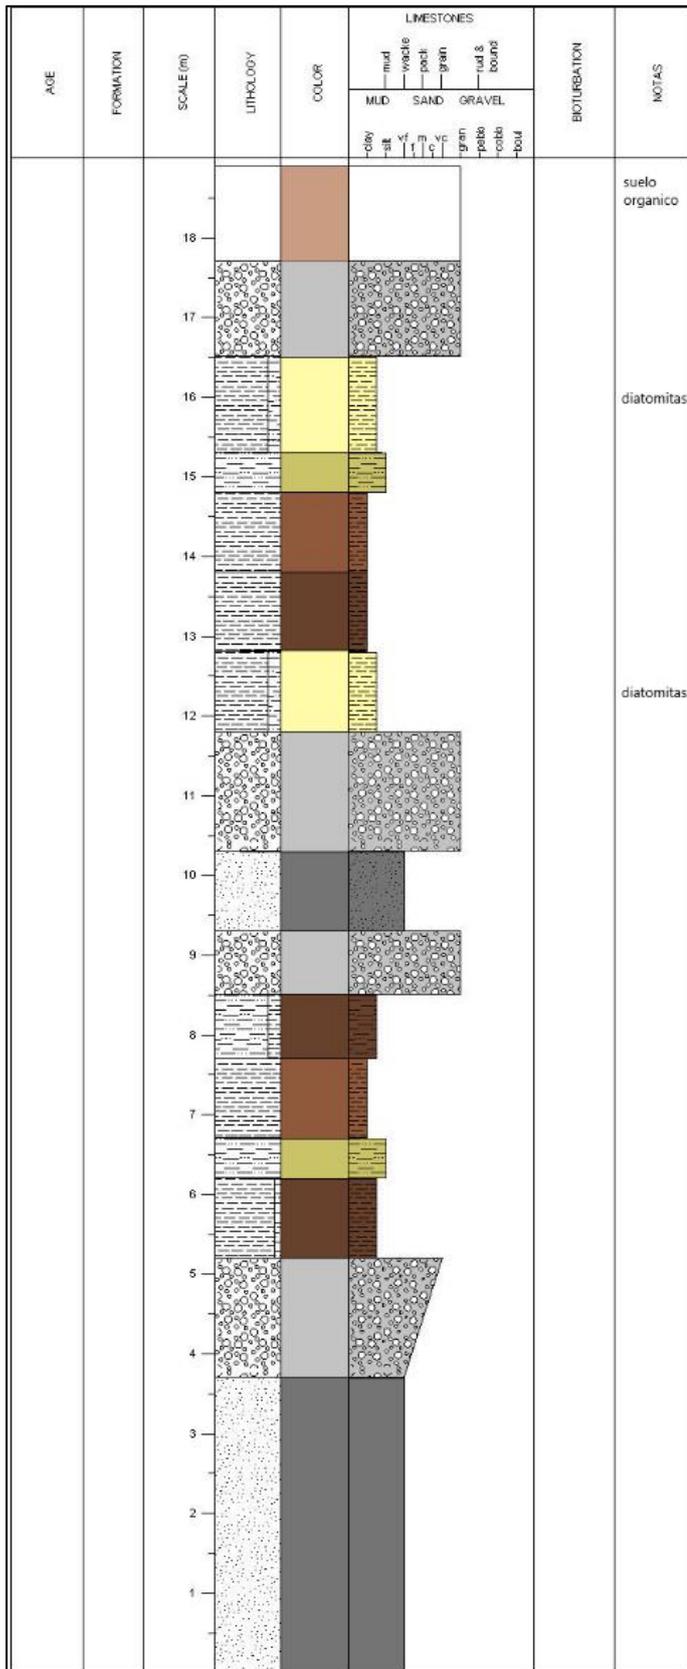
Imagen N° 40: Columna estratigráfica de la Formación San Sebastián sección 17.

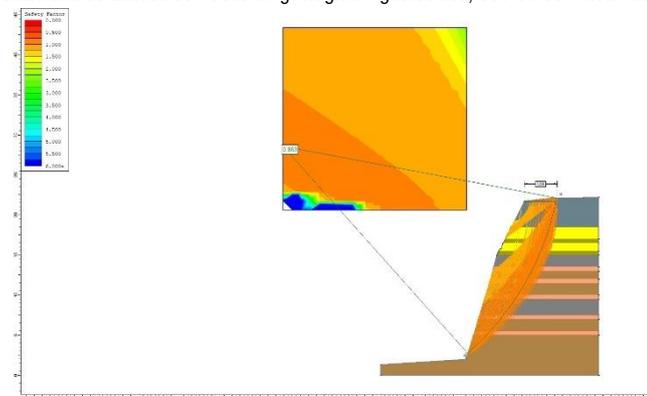
Imagen N° 41: Análisis de estabilidad de taludes con Sección geológica – geotécnica, Sec-06 con factor de seguridad de 0.86

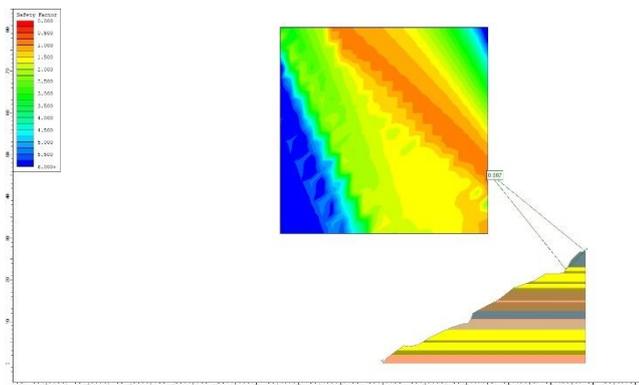
Imagen N° 42: Análisis de estabilidad de taludes con Sección geológica – geotécnica, Sec-11 con factor de seguridad de 0.87

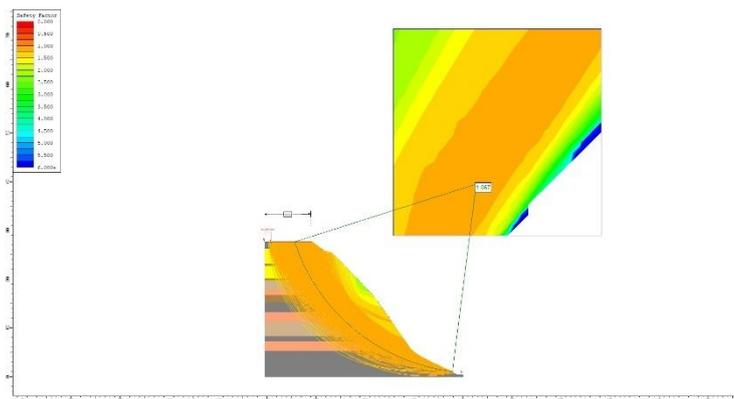
Imagen N° 43: Análisis de estabilidad de taludes con Sección geológica – geotécnica, Sec-14 con factor de seguridad de 1.07

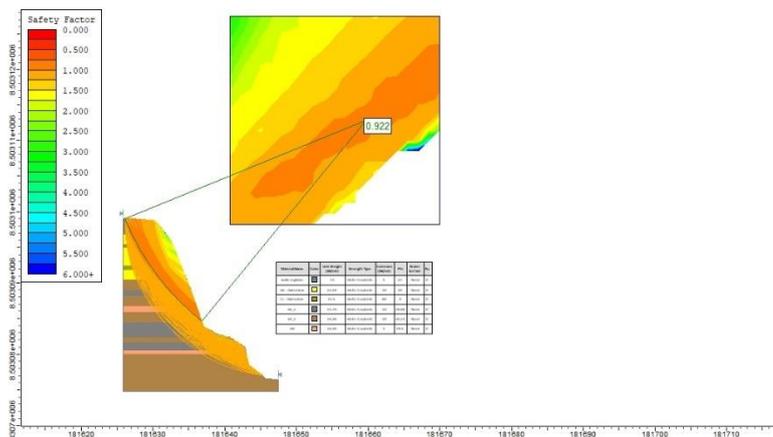
Imagen N° 44: Análisis de estabilidad de taludes con Sección geológica – geotécnica, Sec-16 con factor de seguridad de 0.92

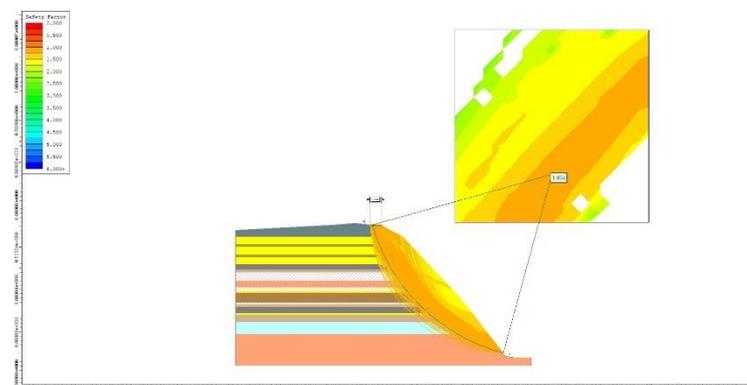
Imagen N° 45: Análisis de estabilidad de taludes con Sección geológica – geotécnica, Sec-17 con factor de seguridad de 1.09

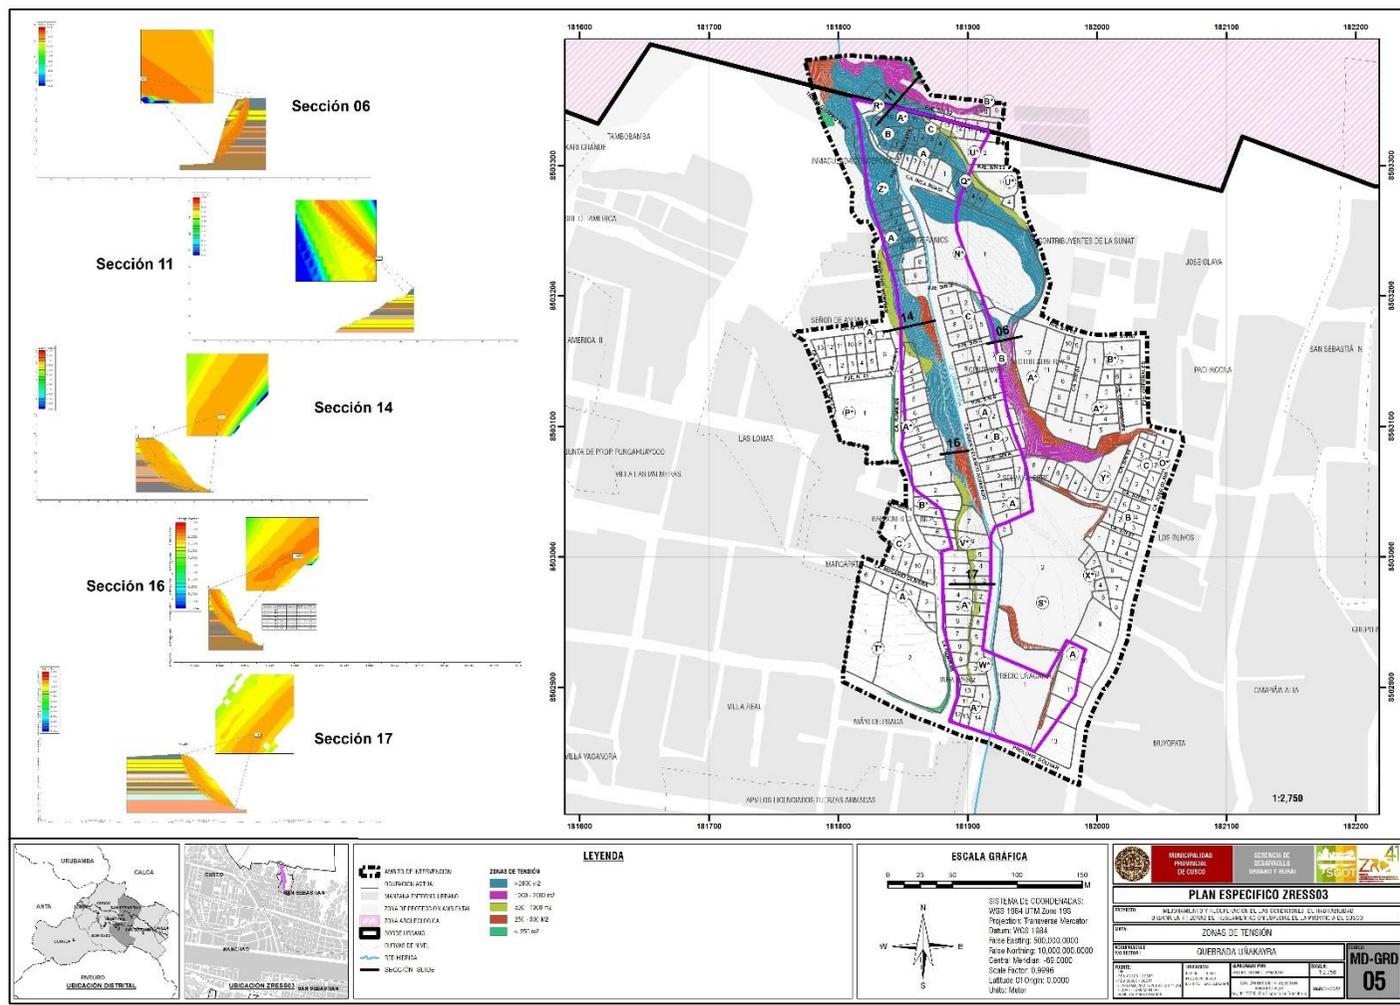
Imagen N° 46: Mapa MD-GRD-06 Zonas de Tensión ZRESS03.

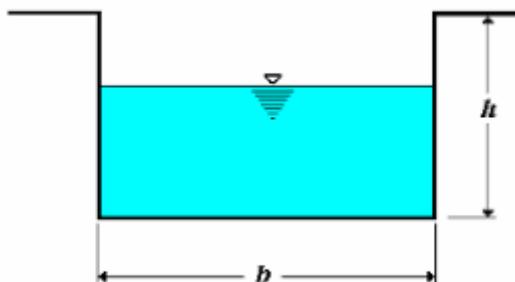
Imagen N° 58: canal de aguas superficiales

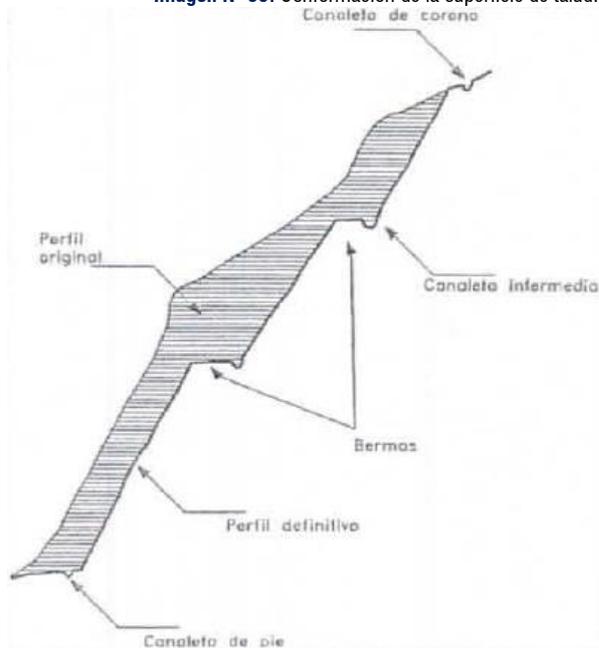
- 434.6 m² con una inclinación de 1H:1V, ubicado aledaño a las manzanas Q* y U* en la A.P.V 26 de Mayo y la A.P.V Inmaculada Concepción.
- 241.51 m² con una inclinación de 0.8H:1V con banquetta de 1 metro a una altura H=5 metros, ubicado aledaño a las manzanas A* y C, en la A.P.V 26 de Mayo y la A.P.V Inmaculada Concepción.

- 661.53 m² con una inclinación de 1H:1V con banquetas de 1 metro a una altura H=5 metros, ubicado aledaño a la manzana A y Z* en la Calle Prolongación Rumiñan en la A.P.V Los Geranios.

Imagen N° 59: Conformación de la superficie de talud.

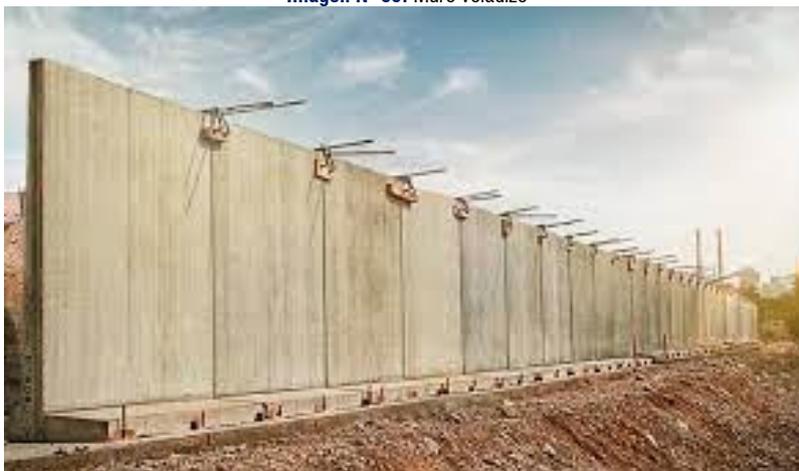
Se plantea un muro de concreto armado tipo voladizo $f'c = 210 \text{ kg/cm}^2$, de 5.98 m, con una altura H=6.7 m aledaño a la manzana B y A en el pasaje S/N B en la A.P.V Centenario, con la intención de estabilizar los taludes.

Imagen N° 60: Muro voladizo

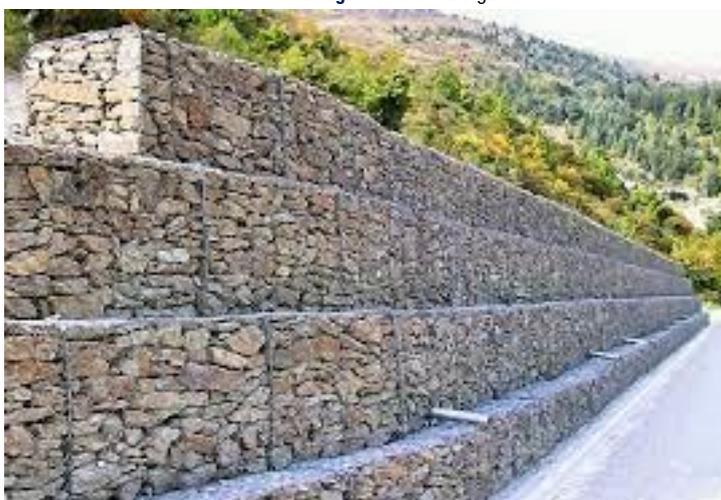
Se plantea un muro gavión de 41.74 m, con una altura $H=4$ m con una inclinación de 0.75V:1H, ubicado aledaño a la manzana A*, B* y C en la A.P.V Villa Ecológica.

Imagen N° 61: Muro gavión

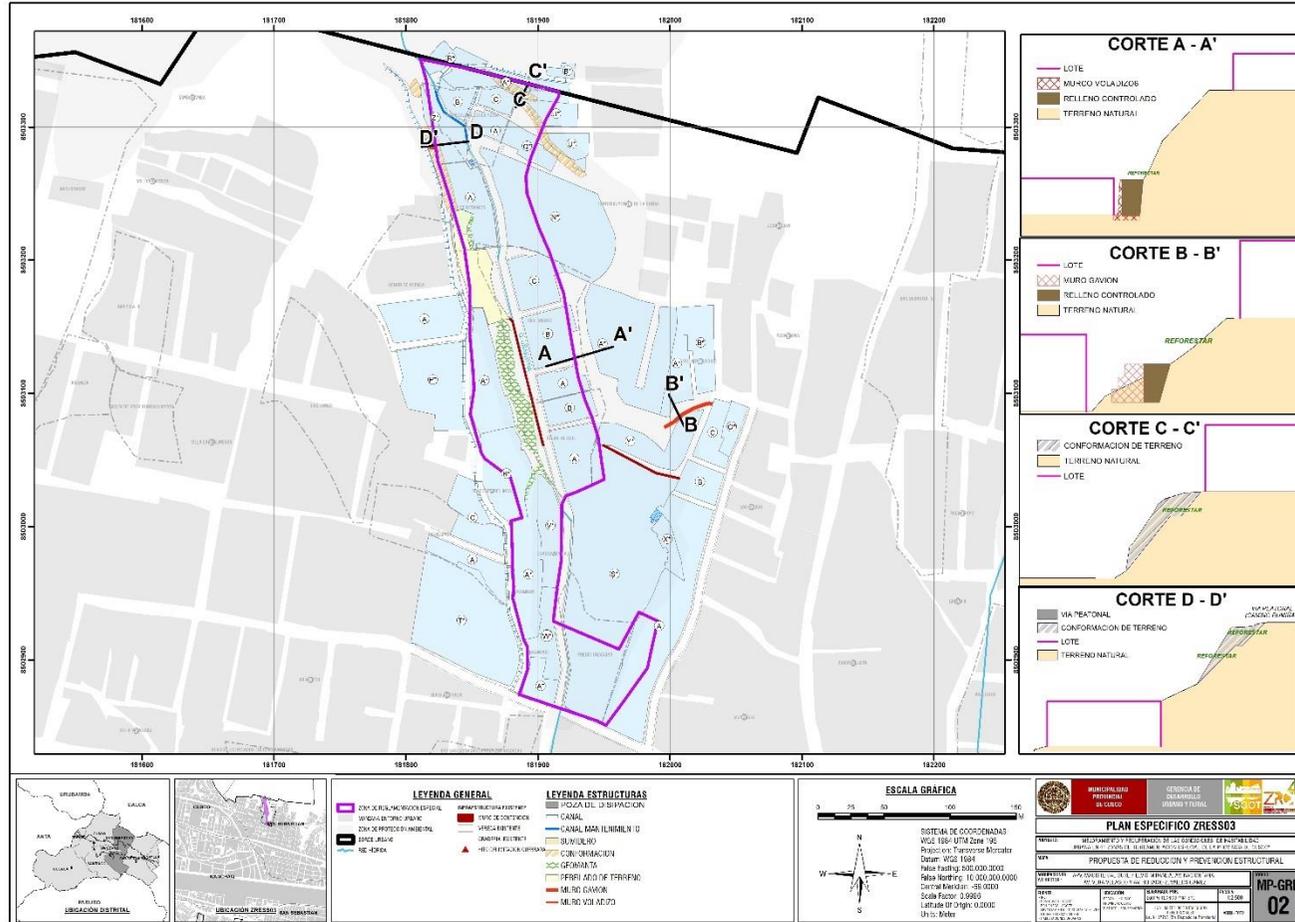
Imagen N° 62: Mapa MP-GRD 02 propuestas estructurales ZRESS03
