Informe Técnico N° A 6755

EVALUACIÓN DE LAS DEFENSAS RIBEREÑAS DEL DEPÓSITO DE RELAVES TRIANA (SRK Consulting 2016)

Paraje Relavera Triana
Distrito San Mateo de Huanchor
Provincia Huarochiri
Región Lima

MAYO
2017

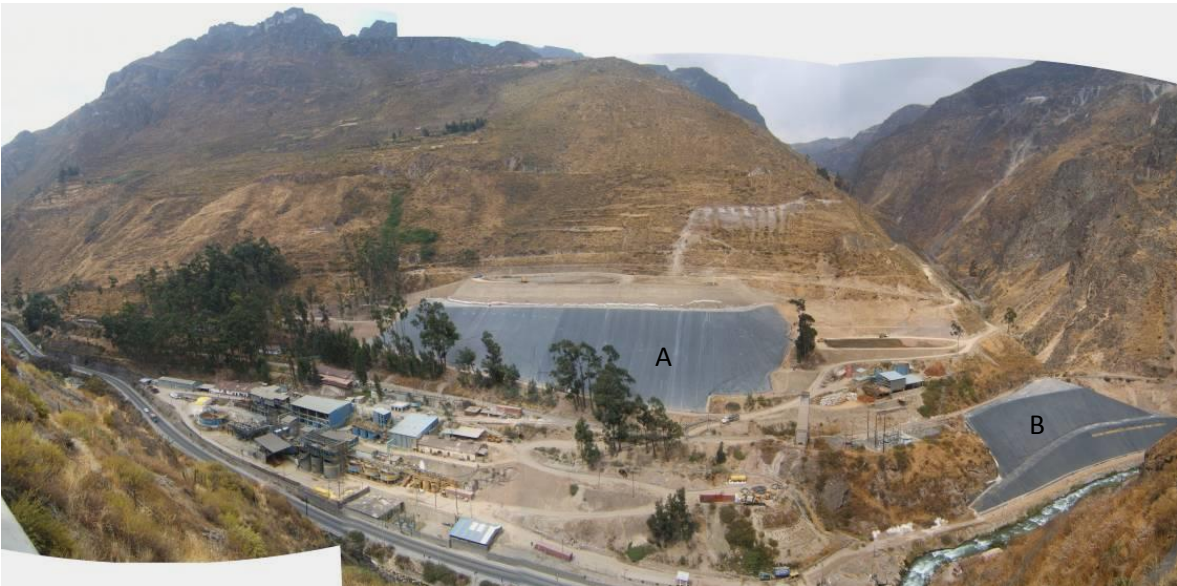
Figura 1: Vista panorámica de la ladera del cerro Tamboraque, y la desembocadura de la quebrada Pacrac/Aruri, en la margen izquierda del río Rímac. Se observan los relaves de Tamboraque (A) y la relavera Triana (B), así como parte de la Carretera Central, tramos de la vía férrea.

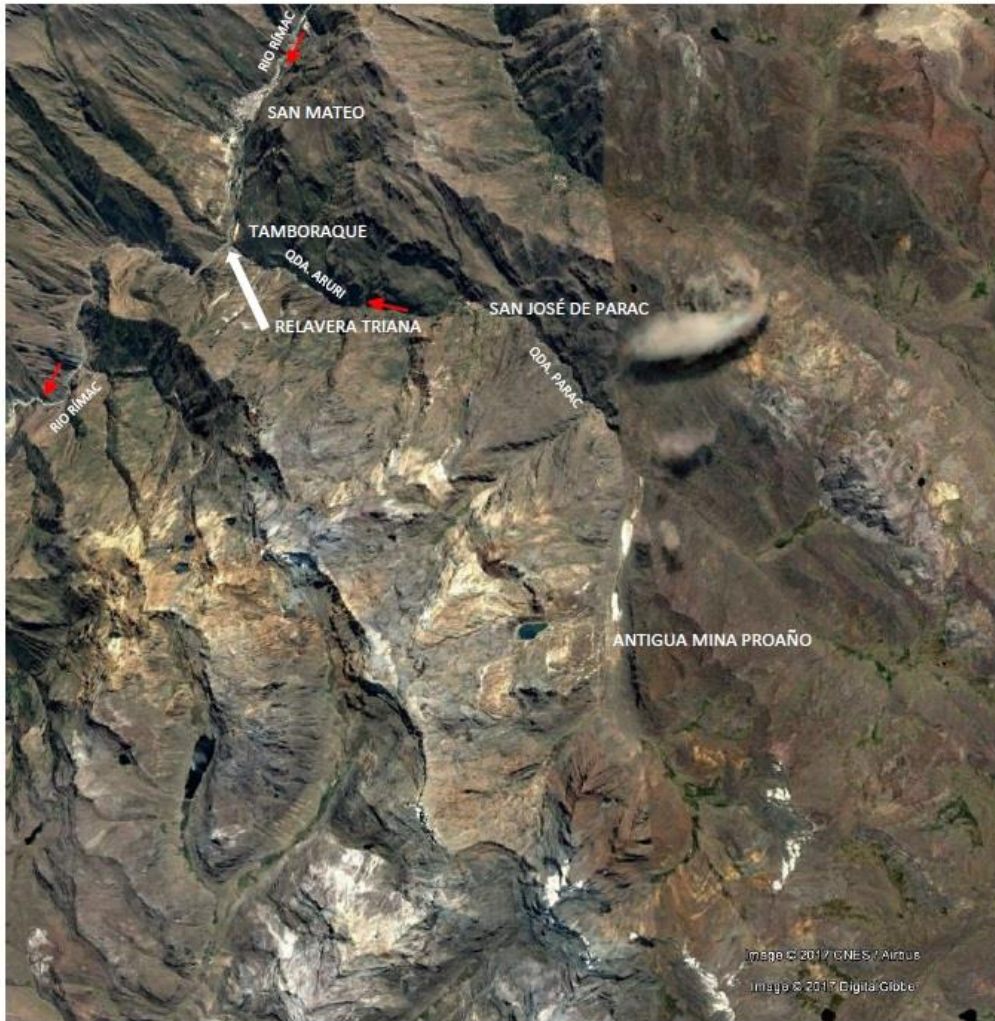
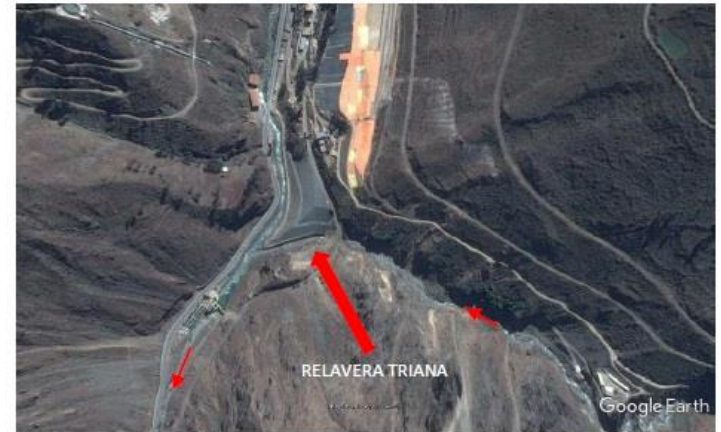
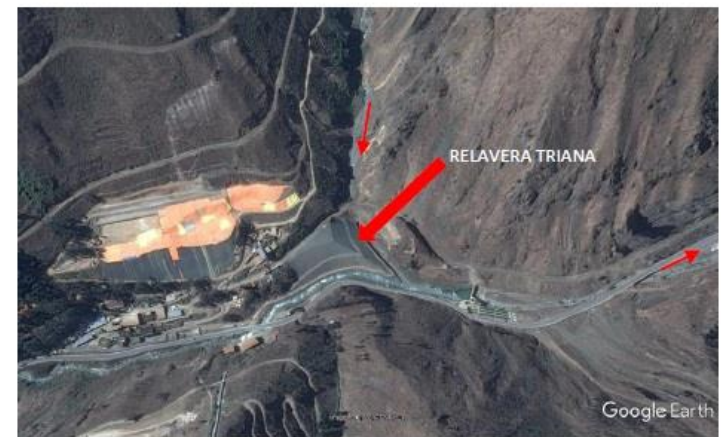
Figura 2: Ubicación de la relavera Triana y la subcuenca de la quebrada Parac/Aruri

Dos vistas de la relavera Triana, ubicada en la margen derecha y sobre depósitos proluviales (huaicos) provenientes de la quebrada Parac/Aruri. En la foto de abajo, a la izquierda vista de los relaves de Tamboraque.

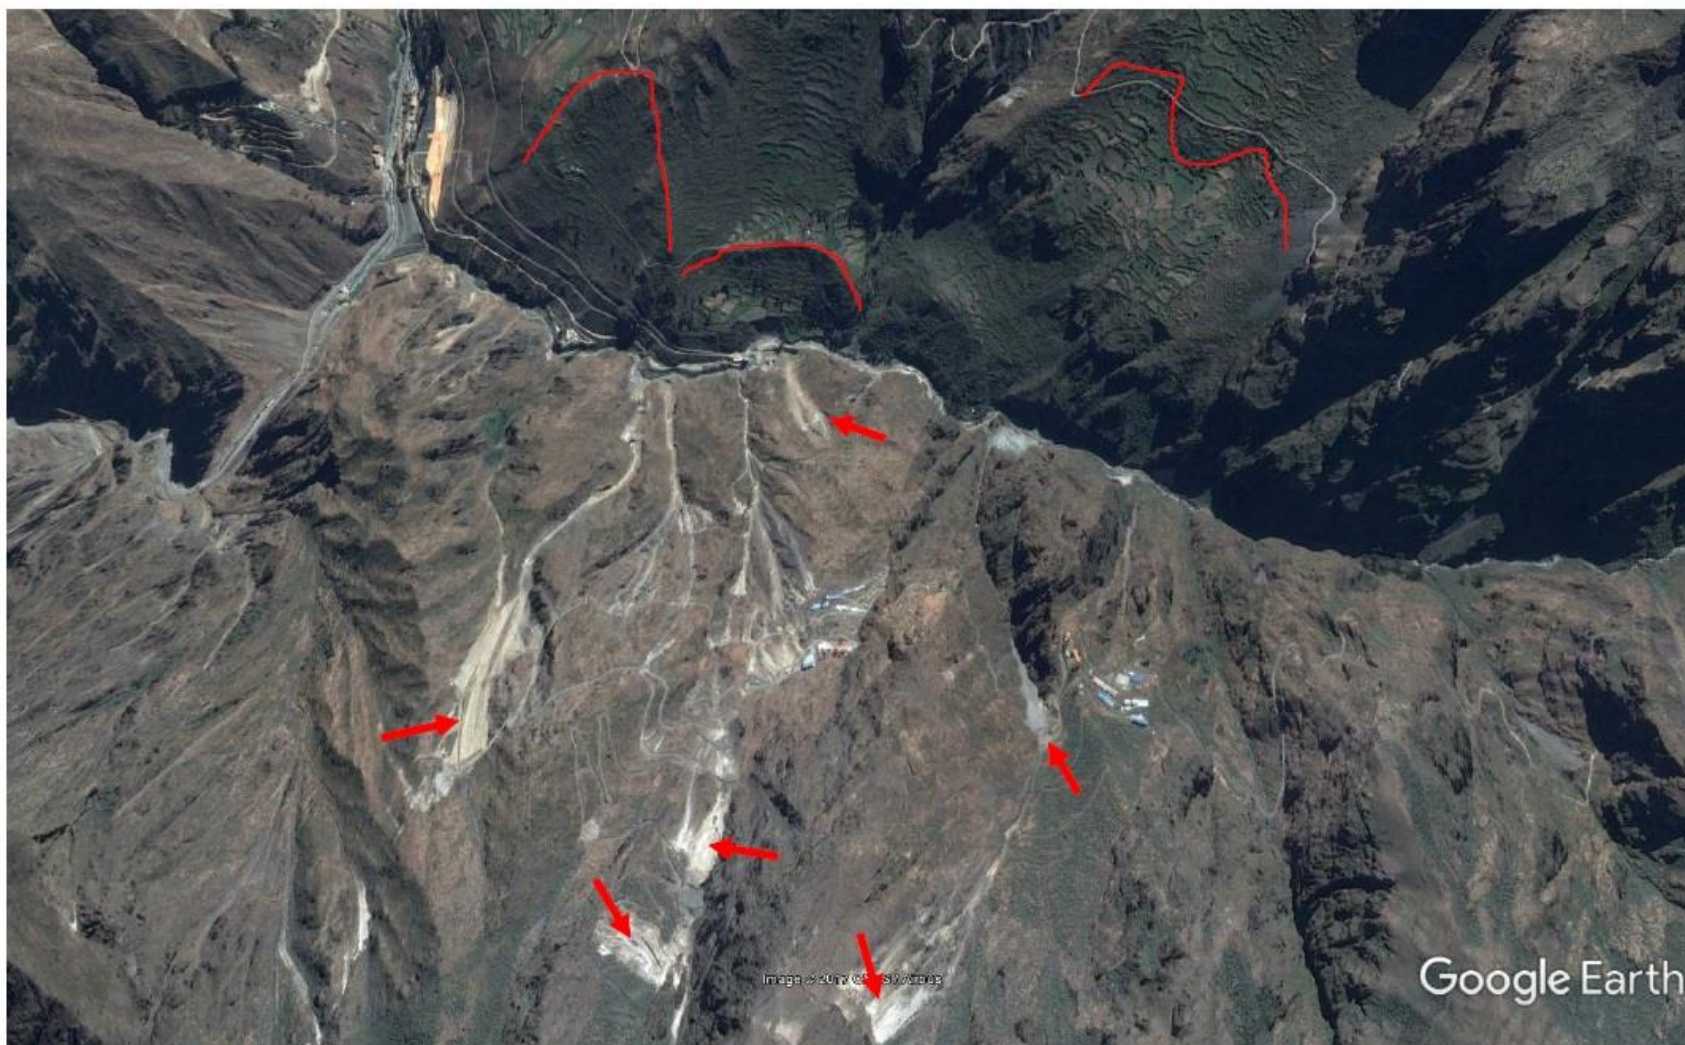
EVIDENCIAS DE MOVIMIENTOS EN MASA ANTIGUOS Y RECIENTES: La cartografía geomorfológica – geodinámica de procesos activos y antiguos permitió reconocer geofomas relacionadas con procesos de movimientos en masa, en el ámbito de la cuenca de la quebrada Parac/Aruri, y en el río Rímac (Zavala et al, 2008). Ver Figura 3.

- A. Grandes depósitos de movimientos en masa antiguos (deslizamientos o derrumbes y movimientos complejos), cartografiados a escala 1: 20,000, en la margen derecha del río Rímac entre San Mateo y la CC HH de Huanchor, y en la quebrada Parac/Aruri.
- B. Depósitos de vertiente o piedemonte con formas irregulares o indiferenciadas como un proceso único, asociados a caída de rocas en ambos márgenes del valle y quebradas Parac/Aruri (margen izquierda).
- C. Cicatrices de escarpas de deslizamientos antiguos o avalanchas de rocas, y zonas de arranque asociados a depósitos de caídas o derrumbes.
- D. Conos deyectivos formados por flujos de detritos (huaicos), como el de la quebrada Parac/Aruri sobre el cual se asienta la relavera Triana.
- E. Flujos de detritos recientes en la quebrada Parac/Aruri (verano 2016).

Figura 3: Cuenca baja de la quebrada Parac/Aruri. Obsérvese, en la margen izquierda, las escombreras y depósitos de estériles de las labores mineras (flechas rojas); así como algunas cicatrices de antiguos deslizamientos en la margen derecha (líneas rojas)

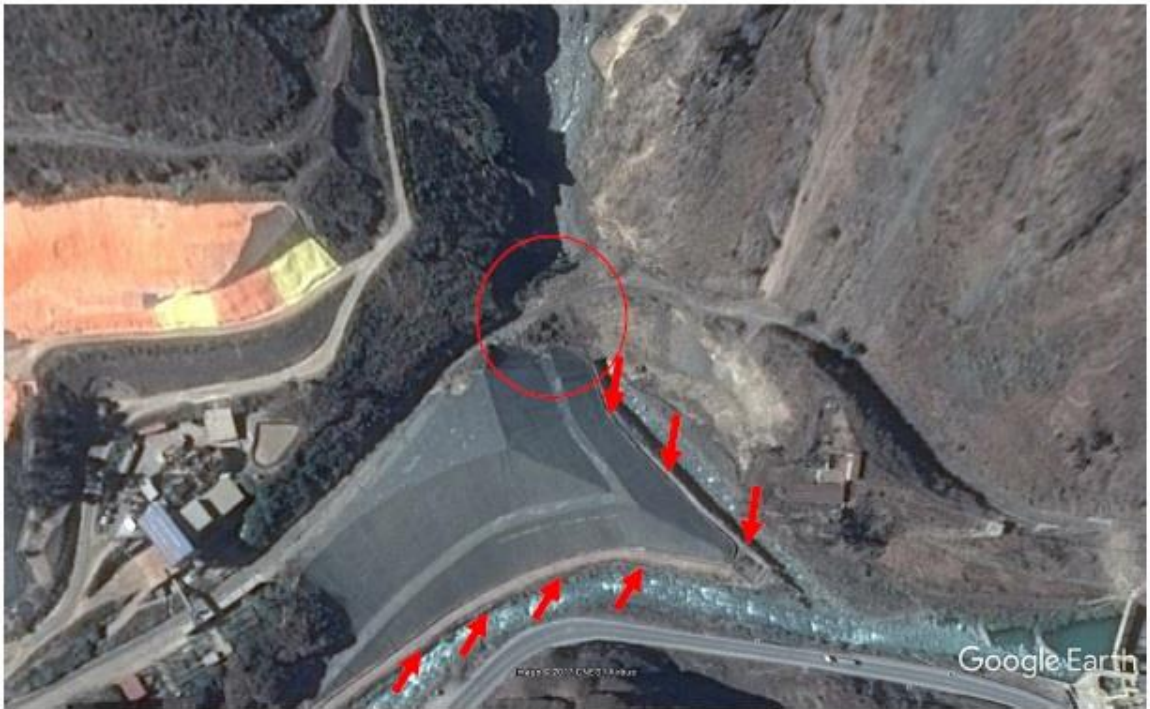
- F. Erosión fluvial en épocas de intensas precipitaciones. Pueden afectar directamente a la relavera Triana. Figura 4.
- G. Presencia de depósitos de relaves antiguos localizados en la cuenca alta de la quebrada Parac/Aruri pertenecientes a la antigua mina Proaño; y recientes (Tamboraque y Triana). Estos pueden ser afectados por fuertes precipitaciones que pueden provocar erosión de riberas y huaicos; como es el caso de las relaveras Proaño (erosión, lavado) y Triana (erosión, huaico). Figura 5.
- H. Dique del FFCC, puede taponearse y posteriormente romperse, comprometiendo la seguridad de la relavera Triana, FFCC, Carretera Central y bocatoma para las CCHH de Matucana y Callahuanca. Ver Figura 4.

Figura 4: Relavera Triana, obsérvese los frentes de erosión (flechas rojas) y el terraplén o dique (alcantarilla) que sirve como puente para el FFCC. Se considera de alto riesgo, ya que se puede “taponear” y luego colapsar.

INGEMMET: Las obras de protección en este frente, deben estar ligadas a la recomendación sobre la alcantarilla que sirve como puente, sobre la quebrada Parac/Aruri, para el paso del FFCC (ítem anterior). Una vez solucionado el problema de la alcantarilla, solucionar este frente.

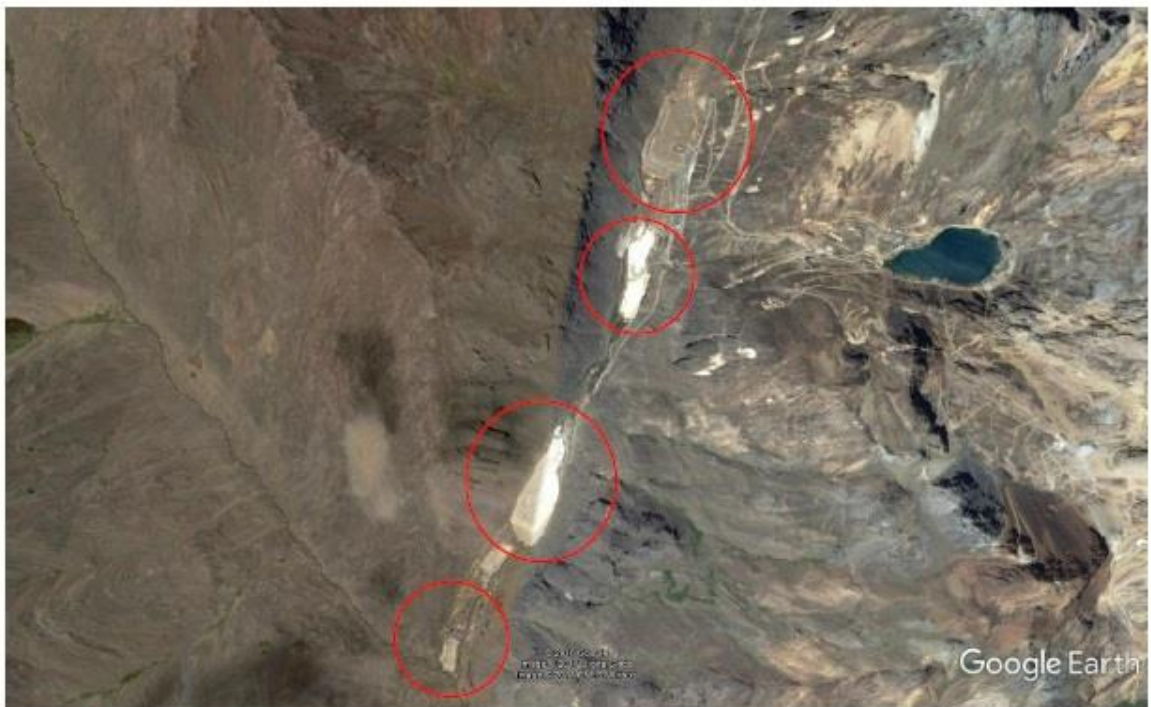
Figura 5: Relaveras de la Antigua mina Proaño. Se ubican en la cuenca alta y sobre el cauce de la quebrada Parac/Aruri, sin aparente protección.

INGEMMET: En este ítem es importante considerar los relaves sin protección de la antigua Mina Proaño, ubicados en la cuenca alta de la quebrada Parac/Aruri; así como las escombreras y depósitos sueltos, producto de la actividad minera, localizados en la margen izquierda de la quebrada Parac/Aruri. Intensas precipitaciones pluviales extraordinarias pueden desestabilizar y acarrear los depósitos mencionados.

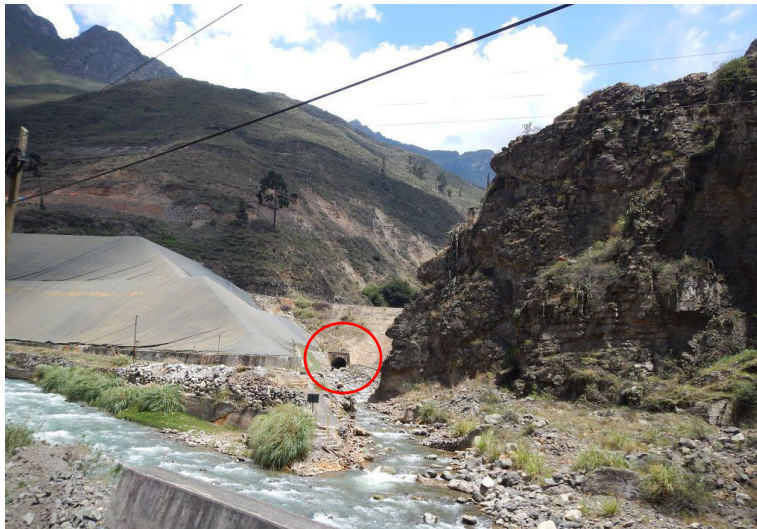
- D. Presencia de una alcantarilla, en el cruce del ferrocarril central con la quebrada Aruri, con capacidad limitada para el paso del flujo líquido y sólido de la quebrada, que podría originar el embalse en la quebrada y potencialmente la rotura del relleno de cruce de la quebrada y la generación de una onda de rotura hacia aguas abajo.

“La capacidad de arrastre de sólidos, en la quebrada Aruri y sus afluentes, debido a eventos geodinámicos, puede generar situaciones de riesgo de colmatación de la alcantarilla existente en el relleno sobre el que discurre la vía del ferrocarril central, ya que carece de capacidad para el paso de los caudales generados en una avenida extraordinaria de 100 años o más”.

Figura 6: Desembocadura de la quebrada Parac /Aruri en la margen izquierda del río Rímac. Obsérvese la alcantarilla y el dique que sirve como puente para el FFCC. Foto: mkMariofx (Panoramio)

- F. El dique debajo de la vía férrea fue construido por gravas areno arcillosas, un material permeable, susceptible a infiltraciones y a un posible colapso. La geodinámica de la zona indica que este evento podría represar al río Rímac originando un huayco de mayores proporciones.

INGEMMET: Este es el principal problema a resolver, para ello se debe coordinar con los directivos del FFCC para las correcciones recomendadas en el informe. Consideramos que estas son correctas.

INGEMMET: De acuerdo, pero la afectación principal sería a la carretera central. Retirar el terraplén. seguridad de la relavera Triana, FFCC, Carretera Central y bocatoma para las CCHH de Matucana y Callahuanca.

- B. Como medida definitiva se plantea reemplazar el relleno del cruce de la línea férrea, que atraviesa la quebrada Aruri, por un puente, con capacidad para descargar el flujo de la avenida de 500 años de recurrencia.
