Informe Técnico N° A7266

EVALUACIÓN DE PELIGROS GEOLÓGICOS POR FLUJO DE DETRITOS EN LA QUEBRADA LUMBRA, CENTRO POBLADO SAN FRANCISCO DE LUMBRA

Departamento Lima
Provincia Huaral
Distrito Huaral

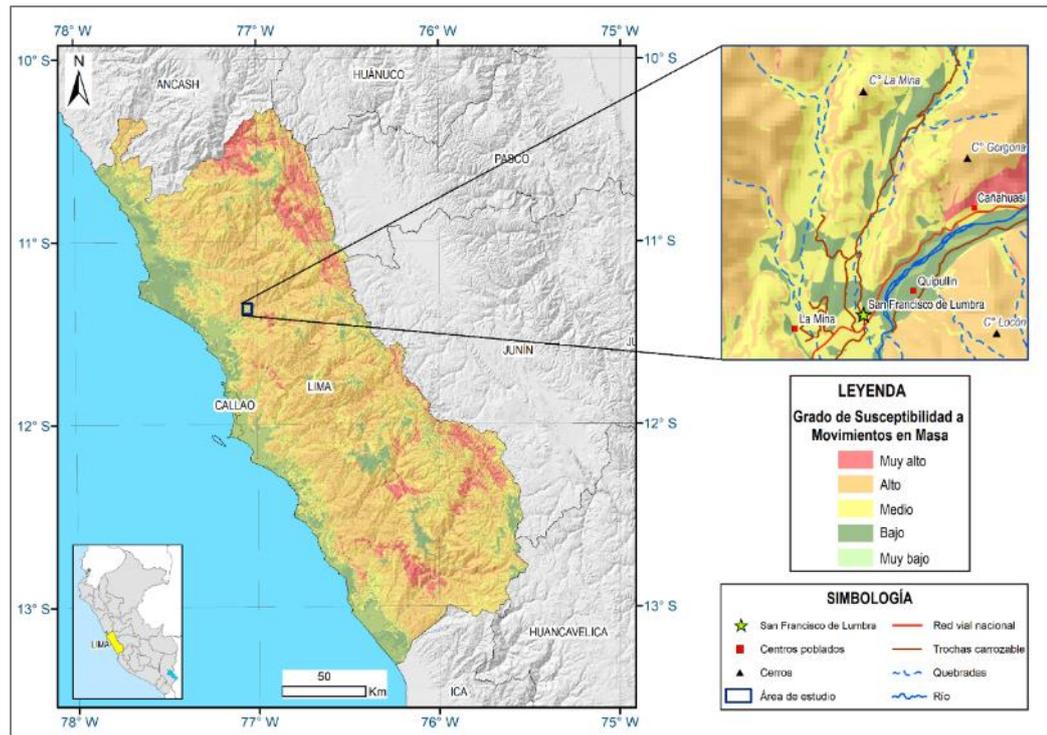
Figura 1: Susceptibilidad por movimientos en masa del área de estudio. **Fuente:** Luque et al., 2020.

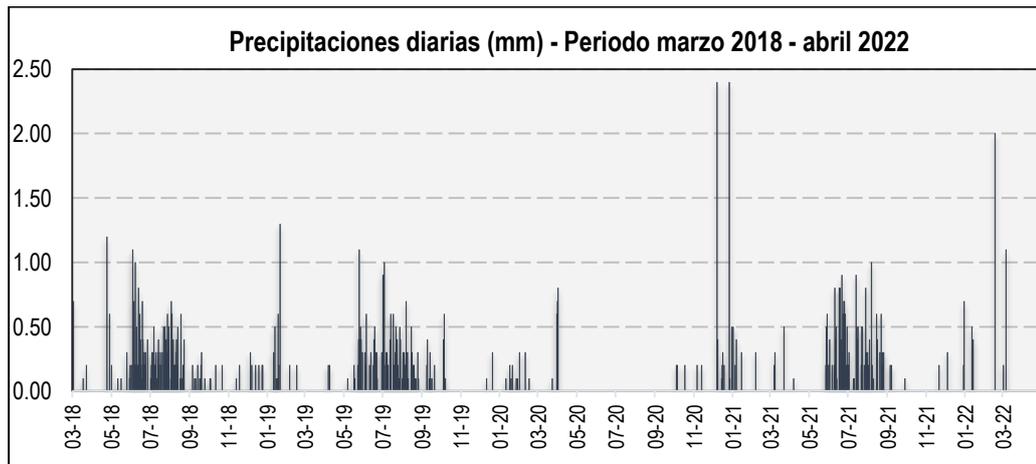
Figura 3. Precipitaciones máximas diarias en mm, distribuidas a lo largo del periodo 2018-2022. La figura permite analizar la frecuencia de las anomalías en las precipitaciones pluviales que inducen al desarrollo de la erosión del suelo. **Fuente:** Estación Huayan - SENAMHI.

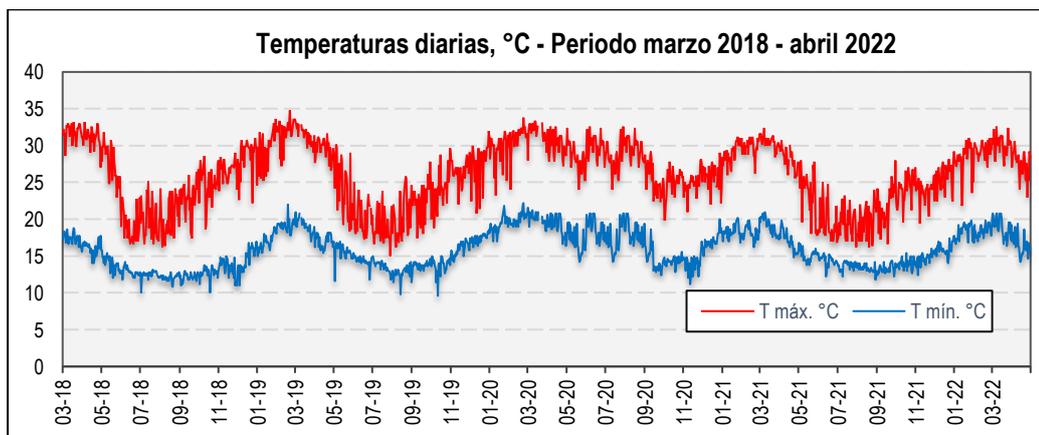
Figura 4. Temperaturas máximas y mínimas diarias, distribuidas a lo largo del periodo 2018-2022. La figura permite analizar a partir de datos históricos, la variedad, saltos extremos de temperatura, duración y regularidad. **Fuente:** Estación Huayan – SENAMHI.

La temperatura anual oscila entre un máximo de 33.3°C en verano y un mínimo de 10°C en invierno (figura 4), y una humedad promedio de 96.9% durante casi todo el año, (SENAMHI).

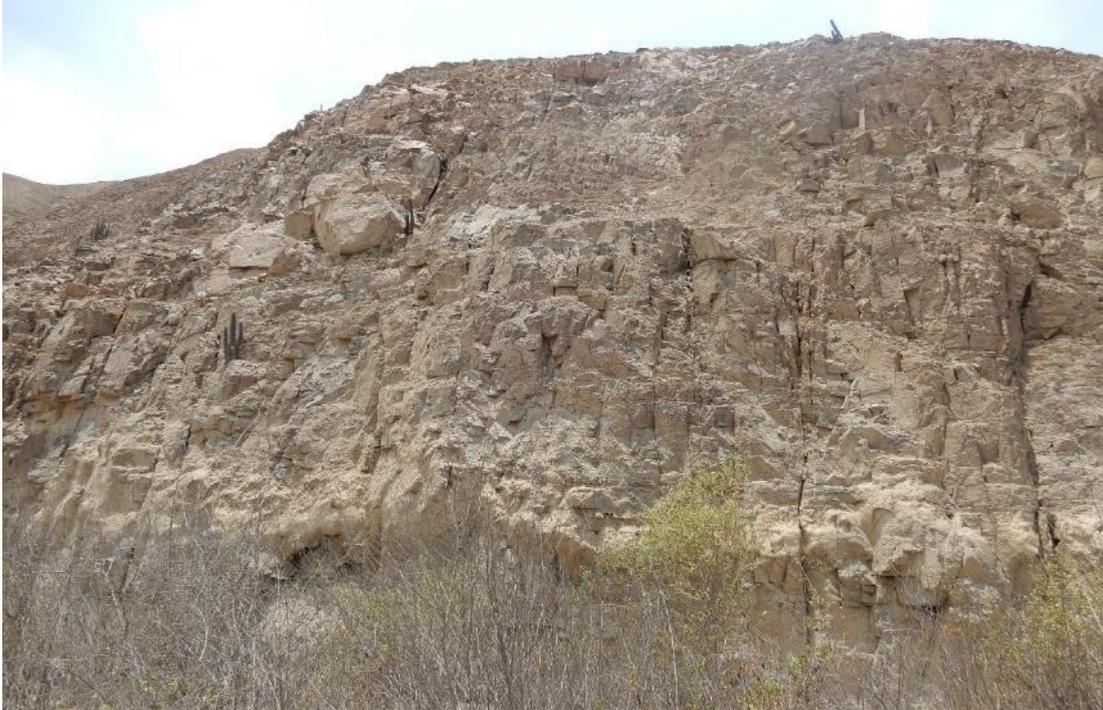
Fotografía 1. Sustrato rocoso conformado por afloramientos de tonalitas de la Super Unidad Pachho del Batolito de la Costa. La roca se presenta muy fracturada, alterada y altamente meteorizada.

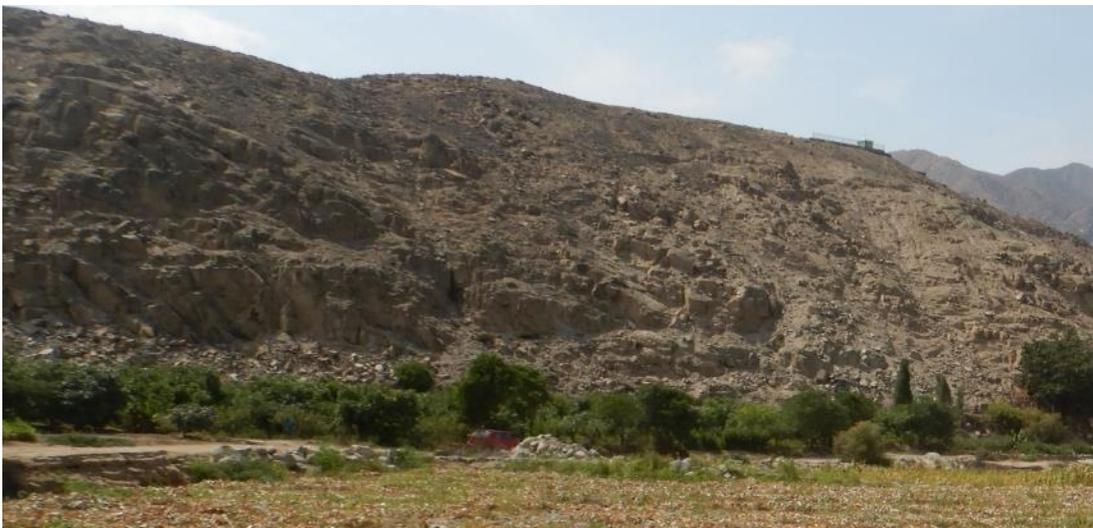
Fotografía 2. Sustrato rocoso conformado por afloramientos de adamelitas y monzogranito de la Super Unidad Larchay del Batolito de la Costa. La roca se presenta muy fracturada y altamente meteorizada.

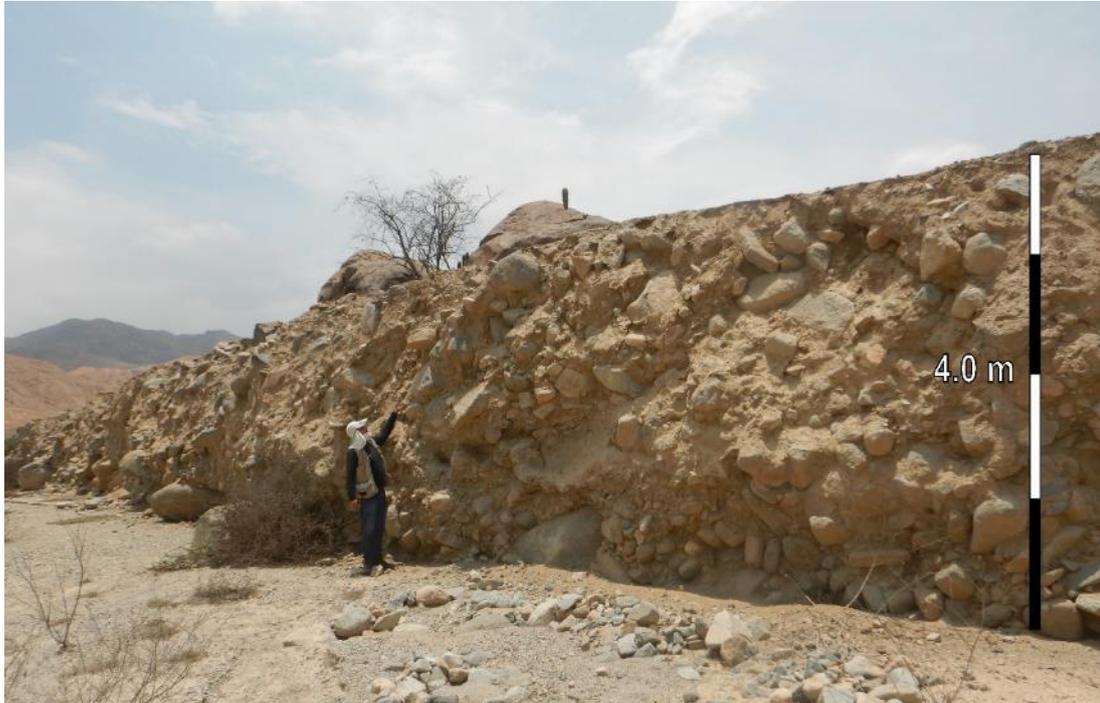
Figura 5. Material de depósito proluvial de hasta 4 m de altura compuesto por fragmentos de roca subangulosos a subredondeados, de tamaños variables, envueltos en una matriz de arenas gruesas a finas y limos medianamente consolidados.

Estos depósitos están constituidos por capas de gravas gruesas y finas mal clasificadas, con elementos subangulosos a subredondeados, con diámetros que varían entre 0.05 a 1.20 m envueltos en una matriz permeable de arenas gruesas a finas con contenidos de limos y arcillas en algunos casos (Figura 5). El depósito se encuentra medianamente consolidado.

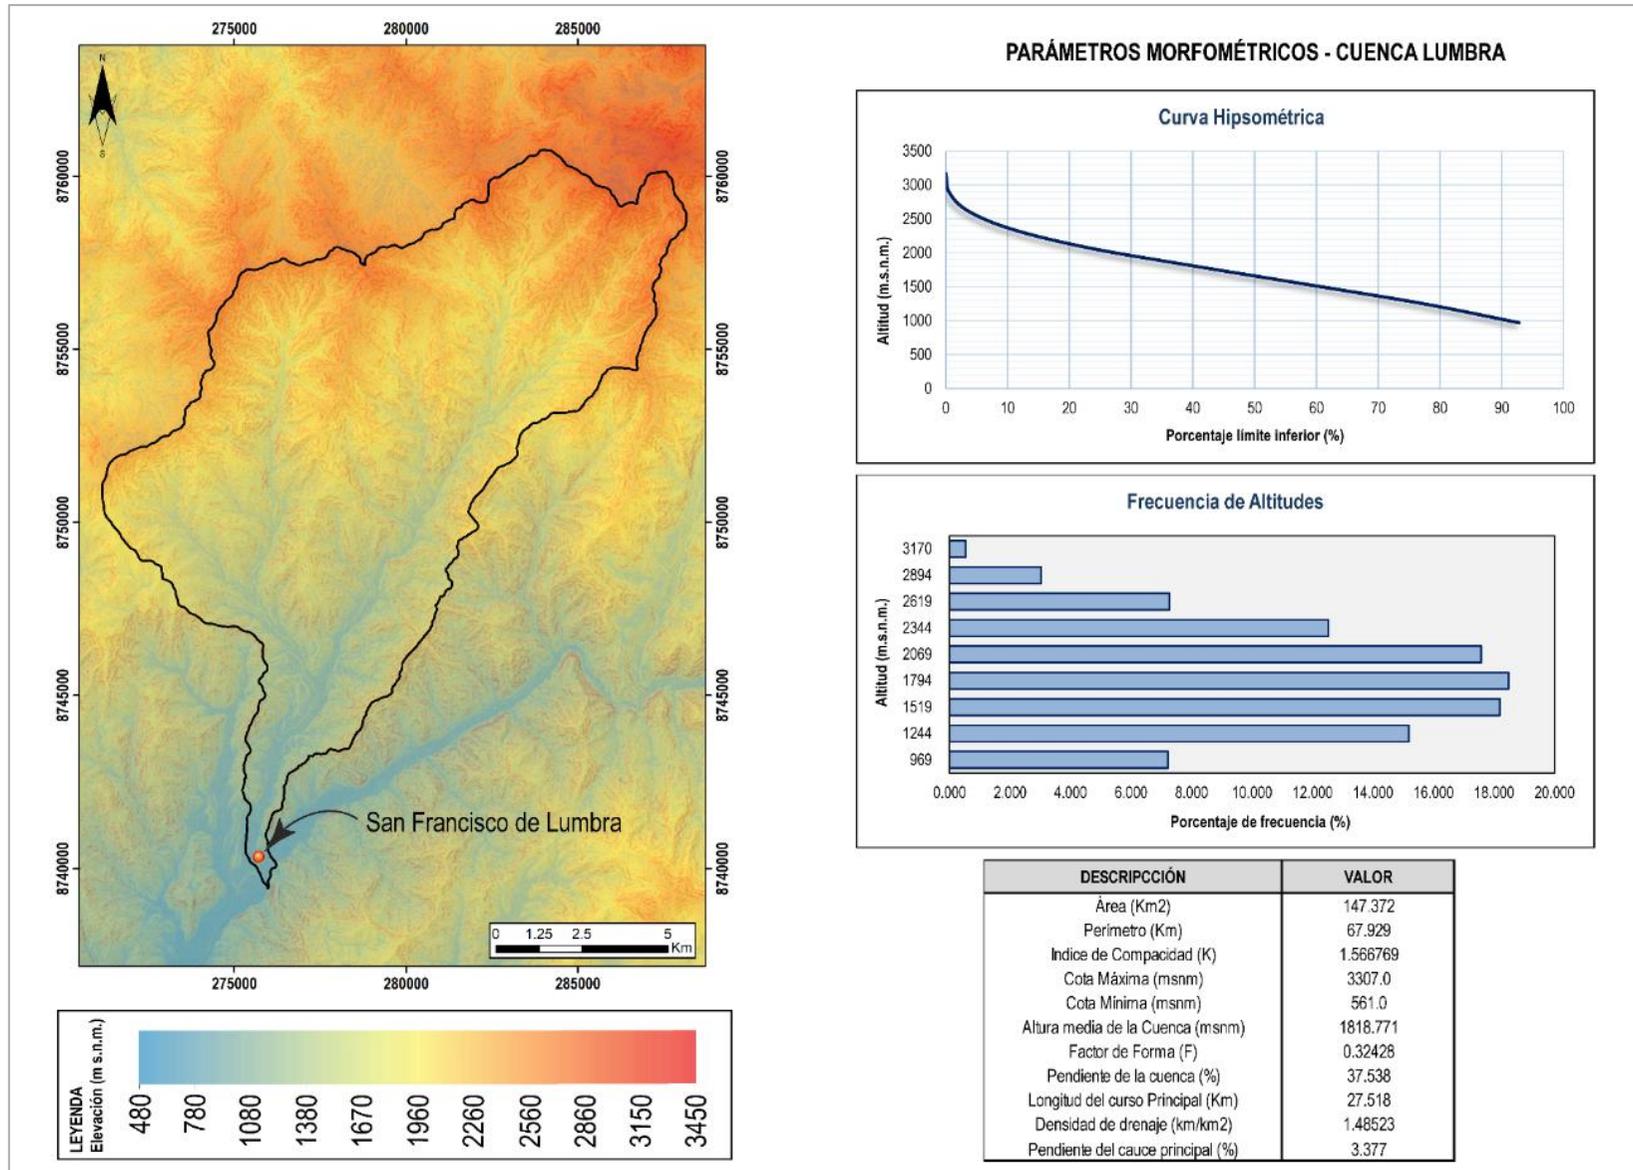
Figura 6. Parámetros morfométricos de la cuenca Lumbra.

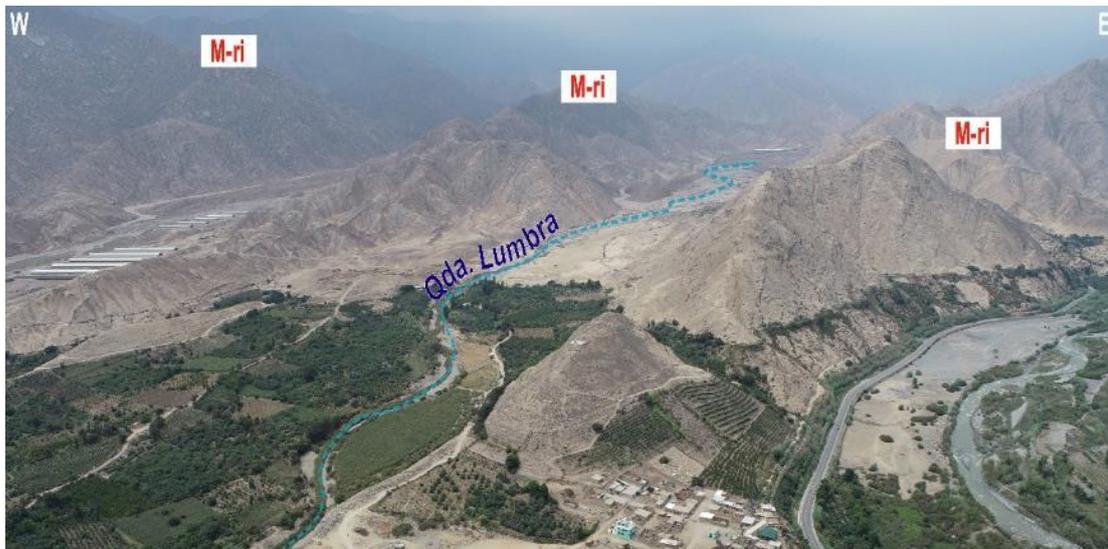
Figura 7. Vista de la subunidad de montañas modeladas en rocas intrusivas (M-ri), cuyas laderas presentan pendientes de fuerte a muy fuerte (15° - 45°) y disectada por la quebrada Lumbrá.

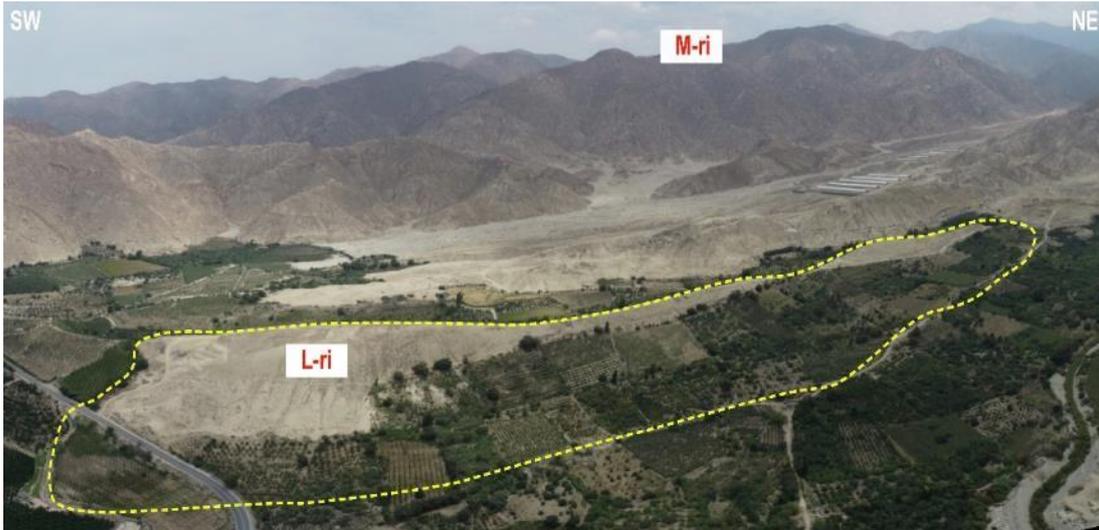
Figura 8. Vista de la subunidad de lomada en roca intrusiva con pendientes que varían entre 5° a 25°.

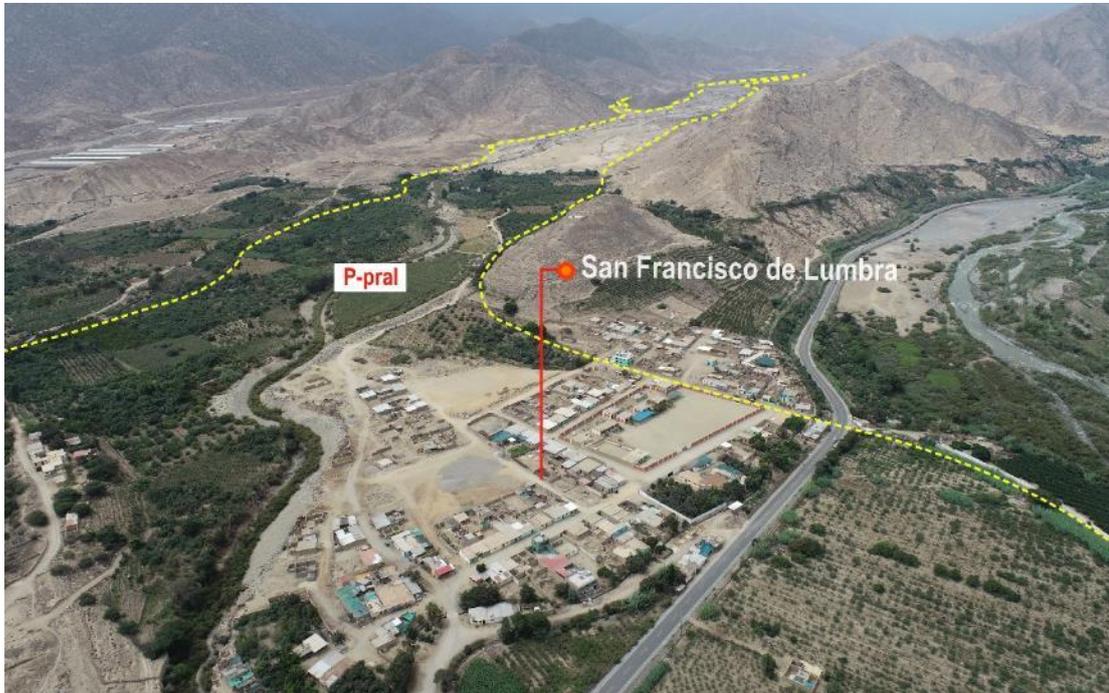
Figura 9. Vista de la subunidad de vertiente aluvio-torrencial y sobre la cual se asienta el centro poblado San Francisco de Lumbrá.

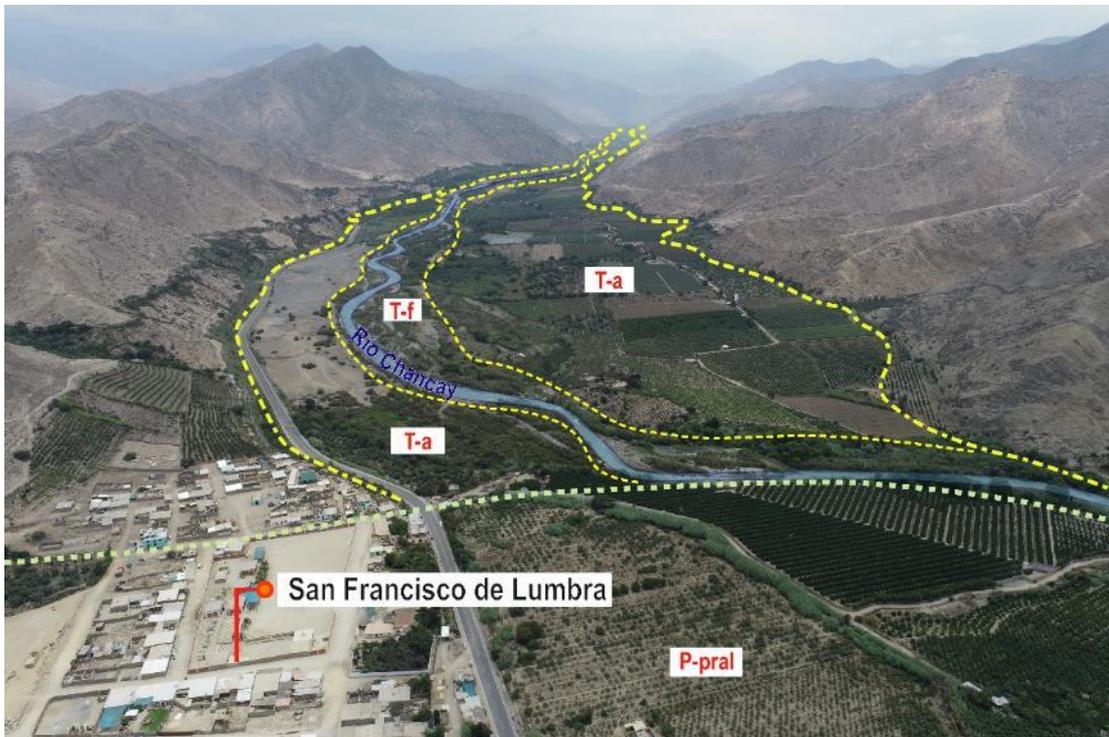
Figura 10. Vista del valle del río Chancay, donde se puede distinguir las subunidades de terrazas fluvial y aluvial con pendientes ligeramente inclinadas (1° a 5°) y sobre la cual se desarrolla actividad agrícola. A sus flancos se puede apreciar laderas de fuerte pendiente.

Subunidad formada por la corriente actual de los ríos, litológicamente está compuesto por fragmentos rocosos heterogéneos (bolos, cantos gravas, arenas, etc.); conforma la llanura de inundación o el lecho del río Chancay (Figura 10).

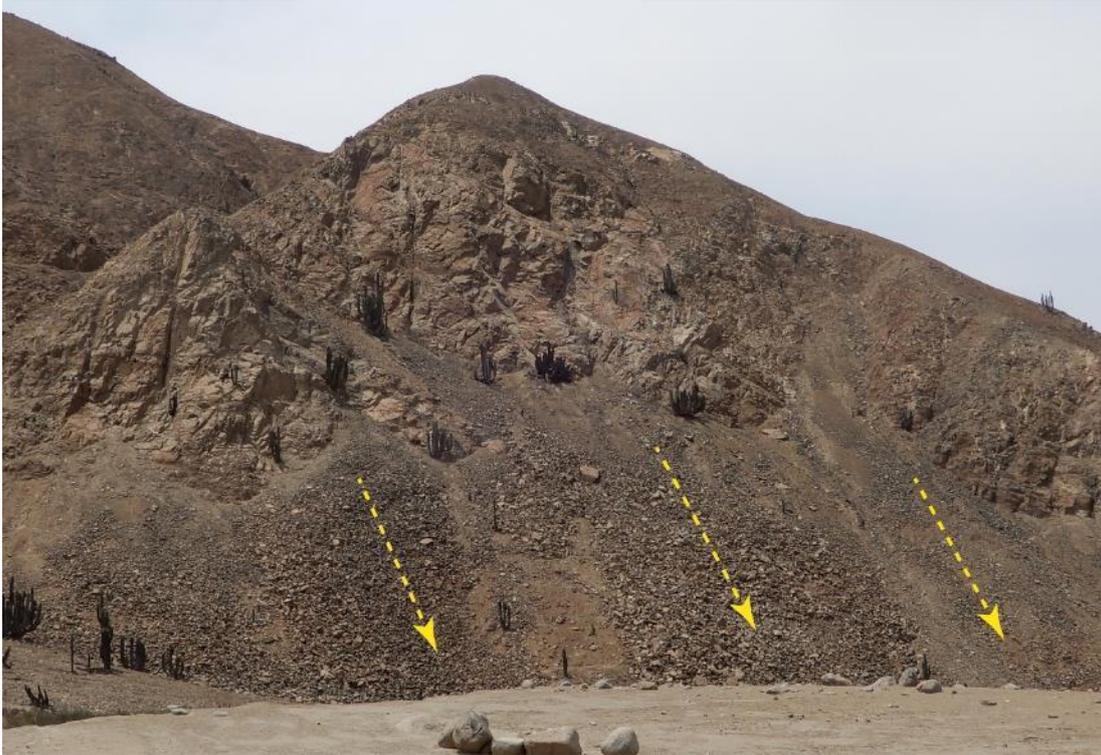
Las observaciones y trabajos de campo evidencian que el basamento rocoso intrusivo se encuentra muy fracturada con un notorio grado de meteorización (altamente meteorizadas), estos factores contribuyen a la acumulación de materiales coluviales y formando suelos arenosos. Estas rocas presentan una erosión peculiar de tipo esferoidal, por lo que tiende a formar en la ladera bloques sueltos subangulosos con diámetros de hasta 1.0 m (Figura 11).

Figura 11. Basamento rocoso muy fracturado y meteorizado que contribuye a la acumulación de materiales coluviales sueltos subangulosos al pie de la ladera y susceptibles a ser removidos con facilidad.

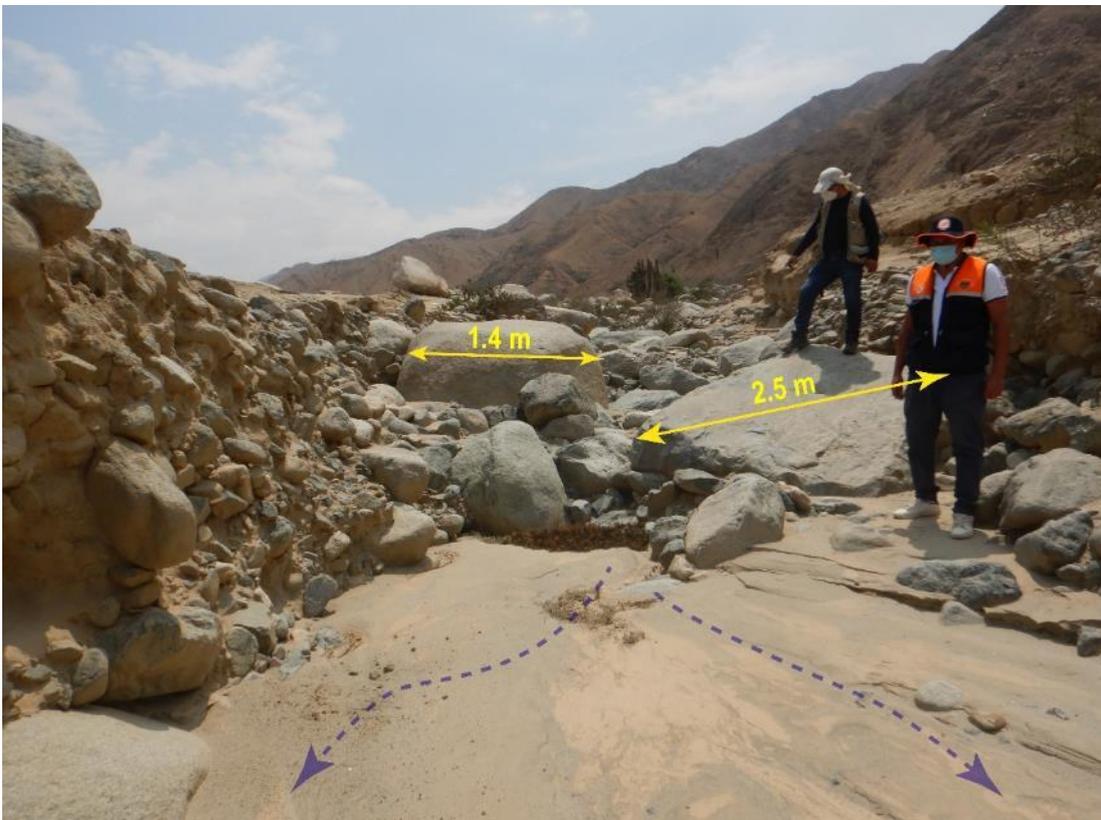
Figura 12. Bloques de roca subangulosos a subredondeados con diámetros de hasta 2.5 m, ubicados en el cauce principal de la quebrada Lumbrá. Las flechas entrecortadas moradas indican la dirección del flujo.

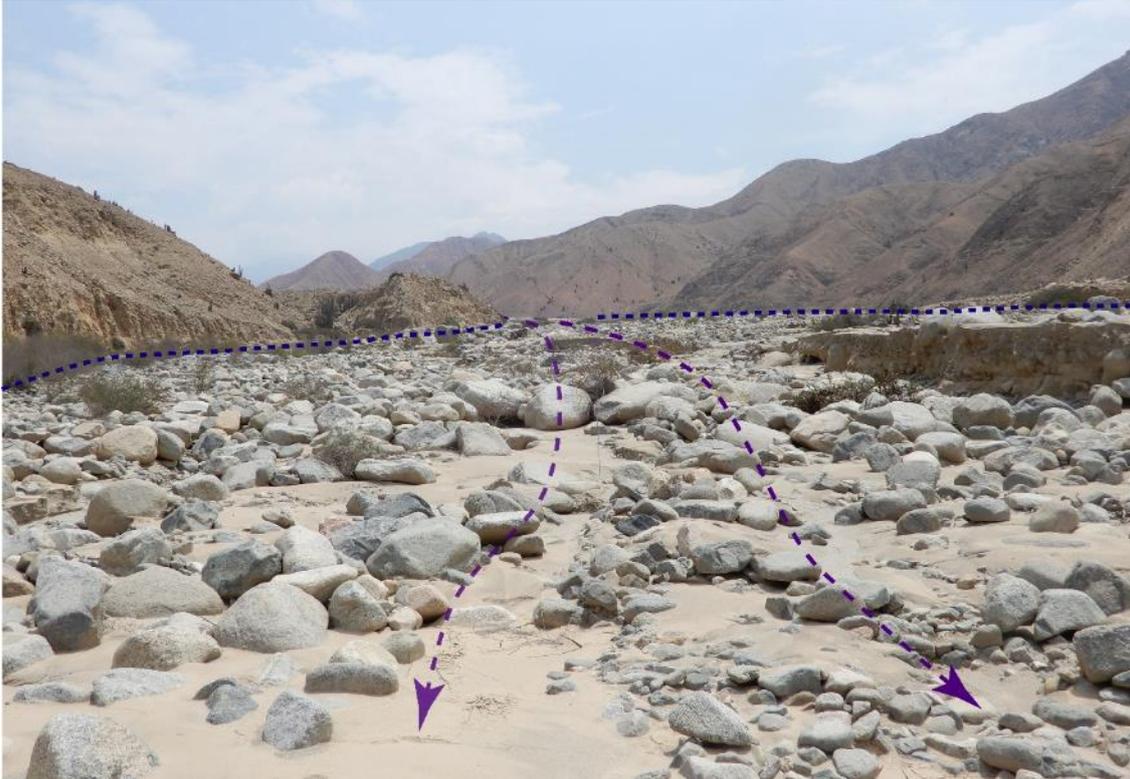
Figura 13. Vista de la gran cantidad de material suelto, de diferentes tamaños y susceptible en todo el ancho y largo de la quebrada Lumbrá. Las flechas entrecortadas moradas indican la dirección del flujo.

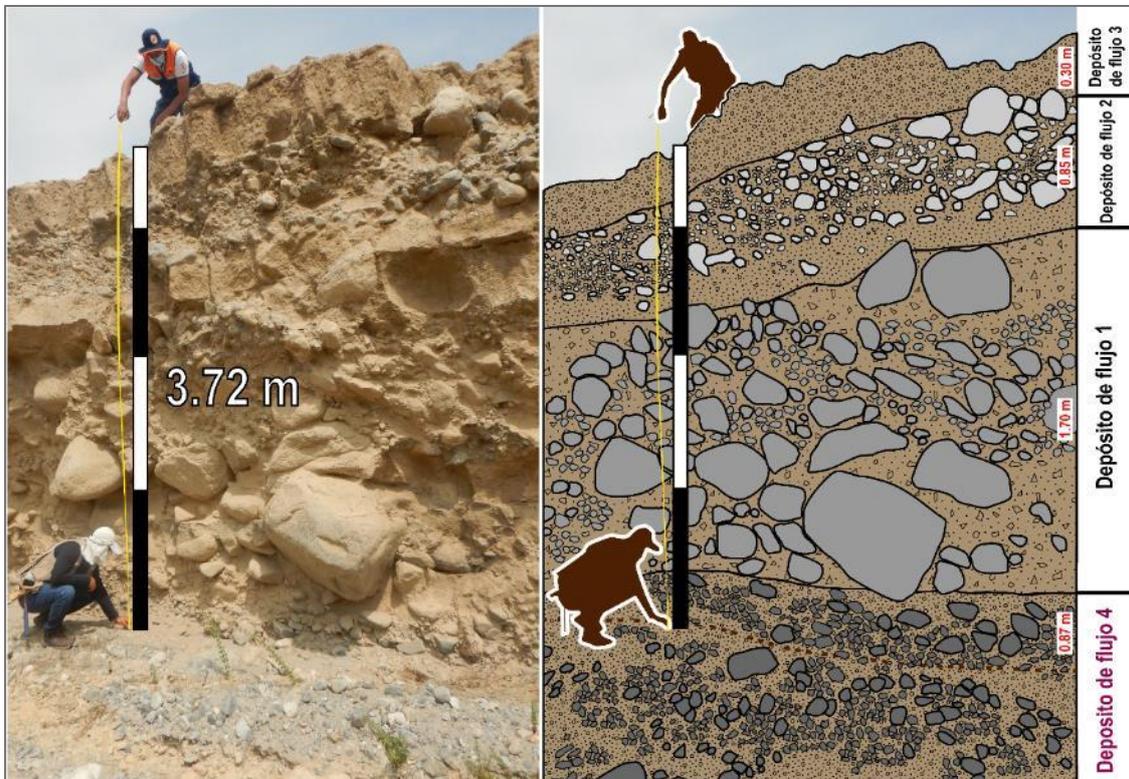
Figura 14. Representación gráfica que muestra el perfil de diferentes eventos de flujos de detritos (huaico), que conforman terrazas de distintas alturas en el cauce de la quebrada Lumbrá.

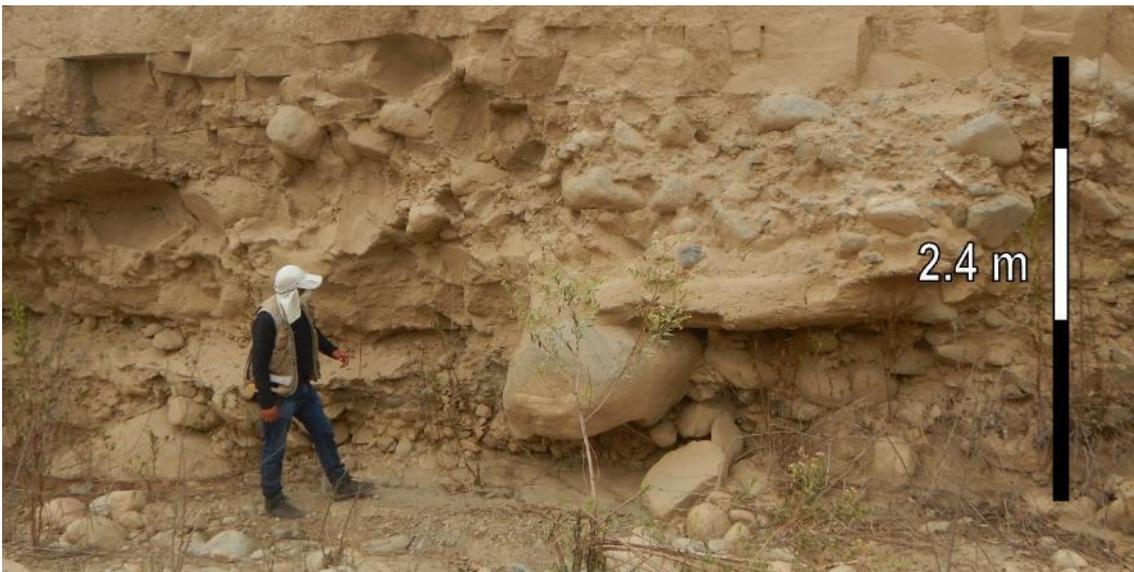
Figura 15. Evidencias de flujos de detritos más antiguos con bloques angulosos a subangulosos con diámetros entre 0.50 m y 0.10 m envueltos en matriz de arenas, limos y sobre el cual se han desarrollado nuevos eventos.

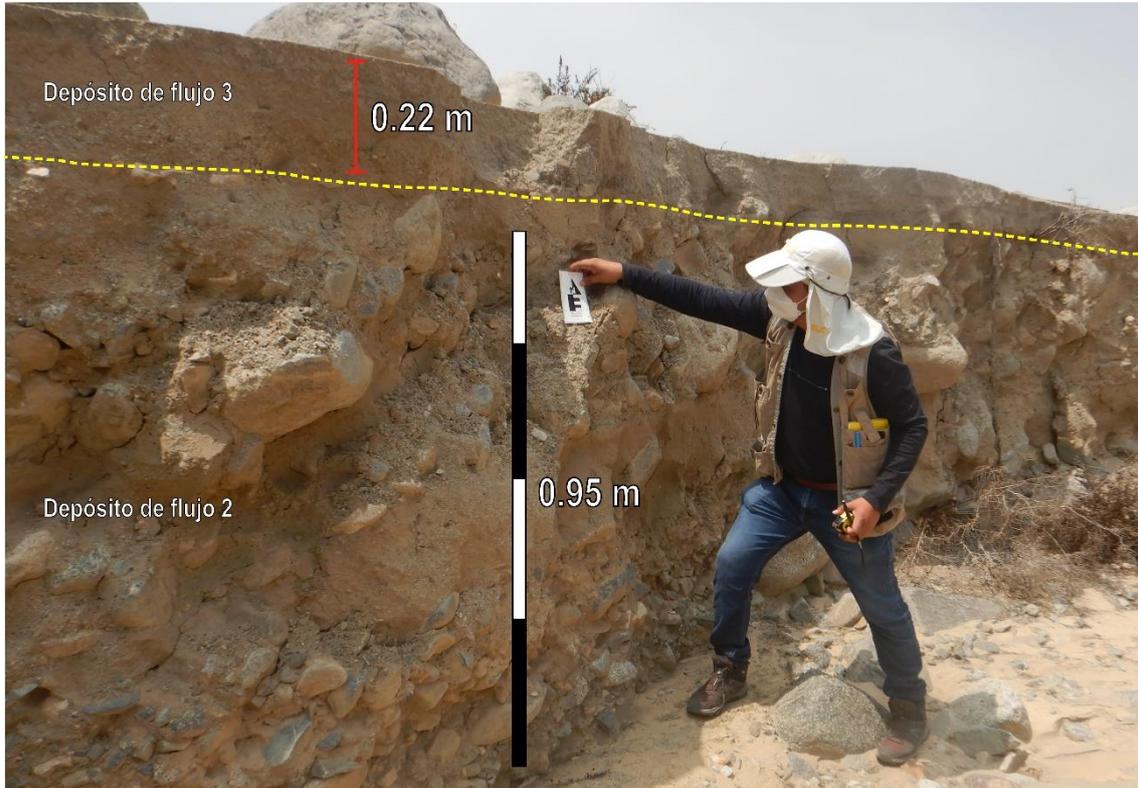
Este depósito muestra una homogeneidad entre su contenido de material (arenas gruesas y medias con contenidos de limos y arcillas). Se podría inferir que estos eventos corresponden a una inundación de detritos desencadenados por lluvias prolongadas y menos intensas que removieron paulatinamente el material de la quebrada, generando terrazas bajas visibles de 0.30 m (Figura 16).

Figura 16. Evidencias de flujos 2 y 3. El depósito de flujo 2 presenta bloques angulosos a subangulosos con diámetros entre 0.18 m y 0.03 m envueltos en abundante matriz de arenas, limos y sobre el cual se deposita el depósito del flujo 3 de arenas gruesas a medias.

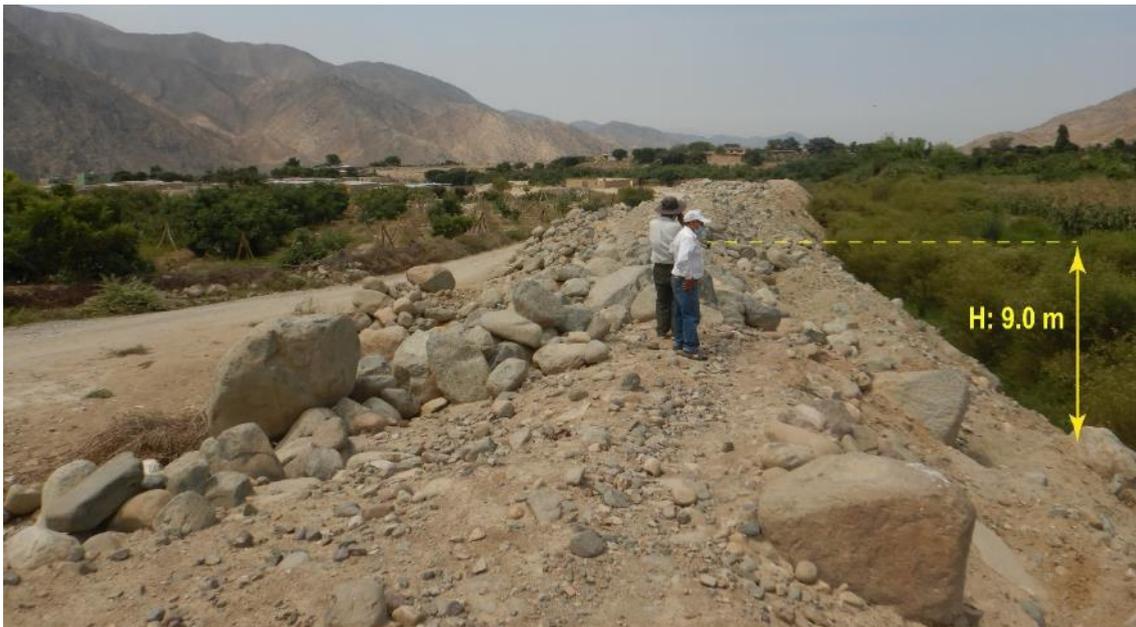
Figura 17. Material acarreado por el evento de 1993 que sirve como muro protección y construido de manera artesanal con el fin de proteger a la población.

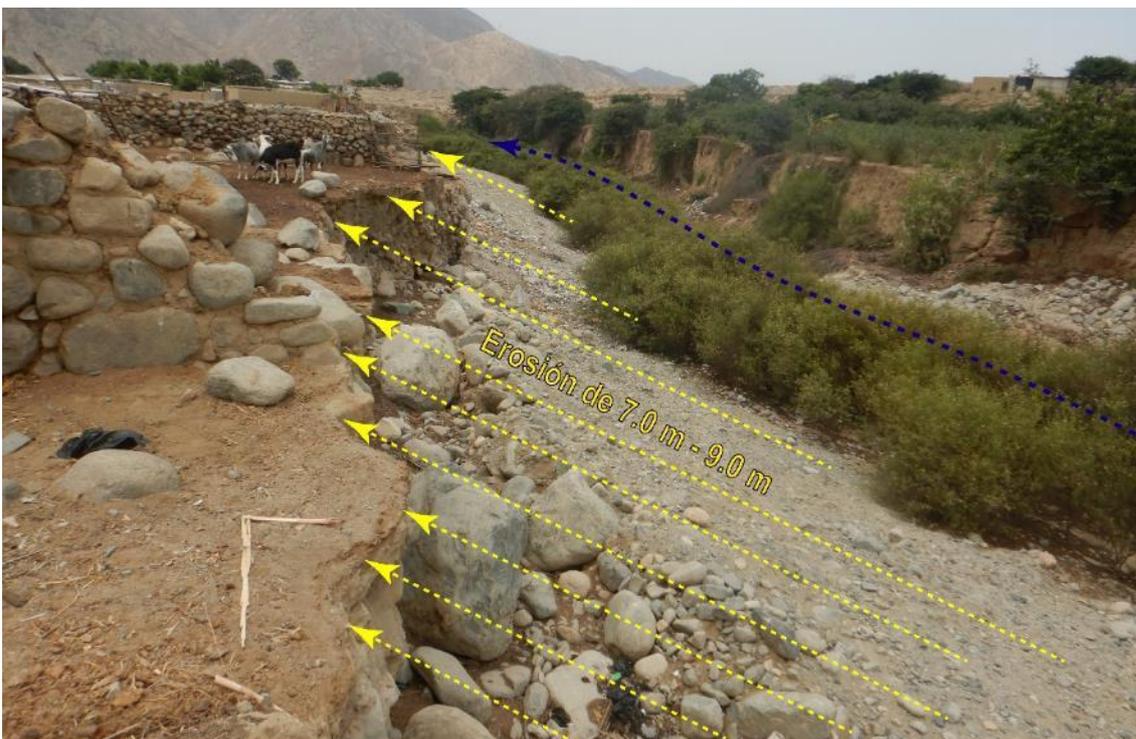
Figura 18. Erosión del cauce principal entre 7.0 m a 9.0 m producto del último evento del 2017, que pone en riesgo una corral y viviendas próximas a la quebrada. La flecha entrecortada azul indica la dirección del flujo.

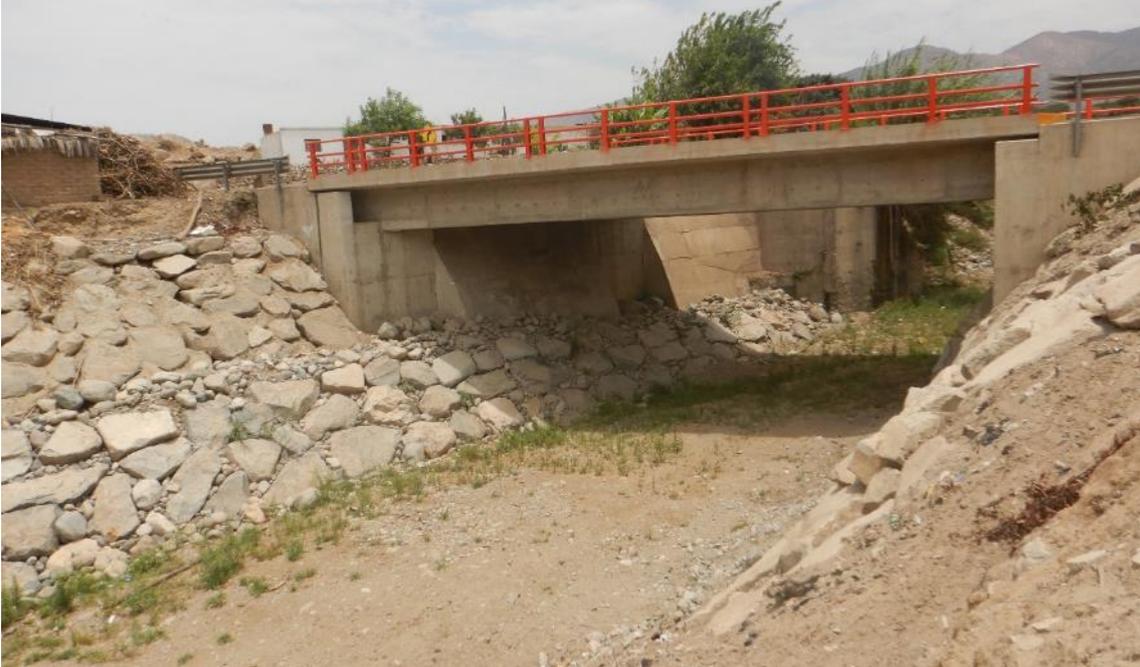
Fotografía 3. Vista del puente Lumbra, el cual fue reconstruido debido al fenómeno de El Niño del año 1983; ahora presenta enrocados que lo protegen ante posibles reactivaciones de flujos.

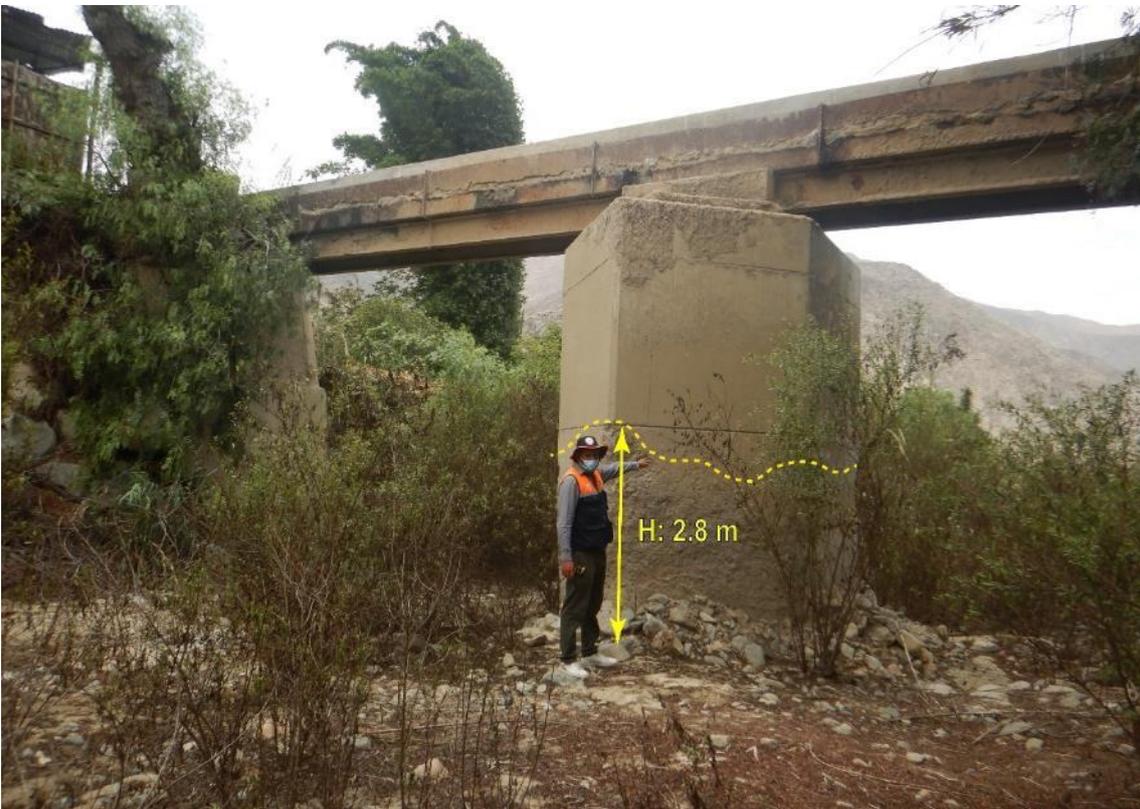
Por último, se puede observar que el puente Lumbrá (anteriormente destruido en el fenómeno del niño del año 1983) presenta muros o enrocados que lo protegen ante posibles reactivaciones de flujos (Fotografía 3); así mismo, aguas más abajo se evidenció un canal de agua donde se registró marcas o huellas dejadas por el huaico de 1997 con alturas de flujo de hasta 2.8 m (Figura 19).

Figura 19. Huellas o marcas en los estribos de un canal de agua que según reportan los pobladores corresponde a las dejadas por el evento del año de 1997, donde se evidencia alturas de flujo de 2.8 m.

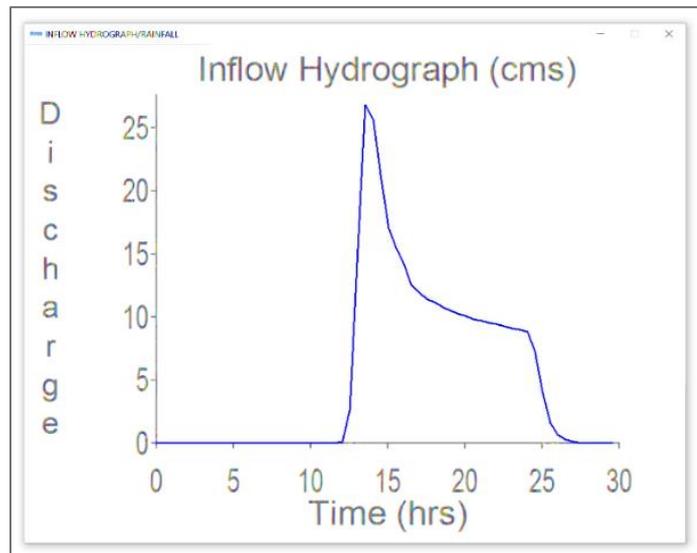
Figura 20. Hidrograma líquido para un Tr:50 años, usado en el modelamiento numérico Flo2D.

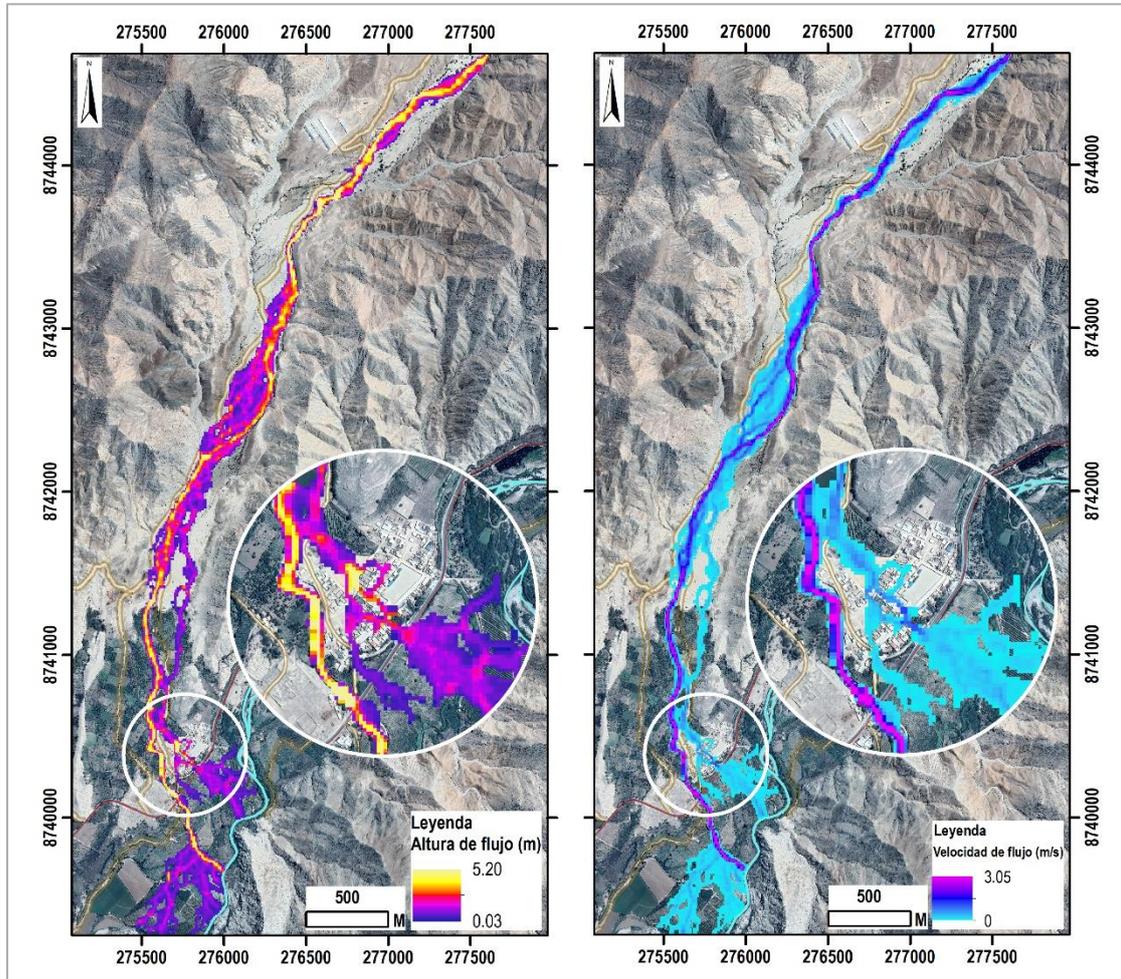
- La simulación muestra la afectación directa de ~34 ha agrícolas, incluido las viviendas que se encuentran cerca del cauce principal, entre las calles San Antonio, San Gerónimo, Fátima, Rosas y Orquídeas, así como, el puente Lumbrá, 4.5 km lineales de trocha carrozable y 300 m de la red vial nacional Huaral -Acos (Figura 21).

Figura 21. Mapa de altura de flujo (izquierda) y velocidades máximas (derecha), obtenidos de la simulación de flujos de detritos para un tiempo de retorno de 50 años. Se distingue la afectación de las viviendas que se encuentran próximas del cauce principal, entre las calles San Antonio, San Gerónimo, Fátima, Rosas y Orquídeas.

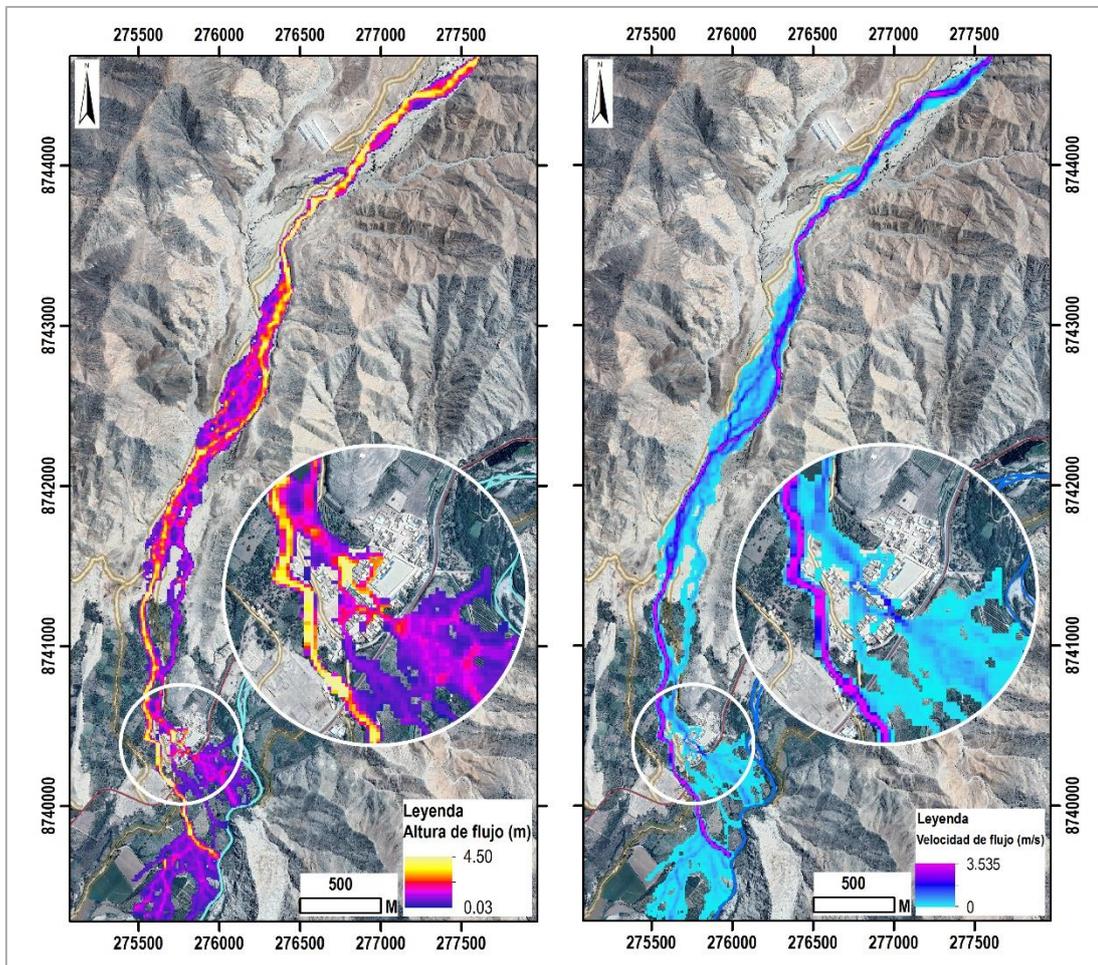
- El modelo indica el desborde del flujo en las coordenadas UTM, WGS 84, 18s, X: 275897.74 m, Y: 8742057.43 m y X: 275624.34 m, Y: 8740914.61; el cual también afectaría parte de la población el centro poblado San Francisco de Lumbrá.
- En la zona urbana el modelo reporta tirantes máximos entre 1.60 m a 0.70 m con velocidades que fluctúan entre 0.85 m/s a 0.5 m/s, para finalmente mantenerse casi constantes en 0.05 m/s.
- El volumen de entrada líquido total es de 538 318.670 m³, y la concentración de mezcla agua/sedimento es de 810 395.698 m³.
- La simulación muestra la afectación directa de ~41.5 ha agrícolas, incluido las viviendas que se encuentran próximas del cauce principal, entre las calles San Antonio, San Gerónimo, Fátima, Rosas y Orquídeas, así como, el puente Lumbrá, 4.65 km lineales de trocha carrozable y 320 m de la red vial nacional Huaral -Acos (Figura 22).

Figura 22. Mapa de altura de flujo (izquierda) y velocidades máximas (derecha), obtenidos de la simulación de flujos de detritos para un tiempo de retorno de 100 años. De igual forma se distingue la afectación de las viviendas que se encuentran cerca del cauce principal, entre las calles San Antonio, San Gerónimo, Fátima, Rosas y Orquídeas.

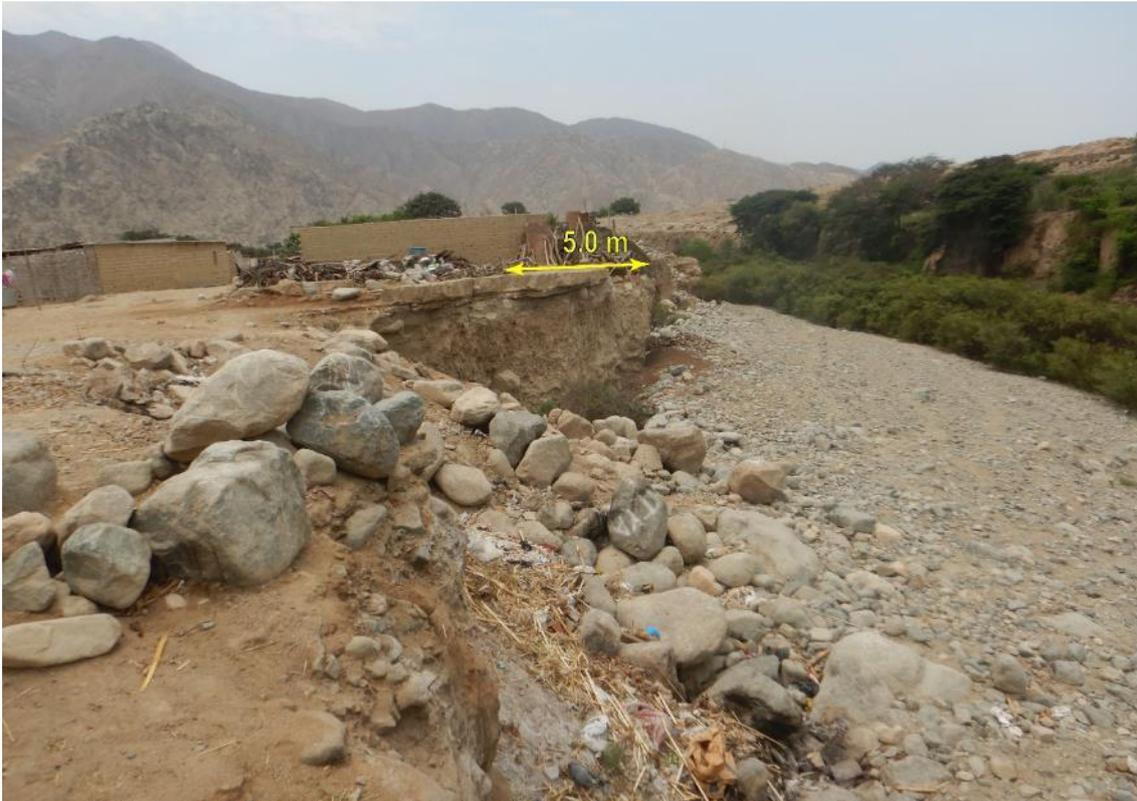
Figura 23. Presencia de viviendas ubicadas al borde del cauce principal, a solo 5.0 m de distancia.
