Informe Técnico N° A7266

EVALUACIÓN DE PELIGROS GEOLÓGICOS POR FLUJO DE DETRITOS EN LA QUEBRADA LUMBRA, CENTRO POBLADO SAN FRANCISCO DE LUMBRA

Departamento Lima
Provincia Huaral
Distrito Huaral

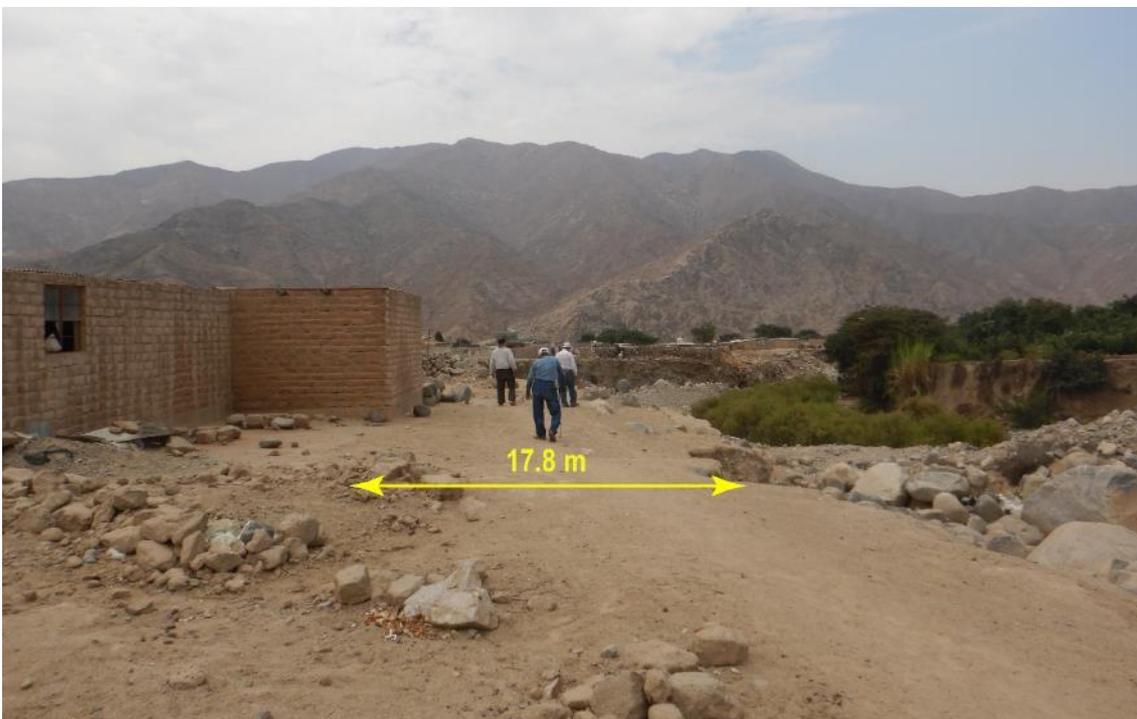
Figura 24. Viviendas ubicadas en la margen izquierda del cauce principal, a solo 17.8 m de distancia.

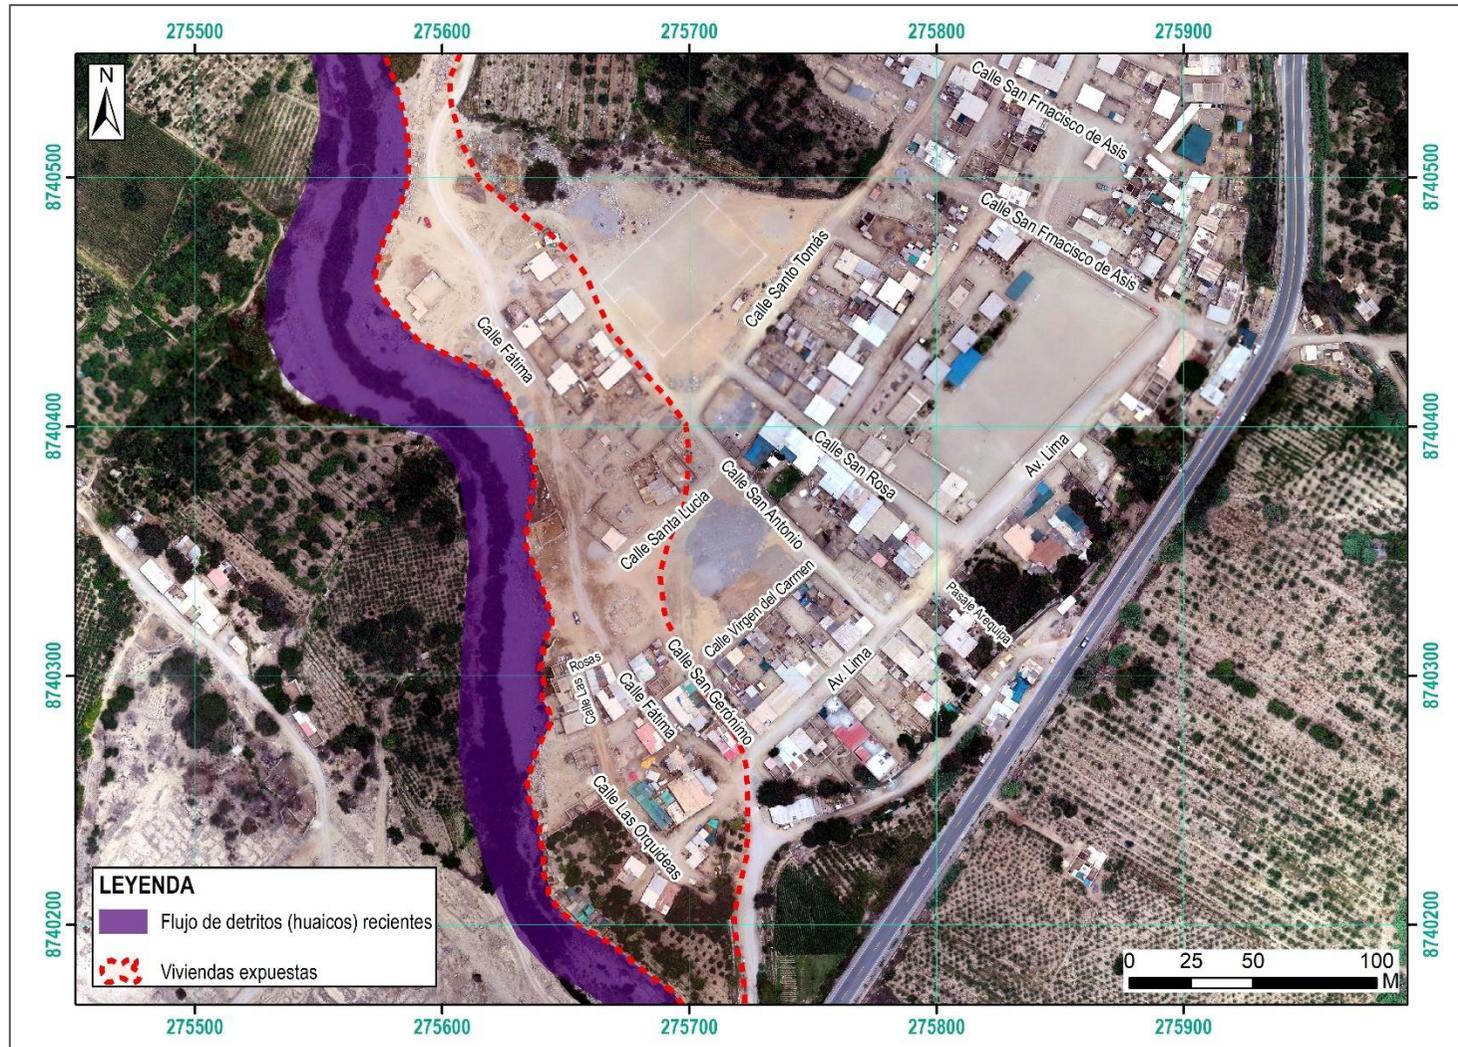
Figura 25. Viviendas ubicadas cerca del cauce principal de la quebrada Lumbrá y expuestas ante posible venida de flujo de detritos desencadenado en temporadas de precipitaciones excepcionales intensas y/o prolongadas (Fenómeno El Niño, La Niña, Niño Costero u otro).

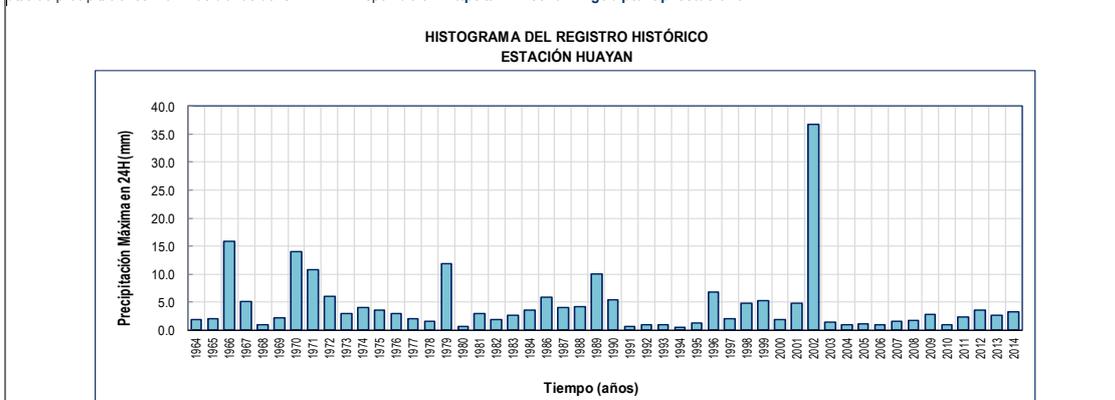
- El principal factor desencadenante para la ocurrencia de flujo de detritos en la quebrada Lumbrá serían las precipitaciones excepcionales con lluvias intensas y/o prolongadas (Fenómeno El Niño, La Niña, Niño Costero u otro) con incidencia en las cabeceras de las quebradas del sector mencionado. Se tiene un registro histórico de la estación Huayan-Senamhi para un periodo de 50 años (1964-2014), donde se muestra que la precipitación máxima diaria puede llegar a umbrales de 15.8 mm (Figura 26).

Figura 26. Registro e histograma histórico de la estación Huayan-Senamhi para un periodo de 50 años (1964-2014), el color rosado se muestra incrementos extremos de precipitación y el color celeste los años registrados como “El Niño”. **Fuente:** SENAHMI

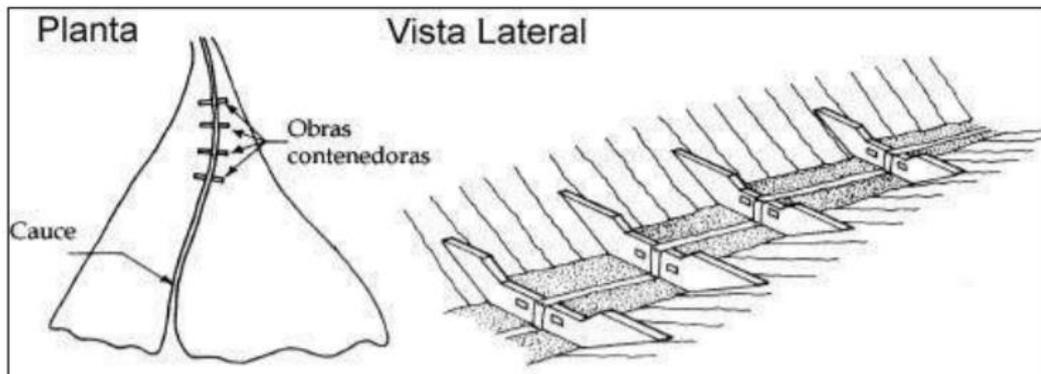
Según VanDine (1996), en la zona de transporte se construyen presas contenedoras en serie, con el fin de disminuir la pendiente en forma local y minimizar la erosión en el fondo y laderas del cauce (Figura 27).

Figura 27. Esquema de ubicación y función de presas contenedor ("check dams") (VanDine, 1996).

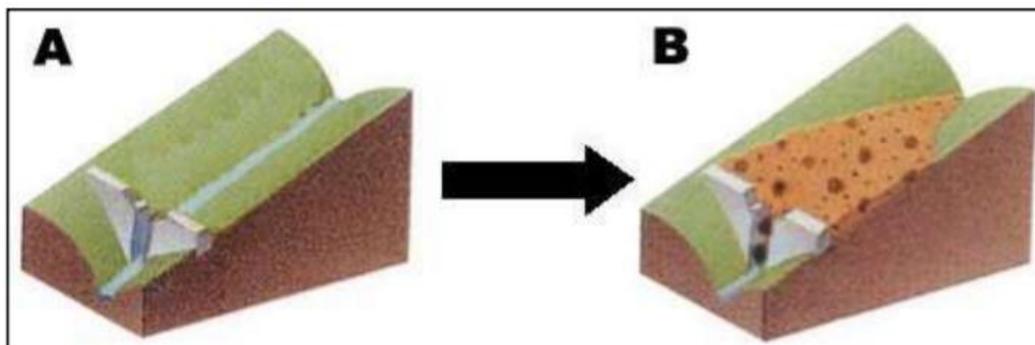
Figura 28. Función de presas abiertas (slit dam): 1) La presa permite que los sedimentos escurran libremente para condiciones normales; 2) Cuando ocurre un flujo detrítico de

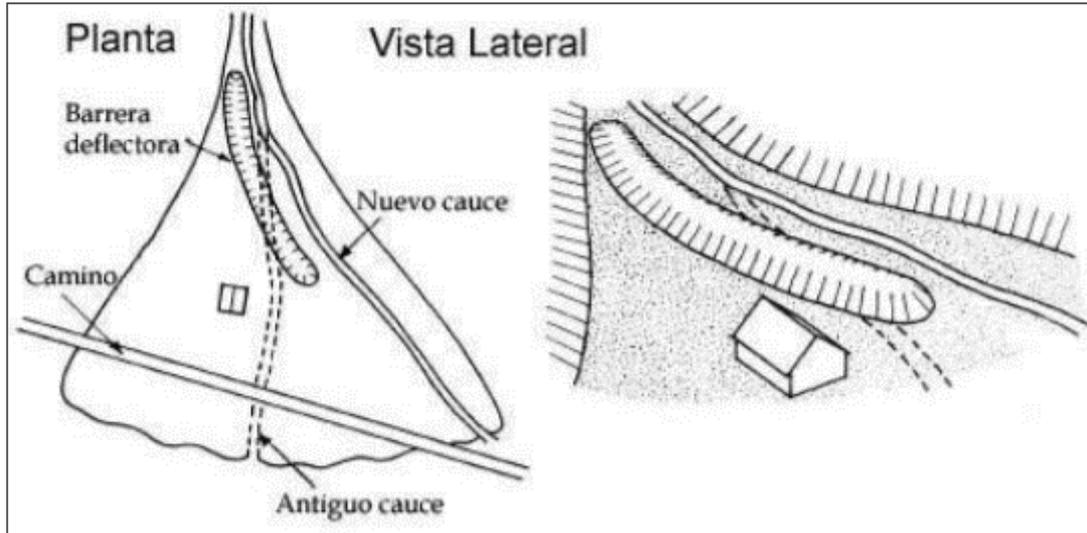
Además de los criterios de diseño utilizados para la construcción de las obras controladoras de dirección, debido a la curvatura que tendrá el cauce, deben considerarse criterios sobre fuerzas de impacto, sobre elevación y trepamiento del flujo (VanDine, 1996).

Figura 29. Diques desviadores (VanDine 1996).

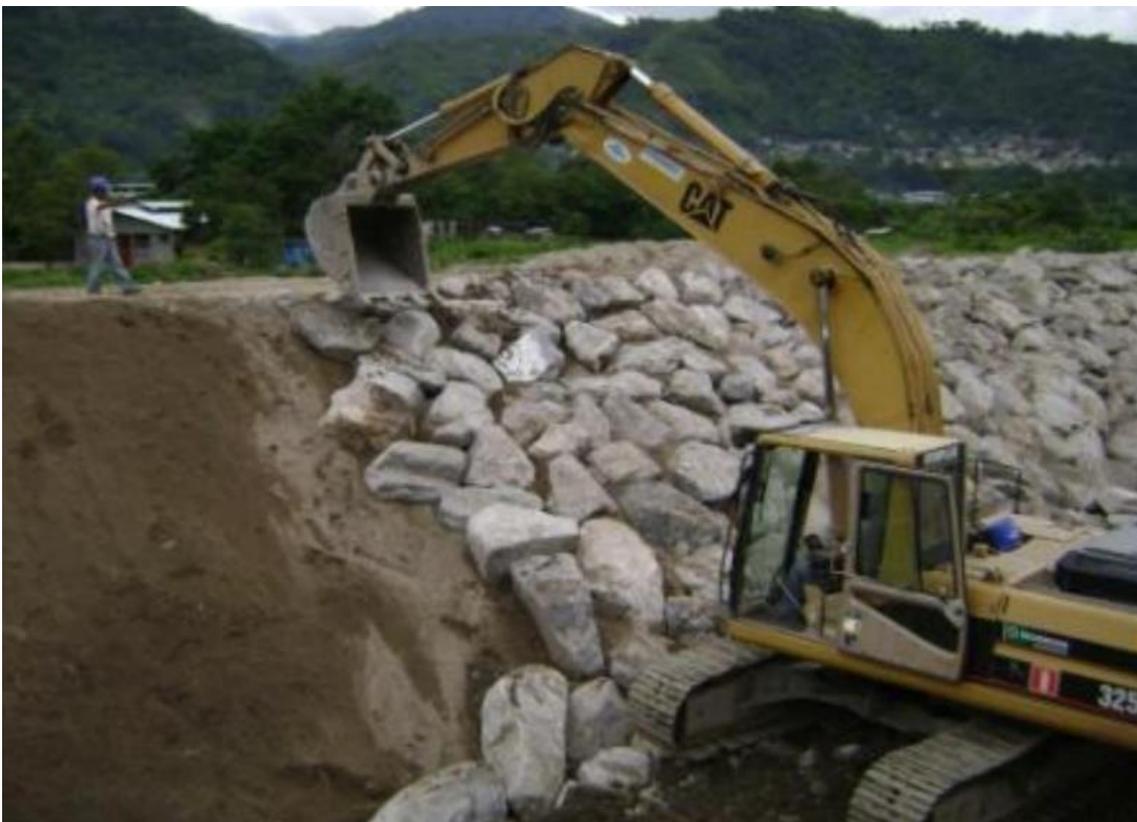
Fotografía 4. Protección de riberas mediante enrocados

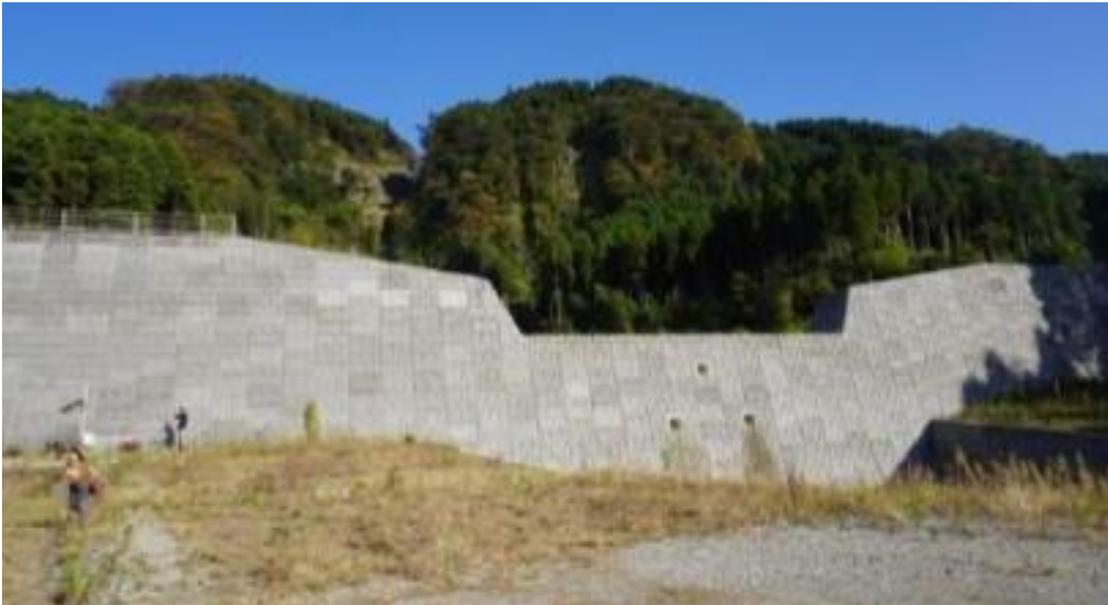
Figura 30. Represa SABO para el control de flujos de detritos en Minami-Aso Village (Kumamoto). Nótese el gran tamaño de la misma (Foto: S. Villacorta, 2015).

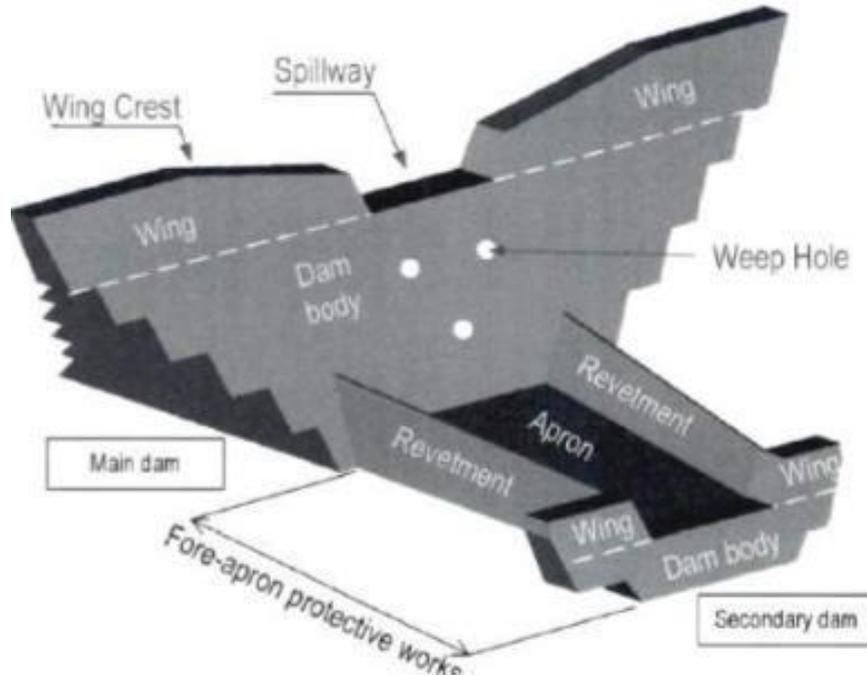
Figura 31. Modelo de presa tipo SABO (Tomado de: Ikeda, 2015).
