Informe Técnico N° A7268

EVALUACIÓN DE PELIGROS GEOLÓGICOS POR FLUJO DE DETRITOS EN EL CENTRO POBLADO ACOCHACÁN

Departamento Huánuco
Provincia Ambo
Distrito San Francisco

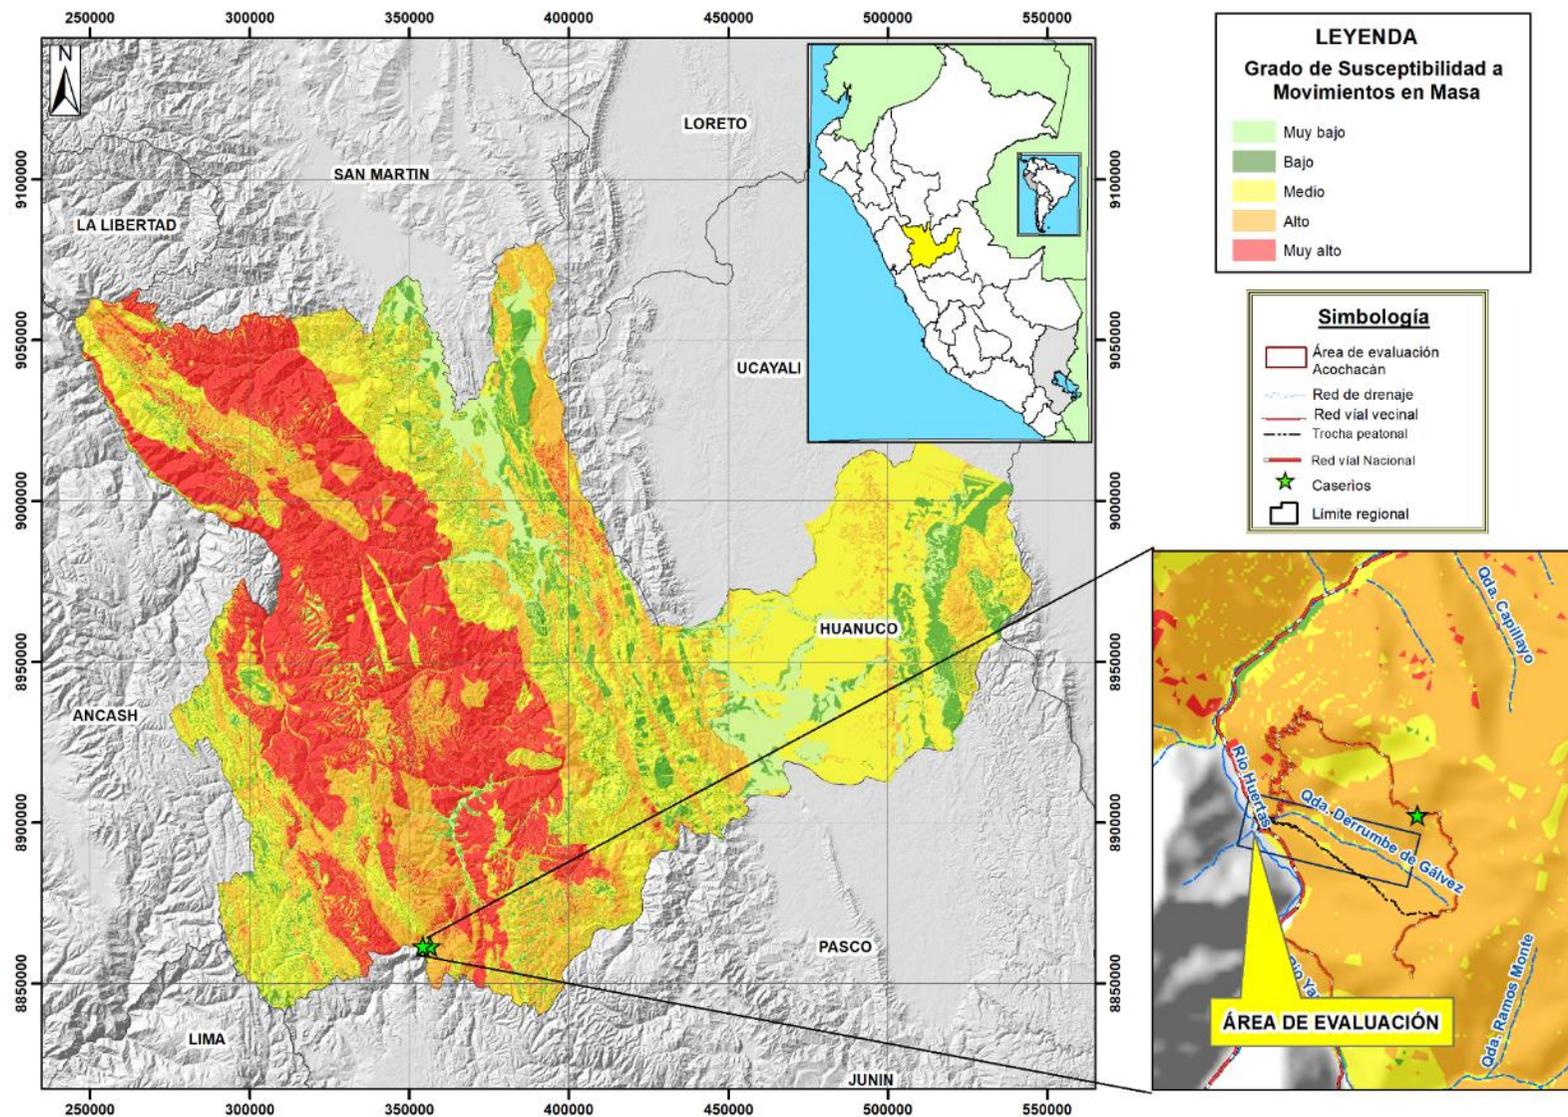
- A) En el boletín de **Estudio de Riesgos Geológicos en la Región Huánuco** de la Serie C: Geodinámica e Ingeniería Geológica, elaborado por Zavala & Vélchez. (2006), en el mapa de susceptibilidad a movimientos en masa a escala de análisis (1:300 000.), se caracteriza al área de estudio con susceptibilidad alta (figura 1).

Figura 1. Susceptibilidad a movimientos en masa del Centro Poblado Acochacán. Fuente: Zavala & Vílchez, 2006

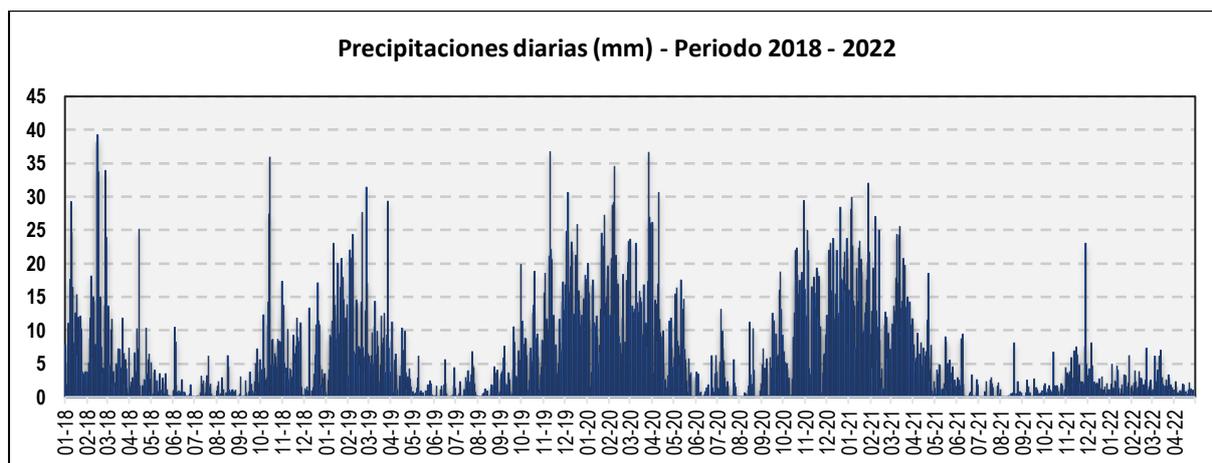
En cuanto a la cantidad de lluvia según datos meteorológicos y pronóstico del tiempo del servicio de aWhere (que analiza los datos de 2 millones de estaciones meteorológicas virtuales en todo el mundo, combinándolos con datos ráster y de satélite), la precipitación máxima registrada en el último periodo 2018-2022, fue de 39.2 mm (figura 4). Cabe recalcar que las lluvias son abundantes en los periodos (diciembre a marzo).

Figura 4. Precipitaciones máximas diarias en mm, distribuidas a lo largo del periodo 2018-2022. La figura permite analizar la frecuencia de las anomalías en las precipitaciones pluviales que inducen a la ocurrencia de procesos de movimientos en masa. **Fuente:** Landviewer, disponible en: <https://crop-monitoring.eos.com/weather-history/field/7843428>

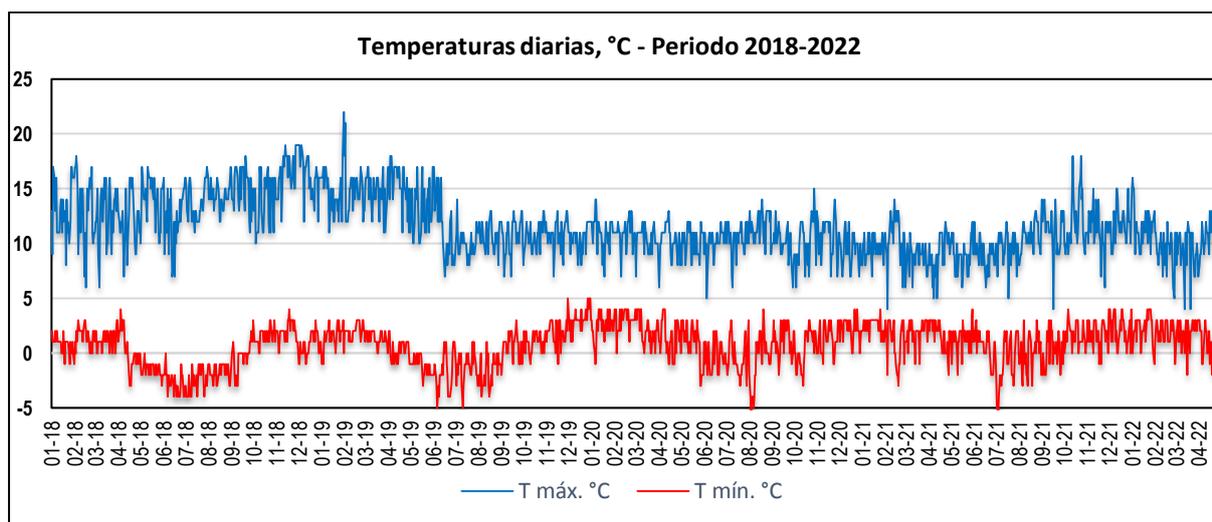
La temperatura en la zona de estudio oscila entre un máximo de 21 °C en verano y un mínimo de -5 °C en invierno (figura 5), y humedad promedio de 74.15 % durante casi todo el año, (Servicio aWhere).

Figura 5. Temperaturas máximas y mínimas diarias, distribuidas a lo largo del periodo 2018-2022. La figura permite analizar a partir de datos históricos, la variedad, saltos extremos de temperatura, duración y regularidad. **Fuente:** Landviewer, disponible en: <https://crop-monitoring.eos.com/weather-history/field/7843428>

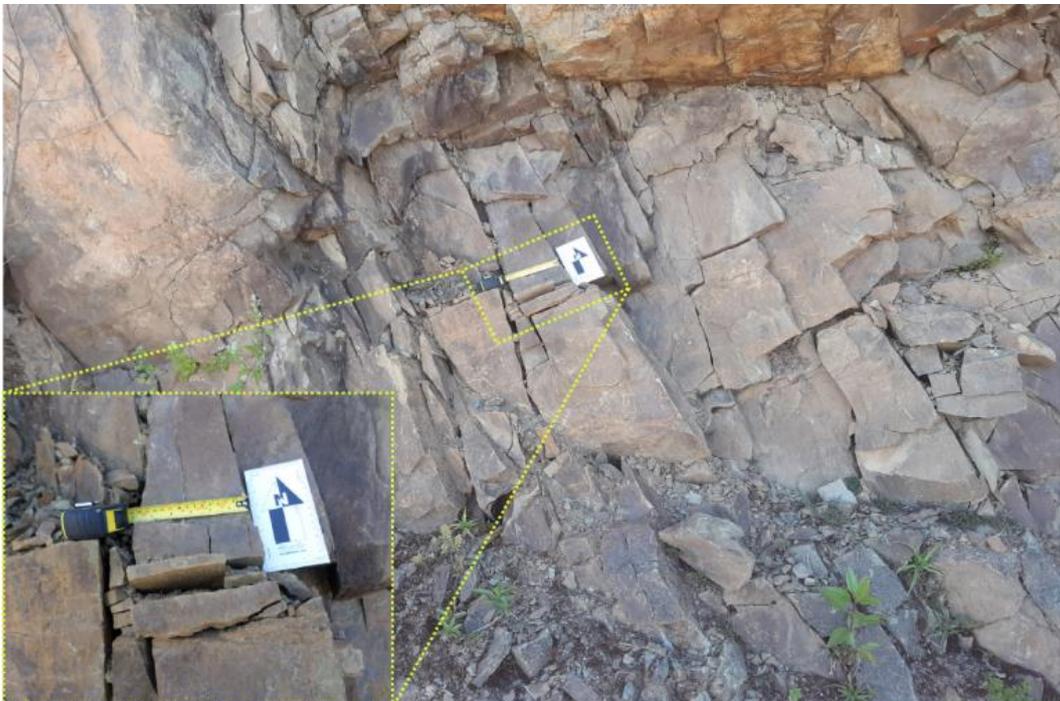
Roca intrusiva que aflora en el área de estudio, se caracterizan por presentar una textura granular holocristalina, donde predominan las plagioclasas, este cuerpo intrusivo se encuentra controlada por la falla Chaulán-Rondoni. Presentan una resistencia moderada (estimada manualmente con el martillo de geólogo), muy fracturada (F4) con espaciamientos próximas entre sí (0.10 m – 0.15 m) y ligeramente meteorizada (A2), es decir existe decoloración en la roca y en superficies de discontinuidades (fracturas) (figura 6).

Figura 6. Afloramiento de roca diorita del batolito de Huánuco, con coordenadas UTM (WGS 84): 357011 E; 8860778 N a 3350 m s.n.m.

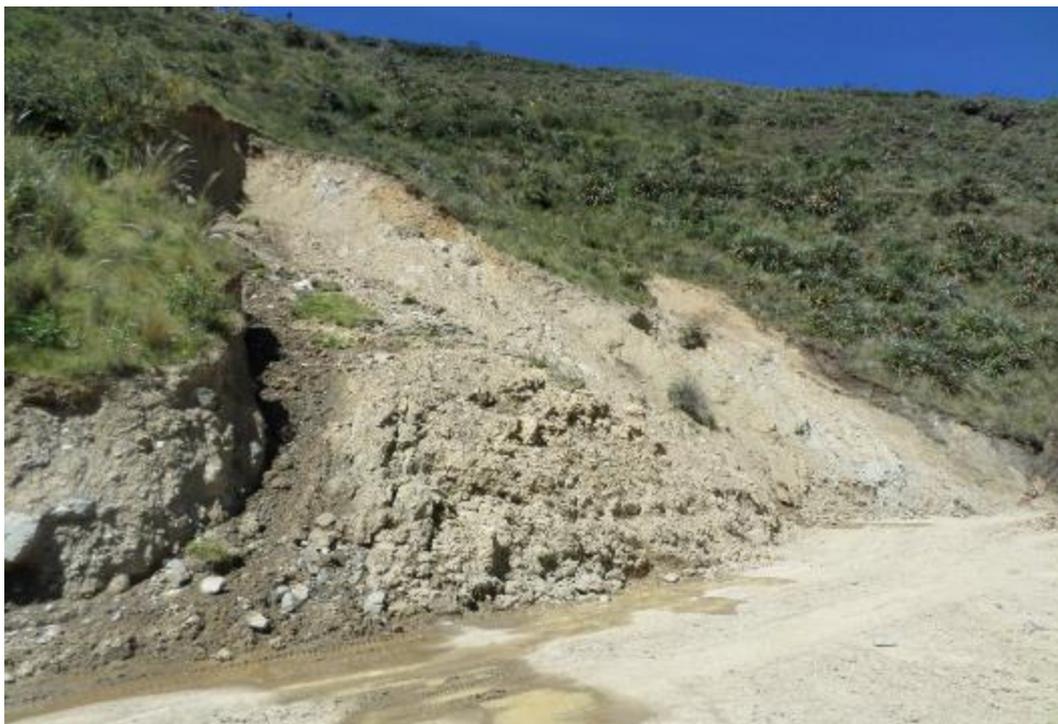
Estos depósitos se originan por eventos de deslizamientos, grandes y pequeños derrumbes. Está compuesto por fragmentos de roca comprendidos entre 2 cm a 40 cm, son de formas angulosas a subangulosas, conformados por dioritas, envueltas en una matriz limo-arenosa, poco consolidado, en algunos sectores se encuentra saturado por las surgencias de aguas subterráneas que afloran en las laderas de la quebrada denominada como Derrumbe de Gálvez. (fotografía 1).

Fotografía 1. Depósitos coluvio-deluviales ubicados sobre la vía Pulpol – C.P. Mosca, con coordenadas UTM (WGS 84): 357039 E; 8860198 N.

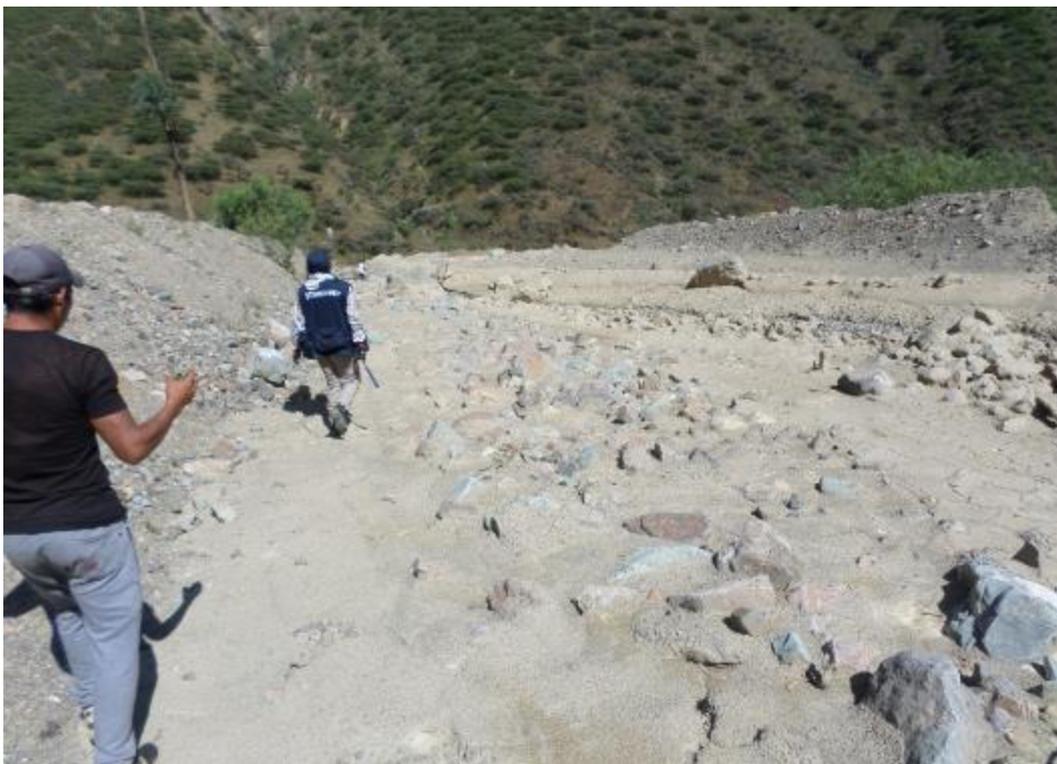
Los depósitos proluviales se originan a partir de los depósitos de flujos, por la existencia de material detrítico suelto acumulado y cuando ocurren precipitaciones pluviales intensas se saturan, pierden su estabilidad y se movilizan torrente abajo por las quebradas. El material inconsolidado, está conformado por fragmentos de rocas con diámetros que varían de 5 cm hasta bloques de 3.10 m de diámetro, son de formas angulosas a subangulosas, envueltos en una matriz areno limoso (fotografía 2).

Fotografía 2. Depósito proluvial (Q-pl), ubicado en la quebrada Derrumbe de Gálvez, discurre en dirección SE-NW.

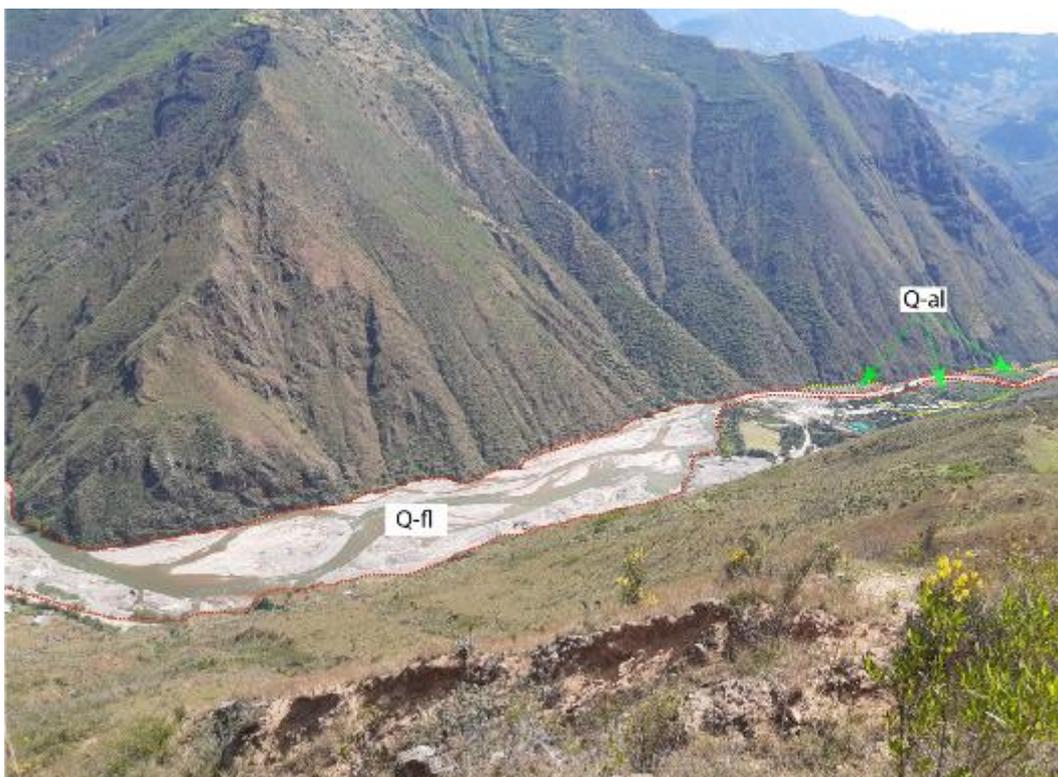
Constituyen los materiales ubicados en el cauce del río Huertas y llanuras inundables. Están constituidos por cantos y gravas subredondeadas a redondeadas en matriz areno-limosa, son depósitos poco consolidados, fácilmente removibles (figura 7).

Figura 7. Vista del depósito aluvial (Q-al), enmarcado en líneas amarillas y depósito fluvial (Q-fl) enmarcada en líneas rojas, ubicados en el lecho del río Huertas que discurre en dirección SE-NW.

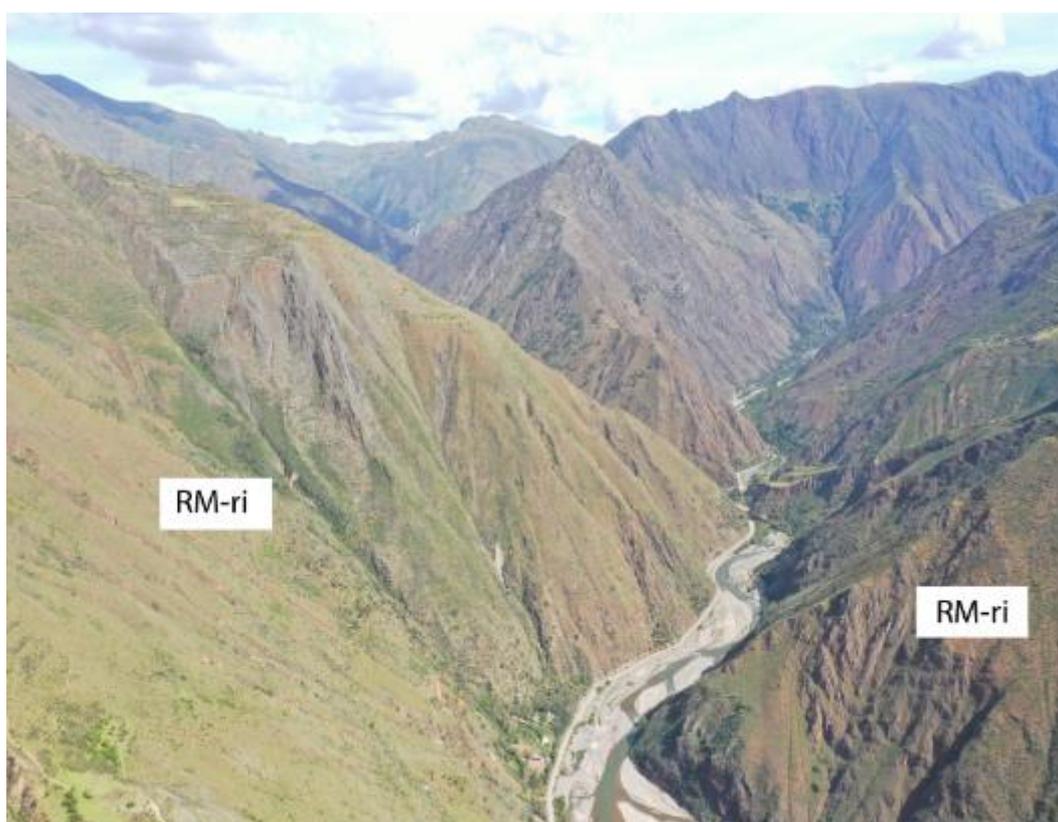
Figura 8. Subunidades geomorfológicas conformadas por montaña en roca intrusiva (RM-ri)

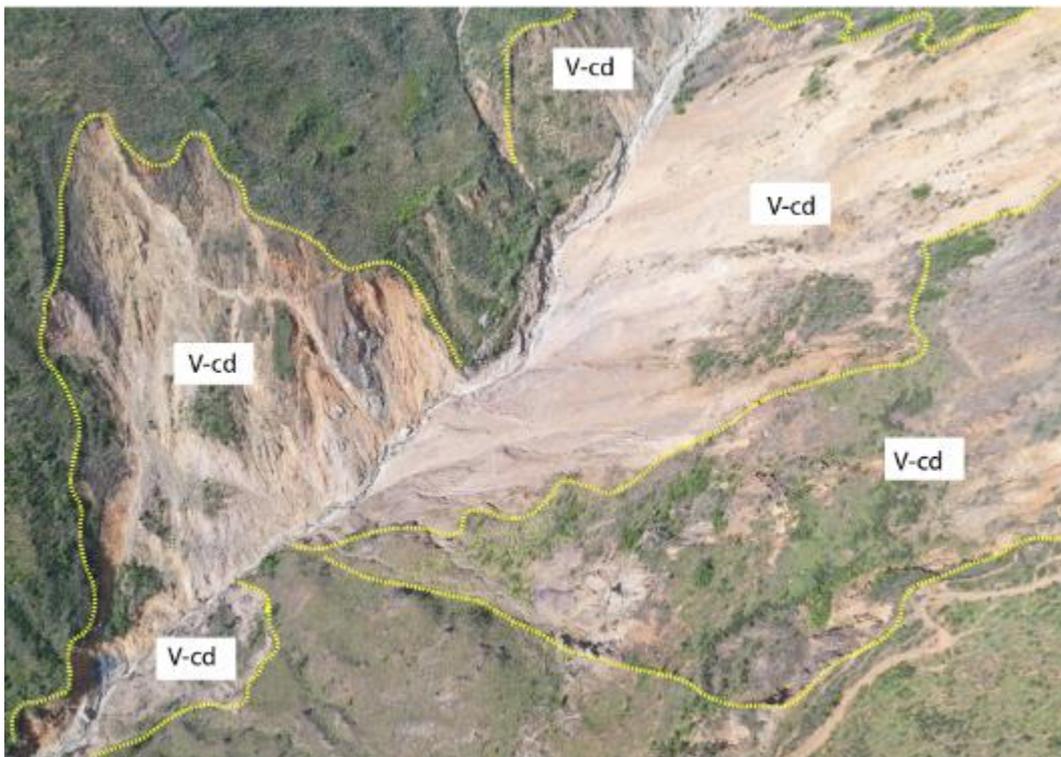
Esta subunidad en el área de evaluación corresponde a las acumulaciones de ladera originadas por procesos de movimientos en masa (derrumbes antiguos y derrumbes recientes), así como a las acumulaciones de material fino y detrítico movilizadas por escorrentía superficial, los que se acumulan lentamente en las laderas (figura 9).

Figura 9. Vista de las subunidades geomorfológicas conformadas por piedemonte coluvio-deluvial (V-cd), enmarcado en líneas amarillas, se encuentran distribuidos a lo largo de las laderas que circundan la quebrada Derrumbe de Gálvez.

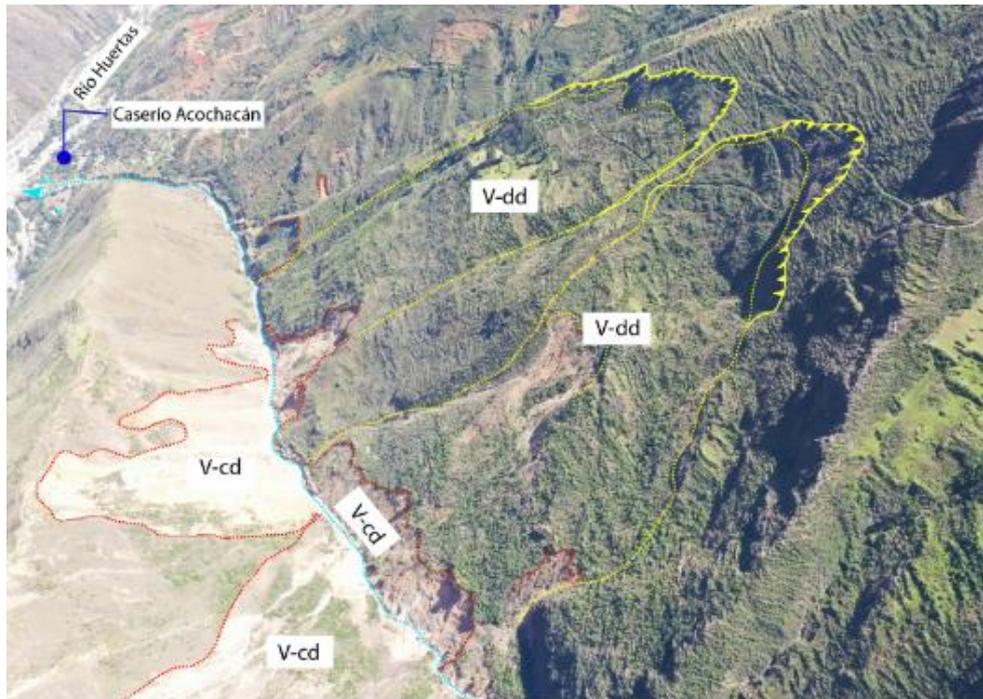
Estas geofomas se observaron como cuerpos de deslizamientos antiguos y reciente depositadas a la margen derecha de la quebrada Derrumbe de Gálvez y alrededores del centro poblado Acochacán, donde las pendientes van desde muy fuerte a muy escarpado.

Figura 10. Vista de la subunidad geomorfológica, vertiente con depósito de deslizamiento (V-dd), corresponde al cuerpo de deslizamientos antiguos y recientes y piedemonte coluvio-deluvial (V-cd).

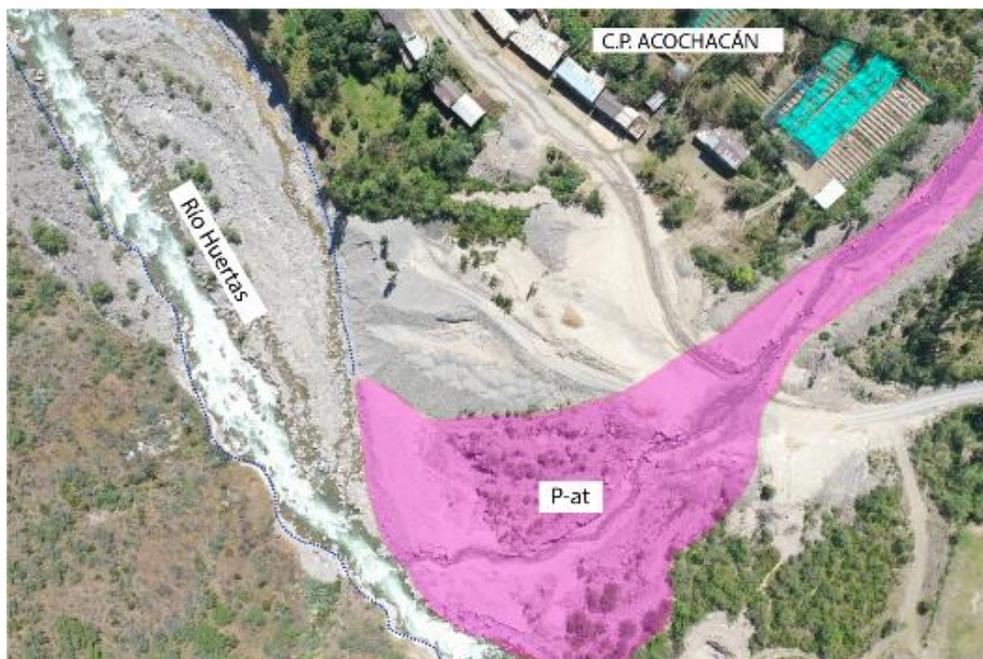
En la zona de estudio, se pudo identificar antiguos y recientes depósitos de flujos en el cauce de la quebrada Derrumbe de Gálvez que discurre en dirección SE-NW y en la desembocadura de la quebrada se identificaron en forma de conos deyectivos (figura 11).

Figura 11. Subunidades geomorfológicas conformadas por Vertiente aluvio-torrencial (P-at), se emplazan en el cauce y desembocadura de la quebrada Derrumbe de Gálvez.

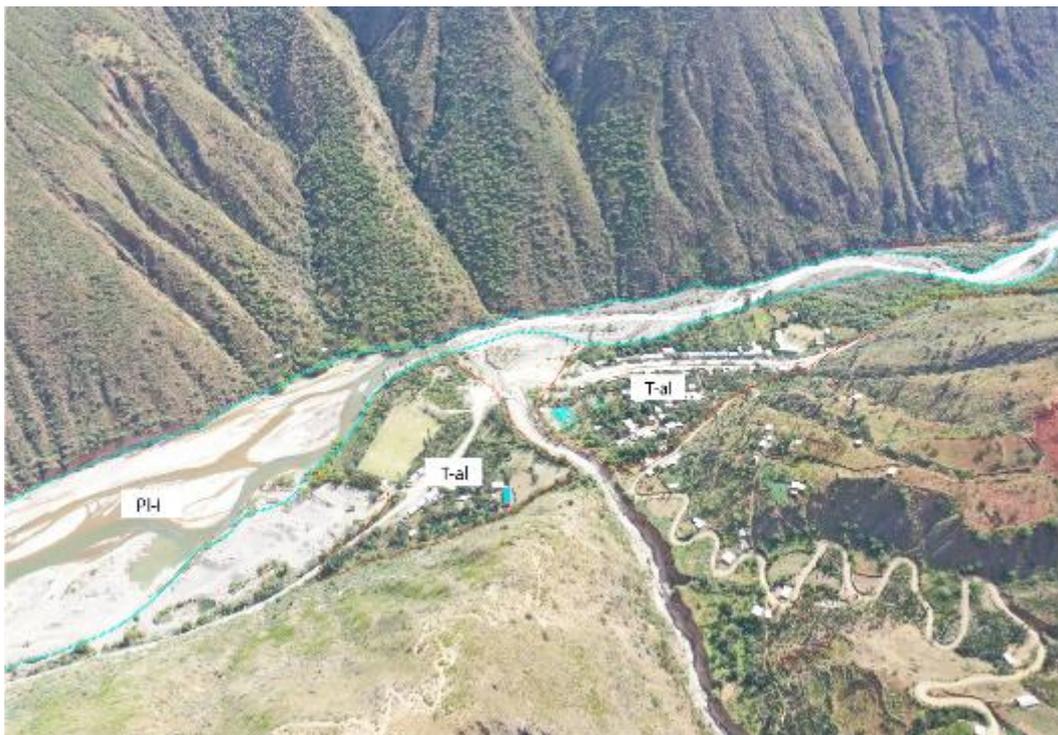
En la zona de evaluación, esta subunidad geomorfológica se distribuye en los márgenes del río Huertas, el cual discurre en dirección SE-NW (figura 12).

Figura 12. Vista de subunidades geomorfológicas conformadas por Terraza aluvial (T-al) enmarcado en líneas celeste y llanura o planicie inundable (PI-i), enmarcado en líneas rojas, se emplazan en las márgenes del río Huertas.

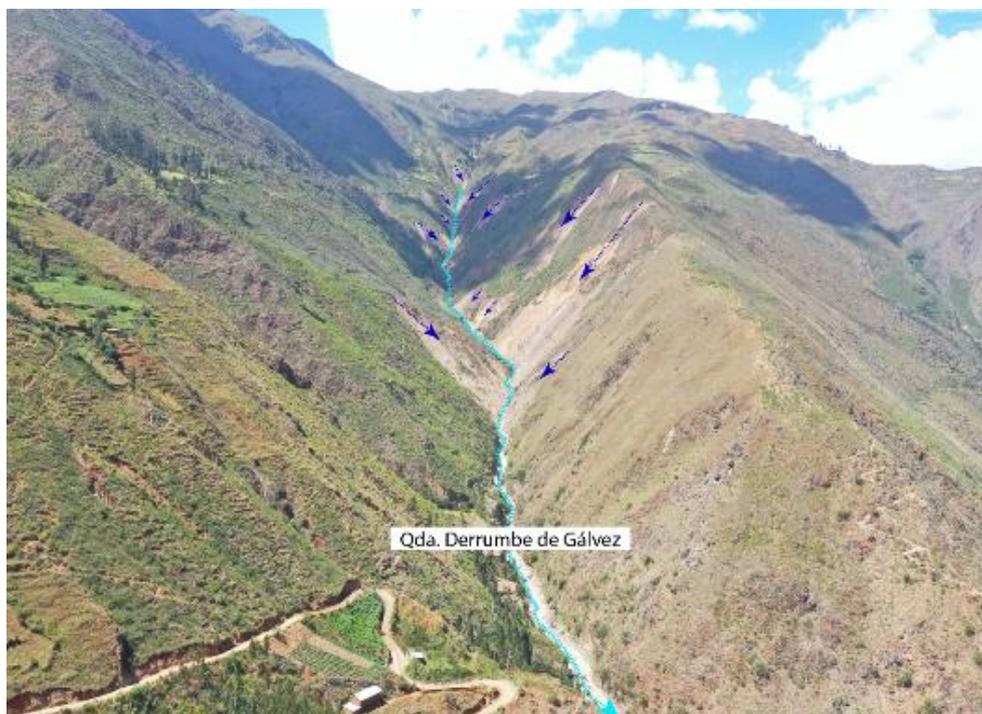
En las laderas de la quebrada Derrumbe de Gálvez, se presentan derrumbes, deslizamientos y erosión de laderas (figura 13).

Figura 13. Vista con dirección NE aguas arriba de la quebrada Derrumbe de Gálvez, donde se observa la dinámica activa que existe en las laderas en ambas márgenes de la quebrada.

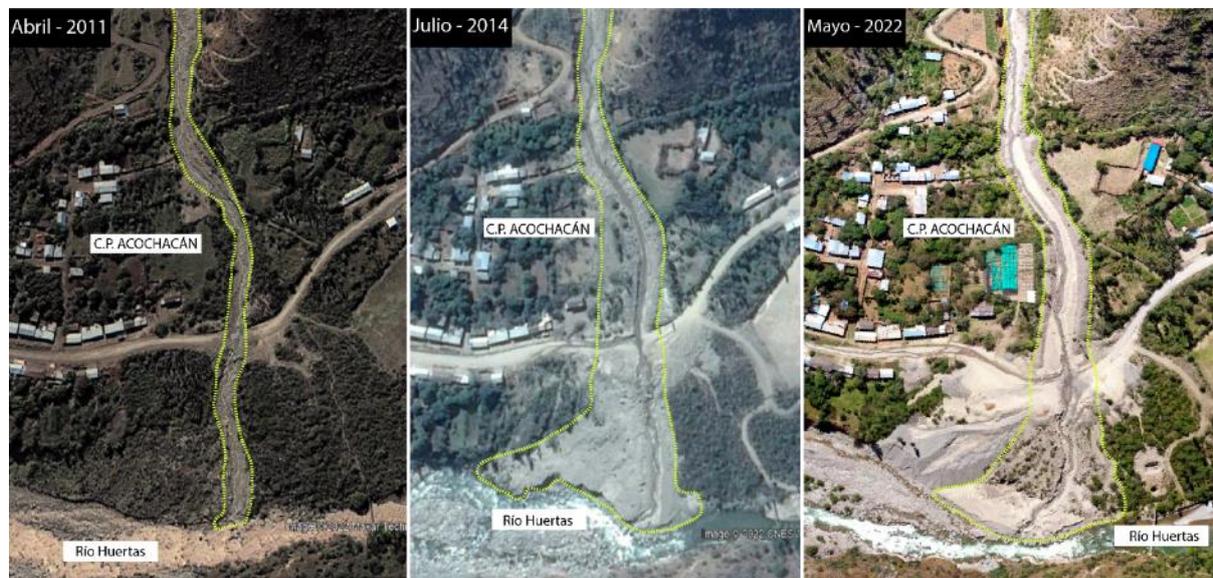
En la figura 14, se observa 3 imágenes satelitales multitemporales de los años 2011, 2014 y mayo 2022, que muestran, la evolución de los procesos de flujos, registrándose con mayor magnitud en el año 2019, donde el evento alcanzó una altura de 6 m (según información corroborada por versión de los pobladores).

Figura 14. Vista de imágenes satelitales multitemporales, donde se observa el proceso de flujo de detritos.

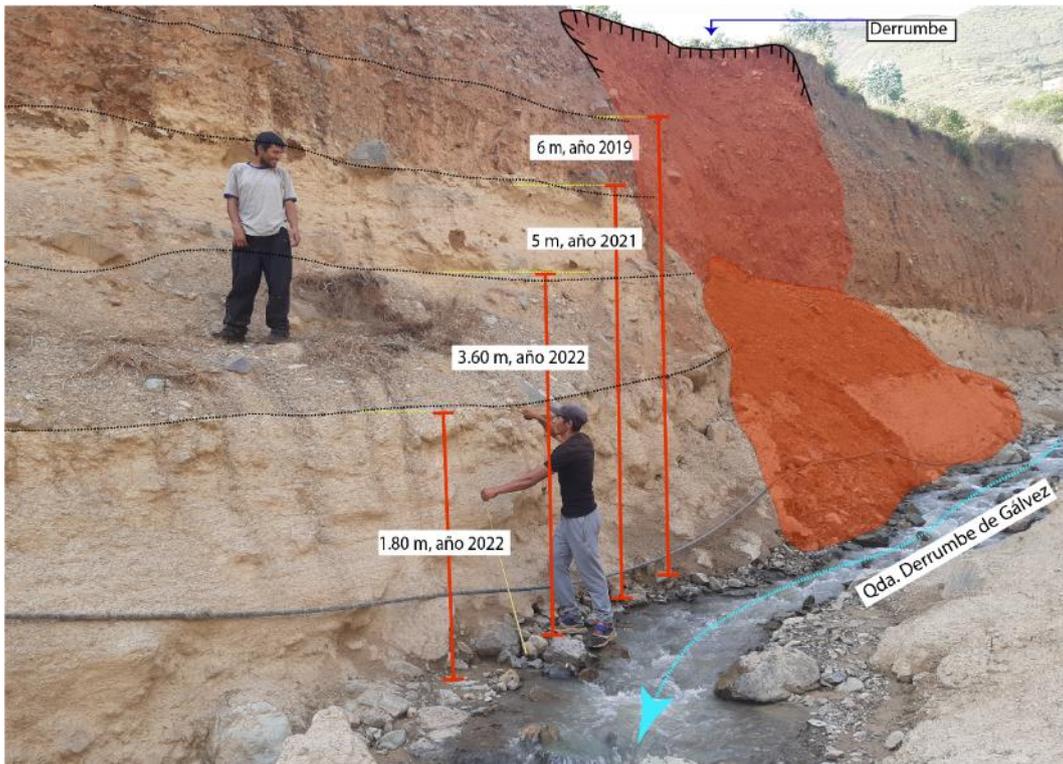
- Primer evento: Ocurrió la primera semana de febrero, cuyo flujo alcanzó 3.60 m de altura (figura 15).
- Segundo evento: Ocurrió la segunda semana de febrero, cuyo flujo alcanzó 2 m de altura.
- Tercer evento: Ocurrió a fines del mes de febrero, cuyo flujo alcanzó 1.80 m de altura (figura 15).
- Cuarto evento: Ocurrió el 06 de marzo, el cual alcanzó 1 m de altura.

Figura 15. Vista de las huellas que dejó los flujos de detritos, suscitados en diferentes años, dentro del cauce de la quebrada Derrumbe de Gálvez, ubicado con coordenadas 354394 E, 886529 N y 2413 m s.n.m.

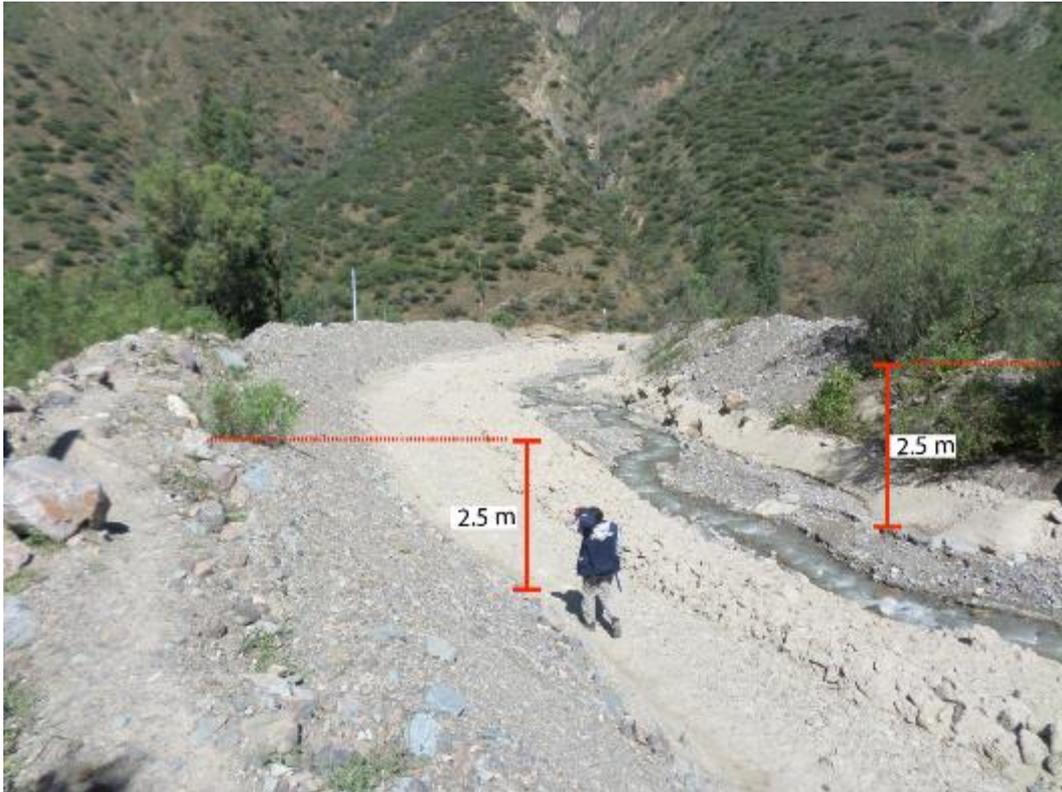
Debido a la recurrencia de este evento, a partir del punto con coordenadas 354382 E, 8861517 N, con 2419 m, los pobladores en forma comunal realizan la limpieza anualmente, arrojando el material en ambas márgenes del cauce, formando barreras de contención de forma artesanal, con el fin de proteger la población y encausar el flujo de detritos. Este muro está compuesto de material detrítico que acarrió la quebrada Derrumbe de Gálvez en años pasados (figura 16).

Figura 16. Vista de las barreras de contención con 2.5 m de altura, producto del material arrimado en ambas márgenes del cauce del flujo de detritos.

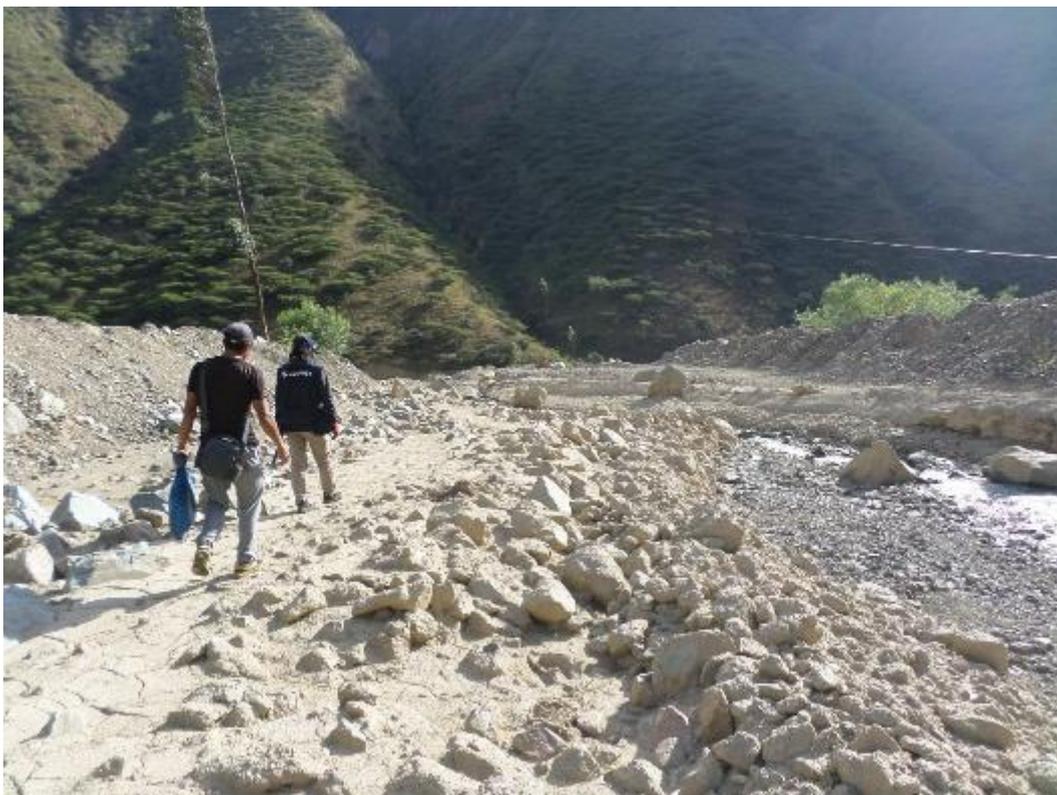
El flujo de detritos corresponde a un material inconsolidados a poco consolidado (depósitos de flujos de detritos antiguos), conformado por bloques de formas sub angulosos a angulosos, con diámetros que varían de 0.10 a 0.50 m envueltos en una matriz fina, permeable limo arenoso. Los flujos de detritos antiguos transportaron bloques de 1.10 m a 5 m de longitud, depositados en ambas márgenes del cauce de la quebrada (fotografías 3 y 4).

Fotografía 3: Vista de bolones y gravas englobados en una matriz areno-limoso, depositados en la desembocadura de la quebrada Derrumbe de Gálvez.

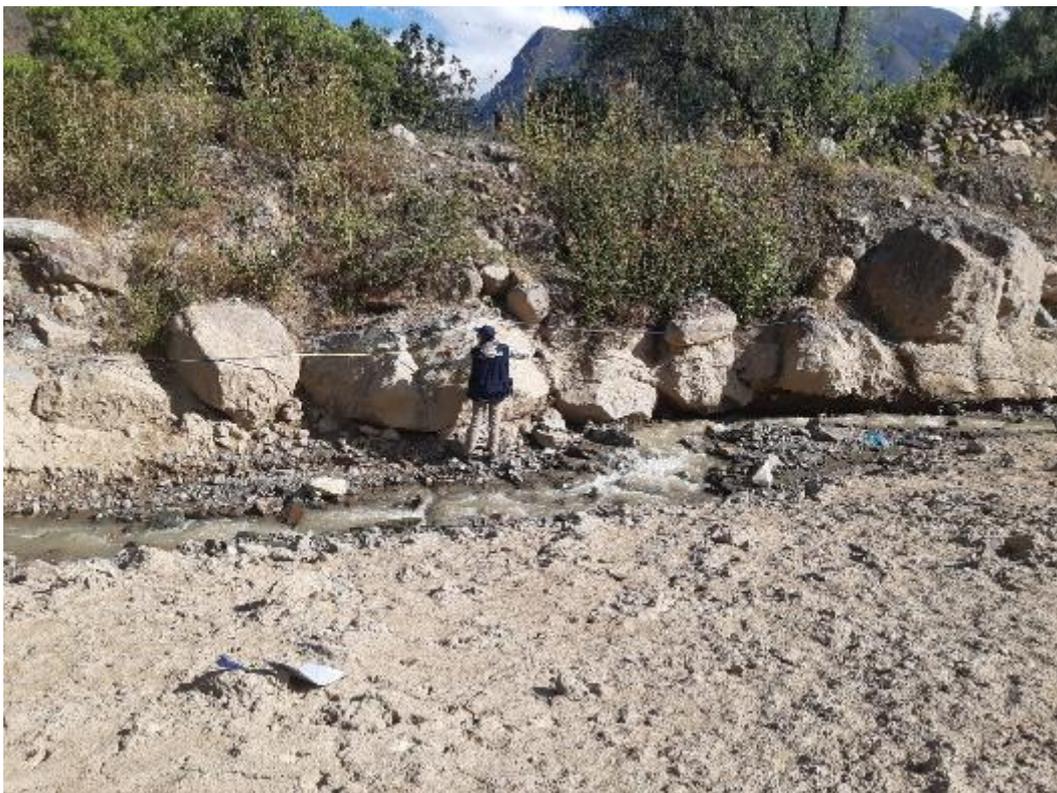
Fotografía 4. Vista de los bloques de 1.20 m, 3 m de longitud, depositados en las márgenes del cono/abanico del flujo de detritos.

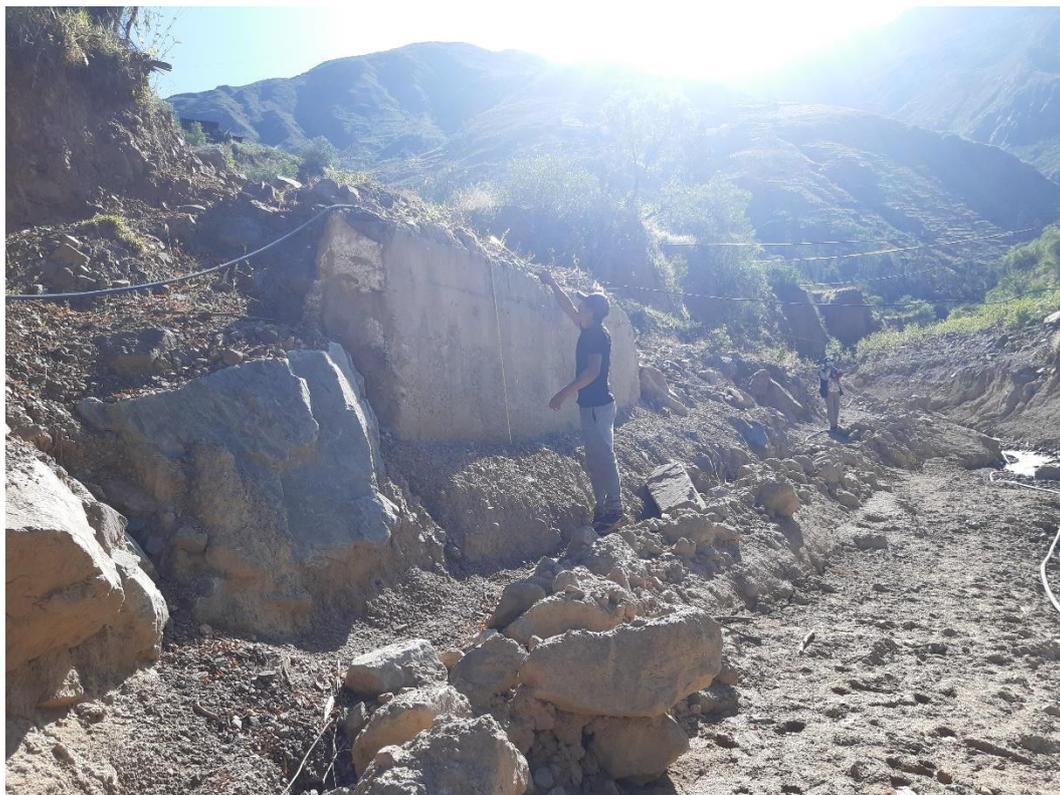
derecha del cauce del flujo de detritos; el cual fue destruido por un huaico en el mes de diciembre del mismo año (fotografía 5).

Fotografía 5. Vista del muro de contención de concreto, ubicado en la margen derecha del cauce con coordenadas UTM: 354291 E, 8861448 N.

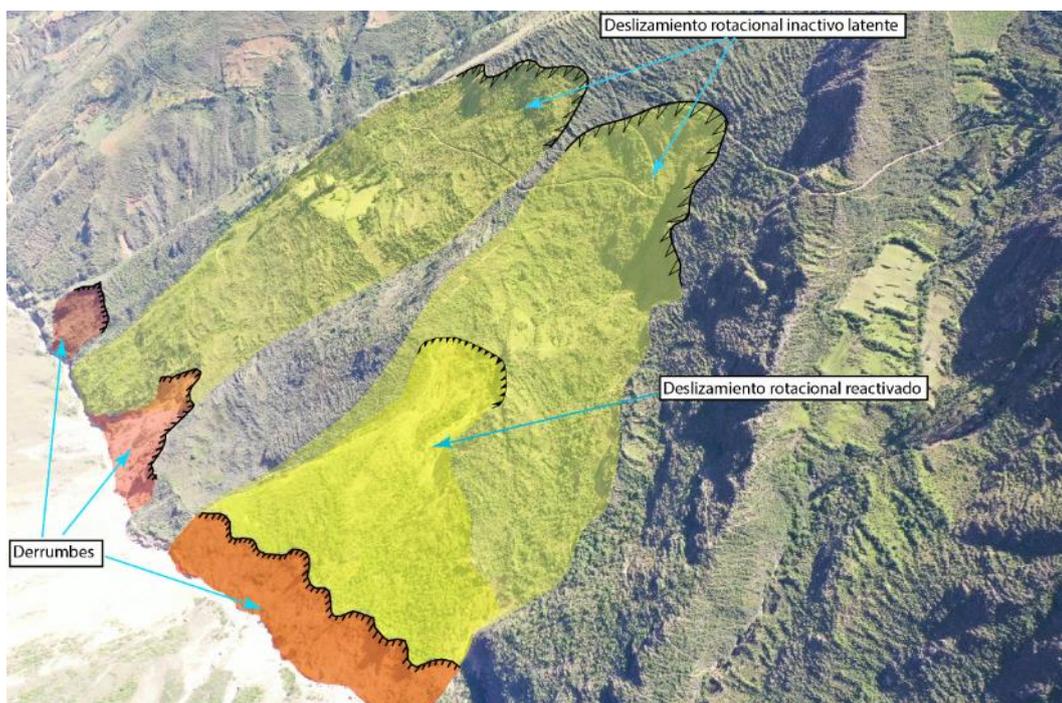
En la parte media, margen derecha de la quebrada, se identificó una reactivación de un deslizamiento rotacional, que presenta un escarpe único de forma irregular, con ancho promedio de 190 m y una distancia de 330 m entre la escarpa y pie de deslizamiento. Cabe mencionar que, al pie del deslizamiento por efectos de la erosión fluvial y la pendiente, ocurre derrumbes (figura 18 y cuadro 4).

Figura 18. Vista de deslizamientos antiguos y deslizamiento reactivado, ubicado en la quebrada media, margen derecha.

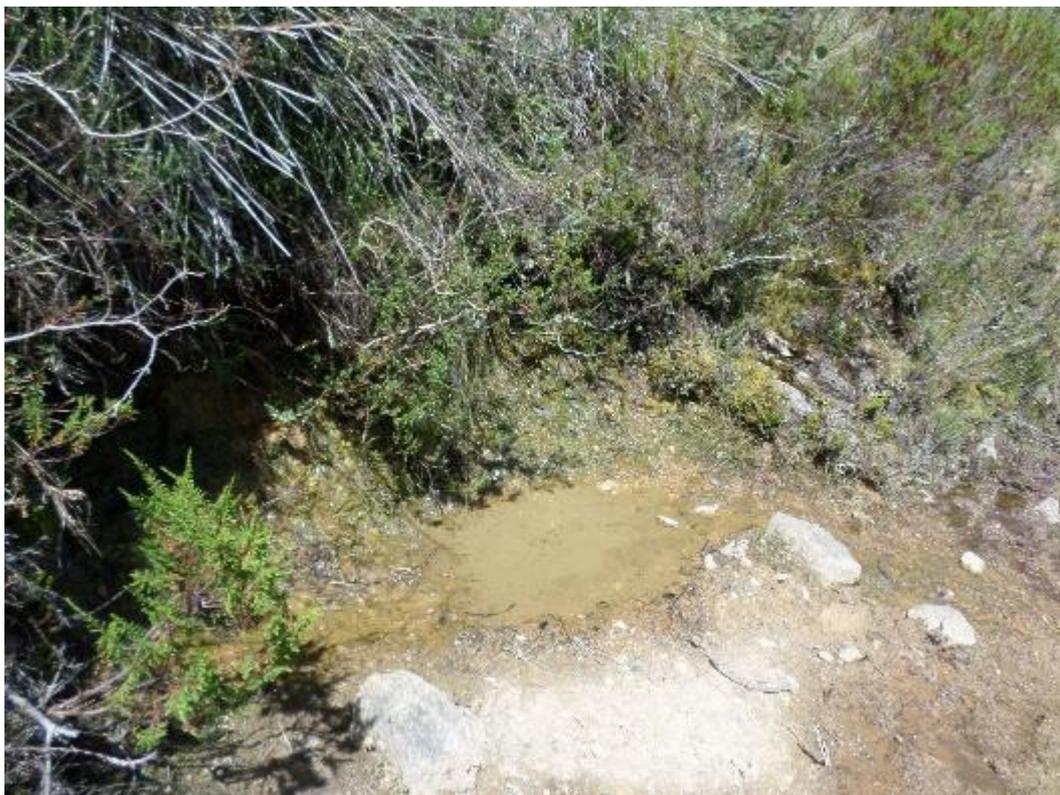
Además, en varios puntos de las laderas que circundan a la quebrada se identificaron aproximadamente siete puntos de surgencia de aguas subterráneas, evidentemente controlados por el fracturamiento de la roca y cambio litológico (cobertura de depósitos superficiales). Estas filtraciones saturan el terreno (fotografía 6, cuadro 5 y figura 19), lo cual contribuye en la reactivación de nuevos derrumbes y deslizamientos.

Fotografía 6. Vista de una surgencia de aguas subterráneas, ubicado con coordenadas UTM (WGS 84): 356595 E; 8860133 N.

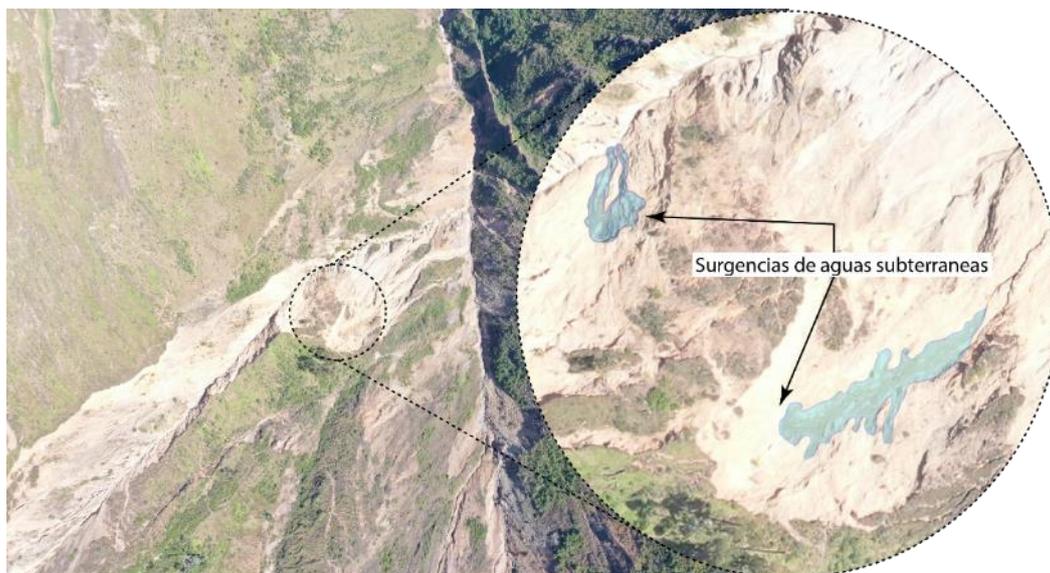
Figura 19. Se evidencia presencia de surgencias de aguas subterráneas en el cuerpo de los derrumbes activos, distribuidos en las laderas de la quebrada Derrumbe de Gálvez.

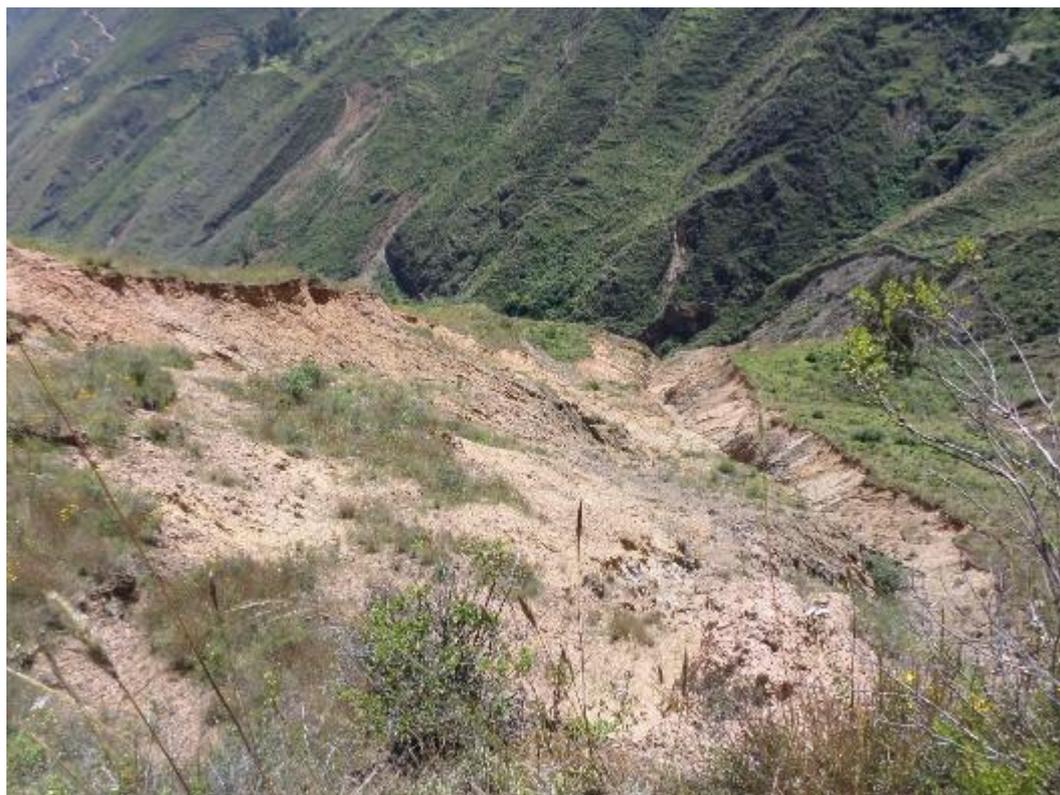
Finalmente, se ha de mencionar que, en las laderas de la quebrada ocurren procesos de erosión de laderas en cárcavas activos e inactivo latente. Estos, al igual que los derrumbes activos van acumulando detritos en el cauce de la quebrada (fotografía 7).

Fotografía 7. Vista de la erosión de laderas en cárcava activo, ubicado en la margen izquierda de la quebrada Derrumbe de Gálvez.
